COMUNE DI PIOBBICO

Schede operative per il rilievo dei servizi esistenti al fine dell'eliminazione delle barriere architettoniche

ID servizio: SC14 Nome: **Alloggi ERAP**

Indirizzo: Via D. Bramante

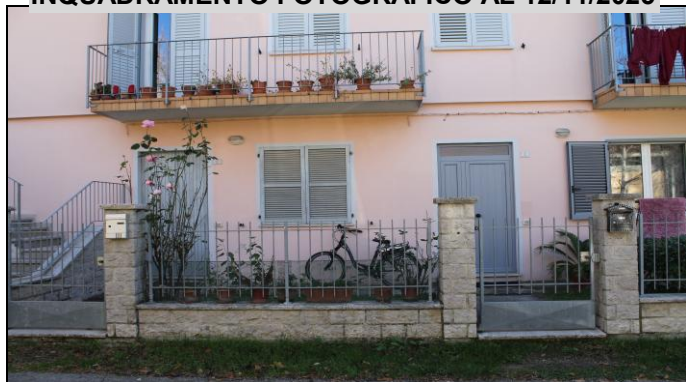
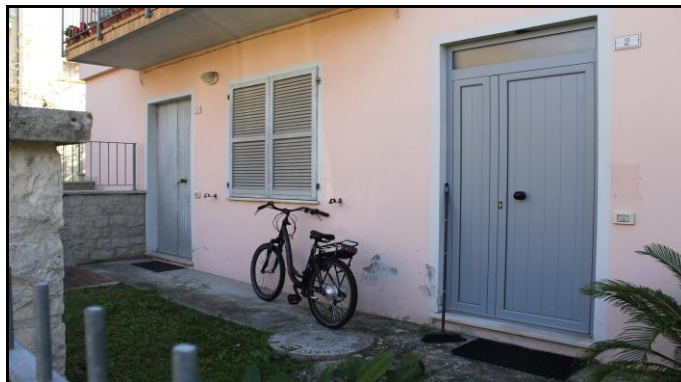
INQUADRAMENTO FOTOGRAFICO AL 12/11/2025

- A1** Ci sono parcheggi riservati a persone con disabilità, in prossimità dell'accesso allo spazio/edificio collettivo considerato? ☐ SI ☒ NO
- A2** Il percorso di avvicinamento allo spazio collettivo considerato, presenta marciapiedi dedicati ai pedoni di tipo rialzato e di larghezza adeguata al transito di persone su sedia a ruote? ☐ SI ☒ NO

- A3** Il percorso di avvicinamento allo spazio collettivo considerato, ha un piano di calpestio regolare, privo di sconnessioni e di elementi che sporgono dalla quota della pavimentazione? ☐ SI ☒ NO

- A6** Il percorso interno di eventuali giardini/cortili di pertinenza dell'edificio considerato, ha pavimentazione compatta adatta al transito di persone su sedia a ruote e ha un piano di calpestio regolare, privo di sconnessioni ed elementi sporgenti dalla pavimentazione? ☐ SI ☒ NO

L'accesso al piano terra presenta dei gradini. Entrambi gli alloggi si sviluppano su un unico piano.

Realizzazione di un parcheggio riservato a persone con disabilità in prossimità dell'ingresso. € 200,00
Realizzazione/individuazione di un percorso per persone su sedia a ruote, esterno ed interno alla struttura. € 1.000,00
Realizzazione di un percorso per non vedenti, esterno ed interno alla struttura. € 250,00
Installazione di pannelli tattili scritti in braille. € 1.500,00
Installazione di scivoli di raccordo per il superamento dei dislivelli. € 2.000,00
