COMUNE DI PIOBBICO

Schede operative per il rilievo dei servizi esistenti al fine dell'eliminazione delle barriere architettoniche

ID servizio: SC18

Nome: **Centro Educazione Ambientale**

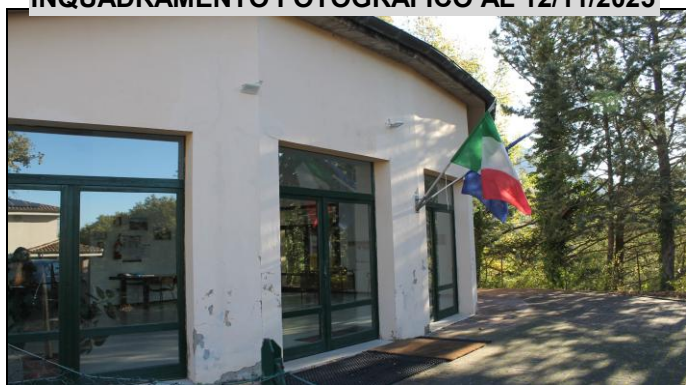
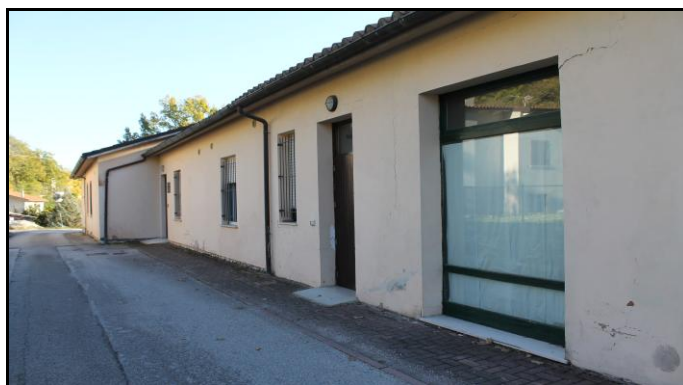
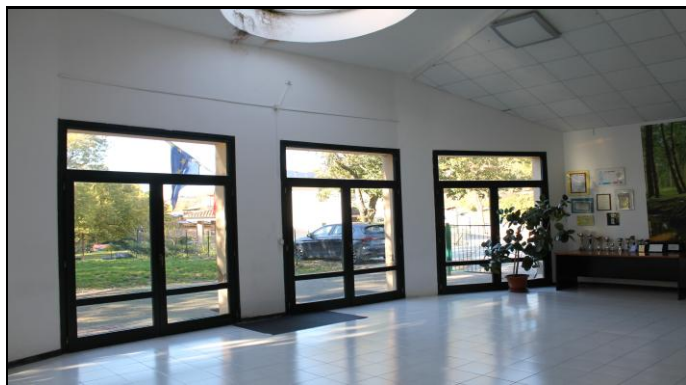
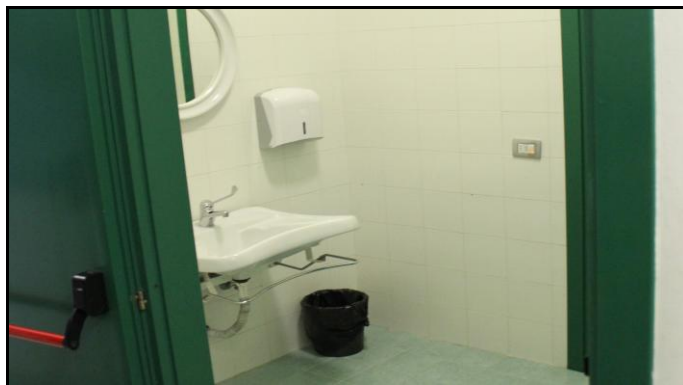
INQUADRAMENTO FOTOGRAFICO AL 12/11/2025

- A1** Ci sono parcheggi riservati a persone con disabilità, in prossimità dell'accesso allo spazio/edificio collettivo considerato? ☐ SI ☒ NO
- A2** Il percorso di avvicinamento allo spazio collettivo considerato, presenta marciapiedi dedicati ai pedoni di tipo rialzato e di larghezza adeguata al transito di persone su sedia a ruote? ☐ SI ☒ NO

- A4** Il percorso di avvicinamento allo spazio collettivo considerato presenta ostacoli al passaggio di persone su sedia a ruote, dovuti alla presenza di pali di pubblica illuminazione, semafori, segnali stradali e/o pubblicitari e arredi pesanti (panchine, fioriere ecc.) e leggeri (cestini, rastrelliere ecc.)? ☐ SI ☒ NO

- B3** Le pavimentazioni interne sono realizzate in materiali anti-scivolo? ☐ SI ☒ NO
- B4** Atri di ingresso, zone comuni in genere e disimpegni diretti agli ambienti principali e ai servizi igienici del piano terra, sono dotati di percorsi guida a pavimento per non-vedenti? ☐ SI ☒ NO

- B5** Atri di ingresso, zone comuni in genere e disimpegni diretti agli ambienti principali e ai servizi igienici del piano terra, sono dotati di segnaletica verticale di indicazione e di emergenza di tipo luminoso, acustico e tattile per non-vedenti e non-udenti? ☐ SI ☒ NO

- E1** I percorsi di avvicinamento allo spazio/edificio collettivo considerato sono dotati di percorsi guida a pavimento per non-vedenti? ☐ SI ☒ NO
- E2** Nell'edificio considerato eventuali info-point, reception, sale conferenze, sale lettura (nel caso di biblioteche), aule (nel caso di scuole) sono dotati di impianti audio/video per il funzionamento di schermi, display luminosi, totem informativi multimediali ecc.? ☐ SI ☒ NO

Realizzazione di un parcheggio riservato a persone con disabilità in prossimità dell'ingresso. € 200,00
Realizzazione/individuazione di un percorso per persone su sedia a ruote, esterno ed interno alla struttura. € 400,00
Realizzazione di un percorso per non vedenti, esterno ed interno alla struttura. € 2.000,00
Installazione di pannelli tattili scritti in braille. € 1.500,00
Installazione di totem informativi multimediali. € 1.500,00
Installazione di dispositivi acustici e luminosi. € 1.000,00
Installazione di uno scivolo di raccordo per il superamento della soglia di ingresso. € 500,00
Realizzazione di una superficie anti-scivolo in sostituzione o sovrapposizione alla pavimentazione esistente. € 14.400,00
