COMUNE DI PIOBBICO

Schede operative per il rilievo dei servizi esistenti al fine dell'eliminazione delle barriere architettoniche

ID servizio: V01

Nome: **Parco pubblico e campo sportivo**

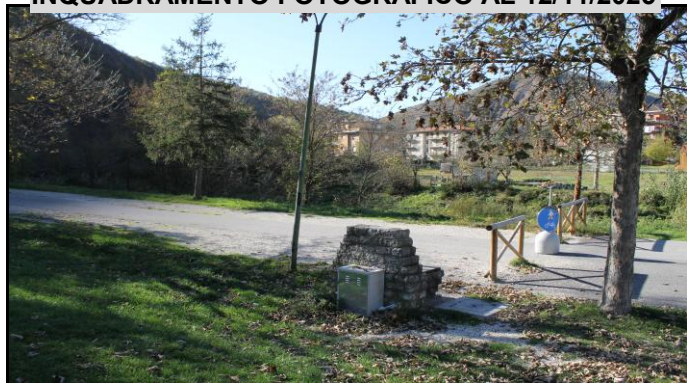
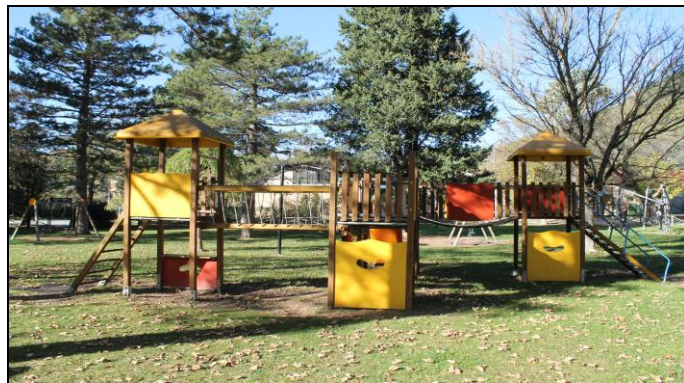
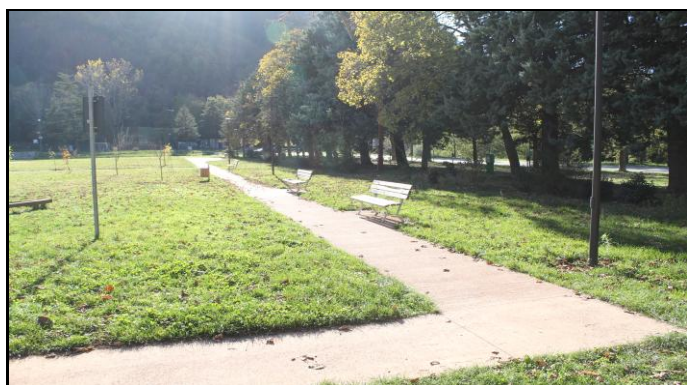
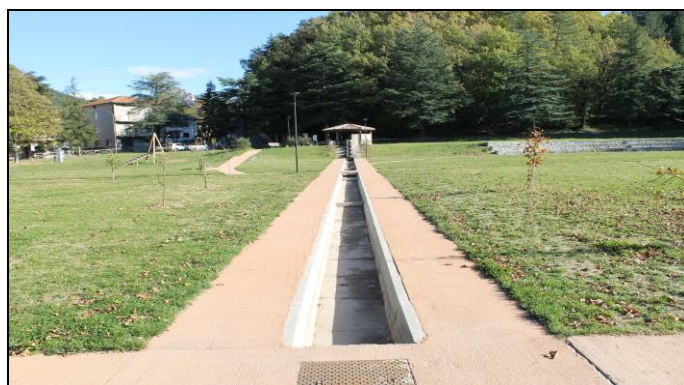
INQUADRAMENTO FOTOGRAFICO AL 12/11/2025

Lo spazio considerato è dotato solo in parte di pavimentazione antitrauma. Sono presenti servizi igienici riservati a persone con disabilità, non adeguatamente segnalati.

Realizzazione di un parcheggio riservato a persone con disabilità. € 200,00  
Realizzazione/individuazione di un percorso per persone su sedia a ruote, esterno ed interno alla struttura. € 10.000,00  
Realizzazione di un percorso per non vedenti, esterno ed interno alla struttura. € 5.000,00  
Installazione di pannelli tattili scritti in braille. € 1.500,00  
Installazione di totem informativi multimediali. € 1.500,00  
Installazione di arredo (fontanella e cestini per rifiuti) fruibile da parte di persone con disabilità. € 1.500,00  
Installazione di attrezzature ludiche inclusive. € 5.000,00  
Posizionamento di pavimentazione antitrauma in corrispondenza delle attrezzature ludiche. € 3.000,00
