COMUNE DI PIOBBICO

Schede operative per il rilievo dei servizi esistenti al fine dell'eliminazione delle barriere architettoniche

ID servizio: V02

Nome: **Campo Sportivo**

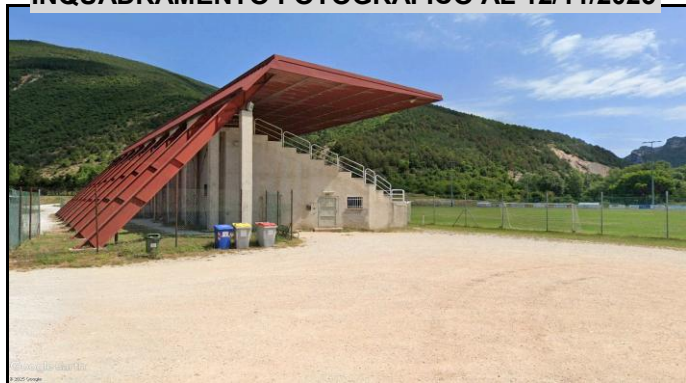
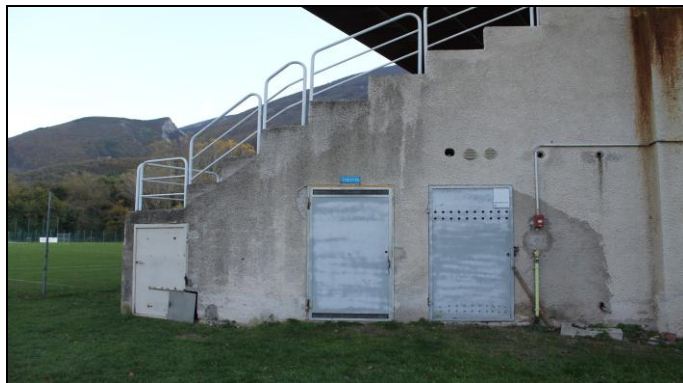
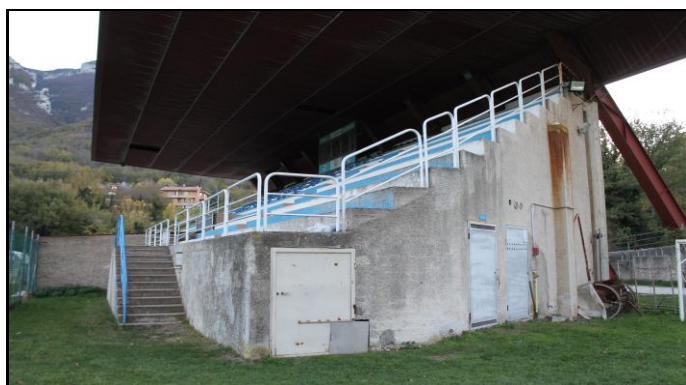
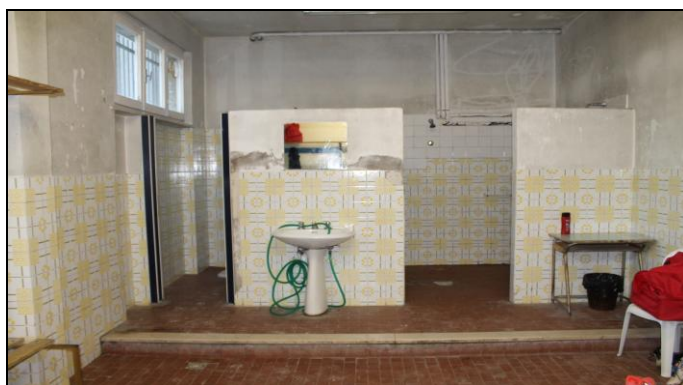
INQUADRAMENTO FOTOGRAFICO AL 12/11/2025

Non sono presenti attrezzature ludiche poiché si tratta di un campo sportivo.
Non sono presenti servizi igienici riservati a persone con disabilità.

Realizzazione di un parcheggio riservato a persone con disabilità. € 200,00
Realizzazione/individuazione di un percorso per persone su sedia a ruote, esterno ed interno alla struttura. € 17.200,00
Realizzazione di un percorso per non vedenti, esterno ed interno alla struttura. € 5.000,00
Installazione di pannelli tattili scritti in braille. € 1.500,00
Installazione di totem informativi multimediali. € 1.500,00
Realizzazione di scivoli di raccordo per l'eliminazione dei dislivelli tra il parcheggio, l'ingresso del campo e le tribune. € 10.000,00
Realizzazione di un servizio igienico esterno accessibile a persone con disabilità. € 8.000,00
