COMUNE DI PIOBBICO

Schede operative per il rilievo dei servizi esistenti al fine dell'eliminazione delle barriere architettoniche

ID servizio: V03

Nome: **Giardini pubblici**

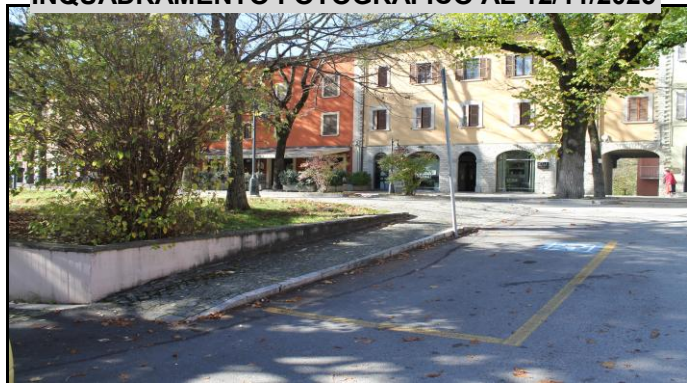
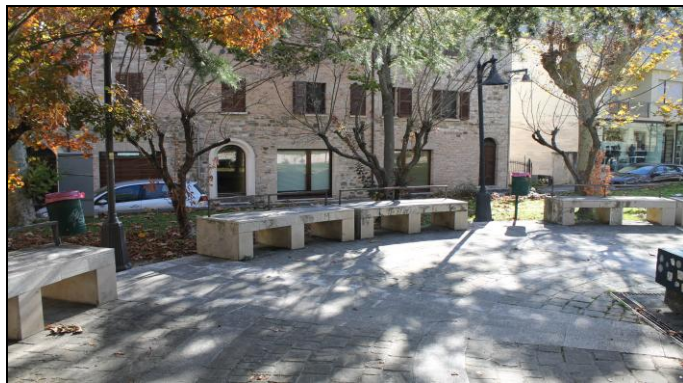
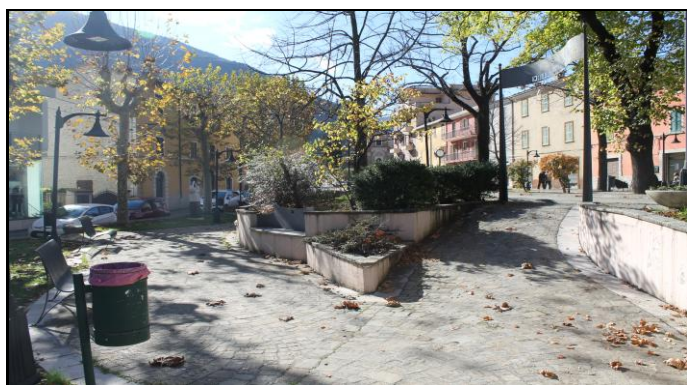
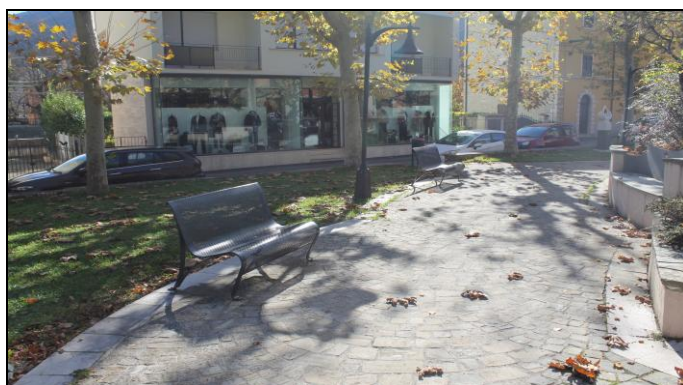
INQUADRAMENTO FOTOGRAFICO AL 12/11/2025

☐ ☒

Non sono installate attrezzature ludiche poiché si tratta di un giardino.
Non sono presenti servizi igienici.

Realizzazione di un percorso per non vedenti, esterno ed interno alla struttura. € 1.500,00
Installazione di pannelli tattili scritti in braille. € 1.500,00
Installazione di arredo (fontanella e cestini per rifiuti) fruibile da parte di persone con disabilità. € 1.500,00
