COMUNE DI PIOBBICO

Schede operative per il rilievo dei servizi esistenti al fine dell'eliminazione delle barriere architettoniche

ID servizio: V04

Nome: **Giardino pubblico dei Tigli**

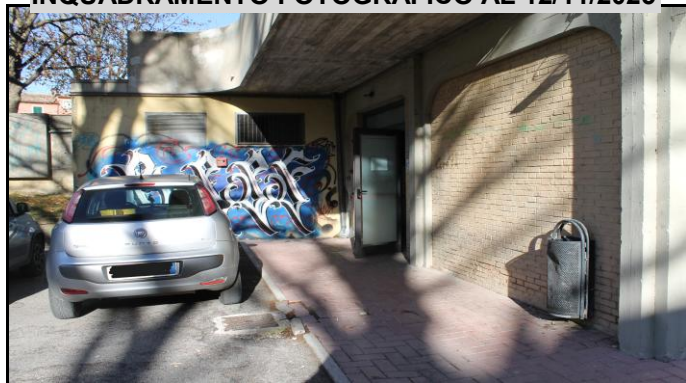
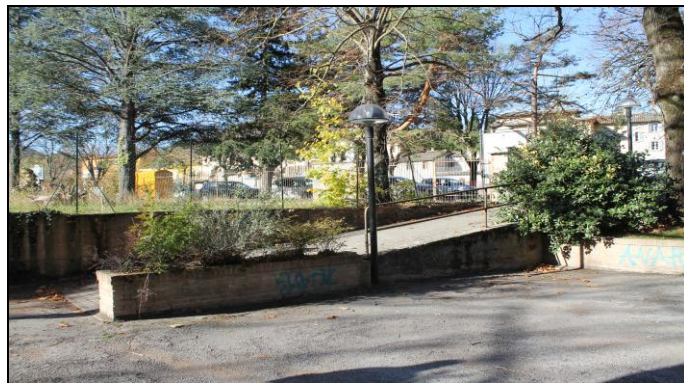
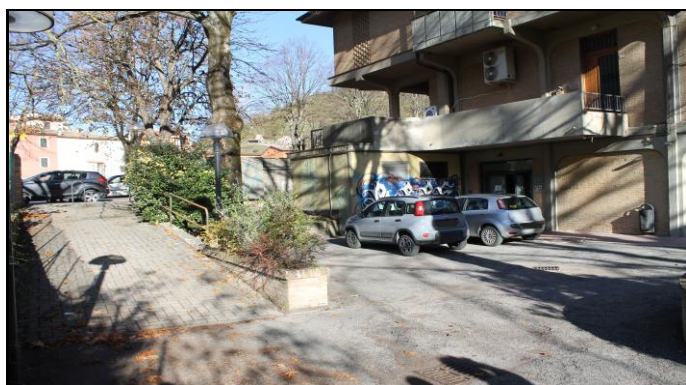
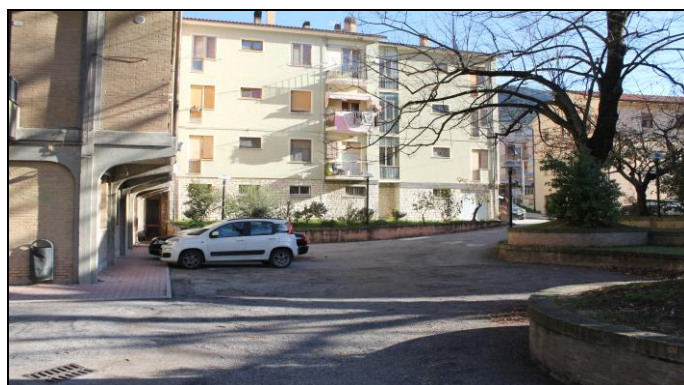
INQUADRAMENTO FOTOGRAFICO AL 12/11/2025

Il giardino non è accessibile nei due livelli sopraelevati ma solo nel livello terreno. Nel livello terreno non è presente una pavimentazione ma solo l'asfalto dissestato.

Non sono installate attrezzature ludiche poiché si tratta di un giardino.  
Non sono presenti servizi igienici.

Realizzazione di un parcheggio riservato a persone con disabilità. € 200,00

Rifacimento della pavimentazione dissestata. € 4.000,00

Installazione di pannelli tattili scritti in braille. € 1.500,00

Installazione di arredo (fontanella e cestini per rifiuti) fruibile da parte di persone con disabilità. € 1.500,00
