**Comune di Vittuone**  
CITTÀ METROPOLITANA DI MILANO

# **PIANO DI GOVERNO DEL TERRITORIO**

## **PIANO DEI SERVIZI**

**RELAZIONE GENERALE DEL PIANO DEI SERVIZI**

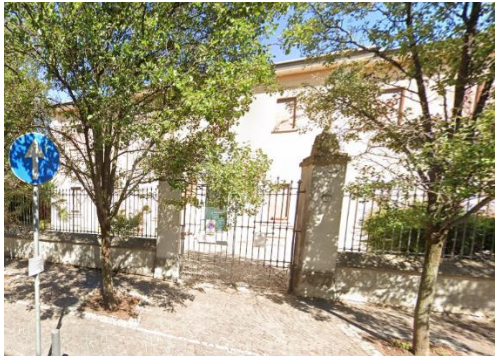
Localizzazione e dati identificativi dell'attrezzatura

<b>Indirizzo</b>	Via Eugenio Villorresi, 32
	<b>Destinazione d'uso principale</b>	Asilo infantile
	<b>Funzioni complementari</b>	
	<b>Proprietà / Gestione</b>	Privata
	<b>Bacino d'utenza</b>	Sovraccomunale
	<b>Area complessiva</b>	5.906 mq
	<b>Conformità alla qualità richiesta</b>	Sì
	<b>Opere in progetto</b>	- - -
Stato di fatto		
<b>QUALITÀ</b>		
<b>Stato di conservazione</b>	EDIFICIO: BUONO	AREA ESTERNA: BUONO
<b>ACCESSIBILITÀ</b>		
<b>Grado di accessibilità</b>	MEDIO; Situato all'interno del Nucleo di Antica formazione non risulta totalmente accessibile, data anche la mancanza di un parcheggio nelle vicinanze.	
<b>FRUIBILITÀ</b>		
<b>Modalità di fruizione</b>	Pedonale, mezzo privato, BUONO;	
<b>Grado di integrazione con il contesto urbano</b>	Edificio storico situato nel centro storico, in un contesto residenziale, si integra all'interno del contesto urbano. BUONO;

<b>Compatibilità con le funzioni al contorno</b>	Non sono state segnalate incompatibilità con le funzioni al contorno.	
<b>NOTE</b>		
Superficie da considerare per la verifica 18 mq/ab		5.906 mq

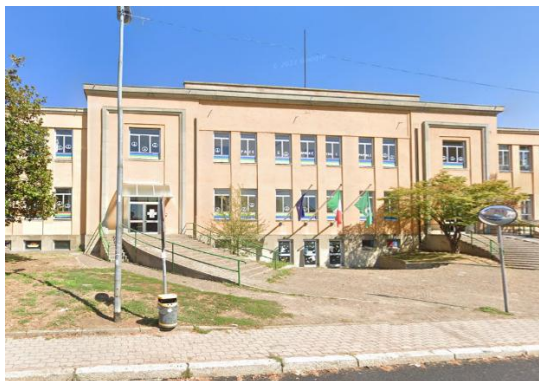
## Localizzazione e dati identificativi dell'attrezzatura

<b>Indirizzo</b>	Via IV Novembre, 23
<b>Destinazione d'uso principale</b>	Scuola Elementare e Asilo
<b>Funzioni complementari</b>	
<b>Proprietà / Gestione</b>	Comunale
<b>Bacino d'utenza</b>	Comunale
<b>Area complessiva</b>	6.225 mq
<b>Conformità alla qualità richiesta</b>	Sì
<b>Opere in progetto</b>	- - -

EDIFICIO: BUONO

AREA ESTERNA: BUONO

BUONO;  
Struttura composta da un più piani, situata lungo strada risulta essere facilmente accessibile.

BUONO;  
Struttura situata al confine del centro storico, risulta bene integrata all'interno del contesto urbano.

BUONO;  
Non sono state segnalate incompatibilità con le funzioni al contorno.

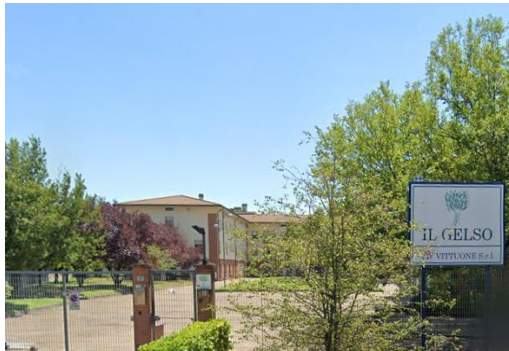
Localizzazione e dati identificativi dell'attrezzatura

<b>Indirizzo</b>	Via Milano, 51
	<b>Destinazione d'uso principale</b>	RSA
	<b>Funzioni complementari</b>	
	<b>Proprietà / Gestione</b>	Privata
	<b>Bacino d'utenza</b>	Sovraccomunale
	<b>Area complessiva</b>	16.291 mq
	<b>Conformità alla qualità richiesta</b>	Sì
	<b>Opere in progetto</b>	---
Stato di fatto		
<b>QUALITÀ</b>		
<b>Stato di conservazione</b>	EDIFICIO: BUONO	AREA ESTERNA: BUONO
<b>ACCESSIBILITÀ</b>		
<b>Grado di accessibilità</b>	BUONO; Struttura di recente costruzione, rispetta le vigenti normative igienico-sanitarie, sull'abbattimento delle barriere architettoniche	
<b>FRUIBILITÀ</b>		
<b>Modalità di fruizione</b>	Pedonale, mezzo privato, mezzo pubblico	
<b>Grado di integrazione con il contesto urbano</b>	BUONO; Struttura fuori dal centro storico, lungo i confini comunali, in prossimità di altri servizi, si integra all'interno del contesto urbano.

<b>Compatibilità con le funzioni al contorno</b>	BUONO; Non sono state segnalate incompatibilità con le funzioni al contorno.	
<b>NOTE</b>		
Superficie da considerare per la verifica 18 mq/ab		16.291 mq

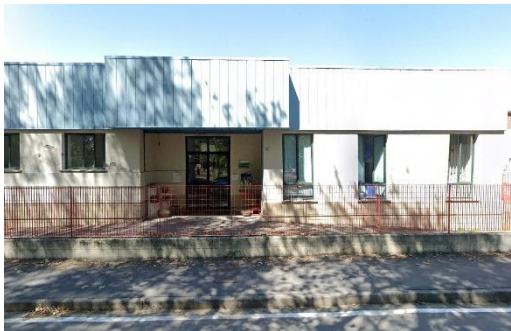
Localizzazione e dati identificativi dell'attrezzatura

<b>Indirizzo</b>	Via Volontari della Libertà, n.8
	<b>Destinazione d'uso principale</b>	Associazione di supporto ai pazienti
	<b>Funzioni complementari</b>	
	<b>Proprietà / Gestione</b>	Privata
	<b>Bacino d'utenza</b>	Sovraccomunale
	<b>Area complessiva</b>	313 mq
	<b>Conformità alla qualità richiesta</b>	Sì
	<b>Opere in progetto</b>	- - -
Stato di fatto		
<b>QUALITÀ</b>		
<b>Stato di conservazione</b>	EDIFICIO: DISCRETO	AREA ESTERNA: DISCRETA
<b>ACCESSIBILITÀ</b>		
<b>Grado di accessibilità</b>	BUONO; L'edificio, in condizioni strutturali discrete, si trova in posizione fronte strada, il che ne favorisce l'accessibilità. L'accesso avviene tramite un cancelletto, seguito da una rampa che conduce direttamente all'ingresso principale.	
<b>FRUIBILITÀ</b>		
<b>Modalità di fruizione</b>	Pedonale, mezzo privato, mezzo pubblico	
<b>Grado di integrazione con il contesto urbano</b>	BUONO; L'edificio si integra nel contesto urbano di Vittuone grazie alla vicinanza ai servizi essenziali e alla facilità di accesso. La struttura è progettata per accogliere persone con diverse esigenze, contribuendo alla rete assistenziale locale.

<b>Compatibilità con le funzioni al contorno</b>	BUONO; Non sono state segnalate incompatibilità con le funzioni al contorno.	
<b>NOTE</b>		
Superficie da considerare per la verifica 18 mq/ab		313 mq

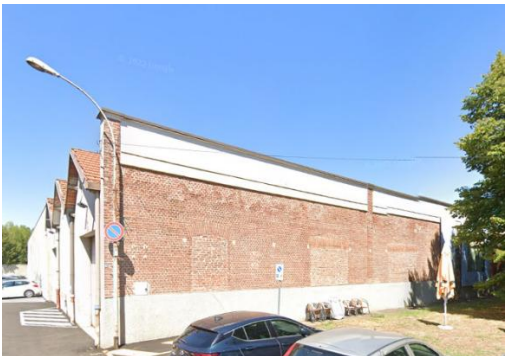
## Scheda A1

<b>Indirizzo</b>	Via Volontari della Libertà
	<b>Destinazione d'uso principale</b>	Deposito comunale
	<b>Funzioni complementari</b>	
	<b>Proprietà / Gestione</b>	Comunale/Pubblica
	<b>Bacino d'utenza</b>	Comunale
	<b>Area complessiva</b>	722 mq
	<b>Conformità alla qualità richiesta</b>	Sì
	<b>Opere in progetto</b>	- - -
Stato di fatto		
<b>QUALITÀ</b>		
<b>Stato di conservazione</b>	EDIFICIO: BUONO	AREA ESTERNA: BUONO
<b>ACCESSIBILITÀ</b>		
<b>Grado di accessibilità</b>	BUONO; Struttura situata nella zona industriale del Comune, accessibile da un'unica entrata filo strada risulta essere priva di barriere architettoniche, e per tale motivo facilmente accessibile.	
<b>FRUIBILITÀ</b>		
<b>Modalità di fruizione</b>	Pedonale, mezzo privato, mezzo pubblico	
<b>Grado di integrazione con il contesto urbano</b>	BUONO; Struttura situata fuori dal centro storico, si integra all'interno del contesto urbano.

<b>Compatibilità con le funzioni al contorno</b>	BUONO; Non sono state segnalate incompatibilità con le funzioni al contorno.	
<b>NOTE</b>		
<b>Superficie da considerare per la verifica 18 mq/ab</b>		<b>722 mq</b>

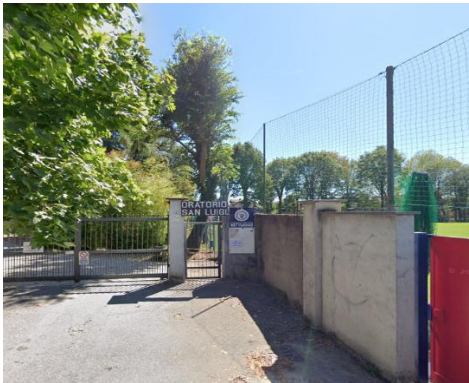
Localizzazione e dati identificativi dell'attrezzatura

<b>Indirizzo</b>	Via Tenca, 5
	<b>Destinazione d'uso principale</b>	Oratorio
	<b>Funzioni complementari</b>	Polisportiva
	<b>Proprietà / Gestione</b>	Parrocchiale
	<b>Bacino d'utenza</b>	Sovracomunale
	<b>Area complessiva</b>	22.147 mq
	<b>Conformità alla qualità richiesta</b>	Sì
	<b>Opere in progetto</b>	- - -
Stato di fatto		
<b>QUALITÀ</b>		
<b>Stato di conservazione</b>	EDIFICIO: BUONO	AREA ESTERNA: BUONO
<b>ACCESSIBILITÀ</b>		
<b>Grado di accessibilità</b>	MEDIO; Struttura mediamente accessibile in quanto è presente un'unica strada, interna all'isolato, che permette di raggiungere il centro polisportivo.	
<b>FRUIBILITÀ</b>		
<b>Modalità di fruizione</b>	Pedonale, mezzo privato, mezzo pubblico	
<b>Grado di integrazione con il contesto urbano</b>	BUONO; Struttura situata all'interno di un isolato residenziale, si integra all'interno del contesto urbano.

<b>Compatibilità con le funzioni al contorno</b>	BUONO; Non sono state segnalate incompatibilità con le funzioni al contorno.	
<b>NOTE</b>		
Superficie da considerare per la verifica 18 mq/ab		22.147 mq

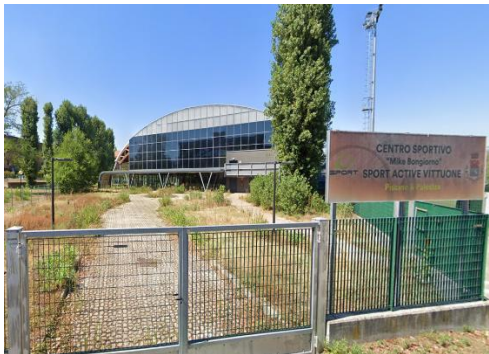
## Scheda S1

<b>Indirizzo</b>	Via Sandro Pertini
	<b>Destinazione d'uso principale</b>	Centro Sportivo
	<b>Funzioni complementari</b>	
	<b>Proprietà / Gestione</b>	Comunale
	<b>Bacino d'utenza</b>	Sovraccomunale
	<b>Area complessiva</b>	9.226 mq
	<b>Conformità alla qualità richiesta</b>	Sì
<b>Opere in progetto</b>	- - -	
Stato di fatto		
<b>QUALITÀ</b>		
<b>Stato di conservazione</b>	EDIFICIO: MEDIO	AREA ESTERNA: MEDIO
<b>ACCESSIBILITÀ</b>		
<b>Grado di accessibilità</b>	BUONO; Struttura esterna al centro urbano, risulta essere priva di barriere architettoniche, e per tale motivo facilmente accessibile.	
<b>FRUIBILITÀ</b>		
<b>Modalità di fruizione</b>	Pedonale, mezzo privato	
<b>Grado di integrazione con il contesto urbano</b>	BUONO; Struttura situata in prossimità di altri servizi si integra all'interno del contesto urbano.	
<b>Compatibilità con le funzioni al contorno</b>	BUONO; Non sono state segnalate incompatibilità con le funzioni al contorno.

<b>NOTE</b>		
<b>Superficie da considerare per la verifica 18 mq/ab</b>		<b>9.226 mq</b>

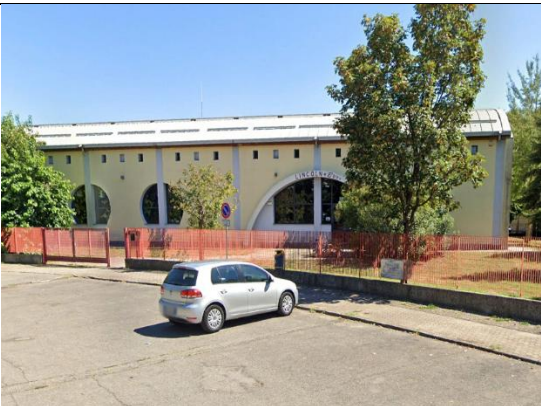
Localizzazione e dati identificativi dell'attrezzatura

<b>Indirizzo</b>	Via Olof Palme
	<b>Destinazione d'uso principale</b>	Bocciomodro
	<b>Funzioni complementari</b>	
	<b>Proprietà / Gestione</b>	Comunale
	<b>Bacino d'utenza</b>	Sovracomunale
	<b>Area complessiva</b>	1.602 mq
	<b>Conformità alla qualità richiesta</b>	Sì
	<b>Opere in progetto</b>	- - -
Stato di fatto		
<b>QUALITÀ</b>		
<b>Stato di conservazione</b>	EDIFICIO: BUONO	AREA ESTERNA: BUONO
<b>ACCESSIBILITÀ</b>		
<b>Grado di accessibilità</b>	BUONO; La struttura, situata a sud del centro città, offre un'elevata accessibilità con un percorso privo di ostacoli che collegano il parcheggio all'ingresso principale e alle zone esterne circostanti. Questa attenzione favorisce un'esperienza inclusiva fin dall'arrivo alla struttura, senza barriere architettoniche che ostacolano il percorso.	
<b>FRUIBILITÀ</b>		
<b>Modalità di fruizione</b>	Pedonale, mezzo privato, mezzo pubblico BUONO; La struttura, situata nelle vicinanze di numerosi altri servizi, si integra armoniosamente nel contesto urbano circostante. La sua posizione strategica favorisce una connessione naturale con il tessuto cittadino, rendendola facilmente accessibile e funzionale all'interno dell'area.

<b>Grado di integrazione con il contesto urbano</b>	BUONO; Non sono state segnalate incompatibilità con le funzioni al contorno.	
<b>Compatibilità con le funzioni al contorno</b>	BUONO; Non sono state segnalate incompatibilità con le funzioni al contorno.	
<b>NOTE</b>		
<b>Superficie da considerare per la verifica 18 mq/ab</b>		<b>1.602 mq</b>

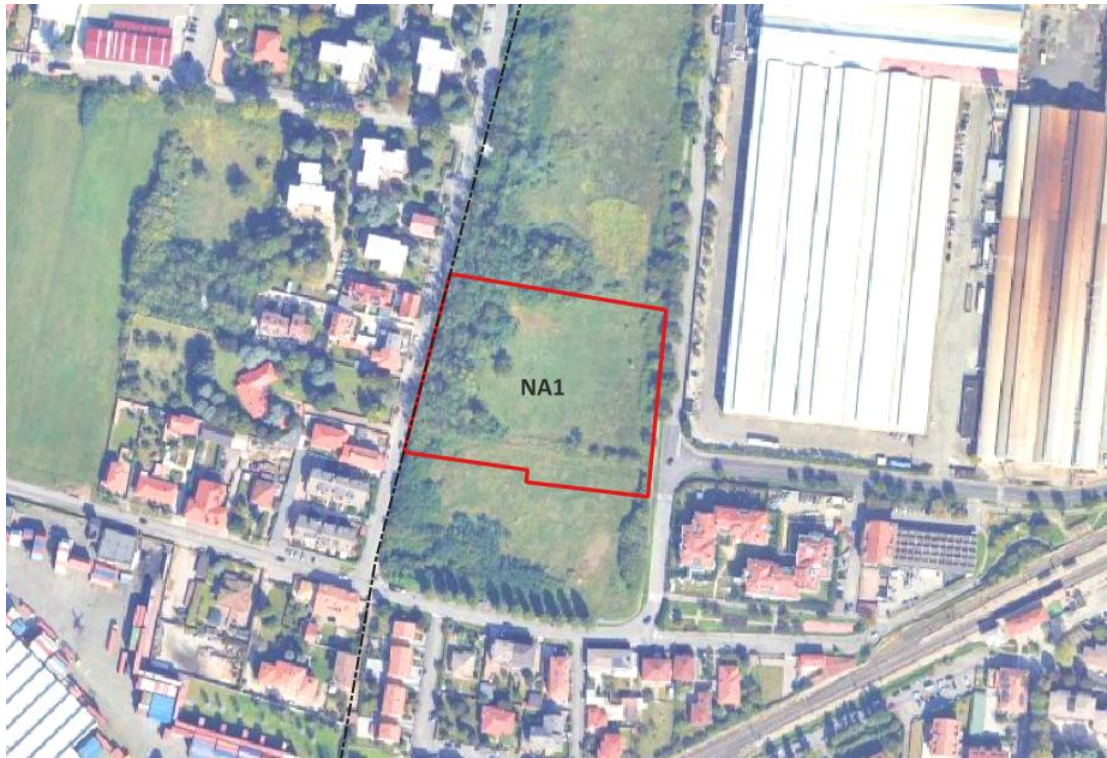
#### Scheda NA1

<b>STATO DI FATTO</b>	Area libera adiacente agli ambiti a struttura consolidata a destinazione secondaria
<b>PREVISIONE</b>	Attrezzature collettive per zone produttive
<b>PROPRIETÀ / GESTIONE</b>	Proprietà privata
<b>MODALITÀ DI INTERVENTO</b>	Privato
<b>NOTE</b>	
<b>Superficie da considerare per la verifica 18 mq/ab</b>	
12.699 mq

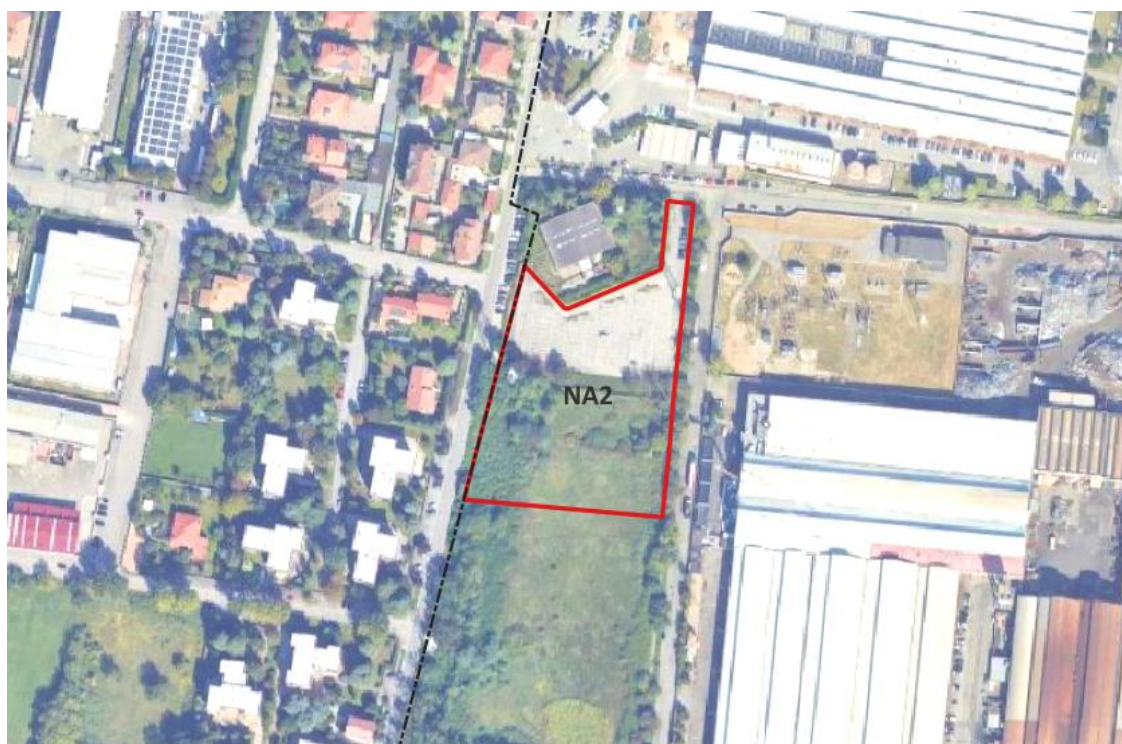
<b>STATO DI FATTO</b>	Area libera adiacente agli ambiti a struttura consolidata a destinazione secondaria
<b>PREVISIONE</b>	Attrezzature collettive per zone produttive
<b>PROPRIETÀ / GESTIONE</b>	Proprietà privata
<b>MODALITÀ DI INTERVENTO</b>	Privato
<b>NOTE</b>

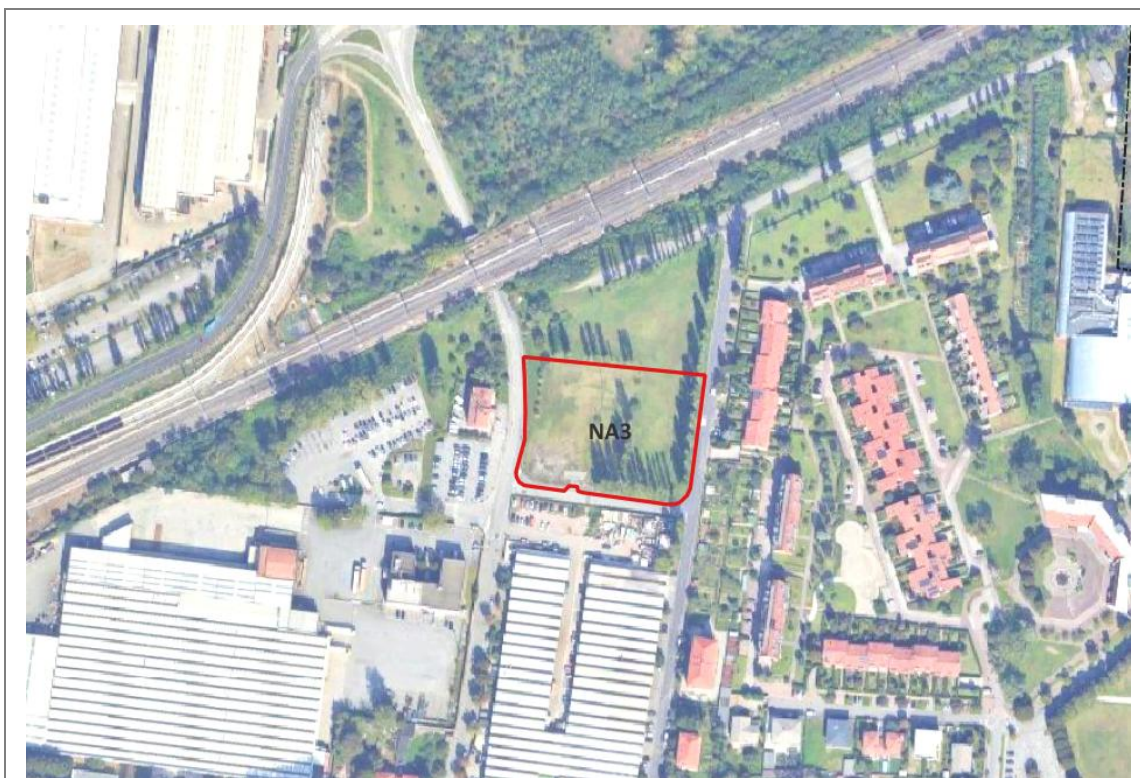
<b>STATO DI FATTO</b>	Area libera situata vicino ad ambiti a struttura consolidata a destinazione residenziale
<b>PREVISIONE</b>	Casa di Comunità
<b>PROPRIETÀ / GESTIONE</b>	Gestione ASST
<b>MODALITÀ DI INTERVENTO</b>	Diritto di Superficie
<b>NOTE</b>

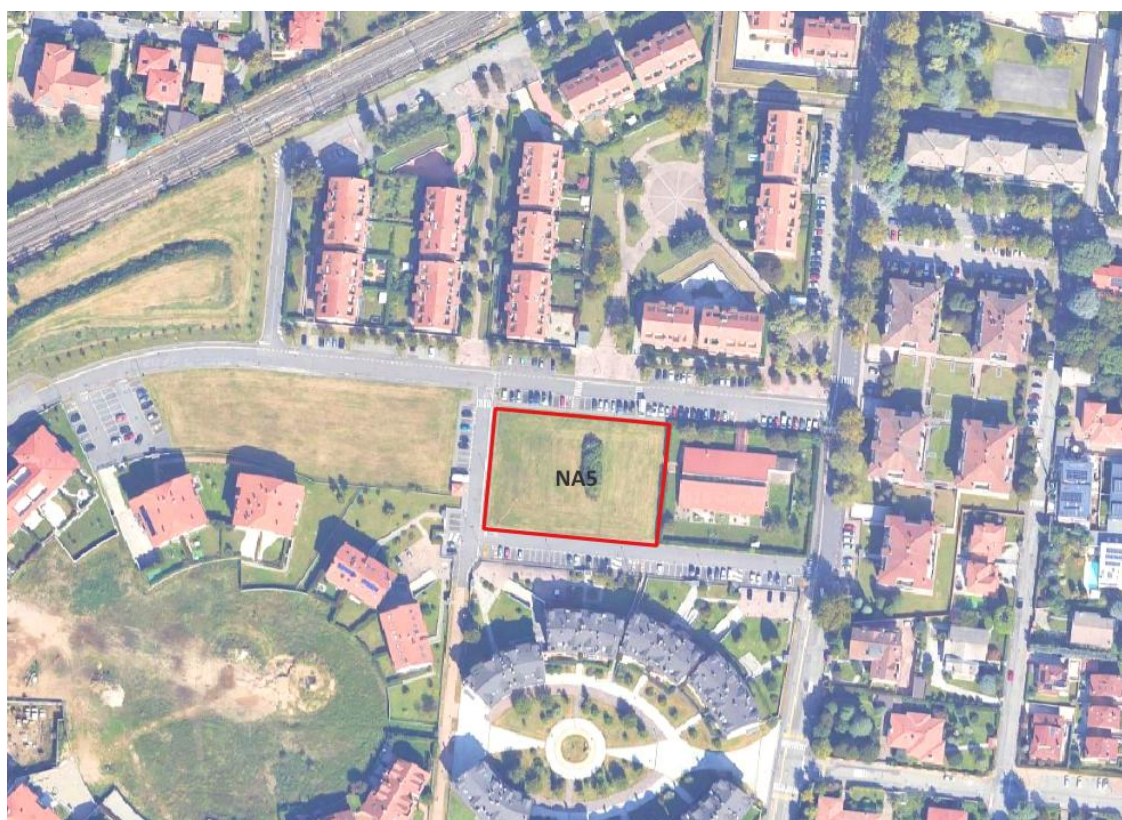
<b>STATO DI FATTO</b>	Area libera inserita all'interno di ambiti a struttura consolidata a destinazione residenziale
<b>PREVISIONE</b>	Ampliamento asilo nido
<b>PROPRIETÀ / GESTIONE</b>	Comunale
<b>MODALITÀ DI INTERVENTO</b>	Fondi propri
<b>NOTE</b>

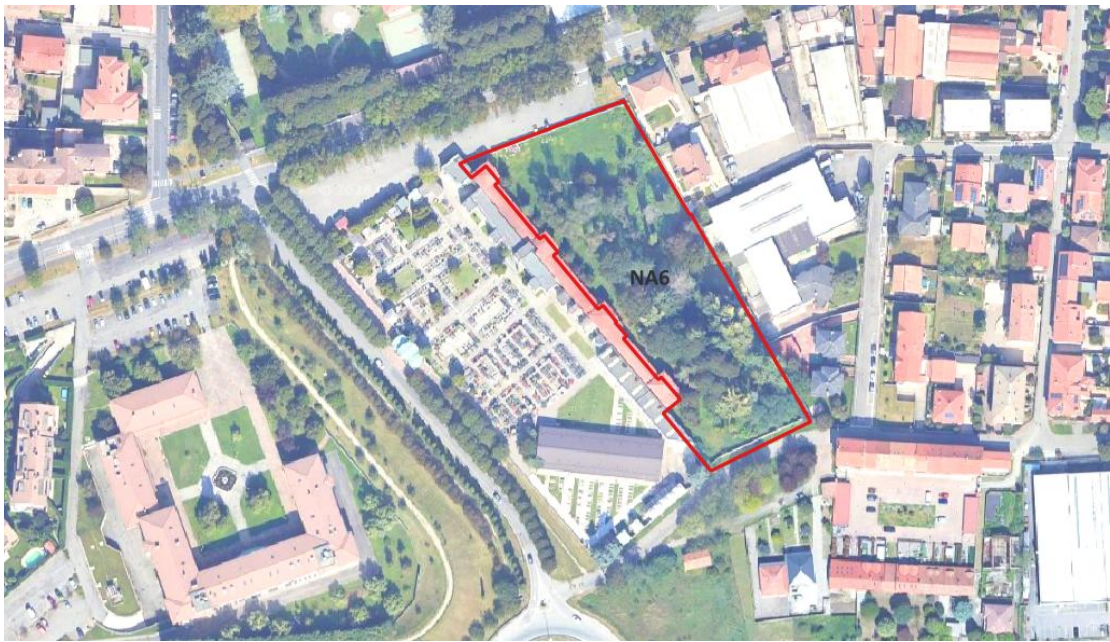
<b>STATO DI FATTO</b>	Area libera situata in prossimità degli ambiti a struttura consolidata a destinazione residenziale
<b>PREVISIONE</b>	Ampliamento Cimitero
<b>PROPRIETÀ / GESTIONE</b>	Comunale
<b>MODALITÀ DI INTERVENTO</b>	Fondi propri
<b>NOTE</b>	Area riservata a possibili ampliamenti anche per parti, valutati sulla base delle necessità emergenti e dei trend demografici
<div> <div>NON CONTEGGIATO per la verifica 18 mq/ab</div> <div>8.378 mq</div> </div>

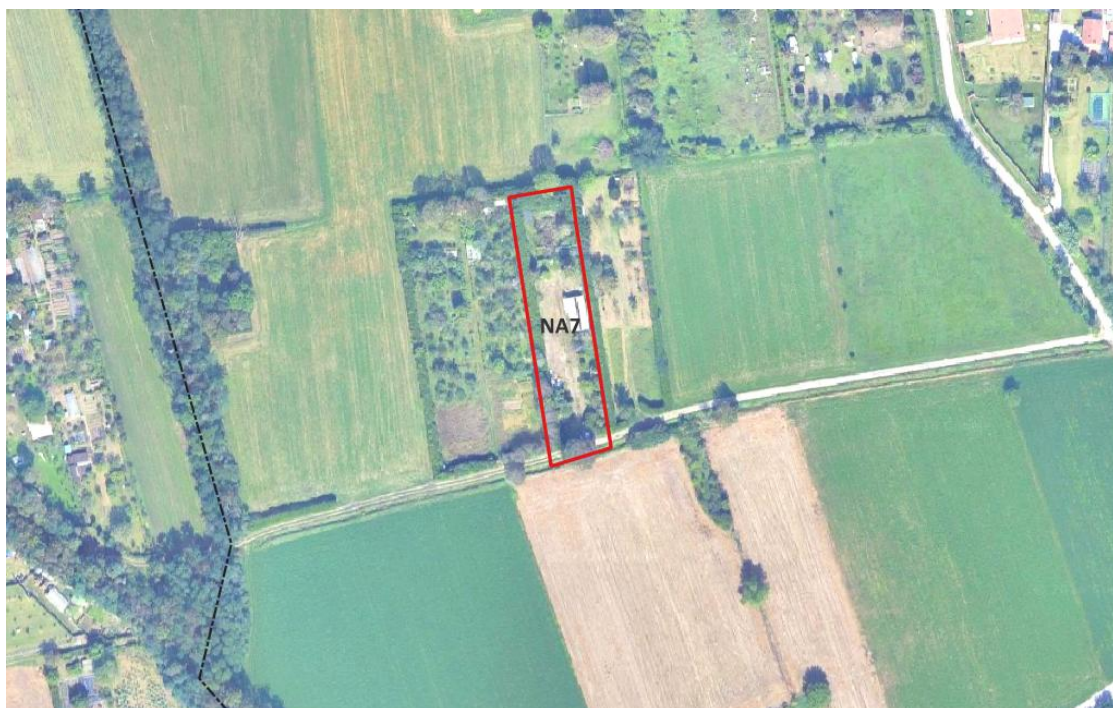
<b>STATO DI FATTO</b>	Area agricola
<b>PREVISIONE</b>	Oasi felina
<b>PROPRIETÀ / GESTIONE</b>	Gestione Ente terzo settore
<b>MODALITÀ DI INTERVENTO</b>	Fondi propri
<b>NOTE</b>
