# COMUNE DI VALLEDORIA

## PIANO URBANISTICO COMUNALE

Assetto idraulico

Relazione illustrativa e documentazione fotografica

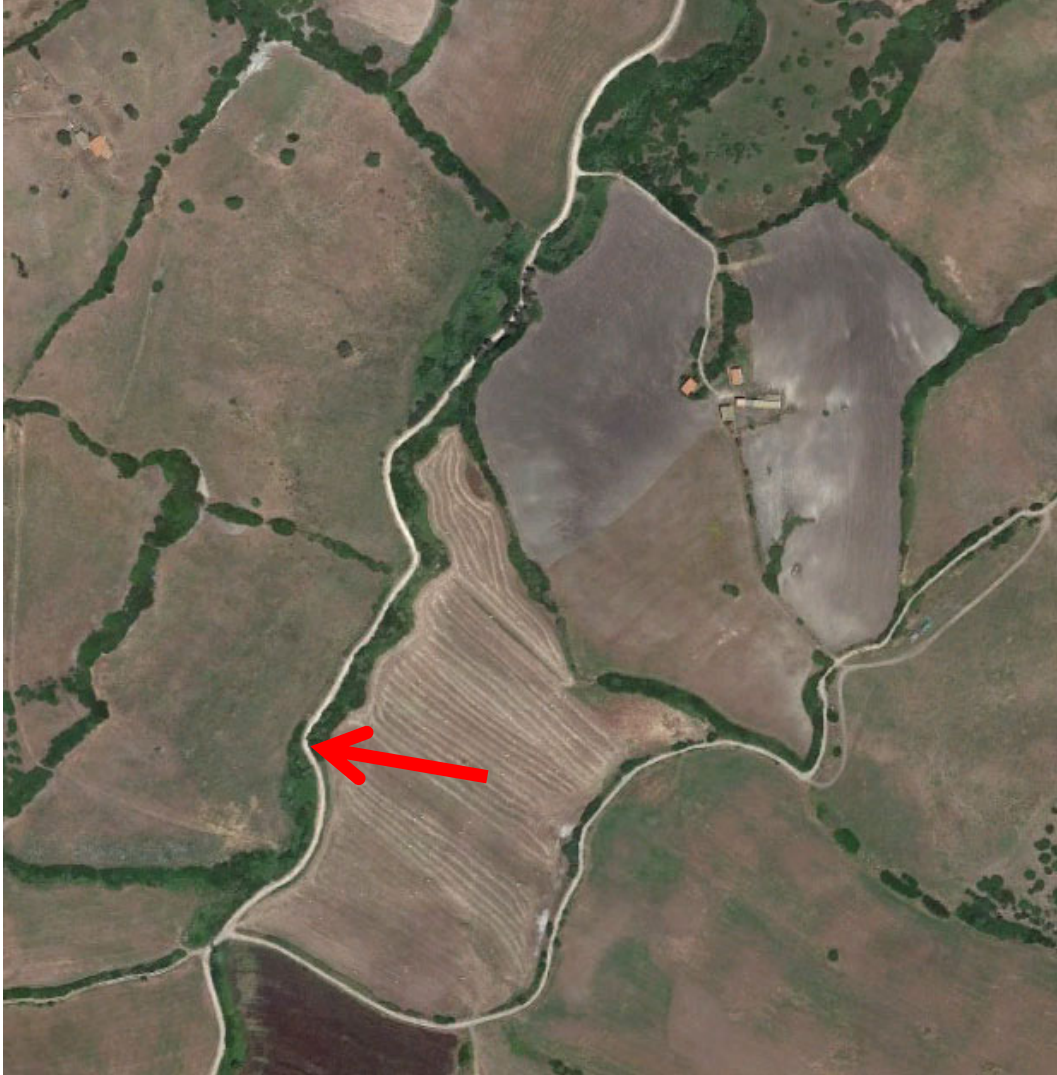
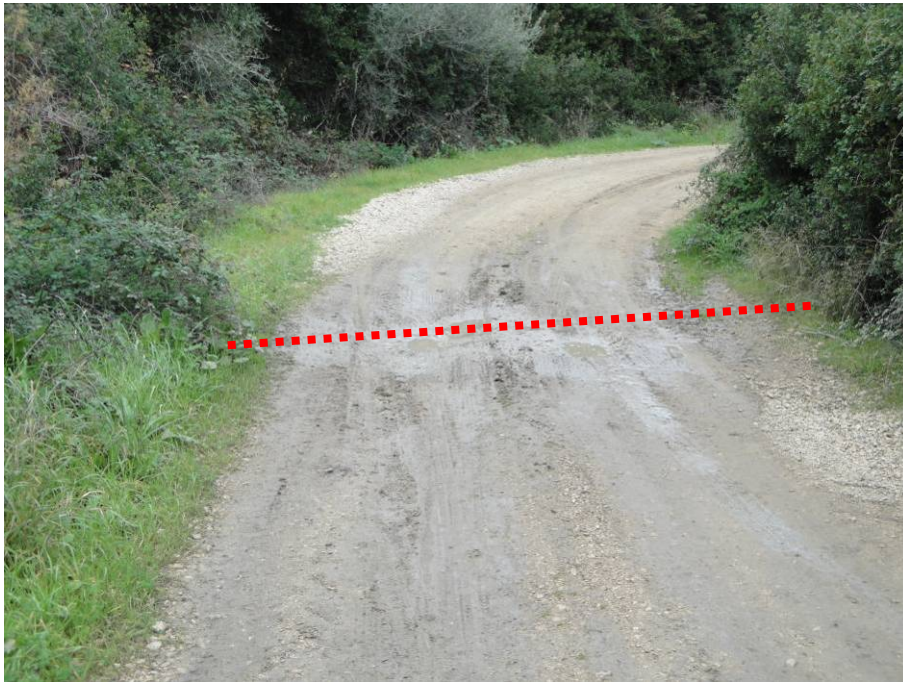
### Attraversamento 1

Tra le sezioni idr. 8893.39 e 8842.79

L'attraversamento è costituito da n.3 tubolari in cemento DN 600.

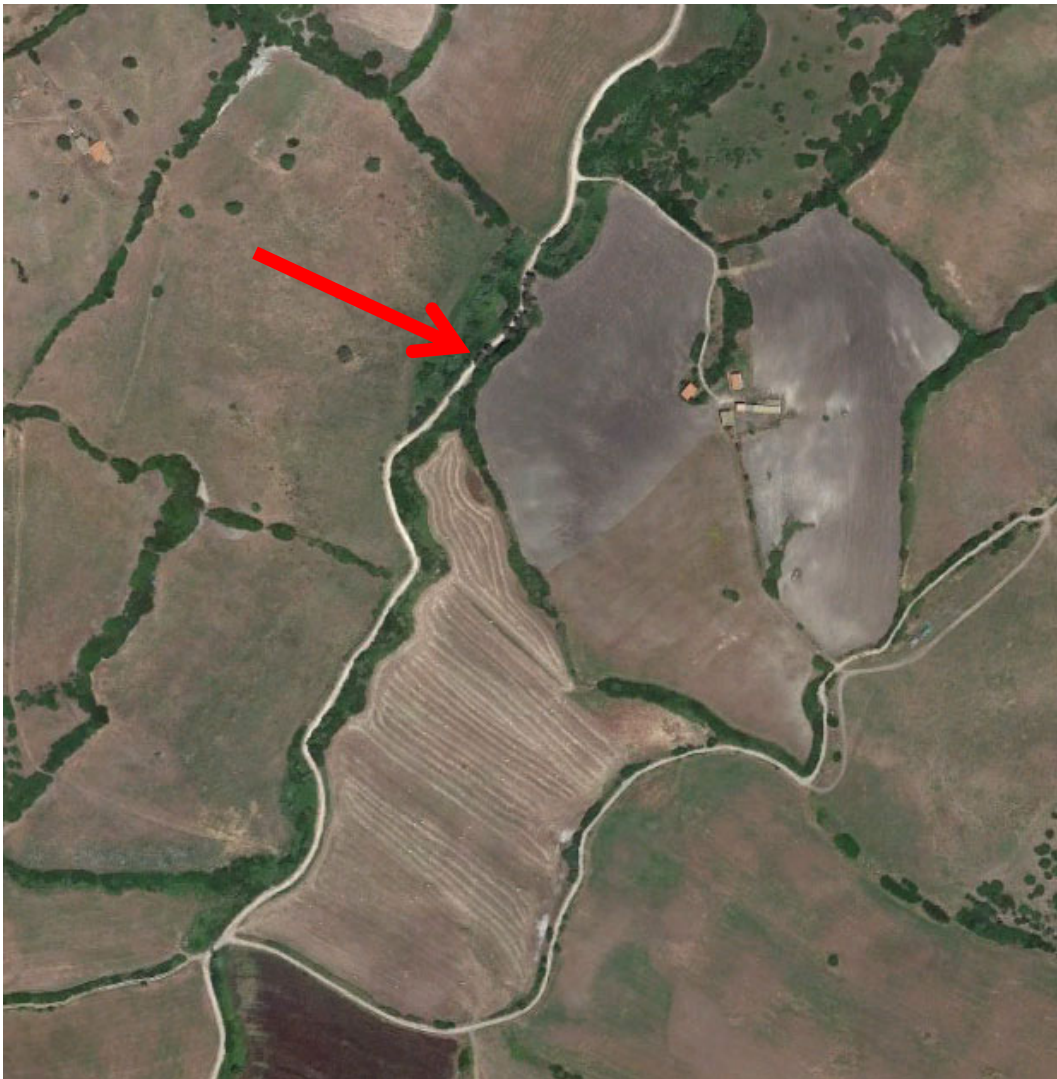
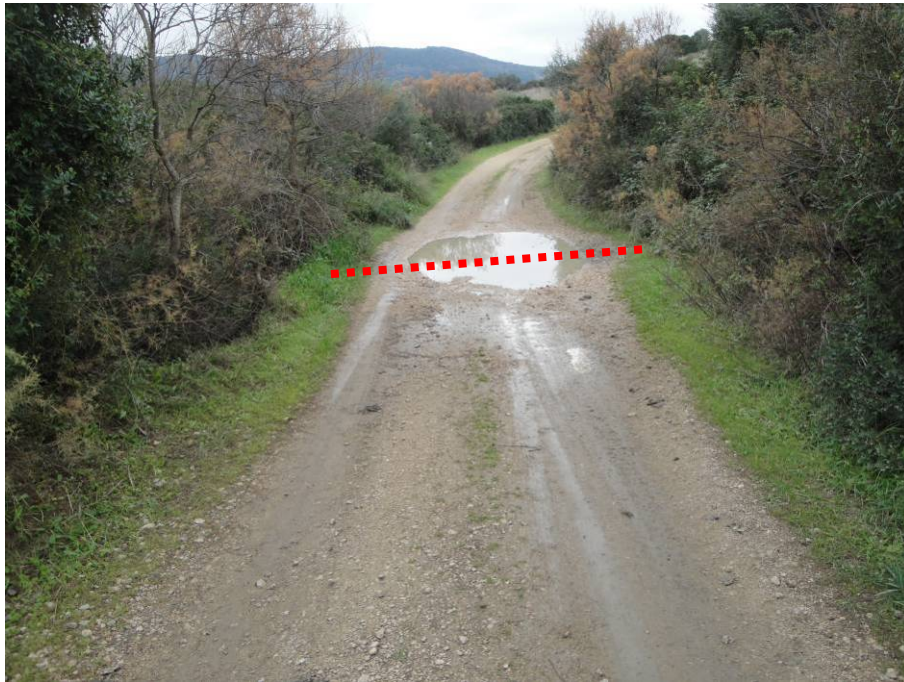
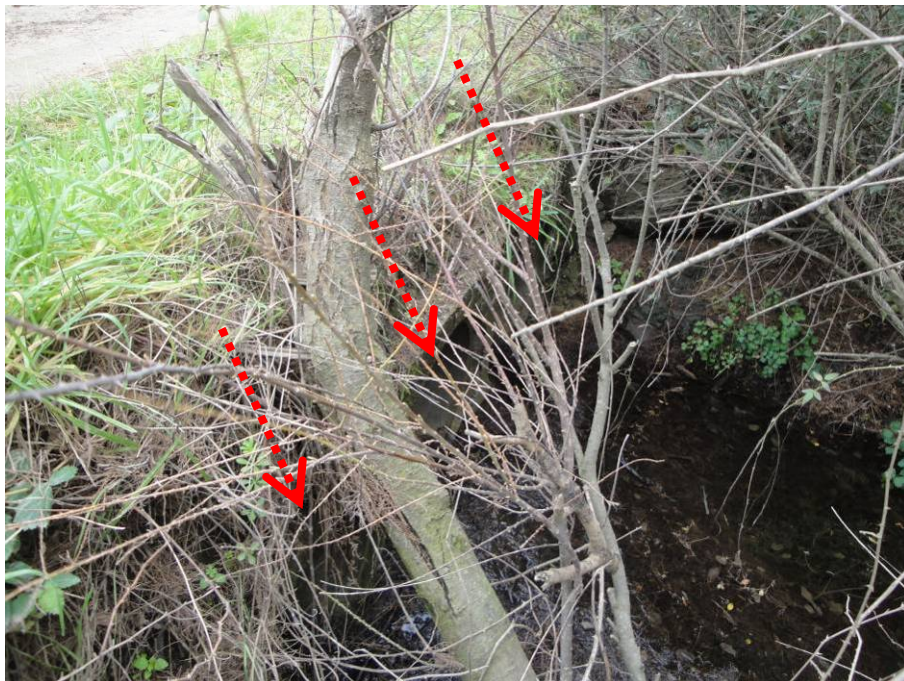
**Attraversamento 2**

Tra le sezioni idr. 8541.16 e 8493.17

L'attraversamento è costituito da n.3 tubolari in cemento DN 600.

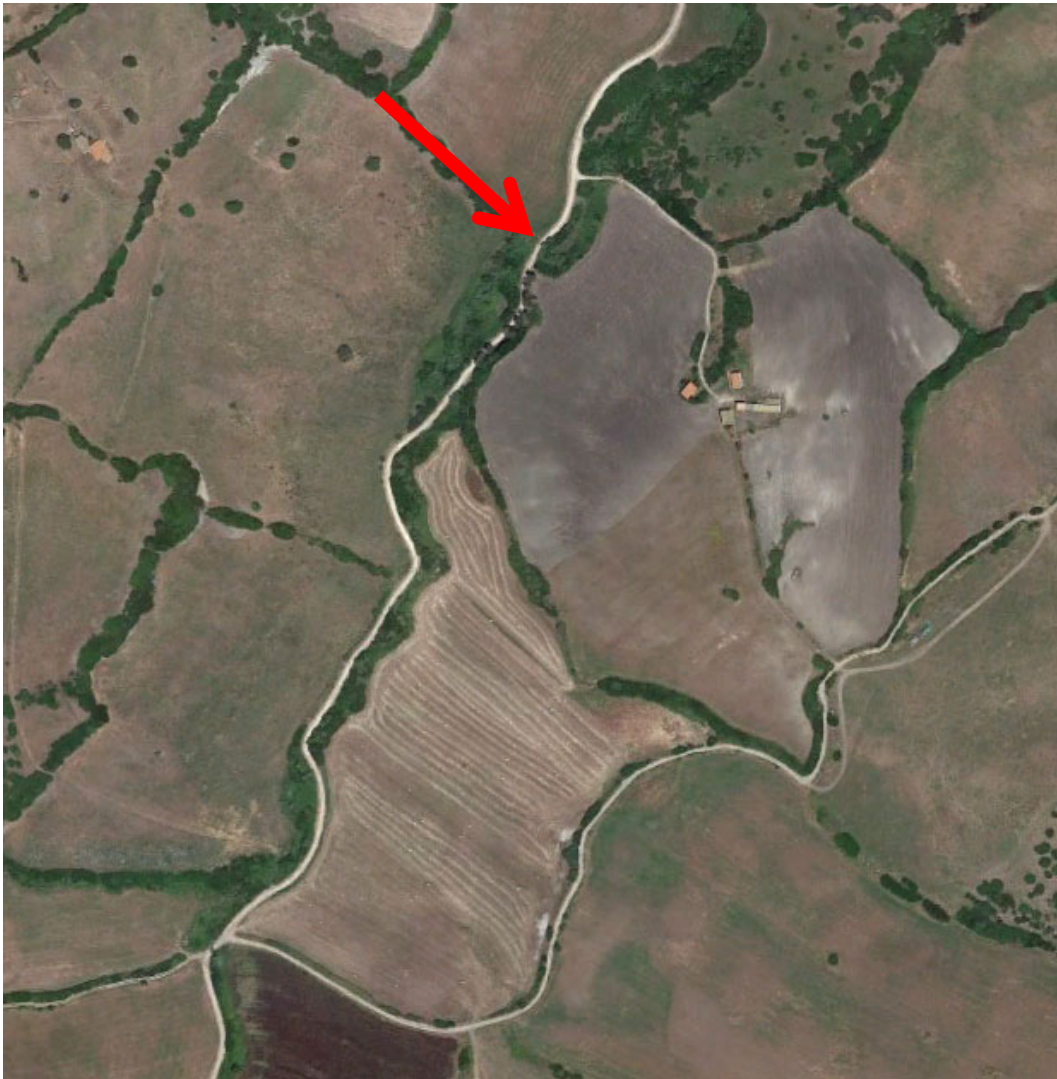
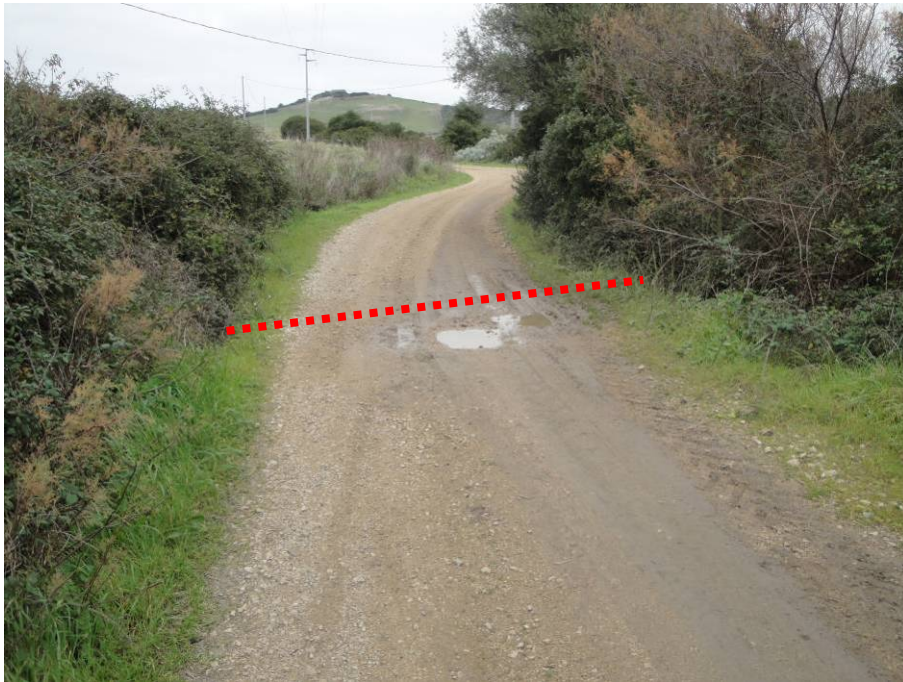
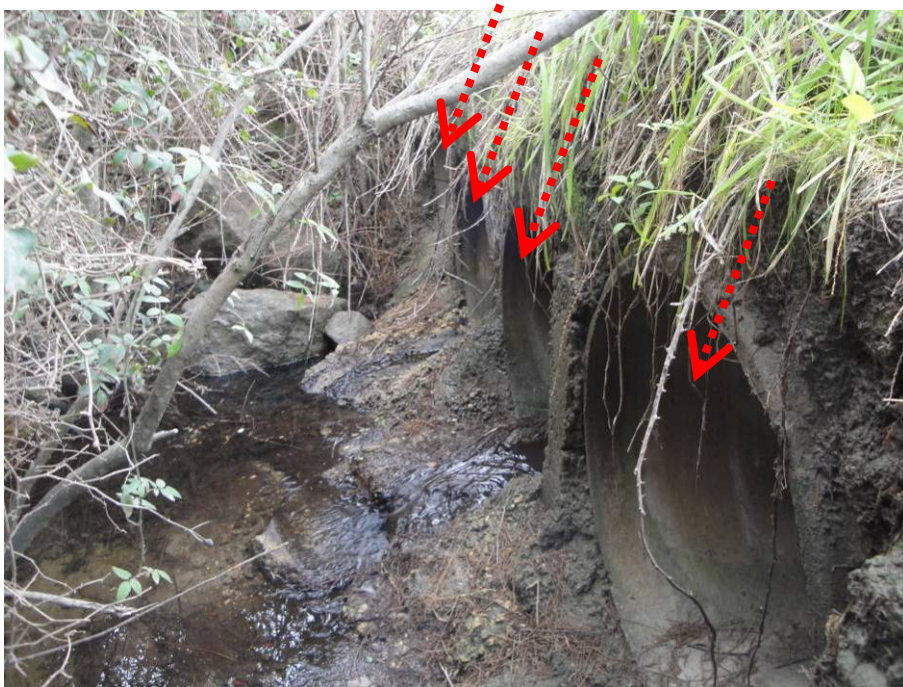
**Attraversamento 3**

Tra le sezioni idr. 8395.64 e 8349.23

L'attraversamento è costituito da n.4 tubolari in cemento DN 600.

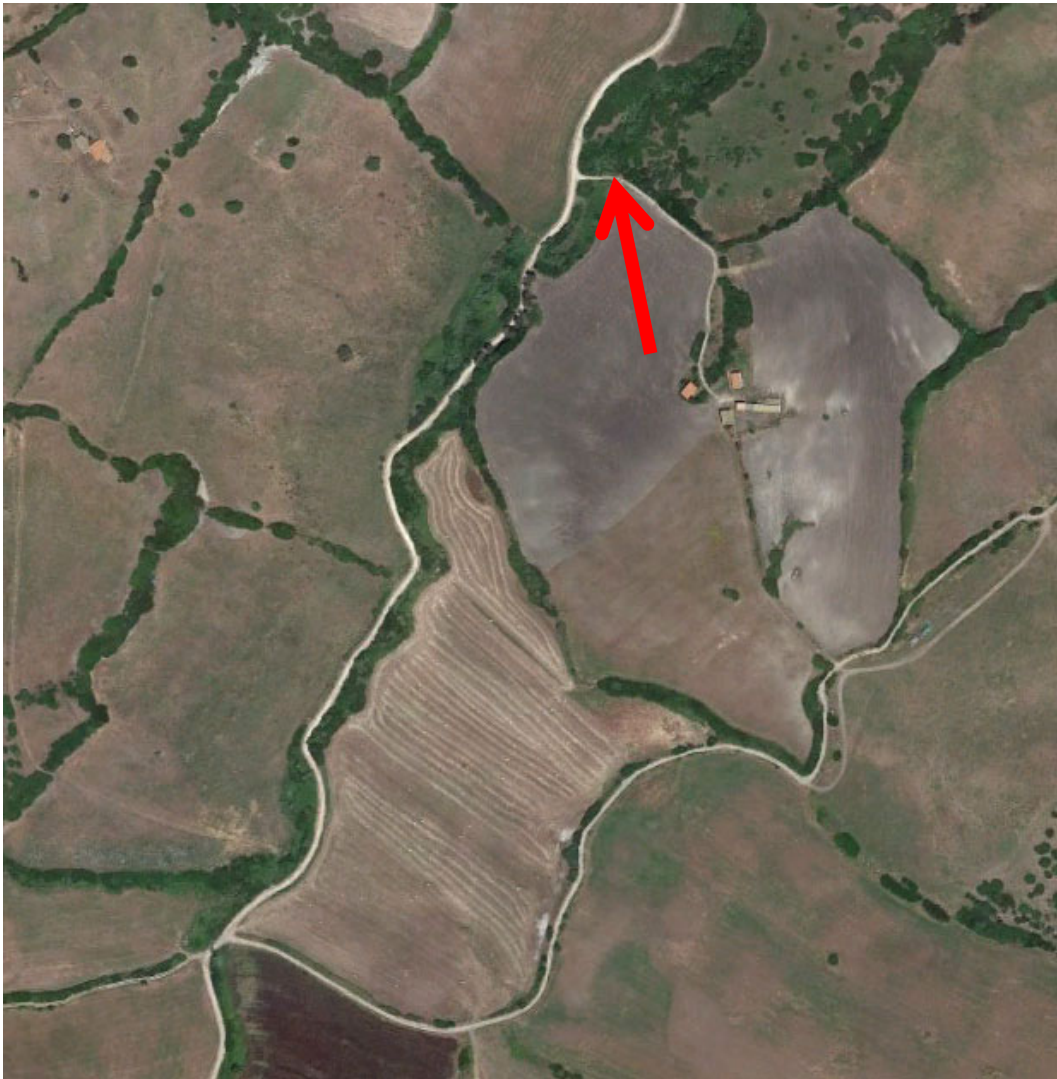
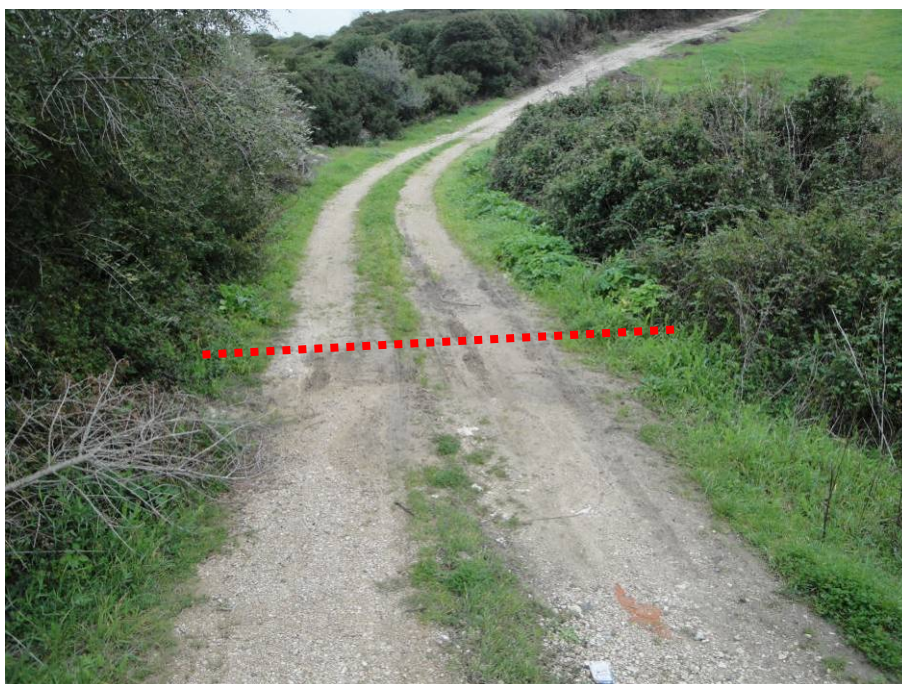
#### Attraversamento 4

Tra le sezioni idr. 8303.45 e 8279.70

L'attraversamento si trova lungo uno stradello all'interno di proprietà privata.

Causa fitto roveto, non è possibile rilevare le dimensioni del manufatto.

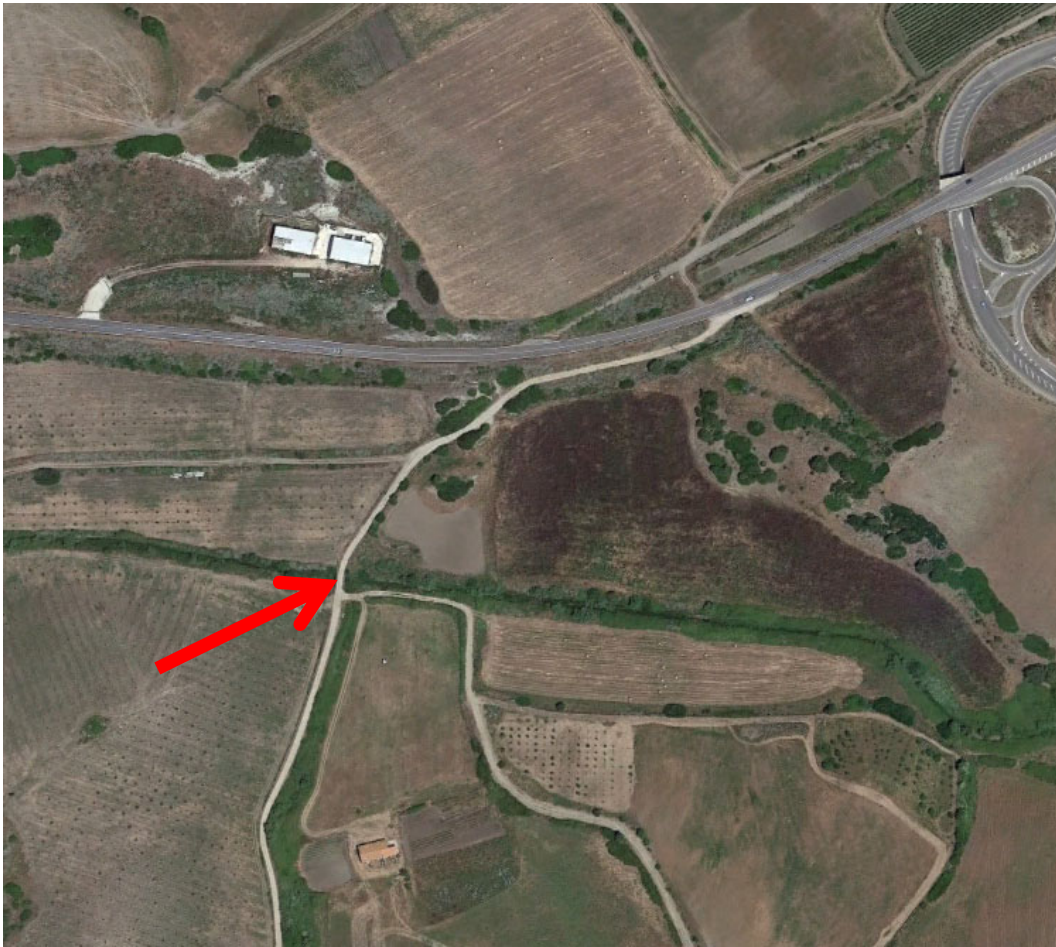
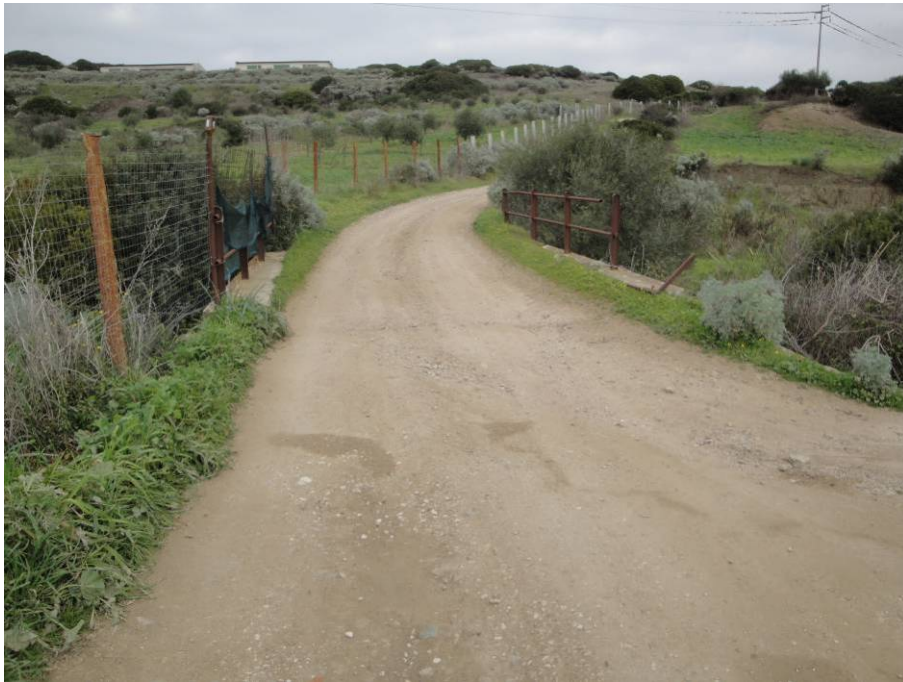
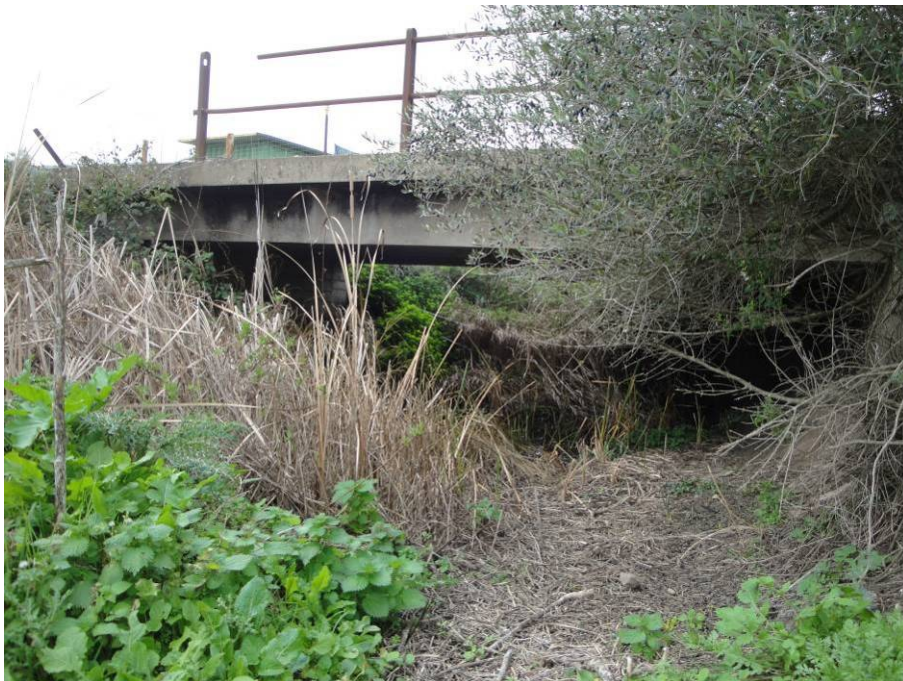
**Attraversamento 5**

Tra le sezioni idr. 7092.89 e 7061.55

L'attraversamento è costituito da un ponticello con travi in cls. Dimensioni dell'attraversamento pari a:  $L = 9,00$  m e  $H = 2,00$  m, soletta =  $0,70$  m.

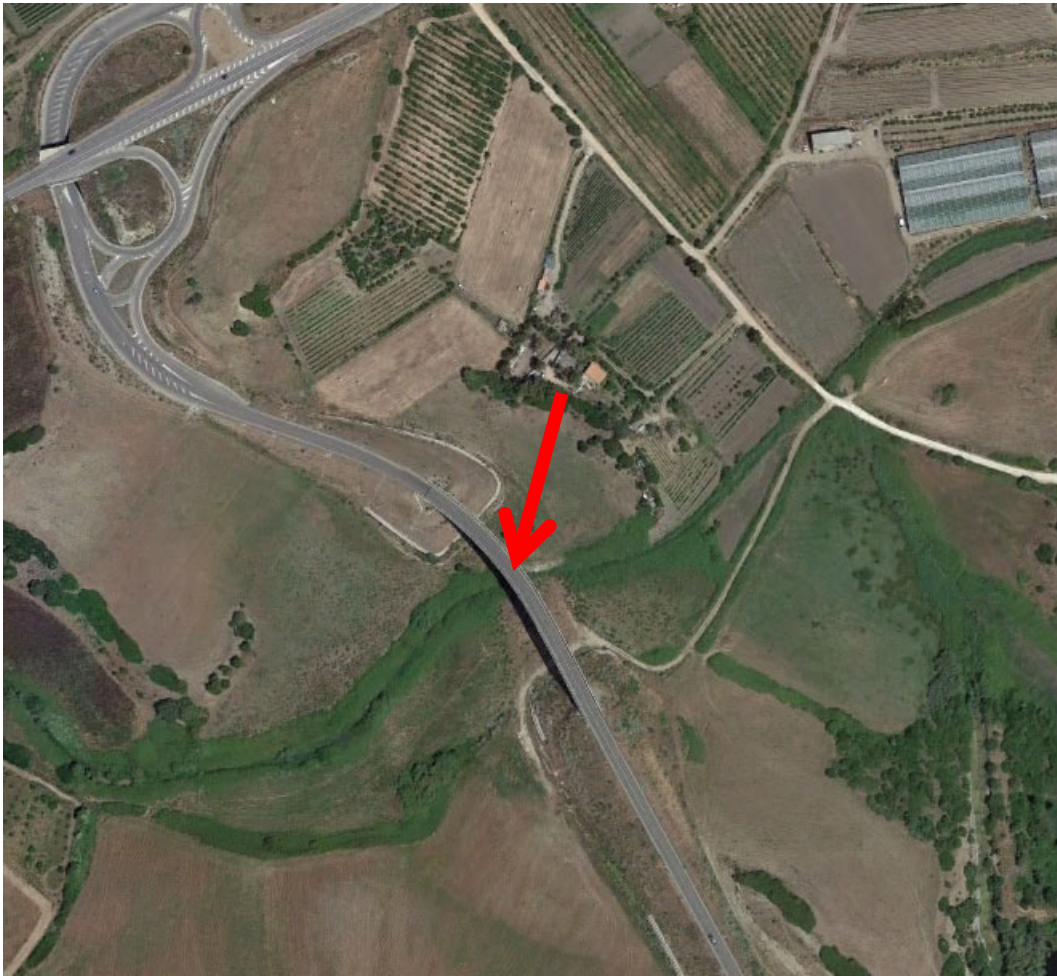
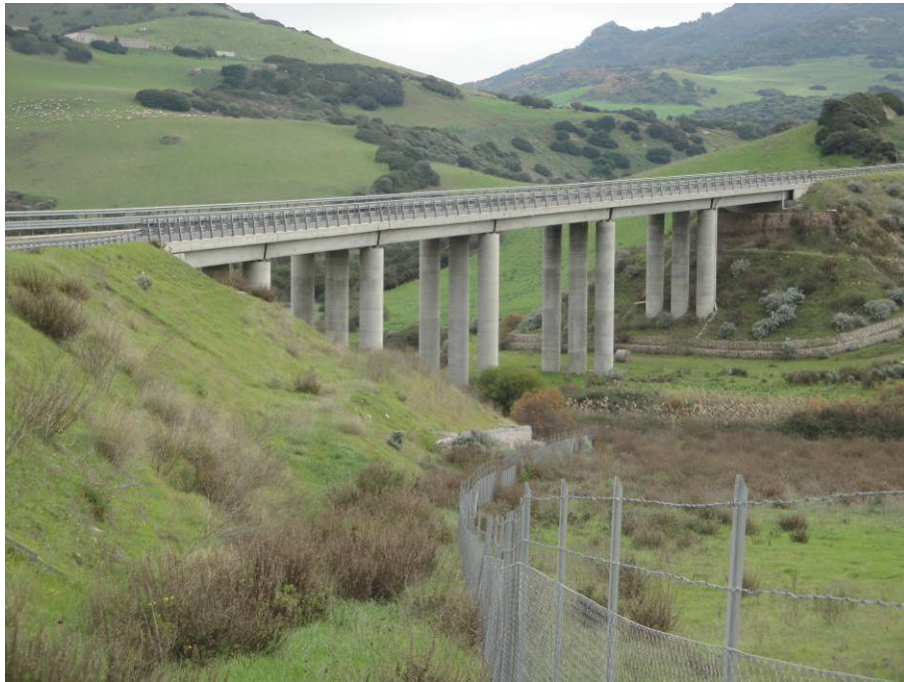
**Attraversamento 6**

Tra le sezioni idr. 6434.66 e 6409.65

Inquadramento dell'attraversamento sulla nuova SS Valledoria-Sedini

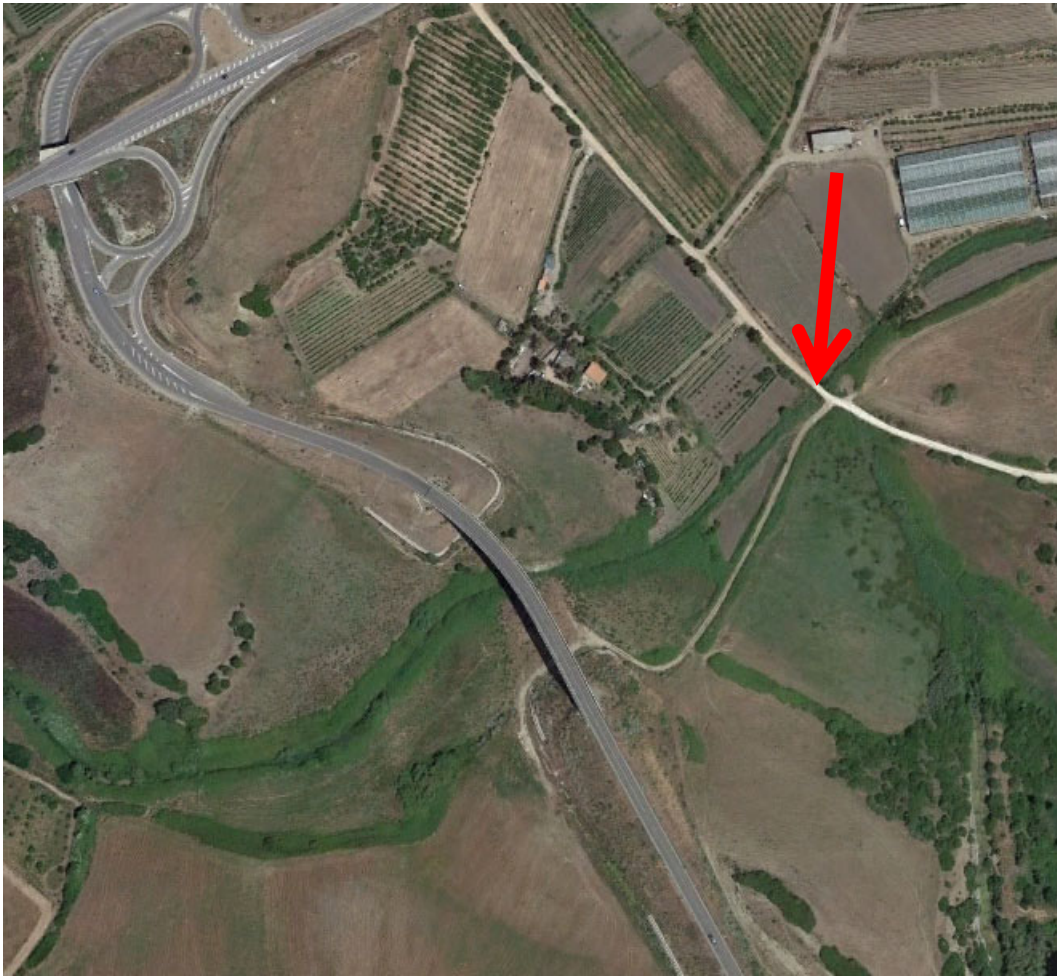
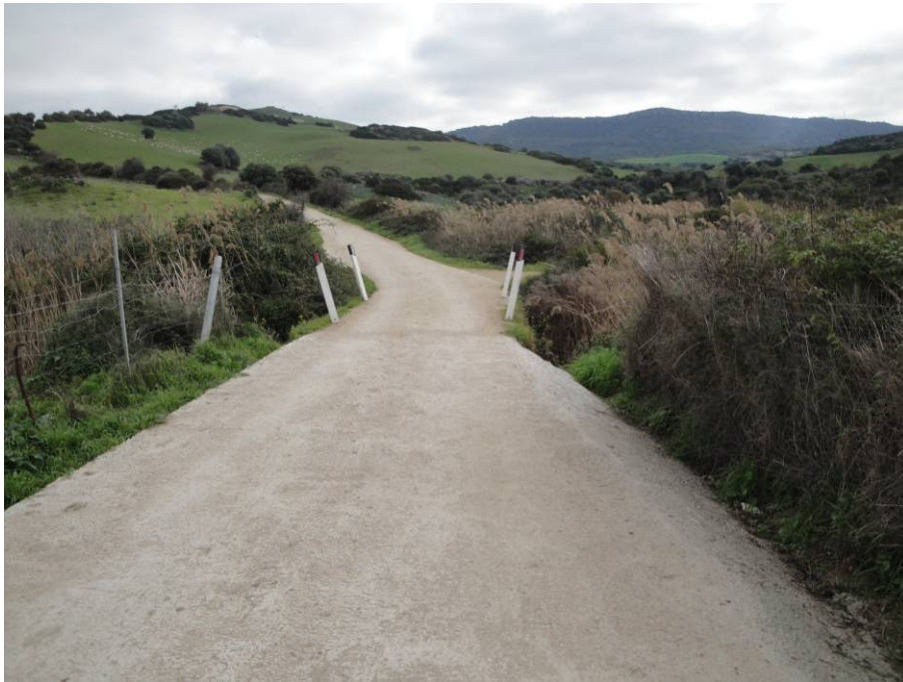
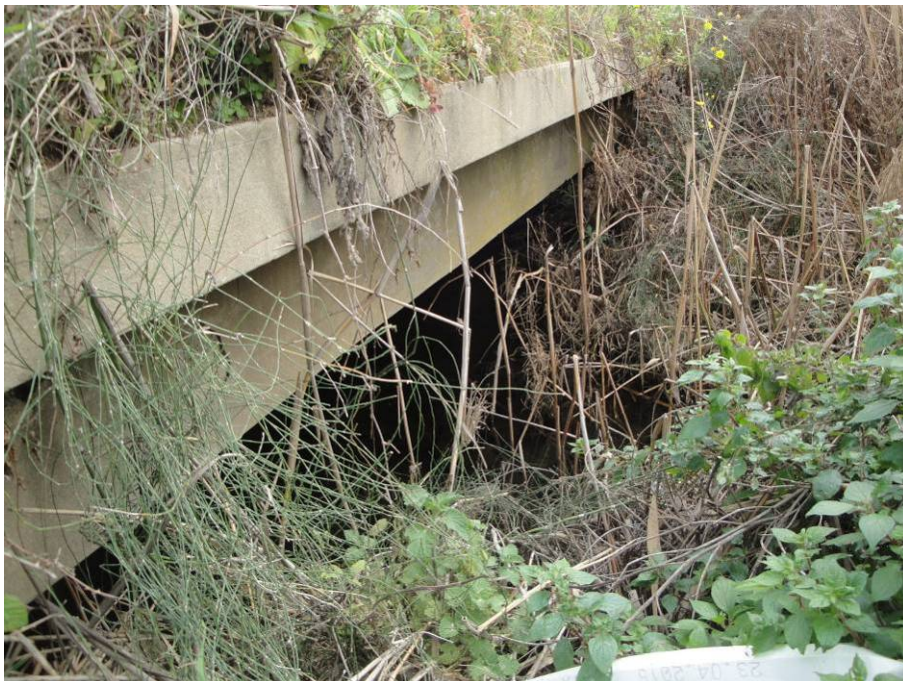
**Attraversamento 7**

Tra le sezioni idr. 6246.02 e 6232.64

L'attraversamento è costituito da un ponticello con travi in cls.

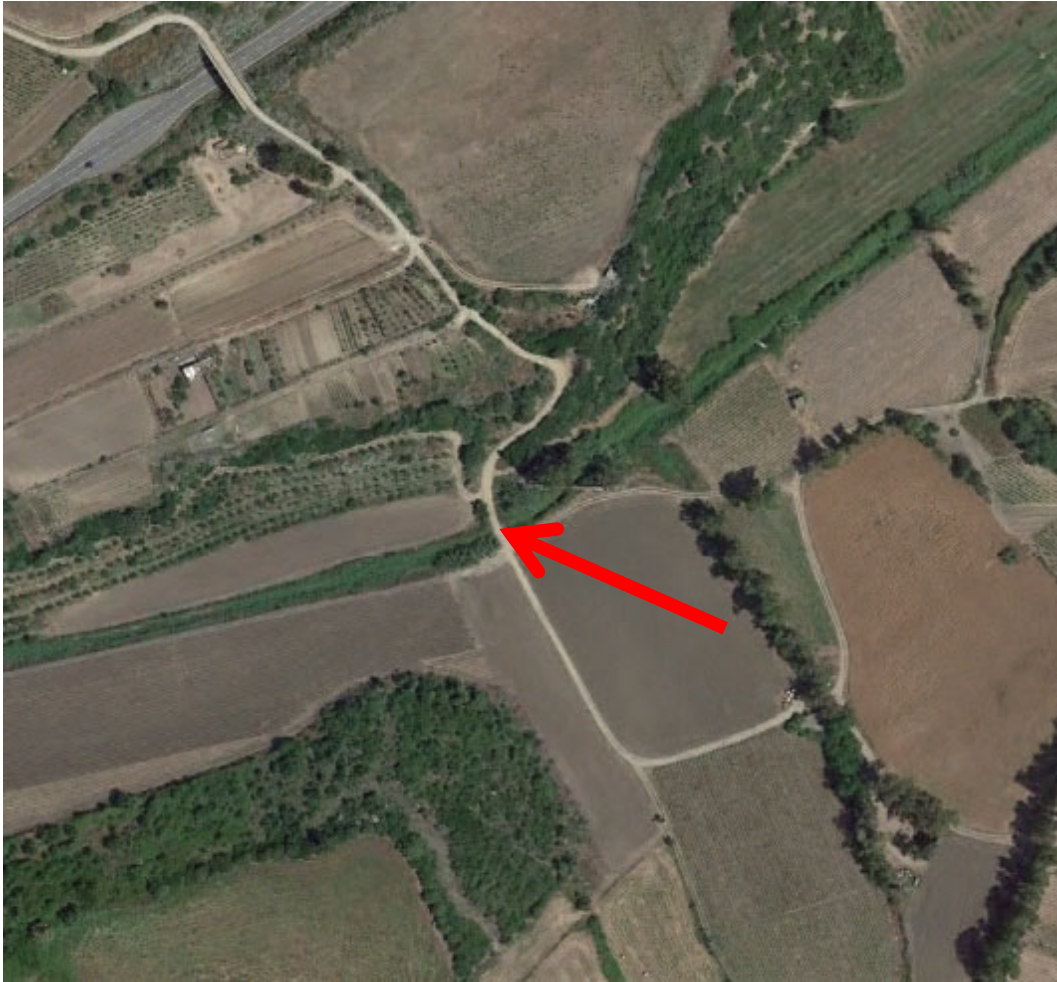
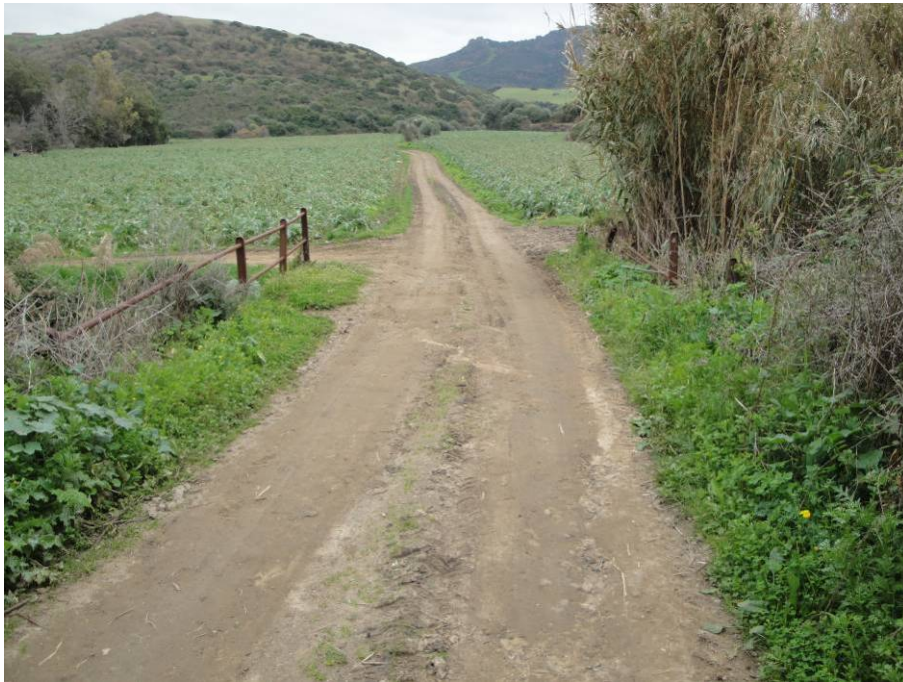
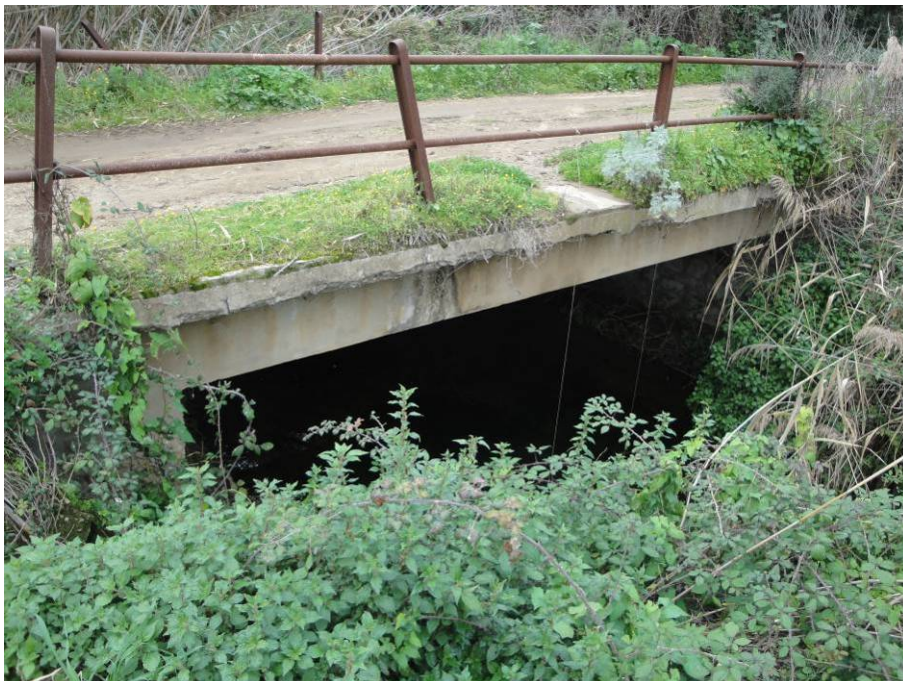
### Attraversamento 8

Tra le sezioni idr. 4703.26 e 4678.04

L'attraversamento è costituito da un manufatto in cls. Dimensioni dell'attraversamento pari a:  $L = 7,00$  m e  $H = 2,40$  m, soletta =  $0,60$  m.

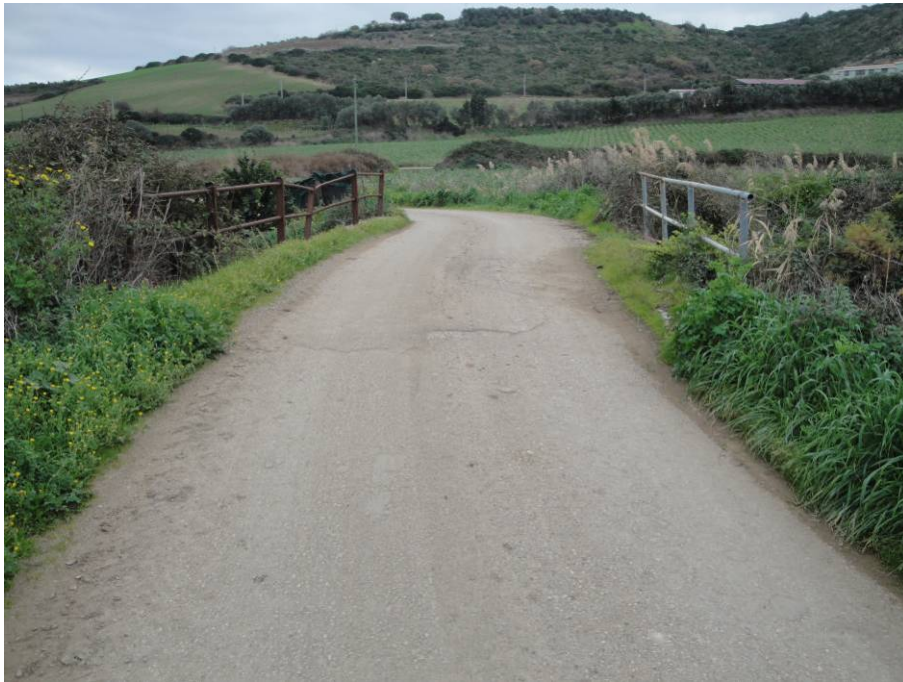
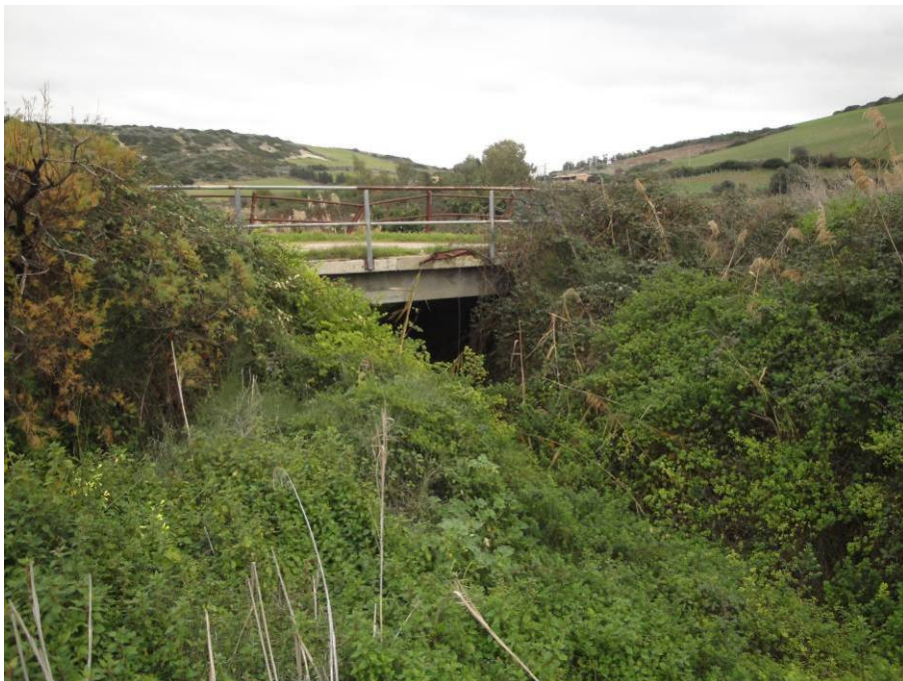
### Attraversamento 9

Tra le sezioni idr. 3566.97 e 3550.96

L'attraversamento è costituito da un manufatto in cls. Dimensioni dell'attraversamento pari a: L = 5,00 m e H = 2,60 m, soletta = 0,60 m.

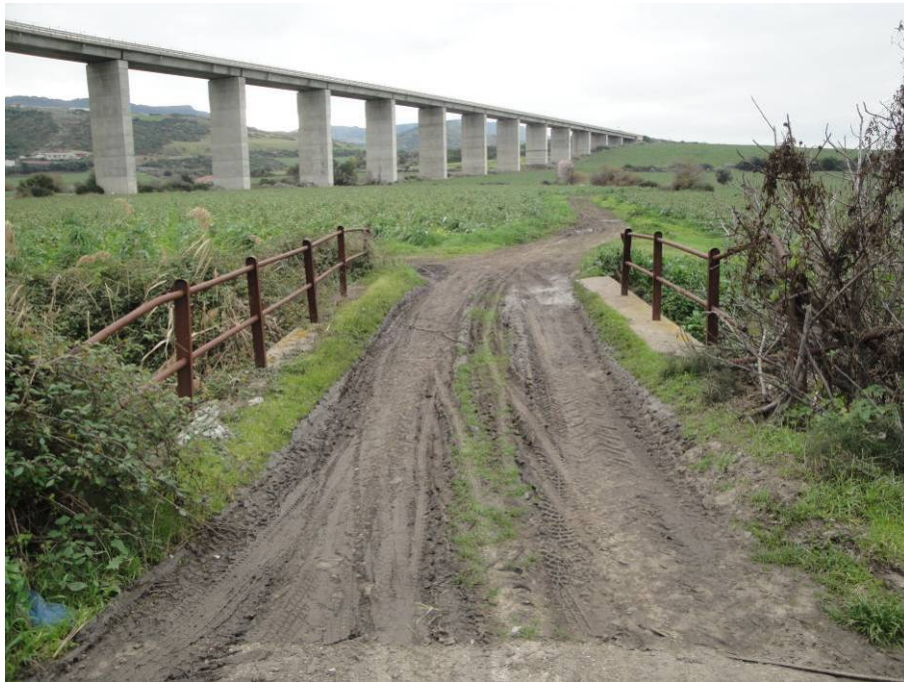
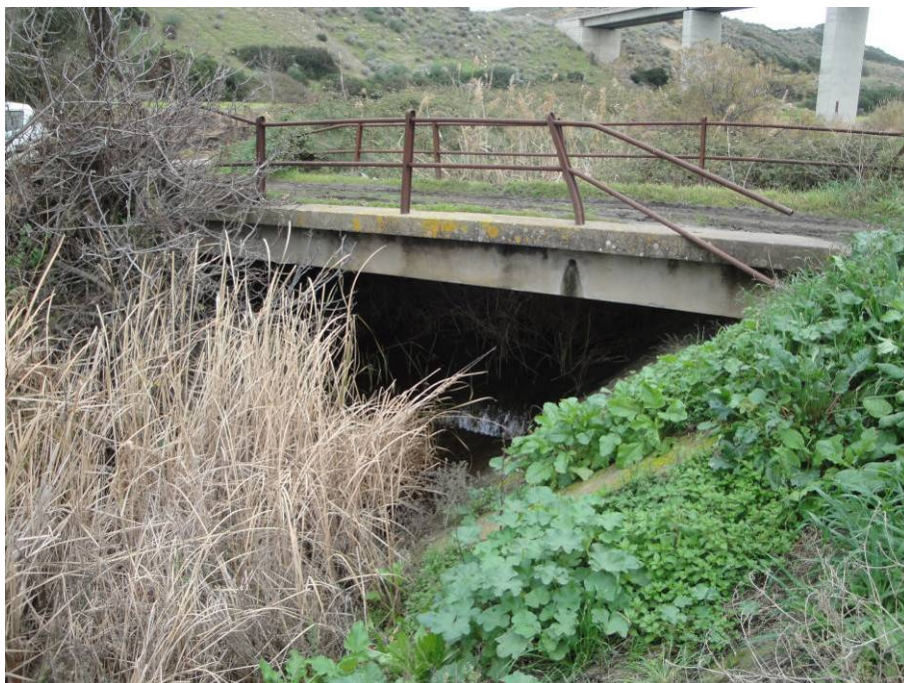
**Attraversamento 10**

Tra le sezioni idr. 2985.65 e 2964.64

L'attraversamento è costituito da un ponticello con travi in cls. Dimensioni dell'attraversamento pari a: L = 9,00 m e H = 2,00 m, soletta = 0,60 m.

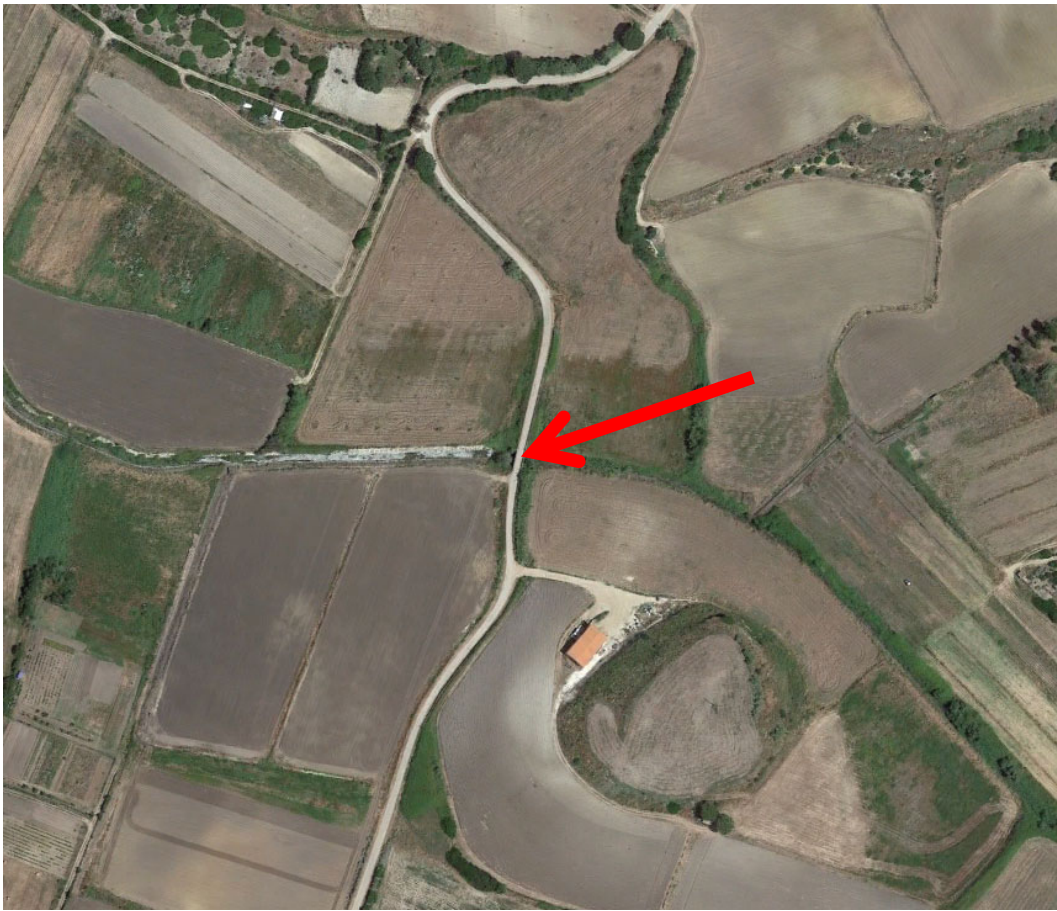
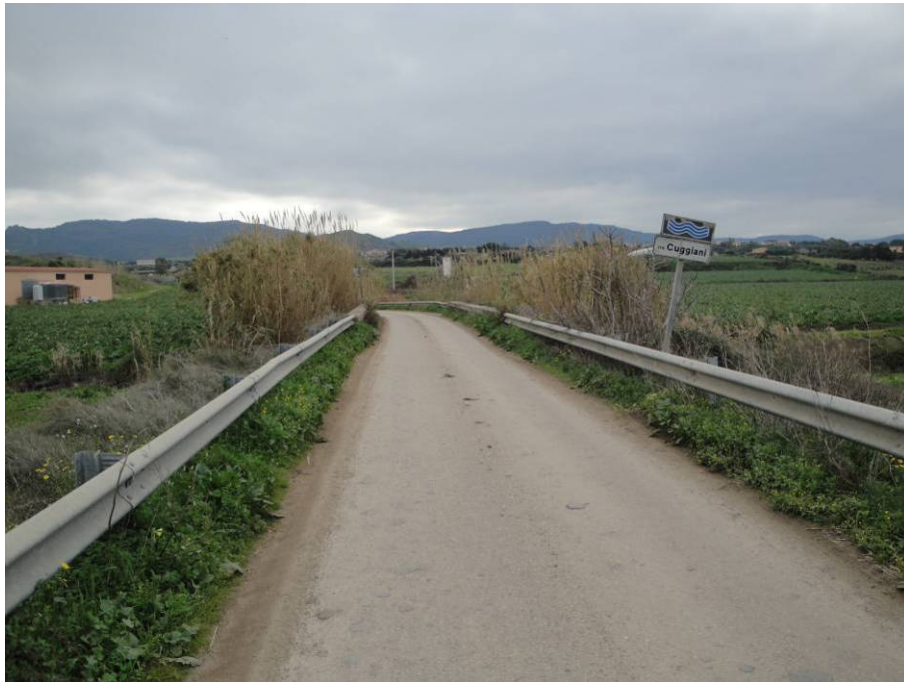
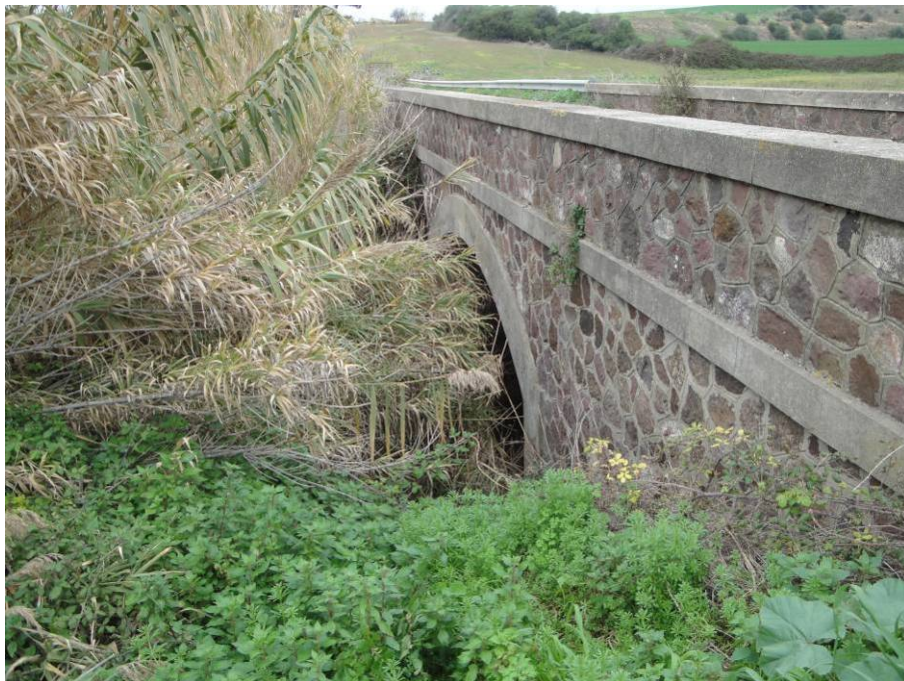
### Attraversamento 11

Tra le sezioni idr. 1785.69 e 1771.01

L'attraversamento è costituito da un manufatto in cls rivestito totalmente in pietra su entrambi i lati.

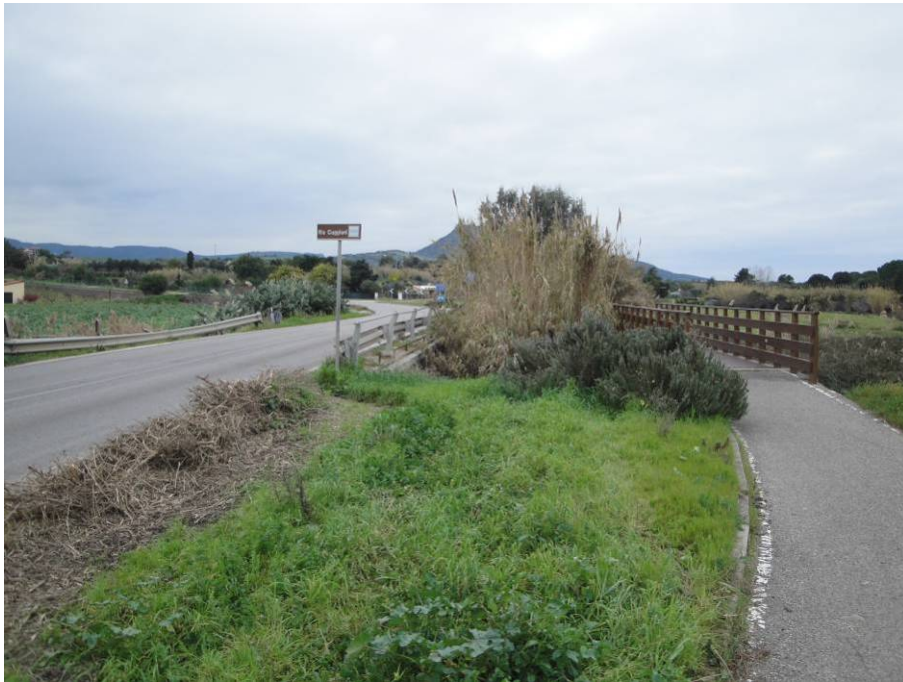
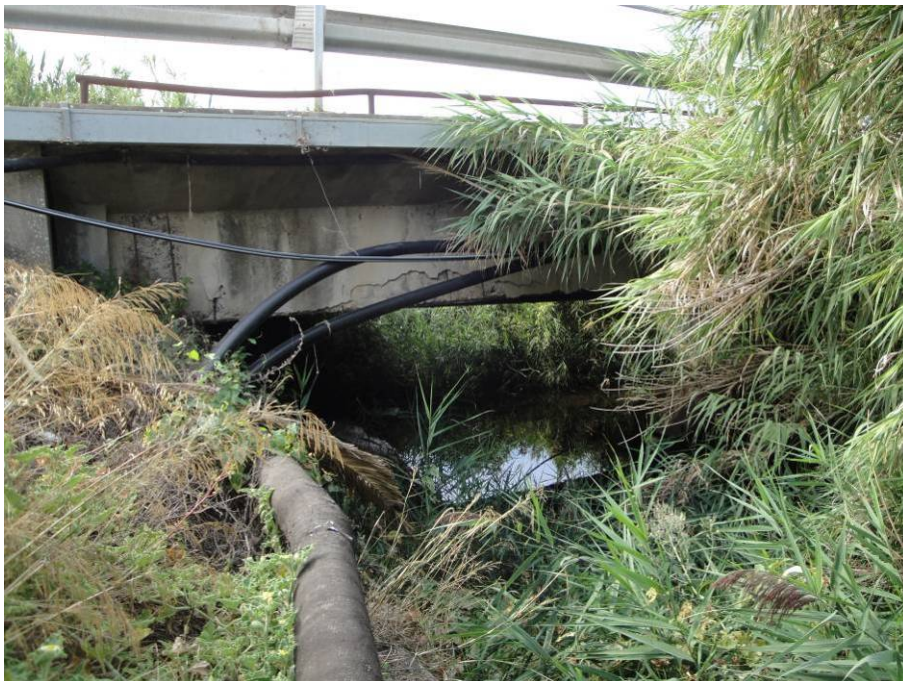
### Attraversamenti 12 e 13

Attraversamento n.12: tra le sezioni idr. 941.41 e 924.77.

Attraversamento n.13: tra le sezioni idr. 924.77 e 915.41.

Il ponte di monte (attrav. n.12) è in c.a., carrabile ed è posto sulla SP 90.

Il ponte di valle (attrav. n.13) è in legno ed è pedonale/ciclabile.
