# COMUNE DI VALLEDORIA

## PIANO URBANISTICO COMUNALE

Assetto idraulico

Relazione illustrativa e documentazione fotografica

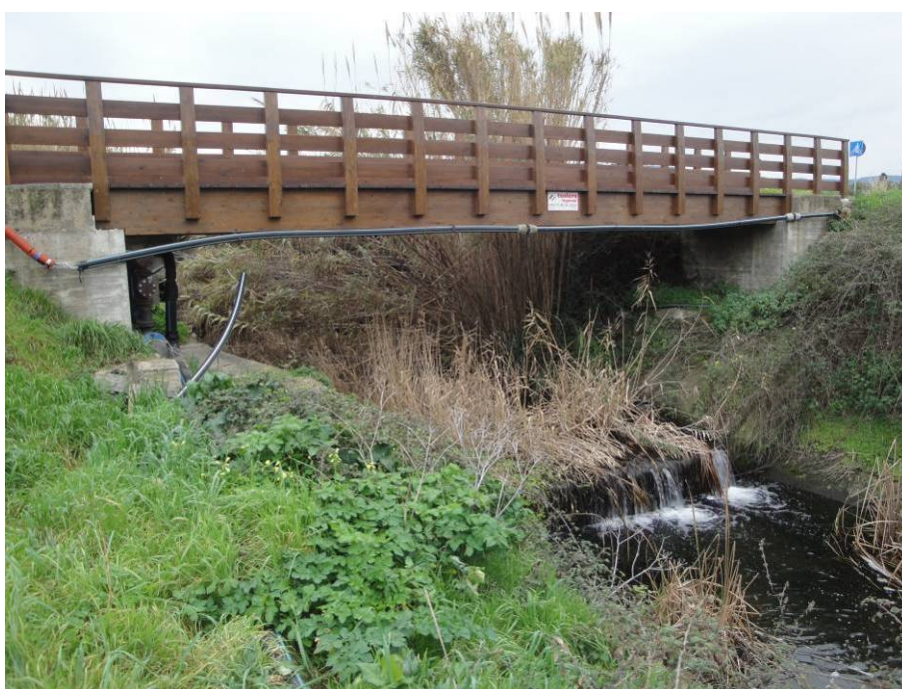
Ponte pedonale/ciclabile in legno

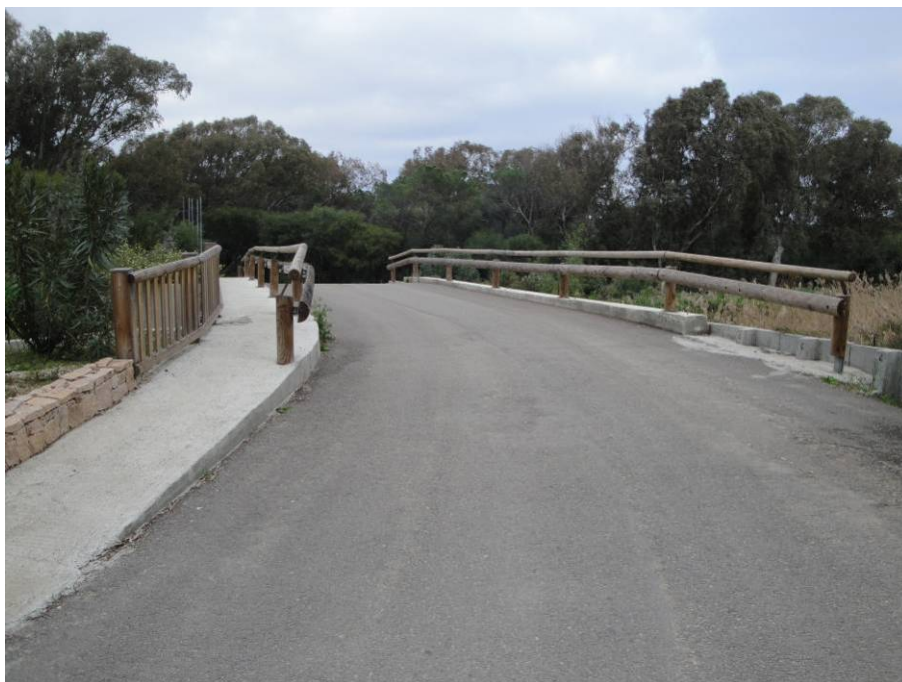
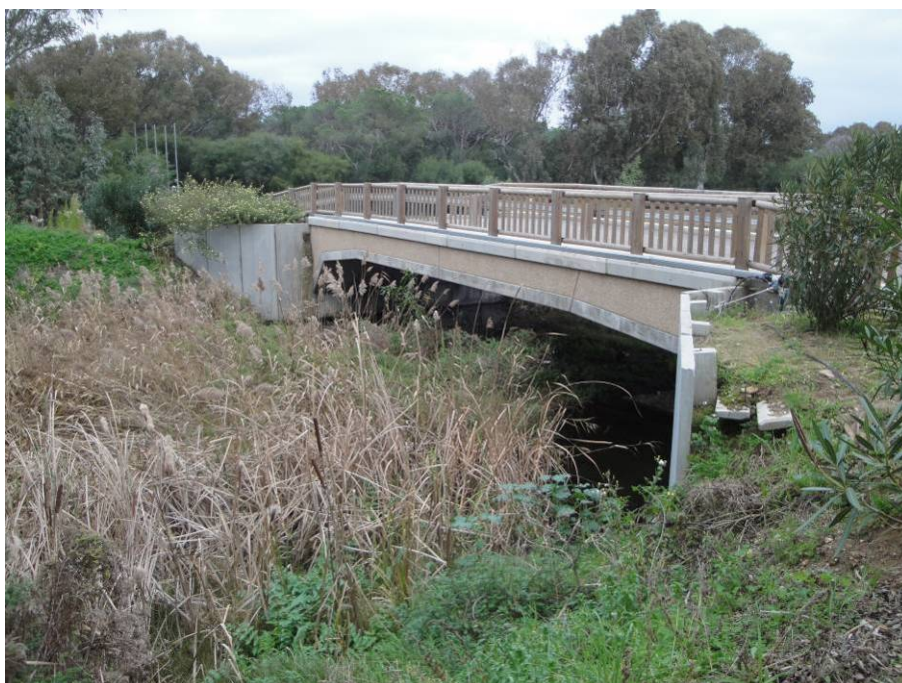
### Attraversamento 14

Tra le sezioni idr. 567.08 e 549.74

L'attraversamento è costituito da un ponte che consente l'accesso al villaggio "Baia verde".

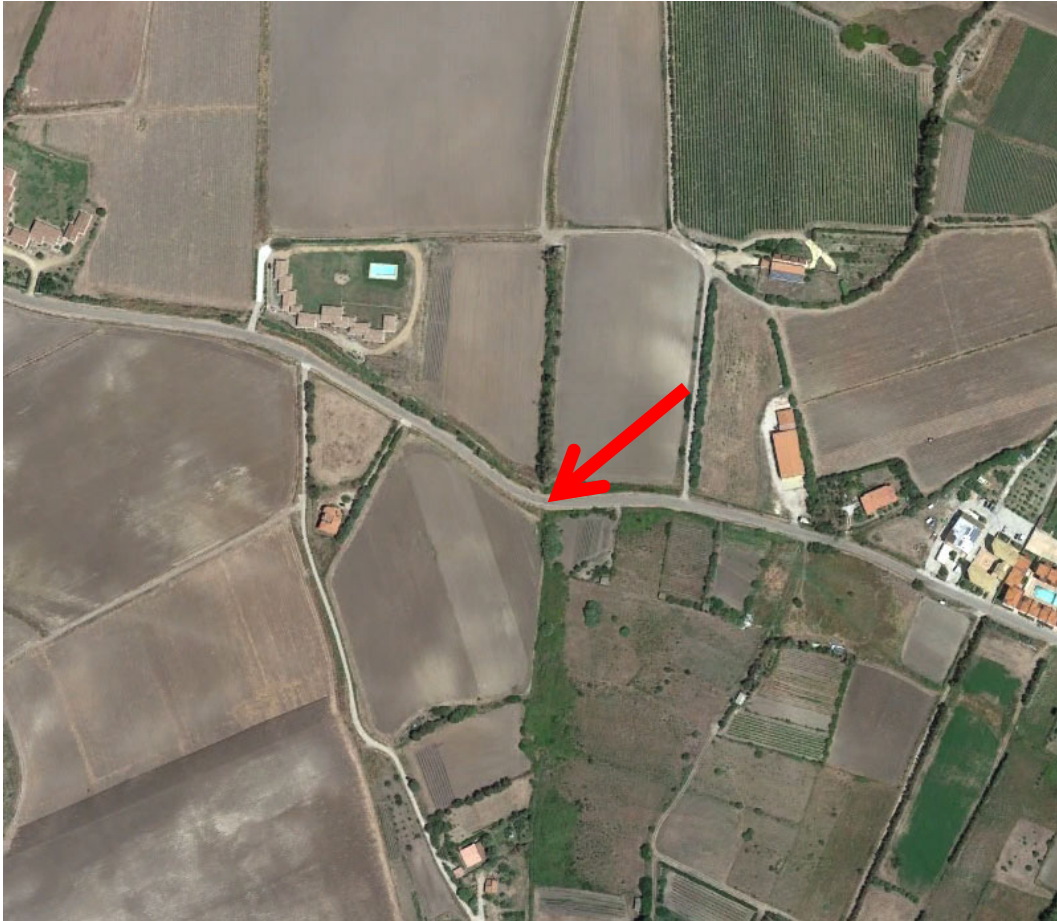
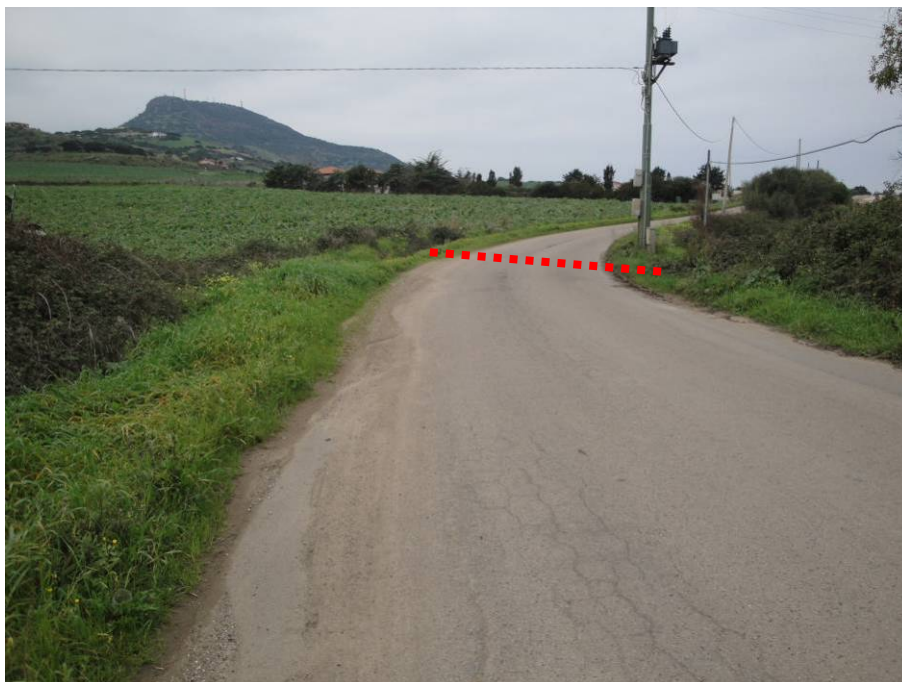
### Attraversamento 1

Tra le sezioni idr. 1960.43 e 1924.97

Causa fitto rovetto, non è stato possibile rilevare le dimensioni del manufatto.

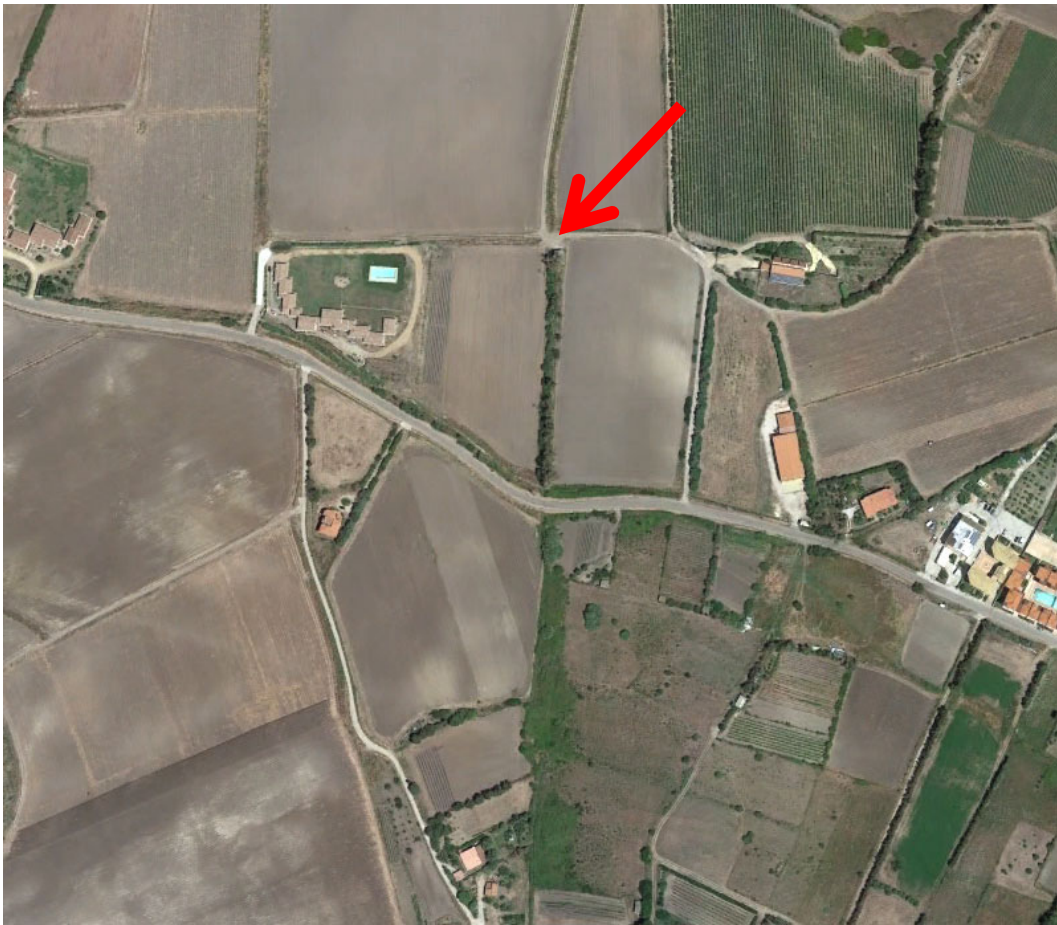
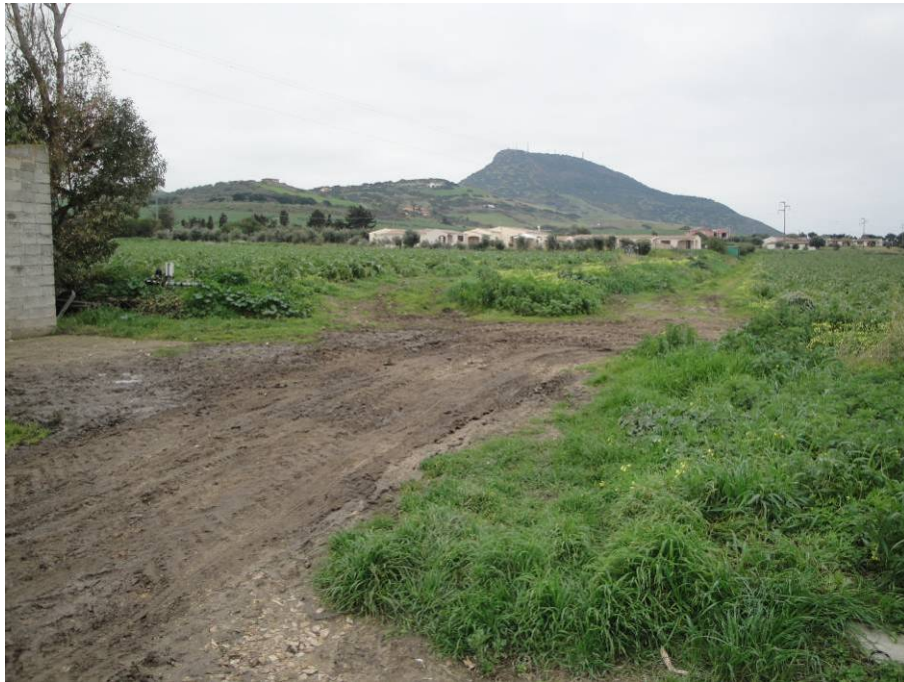
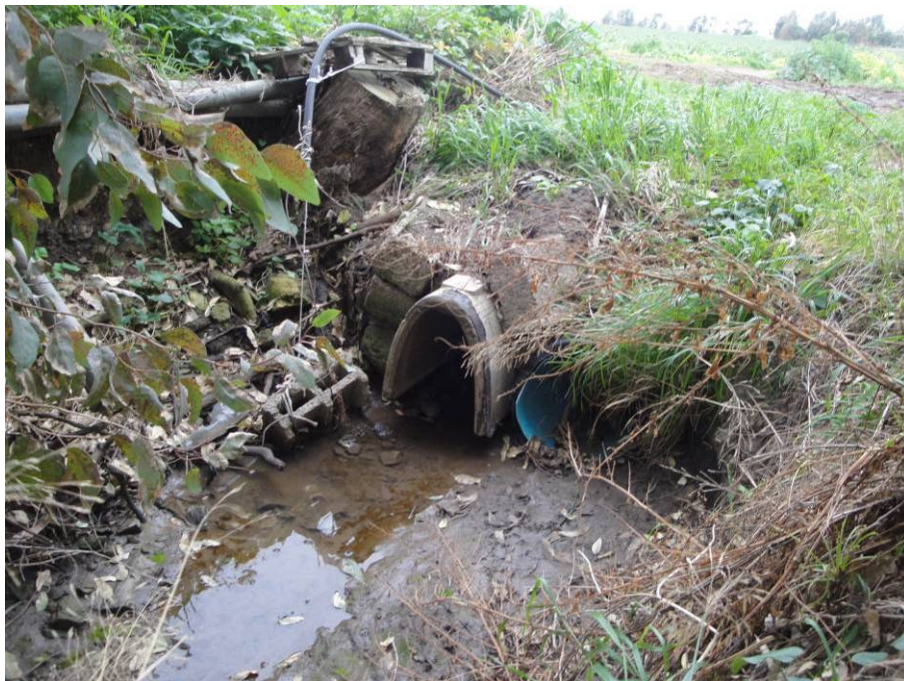
### Attraversamento 2

Tra le sezioni idr. 1784.06 e 1733.42

L'attraversamento è costituito da un tubo di forma ellittica con dimensioni: asse maggiore = 0,60 m, asse minore = 0,30 m.

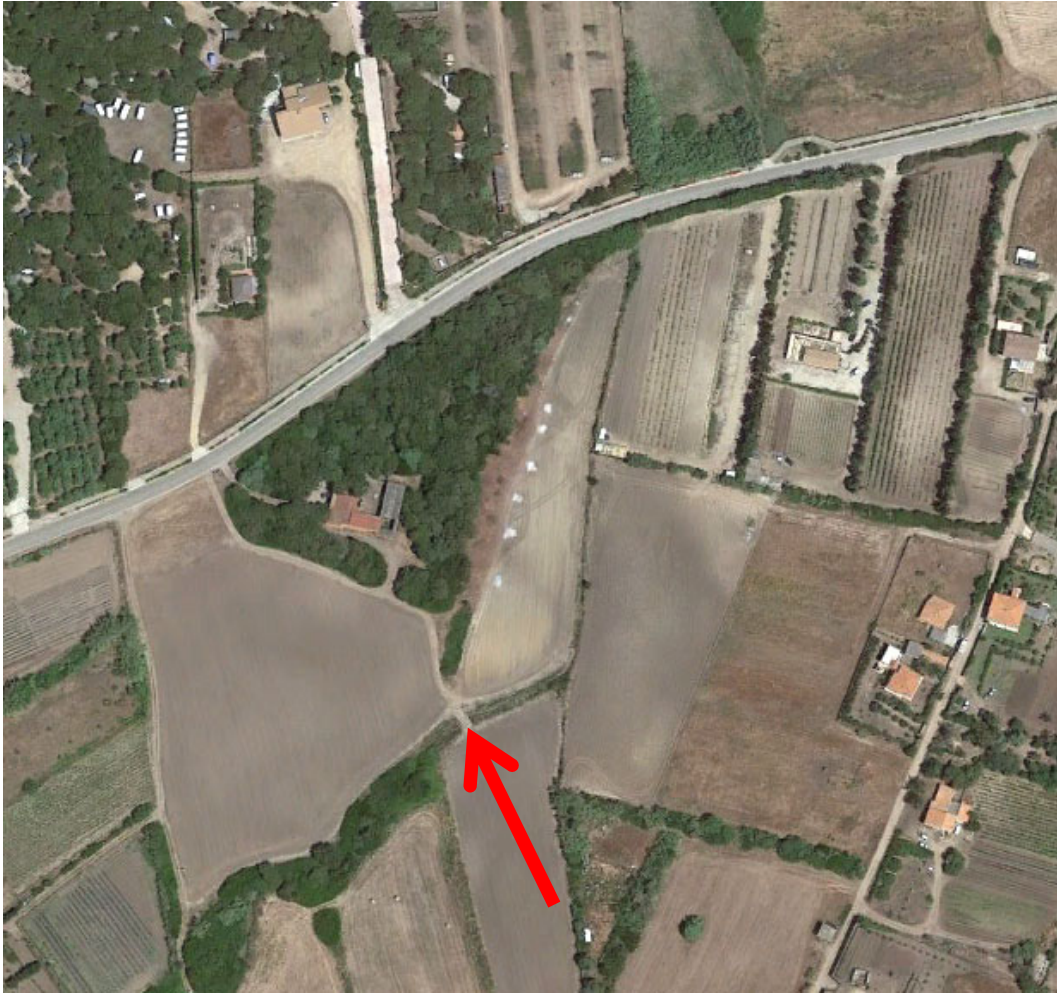
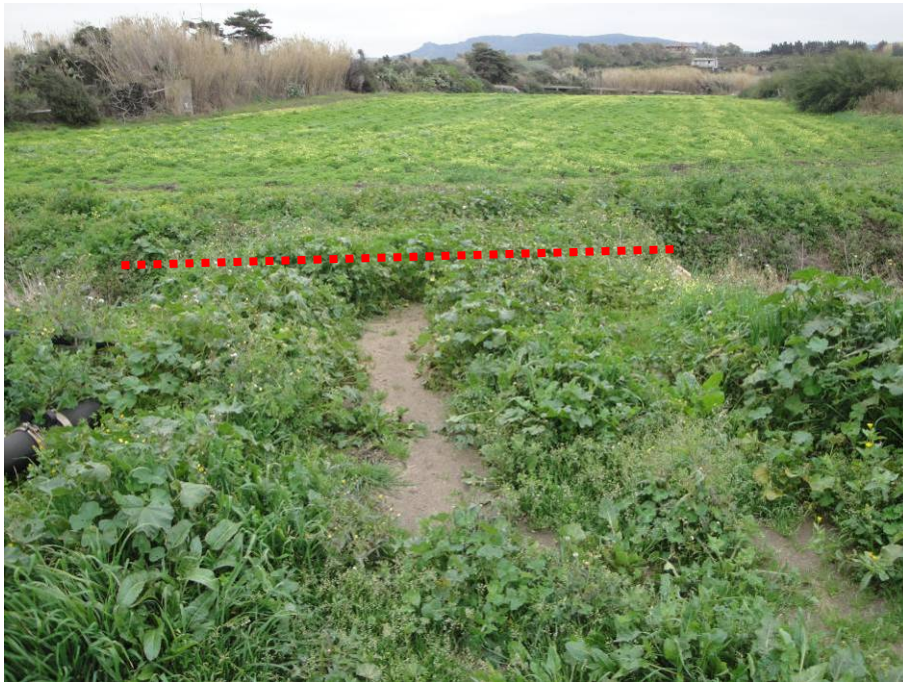
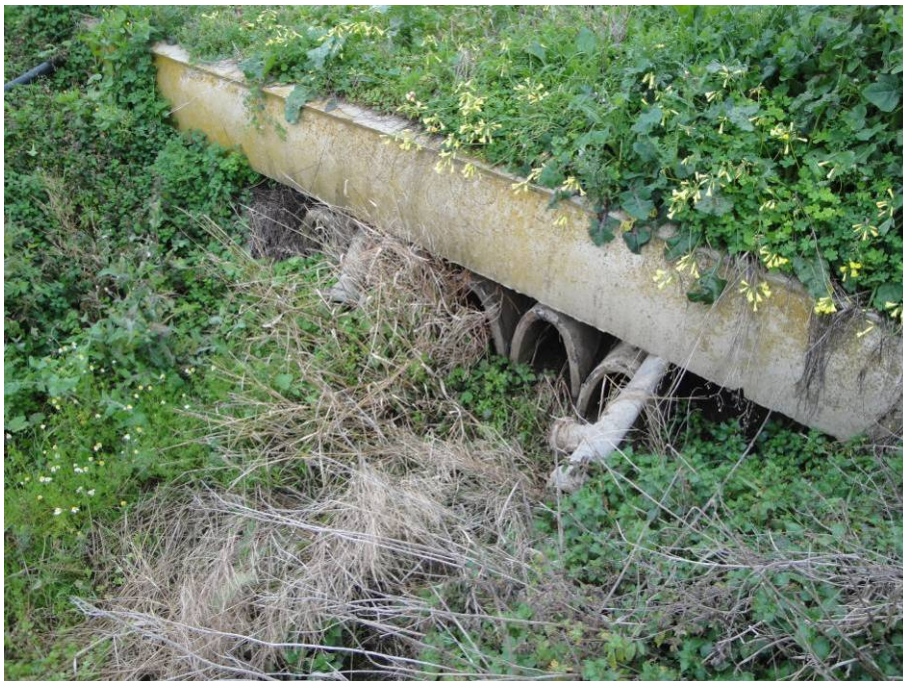
### Attraversamento 3

Tra le sezioni idr. 769.35 e 743.98

L'attraversamento è costituito da una serie di n.6 tubi di forma ellittica con dimensioni: asse maggiore = 0,50 m, asse minore = 0,25 m.

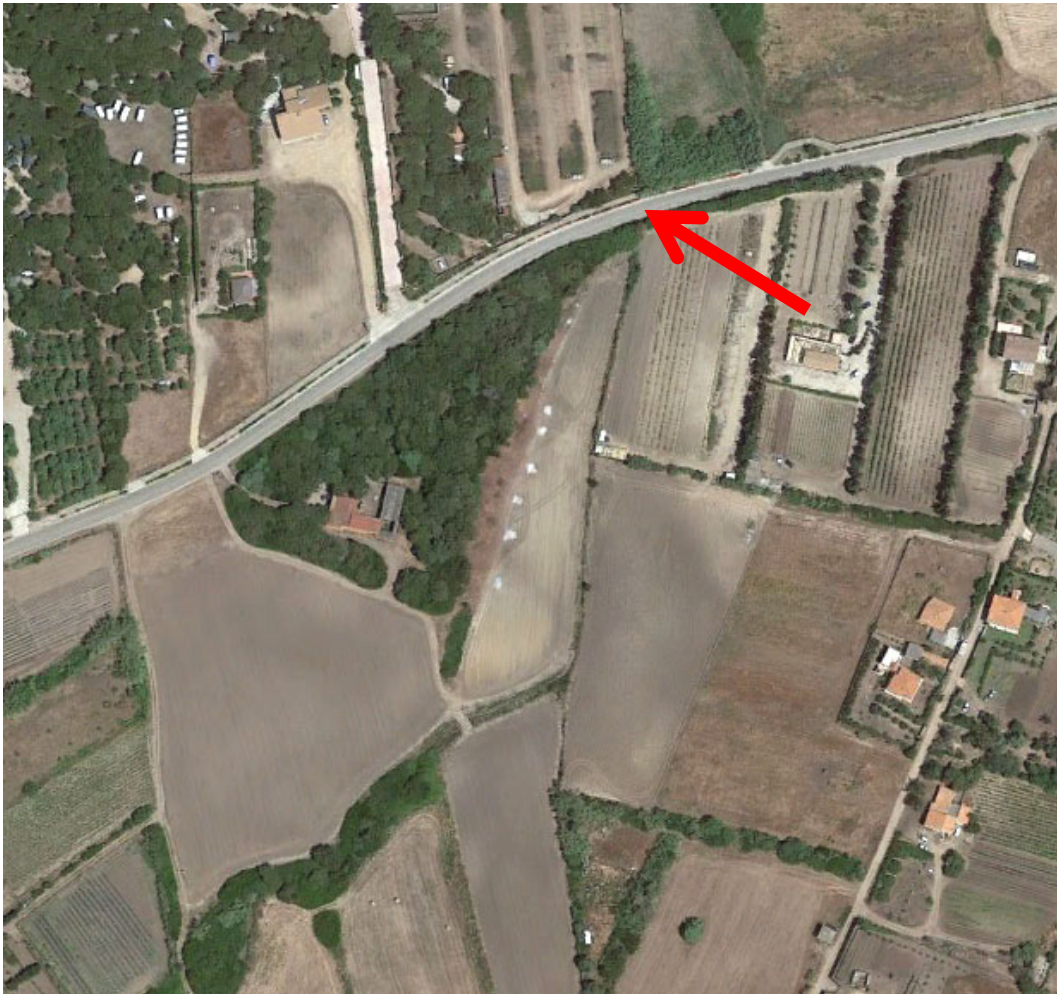
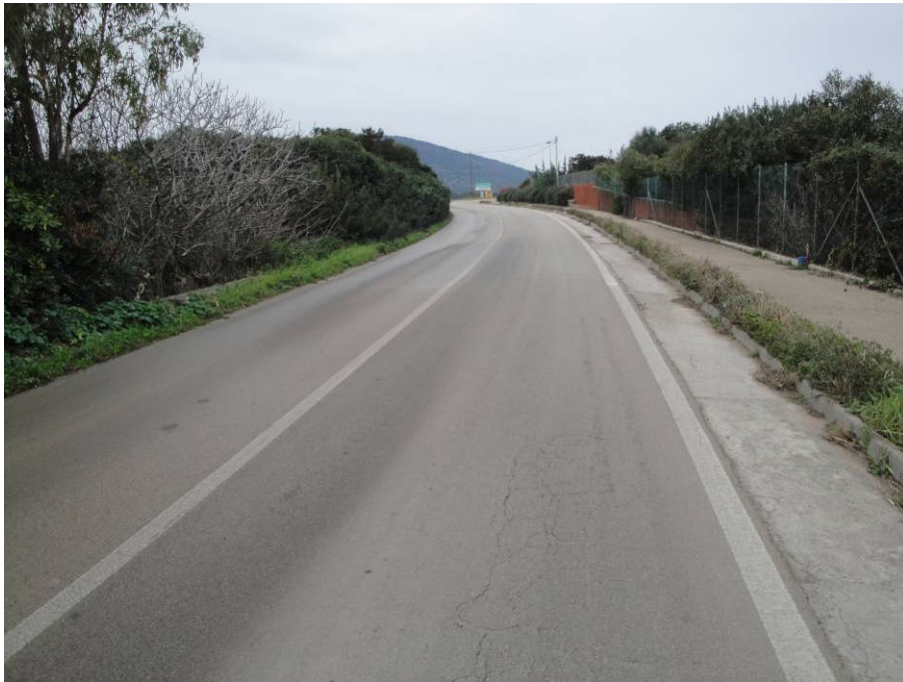
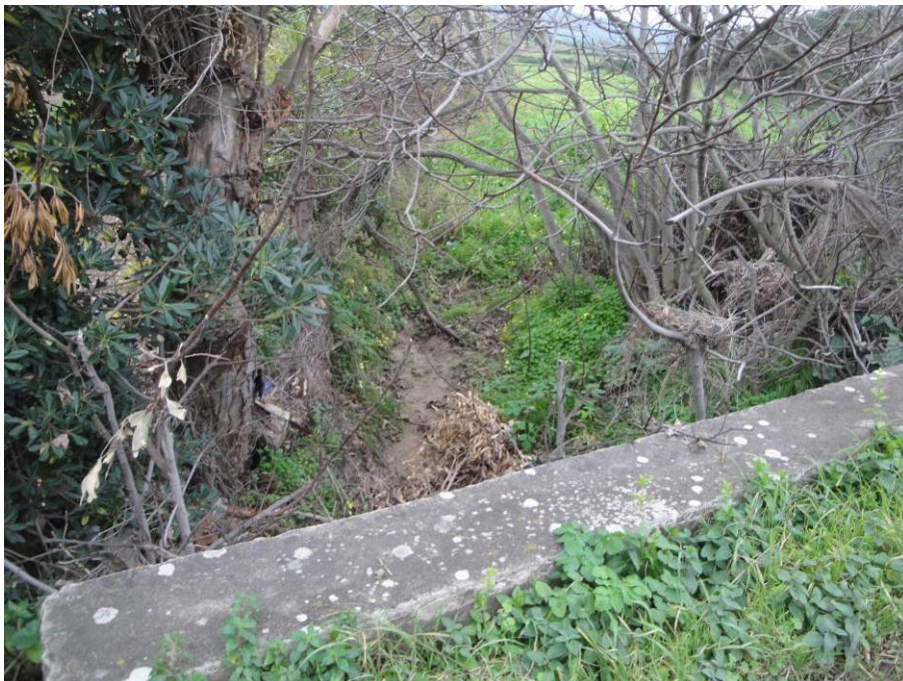
### Attraversamento 4

Tra le sezioni idr. 522.99 e 508.40

L'attraversamento è costituito da un manufatto in cls. Dimensioni dell'attraversamento pari a: L = 2,40 m e H = 0,70 m, soletta = 0,60 m.

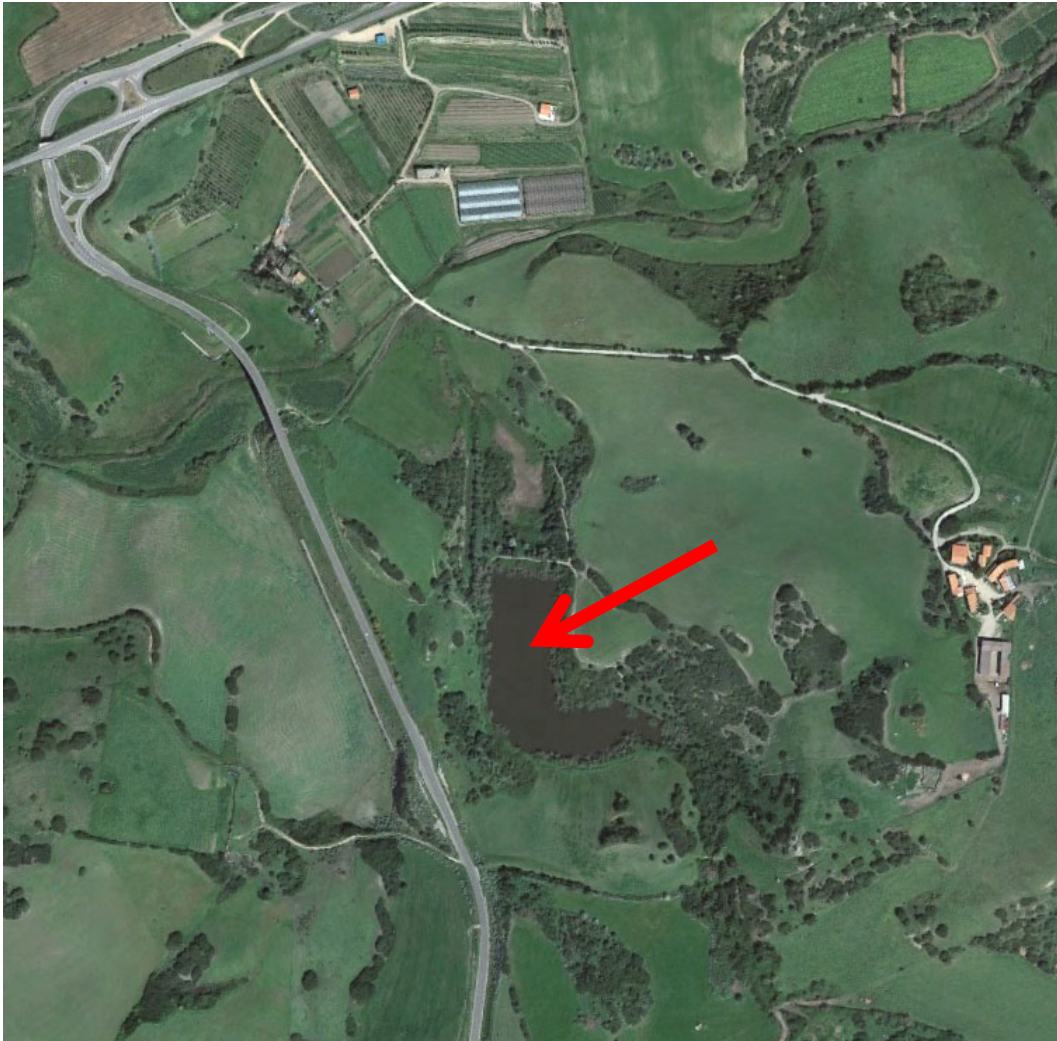
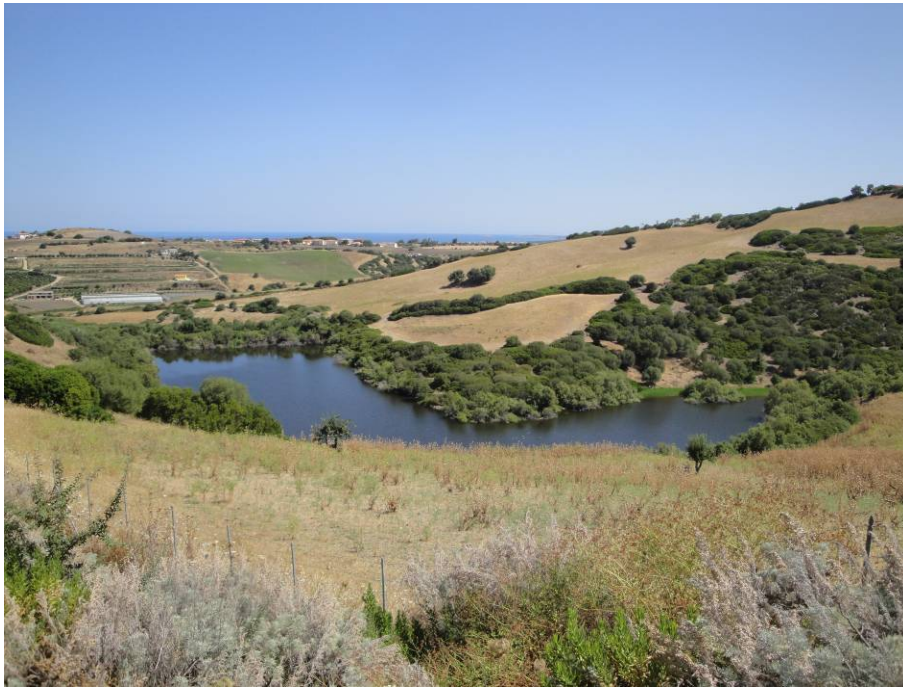
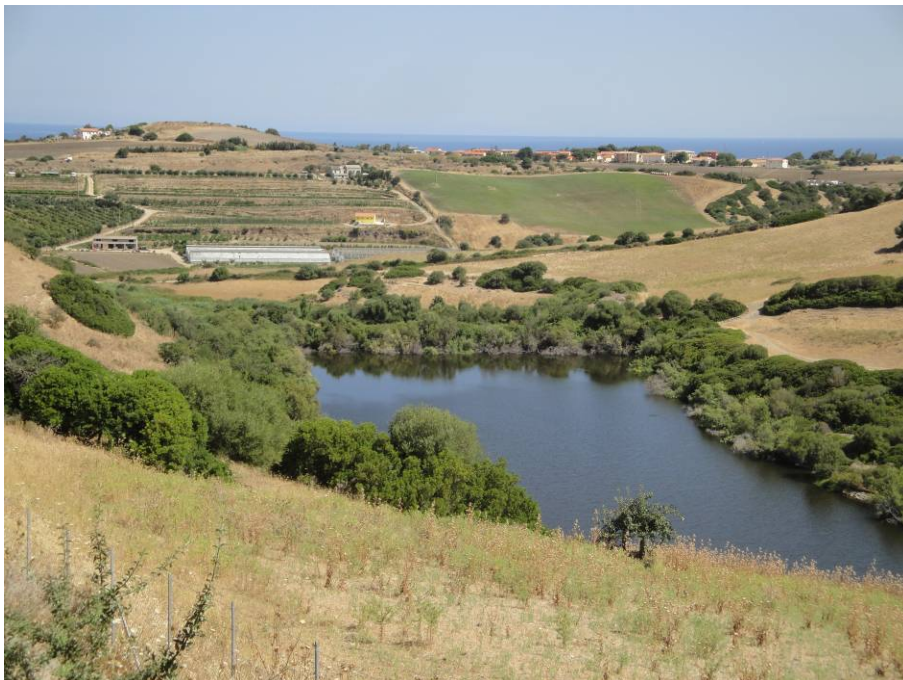
## DIGA SUL RIU DI PREADU

Tra le sezioni idr. 583.91 e 347.70

Si tratta di una diga in materiale sciolto, censita nel catasto dighe del SOI della Regione Sardegna con ID 103 e classificata secondo la L.R. 12/2007 come Tipologia I categoria B2.

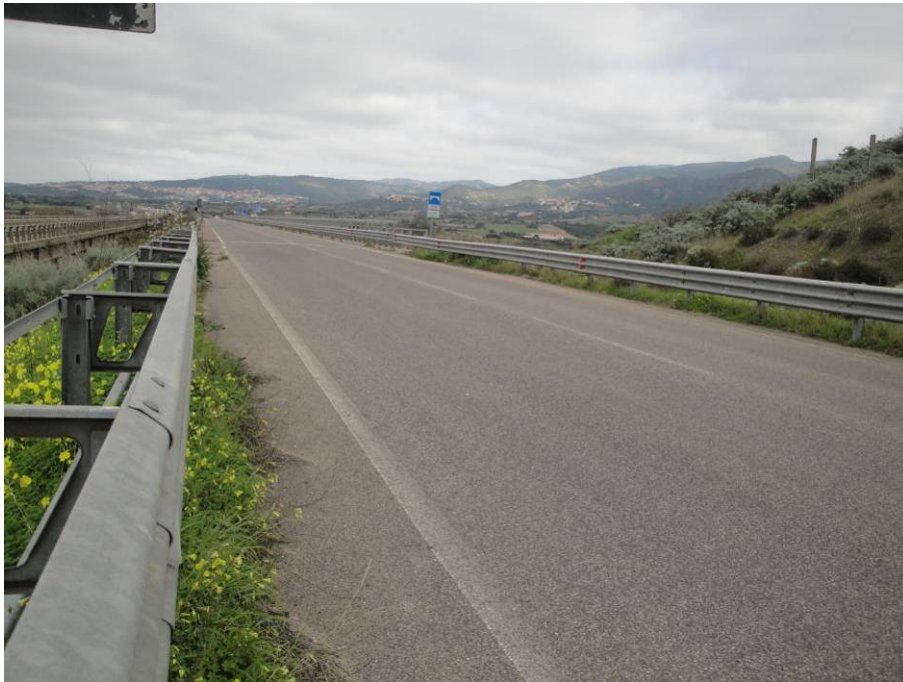
Ponte di monte sul fiume Coghinas

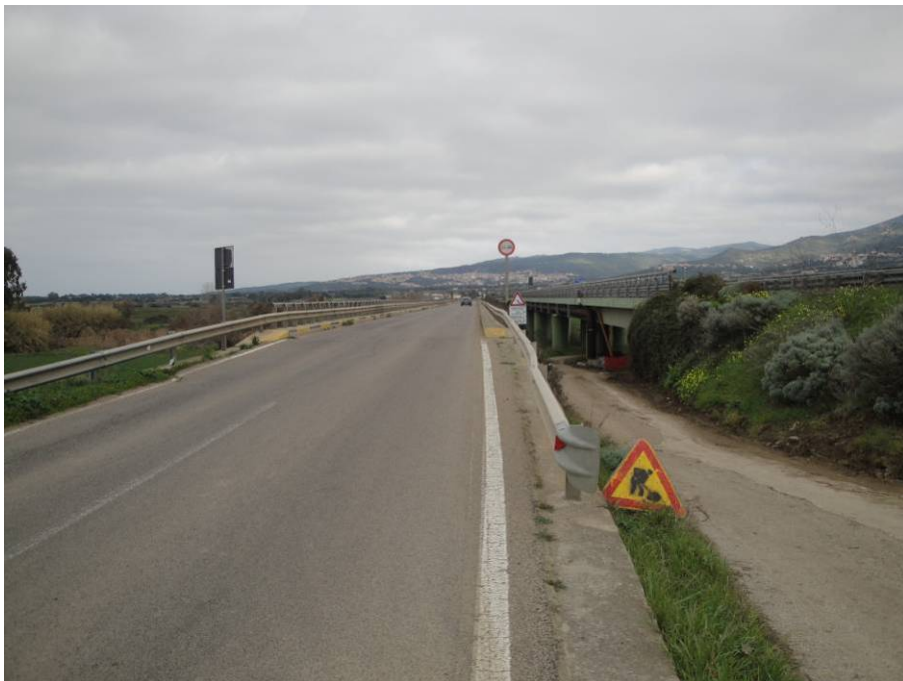
Ponte di valle sul fiume Coghinas

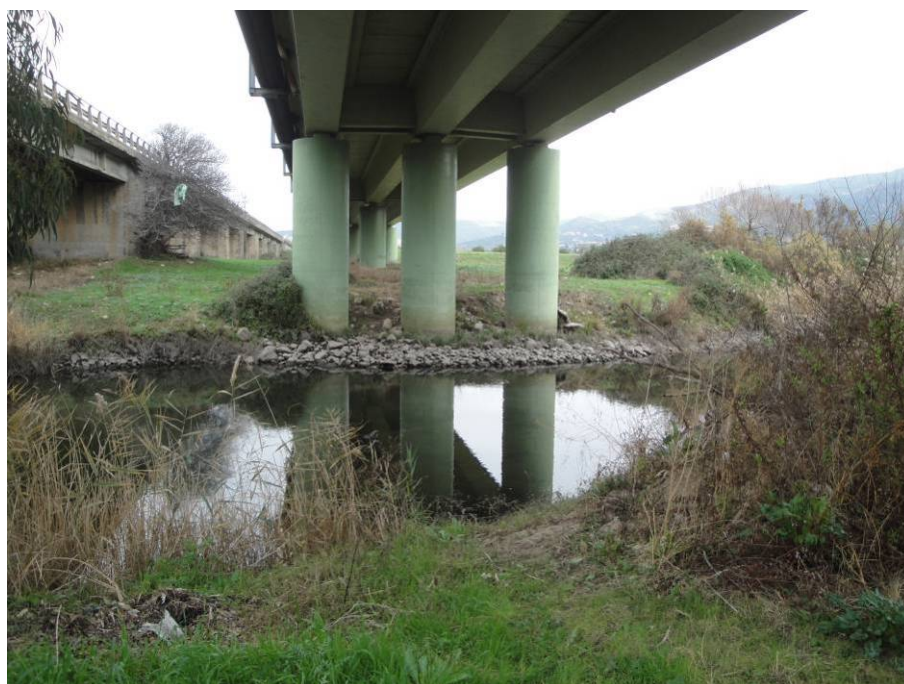
Fiume Coghinas sotto il ponte di monte

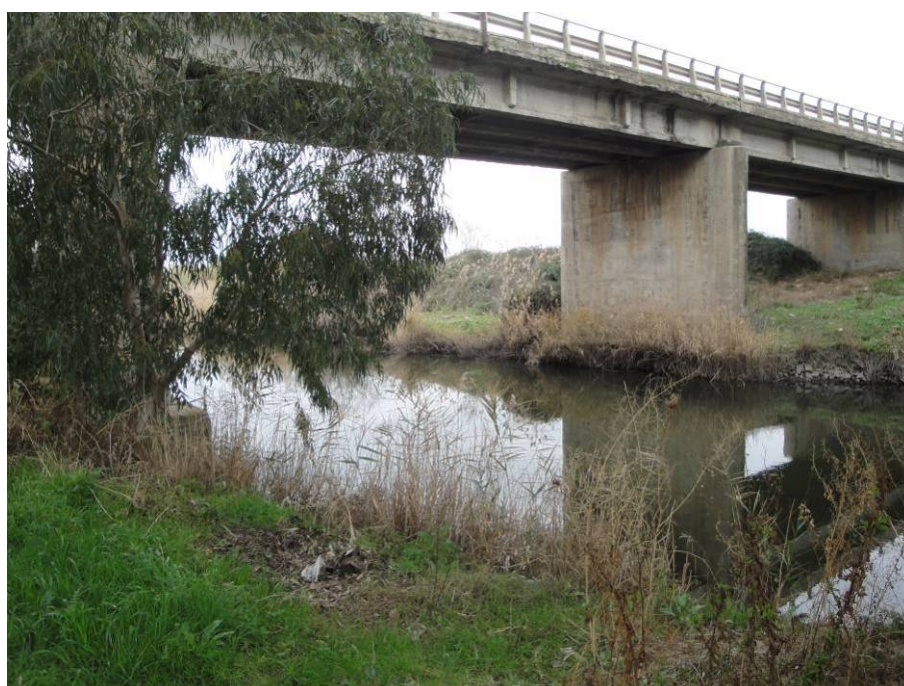
Fiume Coghinas sotto il ponte di valle
