COMUNE DI NOGAROLE ROCCA

CORTE : CAZZANO

DOCUMENTAZIONE FOTOGRAFICA

CONSISTENZA PATRIMONIO IMMOBILIARE - BENI AMBIENTALI

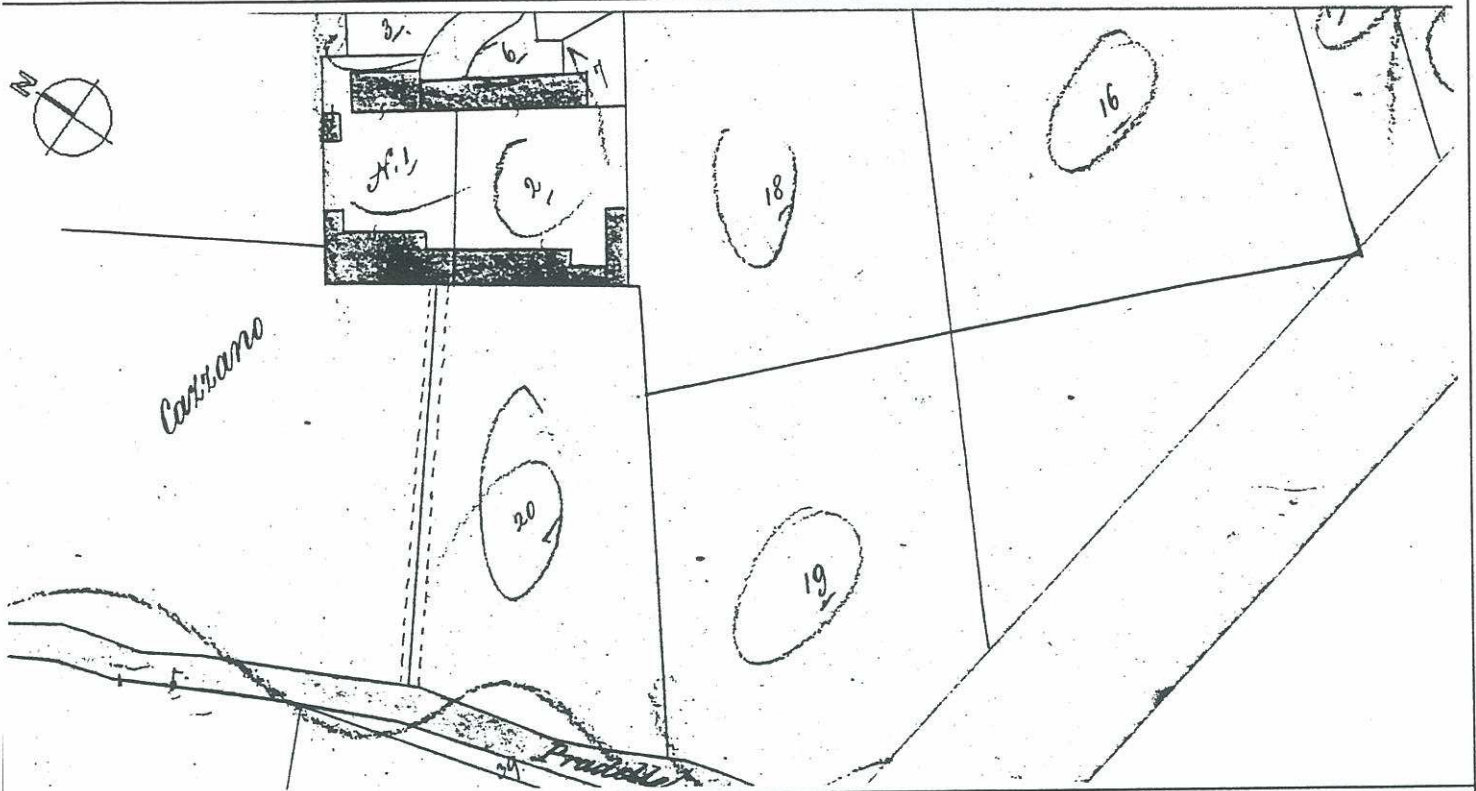
2) - CATASTO AUSTRO-UNGARICO - SCALA 1:2000

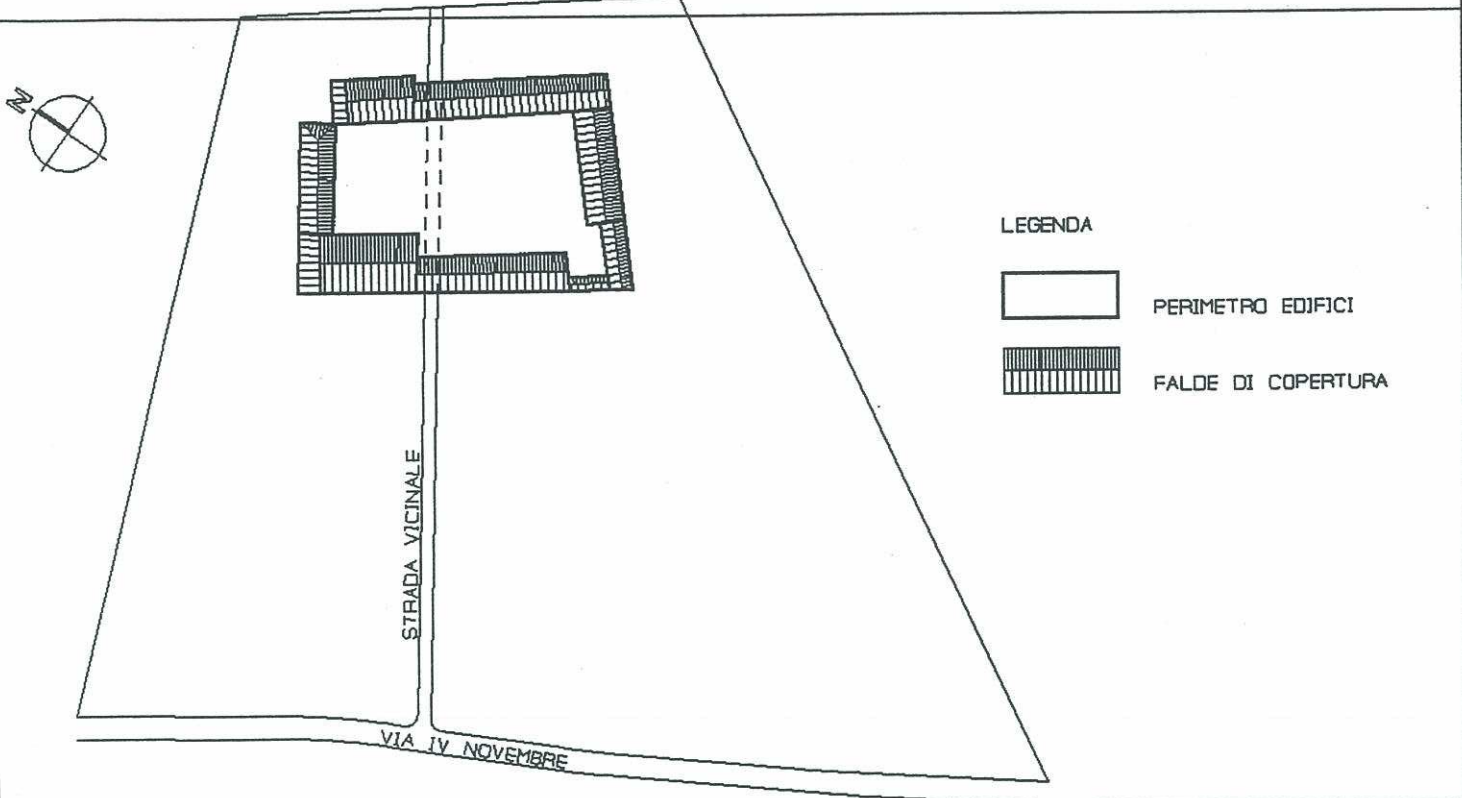
4) - RILIEVO TOPOGRAFICO - SCALA 1:2000

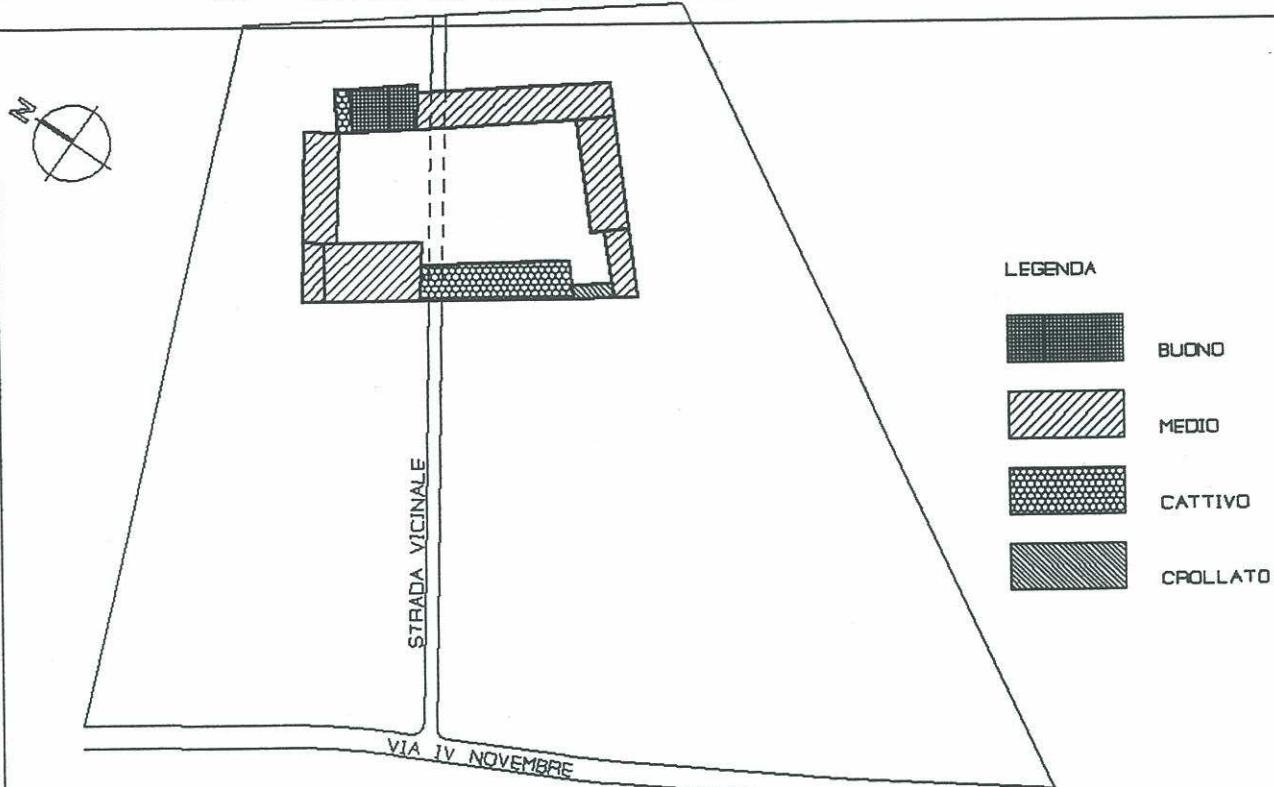
10) - STATO DI CONSERVAZIONE DEGLI EDIFICI - SCALA 1:2000

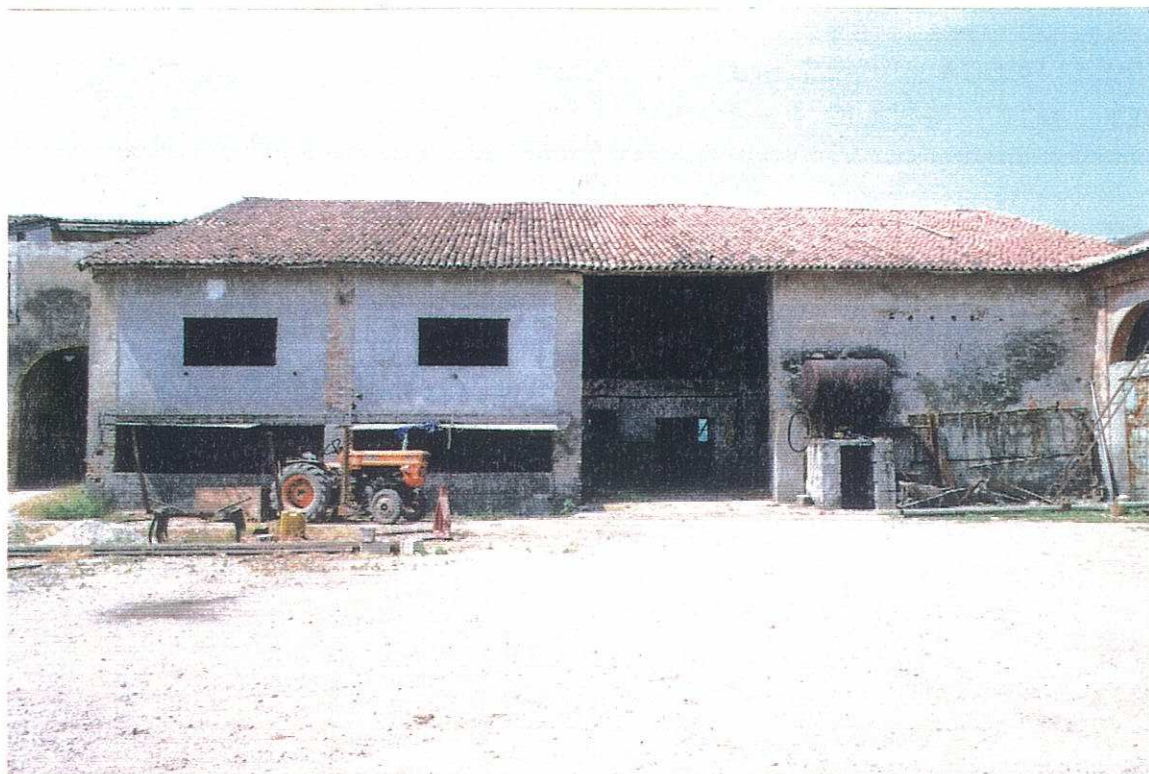
### DOCUMENTAZIONE FOTOGRAFICA

L'EDIFICIO ESISTENTE ALL'IMPIANTO SEPPUR CON LEGGERE MODIFICHE  
SI CONSERVA INTEGRO SEPPUR IN CONDIZIONI PRECARIE NEL SUO ASPETTO  
FORMALE E TIPOLOGICO

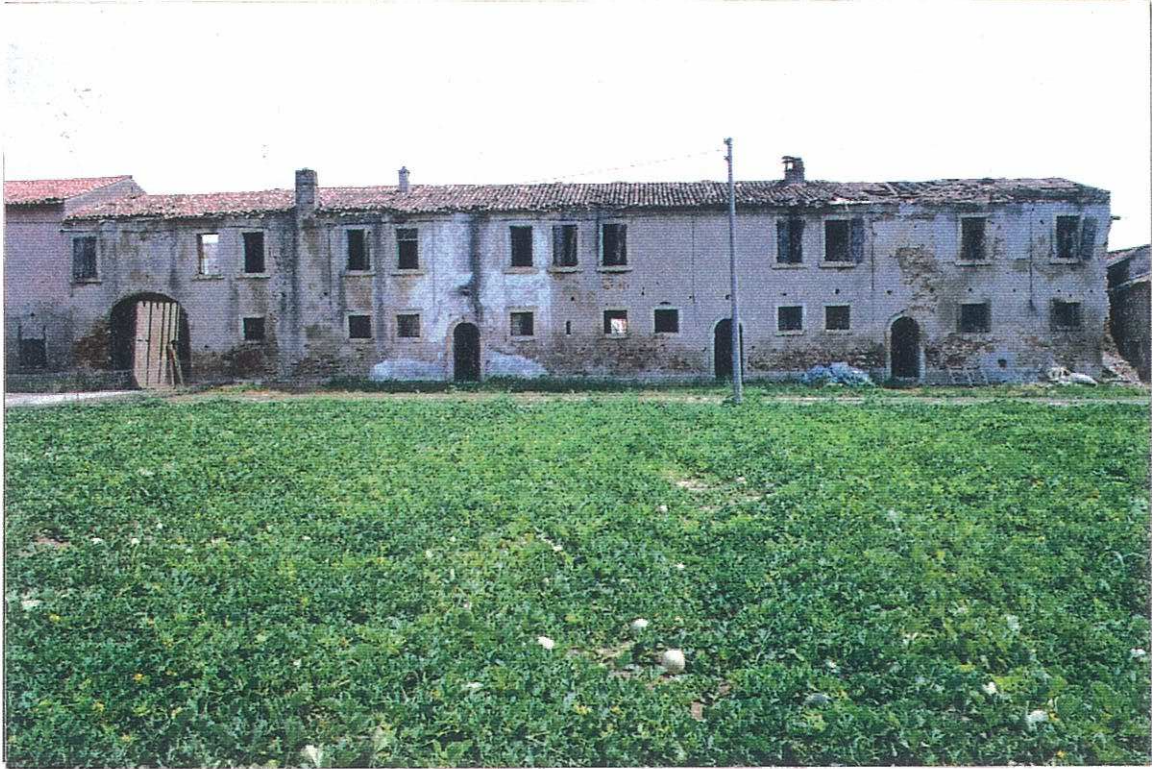
## DOCUMENTAZIONE FOTOGRAFICA

L'EDIFICIO ESISTENTE ALL'IMPIANTO SEPPUR CON LEGGERE MODIFICHE  
SI CONSERVA INTEGRO SEPPUR IN CONDIZIONI PRECARIE NEL SUO ASPETTO  
FORMALE E TIPOLOGICO

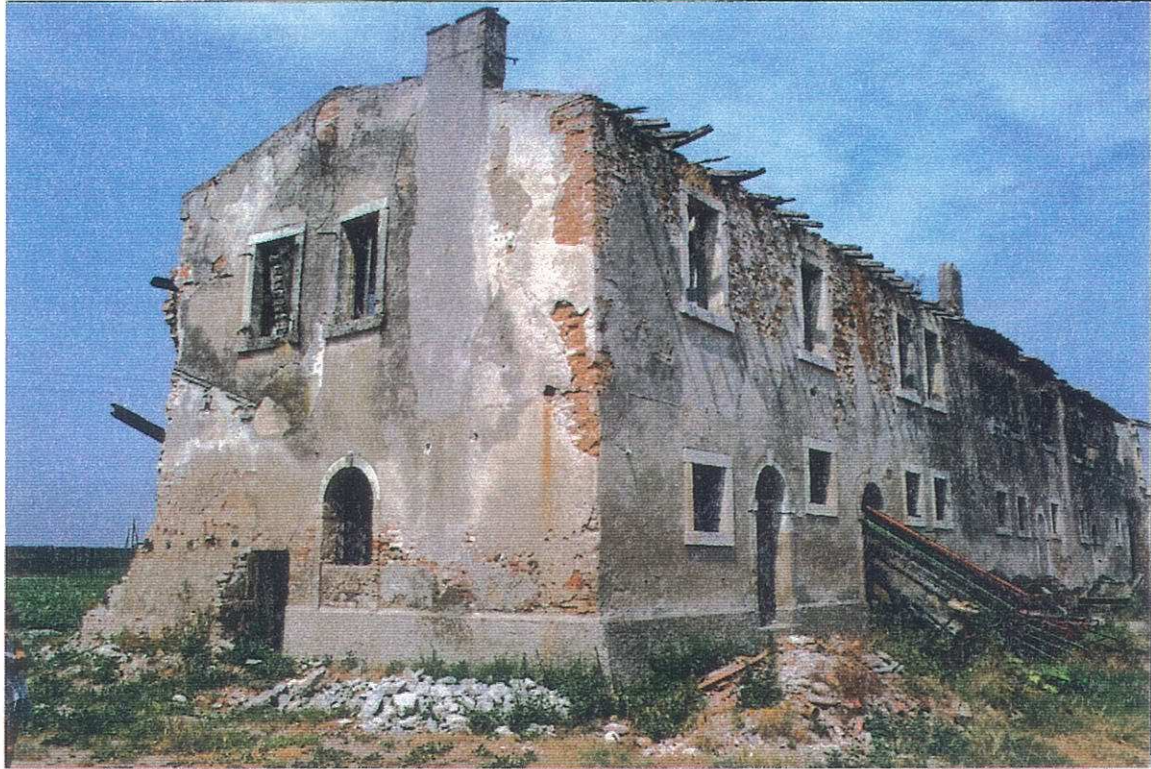
DOCUMENTAZIONE FOTOGRAFICA

L'EDIFICIO ESISTENTE ALL'IMPIANTO RISULTA COMPLETAMENTE CROLLATO

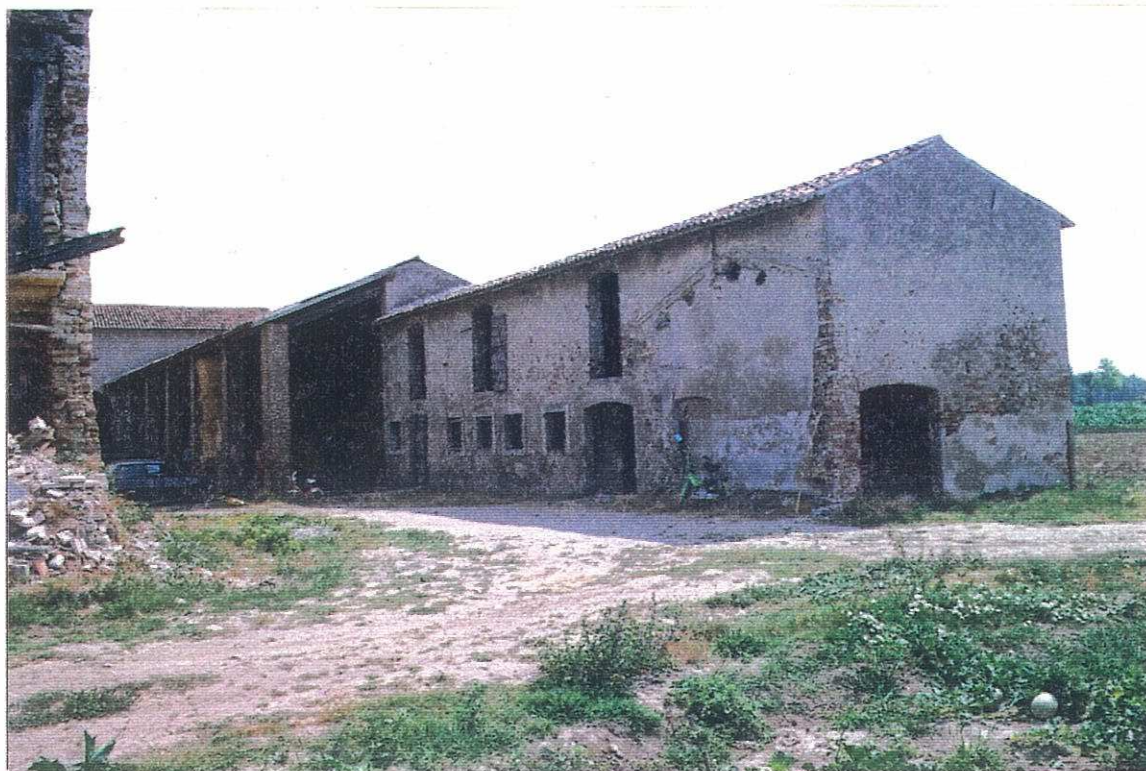
## DOCUMENTAZIONE FOTOGRAFICA

L'EDIFICIO ESISTENTE ALL'IMPIANTO SEPPUR CON LEGGERE MODIFICHE  
SI CONSERVA INTEGRO SEPPUR IN CONDIZIONI PRECARIE NEL SUO ASPETTO  
FORMALE E TIPOLOGICO

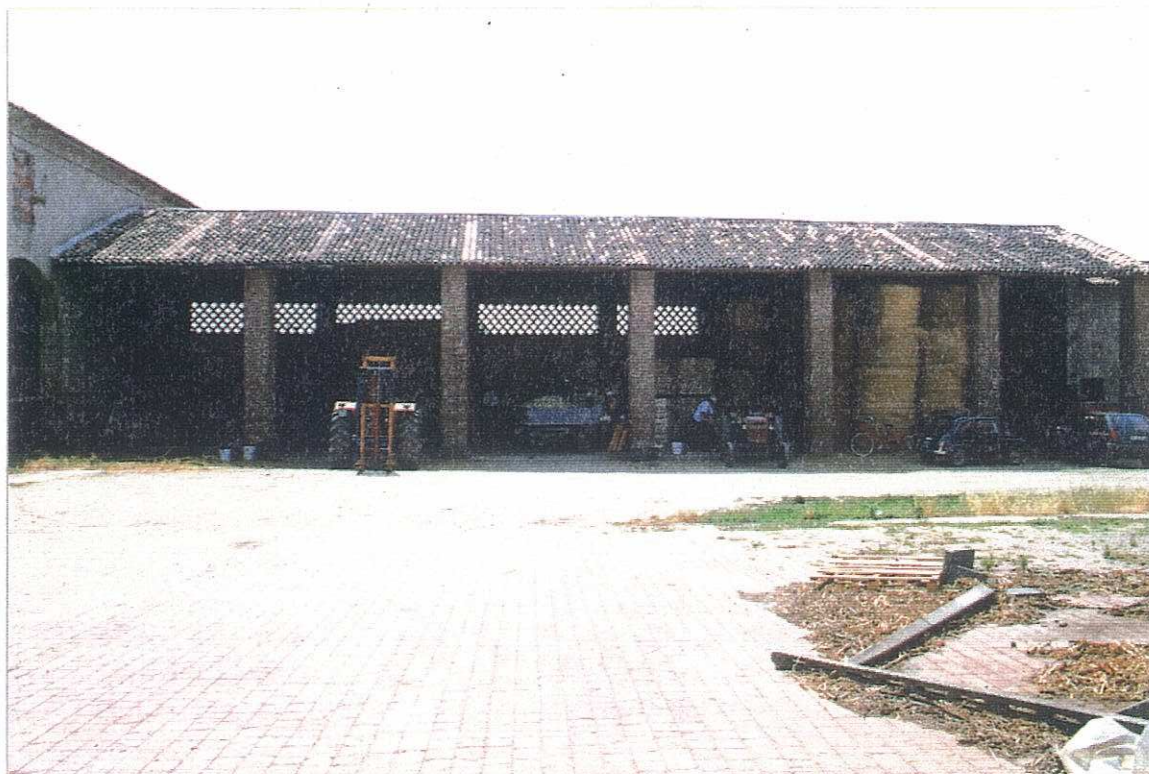
## DOCUMENTAZIONE FOTOGRAFICA

L'EDIFICIO NON ESISTENTE ALL'IMPIANTO COSTITUISCE LOGICA CHIUSURA DELLA CORTE E SI CONSERVA INTEGRO ED IN BUONE CONDIZIONI NEL SUO ASPETTO FORMALE E TIPOLOGICO E STRUTTURALE

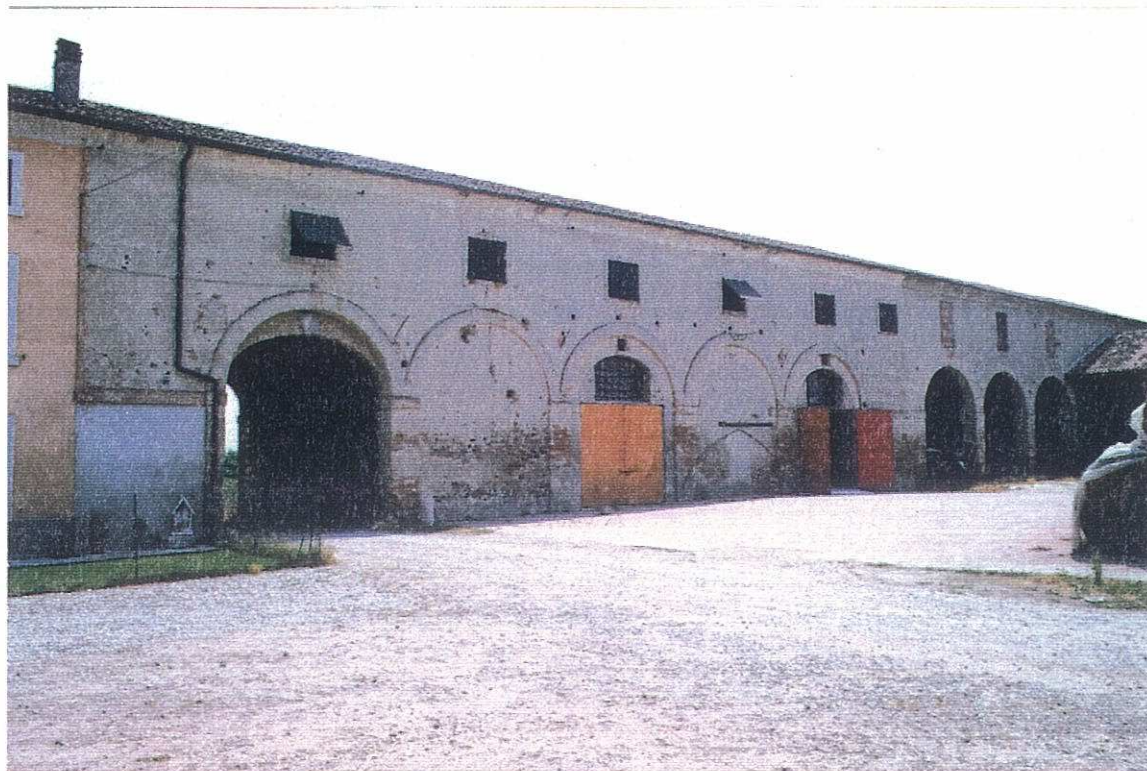
## DOCUMENTAZIONE FOTOGRAFICA

L'EDIFICIO ESISTENTE ALL'IMPIANTO SEPPUR CON LEGGERE MODIFICHE  
SI CONSERVA INTEGRO ED IN BUONE CONDIZIONI NEL SUO ASPETTO  
FORMALE E TIPOLOGICO E STRUTTURALE

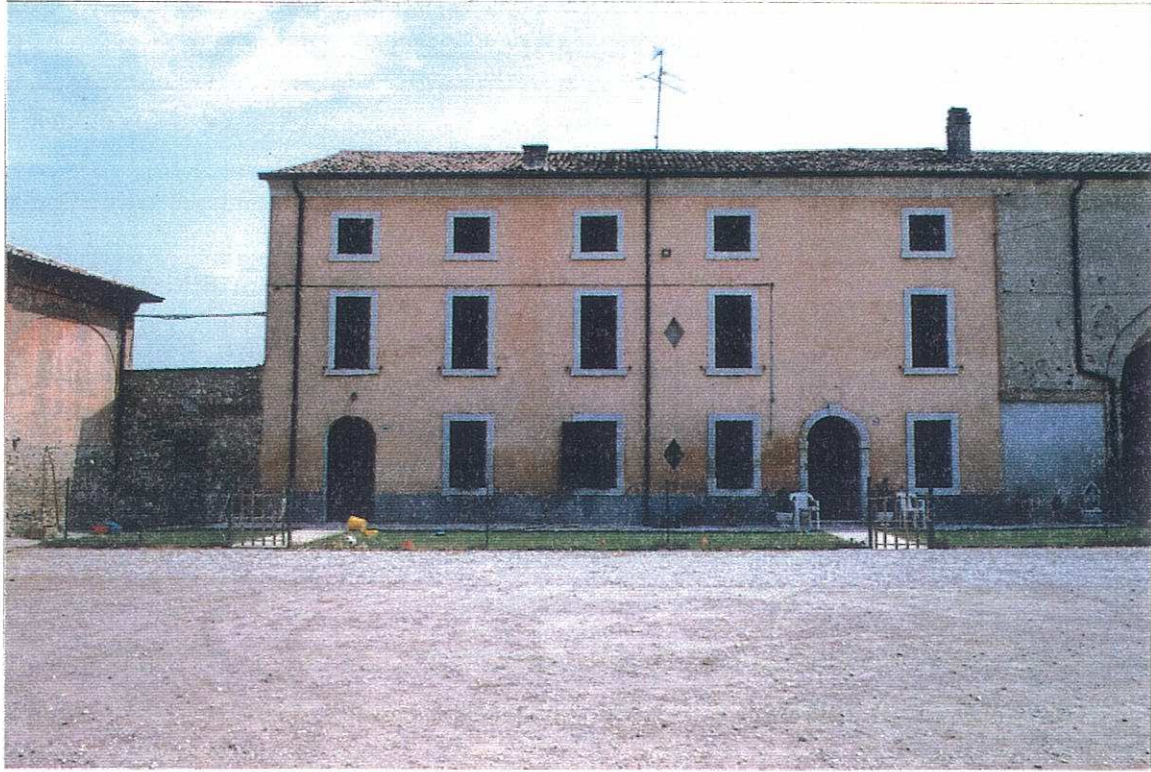
## DOCUMENTAZIONE FOTOGRAFICA

L'EDIFICIO ESISTENTE ALL'IMPIANTO SEPPUR CON LEGGERE MODIFICHE  
SI CONSERVA INTEGRO ED IN BUONE CONDIZIONI NEL SUO ASPETTO  
FORMALE E TIPOLOGICO E STRUTTURALE

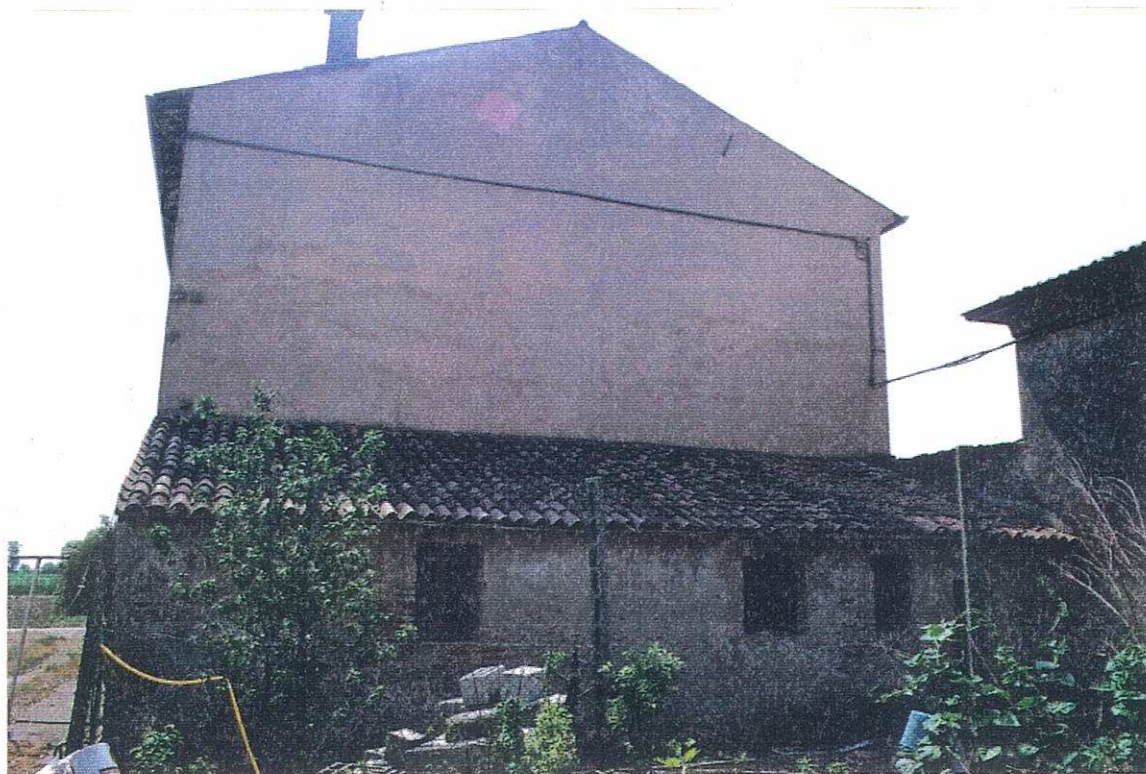
### DOCUMENTAZIONE FOTOGRAFICA

L'EDIFICIO COSTITUISCE CHIARA AGGIUNTA INFORMALE DELL'EDIFICIO PRECEDENTE SENZA NESSUNA INTERFERENZA NELL'IMPIANTO ORIGINALE

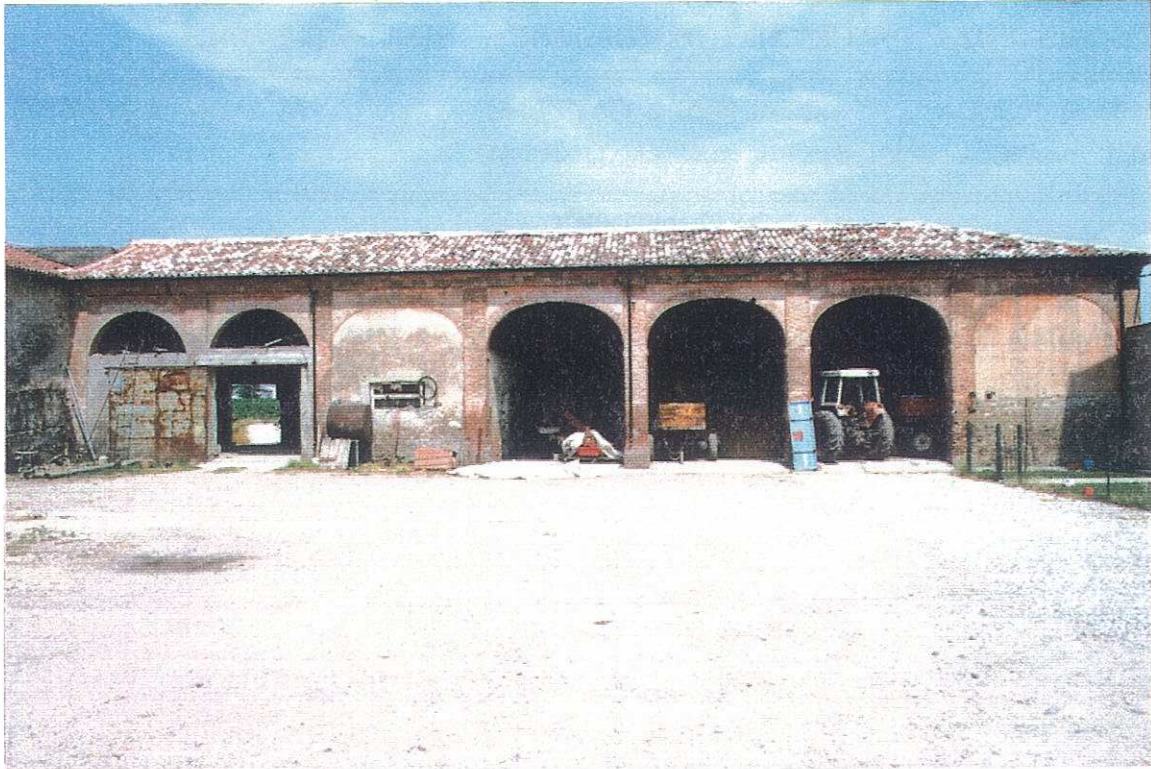
## DOCUMENTAZIONE FOTOGRAFICA

L'EDIFICIO NON ESISTENTE ALL'IMPIANTO COSTITUISCE LOGICA CHIUSURA DELLA CORTE E SI CONSERVA INTEGRO ED IN BUONE CONDIZIONI NEL SUO ASPETTO FORMALE E TIPOLOGICO E STRUTTURALE

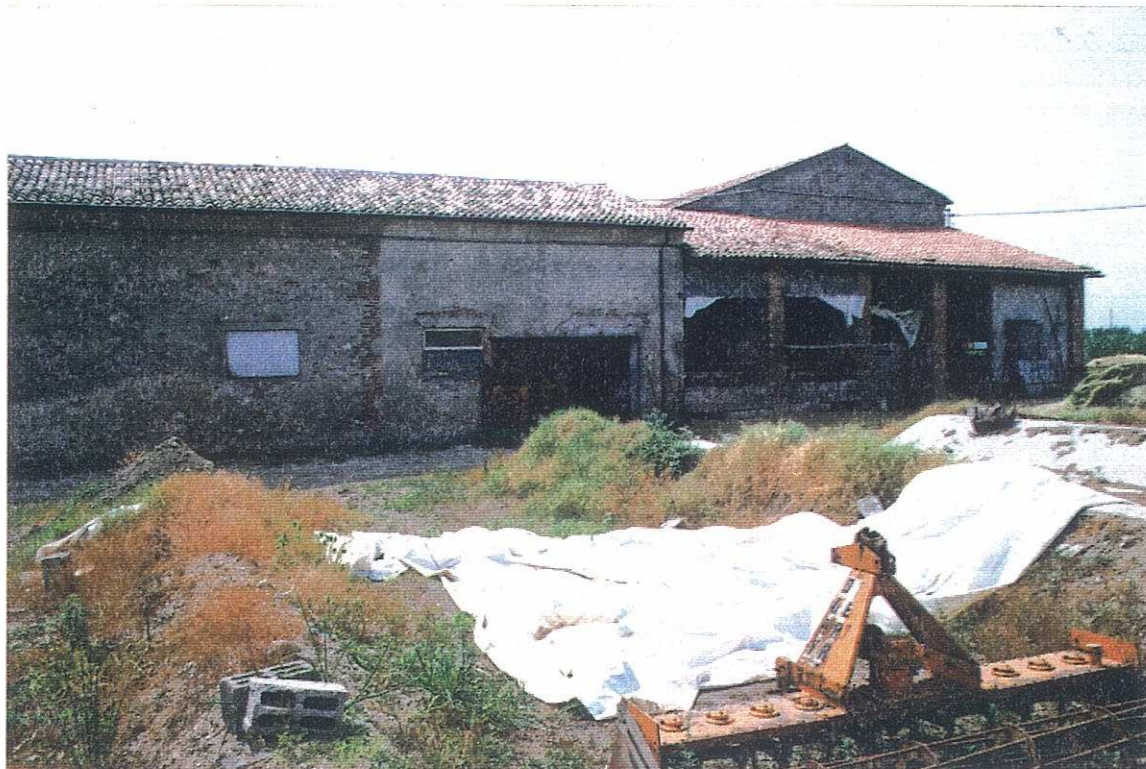
## DOCUMENTAZIONE FOTOGRAFICA

L'EDIFICIO ESISTENTE ALL'IMPIANTO SEPPUR CON LEGGERE MODIFICHE  
SI CONSERVA INTEGRO SEPPUR IN CONDIZIONI PRECARIE NEL SUO ASPETTO  
FORMALE E TIPOLOGICO
