COMUNE DI NOGAROLE ROCCA

CORTE : MAROGNA

DOCUMENTAZIONE FOTOGRAFICA

CONSISTENZA PATRIMONIO IMMOBILIARE - BENI AMBIENTALI

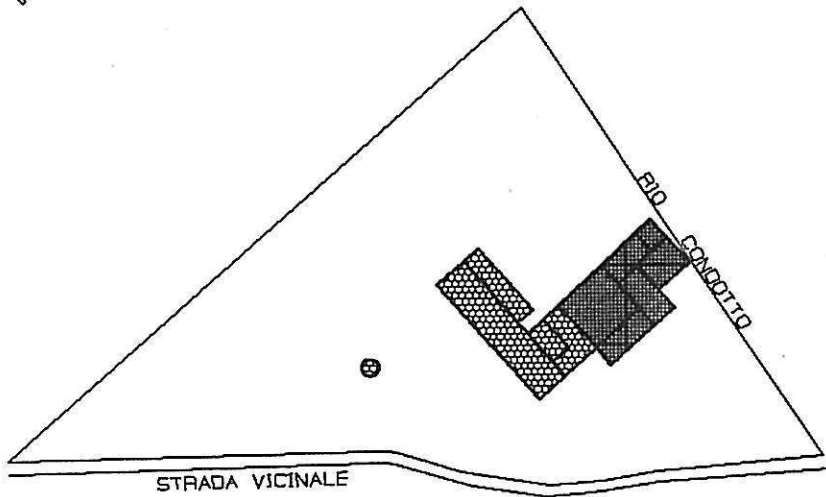
10) - STATO DI CONSERVAZIONE DEGLI EDIFICI - SCALA 1:2000

CATTIVO

CROLLATO  
IN SEGUITO AD INCENDIO

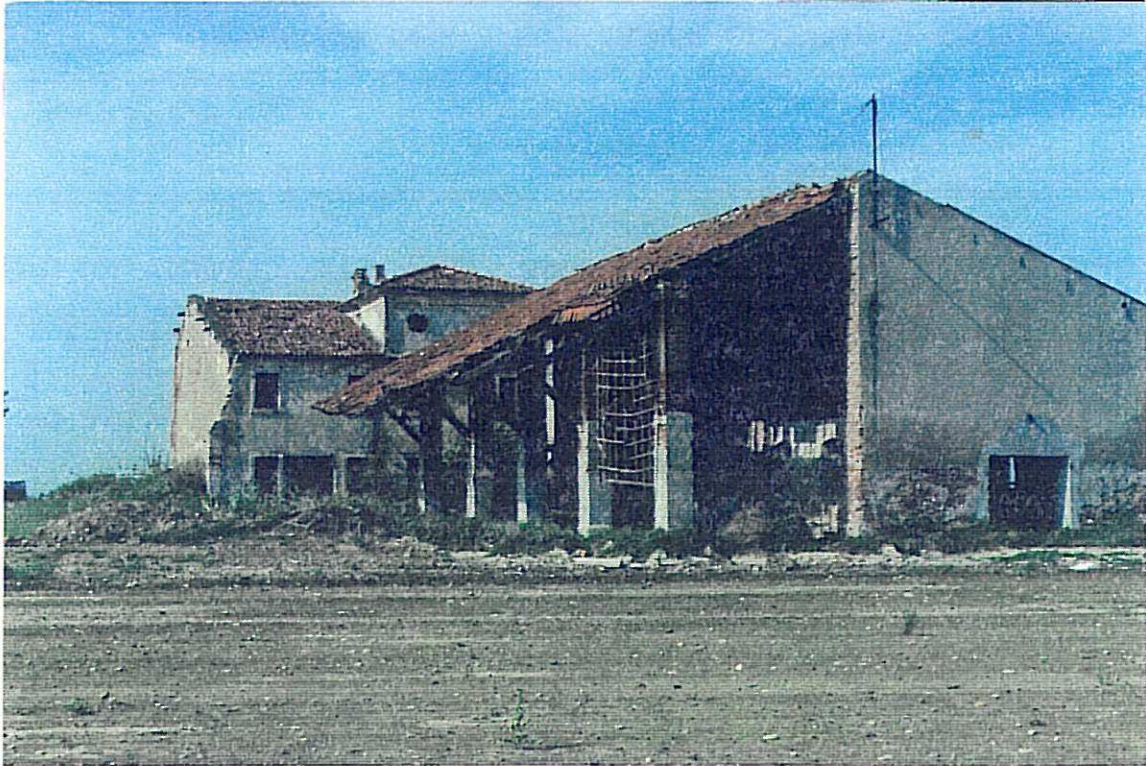
### DOCUMENTAZIONE FOTOGRAFICA

L'EDIFICIO SORTO QUALE AGGREGAZIONE A PREESISTENZE DI ANTICA ORIGINE  
VERSA IN GRAVE STATO DI ABBANDONO MANTENENDO INTATTE LE PROPRIE  
CARATTERISTICHE TIPOLOGICHE E FORMALI

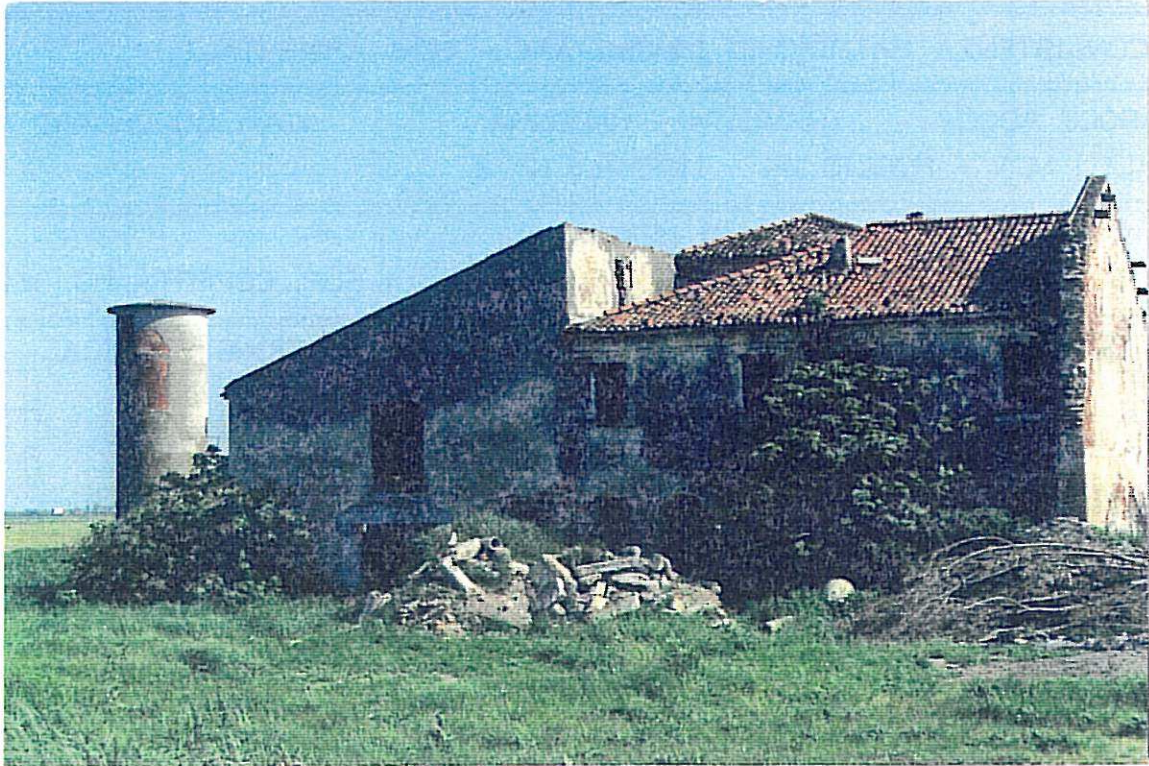
## DOCUMENTAZIONE FOTOGRAFICA

L'EDIFICIO SI ANTICA ORIGINE SALVATO DALL'INCENDIO CHE PROVOCO' IL CROLLO DELLA PARTE ADIACENTE IN STATO DI GRAVE ABBANDONO MANTIENE INALTERATE LE PROPRIE CARATTERISTICHE TIPOLOGICHE E FORMALI

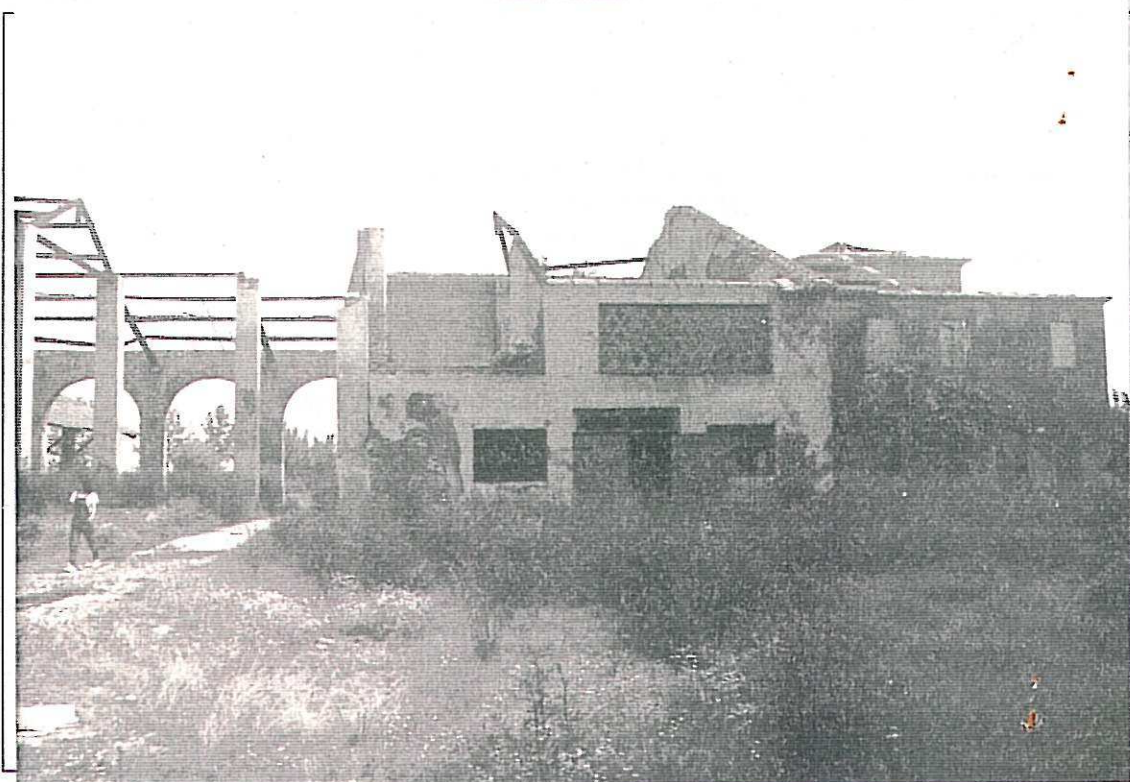
## DOCUMENTAZIONE FOTOGRAFICA

L'EDIFICIO DI ANTICA ORIGINE CROLLATO IN SEGUITO AD INCENDIO POSSEDEVA ELEMENTI COMPOSITIVI E FORMALI DI GRANDE INTERESSE ARCHITETTONICO

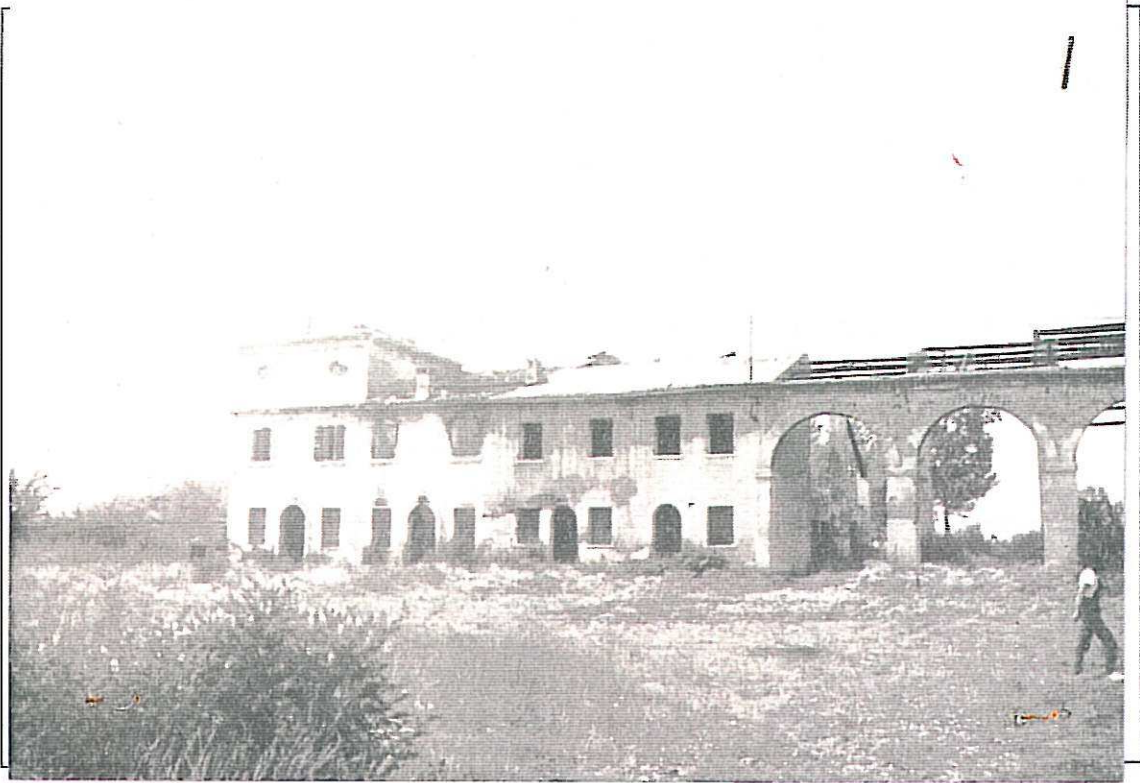
## DOCUMENTAZIONE FOTOGRAFICA

L'EDIFICIO DI ANTICA ORIGINE CROLLATO IN SEGUITO AD INCENDIO POSSEDEVA ELEMENTI COMPOSITIVI E FORMALI DI GRANDE INTERESSE ARCHITETTONICO
