COMUNE DI NOGAROLE ROCCA
CORTE : PRA DE CAO

DOCUMENTAZIONE FOTOGRAFICA

CONSISTENZA PATRIMONIO IMMOBILIARE - BENI AMBIENTALI

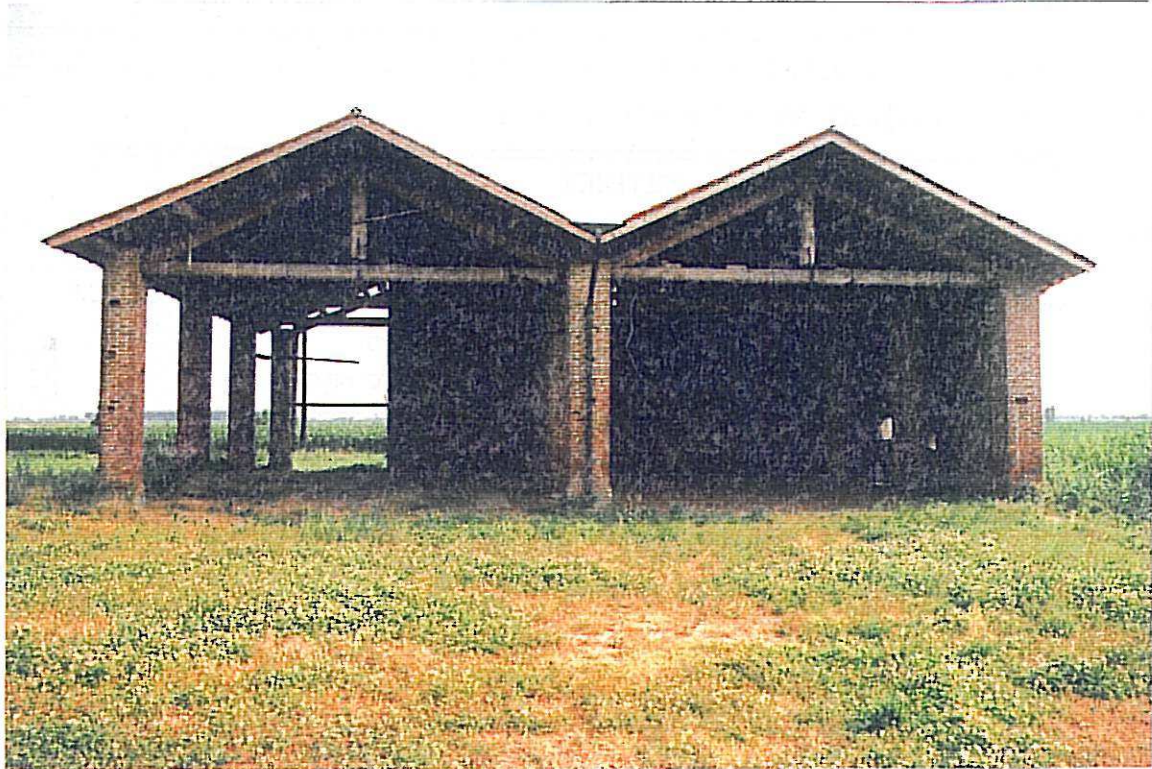
DOCUMENTAZIONE FOTOGRAFICA

STATO DI CONSERVAZIONE

BUONO
 MEDIO
 CATTIVO

L'EDIFICIO NON DI ANTICA ORIGINE SORTO COME MOLINO E MAGAZZINO
RAPPRESENTA BUON ESEMPIO DI FABBRICATO RURALE

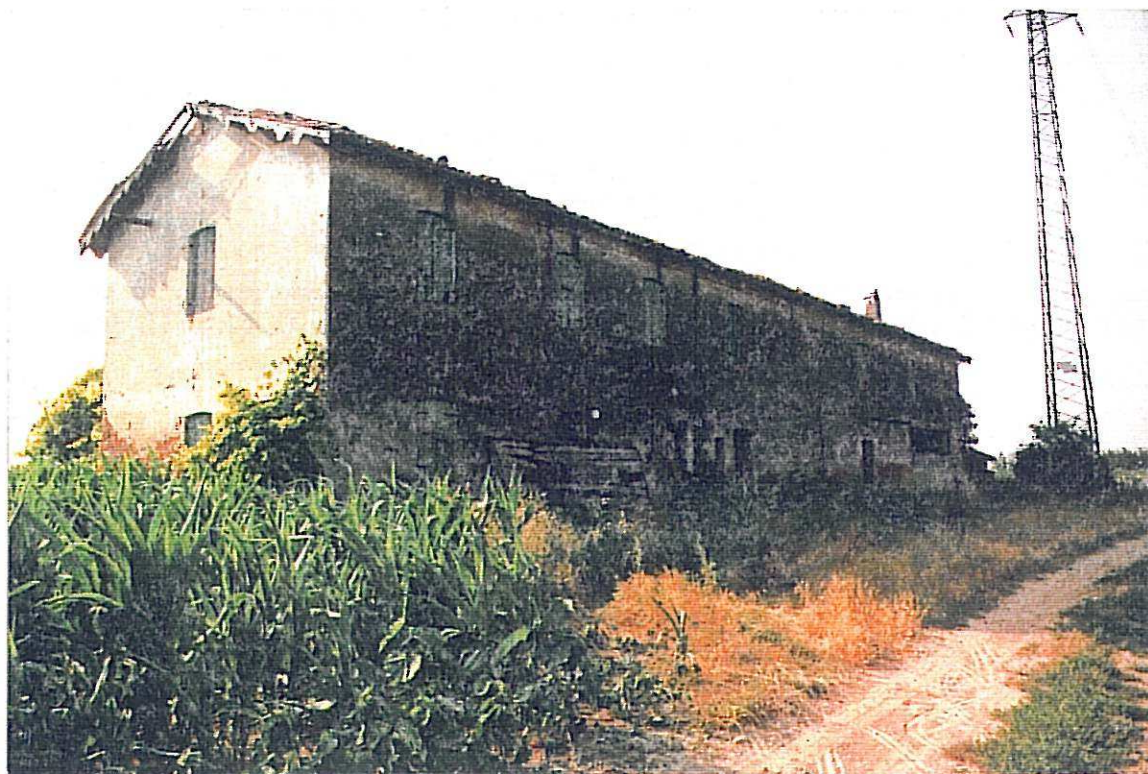
DOCUMENTAZIONE FOTOGRAFICA

L'EDIFICIO NON DI ANTICA ORIGINE SORTO COME MOLINO E MAGAZZINO
RAPPRESENTA BUON ESEMPIO DI FABBRICATO RURALE RESIDENZIALE

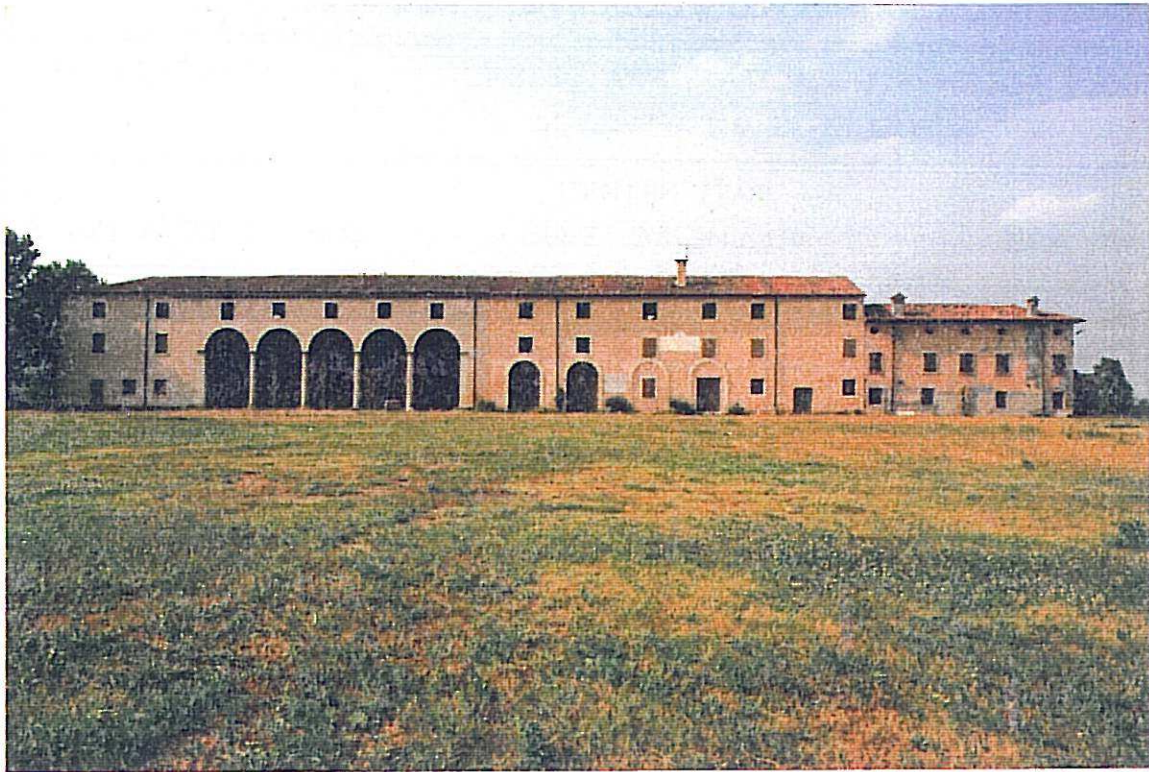
DOCUMENTAZIONE FOTOGRAFICA

L'EDIFICIO SORTO SULLA BASE DI PREESISTENZE DI ANTICA ORIGINE
CONTRADDISTINTO DALLE ELEGANTI ARCATE MANTIENE INALTERATE TUTTE
LE CARATTERISTICHE TIPOLOGICHE E FORMALI

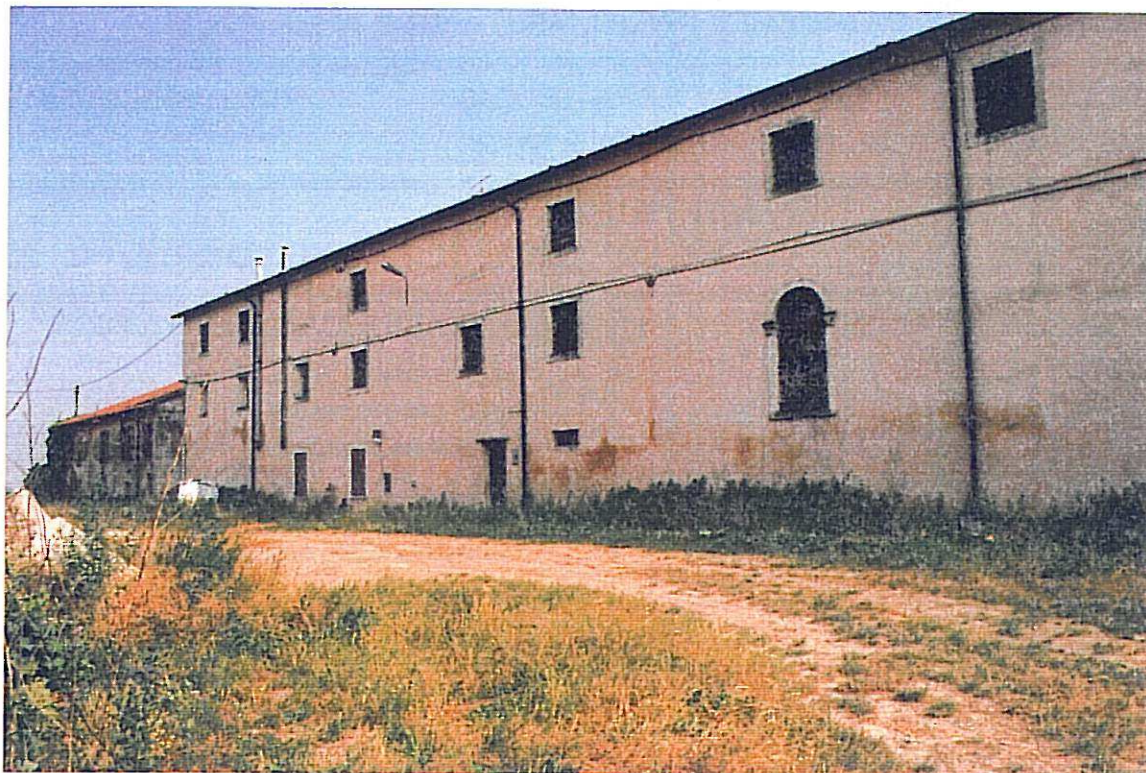
DOCUMENTAZIONE FOTOGRAFICA

L'EDIFICIO SORTO SULLA BASE DI PREESISTENZE DI ANTICA ORIGINE
CONTRADDISTINTO DAI PORTALI ARCUATI DI INGRESSO MANTIENE INALTERATE
TUTTE LE CARATTERISTICHE TIPOLOGICHE E FORMALI

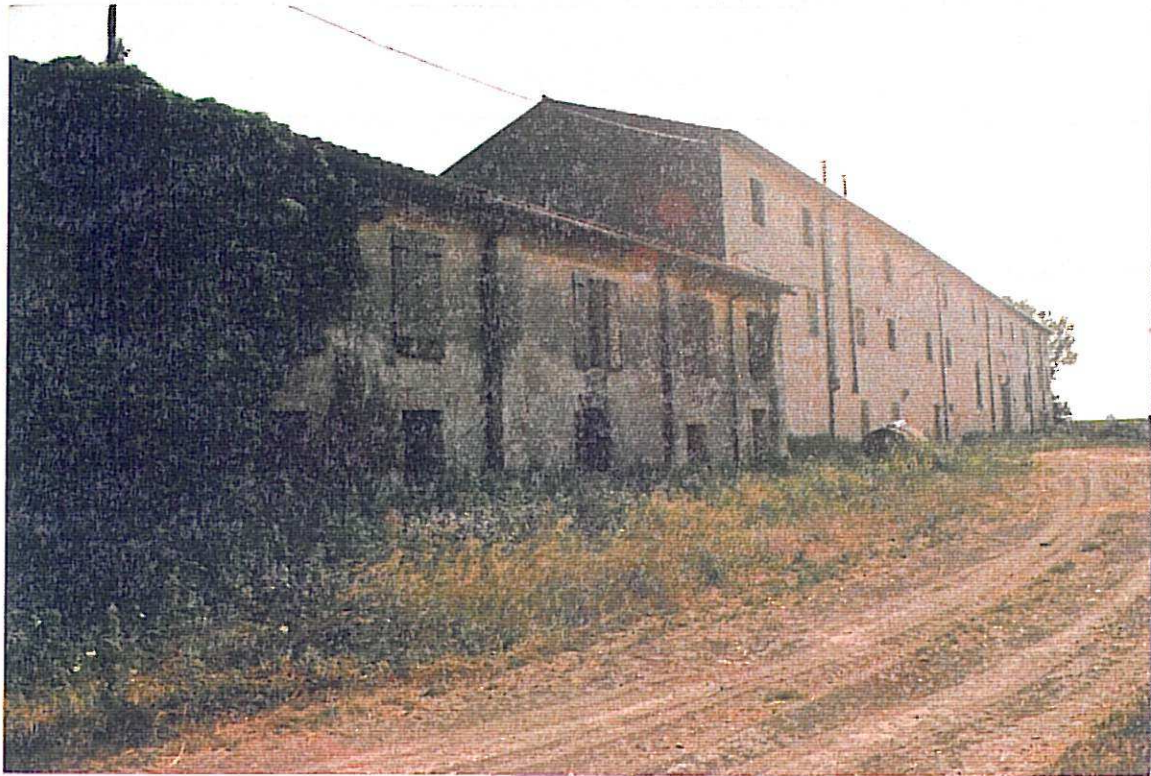
DOCUMENTAZIONE FOTOGRAFICA

L'EDIFICIO SORTO SULLA BASE DI PREESISTENZE DI ANTICA ORIGINE
MANTIENE INALTERATE TUTTE LE CARATTERISTICHE TIPOLOGICHE E FORMALI

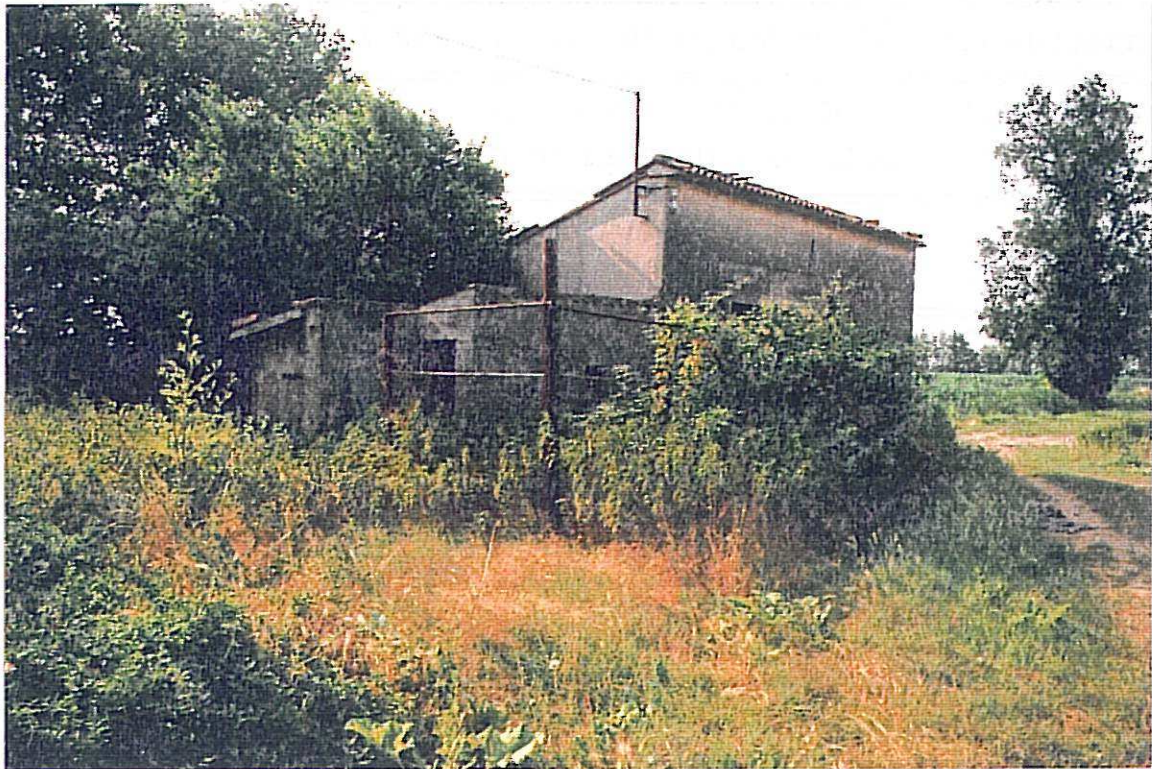
DOCUMENTAZIONE FOTOGRAFICA

L'EDIFICIO NON DI ANTICA ORIGINE COSTITUISCE PROGRESSIVA AGGREGAZIONE
DI CORPI DI FABBRICA INSIGNIFICANTI ARCHITETTONICAMENTE

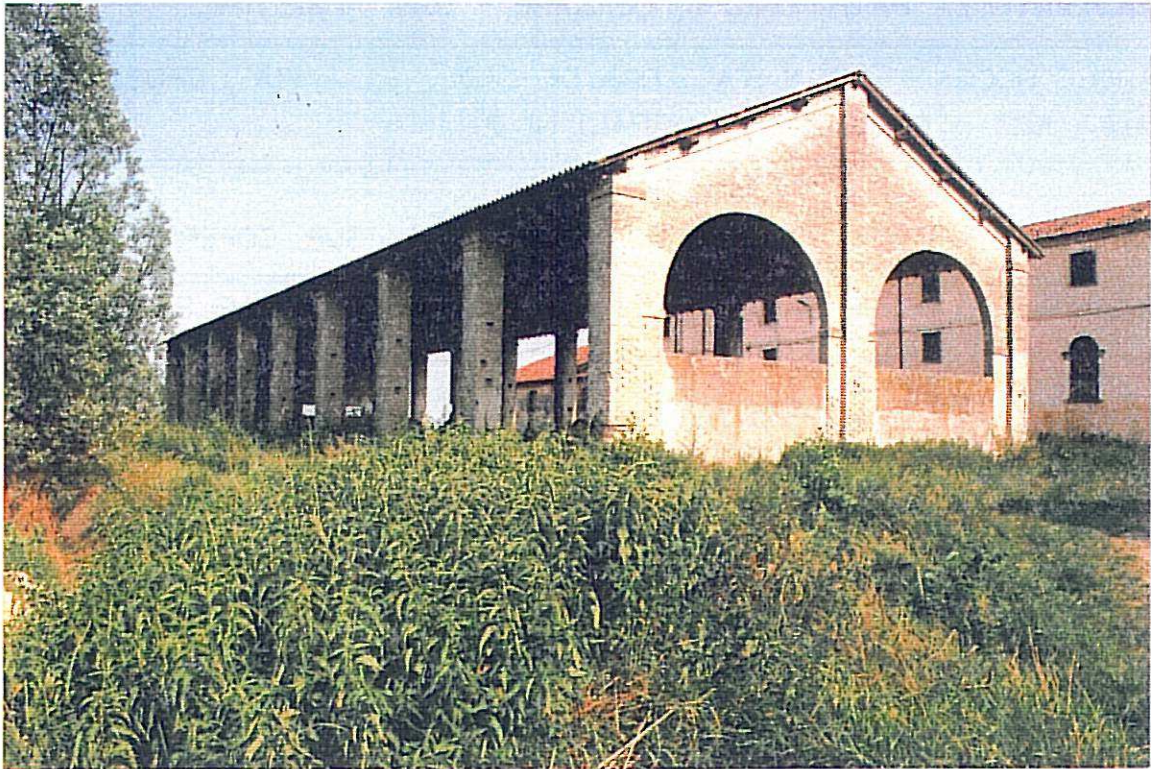
DOCUMENTAZIONE FOTOGRAFICA

L'EDIFICIO NON DI ANTICA ORIGINE COSTITUISCE BUON ESEMPIO DI PORTICO MANTENUTO INALTERATO NEL TEMPO

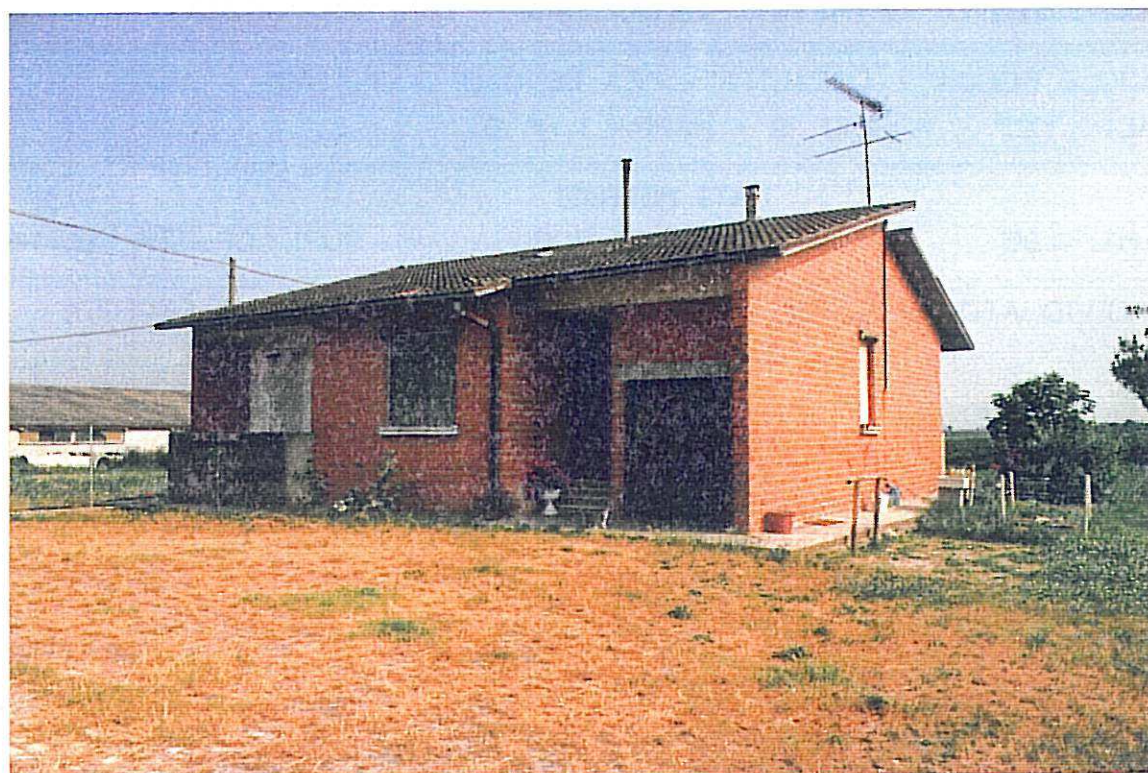
DOCUMENTAZIONE FOTOGRAFICA

L'EDIFICIO COSTITUISCE TIPICA VILLETTA DEGLI ANNI 70 COMPLETAMENTE
ESTRANEO ALL'EDIFICAZIONE DI TUTTO L'INTORNO

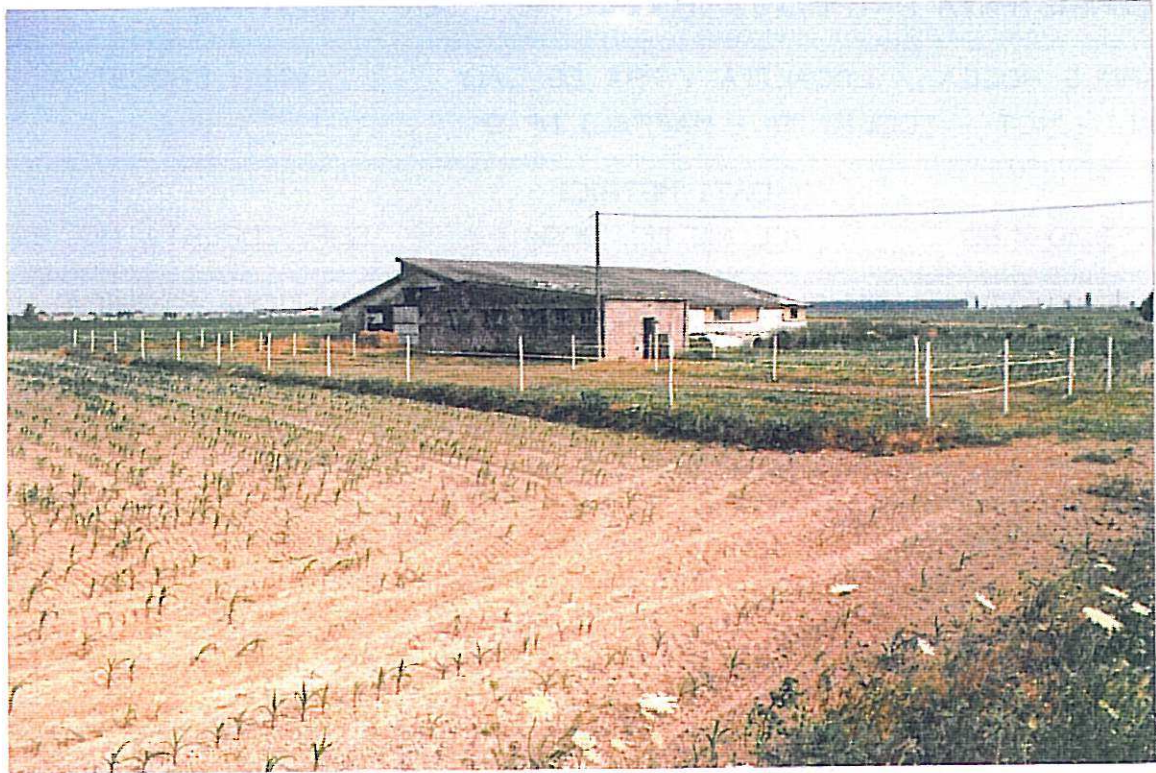
DOCUMENTAZIONE FOTOGRAFICA

L'EDIFICIO A STALLA COSTRUITO SOLO RECENTEMENTE NON ASSUME ALCUNA VALENZA ARCHITETTONICA
