COMUNE DI NOGAROLE ROCCA

CORTE : COLOMBARE 1

DOCUMENTAZIONE FOTOGRAFICA

CONSISTENZA PATRIMONIO IMMOBILIARE - BENI AMBIENTALI

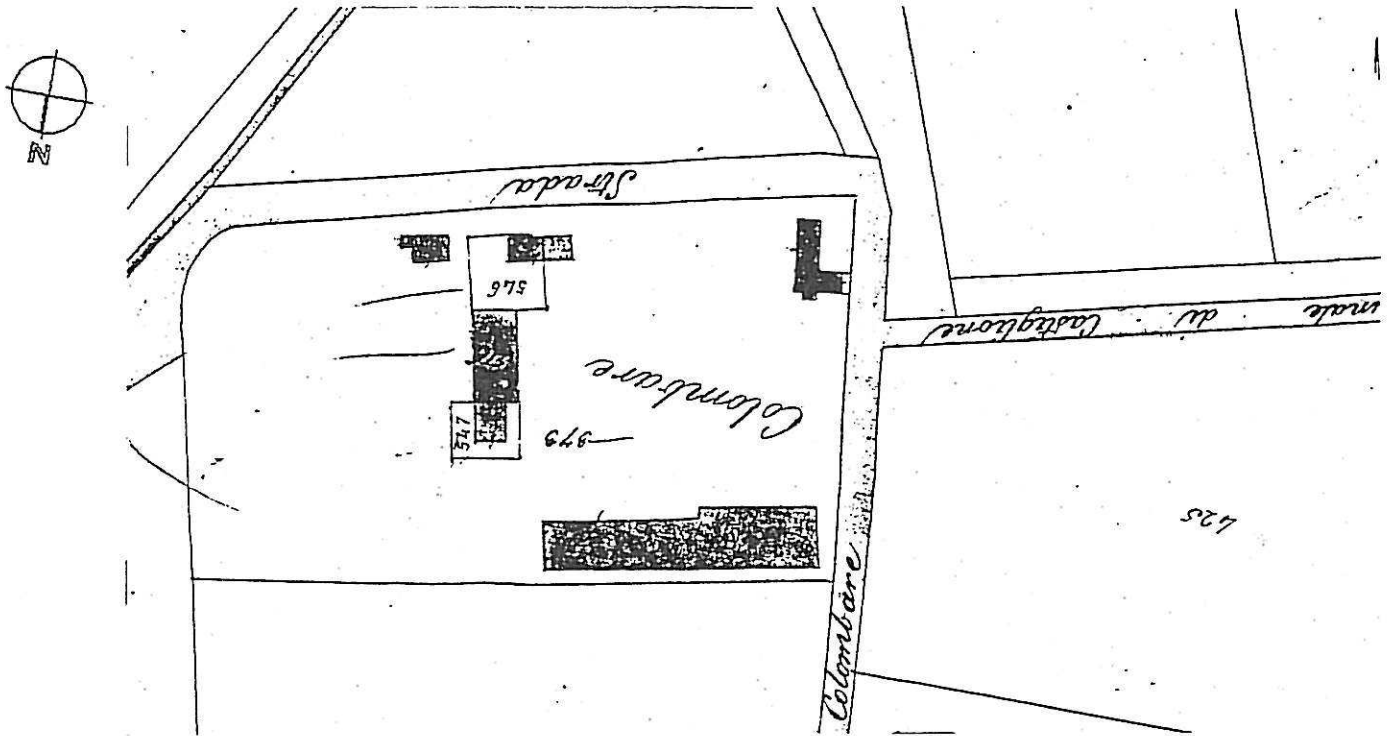
2) - CATASTO AUSTRU-UNGARICO - SCALA 1:2000

LA CORTE COMPARE IN FORMA QUASI COMPLETA AL CATASTO AUSTRIACO
L'INTERO IMMOBILE HA SUBITO NEL TEMPO DELLE VARIAZIONI
CHE SI POSSONO CONSIDERARE NON INCIDENTI SULLA COSTITUZIONE
TIPO-MORFOLOGICA DELL'INSEDIAMENTO ORIGINALE E PERTANTO LA
APPARE SOSTANZIALMENTE INTEGRA E BEN CONSERVATA.

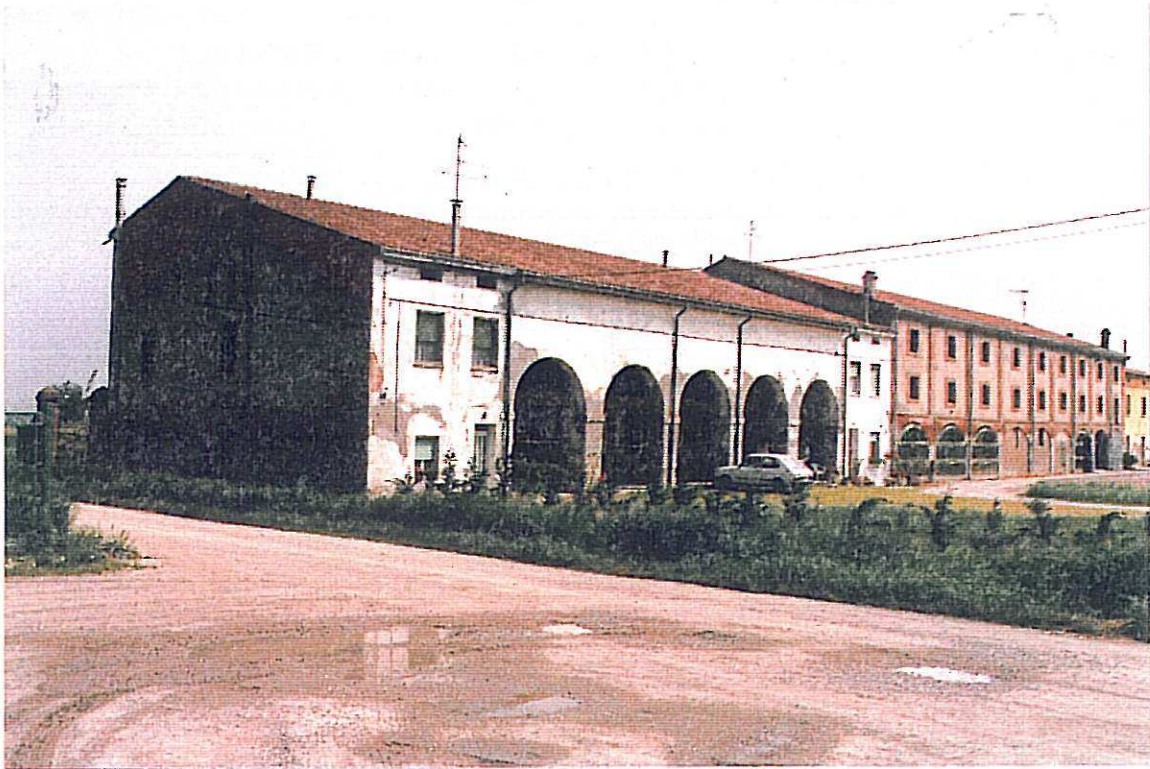
DOCUMENTAZIONE FOTOGRAFICA

L'EDIFICIO HA SUBITO PESANTI MANOMISSIONI INTERNE ED ESTERNE CON MODIFICHE SOSTANZIALI ALLE FACCIATE ESTERNE ELIMINANDO I CONTORNI ALLE FORATURE ORIGINALI. E QUINDI SONO SOLO PARZIALMENTE RICONOSCIBILI I TRATTI ORIGINALI

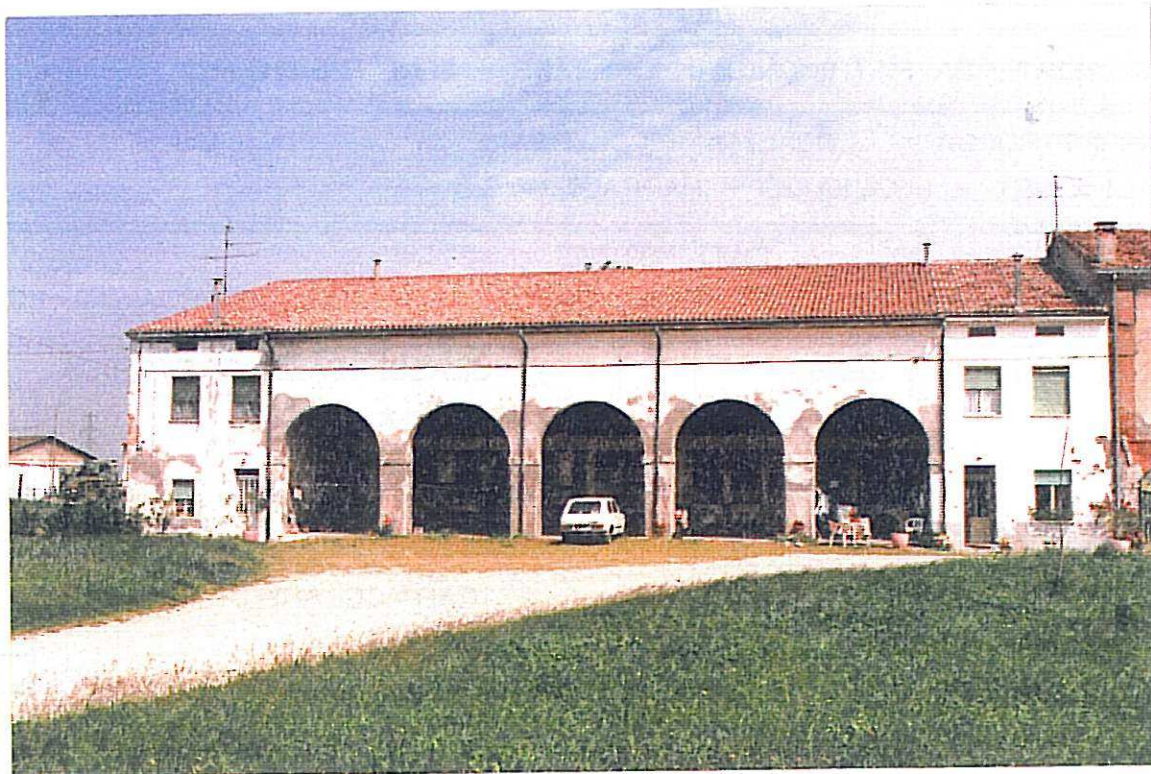
DOCUMENTAZIONE FOTOGRAFICA

L'EDIFICIO MANTIENE INALTERATE LE PROPRIE CARATTERISTICHE TIPOLOGICHE E FORMALI AVENDO SUBITO SOLO POCHE OPERE DI STRAORDINARIA MANUTENZIONE (MANTO DI COPERTURA)

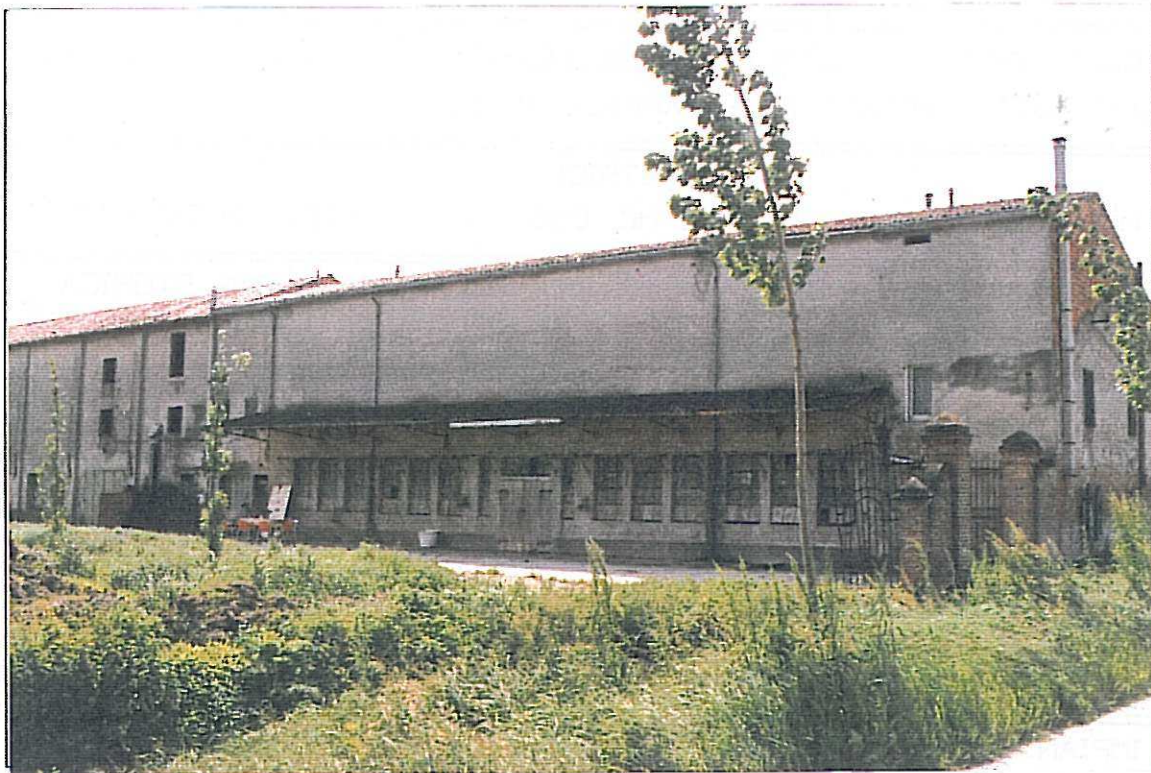
DOCUMENTAZIONE FOTOGRAFICA

L'EDIFICIO HA SUBITO PESANTI MANOMISSIONI INTERNE ED ESTERNE CON MODIFICHE SOSTANZIALI ALLE FACCIATE ESTERNE ELIMINANDO I CONTORNI ALLE FORATURE ORIGINALI. E QUINDI SONO SOLO PARZIALMENTE RICONOSCIBILI I TRATTI ORIGINALI

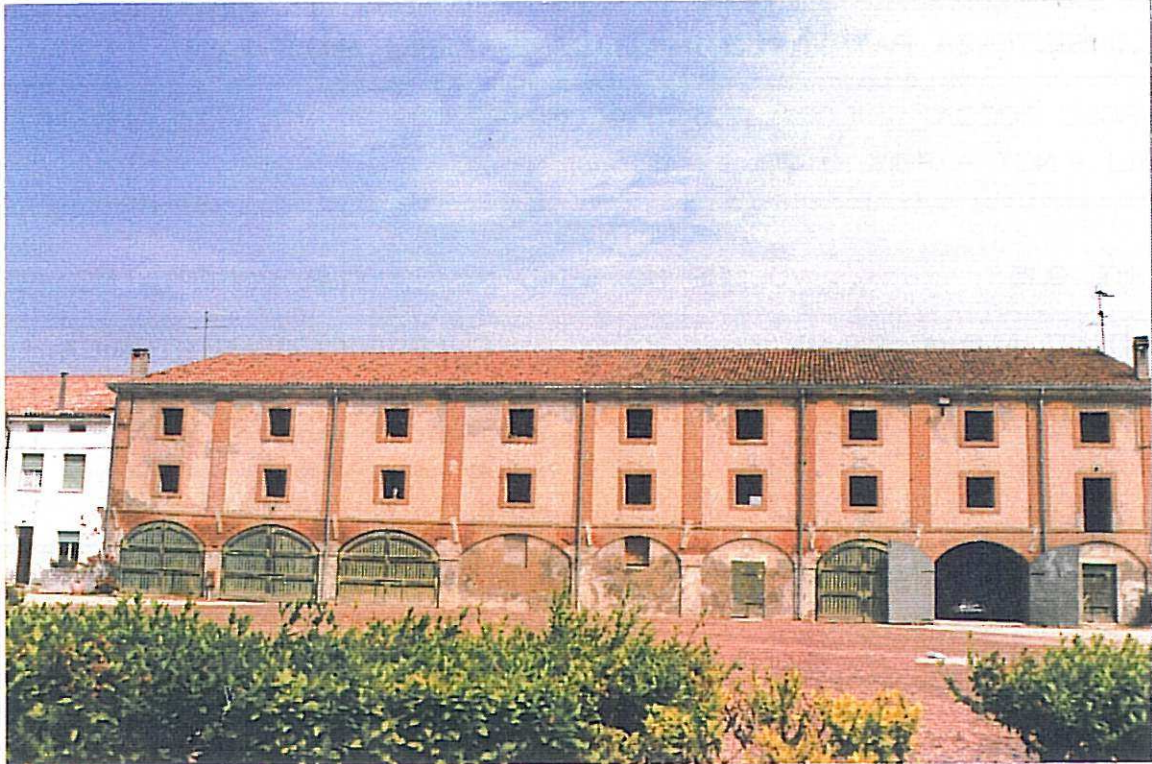
DOCUMENTAZIONE FOTOGRAFICA

L'EDIFICIO MANTIENE INALTERATE LE PROPRIE CARATTERISTICHE TIPOLOGICHE E FORMALI AVENDO SUBITO SOLO POCHE OPERE DI STRAORDINARIA MANUTENZIONE (MANTO DI COPERTURA)

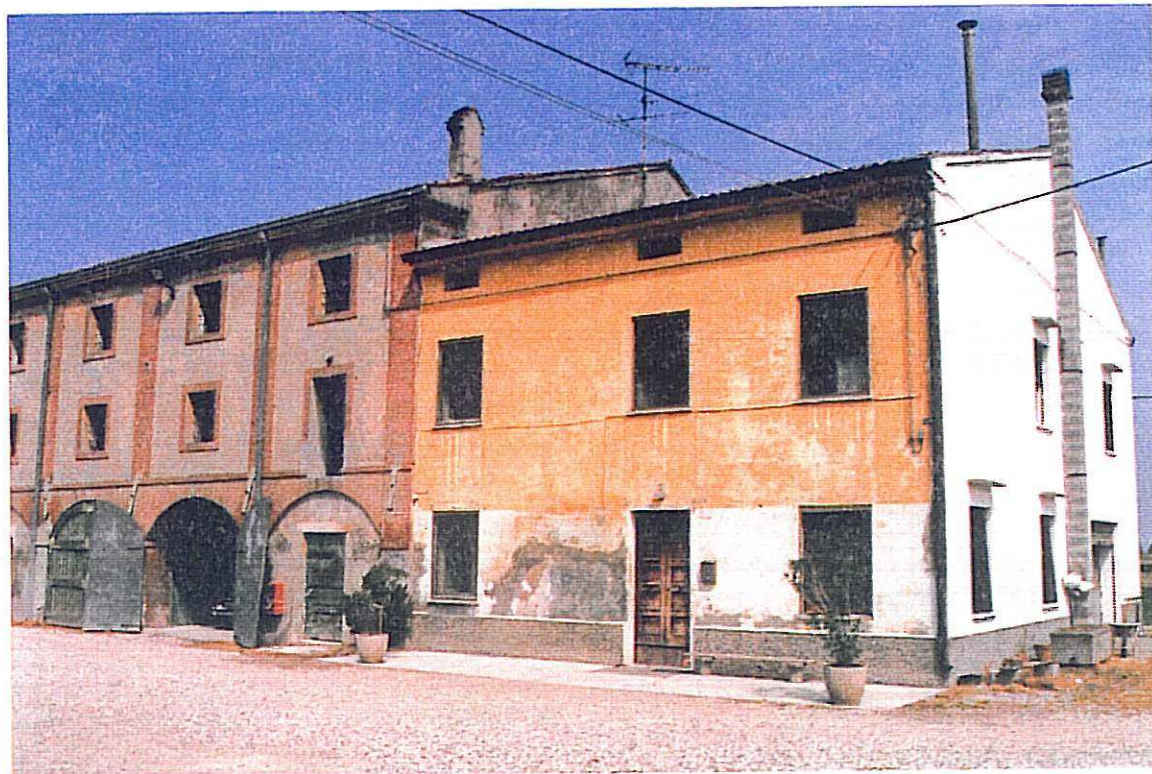
DOCUMENTAZIONE FOTOGRAFICA

L'EDIFICIO HA SUBITO PESANTI MANOMISSIONI INTERNE ED ESTERNE CON MODIFICHE SOSTANZIALI ALLE FACCIATE ED ALLA COMPOSIZIONE DELLE FORATURE ORIGINALI. E QUINDI NON SONO RICONOSCIBILI I TRATTI ORIGINALI E NEPPURE LA TIPOLOGIA INTERNA

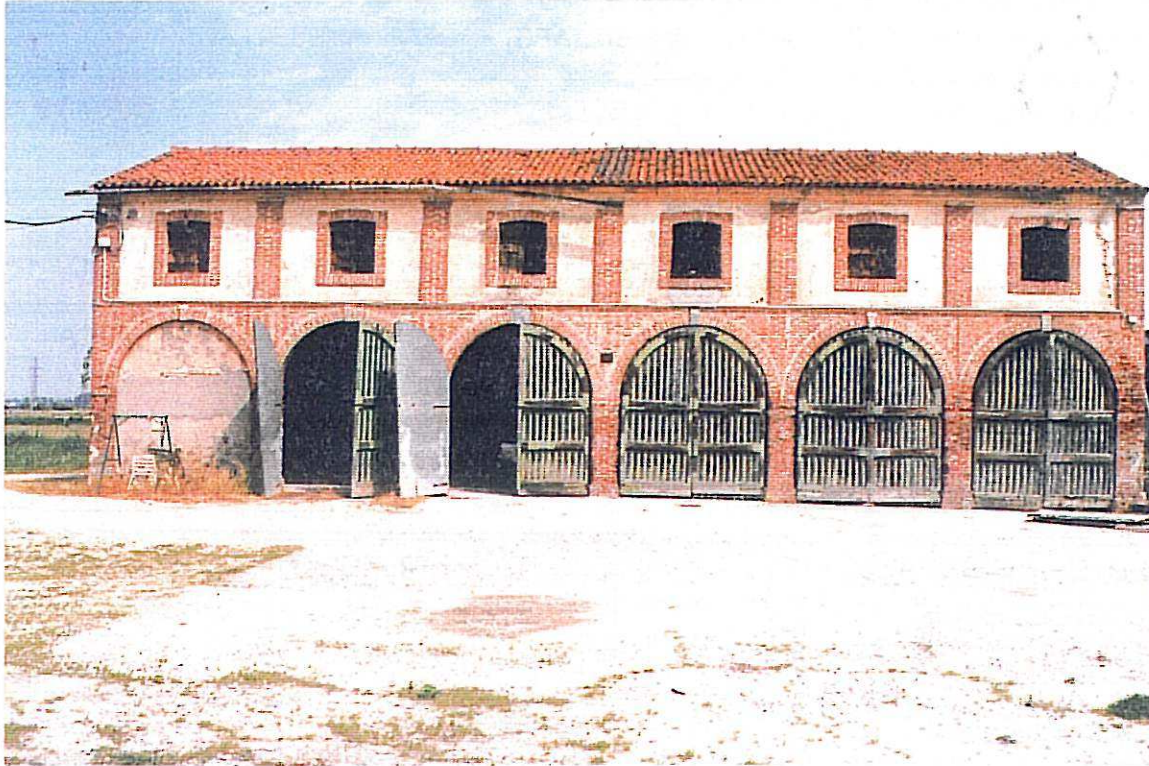
DOCUMENTAZIONE FOTOGRAFICA

L'EDIFICIO MANTIENE INALTERATE LE PROPRIE CARATTERISTICHE TIPOLOGICHE E FORMALI AVENDO SUBITO SOLO POCHE OPERE DI STRAORDINARIA MANUTENZIONE (MANTO DI COPERTURA)

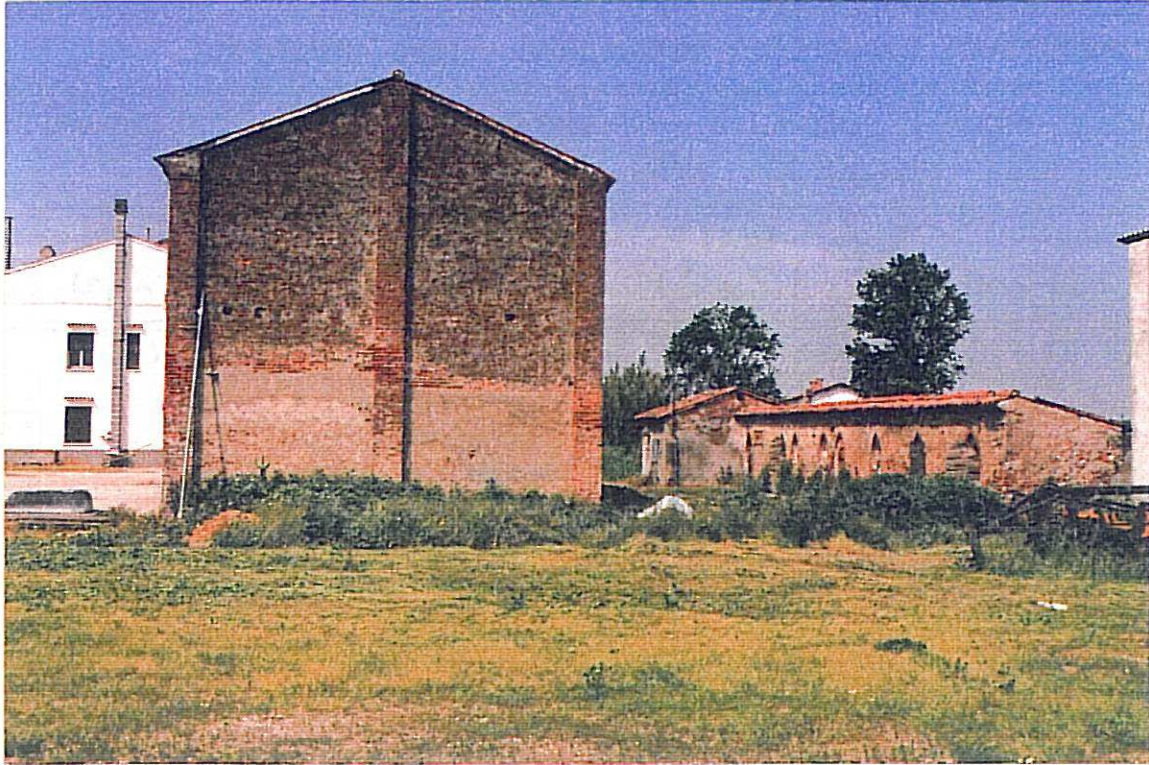
DOCUMENTAZIONE FOTOGRAFICA

L'EDIFICIO MANTIENE INALTERATE LE PROPRIE CARATTERISTICHE TIPOLOGICHE E FORMALI NON AVENDO SUBITO ALCUN INTERVENTO NEL TEMPO. ATTUALMENTE NON UTILIZZATO VERSA IN CONDIZIONI DI TOTALE DEGRADO

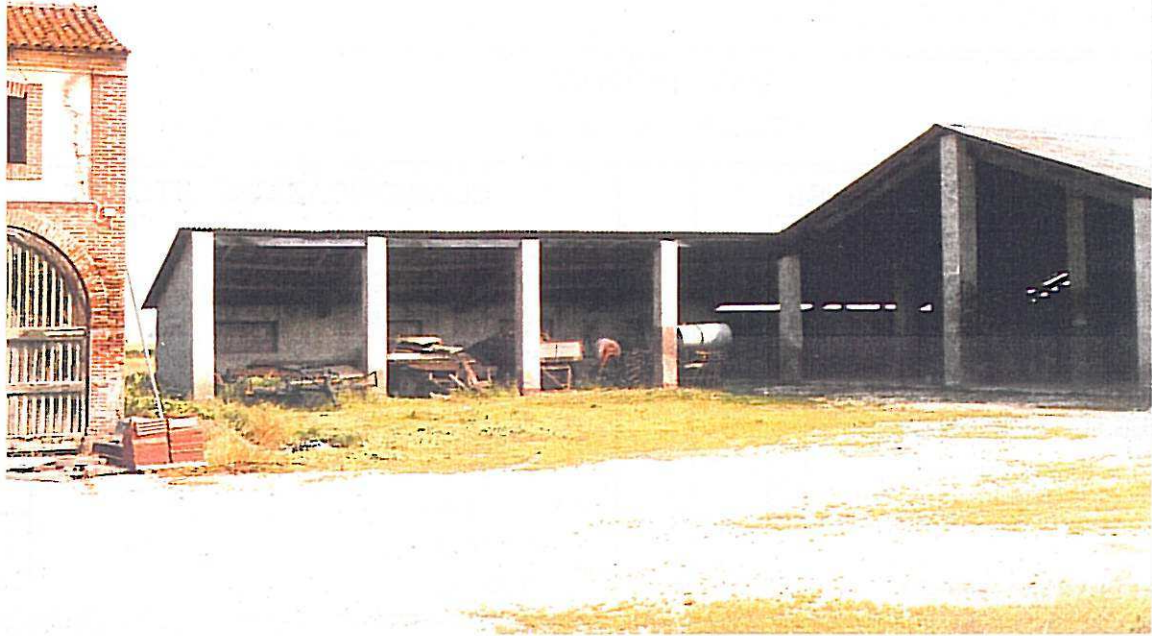
DOCUMENTAZIONE FOTOGRAFICA

L'EDIFICIO MANTIENE SOLO IN PARTE LE PROPRIE CARATTERISTICHE
TIPOLOGICHE E FORMALI ORIGINALI E LE MODIFICAZIONI SUBITE UNITAMENTE
ALLE AGGIUNTE LO HANNO COMPLETAMENTE SNATURATO

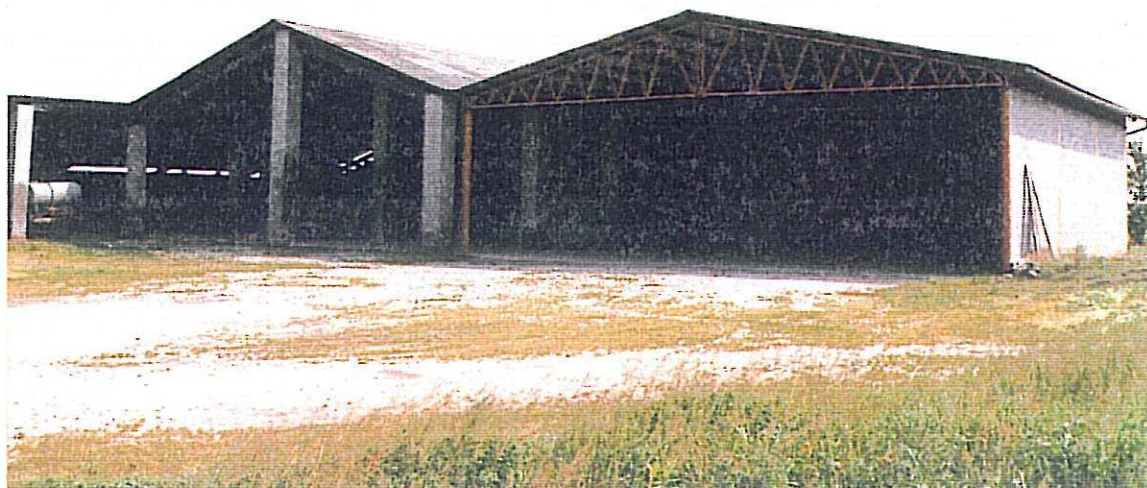
DOCUMENTAZIONE FOTOGRAFICA

L'EDIFICIO DI RECENTE EDIFICAZIONE NON CONTIENE ALCUN ELEMENTO CARATTERIZZANTE TRATTANDOSI DI SEMPLICE TETTOIA IN FERRO

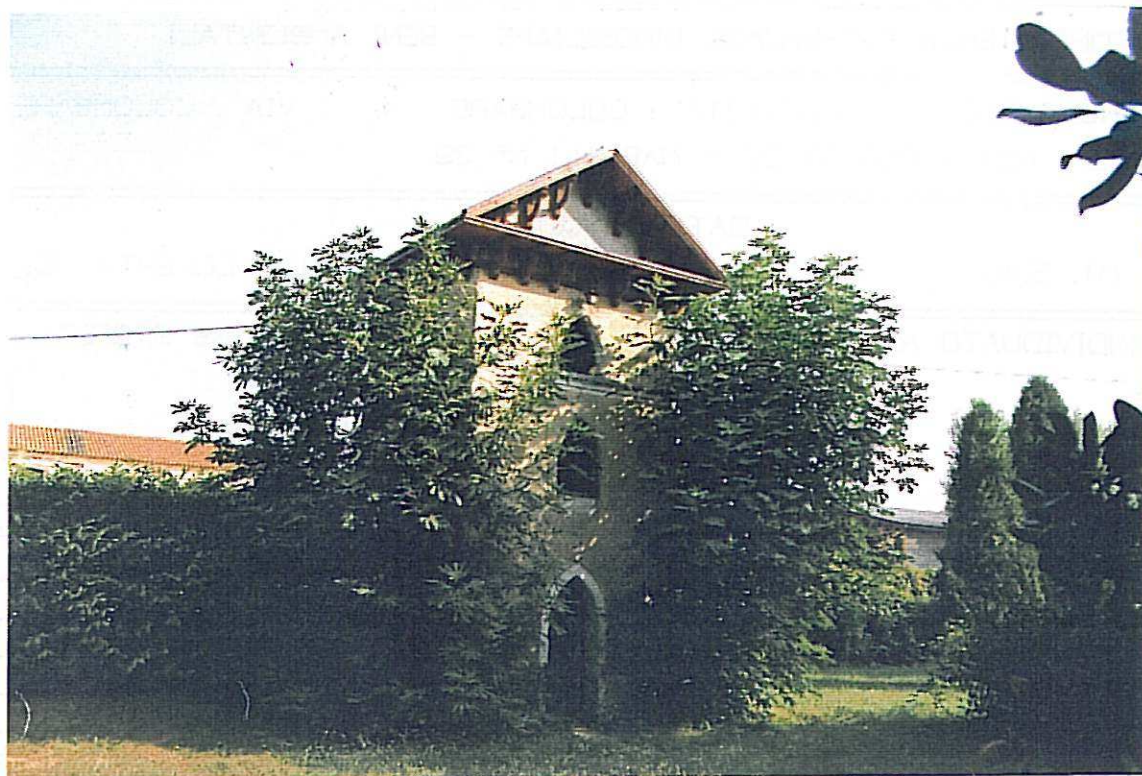
DOCUMENTAZIONE FOTOGRAFICA

L'EDIFICIO CONSERVA INALTERATO IL PROPRIO VALORE DI TESTIMONIANZA ARCHITETTONICA E TIPOLOGICA CON ELEMENTI ORNAMENTALI E MATERIALI DI GRANDE PREGIO

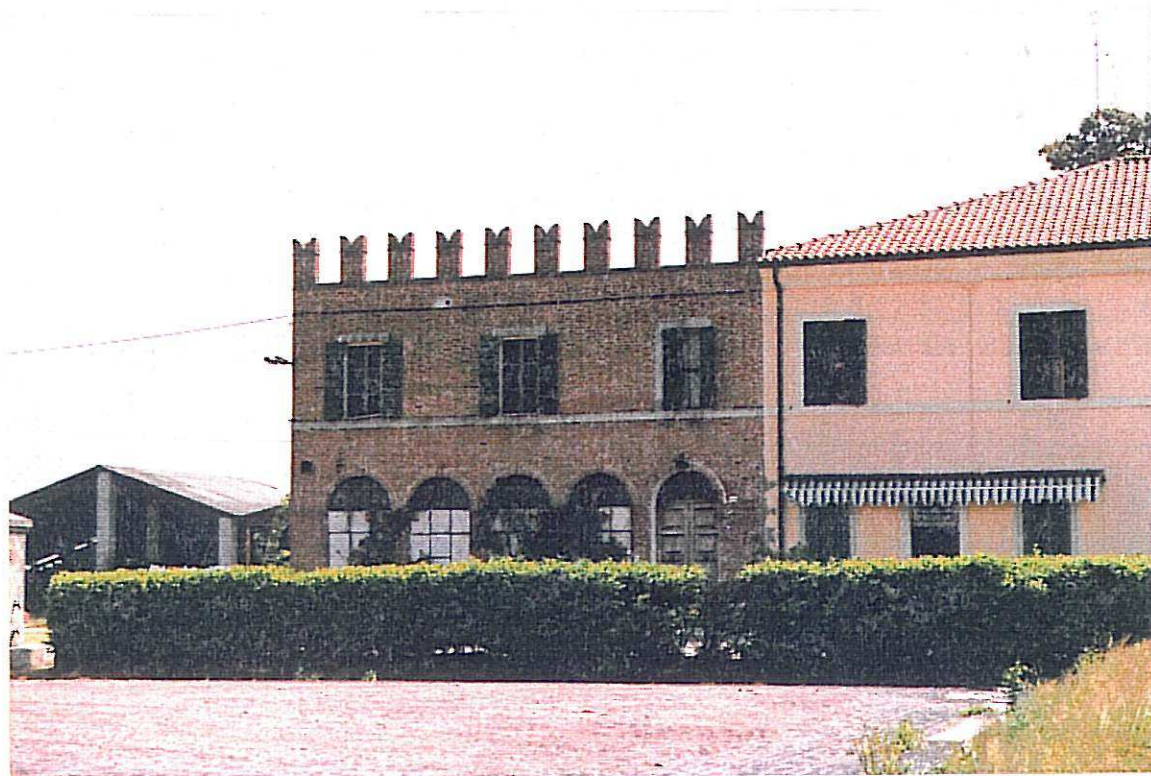
DOCUMENTAZIONE FOTOGRAFICA

L'EDIFICIO HA SUBITO POCHE E NON SIGNIFICATIVE MODIFICHE DOVUTE AL RIFACIMENTO DEL TETTO E CONSERVA LE PROPRIE CARATTERISTICHE E LA MURATURA PRINCIPALE MERLATA MOLTO GRADEVOLE ANCHE SE TIPOLOGICAMENTE MOLTO RARA IN EDIFICAZIONE RURALE DEL TIPO IN OGGETTO

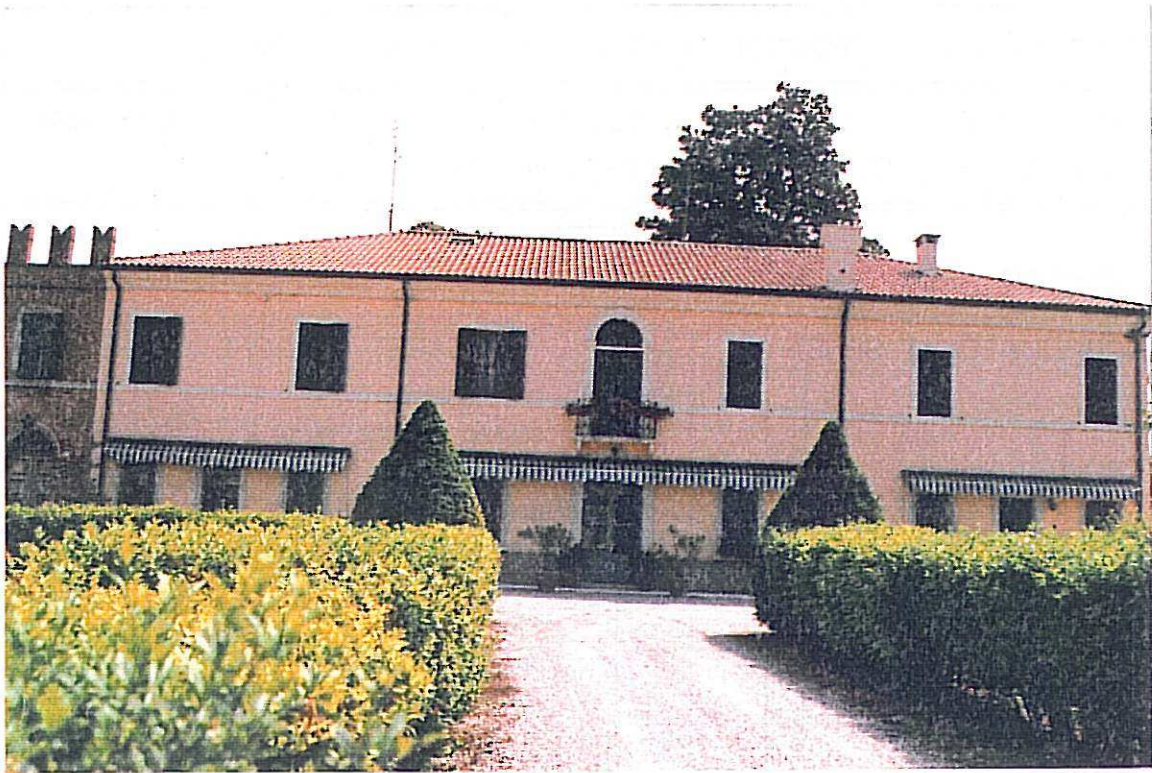
DOCUMENTAZIONE FOTOGRAFICA

L'EDIFICIO LA CUI CONFORMAZIONE RISPETTA LA TIPICA VILLA PADRONALE SEPPUR CON QUALCHE PICCOLA AGGIUNTA CONSERVA INALTERATE TUTTE LE PROPRIE CARATTERISTICHE ORIGINALI

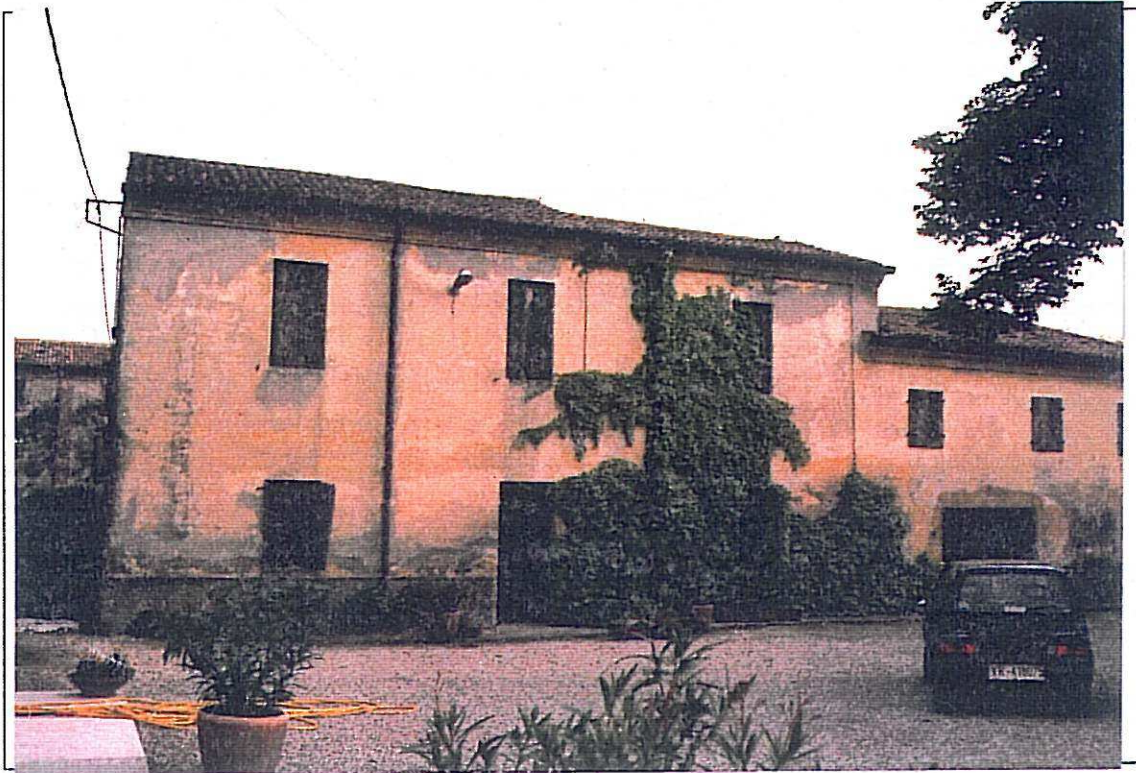
DOCUMENTAZIONE FOTOGRAFICA

L'EDIFICIO IN DISUSO HA SUBITO SOLO POCHHE MODIFIHE ALLA FACCIATA PRINCIPALE CON VARIAZIONE DELLE FORATURE AL PIANO TERRA COMPLESSIVAMENTE CONSERVA LE PROPRIE CARATTERISTICHE TIPOLOGICHE

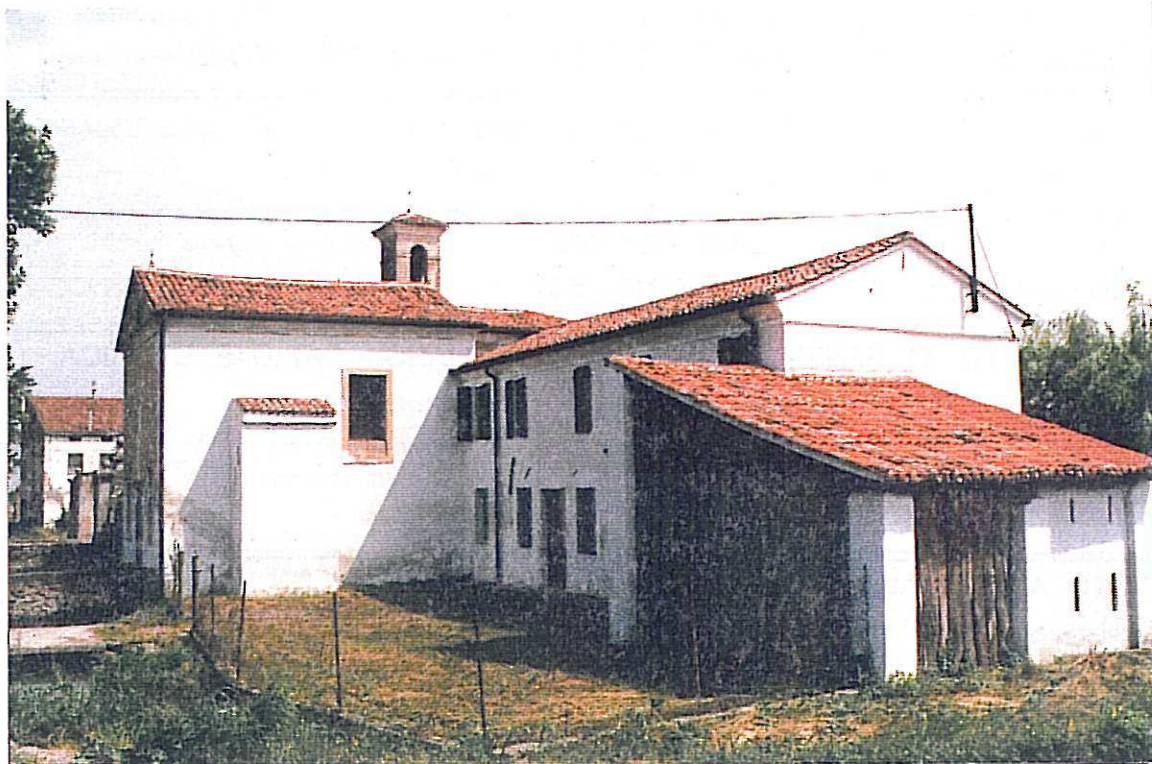
DOCUMENTAZIONE FOTOGRAFICA

L'EDIFICIO IN DISUSO APPARE INTEGRO NEL CORPO PRINCIPALE AVENDO SUBITO SOLAMENTE LAVORI DI STRAORDINARIA MANUTENZIONE

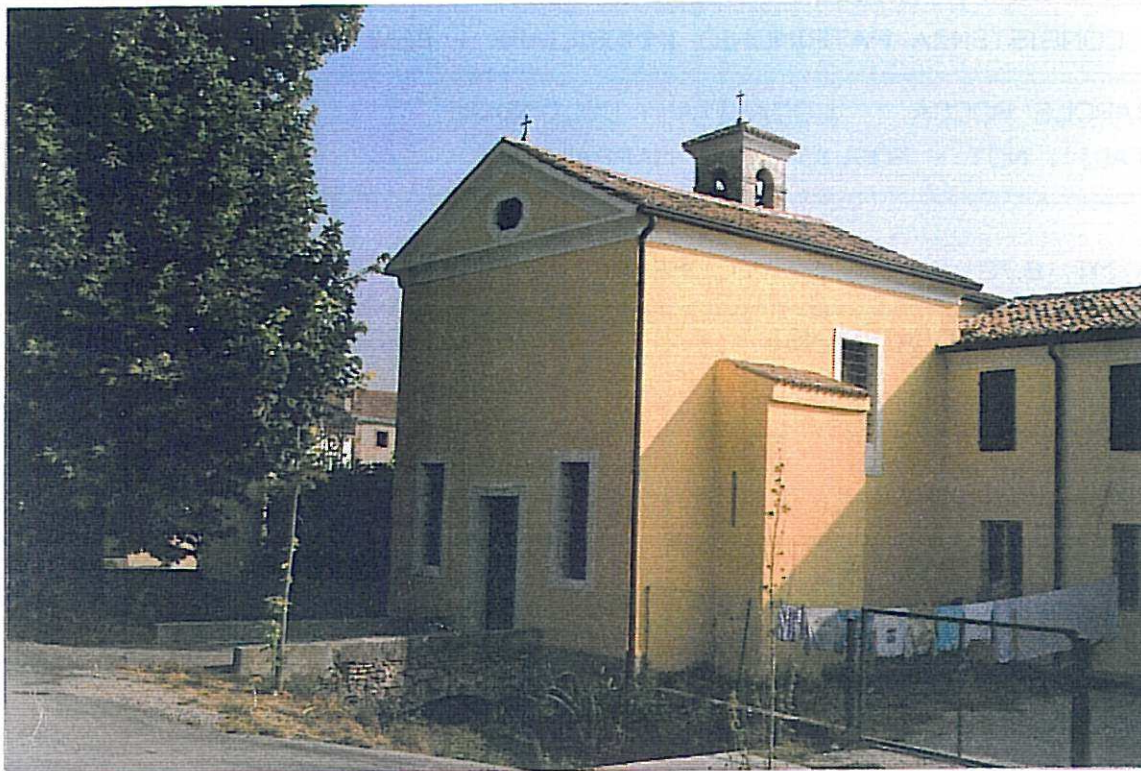
DOCUMENTAZIONE FOTOGRAFICA

L'EDIFICIO TUTTORA UTILIZZATO QUALE CAPPELLA PRIVATA NON HA SUBITO MANOMISSIONI DI SORTA SALVO UNA SOSTITUZIONE DI INTONACO PER ALCUNE PARTI DELLE FACCIATE ESTERNE E CONSERVA INALTERATO IL PROPRIO VALORE STORICO, RELIGIOSO, ARCHITETTONICO
