COMUNE DI NOGAROLE ROCCA

CORTE : SALETTE 1

DOCUMENTAZIONE FOTOGRAFICA

CONSISTENZA PATRIMONIO IMMOBILIARE - BENI AMBIENTALI

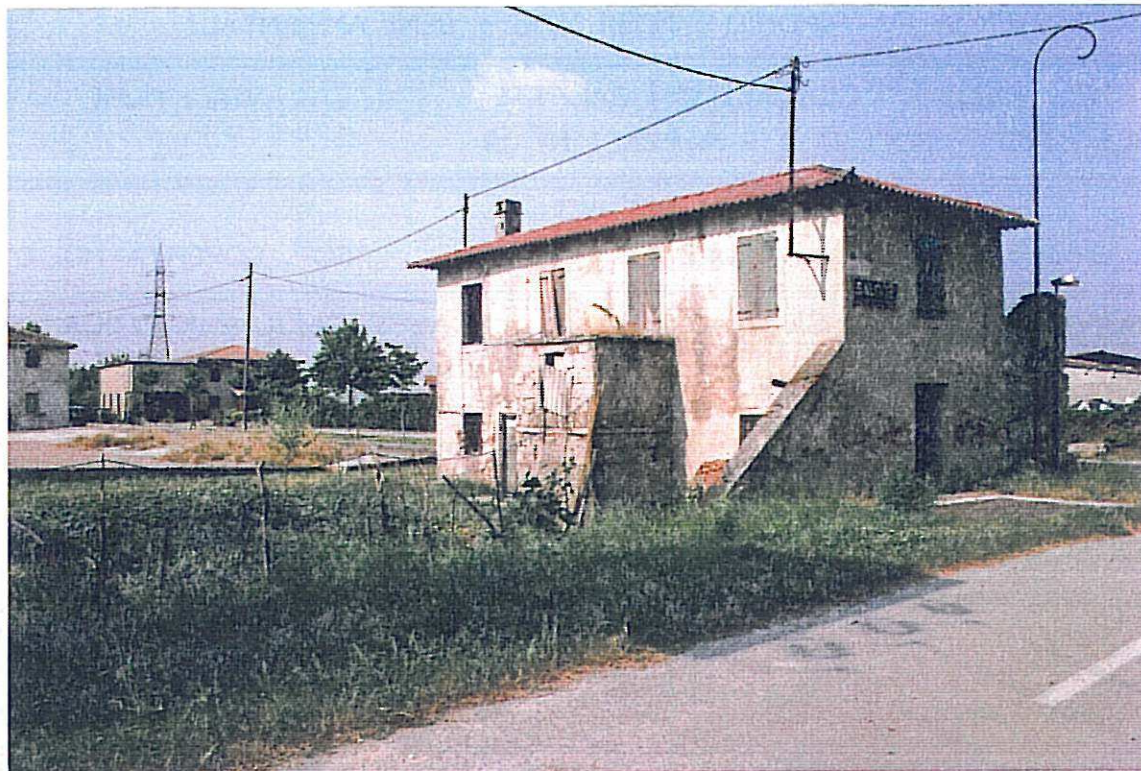
## DOCUMENTAZIONE FOTOGRAFICA

<input type="checkbox"/>
<input type="checkbox"/>
<input checked="" type="checkbox"/>

L'EDIFICIO DI ANTICA ORIGINE ESCLUSA ANA AGGIUNTA SUPERFETATIVA  
NON HA SUBITO MODIFICAZIONI DI SORTA MANTENENDO INALTERATI  
GLI ASPETTI TIPOLOGICI E FORMALI

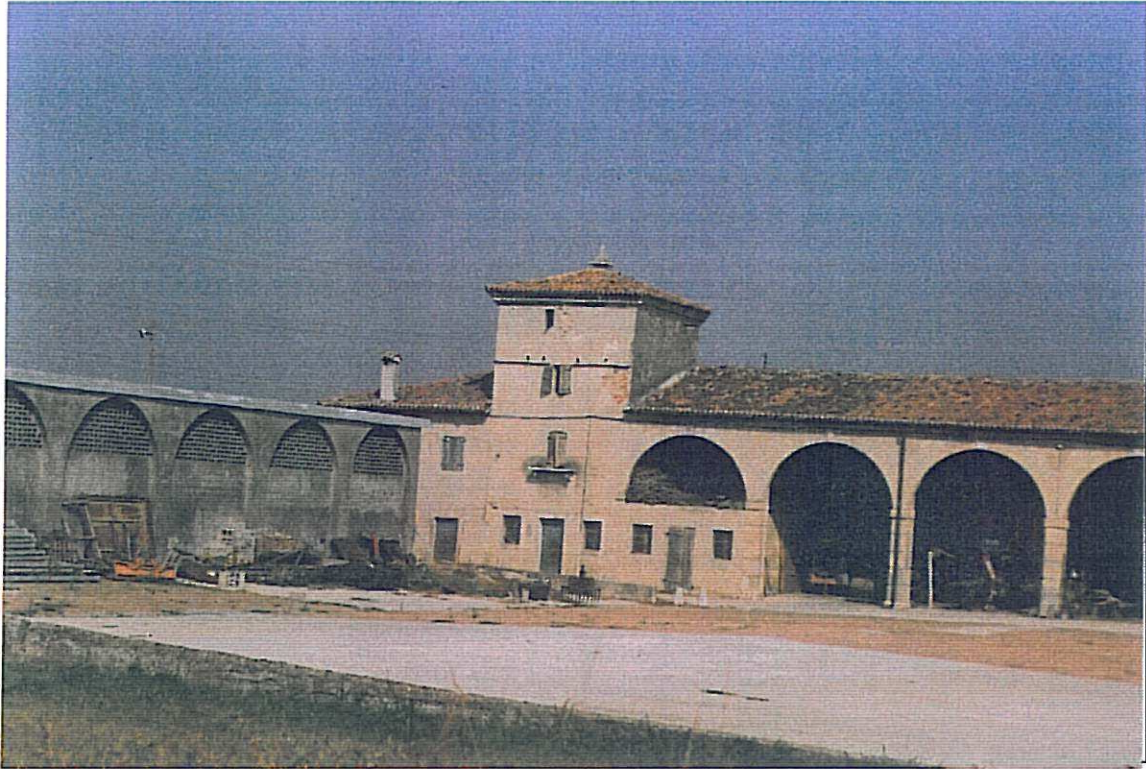
### DOCUMENTAZIONE FOTOGRAFICA

L'EDIFICIO DI ANTICA ORIGINE COSTITUENTE LA TORRE COLOMBAIA DI PREGEVOL  
ASPETTO NON HA SUBITO MODIFICAZIONI DI SORTA MANTENENDO INALTERATI  
GLI ASPETTI TIPOLOGICI E FORMALI

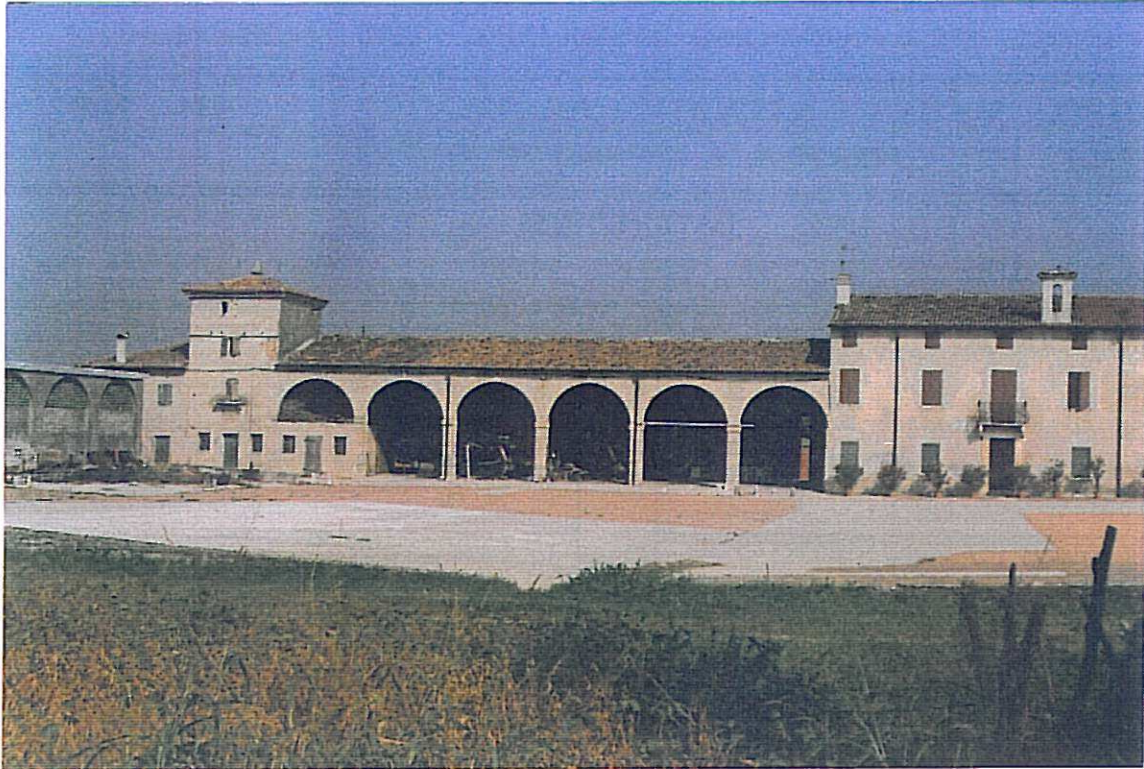
### DOCUMENTAZIONE FOTOGRAFICA

L'EDIFICIO DI ANTICA ORIGINE CONTIENE ELEGANTI ARCADE DI PREGEVOLE ASPETTO NON HA SUBITO MODIFICAZIONI DI SORTA MANTENENDO INALTERATI GLI ASPETTI TIPOLOGICI E FORMALI

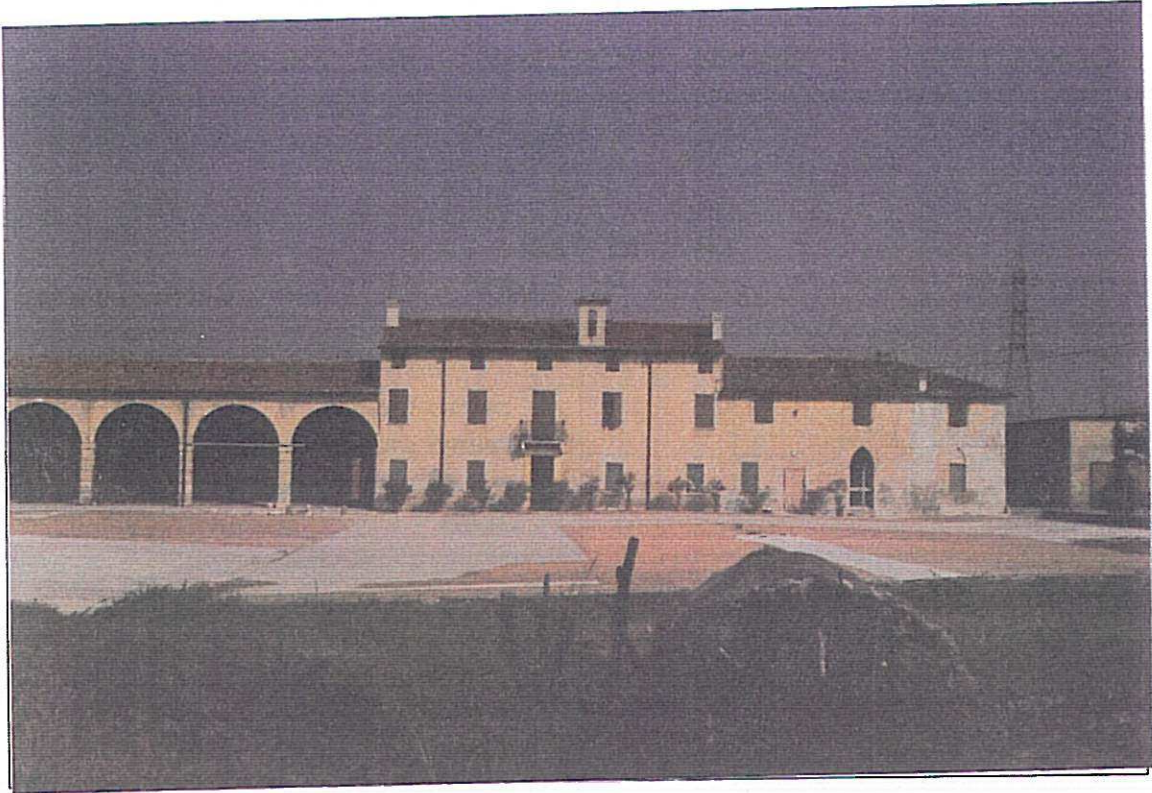
## DOCUMENTAZIONE FOTOGRAFICA

L'EDIFICIO DI ANTICA ORIGINE CONTIENE UNA PORZIONE RESIDENZIALE DI BUON ASPETTO NON HA SUBITO MODIFICAZIONI DI SORTA MANTENENDO INALTERATI GLI ASPETTI TIPOLOGICI E FORMALI

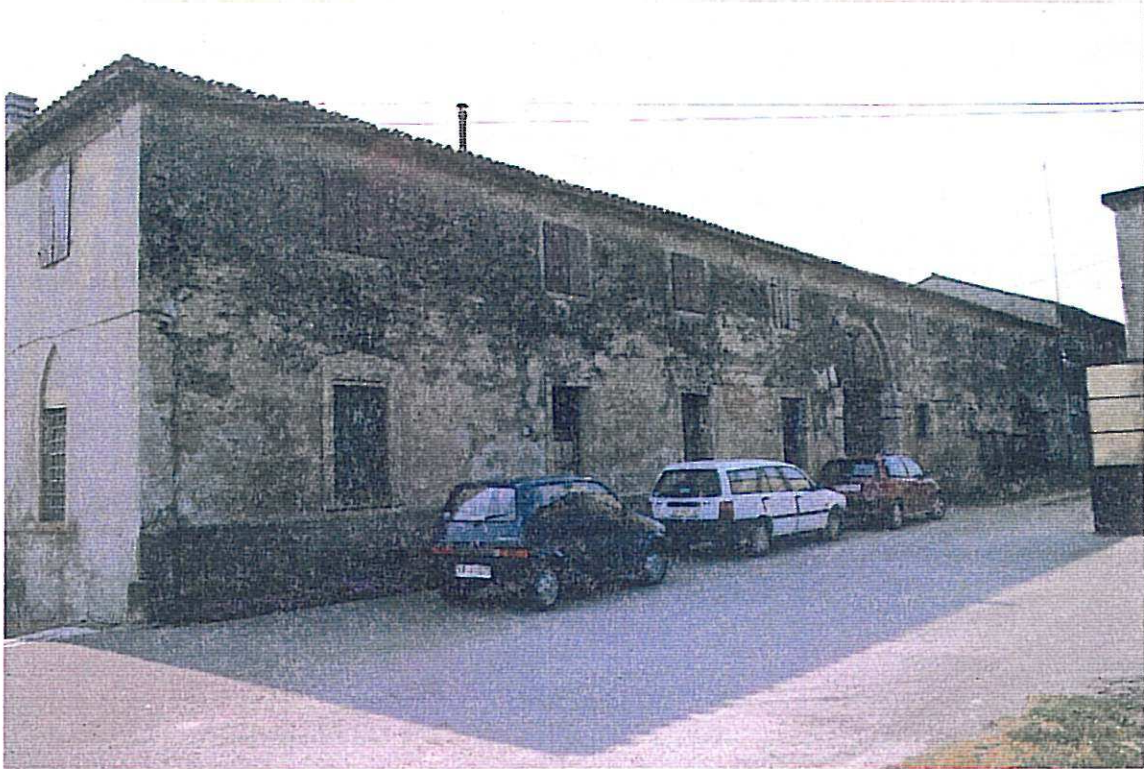
## DOCUMENTAZIONE FOTOGRAFICA

L'EDIFICIO DI ANTICA ORIGINE CORRISPONDE ALL'ELEMENTO D'ANGOLO DI BUON ASPETTO NON HA SUBITO MODIFICAZIONI DI SORTA MANTENENDO INALTERATI GLI ASPETTI TIPOLOGICI E FORMALI

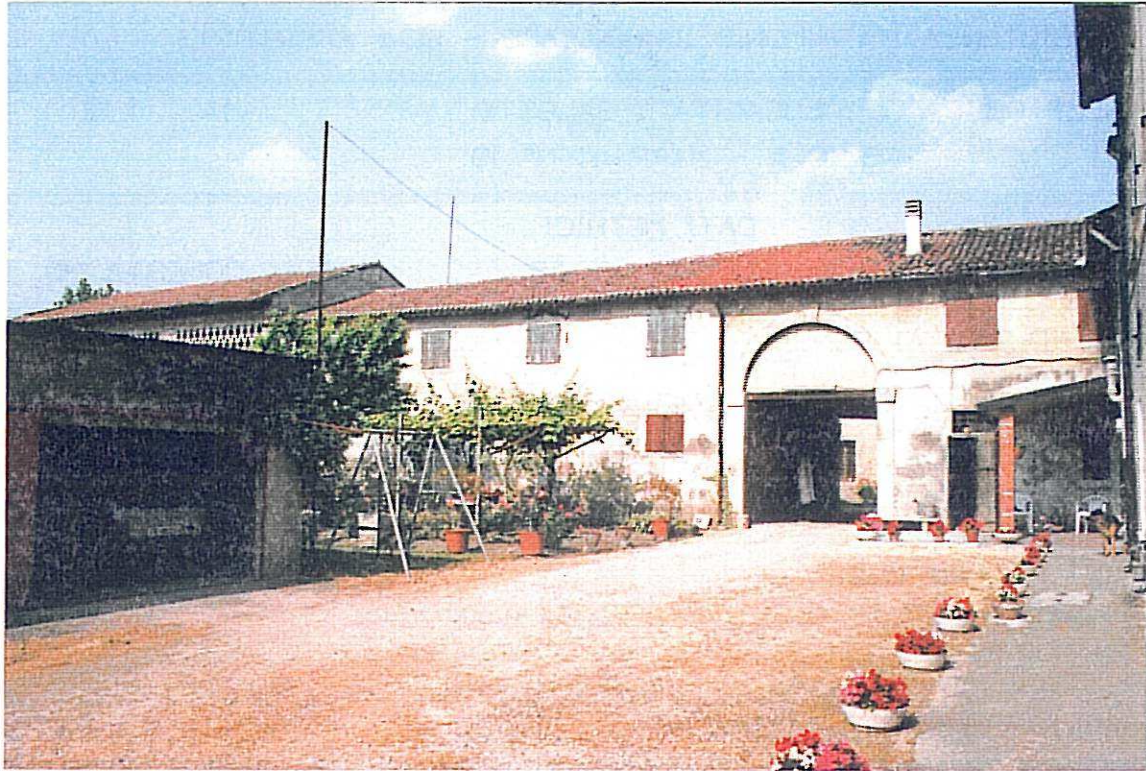
DOCUMENTAZIONE FOTOGRAFICA

L'EDIFICIO COSTITUISCE AGGIUNTA SUPERFETATIVA SENZA VALORE

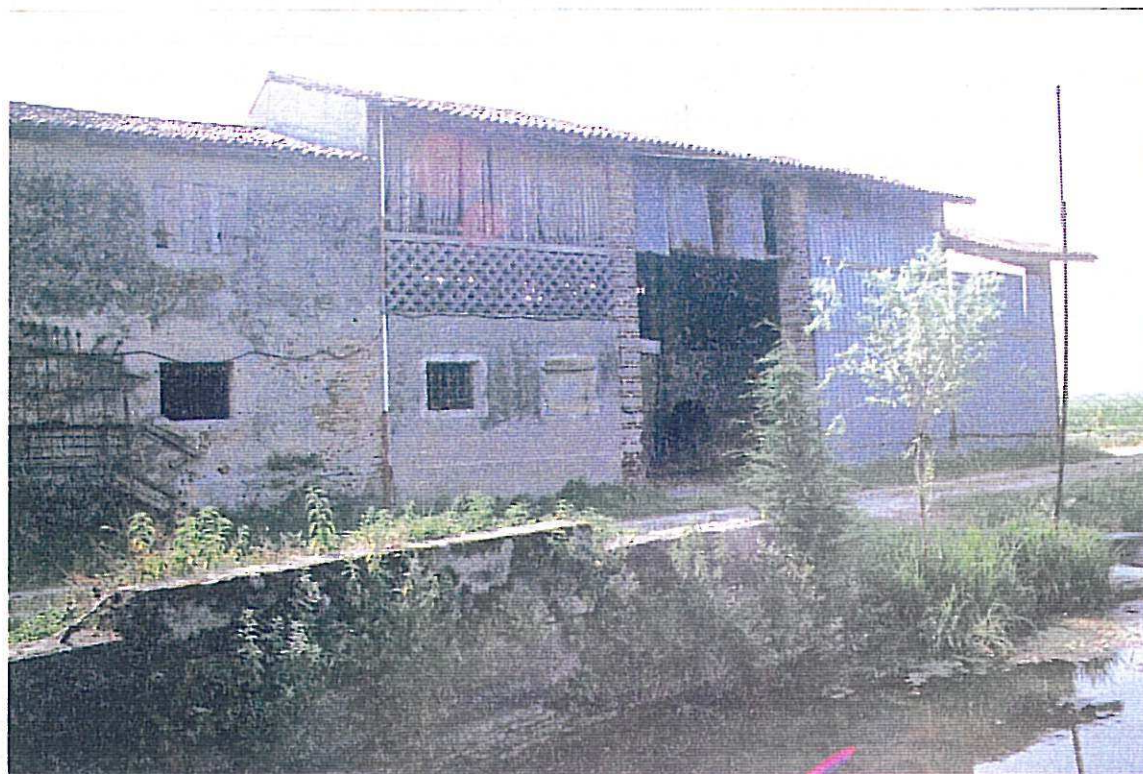
## DOCUMENTAZIONE FOTOGRAFICA

L'EDIFICIO SORTO SU PREESISTENZE DI ANTICA ORIGINE DESTINATA A PORTICO NON HA SUBITO MODIFICAZIONI DI SORTA MANTENENDO INALTERATI GLI ASPETTI TIPOLOGICI E FORMALI

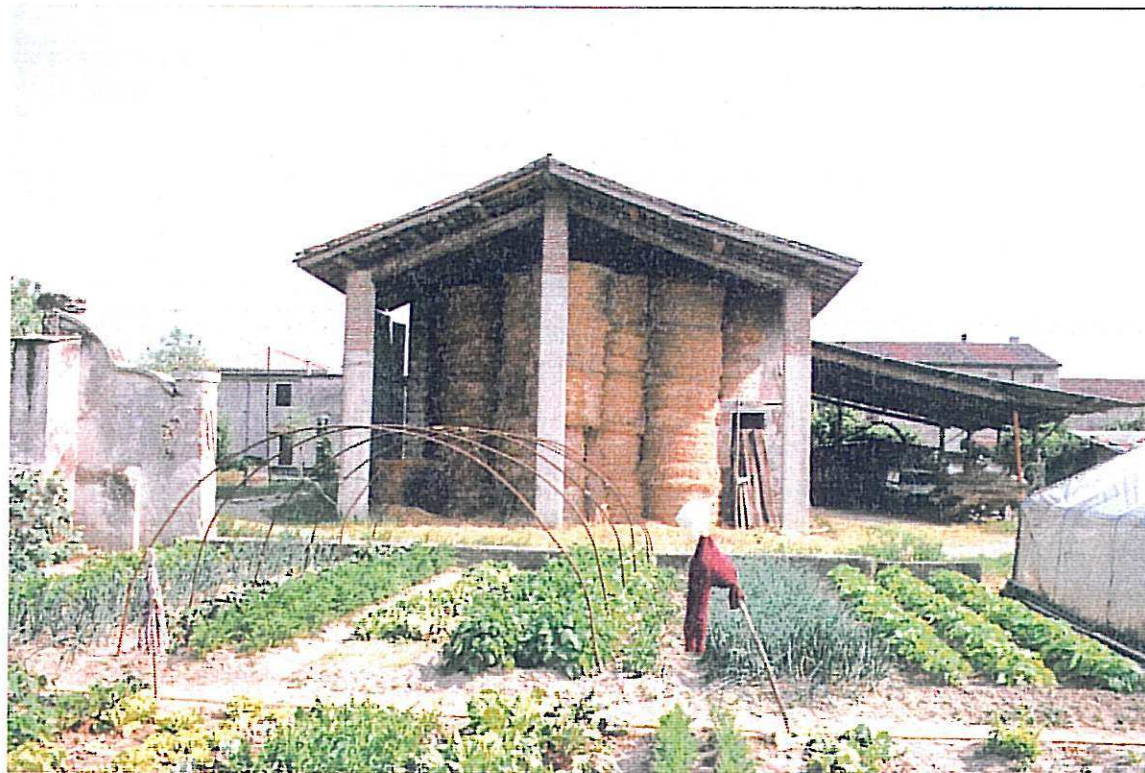
## DOCUMENTAZIONE FOTOGRAFICA

L'EDIFICIO COSTITUISCE AGGIUNTA IMPROVVISATA DESTINATA A PORTICO  
SENZA VALORI ARCHITETTONICI DI RILIEVO

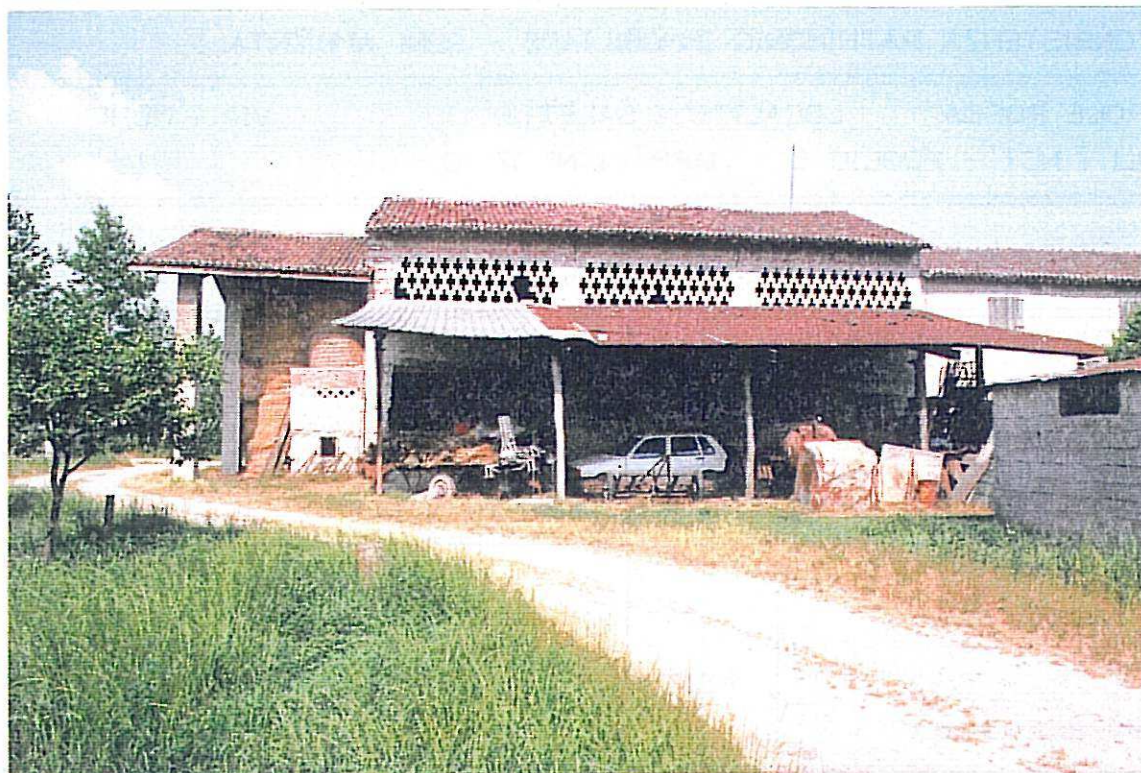
## DOCUMENTAZIONE FOTOGRAFICA

L'EDIFICIO COSTITUISCE AGGIUNTA IMPROVVISATA DESTINATA A TETTOIA  
SENZA VALORI ARCHITETTONICI DI RILIEVO

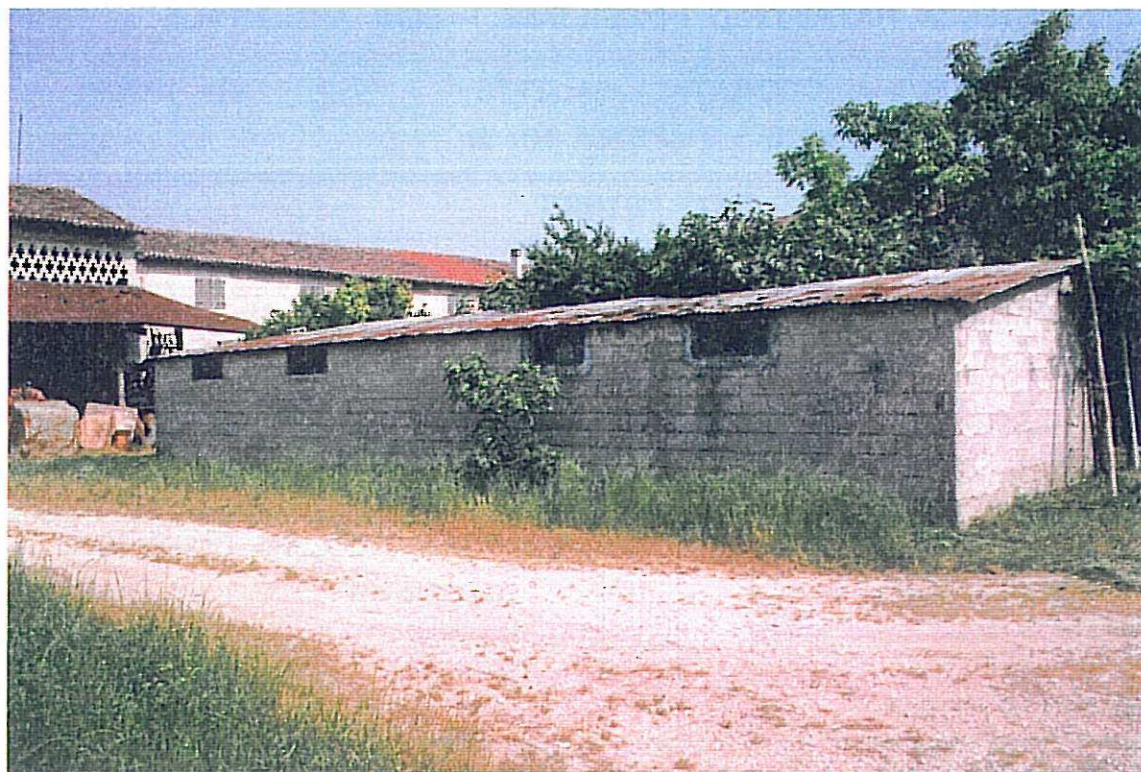
DOCUMENTAZIONE FOTOGRAFICA

L'EDIFICIO COSTITUISCE RECENTE COSTRUZIONE DESTINATA A GARAGE  
SENZA VALORI ARCHITETTONICI DI RILIEVO

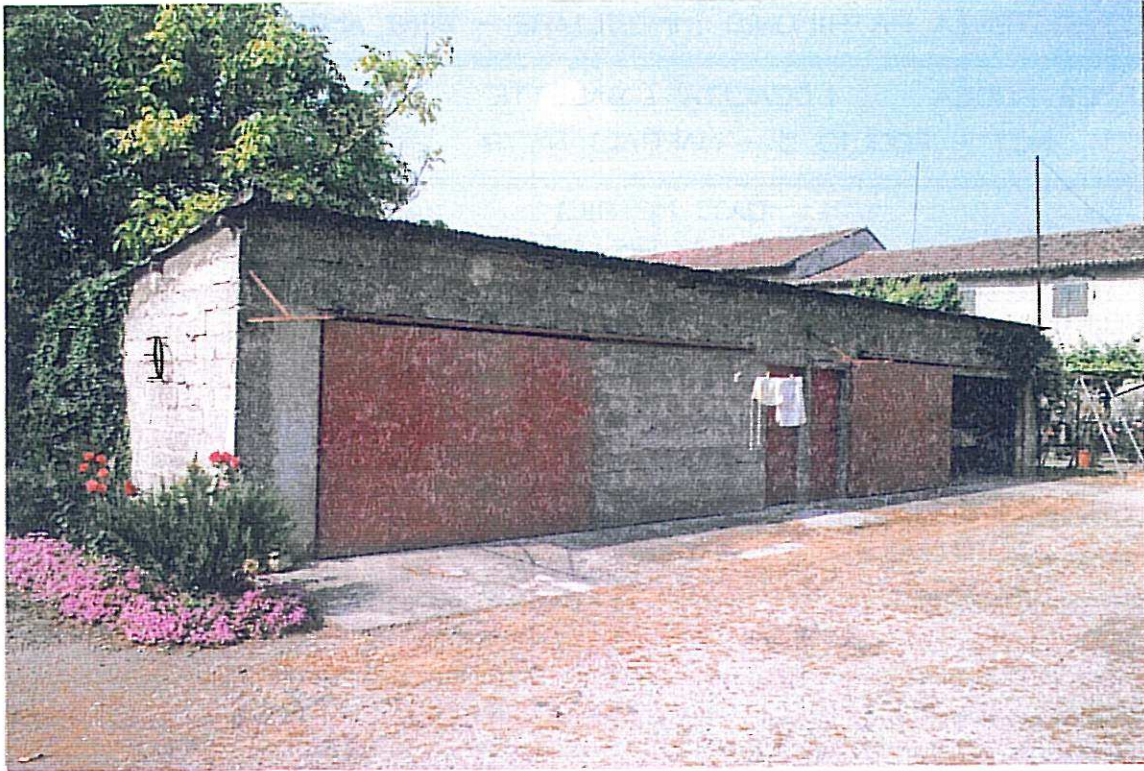
DOCUMENTAZIONE FOTOGRAFICA

L'EDIFICIO COSTITUISCE RECENTE COSTRUZIONE DESTINATA A GARAGE  
SENZA VALORI ARCHITETTONICI DI RILIEVO

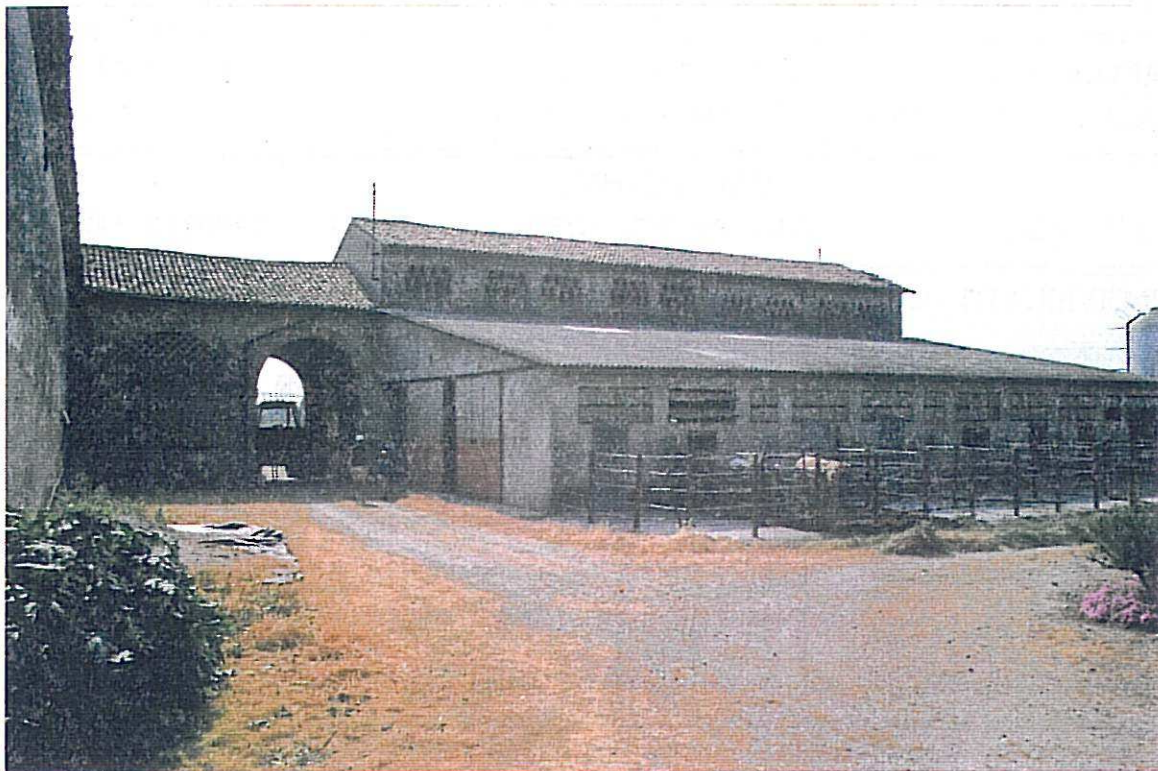
DOCUMENTAZIONE FOTOGRAFICA

L'EDIFICIO COSTITUISCE RECENTE COSTRUZIONE DESTINATA A STALLA  
SENZA VALORI ARCHITETTONICI DI RILIEVO

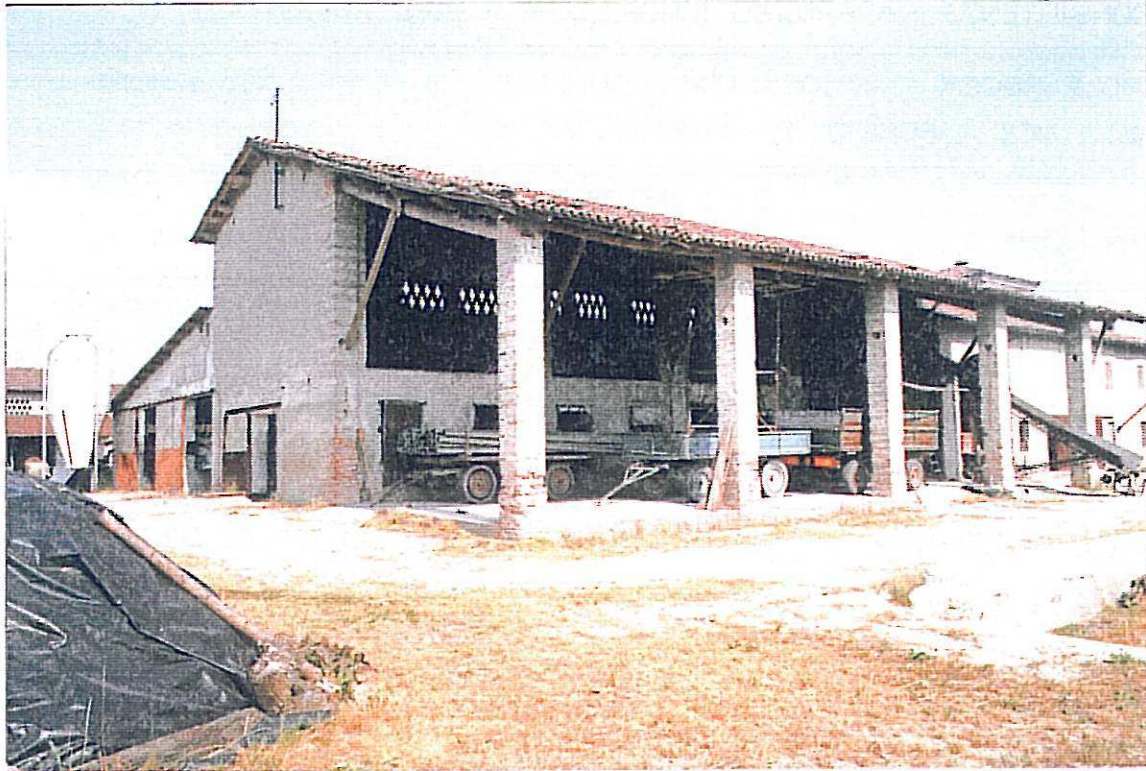
## DOCUMENTAZIONE FOTOGRAFICA

L'EDIFICIO SORTO SULLA BASE DI PREESISTENZE DI ANTICA ORIGINE NON HA SUBITO VARIAZIONI E MANTIENE INALTERATE LE PROPRIE CARATTERISTICHE TIPOLOGICHE E FORMALI

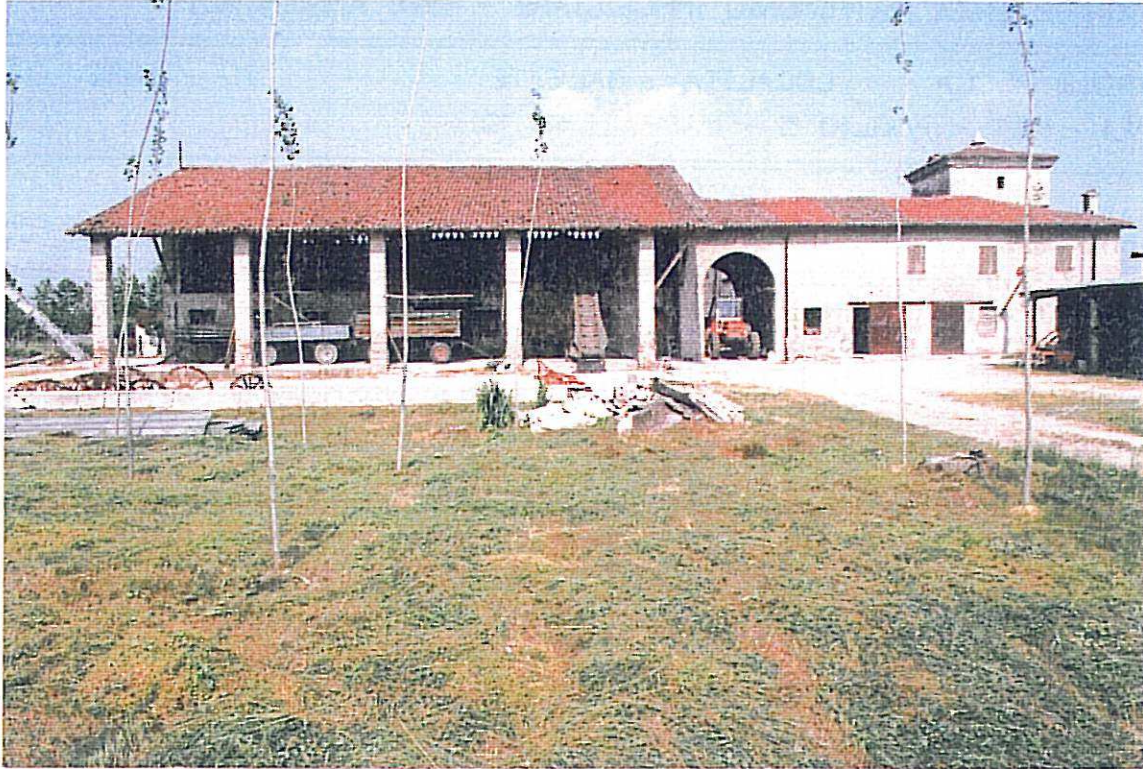
## DOCUMENTAZIONE FOTOGRAFICA

L'EDIFICIO SORTO SULLA BASE DI PREESISTENZE DI ANTICA ORIGINE NON HA SUBITO VARIAZIONI E MANTIENE INALTERATE LE PROPRIE CARATTERISTICHE TIPOLOGICHE E FORMALI

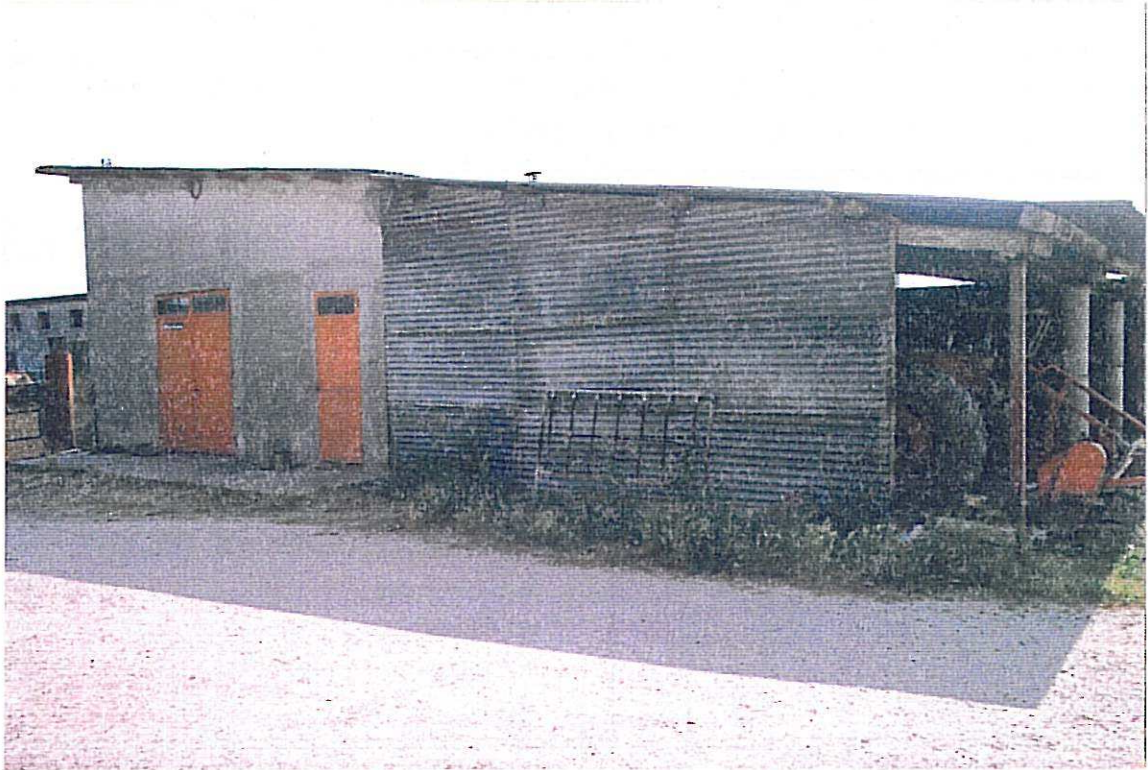
DOCUMENTAZIONE FOTOGRAFICA

L'EDIFICIO COSTITUISCE RECENTE COSTRUZIONE DESTINATA A TETTOIA  
SENZA VALORI ARCHITETTONICI DI RILIEVO

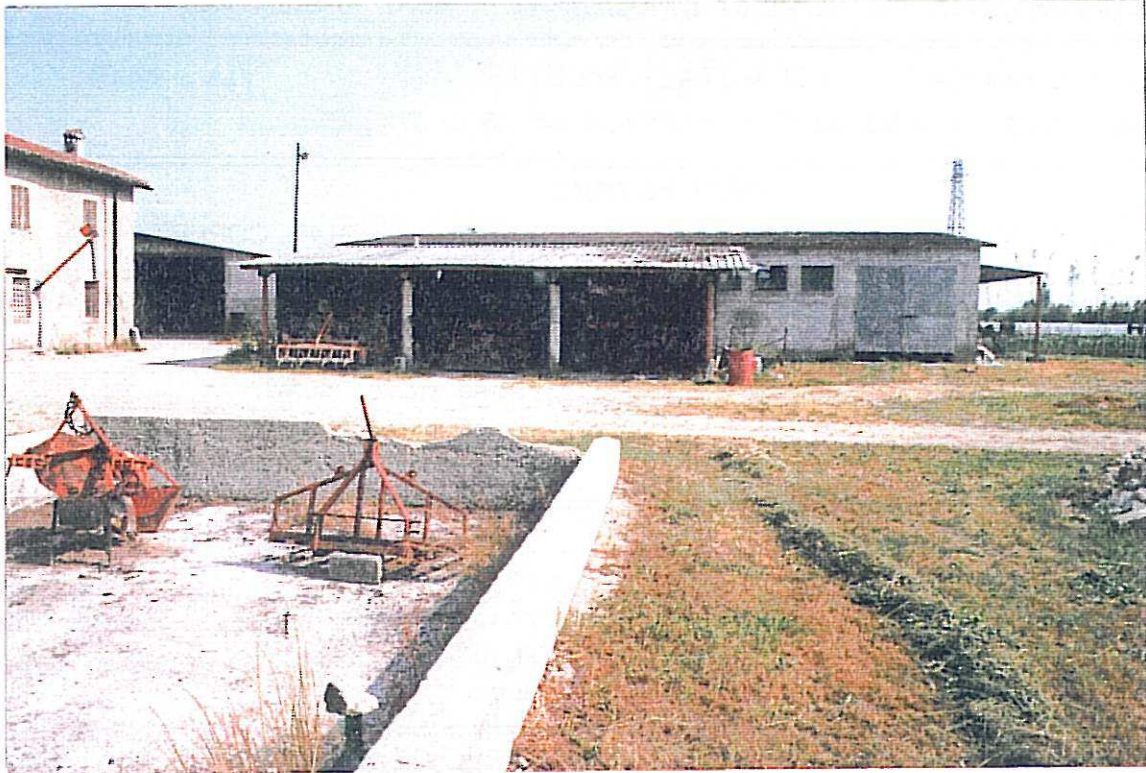
DOCUMENTAZIONE FOTOGRAFICA

L'EDIFICIO COSTITUISCE RECENTE COSTRUZIONE DESTINATA A STALLA  
SENZA VALORI ARCHITETTONICI DI RILIEVO

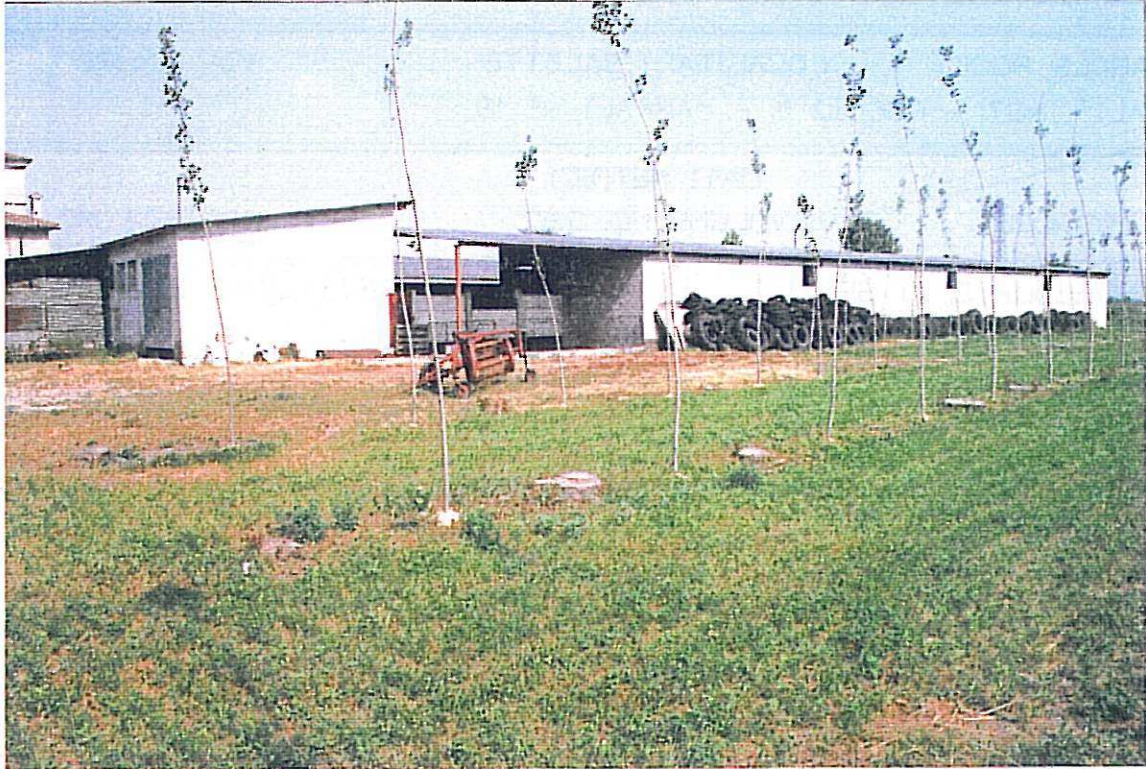
### DOCUMENTAZIONE FOTOGRAFICA

L'EDIFICIO COSTITUISCE RECENTE COSTRUZIONE DESTINATA A TETTOIA  
SENZA VALORI ARCHITETTONICI DI RILIEVO

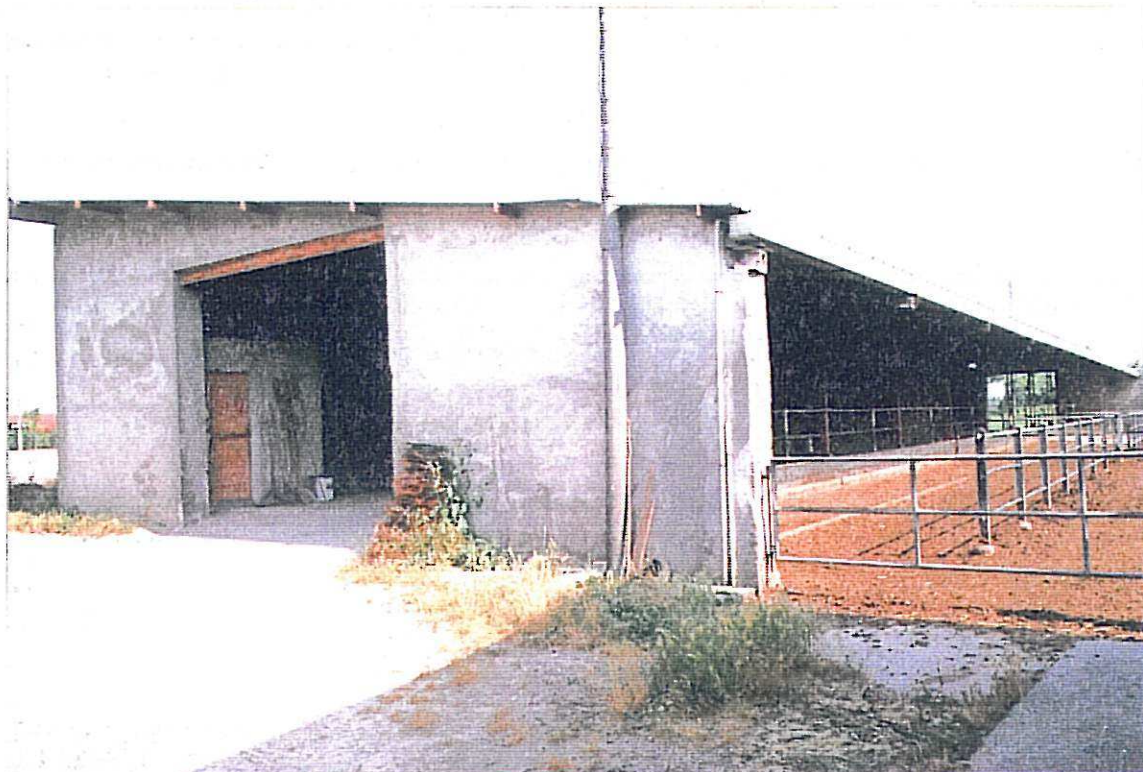
## DOCUMENTAZIONE FOTOGRAFICA

L'EDIFICIO COSTITUISCE RECENTE COSTRUZIONE DESTINATA A STALLA  
SENZA VALORI ARCHITETTONICI DI RILIEVO

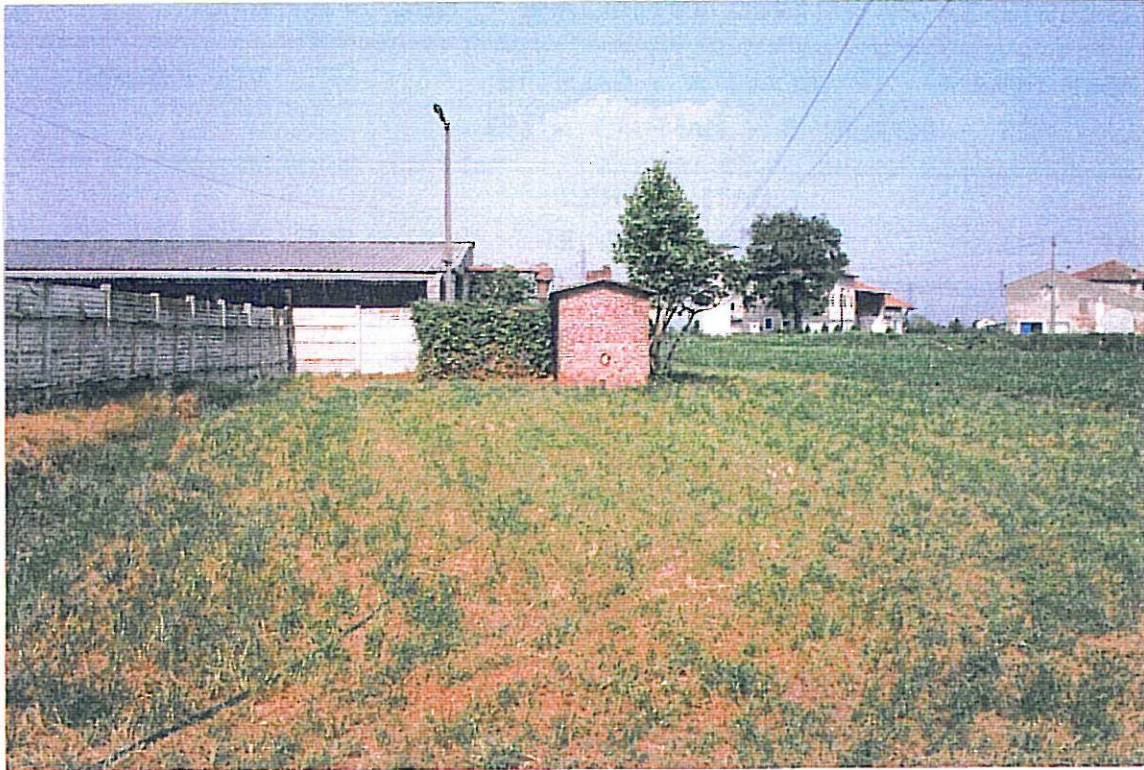
DOCUMENTAZIONE FOTOGRAFICA

L'EDIFICIO COSTITUISCE RECENTE COSTRUZIONE DESTINATA A POLLAJO  
SENZA VALORI ARCHITETTONICI DI RILIEVO

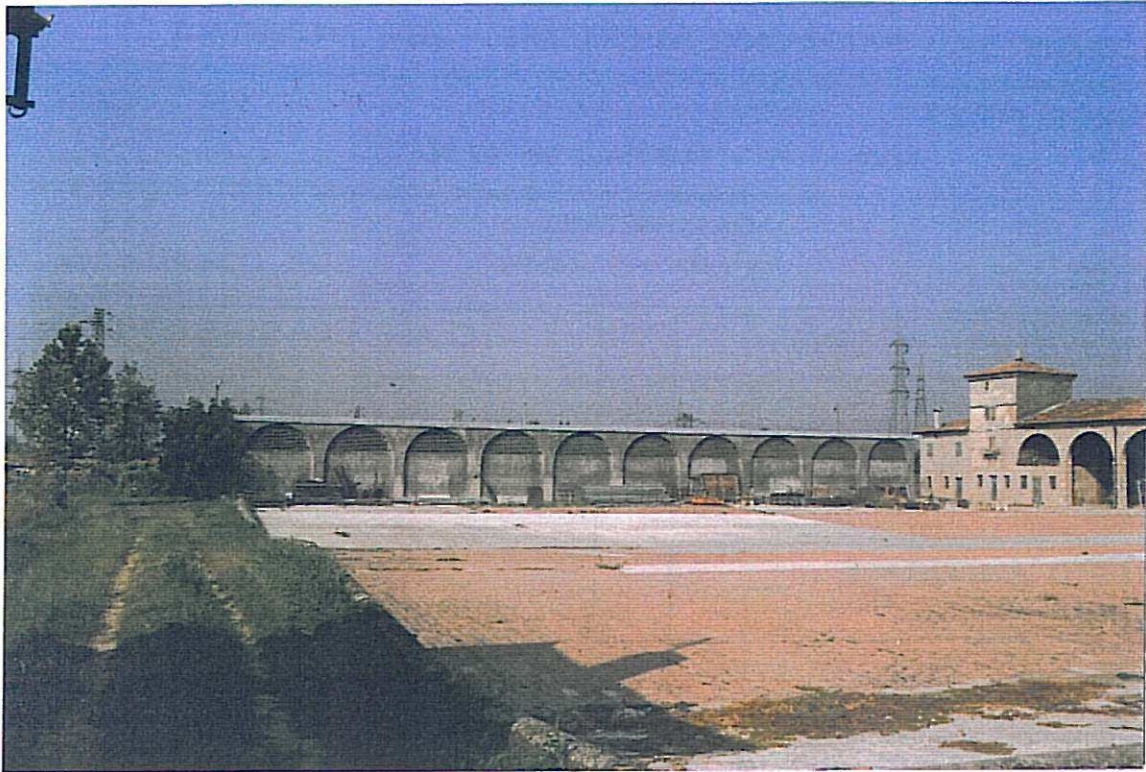
DOCUMENTAZIONE FOTOGRAFICA

L'EDIFICIO COSTITUISCE RECENTE COSTRUZIONE DESTINATA A STALLA  
SENZA VALORI ARCHITETTONICI DI RILIEVO
