COMUNE DI NOGAROLE ROCCA
CORTE : CASA TEBALDI 2

DOCUMENTAZIONE FOTOGRAFICA

19) CORTE TEBALDI 2

CONSISTENZA PATRIMONIO IMMOBILIARE - BENI AMBIENTALI

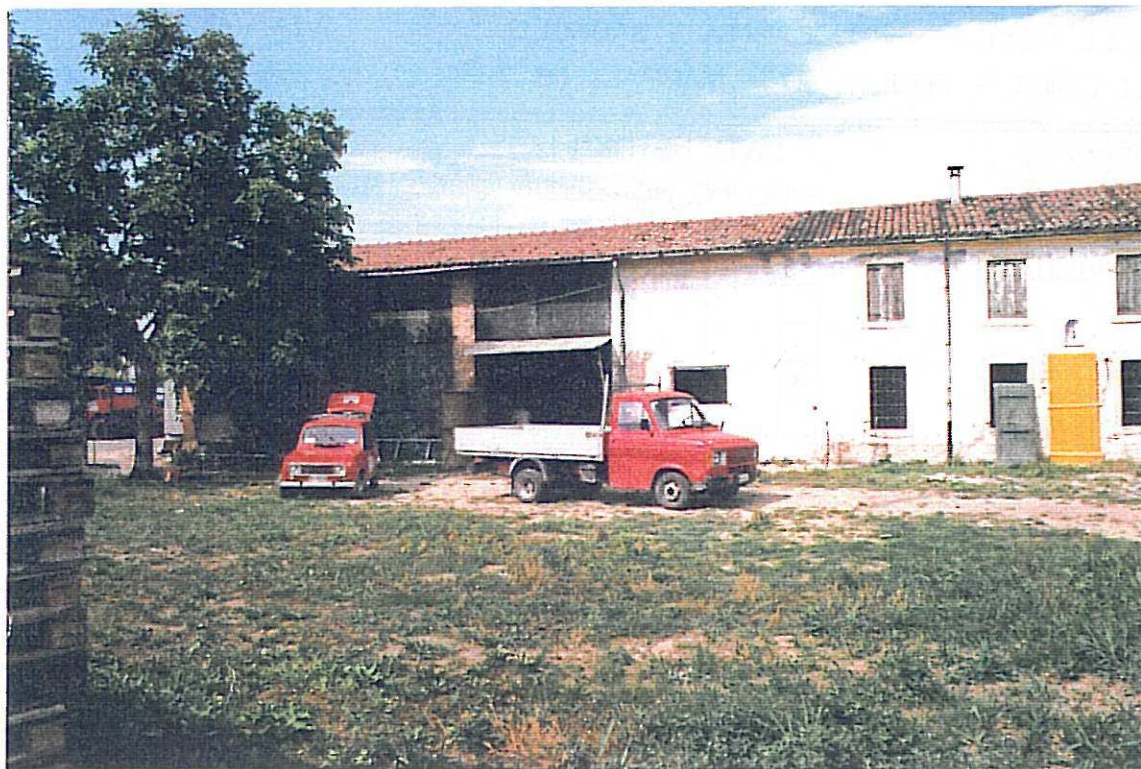
DOCUMENTAZIONE FOTOGRAFICA

<input type="checkbox"/>
<input checked="" type="checkbox"/>
<input type="checkbox"/>

L'EDIFICIO MANTIENE INALTERATE LE PROPRIE CARATTERISTICHE TIPOLOGICHE E FORMALI NON AVENDO SUBITO MODIFICHE SOSTANZIALI

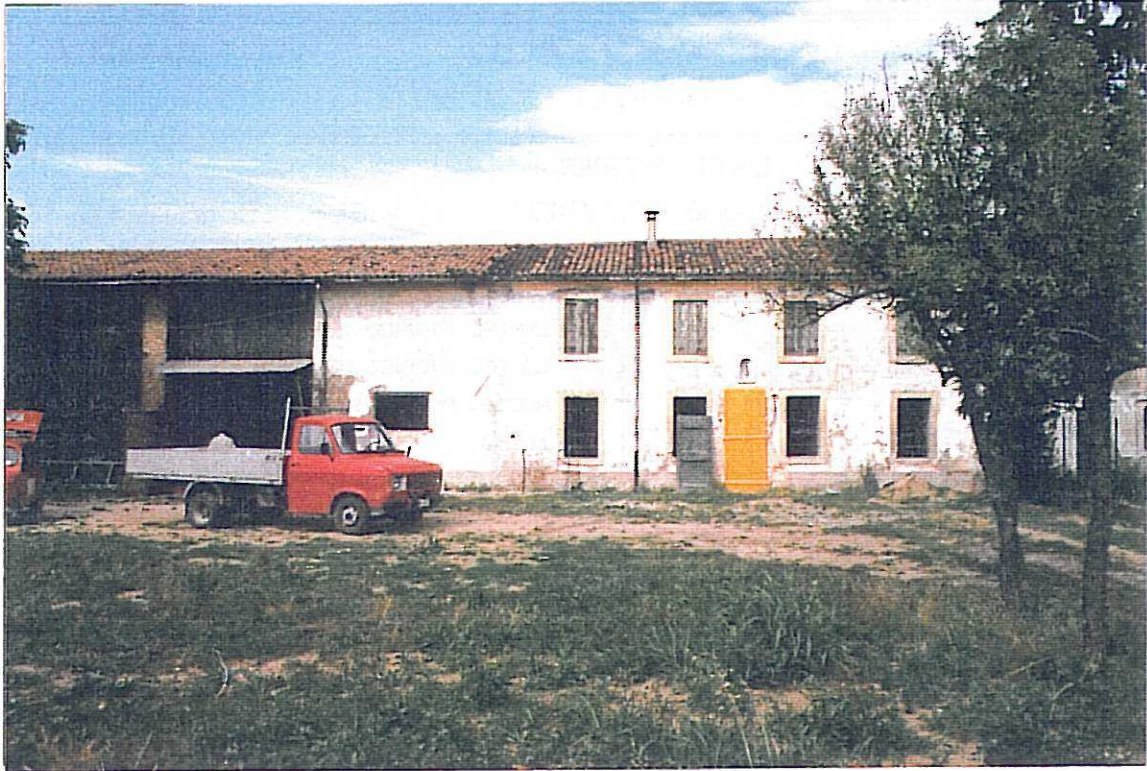
DOCUMENTAZIONE FOTOGRAFICA

L'EDIFICIO MANTIENE INALTERATE LE PROPRIE CARATTERISTICHE TIPOLOGICHE E FORMALI PUR AVENDO SUBITO MODIFICHE RECENTI NEL CORPO DI COLLEGAMENTO TRA ABITAZIONE E PORTICO

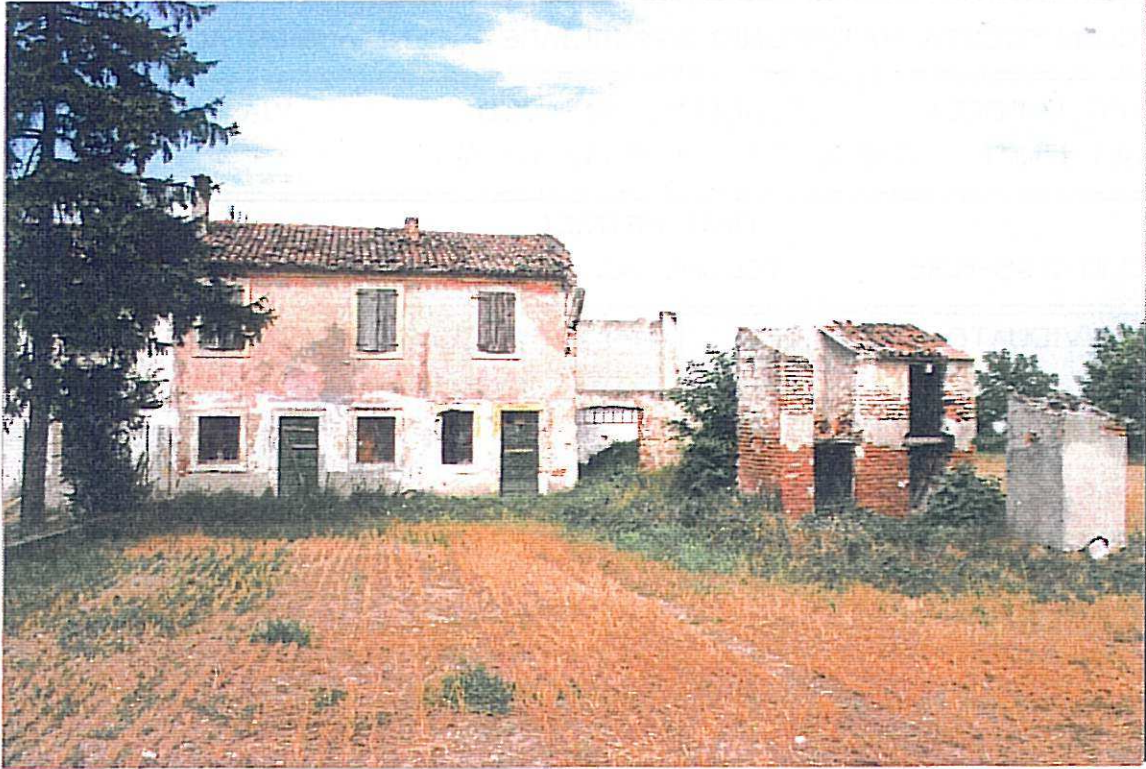
DOCUMENTAZIONE FOTOGRAFICA

L'INTERO IMMOBILE NON HA SUBITO NEL TEMPO DELLE VARIAZIONI
DI SORTA ED IL SUO STATO DI TOTALE ABBANDONO LO HA PORTATO AL
PARZIALE CROLLO DI UNA SUA PARTE ANCHE SE LA STESSA APPARE
RICOSTRUIBILE SOTTO L'ASPETTO TIPO-MORFOLOGICO ORIGINALE.

L'EDIFICIO E' PRATICAMENTE CROLLATO RIMANENDO A TESTIMONIANZA SOLO
ALCUNA PORZIONI DI MURATURE CHE NE RENDONO RICONOSCIBILE LA
COMPOSIZIONE TIPOLOGICA ORIGINALE
