COMUNE DI NOGAROLE ROCCA

CORTE : OLMO 1

DOCUMENTAZIONE FOTOGRAFICA

CONSISTENZA PATRIMONIO IMMOBILIARE - BENI AMBIENTALI

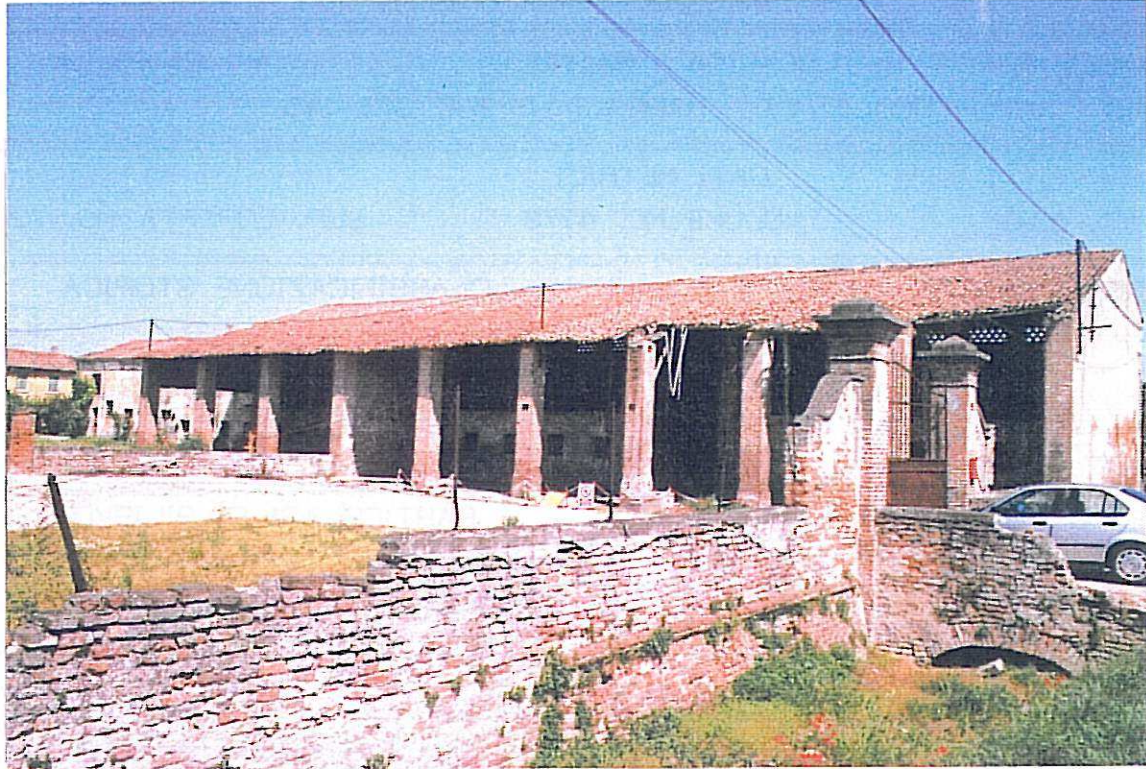
## DOCUMENTAZIONE FOTOGRAFICA

L'EDIFICIO DI ANTICA ORIGINE CON PARTICOLARI ELEMENTI CARATTERISTICI NEL TIPO DI EDIFICAZIONE DELL'EPOCA SI MANTIENE INTEGRO NELL'ASPETTO TIPOLOGICO E FORMALE

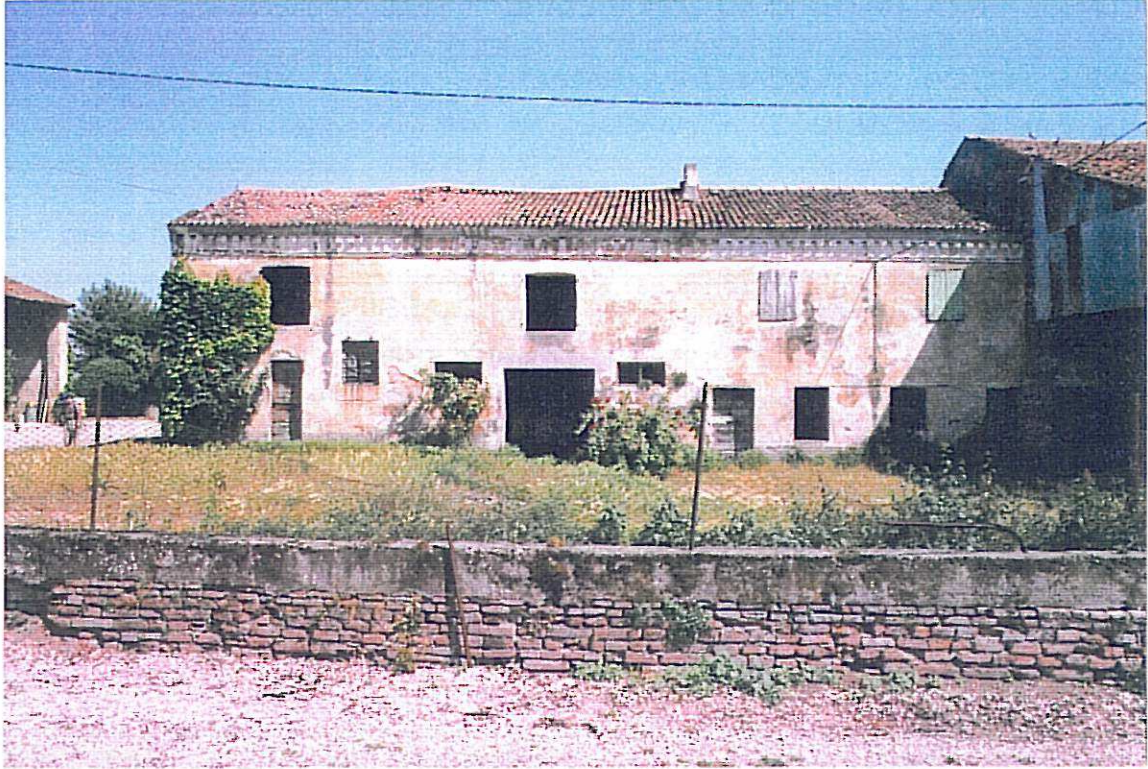
## DOCUMENTAZIONE FOTOGRAFICA

L'EDIFICIO DI ANTICA ORIGINE CON PARTICOLARI ELEMENTI CARATTERISTICI NEL TIPO DI EDIFICAZIONE DELL'EPOCA SI MANTIENE INTEGRO NELL'ASPETTO TIPOLOGICO E FORMALE

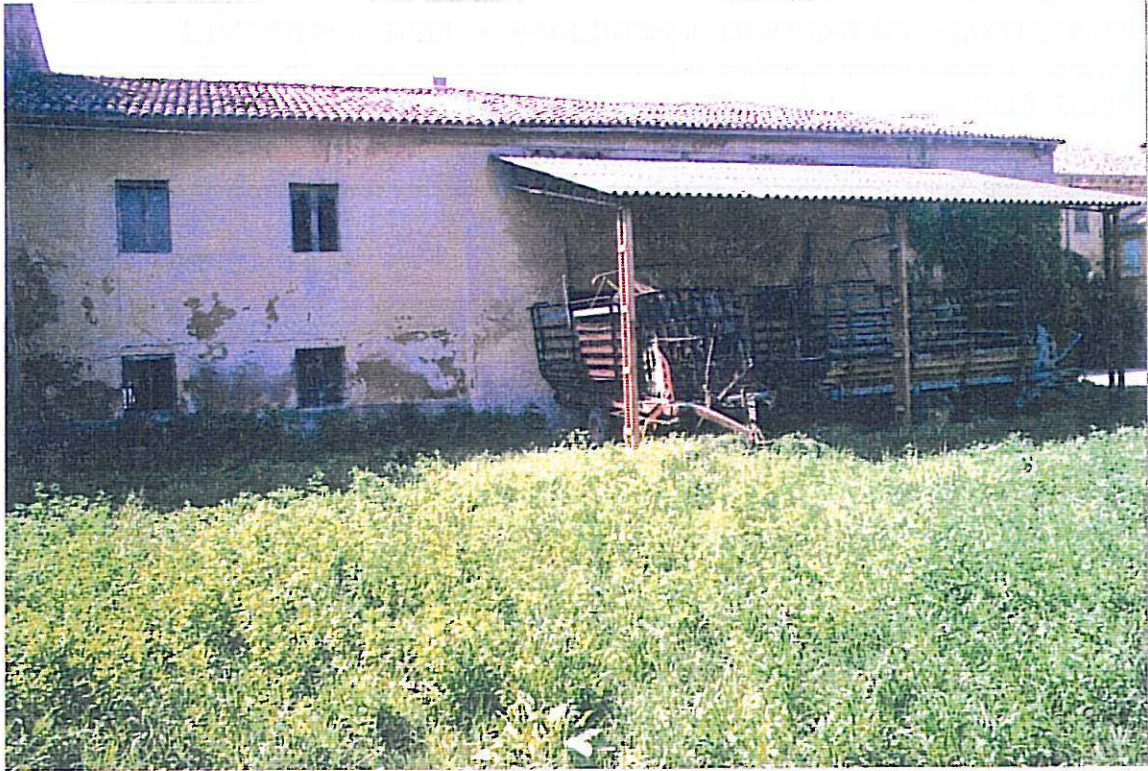
DOCUMENTAZIONE FOTOGRAFICA

L'EDIFICIO COSTITUISCE AMPLIAMENTO CON BARACCA IN LAMIERA

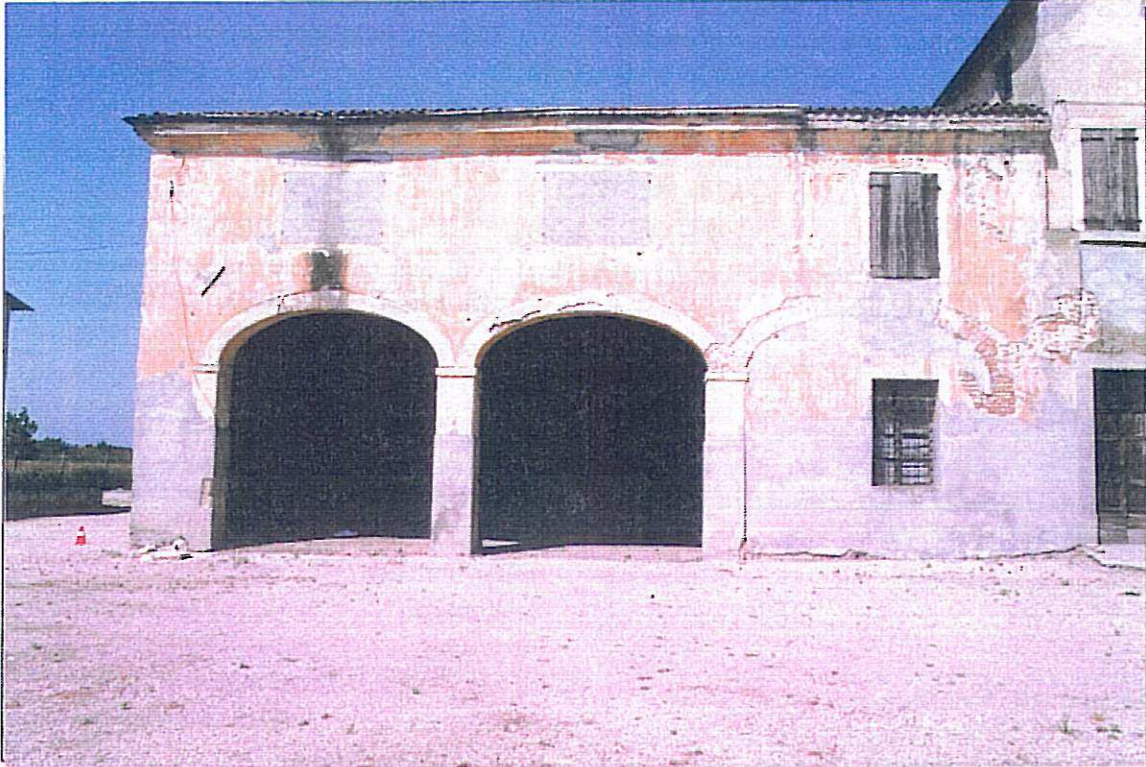
## DOCUMENTAZIONE FOTOGRAFICA

L'EDIFICIO DI ANTICA ORIGINE CON PARTICOLARI ELEMENTI CARATTERISTICI NEL TIPO DI EDIFICAZIONE DELL'EPOCA SI MANTIENE INTEGRO NELL'ASPETTO TIPOLOGICO E FORMALE

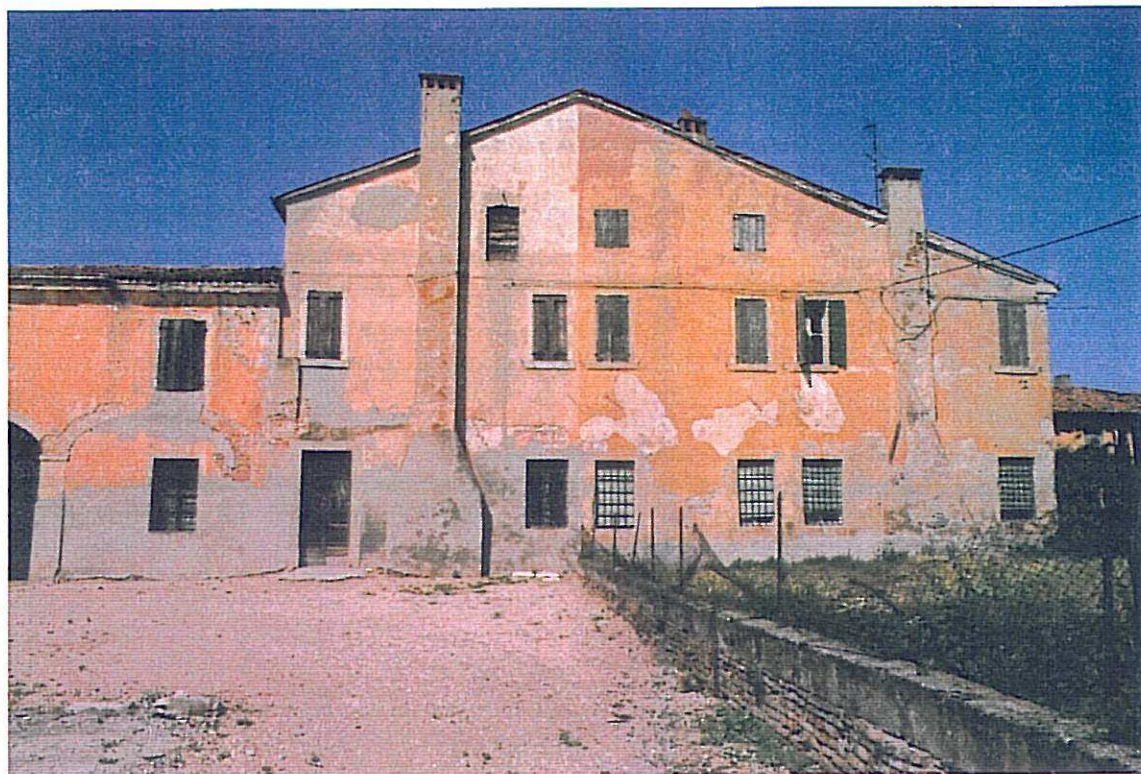
## DOCUMENTAZIONE FOTOGRAFICA

L'EDIFICIO DI ANTICA ORIGINE CON PARTICOLARI ELEMENTI CARATTERISTICI NEL TIPO DI EDIFICAZIONE DELL'EPOCA SI MANTIENE INTEGRO NELL'ASPETTO TIPOLOGICO E FORMALE

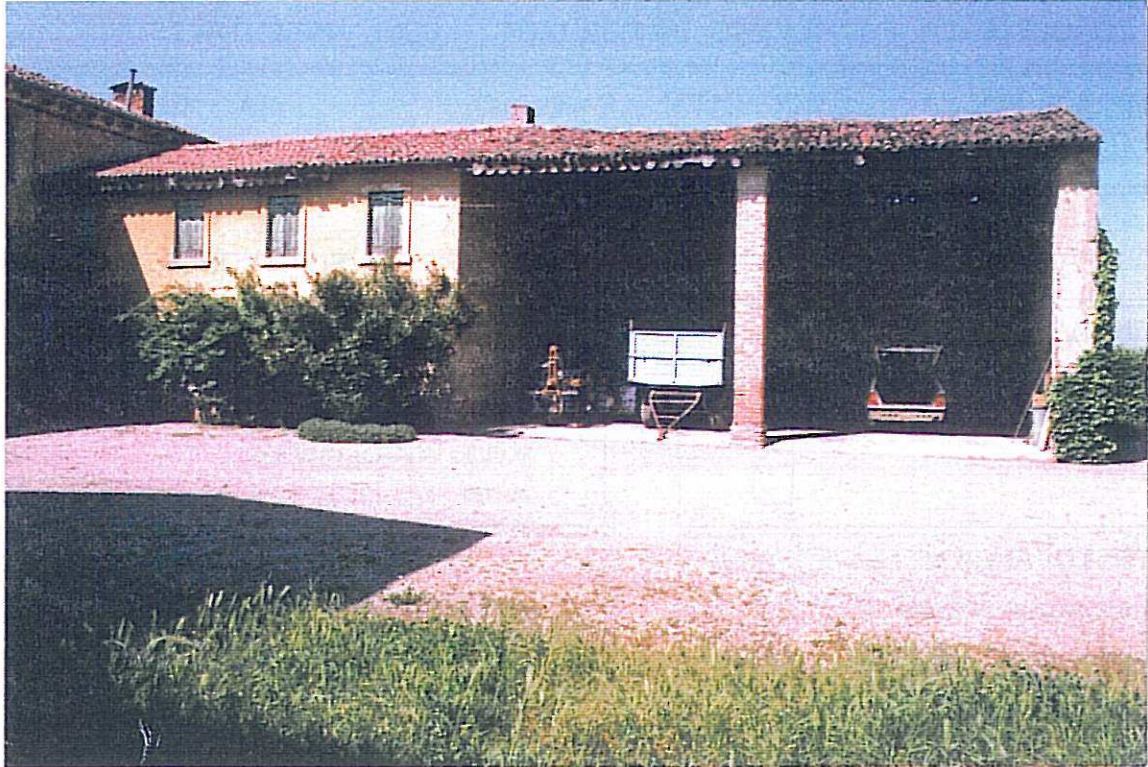
## DOCUMENTAZIONE FOTOGRAFICA

L'EDIFICIO DI ANTICA ORIGINE CON PARTICOLARI ELEMENTI CARATTERISTICI NEL TIPO DI EDIFICAZIONE DELL'EPOCA SI MANTIENE INTEGRO NELL'ASPETTO TIPOLOGICO E FORMALE

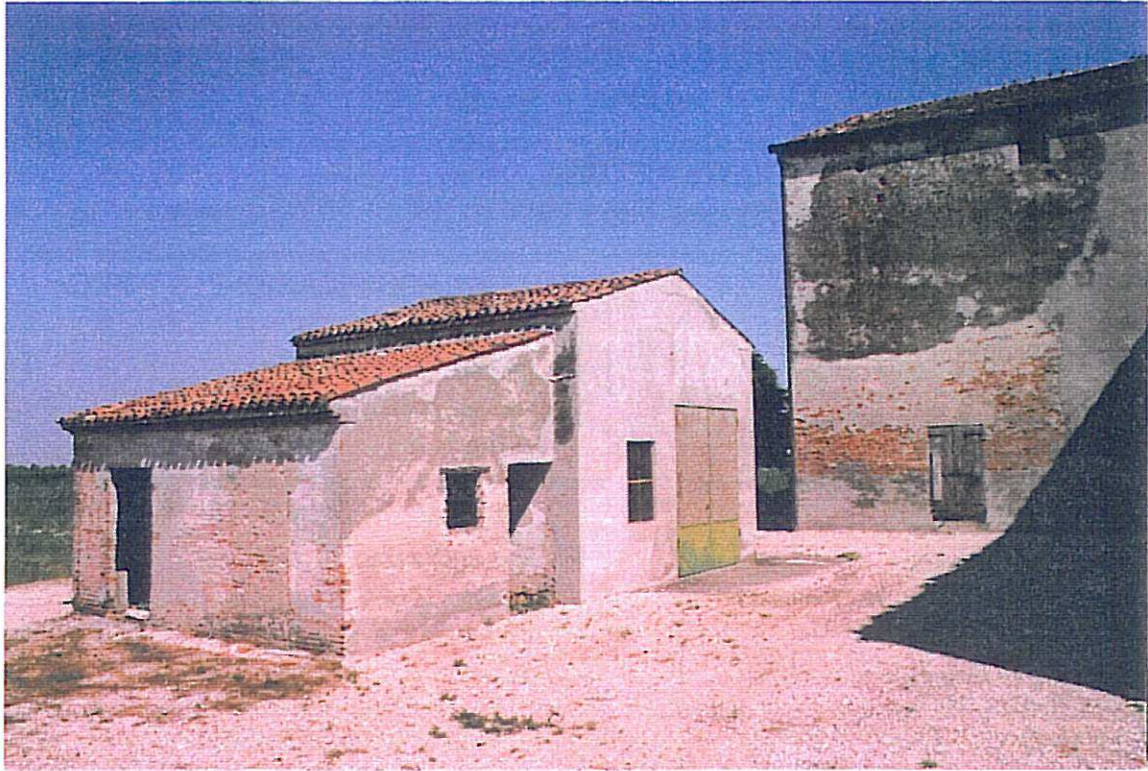
### DOCUMENTAZIONE FOTOGRAFICA

L'EDIFICIO DI ANTICA ORIGINE AVENDO SUBITO MODIFICAZIONI ED AGGIUNTE NEL TEMPO HA PERSO ALCUNI ELEMENTI CARATTERISTICI CHE COMUNQUE APPAIONO RECUPERABILI
