CORTE N°
15

COMUNE DI NOGAROLE ROCCA
CORTE : PALAZZONE RINALDI

DOCUMENTAZIONE FOTOGRAFICA

CONSISTENZA PATRIMONIO IMMOBILIARE - BENI AMBIENTALI

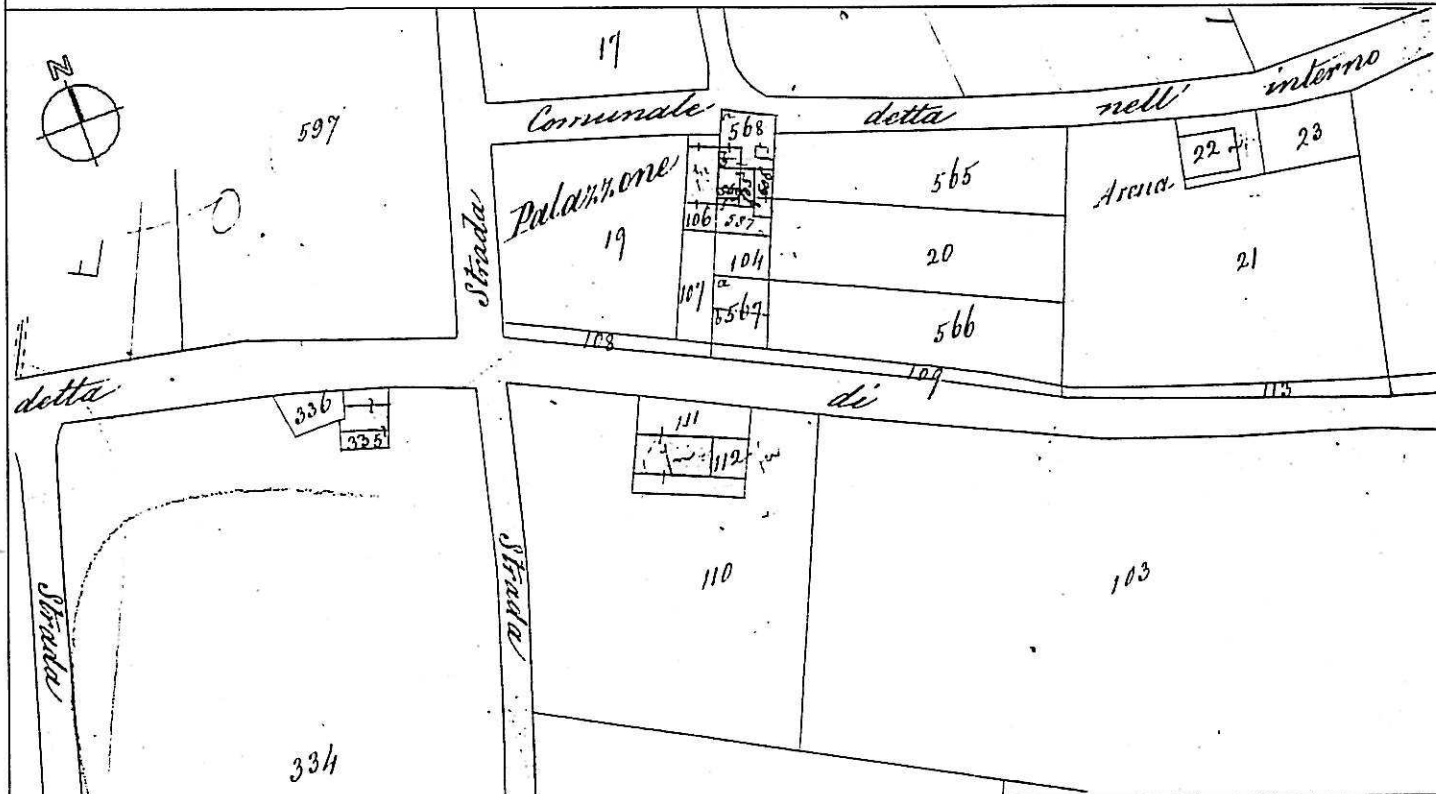
2) - CATASTO AUSTRO-UNGARICO - SCALA 1:2000

LA CORTE COMPARE IN FORMA QUASI COMPLETA AL CATASTO AUSTRIACO
L'INTERO IMMOBILE HANNO SUBITO NEL TEMPO VARIAZIONI CHE LO
HANNO SOSTANZIALMENTE MODIFICATO NELL'ALA EST MA CHE LO HANNO
SALVAGUARDATO DAL PUNTO DI VISTA TIPO-MORFOLOGICO E PERTANTO
LA STESSA APPARE SOSTANZIALMENTE BEN CONSERVATA
LA CORTE CONTIENE ANCHE ALCUNI ELEMENTI DI PARTICOLARE VALORE
ARCHITETTONICO QUALI LA CASA PADRONALE
L'IMMOBILE SIA PER IL SUO UTILIZZO CHE PER LA SUA COLLOCAZIONE
SI PRESENTA ATTUALMENTE COME UN AGGREGATO A CARATTERE URBANO

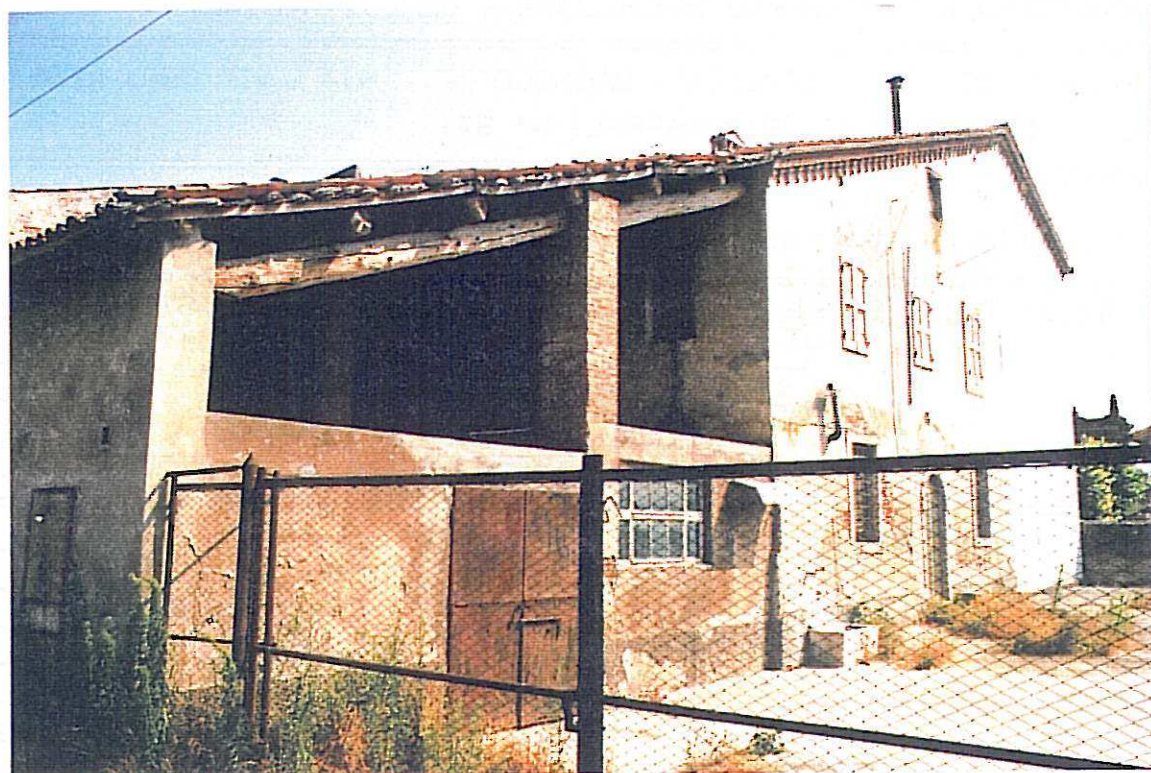
DOCUMENTAZIONE FOTOGRAFICA

STRUTTURE VERTICALI

STATO DI CONSERVAZIONE

L'EDIFICIO DI ANTICA ORIGINE NON E' STATO SOGGETTO A TRASFORMAZIONI
MANTENENDO INALTERATE LE PROPRIE CARATTERISTICHE
TIPOLOGICHE E FORMALI

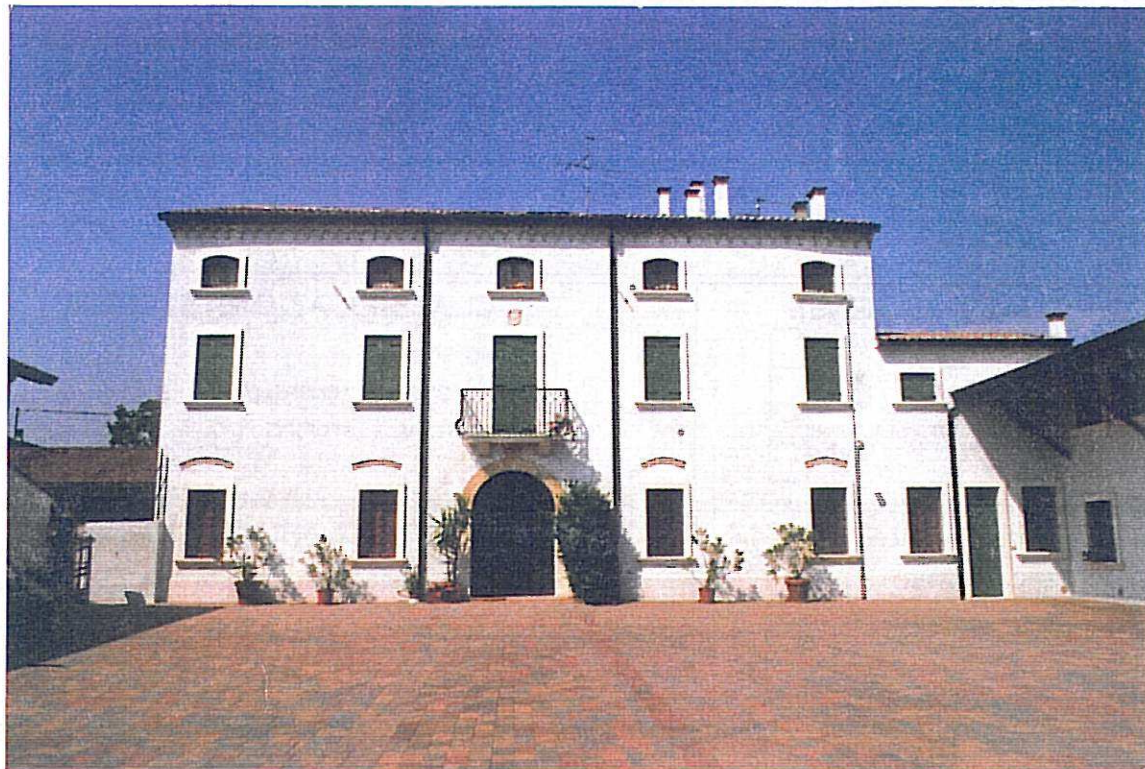
DOCUMENTAZIONE FOTOGRAFICA

L'EDIFICIO DI ANTICA ORIGINE E' STATO SOGGETTO A RECENTE PARZIALE RISTRUTTURAZIONE MANTENENDO E RAFFORZANDO LE PROPRIE CARATTERISTICHE TIPOLOGICHE E FORMALI OLTRE AI PREGEVOLI ELEMENTI DI GRONDA

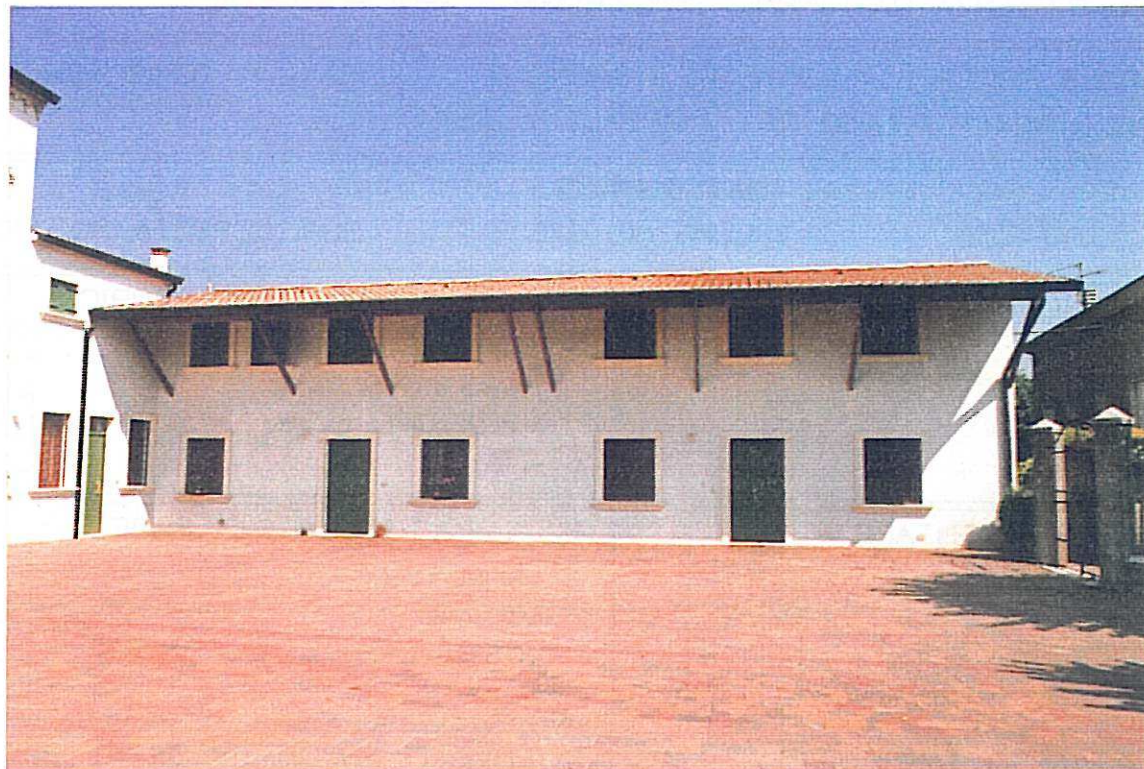
DOCUMENTAZIONE FOTOGRAFICA

L'EDIFICIO NON DI ANTICA ORIGINE E' STATO SOGGETTO A RECENTE TOTALE RISTRUTTURAZIONE MANTENENDO E RAFFORZANDO LE PROPRIE CARATTERISTICHE TIPOLOGICHE E FORMALI OLTRE AI PREGEVOLI ELEMENTI DI GRONDA

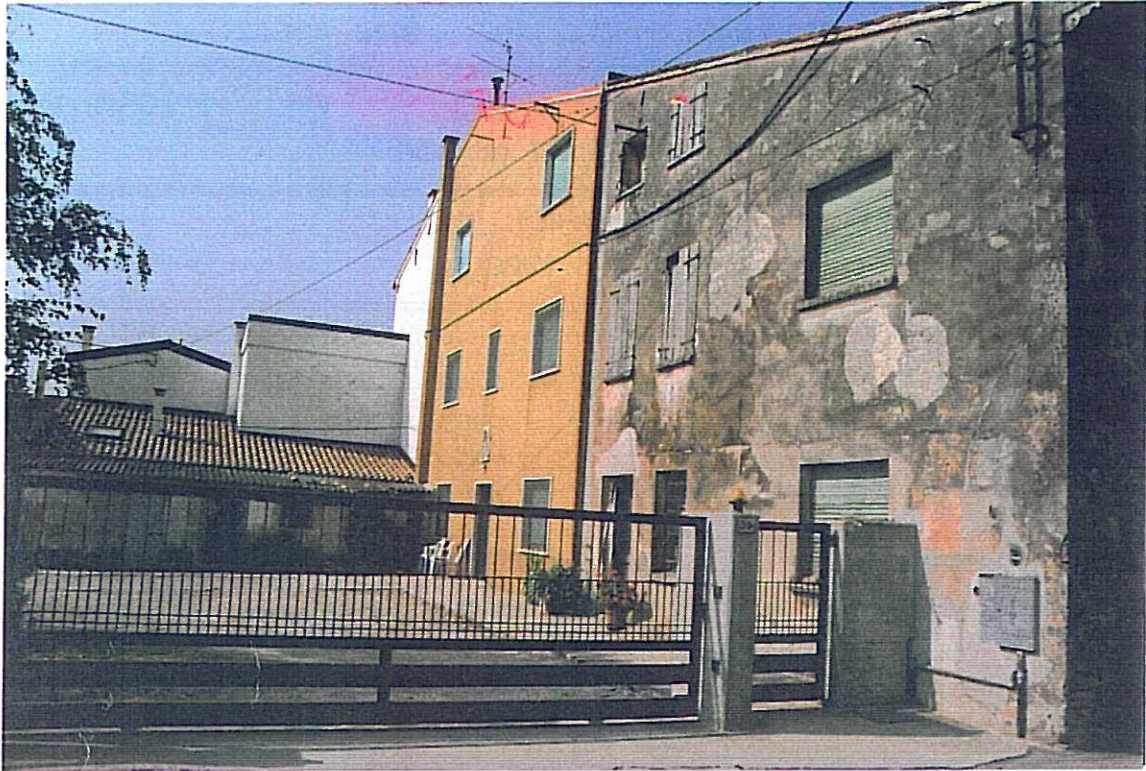
DOCUMENTAZIONE FOTOGRAFICA

L'EDIFICIO DI ANTICA ORIGINE E' STATO SOGGETTO A RECENTE TOTALE RISTRUTTURAZIONE PERDENDO COMPLETAMENTE LE PROPRIE CARATTERISTICHE TIPOLOGICHE E FORMALI
