COMUNE DI NOGAROLE ROCCA
CORTE : **GIARELLA**

DOCUMENTAZIONE FOTOGRAFICA

CONSISTENZA PATRIMONIO IMMOBILIARE - BENI AMBIENTALI

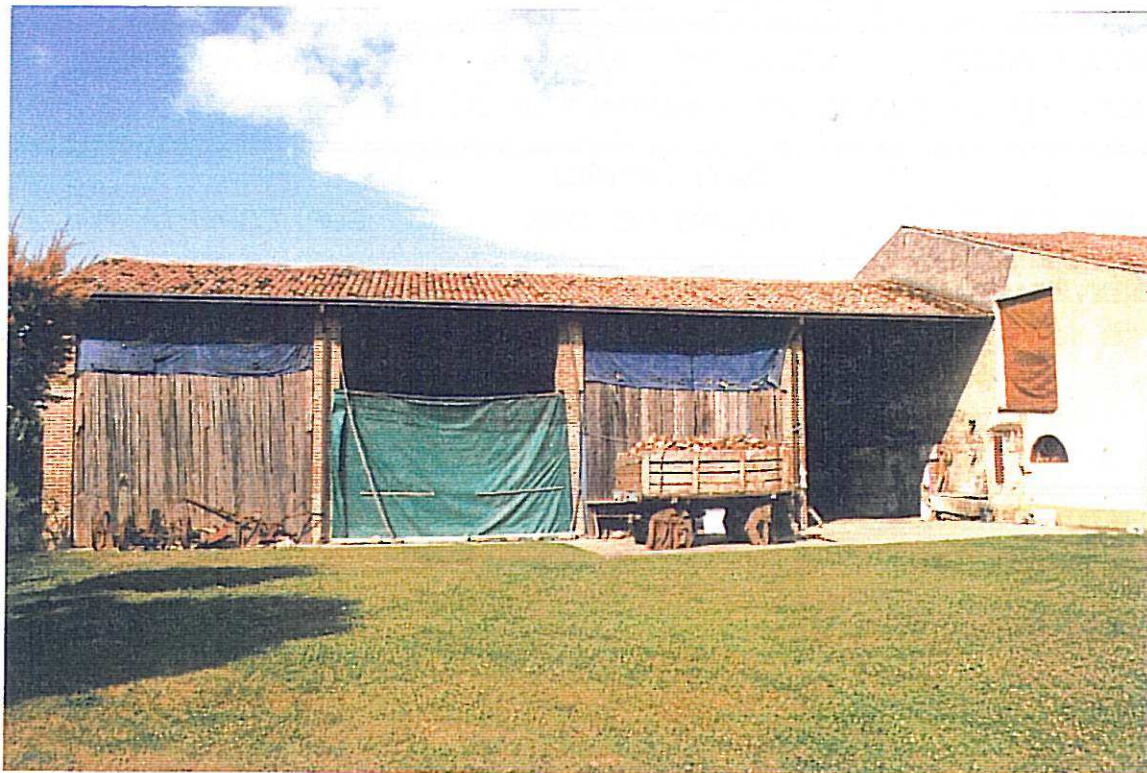
DOCUMENTAZIONE FOTOGRAFICA

L'EDIFICIO PUR NELLE CONDIZIONI DI PRECARIETA' RIFERITE SOPRATUTTO ALLA COPERTURA MANTIENE INALTERATE LE PROPRIE CARATTERISTICHE TIPOLOGICHE E FORMALI

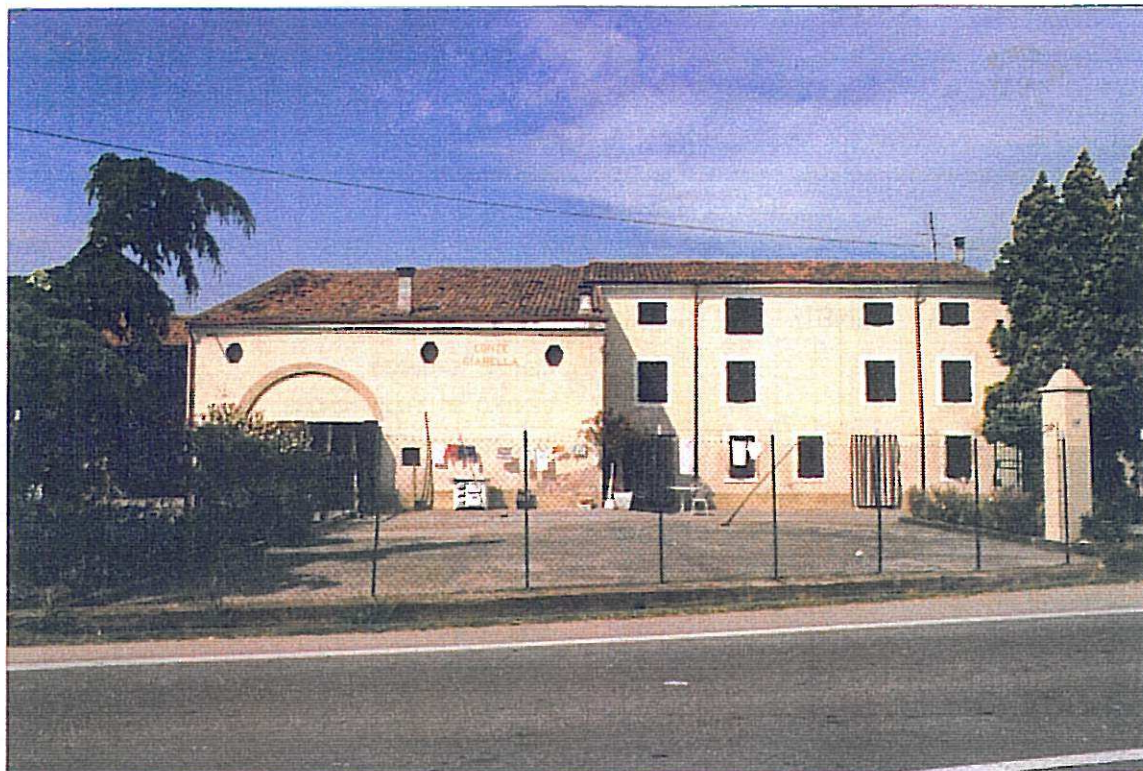
DOCUMENTAZIONE FOTOGRAFICA

L'EDIFICIO CONSERVA INTATTE LE CARATTERISTICHE STATICHE E TIPOLOGICHE E SI CARATTERIZZA PER LA PROPRIA COLLOCAZIONE NEL CONTESTO CORTIVO CIRCOSTANTE CON ELEMENTI ESTETICI APPREZZABILI

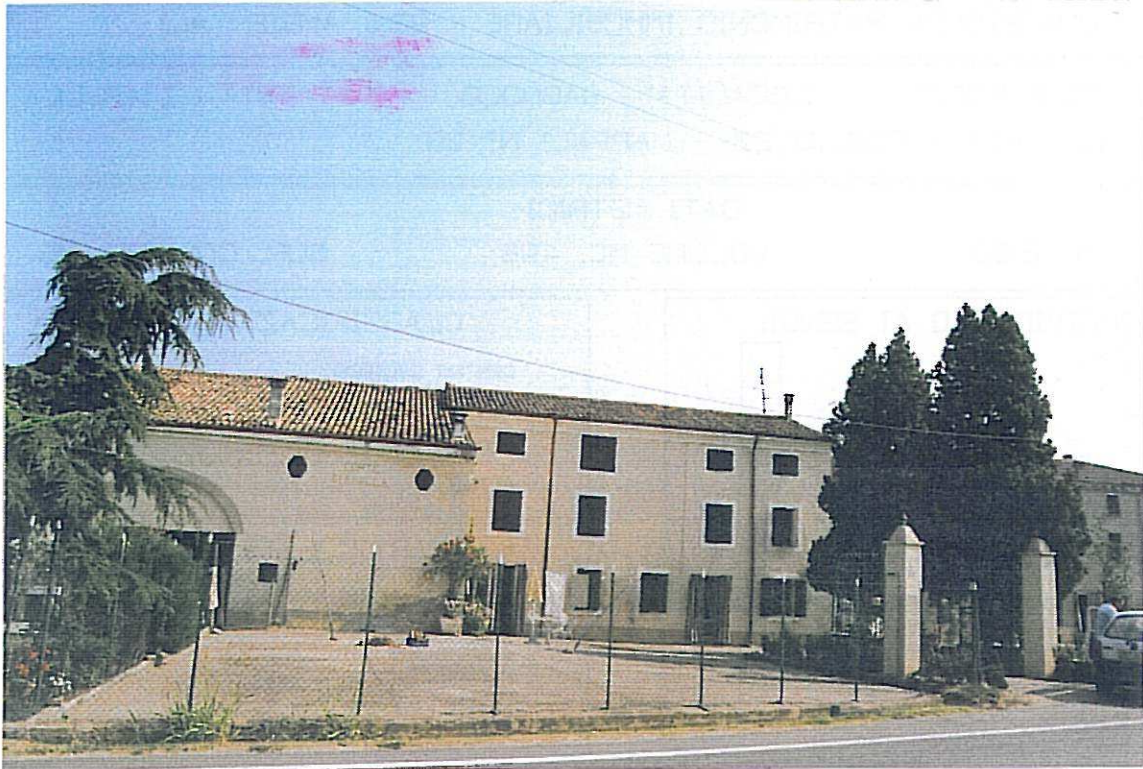
DOCUMENTAZIONE FOTOGRAFICA

L'EDIFICIO PUR AVENDO SUBITO ALCUNE MODIFICHE NELL'ORDINE E NELLE DIMENSIONI DELLE FORATURE SI CONSERVA INTEGRO NELLA COMPOSIZIONE ARCHITETTONICA ORIGINARIA

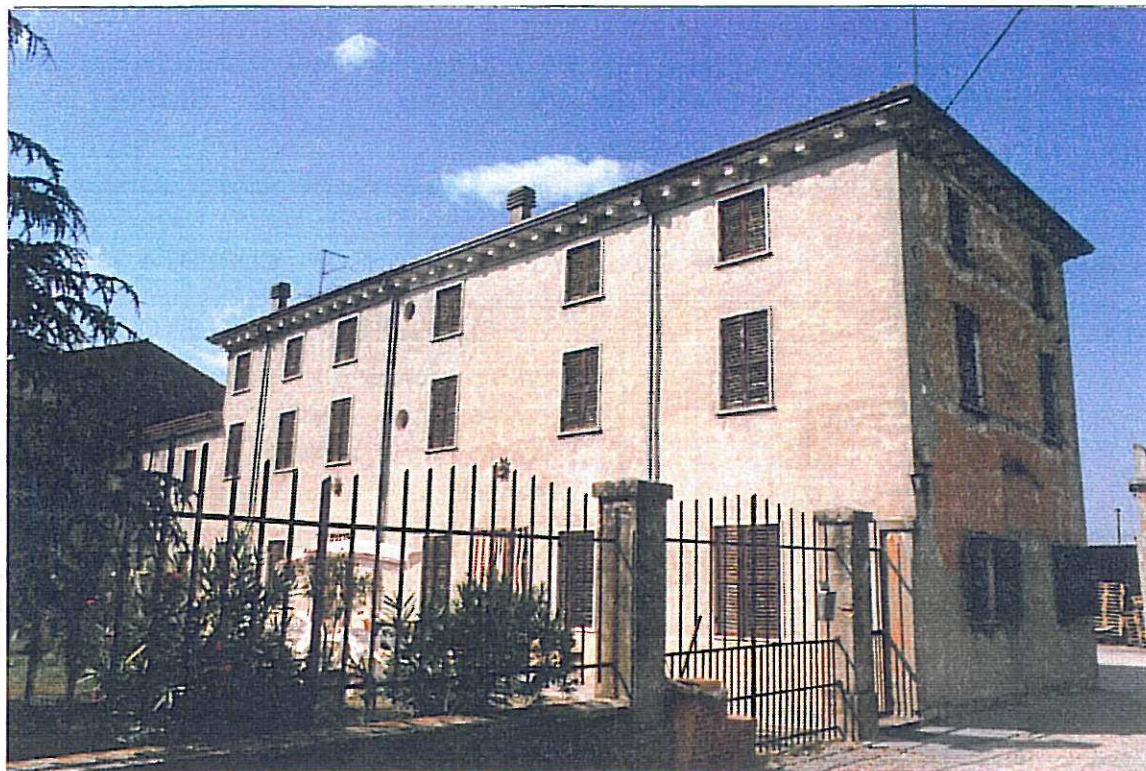
DOCUMENTAZIONE FOTOGRAFICA

L'EDIFICIO SEPPUR PARZIALMENTE IN DISUSO SI CONSERVA TIPOLOGICAMENTE IN MANIERA APPREZZABILE SOPRATTUTTO NELLA PARTIZIONE DELLE FORATURE E NEGLI ELEGANTI ELEMENTI DI GRONDA

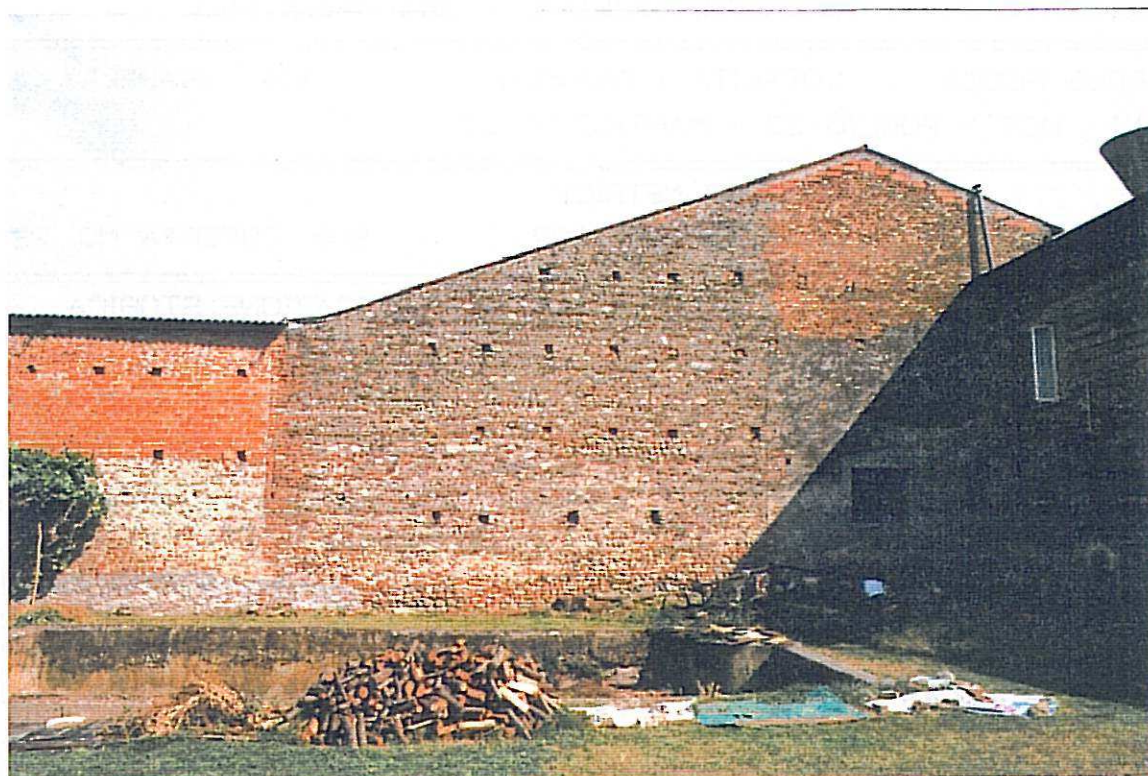
DOCUMENTAZIONE FOTOGRAFICA

L'EDIFICIO COSTITUENTE IL VECCHIO PORTICO CON STALLA SEPPUR SOFFOCATO DA ALTRE RECENTI COSTRUZIONI E DA ALCUNE MODIFICHE CONSERVA SEGNI DI RICONOSCIBILITA' LEGGIBILI

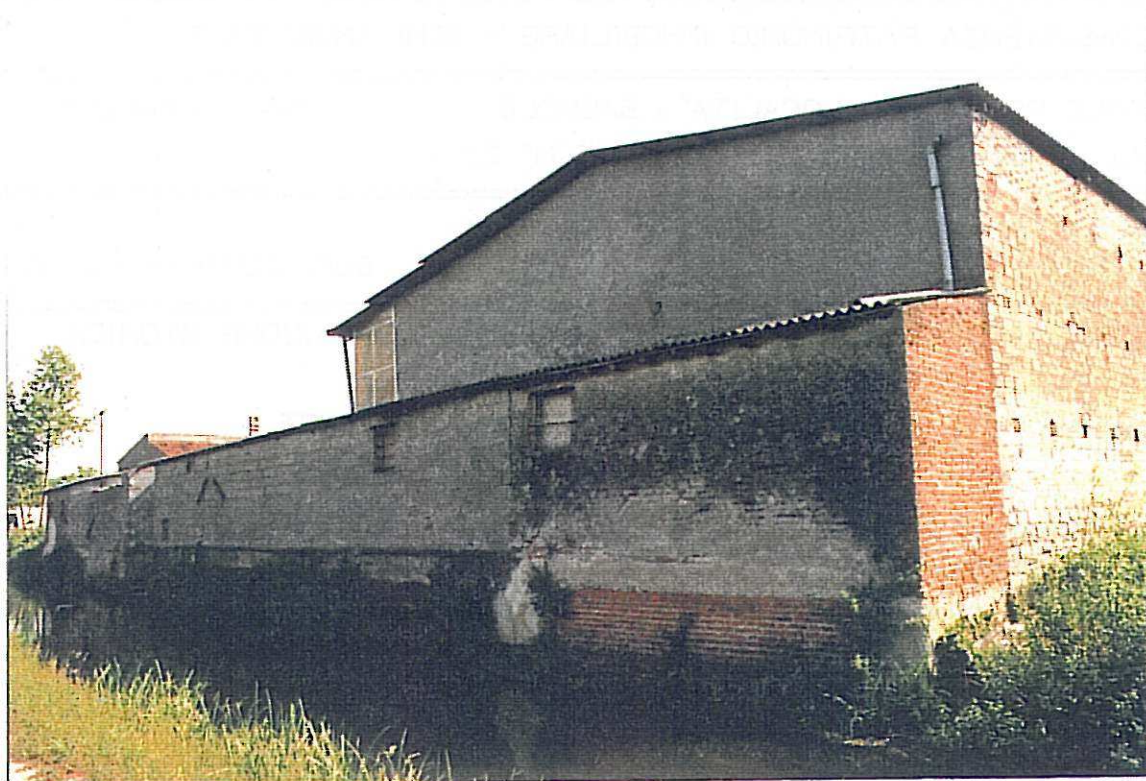
DOCUMENTAZIONE FOTOGRAFICA

L'EDIFICIO DI RECENTE COSTRUZIONE E' COSTITUITO DA STRUTTURA IN FERRO
DI NESSUNA RILEVANZA ARCHITETTONICA

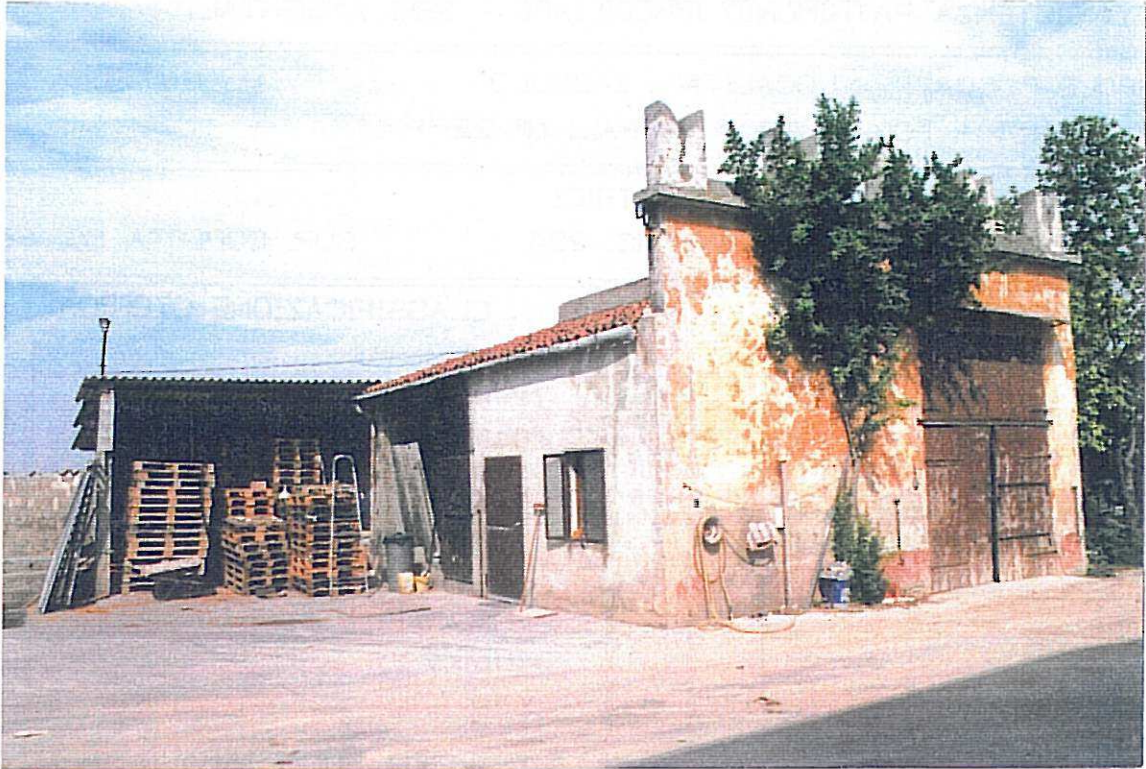
DOCUMENTAZIONE FOTOGRAFICA

L'EDIFICIO DI NESSUN PREGIO PRESENTA LA SOLA CARATTERISTICA DI UNA ALA DI MURO MERLATA FIANCHEGGIANTE LA PORTA DI ACCESSO ALLA CORTE DALLA CAMPAGNA

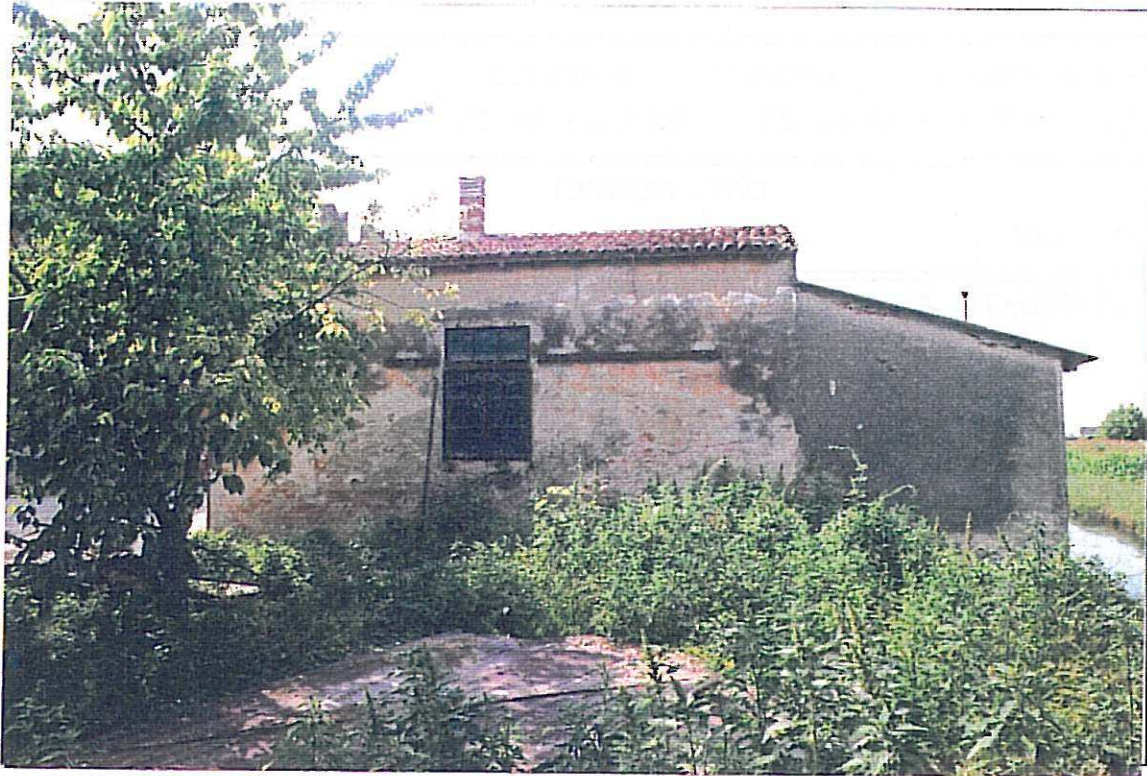
DOCUMENTAZIONE FOTOGRAFICA

L'EDIFICIO DI NESSUN PREGIO RAPPRESENTA UN CHIARO ESEMPIO DI SUPERFETAZIONE ARCHITETTONICAMENTE INSIGNIFICANTE
