COMUNE DI NOGAROLE ROCCA  
CORTE : PALAZZINA

DOCUMENTAZIONE FOTOGRAFICA

CONSISTENZA PATRIMONIO IMMOBILIARE - BENI AMBIENTALI

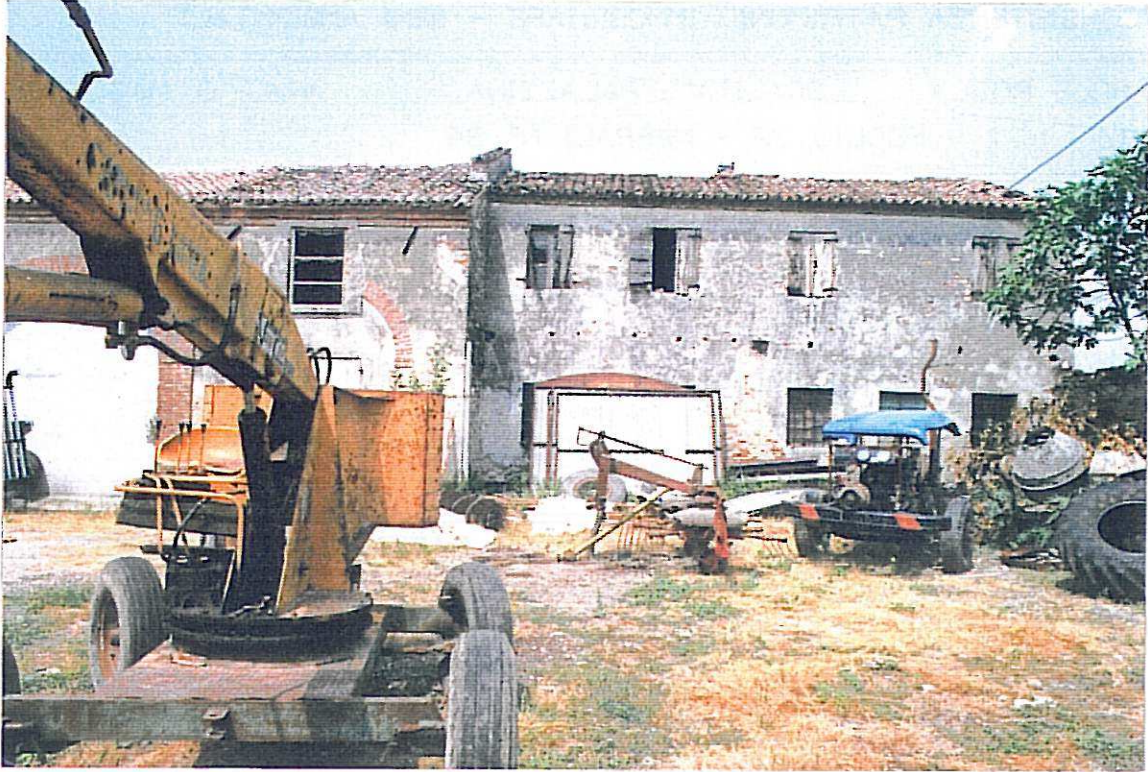
## DOCUMENTAZIONE FOTOGRAFICA

L'EDIFICIO DI ANTICA ORIGINE ED IN STATO DI TOTALE ABBANDONO SI PRESENTA INALTERATO NELL'ASPETTO TIPOLOGICO E FORMALE

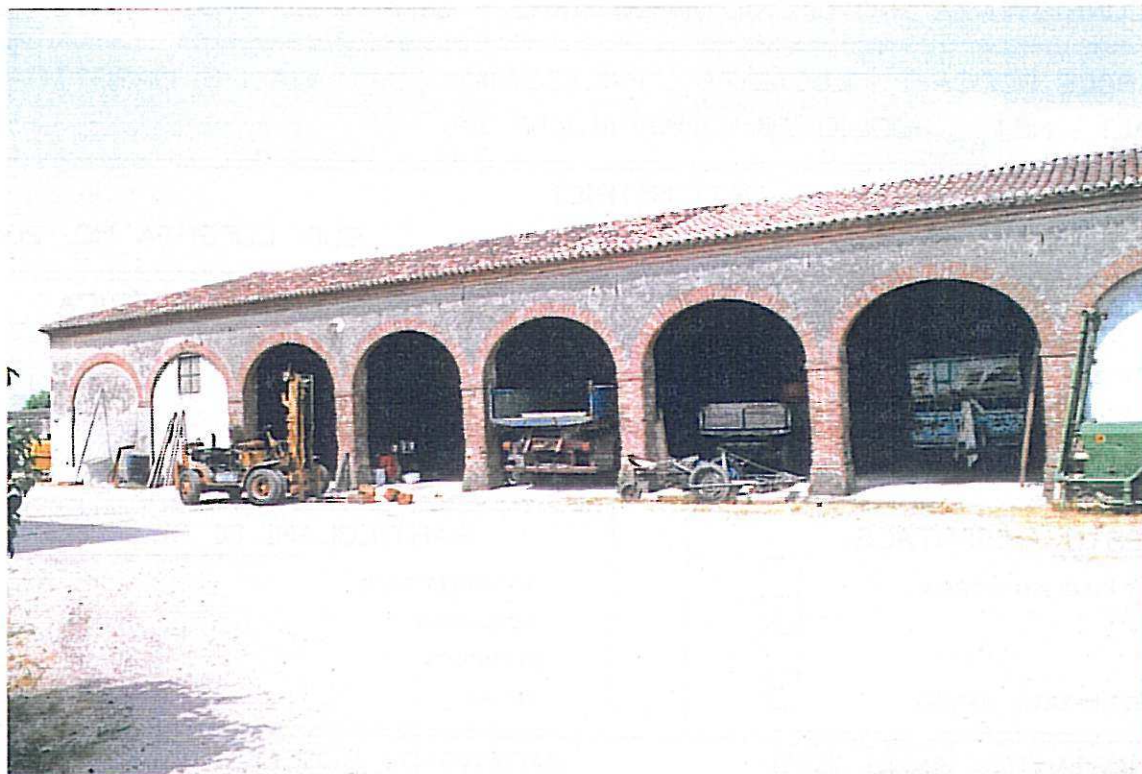
## DOCUMENTAZIONE FOTOGRAFICA

L'EDIFICIO DI ANTICA ORIGINE ED IN STATO DI TOTALE ABBANDONO SI PRESENTA INALTERATO NELL'ASPETTO TIPOLOGICO E FORMALE

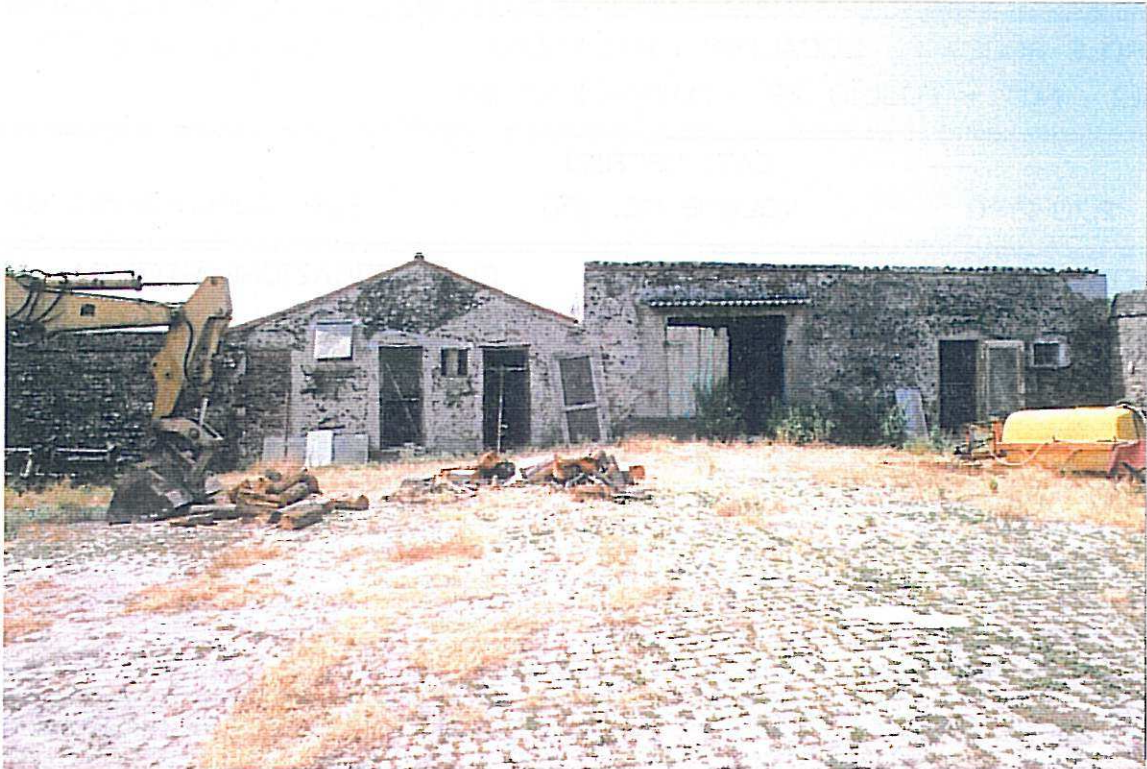
### DOCUMENTAZIONE FOTOGRAFICA

L'EDIFICIO NON DI ANTICA ORIGINE ED IN STATO DI TOTALE ABBANDONO SI PRESENTA INALTERATO SEPPUR DI SCARSO VALORE TIPOLOGICO E FORMALE

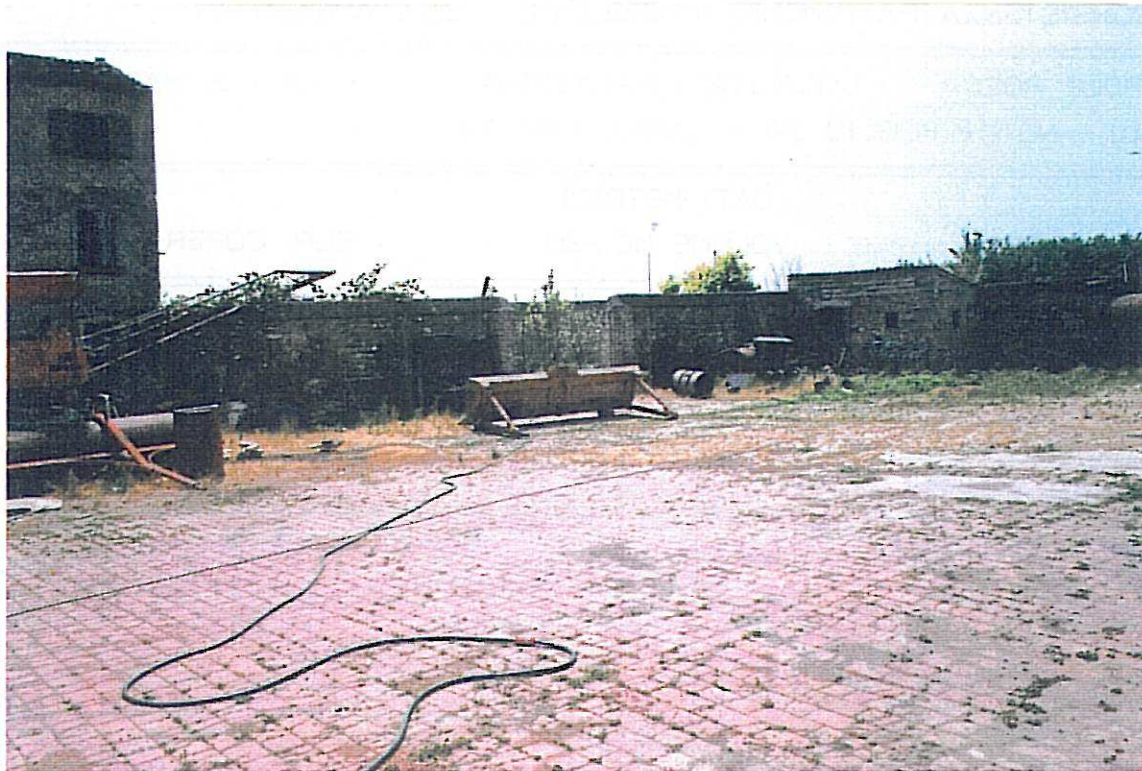
### DOCUMENTAZIONE FOTOGRAFICA

L'EDIFICIO NON DI ANTICA ORIGINE ED IN STATO DI TOTALE ABBANDONO SI PRESENTA INALTERATO SEPPUR DI SCARSO VALORE TIPOLOGICO E FORMALE

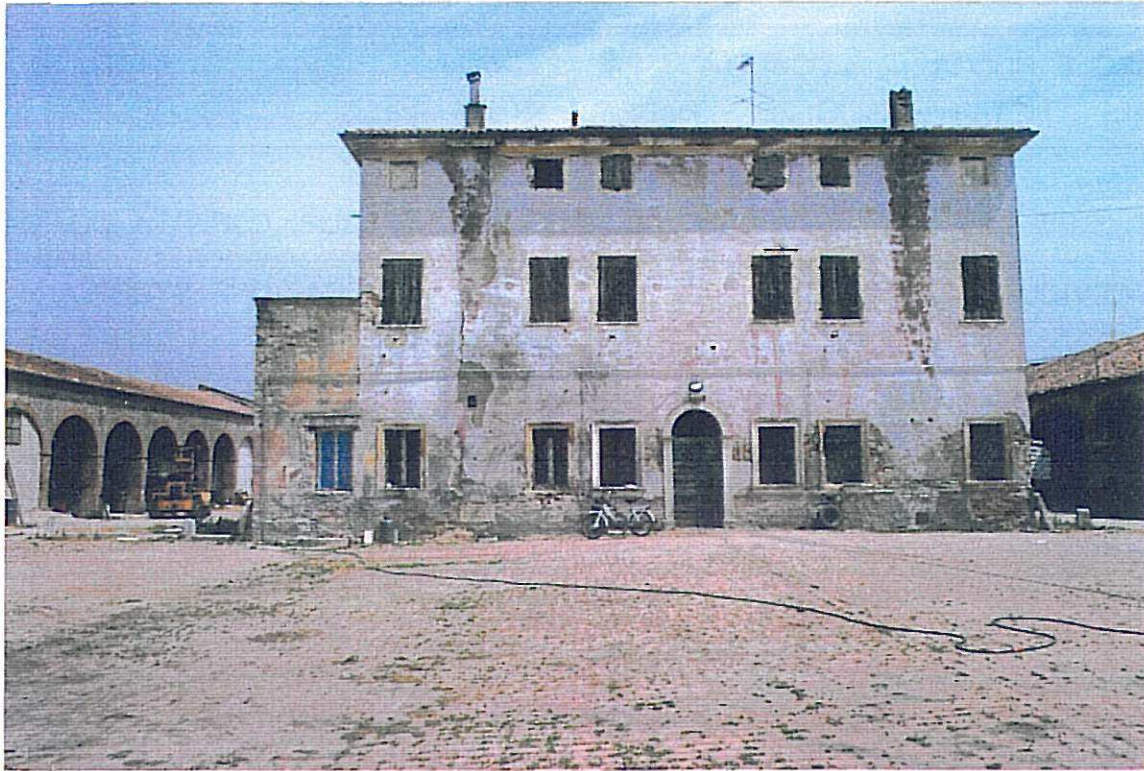
## DOCUMENTAZIONE FOTOGRAFICA

L'EDIFICIO DI ANTICA ORIGINE ED IN STATO DI TOTALE ABBANDONO SI PRESENTA INALTERATO NELL'ASPETTO TIPOLOGICO E FORMALE E RAPPRESENTA RARO ESEMPIO DI RESIDENZA SIGNORILE

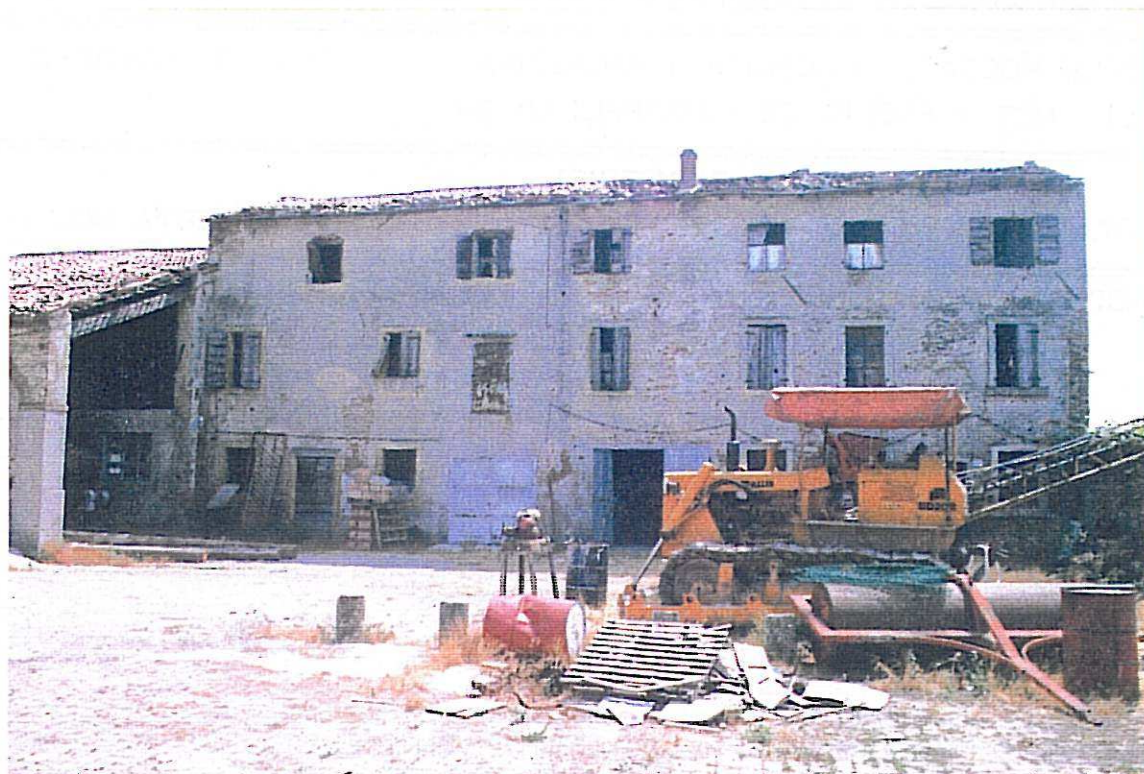
## DOCUMENTAZIONE FOTOGRAFICA

L'EDIFICIO DI ANTICA ORIGINE ED IN STATO DI TOTALE ABBANDONO SI PRESENTA INALTERATO NELL'ASPETTO TIPOLOGICO E FORMALE

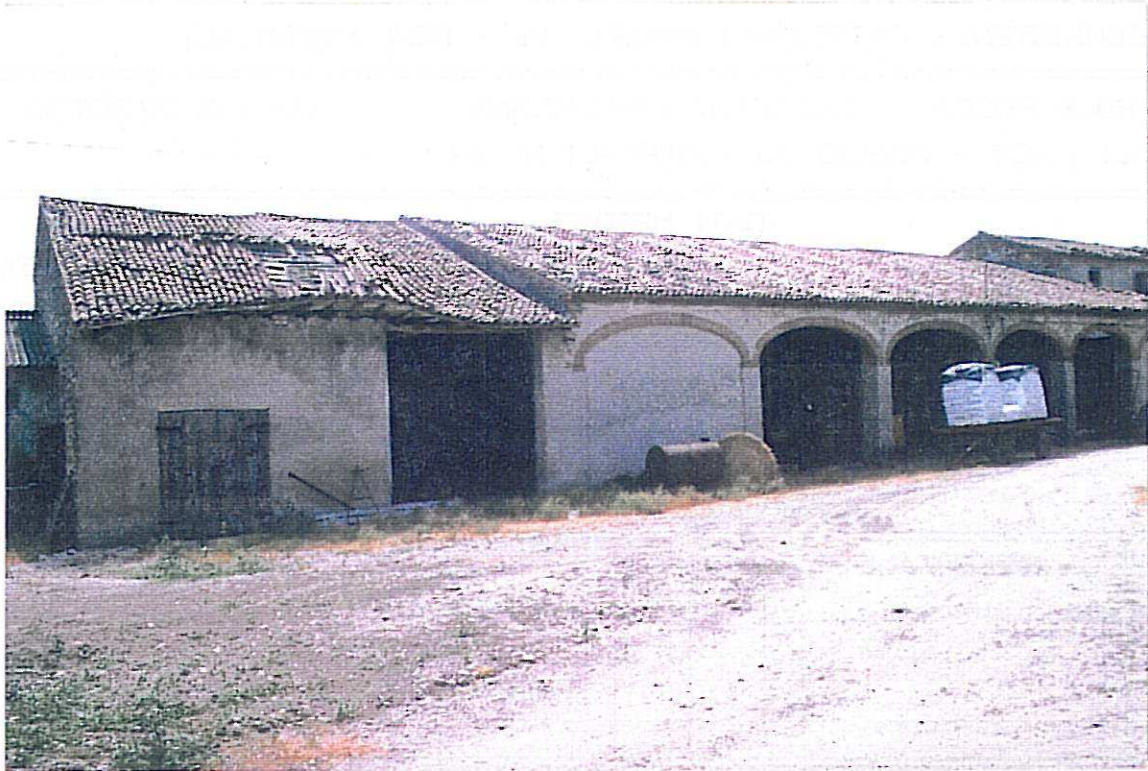
## DOCUMENTAZIONE FOTOGRAFICA

L'EDIFICIO DI ANTICA ORIGINE ED IN STATO DI TOTALE ABBANDONO SI PRESENTA INALTERATO NELL'ASPETTO TIPOLOGICO E FORMALE

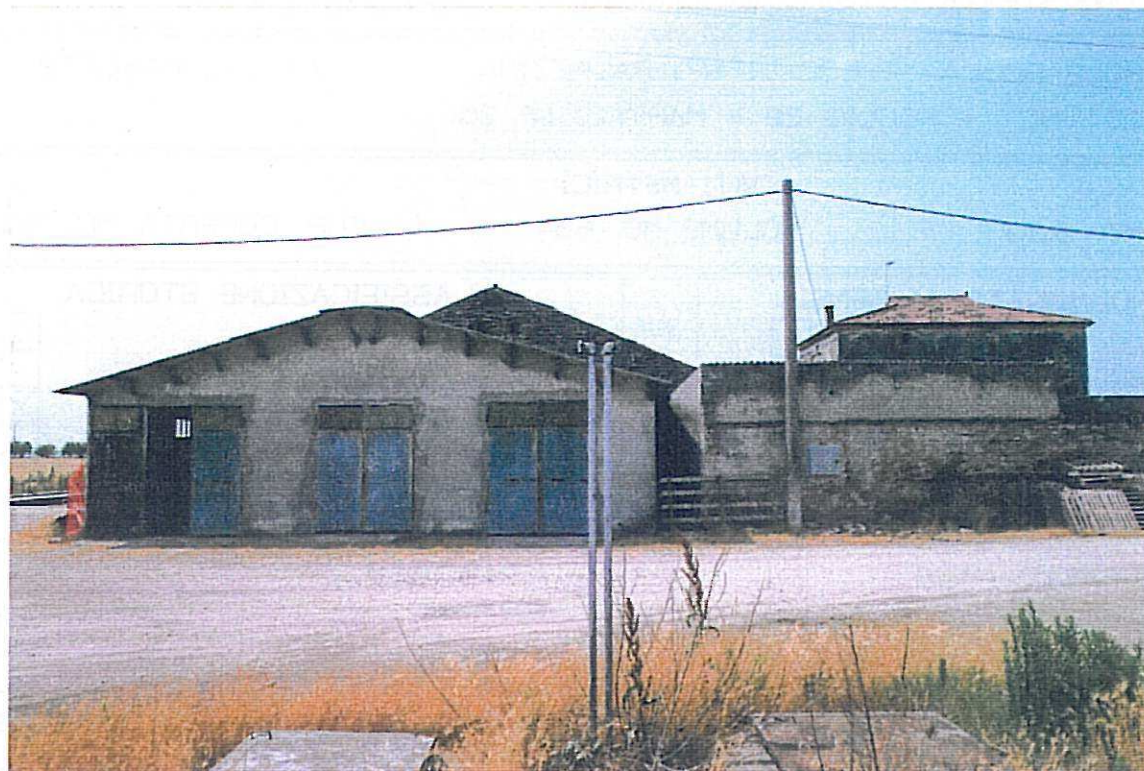
DOCUMENTAZIONE FOTOGRAFICA

L'EDIFICIO COSTITUISCE RECENTE AGGREGAZIONE SENZA ALCUN VALORE  
A DESTINAZIONE STALLA

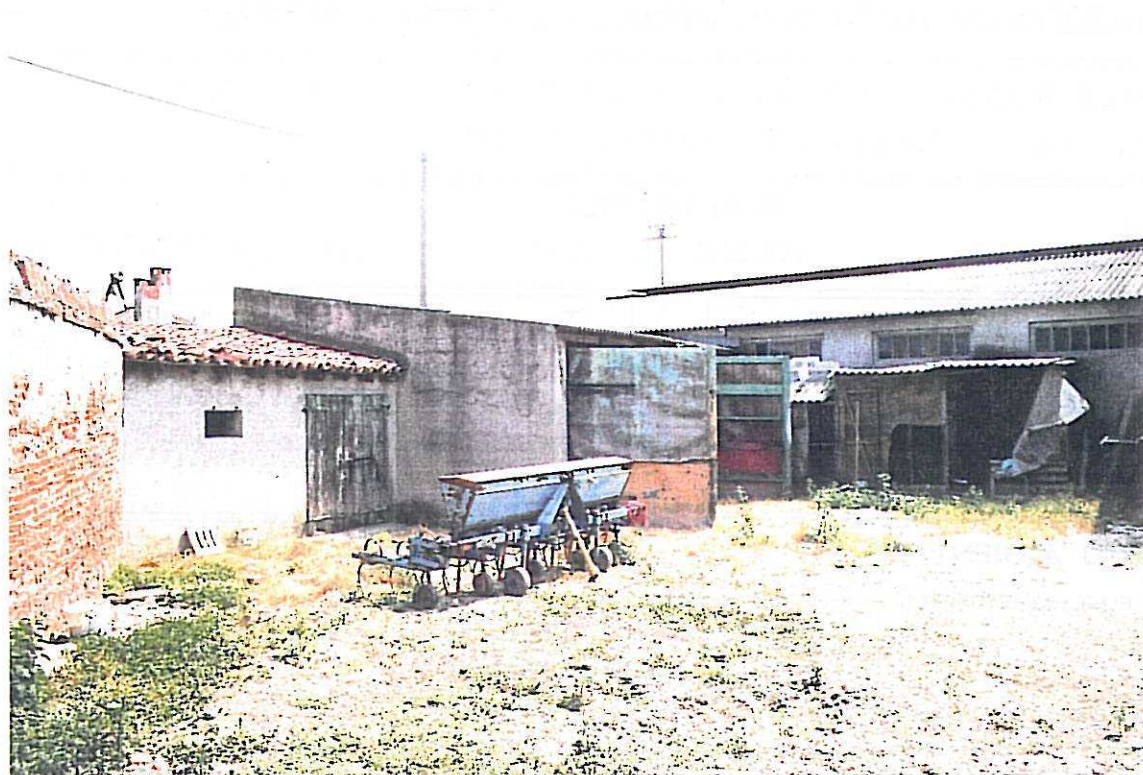
DOCUMENTAZIONE FOTOGRAFICA

L'EDIFICIO COSTITUISCE RECENTE AGGREGAZIONE SENZA ALCUN VALORE  
A DESTINAZIONE MAGAZZINO
