COMUNE DI NOGAROLE ROCCA

CORTE : SAN LEONARDO

DOCUMENTAZIONE FOTOGRAFICA

18) - RELAZIONE

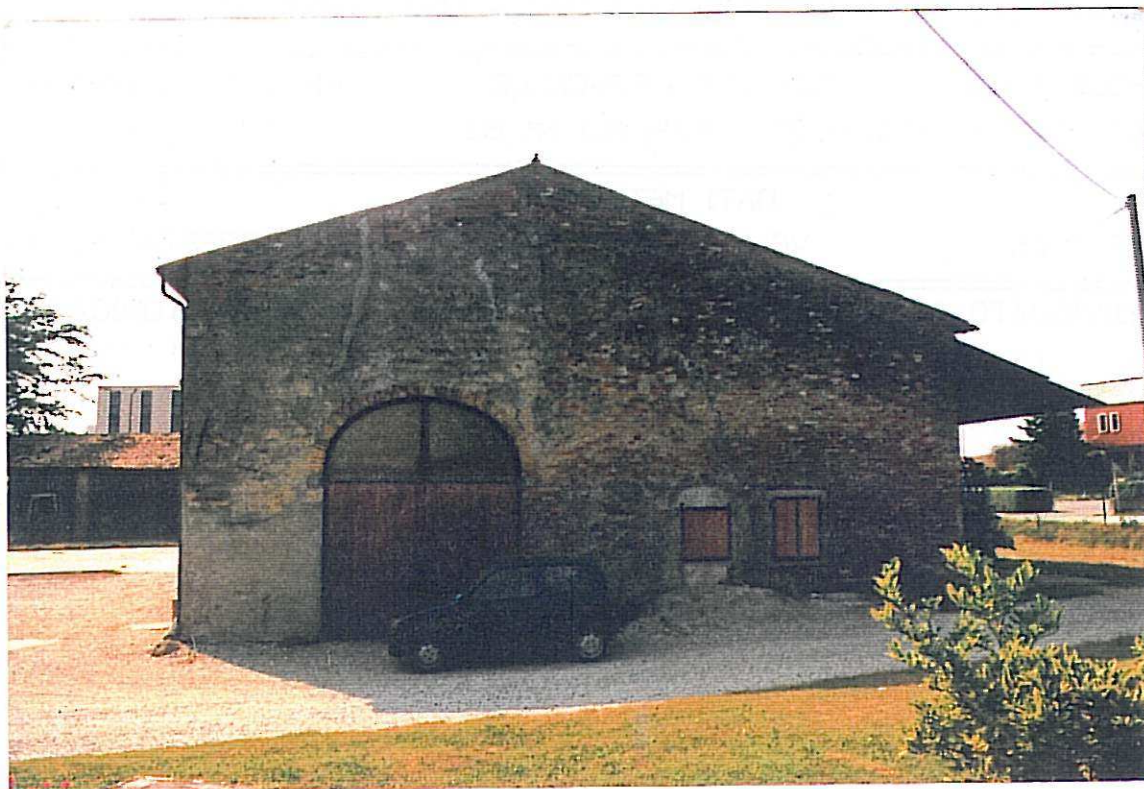
### DOCUMENTAZIONE FOTOGRAFICA

FABBRICATO N° 1

L'EDIFICIO DI ANTICA ORIGINE SEPPUR CON QUALCHE LEGGERA ED INSIGNIFICANTE MODIFICA CONSERVA INALTERATE TUTTE LE CARATTERISTICHE TIPOLOGICHE E FORMALI

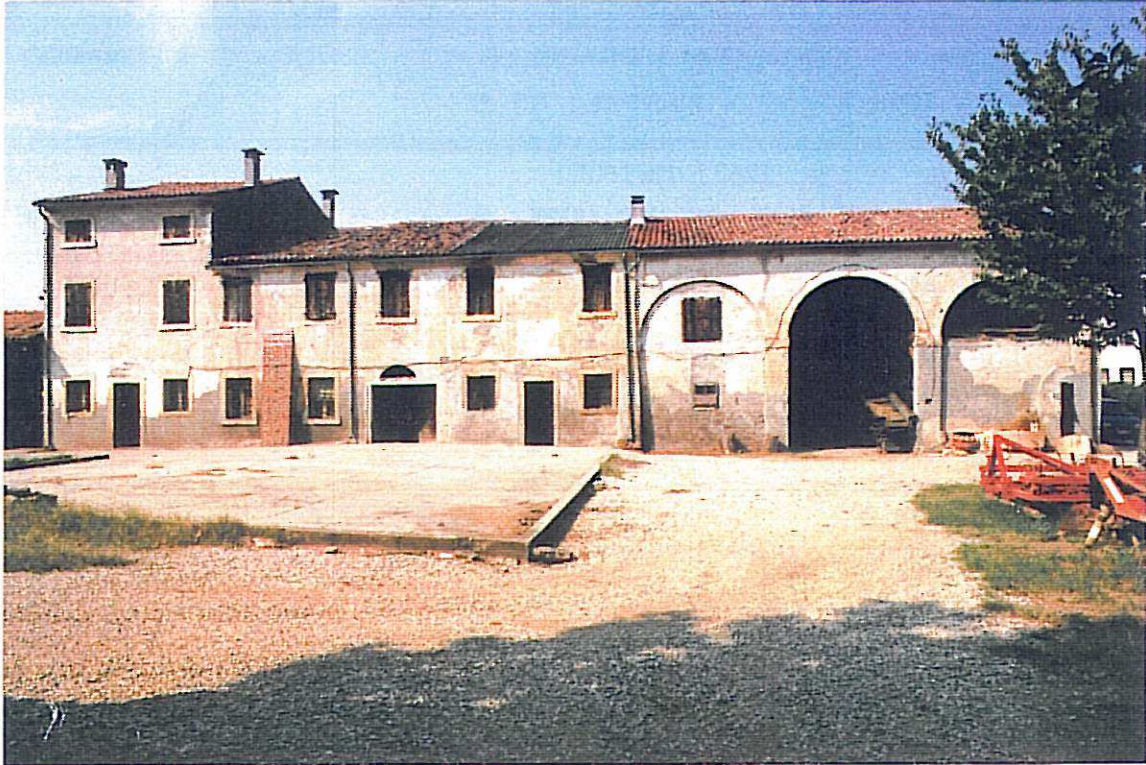
## DOCUMENTAZIONE FOTOGRAFICA

FABBRICATO N° 2

L'EDIFICIO DI ANTICA ORIGINE SEPPUR CON QUALCHE LEGGERA ED INSIGNIFICANTE MODIFICA CONSERVA INALTERATE TUTTE LE CARATTERISTICHE TIPOLOGICHE E FORMALI

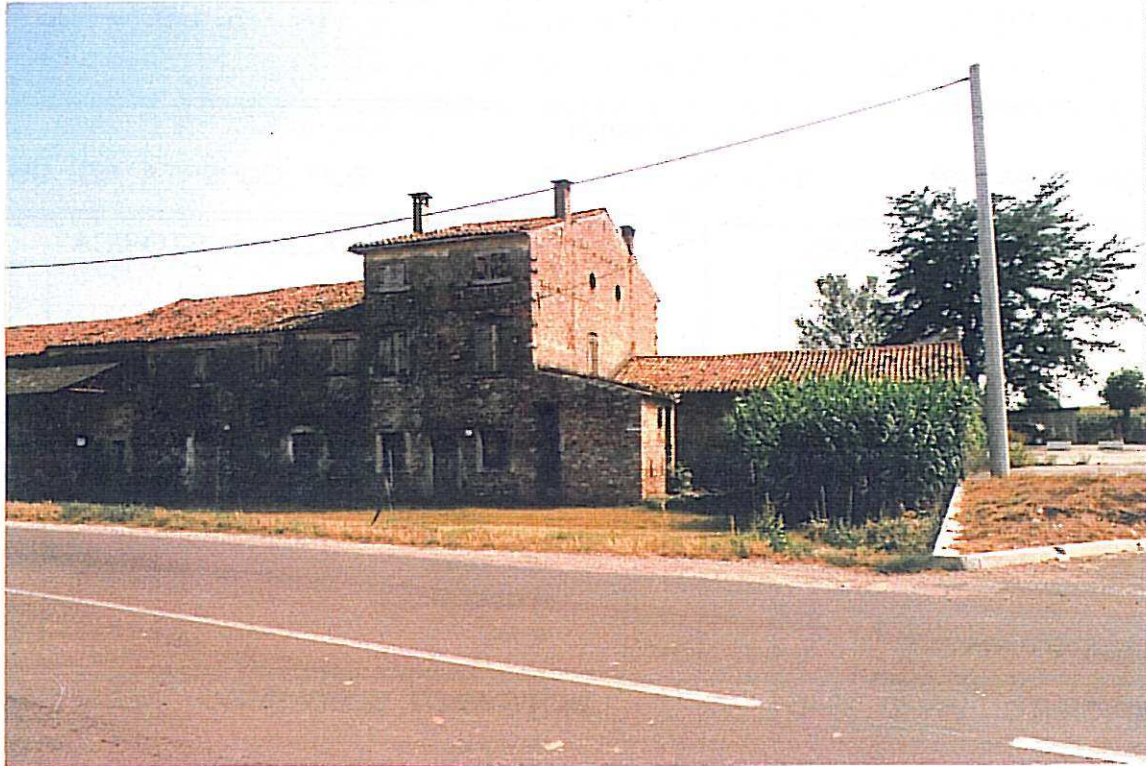
## DOCUMENTAZIONE FOTOGRAFICA

FABBRICATO N° 3

L'EDIFICIO DI ANTICA ORIGINE SEPPUR CON QUALCHE LEGGERA ED INSIGNIFICANTE MODIFICA CONSERVA INALTERATE TUTTE LE CARATTERISTICHE TIPOLOGICHE E FORMALI

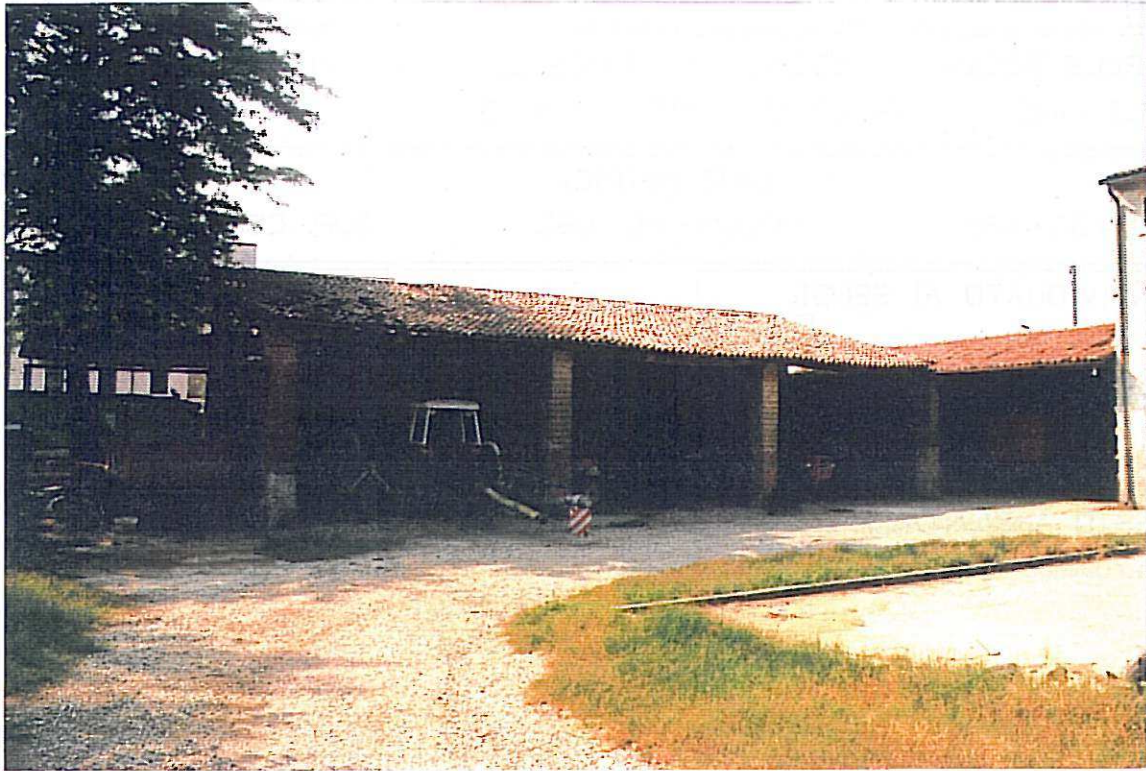
DOCUMENTAZIONE FOTOGRAFICA

FABBRICATO N° 4

L'EDIFICIO PARZIALMENTE DI ANTICA ORIGINE CON SUCCESSIVO AMPLIAMENTO  
CONSERVA INALTERATE TUTTE LE CARATTERISTICHE TIPOLOGICHE E FORMALI

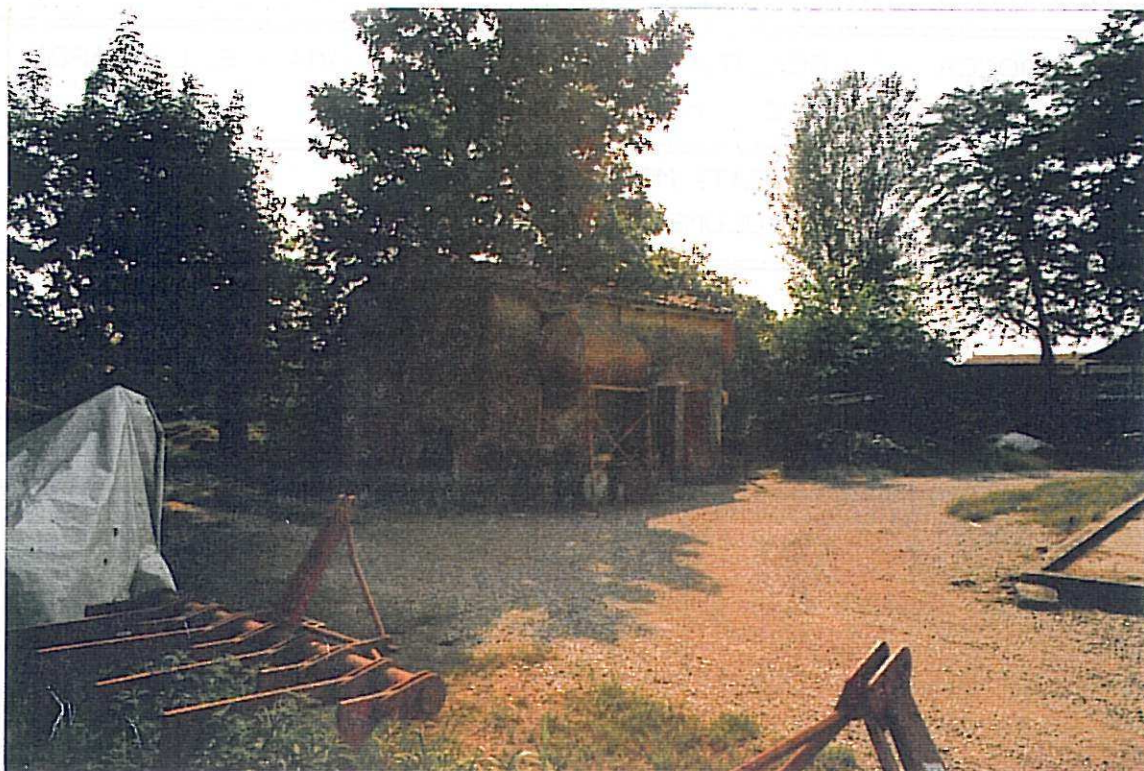
DOCUMENTAZIONE FOTOGRAFICA

FABBRICATO N° 5

L'EDIFICIO CHE NON COMPARE ALL'IMPIANTO RAPPRESENTA PICCOLO FABBRICATO  
SENZA VALORI ARCHITETTONICI

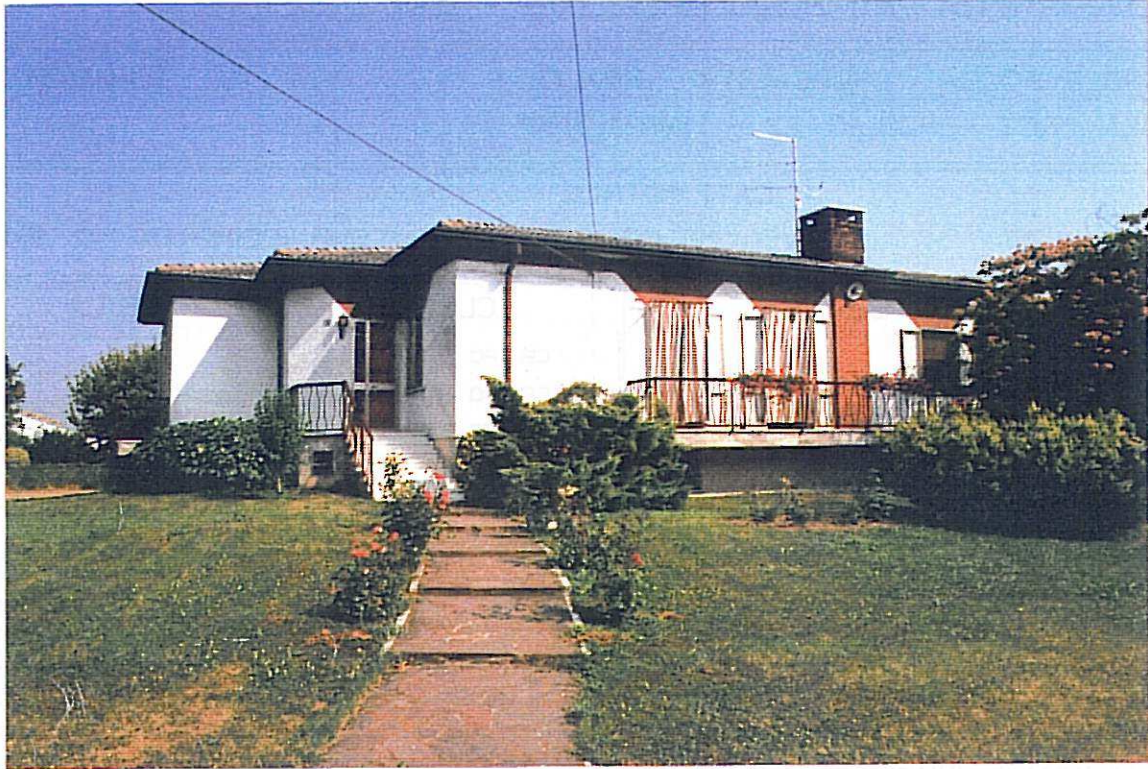
## DOCUMENTAZIONE FOTOGRAFICA

FABBRICATO N° 6

L'EFICIO COSTITUISCE TIPOICO ESEMPIO DI VILLETTA DEGLI ANNI 70  
COMPLETAMENTE ESTRANEO ALL'EDIFICAZIONE DELL'INTORNO
