CORTE N°
23

COMUNE DI NOGAROLE ROCCA
CORTE : OLMO 2

DOCUMENTAZIONE FOTOGRAFICA

CONSISTENZA PATRIMONIO IMMOBILIARE - BENI AMBIENTALI

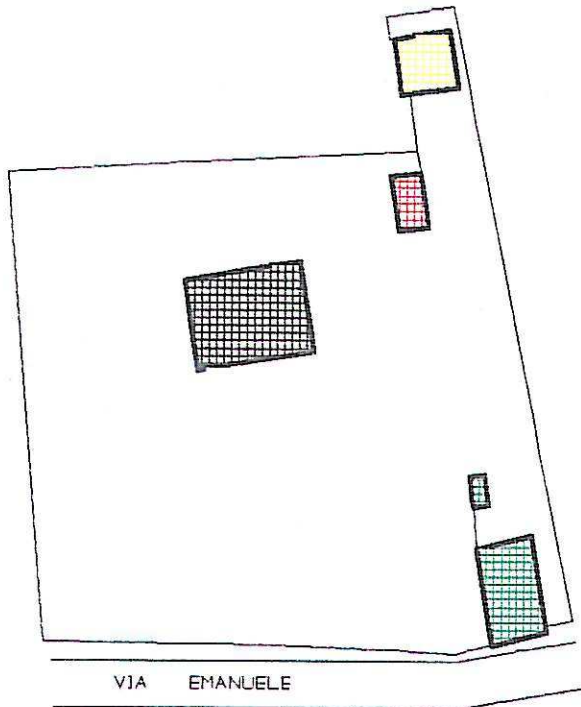
19) - GRADO DI PROTEZIONE DEGLI EDIFICI - SCALA 1:1000

-   2 RESTAURO CONSERVATIVO
-   3 RESTAURO PROPOSITIVO
-   5 RISTRUTT. PARZIALE
-   6 RISTRUTT. TOTALE
-   7 SOSTITUZIONE EDILIZIA
-   8 DEMOL. SENZA RICOSTR.
-   9 RISTRUTT. URBANISTICA

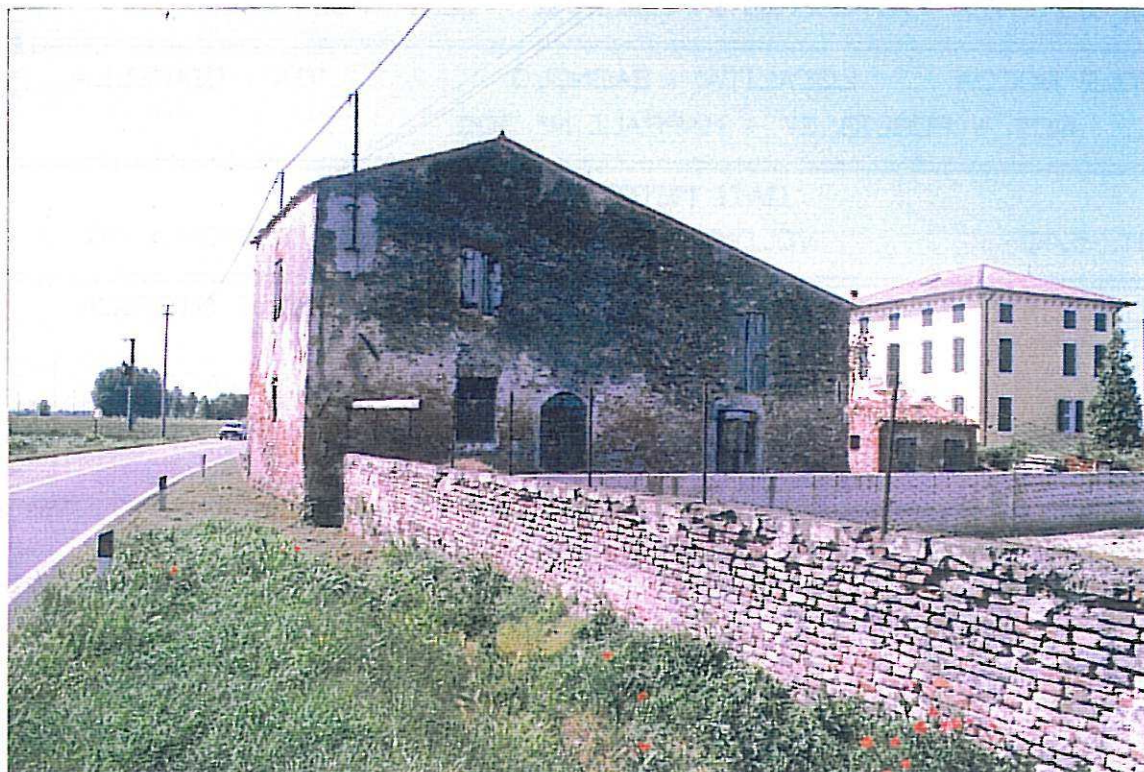
DOCUMENTAZIONE FOTOGRAFICA

L'EDIFICIO DI ANTICA ORIGINE IN COMPLETO ABBANDONO MANTIENE ANCORA LE CARATTERISTICHE TIPOLOGICHE E FORMALI

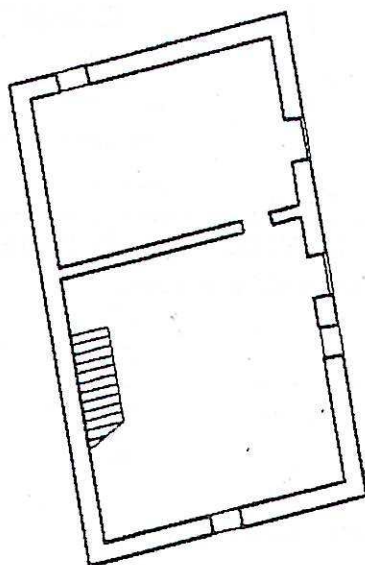
DISEGNI : PIANO TERRA - SCALA 1:200

ALTEZZA MT. 5.40 VOLUME MC. 533 SUP. COPERTA MQ. 97

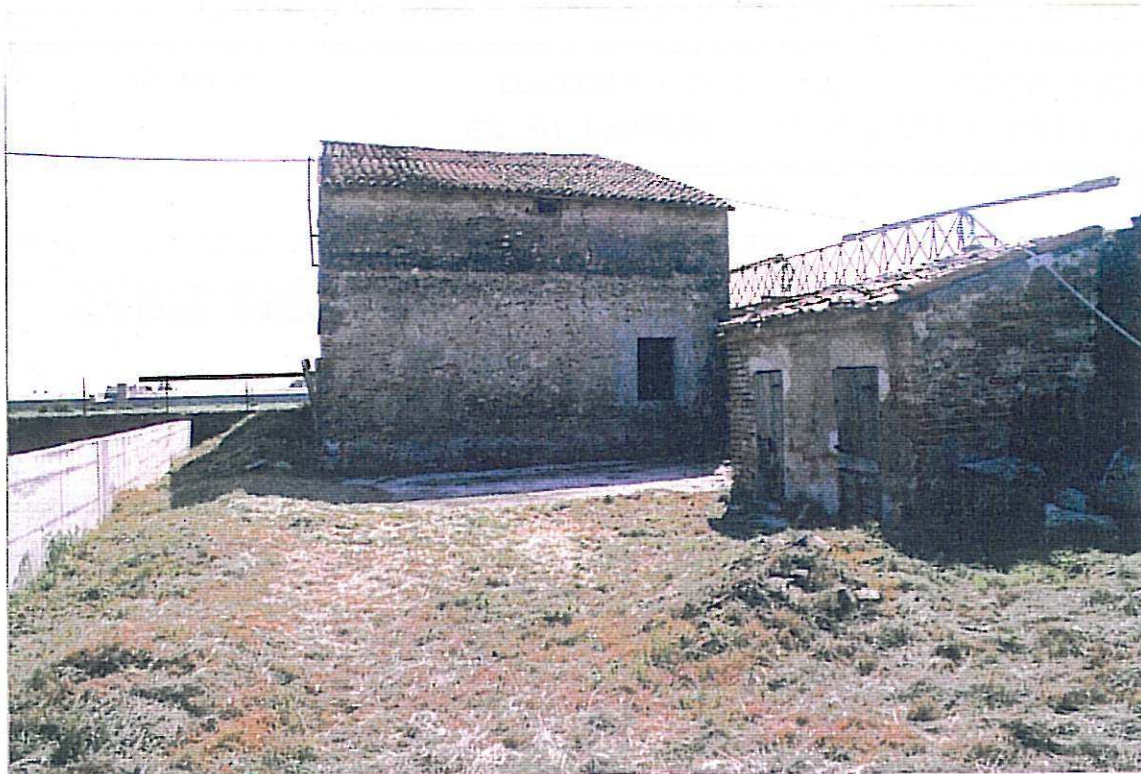
DOCUMENTAZIONE FOTOGRAFICA

L'EDIFICIO DI ANTICA ORIGINE IN COMPLETO ABBANDONO MANTIENE ANCORA LE CARATTERISTICHE TIPOLOGICHE E FORMALI

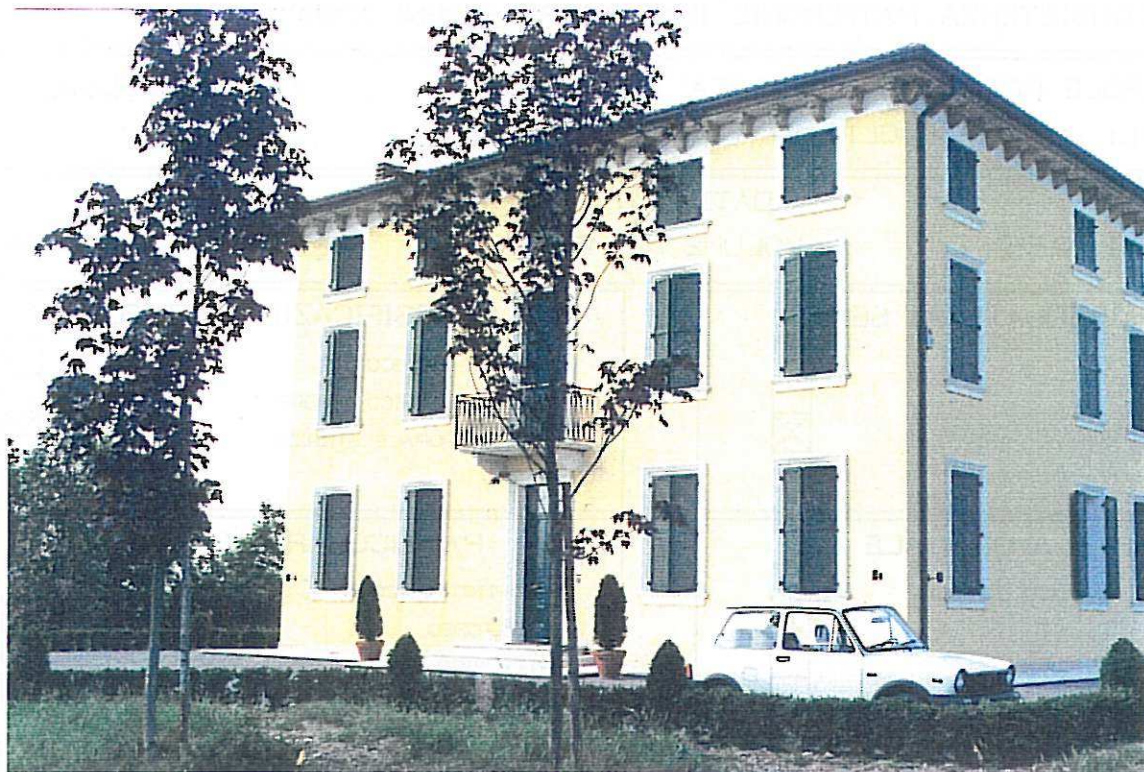
DOCUMENTAZIONE FOTOGRAFICA

L'EDIFICIO NON DI ANTICA ORIGINE RAPPRESENTA UN TIPICO ESEMPIO DI VILLA PADRONALE RIPORTATO ALLE ORIGINI CON RECENTE RISTRUTTURAZIONE DI PREGEVOLE FATTURA

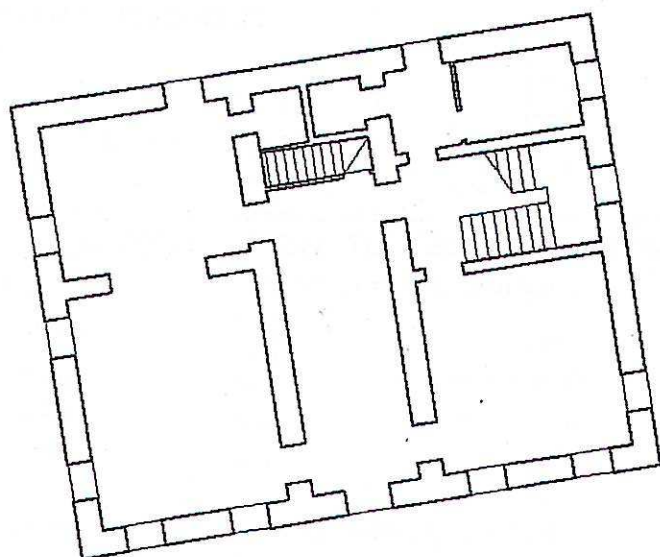
DISEGNI : PIANO TERRA - SCALA 1:200

ALTEZZA MT. 9.55

VOLUME MC. 1767

SUP. COPERTA MQ. 185

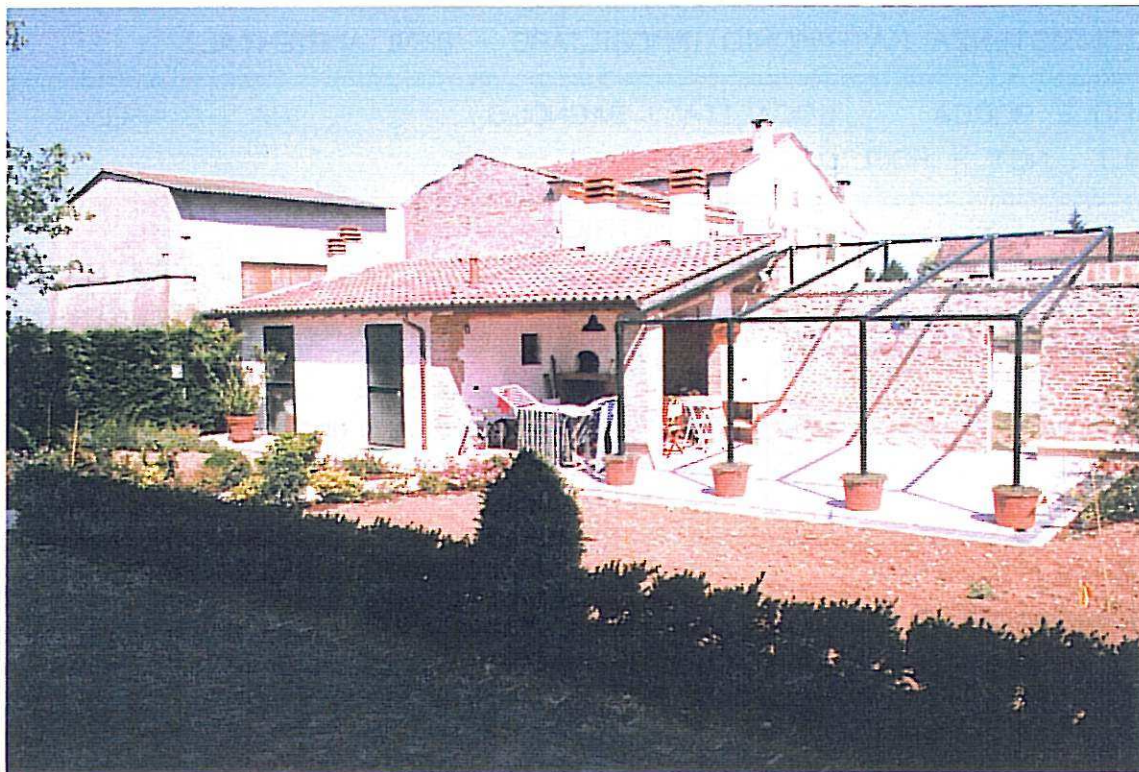
DOCUMENTAZIONE FOTOGRAFICA

L'EDIFICIO NON DI ANTICA ORIGINE RAPPRESENTA UN TIPICO ESEMPIO DI VILLA PADRONALE RIPORTATO ALLE ORIGINI CON RECENTE RISTRUTTURAZIONE DI PREGEVOLE FATTURA

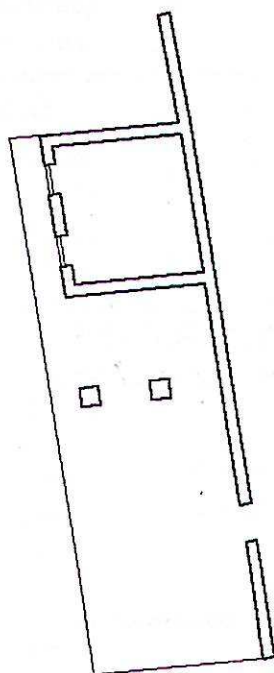
DISEGNI : PIANO TERRA - SCALA 1:200

ALTEZZA MT. 2.85

VOLUME MC. 83

SUP. COPERTA MQ. 29

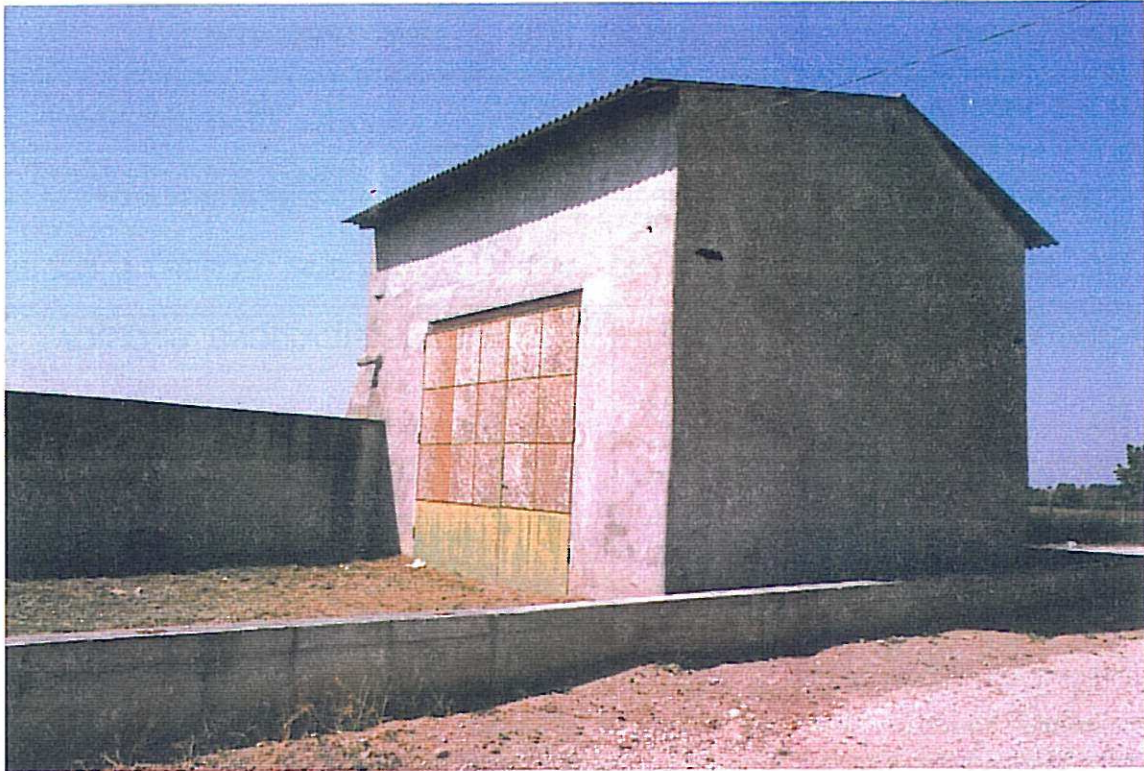
DOCUMENTAZIONE FOTOGRAFICA

L'EDIFICIO DI ANTICA ORIGINE HA SUBITO PESANTI TRASFORMAZIONI CHE HANNO CANCELLATO I SEGNI ORIGINALI POSSIBILI DI RECUPERO

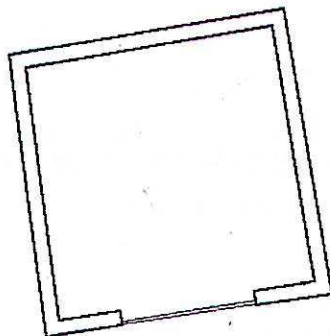
DISEGNI : PIANO TERRA - SCALA 1:200

ALTEZZA MT. 2.55

VOLUME MC. 145

SUP. COPERTA MQ. 57
