REGIONE DEL VENETO
COMUNE DI NOGAPOLE ROCCA
COMITATO TECNICO REGIONALE
Sez. in data
Arretramento
CORTE : COLOMBAROLA

DOCUMENTAZIONE FOTOGRAFICA

CONSISTENZA PATRIMONIO IMMOBILIARE - BENI AMBIENTALI

32) CORTE COLOMBAROLA

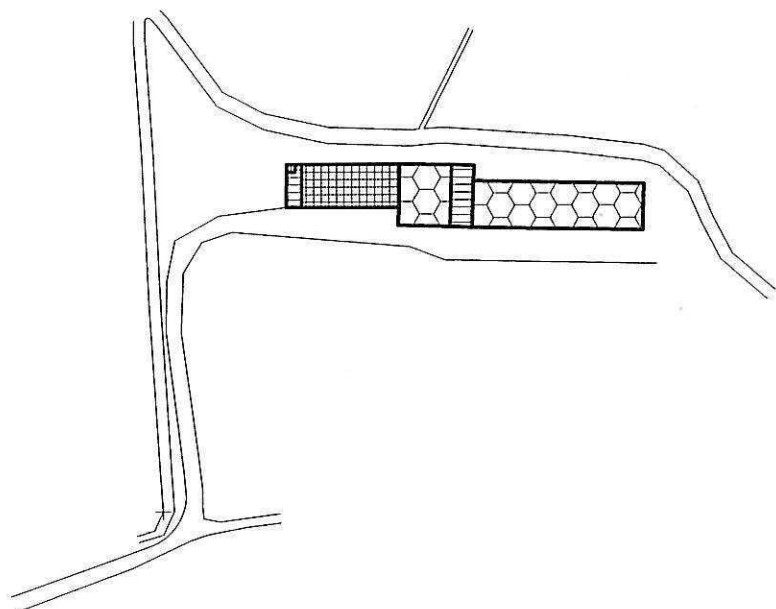
5) - DESTINAZIONE D'USO ATTUALE - SCALA 1:2000

RESIDENZIALE
 	STALLA
 	FIENILE
 	PORTICATO
 	POLLAIO
 	MAGAZZINI
 	COLOMBAIA
 	CAPPELLE PRIVATE
 	DEPOSITO ATTREZZI

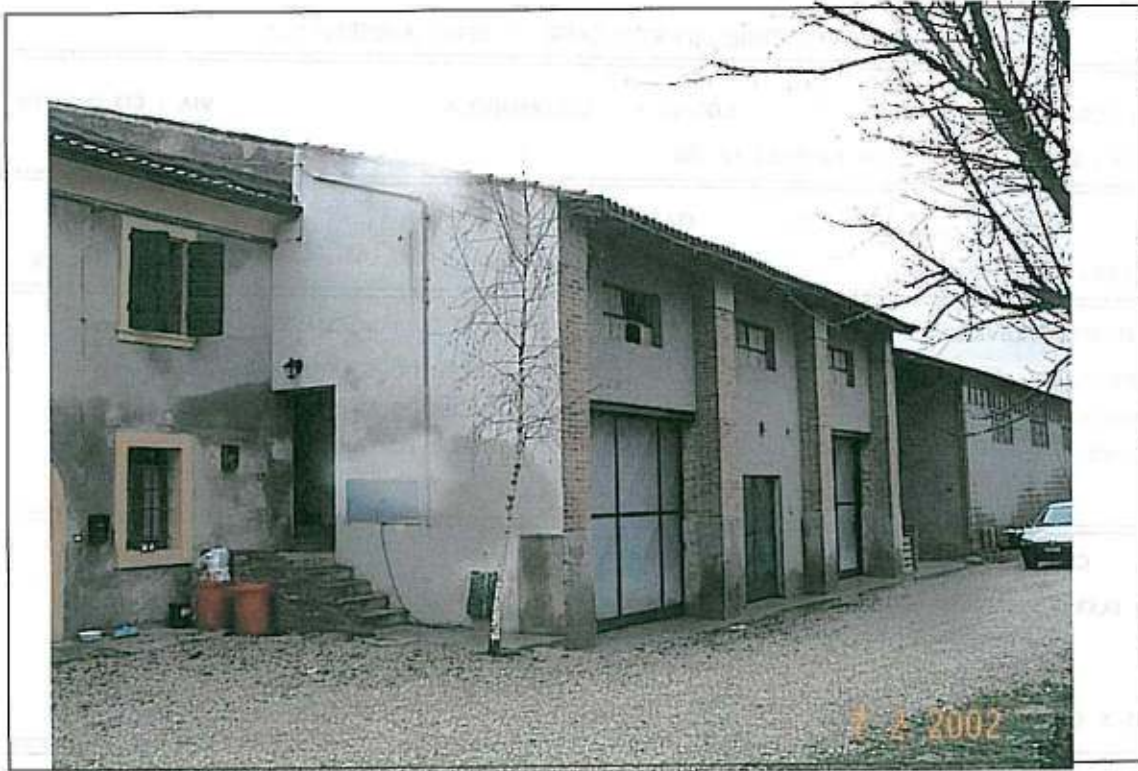
DOCUMENTAZIONE FOTOGRAFICA

L-EDIFICIO HA SUBITO UNA RECENTE RISTRUTTURAZIONE
SENZA ALCUNA ALTERAZIONE DEI CARATTERI FORMALI ORIGINARI

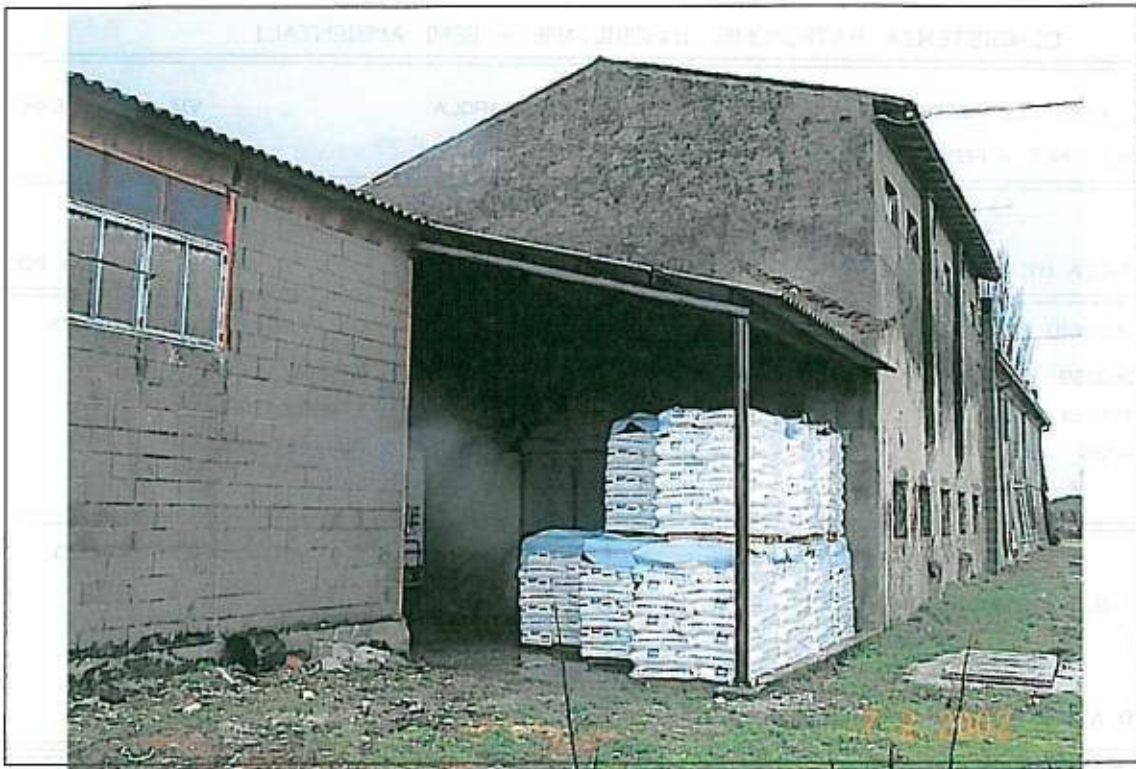
DOCUMENTAZIONE FOTOGRAFICA

L-EDIFICIO HA SUBITO UNA RECENTE RISTRUTTURAZIONE
SENZA ALCUNA ALTERAZIONE DEI CARATTERI FORMALI ORIGINARI

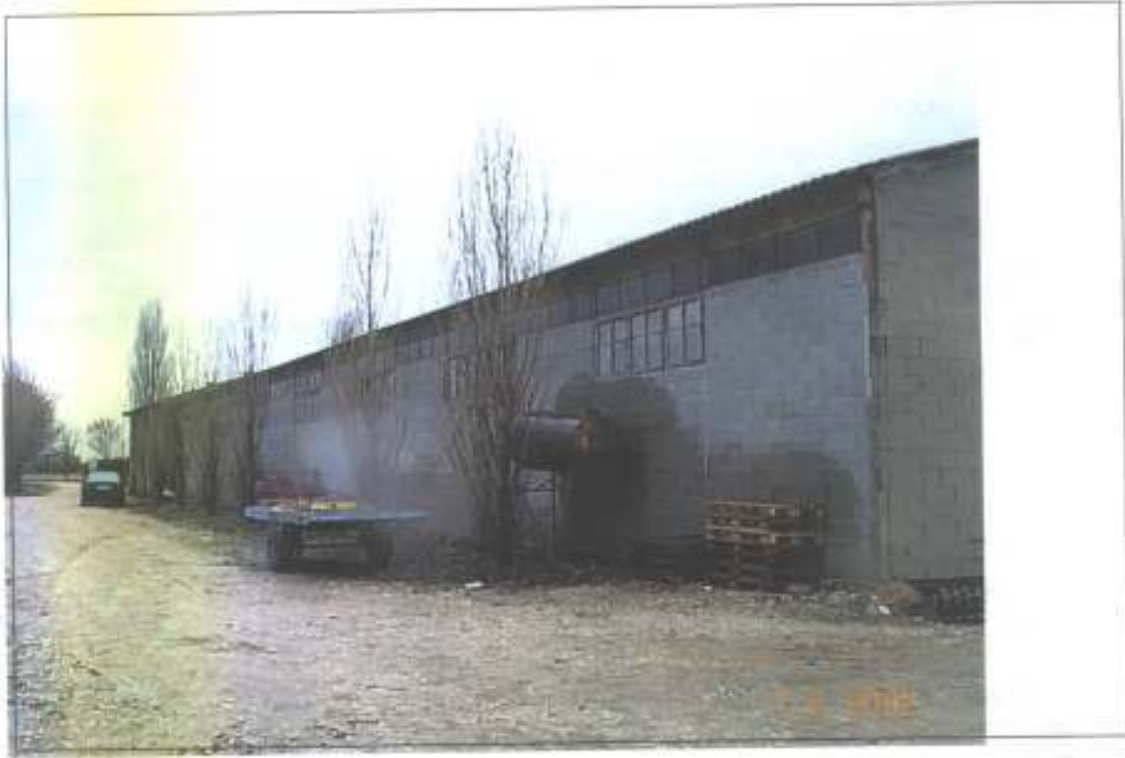
DOCUMENTAZIONE FOTOGRAFICA

L-EDIFICIO HA SUBITO UNA RECENTE RISTRUTTURAZIONE
SENZA ALCUNA ALTERAZIONE DEI CARATTERI FORMALI ORIGINARI.
