PIANO DI ELIMINAZIONE DELLE BARRIERE ARCHITETTONICHE

(P.E.B.A.) del Comune di San Giorgio di Nogaro (ai sensi della L.R. 10/2018)

**SCHEDE ITINERARI URBANI
CRITICITÀ E SOLUZIONI PROGETTUALI**

ITINERARIO 3 - SAN GIORGIO DI NOGARO:

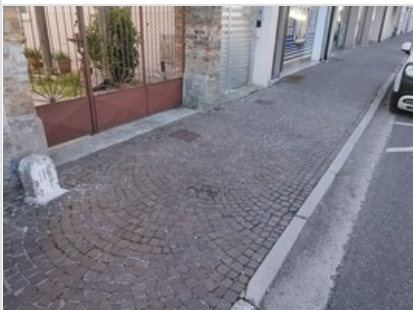
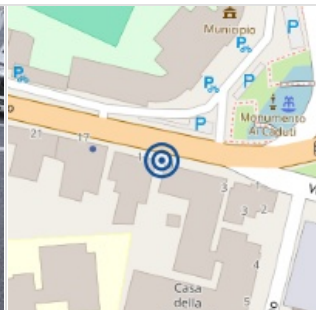
Pendenza trasversale	6	≤ 1%
Dimensioni	X 205,00 cm	Y 780,00 cm
Materiale	Porfido a cubetti	
Note relative al rilievo	--

PS1536
Demolizione del passo carrabile e ricostruzione

Demolizione della porzione di marciapiede occupata dalla rampa esistente e ripristino del percorso pedonale con pendenza trasversale massima dell'1%.
 Realizzazione di una breve rampa carrabile situata al di fuori del marciapiede.

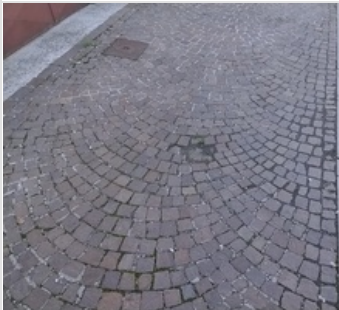
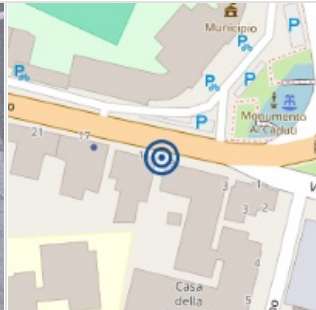
Sconnessioni	Si	
Dimensioni	X 50,00 cm	Y 50,00 cm
Materiale	Porfido a cubetti	
Note relative al rilievo	--

PS1593
Demolizione e rifacimento porzione di marciapiede
 Demolizione del tratto di marciapiede con sconnessioni e/o avvallamenti, rifacimento del sottofondo, ripristino della pavimentazione mediante l'utilizzo del medesimo materiale, ed eventuale adeguamento altimetrico dei pozzetti presenti sul percorso. Pendenza trasversale massima dell'1% per lo scolo delle acque meteoriche.

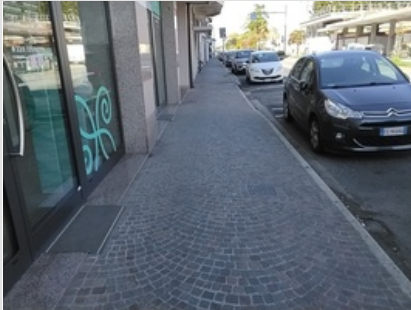
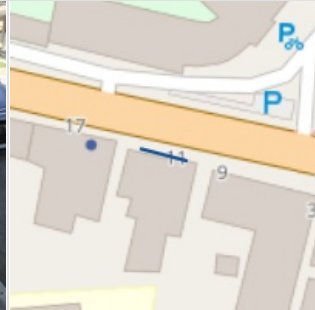
Pendenza trasversale	5.5	≤ 1%
Dimensioni	X 220,00 cm	Y 840,00 cm
Materiale	Porfido a cubetti	
Note relative al rilievo	--

Demolizione del marciapiede e ricostruzione

Demolizione pavimentazione e rifacimento in piano del marciapiede (pendenza trasversale max 1% necessaria al deflusso delle acque meteoriche).

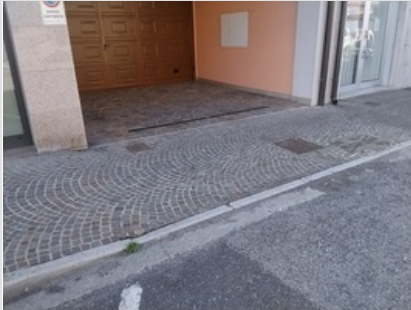
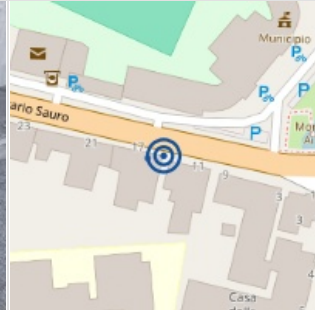
Pendenza trasversale	7	≤ 1%
Dimensioni	X 225,00 cm	Y 750,00 cm
Materiale	Porfido a cubetti	
Note relative al rilievo	Carraio

Demolizione del passo carrabile e ricostruzione

Demolizione della porzione di marciapiede occupata dalla rampa esistente e ripristino del percorso pedonale con pendenza trasversale massima dell'1%.

Realizzazione di una breve rampa carrabile situata al di fuori del marciapiede.

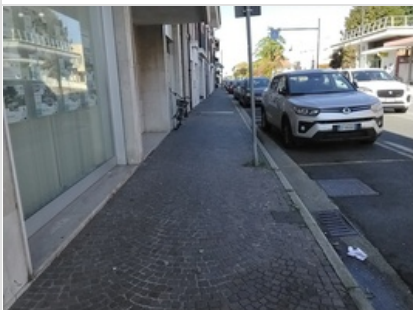
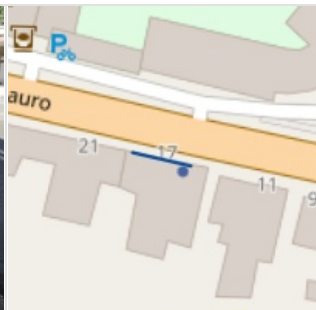
Pendenza trasversale	3.5	≤ 1%
Dimensioni	X 230,00 cm	Y 1310,00 cm
Materiale	Porfido a cubetti	
Note relative al rilievo	Marciapiede con bordo a quota carreggiata. Presenza stallo di sosta riservato alle persone con disabilità.

Demolizione del marciapiede e ricostruzione

Demolizione pavimentazione e rifacimento in piano del marciapiede (pendenza trasversale max 1% necessaria al deflusso delle acque meteoriche).

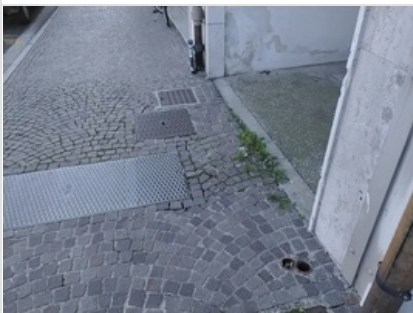
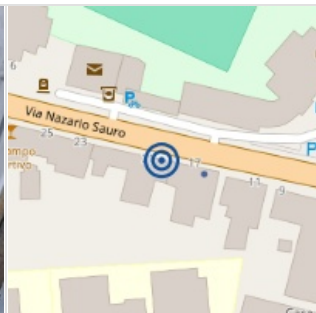
Sconnessioni	Si
Dimensioni	X 300,00 cm Y 100,00 cm
Materiale	Porfido a cubetti
Note relative al rilievo	--

PS1593
Demolizione e rifacimento porzione di marciapiede
 Demolizione del tratto di marciapiede con sconnessioni e/o avvallamenti, rifacimento del sottofondo, ripristino della pavimentazione mediante l'utilizzo del medesimo materiale, ed eventuale adeguamento altimetrico dei pozzetti presenti sul percorso. Pendenza trasversale massima dell'1% per lo scolo delle acque meteoriche.

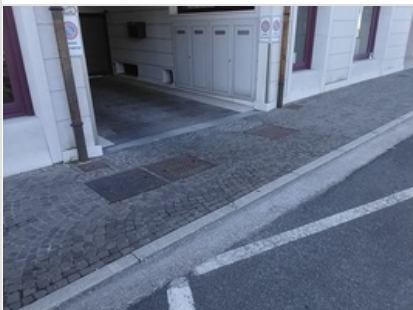
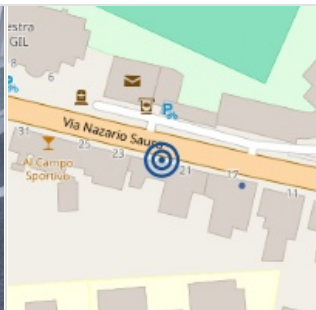
Pendenza trasversale	3.5	≤ 1%
Dimensioni	X 225,00 cm	Y 520,00 cm
Materiale	Porfido a cubetti	
Note relative al rilievo	--

PS1536
Demolizione del passo carrabile e ricostruzione
 Demolizione della porzione di marciapiede occupata dalla rampa esistente e ripristino del percorso pedonale con pendenza trasversale massima dell'1%.
 Realizzazione di una breve rampa carrabile situata al di fuori del marciapiede.

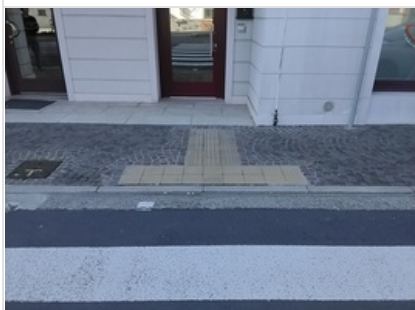
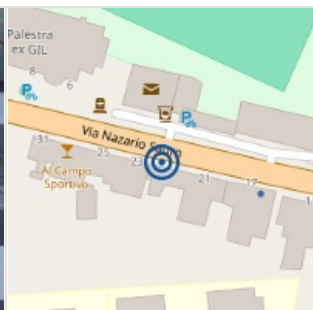
Altezza **2** ≤ 2,5 cm

Dimensioni **X 400,00 cm Y --**

Materiale **Porfido a cubetti**

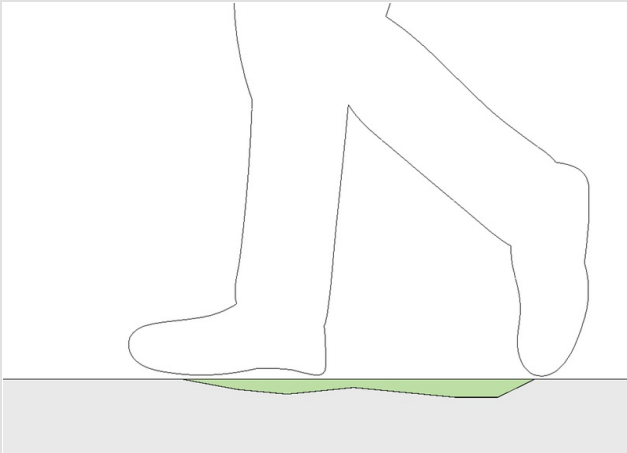
Sconnessioni	Si	
Dimensioni	X 50,00 cm	Y 50,00 cm
Materiale	Asfalto	
Note relative al rilievo	--

<p>P0688 Riparazione puntuale Riparazione puntuale della parte di pavimentazione usurata</p>	
<p>STIMA DEL COSTO Costo compreso nella soluzione relativa alla riduzione della lunghezza dell'attraversamento pedonale</p>	<p>0 €</p>

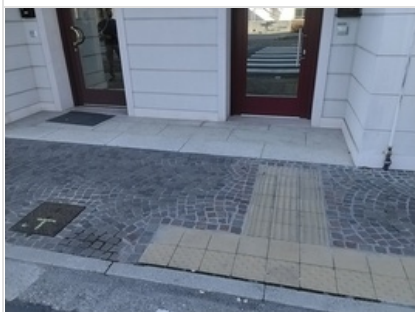
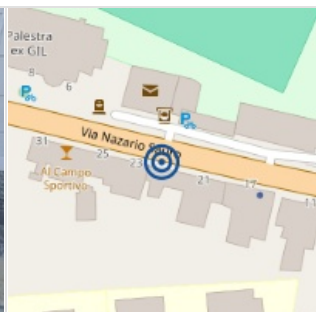
Non coerente o interrotta	Si	
Dimensioni	X --	Y --
Materiale	Calcestruzzo	
Note relative al rilievo	Lunghezza arretramento facciata 5 m

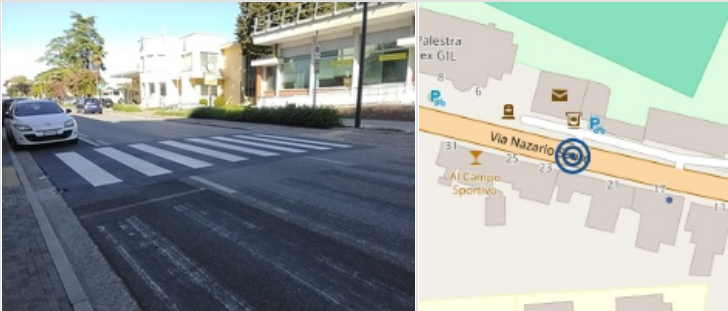
Lunghezza	9	≤ 8 m
	Dimensioni	X 400,00 cm	Y --
	Materiale	Asfalto	
	Note relative al rilievo	--

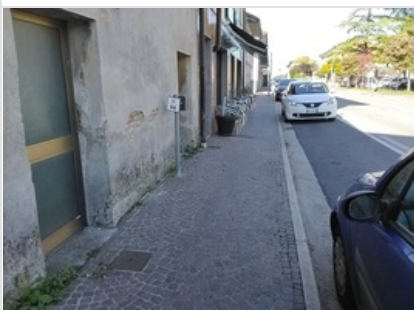
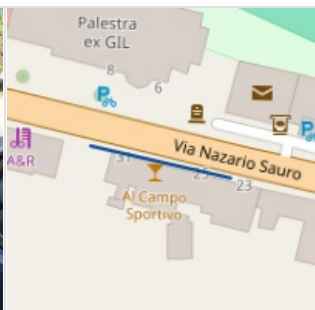
Pendenza trasversale	3.5	≤ 1%
Dimensioni	X 195,00 cm	Y 4000,00 cm
Materiale	Pietra a cubetti	
Note relative al rilievo	--

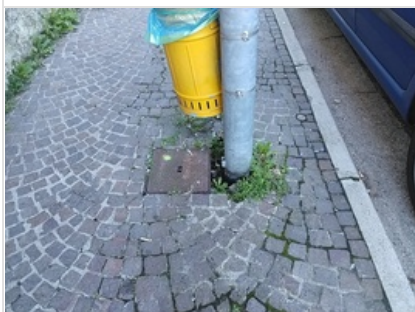
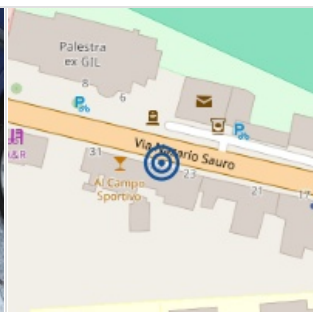
Sconnessioni	Si	
Dimensioni	X 50,00 cm	Y 50,00 cm
Materiale	Porfido a cubetti	
Note relative al rilievo	--

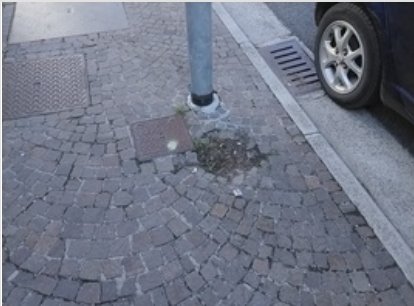
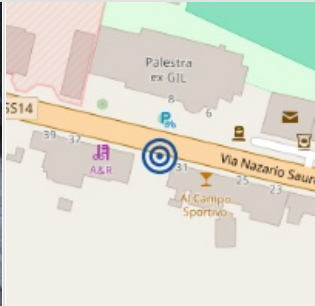
<p>Sconnessioni Si</p>
	<p>Dimensioni X 100,00 cm Y 100,00 cm</p>
	<p>Materiale Pietra a cubetti</p>
	<p>Note relative al rilievo --</p>

<p>PS1593 Demolizione e rifacimento porzione di marciapiede</p> <p>Demolizione del tratto di marciapiede con sconnessioni e/o avvallamenti, rifacimento del sottofondo, ripristino della pavimentazione mediante l'utilizzo del medesimo materiale, ed eventuale adeguamento altimetrico dei pozzetti presenti sul percorso. Pendenza trasversale massima dell'1% per lo scolo delle acque meteoriche.</p>
	<p>STIMA DEL COSTO Costo compreso nella soluzione relativa all'eliminazione della pendenza trasversale</p> <p style="text-align: right;">0 €</p>

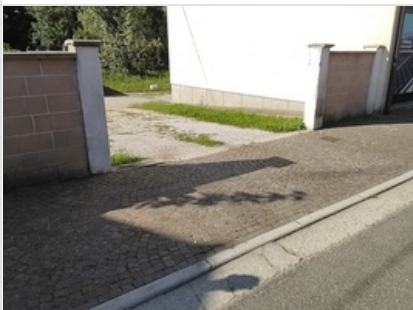
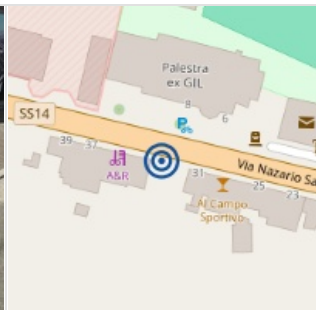
Pendenza trasversale	3.5	≤ 1%
Dimensioni	X 225,00 cm	Y 400,00 cm
Materiale	Porfido a cubetti	
Note relative al rilievo	--

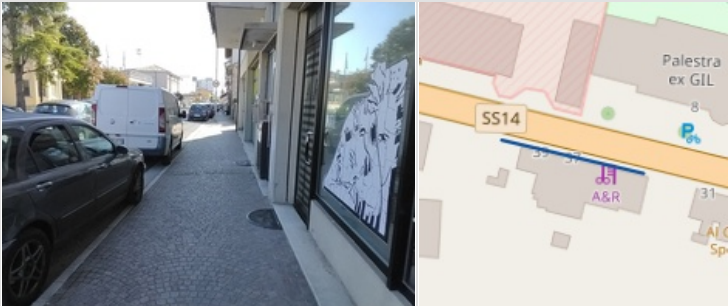
<p>Pendenza trasversale 3.5 ≤ 1%</p>
	<p>Dimensioni X 225,00 cm Y 4600,00 cm</p>
	<p>Materiale Pietra a cubetti</p>
	<p>Note relative al rilievo --</p>

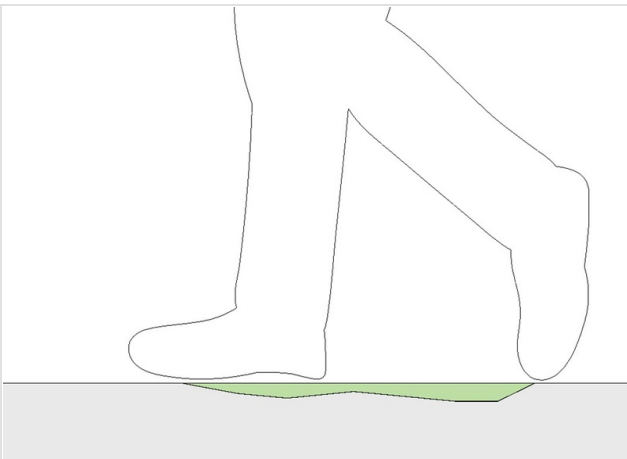
<p>PS1593 Demolizione e rifacimento porzione di marciapiede</p> <p>Demolizione del tratto di marciapiede con sconnessioni e/o avvallamenti, rifacimento del sottofondo, ripristino della pavimentazione mediante l'utilizzo del medesimo materiale, ed eventuale adeguamento altimetrico dei pozzetti presenti sul percorso. Pendenza trasversale massima dell'1% per lo scolo delle acque meteoriche.</p>
	<p>STIMA DEL COSTO Costo compreso nella soluzione relativa all'eliminazione della pendenza trasversale</p> <p style="font-size: 2em; font-weight: bold;">0 €</p>

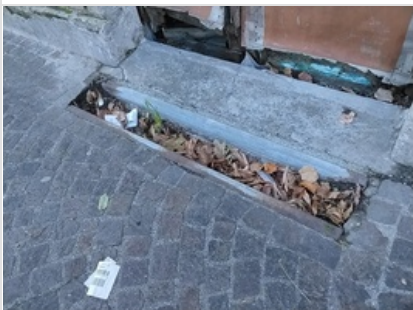
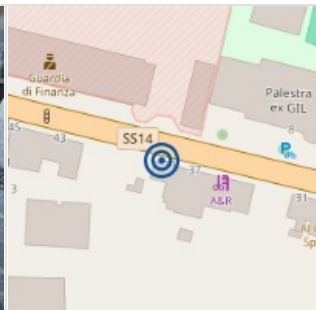
Sconnessioni	Si
Dimensioni	X 100,00 cm Y 25,00 cm
Materiale	Porfido a cubetti
Note relative al rilievo	Caditoia in disuso

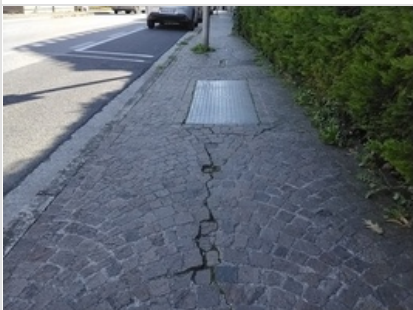
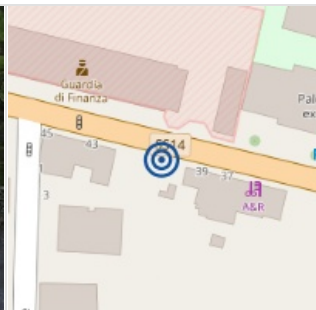
Sconnessioni	Si	
Dimensioni	X 550,00 cm	Y 180,00 cm
Materiale	Porfido a cubetti	
Note relative al rilievo	--

PS1593
Demolizione e rifacimento porzione di marciapiede
 Demolizione del tratto di marciapiede con sconnessioni e/o avvallamenti, rifacimento del sottofondo, ripristino della pavimentazione mediante l'utilizzo del medesimo materiale, ed eventuale adeguamento altimetrico dei pozzetti presenti sul percorso. Pendenza trasversale massima dell'1% per lo scolo delle acque meteoriche.

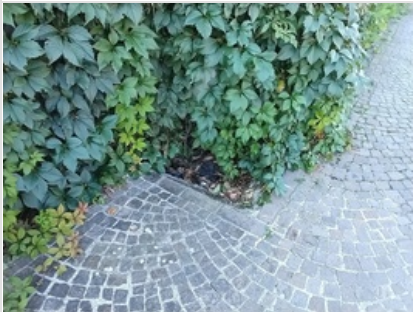
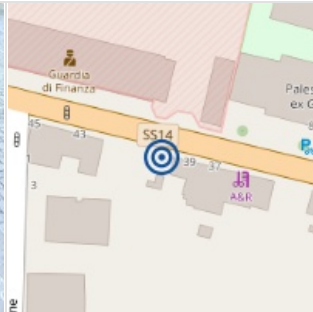
Assenza	Si
Dimensioni	X 130,00 cm Y --
Materiale	--
Note relative al rilievo	--

Realizzazione cordolo di delimitazione

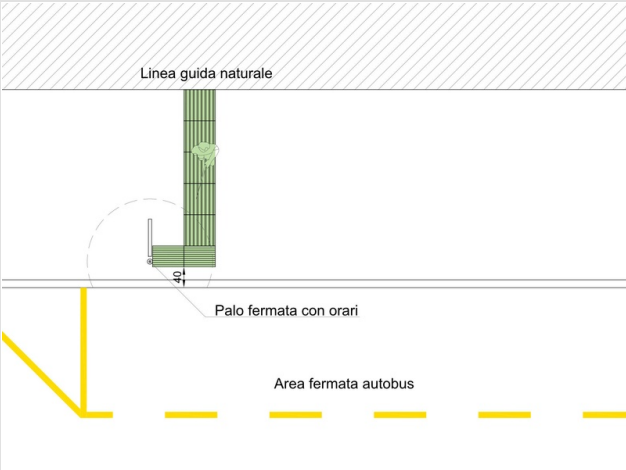
PS1573 (modificato)
Realizzazione di percorso tattilo-plantare

Realizzazione della segnaletica tattilo-plantare, con codici LVE, presso la fermata del trasporto pubblico locale, finalizzata all'individuazione della palina della fermata e della posizione della porta anteriore del mezzo. I codici della segnaletica tattilo-plantare dovranno essere posati in coerenza con le linee guida I.N.M.A.C.I., prevedendo in particolare il collegamento, mediante codice di "direzione rettilinea", tra linea guida naturale e la posizione della porta anteriore del mezzo quest'ultime segnalate entrambe con codice "attenzione/servizio". Ricollocamento della palina della fermata in posizione più idonea.

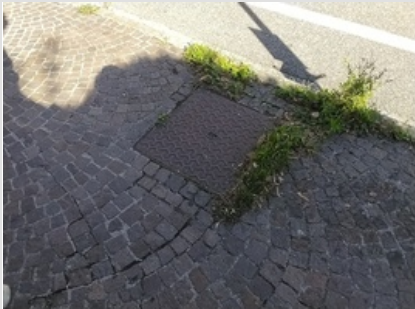
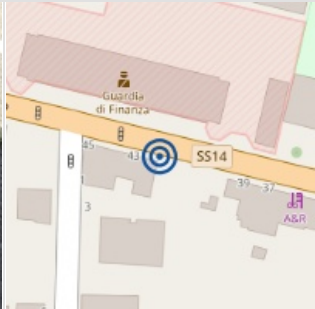
ITINERARIO PEDONALE
PERCORSO PEDONALE
PAVIMENTAZIONE

Sconnessioni	Si
	Dimensioni	X 100,00 cm Y 120,00 cm
	Materiale	Porfido a cubetti
	Note relative al rilievo	--

<p>PS1593 Demolizione e rifacimento porzione di marciapiede</p> <p>Demolizione del tratto di marciapiede con sconnessioni e/o avvallamenti, rifacimento del sottofondo, ripristino della pavimentazione mediante l'utilizzo del medesimo materiale, ed eventuale adeguamento altimetrico dei pozzetti presenti sul percorso. Pendenza trasversale massima dell'1% per lo scolo delle acque meteoriche.</p> <hr/> <p>STIMA DEL COSTO Demolizione pavimentazione in cubetti in porfido ; Scavo di sbancamento ; Realizzazione strato di fondazione in misto cementato ; Preparazione piano di posa ; Realizzazione nuova pavimentazione in cubetti in porfido</p> <div style="text-align: right; font-size: 1.2em; font-weight: bold;"> 180 € </div>
--	--

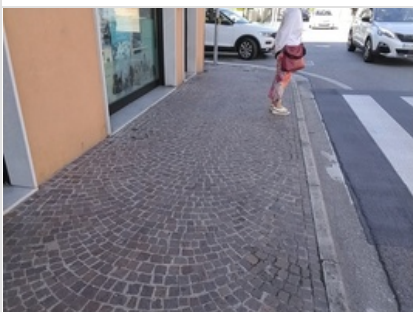
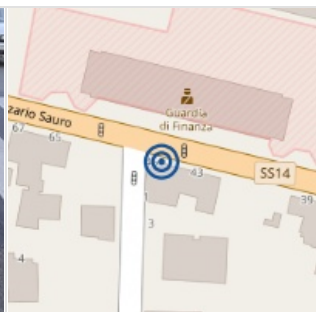
SEGNALETICA TATTILO PLANTARE

Assenza	Si
Dimensioni	X 225,00 cm Y --
Materiale	Porfido a cubetti
Note relative al rilievo	Palo di chiamata semaforico in posizione non individuabile

PS2447
Posa di segnaletica tattilo plantare per individuazione pulsante attivazione semaforo

Posa segnaletica tattilo-plantare con moduli in calcestruzzo e codice LVE per individuare e segnalare la presenza dell'attraversamento pedonale, con codice "pericolo valicabile" posto in direzione parallela all'asse stradale e codice "direzione rettilinea" in direzione perpendicolare a collegamento del codice "pericolo valicabile" con la guida naturale (edificio/muro di recinzione/cordolo ecc.).

La segnaletica tattilo-plantare dovrà essere posizionata in modo che il pulsante di chiamata dell'impianto semaforico sia facilmente individuabile, o in alternativa si potrà prevedere il riposizionamento del palo di sostegno del pulsante di chiamata in posizione più idonea. La posa della segnaletica dovrà avvenire in conformità con le indicazioni contenute nelle linee guida I.N.M.A.C.I per la progettazione dei percorsi tattilo-plantari.

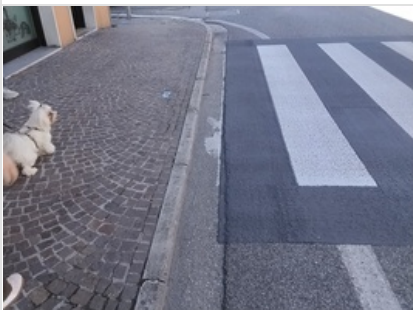
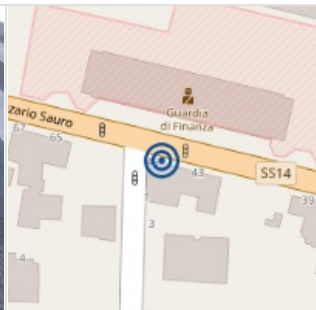
- ITINERARIO PEDONALE
- ATTRAVERSAMENTO PEDONALE
- DISLIVELLO**

Altezza	2	≤ 2,5 cm
Dimensioni	X 400,00 cm	Y --
Materiale	Asfalto	
Note relative al rilievo	--

P0544 (modificato)
 Realizzazione di raccordo per superare dislivello tra 2,5 cm e 5 cm
 Realizzazione di raccordo per superare dislivello tra 2,5 cm e 5 cm

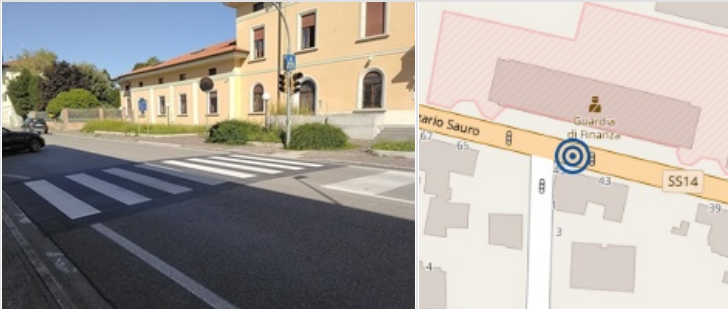
ITINERARIO PEDONALE
ATTRAVERSAMENTO PEDONALE

Lunghezza	9	≤ 8 m
Dimensioni	X--	Y--
Materiale	--	
Note relative al rilievo	--

PS2414
In caso di lievi scostamenti dal requisito, valutato che la criticità non impedisce la fruizione e che l'intervento ha costi sproporzionati, si mantiene lo stato di fatto

Viene mantenuto lo stato di fatto considerando la presenza/previsione di un attraversamento semaforizzato dotato di segnalazione acustica per persone non vedenti, la quale fa percepire a quest'ultime la direzione corretta da tenere in fase di attraversamento della strada.

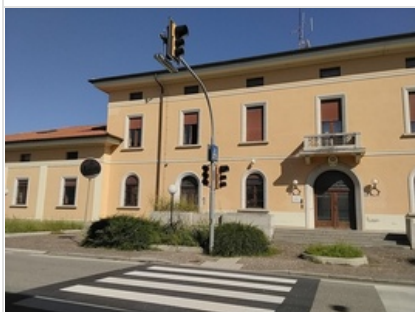
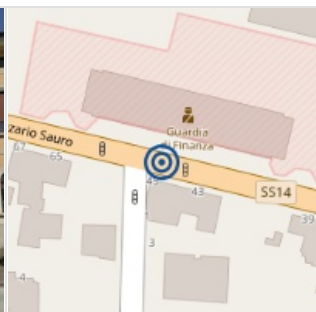
IMPIANTO SEMAFORICO

Segnale acustico assente/insufficiente	Si	
Dimensioni	X --	Y --
Materiale	--	
Note relative al rilievo	--

P0836
Installazione di dispositivo di chiamata con avvisatore acustico
 Installazione di dispositivo di chiamata con avvisatore acustico su palo semaforico esistente, o su nuovo supporto posto in posizione individuabile mediante segnaletica tattilo- plantare, conforme alle linee guida I.N.M.A.C.I.

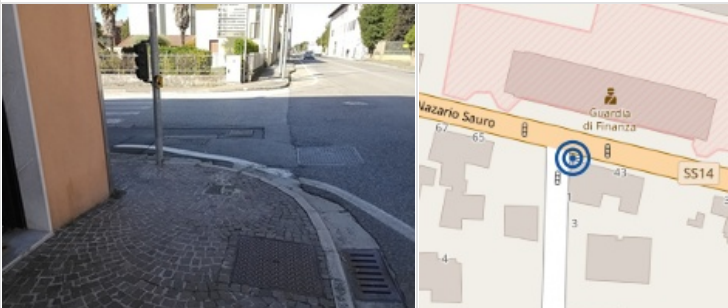
ITINERARIO PEDONALE
PERCORSO PEDONALE
AREA PER CAMBIO DIREZIONE

Pendenza trasversale	4.5	≤ 1%
Dimensioni	X 220,00 cm	Y 220,00 cm
Materiale	Porfido a cubetti	
Note relative al rilievo	--

PS1675 (modificato)
Demolizione e ricostruzione in piano

Demolizione area per il cambio di direzione, ricostruzione con pavimentazione in piano (pendenza trasversale max 1% necessaria allo smaltimento delle acque meteoriche), ed eventuale rimodulazione delle rampe di raccordo con l'area in piano (pendenza consigliata 5%, max 15% in caso di dislivello fino a 15 cm). Le dimensioni dell'area in piano per il cambio di direzione devono essere conformi a quanto prescritto dall'art. 8.2.1 del D.M. 236/89.

È previsto inoltre l'ampliamento del marciapiede, restringendo l'imbotto di via Giovanni da Udine. Il ridisegno dell'angolo tra le due vie è funzionale al riallineamento del bordo del marciapiede con l'attraversamento pedonale su via Giovanni da Udine, nonché alla riduzione della lunghezza dell'attraversamento stesso.

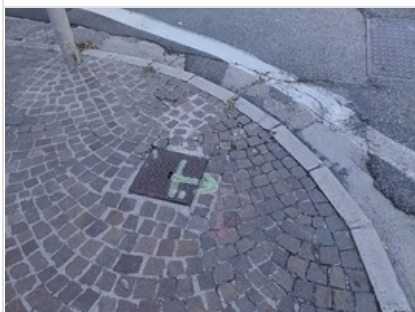
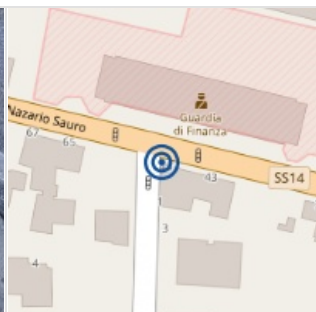
PAVIMENTAZIONE

Sconnessioni	Si
Dimensioni	X 150,00 cm Y 150,00 cm
Materiale	Porfido in lastre
Note relative al rilievo	--

PS1593

Demolizione e rifacimento porzione di marciapiede

Demolizione del tratto di marciapiede con sconnessioni e/o avvallamenti, rifacimento del sottofondo, ripristino della pavimentazione mediante l'utilizzo del medesimo materiale, ed eventuale adeguamento altimetrico dei pozzetti presenti sul percorso. Pendenza trasversale massima dell'1% per lo scolo delle acque meteoriche.

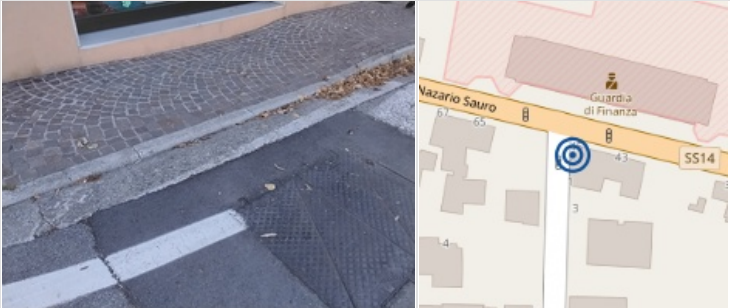
ITINERARIO PEDONALE ATTRAVERSAMENTO PEDONALE **DISLIVELLO**

Altezza	3.5	≤ 2,5 cm
Dimensioni	X 250,00 cm	Y --
Materiale	--	
Note relative al rilievo	--

PS1541 (modificato)
Demolizione dell'area antistante l'attraversamento per realizzarla in quota con l'area carrabile e di parte del marciapiede per realizzare brevi rampe di raccordo

Demolizione marciapiede esistente antistante all'attraversamento pedonale e realizzazione di un'area in piano per il cambio di direzione alla quota del piano carrabile, raccordata alla quota del marciapiede da due brevi rampe con pendenza consigliata del 5% (max 15%). Posa della segnaletica tattilo-plantare con moduli in calcestruzzo e codice LVE relativo all'attraversamento pedonale posato in conformità con le indicazioni presenti nelle linee guida I.N.M.A.C.I per la progettazione dei percorsi tattilo-plantari.

L'area in piano per il cambio di direzione deve essere centrata con l'asse dell'attraversamento pedonale.

È previsto l'ampliamento del marciapiede finalizzato ad allinearne il bordo all'attraversamento pedonale e a ridurre la lunghezza di quest'ultimo.

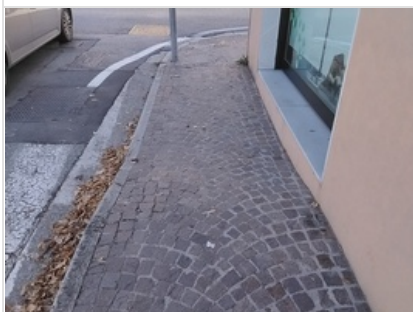
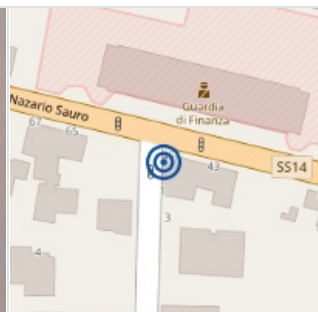
SEGNALETICA TATTILO PLANTARE

Assenza	Si
Dimensioni	X 140,00 cm Y --
Materiale	Pietra a cubetti
Note relative al rilievo	--

Posa di segnaletica tattilo plantare

Posa segnaletica tattilo-plantare con moduli in calcestruzzo e codice LVE per individuare e segnalare la presenza dell'attraversamento pedonale, con codice "pericolo valicabile" posto in direzione parallela all'asse stradale e codice "direzione rettilinea" in direzione perpendicolare a collegamento del codice "pericolo valicabile" con la guida naturale (edificio/muro di recinzione/cordolo ecc.).

La posa della segnaletica dovrà avvenire in conformità con le indicazioni contenute nelle linee guida I.N.M.A.C.I per la progettazione dei percorsi tattilo-plantari.

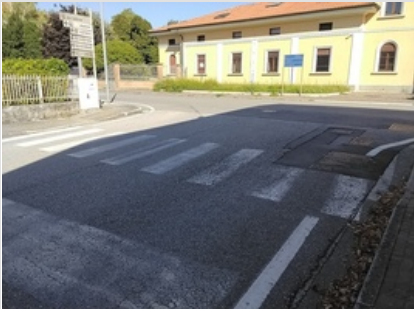
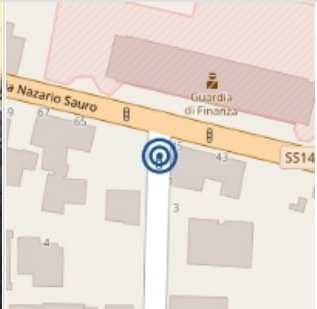
ITINERARIO PEDONALE
ATTRAVERSAMENTO PEDONALE

Lunghezza	9	≤ 8 m
Dimensioni	X 250,00 cm	Y 940,00 cm
Materiale	Asfalto	
Note relative al rilievo	--

PS1580
Realizzazione di prolungamento del percorso pedonale con contestuale riduzione della lunghezza dell'attraversamento pedonale

Allargamento del percorso pedonale in corrispondenza dell'accesso all'attraversamento pedonale, su uno dei due lati della strada, al fine di ridurre la lunghezza complessiva dell'attraversamento (≤ 8 m), ridefinendo la posizione, ed eventualmente l'allineamento, dell'asse stradale.
Realizzazione di nuova segnaletica tattilo-plantare con codice LVE, in coerenza con la nuova configurazione dei percorsi che conducono all'attraversamento e nel rispetto delle indicazioni contenute nelle linee guida I.N.M.A.C.I per la progettazione dei percorsi tattilo-plantari.

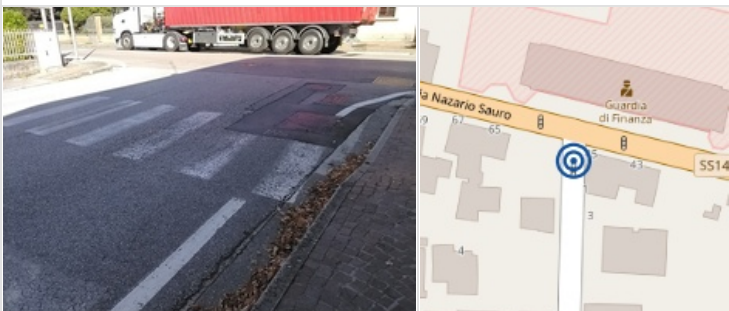
ITINERARIO PEDONALE
ATTRAVERSAMENTO PEDONALE

Non ortogonale	Si	
Dimensioni	X 250,00 cm	Y 940,00 cm
Materiale	--	
Note relative al rilievo	Non ortogonalità di entrambi i bordi del marciapiede rispetto alla segnaletica orizzontale

PS2214 (modificato)
Adeguamento del raccordo col marciapiede su uno dei due lati

Demolizione del cordolo a delimitazione del marciapiede e rifacimento dello stesso in direzione parallela a quello presente sul lato opposto della carreggiata, ampliando conseguentemente l'area del percorso pedonale. Nello specifico si tratta di adeguare il marciapiede posto a est rispetto all'attraversamento.

Rifacimento della segnaletica orizzontale dell'attraversamento in coerenza con i bordi dei marciapiedi sui due lati.

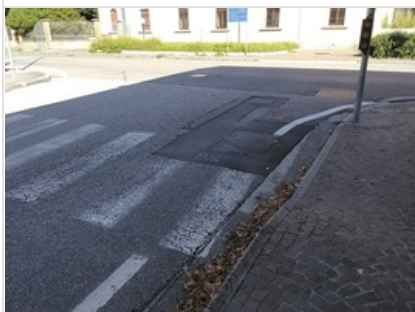
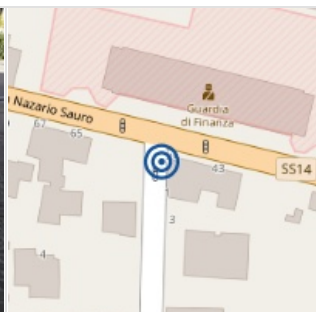
PAVIMENTAZIONE

Sconnessioni	Si
Dimensioni	X 220,00 cm Y 170,00 cm
Materiale	Asfalto
Note relative al rilievo	--

<p>PS2206 Riparazione puntuale</p> <p>Riparazione puntuale della parte di pavimentazione usurata</p>
	<p>STIMA DEL COSTO Riparazione pavimentazione in asfalto</p> <p>135 €</p>

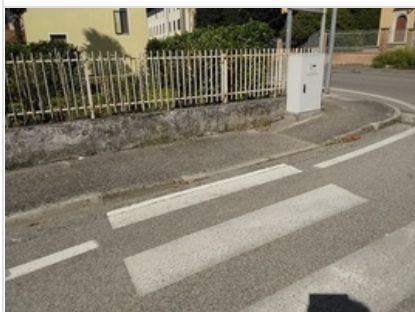
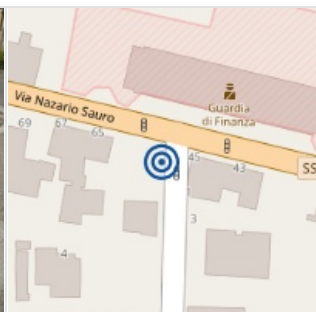
- ITINERARIO PEDONALE ATTRAVERSAMENTO PEDONALE **SEGNALETICA TATTILO PLANTARE**

Assenza	Si
Dimensioni	X 160,00 cm Y --
Materiale	Cemento
Note relative al rilievo	--

PS1542
Posa di segnaletica tattilo plantare

Posa segnaletica tattilo-plantare con moduli in calcestruzzo e codice LVE per individuare e segnalare la presenza dell'attraversamento pedonale, con codice "pericolo valicabile" posto in direzione parallela all'asse stradale e codice "direzione rettilinea" in direzione perpendicolare a collegamento del codice "pericolo valicabile" con la guida naturale (edificio/muro di recinzione/cordolo ecc.).

La posa della segnaletica dovrà avvenire in conformità con le indicazioni contenute nelle linee guida I.N.M.A.C.I per la progettazione dei percorsi tattilo-plantari.

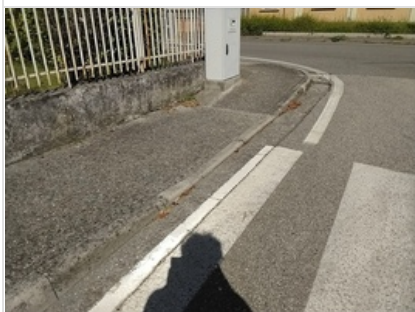
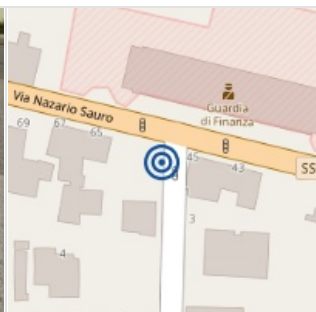
- ITINERARIO PEDONALE ATTRAVERSAMENTO PEDONALE **DISLIVELLO**

Altezza	3	≤ 2,5 cm
Dimensioni	X 200,00 cm	Y --
Materiale	Cemento	
Note relative al rilievo	--

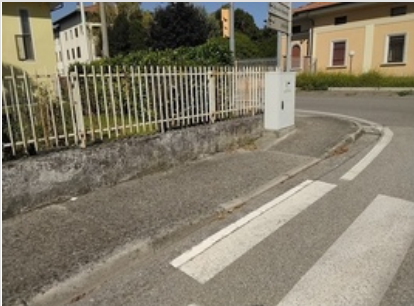
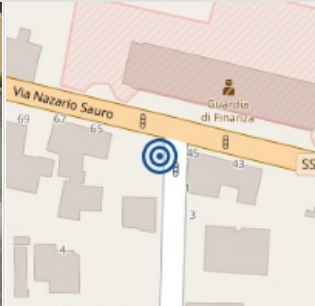
ITINERARIO PEDONALE ATTRAVERSAMENTO PEDONALE AREA PER CAMBIO DIREZIONE

Pendenza trasversale	4.5	≤ 1%
Dimensioni	X 160,00 cm	Y 500,00 cm
Materiale	Cemento	
Note relative al rilievo	--

PS1628
Demolizione e ricostruzione in piano

Demolizione area per il cambio di direzione e rifacimento della pavimentazione in piano (pendenza trasversale massima 1%). Realizzazione rampe di raccordo con il percorso pedonale attiguo aventi pendenza consigliata del 5% (max 15% in caso di dislivello fino a 15 cm) e prive di pendenza trasversale.

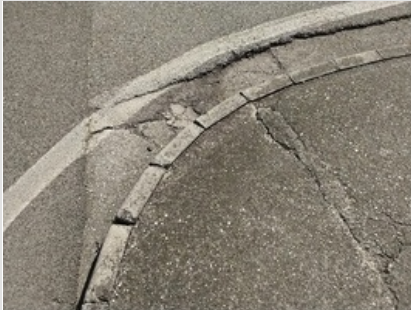
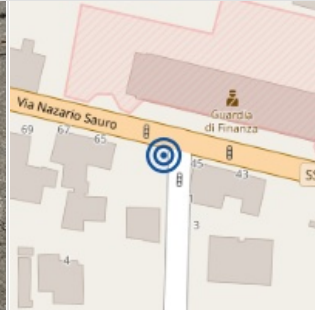
PAVIMENTAZIONE

Sconnessioni	Si	
Dimensioni	X 175,00 cm	Y 760,00 cm
Materiale	Cemento	
Note relative al rilievo	Cordololo danneggiato

PS1593

Demolizione e rifacimento porzione di marciapiede

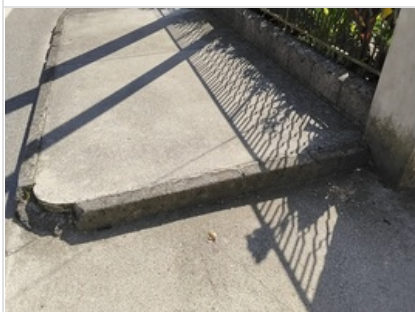
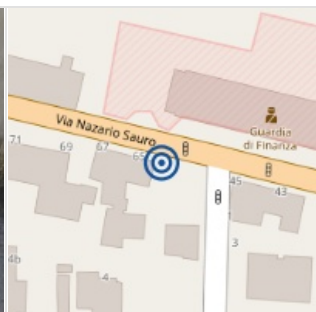
E 00FF9-00603

DISLIVELLO

Altezza	14	≤ 2,5 cm
Dimensioni	X 230,00 cm	Y --
Materiale	Cemento	
Note relative al rilievo	--

Demolizione del dislivello fino a 15 cm e costruzione di breve rampa di raccordo

Demolizione del gradino e realizzazione di un nuovo raccordo del marciapiede con l'area del passo carrabile con pendenza consigliata del 5% (max 15%).

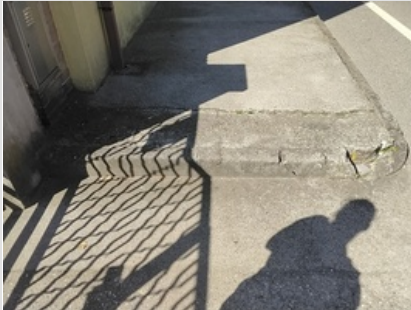
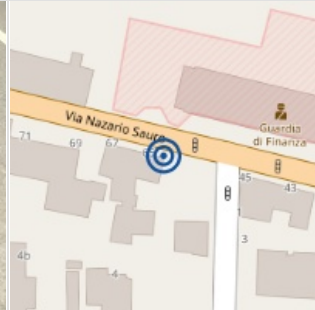
ID Scheda
E 00FF9-00603

DISLIVELLO

Altezza **15** ≤ 2,5 cm

Dimensioni **X 240,00 cm** Y --

Note relative al rilievo
Sconnessioni sul gradino

Demolizione del dislivello fino a 15 cm e costruzione di breve rampa di raccordo

Demolizione del gradino e realizzazione di un nuovo raccordo del marciapiede con l'area del passo carrabile con pendenza consigliata del 5% (max 15%).

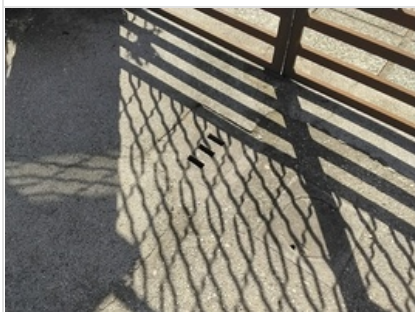
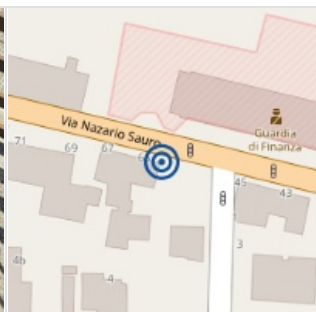
ID Scheda
E 00FF9-00604

OSTACOLO ORIZZONTALE

Maglia attraversabile da sfera di 2 cm	Si	
Dimensioni	X 40,00 cm	Y 40,00 cm
Materiale	Cemento	
Note relative al rilievo	--

P0617 (modificato)
 Sostituzione con caditoia inattraversabile da sfera di 2 cm
 Sostituzione con caditoia inattraversabile da sfera di 2 cm

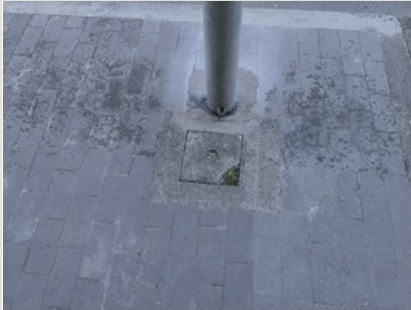
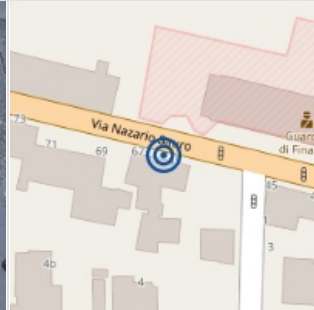
E 00FF9-00605

PAVIMENTAZIONE

Sconnessioni	Si	
Dimensioni	X 25,00 cm	Y 25,00 cm
Materiale	Cemento	
Note relative al rilievo	Chiusino danneggiato

Sostituzione chiusino in cls danneggiato

Rimozione chiusino in cls danneggiato e posa nuovo chiusino per ripristino della planarità del percorso.

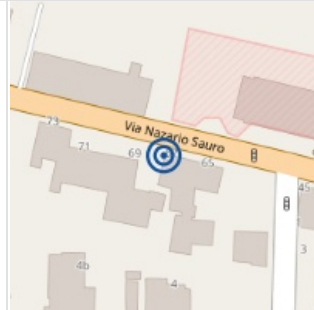
E 00FF9-00606

PAVIMENTAZIONE

Sconnessioni	Si	
Dimensioni	X 35,00 cm	Y 35,00 cm
Materiale	Cemento	
Note relative al rilievo	Chiusino danneggiato

Sostituzione chiusino in cls danneggiato

Rimozione chiusino in cls danneggiato e posa nuovo chiusino per ripristino della planarità del percorso.

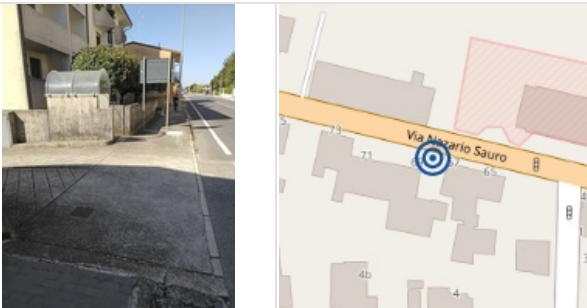
ID Scheda
E 00FF9-00607

<p>Pendenza trasversale 3.5 ≤ 1%</p>
	<p>Dimensioni X 250,00 cm Y 870,00 cm</p>
	<p>Materiale Cemento</p>
	<p>Note relative al rilievo --</p>

<p>rampa con contrasto cromatico rispetto al percorso pedonale</p> <p>min 90</p>	<p>PS1540 Demolizione del passo carrabile e ricostruzione</p> <p>Rifacimento del tratto di marciapiede mantenendo la percorribilità in piano per una larghezza di almeno 90 cm, e realizzazione di una nuova rampa carrabile interna alla rimanente sezione del marciapiede, realizzata con colore contrastante rispetto a quello del percorso pedonale in piano.</p>
	<p>STIMA DEL COSTO Rimozione cordolo in cls ; Demolizione pavimentazione in cls ; 2.450 Scavo di sbancamento ; Posa doppia rete elettrosaldata per passo carrabile ; Realizzazione piano di posa e pavimentazione in cls ; Posa nuovo cordolo in cls ; Adeguamento altimetrico pozzetto</p> <p style="text-align: right;">€</p>

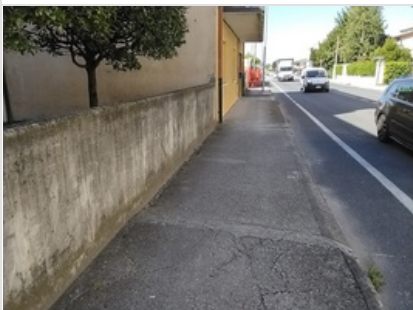
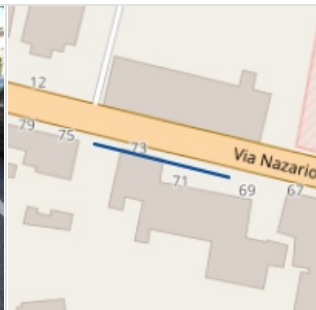
Sconnessioni	Si	
Dimensioni	X 230,00 cm	Y 3500,00 cm
Materiale	Cemento

Note relative al rilievo
Pavimentazione deteriorata con 2 chiusini danneggiati e una rampa carrabile dismessa.

PS1593 (modificato)
Demolizione e rifacimento porzione di marciapiede

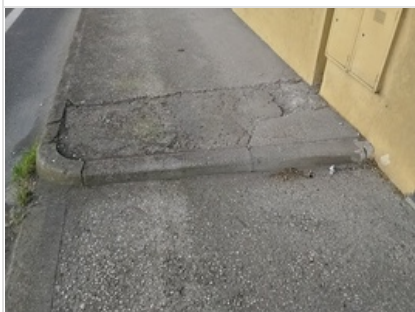
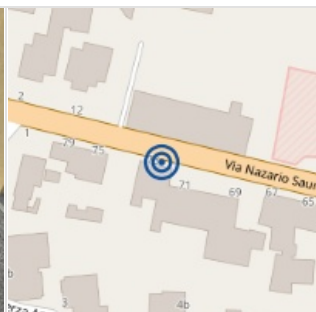
ID Scheda
E 00FF9-00609

DISLIVELLO

Altezza	8	≤ 2,5 cm
Dimensioni	X 210,00 cm	Y --
Materiale	Cemento	
Note relative al rilievo	--

Demolizione del dislivello fino a 15 cm e costruzione di breve rampa di raccordo

Demolizione del gradino e realizzazione di un nuovo raccordo del marciapiede con l'area del passo carrabile con pendenza consigliata del 5% (max 15%).

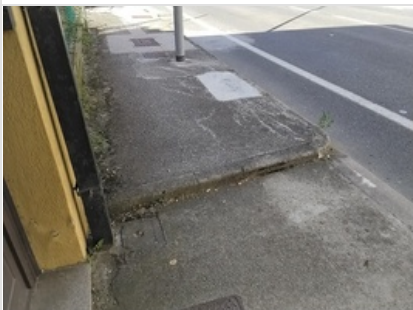
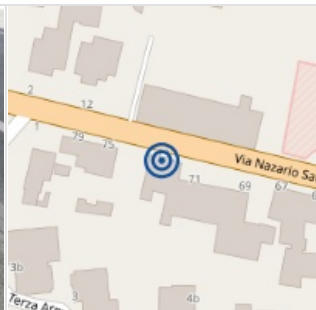
DISLIVELLO

Altezza	7	≤ 2,5 cm
Dimensioni	X 200,00 cm	Y --
Materiale	Cemento	
Note relative al rilievo	--

Demolizione del dislivello fino a 15 cm e costruzione di breve rampa di raccordo

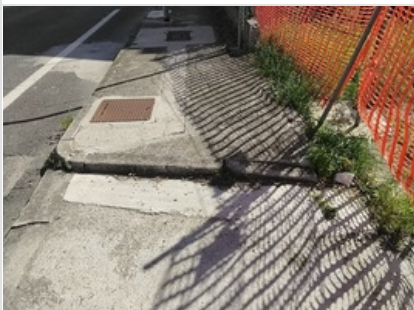
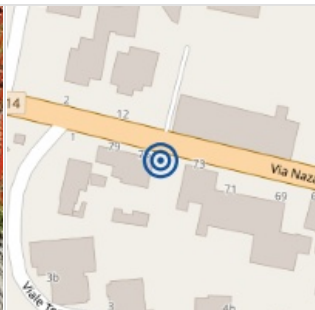
DISLIVELLO

Altezza	8	≤ 2,5 cm
Dimensioni	X 200,00 cm	Y --
Materiale	Cemento	
Note relative al rilievo	--

Demolizione del dislivello fino a 15 cm e costruzione di breve rampa di raccordo

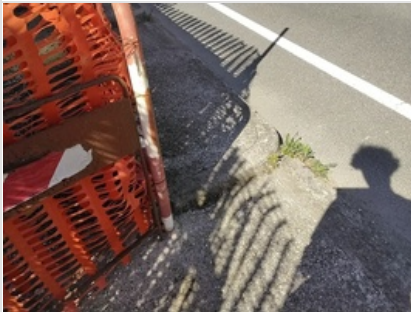
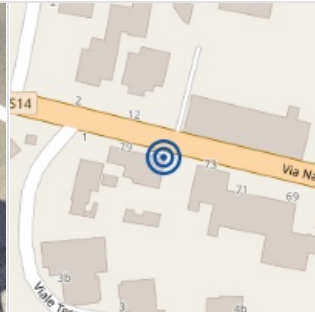
DISLIVELLO

Altezza **7** $\leq 2,5$ cm

Dimensioni **X 83,00 cm** **Y --**

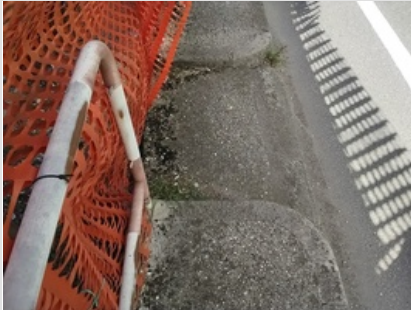
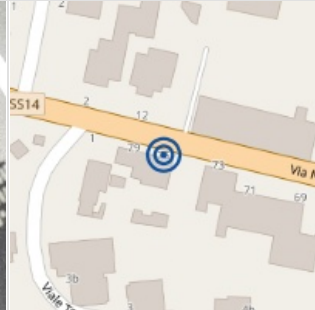
DISLIVELLO

Altezza	8	≤ 2,5 cm
Dimensioni	X 93,00 cm	Y 185,00 cm
Materiale	Cemento	
Note relative al rilievo	--

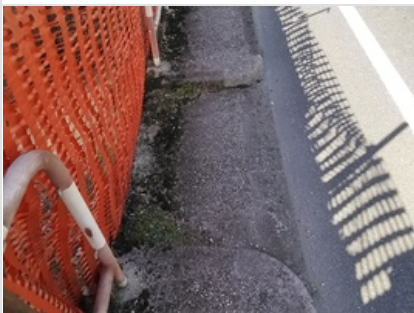
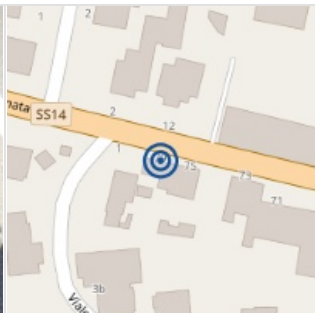
- ITINERARIO PEDONALE
- PERCORSO PEDONALE
- DISLIVELLO**

Altezza	7	≤ 2,5 cm
Dimensioni	X 97,00 cm	Y 210,00 cm
Materiale	Cemento	
Note relative al rilievo	--

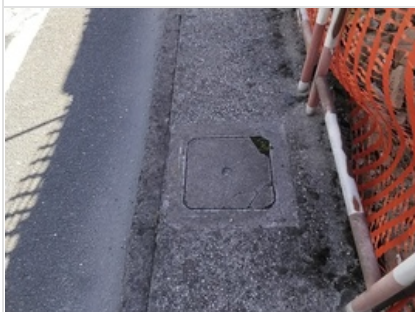
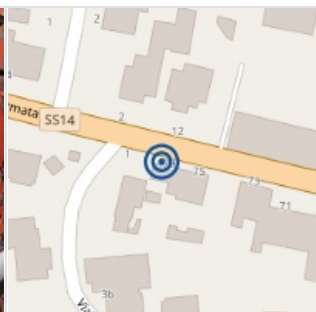
PAVIMENTAZIONE

Sconnessioni	Si	
Dimensioni	X 40,00 cm	Y 40,00 cm
Materiale	Cemento	
Note relative al rilievo	Chiusino danneggiato

Sostituzione chiusino in cls danneggiato

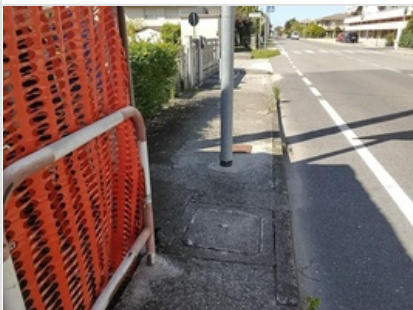
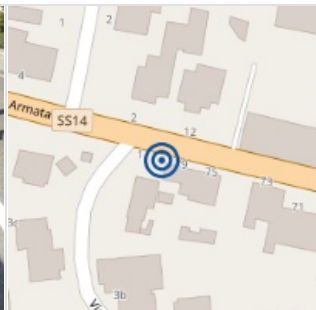
PAVIMENTAZIONE

Sconnessioni	Si	
Dimensioni	X 225,00 cm	Y 500,00 cm
Materiale	Cemento

Note relative al rilievo
Pavimentazione non scorrevole con presenza di chiusino fuori quota e cordolo danneggiato

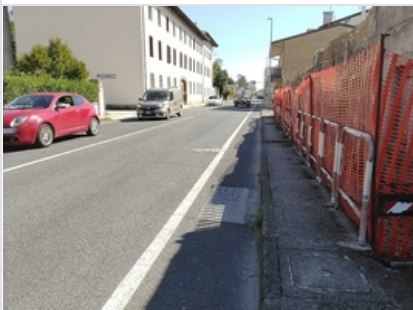
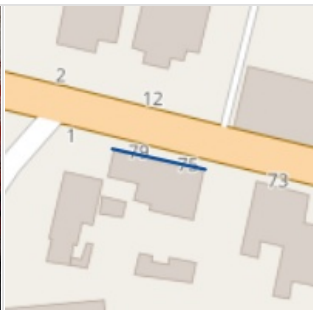
Larghezza	85	≥ 90cm
Dimensioni	X 85,00 cm	Y 2200,00 cm
Materiale	Cemento	
Note relative al rilievo	Restringimento dovuto a transenna

PS2473
 Riposizionamento parapetto

Rimozione parapetto esistente e ricollocamento, o posa nuovo parapetto, sul bordo esterno del percorso pedonale, in modo da ottenere un percorso con larghezza utile pari ad almeno 90 cm. Il parapetto dovrà avere un'altezza minima di 100 cm e non dovrà essere attraversabile da una sfera di 10 cm di diametro.

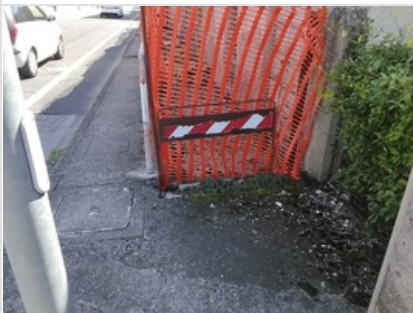
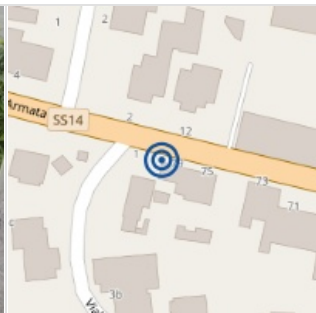
- ITINERARIO PEDONALE
- PERCORSO PEDONALE
- PROTEZIONE**

Assenza	Si
Dimensioni	X 170,00 cm Y --
Materiale	Cemento
Note relative al rilievo	--

PS2465 (modificato)
Posa di transenna o di elemento con analoga funzione per interruzione del percorso

Posa transenna o altro elemento chiaramente individuabile da una persona non vedente, posta a chiusura di una zona di potenziale pericolo. Nel caso in esame la transenna andrà posta a delimitazione del gradino verso l'area con rete di cantiere, lasciando libero lo spazio di passaggio laterale.

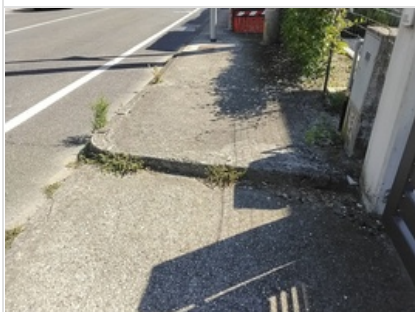
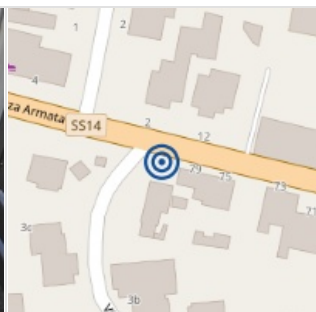
DISLIVELLO

Altezza 10 ≤ 2,5 cm

Dimensioni X 230,00 cm Y --

Materiale Cemento

<p><i>pianta</i></p> <p>max 15</p> <p>max 300</p> <p>rampa breve di raccordo con pendenza ideale max 5% e senza pendenza trasversale</p> <p><i>sezione</i></p>	<p>PS1608 Demolizione del dislivello fino a 15 cm e costruzione di breve rampa di raccordo</p> <p>Demolizione del gradino e realizzazione di un nuovo raccordo del marciapiede con l'area del passo carrabile con pendenza consigliata del 5% (max 15%).</p> <p>STIMA DEL COSTO Sostituzione cordolo in cls ; Demolizione e completo rifacimento pavimentazione in calcestruzzo</p> <p style="text-align: right;">570 €</p>
--	--

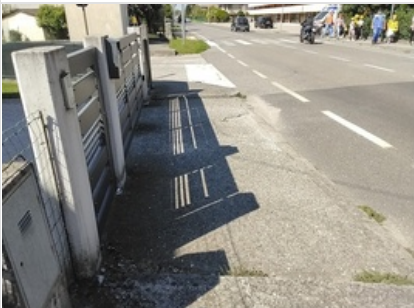
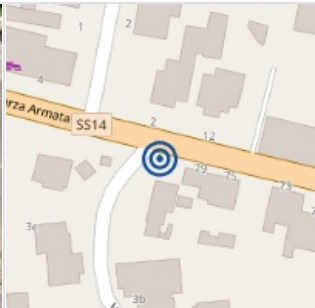
ID Scheda
E 00FF9-00621

ITINERARIO PEDONALE
PERCORSO PEDONALE
PAVIMENTAZIONE

Sconnessioni	Si	
Dimensioni	X 220,00 cm	Y 580,00 cm
Materiale	Cemento	
Note relative al rilievo	Pavimentazione usurata

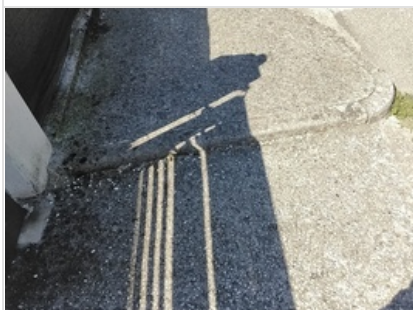
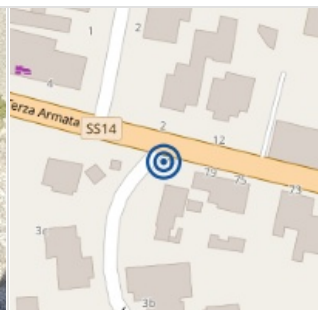
E 00FF9-00622

DISLIVELLO

Altezza 5 ≤ 2,5 cm

Dimensioni X 210,00 cm Y --

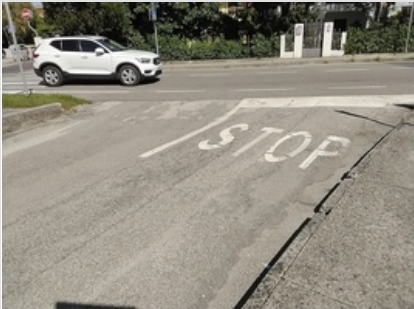
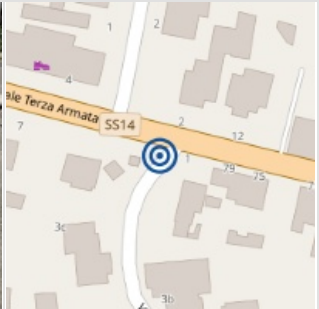
ITINERARIO PEDONALE
ATTRAVERSAMENTO PEDONALE

Assenza	Si	
Dimensioni	X --	Y 800,00 cm
Materiale	Asfalto	
Note relative al rilievo Strada secondaria con sola funzione di accesso alle residenze.

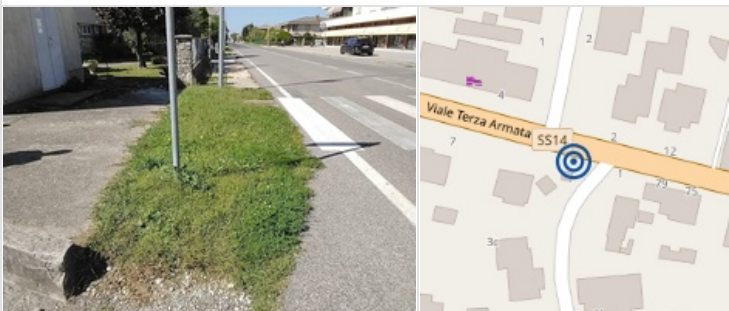
ID Scheda
E 00FF9-00624

ITINERARIO PEDONALE PERCORSO PEDONALE PAVIMENTAZIONE

Sconnessioni	Si	
Dimensioni	X 220,00 cm	Y 700,00 cm
Materiale	Prato	
Note relative al rilievo	Assenza marciapiede. Presenza terreno naturale

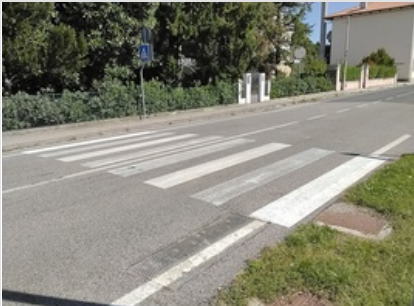
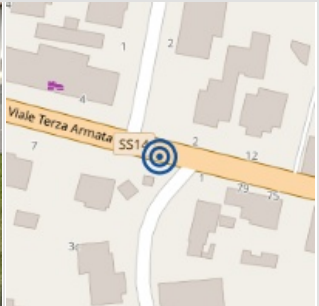
ID Scheda
E 00FF9-00626

ITINERARIO PEDONALE
ATTRAVERSAMENTO PEDONALE

Lunghezza	9	≤ 8 m
Dimensioni	X 400,00 cm	Y --
Materiale	Asfalto	
Note relative al rilievo	--

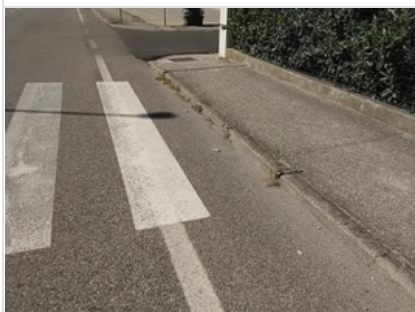
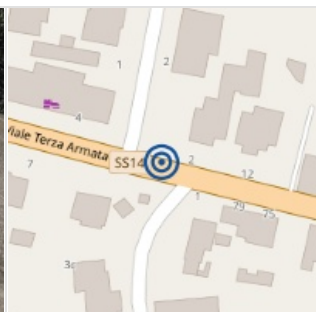
ID Scheda
E 00FF9-00627

- ITINERARIO PEDONALE ATTRAVERSAMENTO PEDONALE **DISLIVELLO**

Altezza	9	≤ 2,5 cm
Dimensioni	X 400,00 cm	Y --
Materiale	Cemento	
Note relative al rilievo	--

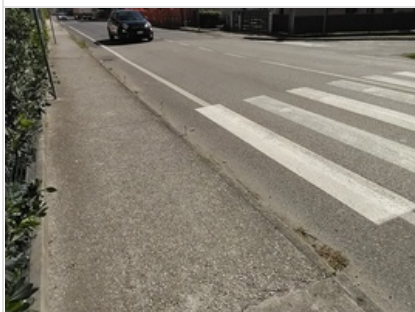
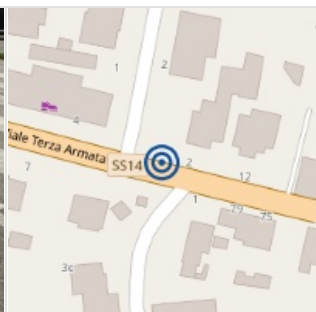
ID Scheda
E 00FF9-00628

- ITINERARIO PEDONALE ATTRAVERSAMENTO PEDONALE **SEGNALETICA TATTILO PLANTARE**

Assenza	Si
Dimensioni	X 170,00 cm Y --
Materiale	--
Note relative al rilievo	--

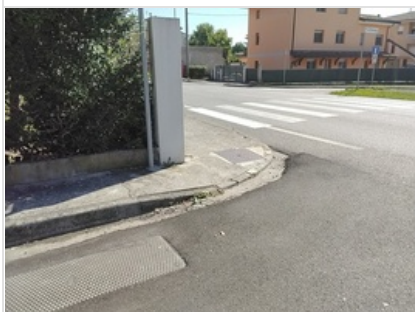
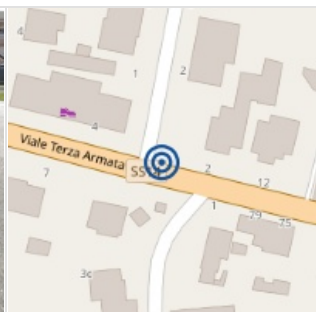
E 00FF9-00629

AREA PER CAMBIO DIREZIONE

Pendenza longitudinale	6	≤ 1%
Dimensioni	X 170,00 cm	Y 240,00 cm
Materiale	Cemento	
Note relative al rilievo	--

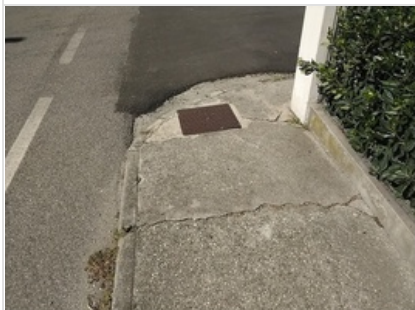
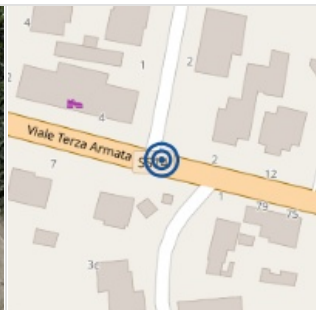
E 00FF9-00630

PAVIMENTAZIONE

Sconnessioni	Si
Dimensioni	X 170,00 cm Y 240,00 cm
Materiale	Cemento
Note relative al rilievo	Cordolo danneggiato

PS1593

Demolizione e rifacimento porzione di marciapiede

Demolizione del tratto di marciapiede con sconnessioni e/o avvallamenti, rifacimento del sottofondo, ripristino della pavimentazione mediante l'utilizzo del medesimo materiale, ed eventuale adeguamento altimetrico dei pozzetti presenti sul percorso. Pendenza trasversale massima dell'1% per lo scolo delle acque meteoriche.

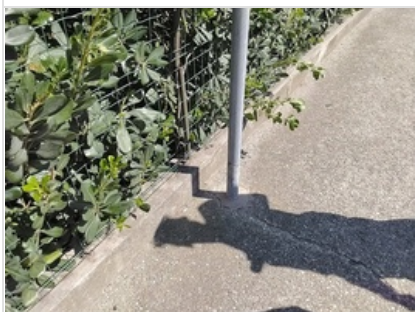
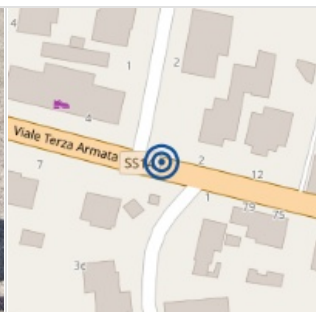
E 00FF9-00631

OSTACOLO VERTICALE

Palo segnaletica	Si
Dimensioni	X-- Y--
Materiale	--
Note relative al rilievo	Distanza da muretto 15 cm

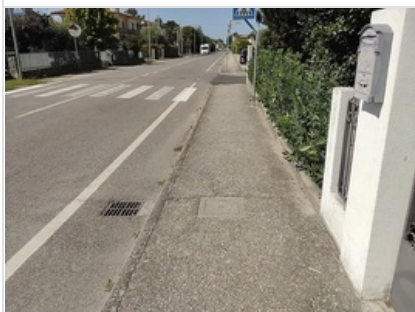
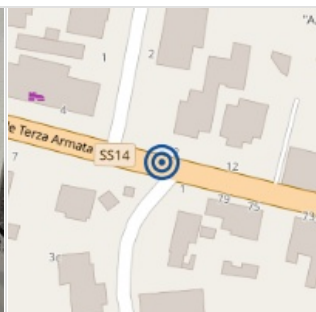
ID Scheda
E 00FF9-00632

PAVIMENTAZIONE

Sconnessioni	Si	
Dimensioni	X 170,00 cm	Y 700,00 cm
Materiale	Cemento	
Note relative al rilievo	Pavimentazione usurata

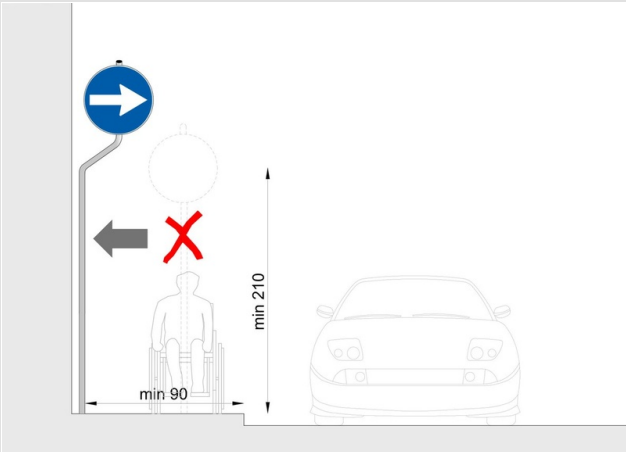
ID Scheda
E 00FF9-00633

ITINERARIO PEDONALE PERCORSO PEDONALE **OSTACOLO VERTICALE**

Palo segnaletica	Si	
Dimensioni	X --	Y --
Materiale	--	
Note relative al rilievo	Distanza da muretto: 50 cm

PS1784
Spostamento palo segnaletica in adiacenza al bordo interno del percorso pedonale

Spostamento del palo della segnaletica in adiacenza al bordo interno del percorso pedonale, mantenendo uno spazio di passaggio netto di almeno 90 cm, ed eventuale sostituzione del supporto con un palo di tipo sagomato. Le tabelle segnaletiche e/la porzione di palo che sporgono sul percorso pedonale andranno posizionate ad un'altezza di almeno 210 cm rispetto al piano di calpestio del marciapiede.
