PIANO DI ELIMINAZIONE DELLE BARRIERE ARCHITETTONICHE

(P.E.B.A.) del Comune di San Giorgio di Nogaro (ai sensi della L.R. 10/2018)

**SCHEDE ITINERARI URBANI
CRITICITÀ E SOLUZIONI PROGETTUALI**

ITINERARIO 3 - SAN GIORGIO DI NOGARO:

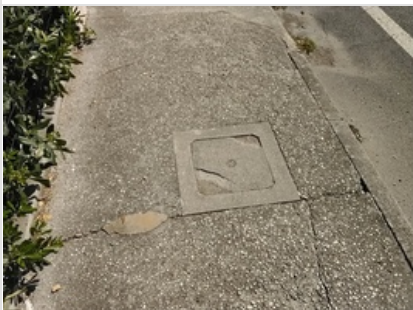
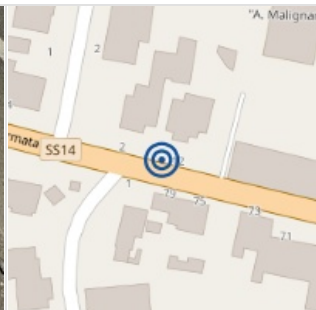
ID Scheda
E 00FF9-00634

PAVIMENTAZIONE

Sconnessioni	Si	
Dimensioni	X 170,00 cm	Y 500,00 cm
Materiale	--

Note relative al rilievo
**Pavimentazione e cordolo usurati, e presenza di chiusino
 danneggiato, dimensioni: 40x40**

STIMA DEL COSTO
 Sostituzione chiusino in cls ; Rifacimento marciapiede in cls ;
 Sostituzione cordolo in cls

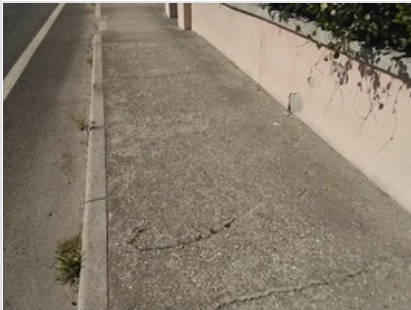
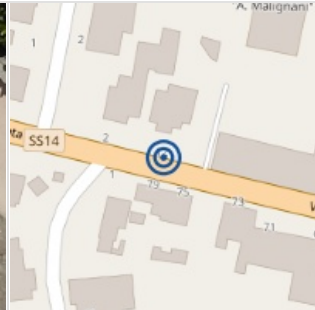
PAVIMENTAZIONE

Sconnessioni	Si	
Dimensioni	X 180,00 cm	Y 900,00 cm
Materiale	Calcestruzzo	
Note relative al rilievo	Pavimentazione usurata

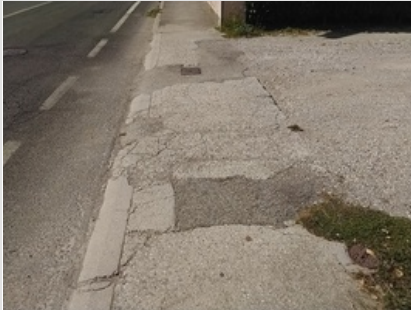
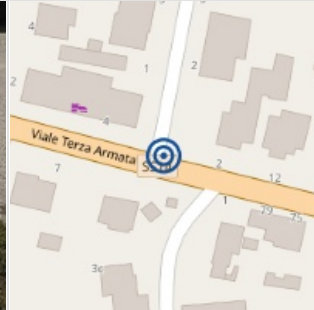
Sconnessioni	Si	
Dimensioni	X 180,00 cm	Y 810,00 cm
Materiale	Cemento	
Note relative al rilievo	Accesso carrabile con pavimentazione danneggiata

Demolizione e rifacimento porzione di marciapiede

Demolizione del tratto di marciapiede con sconnessioni e/o avvallamenti, rifacimento del sottofondo, ripristino della pavimentazione mediante l'utilizzo del medesimo materiale, ed eventuale adeguamento altimetrico dei pozzetti presenti sul percorso. Pendenza trasversale massima dell'1% per lo scolo delle acque meteoriche.

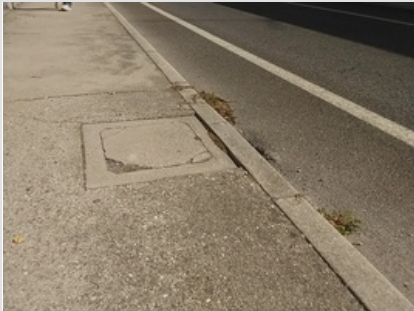
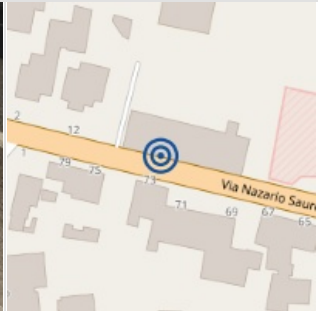
ID Scheda
E 00FF9-00638

Sconnessioni	Si	
Dimensioni	X 100,00 cm	Y 100,00 cm
Materiale	Cemento	
Note relative al rilievo	Pavimentazione usurata e presenza di chiusino danneggiato

PS1593
Demolizione e rifacimento porzione di marciapiede

Demolizione del tratto di marciapiede con sconnessioni e/o avvallamenti, rifacimento del sottofondo, ripristino della pavimentazione mediante l'utilizzo del medesimo materiale, ed eventuale adeguamento altimetrico dei pozzetti presenti sul percorso. Pendenza trasversale massima dell'1% per lo scolo delle acque meteoriche.

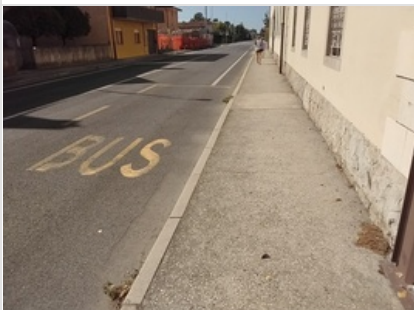
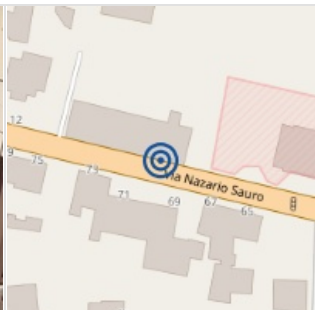
ID Scheda
E 00FF9-00639

Assenza	Si
Dimensioni	X 180,00 cm Y --
Materiale	--
Note relative al rilievo Palina segnaletica fermata non individuabile da persona non vedente

<p>Linea guida naturale</p>	<p>PS1573 Realizzazione di percorso tattilo-plantare</p> <p>Realizzazione della segnaletica tattilo-plantare, con codici LVE, presso la fermata del trasporto pubblico locale, finalizzata all'individuazione della palina della fermata e della posizione della porta anteriore del mezzo. I codici della segnaletica tattilo-plantare dovranno essere posati in coerenza con le linee guida I.N.M.A.C.I., prevedendo in particolare il collegamento, mediante codice di "direzione rettilinea", tra linea guida naturale e la posizione della porta anteriore del mezzo quest'ultime segnalate entrambe con codice "attenzione/servizio".</p>
<p>Palo fermata con orari</p> <p>Area fermata autobus</p>	<p>STIMA DEL COSTO Rimozione e ricollocamento palina segnaletica fermata ; Posa moduli segnaletica tattilo-plantare in cls</p> <p style="text-align: right;">210 €</p>

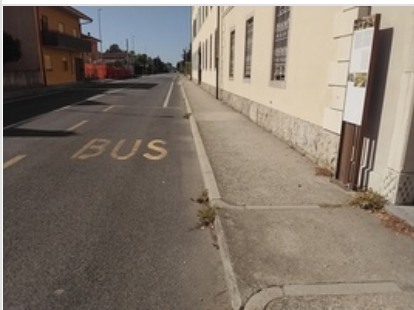
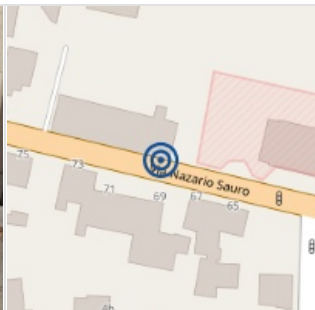
ID Scheda
E 00FF9-00640

Altezza	8	cm
Dimensioni	X 1400,00 cm	Y 180,00 cm
Materiale	Cemento

Note relative al rilievo
 Altezza marciapiede in corrispondenza fermata trasporto pubblico inferiore a 15 cm

Realizzazione marciapiede rialzato presso area di fermata TPL

Realizzazione marciapiede rialzato alla quota di + 15 cm rispetto al piano stradale finalizzato a facilitare la salita e la discesa dal mezzo di trasporto pubblico. L'area rialzata dovrà essere raccordata ai percorsi pedonali attigui mediante rampe con pendenza consigliata del 5 % (max 15%). Il nuovo marciapiede dovrà essere dotato di segnaletica tattilo-plantare posata in conformità a quanto previsto dalle linee guida I.N.M.A.C.I.

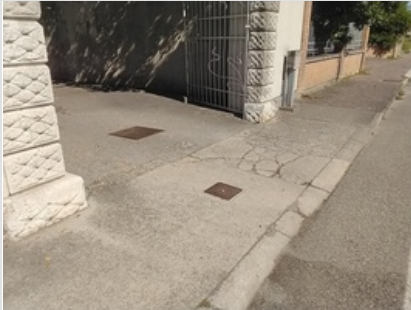
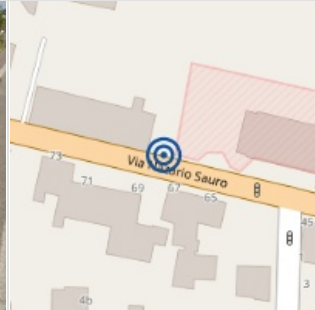
E 00FF9-00641

Pendenza trasversale	3	≤ 1%
Dimensioni	X 180,00 cm	Y 760,00 cm
Materiale	Cemento	
Note relative al rilievo	--

Demolizione del passo carrabile e ricostruzione

Rifacimento del tratto di marciapiede mantenendo la percorribilità in piano per una larghezza di almeno 90 cm, e realizzazione di una nuova rampa carrabile interna alla rimanente sezione del marciapiede, realizzata con colore contrastante rispetto a quello del percorso pedonale in piano.

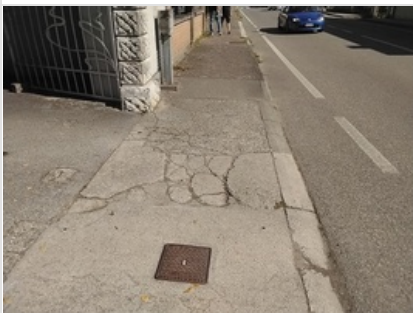
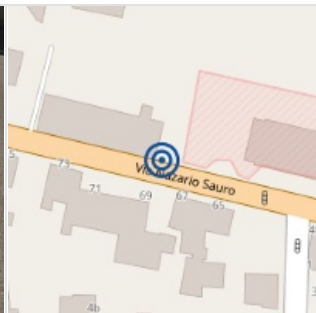
ID Scheda
E 00FF9-00642

Sconnessioni	Si	
Dimensioni	X 180,00 cm	Y 350,00 cm
Materiale	Cemento	
Note relative al rilievo	--

<p>PS1593 Demolizione e rifacimento porzione di marciapiede</p> <p>Demolizione del tratto di marciapiede con sconnessioni e/o avvallamenti, rifacimento del sottofondo, ripristino della pavimentazione mediante l'utilizzo del medesimo materiale, ed eventuale adeguamento altimetrico dei pozzetti presenti sul percorso. Pendenza trasversale massima dell'1% per lo scolo delle acque meteoriche.</p>
	<p>STIMA DEL COSTO Costo compreso nella soluzione relativa all'eliminazione della pendenza trasversale</p> <p style="text-align: right;">0 €</p>

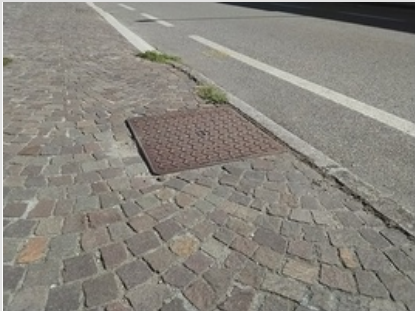
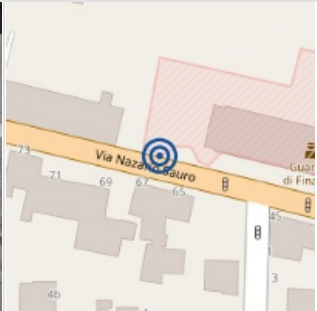
ID Scheda
E 00FF9-00643

Sconnessioni	Si	
Dimensioni	X 100,00 cm	Y 100,00 cm
Materiale	Metallo	
Note relative al rilievo	Presenza di avvallamento e rialzo nella pavimentazione

PS1593
Demolizione e rifacimento porzione di marciapiede

Demolizione del tratto di marciapiede con sconnessioni e/o avvallamenti, rifacimento del sottofondo, ripristino della pavimentazione mediante l'utilizzo del medesimo materiale, ed eventuale adeguamento altimetrico dei pozzetti presenti sul percorso. Pendenza trasversale massima dell'1% per lo scolo delle acque meteoriche.

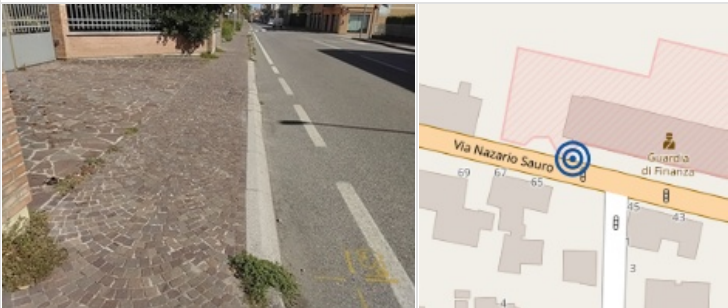
ID Scheda
E 00FF9-00644

<p>Pendenza trasversale 5.5 ≤ 1%</p>
	<p>Dimensioni X 190,00 cm Y 1400,00 cm</p>
	<p>Materiale Porfido in lastre</p>
	<p>Note relative al rilievo --</p>

<p>rampa con contrasto cromatico rispetto al percorso pedonale</p> <p>min 90</p>	<p>PS1540 Demolizione del passo carrabile e ricostruzione</p> <p>Rifacimento del tratto di marciapiede mantenendo la percorribilità in piano per una larghezza di almeno 90 cm, e realizzazione di una nuova rampa carrabile interna alla rimanente sezione del marciapiede, realizzata con colore contrastante rispetto a quello del percorso pedonale in piano.</p>
	<p>STIMA DEL COSTO</p> <p>Demolizione pavimentazione in cubetti in porfido ; Scavo di sbancamento ; Realizzazione caldana armata per passo carraio ; Realizzazione di piano di posa e nuova pavimentazione in cubetti in porfido ; Realizzazione rampa in cls ; Posa nuovi cordoli in cls ; Rimozione cordolo in cls ; Adeguamento altimetrico pozzetto</p> <p>6.150 €</p>

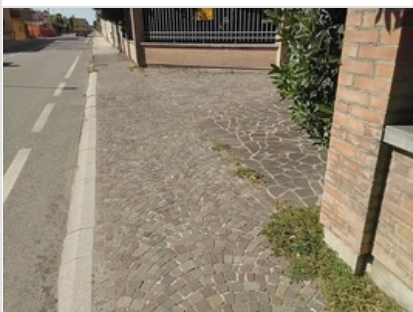
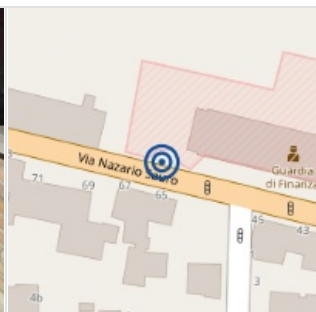
ID Scheda
E 00FF9-00645

Assenza	Si
Dimensioni	X -- Y 1300,00 cm
Materiale	Porfido a cubetti
Note relative al rilievo	Interruzione guida naturale causa accesso carrabile

PS1622
Realizzazione di percorso tattilo-plantare

Realizzazione percorso tattilo-plantare, per il superamento di un'interruzione della linea guida naturale superiore a 8 m, realizzata con moduli aventi il codice "direzione rettilinea" adeguatamente sovrapposti nella parte terminale alla linea guida naturale, secondo quanto indicato delle linee guida I.N.M.A.C.I. per la posa dei percorsi tattilo-plantari.

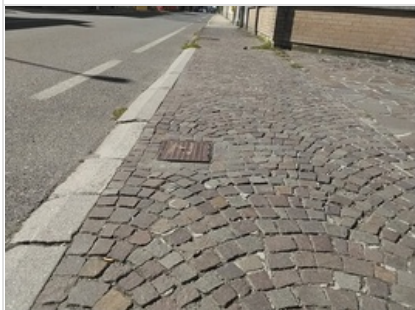
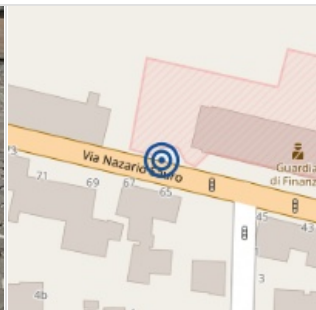
E 00FF9-00646

Sconnessioni	Si	
Dimensioni	X 100,00 cm	Y 100,00 cm
Materiale	Porfido a cubetti	
Note relative al rilievo	Avvallamento pavimentazione in corrispondenza di pozzetto fuori quota

<p>PS1593 Demolizione e rifacimento porzione di marciapiede</p> <p>Demolizione del tratto di marciapiede con sconnessioni e/o avvallamenti, rifacimento del sottofondo, ripristino della pavimentazione mediante l'utilizzo del medesimo materiale, ed eventuale adeguamento altimetrico dei pozzetti presenti sul percorso. Pendenza trasversale massima dell'1% per lo scolo delle acque meteoriche.</p>
	<p>STIMA DEL COSTO Costo compreso nella soluzione relativa all'eliminazione della pendenza trasversale</p> <p style="text-align: right;">0 €</p>

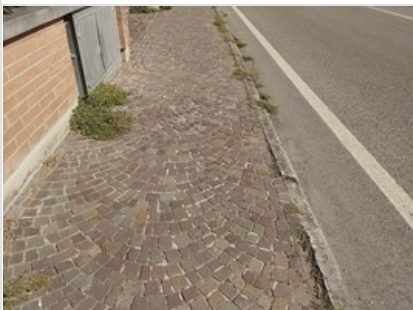
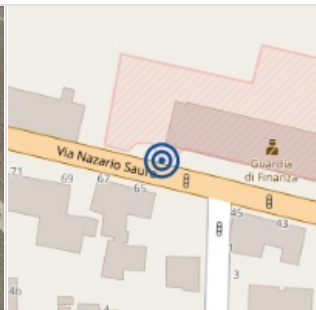
ID Scheda
E 00FF9-00647

Sconnessioni	Si
Dimensioni	X 175,00 cm Y 320,00 cm
Materiale	Porfido a cubetti
Note relative al rilievo	Sconnessioni su pavimentazione e cordolo

STIMA DEL COSTO
 Ripristino pavimentazione in cubetti in porfido ; Sostituzione cordolo in cls **975**
 €

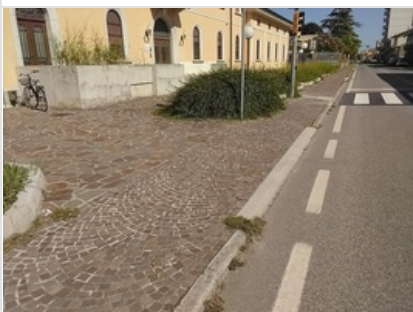
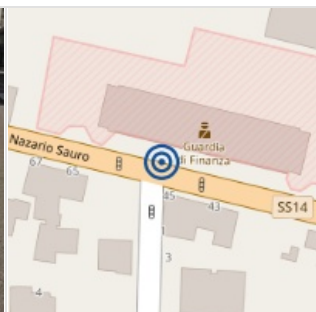
Pendenza trasversale	6	≤ 1%
Dimensioni	X 180,00 cm	Y 710,00 cm
Materiale	Porfido a cubetti	
Note relative al rilievo	--

PS1540

Demolizione del passo carrabile e ricostruzione

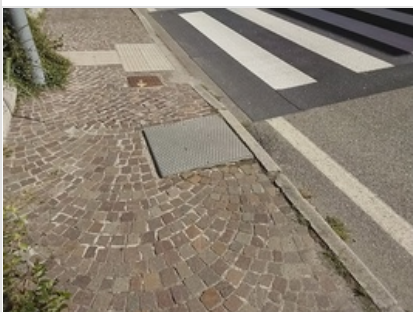
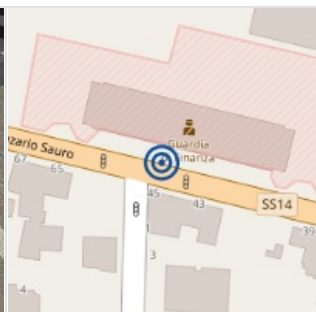
Sconnessioni	Si
Dimensioni	X 180,00 cm Y 360,00 cm
Materiale	Porfido a cubetti
Note relative al rilievo	Pavimentazione sconnessa con cordolo rovinato e avvallamento e in corrispondenza del pozzetto (70x70 cm)

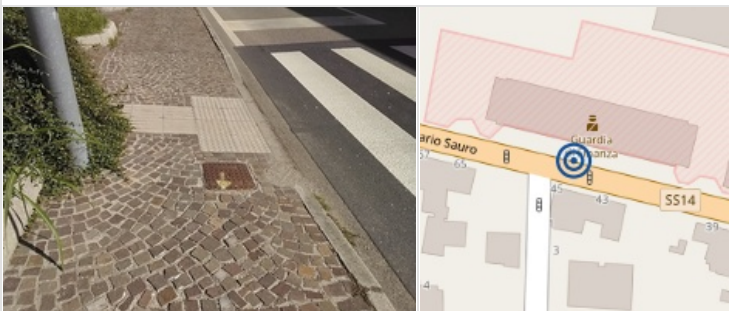
Pendenza trasversale	9	≤ 1%
Dimensioni	X 180,00 cm	Y 405,00 cm
Materiale	Porfido a cubetti	
Note relative al rilievo	--

PS2376
Demolizione e rifacimento area attraversamento in piano

Demolizione marciapiede esistente antistante all'attraversamento pedonale e realizzazione di un'area in piano per il cambio di direzione alla quota del piano carrabile, raccordata alla quota del marciapiede da due brevi rampe con pendenza consigliata del 5% (max 15%). Posa della segnaletica tattilo-plantare con moduli in calcestruzzo e codice LVE relativo all'attraversamento pedonale posato in conformità con le indicazioni presenti nelle linee guida I.N.M.A.C.I per la progettazione dei percorsi tattilo-plantari.

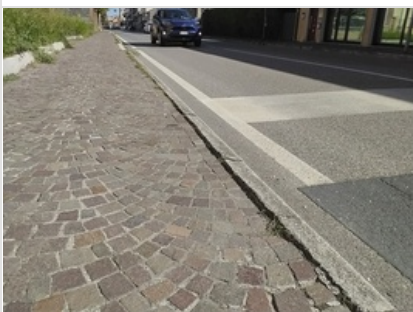
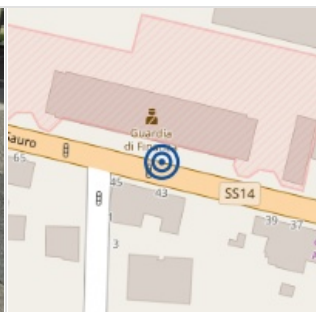
Sconnessioni	Si	
Dimensioni	X --	Y 980,00 cm
Materiale	Cemento

Note relative al rilievo
Cordolo rialzato rispetto a pavimentazione, e in fase di distacco.

PS1717
Sostituzione cordolo
 Sostituzione cordolo danneggiato o in fase di distacco e riempimento giuntura tra cordolo e pavimentazione esistente in modo da garantire la planarità del marciapiede.

STIMA DEL COSTO
 Sostituzione cordolo in cls

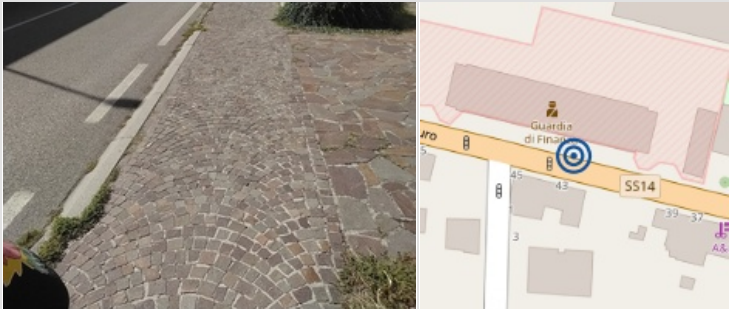
Pendenza trasversale	5.5	≤ 1%
	Dimensioni	X 175,00 cm	Y 710,00 cm
	Materiale	Porfido a cubetti	
	Note relative al rilievo	--

<p>PS1540 Demolizione del passo carrabile e ricostruzione</p> <p>Rifacimento del tratto di marciapiede mantenendo la percorribilità in piano per una larghezza di almeno 90 cm, e realizzazione di una nuova rampa carrabile interna alla rimanente sezione del marciapiede, realizzata con colore contrastante rispetto a quello del percorso pedonale in piano.</p> <hr/> <p>STIMA DEL COSTO</p> <p>Rimozione cordolo in cls ; Demolizione pavimentazione in cubetti in porfido ; Scavo di sbancamento ; Realizzazione di caldana armata per passo carraio ; Realizzazione di piano di posa e nuova pavimentazione in cubetti in porfido ; Realizzazione di rampa in cls ; Posa nuovi cordoli in cls</p> <p style="text-align: right; font-size: 1.2em;">2.420 €</p>
--	---

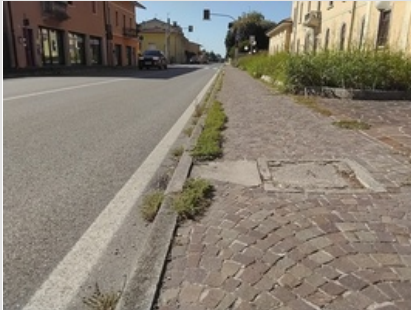
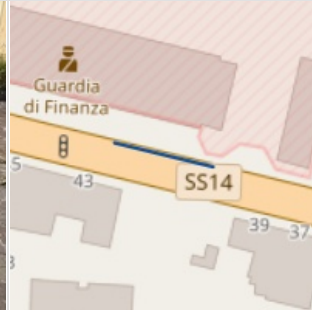
Sconnessioni	Si	
Dimensioni	X 2270,00 cm	Y --
Materiale	Calcestruzzo	
Note relative al rilievo	Cordolo rialzato e in fase di distacco.

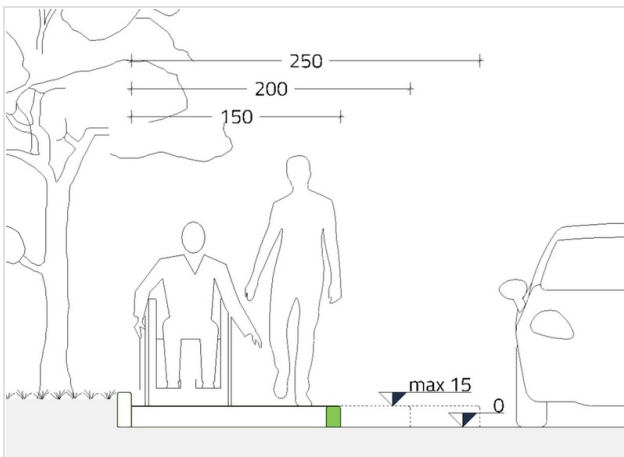
PS1717

Sostituzione cordolo

Sostituzione cordolo danneggiato o in fase di distacco e riempimento giuntura tra cordolo e pavimentazione esistente in modo da garantire la planarità del marciapiede.

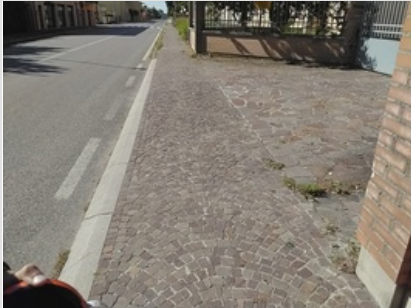
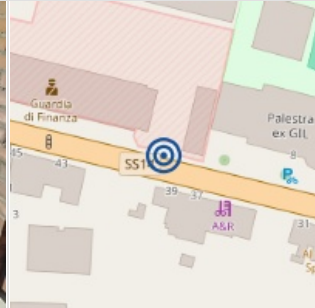
E 00FF9-00656

Pendenza trasversale	4.5	≤ 1%
Dimensioni	X 180,00 cm	Y 1430,00 cm
Materiale	Porfido a cubetti	
Note relative al rilievo	---

Demolizione del passo carrabile e ricostruzione

Rifacimento del tratto di marciapiede mantenendo la percorribilità in piano per una larghezza di almeno 90 cm, e realizzazione di una nuova rampa carrabile interna alla rimanente sezione del marciapiede, realizzata con colore contrastante rispetto a quello del percorso pedonale in piano.

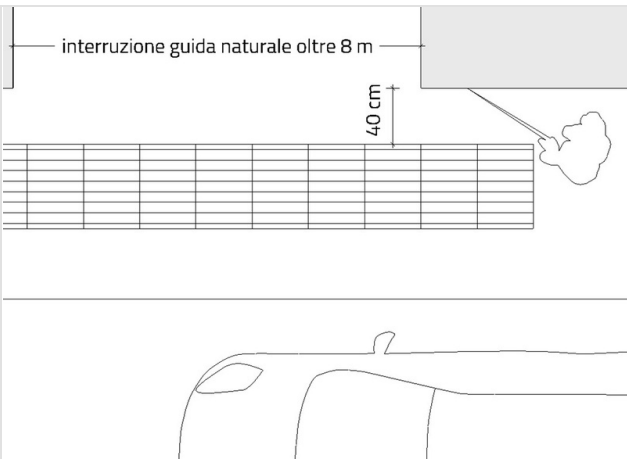
PS1622
Realizzazione di percorso tattilo-plantare

interruzione guida naturale oltre 8 m

40 cm

Realizzazione percorso tattilo-plantare, per il superamento di un'interruzione della linea guida naturale superiore a 8 m, realizzata con moduli aventi il codice "direzione rettilinea" adeguatamente sovrapposti nella parte terminale alla linea guida naturale, secondo quanto indicato delle linee guida I.N.M.A.C.I. per la posa dei percorsi tattilo-plantari.

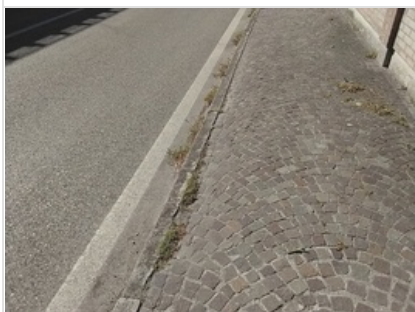
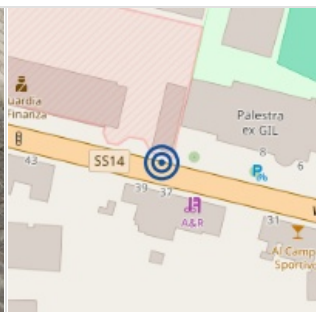
ID Scheda
E 00FF9-00658

Sconnessioni	Si	
Dimensioni	X --	Y 970,00 cm
Materiale	Porfido a cubetti	
Note relative al rilievo	Cedimento pavimentazione e in prossimità di cordolo parzialmente danneggiato

PS1717 (modificato)
Sostituzione cordolo
 Sostituzione cordolo danneggiato o in fase di distacco e riempimento giuntura tra cordolo e pavimentazione esistente in modo da garantire la planarità del marciapiede.
 Si prevede inoltre di eseguire dei ripristini puntuali della pavimentazione in corrispondenza degli avvallamenti.

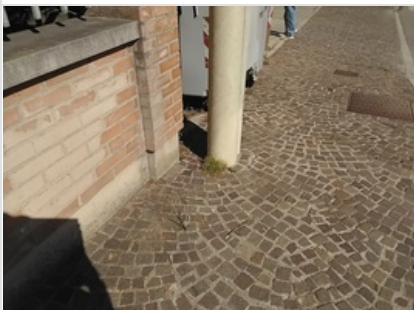
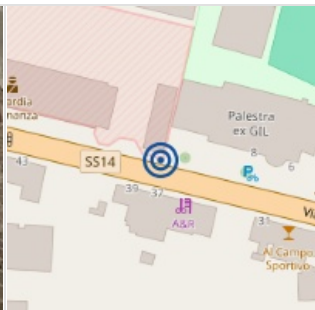
ID Scheda
E 00FF9-00659

Palo	Si
Dimensioni	X -- Y --
Materiale	--
Note relative al rilievo Distanza da muro di recinzione 16 cm. Palo telefonico privo di impianti tecnologici aerei.

PS2180 (modificato)
Eliminazione dell'elemento
 Rimozione del palo inutilizzato e trasferimento delle componenti impiantistiche residue all'interno di un'apposita armadiatura per impianti tecnologici, installata a filo recinto.

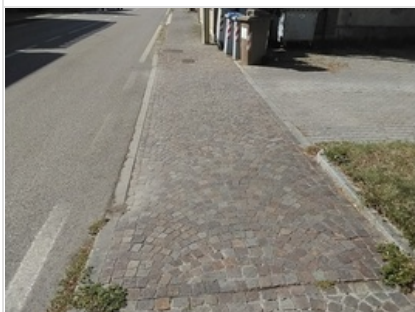
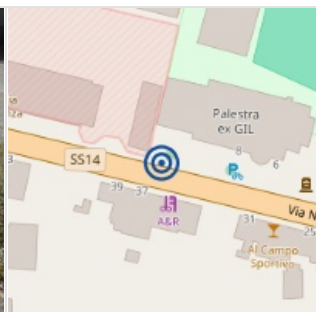
ID Scheda
E 00FF9-00660

Pendenza trasversale	7	≤ 1%
Dimensioni	X 200,00 cm	Y 800,00 cm
Materiale	Porfido a cubetti	
Note relative al rilievo	--

PS1540
Demolizione del passo carrabile e ricostruzione

Rifacimento del tratto di marciapiede mantenendo la percorribilità in piano per una larghezza di almeno 90 cm, e realizzazione di una nuova rampa carrabile interna alla rimanente sezione del marciapiede, realizzata con colore contrastante rispetto a quello del percorso pedonale in piano.

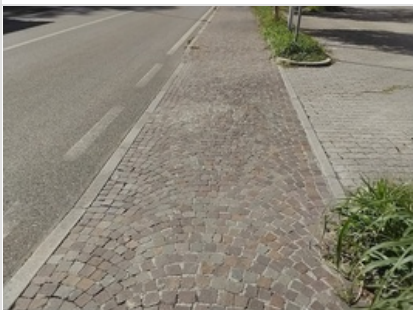
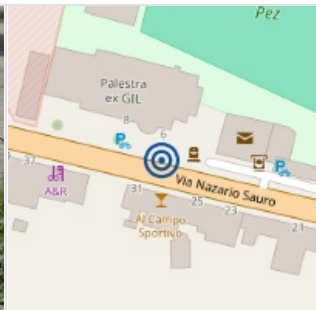
ID Scheda
E 00FF9-00661

Pendenza trasversale	7	≤ 1%
Dimensioni	X 190,00 cm	Y 700,00 cm
Materiale	Porfido a cubetti	
Note relative al rilievo	--

PS1540
 Demolizione del passo carrabile e ricostruzione

Rifacimento del tratto di marciapiede mantenendo la percorribilità in piano per una larghezza di almeno 90 cm, e realizzazione di una nuova rampa carrabile interna alla rimanente sezione del marciapiede, realizzata con colore contrastante rispetto a quello del percorso pedonale in piano.

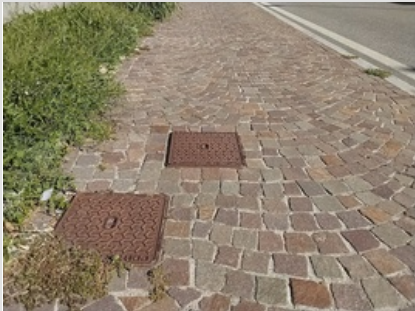
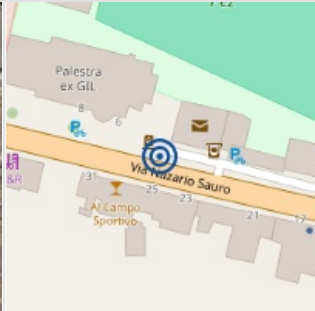
ID Scheda
E 00FF9-00662

Sconnessioni	Si	
	Dimensioni	X 30,00 cm	Y 30,00 cm
	Materiale	Metallo	
	Note relative al rilievo	Pozzetto sporgente

<p>PS1582 Posizionamento del chiusino alla quota del marciapiede</p> <p>Adeguamento altimetrico del chiusino alla quota del marciapiede circostante.</p>
	<p>STIMA DEL COSTO Riposizionamento pozzetto</p> <p style="text-align: right;">100 €</p>

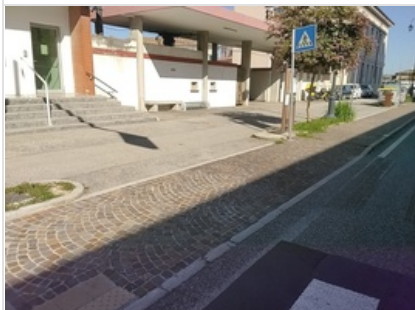
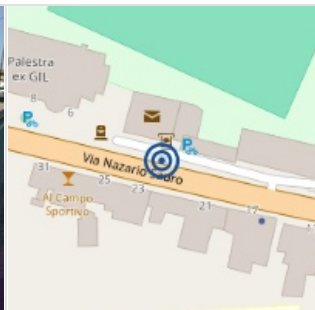
Pendenza trasversale	7	≤ 1%
Dimensioni	X 195,00 cm	Y 760,00 cm
Materiale	Pietra a cubetti	
Note relative al rilievo	--

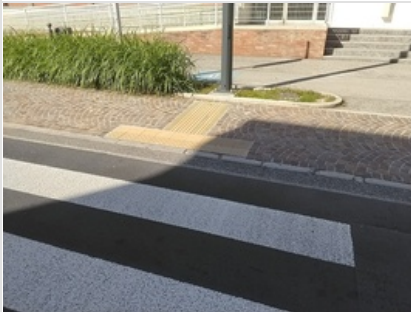
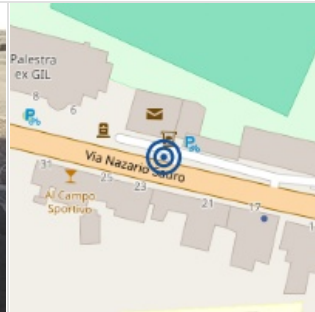
Pendenza trasversale	7	≤ 1%
Dimensioni	X 195,00 cm	Y 570,00 cm
Materiale	Porfido a cubetti	
Note relative al rilievo	--

PS1628 (modificato)
Demolizione e ricostruzione in piano

Demolizione area per il cambio di direzione e rifacimento della pavimentazione in piano (pendenza trasversale massima 1%). Realizzazione rampe di raccordo con il percorso pedonale attiguo aventi pendenza consigliata del 5% (max 15% in caso di dislivello fino a 15 cm) e prive di pendenza trasversale.

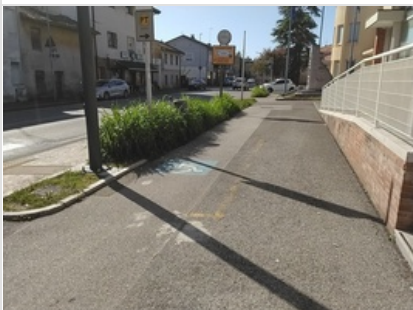
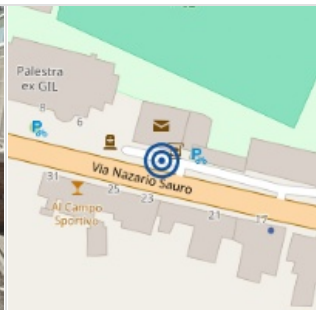
Larghezza	200	cm
Dimensioni	X 200,00 cm	Y 500,00 cm
Materiale	Asfalto	
Note relative al rilievo	Segnaletica stallo di sosta riservato non regolamentare. Larghezza totale spazio 370 cm

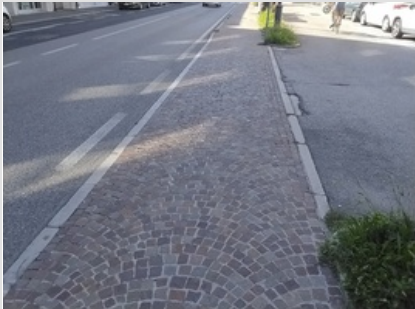
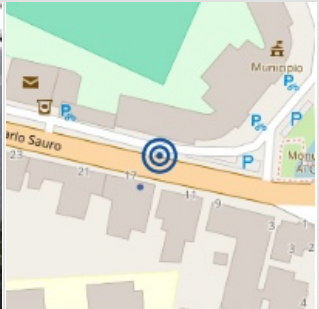
Pendenza trasversale	6.5	$\leq 1\%$
Dimensioni	X 200,00 cm	Y 1300,00 cm
Materiale	Porfido a cubetti	
Note relative al rilievo	---

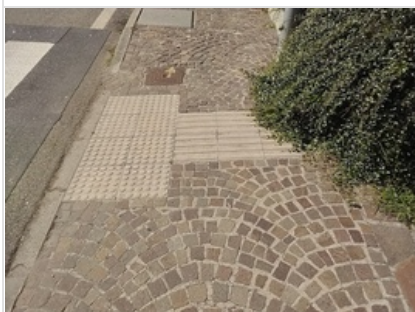
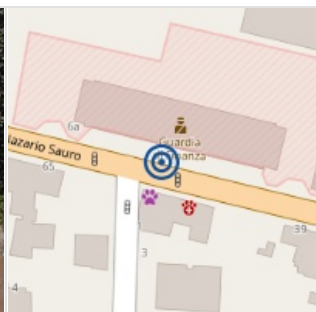
Non coerente o interrotta	Si
Dimensioni	X 120,00 cm Y --
Materiale	Cemento
Note relative al rilievo Codice non coerente con altri presenti nel comune e palo semaforico non individuabile

PS2449
Sostituzione di segnaletica tattilo plantare

Rimozione segnaletica tattilo-plantare esistente e posa segnaletica tattilo-plantare con moduli in calcestruzzo e codice LVE per individuare e segnalare la presenza dell'attraversamento pedonale, con codice "pericolo valicabile" posto in direzione parallela all'asse stradale e codice "direzione rettilinea" in direzione perpendicolare a collegamento del codice "pericolo valicabile" con la guida naturale (edificio/muro di recinzione/cordolo ecc.). La segnaletica tattilo-plantare dovrà essere posizionata in modo che il pulsante di chiamata dell'impianto semaforico sia facilmente individuabile, o in alternativa si potrà prevedere il riposizionamento del palo di sostegno del pulsante di chiamata in posizione più idonea. La posa della segnaletica dovrà avvenire in conformità con le indicazioni contenute nelle linee guida I.N.M.A.C.I per la progettazione dei percorsi tattilo-plantari.

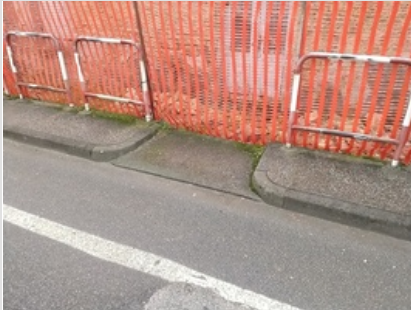
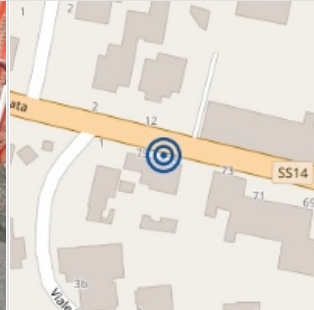
Altezza **6** $\leq 2,5$ cm

Dimensioni **X 95,00 cm** **Y --**
