**PIANO DI ELIMINAZIONE DELLE BARRIERE ARCHITETTONICHE**

**(P.E.B.A.) del Comune di San Giorgio di Nogaro** (ai sensi della L.R. 10/2018)

**SCHEDE ITINERARI URBANI  
CRITICITÀ E SOLUZIONI PROGETTUALI**

**ITINERARIO 2 - SAN GIORGIO DI NOGARO:**

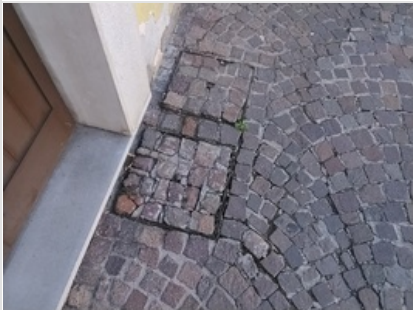
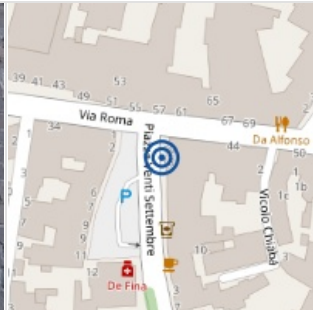
Sconnessioni	Si
Dimensioni	X 200,00 cm Y 150,00 cm
Materiale	Porfido a cubetti
Note relative al rilievo	Presenza chiusini sporgenti con dimensione 35x35 cm

**PS1593**  
**Demolizione e rifacimento porzione di marciapiede**  
 Demolizione del tratto di marciapiede con sconnessioni e/o avvallamenti, rifacimento del sottofondo, ripristino della pavimentazione mediante l'utilizzo del medesimo materiale, ed eventuale adeguamento altimetrico dei pozzetti presenti sul percorso. Pendenza trasversale massima dell'1% per lo scolo delle acque meteoriche.

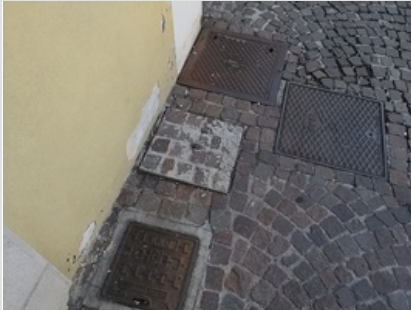
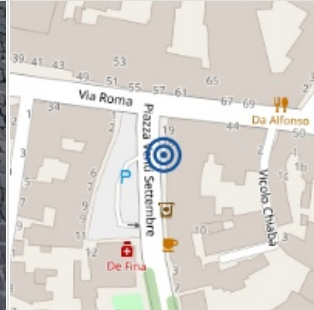
ID Scheda  
**E 00FF9-00002**

Sconnessioni	Si
Dimensioni	X 35,00 cm Y 35,00 cm
Materiale	Porfido a cubetti
Note relative al rilievo	Chiusino sporgente

PS1582  
Posizionamento del chiusino alla quota del marciapiede  
Adeguamento altimetrico del chiusino alla quota del marciapiede  
circostante.

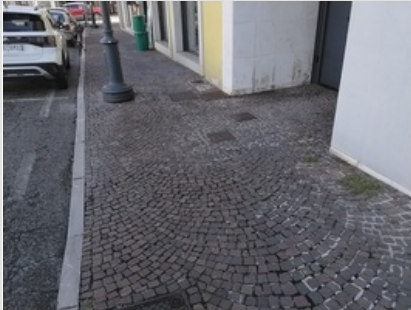
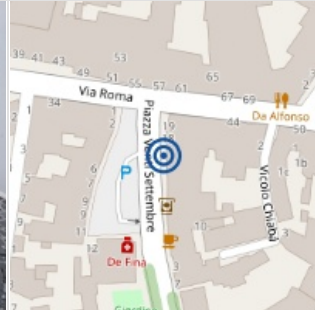
ID Scheda  
**E 00FF9-00003**

Pendenza trasversale	5.5	≤ 1%
Dimensioni	X 258,00 cm	Y 460,00 cm
Materiale	Porfido a cubetti	
Note relative al rilievo	-

**PS1540**  
 Demolizione del passo carrabile e ricostruzione

Rifacimento del tratto di marciapiede mantenendo la percorribilità in piano per una larghezza di almeno 90 cm, e realizzazione di una nuova rampa carrabile interna alla rimanente sezione del marciapiede, realizzata con colore contrastante rispetto a quello del percorso pedonale in piano.

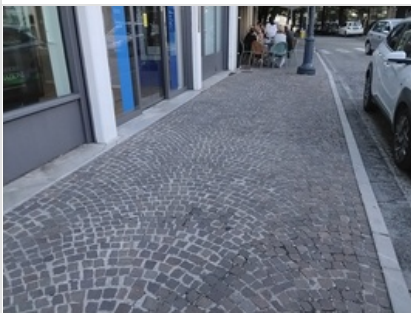
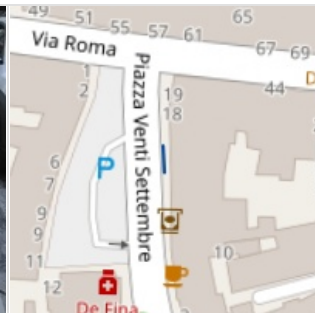
ID Scheda  
**E 00FF9-00005**

Pendenza trasversale	5.5	≤ 1%
Dimensioni	X 258,00 cm	Y 1000,00 cm
Materiale	Porfido a cubetti	
Note relative al rilievo	Altezza marciapiede dal piano stradale pari a 12 cm

**P1051 (modificato)**

**Demolizione del marciapiede e ricostruzione**

Demolizione rampe esistenti e realizzazione nuovo tratto di marciapiede in quota, in continuità con quello precedente, con pendenza trasversale massima dell'1% finalizzata allo scolo delle acque meteoriche.

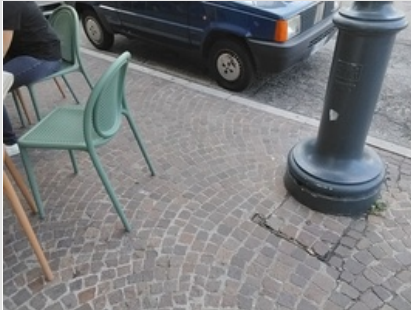
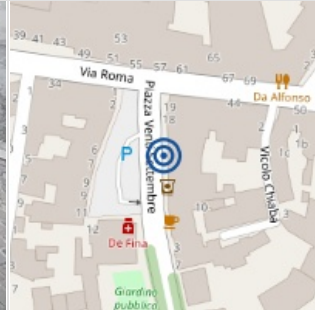
ID Scheda  
**E 00FF9-00006**

Arredo attività commerciale **Si**

Note relative al rilievo  
**Arredo mobile il restringimento dipende dall'utilizzo**

**P0639 (modificato)**  
**Interlocuzione con soggetto terzo interessato per la risoluzione della criticità**

Interlocuzione con soggetto terzo per spostamento dell'elemento di arredo in posizione più idonea. Si suggerisce il posizionamento di elementi utili a delimitare lo spazio di effettiva occupazione del suolo pubblico (es. fioriere) aventi la funzione tra l'altro di garantire la continuità della guida naturale per i non vedenti attualmente interrotta.

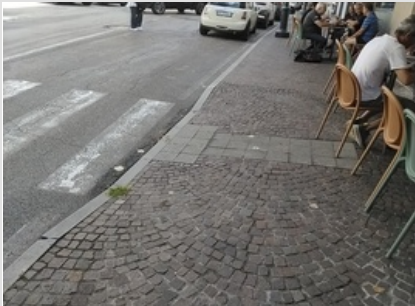
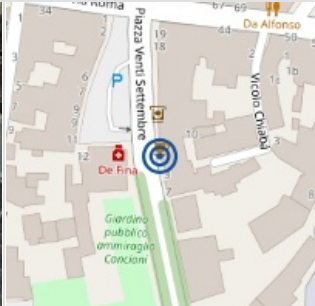
ID Scheda  
**E 00FF9-00007**

Pendenza trasversale	<b>8</b>	$\leq 1\%$
Dimensioni	<b>X 200,00 cm</b>	<b>Y 375,00 cm</b>
Materiale	<b>Porfido a cubetti</b>	
Note relative al rilievo	--

**PS1632**  
**Realizzazione di attraversamento pedonale rialzato e ricostruzione dell'area per il cambio di direzione**

Demolizione area di accesso all'attraversamento e relative rampe di raccordo e ripristino marciapiede in piano (pendenza trasversale massima 1%), e realizzazione nuovo attraversamento pedonale rialzato alla quota del marciapiede, con la formazione di rampe carrabili con pendenza conforme al Codice della Strada e commisurata al limite massimo di velocità vigente sulla via. Posa della segnaletica tattilo plantare necessaria all'individuazione dell'attraversamento pedonale da parte di persone non vedenti, installata in conformità con le indicazioni delle linee guida I.N.M.A.C.I.

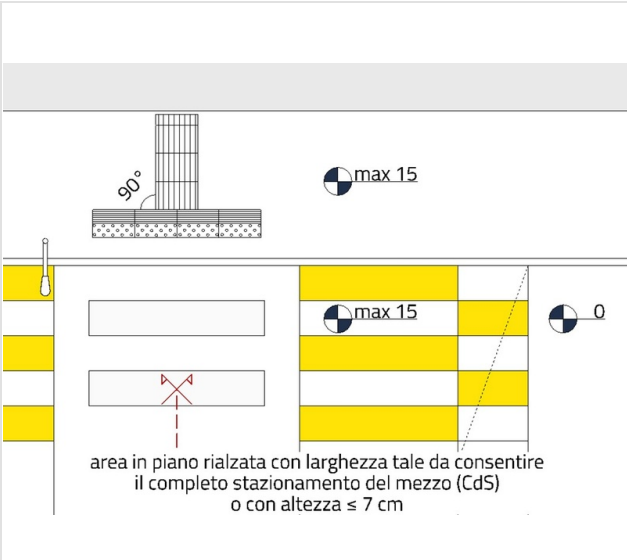
area in piano rialzata con larghezza tale da consentire il completo stazionamento del mezzo (CdS) o con altezza  $\leq 7$  cm

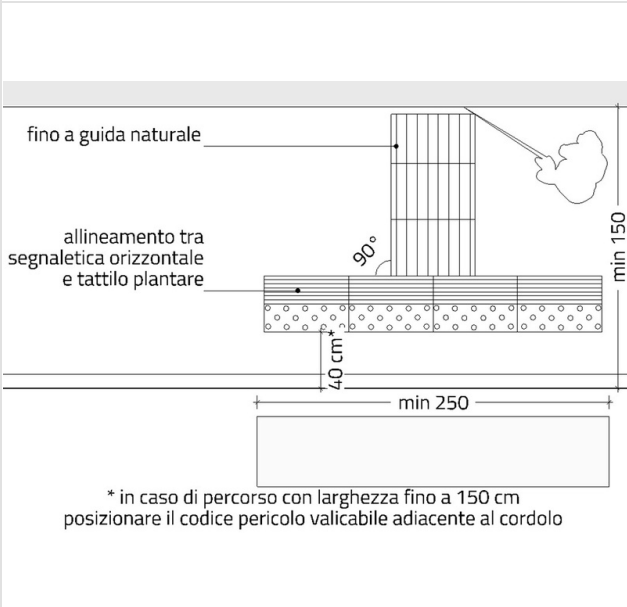
ITINERARIO PEDONALE	ATTRAVERSAMENTO PEDONALE	SEGNALETICA TATTOLO PLANTARE
 	 	<p>Non coerente o interrotta <b>Si</b></p> <p>Dimensioni <b>X 200,00 cm Y 100,00 cm</b></p> <p>Materiale <b>Calcestruzzo</b></p> <p>Note relative al rilievo  <b>L'accesso alla guida naturale è intralciato dall'arredo del bar</b></p>

<p><b>PS1538 (modificato)</b>  <b>Sostituzione di segnaletica tattilo plantare</b></p> <p>Rimozione segnaletica tattilo-plantare esistente e posa nuova segnaletica con codice LVE "pericolo valicabile", posto in posizione parallela all'asse stradale e a 40 cm dal bordo del marciapiede, e codice "direzione rettilinea" perpendicolarmente all'asse stradale tra il segnale di "pericolo valicabile" e la guida naturale (facciata edificio, muro di recinzione, cordolo ecc.), nel rispetto di tutte le indicazioni contenute nelle linee guida I.N.M.A.C.I per la progettazione dei percorsi tattilo-plantari.</p> <p>Per quanto riguarda l'interruzione della guida naturale da parte dell'arredo dell'attività commerciale si suggerisce il posizionamento, da parte del concessionario, di elementi utili a delimitare lo spazio di effettiva occupazione del suolo pubblico (es. fioriere) aventi la funzione di garantire la continuità della guida naturale per i non vedenti attualmente interrotta, avendo comunque cura di lasciare lo spazio libero di passaggio sul marciapiede che consenta anche le manovre di cambio di direzione alle persone su sedia a ruote.</p> <p><b>STIMA DEL COSTO</b>                  Posa nuovi moduli segnaletica tattilo-plantare in cls su pavimentazione in cubetti in porfido <b>160 €</b></p>

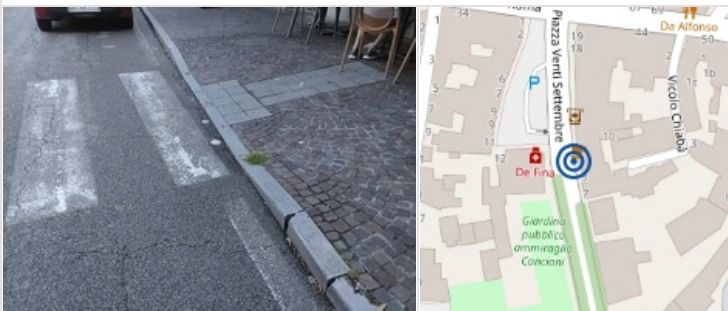
Non ortogonale	Si
Dimensioni	X -- Y --
Materiale	Porfido a cubetti
Note relative al rilievo <b>Bordo marciapiede non allineato all'attraversamento pedonale</b>

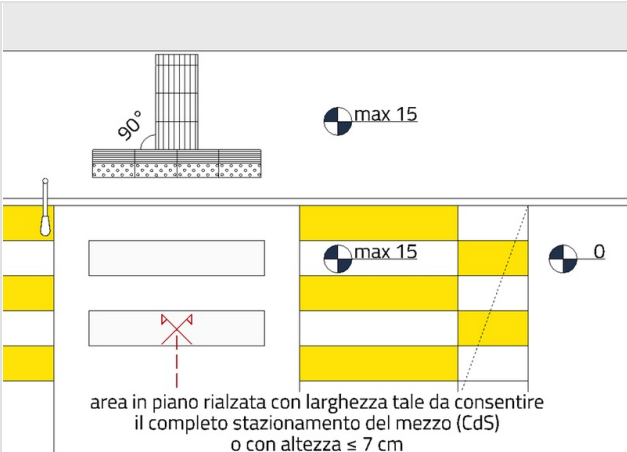
area in piano rialzata con larghezza tale da consentire il completo stazionamento del mezzo (CdS) o con altezza ≤ 7 cm

**P0787 (modificato)**  
**Eliminazione di attraversamento esistente non idoneo e realizzazione di nuovo attraversamento rialzato**

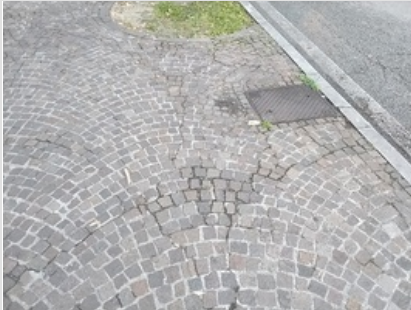
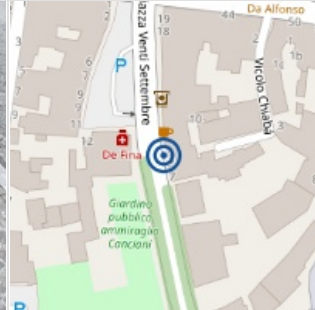
Sconnessioni	Si
Dimensioni	X 150,00 cm Y 150,00 cm
Materiale	Porfido a cubetti
Note relative al rilievo	--

PS1593

Demolizione e rifacimento porzione di marciapiede

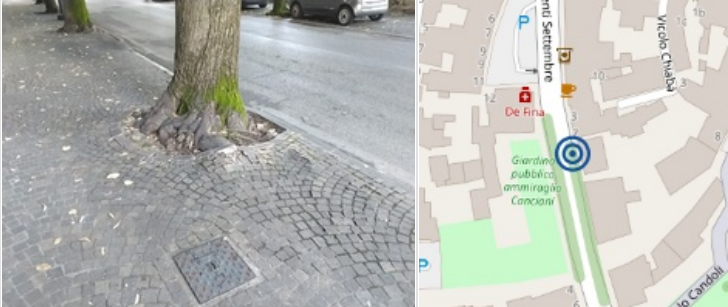
Sconnessioni	Si	
Dimensioni	X 160,00 cm	Y 180,00 cm
Materiale	Porfido a cubetti	
Note relative al rilievo	Pavimentazione danneggiata sul perimetro dell'aiuola causata dallo sviluppo dell'apparato radicale dell'albero.

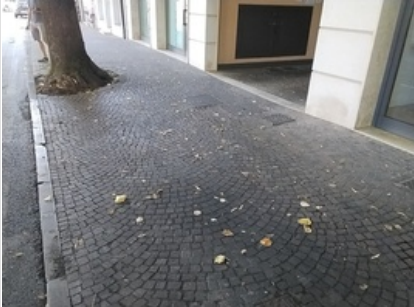
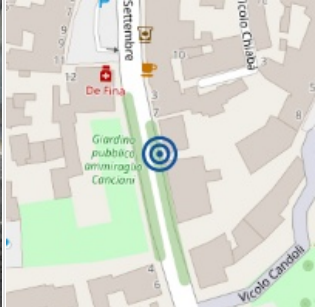
Pendenza trasversale	5	≅ 1%
Dimensioni	X 600,00 cm	Y 365,00 cm
Materiale	Porfido a cubetti	
Note relative al rilievo <b>Maggiore pendenza trasversale in corrispondenza dell'accesso allo spazio commerciale</b>

rampa con contrasto cromatico rispetto al percorso pedonale

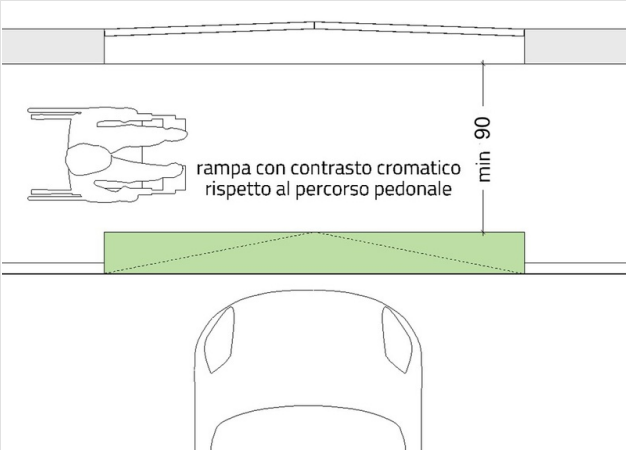
min 90

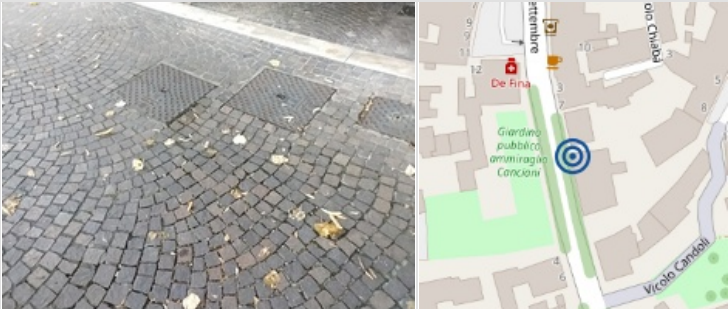
Sconnessioni	Si	
Dimensioni	X --	Y --
Materiale	Porfido a cubetti	
Note relative al rilievo	--

**PS1593**  
**Demolizione e rifacimento porzione di marciapiede**

Demolizione del tratto di marciapiede con sconnessioni e/o avvallamenti, rifacimento del sottofondo, ripristino della pavimentazione mediante l'utilizzo del medesimo materiale, ed eventuale adeguamento altimetrico dei pozzetti presenti sul percorso. Pendenza trasversale massima dell'1% per lo scolo delle acque meteoriche.

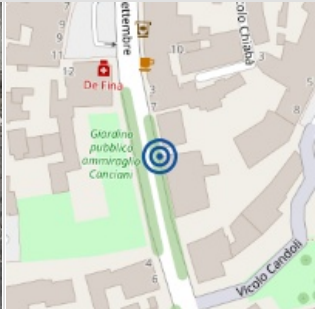
Sconnessioni	Si	
Dimensioni	X --	Y --
Materiale	Porfido a cubetti	
Note relative al rilievo	Presenza avvallamenti nella pavimentazione

**PS1593**  
**Demolizione e rifacimento porzione di marciapiede**

Demolizione del tratto di marciapiede con sconnessioni e/o avvallamenti, rifacimento del sottofondo, ripristino della pavimentazione mediante l'utilizzo del medesimo materiale, ed eventuale adeguamento altimetrico dei pozzetti presenti sul percorso. Pendenza trasversale massima dell'1% per lo scolo delle acque meteoriche.

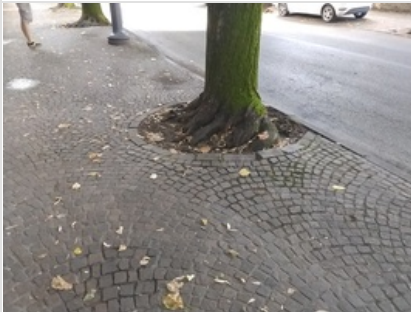
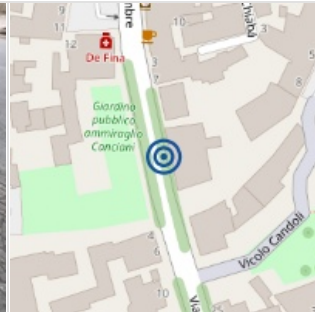
Sconnessioni	Si
Dimensioni	X 190,00 cm Y 100,00 cm
Materiale	Porfido a cubetti

Note relative al rilievo  
**Pavimentazione danneggiata sul perimetro dell'aiuola causata dallo sviluppo dell'apparato radicale dell'albero.**

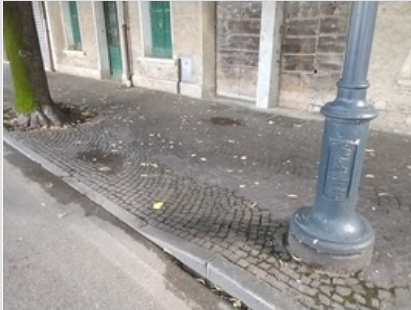
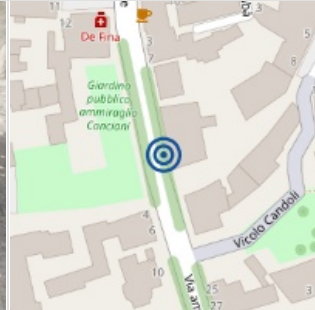
Pendenza trasversale **6** ≤ 1%

Dimensioni **X 470,00 cm** **Y 250,00 cm**

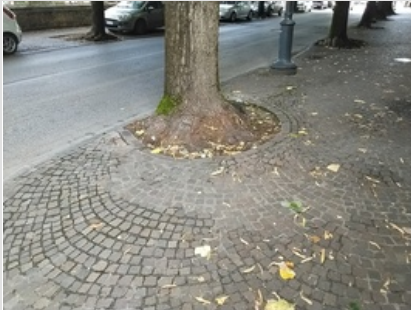
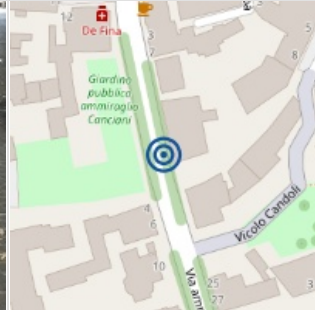
Sconnessioni	Si
Dimensioni	X 260,00 cm Y 300,00 cm
Materiale	Porfido a cubetti

Note relative al rilievo  
**Pavimentazione danneggiata sul perimetro dell'aiuola causata dallo sviluppo dell'apparato radicale dell'albero.**

PS1958

**Incremento delle dimensioni dell'aiuola**

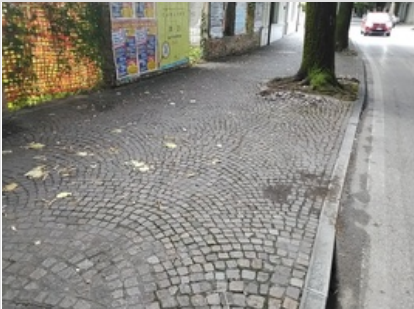
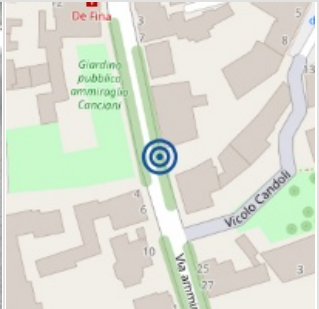
Pendenza trasversale	<b>3.5</b>	$\leq 1\%$
Dimensioni	<b>X 470,00 cm</b>	<b>Y 210,00 cm</b>
Materiale	<b>Porfido a cubetti</b>	
Note relative al rilievo <b>Presenza rampa non funzionale ad un accesso carrabile né ad un attraversamento pedonale</b>

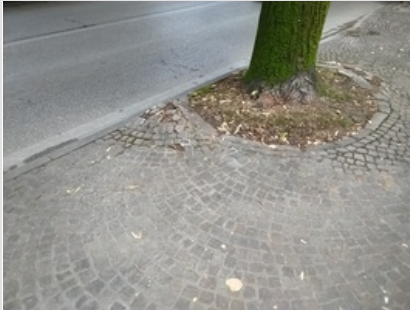
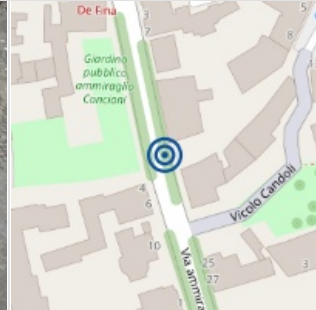
Sconnessioni	Si
Dimensioni	X 260,00 cm Y 300,00 cm
Materiale	Porfido a cubetti

Note relative al rilievo  
**Pavimentazione danneggiata sul perimetro dell'aiuola causata dallo sviluppo dell'apparato radicale dell'albero.**

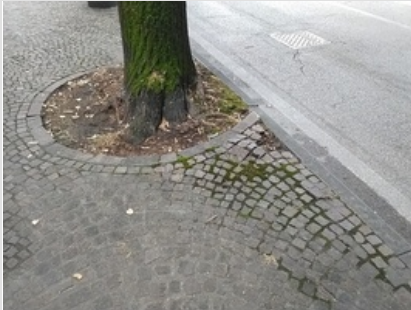
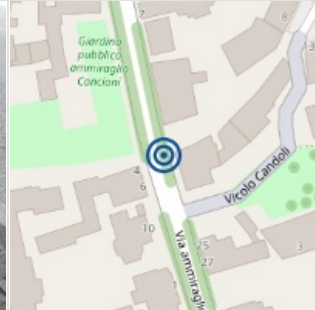
Sconnessioni	Si
Dimensioni	X 100,00 cm Y 100,00 cm
Materiale	Porfido a cubetti
Note relative al rilievo	--

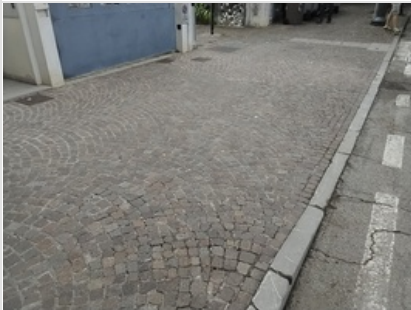
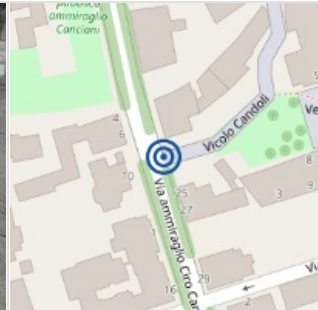
Pendenza trasversale	4.5	≤ 1%
Dimensioni	X 380,00 cm	Y 540,00 cm
Materiale	Porfido a cubetti

Note relative al rilievo  
 La presenza di pendenza trasversale è limitata al solo accesso carrabile, mentre l'area antistante l'attraversamento pedonale risulta in piano.

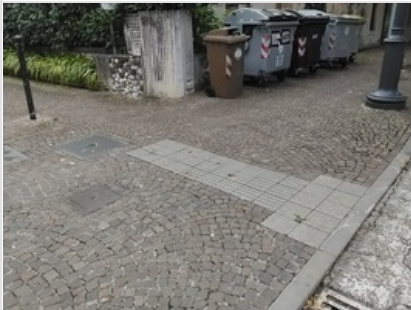
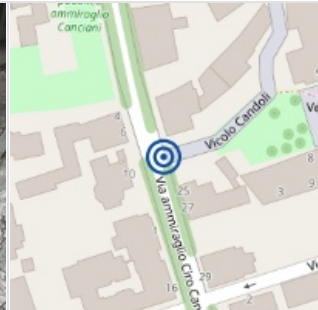
ID Scheda  
**E 00FF9-00022**

SEGNALETICA TATTILO PLANTARE

Non coerente o interrotta	Si
Dimensioni	X 230,00 cm Y 100,00 cm
Materiale	Calcestruzzo
Note relative al rilievo	--

**(modificato)**  
**Integrazione di segnaletica tattilo plantare**

Sostituzione della fila di moduli con codice "attenzione/servizio" al fine di ottenere il codice composto "pericolo valicabile". Posa degli elementi modulari in cls con codice "direzione rettilinea", in direzione perpendicolare a quella della segnaletica di "pericolo valicabile", a collegamento di quest'ultima con la guida naturale (facciata edificio, recinzione, cordolo ecc.). La posa dei nuovi elementi dovrà avvenire nel rispetto di tutte le indicazioni contenute nelle linee guida I.N.M.A.C.I per la progettazione dei percorsi tattilo-plantari. Nel caso specifico si dovrà provvedere ad indicare tutte le direzioni possibili da seguire, inclusa quella verso vicolo Candoli fino alla sovrapposizione per almeno 120 cm con una guida naturale

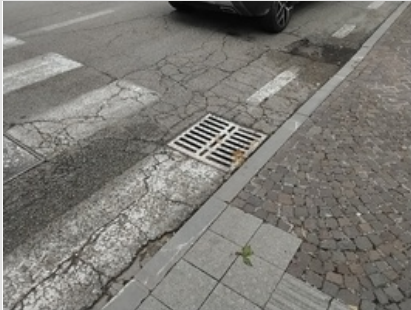
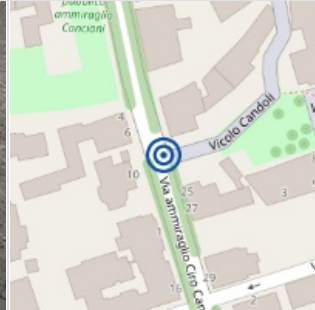
ID Scheda  
**E 00FF9-00023**

OSTACOLO ORIZZONTALE

Maglia attraversabile da sfera di 2 cm	Si	
Dimensioni	X 55,00 cm	Y 55,00 cm
Materiale	Metallo	
Note relative al rilievo	Larghezza griglia 3 cm

**P0617 (modificato)**  
 Sostituzione con grigliato inattraversabile da sfera di 2 cm  
 Sostituzione grigliato esistente con nuovo grigliato a norma, con maglia non attraversabile da una sfera di Ø 2 cm.

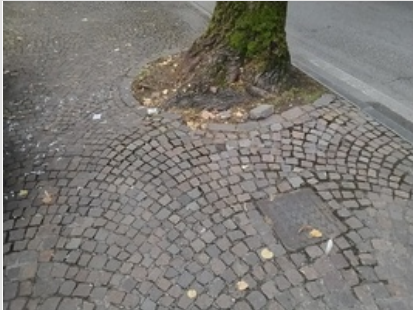
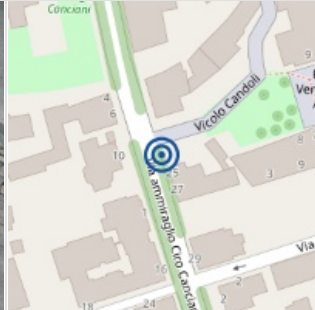
ID Scheda  
**E 00FF9-00024**

- ITINERARIO PEDONALE
- PERCORSO PEDONALE
- PAVIMENTAZIONE**

Sconnessioni	Si
Dimensioni	X 230,00 cm Y 100,00 cm
Materiale	Porfido a cubetti
Note relative al rilievo	Pavimentazione danneggiata sul perimetro dell'aiuola causata dallo sviluppo dell'apparato radicale dell'albero.

**PS1958**  
**Incremento delle dimensioni dell'aiuola**  
 Incremento delle dimensioni dell'aiuola mediante rimozione della pavimentazione immediatamente circostante alla stessa, finalizzata alla rimozione della parte di marciapiede danneggiata e a consentire un idoneo sviluppo radicale della pianta. Il passaggio pedonale residuo dovrà mantenere una larghezza di almeno 90 cm.

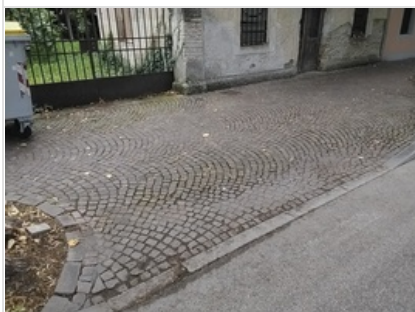
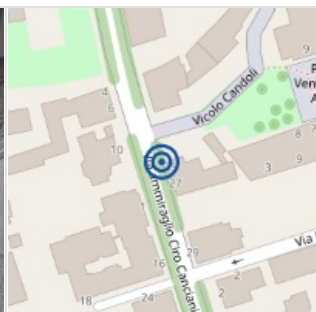
ID Scheda  
**E 00FF9-00025**

PERCORSO PEDONALE

Pendenza trasversale	5.5	≤ 1%
Dimensioni	X 380,00 cm	Y 460,00 cm
Materiale	Porfido a cubetti	
Note relative al rilievo	--

**PS1540**  
**Demolizione del passo carrabile e ricostruzione**

Rifacimento del tratto di marciapiede mantenendo la percorribilità in piano per una larghezza di almeno 90 cm, e realizzazione di una nuova rampa carrabile interna alla rimanente sezione del marciapiede, realizzata con colore contrastante rispetto a quello del percorso pedonale in piano.

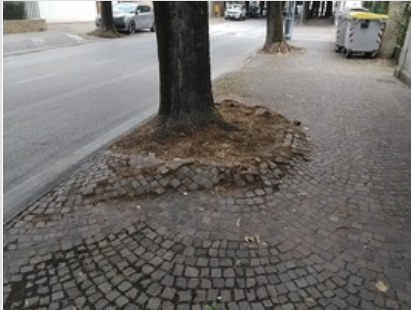
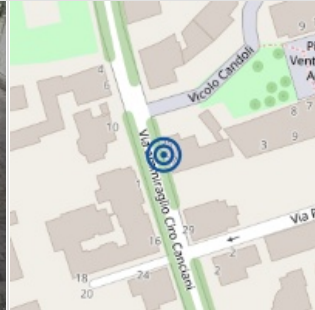
ID Scheda  
**E 00FF9-00026**

PAVIMENTAZIONE

Sconnessioni	Si
Dimensioni	X 220,00 cm Y 450,00 cm
Materiale	Porfido in lastre

Note relative al rilievo  
**Pavimentazione danneggiata sul perimetro dell'aiuola causata dallo sviluppo dell'apparato radicale dell'albero.**

**Incremento delle dimensioni dell'aiuola**

Incremento delle dimensioni dell'aiuola mediante rimozione della pavimentazione immediatamente circostante alla stessa, finalizzata alla rimozione della parte di marciapiede danneggiata e a consentire un idoneo sviluppo radicale della pianta. Il passaggio pedonale residuo dovrà mantenere una larghezza di almeno 90 cm.

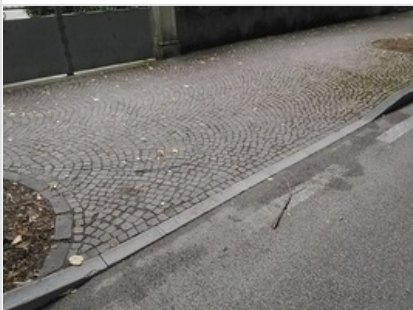
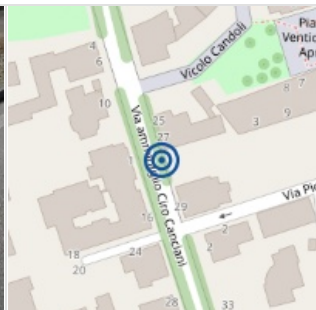
ID Scheda  
**E 00FF9-00027**

ITINERARIO PEDONALE    **PERCORSO PEDONALE**

Pendenza trasversale	5	≤ 1%
Dimensioni	X 385,00 cm	Y 470,00 cm
Materiale	Porfido a cubetti	
Note relative al rilievo	--

**PS1540**  
**Demolizione del passo carrabile e ricostruzione**  
 Rifacimento del tratto di marciapiede mantenendo la percorribilità in piano per una larghezza di almeno 90 cm, e realizzazione di una nuova rampa carrabile interna alla rimanente sezione del marciapiede, realizzata con colore contrastante rispetto a quello del percorso pedonale in piano.

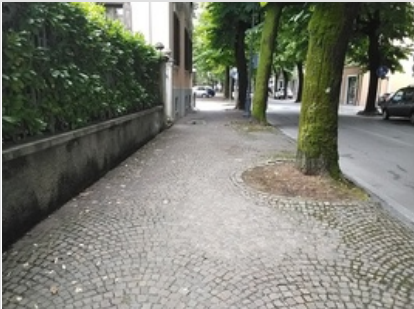
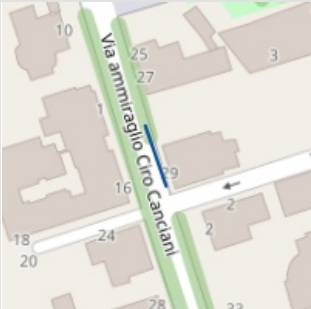
ITINERARIO PEDONALE
PERCORSO PEDONALE
PAVIMENTAZIONE

Sconnessioni	Si	
Dimensioni	X 385,00 cm	Y 2080,00 cm
Materiale	Porfido a cubetti	
Note relative al rilievo	---

**PS1958**  
**Incremento delle dimensioni dell'aiuola**

Incremento delle dimensioni dell'aiuola mediante rimozione della pavimentazione immediatamente circostante alla stessa, finalizzata alla rimozione della parte di marciapiede danneggiata e a consentire un idoneo sviluppo radicale della pianta. Il passaggio pedonale residuo dovrà mantenere una larghezza di almeno 90 cm.

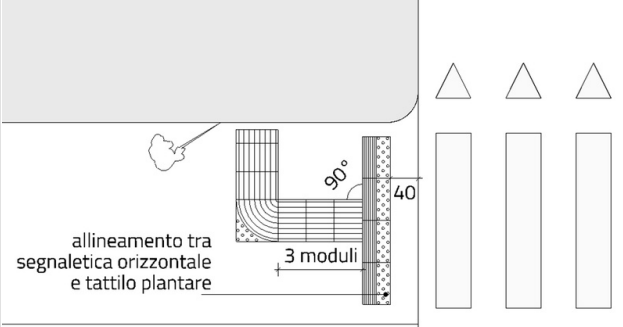
ITINERARIO PEDONALE    ATTRAVERSAMENTO PEDONALE    **SEGNALETICA TATTILO PLANTARE**

Non coerente o interrotta	Si
Dimensioni	X 140,00 cm    Y 100,00 cm
Materiale	Calcestruzzo
Note relative al rilievo <b>Assenza collegamento a guida naturale e codice attraversamento non coerente</b>

**P0895 (modificato)**  
**Sostituzione di segnaletica tattilo plantare**

Rimozione segnaletica tattilo-plantare esistente e posa nuova segnaletica con codice LVE "pericolo valicabile", posto in posizione parallela all'asse stradale e a 40 cm dal bordo del marciapiede, e codice "direzione rettilinea" perpendicolarmente all'asse stradale tra il segnale di "pericolo valicabile" e la guida naturale (facciata edificio, muro di recinzione, cordolo ecc.), nel rispetto di tutte le indicazioni contenute nelle linee guida I.N.M.A.C.I per la progettazione dei percorsi tattilo-plantari.

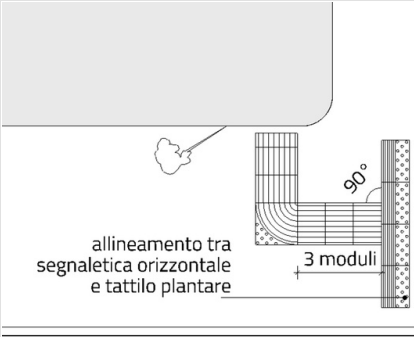
ITINERARIO PEDONALE    ATTRAVERSAMENTO PEDONALE    **SEGNALETICA TATTILO PLANTARE**

Non coerente o interrotta	Si
Dimensioni	X 140,00 cm    Y 100,00 cm
Materiale	Calcestruzzo
Note relative al rilievo <b>Assenza collegamento a guida naturale e codice attraversamento non coerente</b>

**P0897 (modificato)**  
**Sostituzione di segnaletica tattilo plantare**

Rimozione segnaletica tattilo-plantare esistente e posa nuova segnaletica con codice LVE "pericolo valicabile", posto in posizione parallela all'asse stradale e a 40 cm dal bordo del marciapiede, e codice "direzione rettilinea" perpendicolarmente all'asse stradale tra il segnale di "pericolo valicabile" e la guida naturale (facciata edificio, muro di recinzione, cordolo ecc.), nel rispetto di tutte le indicazioni contenute nelle linee guida I.N.M.A.C.I per la progettazione dei percorsi tattilo-plantari. Nel caso specifico viene previsto il collegamento con la pista tattile di cui alla soluzione della criticità n. 39 e il collegamento alla guida naturale presente su via Pio Vittorio Ferrari.

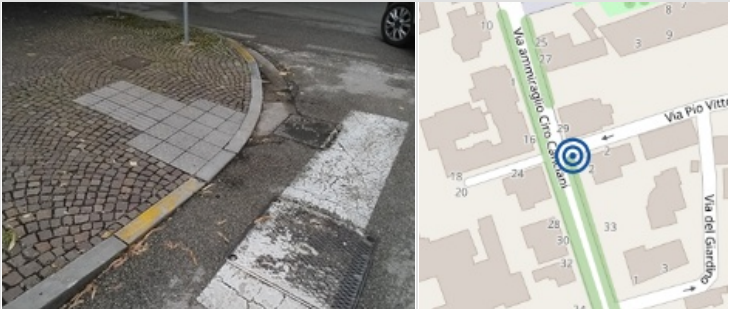
ITINERARIO PEDONALE    **ATTRAVERSAMENTO PEDONALE**

Non ortogonale	Si
Dimensioni	X 330,00 cm    Y --
Materiale	Porfido a cubetti
Note relative al rilievo	--

**P0783 (modificato)**  
**Rifacimento di segnaletica orizzontale e adeguamento del raccordo col marciapiede su uno dei due lati**

Rifacimento della segnaletica orizzontale dell'attraversamento allineandolo al marciapiede del lato nord della strada.

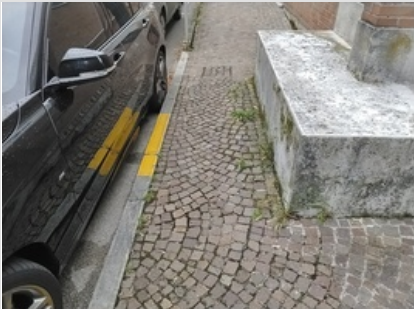
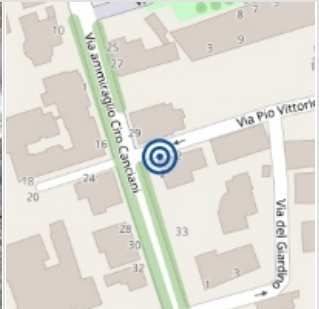
ITINERARIO PEDONALE
PERCORSO PEDONALE

Pendenza trasversale	<b>9</b>	≤ 1%
Dimensioni	<b>X 230,00 cm</b>	<b>Y 93,00 cm</b>
Materiale	<b>Porfido a cubetti</b>	
Note relative al rilievo	--

**P1051 (modificato)**  
**Demolizione del marciapiede e ricostruzione**

Demolizione pavimentazione e rifacimento in piano (pendenza trasversale max 1% necessaria per il deflusso delle acque meteoriche). Nel caso specifico andrà mantenuta invariata, se possibile, la quota del cordolo sul bordo stradale.

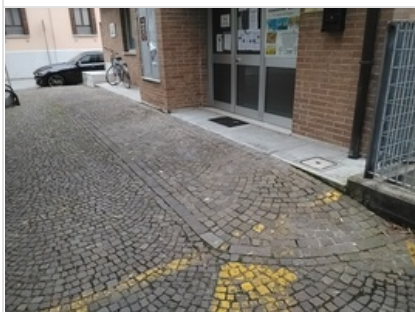
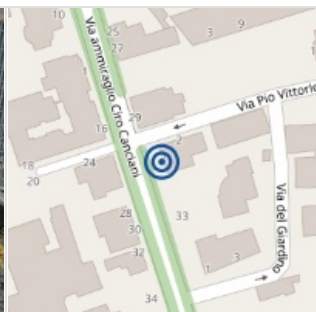
ITINERARIO PEDONALE    PERCORSO PEDONALE

Assenza contrasto cromatico	Si	
Dimensioni	X 140,00 cm	Y 1110,00 cm
Materiale	Porfido a cubetti	
Note relative al rilievo	Rampa di accesso a edificio non a contrasto cromatico

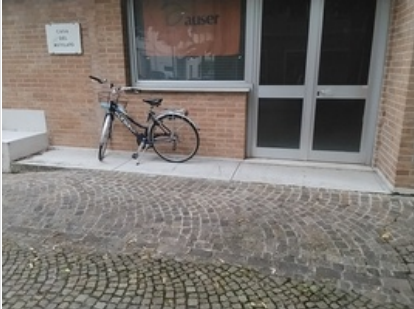
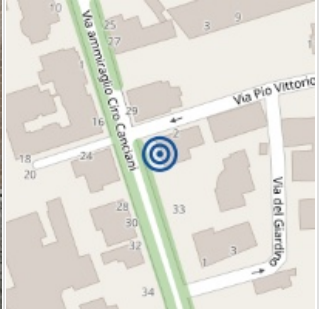
ITINERARIO PEDONALE   ACCESSO   AREA PER CAMBIO DIREZIONE

Larghezza	73	cm
Dimensioni	X 73,00 cm	Y 160,00 cm
Materiale	Cemento	
Note relative al rilievo	-

**(modificato)**  
**Ampliamento area in piano antistante ingresso edificio con spostamento posizione rampa**

Demolizione dell'area in piano antistante l'ingresso all'edificio, e della rampa di collegamento con il percorso pedonale esistente (marciapiede). Realizzazione di una nuova area in piano, a livello dell'ingresso, con dimensioni che consentano le idonee manovre di accostamento e apertura porta in relazione allo spazio circostante, secondo quanto riportato negli elaborati grafici dell'art. 8 punto 8.1.1 e quanto disposto all'art. 9 punto 9.1.1. del D.M. 236/1989. Nel caso specifico occorrerà che la nuova area in piano abbia una profondità di almeno 120 cm, si consiglia ad ogni modo di mantenere una dimensione maggiore rispetto a quella minima, anche per permettere la formazione di un passaggio pedonale in piano, con larghezza di almeno 90 cm, a collegamento dei due ingressi. La rampa di accesso all'area in piano dovrà presentare la medesima pendenza di quella esistente, e comunque non superiore all'8%.

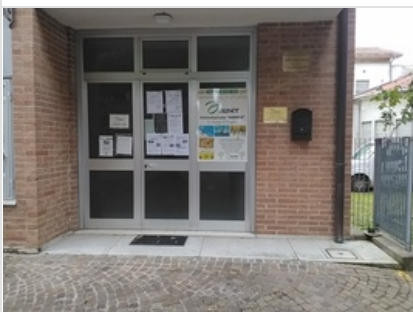
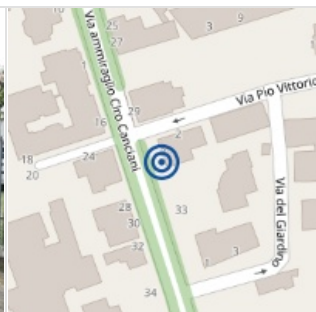
- ITINERARIO PEDONALE    ACCESSO    **AREA PER CAMBIO DIREZIONE**

Larghezza	73	cm
Dimensioni	X 73,00 cm	Y 250,00 cm
Materiale	Cemento	
Note relative al rilievo	-

**PS2176 (modificato)**  
**Ampliamento area in piano antistante ingresso edificio con spostamento posizione rampa**

Demolizione dell'area in piano antistante l'ingresso all'edificio, e della rampa di collegamento con il percorso pedonale esistente (marciapiede). Realizzazione di una nuova area in piano, a livello dell'ingresso, con dimensioni che consentano le idonee manovre di accostamento e apertura porta in relazione allo spazio circostante, secondo quanto riportato negli elaborati grafici dell'art. 8 punto 8.1.1 e quanto disposto all'art. 9 punto 9.1.1. del D.M. 236/1989. Nel caso specifico occorrerà che la nuova area in piano abbia una profondità di almeno 120 cm, si consiglia ad ogni modo di mantenere una dimensione maggiore rispetto a quella minima, anche per permettere la formazione di un passaggio pedonale in piano, con larghezza di almeno 90 cm, a collegamento dei due ingressi.

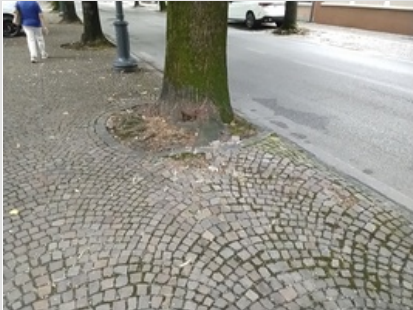
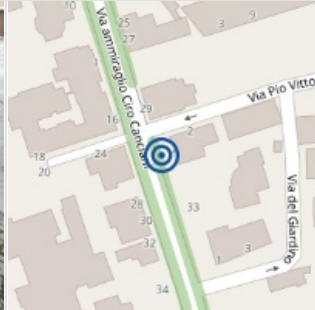
- ITINERARIO PEDONALE
- PERCORSO PEDONALE
- PAVIMENTAZIONE**

Sconnessioni	Si	
Dimensioni	X 200,00 cm	Y 200,00 cm
Materiale	Porfido a cubetti	
Note relative al rilievo	Pavimentazione danneggiata sul perimetro dell'aiuola causata dallo sviluppo dell'apparato radicale dell'albero.

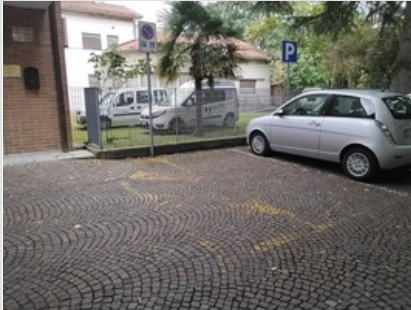
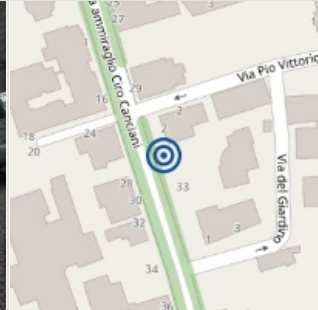
STALLO RISERVATO

Lunghezza	456	cm
Dimensioni	X 330,00 cm	Y 456,00 cm
Materiale	Porfido a cubetti	
Note relative al rilievo	Segnaletica sbiadita

P1432 (modificato)  
**Rifacimento di segnaletica orizzontale**

Rifacimento segnaletica stallo di sosta riservato con dimensioni congrue al D.M. 236/1989, e inserendo la zebra nella area di manovra per la discesa dal veicolo in conformità con quanto indicato nella parte grafica dell'art. 149 del regolamento di attuazione del Codice della strada.

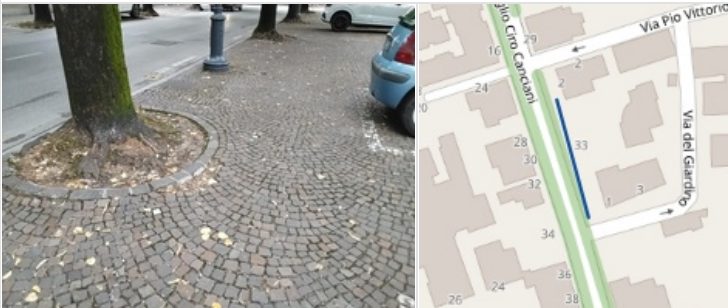
Sconnessioni	Si	
Dimensioni	X 320,00 cm	Y --
Materiale	--	
Note relative al rilievo	Presenza di piccole sconnessioni diffuse

Demolizione del tratto di marciapiede con sconnessioni e/o avvallamenti, rifacimento del sottofondo, ripristino della pavimentazione mediante l'utilizzo del medesimo materiale, ed eventuale adeguamento altimetrico dei pozzetti presenti sul percorso. Pendenza trasversale massima dell'1% per lo scolo delle acque meteoriche.

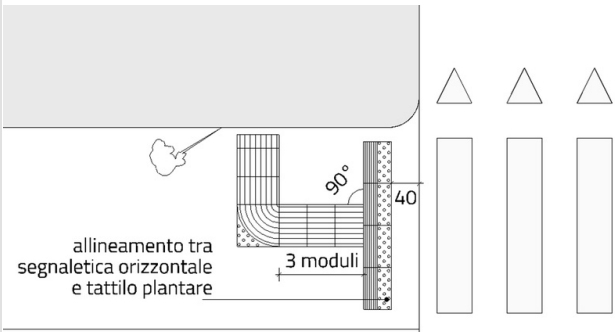
**P0895 (modificato)**  
**Sostituzione di segnaletica tattilo plantare**

Non coerente o interrotta	<b>Si</b>
Dimensioni	<b>X 100,00 cm    Y 140,00 cm</b>
Materiale	<b>Calcestruzzo</b>
Note relative al rilievo	--

Rimozione segnaletica tattilo-plantare esistente e posa nuova segnaletica con codice LVE "pericolo valicabile", posto in posizione parallela all'asse stradale e a 40 cm dal bordo del marciapiede, e codice "direzione rettilinea" perpendicolarmente all'asse stradale tra il segnale di "pericolo valicabile" e la guida naturale (facciata edificio, muro di recinzione, cordolo ecc.), nel rispetto di tutte le indicazioni contenute nelle linee guida I.N.M.A.C.I per la progettazione dei percorsi tattilo-plantari. Nel caso specifico la segnaletica tattilo-plantare dovrà essere collegata da un lato a quella prevista per il superamento del tratto privo di guida naturale, mentre dall'altro dovrà intercettare la guida naturale presente su via del Giardino.

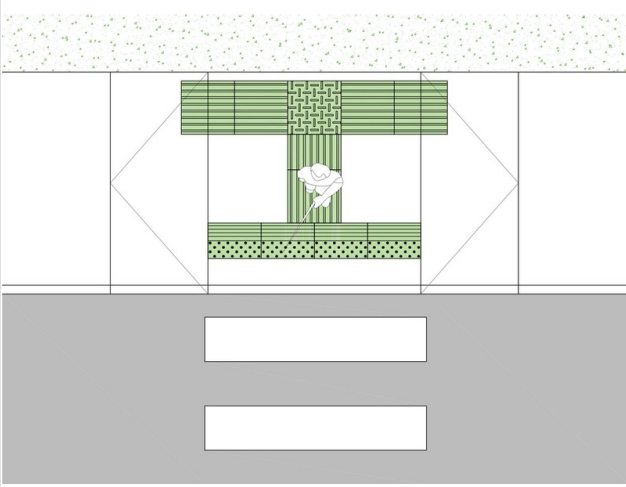
**PS1627 (modificato)**  
**Sostituzione segnaletica tattilo plantare**

Non coerente o interrotta	Si	
Dimensioni	X 100,00 cm	Y 220,00 cm
Materiale	Calcestruzzo	
Note relative al rilievo	Codice attraversamento non coerente con altri presenti nel territorio comunale, e segnaletica non collegata ad una guida naturale.

Rimozione segnaletica tattilo-plantare e posa segnaletica tattilo-plantare con moduli in calcestruzzo e codice LVE per individuare e segnalare la presenza dell'attraversamento pedonale, con codice "pericolo valicabile" posto in direzione parallela all'asse stradale e codice "direzione rettilinea" in direzione perpendicolare a collegamento del codice "pericolo valicabile" con la linea guida naturale (edificio/muro di recinzione/cordolo ecc.). Nel caso specifico la segnaletica tattilo-plantare si dovrà innestare sulla pista tattile necessaria al superamento del tratto privo di guida naturale lungo il percorso. La posa della segnaletica dovrà avvenire in conformità con le indicazioni contenute nelle linee guida I.N.M.A.C.I per la progettazione dei percorsi tattilo-plantari.

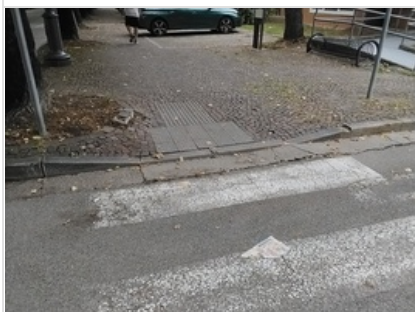
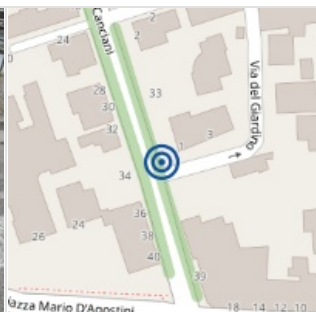
Altezza	4	≤ 2,5 cm
Dimensioni	X 250,00 cm	Y --
Materiale	--	
Note relative al rilievo	--

Demolizione area di accesso all'attraversamento e relative rampe di raccordo, ripristino marciapiede in piano (pendenza trasversale massima 1%), e realizzazione nuovo attraversamento pedonale rialzato alla quota del marciapiede, con la formazione di rampe carrabili con pendenza conforme al Codice della Strada e commisurata al limite massimo di velocità vigente sulla via. Posa della segnaletica tattilo plantare necessaria all'individuazione dell'attraversamento pedonale da parte di persone non vedenti, installata in conformità con le indicazioni delle linee guida I.N.M.A.C.I.

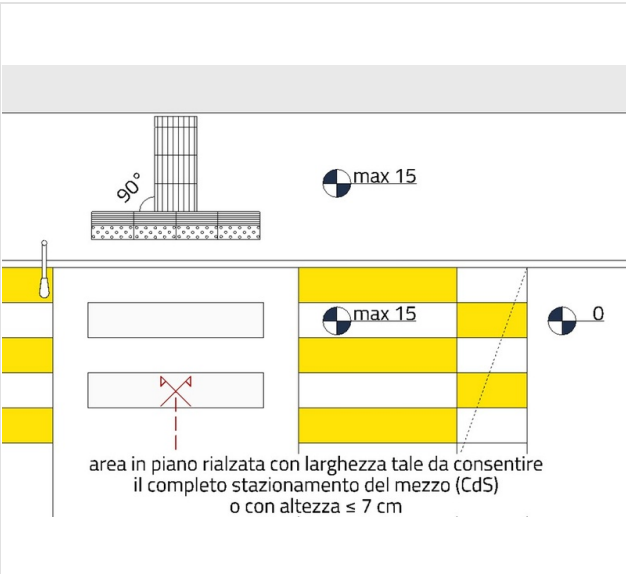
**PS1632**  
**Realizzazione di attraversamento pedonale rialzato e ricostruzione dell'area per il cambio di direzione**

Pendenza trasversale	<b>6</b>	≤ 1%
Dimensioni	X --	Y --
Materiale	--	
Note relative al rilievo <b>Assenza area in piano per consentire la fermata prima dell'attraversamento.</b>

Demolizione area di accesso all'attraversamento e relative rampe di raccordo e ripristino marciapiede in piano (pendenza trasversale massima 1%), e realizzazione nuovo attraversamento pedonale rialzato alla quota del marciapiede, con la formazione di rampe carrabili con pendenza conforme al Codice della Strada e commisurata al limite massimo di velocità vigente sulla via. Posa della segnaletica tattilo plantare necessaria all'individuazione dell'attraversamento pedonale da parte di persone non vedenti, installata in conformità con le indicazioni delle linee guida I.N.M.A.C.I.

area in piano rialzata con larghezza tale da consentire il completo stazionamento del mezzo (CdS) o con altezza ≤ 7 cm

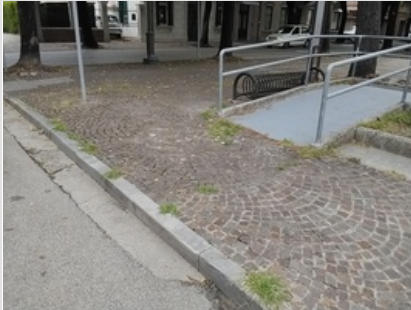
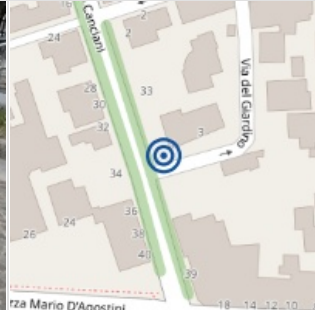
Sconnessioni	Si
Dimensioni	X 195,00 cm Y 240,00 cm
Materiale	Porfido a cubetti
Note relative al rilievo	--

**PS1593**  
**Demolizione e rifacimento porzione di marciapiede**  
 Demolizione del tratto di marciapiede con sconnessioni e/o avvallamenti, rifacimento del sottofondo, ripristino della pavimentazione mediante l'utilizzo del medesimo materiale, ed eventuale adeguamento altimetrico dei pozzetti presenti sul percorso. Pendenza trasversale massima dell'1% per lo scolo delle acque meteoriche.

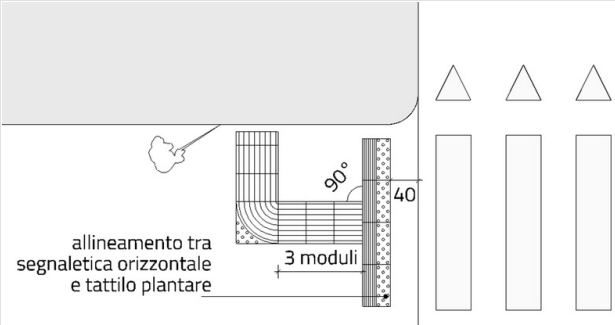
**P0895 (modificato)**  
**Sostituzione di segnaletica tattilo plantare**

Non coerente o interrotta	Si	
Dimensioni	X 100,00 cm	Y 140,00 cm
Materiale	Calcestruzzo	
Note relative al rilievo	Segnaletica tattilo-plantare con codice attraversamento non coerente con altri presenti nel territorio comunale e non collegata a una guida naturale.

allineamento tra segnaletica orizzontale e tattilo plantare

Rimozione segnaletica tattilo-plantare esistente e posa nuova segnaletica con codice LVE "pericolo valicabile", posto in posizione parallela all'asse stradale e a 40 cm dal bordo del marciapiede, e codice "direzione rettilinea" perpendicolarmente all'asse stradale tra il segnale di "pericolo valicabile" e la guida naturale (facciata edificio, muro di recinzione, cordolo ecc.), nel rispetto di tutte le indicazioni contenute nelle linee guida I.N.M.A.C.I per la progettazione dei percorsi tattilo-plantari.

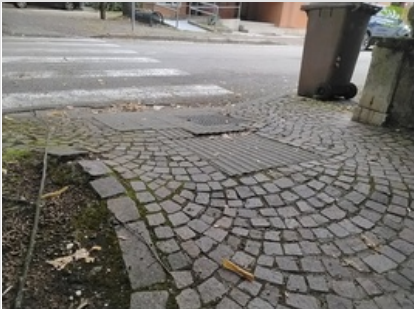
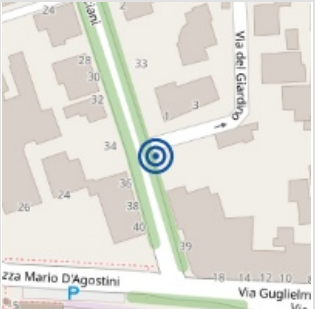
Sconnessioni	Si	
Dimensioni	X 270,00 cm	Y 385,00 cm
Materiale	Pietra a cubetti	
Note relative al rilievo	--

Demolizione del tratto di marciapiede con sconnessioni e/o avvallamenti, rifacimento del sottofondo, ripristino della pavimentazione mediante l'utilizzo del medesimo materiale, ed eventuale adeguamento altimetrico dei pozzetti presenti sul percorso. Pendenza trasversale massima dell'1% per lo scolo delle acque meteoriche.

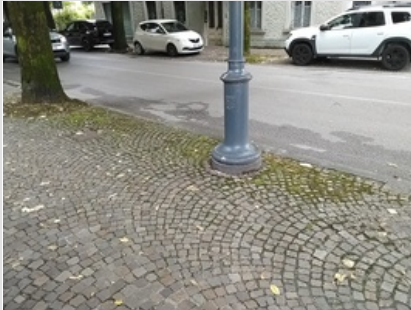
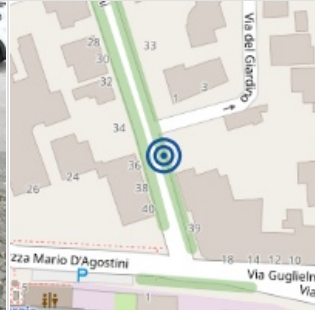
Sdruciolevole	Si
Dimensioni	X-- Y--
Materiale	--
Note relative al rilievo	Presenza muschio

(modificato)  
**Rimozione del materiale vegetale**  
 Rimozione del materiale vegetale (muschio) dalla pavimentazione

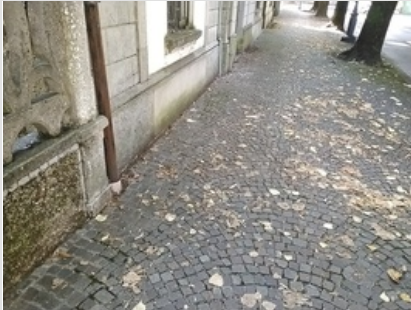
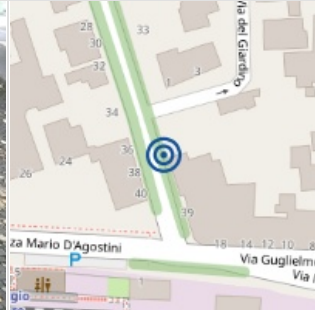
Pendenza trasversale	6	≤ 1%
Dimensioni	X 445,00 cm	Y 390,00 cm
Materiale	Porfido a cubetti

Note relative al rilievo  
**Presenza di pendenze longitudinali da eliminare in  
 prossimità del muro dell'edificio.**

Demolizione rampe esistenti e realizzazione nuovo tratto di marciapiede in quota, in continuità con quello precedente, con pendenza trasversale massima di 1% finalizzata allo scopo delle acque meteoriche.

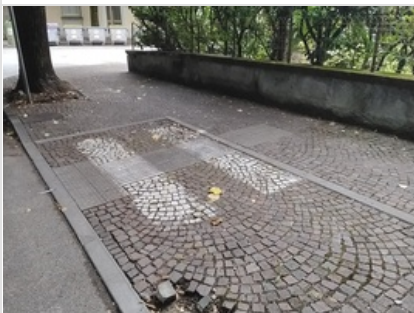
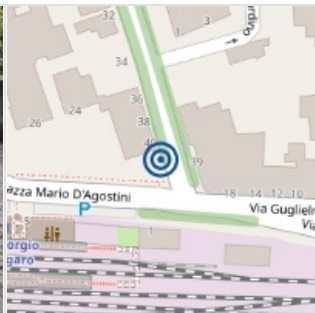
Non coerente o interrotta	Si
Dimensioni	X 100,00 cm    Y 260,00 cm
Materiale	Calcestruzzo
Note relative al rilievo	Segnaletica tattilo-plantare con codice attraversamento non coerente con altri presenti nel territorio comunale e non collegata a una guida naturale.

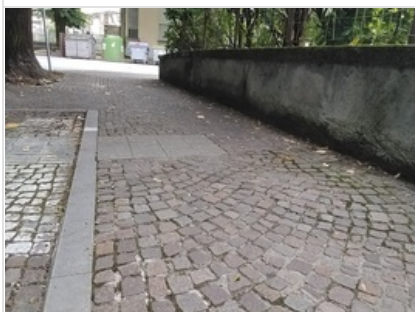
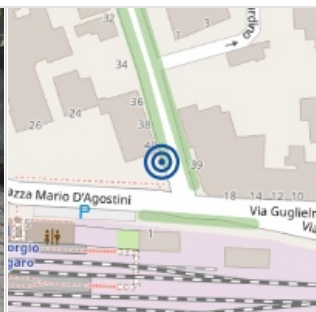
Pendenza trasversale	<b>4.5</b>	≤ 1%
Dimensioni	<b>X 170,00 cm</b>	<b>Y 520,00 cm</b>
Materiale	<b>Porfido a cubetti</b>	
Note relative al rilievo	--

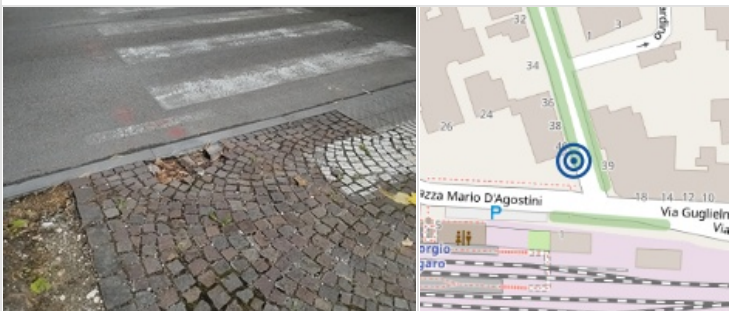
Sconnessioni	Si	
Dimensioni	X 160,00 cm	Y 120,00 cm
Materiale	--	
Note relative al rilievo	--

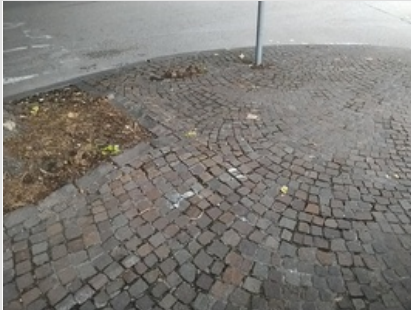
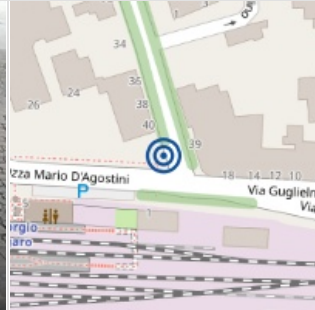
Sconnessioni	Si
Dimensioni	X 160,00 cm Y 280,00 cm
Materiale	Porfido a cubetti

Note relative al rilievo  
**Pavimentazione danneggiata sul perimetro dell'aiuola causata dallo sviluppo dell'apparato radicale dell'albero.**

**Incremento delle dimensioni dell'aiuola**

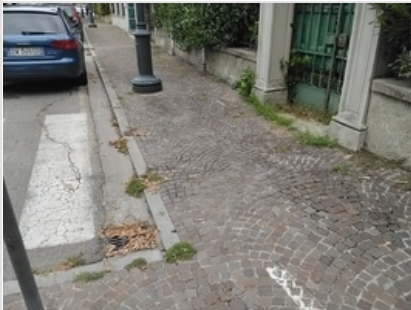
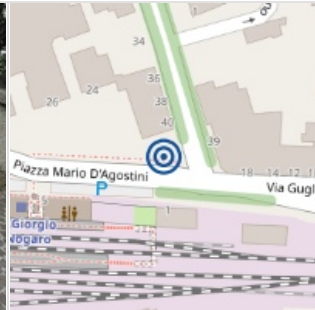
Assenza	Si
Dimensioni	X 205,00 cm Y --
Materiale	Porfido a cubetti
Note relative al rilievo	--

Posa segnaletica tattilo-plantare con moduli in calcestruzzo e codice LVE per individuare e segnalare la presenza dell'attraversamento pedonale, con codice "pericolo valicabile" posto in direzione parallela all'asse stradale e codice "direzione rettilinea" in direzione perpendicolare a collegamento del codice "pericolo valicabile" con la guida naturale (edificio/muro di recinzione/cordolo ecc.).  
 La posa della segnaletica dovrà avvenire in conformità con le indicazioni contenute nelle linee guida I.N.M.A.C.I per la progettazione dei percorsi tattilo-plantari.

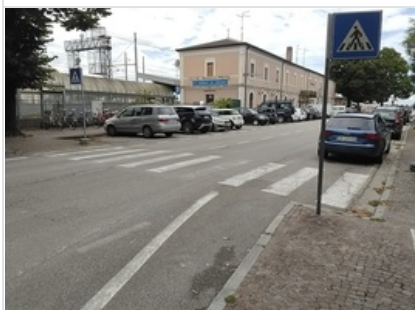
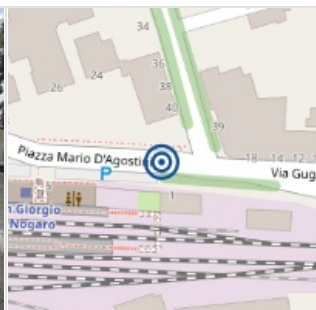
Lunghezza	10	≤ 8 m
Dimensioni	X 975,00 cm	Y 250,00 cm
Materiale	Asfalto	
Note relative al rilievo	--

Prolungamento del percorso pedonale di accesso all'attraversamento pedonale, su uno dei lati della carreggiata, e realizzazione di elementi posti a protezione del prolungamento stesso (aiuole/cordoli/paletti dissuasori ecc.), al fine di ridurre la lunghezza complessiva dell'attraversamento. Realizzazione di nuova segnaletica tattilo-plantare con codice LVE, in coerenza con la nuova configurazione dei percorsi che conducono all'attraversamento e nel rispetto delle indicazioni contenute nelle linee guida I.N.M.A.C.I per la progettazione dei percorsi tattilo-plantari.

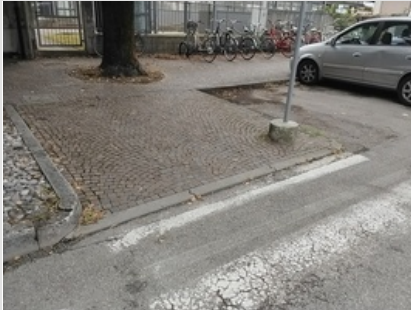
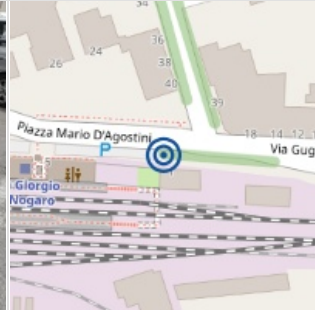
Assenza	Si
Dimensioni	X 790,00 cm Y --
Materiale	Pietra a cubetti
Note relative al rilievo	--

**PS1542 (modificato)**  
**Posa di segnaletica tattilo plantare**

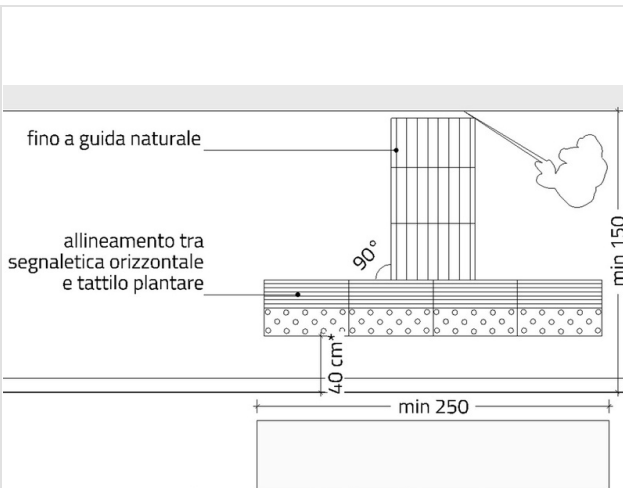
\* in caso di percorso con larghezza fino a 150 cm posizionare il codice pericolo valicabile adiacente al cordolo

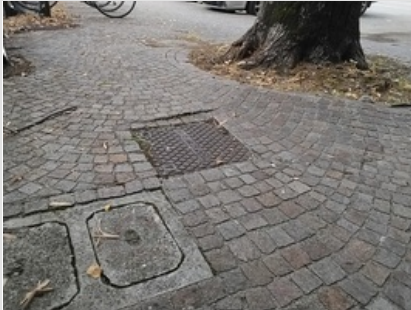
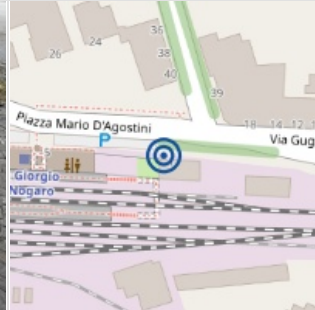
Sconnessioni	Si
Dimensioni	X-- Y--
Materiale	--
Note relative al rilievo	<b>Pozzetto incassato</b>

**PS1582**  
**Posizionamento del chiusino alla quota del marciapiede**  
 Adeguamento altimetrico del chiusino alla quota del marciapiede circostante.

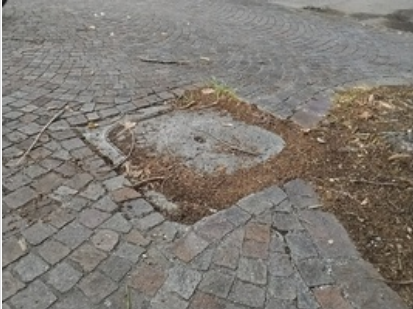
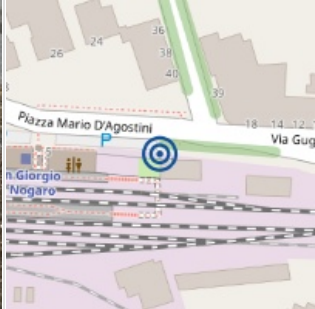
ID Scheda  
**E 00FF9-00060**

Sconnessioni	Si	
Dimensioni	X --	Y --
Materiale	--	
Note relative al rilievo	<b>Pozzetto incassato</b>

**PS1582**  
 Posizionamento del chiusino alla quota del marciapiede

Adeguamento altimetrico del chiusino alla quota del marciapiede circostante.

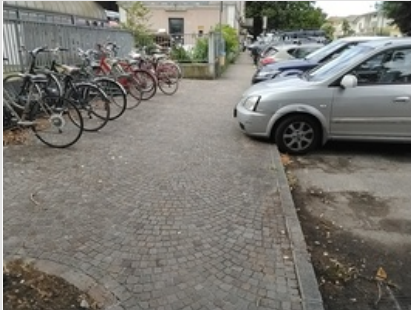
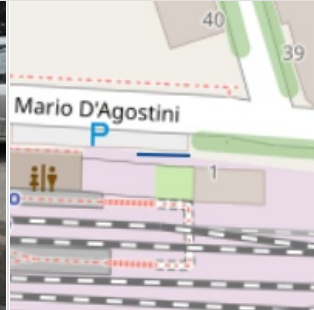
ID Scheda  
**E 00FF9-00061**

Assenza	Si
Dimensioni	X 1250,00 cm Y --
Materiale	Porfido a cubetti

Note relative al rilievo  
**Assenza guida naturale**

**PS1622**  
**Realizzazione di percorso tattilo-plantare**

Realizzazione percorso tattilo-plantare, per il superamento di un'interruzione della linea guida naturale superiore a 8 m, realizzata con moduli aventi il codice "direzione rettilinea" adeguatamente sovrapposti nella parte terminale alla linea guida naturale, secondo quanto indicato delle linee guida I.N.M.A.C.I. per la posa dei percorsi tattilo-plantari.
