**PIANO DI ELIMINAZIONE DELLE BARRIERE ARCHITETTONICHE**

**(P.E.B.A.) del Comune di San Giorgio di Nogaro** (ai sensi della L.R. 10/2018)

**SCHEDE ITINERARI URBANI  
CRITICITÀ E SOLUZIONI PROGETTUALI**

**ITINERARIO 2 - SAN GIORGIO DI NOGARO:**

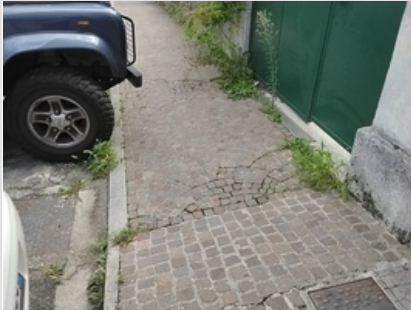
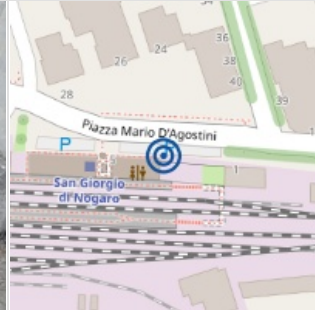
ID Scheda  
**E 00FF9-00062**

Pendenza trasversale **10** ≤ 1%

Dimensioni **X 485,00 cm** **Y 155,00 cm**

Note relative al rilievo  
**Rampa di collegamento al piano stradale priva di funzione specifica (non collegata ad attraversamento o stallo riservato)**

**P1051 (modificato)**

**Demolizione del marciapiede e ricostruzione**

Demolizione rampe esistenti e realizzazione nuovo tratto di marciapiede in quota, in continuità con quello precedente, con pendenza trasversale massima dell'1% finalizzata allo scopo delle acque meteoriche.

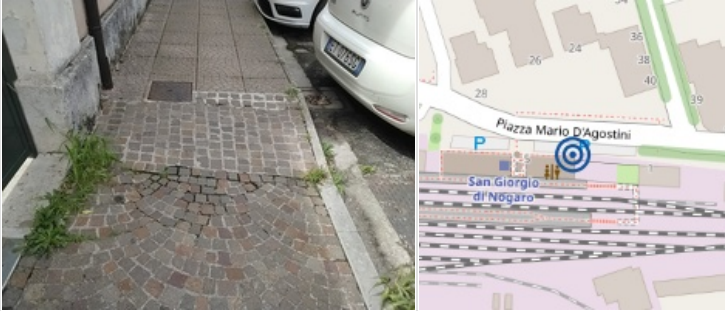
ID Scheda  
**E 00FF9-00063**

<p>Pendenza longitudinale    <b>18.5</b>    ≤ 5% - ammessa fino a ≤12% in caso di adeguamento</p>
	<p>Dimensioni    <b>X 155,00 cm    Y 85,00 cm</b></p>
	<p>Materiale    <b>Porfido a cubetti</b></p>
	<p>Note relative al rilievo                  --</p>

<p><b>PS2053 (modificato)</b>  <b>Demolizione di rampa di raccordo su percorso pedonale e ricostruzione in piano</b></p> <p>Demolizione rampa esistente e realizzazione di nuovo tratto di marciapiede in quota, con pendenza trasversale massima dell'1% finalizzata allo scopo delle acque meteoriche.</p>
<p><b>STIMA DEL COSTO</b>                  Costo compreso nella soluzione relativa all'eliminazione della pendenza trasversale</p>	<p><b>0</b>  <b>€</b></p>

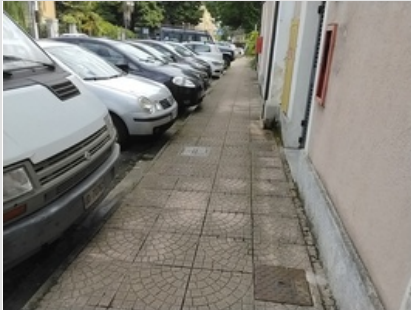
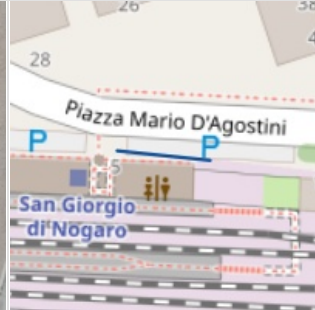
ID Scheda  
**E 00FF9-00064**

Larghezza	75	≥ 90cm
Dimensioni	X--	Y--
Materiale	--

Note relative al rilievo  
**Potenziale restringimento percorso dovuto a invasione da parte anteriore delle automobili in sosta negli stalli adiacenti.**

PS2054  
 Posa di delimitatore per evitare l'invasione del percorso pedonale da parte del veicolo

Posa di delimitatori (cordolo fermaruota) per evitare l'invasione del percorso pedonale da parte dei veicoli parcheggiati

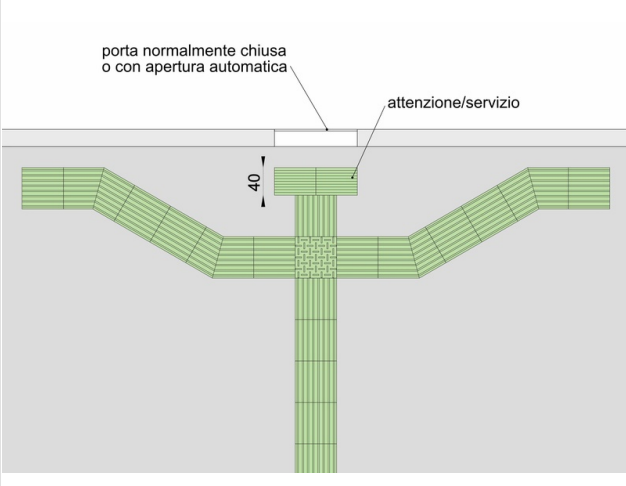
Assenza	Si	
Dimensioni	X --	Y --
Materiale	--	
Note relative al rilievo	Ingresso stazione ferroviaria non segnalato.

**PS2487**  
**Realizzazione segnaletica tattilo-plantare finalizzata all'individuazione dell'ingresso di un edificio pubblico**

Posa di segnaletica tattilo-plantare per l'individuazione dell'ingresso di un edificio pubblico, avente porta normalmente chiusa o con apertura automatica e in prossimità di altra segnaletica tattilo-plantare. La posizione della porta verrà individuata da una fascia con codice "ATTENZIONE/SERVIZIO" avente profondità pari a 40 cm. Tale fascia verrà collegata all'altra segnaletica tattilo-plantare (esistente o prevista), nonché alla guida naturale, mediante il codice "DIREZIONE RETTILINEA" e l'eventuale posa del codice "INCROCIO" in corrispondenza dell'innesto su altro percorso tattile, in conformità con quanto previsto dalla linee guida I.N.M.A.C.I.

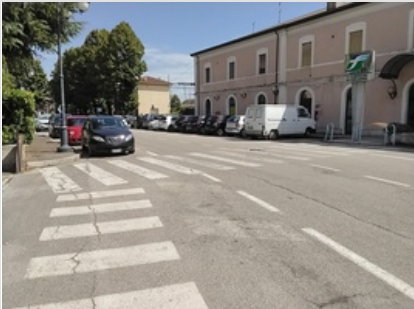
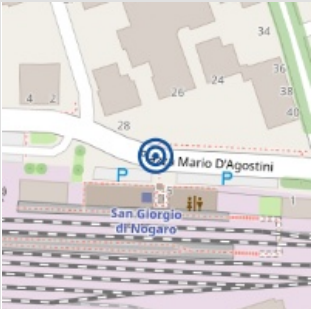
Lunghezza	13	≤ 8 m
Dimensioni	X 1300,00 cm	Y 300,00 cm
Materiale	Asfalto	
Note relative al rilievo	--

**PS1543**  
**Realizzazione di prolungamento del percorso pedonale con contestuale riduzione della lunghezza dell'attraversamento pedonale**

Prolungamento del percorso pedonale di accesso all'attraversamento pedonale, sulla banchina di entrambi i lati della carreggiata, e realizzazione di elementi posti a protezione del prolungamento stesso (aiuole/cordoli/paletti dissuasori ecc.), al fine di ridurre la lunghezza complessiva dell'attraversamento.

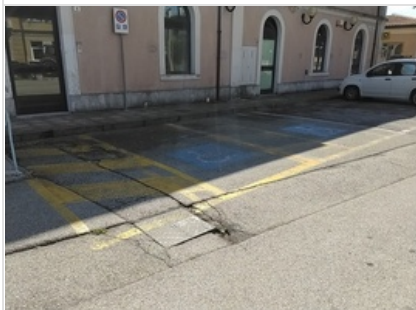
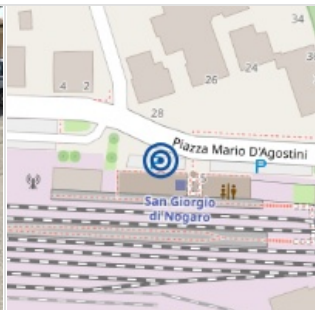
ID Scheda  
**E 00FF9-00068**

Lunghezza	440	cm
Dimensioni	X 650,00 cm	Y 440,00 cm
Materiale	Asfalto	
Note relative al rilievo	Criticità presente su entrambi gli stalli riservati

P1432 (modificato)  
 Rifacimento di segnaletica orizzontale

Rifacimento segnaletica stallo di sosta riservato con dimensioni congrue al D.M. 236/1989, e inserendo la zebra nella area di manovra per la discesa dal veicolo in conformità con quanto indicato nella parte grafica dell'art. 149 del regolamento di attuazione del Codice della Strada.

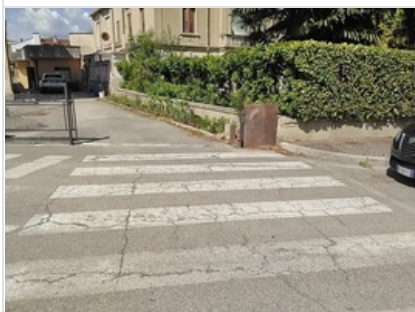
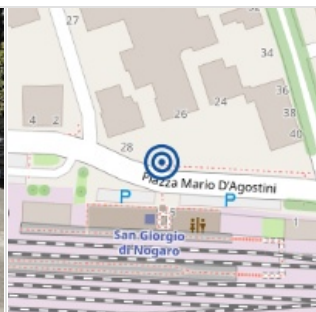
ID Scheda  
**E 00FF9-00069**

Assenza	Si	
Dimensioni	X 370,00 cm	Y 300,00 cm
Materiale	Asfalto	
Note relative al rilievo	--

<p><b>PS1597</b>  <b>Posa di segnaletica tattilo plantare</b></p> <p>Posa segnaletica tattilo-plantare con moduli in calcestruzzo e codice LVE per individuare e segnalare la presenza dell'attraversamento pedonale, con codice "pericolo valicabile" posto in direzione parallela all'asse stradale e codice "direzione rettilinea" in direzione perpendicolare a collegamento del codice "pericolo valicabile" con la guida naturale (edificio/muro di recinzione/cordolo ecc.). Nel caso specifico la guida naturale è definita dal cambio di pavimentazione (cls/prato), per cui non essendoci una barriera fisica occorrerà posare il codice "incrocio" e i moduli "direzione rettilinea" che proseguono nelle direzioni possibili</p> <p>La posa della segnaletica dovrà avvenire in conformità con le indicazioni contenute nelle linee guida I.N.M.A.C.I per la progettazione dei percorsi tattilo-plantari.</p> <p><b>STIMA DEL COSTO</b>                  Posa moduli segnaletica tattilo-plantare in cls ; Costo demolizione pavimentazione compreso nelle soluzioni di eliminazione dislivello e riduzione della lunghezza dell'attraversamento</p> <p style="text-align: right;"><b>440</b>                  €</p>

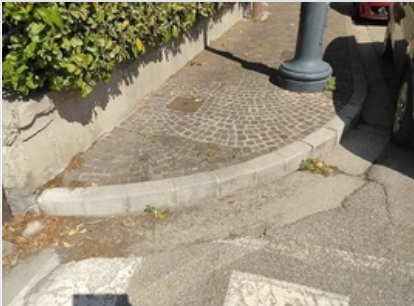
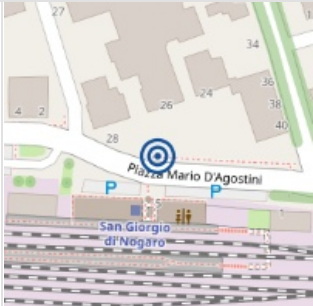
ID Scheda  
**E 00FF9-00070**

Altezza	<b>15</b>	≤ 2,5 cm
Dimensioni	<b>X 204,00 cm</b>	Y --
Materiale	<b>Porfido a cubetti</b>	
Note relative al rilievo	--

**PS1608**  
**Demolizione del dislivello fino a 15 cm e costruzione di breve rampa di raccordo**

Demolizione del gradino e realizzazione di un nuovo raccordo del marciapiede con l'area del passo carrabile con pendenza consigliata del 5% (max 15%).

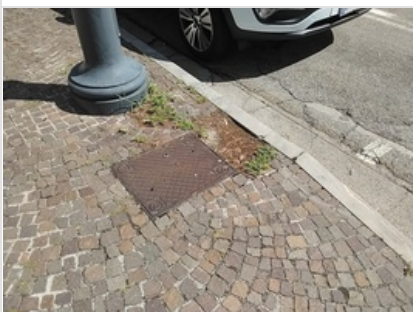
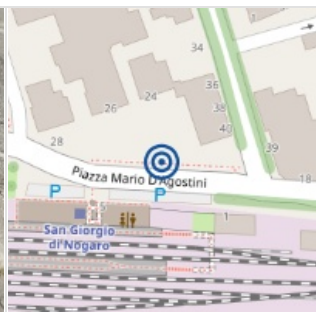
Sconnessioni	Si
Dimensioni	X 100,00 cm Y 100,00 cm
Materiale	Porfido a cubetti
Note relative al rilievo	--

**PS1593**  
**Demolizione e rifacimento porzione di marciapiede**  
 Demolizione del tratto di marciapiede con sconnessioni e/o avvallamenti, rifacimento del sottofondo, ripristino della pavimentazione mediante l'utilizzo del medesimo materiale, ed eventuale adeguamento altimetrico dei pozzetti presenti sul percorso. Pendenza trasversale massima dell'1% per lo scolo delle acque meteoriche.

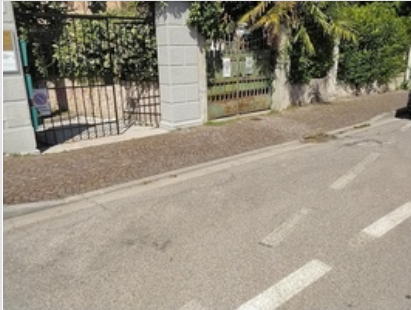
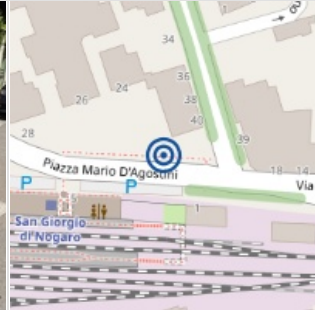
Pendenza trasversale	<b>5.5</b>	≤ 1%
Dimensioni	<b>X 206,00 cm</b>	<b>Y 840,00 cm</b>
Materiale	<b>Porfido a cubetti</b>	
Note relative al rilievo	<b>Si segnala inoltre una porzione di cordolo danneggiato</b>

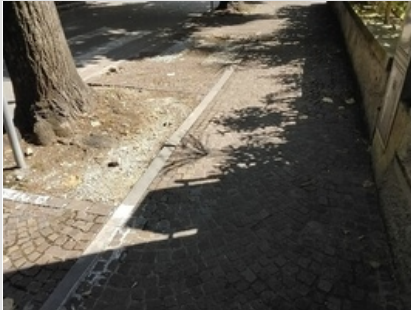
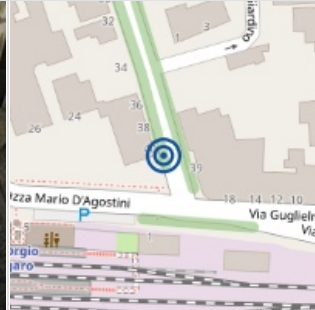
Sconnessioni	Si	
Dimensioni	X 230,00 cm	Y 165,00 cm
Materiale	Porfido a cubetti	
Note relative al rilievo	--

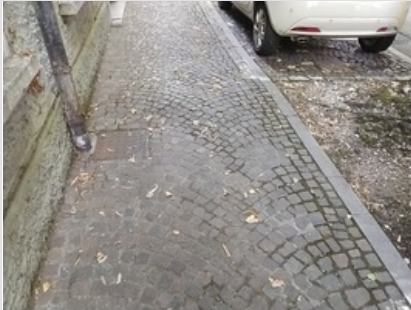
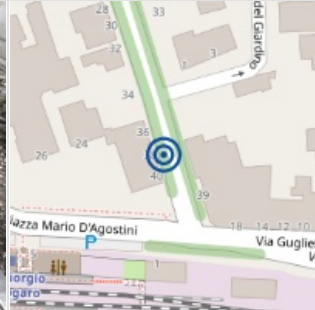
Sconnessioni	Si
Dimensioni	X 180,00 cm Y 160,00 cm
Materiale	Porfido a cubetti
Note relative al rilievo	--

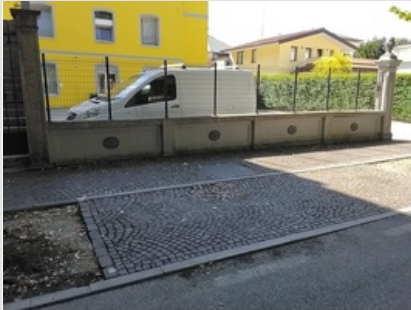
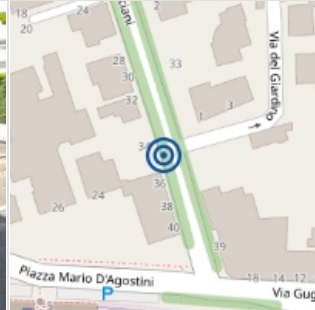
Pendenza trasversale	6	≤ 1%
Dimensioni	X 155,00 cm	Y 1090,00 cm
Materiale	Porfido a cubetti	
Note relative al rilievo	---

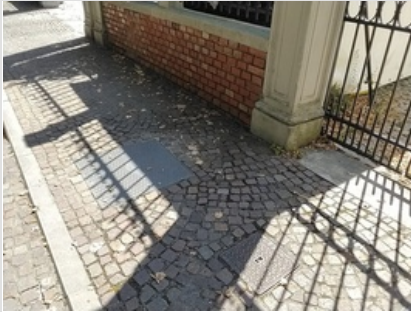
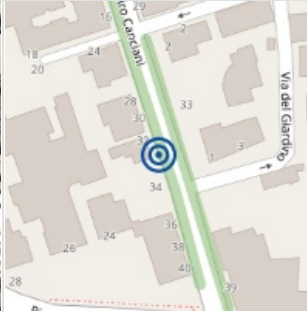
Sconnessioni	Si
Dimensioni	X 120,00 cm Y 80,00 cm
Materiale	Porfido a cubetti
Note relative al rilievo	--

**PS1593**  
**Demolizione e rifacimento porzione di marciapiede**  
 Demolizione del tratto di marciapiede con sconnessioni e/o avvallamenti, rifacimento del sottofondo, ripristino della pavimentazione mediante l'utilizzo del medesimo materiale, ed eventuale adeguamento altimetrico dei pozzetti presenti sul percorso. Pendenza trasversale massima dell'1% per lo scolo delle acque meteoriche.

**STIMA DEL COSTO**  
 Ripristino pavimentazione in cubetti di porfido **140 €**

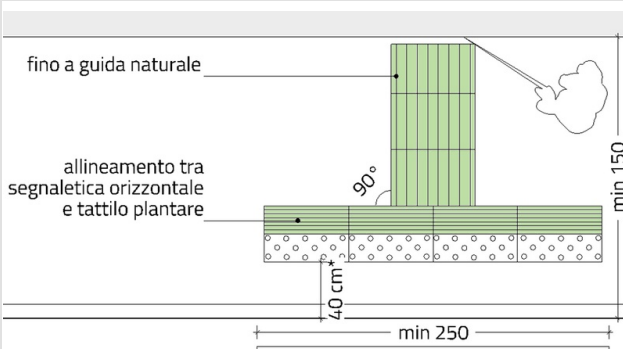
Non coerente o interrotta	Si	
Dimensioni	X 260,00 cm	Y 100,00 cm
Materiale	Calcestruzzo	
Note relative al rilievo	Codice non coerente con altri presenti all'interno del territorio comunale

**PS1535 (modificato)**  
**Integrazione di segnaletica tattilo plantare**

Sostituzione della fila di moduli con codice "arresto pericolo" lato edifici con codice "attenzione/servizio" al fine di ottenere il codice composto "pericolo valicabile", e incremento larghezza codice.

Posa degli elementi modulari in cls con codice "direzione rettilinea", in direzione perpendicolare a quella della segnaletica di "pericolo valicabile", a collegamento di quest'ultima con la guida naturale (facciata edificio, recinzione, cordolo ecc.).

La posa dei nuovi elementi dovrà avvenire nel rispetto di tutte le indicazioni contenute nelle linee guida I.N.M.A.C.I per la progettazione dei percorsi tattilo-plantari.

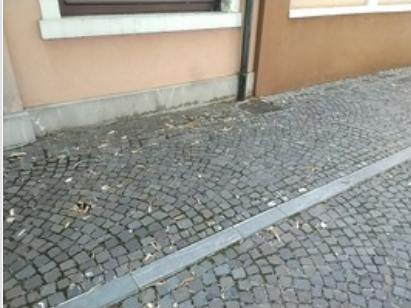
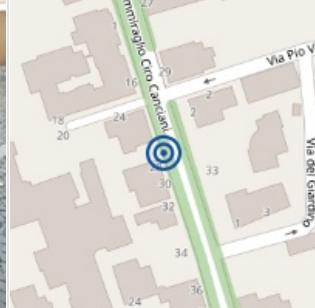
ID Scheda  
**E 00FF9-00078**

Sconnessioni	Si	
Dimensioni	X 160,00 cm	Y 460,00 cm
Materiale	Porfido a cubetti	
Note relative al rilievo	--

PS1593

Demolizione e rifacimento porzione di marciapiede

Demolizione del tratto di marciapiede con sconnessioni e/o avvallamenti, rifacimento del sottofondo, ripristino della pavimentazione mediante l'utilizzo del medesimo materiale, ed eventuale adeguamento altimetrico dei pozzetti presenti sul percorso. Pendenza trasversale massima dell'1% per lo scolo delle acque meteoriche.

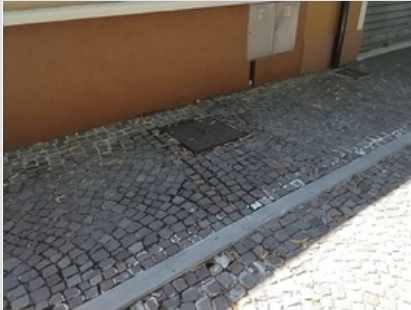
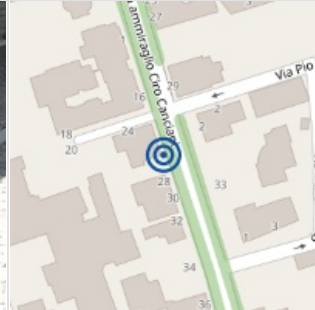
ID Scheda  
**E 00FF9-00079**

Sconnessioni	Si	
Dimensioni	X 160,00 cm	Y 160,00 cm
Materiale	Porfido a cubetti	
Note relative al rilievo	--

**PS1593**  
**Demolizione e rifacimento porzione di marciapiede**  
 Demolizione del tratto di marciapiede con sconnessioni e/o avvallamenti, rifacimento del sottofondo, ripristino della pavimentazione mediante l'utilizzo del medesimo materiale, ed eventuale adeguamento altimetrico dei pozzetti presenti sul percorso. Pendenza trasversale massima dell'1% per lo scolo delle acque meteoriche.

**STIMA DEL COSTO**  
 Ripristino pavimentazione in cubetti di porfido **370 €**

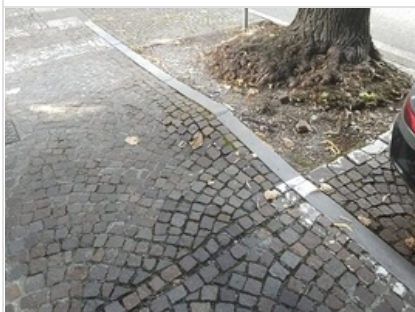
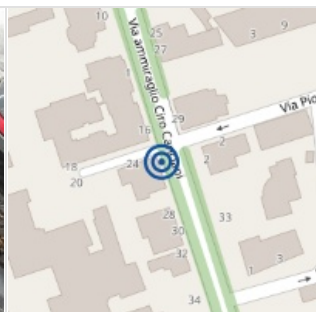
ID Scheda  
**E 00FF9-00080**

Sconnessioni	Si
Dimensioni	X 170,00 cm Y 160,00 cm
Materiale	Porfido a cubetti
Note relative al rilievo	--

**PS1593**  
**Demolizione e rifacimento porzione di marciapiede**  
 Demolizione del tratto di marciapiede con sconnessioni e/o avvallamenti, rifacimento del sottofondo, ripristino della pavimentazione mediante l'utilizzo del medesimo materiale, ed eventuale adeguamento altimetrico dei pozzetti presenti sul percorso. Pendenza trasversale massima dell'1% per lo scolo delle acque meteoriche.

**STIMA DEL COSTO**  
 Demolizione pavimentazione in cubetti in porfido ; Scavo di sbancamento ; Realizzazione strato di fondazione in misto cementato ; Preparazione del piano di posa ; Realizzazione nuova pavimentazione in cubetti in porfido **390** €

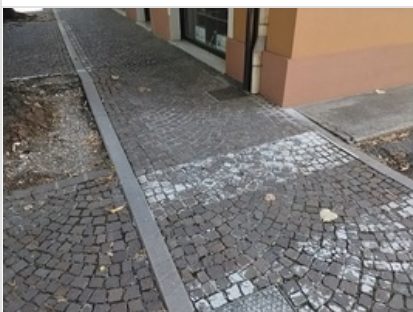
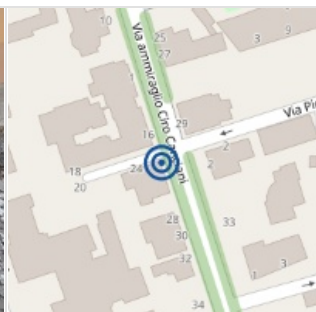
ID Scheda  
**E 00FF9-00081**

Assenza	Si
Dimensioni	X 160,00 cm Y --
Materiale	Porfido a cubetti
Note relative al rilievo	--

P0875

Posa di segnaletica tattilo plantare

Posa segnaletica tattilo-plantare con moduli in calcestruzzo e codice LVE per individuare e segnalare la presenza dell'attraversamento pedonale, con codice "pericolo valicabile" posto in direzione parallela all'asse stradale e codice "direzione rettilinea" in direzione perpendicolare a collegamento del codice "pericolo valicabile" con la guida naturale (edificio/muro di recinzione/cordolo ecc.). La posa della segnaletica dovrà avvenire in conformità con le indicazioni contenute nelle linee guida I.N.M.A.C.I per la progettazione dei percorsi tattilo-plantari.

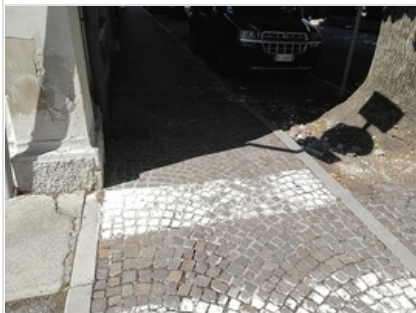
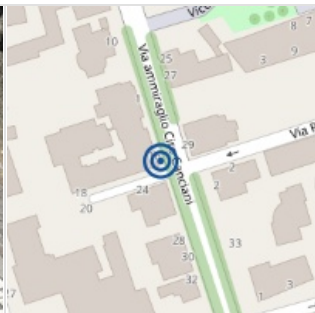
ID Scheda  
**E 00FF9-00082**

Assenza	Si
Dimensioni	X 160,00 cm Y --
Materiale	Porfido a cubetti
Note relative al rilievo	--

**PS2181**  
**Posa di segnaletica tattilo plantare**

Posa segnaletica tattilo-plantare con moduli in calcestruzzo e codice LVE per individuare e segnalare la presenza dell'attraversamento pedonale, con codice "pericolo valicabile" posto in direzione parallela all'asse stradale e codice "direzione rettilinea" in direzione perpendicolare a collegamento del codice "pericolo valicabile" con la guida naturale (edificio/muro di recinzione/cordolo ecc.). La posa della segnaletica dovrà avvenire in conformità con le indicazioni contenute nelle linee guida I.N.M.A.C.I per la progettazione dei percorsi tattilo-plantari.

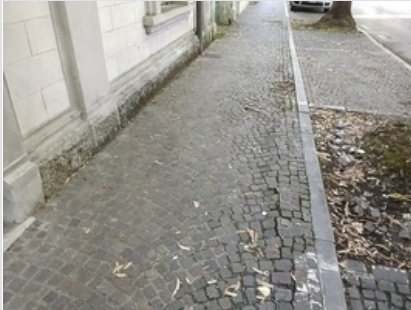
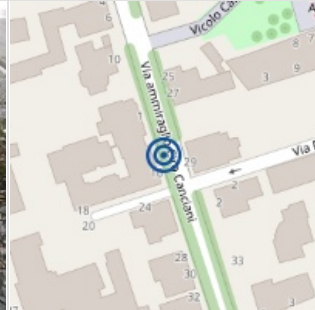
ID Scheda  
**E 00FF9-00083**

Sconnessioni	Si	
Dimensioni	X 160,00 cm	Y 1150,00 cm
Materiale	Porfido a cubetti	
Note relative al rilievo	---

PS1593

Demolizione e rifacimento porzione di marciapiede

Demolizione del tratto di marciapiede con sconnessioni e/o avvallamenti, rifacimento del sottofondo, ripristino della pavimentazione mediante l'utilizzo del medesimo materiale, ed eventuale adeguamento altimetrico dei pozzetti presenti sul percorso. Pendenza trasversale massima dell'1% per lo scolo delle acque meteoriche.

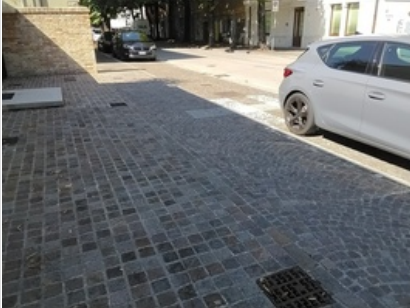
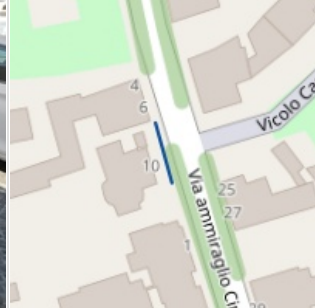
ID Scheda  
**E 00FF9-00084**

Assenza	Si
Dimensioni	X 1360,00 cm Y --
Materiale	Porfido a cubetti
Note relative al rilievo	Interruzione guida naturale

**PS1622**  
**Realizzazione di percorso tattilo-plantare**  
 Realizzazione percorso tattilo-plantare, per il superamento di un'interruzione della linea guida naturale superiore a 8 m, realizzata con moduli aventi il codice "direzione rettilinea" adeguatamente sovrapposti nella parte terminale alla linea guida naturale, secondo quanto indicato delle linee guida I.N.M.A.C.I. per la posa dei percorsi tattilo-plantari.

**STIMA DEL COSTO**  
 Posa moduli segnaletica tattilo-plantare in cls ; Demolizione pavimentazione in cubetti di porfido **800** €

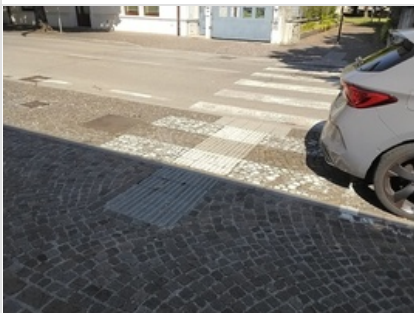
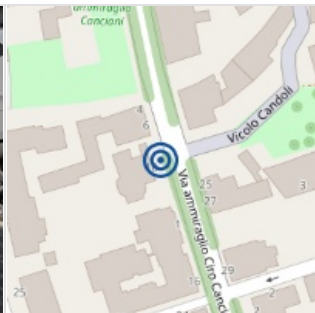
ID Scheda  
**E 00FF9-00085**

Non coerente o interrotta	Si
Dimensioni	X 260,00 cm Y 100,00 cm
Materiale	Calcestruzzo

Note relative al rilievo  
**Codice segnaletica tattilo plantare non coerente con quelli già presenti nel territorio comunale e mancanza di collegamento con guida naturale.**

**PS1535**  
**Integrazione di segnaletica tattilo plantare**

Sostituzione della fila di moduli con codice "arresto pericolo" lato edifici con codice "attenzione/servizio" al fine di ottenere il codice composto "pericolo valicabile".  
 Posa degli elementi modulari in cls con codice "direzione rettilinea", in direzione perpendicolare a quella della segnaletica di "pericolo valicabile", a collegamento di quest'ultima con la guida naturale (facciata edificio, recinzione, cordolo ecc.).  
 La posa dei nuovi elementi dovrà avvenire nel rispetto di tutte le indicazioni contenute nelle linee guida I.N.M.A.C.I per la progettazione dei percorsi tattilo-plantari.

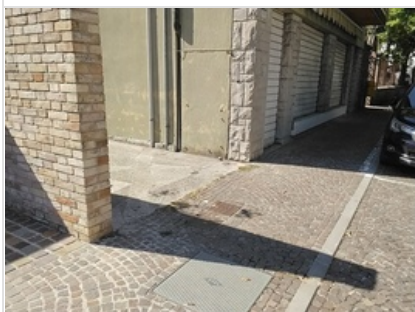
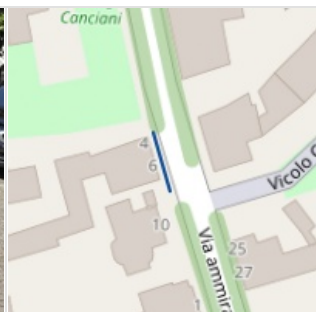
ID Scheda  
**E 00FF9-00086**

Pendenza trasversale	4.5	≤ 1%
Dimensioni	X 160,00 cm	Y 1600,00 cm
Materiale	Porfido a cubetti	
Note relative al rilievo	--

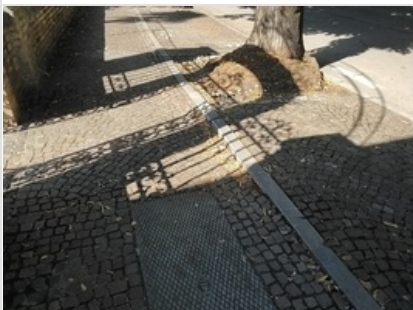
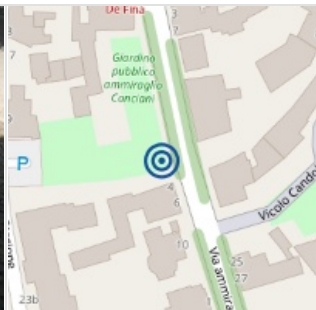
Sconnessioni	Si
Dimensioni	X 160,00 cm Y 460,00 cm
Materiale	Porfido a cubetti
Note relative al rilievo	Distacco del cordolo

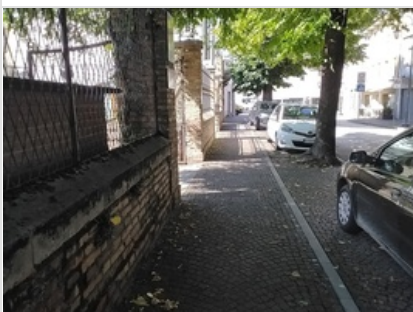
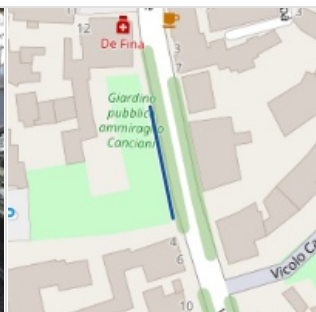
Pendenza trasversale	6	≤ 1%
Dimensioni	X 60,00 cm	Y 4000,00 cm
Materiale	Porfido a cubetti	
Note relative al rilievo	Pendenza in prossimità del muretto di recinzione

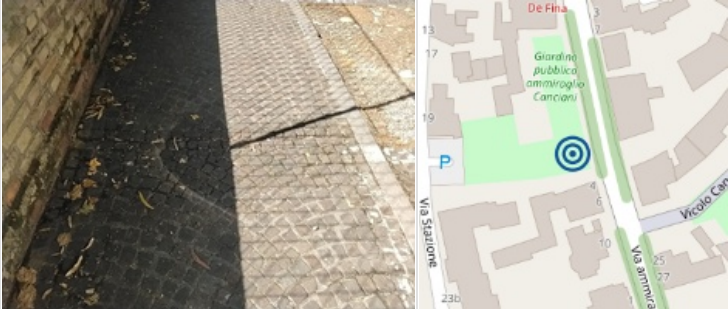
Sconnessioni	Si	
Dimensioni	X 160,00 cm	Y 100,00 cm
Materiale	Porfido a cubetti	
Note relative al rilievo	--

**PS1593**  
**Demolizione e rifacimento porzione di marciapiede**

Demolizione del tratto di marciapiede con sconnessioni e/o avvallamenti, rifacimento del sottofondo, ripristino della pavimentazione mediante l'utilizzo del medesimo materiale, ed eventuale adeguamento altimetrico dei pozzetti presenti sul percorso. Pendenza trasversale massima dell'1% per lo scolo delle acque meteoriche.

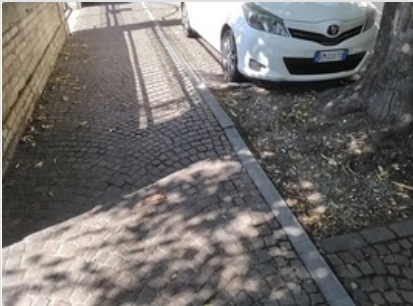
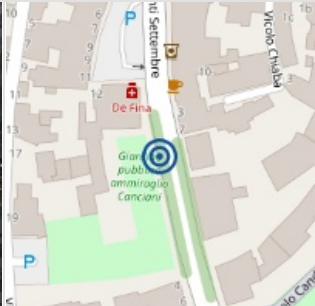
Sconnessioni	Si	
Dimensioni	X 330,00 cm	Y 100,00 cm
Materiale	Porfido a cubetti	
Note relative al rilievo	Presenza avvallamenti nella pavimentazione

**PS1593**  
**Demolizione e rifacimento porzione di marciapiede**

Demolizione del tratto di marciapiede con sconnessioni e/o avvallamenti, rifacimento del sottofondo, ripristino della pavimentazione mediante l'utilizzo del medesimo materiale, ed eventuale adeguamento altimetrico dei pozzetti presenti sul percorso. Pendenza trasversale massima dell'1% per lo scolo delle acque meteoriche.

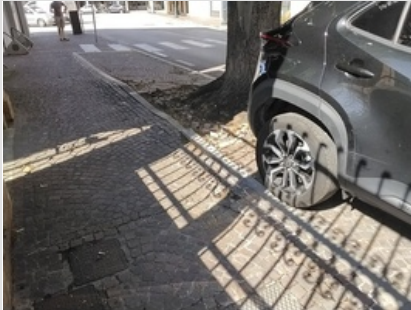
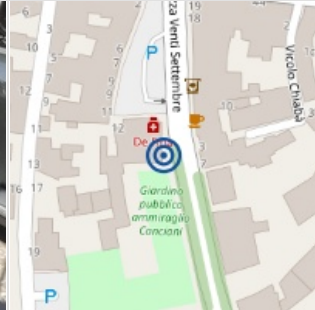
Sconnessioni	Si
Dimensioni	X 815,00 cm Y 100,00 cm
Materiale	Porfido a cubetti
Note relative al rilievo	Presenza avvallamenti su pavimentazione e cordolo

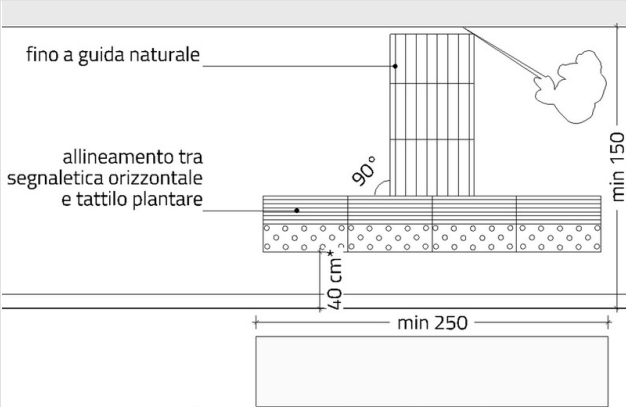
fino a guida naturale

allineamento tra segnaletica orizzontale e tattilo plantare

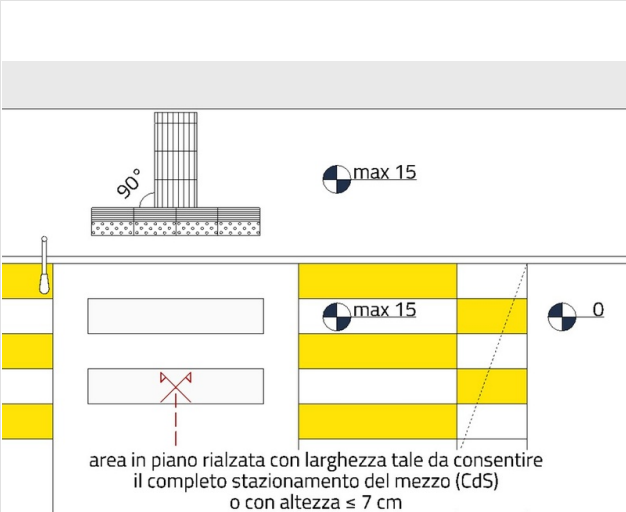
area in piano rialzata con larghezza tale da consentire il completo stazionamento del mezzo (CdS) o con altezza ≤ 7 cm

**PS1632**  
**Realizzazione di attraversamento pedonale rialzato e ricostruzione dell'area per il cambio di direzione**

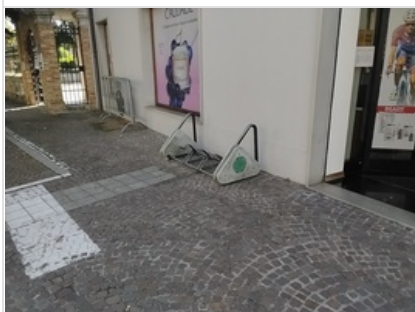
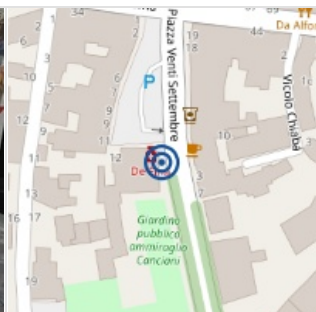
Rastrelliera	Si
Dimensioni	X -- Y --
Materiale	--
Note relative al rilievo <b>In caso di posteggio bici è interrotto il passaggio pedonale. Inoltre viene interrotta la continuità della guida naturale per le persone non vedenti</b>

**P0632 (modificato)**  
**Spostamento in area esterna al percorso pedonale**  
 Spostamento rastrelliera su area pavimentata antistante all'edificio, e apposizione segnaletica utile all'individuazione della nuova posizione dell'area di sosta per le biciclette, utile a mantenere il passaggio pedonale libero.  
 Viste le dimensioni del marciapiede si consiglia di eliminare lo stallo di sosta adiacente e di collocare la rastrelliera nello spazio ricavato.

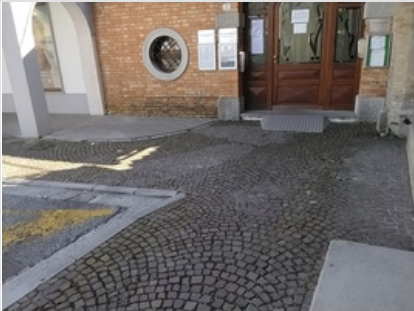
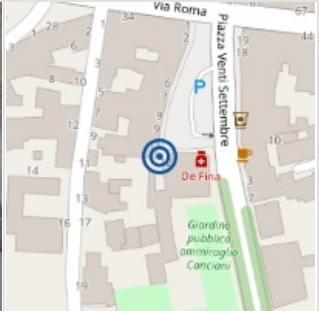
ID Scheda  
**E 00FF9-00095**

Pendenza trasversale	<b>5.5</b>	≤ 1%
Dimensioni	X --	Y --
Materiale	<b>Porfido a cubetti</b>	
Note relative al rilievo Preso misure su blocco note cell Cinzia

**P1051 (modificato)**  
**Demolizione del marciapiede e ricostruzione**

Demolizione della pavimentazione in stradale nell'area dell'attraversamento pedonale, e rifacimento manto garantendo la pendenza trasversale massima dell'1%, utile al deflusso delle acque meteoriche.

Si prevede l'eliminazione della rampa di accesso allo stallo riservato in previsione dello spostamento dello stesso in posizione più idonea.

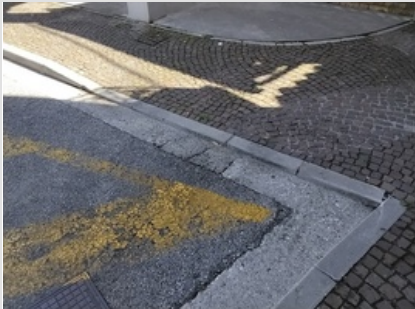
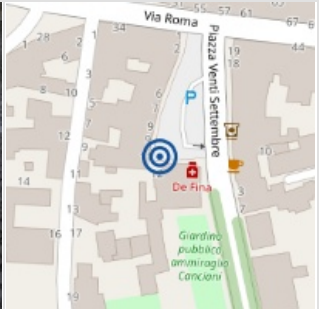
ID Scheda  
**E 00FF9-00096**

Altezza	3.5	≤ 2,5 cm
Dimensioni	X 260,00 cm	Y --
Materiale	Porfido a cubetti	
Note relative al rilievo	--

**P1452 (modificato)**  
 Demolizione di parte del percorso pedonale affiancata allo stallo riservato e ricostruzione in quota con l'area dello stallo e di parte del marciapiede per realizzare brevi rampe di raccordo

Si prevede la localizzazione dello stallo di sosta riservato nella zona antistante il portico della farmacia, pertanto, nel punto in cui al momento si trova la rampa di accesso allo stallo e il gradino, si prevede il ripristino del marciapiede in piano, mentre il ribassamento del marciapiede e la realizzazione delle rampe con pendenza ottimale del 5% (max 15% in caso di dislivello fino a 15 cm) verranno realizzati sul marciapiede antistante il portico della farmacia.

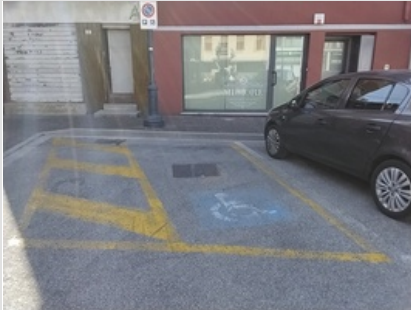
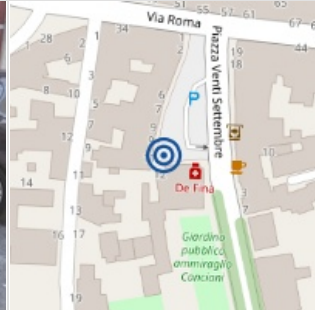
ID Scheda  
**E 00FF9-00097**

Larghezza **310** cm

Materiale **Asfalto**

**P1431 (modificato)**  
**Rifacimento di segnaletica orizzontale**

Individuazione nuovo stallo di sosta riservato longitudinale in posizione antistante la farmacia, in sostituzione di quello esistente, avente dimensioni minime pari ad almeno 2,00x6,00 m e segnaletica orizzontale e verticale conforme all'art. 2 del D.P.R. 151/2012.

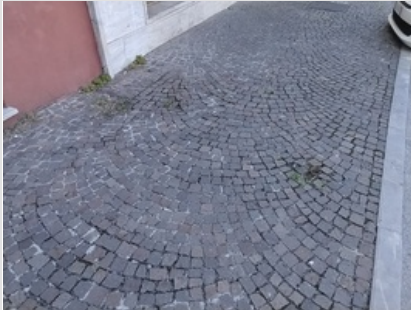
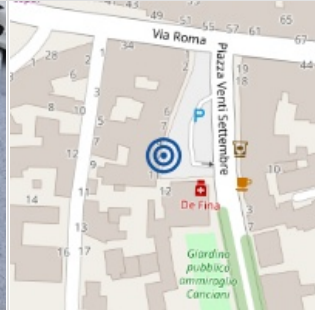
ID Scheda  
**E 00FF9-00098**

Sconnessioni	Si
Dimensioni	X 240,00 cm Y 150,00 cm
Materiale	Porfido a cubetti
Note relative al rilievo	--

Demolizione e rifacimento porzione di marciapiede

Demolizione del tratto di marciapiede con sconnessioni e/o avvallamenti, rifacimento del sottofondo, ripristino della pavimentazione mediante l'utilizzo del medesimo materiale, ed eventuale adeguamento altimetrico dei pozzetti presenti sul percorso. Pendenza trasversale massima dell'1% per lo scolo delle acque meteoriche.

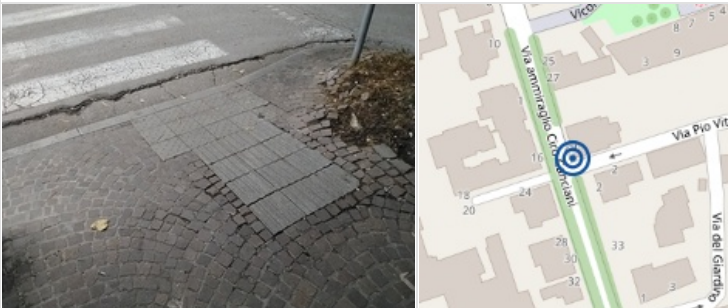
ID Scheda  
**E 00FF9-00285**

Pendenza longitudinale	10.5	≤ 1%
Dimensioni	X --	Y --
Materiale	Porfido a cubetti	
Note relative al rilievo	Assenza area di sosta in piano

**Realizzazione area in piano per la fermata in corrispondenza di attraversamento pedonale a raso**

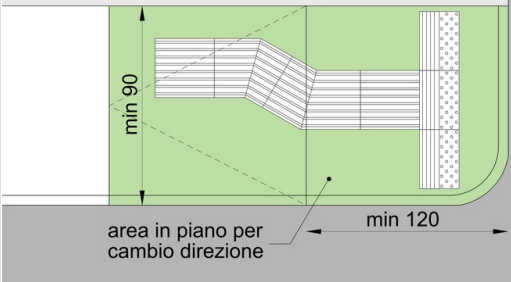
rampa breve di raccordo allineata alla direzione del percorso e/o dell'attraversamento e mai obliqua, pendenza ideale max 5% e senza pendenza trasversale

area in piano per cambio direzione

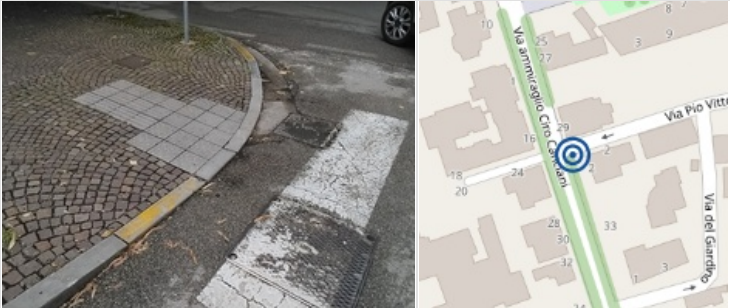
Pendenza trasversale	9	≤ 1%
Dimensioni	X 330,00 cm	Y --
Materiale	Porfido a cubetti	
Note relative al rilievo Assenza area di fermata in piano antistante l'attraversamento pedonale

**PS2213**  
**Realizzazione di attraversamento pedonale rialzato e ricostruzione dell'area per il cambio di direzione**

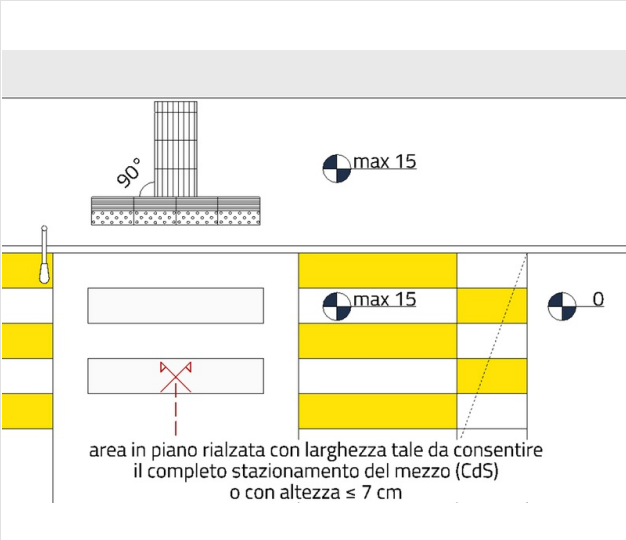
area in piano rialzata con larghezza tale da consentire il completo stazionamento del mezzo (CdS) o con altezza ≤ 7 cm

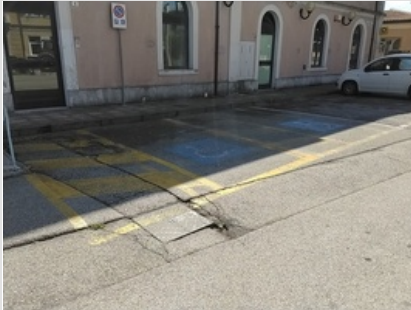
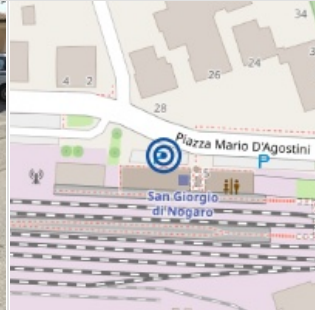
Assenza di collegamento al percorso pedonale	Si
Dimensioni	X -- Y --
Materiale	Asfalto
Note relative al rilievo	Marciapiede larghezza 160 cm

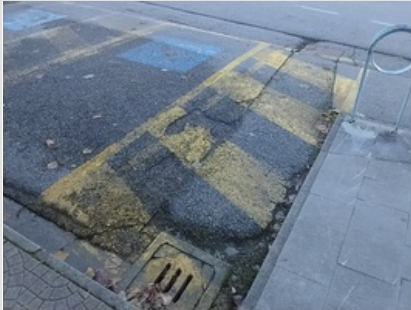
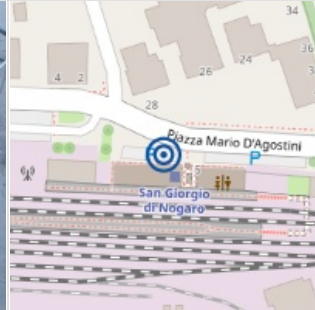
Sconnessioni	Si
Dimensioni	X 150,00 cm Y 500,00 cm
Materiale	Asfalto
Note relative al rilievo	--
