PIANO DI ELIMINAZIONE DELLE BARRIERE ARCHITETTONICHE

(P.E.B.A.) del Comune di San Giorgio di Nogaro (ai sensi della L.R. 10/2018)

**SCHEDE EDIFICI PUBBLICI
CRITICITÀ E SOLUZIONI PROGETTUALI**

Municipio

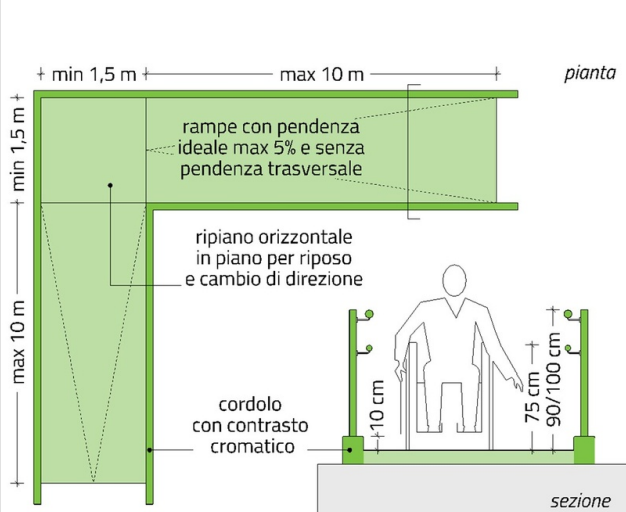
ID Scheda
00FF9-02068

PERTINENZE DELL'EDIFICIO		SPAZIO ESTERNO		ITINERARIO PEDONALE		PERCORSO VERTICALE - RAMPA		
 	 	Pendenza longitudinale	10.5	≤ 8% - ammessa fino a ≤12% in caso di adeguamento				
		Dimensioni	X 150,00 cm	Y 250,00 cm				
		Materiale	Cemento					
		Note relative al rilievo	Dislivello pari a 28 cm

<p>PS2601 (modificato) Demolizione e ricostruzione</p> <p>Adeguamento della pendenza della rampa mediante la sua completa demolizione e ricostruzione. La nuova rampa avrà una pendenza longitudinale non superiore all'8%, sarà priva di pendenza trasversale, dotata di cordolo laterale contrastante cromaticamente con la pavimentazione della rampa, di parapetto e corrimani posti all'altezza di 90/100 cm e 75 cm su entrambi i lati. È consigliabile realizzare la nuova rampa con larghezza pari ad almeno 150 cm (min. 90 cm). Nel caso si rendesse necessaria la realizzazione di ripiani orizzontali per l'interruzione della pendenza ogni 10 m o per il cambio di direzione dovranno essere rispettate le dimensioni minime indicate al punto 8.1.11 del D.M. 236/1989. L'incremento della lunghezza della rampa comporterà anche l'arretramento dello stallone di sosta riservato adiacente.</p>
	<p>STIMA DEL COSTO Taglio e rimozione pavimentazione in asfalto ; Scavo di sbancamento ; Realizzazione rampa in cls armato con cordolo laterale e pavimentazione in cls antidrucciolo ; Rimozione parapetto in acciaio ; Demolizione pavimentazione in cls ; Posa parapetto in acciaio compreso corrimano ; Posa corrimano in acciaio ; Rifacimento segnaletica orizzontale</p> <p>3.105 €</p>

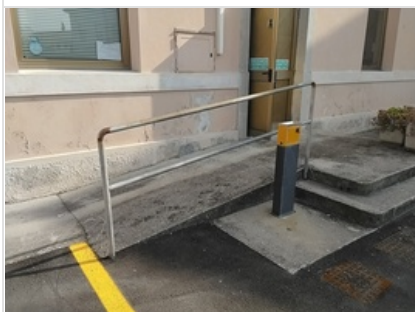
Cordolo - Assenza	Si
Dimensioni	X 250,00 cm Y --
Materiale	--
Note relative al rilievo	--

cordolo fermaruota con contrasto cromatico

rampe con pendenza ideale max 5% e senza pendenza trasversale

PS2851
Nuova costruzione o posa di cordolo

Realizzazione o posa di cordolo fermaruota, posto sul lato esterno della rampa protetto da parapetto non pieno. Il cordolo dovrà avere altezza pari ad almeno 10 cm e possedere una colorazione contrastante cromaticamente rispetto alla pavimentazione della rampa.

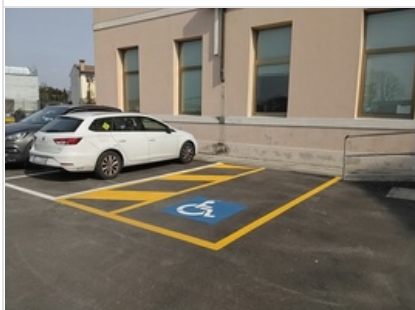
Assenza	Si	
Dimensioni	X --	Y --
Materiale	--	
Note relative al rilievo Assenza segnaletica verticale

PS2583
 Posa di segnaletica informativa

Posa segnaletica verticale per stallo riservato a persone con disabilità, come prevista dal regolamento di attuazione del Codice della Strada.

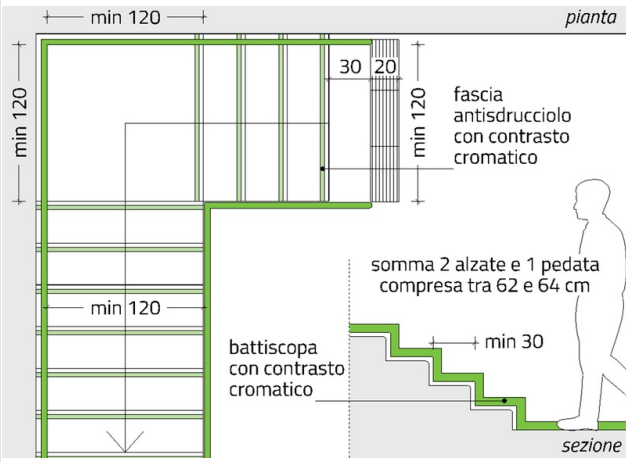
ID Scheda
00FF9-02071

Gradino - Rapporto fra alzata e pedata	58	62<R<64 cm
Dimensioni	X --	Y --
Materiale	Cemento	
Note relative al rilievo Alzata14 e Pedata 30 cm

PS2697 (modificato)
Demolizione e ricostruzione

Demolizione completa della scala e rifacimento avendo cura di rispettare rapporto fra pedata e alzata (2A+P) compreso tra 62 e 64. La scala dovrà inoltre essere dotata di fascia antisdrucciolo e di battiscopa, entrambi contrastanti cromaticamente rispetto alla pavimentazione. Si dovrà inoltre prevedere l'eventuale adeguamento, o nuova installazione, del corrimano per ogni lato della scala. Questo dovrà essere posto ad altezza compresa tra 90 e 100 cm, ed estendersi per 30 cm oltre la fine della rampa, in conformità con quanto disposto al punto 8.1.10 del D.M. 236/1989. I due accessi della scala dovranno inoltre essere segnalati mediante idonea segnaletica tattilo-plantare in conformità con quanto previsto dalle linee guida I.N.M.A.C.I. sulla progettazione dei percorsi tattilo-plantari.

Si prevede in questo caso l'incremento di 5 cm della profondità della pedata.

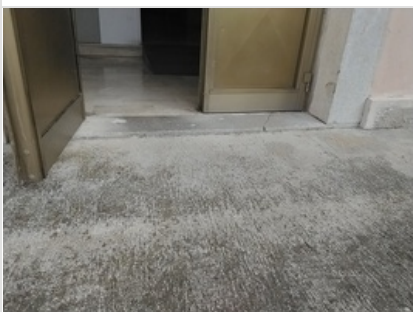
Altezza 2 ≤ 2,5 cm

Dimensioni X 130,00 cm Y --

Materiale Pietra

<p>Pavimentazione con finitura antisdrucciolo</p>	<p>PS2711 Eliminazione del dislivello mediante incremento quota pavimentazione</p> <p>Incremento della quota della pavimentazione del vano finalizzata all'eliminazione del dislivello con in vani o i percorsi circostanti.</p>
	<p>STIMA DEL COSTO Rifacimento pavimentazione pianerottolo</p> <p>375 €</p>

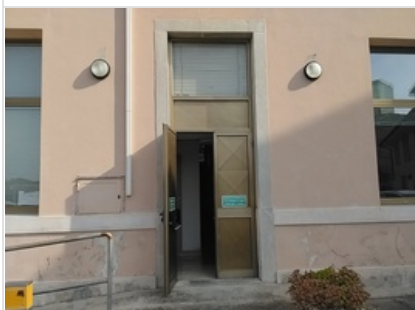
Luce netta	51	≥ 90 cm
Dimensioni	X 130,00 cm	Y 366,00 cm
Materiale	--	
Note relative al rilievo Apertura a doppia anta

PS2917 (modificato)
 Sostituzione serramento

Sostituzione delle porta con altra avente caratteristiche coerenti con quanto prescritto dal punto 8.1.1, ovvero con luce netta pari ad almeno 75 cm (80 cm nel caso si tratti dell'ingresso dell'edificio o dell'unità immobiliare), anta con larghezza non superiore a 120 cm e apribile con una pressione non superiore a 8 kg. L'altezza della maniglia dovrà essere compresa tra 85 e 95 cm (consigliata 90 cm).
 Si prevede l'installazione di una nuova porta con ante asimmetriche, la cui anta principale si troverà sul lato opposto rispetto a quello della rampa.

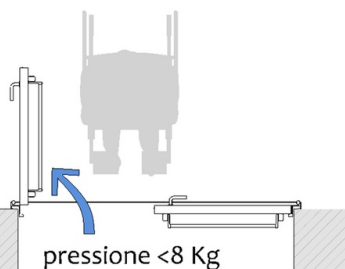
se porta su via di esodo:
 raccordare con
 norma di settore

larghezza porta
 consigliata: ≥ 90 cm
 (l'anta non deve
 costituire ostacolo)

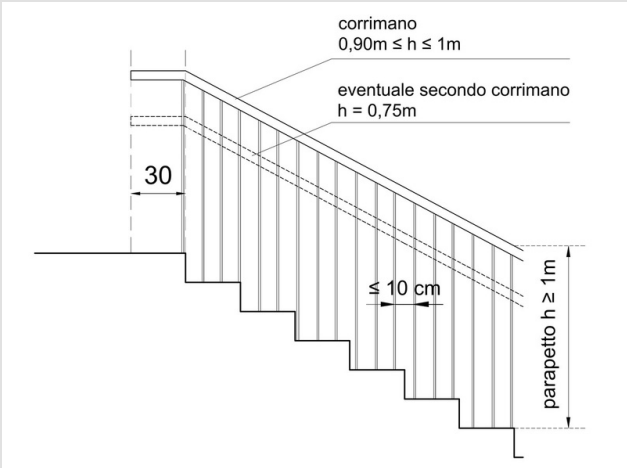
ID Scheda
00FF9-02077

Assenza	Si
	Dimensioni	X-- Y--
	Materiale	--
	Note relative al rilievo	--

<p> corrimano $0,90m \leq h \leq 1m$ eventuale secondo corrimano $h = 0,75m$ 30 $\leq 10\text{ cm}$ parapetto $h \geq 1m$ </p>	<p>PS2598 Posa di corrimano</p> <p>Installazione di corrimano, ad altezza compresa tra 90 e 100 cm, mediante ancoraggio a muro adiacente alla scala, o su parapetto esistente o nuovo. Il corrimano dovrà esser prolungato di 30 cm oltre il primo e l'ultimo gradino in corrispondenza delle interruzioni della scala in conformità con quanto disposto al punto 8.1.10 del D.M. 236/1989.</p> <p>STIMA DEL COSTO Posa nuovo corrimano su struttura metallica</p> <p style="text-align: right;">785 €</p>
---	--

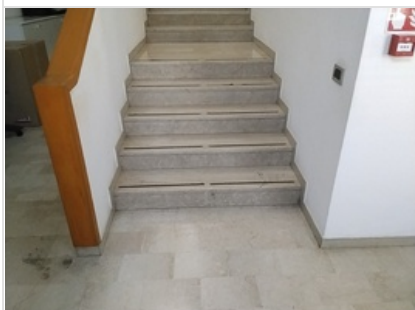
Assenza	Si
Dimensioni	X 134,00 cm Y --
Materiale	Pietra
Note relative al rilievo	--

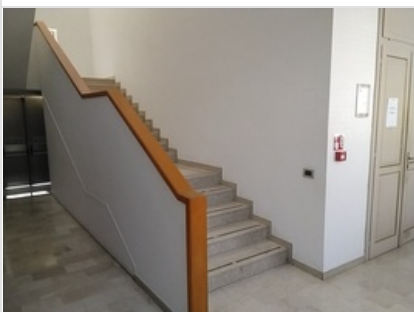
Non presente su entrambi i lati	Si	
Dimensioni	X --	Y --
Materiale	--	
Note relative al rilievo Lunghezza rampe: 510 cm compreso pianerottolo intermedio da 120 cm - profondità pianerottolo cambio di direzione: 150 cm

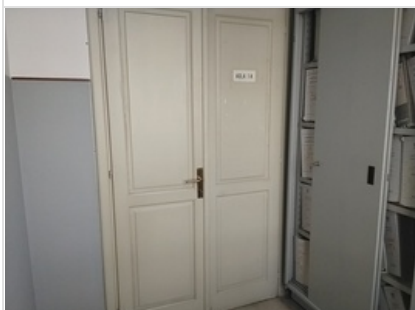
Luce netta 58 [Vedi informazioni](#)

Dimensioni X 120,00 cm Y 299,00 cm

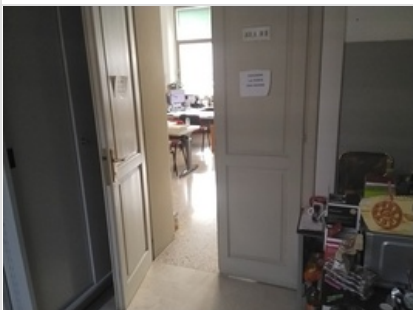
Maniglia - Altezza **105** **85<A<95 cm**

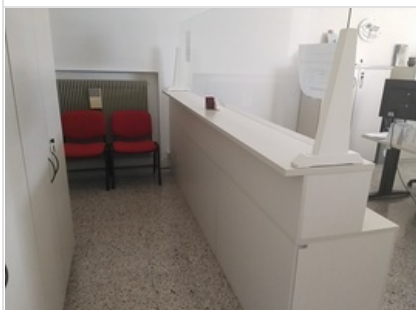
Vano contatto con pubblico -
Altezza piano di utilizzo del
bancone

105

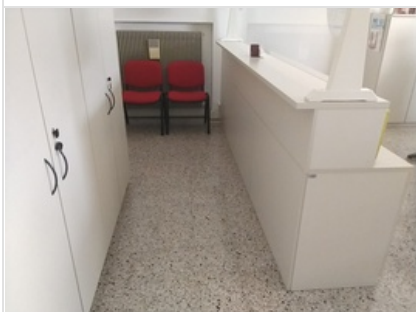
Vano contatto con pubblico -
Distanza libera anteriore
tavolo

100

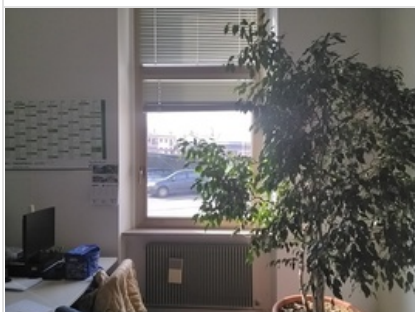
Altezza maniglie/dispositivo di comando 151 cm

Dimensioni X 145,00 cm Y 268,00 cm

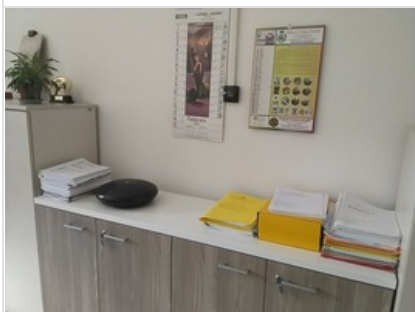
Altezza pulsante di comando e campanello **149** **40<A<140** cm

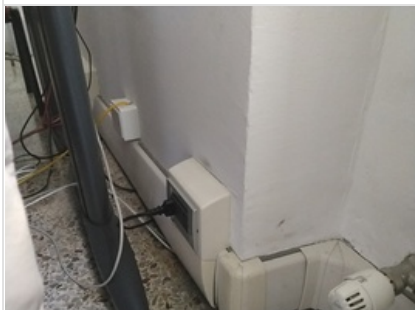
Altezza prese luce **17** **45<A<115**
 cm

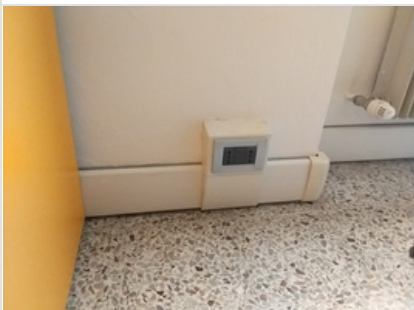
Altezza prese luce **17** **45<A<115**
 cm

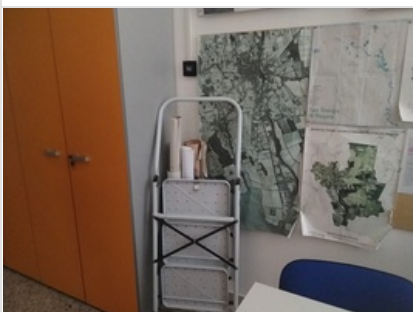
Altezza pulsante di comando e campanello **149** **40<A<140 cm**

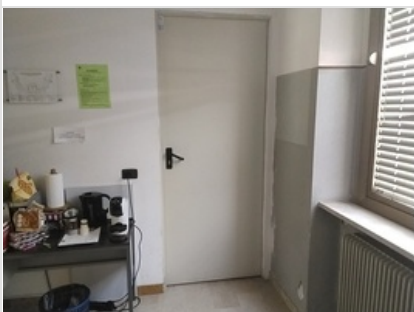
Maniglia - Altezza **114** **85<A<95 cm**

Dimensioni **X 87,00 cm** **Y 214,00 cm**

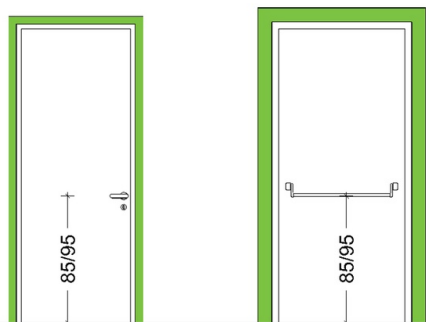
altezza consigliata: 90 cm

PS2509
Sostituzione porta interna

Sostituzione delle porta con altra avente caratteristiche coerenti con quanto prescritto dal punto 8.1.1, ovvero con luce netta pari ad almeno 75 cm, anta con larghezza non superiore a 120 cm e apribile con una pressione non superiore a 8 kg. L'altezza della maniglia dovrà essere compresa tra 85 e 95 cm (consigliata 90 cm).

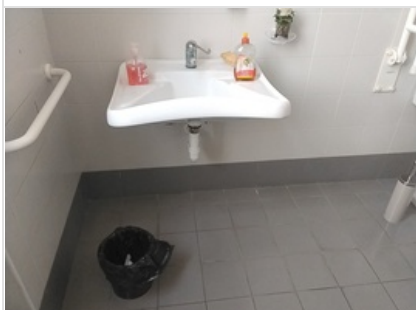
Lavabo-altezza piano 84 80 cm

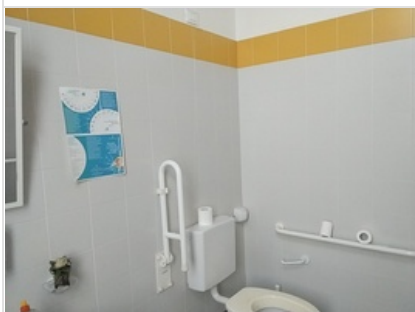
Assenza spazi per avvicinamento ed uso	Si	
Dimensioni	X --	Y --
Materiale	--	
Note relative al rilievo Cordino in posizione retrostante rispetto al wc e pulsante sciacquone in posizione non raggiungibile

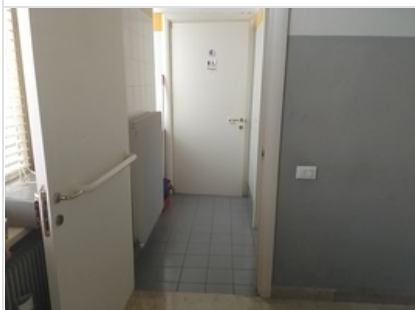
Spazio di manovra -
Larghezza 94 cm

Riduzione della larghezza del disimpegno dovuta alla presenza del termosifone e spalletta con dimensione inferiore a 10 cm

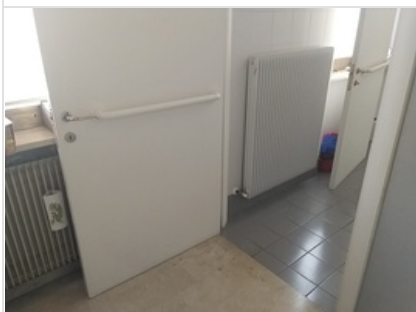
Maniglia - Altezza **101** **85<A<95 cm**

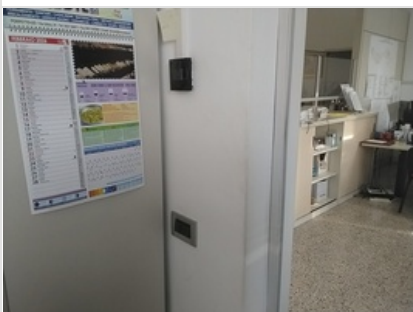
Altezza pulsante di comando e campanello **149** **40<A<140 cm**

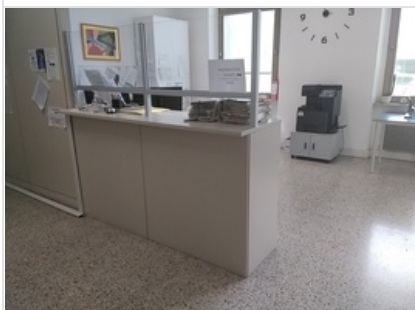
Vano contatto con pubblico -
Altezza piano di utilizzo del
bancone

109

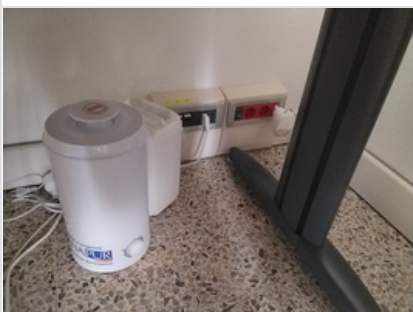
Altezza prese luce **17** **45<A<115**
 cm

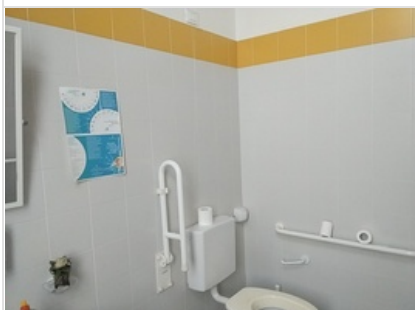
ID Scheda
00FF9-02113

Corrimano/maniglione - Assenza contrasto cromatico	Si	
Dimensioni	X --	Y --
Materiale	--

Note relative al rilievo
 Assenza contrasto cromatico tra il rivestimento delle pareti, i sanitari e i maniglioni di sostegno.

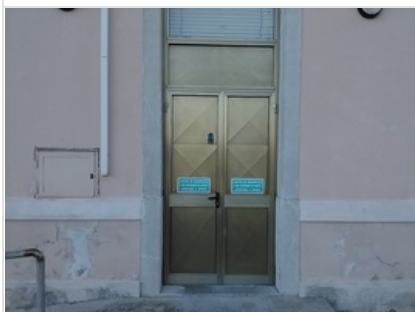
ID Scheda
00FF9-02130

Altezza citofono	0	110<A<130 cm
Dimensioni	X--	Y--
Materiale	--	
Note relative al rilievo Porte non apribili dall'esterno. Assenza di citofono

PS2923
Installazione citofono

Installazione citofono in corrispondenza dell'ingresso dell'edificio con porta normalmente chiusa. Il citofono dovrà essere installato ad un'altezza compresa tra 110 e 130 cm (consigliata 120 cm), misurata dall'asse dell'elemento grigliato microfonicò, in conformità con quanto disposto dal punto 8.1.5 del D.M. 236/1989. Il citofono dovrà inoltre essere facilmente individuabile anche in condizioni di scarsa visibilità.

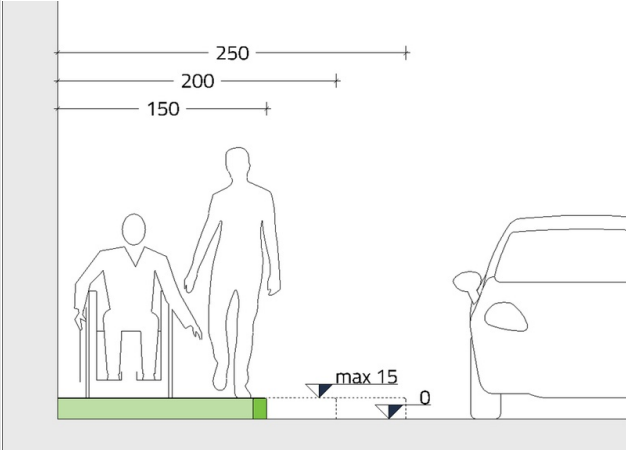
Assenza	Si
	Dimensioni	X 1200,00 cm Y 120,00 cm
	Materiale	Cemento
	Note relative al rilievo	--

<p>PS2924 (modificato) Allargamento del marciapiede su area carrabile</p> <p>Incremento della larghezza del marciapiede, fino ad un minimo di 150 cm, mediante la riduzione dello spaziocarrabile. Nel caso in alcuni tratti non fosse possibile ridurre la larghezza della carreggiata (es. al fine di consentire manovre e svolte dei veicoli), sarà possibile realizzare un tratto di marciapiede con larghezza inferiore, il cui sviluppo non potrà comunque avere una lunghezza superiore a 10 m, come prescritto dal D.M. 236/89 art. 8.2.1.</p> <p>Si prevede che l'ampliamento venga fatto nel tratto di marciapiede a contatto con lo stallo di sosta riservato.</p>
	<p>STIMA DEL COSTO Taglio e rimozione pavimentazione in asfalto ; Demolizione porzione di marciapiede ; Preparazione piano di posa del marciapiede ; Realizzazione nuovo marciapiede in cls armato con finitura antisdrucchiolo</p> <p style="text-align: right;">295 €</p>

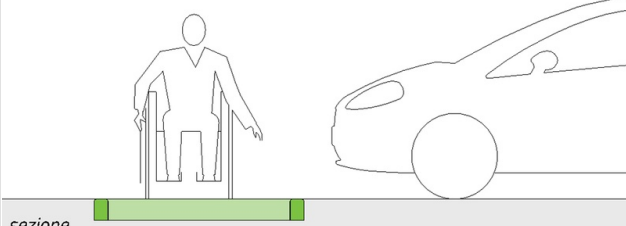
Assenza	Si	
Dimensioni	X --	Y --
Materiale	Asfalto	
Note relative al rilievo Assenza collegamento tra percorso pedonale sul piazzale anteriore dell'edificio con l'ingresso accessibile posteriore. Lunghezza percorso dalla fine del percorso esistente anteriore al punto di accesso al marciapiede posteriore pari a circa 35 m.

PS2925 (modificato)
Segnalazione della continuità del percorso pedonale in tratto promiscuo coi veicoli (passo carraio, strada privata...)

Segnalazione della presenza del percorso pedonale, su area promiscua pedonale/carrabile, mediante la verniciatura della pavimentazione con colore pieno, continuo e contrastante cromaticamente con quello della pavimentazione circostante. Il percorso avrà una larghezza preferibilmente pari ad almeno 150 cm e sulla pavimentazione verranno realizzati gli appositi pittogrammi con il simbolo del pedone, come previsti dal Codice della Strada.

Nel presente di collocare il percorso a ridosso del muro del municipio con conseguente ricollocazione di alcuni stalli di sosta.

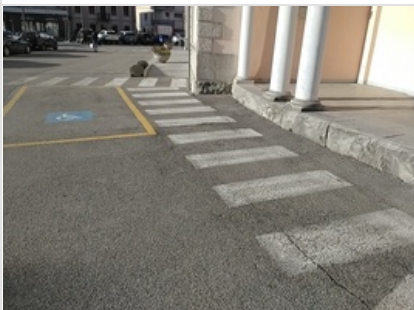
ID Scheda
00FF9-02134

Non coerente **Si**

Dimensioni **X 150,00 cm Y --**

Note relative al rilievo
Segnaletica attraversamento pedonale utilizzata come segnaletica di percorso

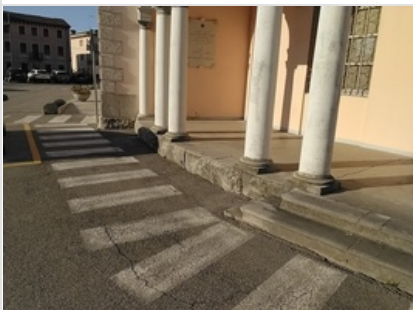
ID Scheda
00FF9-02135

Percorso raccordato solo da gradini	Si	
Dimensioni	X 38,00 cm	Y --
Materiale	--	
Note relative al rilievo Dislivello pari a 38 cm raccordato da due gradini. Luce tra colonne 210 cm

PS2926
Realizzazione rampa di raccordo

Realizzazione nuova rampa di raccordo avente una pendenza longitudinale non superiore all'8%, priva di pendenza trasversale, dotata di cordolo laterale contrastante cromaticamente con la pavimentazione della rampa, nonché di parapetto e corrimani posti all'altezza di 90/100 cm su entrambi i lati. È consigliabile realizzare la nuova rampa con larghezza pari ad almeno 150 cm (min. 90 cm). Nel caso si rendesse necessaria la realizzazione di ripiani orizzontali per l'interruzione della pendenza ogni 10 m o per il cambio di direzione dovranno essere rispettate le dimensioni minime indicate al punto 8.1.11 del D.M. 236/1989. Tali dimensioni valgono anche per interruzioni mediante porte e devono essere rispettate al netto dell'ingombro di apertura della porta.

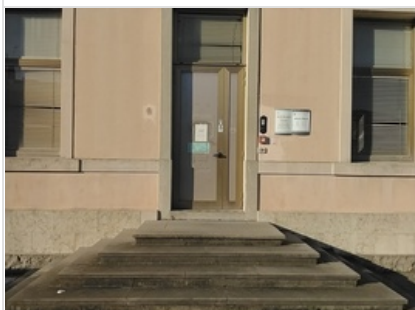
00FF9-02136

Assenza	Si	
Dimensioni	X --	Y --
Materiale	--	
Note relative al rilievo	Assenza indicazione ingresso accessibile

<p>PS2927 Posa di segnaletica verticale per individuazione di percorso alternativo</p> <p>Indicazione della posizione dell'ingresso accessibile mediante l'installazione di apposita segnaletica informativa. In corrispondenza dell'accesso principale, nonché lungo il percorso esterno ove ritenuto opportuno, andranno collocate le indicazioni per raggiungere l'ingresso accessibile. La segnaletica installata dovrà riportare anche il simbolo internazionale di accessibilità di cui all'art. 2 del D.P.R. 27 aprile 1978, n. 384.</p>
	<p>STIMA DEL COSTO Installazione segnaletica verticale</p> <p style="text-align: right;">90 €</p>

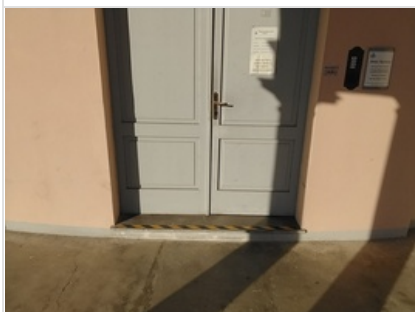
ID Scheda
00FF9-02137

Altezza	13	≤ 2,5 cm
Dimensioni	X 170,00 cm	Y --
Materiale	--	
Note relative al rilievo	--

area in piano per cambio di direzione con spazio antistante la porta che non restringe il percorso

rampe brevi di raccordo con pendenza ideale max 5% e senza pendenza trasversale

PS2261
Realizzazione di rampa di raccordo per uniformare le quote di percorsi e/o vani adiacenti

Incremento della quota dell'area in piano antistante alla porta di accesso, finalizzato all'eliminazione del gradino o alla sua riduzione a massimo 1 cm di dislivello. L'area in piano avrà una pendenza trasversale massima pari all'1%, necessaria allo scolo delle acque meteoriche, e sarà raccordata ai percorsi adiacenti mediante rampe con pendenza ottimale pari al 5% (max 15% per dislivelli fino a 15 cm e max 8% per dislivelli superiori) prive di pendenza trasversale. L'area in piano a fine rampa dovrà rispettare le dimensioni minime di cui al punto 8.1.11 del D.M. 236/89 oltre l'ingombro di apertura della porta.

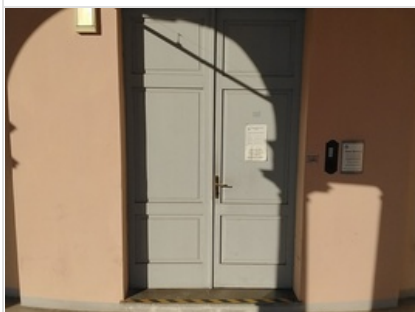
00FF9-02138

Maniglia - Altezza **110** **85<A<95 cm**

Dimensioni **X 170,00 cm** **Y 277,00 cm**

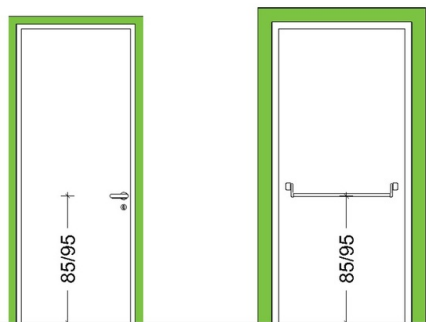
PS2278

altezza consigliata: 90 cm

Sostituzione porta

Sostituzione delle porta con altra avente caratteristiche coerenti con quanto prescritto dal punto 8.1.1, ovvero con luce netta pari ad almeno 75 cm, anta con larghezza non superiore a 120 cm e apribile con una pressione non superiore a 8 kg. L'altezza della maniglia dovrà essere compresa tra 85 e 95 cm (consigliata 90 cm).

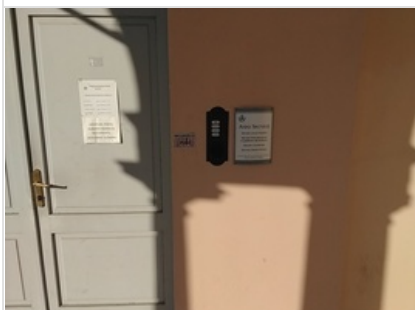
ID Scheda
00FF9-02139

Altezza citofono	146	110<A<130 cm
Dimensioni	X --	Y --
Materiale	--

Note relative al rilievo
Altezza misurata dalla quota della pavimentazione

PS2929 (modificato)

In caso di lievi scostamenti dal requisito, valutato che la criticità non impedisce la fruizione e che l'intervento ha costi sproporzionati, si mantiene lo stato di fatto

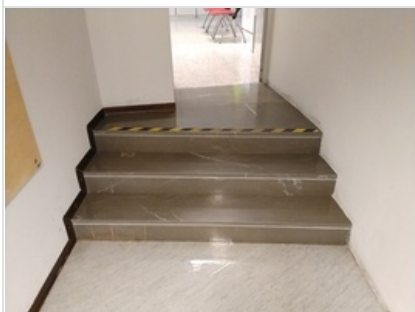
Non presente su entrambi i lati	Si	
Dimensioni	X 70,00 cm	Y --
Materiale	--	
Note relative al rilievo	Lunghezza inclinata 70cm x2

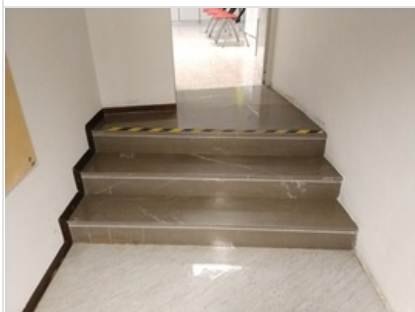
Gradino-rapporto fra alzata e pedata	66	62<R<64 cm
Dimensioni	X --	Y --
Materiale	--	
Note relative al rilievo Pedata 30 cm - Alzata 18 cm - Larghezza 184 cm

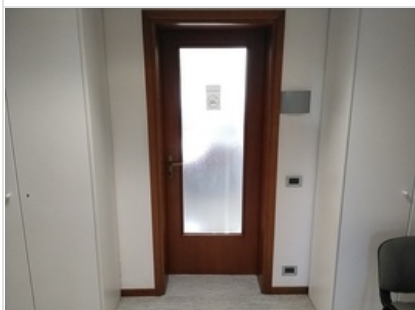
Maniglia - Altezza **105** **85<A<95 cm**

Dimensioni **X 80,00 cm** **Y 210,00 cm**

PS2278

Sostituzione porta

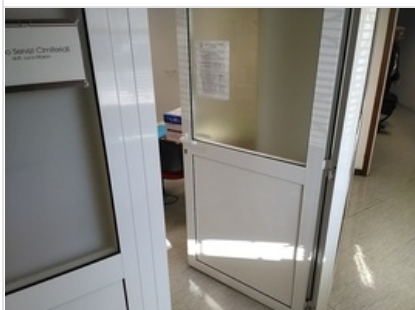
Maniglia - Altezza 102 85<A<95 cm

Dimensioni X 86,00 cm Y 208,00 cm

In caso di lievi scostamenti dal requisito, valutato che la criticità non impedisce la fruizione e che l'intervento ha costi sproporzionati, si mantiene lo stato di fatto

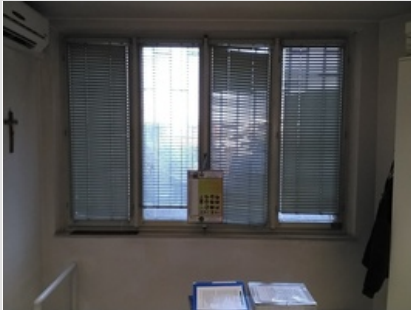
Altezza maniglie/dispositivo di comando **158** cm

Dimensioni **X 205,00 cm** **Y 180,00 cm**

PS2758

Sostituzione dell'infisso

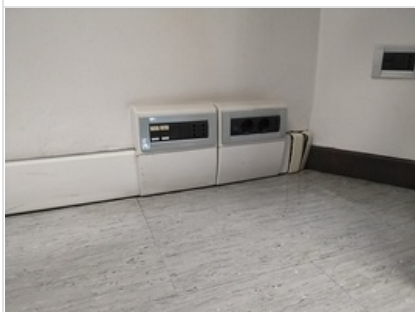
Altezza prese luce **17** **45<A<115**
cm

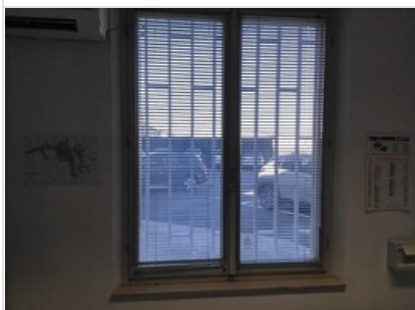
Altezza maniglie/dispositivo di comando **158** cm

Dimensioni **X 140,00 cm** **Y 180,00 cm**

PS2758

Sostituzione dell'infisso

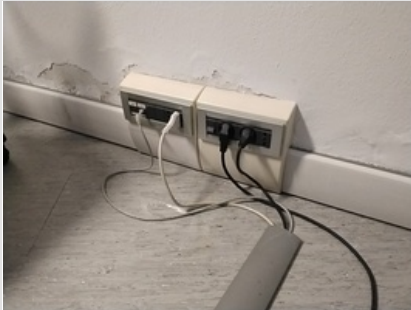
Altezza prese luce	17	45<A<115 cm
Dimensioni	X --	Y --
Materiale	--	
Note relative al rilievo 2 blocchi prese

PS2264

Spostamento della presa corrente elettrica

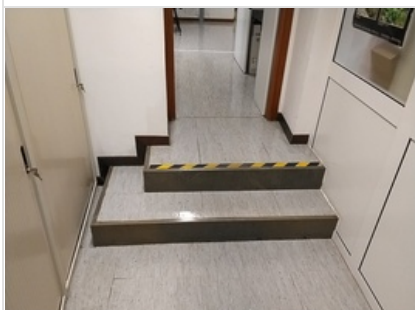
Gradino-rapporto fra alzata e pedata **65** **62<R<64 cm**

PS2455 (modificato)

Risoluzione criticità non vantaggiosa in relazione al dispendio economico

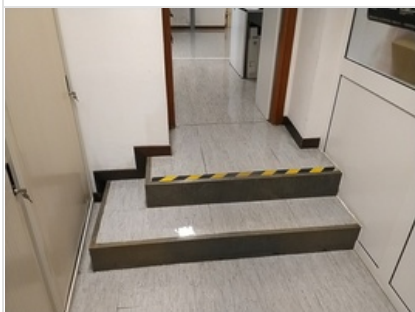
Non presente su entrambi i lati	Si
Dimensioni	X 35,00 cm Y --
Materiale	--
Note relative al rilievo Lunghezza inclinata 35 cm

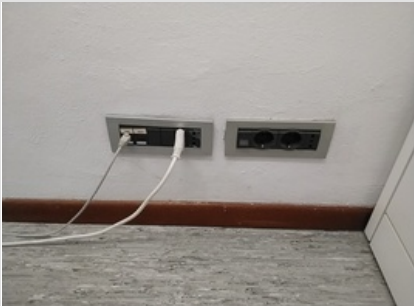
Altezza prese luce	24	45<A<115 cm
Dimensioni	X --	Y --
Materiale	--	
Note relative al rilievo 2 blocchi prese

PS2264
Spostamento della presa corrente elettrica

Riposizionamento prese della corrente elettrica ad un'altezza ottimale compresa tra i 60 e i 110 cm (ed in ogni caso compresa tra 45 e 115 cm), in conformità con quanto disposto al punto 4.1.5 del D.M. 236/1989, nella misura di almeno una presa elettrica per ogni locale.

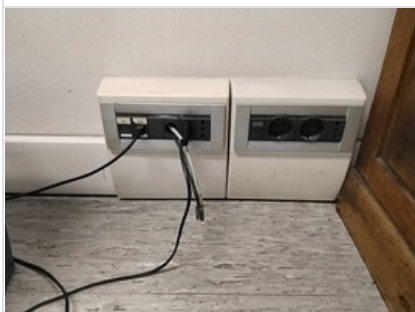
Altezza prese luce	17	45<A<115 cm
Dimensioni	X --	Y --
Materiale	--	
Note relative al rilievo Criticità relativa a 6 scatole prese

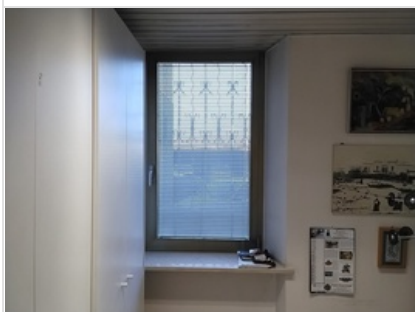
Altezza maniglie/dispositivo di comando	173	cm
Dimensioni	X 105,00 cm	Y 173,00 cm
Materiale	--	
Note relative al rilievo Criticità relativa a 3 serramenti

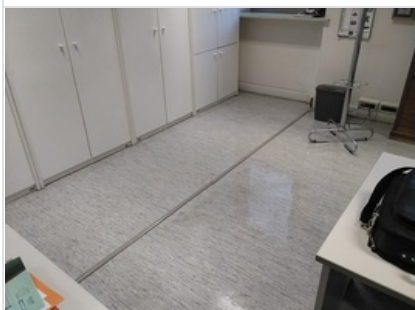
Altezza **1.5** ≤ 2,5 cm

Dimensioni **X 400,00 cm** Y --

PS2966

Modifica percorso cavi

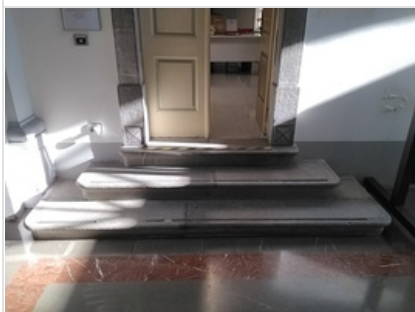
Dislivello raccordato solo da gradini **Si**

Larghezza gradini: max 290 cm - min 117 cm - Dislivello totale 48 cm

PS2454 (modificato)

Risoluzione criticità non vantaggiosa in relazione al dispendio economico

Considerando le condizioni di contesto o di uso, si ritiene che l'intervento di soluzione non sia economicamente vantaggioso alla luce del beneficio ottenibile. Trattasi di un passaggio di servizio non aperto al pubblico.

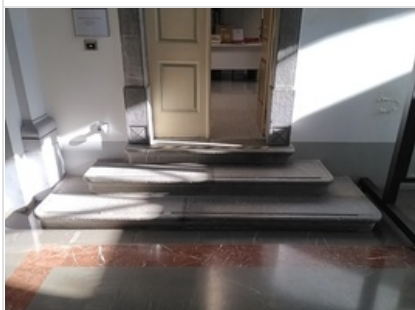
00FF9-02158

Gradino-rapporto incostante	Si	
Dimensioni	X--	Y--
Materiale	--	
Note relative al rilievo	Alzate 14 - 18 - 16 cm - Pedata 32 cm

PS2931 (modificato)

Risoluzione criticità non vantaggiosa in relazione al dispendio economico

Considerando le condizioni di contesto o di uso, si ritiene che l'intervento di soluzione non sia economicamente vantaggioso alla luce del beneficio ottenibile. Trattasi di un passaggio di servizio non aperto al pubblico.

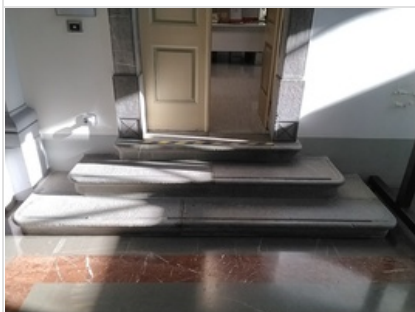
00FF9-02159

Non presente su entrambi i lati

Lunghezza inclinata 64 cm

PS2592

Posa di corrimano

Installazione di corrimano, ad altezza compresa tra 90 e 100 cm, posto sul lato della rampa attualmente sprovvisto, mediante ancoraggio a muro adiacente alla scala, o su parapetto esistente o nuovo. Il corrimano dovrà essere prolungato di 30 cm oltre il primo e l'ultimo gradino in corrispondenza delle interruzioni della scala in conformità con quanto disposto al punto 8.1.10 del D.M. 236/1989.

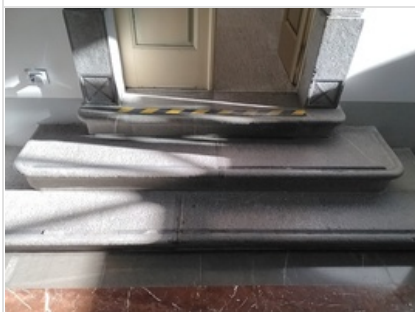
00FF9-02160

Gradino-assenza contrasto cromatico	Si	
Dimensioni	X--	Y--
Materiale	--

Striscia antiscivolo usurata e di colore non contrastante cromaticamente rispetto alla superficie dei gradini.

PS2512
Posa marca gradino

Posa marca gradino mediante applicazione di nastro adesivo antiscivolo della larghezza pari a 5 cm e di colore contrastante cromaticamente rispetto a quello della pedata, applicato alla distanza di 3 cm dal bordo del gradino.

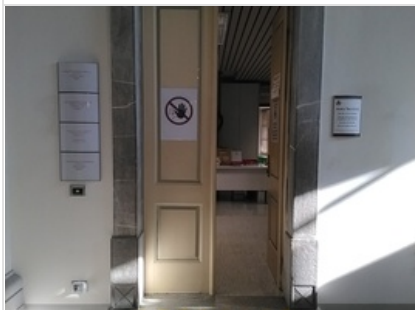
ID Scheda
00FF9-02161

Luce netta **58** [Vedi informazioni](#)

Note relative al rilievo
La porta presente inoltre altezza maniglia 108 cm - presente chiudiporta

PS2714 (modificato)
Risoluzione criticità non vantaggiosa in relazione al dispendio economico
 Considerando le condizioni di contesto o di uso, si ritiene che l'intervento di soluzione non sia economicamente vantaggioso alla luce del beneficio ottenibile. Non si prevede di rendere il passaggio accessibile a persone su sedia a ruote in quanto si tratta di un passaggio di servizio non aperto al pubblico.

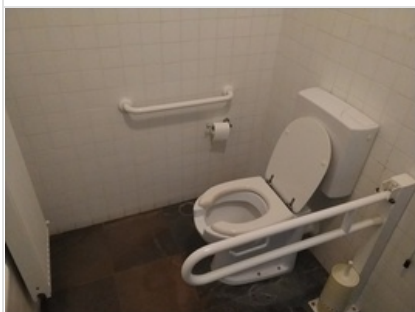
00FF9-02163

Corrimano/maniglione - Non ergonomico **Si**

Distanza asse water-muro 60 Maniglione posizionato ad una distanza superiore a 40 cm dall'asse del water

PS2934

Spostamento di WC con lievi modifiche alla rete di scarico

Ricollocamento del vaso in modo da garantire un accostamento laterale con larghezza pari ad almeno 100 cm, e una distanza di 40 cm dal maniglione fisso sul lato muro, entrambe misurate dall'asse del w.c., in conformità con quanto previsto al punto 8.1.6 del D.M. 236/1989.

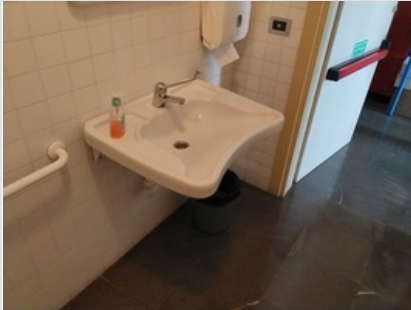
00FF9-02164

Lavabo-altezza piano **85** **80 cm**

PS2793

Modifica di altezza del lavabo

Rimozione del lavabo e riposizionamento dello stesso con il bordo superiore posto all'altezza di 80 cm dal piano di calpestio, in conformità con quanto disposto al punto 8.1.6 del D.M. 236/1989. Si prevede inoltre, qualora il lavabo non ne sia già dotato, la sostituzione del sifone con uno di tipo "salva spazio".

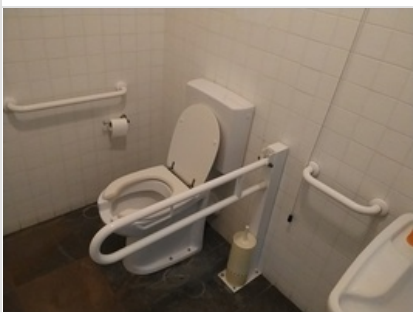
00FF9-02165

Assenza spazi per avvicinamento ed uso	Si	
Dimensioni	X --	Y --
Materiale	--	
Note relative al rilievo	Campanello emergenza posizione non adeguata

PS2553

Spostamento del campanello di emergenza

Spostamento del campanello di emergenza in posizione accessibile, ovvero lateralmente rispetto alla tazza in modo che questo sia facilmente raggiungibile dall'utilizzatore del wc. L'estremità del tirante di attivazione dovrà trovarsi ad un'altezza compresa tra 40 e 140 cm come prescritto al punto 8.1.5 del D.M. 236/1989.

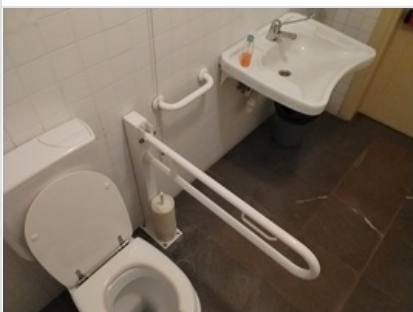
00FF9-02166

WC/bidet-accostamento laterale WC/bidet 94 100 cm

Note relative al rilievo
Spazio accostamento laterale sinistro 94

PS2933

Spostamento di WC con lievi modifiche alla rete di scarico

Ricollocamento del vaso in modo da garantire un accostamento laterale con larghezza pari ad almeno 100 cm, e una distanza di 40 cm dal maniglione fisso sul lato muro, entrambe misurate dall'asse del w.c., in conformità con quanto previsto al punto 8.1.6 del D.M. 236/1989.

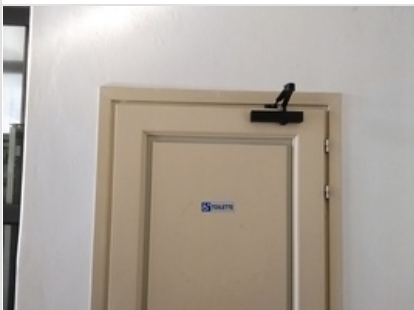
ID Scheda
00FF9-02167

Presenza chiudiporta	Si	
Dimensioni	X --	Y --
Materiale	--	
Note relative al rilievo	--

P0087 (modificato)
 Eliminazione dell'elemento
 Rimozione chiudiporta

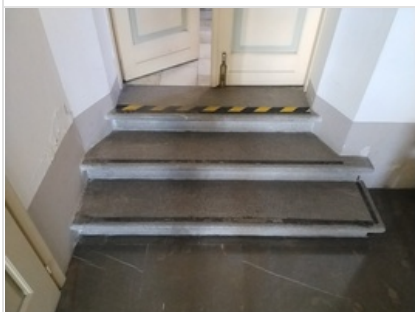
Assenza contrasto cromatico	Si	
Dimensioni	X--	Y--
Materiale	--	
Note relative al rilievo	Fascia antisdrucciolo presente ma deteriorata

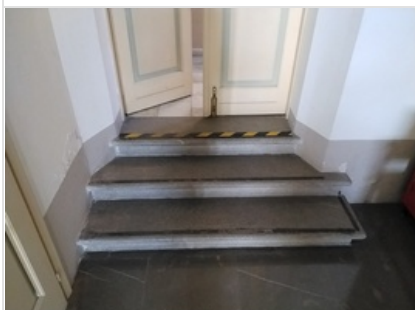
Non presente su entrambi i lati

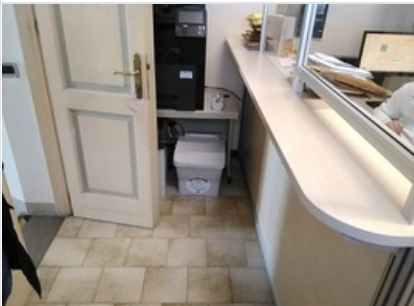
Vano contatto con pubblico - Altezza piano di utilizzo del bancone	114	90 cm
Dimensioni	X --	Y --
Materiale	--	
Note relative al rilievo Lunghezza bancone 140 cm

PS2594
Sostituzione del bancone

Sostituzione del bancone esistente con uno nuovo avente spazio con altezza non superiore a 90 cm e larghezza non inferiore ad 80 cm, per una lunghezza minima di 150 cm, per contatto con il pubblico. Lo spazio antistante al bancone dovrà avere una profondità pari ad almeno 150 cm.

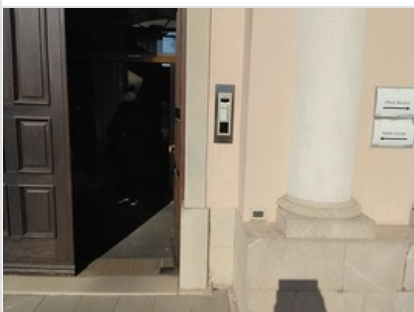
Altezza citofono	166	110<A<130 cm
Dimensioni	X --	Y --
Materiale	--	
Note relative al rilievo	--

PS2928 (modificato)
Spostamento del citofono

Spostamento del citofono in modo che questo risulti posizionato a un'altezza compresa tra 110 e 130 cm (consigliata 120 cm), misurata dall'asse dell'elemento grigliato microfonico, in conformità con quanto disposto dal punto 8.1.5 del D.M. 236/1989. Il citofono dovrà inoltre essere facilmente individuabile anche in condizioni di scarsa visibilità. Nel caso specifico, essendo il citofono posto in una posizione di difficile accesso da parte di una persona su sedia a ruote, ovvero a ridosso di una sporgenza del muro, è consigliabile posizionare il citofono su una struttura autonoma in posizione più facilmente accessibile.

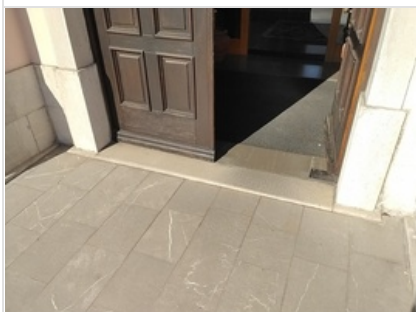
Altezza 2.5 ≤ 2,5 cm

Dimensioni X 195,00 cm Y --

PS2721

In caso di lievi scostamenti dal requisito, valutato che la criticità non impedisce la fruizione e che l'intervento ha costi sproporzionati, si mantiene lo stato di fatto

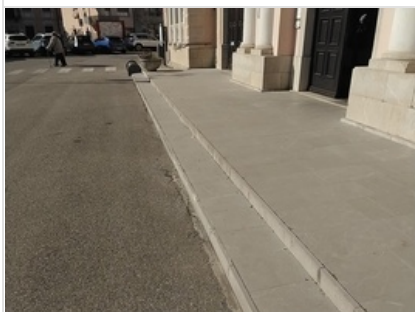
Assenza contrasto cromatico	Si
Dimensioni	X 1540,00 cm Y --
Materiale	--
Note relative al rilievo	--

PS2620

Posa di marca gradino

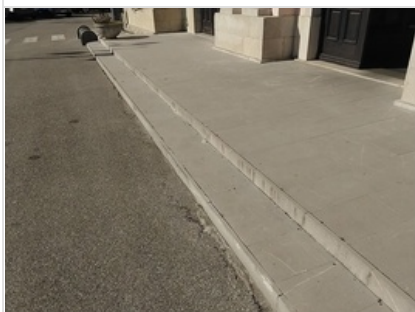
Gradino - Rapporto fra alzata e pedata **68** **62<R<64 cm**

PS2668

Risoluzione criticità non vantaggiosa in relazione al dispendio economico

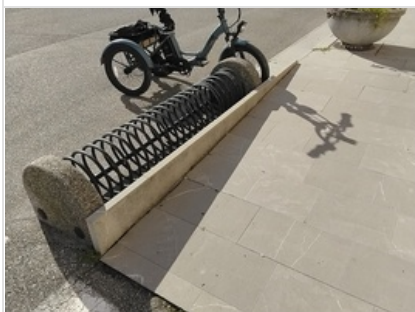
Cordolo - Altezza **3.5** ≥ 10 cm

PS2936

Demolizione e ricostruzione di cordolo

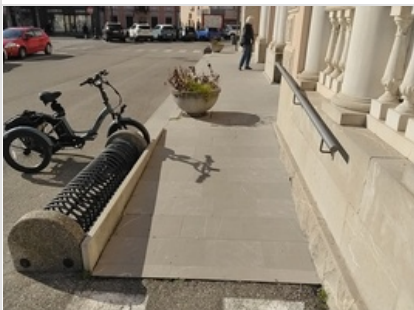
Assenza	Si
Dimensioni	X 280,00 cm Y --
Materiale	--
Note relative al rilievo	Assenza corrimano lato piazzale

PS2368

Posa di corrimano

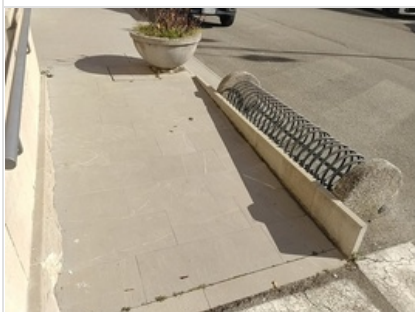
Cordolo - Altezza **3.5** ≥ 10 cm

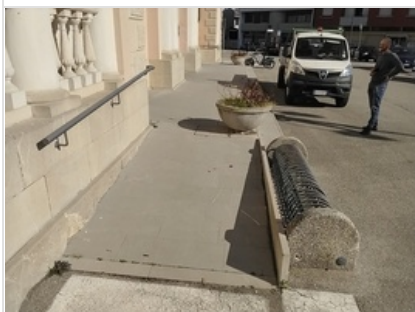
Assenza	Si
Dimensioni	X 280,00 cm Y --
Materiale	--
Note relative al rilievo	Assenza corrimano lato piazzale

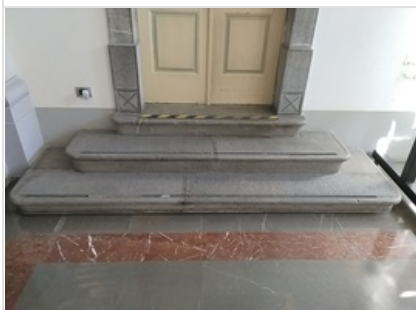
Assenza	Si
Dimensioni	X-- Y--
Materiale	--
Note relative al rilievo	--

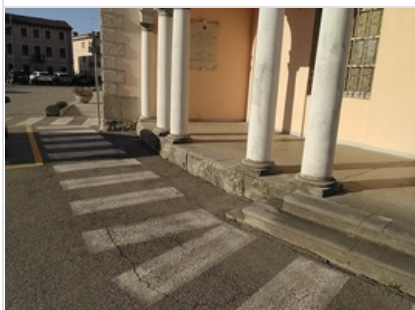
Assenza	Si
Dimensioni	X 38,00 cm Y --
Materiale	--
Note relative al rilievo	--

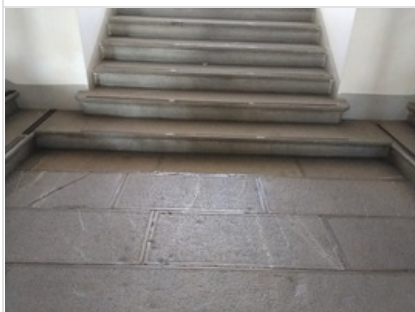
00FF9-02198

SEGNALETICA TATTOLO PLANTARE

Assenza	Si
Dimensioni	X 415,00 cm Y --
Materiale	--

Dimensioni pianerottolo intermedio 140 x250 cm Larghezza
scala accesso bagni interpiano 195 cm

PS2302 (modificato)

Posa di segnaletica tattilo plantare

Posa segnaletica tattilo-plantare, necessaria alla segnalazione dell'inizio/fine della scalinata, composta da una fascia di 20 cm con codice "attenzione/servizio" posta a 30 cm dal primo gradino, e da una fascia di 40 cm con codice "pericolo valicabile" posta a 40 cm dall'ultimo gradino. Nel caso di presenza di un pianerottolo intermedio con profondità maggiore di 180 cm anche quest'ultimo dovrà essere provvisto dei suddetti codici, in conformità con quanto previsto dalle linee guida I.N.M.A.C.I.

La scala oggetto di segnalazione si divide 3 sul pianerottolo intermedio, andrà dunque segnalato autonomamente ogni singolo ramo della scala.

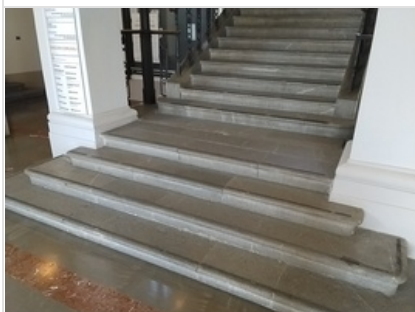
00FF9-02199

CORRIMANO

Non presente su entrambi i
lati

Assenza corrimano su prima porzione della scala - Lunghezza
inclinata 105 cm

PS2592

Posa di corrimano

Installazione di corrimano, ad altezza compresa tra 90 e 100 cm, posto sul lato della rampa attualmente sprovvisto, mediante ancoraggio a muro adiacente alla scala, o su parapetto esistente o nuovo. Il corrimano dovrà essere prolungato di 30 cm oltre il primo e l'ultimo gradino in corrispondenza delle interruzioni della scala in conformità con quanto disposto al punto 8.1.10 del D.M. 236/1989.

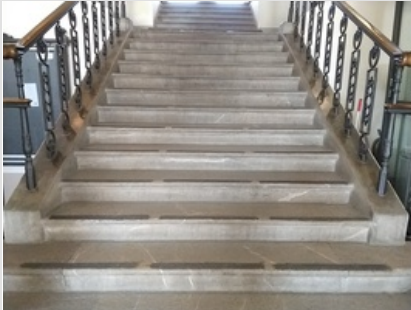
00FF9-02200

Gradino-rapporto fra alzata e pedata	60	62<R<64 cm
--------------------------------------	----	------------

Pedata 30 cm - Alzata 15 cm - Larghezza 200 cm

PS2455

Risoluzione criticità non vantaggiosa in relazione al dispendio economico

Considerando le condizioni di contesto o di uso, si ritiene che l'intervento di soluzione non sia economicamente vantaggioso alla luce del beneficio ottenibile.

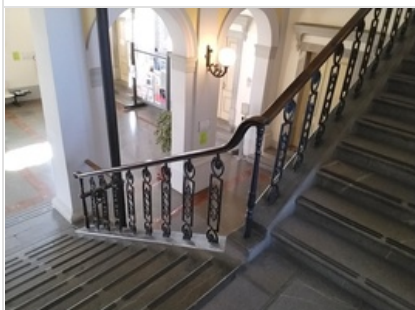
ID Scheda
00FF9-02201

PARAPETTO

Attraversabile da sfera 10 cm **Si**

Note relative al rilievo
**Altezza 100 cm - eccetto ultima rampa (95 cm) - Lunghezza
 inclinata: 320 - 480 - 235 cm**

PS2529

Posa di elemento per riduzione o chiusura dei fori

Modifica parapetto esistente mediante integrazione di elementi tali da renderlo inattraversabile da una sfera di 10 cm di diametro fino ad un'altezza di almeno 100 cm, in conformità con quanto stabilito al punto 8.1.10 del D.M. 236/1989.

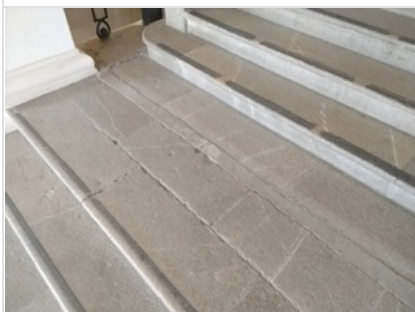
00FF9-02202

PAVIMENTAZIONE

Sconnessioni	Si	
Dimensioni	X 200,00 cm	Y 40,00 cm
Materiale	Pietra	
Note relative al rilievo	--

PS2621

Demolizione e rifacimento pavimentazione interna

Demolizione del tratto di pavimentazione danneggiata, rifacimento del sottofondo e ripristino della pavimentazione mediante l'utilizzo del medesimo materiale. Il raccordo andrà realizzato a raso e senza discontinuità con le pavimentazioni adiacenti.

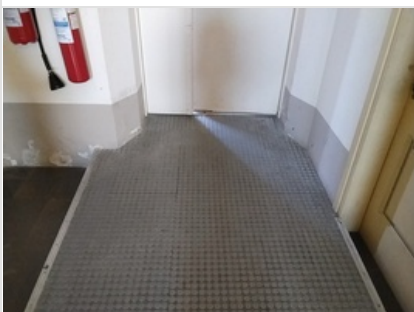
00FF9-02203

Ripiano orizzontale - Assenza **Si**

Rampa con pendenza pari al 6% - Assenza spazio in piano antistante porta

PS2937

Demolizione e ricostruzione di tratto della rampa e nuova costruzione di area in piano antistante al filtro all'accesso

Demolizione e rifacimento rampa finalizzato a ricavare un'area in piano antistante alla porta d'ingresso. La rampa di raccordo avrà pendenza ottimale pari al 5% (max 15% per dislivelli fino a 15 cm, max 8% per dislivelli superiori) e sarà priva di pendenza trasversale. L'area in piano a fine rampa dovrà rispettare le dimensioni minime di cui al punto 8.1.11 del D.M. 236/89 oltre l'ingombro di apertura della porta.

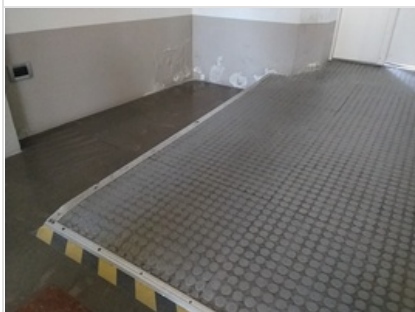
00FF9-02204

Cordolo - Assenza	Si
Dimensioni	X-- Y--
Materiale	--
Note relative al rilievo	--

PS2283
Nuova costruzione o posa di cordolo

Realizzazione cordolo a lato della rampa, contrastante cromaticamente con la pavimentazione, con altezza pari ad almeno 10 cm.

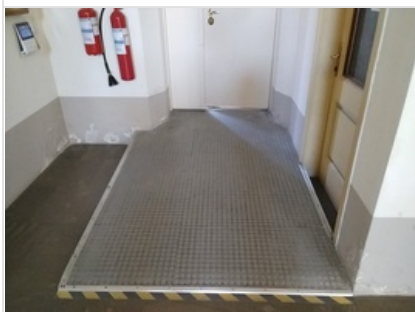
ID Scheda
00FF9-02205

CORRIMANO

Assenza	Si
Dimensioni	X -- Y --
Materiale	--
Note relative al rilievo	--

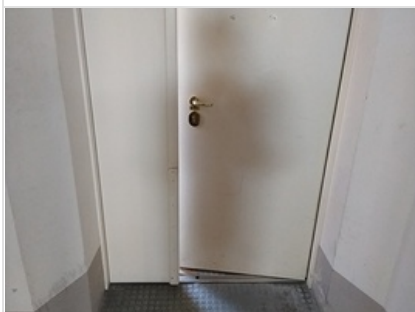
FILTRO ALL'ACCESSO

Maniglia - Altezza **106** **85<A<95 cm**

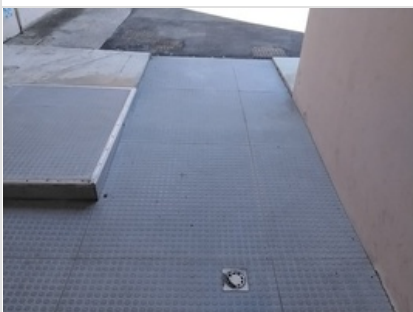
PERCORSO PEDONALE

Pendenza trasversale	7	≤ 1%
Dimensioni	X 140,00 cm	Y 40,00 cm
Materiale	--

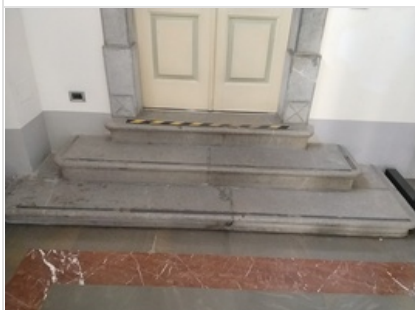
Gradino-rapporto incostante **Si**

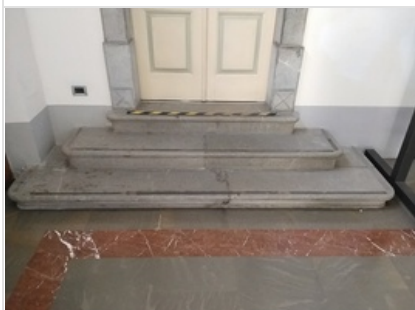
SEGNALETICA TATTILO PLANTARE

Assenza	Si
Dimensioni	X 190,00 cm Y --
Materiale	--
Note relative al rilievo	--

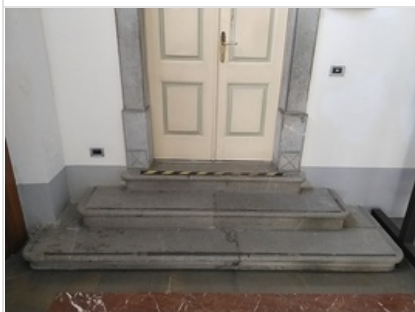
CORRIMANO

Non presente su entrambi i lati	Si	
Dimensioni	X --	Y --
Materiale	--	
Note relative al rilievo Lunghezza inclinata 75 cm

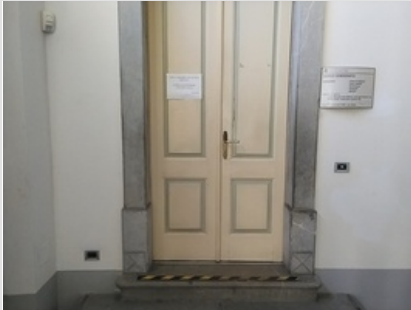
Luce netta 57 ≥ 90 cm

PS2939

Richiesta agli addetti al servizio

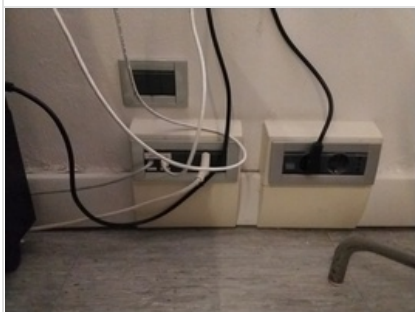
EDIFICIO VANO GENERICO **TERMINALE IMPIANTO**

Altezza prese luce	17	45<A<115 cm
Dimensioni	X --	Y --
Materiale	--	
Note relative al rilievo Criticità relativa a 4 punti presa

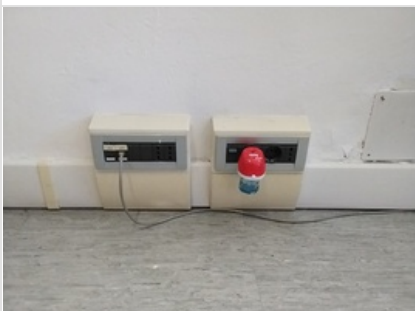
EDIFICIO
VANO GENERICO
TERMINALE IMPIANTO

Altezza prese luce	17	45<A<115 cm
Dimensioni	X --	Y --
Materiale	--	
Note relative al rilievo Criticità relativa a 2 punti presa

PS2264
Spostamento della presa corrente elettrica

Riposizionamento prese della corrente elettrica ad un'altezza ottimale compresa tra i 60 e i 110 cm (ed in ogni caso compresa tra 45 e 115 cm), in conformità con quanto disposto al punto 4.1.5 del D.M. 236/1989, nella misura di almeno una presa elettrica per ogni locale.

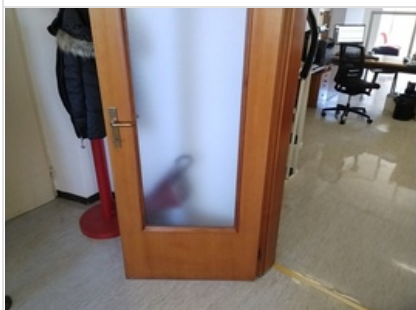
EDIFICIO VANO GENERICO FILTRO ALL'ACCESSO

Maniglia - Altezza	106	85<A<95 cm
Dimensioni	X 80,00 cm	Y 210,00 cm
Materiale	--	
Note relative al rilievo	--

<p>PS2574 (modificato) Installazione di servoscala</p> <p>Installazione di piattaforma servoscala (categoria d) o e) con portata non inferiore a 150 kg, destinata al trasporto di persone con ridotta o impedita capacità motoria, in luoghi aperti al pubblico. La dimensione della piattaforma (escluse costole mobili) dovrà avere dimensioni non inferiori a 70x75 cm.</p> <p>L'intervento è finalizzato al superamento di dislivelli non superiori a 4,00 m, e le caratteristiche del servoscala dovranno rispettare quanto previsto dal punto 8.1.13 del D.M. 236/1989.</p> <p>L'intervento d'installazione del dispositivo servoscala per questo dislivello risulta già approvato.</p>
	<p>STIMA DEL COSTO Intervento già approvato in attesa di realizzazione</p> <p style="text-align: right;">0 €</p>

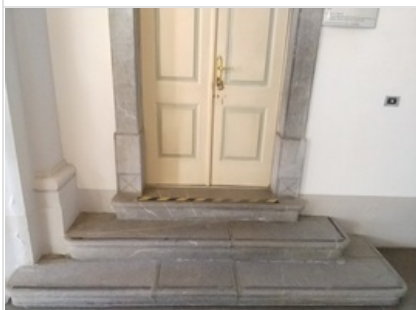
CORRIMANO

Assenza	Si	
Dimensioni	X --	Y --
Materiale	--	
Note relative al rilievo Lunghezza inclinata 75 cm

PS2530 (modificato)
Posa di corrimano

Installazione di corrimano, ad altezza compresa tra 90 e 100 cm, mediante ancoraggio a muro adiacente alla scala, o su parapetto esistente o nuovo. Il corrimano dovrà esser prolungato di 30 cm oltre il primo e l'ultimo gradino in corrispondenza delle interruzioni della scala in conformità con quanto disposto al punto 8.1.10 del D.M. 236/1989. Si prevede che la posa del corrimano avvenga solo su un lato della scala, opposto a quello dove si prevede d'installare il dispositivo servoscala.

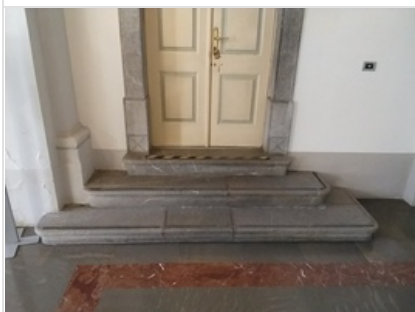
Gradino-rapporto incostante **Si**

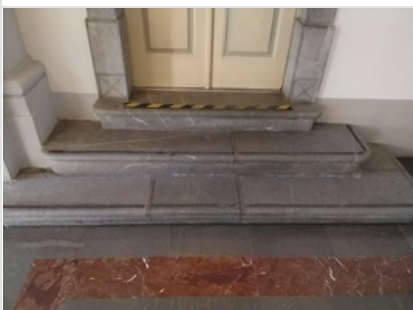
SEGNALETICA TATTILO PLANTARE

Assenza	Si
Dimensioni	X 190,00 cm Y --
Materiale	--
Note relative al rilievo	--

PS2302

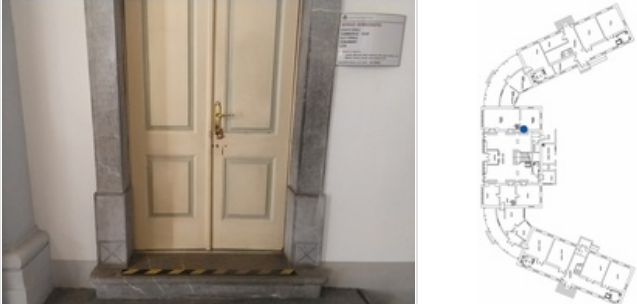
Luce netta	57	≥ 90 cm
	Dimensioni	X 116,00 cm	Y 250,00 cm
	Materiale	--	
	Note relative al rilievo La porta presenta inoltre una maniglia avente altezza pari a 110 cm

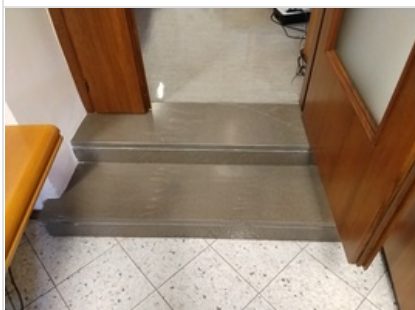
Dislivello raccordato solo da gradini **Si**

PS2454 (modificato)

Risoluzione criticità non vantaggiosa in relazione al dispendio economico

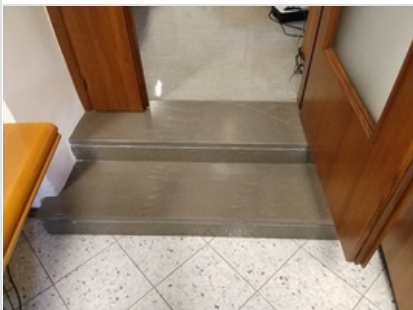
Gradino-rapporto incostante Si

PS2512

Posa marca gradino

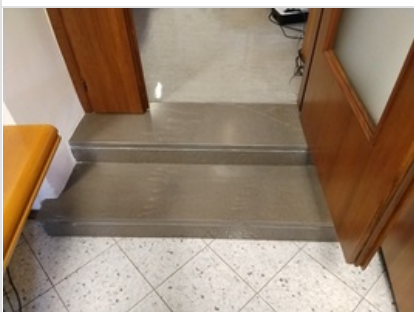
SEGNALETICA TATTILO PLANTARE

Assenza	Si
Dimensioni	X 120,00 cm Y --
Materiale	--
Note relative al rilievo	--

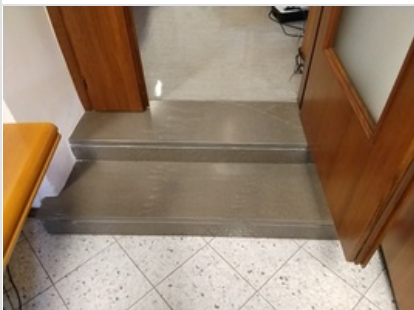
CORRIMANO

Non presente su entrambi i lati	Si
Dimensioni	X 60,00 cm Y --
Materiale	--
Note relative al rilievo	Lunghezza inclinata 60 cm
