PIANO DI ELIMINAZIONE DELLE BARRIERE ARCHITETTONICHE

(P.E.B.A.) del Comune di San Giorgio di Nogaro (ai sensi della L.R. 10/2018)

**SCHEDE EDIFICI PUBBLICI
CRITICITÀ E SOLUZIONI PROGETTUALI**

Municipio

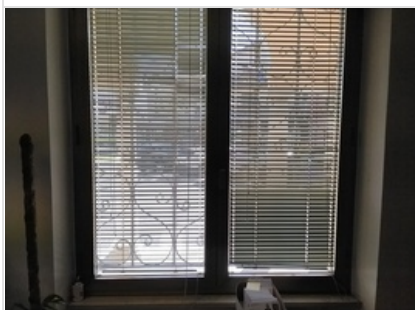
INFISSO ESTERNO (FINESTRA)

Altezza maniglie/dispositivo di comando 165 cm

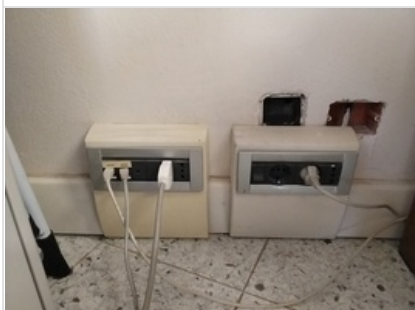
TERMINALE IMPIANTO

Altezza prese luce	17	45<A<115 cm
--------------------	----	----------------

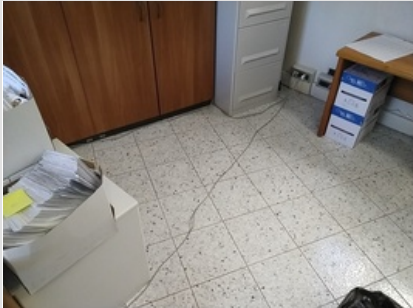
Risalto/incasso Si

Presenza cavi liberi

Posa canaline passacavi

Posa canaline passacavi a parete o a soffitto per modifica percorso e protezione di cavi attualmente liberi che rappresentano un pericolo d'inciampo.

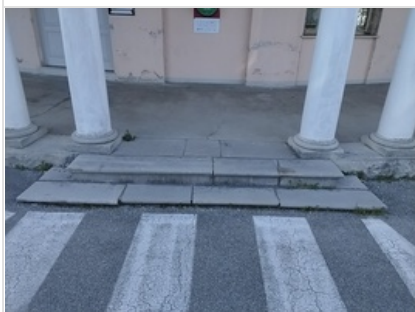
Percorso raccordato solo da gradini	Si	
Dimensioni	X --	Y --
Materiale	--	
Note relative al rilievo	Dislivello totale 25 cm

PS2926
Realizzazione rampa di raccordo

Realizzazione nuova rampa di raccordo avente una pendenza longitudinale non superiore all'8%, priva di pendenza trasversale, dotata di cordolo laterale contrastante cromaticamente con la pavimentazione della rampa, nonché di parapetto e corrimani posti all'altezza di 90/100 cm su entrambi i lati. È consigliabile realizzare la nuova rampa con larghezza pari ad almeno 150 cm (min. 90 cm). Nel caso si rendesse necessaria la realizzazione di ripiani orizzontali per l'interruzione della pendenza ogni 10 m o per il cambio di direzione dovranno essere rispettate le dimensioni minime indicate al punto 8.1.11 del D.M. 236/1989. Tali dimensioni valgono anche per interruzioni mediante porte e devono essere rispettate al netto dell'ingombro di apertura della porta.

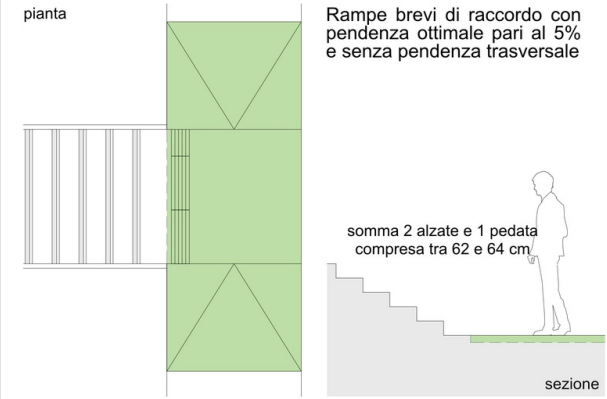
PS2951 (modificato)
Eliminazione del primo gradino

Gradino - Rapporto incostante	Si	
Dimensioni	X--	Y--
Materiale	--	
Note relative al rilievo Alzate 8 - 16 cm - Pedata 32 - Larghezza: max 340 cm - min 275 cm

Eliminazione della prima alzata, di altezza minore rispetto alle altre, mediante l'incremento di quota dell'area antistante alla scala fino a quella del primo gradino. L'area dovrà avere dimensioni coerenti con la sua funzione, e dovrà essere adeguatamente raccordata alla pavimentazione circostante mediante rampe con pendenza ottimale pari al 5%, prive di pendenza trasversale. La segnaletica tattilo-plantare per la segnalazione dell'inizio della scala dovrà essere posizionata a 30 cm dal nuovo primo gradino.

Nel presente caso, rimanendo una sola alzata, non è necessaria la posa della segnaletica tattilo-plantare.

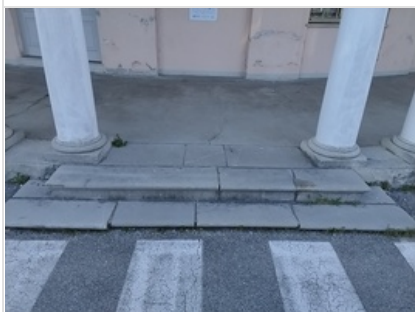
Assenza contrasto cromatico	Si	
Dimensioni	X--	Y--
Materiale	--	
Note relative al rilievo	--

Posa di marca gradino

Posa di nastro adesivo antiscivolo della larghezza pari a 5 cm e di colore contrastante cromaticamente rispetto a quello della pedata, applicato alla distanza di 3 cm dal bordo del gradino.

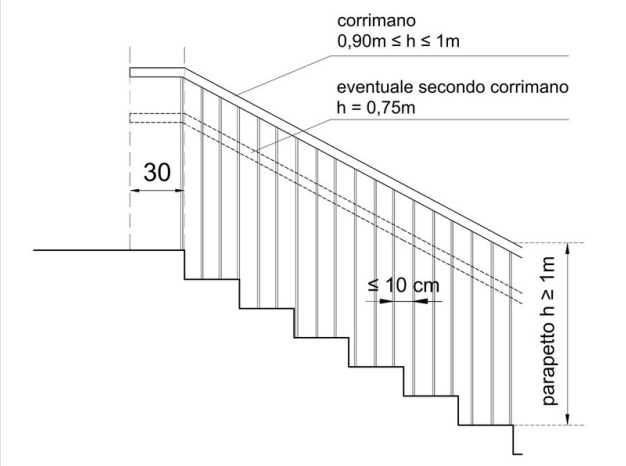
PERTINENZE DELL'EDIFICIO SPAZIO ESTERNO ITINERARIO PEDONALE PERCORSO VERTICALE - SCALA CORRIMANO	
 	Non presente su entrambi i lati Si
	Dimensioni X-- Y--
	Materiale --
	Note relative al rilievo --

<p>PS2659 Posa di corrimano</p> <p>Installazione di corrimano, ad altezza compresa tra 90 e 100 cm, posto sul lato della rampa attualmente sprovvisto, mediante ancoraggio a muro adiacente alla scala, o su parapetto esistente o nuovo. Il corrimano dovrà essere prolungato di 30 cm oltre il primo e l'ultimo gradino in corrispondenza delle interruzioni della scala in conformità con quanto disposto al punto 8.1.10 del D.M. 236/1989.</p>
<p>STIMA DEL COSTO Posa corrimano</p>	<p>590 €</p>

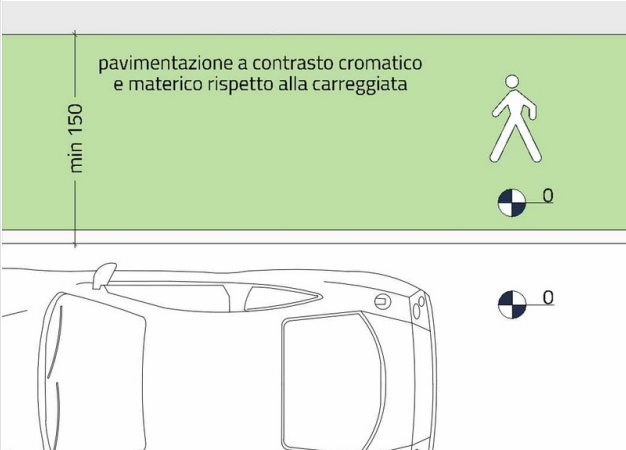
Non coerente	Si
	Dimensioni	X 120,00 cm Y --
	Materiale	--
	Note relative al rilievo Utilizzo segnaletica attraversamento pedonale.

<p>pavimentazione a contrasto cromatico e materico rispetto alla carreggiata</p> <p>min 150</p>	<p>PS2507 Realizzazione di segnaletica orizzontale per separare percorso pedonale e area carrabile</p> <p>Rifacimento della segnaletica orizzontale del percorso pedonale, su area promiscua pedonale/carrabile, mediante la verniciatura della pavimentazione con colore pieno, continuo e contrastante cromaticamente con quello della pavimentazione circostante. Il percorso avrà una larghezza preferibilmente pari ad almeno 150 cm e sulla pavimentazione verranno realizzati gli appositi pittogrammi con il simbolo del pedone, come previsti dal Codice della Strada.</p>
	<p>STIMA DEL COSTO Realizzazione nuova segnaletica orizzontale</p> <p style="text-align: right;">375 €</p>

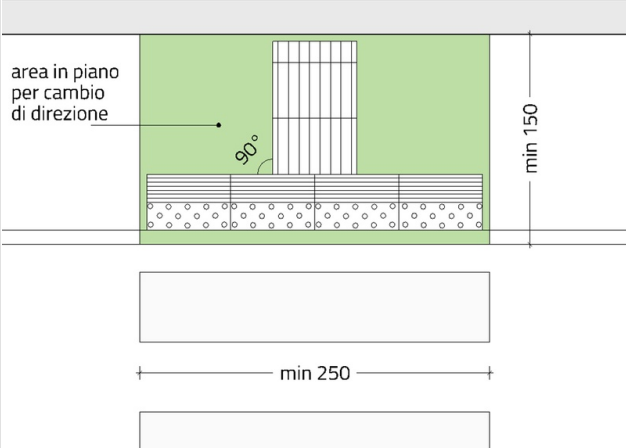
Assenza	Si
Dimensioni	X -- Y --
Materiale	--

Note relative al rilievo
Assenza collegamento tra percorso sul piazzale del municipio e marciapiede di via Nazario Sauro, funzionale a raggiungere l'ingresso accessibile sul retro dell'edificio. Larghezza area carrabile 595 cm, aiuola 100 cm, con dislivello lato marciapiede pari a 4 cm

PS2942
Realizzazione di attraversamento pedonale ortogonale al percorso

Realizzazione di un attraversamento pedonale a raso, mediante la formazione della segnaletica verticale ed orizzontale conformi alle prescrizioni del Codice della Strada ed al suo Regolamento, l'eventuale modifica dei marciapiedi laterali per la creazione di un accesso all'attraversamento in piano e adeguatamente raccordato mediante rampe con pendenza consigliata del 5% (max 15% in caso di dislivello fino a 15 cm). L'attraversamento dovrà inoltre essere dotato di segnaletica tattilo-plantare, posata in conformità con quanto previsto dalle linee guida I.N.M.A.C.I. per la progettazione dei percorsi tattilo-plantari.

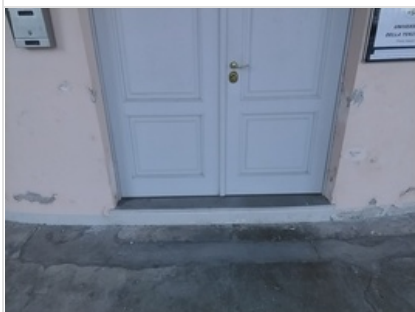
Altezza **16** $\leq 2,5$ cm

Dimensioni **X 172,00 cm** **Y --**

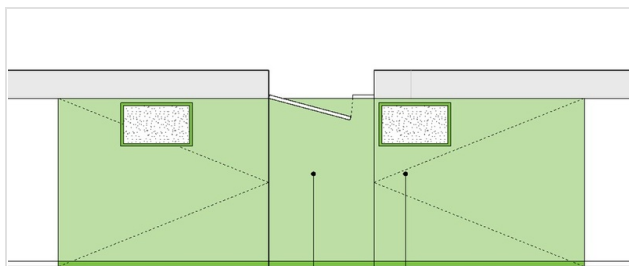
PS2261

area in piano per cambio di direzione con spazio antistante la porta che non restringe il percorso

rampe brevi di raccordo con pendenza ideale max 5% e senza pendenza trasversale

Realizzazione di rampa di raccordo per uniformare le quote di percorsi e/o vani adiacenti

Incremento della quota dell'area in piano antistante alla porta di accesso, finalizzato all'eliminazione del gradino o alla sua riduzione a massimo 1 cm di dislivello. L'area in piano avrà una pendenza trasversale massima pari all'1%, necessaria allo scolo delle acque meteoriche, e sarà raccordata ai percorsi adiacenti mediante rampe con pendenza ottimale pari al 5% (max 15% per dislivelli fino a 15 cm e max 8% per dislivelli superiori) prive di pendenza trasversale.

L'area in piano a fine rampa dovrà rispettare le dimensioni minime di cui al punto 8.1.11 del D.M. 236/89 oltre l'ingombro di apertura della porta.

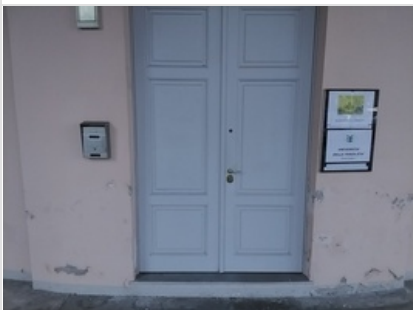
Maniglia - Altezza	108	85<A<95 cm
Dimensioni	X 172,00 cm	Y 267,00 cm
Materiale	--	
Note relative al rilievo	--

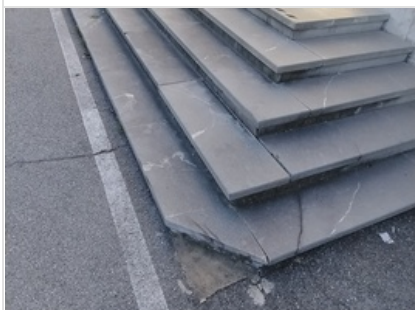
Sconnessioni	Si	
Dimensioni	X --	Y --
Materiale	--	
Note relative al rilievo	Lastra in pietra costituente pedata in fase di distacco

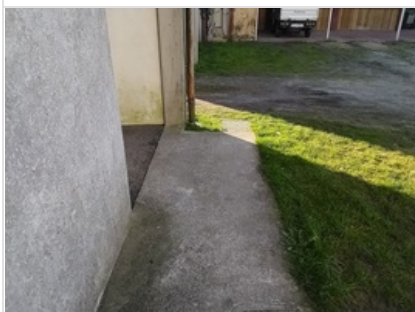
Larghezza 125 cm

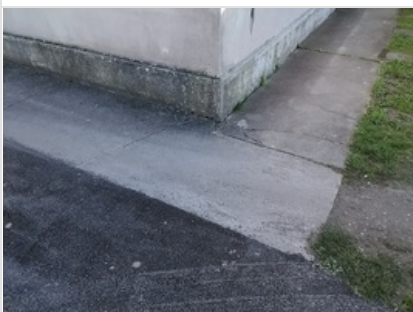
Sconnessioni	Si	
Dimensioni	X --	Y --
Materiale	Cemento

Note relative al rilievo
Dimensioni porzione di marciapiede sconnesso: 390x125 cm - 120x80 cm

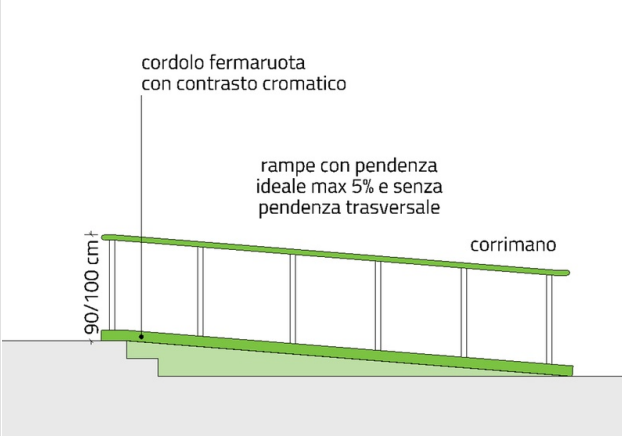
cordolo fermaruota con contrasto cromatico

rampe con pendenza ideale max 5% e senza pendenza trasversale

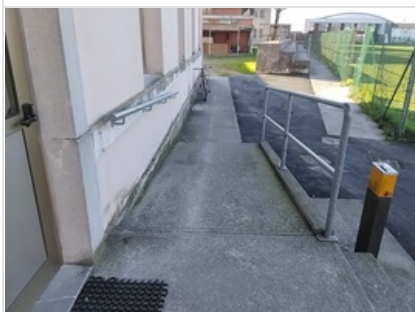
Pendenza longitudinale	10.5	≤ 8% - ammessa fino a ≤12% in caso di adeguamento
Dimensioni	X 146,00 cm	Y 355,00 cm
Materiale	Cemento	
Note relative al rilievo Pendenza conforme per l'adeguamento di edifici esistenti. Dislivello 42 cm.

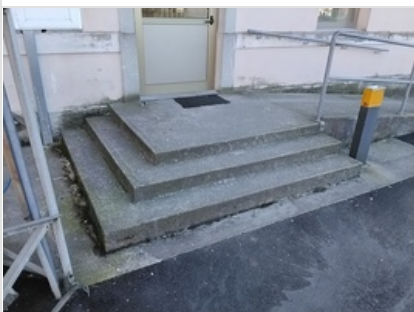
Assenza contrasto cromatico	Si
Dimensioni	X-- Y--
Materiale	--
Note relative al rilievo Dimensioni scalinata: max 275 x 225 cm - min (pianerottolo) 225 x 170 cm

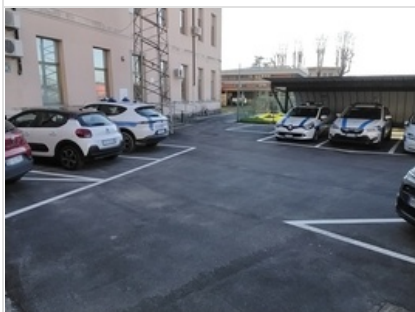
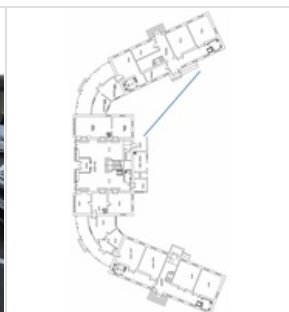
Assenza	Si	
Dimensioni	X --	Y --
Materiale	--

Note relative al rilievo
Assenza di un collegamento pedonale tra gli ingressi posteriori del corpo centrale e dell'ala sud dell'edificio.

PS2925 (modificato)
Segnalazione della continuità del percorso pedonale in tratto promiscuo coi veicoli (passo carraio, strada privata...)

Segnalazione della presenza del percorso pedonale, su area promiscua pedonale/carrabile, mediante la verniciatura della pavimentazione con colore pieno, continuo e contrastante cromaticamente con quello della pavimentazione circostante. Il percorso avrà una larghezza preferibilmente pari ad almeno 150 cm e sulla pavimentazione verranno realizzati gli appositi pittogrammi con il simbolo del pedone, come previsti dal Codice della Strada.

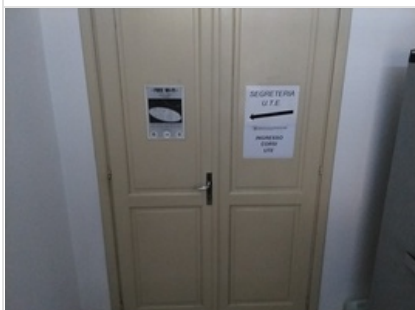
Luce netta	58	≥ 90 cm
Dimensioni	X 120,00 cm	Y 300,00 cm
Materiale	--

Note relative al rilievo
Criticità relativa a 3 porte - Altezza ante 220 cm - Altezza maniglia 106 cm

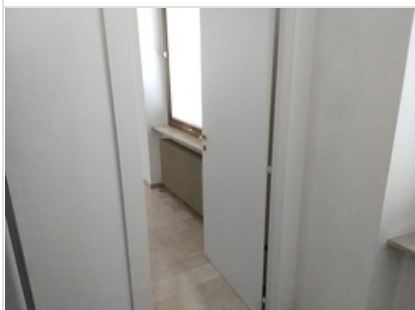
Maniglia - Altezza 106 85<A<95 cm

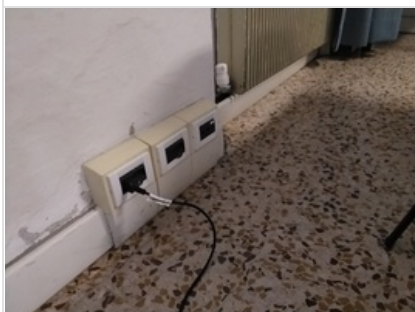
Altezza prese luce **17** **45<A<115**
 cm

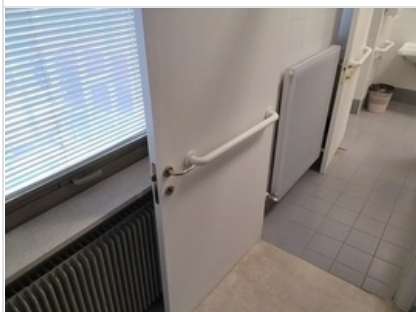
Maniglia - Altezza 100 85<A<95 cm

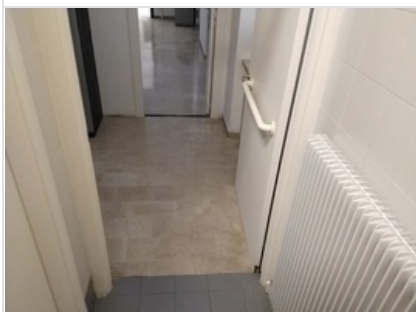
Spazio di manovra - Spalletta **5** cm

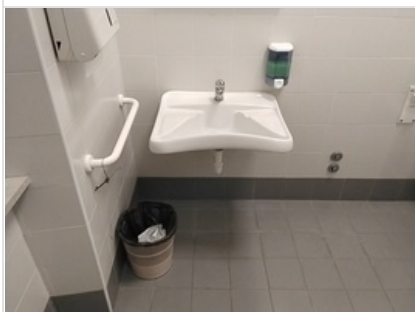
Lavabo-altezza piano **86** **80 cm**

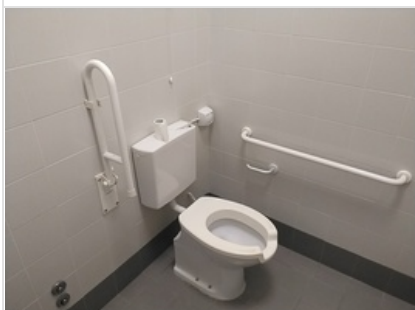
ID Scheda
00FF9-02297

Assenza spazi per avvicinamento ed uso	Si	
Dimensioni	X --	Y --
Materiale	--

Note relative al rilievo
Tirante campanello di emergenza e pulsante sciacquone in posizione difficilmente raggiungibile

Spostamento del campanello di emergenza

Spostamento del campanello di emergenza in posizione accessibile, ovvero lateralmente rispetto alla tazza in modo che questo sia facilmente raggiungibile dall'utilizzatore del wc. L'estremità del tirante di attivazione dovrà trovarsi ad un'altezza compresa tra 40 e 140 cm come prescritto al punto 8.1.5 del D.M. 236/1989. Si prevede inoltre lo spostamento del pulsante di attivazione dello sciacquone sulla parete laterale rispetto al w.c.

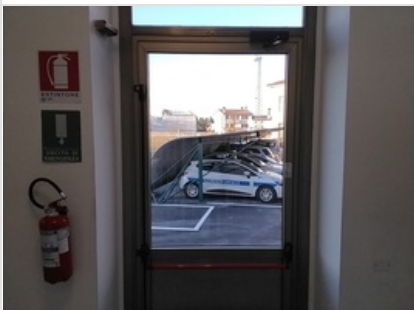
ID Scheda
00FF9-02298

Presenza chiudiporta	Si
Dimensioni	X-- Y--
Materiale	--
Note relative al rilievo	--

P0087 (modificato)
 Eliminazione dell'elemento
 Rimozione sistema chiudiporta

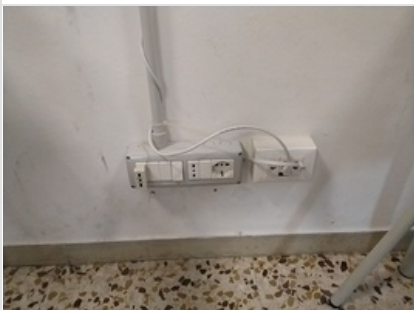
ID Scheda
00FF9-02299

Altezza prese luce **35** **45<A<115**
 cm

PS2264
 Spostamento della presa corrente elettrica

Riposizionamento prese della corrente elettrica ad un'altezza ottimale compresa tra i 60 e i 110 cm (ed in ogni caso compresa tra 45 e 115 cm), in conformità con quanto disposto al punto 4.1.5 del D.M. 236/1989, nella misura di almeno una presa elettrica per ogni locale.

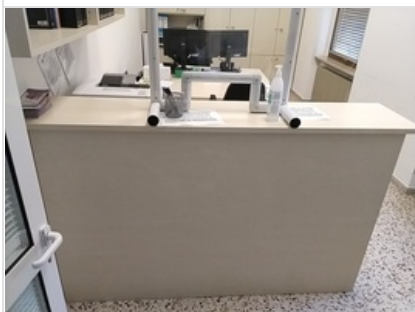
00FF9-02300

Vano contatto con pubblico -
Altezza piano di utilizzo del
bancone

116

90 cm

Lunghezza bancone 190

Sostituzione del bancone

Sostituzione del bancone esistente con uno nuovo avente spazio con
altezza non superiore a 90 cm e larghezza non inferiore ad 80 cm, per una
lunghezza minima di 150 cm, per contatto con il pubblico. Lo spazio
antistante al bancone dovrà avere una profondità pari ad almeno 150 cm.

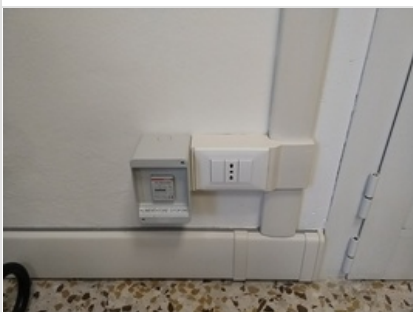
ID Scheda
00FF9-02301

Altezza prese luce	17	45<A<115 cm
Dimensioni	X --	Y --
Materiale	--

Note relative al rilievo
Criticità relativa 3 punti presa - altezza 17 e 30 cm

Spostamento della presa corrente elettrica

Riposizionamento prese della corrente elettrica ad un'altezza ottimale compresa tra i 60 e i 110 cm (ed in ogni caso compresa tra 45 e 115 cm), in conformità con quanto disposto al punto 4.1.5 del D.M. 236/1989, nella misura di almeno una presa elettrica per ogni locale.

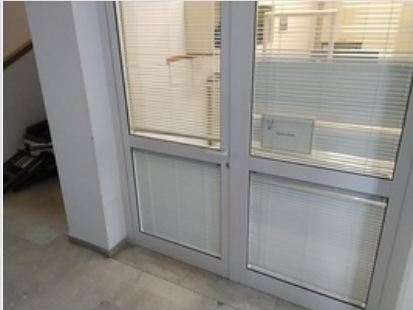
00FF9-02302

Maniglia - Altezza 102 85<A<95 cm

Note relative al rilievo
Altezza anta 223

In caso di lievi scostamenti dal requisito, valutato che la criticità non impedisce la fruizione e che l'intervento ha costi sproporzionati, si mantiene lo stato di fatto

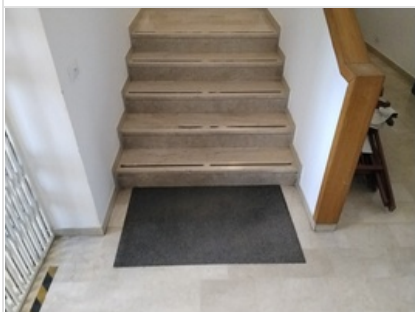
00FF9-02303

Assenza	Si
Dimensioni	X 135,00 cm Y --
Materiale	--
Note relative al rilievo	Presenza zerbino

Posa di segnaletica tattilo plantare

Posa segnaletica tattilo-plantare, necessaria alla segnalazione dell'inizio/fine della scalinata, composta da una fascia di 20 cm con codice "attenzione/servizio" posta a 30 cm dal primo gradino, e da una fascia di 40 cm con codice "pericolo valicabile" posta a 40 cm dall'ultimo gradino. Nel caso di presenza di un pianerottolo intermedio con profondità maggiore di 180 cm anche quest'ultimo dovrà essere provvisto dei suddetti codici, in conformità con quanto previsto dalle linee guida I.N.M.A.C.I.

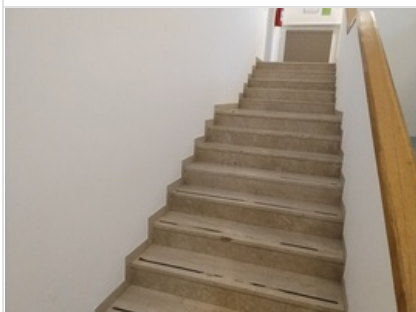
00FF9-02304

Non presente su entrambi i lati

Lunghezza inclinata rampe: 135+310+305+135 cm

Posa di corrimano

Installazione di corrimano, ad altezza compresa tra 90 e 100 cm, posto sul lato della rampa attualmente sprovvisto, mediante ancoraggio a muro adiacente alla scala, o su parapetto esistente o nuovo. Il corrimano dovrà essere prolungato di 30 cm oltre il primo e l'ultimo gradino in corrispondenza delle interruzioni della scala in conformità con quanto disposto al punto 8.1.10 del D.M. 236/1989.

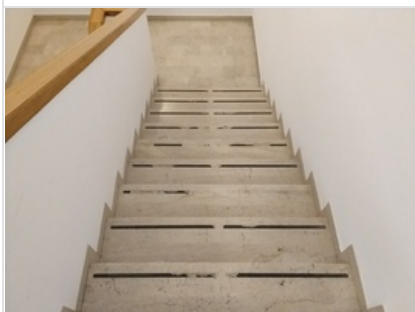
00FF9-02305

Assenza contrasto cromatico	Si
Dimensioni	X 135,00 cm Y --
Materiale	--
Note relative al rilievo Striscia antisdrucciolo usurata - 30 gradini

Posa marca gradino

Posa marca gradino mediante applicazione di nastro adesivo antiscivolo della larghezza pari a 5 cm e di colore contrastante cromaticamente rispetto a quello della pedata, applicato alla distanza di 3 cm dal bordo del gradino.

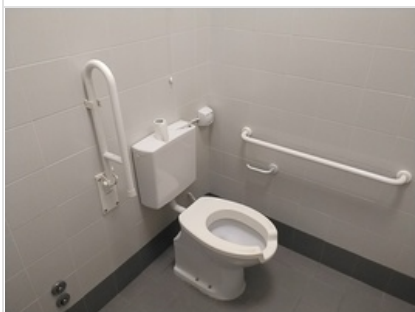
Corrimano/maniglione -
Assenza contrasto cromatico

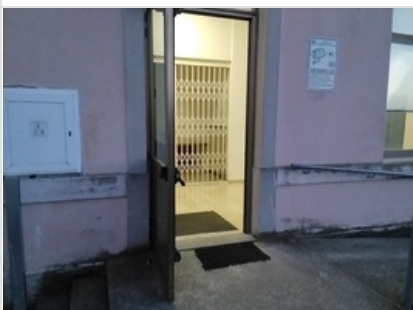
Altezza citofono 0 110<A<130 cm

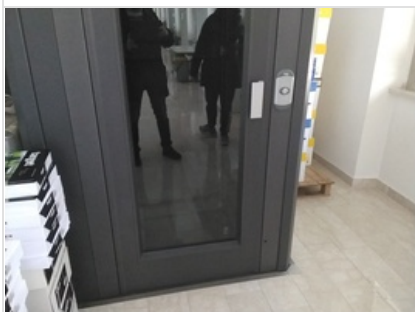
Altezza pulsanti bottoniera	106	110<A<140 cm
-----------------------------	-----	-----------------

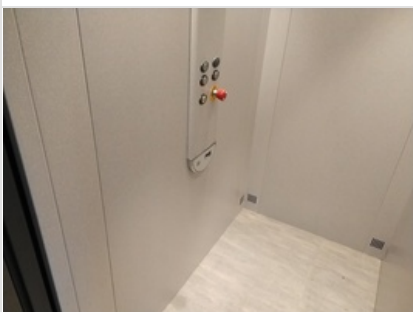
Altezza pulsanti bottoniera **96** 110<A<140
cm

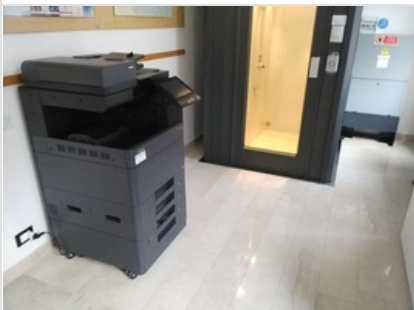
Spazio antistante la porta	115	≥ 150 x 150 cm
Dimensioni	X --	Y --
Materiale	--

Note relative al rilievo
Riduzione spazio antistante ascensore ridotto da presenza fotocopiatrice

Ricollocamento dell'elemento di arredo

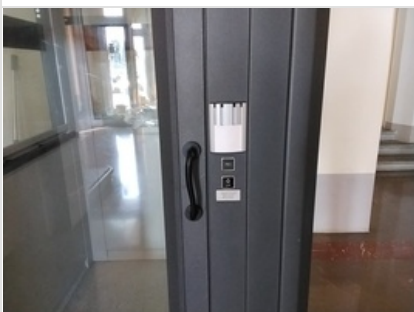
Altezza pulsanti bottoniera	105	110<A<140 cm
-----------------------------	-----	-----------------

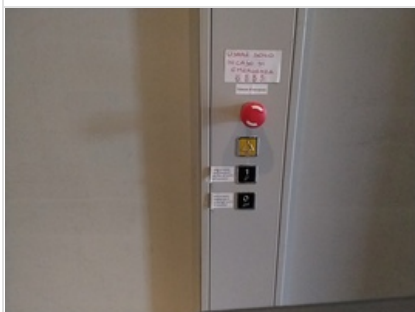
Altezza pulsanti bottoniera	96	110<A<140 cm
Dimensioni	X --	Y --
Materiale	--	
Note relative al rilievo Bottoniera interna

Modifica altezza bottoniera interna

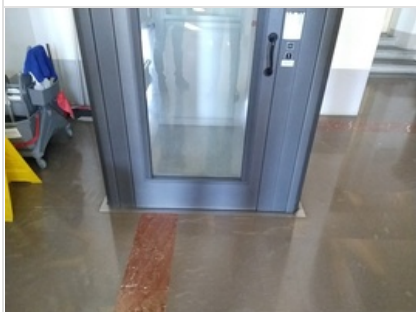
Assenza	Si
Dimensioni	X 80,00 cm Y --
Materiale	--
Note relative al rilievo	--

Posa di segnaletica tattilo plantare

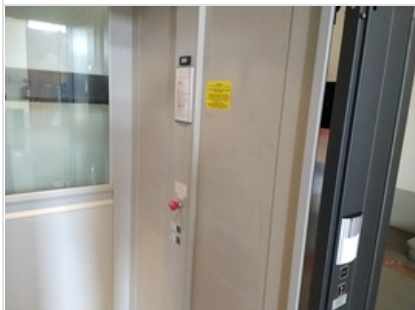
Assenza avvisatore acustico/videocamera di emergenza/guida vocale/sistema di allarme	Si
Dimensioni	X-- Y--
Materiale	--
Note relative al rilievo Assenza avvisatore acustico di arrivo al piano

Installazione di avvisatore acustico e visivo di arrivo al piano

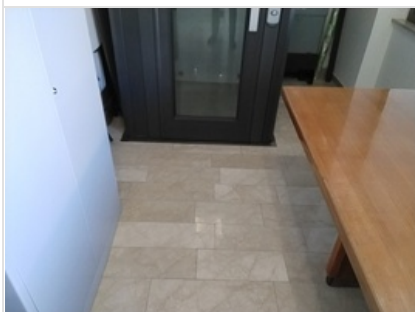
Spazio antistante la porta 98 $\geq 150 \times 150$
cm

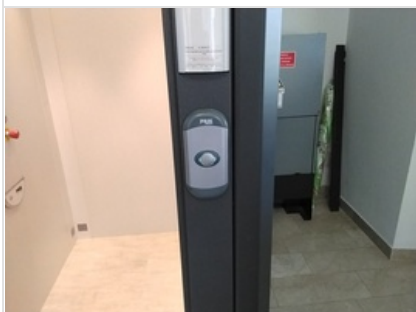
Altezza pulsanti bottoniera	105	110<A<140 cm
-----------------------------	-----	-----------------

PS2726
Modifica altezza bottoniera interna

Spostamento della bottoniera di controllo interna alla cabina dell'ascensore in modo che i pulsanti si trovino a un'altezza compresa tra 110 e 140 cm. I pulsanti avranno numeri e simboli a rilievo e scritte con traduzione in Braille.

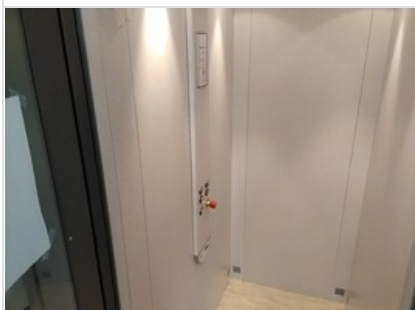
Assenza avvisatore acustico/videocamera di emergenza/guida vocale/sistema di allarme

Installazione videocitofono d'emergenza

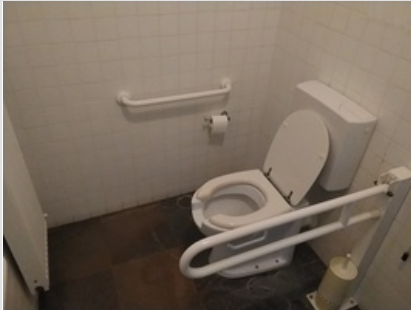
Corrimano/maniglione -
Assenza contrasto cromatico Si

Tinteggiatura pareti con colore a contrasto con il maniglione

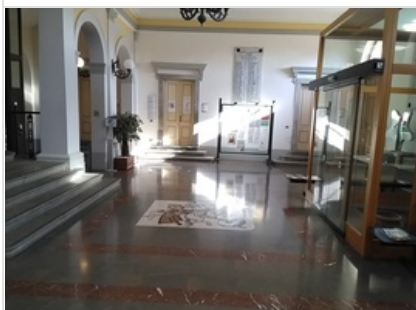
Assenza	Si
Dimensioni	X -- Y --
Materiale	--

Note relative al rilievo
Assenza informazioni sull'ubicazione dei percorsi accessibili, necessari a raggiungere i vari uffici da parte di persone su sedia a ruote

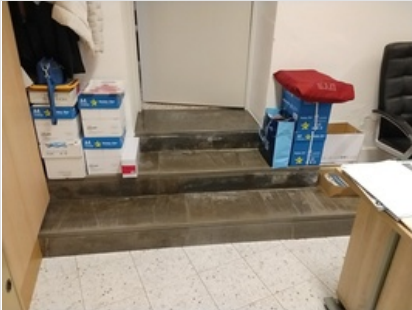
Dislivello raccordato solo da gradini	Si
Dimensioni	X-- Y--
Materiale	--
Note relative al rilievo 3 alzate da 17,7 cm e 2 pedate da 33 cm - dislivello complessivo 53 cm.

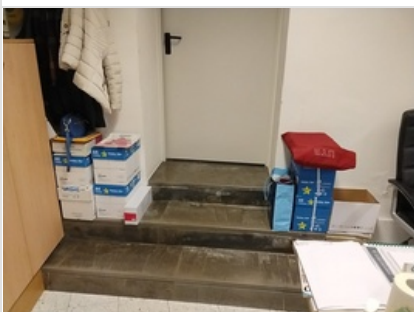
Assenza	Si	
Dimensioni	X --	Y --
Materiale	--	
Note relative al rilievo	--

PS2530
Posa di corrimano

Installazione di corrimano, ad altezza compresa tra 90 e 100 cm, mediante ancoraggio a muro adiacente alla scala, o su parapetto esistente o nuovo. Il corrimano dovrà esser prolungato di 30 cm oltre il primo e l'ultimo gradino in corrispondenza delle interruzioni della scala in conformità con quanto disposto al punto 8.1.10 del D.M. 236/1989.

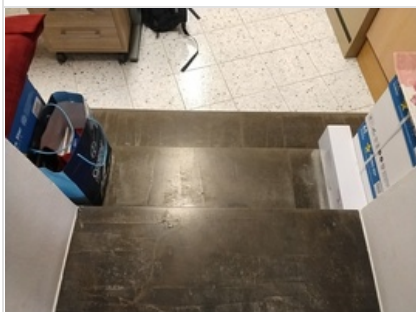
Gradino-assenza contrasto cromatico	Si	
Dimensioni	X--	Y--
Materiale	--	
Note relative al rilievo	Lunghezza gradino basso 260

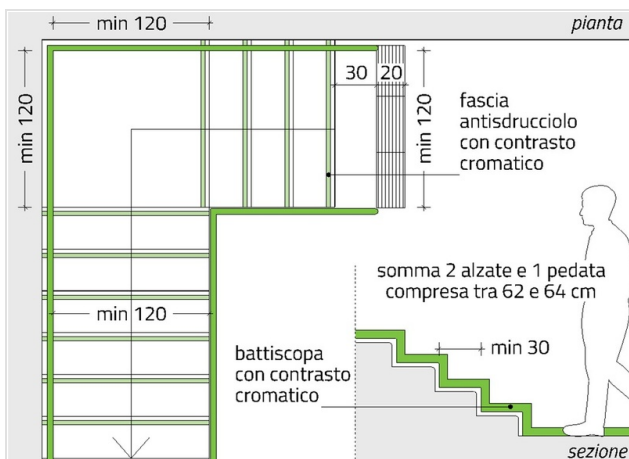
00FF9-02390	LIV. 3	Gradino-rapporto fra alzata e pedata Percorso verticale - Scala del Municipio 1 - San Giorgio di Nogaro (Udine)	Costo stimato --
00FF9-02353	LIV. 2	Assenza Corrimano del Municipio 1 - San Giorgio di Nogaro (Udine)	Costo stimato 795 €

PS2512
Posa marca gradino
 Posa marca gradino mediante applicazione di nastro adesivo antiscivolo della larghezza pari a 5 cm e di colore contrastante cromaticamente rispetto a quello della pedata, applicato alla distanza di 3 cm dal bordo del gradino.

STIMA DEL COSTO
 Posa striscia adesiva marca gradino e antiscivolo

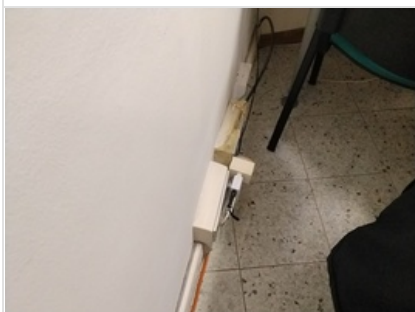
ID Scheda
00FF9-02355

TERMINALE IMPIANTO

Altezza prese luce **17** **45<A<115**
 cm

Spostamento della presa corrente elettrica

Riposizionamento prese della corrente elettrica ad un'altezza ottimale compresa tra i 60 e i 110 cm (ed in ogni caso compresa tra 45 e 115 cm), in conformità con quanto disposto al punto 4.1.5 del D.M. 236/1989, nella misura di almeno una presa elettrica per ogni locale.

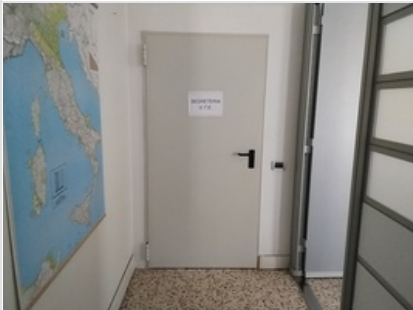
ID Scheda
00FF9-02356

FILTRO ALL'ACCESSO

Maniglia - Altezza **108** **85<A<95 cm**

Dimensioni **X 90,00 cm** **Y 200,00 cm**

Considerando le condizioni di contesto o di uso, si ritiene che l'intervento di soluzione non sia economicamente vantaggioso alla luce del beneficio ottenibile.

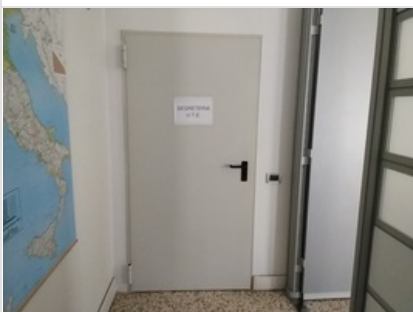
ID Scheda
00FF9-02357

ACCESSO/INGRESSO

Altezza libera	200	≥ 210 cm
Dimensioni	X 90,00 cm	Y 200,00 cm
Materiale	--	
Note relative al rilievo	--

Considerando le condizioni di contesto o di uso, si ritiene che l'intervento di soluzione non sia economicamente vantaggioso alla luce del beneficio ottenibile.

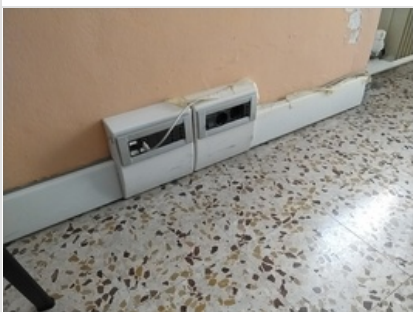
ID Scheda
00FF9-02358

TERMINALE IMPIANTO

Altezza prese luce **17** **45<A<115**
 cm

Note relative al rilievo
Criticità relativa a 6 punti presa

Spostamento della presa corrente elettrica

Riposizionamento prese della corrente elettrica ad un'altezza ottimale compresa tra i 60 e i 110 cm (ed in ogni caso compresa tra 45 e 115 cm), in conformità con quanto disposto al punto 4.1.5 del D.M. 236/1989, nella misura di almeno una presa elettrica per ogni locale.

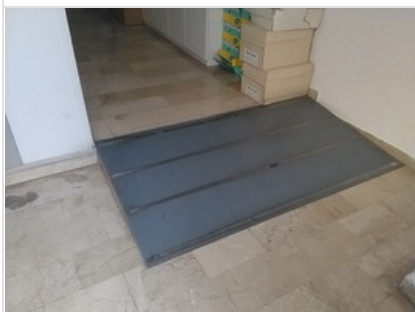
ID Scheda
00FF9-02377

AREA PER CAMBIO DI DIREZIONE

Lunghezza	55	≥ 170 cm
Dimensioni	X --	Y --
Materiale	--

Note relative al rilievo
 Spazio ingresso 318x145 cm - rampa in metallo con pendenza longitudinale pari al 12,5% e dimensioni pari a 170x95 cm necessaria al superamento del dislivello pari a 11 cm.

PS2918
Demolizione e ricostruzione
 Demolizione/rimozione della rampa breve di raccordo esistente esistente e realizzazione di una nuova rampa in posizione diversa, tale da ottenere un'area in piano avente dimensioni tali da consentire le manovre per il cambio di direzione di cui al punto 8.0.2 del D.M. 236/1989. La nuova rampa di raccordo avrà pendenza ottimale del 5% (max 15% in caso di dislivello fino a 15 cm).

STIMA DEL COSTO
 Rimozione rampa e demolizione pavimentazione e sottofondo, e zoccolino battiscopa ; Realizzazione nuovo sottofondo e pavimentazione con finitura antisdrucciolo ; Fornitura e posa zoccolino battiscopa **685** €

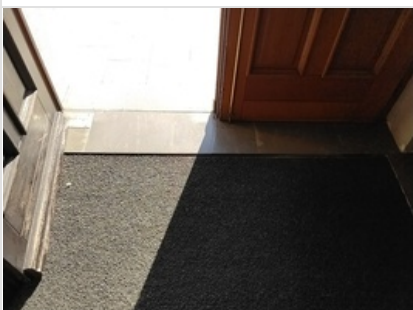
ID Scheda
00FF9-02379

OSTACOLO ORIZZONTALE

Risalto/incasso	Si
Dimensioni	X 1,50 cm Y --
Materiale	--

Note relative al rilievo
Dislivello dovuto a zerbino incassato di altezza non coerente. Dimensioni zerbino incassato 200x200 cm

PS2684
Posa di zerbino percorribile in incasso esistente

Rimozione zerbino esistente e posa nuovo zerbino da incasso avente spessore tale da risultare a raso rispetto alla pavimentazione circostante e maglia con dimensione inferiore a 2 cm.

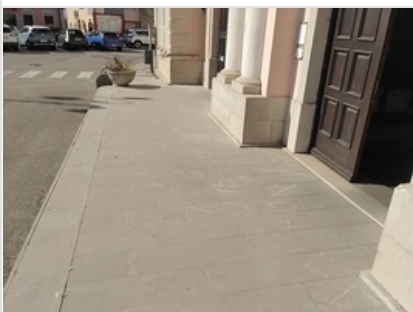
ID Scheda
00FF9-02380

SEGNALETICA TATTOLO PLANTARE

Assenza	Si
Dimensioni	X -- Y --
Materiale	--

Note relative al rilievo
Posizione dell'ingresso principale dell'edificio non segnalata mediante percorso tattilo-plantare.

PS2935 (modificato)
Realizzazione segnaletica tattilo-plantare finalizzata all'individuazione dell'ingresso di un edificio pubblico

Posa di segnaletica tattilo-plantare per l'individuazione dell'ingresso di un edificio pubblico, avente porta normalmente chiusa o con apertura automatica. La posizione della porta verrà individuata da una fascia con codice "ATTENZIONE/SERVIZIO" avente profondità pari a 40 cm. Tale fascia verrà collegata al bordo del marciapiede mediante il codice "DIREZIONE RETTILINEA" creando così uno sbarramento sul percorso, in conformità con quanto previsto dalla linee guida I.N.M.A.C.I.

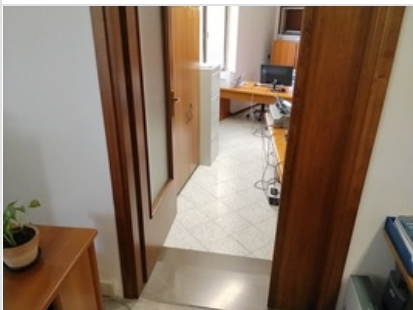
ID Scheda
00FF9-02381

FILTRO ALL'ACCESSO

Maniglia - Altezza **106** **85<A<95 cm**

Note relative al rilievo
La porta conduce ad un ufficio posto su un altro livello, il cui dislivello è raccordato solo mediante gradini.

PS2795
Risoluzione criticità non vantaggiosa in relazione al dispendio economico
 Considerando le condizioni di contesto o di uso, si ritiene che l'intervento di soluzione non sia economicamente vantaggioso alla luce del beneficio ottenibile.

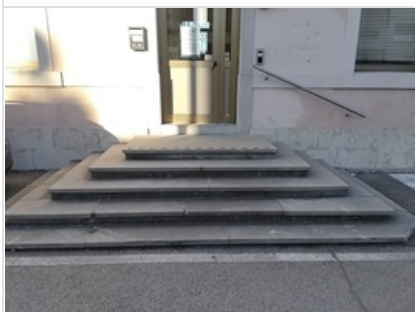
ID Scheda
00FF9-02382

PERCORSO VERTICALE - SCALA

Gradino - Rapporto fra alzata e pedata **65** **62<R<64 cm**

Note relative al rilievo
**Alzata 15 cm (prima alzata pari a 9 cm) - Pedata 35.5 cm -
 Dimensioni gradino basso 240 x 490 cm - Presenza di gradino in
 corrispondenza della soglia**

<p>PS2919 In caso di lievi scostamenti dal requisito, valutato che la criticità non impedisce la fruizione e che l'intervento ha costi sproporzionati, si mantiene lo stato di fatto</p> <p>In caso di lievi scostamenti dal requisito, valutato che la criticità non impedisce la fruizione e che l'intervento ha costi sproporzionati, si mantiene lo stato di fatto.</p>
	<p>STIMA DEL COSTO 0 €</p>

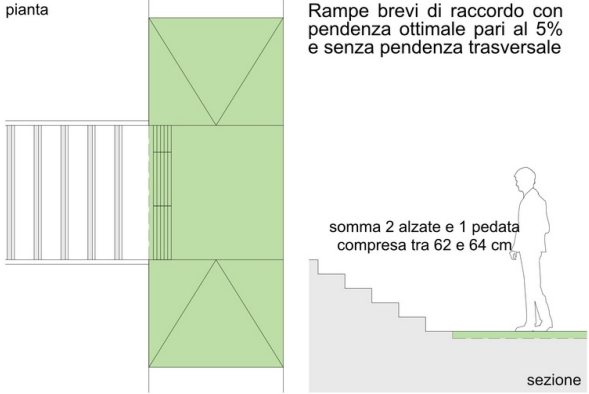
Rampe brevi di raccordo con pendenza ottimale pari al 5% e senza pendenza trasversale

somma 2 alzate e 1 pedata compresa tra 62 e 64 cm

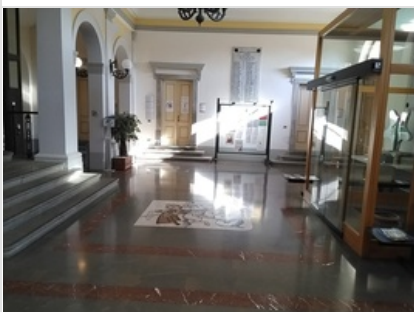
Assenza mappa tattile	Si	
Dimensioni	X --	Y --
Materiale	--

Note relative al rilievo
Assenza informazioni sull'ubicazione dei percorsi accessibili, necessari a raggiungere i vari uffici da parte di persone su sedia a ruote

PS2932
Installazione mappe tattili

Installazione di una mappa tattile, utile alla persona non vedente a capire la conformazione dell'edificio, individuare la posizione dei vari servizi/uffici. La mappa dovrà essere realizzata mediante l'utilizzo di simboli standard previsti dal disciplinare tecnico per la realizzazione di mappe a rilievo riportato nelle linee guida I.N.M.A.C.I. La mappa tattile dovrà essere normalmente collocata in prossimità della pista tattile, ed essere individuabile mediante la posa del codice "attenzione/servizio" con larghezza pari a 40 cm, posto a sbarramento del codice "direzione rettilinea", e sporgente rispetto a quest'ultima in direzione della mappa per non più di 100 cm. Altre modalità di individuazione della mappa sono ammesse se realizzate in conformità a quanto disposto dalle linee guida I.N.M.A.C.I. sulla progettazione dei percorsi tattilo-plantari. L'edificio dovrà essere dotato di almeno una mappa tattile per ogni piano.

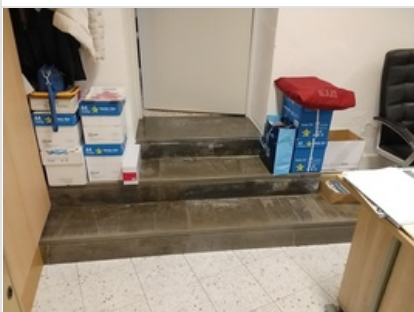
PERCORSO VERTICALE - SCALA

Gradino-rapporto fra alzata e pedata **68** **62<R<64 cm**

PS2455
Risoluzione criticità non vantaggiosa in relazione al dispendio economico
 Considerando le condizioni di contesto o di uso, si ritiene che l'intervento di soluzione non sia economicamente vantaggioso alla luce del beneficio ottenibile.

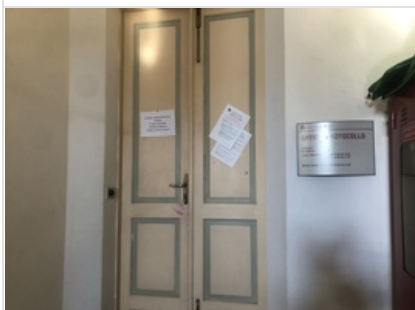
Assenza Braille	Si
Dimensioni	X -- Y --
Materiale	--

Note relative al rilievo
Criticità relativa a tutti gli uffici accessibili al pubblico. Assenza targa con scritta in braille riportante la funzione svolta all'interno dell'ufficio.

PS2963
Installazione cartellini con scritte in Braille

Installazione cartellini con scritte in Braille e large print, da apporre all'ingresso dell'ufficio aperto al pubblico. I cartellini dovranno riportare la funzione svolta dall'ufficio e dovranno essere posizionati ad un'altezza compresa tra 120 e 140 dal piano di calpestio.

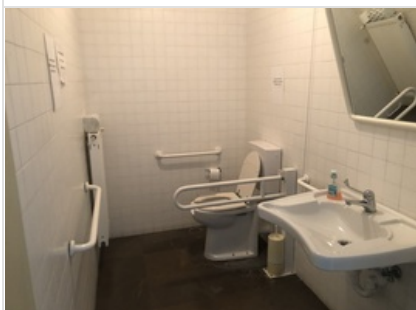
Assenza mappa tattile	Si	
Dimensioni	X --	Y --
Materiale	--	
Note relative al rilievo	Assenza mappa tattile con disposizione degli apparecchi sanitari

PS2974

Posa mappa tattile

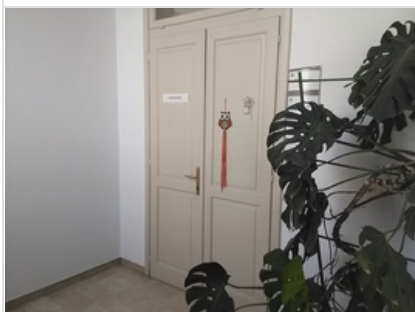
Luce netta **58** [Vedi informazioni](#)

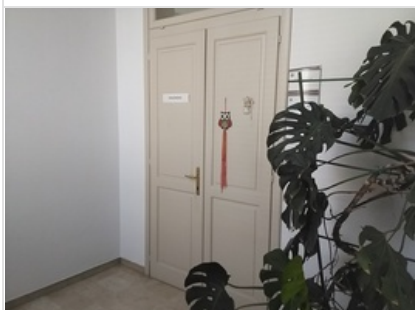
Maniglia - Altezza **106** **85<A<95 cm**

altezza consigliata: 90 cm

PS2509

Sostituzione porta interna

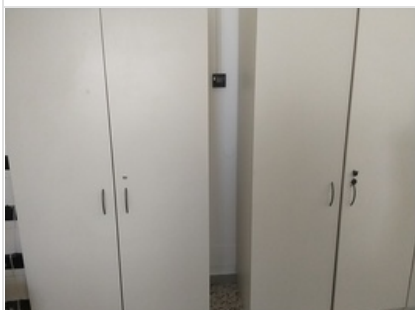
Altezza pulsante di comando e campanello **149** **40<A<140 cm**

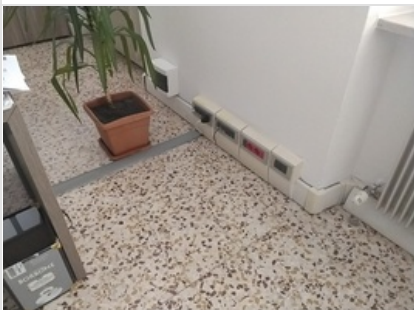
EDIFICIO VANO GENERICO **TERMINALE IMPIANTO**

Altezza prese luce	17	45<A<115 cm
Dimensioni	X--	Y--
Materiale	--	
Note relative al rilievo Criticità relativa a 7 punti presa

PS2264 (modificato)
Spostamento della presa corrente elettrica
 Riposizionamento prese della corrente elettrica ad un'altezza ottimale compresa tra i 60 e i 110 cm (ed in ogni caso compresa tra 45 e 115 cm), in conformità con quanto disposto al punto 4.1.5 del D.M. 236/1989, nella misura di almeno una presa elettrica per ogni locale. Si ipotizza di rendere accessibili 2 punti presa.

STIMA DEL COSTO
 Adeguamento altezza prese **160 €**

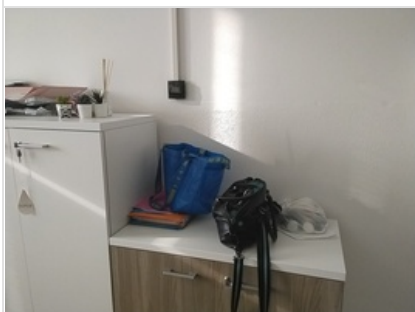
Altezza pulsante di comando e campanello **149** **40<A<140 cm**

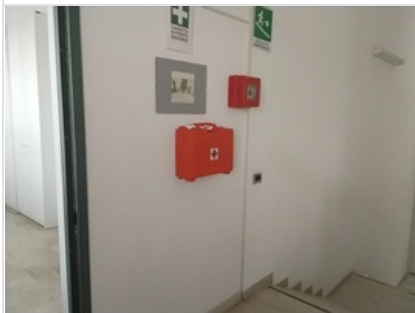
Altro	Si	
Dimensioni	X--	Y--
Materiale	--	
Note relative al rilievo Cassetta primo soccorso

PS2304

Spostamento dell'elemento

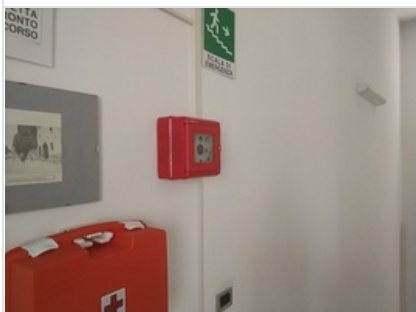
Altro	Si	
Dimensioni	X --	Y 155,00 cm
Materiale	--	
Note relative al rilievo Dispositivo apertura evacuatore fumi

PS2304
Spostamento dell'elemento
 Riposizionamento dell'elemento in posizione più idonea su parete non adiacente ad un percorso di passaggio.

STIMA DEL COSTO
 Riposizionamento dispositivo apertura evacuatori **200 €**

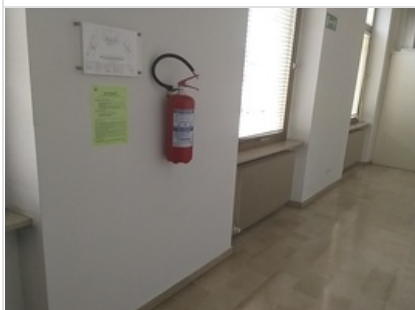
Estintore	Si	
Dimensioni	X --	Y 99,00 cm
Materiale	--	
Note relative al rilievo	--

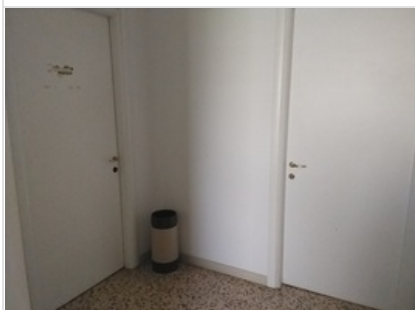
Maniglia - Altezza 100 85<A<95 cm

Dimensioni X 80,00 cm Y 210,00 cm

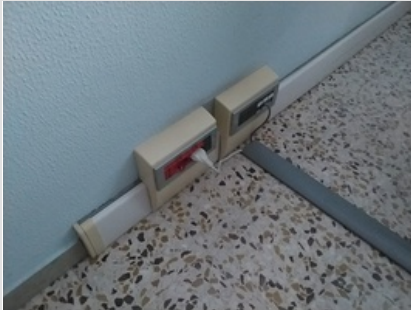
Altezza prese luce **17** **45<A<115**
cm

Note relative al rilievo
Criticità relativa a 2 punti presa

Spostamento della presa corrente elettrica

Riposizionamento prese della corrente elettrica ad un'altezza ottimale compresa tra i 60 e i 110 cm (ed in ogni caso compresa tra 45 e 115 cm), in conformità con quanto disposto al punto 4.1.5 del D.M. 236/1989, nella misura di almeno una presa elettrica per ogni locale.

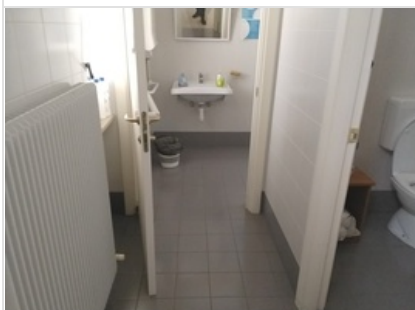
Pressione per l'apertura **9** ≤ 8 kg

Note relative al rilievo
Attrito tra pavimentazione e anta della porta

PS2786
Adeguamento altezza anta

Rimozione anta, piallatura del lato inferiore della stessa fino a raggiungere l'altezza corretta, ripristino vernice e riposizionamento.

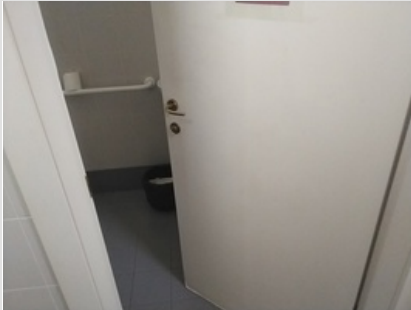
Maniglia - Altezza **101** **85<A<95 cm**

Note relative al rilievo
Criticità relativa a tre porte con dimensioni come al piano terra

In caso di lievi scostamenti dal requisito, valutato che la criticità non impedisce la fruizione e che l'intervento ha costi sproporzionati, si mantiene lo stato di fatto

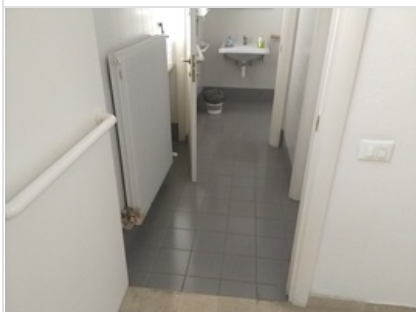
Spazio di manovra - Spalletta **5** cm

Note relative al rilievo
Larghezza totale disimpegno pari a 108 cm e restringimento dovuto a termosifone 99 cm

P0112 (modificato)
 In caso di lievi scostamenti dal requisito, valutato che la criticità non impedisce la fruizione e che l'intervento ha costi sproporzionati, si mantiene lo stato di fatto

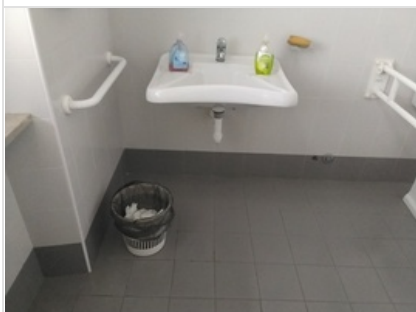
Lavabo-altezza piano 84 80 cm

In caso di lievi scostamenti dal requisito, valutato che la criticità non impedisce la fruizione e che l'intervento ha costi sproporzionati, si mantiene lo stato di fatto

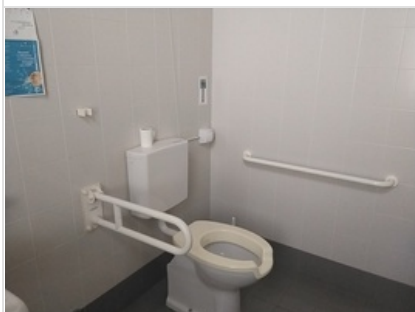
Assenza spazi per avvicinamento ed uso	Si	
Dimensioni	X --	Y --
Materiale	--	
Note relative al rilievo Tirante pulsante di allarme e pulsante sciacquone posizionati in posizione inaccessibile

Spostamento del campanello di emergenza

Spostamento del campanello di emergenza in posizione accessibile, ovvero lateralmente rispetto alla tazza in modo che questo sia facilmente raggiungibile dall'utilizzatore del wc. L'estremità del tirante di attivazione dovrà trovarsi ad un'altezza compresa tra 40 e 140 cm come prescritto al punto 8.1.5 del D.M. 236/1989. Si prevede inoltre lo spostamento del pulsante di attivazione dello sciacquone sulla parete laterale rispetto al w.c.

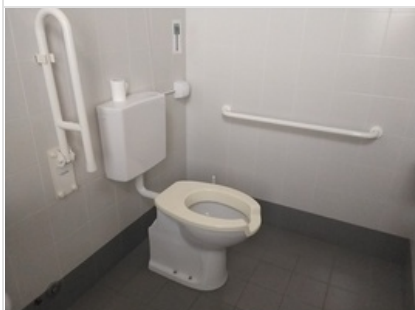
Corrimano/maniglione - Non ergonomico **Si**

Dimensioni **X 53,00 cm Y --**

Maniglione posizionato ad una distanza superiore a 40 cm dall'asse del water

Spostamento di WC con lievi modifiche alla rete di scarico

Ricollocamento del vaso in modo da garantire un accostamento laterale con larghezza pari ad almeno 100 cm, e una distanza di 40 cm dal maniglione fisso sul lato muro, entrambe misurate dall'asse del w.c., in conformità con quanto previsto al punto 8.1.6 del D.M. 236/1989.

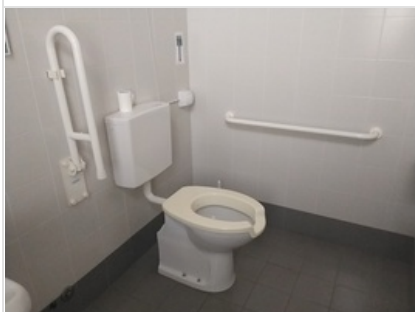
Corrimano/maniglione - Assenza contrasto cromatico	Si
Dimensioni	X -- Y --
Materiale	--
Note relative al rilievo Assenza di contrasto cromatico tra pareti, sanitari e maniglioni

Tinteggiatura pareti con colore a contrasto con il maniglione

Esecuzione della tinteggiatura della superficie delle pareti con colore contrastante cromaticamente con quello dei maniglioni, dei sanitari, nonché della pavimentazione, finalizzata a facilitarne l'individuazione da parte di una persona ipovedente.

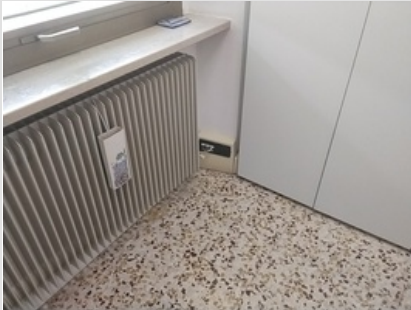
Altezza prese luce	17	45<A<115 cm
Dimensioni	X--	Y--
Materiale	--	
Note relative al rilievo	--

Spostamento della presa corrente elettrica

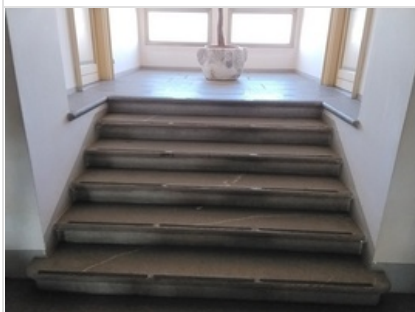
Non presente su entrambi i
lati

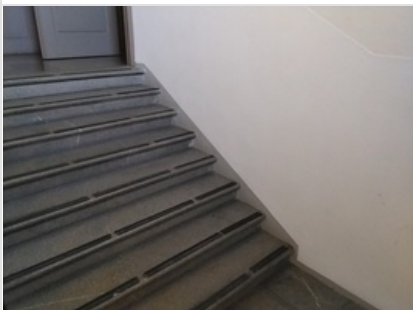
Assenza	Si	
Dimensioni	X --	Y --
Materiale	--

Note relative al rilievo
**Assenza corrimano su lato muro su entrambe le scalinate.
 Lunghezza inclinata: 420+222 cm**

PS2590
Posa di corrimano
 Installazione di corrimano, ad altezza compresa tra 90 e 100 cm, mediante ancoraggio a muro adiacente alla scala, o su parapetto esistente o nuovo. Il corrimano dovrà esser prolungato di 30 cm oltre il primo e l'ultimo gradino in corrispondenza delle interruzioni della scala in conformità con quanto disposto al punto 8.1.10 del D.M. 236/1989.

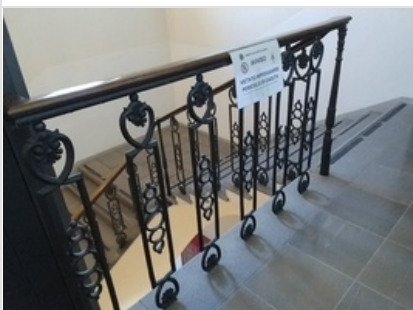
Attraversabile da sfera 10 cm	Si	
Dimensioni	X --	Y --
Materiale	--	
Note relative al rilievo Lunghezza parapetto esistente 760+180 cm

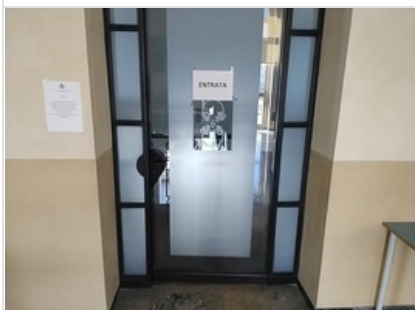
Maniglia - Altezza 106 85<A<95 cm

Dimensioni X 150,00 cm Y 345,00 cm

Sostituzione porta interna

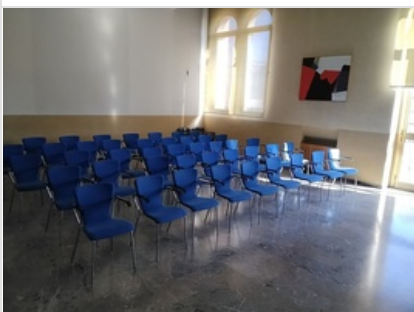
Vano spettacolo-tribuna - Rispetto del rapporto numerico posti riservati	0	n
Dimensioni	X--	Y--
Materiale	--	
Note relative al rilievo Assenza posti e spazi riservati sia a persone su sedia a ruote sia a persone con disabilità motoria.

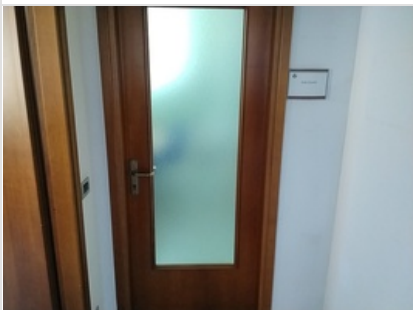
Maniglia - Altezza	106	85<A<95 cm
Dimensioni	X --	Y --
Materiale	--	
Note relative al rilievo 7 porte

PS2509
Sostituzione porta interna

Sostituzione delle porta con altra avente caratteristiche coerenti con quanto prescritto dal punto 8.1.1, ovvero con luce netta pari ad almeno 75 cm, anta con larghezza non superiore a 120 cm e apribile con una pressione non superiore a 8 kg. L'altezza della maniglia dovrà essere compresa tra 85 e 95 cm (consigliata 90 cm).

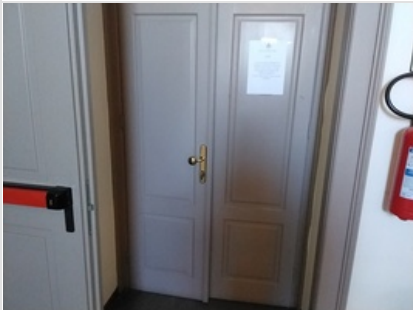
Luce netta **52** [Vedi informazioni](#)

Dimensioni **X 124,00 cm Y 250,00 cm**

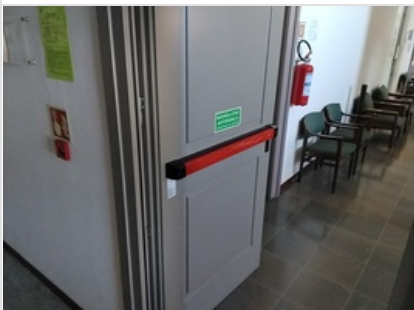
Maniglia - Altezza **110** **85<A<95 cm**

Dimensioni **X 95,00 cm** **Y 215,00 cm**

PS2509
Sostituzione porta interna

Sostituzione delle porta con altra avente caratteristiche coerenti con quanto prescritto dal punto 8.1.1, ovvero con luce netta pari ad almeno 75 cm, anta con larghezza non superiore a 120 cm e apribile con una pressione non superiore a 8 kg. L'altezza della maniglia dovrà essere compresa tra 85 e 95 cm (consigliata 90 cm).

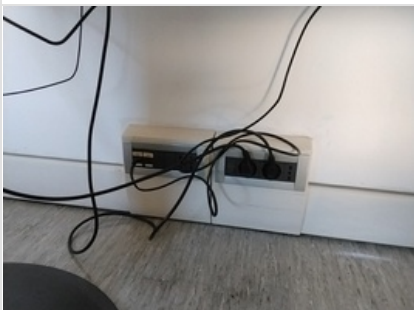
Altezza prese luce **17** **45<A<115**
 cm

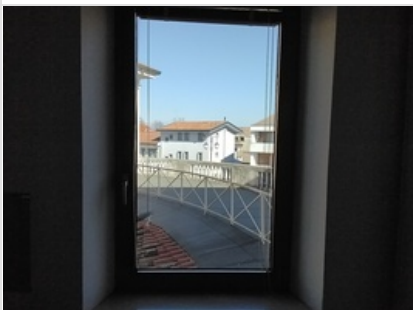
Altezza maniglie/dispositivo di comando	165	cm
Dimensioni	X 105,00 cm	Y 177,00 cm
Materiale	--	
Note relative al rilievo	2 serramenti

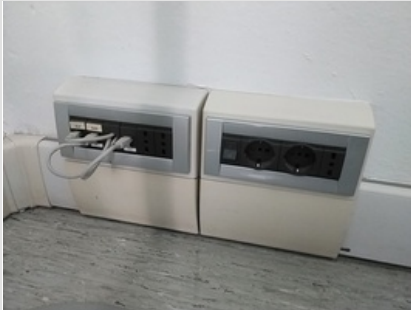
Altezza prese luce 17 45<A<115 cm

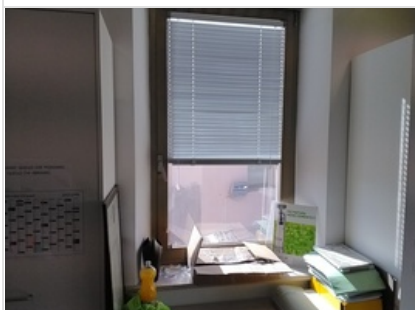
Altezza maniglie/dispositivo di comando	165	cm
Dimensioni	X 105,00 cm	Y 177,00 cm
Materiale	--	
Note relative al rilievo Criticità relativa a 4 serramenti nei due uffici comunicanti

PS2758 (modificato)
Sostituzione dell'infisso

Sostituzione degli infissi esistenti con nuovi serramenti dotati di maniglia/dispositivo di comando ad altezza compresa tra cm 100 e 130 (consigliata 115 cm), come prescritto dal punto 8.1.3 del D.M. 236/89. Si ipotizza di rendere accessibile un serramento per ogni stanza, avendo cura di adeguare quelli che non presentano ostacoli all'avvicinamento.

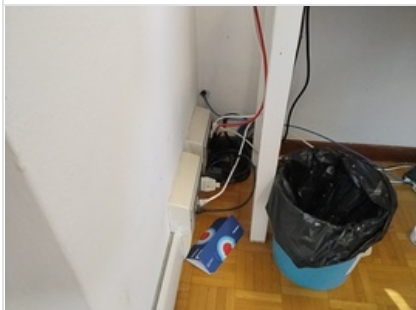
Altezza prese luce	17	45<A<115 cm
Dimensioni	X--	Y--
Materiale	--

Note relative al rilievo
Criticità relativa a 4 punti presa situate nei 2 uffici comunicanti.

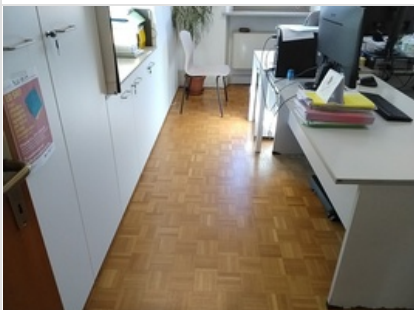
Vano contatto con pubblico - Distanza libera anteriore tavolo	102	≥ 150 cm
Dimensioni	X --	Y --
Materiale	--	
Note relative al rilievo	--

PS2959
Riorganizzazione della disposizione d'arredo dell'ufficio
 Riposizionamento degli elementi di arredo in modo che lo spazio di contatto con il pubblico antistante al tavolo abbia una larghezza pari ad almeno 150 cm.
