PIANO DI ELIMINAZIONE DELLE BARRIERE ARCHITETTONICHE

(P.E.B.A.) del Comune di San Giorgio di Nogaro (ai sensi della L.R. 10/2018)

**SCHEDE EDIFICI PUBBLICI
CRITICITÀ E SOLUZIONI PROGETTUALI**

Municipio

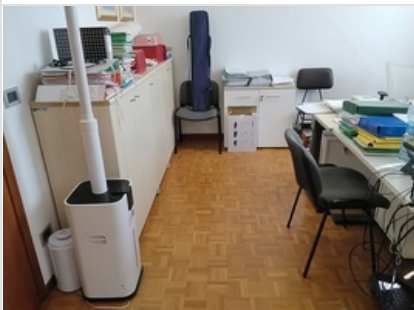
Vano contatto con pubblico - Distanza libera anteriore tavolo	135	≥ 150 cm
Dimensioni	X --	Y --
Materiale	--	
Note relative al rilievo	--

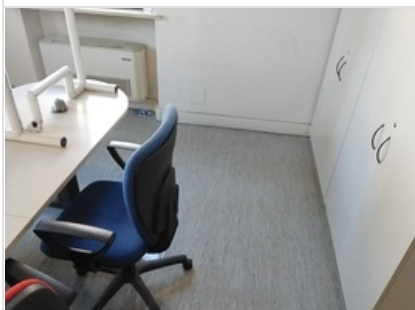
Vano contatto con pubblico -
Distanza libera anteriore
tavolo **133** ≥ 150 cm

Riorganizzazione della disposizione d'arredo dell'ufficio

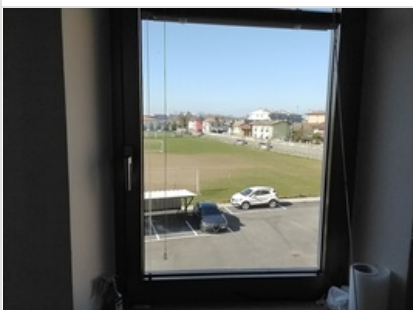
Altezza maniglie/dispositivo di comando	165	cm
Dimensioni	X 105,00 cm	Y 177,00 cm
Materiale	--	
Note relative al rilievo Criticità relativa a 2 serramenti

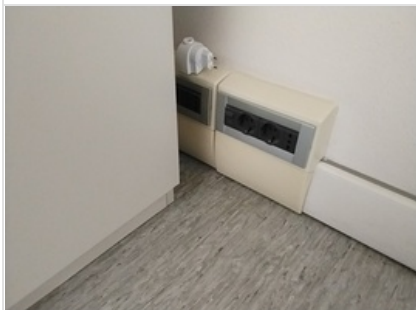
Altezza prese luce	17	45<A<115 cm
Dimensioni	X--	Y--
Materiale	--	
Note relative al rilievo	--

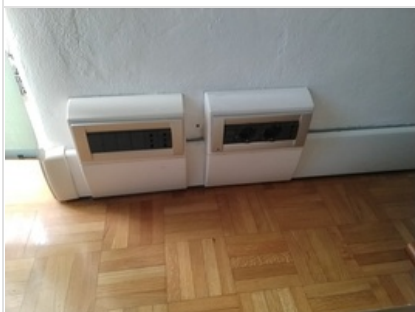
Altezza prese luce	17	45<A<115 cm
Dimensioni	X--	Y--
Materiale	--	
Note relative al rilievo	--

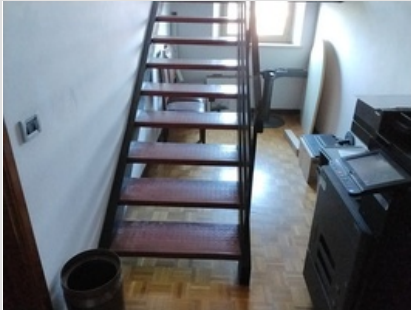
Dislivello raccordato solo da gradini **Si**

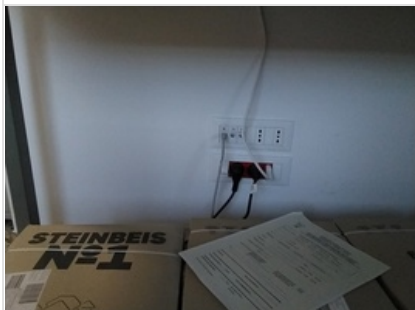
EDIFICIO VANO GENERICO **TERMINALE IMPIANTO**

Altezza prese luce	17	45<A<115 cm
Dimensioni	X--	Y--
Materiale	--

Note relative al rilievo
Criticità relativa a 30 punti presa posti a 17 cm e 3 punti con prese a 30 cm

PS2264 (modificato)
Spostamento della presa corrente elettrica

Riposizionamento prese della corrente elettrica ad un'altezza ottimale compresa tra i 60 e i 110 cm (ed in ogni caso compresa tra 45 e 115 cm), in conformità con quanto disposto al punto 4.1.5 del D.M. 236/1989, nella misura di almeno una presa elettrica per ogni locale. Si ipotizza l'adeguamento di 3 prese non posizionate sotto le scrivanie.

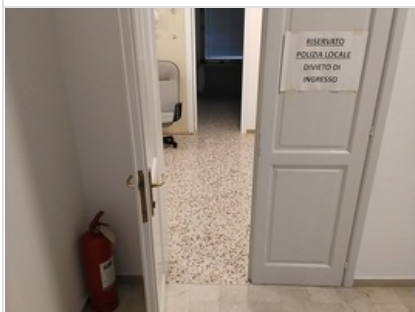
FILTRO ALL'ACCESSO

Maniglia - Altezza **106** **85<A<95 cm**

Note relative al rilievo
Criticità relativa a 4 porte con le seguenti dimensioni: 160x225 cm - 80x210 cm - 80x220 cm (300 cm con sopra luce) - 120x220 cm (300 cm con sopra luce)

PS2278
Sostituzione porta

Sostituzione delle porte con altra avente caratteristiche coerenti con quanto prescritto dal punto 8.1.1, ovvero con luce netta pari ad almeno 75 cm, anta con larghezza non superiore a 120 cm e apribile con una pressione non superiore a 8 kg. L'altezza della maniglia dovrà essere compresa tra 85 e 95 cm (consigliata 90 cm).

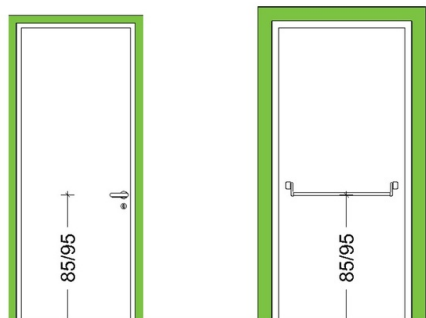
altezza consigliata: 90 cm

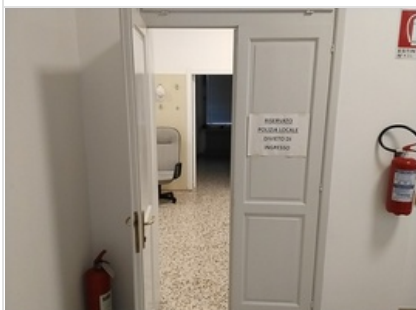
FILTRO ALL'ACCESSO

Luce netta	58	Vedi informazioni
Dimensioni	X --	Y --
Materiale	--	
Note relative al rilievo Dimensioni 120x220 cm (300 cm con sopra luce)

PS2593 (modificato)
Sostituzione del filtro all'accesso

Sostituzione delle porta con altra avente caratteristiche coerenti con quanto prescritto dal punto 8.1.1, ovvero con luce netta pari ad almeno 75 cm (80 cm nel caso si tratti dell'ingresso dell'edificio o dell'unità immobiliare), anta con larghezza non superiore a 120 cm e apribile con una pressione non superiore a 8 kg. L'altezza della maniglia dovrà essere compresa tra 85 e 95 cm (consigliata 90 cm). Si prevede la sostituzione della porta con una avente ante asimmetriche.

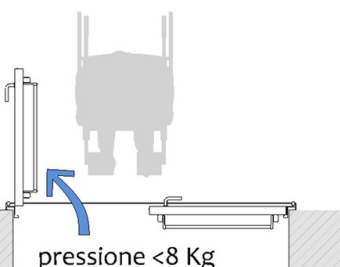
se porta su via di esodo:
 raccordare con
 norma di settore

larghezza porta
 consigliata: ≥ 90 cm
 (l'anta non deve
 costituire ostacolo)

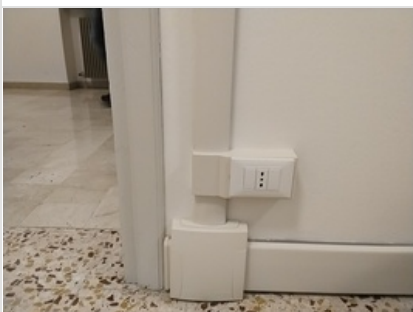
TERMINALE IMPIANTO

Altezza prese luce **17** **45<A<115**
 cm

Note relative al rilievo
Criticità relativa a 3 punti presa

PS2264 (modificato)
 Spostamento della presa corrente elettrica

Riposizionamento prese della corrente elettrica ad un'altezza ottimale compresa tra i 60 e i 110 cm (ed in ogni caso compresa tra 45 e 115 cm), in conformità con quanto disposto al punto 4.1.5 del D.M. 236/1989, nella misura di almeno una presa elettrica per ogni locale. Si prevede l'adeguamento di una presa elettrica.

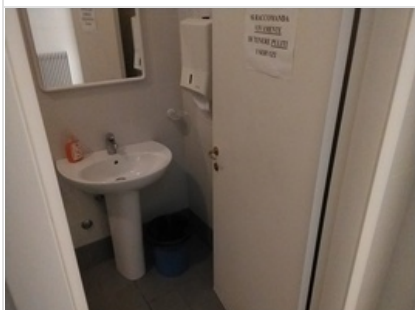
FILTRO ALL'ACCESSO

Maniglia - Altezza 105 85<A<95 cm

Criticità relativa a 3 porte aventi le seguenti dimensioni: 2 da 90x210 cm - 1 da 75x210

Sostituzione del filtro all'accesso

Sostituzione delle porte con altra avente caratteristiche coerenti con quanto prescritto dal punto 8.1.1, ovvero con luce netta pari ad almeno 75 cm, anta con larghezza non superiore a 120 cm e apribile con una pressione non superiore a 8 kg. L'altezza della maniglia dovrà essere compresa tra 85 e 95 cm (consigliata 90 cm). Le porte dei w.c. dovranno essere dotate di serratura con segnalazione segnalazione chiuso/aperto a due colori su lato esterno avente la possibilità di apertura dall'esterno con chiave quadrangolare.

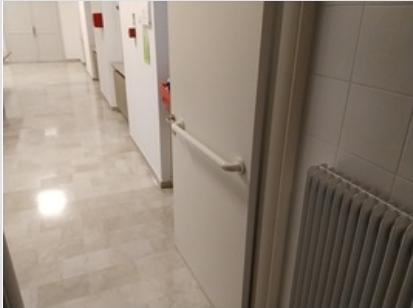
FILTRO ALL'ACCESSO

Spazio di manovra - Spalletta 8 cm

In caso di lievi scostamenti dal requisito, valutato che la criticità non impedisce la fruizione e che l'intervento ha costi sproporzionati, si mantiene lo stato di fatto

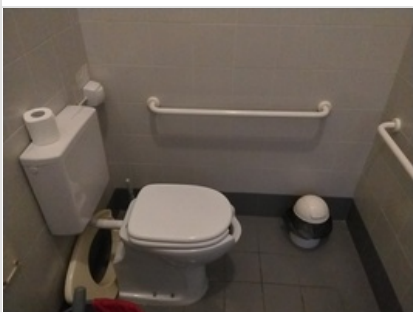
SERVIZIO IGIENICO

Corrimano/maniglione - Non
ergonomico

Distanza w.c.-maniglione 43 cm - Distanza asse w.c.-muro 53 cm
sporgenza maniglione 10 cm.

In caso di lievi scostamenti dal requisito, valutato che la criticità non
impedisce la fruizione e che l'intervento ha costi sproporzionati, si
mantiene lo stato di fatto

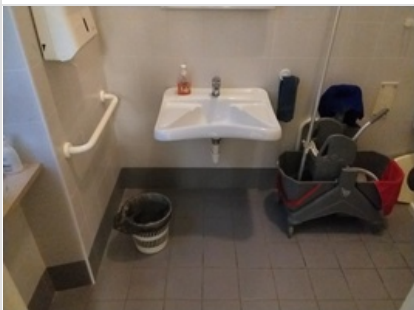
SERVIZIO IGIENICO

Lavabo-altezza piano **84** **80 cm**

In caso di lievi scostamenti dal requisito, valutato che la criticità non impedisce la fruizione e che l'intervento ha costi sproporzionati, si mantiene lo stato di fatto

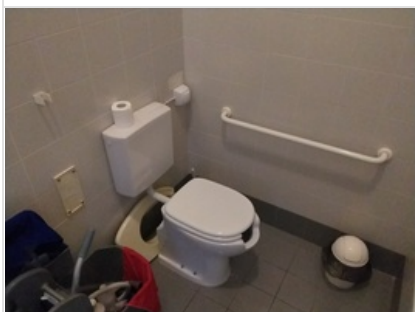
TERMINALE IMPIANTO

Assenza spazi per avvicinamento ed uso	Si	
Dimensioni	X --	Y --
Materiale	--	
Note relative al rilievo	Campanello d'emergenza e pulsante sciacquone

Spostamento del campanello di emergenza

Spostamento del campanello di emergenza in posizione accessibile, ovvero lateralmente rispetto alla tazza in modo che questo sia facilmente raggiungibile dall'utilizzatore del wc. L'estremità del tirante di attivazione dovrà trovarsi ad un'altezza compresa tra 40 e 140 cm come prescritto al punto 8.1.5 del D.M. 236/1989. Si prevede inoltre di riposizionare il pulsante di attivazione dello sciacquone.

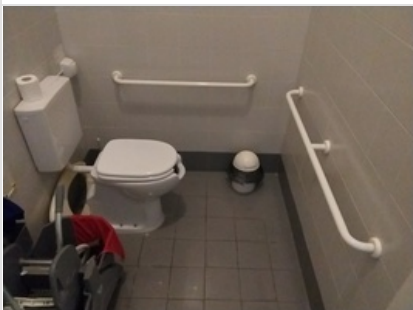
SERVIZIO IGIENICO

Corrimano/maniglione - Assenza contrasto cromatico	Si
Dimensioni	X -- Y --
Materiale	--
Note relative al rilievo Assenza contrasto cromatico tra pareti, maniglioni e sanitari.

<p>PS2265 Tinteggiatura pareti con colore a contrasto con il maniglione</p> <p>Esecuzione della tinteggiatura della superficie delle pareti con colore contrastante cromaticamente con quello dei maniglioni, dei sanitari, nonché della pavimentazione, finalizzata a facilitarne l'individuazione da parte di una persona ipovedente.</p>	<p>STIMA DEL COSTO Tinteggiatura rivestimento pareti</p> <p>370 €</p>
--	--

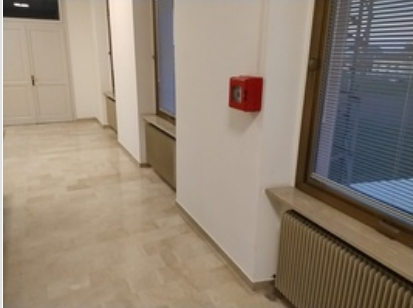
OSTACOLO VERTICALE

Manufatto edilizio o tecnologico sporgente **Si**

P0134 (modificato)
Posa di arredo con funzione di protezione

Posa elemento di arredo (es. vaso) a protezione del pulsante di emergenza, avente larghezza tale da non impedire l'avvicinamento e l'uso.

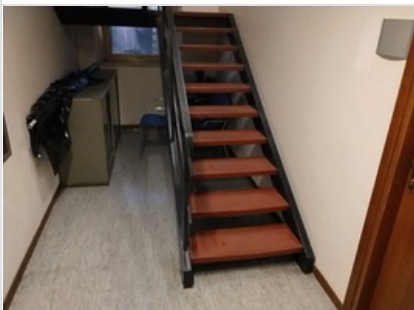
PERCORSO ORIZZONTALE

Dislivello raccordato solo da gradini **Si**

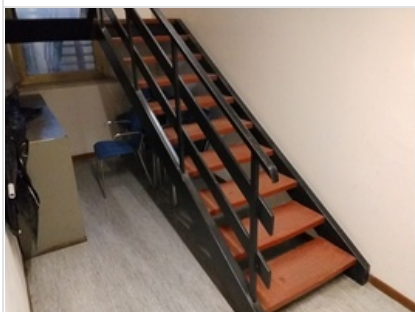
PARAPETTO

Altezza 94 ≥ 100 cm

Dimensioni X 710,00 cm Y --

PS2961

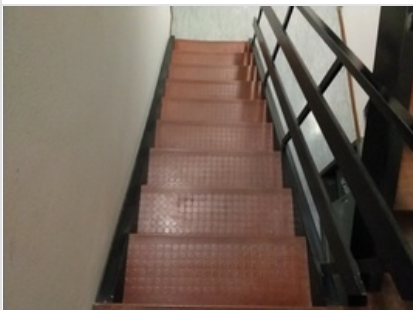
PERCORSO VERTICALE - SCALA

Assenza contrasto cromatico	Si
Dimensioni	X-- Y--
Materiale	--
Note relative al rilievo Scala costituita da 18 gradini con larghezza 80 cm.

PS2286
Posa marca gradino
 Posa marca gradino mediante applicazione di nastro adesivo antiscivolo della larghezza pari a 5 cm e di colore contrastante cromaticamente rispetto a quello della pedata, applicato alla distanza di 3 cm dal bordo del gradino.

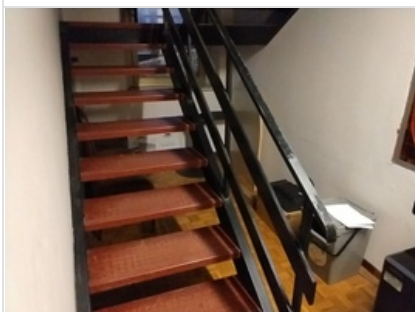
PARAPETTO

Altezza 90 ≥ 100 cm

Dimensioni X 710,00 cm Y --

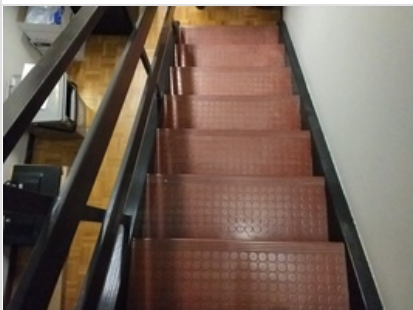
PERCORSO VERTICALE - SCALA

Assenza contrasto cromatico	Si
Dimensioni	X-- Y--
Materiale	--
Note relative al rilievo Scala composta da 18 gradini con larghezza 80 cm

PS2286
Posa marca gradino
 Posa marca gradino mediante applicazione di nastro adesivo antiscivolo della larghezza pari a 5 cm e di colore contrastante cromaticamente rispetto a quello della pedata, applicato alla distanza di 3 cm dal bordo del gradino.

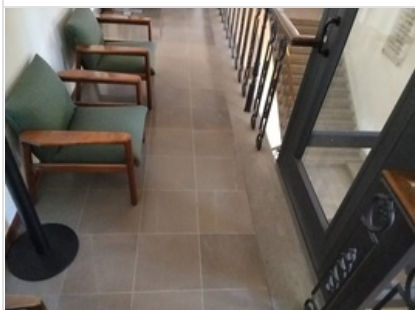
PERCORSO VERTICALE - ASCENSORE/PIATTAFORMA ELEVATRICE A CABINA CHIUSA

Spazio antistante la porta 105 $\geq 150 \times 150$
cm

PS2722

Ricollocamento dell'elemento di arredo

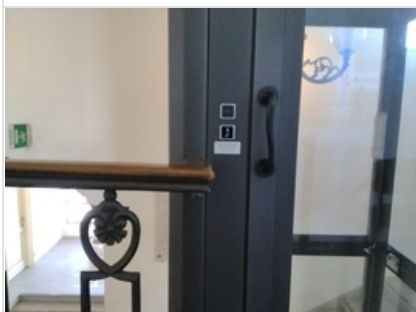
TERMINALE IMPIANTO

Altezza pulsanti bottoniera	106	110<A<140 cm
-----------------------------	-----	-----------------

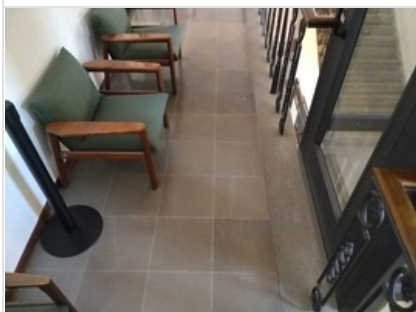
SEGNALETICA TATTILO PLANTARE

Assenza	Si	
Dimensioni	X 80,00 cm	Y 176,00 cm
Materiale	--	
Note relative al rilievo	--

PS2725

Posa di segnaletica tattilo plantare

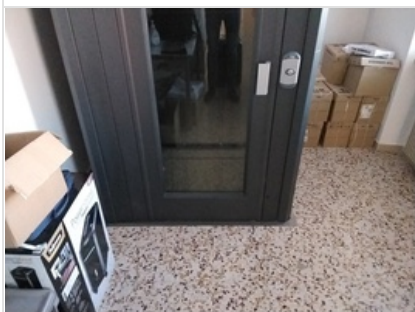
TERMINALE IMPIANTO

Altezza pulsanti bottoniera	106	110<A<140 cm
-----------------------------	-----	-----------------

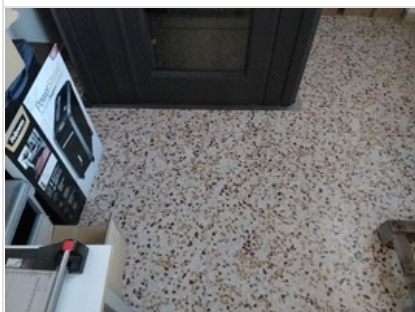
SEGNALETICA TATTILO PLANTARE

Assenza	Si
Dimensioni	X-- Y--
Materiale	--
Note relative al rilievo	--

PS2725

Posa di segnaletica tattilo plantare

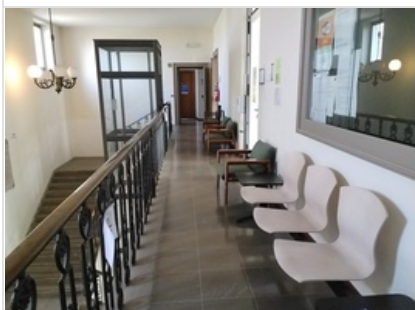
SERVIZIO IGIENICO

Assenza	Si	
Dimensioni	X --	Y --
Materiale	--

Note relative al rilievo
 Primo piano privo di servizio igienico come disposto dal D.M. 236/1989 che prevede la dotazione di un servizio igienico accessibile per ogni livello.

P0291 (modificato)
 Risoluzione solo mediante progettazione complessa a causa di assenza di vani da destinare a servizio igienico accessibile

L'ubicazione di un nuovo servizio igienico, e la conseguente stima del costo di realizzazione, necessita di un approfondimento dal punto di vista progettuale e impiantistico superiore a quello previsto per le soluzioni normalmente proposte all'interno del P.E.B.A. Si rimanda dunque la valutazione ad una fase progettuale successiva.

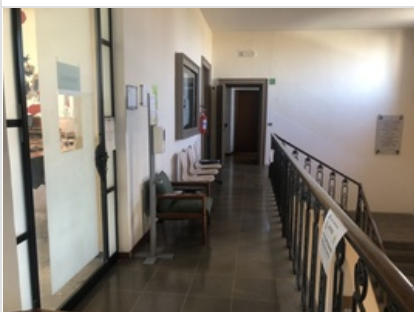
EDIFICIO PERCORSO ORIZZONTALE **OSTACOLO VERTICALE**

Altro	Si	
Dimensioni	X 65,00 cm	Y --
Materiale	--	
Note relative al rilievo L'anta della porta della sala consiliare, quando aperta, riduce la larghezza netta di passaggio sul percorso esterno a 65 cm.

PS2958 (modificato)
Modifica posizione serramento

Riposizionamento del serramento sul filo interno del muro del locale in modo che, in caso di apertura dell'anta, rimanga comunque uno spazio per il passaggio sul percorso con larghezza netta pari ad almeno 90 cm. Nel caso in esame è consigliabile sostituire il serramento installandone uno con verso di apertura "sinistra a spingere" in modo da facilitarne anche l'utilizzo da parte di un'eventuale persona su sedia a ruote proveniente dall'ascensore o diretta verso di esso.

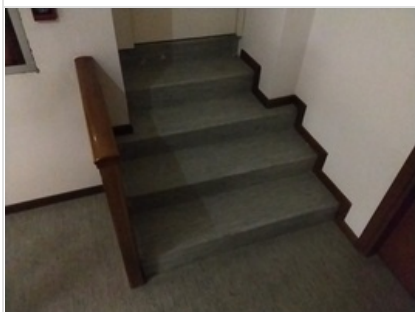
CORRIMANO

Assenza	Si
Dimensioni	X -- Y --
Materiale	--

Note relative al rilievo
Scala di raccordo per l'accesso all'archivio. Lunghezza
inclinata 133 cm

PS2590

Posa di corrimano
