PIANO DI ELIMINAZIONE DELLE BARRIERE ARCHITETTONICHE

(P.E.B.A.) del Comune di San Giorgio di Nogaro (ai sensi della L.R. 10/2018)

**SCHEDE EDIFICI PUBBLICI
CRITICITÀ E SOLUZIONI PROGETTUALI**

Scuola dell'Infanzia "Primi passi"

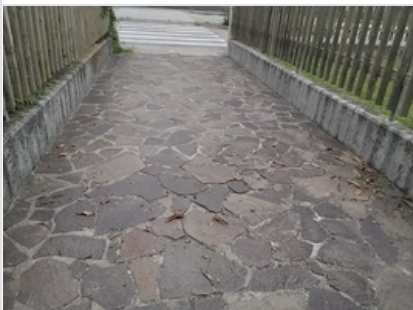
Sconnessioni	Si	
Dimensioni	X 260,00 cm	Y 200,00 cm
Materiale	Porfido in lastre	
Note relative al rilievo	--

P0688 (modificato)
Riparazione puntuale
 Demolizione del tratto di percorso con sconnessioni e/o avvallamenti, rifacimento del sottofondo, ripristino della pavimentazione mediante l'utilizzo del medesimo materiale.

STIMA DEL COSTO
 Ripristino pavimentazione in lastre di porfido **760 €**

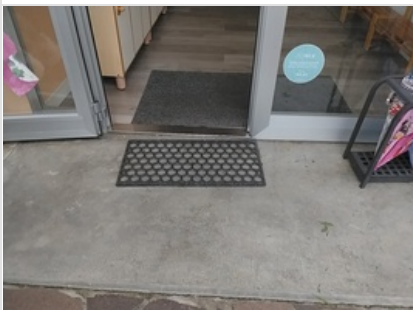
Risalto/incasso	Si	
Dimensioni	X --	Y --
Materiale	--	
Note relative al rilievo Zerbino di tipologia non idonea a garantire la percorribilità

P0122 (modificato)
Rimozione di zerbino

Interlocuzione con soggetto interessato per l'eliminazione dello zerbino esterno non incassato.

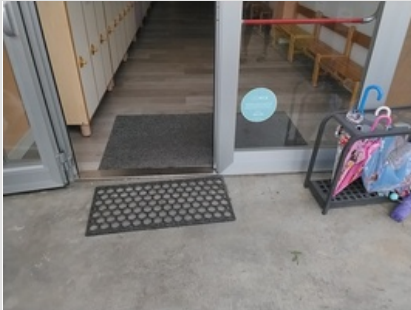
Altezza **2.5** $\leq 2,5$ cm

Dimensioni **X 175,00 cm** Y --

Materiale **Metallo**

esterno		interno	<p>P0069 (modificato) Sostituzione dell'infisso con uno avente battuta a filo pavimento o smussata</p> <p>Sostituzione del serramento esistente con uno di tipologia analoga e con medesime caratteristiche di quello esistente, avente battuta a filo pavimento o smussata.</p>
			<p>STIMA DEL COSTO Sostituzione serramento</p> <p style="text-align: right;">4.870 €</p>

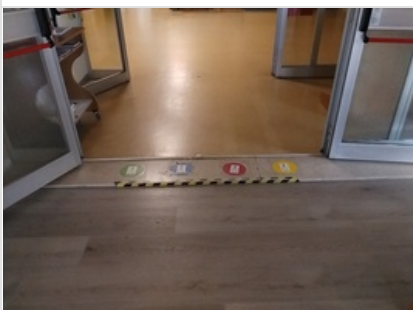
Altezza	2.5	≤ 2,5 cm
Dimensioni	X 370,00 cm	Y --
Materiale	--	
Note relative al rilievo	--

<p>P0075 Realizzazione di raccordo per superare dislivello fino a 5 cm</p> <p>Realizzazione di una breve rampa di raccordo, avente pendenza ottimale pari al 5% (max 15%), finalizzata al superamento del dislivello fino a 5 cm e la conseguente eliminazione del gradino.</p>
<p>ottimizzare la pendenza del raccordo in base allo spazio disponibile</p>	<p>STIMA DEL COSTO Posa raccordo in metallo 590 €</p>

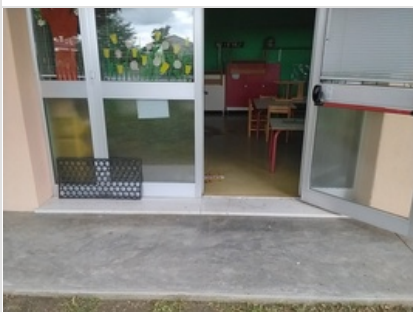
Altezza **3.5** $\leq 2,5$ cm

Dimensioni **X 185,00 cm** Y --

area in piano per cambio di direzione con spazio antistante la porta che non restringe il percorso

rampe brevi di raccordo con pendenza ideale max 5% e senza pendenza trasversale

Realizzazione di rampa di raccordo per uniformare le quote di percorsi e/o vani adiacenti

Incremento della quota dell'area in piano antistante alla porta di accesso, finalizzato all'eliminazione del gradino o alla sua riduzione a massimo 1 cm di dislivello. L'area in piano avrà una pendenza trasversale massima pari all'1%, necessaria allo scolo delle acque meteoriche, e sarà raccordata ai percorsi adiacenti mediante rampe con pendenza ottimale pari al 5% (max 15% per dislivelli fino a 15 cm) prive di pendenza trasversale.

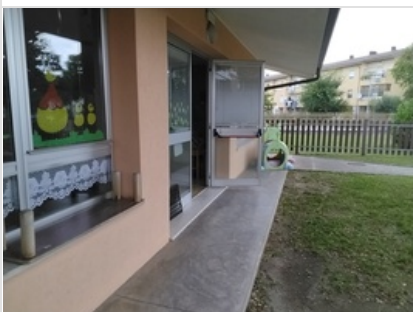
Larghezza 100 ≥ 170 cm

Dimensioni X 100,00 cm Y --

Materiale Cemento

Realizzazione di area in piano per il cambio di direzione

Allargamento del marciapiede, mediante l'occupazione dell'area verde adiacente, al fine di ottenere un area in piano per il cambio di direzione in corrispondenza dell'accesso all'edificio, avente larghezza pari ad almeno 150 cm, e con pendenza trasversale massima pari all'1% necessaria allo scolo delle acque meteoriche.

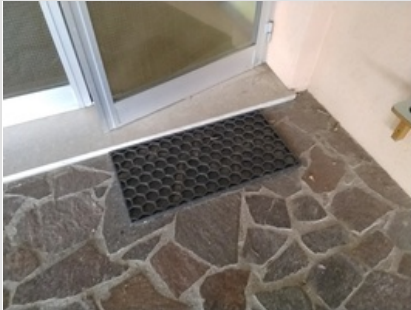
Risalto/incasso	Si
Dimensioni	X -- Y --
Materiale	--

Note relative al rilievo
Zerbino con caratteristiche non idonee a garantire la percorribilità

P0122 (modificato)
Rimozione di zerbino

Interlocuzione con soggetto interessato per l'eliminazione dello zerbino esterno non incassato.

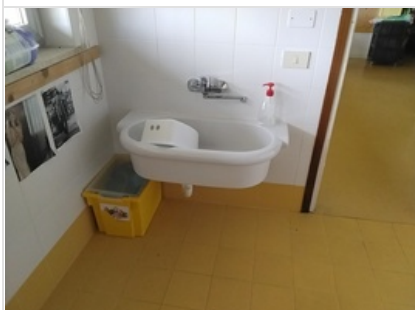
Lavabo-assenza spazio libero sottostante

Y 60,00 cm

Altezza spazio sottostante 41 cm

Sostituzione di lavabo con modello senza ingombro sottostante

Sostituzione lavabo con tipologia priva di ingombro sottostante e idoneo all'utilizzo presso la scuola dell'infanzia. Il bordo del nuovo lavabo dovrà essere posto ad un'altezza dal piano di calpestio compresa tra 45 e 55 cm (consigliato 50 cm). Nel caso di presenza di più lavabi è consigliabile l'installazione ad altezze diverse in modo che questi risultino adatti a bambini di età diverse.

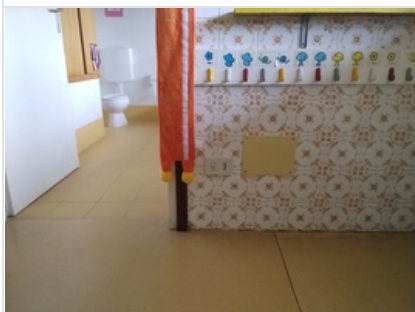
Altezza prese luce **35** *45<A<115 cm*

Note relative al rilievo
Criticità relativa alle prese della corrente di tutto l'edificio.

Spostamento della presa corrente elettrica

Riposizionamento prese della corrente elettrica ad un'altezza ottimale compresa tra i 60 e i 110 cm (ed in ogni caso compresa tra 45 e 115 cm), in conformità con quanto disposto al punto 4.1.5 del D.M. 236/1989, nella misura di almeno una presa elettrica per ogni locale.

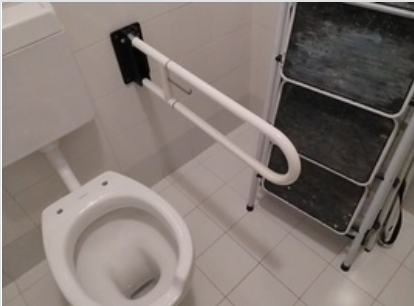
Corrimano/maniglione - Altezza	76	80 cm
Dimensioni	X 76,00 cm	Y --
Materiale	--	
Note relative al rilievo	--

P0317 (modificato)
Modifica di altezza del maniglione

Riposizionamento di maniglione di sostegno orizzontale fisso o ribaltabile all'altezza di 80 cm dal piano di calpestio.

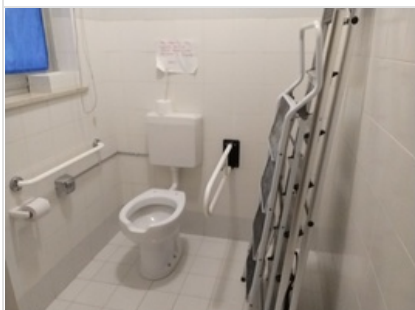
Larghezza	100	≥ 170 cm
Dimensioni	X 100,00 cm	Y 160,00 cm
Materiale	--	
Note relative al rilievo	Presenza doppio antibagno

<p>spazio libero per l'apertura della porta</p>	<p>PS2267 Ampliamento del servizio igienico mediante accorpamento antibagno o altro vano adiacente</p> <p>Ampliamento del servizio igienico accessibile finalizzato a ricavare un'ideone spazio per la rotazione completa della persona su sedia a ruote, ottenuta attraverso la demolizione di partizioni interne e il conseguente accorpamento con l'antibagno o di altro locale adiacente.</p>
	<p>STIMA DEL COSTO Ripristino pavimentazione e rivestimento in piastrelle ; Ripristino intonaco e tinteggiatura ; Demolizione tramezzo interno ; Rimozione porta</p> <p style="text-align: right;">260 €</p>

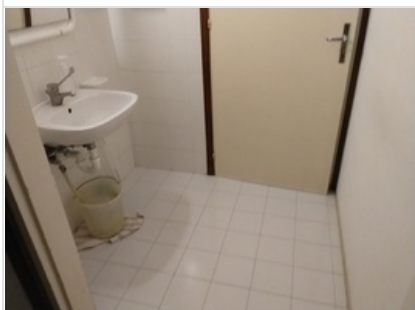
Larghezza	114	≥ 170 cm
Dimensioni	X 114,00 cm	Y 156,00 cm
Materiale	--	
Note relative al rilievo	--

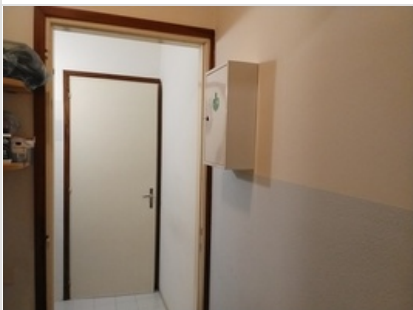
Altro	Si
Dimensioni	X 152,00 cm Y 14,00 cm
Materiale	--
Note relative al rilievo	Cassetta primo soccorso

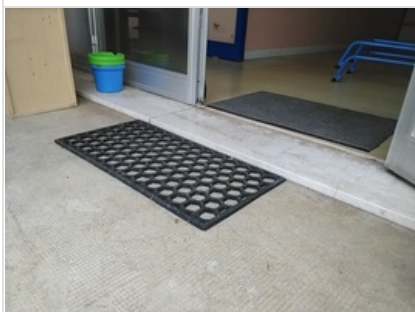
Altezza **3.5** $\leq 2,5$ cm

Dimensioni **X 185,00 cm** Y --

area in piano per cambio di direzione con spazio antistante la porta che non restringe il percorso

rampe brevi di raccordo con pendenza ideale max 5% e senza pendenza trasversale

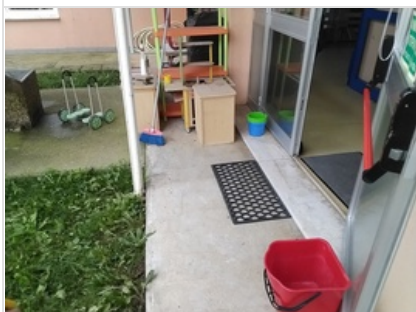
Larghezza 95 ≥ 170 cm

Realizzazione di area in piano per il cambio di direzione

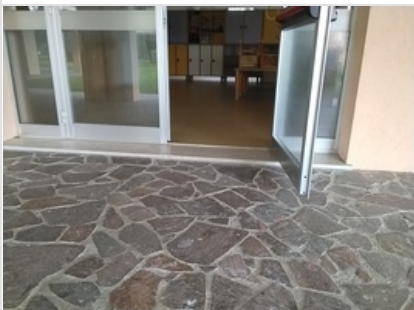
Altezza	3.5	≤ 2,5 cm
Dimensioni	X 185,00 cm	Y --
Materiale	--	
Note relative al rilievo	--

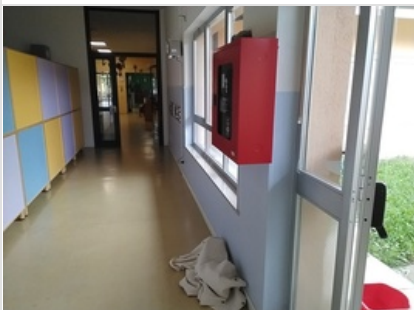
Naspo	Si	
Dimensioni	X 20,00 cm	Y 110,00 cm
Materiale	--	
Note relative al rilievo	--

P0123 (modificato)
Posa di arredo con funzione di protezione
 Posa di arredo (es. vaso) con la funzione di impedire il passaggio rasente al muro in corrispondenza di ostacolo sporgente non spostabile in posizione più idonea.

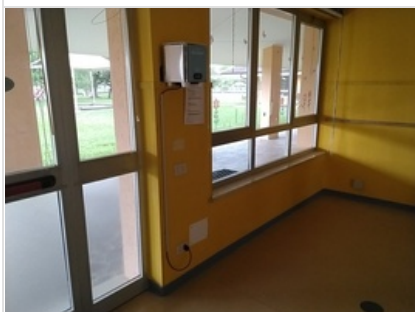
Altro	Si	
Dimensioni	X 20,00 cm	Y 154,00 cm
Materiale	--	
Note relative al rilievo	--

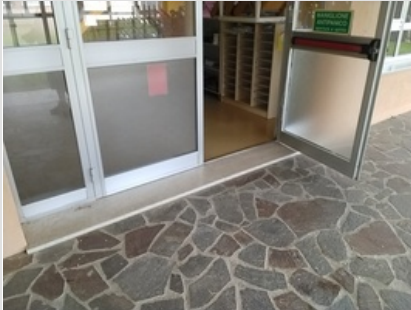
Altezza 3.5 ≤ 2,5 cm

Dimensioni X 185,00 cm Y --

Realizzazione di raccordo per superare dislivello fino a 5 cm

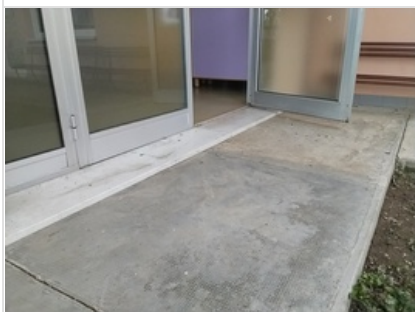
Altezza **3.5** $\leq 2,5$ cm

Dimensioni **X 185,00 cm** Y --

area in piano per cambio di direzione con spazio antistante la porta che non restringe il percorso

rampe brevi di raccordo con pendenza ideale max 5% e senza pendenza trasversale

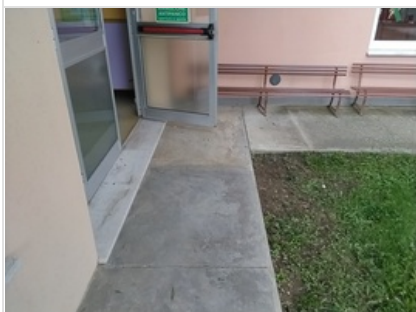
Larghezza **95** ≥ 170 cm

Dimensioni **X 95,00 cm** Y --

Realizzazione di area in piano per il cambio di direzione

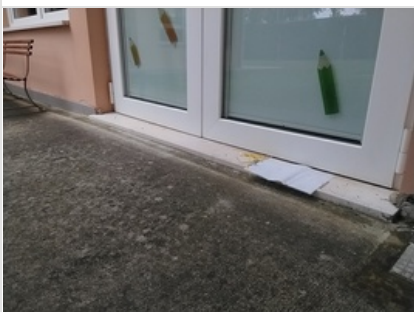
Altezza 3 ≤ 2,5 cm

Dimensioni X 206,00 cm Y --

area in piano per cambio di direzione con spazio antistante la porta che non restringe il percorso

rampe brevi di raccordo con pendenza ideale max 5% e senza pendenza trasversale

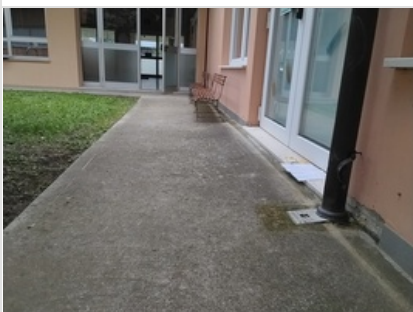
Pendenza trasversale	3.5	≤ 1%
Dimensioni	X 150,00 cm	Y 720,00 cm
Materiale	Cemento	
Note relative al rilievo	--

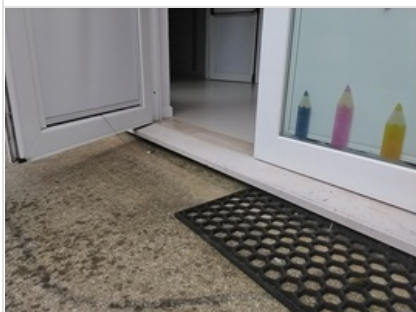
Altezza **6.5** $\leq 2,5$ cm

Dimensioni **X 206,00 cm** Y --

area in piano per cambio di direzione con spazio antistante la porta che non restringe il percorso

rampe brevi di raccordo con pendenza ideale max 5% e senza pendenza trasversale

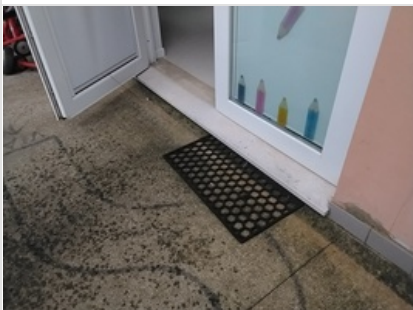
Risalto/incasso	Si	
Dimensioni	X --	Y --
Materiale	--	
Note relative al rilievo	Zerbino di tipologia non idonea a garantire un transito agevole

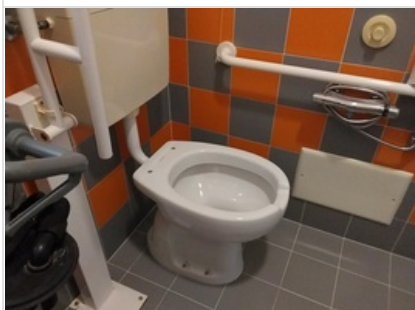
WC/bidet-distanza bordo anteriore da parete posteriore	66	$75 \leq A \leq 80$ cm
Dimensioni	X --	Y --
Materiale	--	
Note relative al rilievo	--

Sostituzione di WC

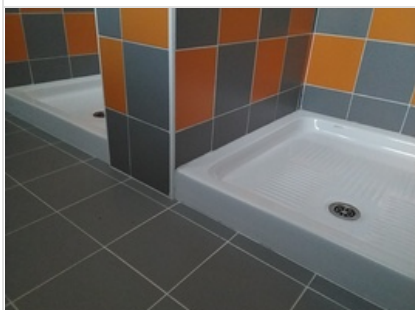
Doccia-piatto non a filo pavimento **9** cm

Dimensioni **X 80,00 cm** **Y 80,00 cm**

P0312 (modificato)
Sostituzione del piatto doccia

Rimozione del piatto doccia e sostituzione con uno installato a filo pavimento al fine di eliminare il gradino esistente.

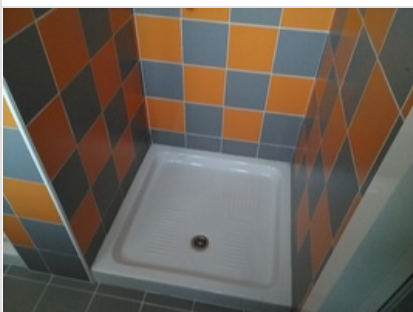
Doccia-assenza sedile ribaltabile	Si
Dimensioni	X -- Y --
Materiale	--
Note relative al rilievo	--

PS2272
Installazione sedile ribaltabile

Installazione sedile ribaltabile in posizione ortogonale rispetto ai comandi doccia, posto ad un'altezza di 50 cm dal piano del piatto doccia.

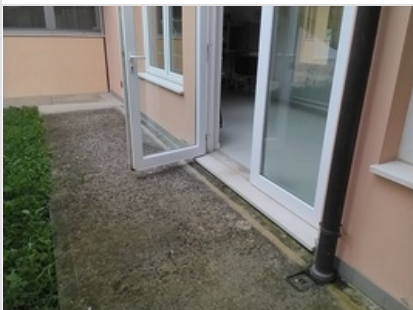
Altezza	6	≤ 2,5 cm
Dimensioni	X 190,00 cm	Y --
Materiale	--	
Note relative al rilievo	--

area in piano per cambio di direzione con spazio antistante la porta che non restringe il percorso

rampe brevi di raccordo con pendenza ideale max 5% e senza pendenza trasversale

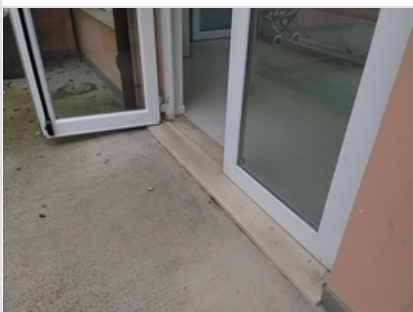
Altezza **3** $\leq 2,5$ cm

Dimensioni **X 190,00 cm** **Y --**

area in piano per cambio di direzione con spazio antistante la porta che non restringe il percorso

rampe brevi di raccordo con pendenza ideale max 5% e senza pendenza trasversale

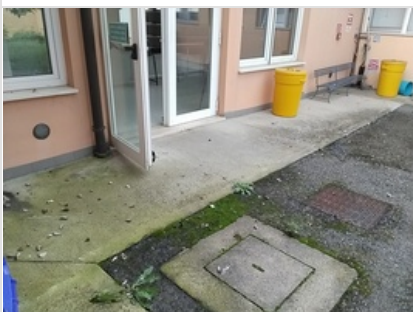
Pendenza trasversale	4.5	≤ 1%
Dimensioni	X 150,00 cm	Y 350,00 cm
Materiale	--	
Note relative al rilievo	--

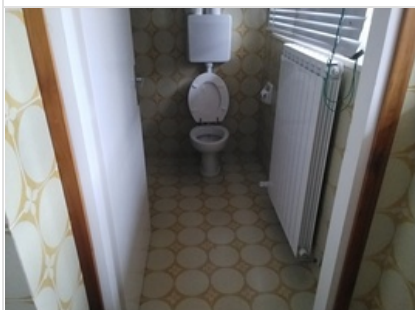
Assenza	Si	
Dimensioni	X --	Y --
Materiale	--	
Note relative al rilievo	Servizio non adeguato

PS2253
Realizzazione di servizio igienico accessibile all'interno di gruppo servizi igienici già esistente

Adeguamento del wc esistente finalizzato a consentirne la fruizione da persona su sedia a ruote. Il wc dovrà rispettare gli standard minimi relativi al posizionamento/dimensionamento dei sanitari e agli spazi di manovra e di accostamento previsti al punto 8.1.6 del D.M. 236/1989. I sanitari, il pavimento e le pareti dovranno inoltre avere colorazioni tra loro contrastanti. Il locale dovrà essere dotato di allarme azionabile mediante tirante posto in prossimità della tazza w.c., nonché di luce di emergenza. La porta dovrà inoltre essere dotata di serratura con possibilità di sblocco dall'esterno.

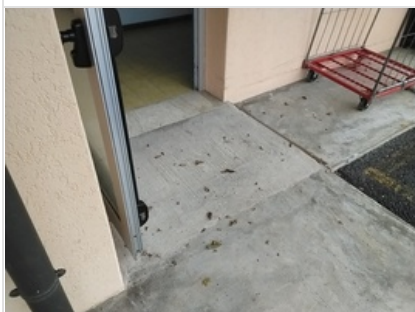
Pendenza longitudinale **5.5** $\leq 1\%$

area in piano per cambio di direzione con spazio antistante la porta che non restringe il percorso

rampe brevi di raccordo con pendenza ideale max 5% e senza pendenza trasversale

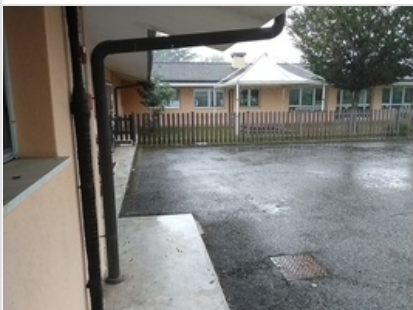
Manufatto edilizio o tecnologico sporgente	Si	
Dimensioni	X --	Y 193,00 cm
Materiale	--	
Note relative al rilievo	Pluviale basso

PS2274
Rimozione pluviale esistente e ricollocazione in posizione idonea
 Rimozione pluviale esistente e ricollocazione dello stesso in posizione totalmente esterna al percorso pedonale, al fine di eliminare la parte di pluviale che riduce l'altezza del percorso a meno di 210 cm. Il pluviale dovrà essere inglobato in una struttura metallica idonea a proteggerlo da possibili urti (es. veicoli in manovra) in relazione al contesto in cui questo si trova.

STIMA DEL COSTO
 Posa nuovo pluviale in PEAD e controtubazione in acciaio ;
 Demolizione asfalto ; Realizzazione nuovo pozzetto ;
 Realizzazione nuovo plinto ; Rimozione pluviale

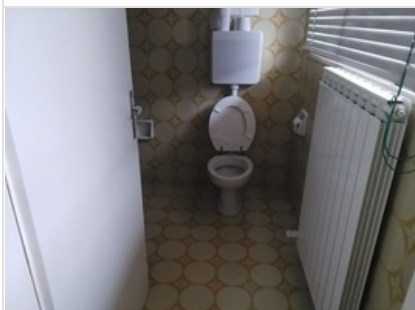
Assenza contrasto cromatico **Si**

Sostituzione piastrelle

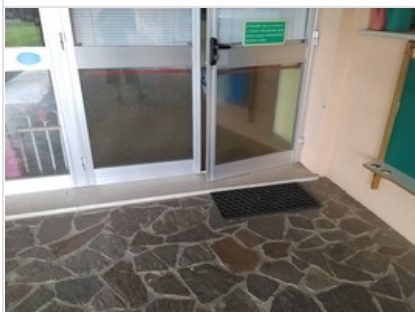
Altezza **3.5** $\leq 2,5$ cm

Dimensioni **X 190,00 cm** Y --

ottimizzare la pendenza del raccordo
 in base allo spazio disponibile
