PIANO DI ELIMINAZIONE DELLE BARRIERE ARCHITETTONICHE

(P.E.B.A.) del Comune di San Giorgio di Nogaro (ai sensi della L.R. 10/2018)

SCHEDE ITINERARI URBANI CRITICITÀ E SOLUZIONI PROGETTUALI

ITINERARIO 4 - SAN GIORGIO DI NOGARO:

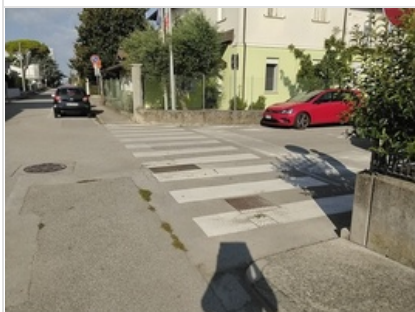
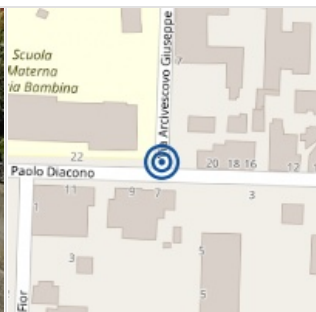
ATTRAVERSAMENTO PEDONALE

Lunghezza	11	≤ 8 m
Dimensioni	X 250,00 cm	Y 1100,00 cm
Materiale	Asfalto	
Note relative al rilievo	--

Realizzazione di prolungamento del percorso pedonale con contestuale riduzione della lunghezza dell'attraversamento pedonale

Prolungamento del percorso pedonale di accesso all'attraversamento pedonale, sulla banchina di entrambi i lati della carreggiata, e realizzazione di elementi posti a protezione del prolungamento stesso (aiuole/cordoli/paletti dissuasori ecc.), al fine di ridurre la lunghezza complessiva dell'attraversamento.

Realizzazione di nuova segnaletica tattilo-plantare con codice LVE, in coerenza con la nuova configurazione dei percorsi che conducono all'attraversamento e nel rispetto delle indicazioni contenute nelle linee guida I.N.M.A.C.I. per la progettazione dei percorsi tattilo-plantari.

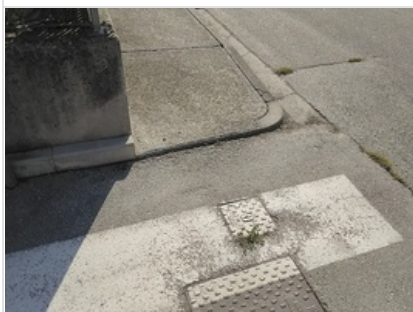
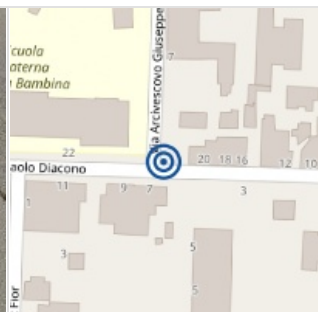
E 00FF9-00423

SEGNALETICA TATTILO PLANTARE

Assenza	Si	
Dimensioni	X --	Y --
Materiale	Cemento	
Note relative al rilievo	--

PS1642 (modificato)
Posa di segnaletica tattilo plantare

Posa segnaletica tattilo-plantare con moduli in calcestruzzo e codice LVE per individuare e segnalare la presenza dell'attraversamento pedonale, con codice "pericolo valicabile" posto in direzione parallela all'asse stradale e codice "direzione rettilinea" in direzione perpendicolare a collegamento del codice "pericolo valicabile" con la guida naturale (edificio/muro di recinzione/cordolo ecc.).

La posa della segnaletica dovrà avvenire in conformità con le indicazioni contenute nelle linee guida I.N.M.A.C.I per la progettazione dei percorsi tattilo-plantari.

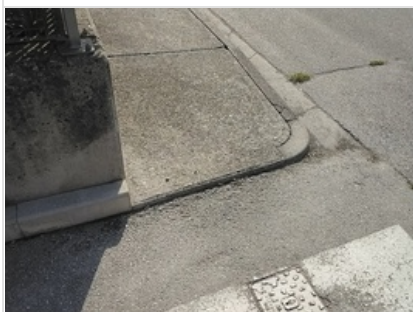
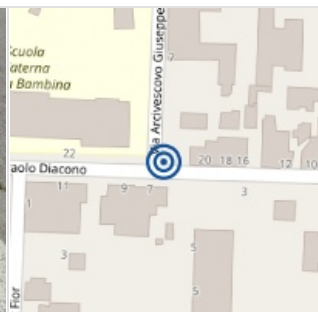
E 00FF9-00424

DISLIVELLO

Altezza **2** $\leq 2,5$ cm

Dimensioni **X 123,00 cm** Y --

Materiale **Cemento**

<p>P0541 (modificato) Demolizione e ricostruzione del raccordo per superare gradino fino a 2,5 cm</p> <p>Realizzazione nuova rampa breve di raccordo finalizzata al superamento del gradino</p>
	<p>STIMA DEL COSTO</p> <p>Costo compreso nella soluzione relativa alla riduzione della lunghezza dell'attraversamento</p> <p style="text-align: right;">0 €</p>
*misura indicativa

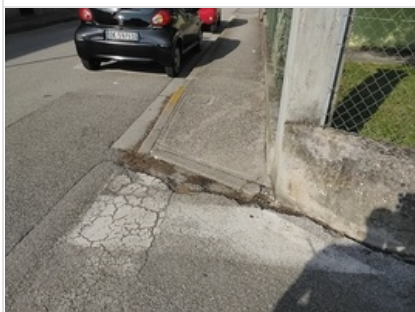
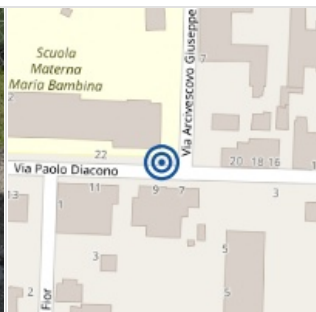
E 00FF9-00425

SEGNALETICA TATTILO PLANTARE

Assenza	Si
Dimensioni	X-- Y--
Materiale	Cemento
Note relative al rilievo	--

PS2181
Posa di segnaletica tattilo plantare

Posa segnaletica tattilo-plantare con moduli in calcestruzzo e codice LVE per individuare e segnalare la presenza dell'attraversamento pedonale, con codice "pericolo valicabile" posto in direzione parallela all'asse stradale e codice "direzione rettilinea" in direzione perpendicolare a collegamento del codice "pericolo valicabile" con la guida naturale (edificio/muro di recinzione/cordolo ecc.). La posa della segnaletica dovrà avvenire in conformità con le indicazioni contenute nelle linee guida I.N.M.A.C.I per la progettazione dei percorsi tattilo-plantari.

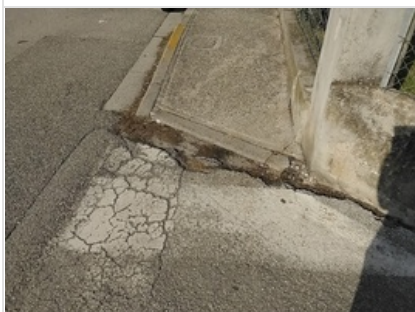
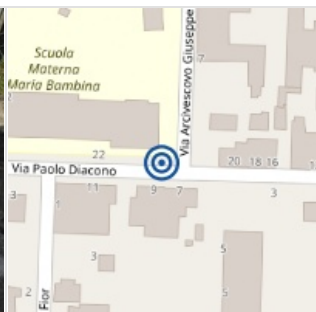
E 00FF9-00426

PAVIMENTAZIONE

Sconnessioni	Si
Dimensioni	X 140,00 cm Y 50,00 cm
Materiale	Asfalto
Note relative al rilievo	--

P0688 (modificato)
Riparazione puntuale
Ripristino della planarità del tratto di pavimentazione danneggiato.

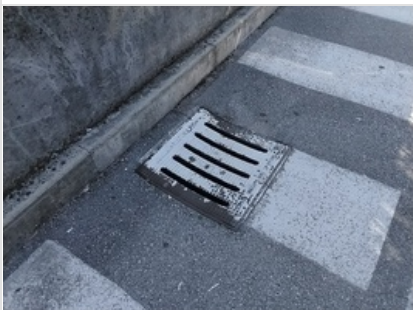
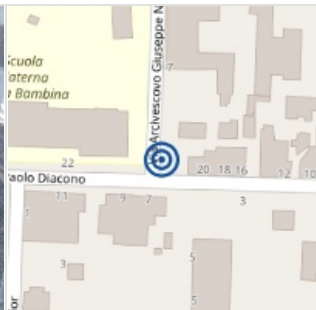
ID Scheda
E 00FF9-00427

OSTACOLO ORIZZONTALE

Maglia attraversabile da sfera di 2 cm	Si	
Dimensioni	X 55,00 cm	Y 55,00 cm
Materiale	--	
Note relative al rilievo	--

PS2241
 Sostituzione con caditoia inattraversabile da sfera di 2 cm
 Sostituzione caditoia esistente con una provvista di grigliato non attraversabile da una sfera di 2 cm di diametro.

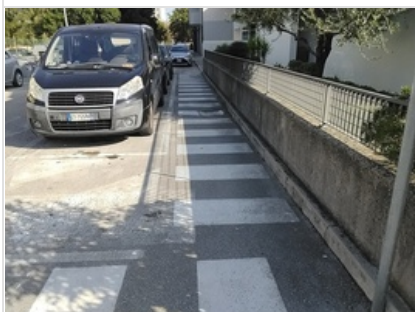
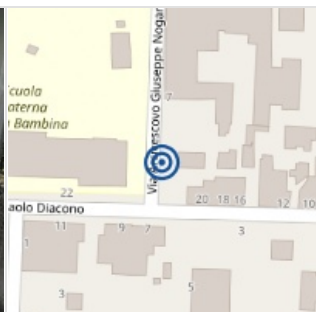
E 00FF9-00428

SEGNALETICA ORIZZONTALE

Non coerente	Si
Dimensioni	X 2000,00 cm Y --
Materiale	Asfalto
Note relative al rilievo	--

P0710 (modificato)
Rifacimento di segnaletica orizzontale

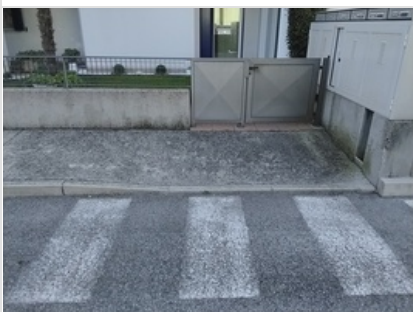
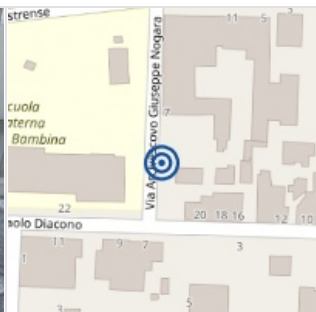
AREA PER CAMBIO DIREZIONE

Pendenza trasversale	8.5	≤ 1%
Dimensioni	X 150,00 cm	Y 300,00 cm
Materiale	Cemento	
Note relative al rilievo	--

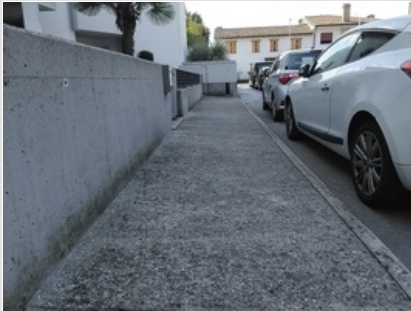
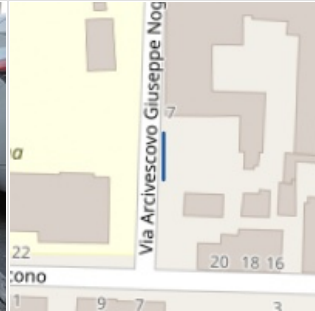
PERCORSO PEDONALE

Pendenza trasversale	5	≤ 1%
Dimensioni	X 150,00 cm	Y 1135,00 cm
Materiale	Cemento	
Note relative al rilievo	--

P1051 (modificato)
Demolizione del marciapiede e ricostruzione

Demolizione pavimentazione e rifacimento in piano del marciapiede (pendenza trasversale max 1% necessaria al deflusso delle acque meteoriche).

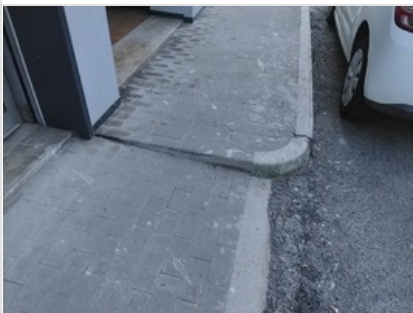
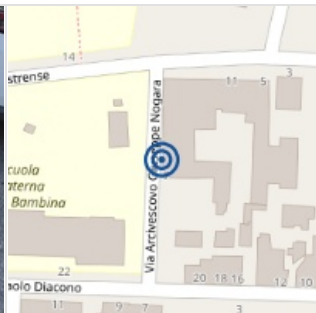
- ITINERARIO PEDONALE PERCORSO PEDONALE **DISLIVELLO**

Altezza	7	≤ 2,5 cm
Dimensioni	X 135,00 cm	Y --
Materiale	Moduli autobloccanti in cls	
Note relative al rilievo	--

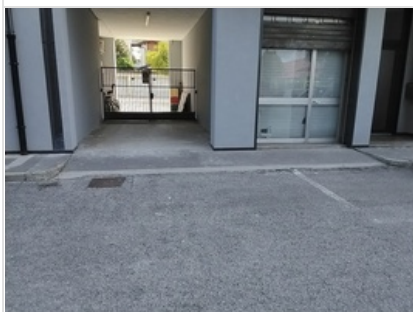
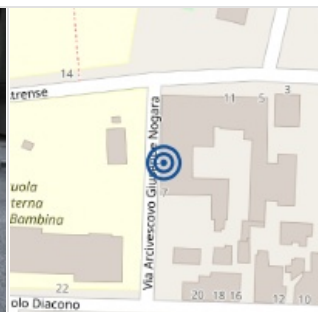
PERCORSO PEDONALE

Pendenza trasversale	6.5	≤ 1%
Dimensioni	X 135,00 cm	Y 580,00 cm
Materiale	Moduli autobloccanti in cls	
Note relative al rilievo	Larghezza effettiva passo carrabile 280 cm

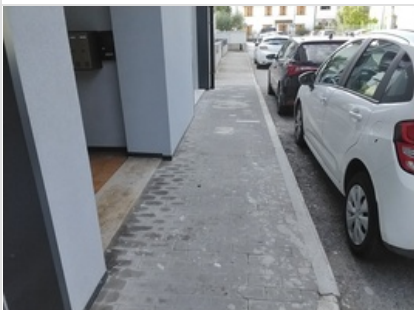
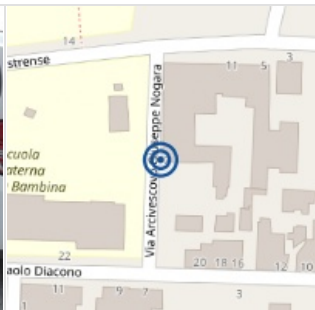
PAVIMENTAZIONE

Sconnessioni	Si
Dimensioni	X 150,00 cm Y 860,00 cm
Materiale	Moduli autobloccanti in cls
Note relative al rilievo	--

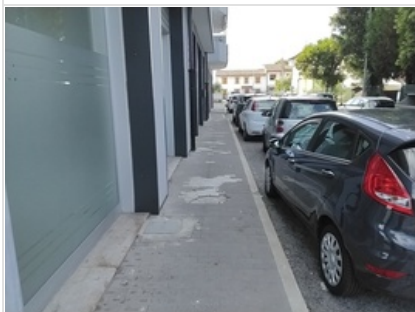
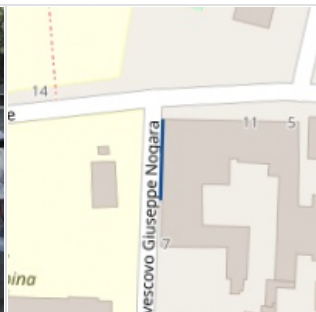
PAVIMENTAZIONE

Sconnessioni	Si	
Dimensioni	X 150,00 cm	Y 2120,00 cm
Materiale	Moduli autobloccanti in cls	
Note relative al rilievo	--

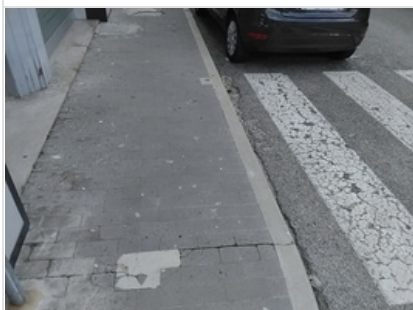
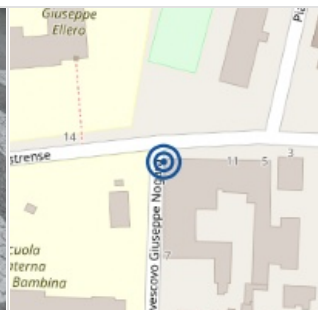
SEGNALETICA TATTILO PLANTARE

Assenza	Si
Dimensioni	X 150,00 cm Y --
Materiale	Moduli autobloccanti in cls
Note relative al rilievo	--

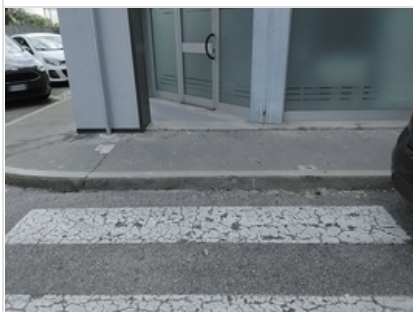
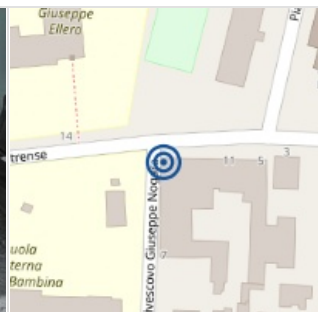
- ITINERARIO PEDONALE ATTRAVERSAMENTO PEDONALE **DISLIVELLO**

Altezza	14	≤ 2,5 cm
Dimensioni	X 300,00 cm	Y --
Materiale	Moduli autobloccanti in cls	
Note relative al rilievo	--

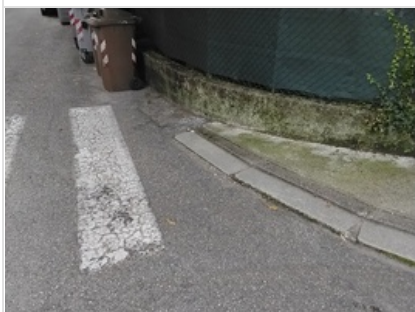
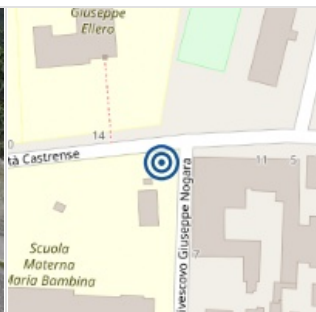
SEGNALETICA TATTILO PLANTARE

Assenza	Si
Dimensioni	X -- Y --
Materiale	Cemento
Note relative al rilievo	--

PS1542

Posa di segnaletica tattilo plantare

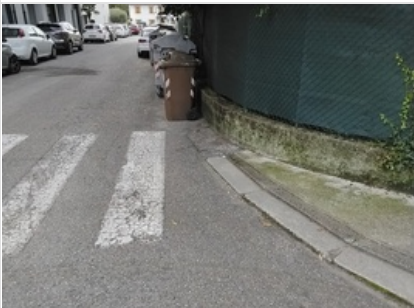
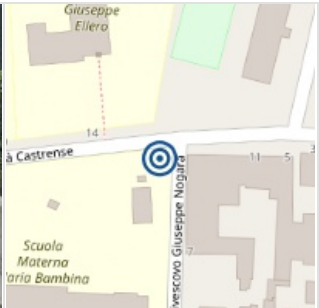
ITINERARIO PEDONALE
ATTRAVERSAMENTO PEDONALE

Non ortogonale	Si	
Dimensioni	X 300,00 cm	Y 230,00 cm
Materiale	Cemento	
Note relative al rilievo	--

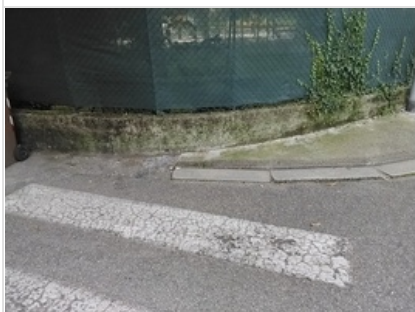
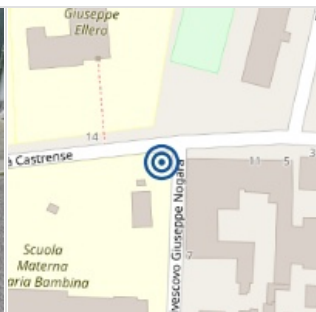
DISLIVELLO

Altezza 3 ≤ 2,5 cm

Dimensioni X 300,00 cm Y --

PS2233 (modificato)
Demolizione e ricostruzione

Demolizione e ricostruzione area in piano di accesso all'attraversamento pedonale e ricostruzione con dimensioni idonee al cambio di direzione (D.M. 236/89 art. 8.0.2) e allineata all'attraversamento pedonale. Integrazione con segnaletica tattilo-plantare idonea come prevista dalle linee guida I.N.M.A.C.I.

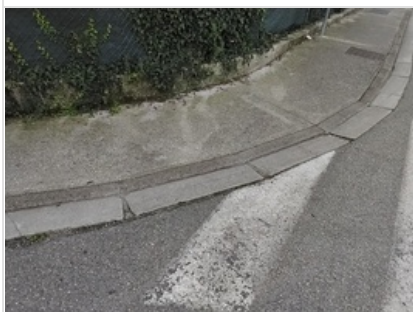
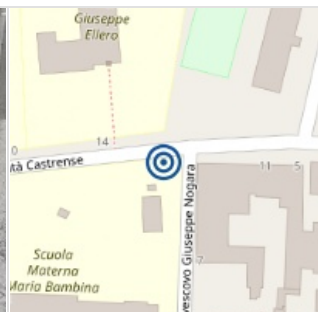
SEGNALETICA TATTILO PLANTARE

Assenza	Si	
Dimensioni	X --	Y --
Materiale	Cemento	
Note relative al rilievo	--

PS1542 (modificato)
Posa di segnaletica tattilo plantare

Posa segnaletica tattilo-plantare con moduli in calcestruzzo e codice LVE per individuare e segnalare la presenza dell'attraversamento pedonale, con codice "pericolo valicabile" posto in direzione parallela all'asse stradale e codice "direzione rettilinea" in direzione perpendicolare a collegamento del codice "pericolo valicabile" con la guida naturale (edificio/muro di recinzione/cordolo ecc.).

La posa della segnaletica dovrà avvenire in conformità con le indicazioni contenute nelle linee guida I.N.M.A.C.I per la progettazione dei percorsi tattilo-plantari.

La segnaletica dovrà essere posata in coerenza con la nuova posizione dell'attraversamento pedonale.

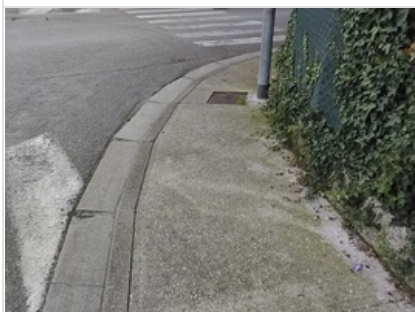
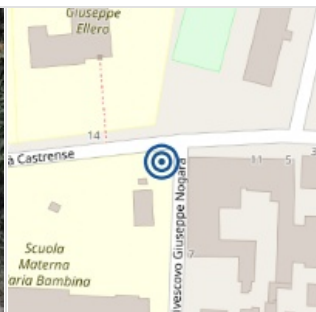
ID Scheda
E 00FF9-00443

ITINERARIO PEDONALE **PERCORSO PEDONALE**

Pendenza trasversale	5.5	≤ 1%
Dimensioni	X 120,00 cm	Y 700,00 cm
Materiale	Cemento	
Note relative al rilievo	--

P1051 (modificato)
Demolizione del marciapiede e ricostruzione

Demolizione pavimentazione e rifacimento in piano del marciapiede (pendenza trasversale max 1% necessaria al deflusso delle acque meteoriche).
 In previsione della realizzazione dell'intersezione e degli attraversamenti rialzati si prevede di incrementare la quota sul bordo del marciapiede e la riduzione del raggio di curvatura presso l'intersezione al fine di creare maggiore spazio pedonale e rettificare il bordo del marciapiede in corrispondenza dell'attraversamento.

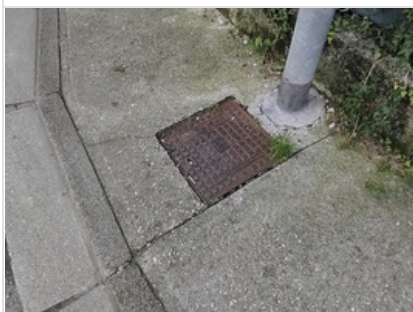
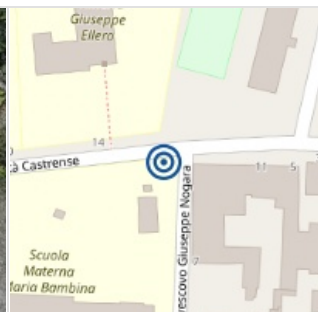
E 00FF9-00444

PAVIMENTAZIONE

Sconnessioni	Si	
Dimensioni	X 45,00 cm	Y 45,00 cm
Materiale	--	
Note relative al rilievo	Pozzetto incassato

PS1582
Posizionamento del chiusino alla quota del marciapiede
Adeguamento altimetrico del chiusino alla quota del marciapiede circostante.

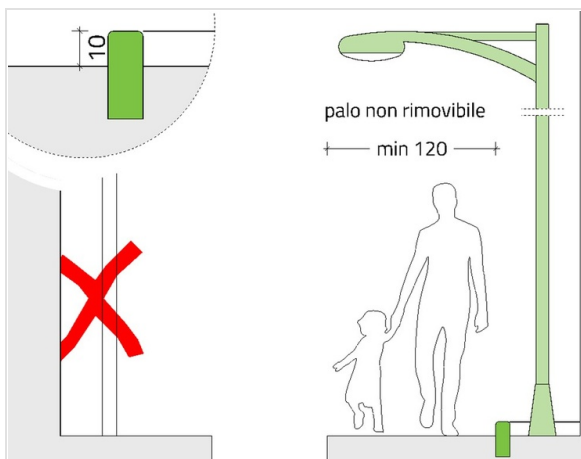
ITINERARIO PEDONALE PERCORSO PEDONALE **OSTACOLO VERTICALE**

Palo luce	Si	
Dimensioni	X --	Y --
Materiale	--	
Note relative al rilievo	Distanza palo da muretto di recinzione pari a 20 cm

PS1719
Delimitazione con cordolo di palo luce non spostabile

Realizzazione cordolo con altezza minima pari a 10 cm necessario a delimitare l'area occupata dal palo dell'illuminazione pubblica dando continuità alla linea guida naturale esistente, e mantenendo un passaggio pedonale ottimale di almeno 120 cm (minimo 90 cm).

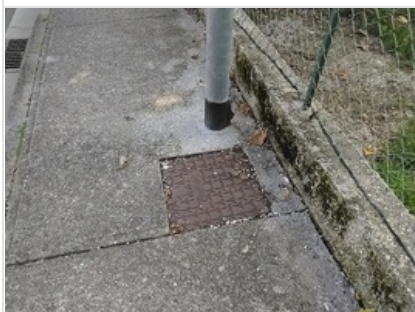
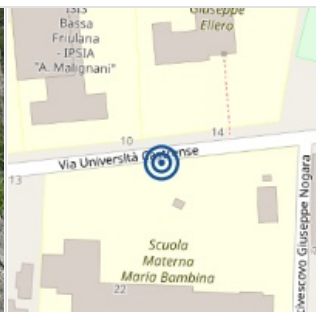
ID Scheda
E 00FF9-00447

PAVIMENTAZIONE

Sconnessioni	Si	
Dimensioni	X 45,00 cm	Y 45,00 cm
Materiale	--	
Note relative al rilievo	Pozzetto non in quota con la pavimentazione circostante

PS1582
Posizionamento del chiusino alla quota del marciapiede
 Adeguamento altimetrico del chiusino alla quota del marciapiede circostante.

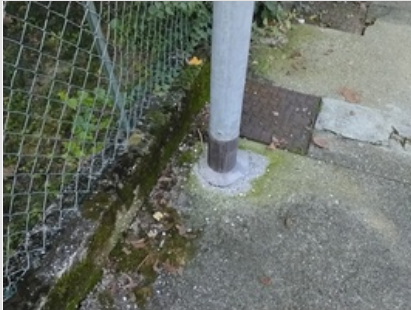
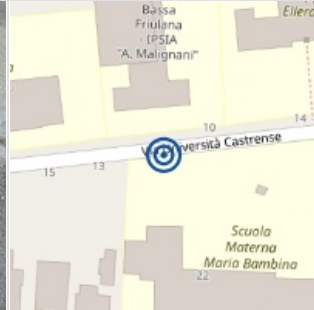
E 00FF9-00448

OSTACOLO VERTICALE

Palo luce	Si
Dimensioni	X -- Y --
Materiale	--

Note relative al rilievo
Distanza palo da muretto di recinzione pari a 20 cm

PS1719

Delimitazione con cordolo di palo luce non spostabile

Realizzazione cordolo con altezza minima pari a 10 cm necessario a delimitare l'area occupata dal palo dell'illuminazione pubblica dando continuità alla linea guida naturale esistente, e mantenendo un passaggio pedonale ottimale di almeno 120 cm (minimo 90 cm).

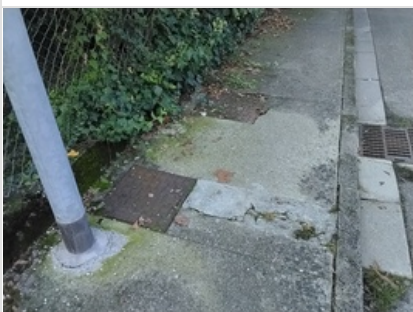
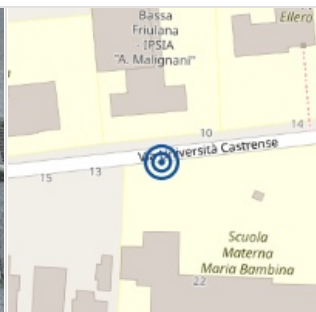
ID Scheda
E 00FF9-00449

PAVIMENTAZIONE

Sconnessioni	Si	
Dimensioni	X 160,00 cm	Y 200,00 cm
Materiale	Cemento

Note relative al rilievo
Pavimentazione sconnessa e pozzetto 55x55 cm non in quota con la pavimentazione circostante

PS1593
Demolizione e rifacimento porzione di marciapiede
 Demolizione del tratto di marciapiede con sconnessioni e/o avvallamenti, rifacimento del sottofondo, ripristino della pavimentazione mediante l'utilizzo del medesimo materiale, ed eventuale adeguamento altimetrico dei pozzetti presenti sul percorso. Pendenza trasversale massima dell'1% per lo scolo delle acque meteoriche.

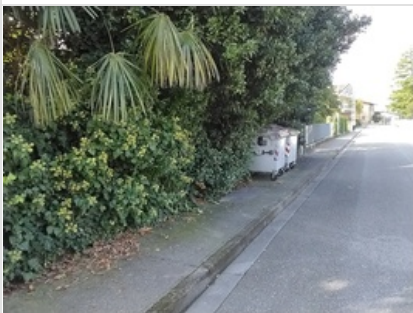
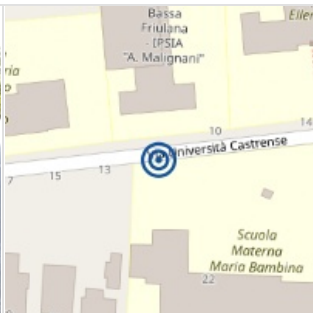
ID Scheda
E 00FF9-00450

- ITINERARIO PEDONALE
- PERCORSO PEDONALE
- OSTACOLO VERTICALE**

Vegetazione	Si
Dimensioni	X 800,00 cm Y --
Materiale	--
Note relative al rilievo	Percorso ristretto a 85 cm e con altezza pari a 180 cm

P0647 (modificato)
 Sollecito al privato/ente terzo per la potatura della vegetazione
 Sollecito al privato/ente terzo per la potatura della vegetazione

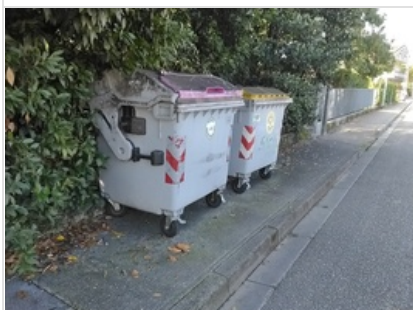
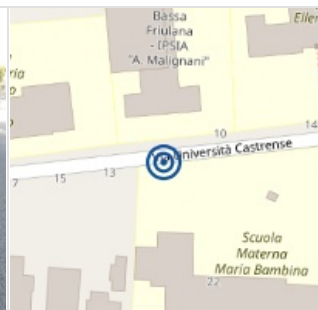
OSTACOLO VERTICALE

Cestino/cassonetto	Si
Dimensioni	X -- Y 270,00 cm
Materiale	--

Note relative al rilievo
Larghezza percorso dovuta al posizionamento dei cassonetti pari a 55 cm

Realizzazione di una piazzola esterna al percorso pedonale, finalizzata ad ospitare i cassonetti della raccolta differenziata, ricavata mediante la demolizione di un tratto di muro di recinzione/cordolo e la pavimentazione di una porzione di terreno libero. La nuova piazzola avrà dimensioni tali da evitare che i cassonetti invadano, anche in modo parziale, il percorso pedonale.

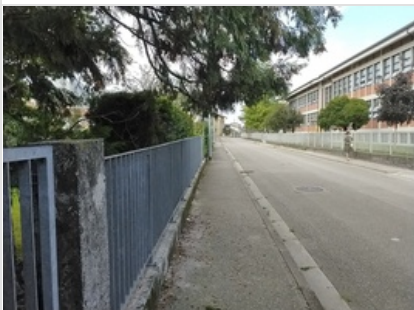
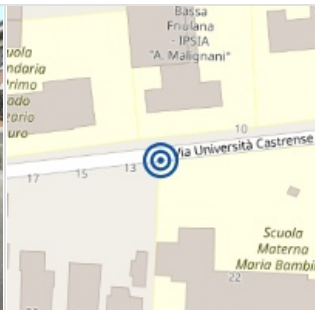
OSTACOLO VERTICALE

Vegetazione	Si	
Dimensioni	X --	Y --
Materiale	--	
Note relative al rilievo	Altezza ridotta a 170 cm

P0647 (modificato)
 Sollecito al privato/ente terzo per la potatura della vegetazione
 Sollecito al privato/ente terzo per la potatura della vegetazione

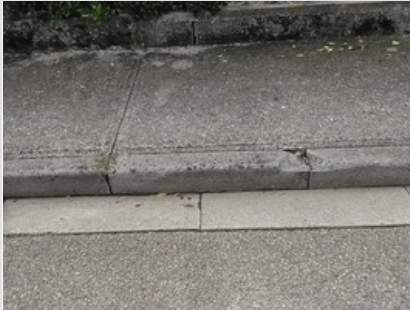
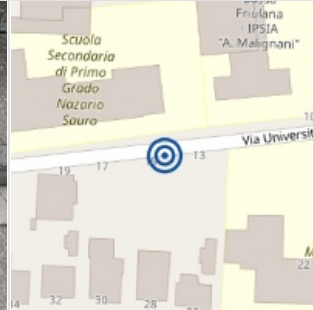
PAVIMENTAZIONE

Sconnessioni	Si
Dimensioni	X 200,00 cm Y --
Materiale	--
Note relative al rilievo	Cordolo danneggiato

PS1717

Sostituzione cordolo

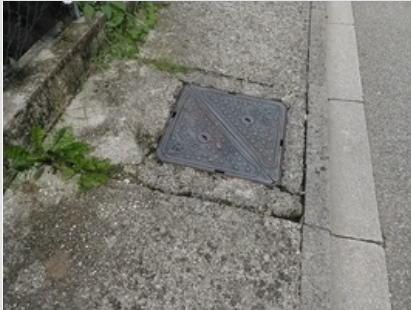
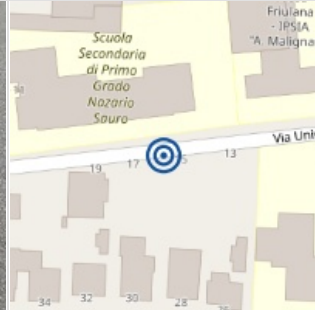
PAVIMENTAZIONE

Sconnessioni	Si	
Dimensioni	X 100,00 cm	Y 140,00 cm
Materiale	Cemento	
Note relative al rilievo	--

PS1593

Demolizione e rifacimento porzione di marciapiede

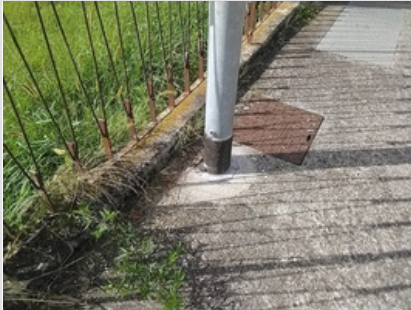
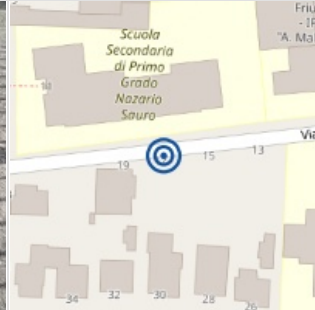
OSTACOLO VERTICALE

Palo luce	Si	
Dimensioni	X --	Y --
Materiale	--	
Note relative al rilievo	Distanza palo da muretto 20 cm

PS1719

Delimitazione con cordolo di palo luce non spostabile

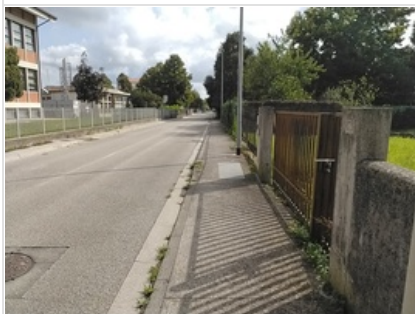
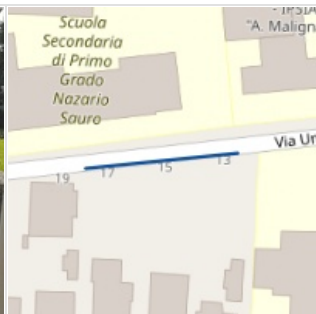
AREA PER CAMBIO DIREZIONE

Assenza	Si	
Dimensioni	X 140,00 cm	Y 5300,00 cm
Materiale	Cemento	
Note relative al rilievo	--

PS1775
Risoluzione criticità non vantaggiosa in relazione al dispendio economico
 Considerando le condizioni di contesto o di uso, si ritiene che l'intervento di soluzione non sia economicamente vantaggioso alla luce del beneficio ottenibile.

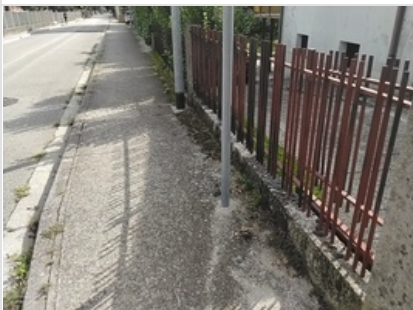
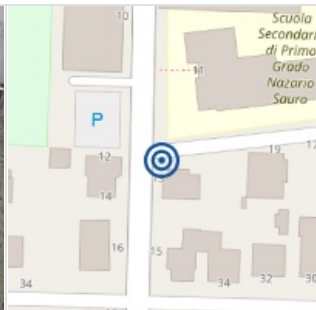
OSTACOLO VERTICALE

Palo segnaletica	Si
Dimensioni	X 25,00 cm Y --
Materiale	--
Note relative al rilievo	--

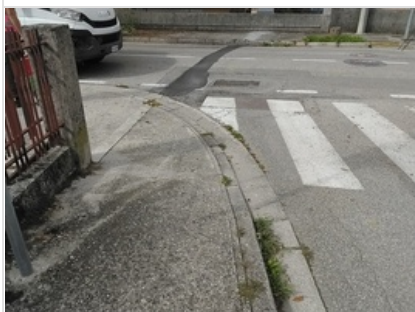
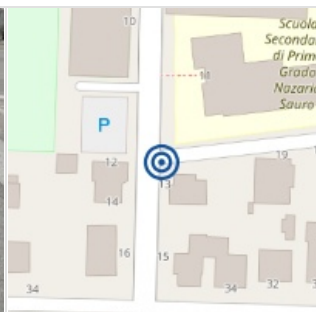
ATTRAVERSAMENTO PEDONALE

Non ortogonale	Si
Dimensioni	X 420,00 cm Y 270,00 cm
Materiale	--
Note relative al rilievo	--

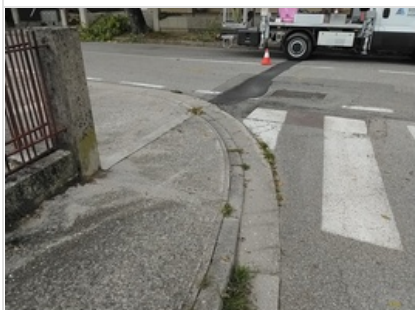
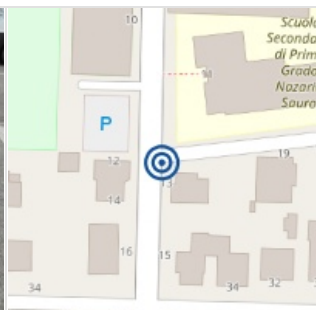
SEGNALETICA TATTILO PLANTARE

Assenza	Si
Dimensioni	X 150,00 cm Y --
Materiale	Calcestruzzo
Note relative al rilievo	--

Posa segnaletica tattilo-plantare con moduli in calcestruzzo e codice LVE per individuare e segnalare la presenza dell'attraversamento pedonale, con codice "pericolo valicabile" posto in direzione parallela all'asse stradale e codice "direzione rettilinea" in direzione perpendicolare a collegamento del codice "pericolo valicabile" con la guida naturale (edificio/muro di recinzione/cordolo ecc.). Nel caso specifico la guida naturale è definita dal cambio di pavimentazione (cls/prato), per cui non essendoci una barriera fisica occorrerà posare il codice "incrocio" e i moduli "direzione rettilinea" che proseguono nelle direzioni possibili

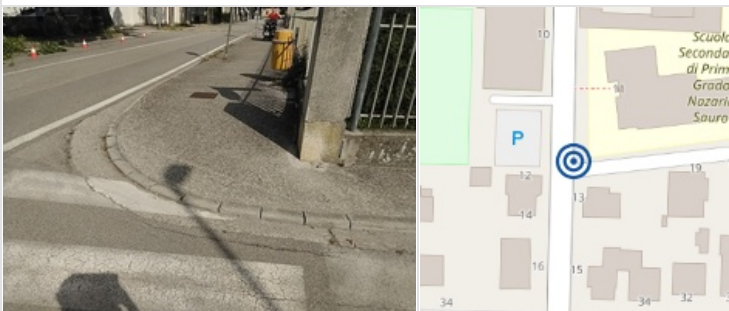
ID Scheda
E 00FF9-00462

ITINERARIO PEDONALE PERCORSO PEDONALE **DISLIVELLO**

Altezza	3.5	≤ 2,5 cm
Dimensioni	X 260,00 cm	Y --
Materiale	Calcestruzzo	
Note relative al rilievo	--

PS1770
Realizzazione rampe brevi di raccordo e area in piano per il cambio di direzione

Eliminazione gradino mediante realizzazione rampe brevi di raccordo e area in piano per il cambio di direzione in corrispondenza dell'accesso ad un attraversamento pedonale posto all'intersezione tra due vie. Le rampe di raccordo avranno pendenza ottimale pari al 5% (max 15% in caso di dislivello fino a 15 cm). In conformità con quanto disposto dall'art. 8.2.1 del D.M. 236/1989, l'area per la svolta ortogonale dovrà avere una profondità di almeno 170 cm rispetto alla fine della rampa.

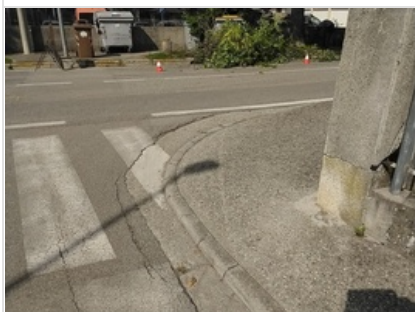
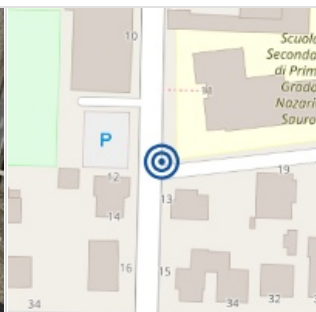
E 00FF9-00463

ATTRAVERSAMENTO PEDONALE

Non ortogonale	Si	
Dimensioni	X 260,00 cm	Y 230,00 cm
Materiale	Calcestruzzo	
Note relative al rilievo	--

<p>area in piano per cambio di direzione</p> <p>90°</p> <p>min 150</p>	<p>PS2214 (modificato) Adeguamento del raccordo col marciapiede su uno dei due lati</p> <p>Demolizione del cordolo a delimitazione del marciapiede e rifacimento dello stesso in direzione perpendicolare a quella dell'attraversamento pedonale, realizzato mediante la riconfigurazione dell'imbotto di via Università Castrense con la riduzione del raggio di curvatura. È inoltre possibile valutare l'arretramento dell'attraversamento pedonale rispetto all'intersezione.</p>
	<p>STIMA DEL COSTO</p> <p>Taglio e rimozione asfalto ; Rimozione cordolo in cls ; Scavo di sbancamento ; Posa nuovo cordolo in cls ; Realizzazione piano di posa e pavimentazione in cls armato</p> <p style="text-align: right;">520 €</p>

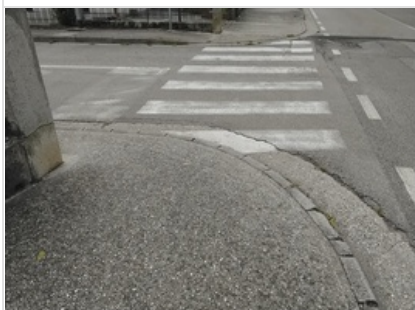
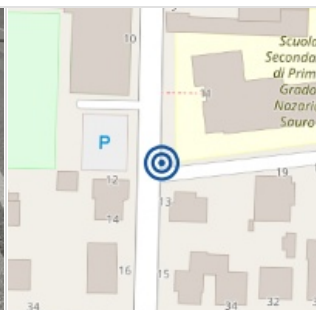
E 00FF9-00464

SEGNALETICA TATTILO PLANTARE

Assenza	Si
Dimensioni	X 100,00 cm Y --
Materiale	Calcestruzzo
Note relative al rilievo	--

Posa segnaletica tattilo-plantare con moduli in calcestruzzo e codice LVE per individuare e segnalare la presenza dell'attraversamento pedonale, con codice "pericolo valicabile" posto in direzione parallela all'asse stradale e codice "direzione rettilinea" in direzione perpendicolare a collegamento del codice "pericolo valicabile" con la guida naturale (edificio/muro di recinzione/cordolo ecc.). Nel caso specifico la guida naturale è definita dal cambio di pavimentazione (cls/prato), per cui non essendoci una barriera fisica occorrerà posare il codice "incrocio" e i moduli "direzione rettilinea" che proseguono nelle direzioni possibili

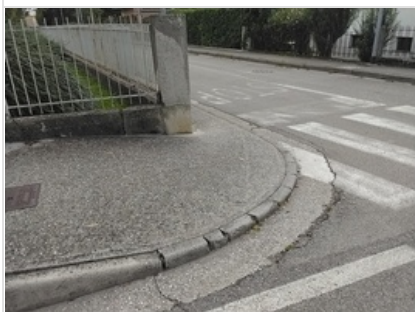
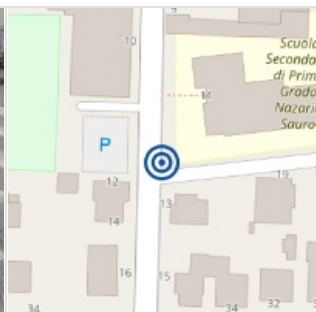
E 00FF9-00465

AREA PER CAMBIO DIREZIONE

Pendenza trasversale	6.5	≤ 1%
Dimensioni	X 280,00 cm	Y 260,00 cm
Materiale	Calcestruzzo	
Note relative al rilievo	--

PS2239
Realizzazione rampe brevi di raccordo e area in piano per il cambio di direzione

Formazione nuova area in piano per il cambio di direzione alla quota della carreggiata stradale, raccordata al percorso pedonale mediante realizzazione rampe brevi di raccordo, posto in corrispondenza dell'accesso ad un attraversamento pedonale posto all'intersezione tra due vie. Le rampe di raccordo avranno pendenza ottimale pari al 5% (max 15% in caso di dislivello fino a 15 cm). In conformità con quanto disposto dall'art. 8.2.1 del D.M. 236/1989, l'area per la svolta ortogonale dovrà avere una profondità di almeno 170 cm rispetto alla fine della rampa.

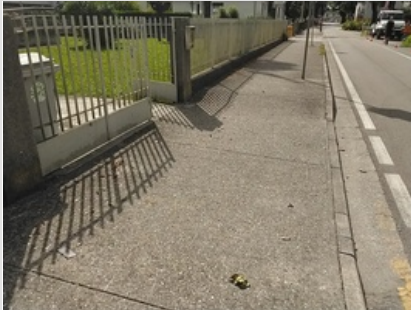
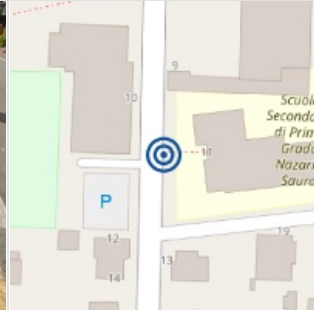
E 00FF9-00466

PERCORSO PEDONALE

Pendenza trasversale	3.5	≤ 1%
Dimensioni	X 265,00 cm	Y 550,00 cm
Materiale	Calcestruzzo	
Note relative al rilievo	--

Demolizione del marciapiede e ricostruzione

Demolizione pavimentazione e rifacimento in piano del marciapiede (pendenza trasversale max 1% necessaria al deflusso delle acque meteoriche). Il marciapiede verrà portato al livello dell'accesso al complesso scolastico.

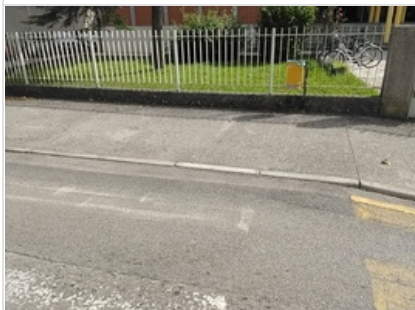
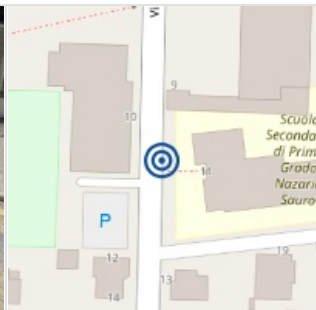
ID Scheda
E 00FF9-00467

SEGNALETICA TATTILO PLANTARE

Assenza	Si
Dimensioni	X 265,00 cm Y --
Materiale	Calcestruzzo
Note relative al rilievo	--

PS1542
Posa di segnaletica tattilo plantare

Posa segnaletica tattilo-plantare con moduli in calcestruzzo e codice LVE per individuare e segnalare la presenza dell'attraversamento pedonale, con codice "pericolo valicabile" posto in direzione parallela all'asse stradale e codice "direzione rettilinea" in direzione perpendicolare a collegamento del codice "pericolo valicabile" con la guida naturale (edificio/muro di recinzione/cordolo ecc.).
 La posa della segnaletica dovrà avvenire in conformità con le indicazioni contenute nelle linee guida I.N.M.A.C.I per la progettazione dei percorsi tattilo-plantari.

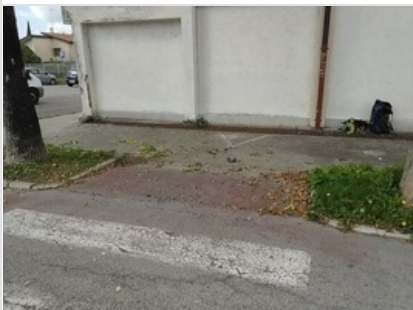
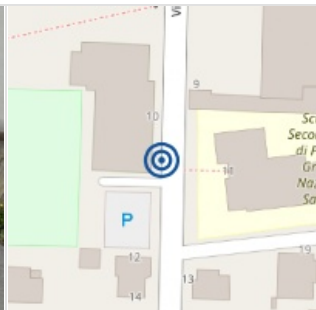
ID Scheda
E 00FF9-00468

SEGNALETICA TATTILO PLANTARE

Assenza	Si
Dimensioni	X 390,00 cm Y --
Materiale	Calcestruzzo
Note relative al rilievo	--

Posa segnaletica tattilo-plantare con moduli in calcestruzzo e codice LVE per individuare e segnalare la presenza dell'attraversamento pedonale, con codice "pericolo valicabile" posto in direzione parallela all'asse stradale e codice "direzione rettilinea" in direzione perpendicolare a collegamento del codice "pericolo valicabile" con la guida naturale (edificio/muro di recinzione/cordolo ecc.).
 La posa della segnaletica dovrà avvenire in conformità con le indicazioni contenute nelle linee guida I.N.M.A.C.I per la progettazione dei percorsi tattilo-plantari.

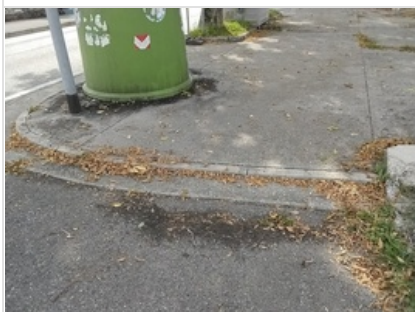
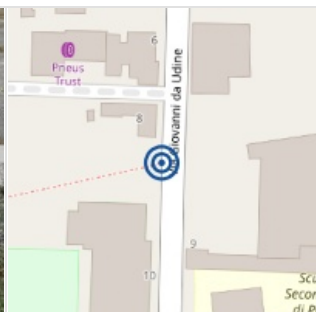
DISLIVELLO

Altezza **3.5** ≤ 2,5 cm

Dimensioni **X 420,00 cm** Y --

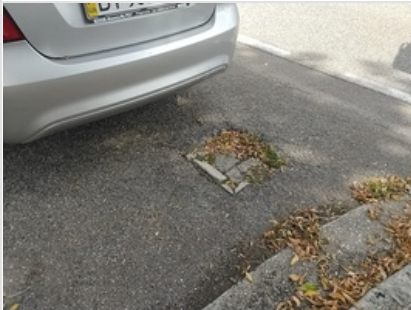
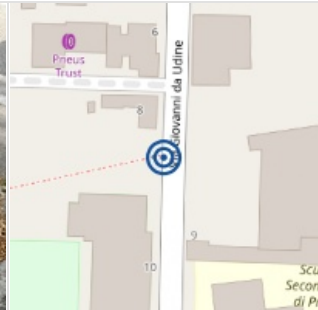
PAVIMENTAZIONE

Sconnessioni	Si	
Dimensioni	X 45,00 cm	Y 45,00 cm
Materiale	Cemento	
Note relative al rilievo	Chiusino danneggiato

Sostituzione chiusino in cls danneggiato

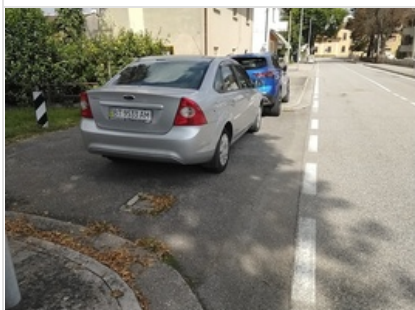
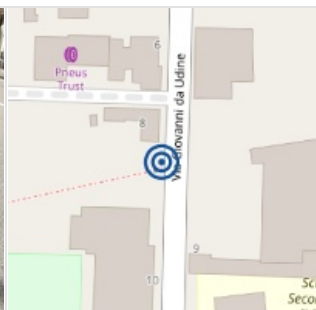
Assenza contrasto cromatico	Si	
Dimensioni	X 1000,00 cm	Y --
Materiale	Asfalto	
Note relative al rilievo	--

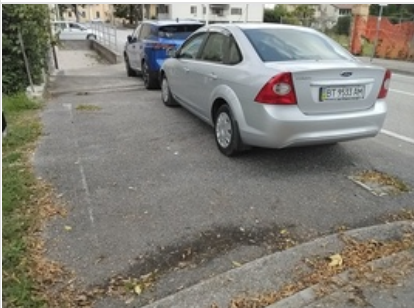
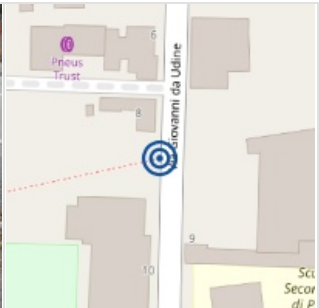
ITINERARIO PEDONALE PERCORSO PEDONALE **PROTEZIONE**

Assenza	Si	
Dimensioni	X 1050,00 cm	Y --
Materiale	Asfalto	
Note relative al rilievo Presenza auto in sosta su percorso

PS1653
Posa di transenne o altro tipo di dissuasori

Posa di elementi dissuasori (transenne, paletti, fioriere ecc.) finalizzata alla protezione della porzione di percorso pedonale posto alla medesima quota della carreggiata.

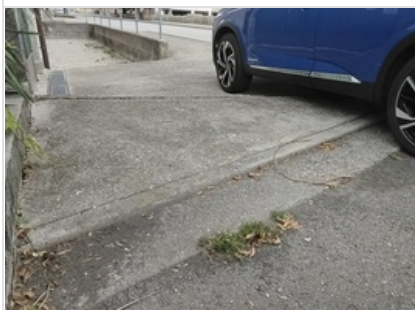
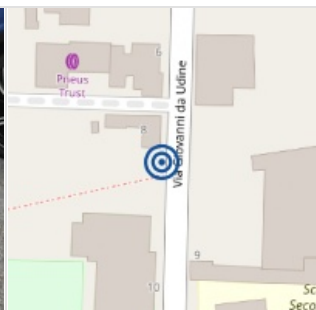
DISLIVELLO

Altezza **3** $\leq 2,5$ cm

Dimensioni **X 450,00 cm** **Y --**

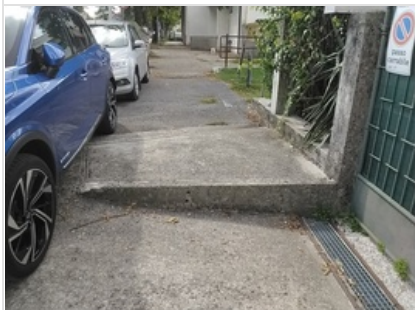
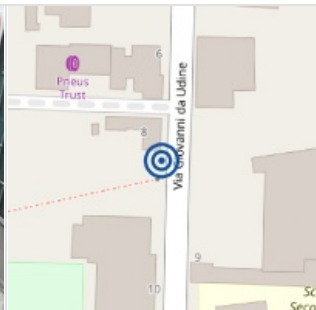
PARAPETTO

Assenza	Si
Dimensioni	X 215,00 cm Y --
Materiale	--
Note relative al rilievo	--

PS1622
Realizzazione di percorso tattilo-plantare

Realizzazione percorso tattilo-plantare, per il superamento di un'interruzione della linea guida naturale superiore a 8 m, realizzata con moduli aventi il codice "direzione rettilinea" adeguatamente sovrapposti nella parte terminale alla linea guida naturale, secondo quanto indicato delle linee guida I.N.M.A.C.I. per la posa dei percorsi tattilo-plantari.

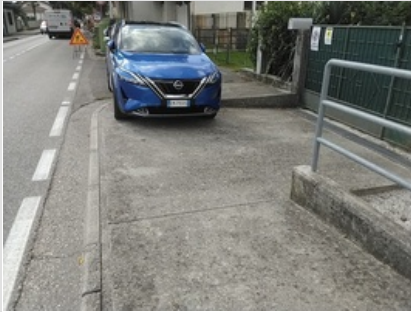
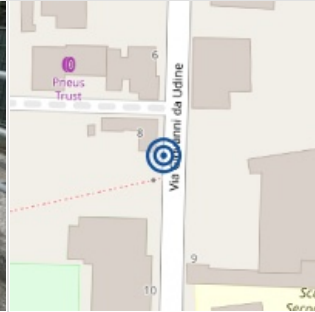
Pendenza trasversale	9	≤ 1%
Dimensioni	X 670,00 cm	Y 400,00 cm
Materiale	--	
Note relative al rilievo	--

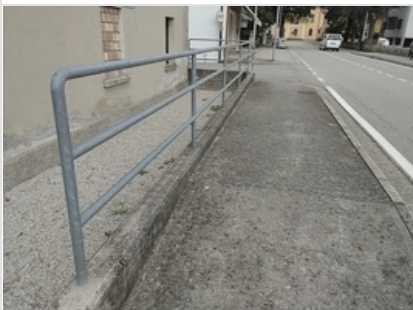
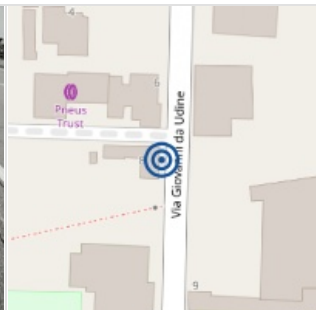
PARAPETTO

Attraversabile da sfera 10cm	Si
Dimensioni	X 1335,00 cm Y --
Materiale	Metallo
Note relative al rilievo	--

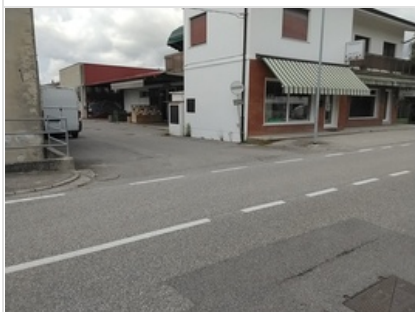
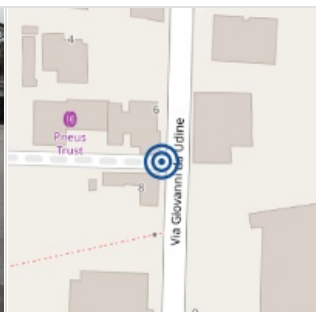
ATTRAVERSAMENTO PEDONALE

Assenza	Si
Dimensioni	X 825,00 cm Y --
Materiale	Asfalto
Note relative al rilievo	--

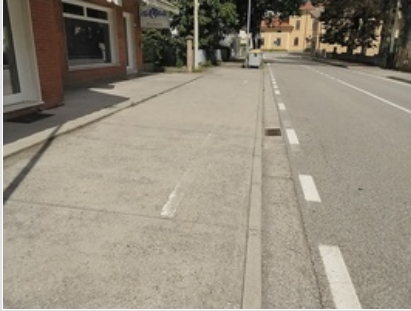
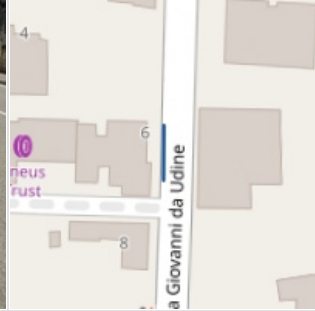
Larghezza	80	≥ 90cm
Dimensioni	X 80,00 cm	Y 1445,00 cm
Materiale	Calcestruzzo

Note relative al rilievo
 Dimensione ridotta del percorso pedonale a causa della presenza di parcheggi longitudinali

Realizzazione separazione fisica tra stalli di sosta e percorso pedonale

Realizzazione della separazione fisica tra stalli di sosta e percorso pedonale mediante la creazione di un dislivello non raccordato tra le due zone. Il marciapiede avrà una larghezza pari ad almeno 90 cm e una pendenza trasversale massima dell'1%, necessaria allo scolo delle acque meteoriche. L'area destinata agli stalli di sosta sarà realizzata con materiale coerente con quello della pavimentazione stradale, e comunque contrastante cromaticamente con quella del percorso pedonale. Nel caso in esame si prevede che la porzione destinata al percorso pedonale incrementi la dimensione del marciapiede già presente sul lato degli edifici.

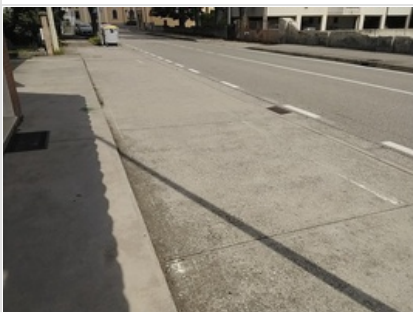
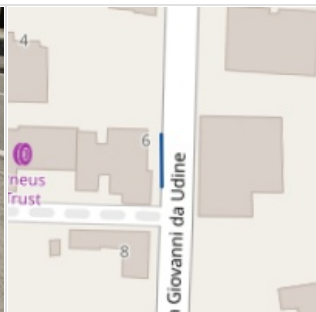
ID Scheda
E 00FF9-00481

Pendenza trasversale	3.5	≤ 1%
Dimensioni	X 1345,00 cm	Y --
Materiale	Cemento

Note relative al rilievo
 Pendenza trasversale dovuta alla necessità di raccordare la carreggiata all'area pavimentata a causa della presenza di stalli di sosta.

Realizzazione separazione fisica tra stalli di sosta e percorso pedonale

Realizzazione della separazione fisica tra stalli di sosta e percorso pedonale mediante la creazione di un dislivello non raccordato tra le due zone. Il marciapiede avrà una larghezza pari ad almeno 90 cm e una pendenza trasversale massima dell'1%, necessaria allo scolo delle acque meteoriche. L'area destinata agli stalli di sosta sarà realizzata con materiale coerente con quello della pavimentazione stradale, e comunque contrastante cromaticamente con quella del percorso pedonale.

Rimozione cordolo in cls ; Demolizione pavimentazione in cls ; Scavo di sbancamento area sosta ; Posa nuovo cordolo in cls ; Spostamento caditoia ; Realizzazione binder ; Realizzazione nuovo manto stradale in asfalto ; Posa rete elettrosaldata ; Realizzazione piano di posa e pavimentazione in cls **4.555** €

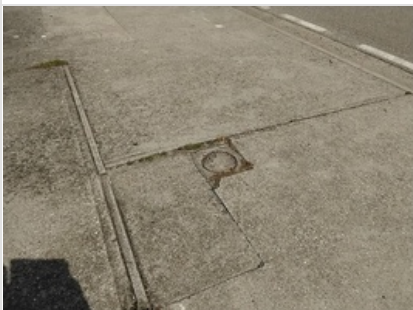
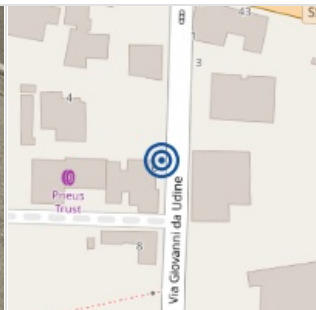
ID Scheda
E 00FF9-00482

Sconnessioni	Si	
Dimensioni	X 110,00 cm	Y 130,00 cm
Materiale	Calcestruzzo	
Note relative al rilievo	--

PS1593
Demolizione e rifacimento porzione di marciapiede
 Demolizione del tratto di marciapiede con sconnessioni e/o avvallamenti, rifacimento del sottofondo, ripristino della pavimentazione mediante l'utilizzo del medesimo materiale, ed eventuale adeguamento altimetrico dei pozzetti presenti sul percorso. Pendenza trasversale massima dell'1% per lo scolo delle acque meteoriche.

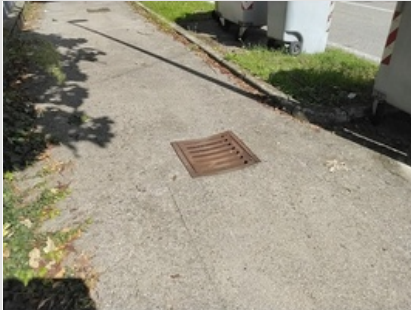
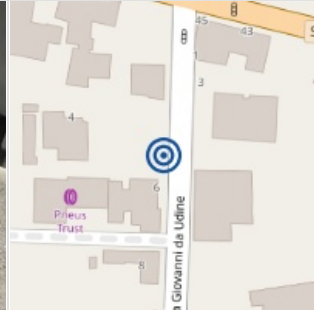
E 00FF9-00483

OSTACOLO ORIZZONTALE

Maglia attraversabile da sfera di 2 cm

Si

Sostituzione con caditoia inattraversabile da sfera di 2 cm

Sostituzione caditoia esistente con una provvista di grigliato non attraversabile da una sfera di 2 cm di diametro.

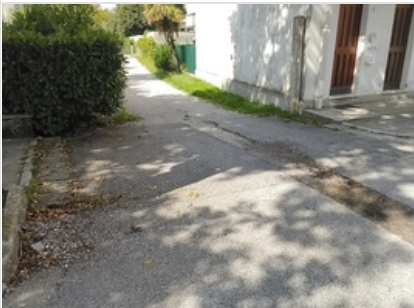
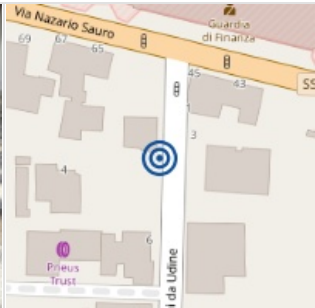
ID Scheda
E 00FF9-00485

Assenza	Si	
Dimensioni	X 560,00 cm	Y --
Materiale	Asfalto	
Note relative al rilievo	Interruzione percorso su strada privata

PS1607
Realizzazione marciapiede in corrispondenza dell'accesso su strada privata

Realizzazione di marciapiede a raso, in corrispondenza del passo carrabile su strada privata, mediante la rimozione del manto stradale e la realizzazione di una fascia di congiungimento tra le porzioni di marciapiede esistenti con l'utilizzo del medesimo materiale, e la formazione di eventuali rampe di raccordo con pendenza longitudinale consigliata 5% (max 15% in caso di dislivello ≤ 15 cm), prive di pendenza trasversale. Installazione della segnaletica tipo "LVE" in cls, posata in conformità con quanto previsto dalle linee guida I.N.M.A.C.I. per la progettazione dei percorsi tattili nel caso di attraversamenti con lunghezza < 8 m.

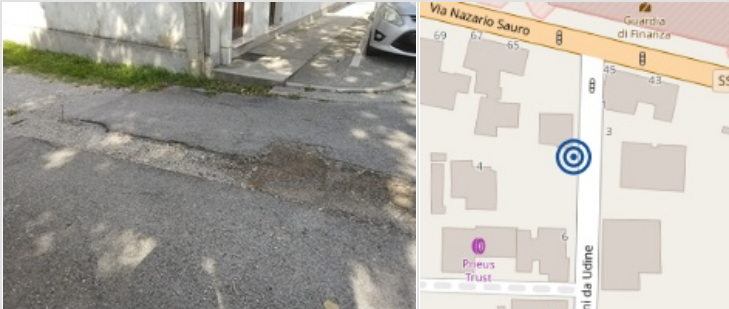
ID Scheda
E 00FF9-00486

Sconnessioni	Si	
Dimensioni	X 120,00 cm	Y 430,00 cm
Materiale	Asfalto	
Note relative al rilievo	--

P0688 (modificato)
Riparazione puntuale
 Ripristino della planarità del tratto di pavimentazione danneggiato.

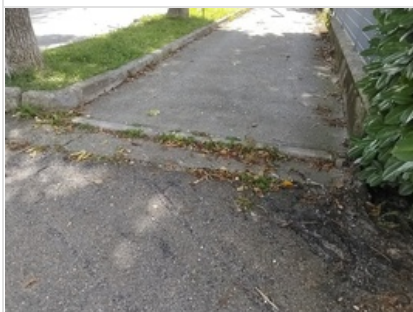
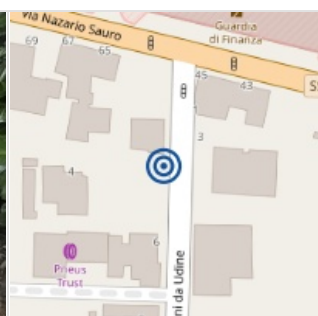
E 00FF9-00487

DISLIVELLO

Altezza **3** $\leq 2,5$ cm

Dimensioni **X 255,00 cm Y --**

P0544
Realizzazione di raccordo mediante riporto per superare dislivello tra 2,5 cm e 5 cm

Realizzazione di raccordo mediante riporto per superare dislivello avente pendenza ottimale pari al 5%.

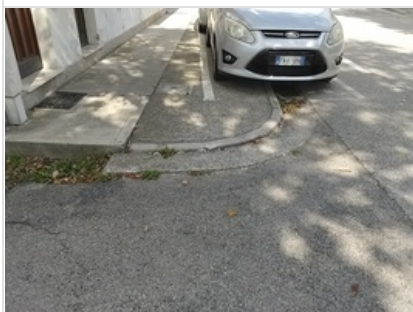
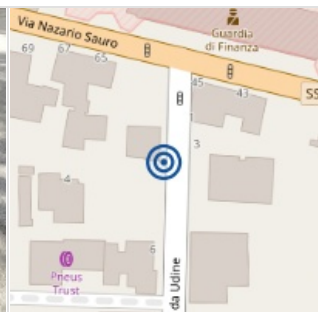
E 00FF9-00488

DISLIVELLO

Altezza 3 ≤ 2,5 cm

Dimensioni X 165,00 cm Y --

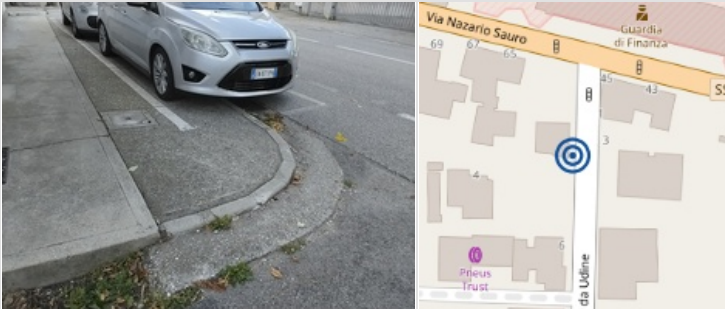
ITINERARIO PEDONALE PERCORSO PEDONALE **AREA PER CAMBIO DIREZIONE**

Lunghezza	135	cm
Dimensioni	X 135,00 cm	Y 160,00 cm
Materiale	Cemento	
Note relative al rilievo	--

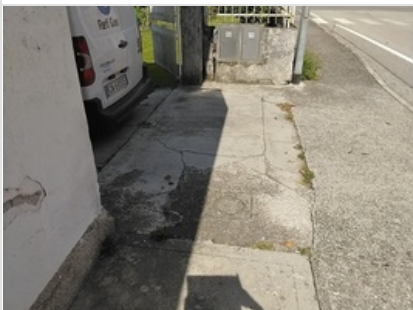
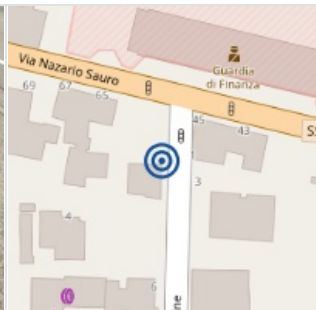
Sconnessioni	Si	
Dimensioni	X 180,00 cm	Y 400,00 cm
Materiale	Cemento	
Note relative al rilievo	Spazio in parte privato di uso pubblico

PS1593
Demolizione e rifacimento porzione di marciapiede
 Demolizione del tratto di marciapiede con sconnessioni e/o avvallamenti, rifacimento del sottofondo, ripristino della pavimentazione mediante l'utilizzo del medesimo materiale, ed eventuale adeguamento altimetrico dei pozzetti presenti sul percorso. Pendenza trasversale massima dell'1% per lo scolo delle acque meteoriche.

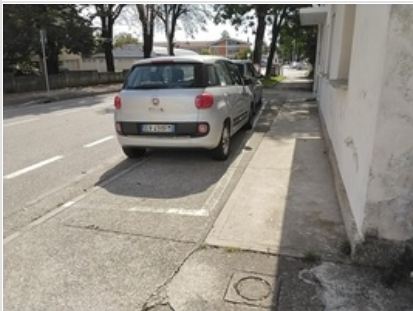
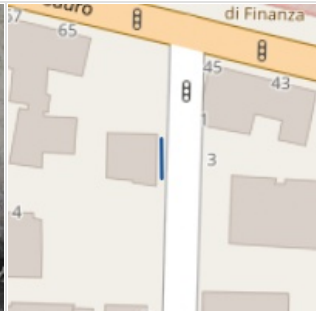
Assenza	Si
Dimensioni	X -- Y --
Materiale	Cemento
Note relative al rilievo	Stalli di sosta su marciapiede

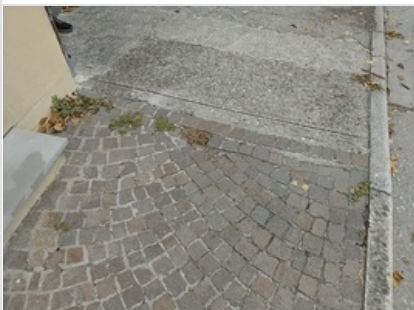
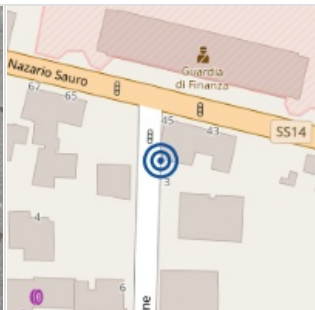
Sconnessioni	Si
Dimensioni	X 180,00 cm Y 140,00 cm
Materiale	Porfido a cubetti
Note relative al rilievo	--

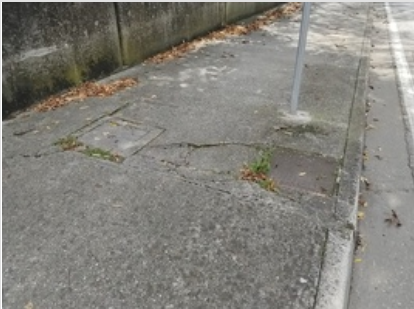
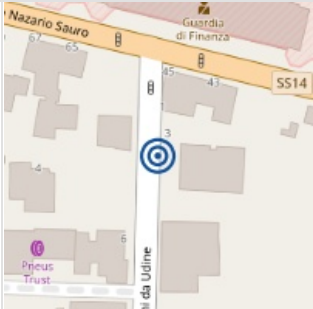
Sconnessioni	Si
Dimensioni	X 280,00 cm Y 160,00 cm
Materiale	Cemento
Note relative al rilievo Pavimentazione sconnessa e Pozzetti incassati

PS1593
Demolizione e rifacimento porzione di marciapiede

Demolizione del tratto di marciapiede con sconnessioni e/o avvallamenti, rifacimento del sottofondo, ripristino della pavimentazione mediante l'utilizzo del medesimo materiale, ed eventuale adeguamento altimetrico dei pozzetti presenti sul percorso. Pendenza trasversale massima dell'1% per lo scolo delle acque meteoriche.

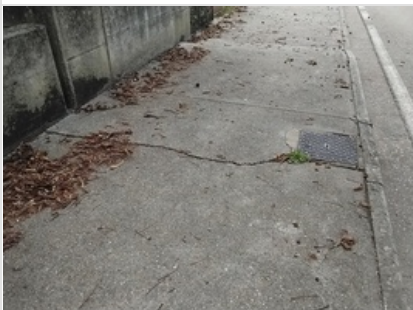
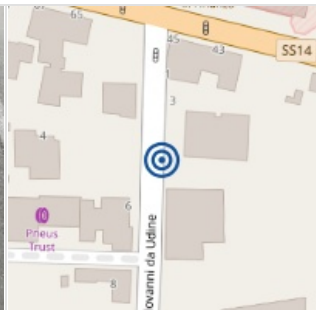
Sconnessioni	Si
Dimensioni	X 265,00 cm Y 120,00 cm
Materiale	Cemento
Note relative al rilievo	--

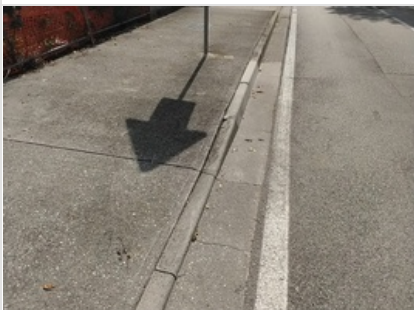
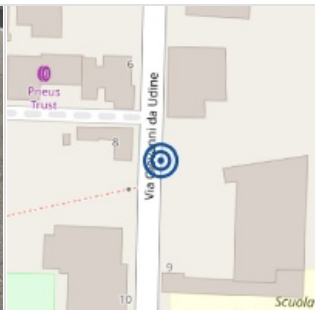
Sconnessioni	Si
Dimensioni	X 500,00 cm Y --
Materiale	Cemento
Note relative al rilievo	Cordolo in fase di distacco

PS1717
Sostituzione cordolo

Sostituzione cordolo danneggiato o in fase di distacco e riempimento giuntura tra cordolo e pavimentazione esistente in modo da garantire la planarità del marciapiede.
