PIANO DI ELIMINAZIONE DELLE BARRIERE ARCHITETTONICHE

(P.E.B.A.) del Comune di San Giorgio di Nogaro (ai sensi della L.R. 10/2018)

SCHEDE ITINERARI URBANI CRITICITÀ E SOLUZIONI PROGETTUALI

ITINERARIO 4 - SAN GIORGIO DI NOGARO:

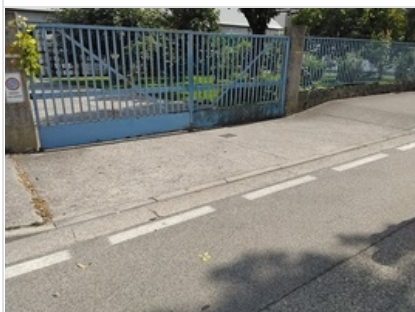
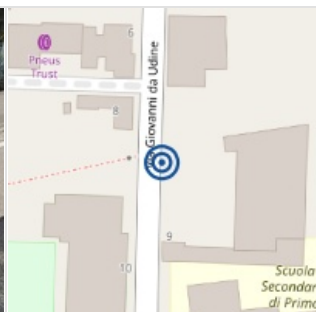
Pendenza trasversale	5.5	≤ 1%
Dimensioni	X 300,00 cm	Y 705,00 cm
Materiale	Cemento	
Note relative al rilievo	--

PS2240
Demolizione del passo carrabile e ricostruzione

Demolizione della pavimentazione del marciapiede con pendenza trasversale e rifacimento del percorso con pavimentazione in piano (pendenza trasversale max 1% finalizzata allo sscolo delle acque meteoriche) da raccordare a raso e senza discontinuità alle pavimentazioni adiacenti.
Raccordo con il cancello carrabile mediante rampa da realizzare verso la proprietà privata e dotata di apposite protezioni installate sui due lati della stessa.

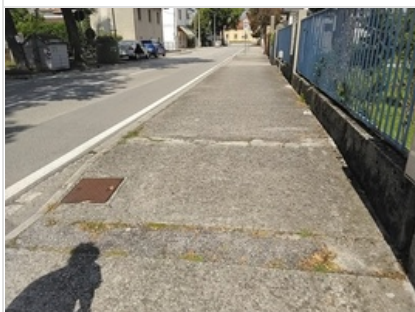
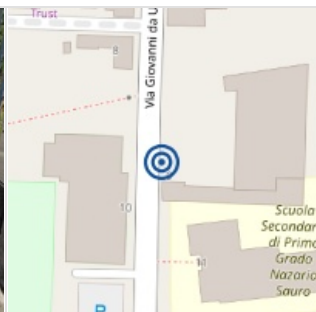
Sconnessioni	Si	
Dimensioni	X 290,00 cm	Y 310,00 cm
Materiale	Cemento	
Note relative al rilievo	--

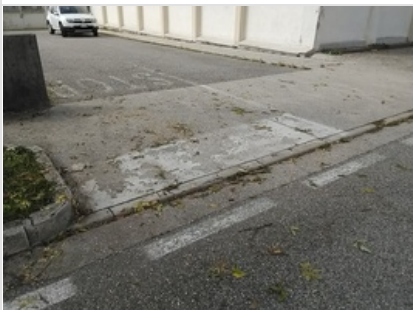
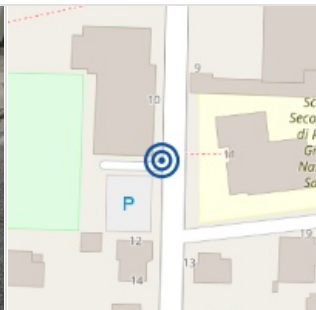
ID Scheda
E 00FF9-00501

Assenza	Si
Dimensioni	X 800,00 cm Y --
Materiale	Cemento
Note relative al rilievo	--

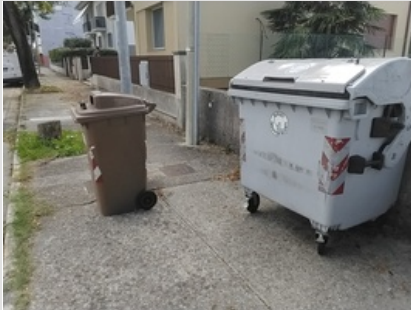
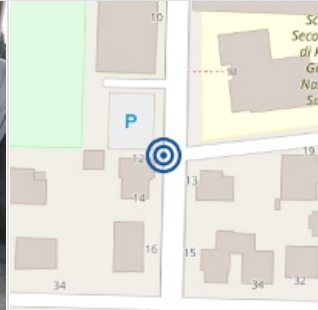
E 00FF9-00502

Cestino/cassonetto	Si
Dimensioni	X-- Y--
Materiale	--

Note relative al rilievo
Posizionamento errato cassonetti comporta la necessità di cambi di direzione e il restringimento del passaggio a 67 cm al momento del rilievo.

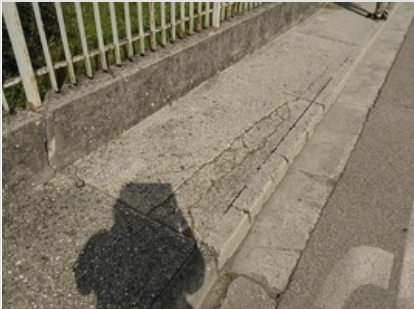
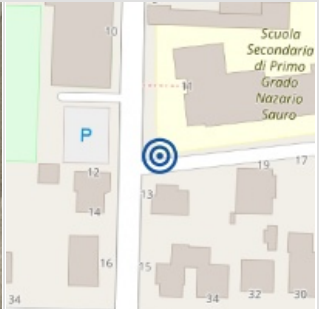
ID Scheda
E 00FF9-00503

Sconnessioni	Si	
Dimensioni	X 100,00 cm	Y 180,00 cm
Materiale	Cemento	
Note relative al rilievo	Pavimentazione e cordolo danneggiati

PS1593
Demolizione e rifacimento porzione di marciapiede

Demolizione del tratto di marciapiede con sconnessioni e/o avvallamenti, rifacimento del sottofondo, ripristino della pavimentazione mediante l'utilizzo del medesimo materiale, ed eventuale adeguamento altimetrico dei pozzetti presenti sul percorso. Pendenza trasversale massima dell'1% per lo scolo delle acque meteoriche.

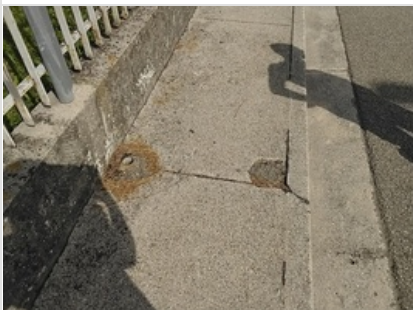
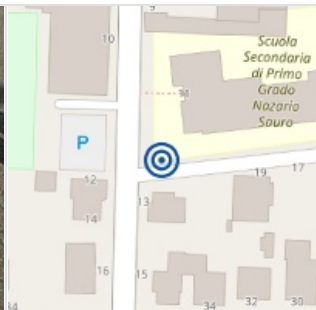
ID Scheda
E 00FF9-00504

Sconnessioni	Si	
Dimensioni	X 100,00 cm	Y 50,00 cm
Materiale	Cemento	
Note relative al rilievo	--

PS1593
Demolizione e rifacimento porzione di marciapiede
 Demolizione del tratto di marciapiede con sconnessioni e/o avvallamenti, rifacimento del sottofondo, ripristino della pavimentazione mediante l'utilizzo del medesimo materiale, ed eventuale adeguamento altimetrico dei pozzetti presenti sul percorso. Pendenza trasversale massima dell'1% per lo scolo delle acque meteoriche.

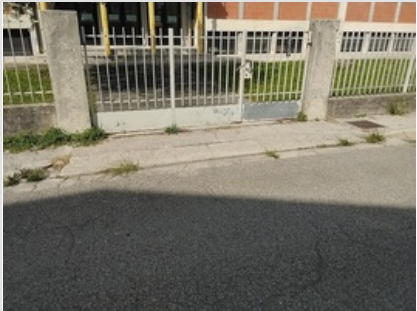
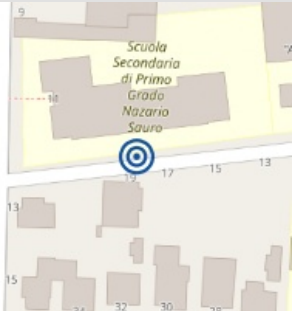
ID Scheda
E 00FF9-00506

Larghezza	60	≧ 90cm
Dimensioni	X 100,00 cm	Y 490,00 cm
Materiale	Cemento	
Note relative al rilievo Restringimento dovuto alla presenza di rampa carrabile in corrispondenza di accesso non carrabile.

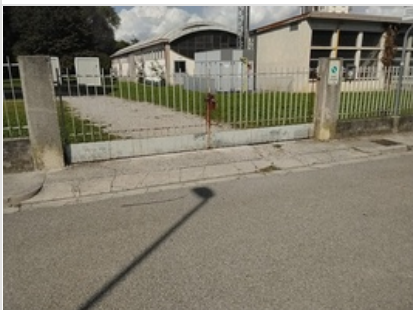
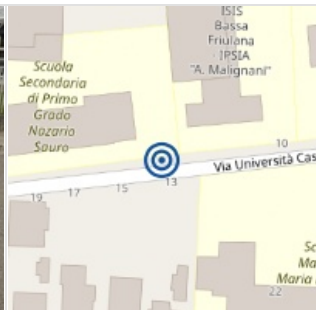
ID Scheda
E 00FF9-00508

Larghezza	60	≧ 90cm
Dimensioni	X 100,00 cm	Y 600,00 cm
Materiale	Cemento	
Note relative al rilievo	Restringimento dovuto a presenza di rampa per accesso carrabile

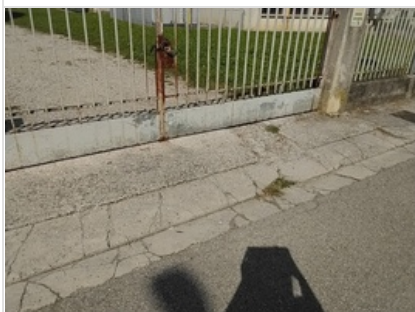
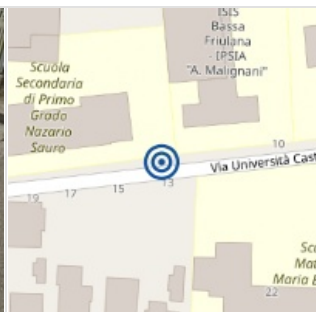
E 00FF9-00509

Sconnessioni	Si	
Dimensioni	X 100,00 cm	Y 600,00 cm
Materiale	Cemento	
Note relative al rilievo	--

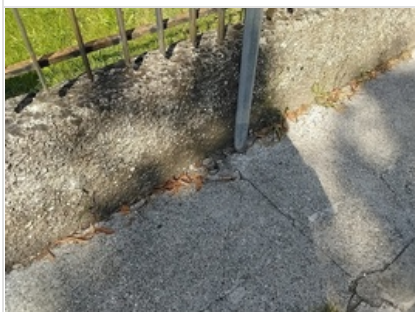
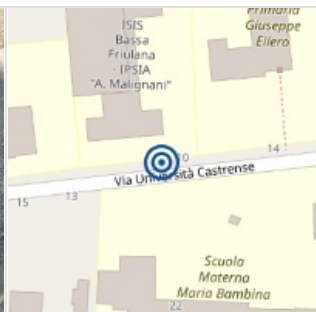
Sconnessioni	Si	
Dimensioni	X 50,00 cm	Y 50,00 cm
Materiale	Cemento	
Note relative al rilievo	--

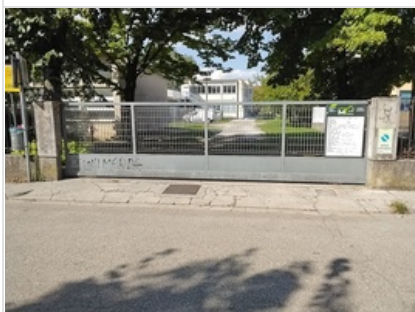
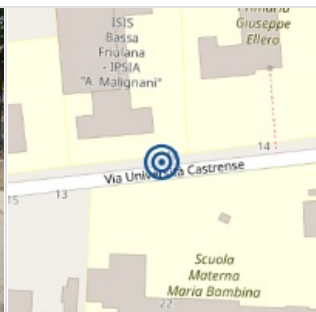
Larghezza	62	≥ 90cm
Dimensioni	X 90,00 cm	Y 700,00 cm
Materiale	Cemento	
Note relative al rilievo	--

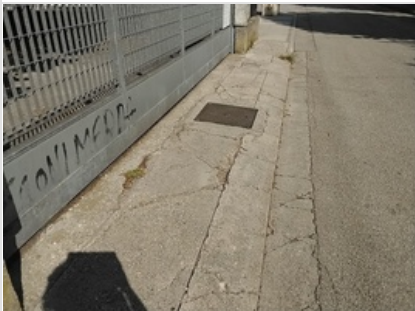
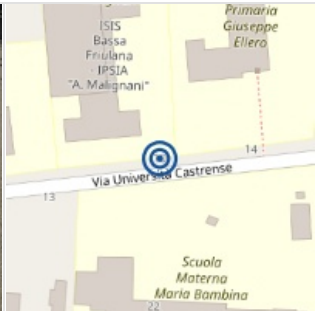
Sconnessioni	Si	
Dimensioni	X 90,00 cm	Y 700,00 cm
Materiale	Cemento	
Note relative al rilievo	--

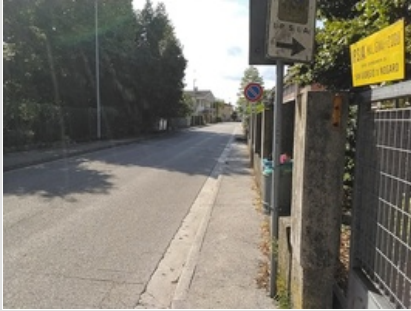
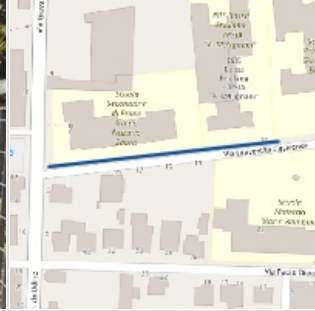
Assenza	Si
Dimensioni	X 95,00 cm Y --
Materiale	Cemento
Note relative al rilievo	--

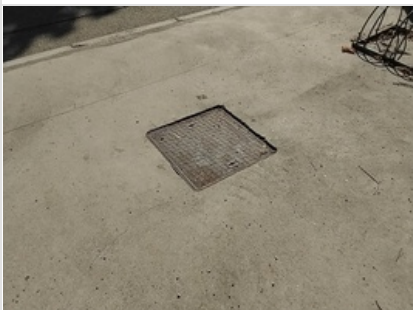
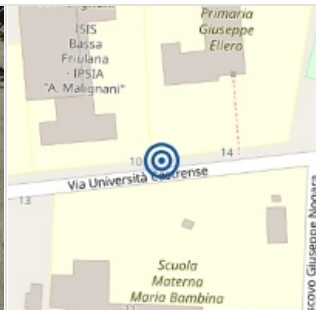
Sconnessioni	Si	
Dimensioni	X 55,00 cm	Y 55,00 cm
Materiale	--	
Note relative al rilievo	Pozzetto incassato nella pavimentazione

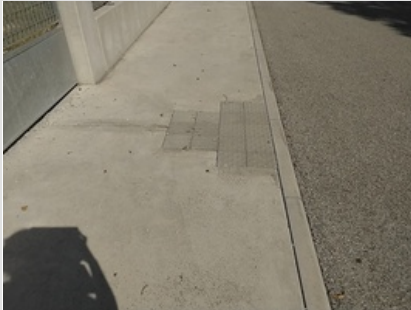
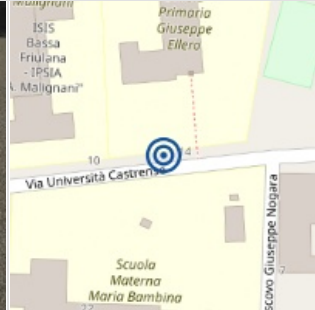
P0910

Non coerente o interrotta	Si
Dimensioni	X-- Y--
Materiale	Cemento
Note relative al rilievo	Fermata scuolabus - segnaletica non necessaria

Eliminazione dell'elemento

Rimozione segnaletica tattilo plantare incongrua

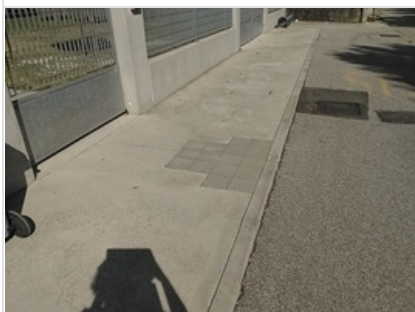
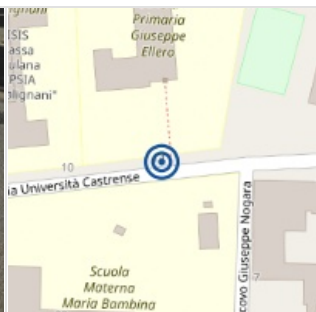
ID Scheda
E 00FF9-00516

Non coerente o interrotta	Si
Dimensioni	X -- Y --
Materiale	Calcestruzzo
Note relative al rilievo	Fermata scuolabus - segnaletica non necessaria

PS2382
Eliminazione dell'elemento
 Rimozione segnaletica tattilo plantare incongrua

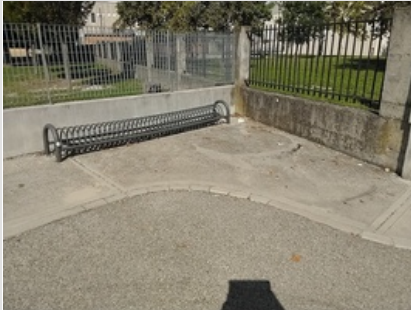
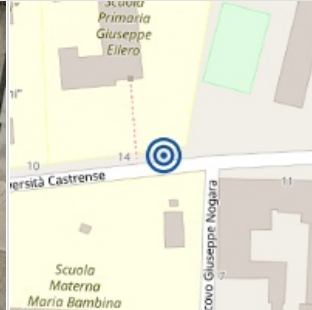
E 00FF9-00517

Rastrelliera	Si
Dimensioni	X -- Y --
Materiale	--

In caso di utilizzo della rastrelliera le biciclette parcheggiate interrompono il passaggio sul percorso pedonale.

Spostamento in area esterna al percorso pedonale

Spostamento rastrelliera in area esterna al percorso pedonale, in modo da non restringere o interrompere il percorso, ed evitare la presenza di un ostacolo lungo la guida naturale per le persone non vedenti.

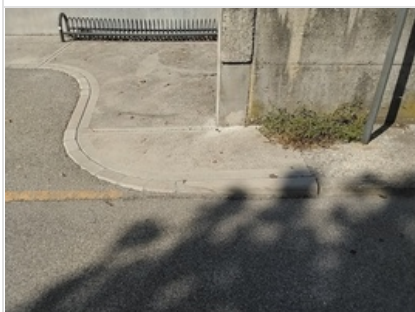
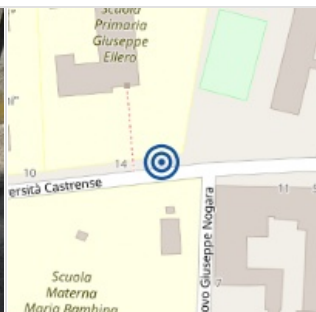
ID Scheda
E 00FF9-00518

Pendenza trasversale	3.5	≤ 1%
Dimensioni	X 140,00 cm	Y 90,00 cm
Materiale	Cemento	
Note relative al rilievo	--

PS2203
Demolizione e ricostruzione in piano
 Demolizione pavimentazione e rifacimento in piano del marciapiede (pendenza trasversale max 1% necessaria al deflusso delle acque meteoriche).

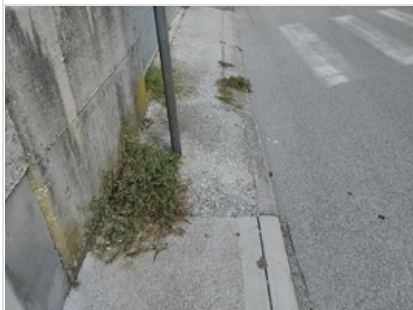
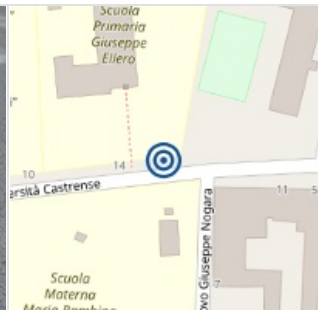
ID Scheda
E 00FF9-00519

Palo segnaletica	Si
Dimensioni	X 55,00 cm Y --
Materiale	--
Note relative al rilievo	Restringe 55

PS1784
Spostamento palo segnaletica in adiacenza al bordo interno del percorso pedonale

Spostamento del palo della segnaletica in adiacenza al bordo interno del percorso pedonale, mantenendo uno spazio di passaggio netto di almeno 90 cm, ed eventuale sostituzione del supporto con un palo di tipo sagomato. Le tabelle segnaletiche e/la porzione di palo che sporgono sul percorso pedonale andranno posizionate ad un'altezza di almeno 210 cm rispetto al piano di calpestio del marciapiede.

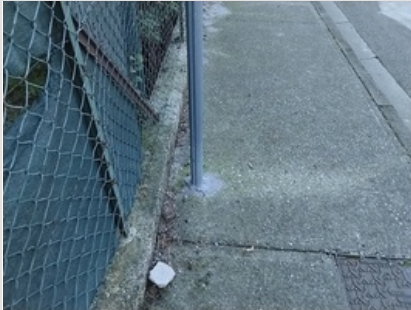
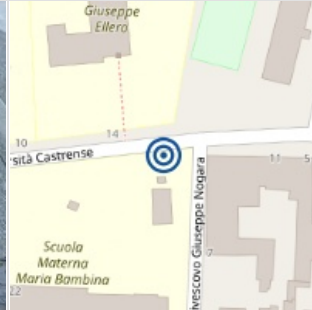
E 00FF9-00520

Palo	Si	
Dimensioni	X --	Y --
Materiale	--	
Note relative al rilievo	Palo sprovvisto di segnaletica, distanza da muretto 12 cm

Eliminazione dell'elemento

Eliminazione dell'elemento palo inutilizzato

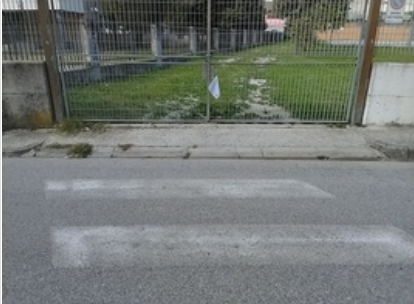
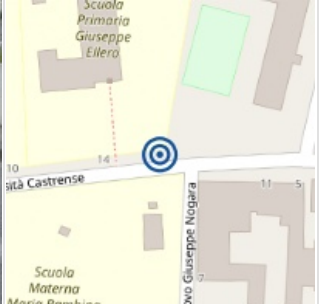
ID Scheda
E 00FF9-00521

Pendenza trasversale	11	≤ 1%
Dimensioni	X 90,00 cm	Y 520,00 cm
Materiale	Cemento	
Note relative al rilievo	--

PS2204 (modificato)
Demolizione del marciapiede e ricostruzione

Demolizione pavimentazione e rifacimento in piano del marciapiede (pendenza trasversale max 1% necessaria al deflusso delle acque meteoriche). Rampa eliminata in virtù della realizzazione di un'intersezione interamente rialzata.

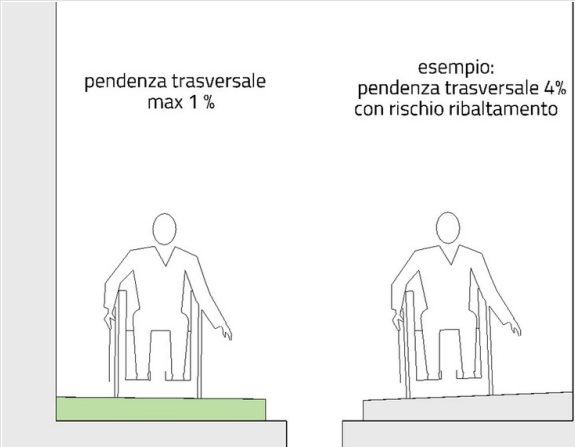
pendenza trasversale max 1%

esempio: pendenza trasversale 4% con rischio ribaltamento

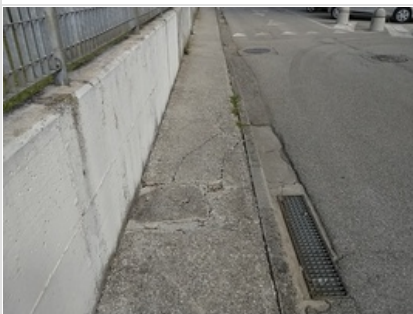
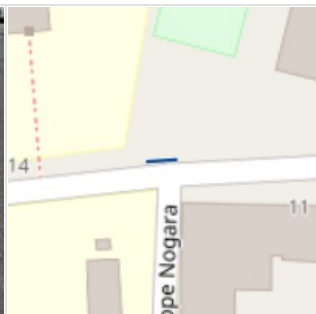
ID Scheda
E 00FF9-00522

Sconnessioni	Si	
Dimensioni	X 100,00 cm	Y 1050,00 cm
Materiale	Cemento	
Note relative al rilievo	--

PS1593
Demolizione e rifacimento porzione di marciapiede
 Demolizione del tratto di marciapiede con sconnessioni e/o avvallamenti, rifacimento del sottofondo, ripristino della pavimentazione mediante l'utilizzo del medesimo materiale, ed eventuale adeguamento altimetrico dei pozzetti presenti sul percorso. Pendenza trasversale massima dell'1% per lo scolo delle acque meteoriche.

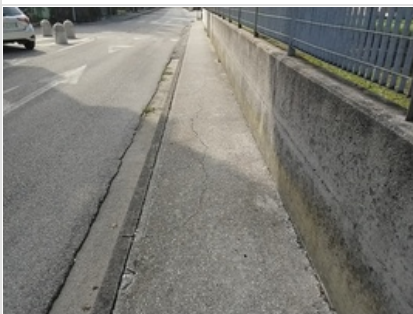
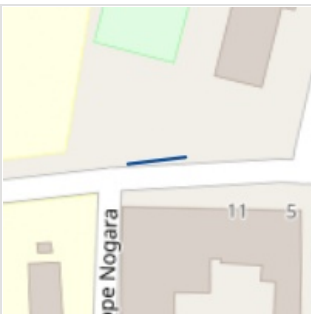
ID Scheda
E 00FF9-00523

Sconnessioni	Si	
Dimensioni	X 120,00 cm	Y 900,00 cm
Materiale	Cemento	
Note relative al rilievo	--

PS1593
Demolizione e rifacimento porzione di marciapiede
 Demolizione del tratto di marciapiede con sconnessioni e/o avvallamenti, rifacimento del sottofondo, ripristino della pavimentazione mediante l'utilizzo del medesimo materiale, ed eventuale adeguamento altimetrico dei pozzetti presenti sul percorso. Pendenza trasversale massima dell'1% per lo scolo delle acque meteoriche.

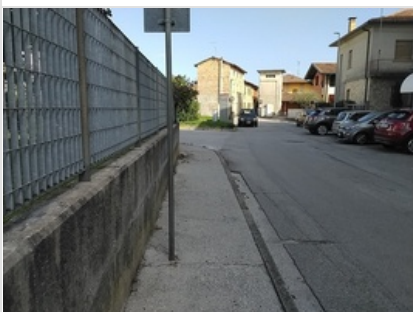
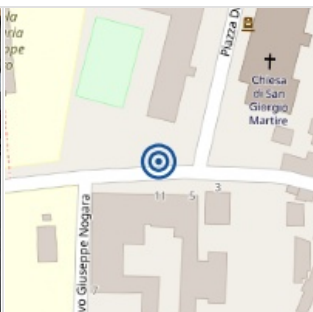
ID Scheda
E 00FF9-00524

Palo segnaletica	Si	
Dimensioni	X --	Y --
Materiale	--	
Note relative al rilievo	Staccato da muro di recinzione pari a 25 cm

PS1784
Spostamento palo segnaletica in adiacenza al bordo interno del percorso pedonale

Spostamento del palo della segnaletica in adiacenza al bordo interno del percorso pedonale, mantenendo uno spazio di passaggio netto di almeno 90 cm, ed eventuale sostituzione del supporto con un palo di tipo sagomato. Le tabelle segnaletiche e/la porzione di palo che sporgono sul percorso pedonale andranno posizionate ad un'altezza di almeno 210 cm rispetto al piano di calpestio del marciapiede.

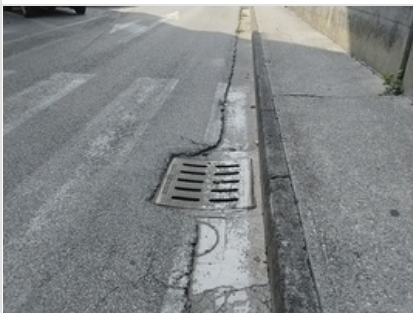
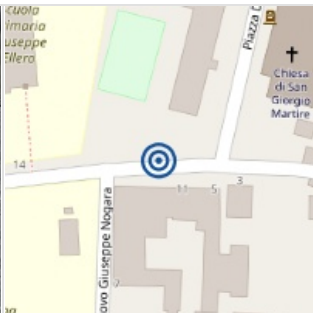
ID Scheda
E 00FF9-00526

Maglia attraversabile da sfera di 2 cm	Si	
Dimensioni	X 55,00 cm	Y 55,00 cm
Materiale	--	
Note relative al rilievo	Non ortogonale al senso di marcia

PS2241
 Sostituzione con caditoia inattraversabile da sfera di 2 cm
 Sostituzione caditoia esistente con una provvista di grigliato non attraversabile da una sfera di 2 cm di diametro.

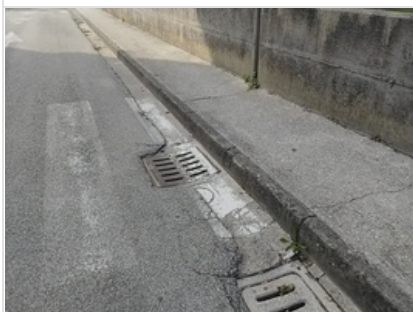
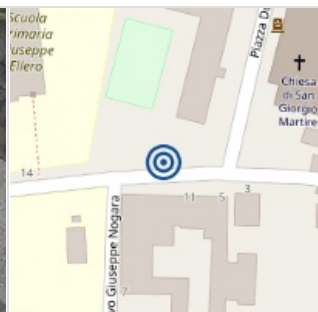
E 00FF9-00527

Assenza	Si
Dimensioni	X 105,00 cm Y --
Materiale	Cemento
Note relative al rilievo	--

Posa di segnaletica tattilo plantare

Posa segnaletica tattilo-plantare con moduli in calcestruzzo e codice LVE per individuare e segnalare la presenza dell'attraversamento pedonale, con codice "pericolo valicabile" posto in direzione parallela all'asse stradale e codice "direzione rettilinea" in direzione perpendicolare a collegamento del codice "pericolo valicabile" con la guida naturale (edificio/muro di recinzione/cordolo ecc.).

La posa della segnaletica dovrà avvenire in conformità con le indicazioni contenute nelle linee guida I.N.M.A.C.I per la progettazione dei percorsi tattilo-plantari.

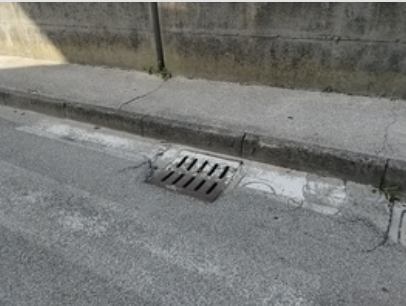
ID Scheda
E 00FF9-00528

Altezza	18	≤ 2,5 cm
Dimensioni	X 300,00 cm	Y --
Materiale	Cemento	
Note relative al rilievo	--

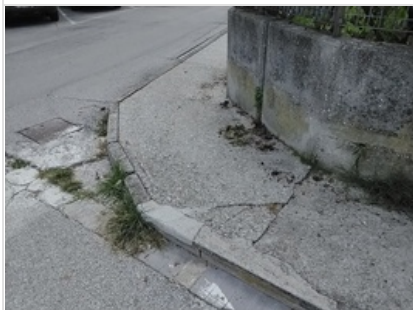
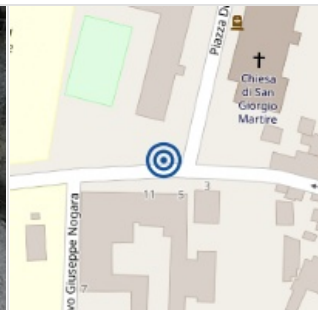
Sconnessioni	Si	
Dimensioni	X 130,00 cm	Y 450,00 cm
Materiale	Cemento	
Note relative al rilievo	Distacco cordolo

PS1593

Demolizione e rifacimento porzione di marciapiede

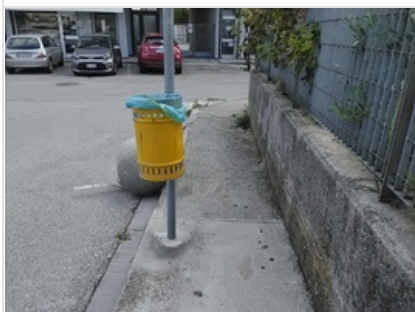
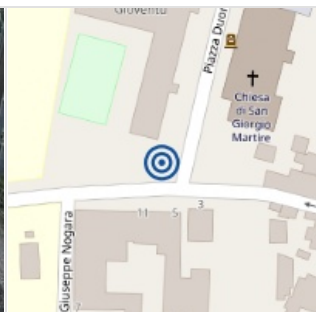
Cestino/cassonetto	Si	
Dimensioni	X --	Y --
Materiale	--	
Note relative al rilievo	Riduzione puntuale della larghezza del percorso pedonale a 75 cm

PS2310 (modificato)
Spostamento cestino in altra posizione

Modifica della posizione del cestino in maniera tale che la larghezza del percorso non venga ridotta a meno di 90 cm.
 In questo caso si consiglia ruotare il cestino rispetto al palo in modo che questo sia rivolto verso la carreggiata.

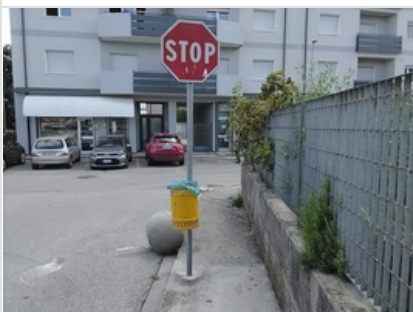
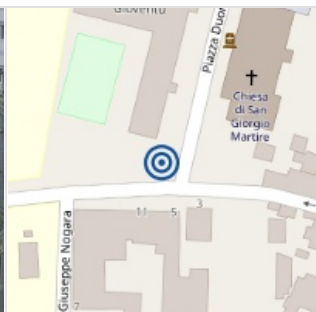
PERCORSO PEDONALE

OSTACOLO VERTICALE

Palo segnaletica	Si
Dimensioni	X 205,00 cm Y --
Materiale	--
Note relative al rilievo	--

Spostamento per garantire altezza libera di passaggio

Spostamento tabella segnaletica in posizione più elevata mediante sostituzione del supporto con un più lungo, o prolungamento di quello esistente, in modo che il lato inferiore della tabella segnaletica si trovi almeno a 210 cm dal piano di calpestio del percorso pedonale. Valutare anche il ricollocamento del palo fuori dal percorso pedonale in virtù della realizzazione di un nuovo attraversamento pedonale con aiuole laterali.

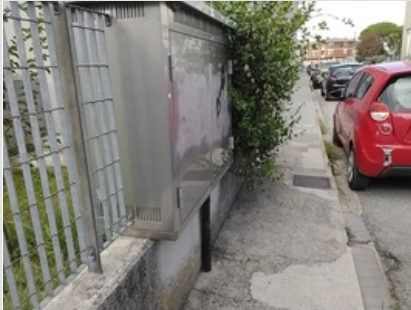
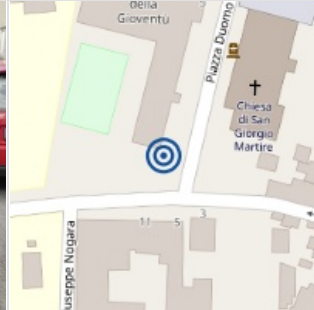
E 00FF9-00532

OSTACOLO VERTICALE

Manufatto edilizio o tecnologico sporgente

Sporgenza armadio impianti 12 cm ad un'altezza di 35 cm

Risoluzione criticità non vantaggiosa in relazione al dispendio economico.

Considerando le condizioni di contesto o di uso, si ritiene che l'intervento di soluzione non sia economicamente vantaggioso alla luce del beneficio ottenibile.

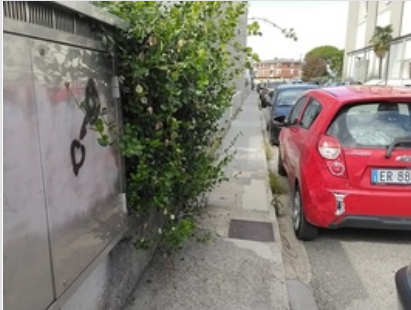
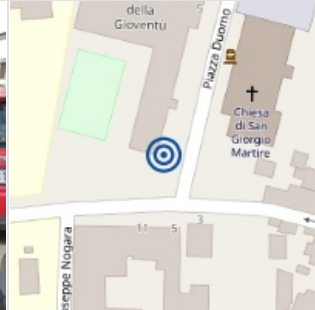
E 00FF9-00533

OSTACOLO VERTICALE

Vegetazione	Si	
Dimensioni	X 65,00 cm	Y --
Materiale	--	
Note relative al rilievo	Restringimento marciapiede a 65 cm

Sollecito al privato/ente terzo per la potatura della vegetazione

Richiesta al privato proprietario delle piante che sporgono sul percorso pedonale pubblico di provvedere alla potatura periodica delle piante in modo da tenere libero costantemente il percorso.

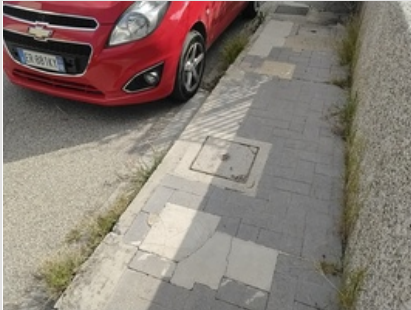
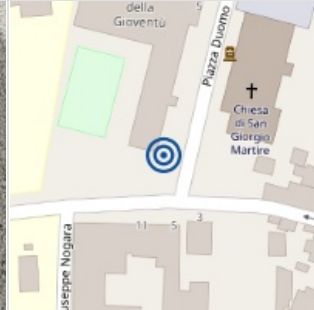
E 00FF9-00534

PAVIMENTAZIONE

Sconnessioni	Si	
Dimensioni	X 35,00 cm	Y 35,00 cm
Materiale	Cemento	
Note relative al rilievo	--

Sostituzione chiusino in cls danneggiato

Rimozione chiusino in cls danneggiato e posa nuovo chiusino per ripristino della planarità del percorso.

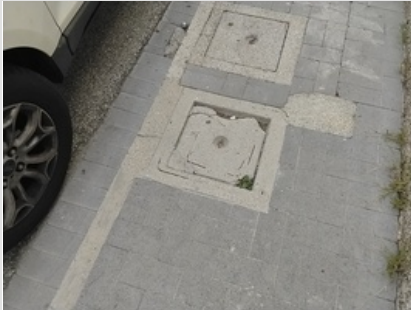
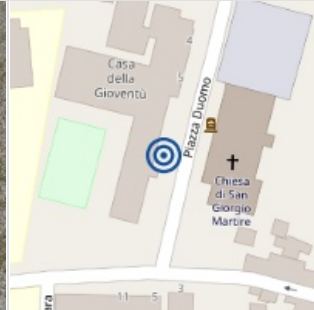
E 00FF9-00535

PAVIMENTAZIONE

Sconnessioni	Si	
Dimensioni	X 35,00 cm	Y 35,00 cm
Materiale	Cemento	
Note relative al rilievo	--

Sostituzione chiusino in cls danneggiato

Rimozione chiusino in cls danneggiato e posa nuovo chiusino per ripristino della planarità del percorso.

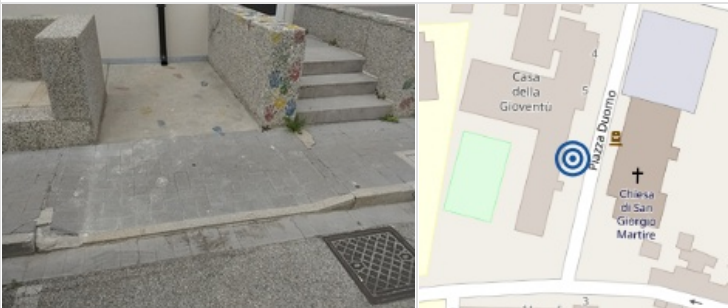
ID Scheda
E 00FF9-00536

Pendenza trasversale	10.5	≤ 1%
Dimensioni	X 105,00 cm	Y 205,00 cm
Materiale	Moduli autobloccanti in cls	
Note relative al rilievo	Rampa a servizio dello stallo disabili

<p>PS2204 Demolizione del marciapiede e ricostruzione</p> <p>Demolizione pavimentazione e rifacimento in piano del marciapiede (pendenza trasversale max 1% necessaria al deflusso delle acque meteoriche).</p>	<p>STIMA DEL COSTO Rimozione cordolo in cls ; Demolizione rampa in mattonelle d'asfalto pressato ; Realizzazione strato di fondazione in misto cementato ; Realizzazione piano di posa e pavimentazione in mattonelle d'asfalto pressato ; Posa nuovo cordolo in cls</p> <p>455 €</p>
--	--	--	--

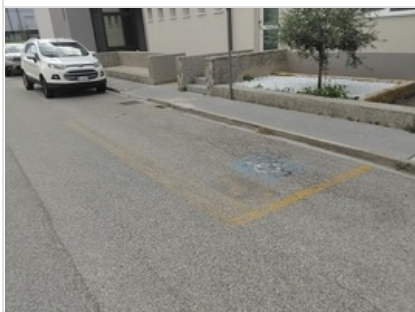
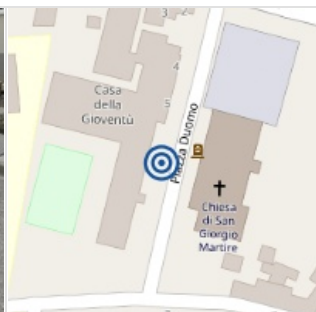
E 00FF9-00537

STALLO RISERVATO

Lunghezza	530	cm
Dimensioni	X 230,00 cm	Y 530,00 cm
Materiale	Asfalto	
Note relative al rilievo	Segnaletica non corretta

PS2312
Dismissione stallo esistente e realizzazione nuovo stallo riservato in altra posizione con dimensioni idonee

Eliminazione stallo riservato esistente e realizzazione nuovo stallo longitudinale con lunghezza pari ad almeno 6,00 m, in altra posizione che consenta di realizzare un'area in piano (pendenza trasversale max 1%) posta alla stessa quota della carreggiata, raccordata al percorso pedonale mediante rampe aventi pendenza ottimale pari al 5% (max 15% in caso di dislivello fino a 15 cm).

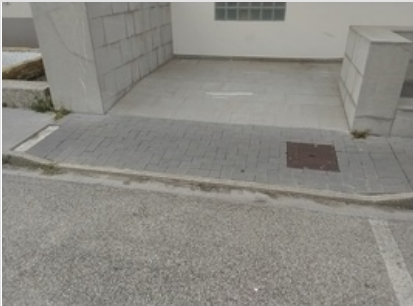
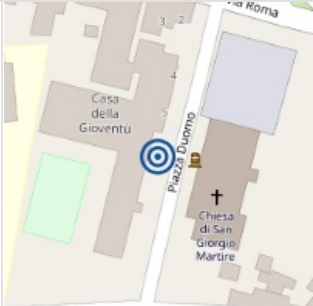
ID Scheda
E 00FF9-00539

Pendenza trasversale	10.5	$\leq 1\%$
Dimensioni	X 100,00 cm	Y 360,00 cm
Materiale	Asfalto	
Note relative al rilievo Rampa a servizio dello stallo riservato alle persone con disabilità

PS2204
Demolizione del marciapiede e ricostruzione

Demolizione pavimentazione e rifacimento in piano del marciapiede (pendenza trasversale max 1% necessaria al deflusso delle acque meteoriche).

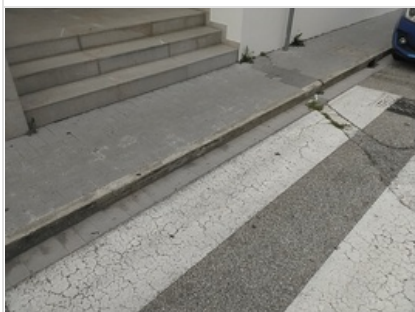
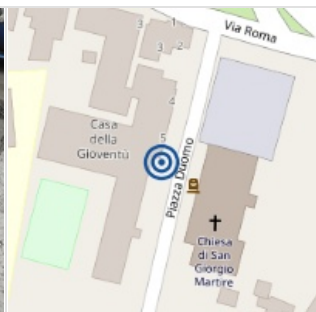
ID Scheda
E 00FF9-00540

ATTRAVERSAMENTO PEDONALE

DISLIVELLO

Altezza	10	≤ 2,5 cm
Dimensioni	X 400,00 cm	Y --
Materiale	Cemento	
Note relative al rilievo	--

PS2177
Realizzazione di attraversamento pedonale rialzato

Realizzazione nuovo attraversamento pedonale rialzato alla quota del marciapiede, con la formazione di rampe carrabili con pendenza conforme al Codice della Strada e commisurata al limite massimo di velocità vigente sulla via. Posa della segnaletica tattilo plantare necessaria all'individuazione dell'attraversamento pedonale da parte di persone non vedenti, installata in conformità con le indicazioni delle linee guida I.N.M.A.C.I.

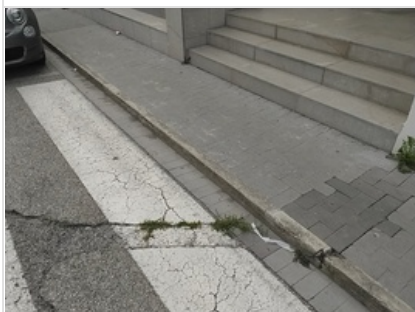
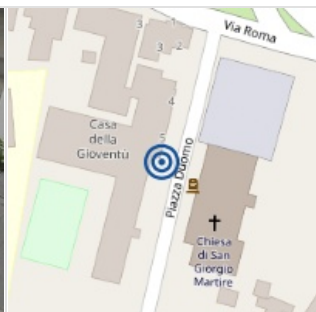
- ITINERARIO PEDONALE ATTRAVERSAMENTO PEDONALE **SEGNALETICA TATTILO PLANTARE**

Assenza	Si
Dimensioni	X 110,00 cm Y 400,00 cm
Materiale	Cemento
Note relative al rilievo	--

Posa di segnaletica tattilo plantare

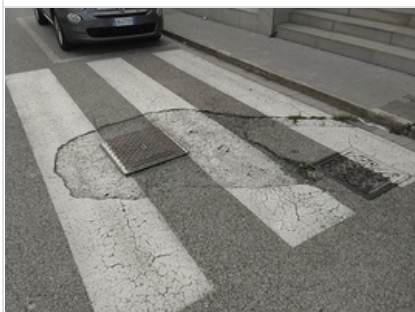
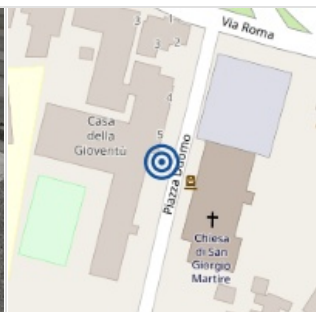
PAVIMENTAZIONE

Sconnessioni	Si
Dimensioni	X 280,00 cm Y 300,00 cm
Materiale	Asfalto
Note relative al rilievo	--

PS2206
Rimozione e ripristino pavimentazione

Demolizione del tratto di carreggiata con sconnessioni e/o avvallamenti, rifacimento del sottofondo, ripristino della pavimentazione mediante l'utilizzo del medesimo materiale, ed eventuale adeguamento altimetrico dei pozzetti presenti sul percorso. Pendenza trasversale massima dell'1% per lo scolo delle acque meteoriche.

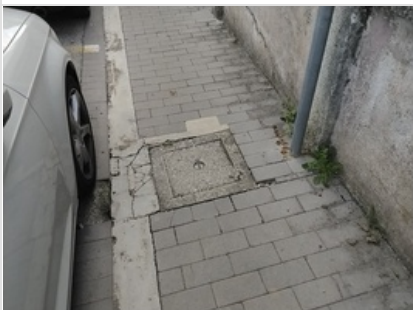
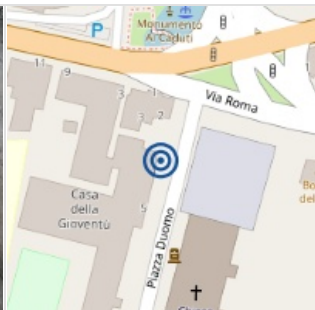
PAVIMENTAZIONE

Sconnessioni	Si
Dimensioni	X 100,00 cm Y 100,00 cm
Materiale	Cemento
Note relative al rilievo	--

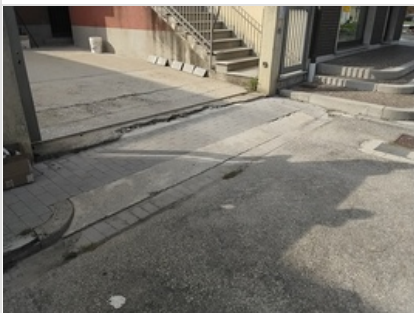
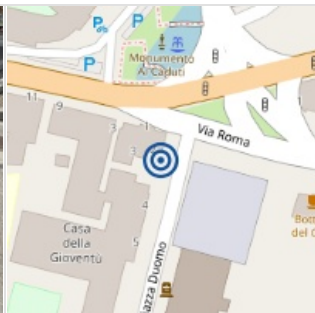
Pendenza trasversale	6.5	≤ 1%
Dimensioni	X 76,00 cm	Y 475,00 cm
Materiale	Cemento	
Note relative al rilievo	--

PS1536 (modificato)
Demolizione del passo carrabile e ricostruzione

Demolizione della porzione di marciapiede occupata dalla rampa esistente e ripristino del percorso pedonale con pendenza trasversale massima dell'1%.

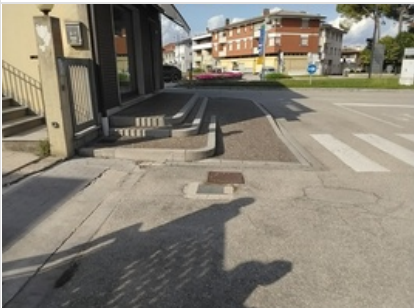
<p>Percorso raccordato solo da gradini Si</p>
	<p>Dimensioni X 270,00 cm Y --</p>
	<p>Materiale Porfido a cubetti</p>
	<p>Note relative al rilievo --</p>

<p>(modificato) Realizzazione percorso in piano di collegamento in corrispondenza di interruzione</p> <p>Realizzazione percorso in piano (pendenza trasversale max 1% necessaria allo scolo delle acque meteoriche) di collegamento, in corrispondenza dell'interruzione del percorso pedonale, effettuato su spazio destinato a stalli di sosta longitudinali o simile. Il percorso avrà una larghezza di almeno 90 cm, è comunque consigliabile una larghezza di 150 cm al fine di creare uno spazio per il cambio di direzione, soprattutto se i percorsi da collegare tra loro hanno larghezze inferiori.</p> <p>Nel caso specifico, trattandosi di un'area antistante ad un passo carraio, appare opportuno realizzare il collegamento con ampiezza pari a quella dell'accesso.</p> <p>STIMA DEL COSTO Taglio e rimozione asfalto ; Scavo di sbancamento ; Posa nuovo cordolo in pietra ; Adeguamento altimetrico pozzetti ; Realizzazione caldana armata per passo carrabile ; Realizzazione piano di posa e cubetti in porfido</p> <p>3.695 €</p>

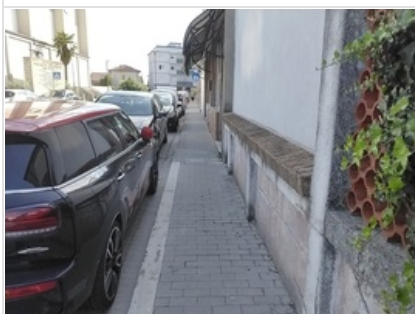
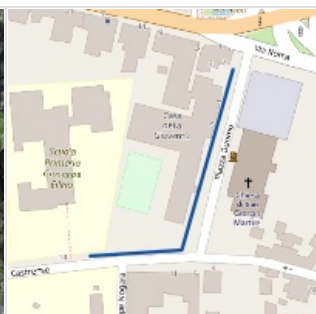
AREA PER CAMBIO DIREZIONE

Assenza	Si
Dimensioni	X 110,00 cm Y --
Materiale	--
Note relative al rilievo	Larghezza media percorso

<p>P1124 (modificato) Allargamento puntuale del marciapiede</p> <p>Allargamento puntuale del marciapiede, finalizzato a consentire il cambio di direzione della persona su sedia a ruote, avente dimensioni minime pari a 150x150 cm, e posto ad una distanza non superiore a 10 m dalle più vicine sezioni di marciapiede con dimensioni idonee al cambio di direzione. L'allargamento viene effettuato utilizzando porzioni di spazio stradale destinato alla sosta, mediante rimozione o spostamento degli stalli presenti.</p> <p>La collocazione degli ampliamenti dovrà avvenire preferibilmente negli spazi antistanti agli accessi degli edifici che si attestano sul marciapiede oggetto d'intervento.</p> <p>In questo caso si prevede la realizzazione di 2 allargamenti, di cui uno in corrispondenza dell'ingresso casa della gioventù. La criticità viene in parte risolta anche mediante soluzioni volte ad eliminare altre criticità (es. lunghezza attraversamenti) che prevedono l'allargamento puntuale del marciapiede.</p>

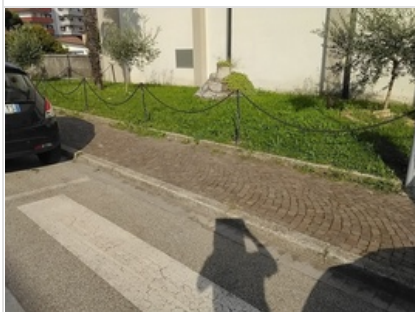
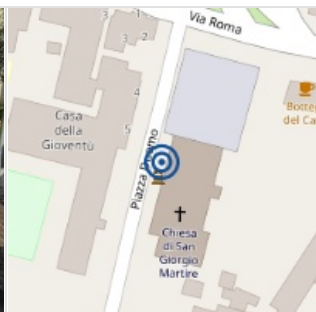
ATTRAVERSAMENTO PEDONALE

SEGNALETICA TATTILO PLANTARE

Assenza	Si
Dimensioni	X 150,00 cm Y 400,00 cm
Materiale	Porfido a cubetti
Note relative al rilievo	--

PS1542
Posa di segnaletica tattilo plantare

Posa segnaletica tattilo-plantare con moduli in calcestruzzo e codice LVE per individuare e segnalare la presenza dell'attraversamento pedonale, con codice "pericolo valicabile" posto in direzione parallela all'asse stradale e codice "direzione rettilinea" in direzione perpendicolare a collegamento del codice "pericolo valicabile" con la guida naturale (edificio/muro di recinzione/cordolo ecc.).

La posa della segnaletica dovrà avvenire in conformità con le indicazioni contenute nelle linee guida I.N.M.A.C.I per la progettazione dei percorsi tattilo-plantari.

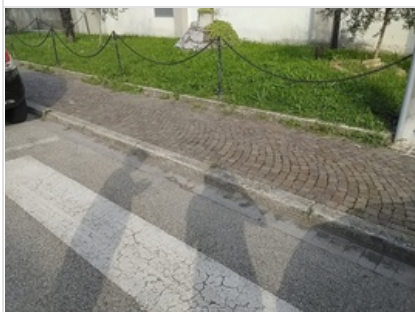
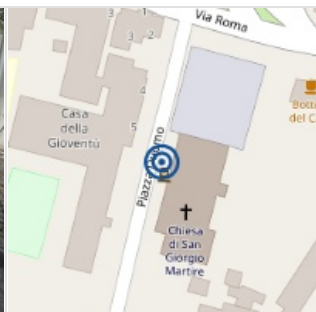
E 00FF9-00549

ATTRAVERSAMENTO PEDONALE

DISLIVELLO

Altezza **10** ≤ 2,5 cm

Dimensioni **X 400,00 cm** Y --

Realizzazione di attraversamento pedonale rialzato

Realizzazione nuovo attraversamento pedonale rialzato alla quota del marciapiede, con la formazione di rampe carrabili con pendenza conforme al Codice della Strada e commisurata al limite massimo di velocità vigente sulla via. Posa della segnaletica tattilo plantare necessaria all'individuazione dell'attraversamento pedonale da parte di persone non vedenti, installata in conformità con le indicazioni delle linee guida I.N.M.A.C.I.

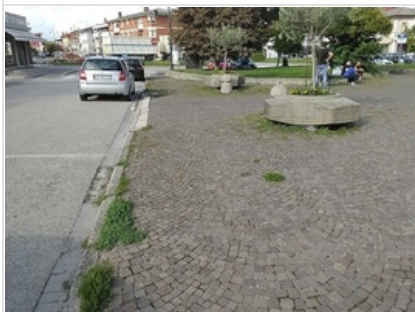
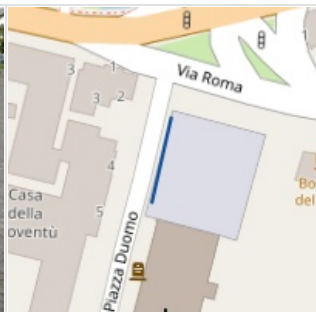
ID Scheda
E 00FF9-00550

SEGNALETICA TATTILO PLANTARE

Assenza	Si
Dimensioni	X 2500,00 cm Y --
Materiale	Porfido a cubetti
Note relative al rilievo	Guida naturale interrotta

PS1622
 Realizzazione di percorso tattilo-plantare

Realizzazione percorso tattilo-plantare, per il superamento di un'interruzione della linea guida naturale superiore a 8 m, realizzata con moduli aventi il codice "direzione rettilinea" adeguatamente sovrapposti nella parte terminale alla linea guida naturale, secondo quanto indicato delle linee guida I.N.M.A.C.I. per la posa dei percorsi tattilo-plantari.

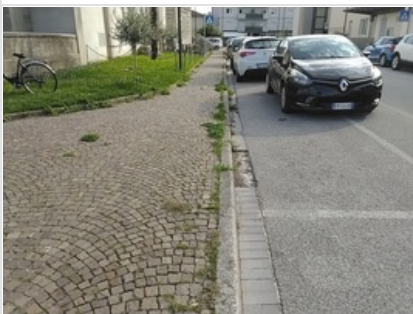
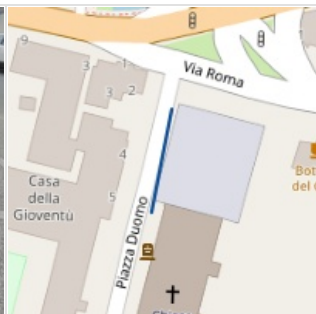
ID Scheda
E 00FF9-00551

PAVIMENTAZIONE

Sconnessioni	Si	
Dimensioni	X 50,00 cm	Y 3500,00 cm
Materiale	Porfido a cubetti	
Note relative al rilievo	Pavimentazione danneggiata sul bordo marciapiede

PS1593
Demolizione e rifacimento porzione di marciapiede

Demolizione del tratto di marciapiede con sconnessioni e/o avvallamenti, rifacimento del sottofondo, ripristino della pavimentazione mediante l'utilizzo del medesimo materiale, ed eventuale adeguamento altimetrico dei pozzetti presenti sul percorso. Pendenza trasversale massima dell'1% per lo scolo delle acque meteoriche.

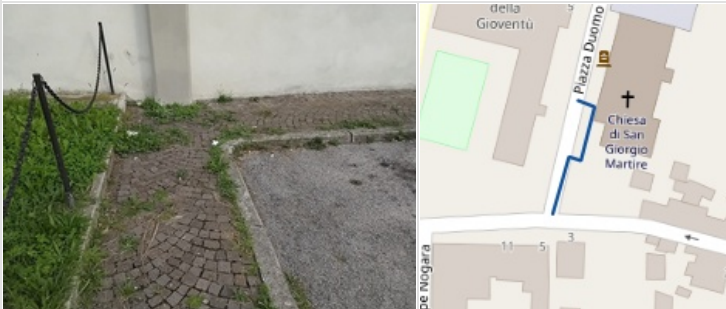
ID Scheda
E 00FF9-00553

ITINERARIO PEDONALE PERCORSO PEDONALE PAVIMENTAZIONE

Sconnessioni	Si	
Dimensioni	X 115,00 cm	Y 4500,00 cm
Materiale	Pietra a cubetti	
Note relative al rilievo	Presenza diffusa di dissesti e vegetazione

PS1593
Demolizione e rifacimento porzione di marciapiede

Demolizione del tratto di marciapiede con sconnessioni e/o avvallamenti, rifacimento del sottofondo, ripristino della pavimentazione mediante l'utilizzo del medesimo materiale, ed eventuale adeguamento altimetrico dei pozzetti presenti sul percorso. Pendenza trasversale massima dell'1% per lo scolo delle acque meteoriche.

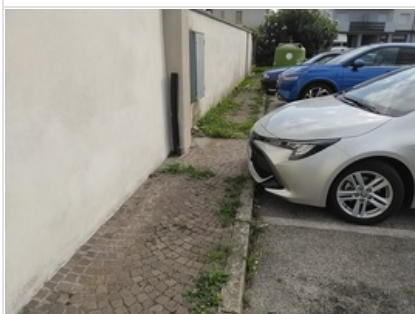
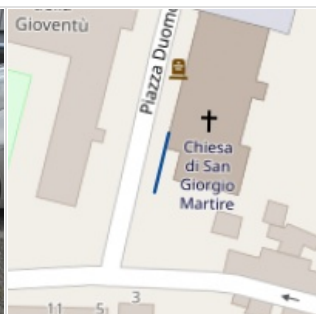
ID Scheda
E 00FF9-00554

OSTACOLO VERTICALE

Sosta non regolamentare	Si
Dimensioni	X -- Y --
Materiale	Pietra a cubetti
Note relative al rilievo Restringimento potenziale del percorso dovuto ad auto in sosta in posizione eccessivamente avanzata

PS2328
 Posa di delimitatore per evitare l'invasione del percorso pedonale da parte del veicolo
 Posa di delimitatori (cordolo fermaruota) per evitare l'invasione del percorso pedonale da parte dei veicoli parcheggiati

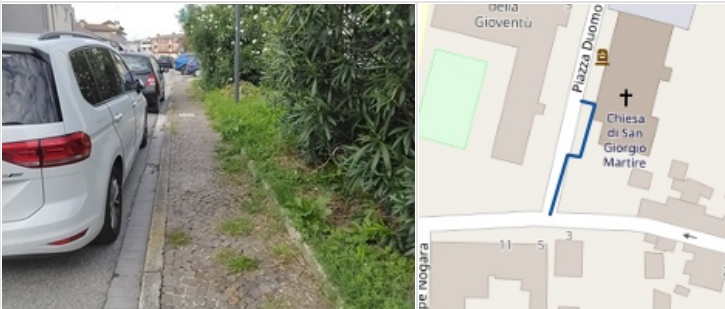
ID Scheda
E 00FF9-00555

ITINERARIO PEDONALE PERCORSO PEDONALE AREA PER CAMBIO DIREZIONE

Assenza	Si	
Dimensioni	X 115,00 cm	Y 4500,00 cm
Materiale	Porfido a cubetti	
Note relative al rilievo	--

P1124 (modificato)
Allargamento puntuale del marciapiede

Formazione di allargamento/i puntuale/i del percorso pedonale, verso area pavimentata utilizzata come stalli di sosta, al fine di ricavare degli spazi, con dimensione pari ad almeno 150x150 cm, che consentano l'inversione del senso di marcia alle persone su sedia a ruote, posti tra loro ad una distanza non superiore a 10 m, in conformità con quanto disposto ai punti 8.0.2 e 8.2.1 del D.M. 236/1989.

Nel caso in esame la porzione di percorso affiancata agli stalli posti a pettine può essere allargata fino a 150 cm mediante l'arretramento degli stalli di sosta.

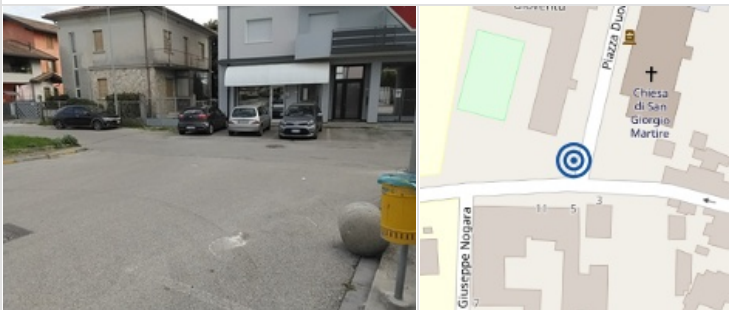
ID Scheda
E 00FF9-00556

ITINERARIO PEDONALE
ATTRAVERSAMENTO PEDONALE

Assenza	Si	
Dimensioni	X --	Y --
Materiale	Asfalto	
Note relative al rilievo	--

<p>PS2331 Realizzazione nuovo attraversamento pedonale</p> <p>Realizzazione di un attraversamento pedonale a raso, mediante la formazione della segnaletica verticale ed orizzontale conformi alle prescrizioni del Codice della Strada ed al suo Regolamento di attuazione, la modifica dei marciapiedi laterali per la creazione di un accesso all'attraversamento adeguatamente raccordato mediante rampe con pendenza consigliata del 5% (max 15%), e l'installazione della segnaletica tipo "LVE" in cls, posata in conformità con quanto previsto dalle linee guida I.N.M.A.C.I. per la progettazione dei percorsi tattilo-plantari. Si prevede la realizzazione di un'area di accesso all'attraversamento avanzata, su uno o su entrambi i lati della carreggiata, ricavata tra gli stalli di sosta posti a lato della carreggiata, finalizzata a ridurre la lunghezza dell'attraversamento.</p>
--	--

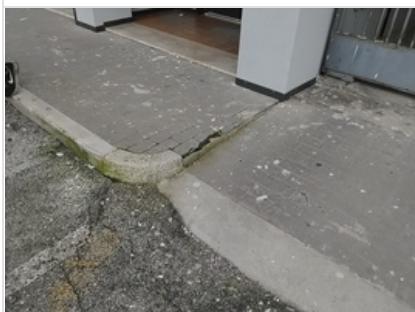
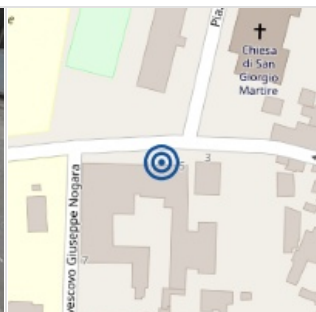
E 00FF9-00557

DISLIVELLO

Altezza 5 ≤ 2,5 cm

Dimensioni X 150,00 cm Y --

Materiale Calcestruzzo

PS1588
Demolizione del passo carrabile e ricostruzione

Rifacimento del tratto di marciapiede mantenendo la percorribilità in piano per una larghezza di almeno 90 cm, e realizzazione di una nuova rampa carrabile interna alla rimanente sezione del marciapiede, realizzata con colore contrastante rispetto a quello del percorso pedonale in piano.

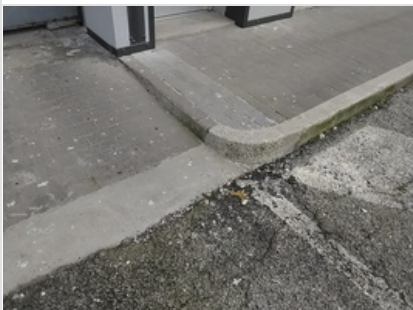
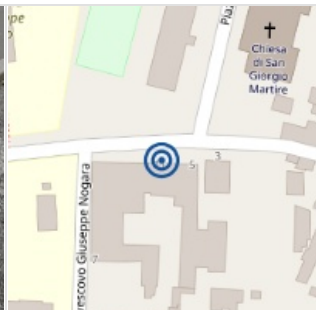
E 00FF9-00558

DISLIVELLO

Altezza 6 ≤ 2,5 cm

Dimensioni X 150,00 cm Y --

Materiale Calcestruzzo

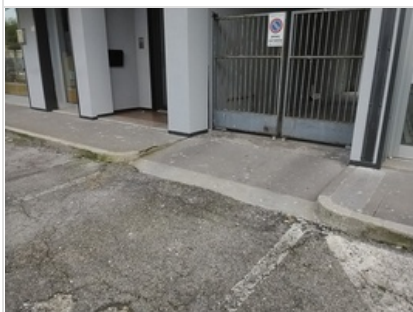
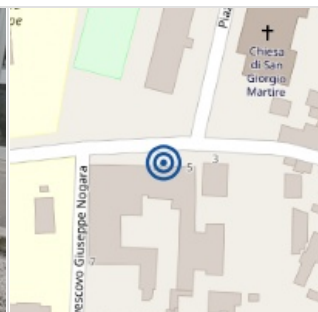
Pendenza trasversale	9	≤ 1%
Dimensioni	X 150,00 cm	Y 245,00 cm
Materiale	Asfalto	
Note relative al rilievo	--

PS1540
Demolizione del passo carrabile e ricostruzione

Rifacimento del tratto di marciapiede mantenendo la percorribilità in piano per una larghezza di almeno 90 cm, e realizzazione di una nuova rampa carrabile interna alla rimanente sezione del marciapiede, realizzata con colore contrastante rispetto a quello del percorso pedonale in piano.

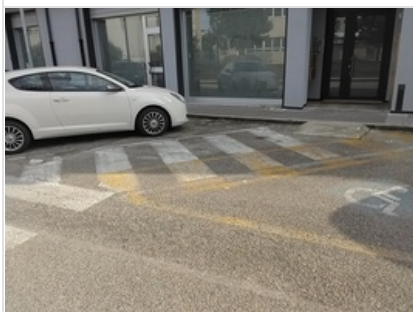
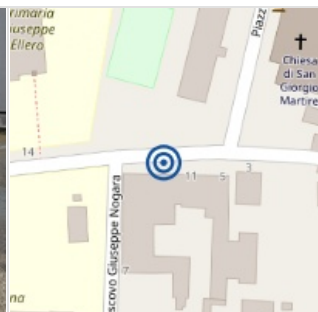
SEGNALETICA TATTILO PLANTARE

Assenza	Si
Dimensioni	X 750,00 cm Y --
Materiale	Asfalto
Note relative al rilievo	--

PS1542

Posa di segnaletica tattilo plantare

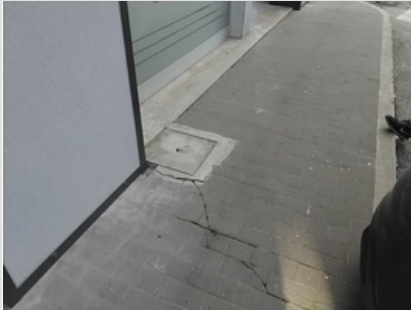
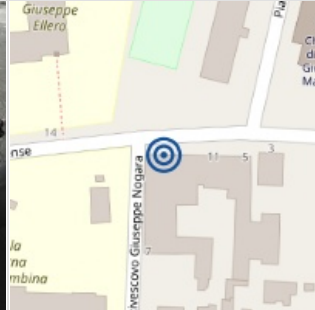
PAVIMENTAZIONE

Sconnessioni	Si	
Dimensioni	X 50,00 cm	Y 50,00 cm
Materiale	--	
Note relative al rilievo	Pozzetto fuori quota

PS1582

Posizionamento del chiusino alla quota del marciapiede

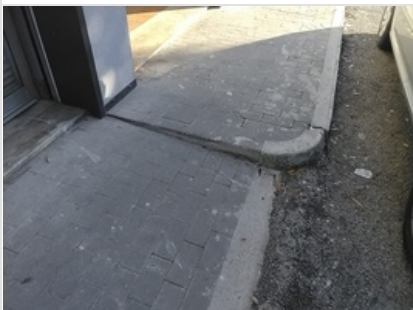
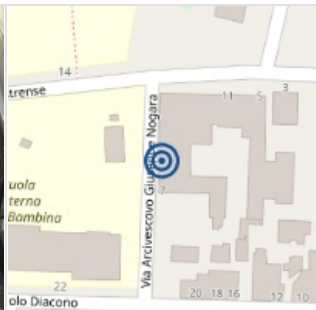
DISLIVELLO

Altezza	7	≤ 2,5 cm
Dimensioni	X 135,00 cm	Y --
Materiale	Moduli autobloccanti in cls	
Note relative al rilievo	--

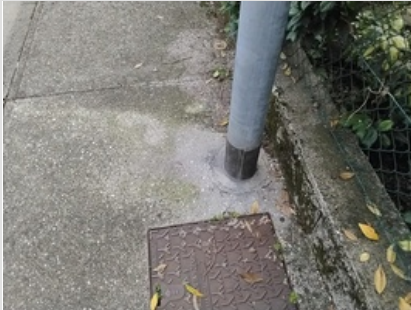
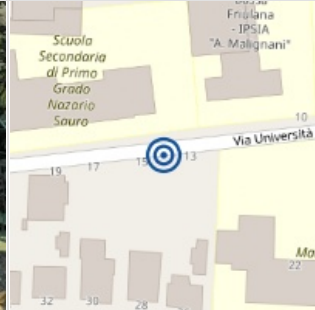
OSTACOLO VERTICALE

Palo luce **Si**

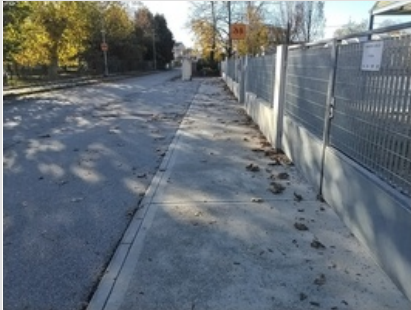
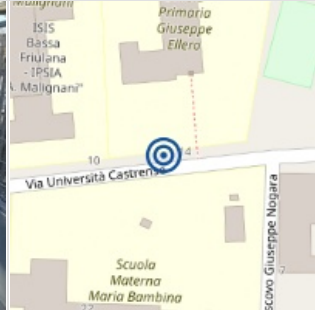
FERMATA TRASPORTO PUBBLICO

Larghezza **187** cm

PS1613 (modificato)
Soluzione da valutare

La soluzione deve essere valutata in base alla tipologia dei mezzi utilizzati per il trasporto degli alunni, e alle caratteristiche dimensionali della rampa, o piattaforma, per la salita e discesa dal mezzo, tenendo in considerazione la prescrizione di avere almeno 140 cm liberi e in piano sul marciapiede oltre alla pedana del mezzo. Ad ogni modo, vista la larghezza dello spazio per la fermata del mezzo, superiore a 250 cm, appare in ogni caso opportuno ampliare lo spazio dedicato ai pedoni di almeno 40 cm.

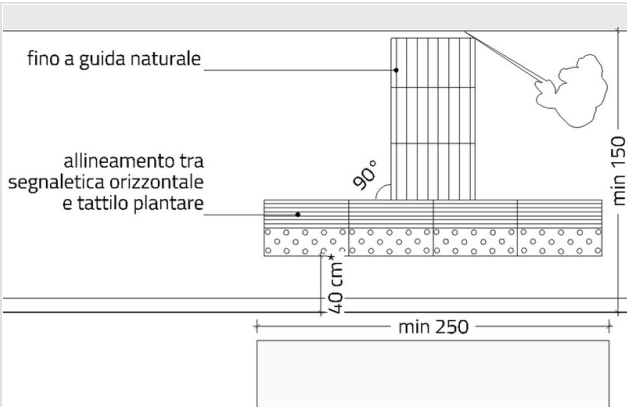
PS1542
Posa di segnaletica tattilo plantare

E 00FF9-00436	LIV. 1	Assenza Segnaletica tattilo plantare Via Arcivescovo Nogara 1, 33058 San Giorgio di Nogaro	Costo stimato 140 €
E 00FF9-00961	LIV. 1	Pendenza trasversale Area per cambio direzione Via Università Castrense 8, 33058 San Giorgio di Nogaro	Costo stimato 2440 €
E 00FF9-00437	LIV. 1	Altezza Dislivello Via Arcivescovo Nogara 1, 33058 San Giorgio di Nogaro	Costo stimato 2980 €
E 00FF9-00438	LIV. 1	Assenza Segnaletica tattilo plantare Via Arcivescovo Nogara 1, 33058 San Giorgio di Nogaro	Costo stimato 140 €
E 00FF9-00441	LIV. 1	Larghezza Area per cambio direzione Via Arcivescovo Nogara 1, 33058 San Giorgio di Nogaro	Costo stimato --
E 00FF9-00442	LIV. 1	Assenza Segnaletica tattilo plantare Via Arcivescovo Nogara 1, 33058 San Giorgio di Nogaro	Costo stimato 140 €
E 00FF9-00521	LIV. 1	Pendenza trasversale Percorso pedonale Via Università Castrense 8, 33058 San Giorgio di Nogaro	Costo stimato 620 €

Posa segnaletica tattilo-plantare con moduli in calcestruzzo e codice LVE per individuare e segnalare la presenza dell'attraversamento pedonale, con codice "pericolo valicabile" posto in direzione parallela all'asse stradale e codice "direzione rettilinea" in direzione perpendicolare a collegamento del codice "pericolo valicabile" con la guida naturale (edificio/muro di recinzione/cordolo ecc.).

La posa della segnaletica dovrà avvenire in conformità con le indicazioni contenute nelle linee guida I.N.M.A.C.I per la progettazione dei percorsi tattilo-plantari.

STIMA DEL COSTO
 Posa moduli segnaletica tattilo-plantare in cls **110 €**

* in caso di percorso con larghezza fino a 150 cm posizionare il codice pericolo valicabile adiacente al cordolo

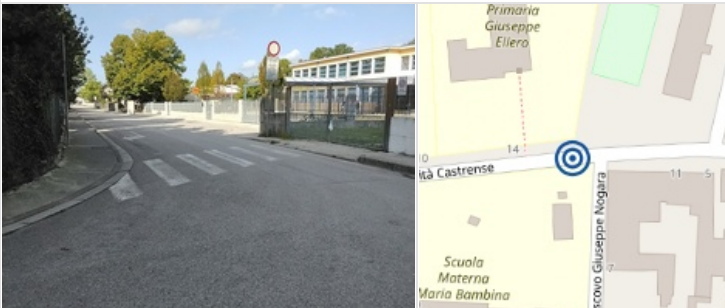
ID Scheda
E 00FF9-00823

ITINERARIO PEDONALE ATTRAVERSAMENTO PEDONALE

Non ortogonale	Si	
Dimensioni	X --	Y --
Materiale	--	
Note relative al rilievo	Larghezza strada 570 cm

P0781
Rifacimento di segnaletica orizzontale

Rifacimento della segnaletica orizzontale in modo che l'attraversamento risulti ortogonale ai percorsi pedonali presenti sui due lati della strada.

STIMA DEL COSTO
 Realizzazione segnaletica orizzontale **125 €**

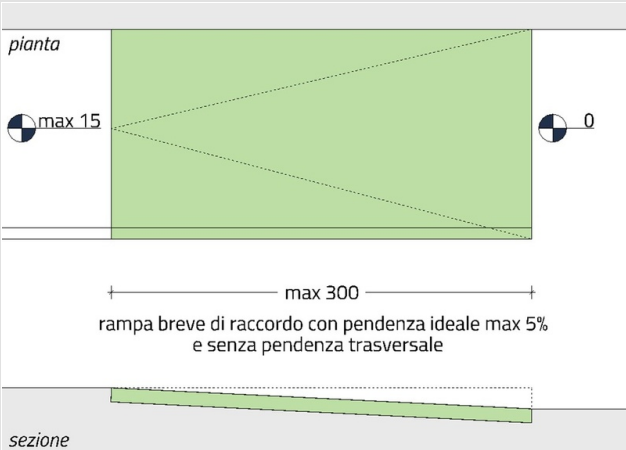
PS1606
Demolizione della rampa breve di raccordo con pendenza eccessiva e sua ricostruzione

ITINERARIO PEDONALE PERCORSO PEDONALE **RAMPA BREVE DI RACCORDO**

Pendenza longitudinale	16	≤ 15%
Dimensioni	X 290,00 cm	Y 160,00 cm
Materiale	Cemento	
Note relative al rilievo	--

Demolizione rampa e rifacimento con pendenza consigliata del 5% (max 15% per il superamento di dislivelli non superiori ai 15 cm) e priva di pendenza trasversale.

STIMA DEL COSTO
 Rifacimento pavimentazione in cls per adeguamento pendenza rampa ; Sostituzione cordolo in cls

825 €
