PIANO DI ELIMINAZIONE DELLE BARRIERE ARCHITETTONICHE

(P.E.B.A.) del Comune di San Giorgio di Nogaro (ai sensi della L.R. 10/2018)

SCHEDE ITINERARI URBANI CRITICITÀ E SOLUZIONI PROGETTUALI

ITINERARIO 4 - SAN GIORGIO DI NOGARO:

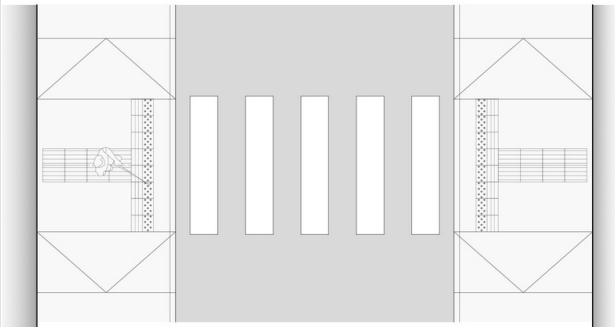
PS1585 (modificato)
Realizzazione nuovo attraversamento pedonale

ITINERARIO PEDONALE ATTRAVERSAMENTO PEDONALE

Realizzazione di un attraversamento pedonale a raso, mediante la formazione della segnaletica verticale ed orizzontale conformi alle prescrizioni del Codice della Strada ed al suo Regolamento, la modifica dei marciapiedi laterali per la creazione di un accesso all'attraversamento adeguatamente raccordato mediante rampe con pendenza consigliata del 5% (max 15%), e l'installazione della segnaletica tipo "LVE" in cls, posata in conformità con quanto previsto dalle linee guida I.N.M.A.C.I. per la progettazione dei percorsi tattilo-plantari. Nel caso in esame la soluzione dovrà essere integrata con quella dell'eliminazione della pendenza trasversale presente sul passo carrabile adiacente all'attraversamento pedonale (lato est), mentre sul lato ovest, vista l'esiguità del dislivello, potrà essere realizzato un ribassamento alla quota del piano carrabile con profondità pari a 120 cm all'interno della larghezza dell'aiuola, raccordato frontalmente con il resto del percorso pedonale mediante una breve rampa, e realizzato sull'intera lunghezza del marciapiede tra le due aiuole. Sul lato ovest la segnaletica tattilo-plantare andrà raccordata a quella prevista in relazione all'assenza di una guida naturale per persone con disabilità visiva.
