**PIANO DI ELIMINAZIONE DELLE BARRIERE ARCHITETTONICHE**

**(P.E.B.A.) del Comune di San Giorgio di Nogaro** (ai sensi della L.R. 10/2018)

**SCHEDE EDIFICI PUBBLICI  
CRITICITÀ E SOLUZIONI PROGETTUALI**

Campo Sportivo "Cornelio Collavin"

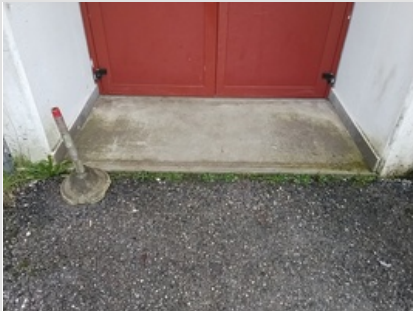
DISLIVELLO

Altezza	4	≤ 2,5 cm
Dimensioni	X 200,00 cm	Y --
Materiale	Calcestruzzo	
Note relative al rilievo	--

<p>min 10 cm</p> <p>max 5 cm</p>	<p><b>PS2260</b> <b>Realizzazione di raccordo per superare dislivello fino a 5 cm</b></p> <p>Realizzazione di una breve rampa di raccordo, avente pendenza ottimale pari al 5% (max 15%), finalizzata al superamento del dislivello fino a 5 cm e la conseguente eliminazione del gradino.</p>
<p>ottimizzare la pendenza del raccordo in base allo spazio disponibile</p>	<p>STIMA DEL COSTO Raccordo pavimentazione in asfalto</p> <p><b>90 €</b></p>

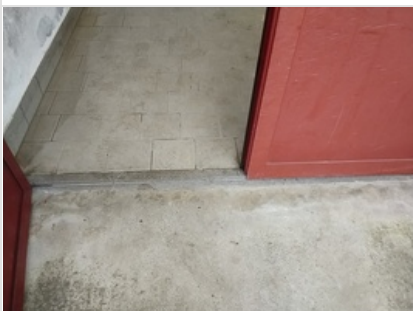
**1 00FF9-01851**

**DISLIVELLO**

Altezza **2**  $\leq 2,5$  cm

Dimensioni **X 200,00 cm** **Y --**

<p>Pavimentazione con finitura antisdrucciolo</p>	<p><b>PS2711</b> <b>Eliminazione del dislivello mediante incremento quota pavimentazione</b></p> <p>Incremento della quota della pavimentazione del vano finalizzata all'eliminazione del dislivello con in vani circostanti.</p>
	<p>STIMA DEL COSTO Demolizione e rifacimento area antistante porta</p> <p><b>140 €</b></p>

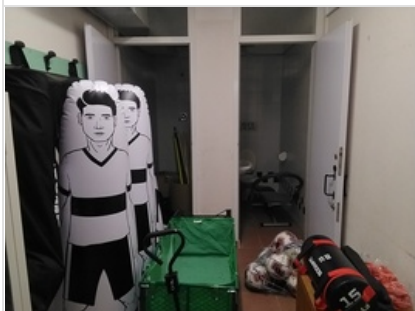
**1 00FF9-01852**

Assenza	Si	
Dimensioni	X --	Y --
Materiale	--	
Note relative al rilievo Dimensioni: w.c. 114x220 - doccia 92x220 cm - spogliatoio 220x420 cm - spessore pareti 14 cm

PS2253 (modificato)

Realizzazione di servizio igienico accessibile all'interno di gruppo servizi igienici già esistente

Adeguamento del wc esistente finalizzato a consentirne la fruizione da persona su sedia a ruote. Il wc dovrà rispettare gli standard minimi relativi al posizionamento/dimensionamento dei sanitari e agli spazi di manovra e di accostamento previsti al punto 8.1.6 del D.M. 236/1989. I sanitari, il pavimento e le pareti dovranno inoltre avere colorazioni tra loro contrastanti. Il locale dovrà essere dotato di allarme azionabile mediante tirante posto in prossimità della tazza w.c., nonché di luce di emergenza. La porta dovrà inoltre essere dotata di serratura con possibilità di sblocco dall'esterno.

La soluzione prevede l'accorpamento del locale doccia con il w.c., è eventualmente possibile realizzare un antibagno nel quale collocare la doccia nel caso si voglia mantenere le due zone separate.

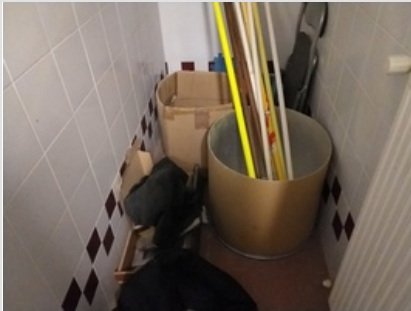
ID Scheda  
**1 00FF9-01853**

Doccia-piatto non a filo pavimento	5	cm
Dimensioni	X 90,00 cm	Y 90,00 cm
Materiale	--	
Note relative al rilievo	--

PS2271  
**Sostituzione del piatto doccia**

Rimozione del piatto doccia e sostituzione con uno installato a filo pavimento al fine di eliminare il gradino esistente.

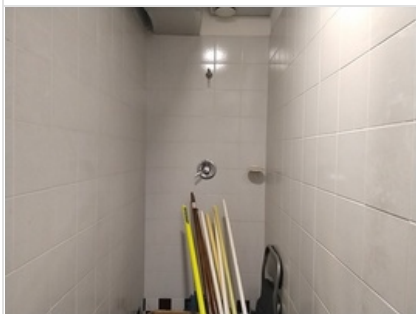
Doccia-assenza doccia a telefono	Si
Dimensioni	X -- Y --
Materiale	--
Note relative al rilievo	--

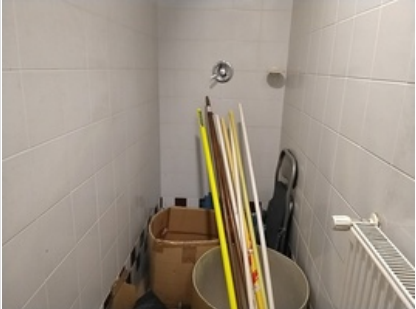
ID Scheda  
**1 00FF9-01855**

Doccia-assenza sedile ribaltabile	Si	
Dimensioni	X --	Y --
Materiale	--	
Note relative al rilievo	--

**PS2272**  
**Installazione sedile ribaltabile**

Installazione sedile ribaltabile in posizione ortogonale rispetto ai comandi doccia, posto ad un'altezza di 50 cm dal piano del piatto doccia.

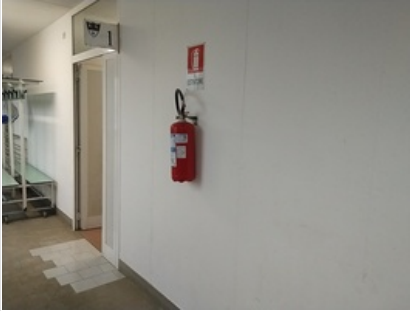
ID Scheda  
**1 00FF9-01856**

OSTACOLO VERTICALE

Estintore	Si	
Dimensioni	X --	Y --
Materiale	--	
Note relative al rilievo	Altezza 115 cm - sporgenza 15 cm

**PS2783**  
**Riposizionamento estintore su piantana**

Posizionamento dell'estintore su apposita piantana appoggiata a terra, in modo che sia chiaramente percepibile anche da persone con disabilità visive e non costituisca più un ostacolo sul percorso. Il gancio a muro per il sostegno dell'estintore dovrà essere rimosso. La coerenza tra la soluzione proposta e la normativa anticendio applicata allo specifico caso andrà preventivamente verificata.

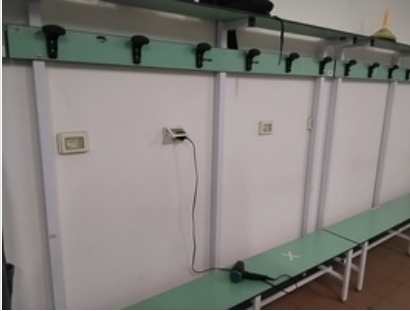
ID Scheda  
**1 00FF9-01857**

TERMINALE IMPIANTO

Altezza prese luce	125	45<A<115 cm
Dimensioni	X --	Y --
Materiale	--	
Note relative al rilievo	16 prese

PS2691

Risoluzione criticità non vantaggiosa in relazione al dispendio economico

Considerando le condizioni di contesto o di uso, si ritiene che l'intervento di soluzione non sia economicamente vantaggioso alla luce del beneficio ottenibile.

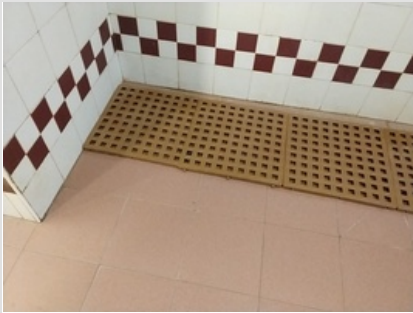
ID Scheda  
**1 00FF9-01858**

Doccia-piatto non a filo pavimento	3	cm
Dimensioni	X --	Y --
Materiale	--	
Note relative al rilievo <b>Rimuovere elemento di legno appoggiato su pavimentazione in piastrelle</b>

PS2541  
Rimozione dell'elemento poggiapiedi  
Rimozione dell'elemento poggiapiedi

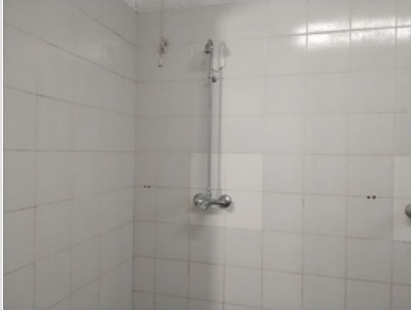
Doccia-assenza doccia a telefono	Si
Dimensioni	X -- Y --
Materiale	--
Note relative al rilievo	--

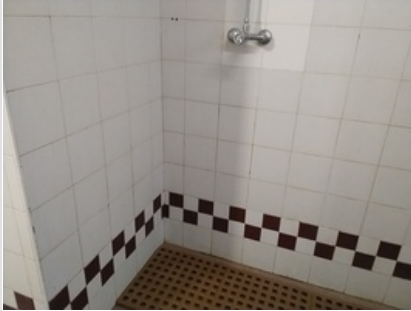
Doccia-assenza sedile ribaltabile	Si	
Dimensioni	X --	Y --
Materiale	--	
Note relative al rilievo	--

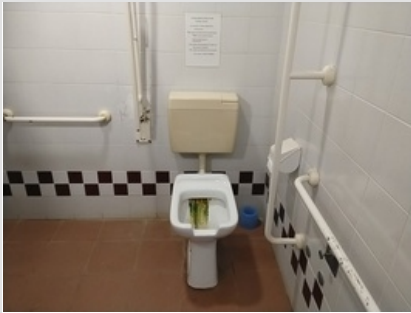
Corrimano/maniglione - Assenza contrasto cromatico	Si
Dimensioni	X -- Y --
Materiale	--
Note relative al rilievo	Dimensioni bagno 200x230 cm

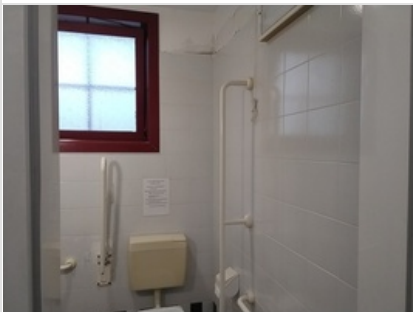
Altezza pulsante di comando e campanello	190	40<A<140 cm
Dimensioni	X --	Y --
Materiale	--	
Note relative al rilievo	--

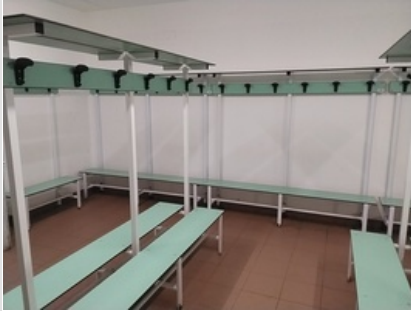
Vano spogliatoio - Altezza ganci appendiabiti	160	≤ 140 cm
Dimensioni	X --	Y --
Materiale	--	
Note relative al rilievo	--

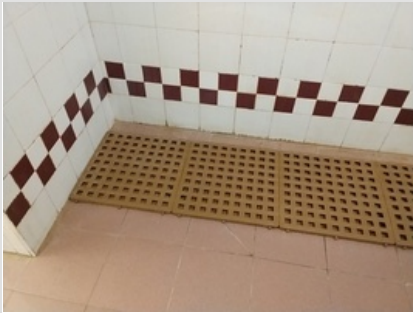
Doccia-piatto non a filo pavimento	3	cm
Dimensioni	X--	Y--
Materiale	--	
Note relative al rilievo	--

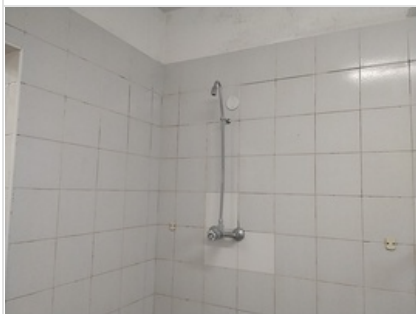
Doccia-assenza doccia a telefono	Si
Dimensioni	X -- Y --
Materiale	--
Note relative al rilievo	--

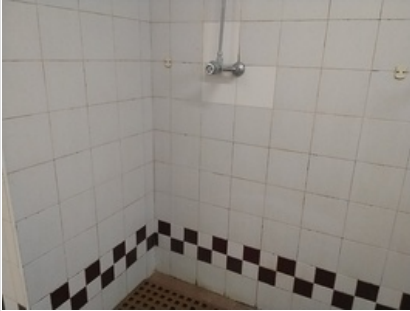
Doccia-assenza sedile ribaltabile	Si	
Dimensioni	X --	Y --
Materiale	--	
Note relative al rilievo	--

PS2272  
Installazione sedile ribaltabile

Installazione sedile ribaltabile in posizione ortogonale rispetto ai comandi doccia, posto ad un'altezza di 50 cm dal piano del piatto doccia.

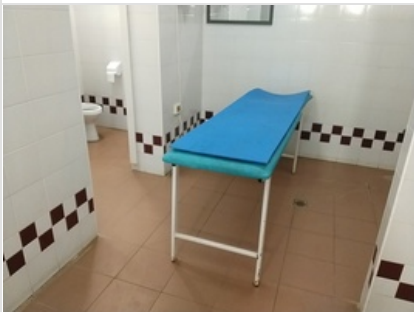
Arredi (tavoli, sedie, armadi, fioriere, ecc)	Si
Dimensioni	X -- Y --
Materiale	--
Note relative al rilievo	Restringimento a 60 cm del passaggio dovuto a lettino massaggi

PS2560  
Spostamento dell'elemento

Ricollocazione dell'elemento in modo che non interferisca con la fruizione degli spazi.

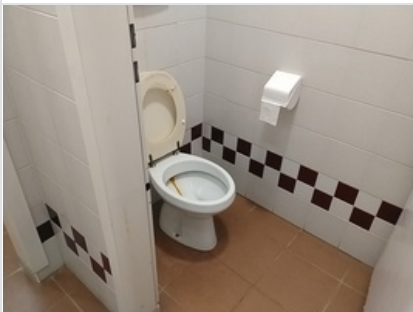
Assenza	Si	
Dimensioni	X --	Y --
Materiale	--

Note relative al rilievo  
Dimensioni rilevate: wc 1 130x200 cm - wc 2 87x135 cm - antibagno 100x163 cm - altezza locali 275 cm

PS2571  
Intervento non economicamente vantaggioso

Considerando le condizioni di contesto o di uso, si ritiene che l'intervento di soluzione non sia economicamente vantaggioso alla luce del beneficio ottenibile.

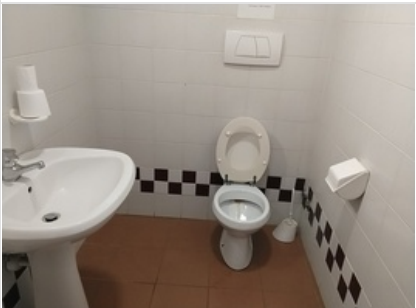
Assenza	<b>Si</b>	
	Dimensioni	X 145,00 cm	Y 165,00 cm
	Materiale	--	
	Note relative al rilievo	--

<p><b>PS2253 (modificato)</b>                  Realizzazione di servizio igienico accessibile all'interno di gruppo servizi igienici già esistente</p> <p>Adeguamento del wc esistente finalizzato a consentirne la fruizione da persona su sedia a ruote. Il wc dovrà rispettare gli standard minimi relativi al posizionamento/dimensionamento dei sanitari e agli spazi di manovra e di accostamento previsti al punto 8.1.6 del D.M. 236/1989. I sanitari, il pavimento e le pareti dovranno inoltre avere colorazioni tra loro contrastanti. Il locale dovrà essere dotato di allarme azionabile mediante tirante posto in prossimità della tazza w.c., nonché di luce di emergenza. La porta dovrà inoltre essere dotata di serratura con possibilità di sblocco dall'esterno.</p> <p>Ampliamento del wc nel locale antibagno</p>
	<p><b>STIMA DEL COSTO</b></p> <p>Demolizione partizione interna ; Rimozione rivestimento in piastrelle a parete ; Rimozione sanitari ; Realizzazione partizioni interne in cartongesso ; Posa e ripristino rivestimenti in piastrelle a parete e pavimento e sottofondo ; Installazione porta interna ad un'anta cieca compresa maniglia ; Installazione vaso a pavimento per disabili ; Installazione specchio reclinabile ; Installazione dispenser sapone e carta ; Installazione lampada di emergenza ; Installazione pulsante chiamata di emergenza ; Installazione lavabo reclinabile meccanicamente per disabili compresa rubinetteria ; Rimozione porta interna ; Rimozione rivestimento in piastrelle a pavimento e sottofondo</p> <p style="text-align: right;"><b>6.995 €</b></p>

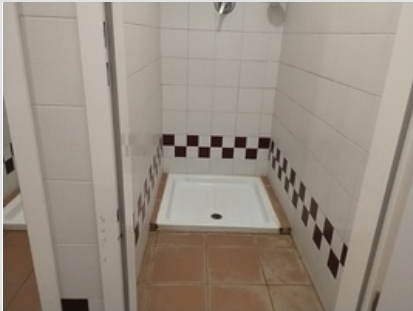
Doccia-piatto non a filo pavimento	5	cm
Dimensioni	X 90,00 cm	Y 90,00 cm
Materiale	--	
Note relative al rilievo	--

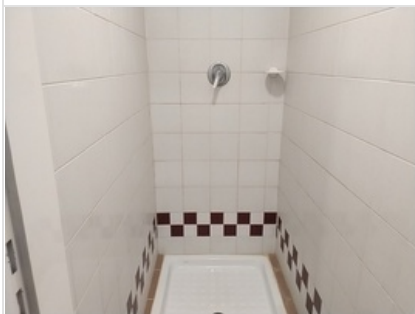
Doccia-assenza sedile ribaltabile	Si
Dimensioni	X -- Y --
Materiale	--
Note relative al rilievo	--

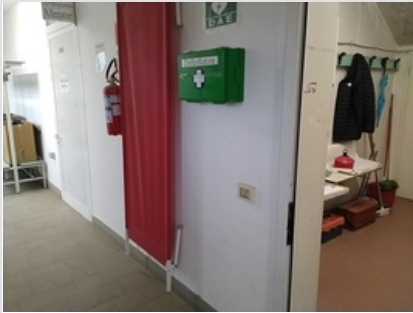
Altro	Si	
Dimensioni	X --	Y --
Materiale	--	
Note relative al rilievo	Defibrillatore installato all'altezza pari a 145 cm, sporgente 15 cm sul percorso

PS2561  
Spostamento dell'elemento

Ricollocazione dell'elemento in modo che non interferisca con la fruizione degli spazi.

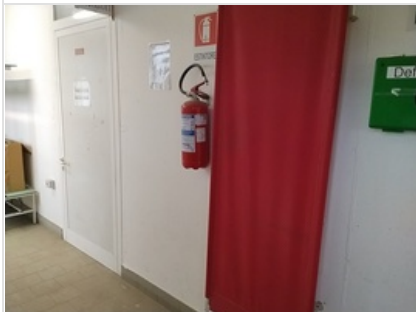
Estintore **Si**

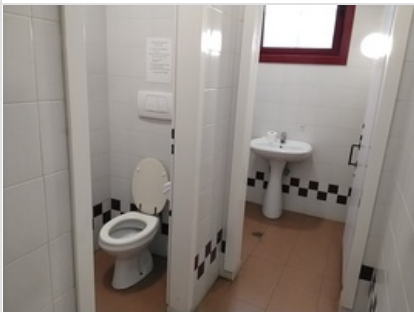
Assenza	Si	
Dimensioni	X --	Y --
Materiale	--	
Note relative al rilievo	Dimensioni: wc 1 130x200 cm - wc 2 90x138 cm - antibagno 98x164 cm

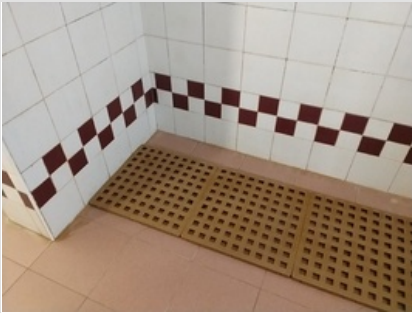
Doccia-piatto non a filo pavimento	3	cm
Dimensioni	X--	Y--
Materiale	--	
Note relative al rilievo	--

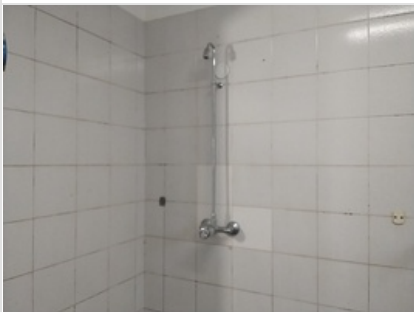
Doccia-assenza doccia a telefono	Si
Dimensioni	X -- Y --
Materiale	--
Note relative al rilievo	--

**PS2539**  
**Installazione gruppo miscelatore esterno e doccia a telefono**

Installazione di gruppo miscelatore esterno e di doccia a telefono con tubo flessibile in conformità a quanto previsto al punto 8.1.6 del D.M. 236/1989.

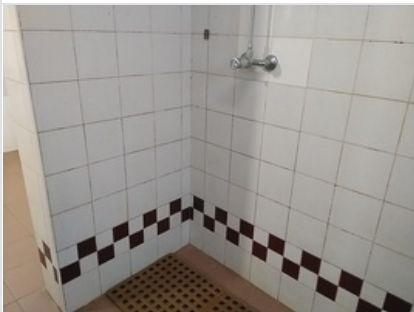
Doccia-assenza sedile ribaltabile	Si	
Dimensioni	X --	Y --
Materiale	--	
Note relative al rilievo	--

PS2272  
Installazione sedile ribaltabile

Installazione sedile ribaltabile in posizione ortogonale rispetto ai comandi doccia, posto ad un'altezza di 50 cm dal piano del piatto doccia.

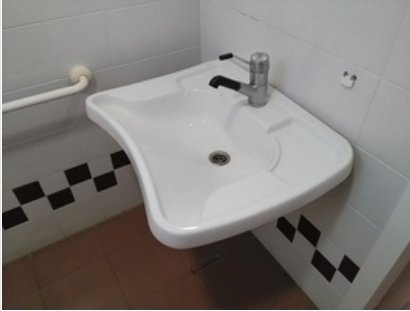
Lavabo-altezza piano **84** **80 cm**

PS2641

**In caso di lievi scostamenti dal requisito, valutato che la criticità non impedisce la fruizione e che l'intervento ha costi sproporzionati, si mantiene lo stato di fatto**

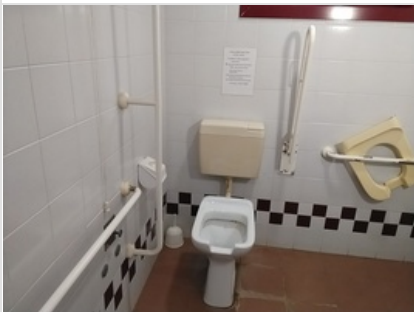
Corrimano/maniglione - Assenza contrasto cromatico	<b>Si</b>	
Dimensioni	X --	Y --
Materiale	--	
Note relative al rilievo	--

**PS2265**

**Tinteggiatura pareti con colore a contrasto con il maniglione**

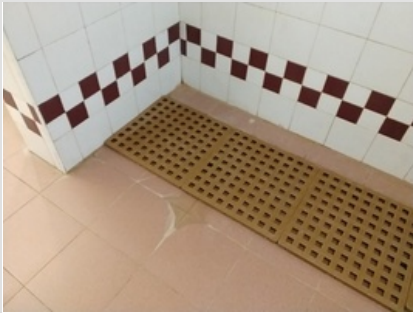
Doccia-piatto non a filo pavimento	3	cm
Dimensioni	X--	Y--
Materiale	--	
Note relative al rilievo	--

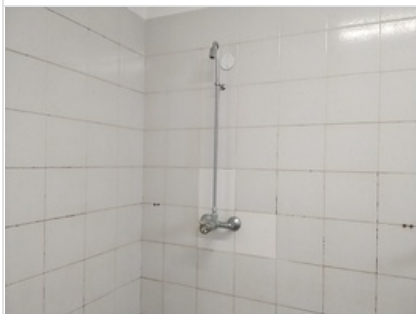
Doccia-assenza doccia a telefono	Si
Dimensioni	X -- Y --
Materiale	--
Note relative al rilievo	--

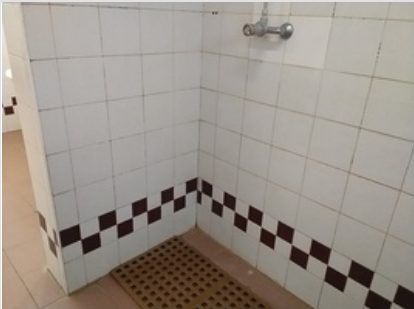
ID Scheda  
**00FF9-01885**

Doccia-assenza sedile ribaltabile	Si
Dimensioni	X -- Y --
Materiale	--
Note relative al rilievo	--

**PS2272**  
**Installazione sedile ribaltabile**

Installazione sedile ribaltabile in posizione ortogonale rispetto ai comandi doccia, posto ad un'altezza di 50 cm dal piano del piatto doccia.

STIMA DEL COSTO  
 Installazione sedile ribaltabile **300 €**

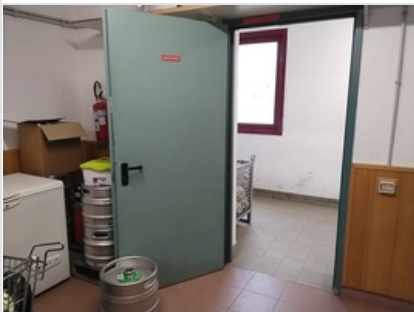
ID Scheda  
**1 00FF9-01886**

Maniglia - Altezza	105	85<A<95 cm
Dimensioni	X 99,00 cm	Y 220,00 cm
Materiale	--	
Note relative al rilievo	--

**PS2509**  
**Sostituzione porta interna**

Sostituzione delle porta con altra avente caratteristiche coerenti con quanto prescritto dal punto 8.1.1, ovvero con luce netta pari ad almeno 75 cm, anta con larghezza non superiore a 120 cm e apribile con una pressione non superiore a 8 kg. L'altezza della maniglia dovrà essere compresa tra 85 e 95 cm (consigliata 90 cm).

STIMA DEL COSTO  
Rimozione porta interna ; Installazione porta interna ad un'anta cieca tipo REI

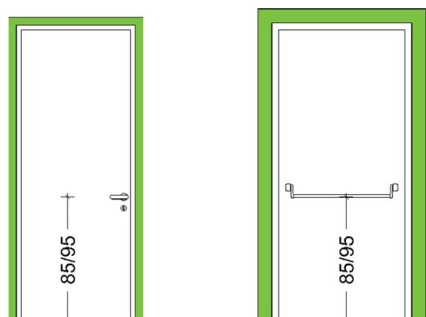
altezza consigliata: 90 cm

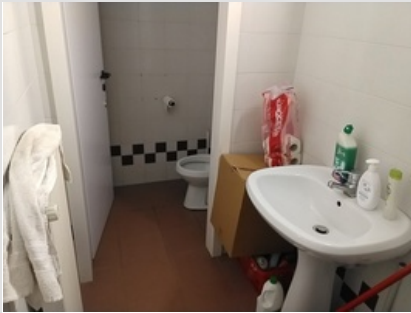
ID Scheda  
**1 00FF9-01887**

Assenza	Si	
Dimensioni	X --	Y --
Materiale	--	
Note relative al rilievo	Dimensione totale bagno e antibagno 131x250 - parete divisoria con spessore 14 cm

**PS2571**  
**Intervento non economicamente vantaggioso**

Considerando le condizioni di contesto o di uso, si ritiene che l'intervento di soluzione non sia economicamente vantaggioso alla luce del beneficio ottenibile.

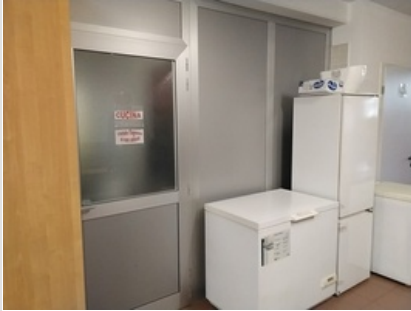
ID Scheda  
**1 00FF9-01888**

Maniglia - Altezza **100** **85<A<95 cm**

Note relative al rilievo  
**Foro architettonico 285x255**

**In caso di lievi scostamenti dal requisito, valutato che la criticità non impedisce la fruizione e che l'intervento ha costi sproporzionati, si mantiene lo stato di fatto**

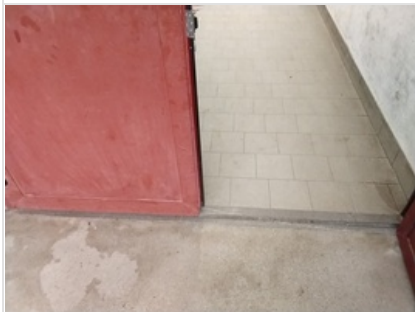
**1 00FF9-01889**

**DISLIVELLO**

Altezza **2**  $\leq 2,5$  cm

Dimensioni **X 200,00 cm** **Y --**

<p>Pavimentazione con finitura antisdrucchiolo</p>	<p><b>PS2711</b> <b>Eliminazione del dislivello mediante incremento quota pavimentazione</b></p> <p>Incremento della quota della pavimentazione del vano finalizzata all'eliminazione del dislivello con in vani circostanti.</p>
	<p>STIMA DEL COSTO Demolizione e rifacimento pavimentazione in cls <b>155 €</b></p>

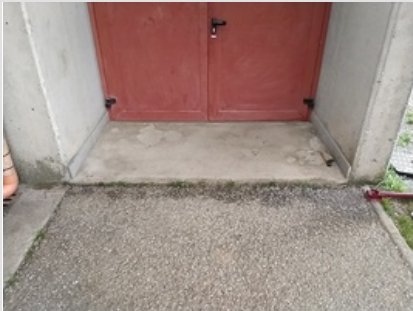
**1 00FF9-01890**

DISLIVELLO

Altezza **3**  $\leq 2,5$  cm

Dimensioni **X 200,00 cm** **Y --**

**Realizzazione di raccordo per superare dislivello fino a 5 cm**

Realizzazione di una breve rampa di raccordo, avente pendenza ottimale pari al 5% (max 15%), finalizzata al superamento del dislivello fino a 5 cm e la conseguente eliminazione del gradino.

**70 €**

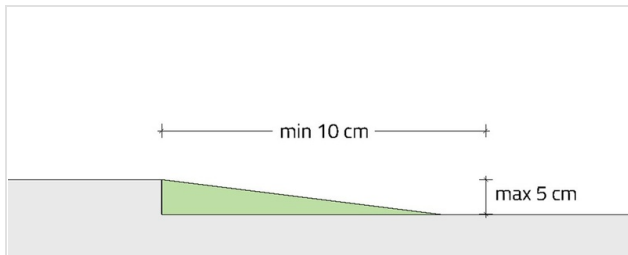
ottimizzare la pendenza del raccordo  
in base allo spazio disponibile

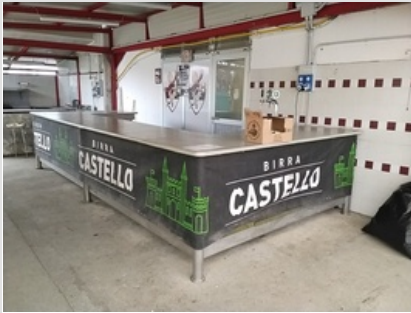
ID Scheda  
**00FF9-01891**

Vano contatto con pubblico - Altezza piano di utilizzo del bancone	110	90 cm
Dimensioni	X --	Y --
Materiale	--	
Note relative al rilievo	--

PS2594  
Sostituzione del bancone

Sostituzione del bancone esistente con nuovo avente spazio con altezza 90 cm e larghezza non inferiore ad 80 cm, per una lunghezza minima di 150 cm, per contatto con il pubblico.

**1.200 €**

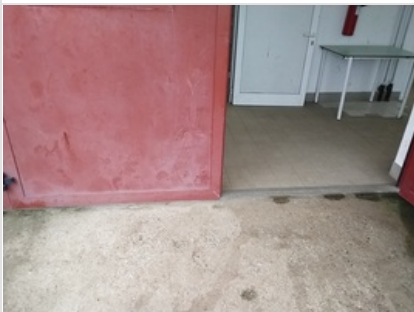
ID Scheda  
**1 00FF9-01892**

DISLIVELLO

Altezza **3**  $\leq 2,5$  cm

Dimensioni **X 300,00 cm** **Y --**

**PS2711 (modificato)**  
**Eliminazione del dislivello mediante incremento quota pavimentazione**

Incremento della quota della pavimentazione del vano finalizzata all'eliminazione del dislivello con in vani circostanti. Trattandosi di intervento su percorso esterno dovrà essere rialzata una porzione di pavimentazione con dimensione coerente con gli schemi grafici di cui al punto 8.1.1 del D.M. 236/89, e adeguatamente raccordata alla rimanente area pavimentata.

**590**  
€

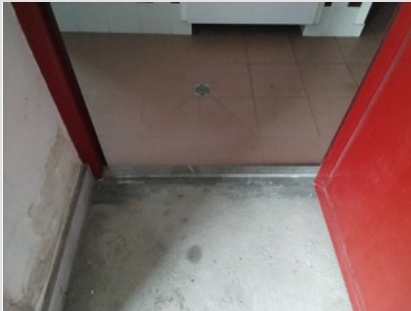
ID Scheda  
**1 00FF9-01894**

Altezza **2**  $\leq 2,5$  cm

Dimensioni **X 109,00 cm** **Y --**

Note relative al rilievo  
**Gradino sia interno che esterno**

PS2850  
Taglio soglia per ridurre il dislivello fino a massimo 1 cm

Taglio della soglia, sporgente rispetto al pavimento sia interno che esterno, finalizzato ad eliminare il gradino o a ridurlo fino a un massimo di 1 cm.

**50 €**

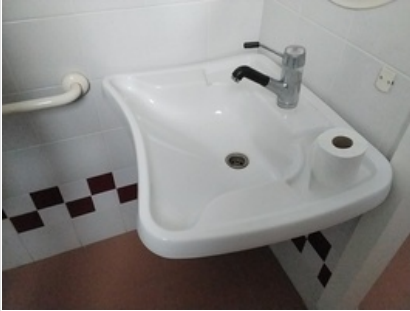
ID Scheda  
**1 00FF9-01895**

Lavabo-altezza piano **85** **80 cm**

In caso di lievi scostamenti dal requisito, valutato che la criticità non impedisce la fruizione e che l'intervento ha costi sproporzionati, si mantiene lo stato di fatto

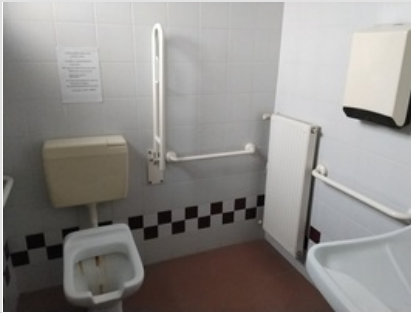
Corrimano/maniglione - Assenza contrasto cromatico	Si
Dimensioni	X -- Y --
Materiale	--
Note relative al rilievo	Dimensione wc 175x180 cm

**Tinteggiatura pareti con colore a contrasto con il maniglione**

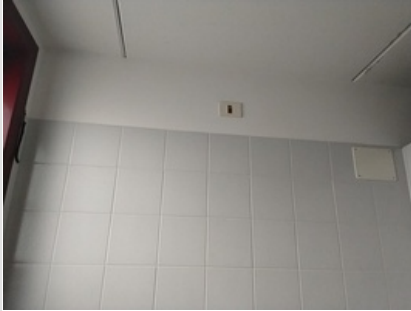
Assenza pulsante/campanello di emergenza **Si**

**PS2643**  
**Riparazione pulsante di chiamata di emergenza**

Riparazione del pulsante di chiamata di emergenza di tipo conforme a quanto stabilito al punto 8.1.5 del D.M. 236/1989.

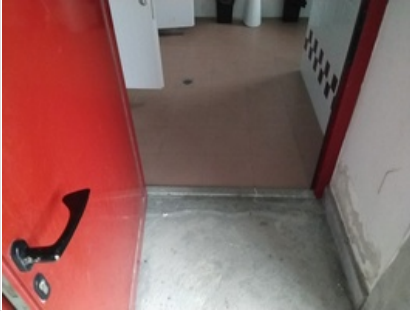
Altezza	2	≤ 2,5 cm
Dimensioni	X 110,00 cm	Y --
Materiale	--	
Note relative al rilievo	--

PS2850  
Taglio soglia per ridurre il dislivello fino a massimo 1 cm  
Taglio della soglia, sporgente rispetto al pavimento sia interno che esterno, finalizzato ad eliminare il gradino o a ridurlo fino a un massimo di 1 cm.

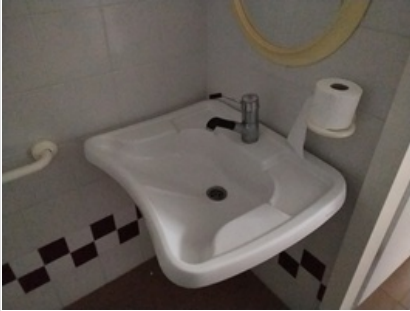
Lavabo-altezza piano **85** **80 cm**

In caso di lievi scostamenti dal requisito, valutato che la criticità non impedisce la fruizione e che l'intervento ha costi sproporzionati, si mantiene lo stato di fatto

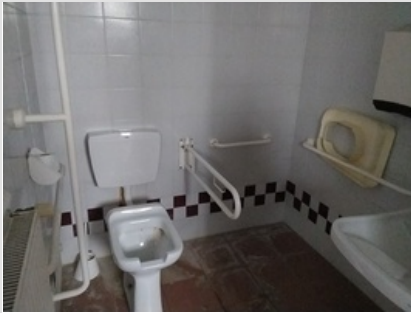
Corrimano/maniglione - Assenza contrasto cromatico	Si
Dimensioni	X -- Y --
Materiale	--
Note relative al rilievo	--

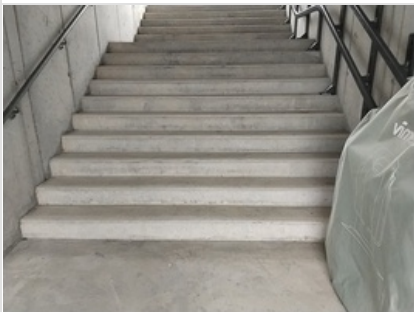
SEGNALETICA TATTILO PLANTARE

Assenza	Si
Dimensioni	X 300,00 cm Y --
Materiale	--
Note relative al rilievo	--

\* in caso di pianerottolo con lunghezza maggiore di 180 cm inserire i codici tattilo plantari anche sul pianerottolo

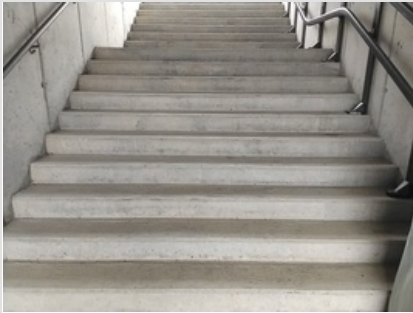
Assenza contrasto cromatico	Si
Dimensioni	X 300,00 cm Y --
Materiale	--
Note relative al rilievo	19 gradini

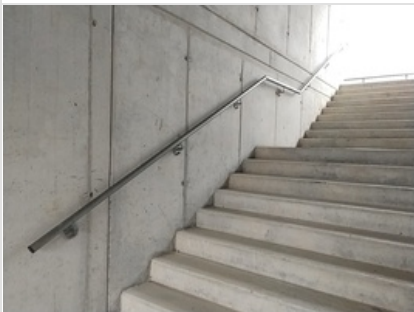
Prolungamento 0  $\geq 30$  cm

Dimensioni X 720,00 cm Y --

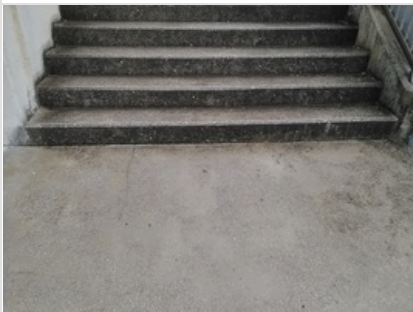
SEGNALETICA TATTOLO PLANTARE

Assenza	Si
Dimensioni	X 270,00 cm Y --
Materiale	--
Note relative al rilievo	--

\* in caso di pianerottolo con lunghezza maggiore di 180 cm inserire i codici tattilo plantari anche sul pianerottolo

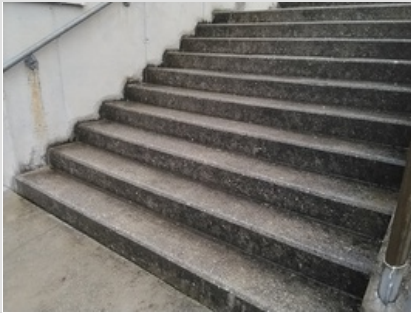
Assenza contrasto cromatico	Si
Dimensioni	X 270,00 cm Y --
Materiale	--
Note relative al rilievo	19 gradini

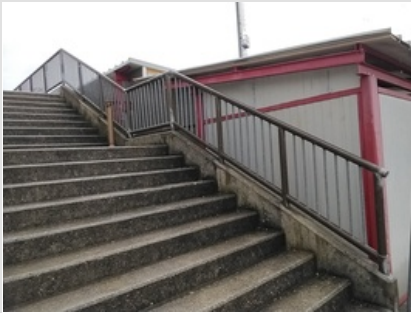
Assenza	Si
Dimensioni	X 720,00 cm Y --
Materiale	--
Note relative al rilievo	--

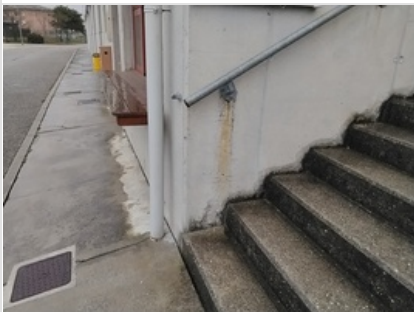
Prolungamento	0	≥ 30 cm
Dimensioni	X --	Y --
Materiale	--	
Note relative al rilievo	--

**PS2648**  
**Sostituzione di corrimano**

Sostituzione del corrimano con altro avente caratteristiche coerenti con quanto prescritto dal punto 8.1.10 del D.M. 236/1989, ovvero altezza compresa tra 90 e 100 cm e prolungamento di 30 cm oltre il primo e l'ultimo gradino in corrispondenza delle interruzioni della scala.

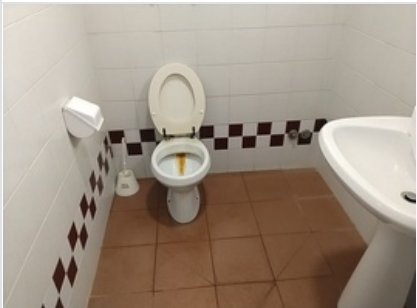
Assenza	Si	
Dimensioni	X 147,00 cm	Y 165,00 cm
Materiale	--	
Note relative al rilievo	--

spazio libero per l'apertura della porta

PS2253 (modificato)  
**Realizzazione di servizio igienico accessibile all'interno di gruppo servizi igienici già esistente**

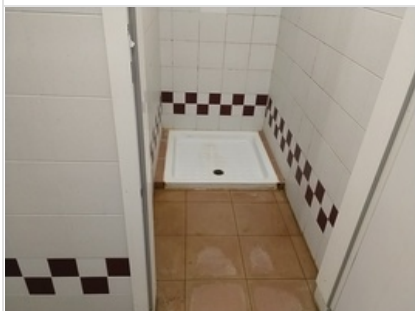
Doccia-piatto non a filo pavimento	<b>5</b>	<b>cm</b>
Dimensioni	<b>X 90,00 cm</b>	<b>Y 90,00 cm</b>
Materiale	--	
Note relative al rilievo	--

**Sostituzione del piatto doccia**

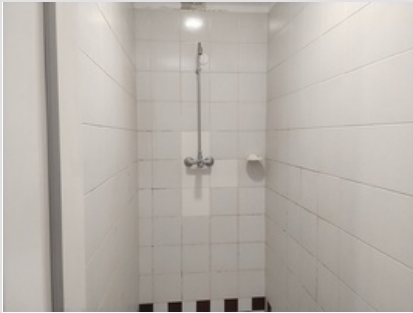
Doccia-assenza doccia a telefono	Si
Dimensioni	X -- Y --
Materiale	--
Note relative al rilievo	--

**Installazione gruppo miscelatore esterno e doccia a telefono**

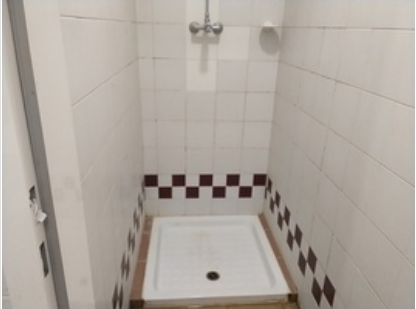
Doccia-assenza sedile ribaltabile	Si
Dimensioni	X -- Y --
Materiale	--
Note relative al rilievo	--

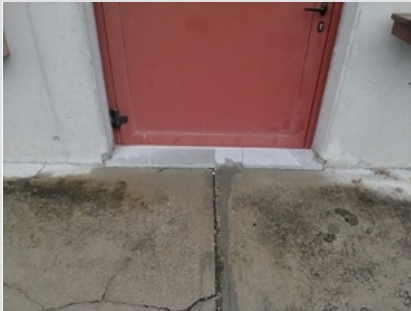
DISLIVELLO

Altezza	3	≤ 2,5 cm
Dimensioni	X 140,00 cm	Y --
Materiale	--	
Note relative al rilievo	--

<p>Pavimentazione con finitura antisdrucciolo</p>	<p><b>PS2711</b> <b>Eliminazione del dislivello mediante incremento quota pavimentazione</b></p> <p>Incremento della quota della pavimentazione del vano finalizzata all'eliminazione del dislivello con in vani circostanti.</p>
	<p><b>STIMA DEL COSTO</b> Costo compreso nella soluzione relativa all'eliminazione della pendenza trasversale</p> <p style="text-align: right;"><b>0 €</b></p>

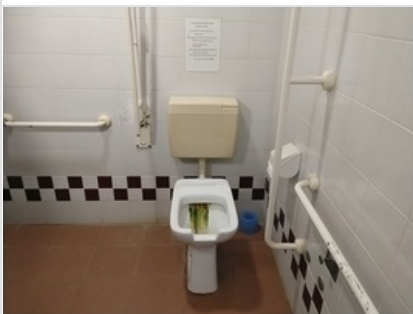
ID Scheda  
**00FF9-01987**

SERVIZIO IGIENICO

Corrimano/maniglione - Non ergonomico	Si	
Dimensioni	X --	Y --
Materiale	--	
Note relative al rilievo Presenza maniglione verticale al posto di quello orizzontale sul lato muro

PS2415  
 Sostituzione del corrimano/maniglione

Rimozione maniglione esistente non adeguato, e installazione di maniglione di sostegno orizzontale fisso all'altezza di 80 cm dal piano di calpestio. In fase di sostituzione dovrà essere inoltre verificato che il nuovo corrimano si trovi a 40 cm dall'asse dell'apparecchio sanitario, coerentemente con quanto indicato al punto 8.1.6 del D.M. 236/1989.

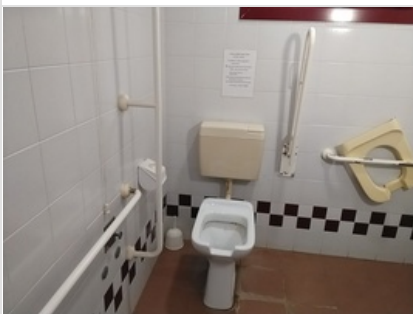
ID Scheda  
**00FF9-02000**

SERVIZIO IGIENICO

Corrimano/maniglione - Non ergonomico	Si	
Dimensioni	X --	Y --
Materiale	--	
Note relative al rilievo	Maniglione verticale sul lato muro al posto di quello orizzontale

PS2415  
 Sostituzione del corrimano/maniglione

Rimozione maniglione esistente non adeguato, e installazione di maniglione di sostegno orizzontale fisso all'altezza di 80 cm dal piano di calpestio. In fase di sostituzione dovrà essere inoltre verificato che il nuovo corrimano si trovi a 40 cm dall'asse dell'apparecchio sanitario, coerentemente con quanto indicato al punto 8.1.6 del D.M. 236/1989.

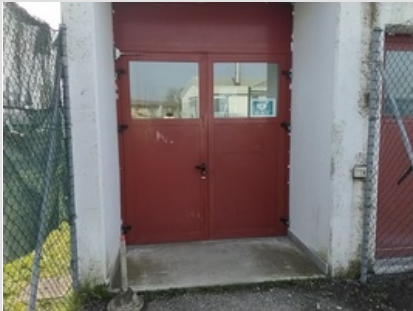
ID Scheda  
**00FF9-02019**

FILTRO ALL'ACCESSO

Spazio di manovra - Profondità	89	cm
Dimensioni	X 200,00 cm	Y --
Materiale	Calcestruzzo	
Note relative al rilievo	Profondità 89 cm

**PS2715**  
**Ampliamento dell'area in piano antistante al filtro all'accesso**  
 Ampliamento area pavimentata in piano antistante all'accesso dell'edificio in modo che vengano consentite, alla persona su sedia a ruote, tutte le manovre necessarie all'accostamento e all'apertura della porta di cui agli schemi del punto 8.1.1 del D.M. 236/89. L'area in piano a contatto con la rampa dovrà rispettare le dimensioni minime di cui al punto 8.1.11 del D.M. 236/89 oltre l'ingombro di apertura della porta.

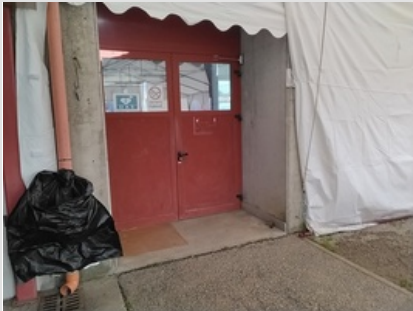
ID Scheda  
**00FF9-02020**

FILTRO ALL'ACCESSO

Spazio di manovra - Profondità **100 cm**

Note relative al rilievo  
**Profondità 100 cm**

**Ampliamento dell'area in piano antistante al filtro all'accesso**

Ampliamento area pavimentata in piano antistante all'accesso dell'edificio in modo che vengano consentite, alla persona su sedia a ruote, tutte le manovre necessarie all'accostamento e all'apertura della porta di cui agli schemi del punto 8.1.1 del D.M. 236/89. L'area in piano a contatto con la rampa dovrà rispettare le dimensioni minime di cui al punto 8.1.11 del D.M. 236/89 oltre l'ingombro di apertura della porta.

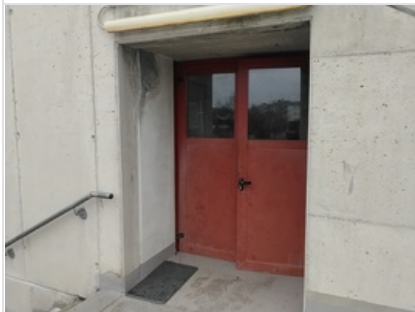
ID Scheda  
**1 00FF9-01914**

FILTRO ALL'ACCESSO

Luce netta	66	<a href="#">Vedi informazioni</a>
Dimensioni	X 151,00 cm	Y 210,00 cm
Materiale	--	
Note relative al rilievo	--

PS2593  
Sostituzione del filtro all'accesso

Sostituzione delle porta con altra avente caratteristiche coerenti con quanto prescritto dal punto 8.1.1, ovvero con luce netta pari ad almeno 75 cm, anta con larghezza non superiore a 120 cm e apribile con una pressione non superiore a 8 kg. L'altezza della maniglia dovrà essere compresa tra 85 e 95 cm (consigliata 90 cm).

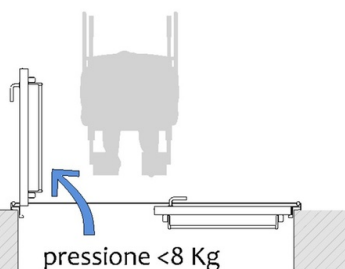
se porta su via di esodo:  
raccordare con  
norma di settore

larghezza porta  
consigliata:  $\geq 90$  cm  
(l'anta non deve  
costituire ostacolo)

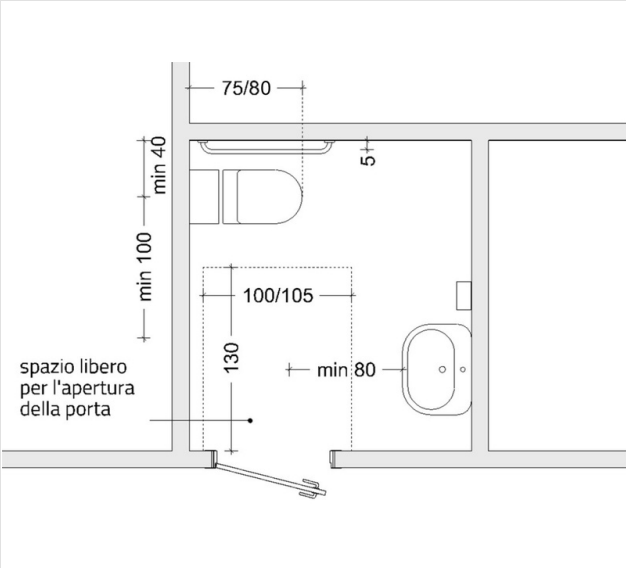
Assenza	Si	
Dimensioni	X 200,00 cm	Y 155,00 cm
Materiale	--	
Note relative al rilievo	--

**PS2253**  
**Realizzazione di servizio igienico accessibile all'interno di gruppo servizi igienici già esistente**

Adeguamento del wc esistente finalizzato a consentirne la fruizione da persona su sedia a ruote. Il wc dovrà rispettare gli standard minimi relativi al posizionamento/dimensionamento dei sanitari e agli spazi di manovra e di accostamento previsti al punto 8.1.6 del D.M. 236/1989. I sanitari, il pavimento e le pareti dovranno inoltre avere colorazioni tra loro contrastanti. Il locale dovrà essere dotato di allarme azionabile mediante tirante posto in prossimità della tazza w.c., nonché di luce di emergenza. La porta dovrà inoltre essere dotata di serratura con possibilità di sblocco dall'esterno.

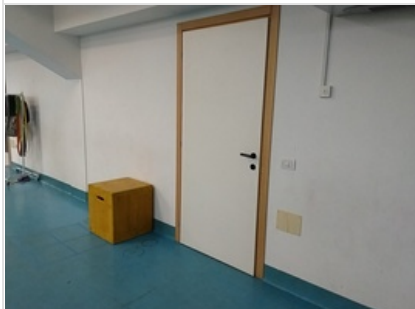
ID Scheda  
**1 00FF9-01917**

FILTRO ALL'ACCESSO

Maniglia - Altezza	105	85<A<95 cm
Dimensioni	X 90,00 cm	Y 210,00 cm
Materiale	--	
Note relative al rilievo 9 porte

PS2509 (modificato)  
 Sostituzione porta interna

Sostituzione delle porta con altra avente caratteristiche coerenti con quanto prescritto dal punto 8.1.1, ovvero con luce netta pari ad almeno 75 cm, anta con larghezza non superiore a 120 cm e apribile con una pressione non superiore a 8 kg. L'altezza della maniglia dovrà essere compresa tra 85 e 95 cm (consigliata 90 cm). Per quanto riguarda la porta del w.c., si prevede che la serratura sia dotata di segnalazione chiuso/aperto a due colori su lato esterno avente la possibilità di apertura dall'esterno con chiave quadrangolare.

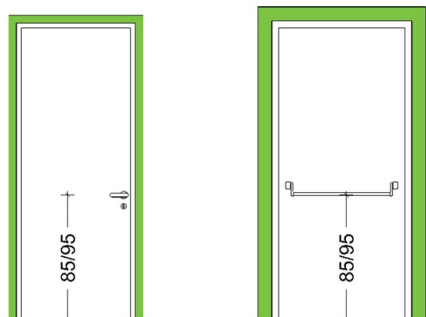
altezza consigliata: 90 cm

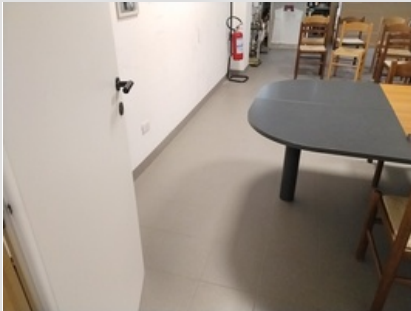
ID Scheda  
**1 00FF9-01918**

OSTACOLO VERTICALE

Arredi (tavoli, sedie, armadi, fioriere, ecc)	Si
Dimensioni	X 70,00 cm Y --
Materiale	--
Note relative al rilievo	--

PS2568  
Spostamento dell'elemento

Ricollocazione dell'elemento in modo che non interferisca con la fruizione degli spazi.

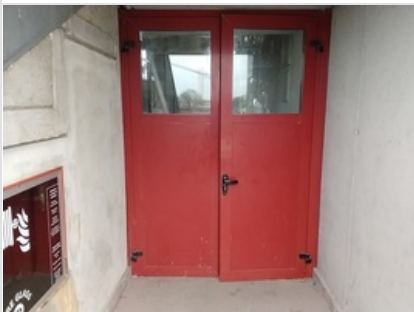
ID Scheda  
**1 00FF9-01919**

FILTRO ALL'ACCESSO

Luce netta	66	<a href="#">Vedi informazioni</a>
Dimensioni	X 151,00 cm	Y 210,00 cm
Materiale	--	
Note relative al rilievo <b>Porta a doppia anta dotata di maniglione</b>

Sostituzione del filtro all'accesso

Sostituzione delle porta con altra avente caratteristiche coerenti con quanto prescritto dal punto 8.1.1, ovvero con luce netta pari ad almeno 75 cm, anta con larghezza non superiore a 120 cm e apribile con una pressione non superiore a 8 kg. L'altezza della maniglia dovrà essere compresa tra 85 e 95 cm (consigliata 90 cm).

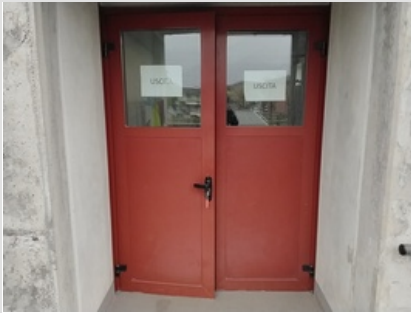
ID Scheda  
**1 00FF9-01920**

FILTRO ALL'ACCESSO

Luce netta	66	<a href="#">Vedi informazioni</a>
Dimensioni	X 151,00 cm	Y 210,00 cm
Materiale	--	
Note relative al rilievo <b>Porta con anta doppia dotata di maniglione antipanico</b>

**PS2593**  
Sostituzione del filtro all'accesso

Sostituzione delle porta con altra avente caratteristiche coerenti con quanto prescritto dal punto 8.1.1, ovvero con luce netta pari ad almeno 75 cm, anta con larghezza non superiore a 120 cm e apribile con una pressione non superiore a 8 kg. L'altezza della maniglia dovrà essere compresa tra 85 e 95 cm (consigliata 90 cm).

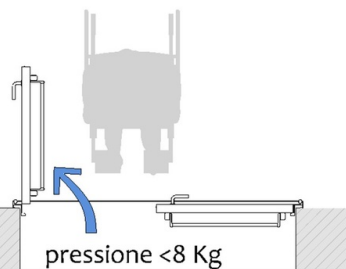
se porta su via di esodo:  
raccordare con  
norma di settore

larghezza porta  
consigliata:  $\geq 90$  cm  
(l'anta non deve  
costituire ostacolo)

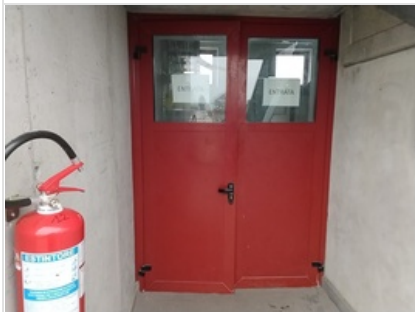
ID Scheda  
**1 00FF9-01921**

FILTRO ALL'ACCESSO

Luce netta	66	<a href="#">Vedi informazioni</a>
Dimensioni	X 151,00 cm	Y 210,00 cm
Materiale	--	
Note relative al rilievo <b>Porta con anta doppia dotata di maniglione antipanico</b>

**PS2593**  
Sostituzione del filtro all'accesso

Sostituzione delle porta con altra avente caratteristiche coerenti con quanto prescritto dal punto 8.1.1, ovvero con luce netta pari ad almeno 75 cm, anta con larghezza non superiore a 120 cm e apribile con una pressione non superiore a 8 kg. L'altezza della maniglia dovrà essere compresa tra 85 e 95 cm (consigliata 90 cm).

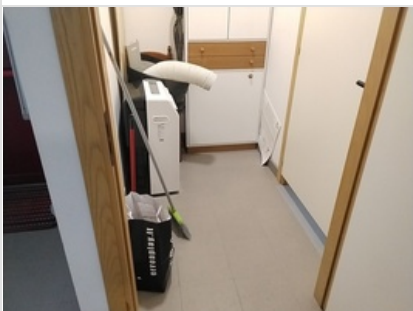
ID Scheda  
**00FF9-02021**

Spazio di manovra - Profondità	100	cm
Dimensioni	X 200,00 cm	Y 130,00 cm
Materiale	--

Note relative al rilievo  
**Criticità relativa allo spazio di accostamento e apertura della porta del wc nel locale antibagno**

**PS2716 (modificato)**  
**Ampliamento dello spazio di manovra mediante demolizione e ricostruzione delle pareti divisorie**

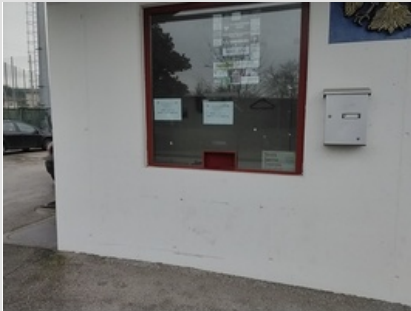
ARREDO

Vano contatto con pubblico		
- Altezza piano di utilizzo del bancone	97	90 cm
Dimensioni	X	Y
	--	--
Materiale	--	
Note relative al rilievo	--

PS2164  
Lieve scostamento del requisito

In caso di lievi scostamenti dal requisito, valutato che la criticità non impedisce la fruizione e che l'intervento ha costi sproporzionati, si mantiene lo stato di fatto

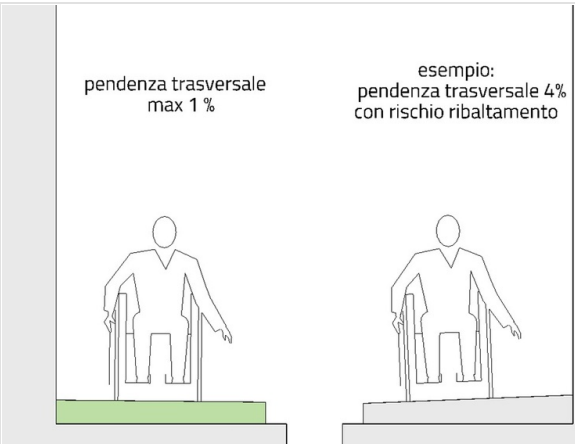
pendenza trasversale max 1%

esempio: pendenza trasversale 4% con rischio ribaltamento

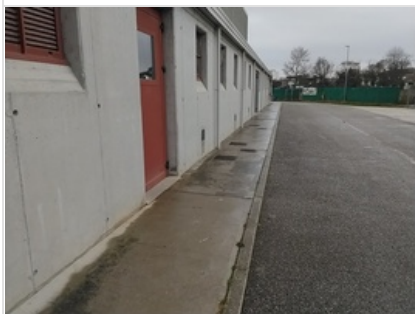
Pendenza trasversale **3.5**  $\leq 1\%$

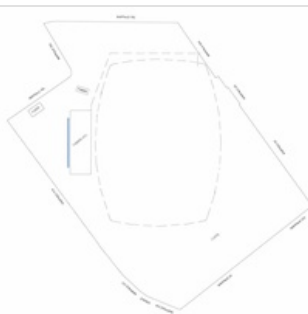
**PERCORSO PEDONALE**

Dimensioni **X 150,00 cm** **Y 4300,00 cm**

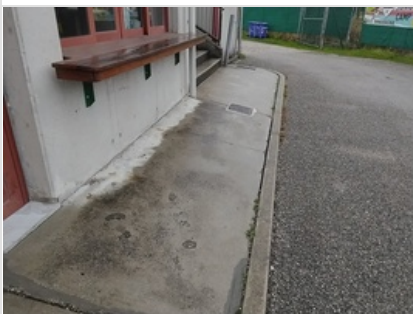
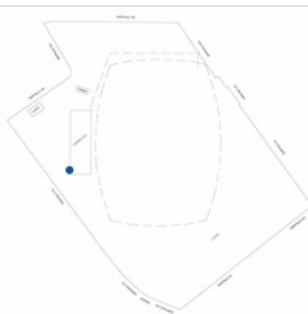
**PERCORSO PEDONALE**

Pendenza trasversale	18	≤ 1%
Dimensioni	X 150,00 cm	Y 920,00 cm
Materiale	--	
Note relative al rilievo <b>Presenz di 2 pozzetti sul percorso</b>

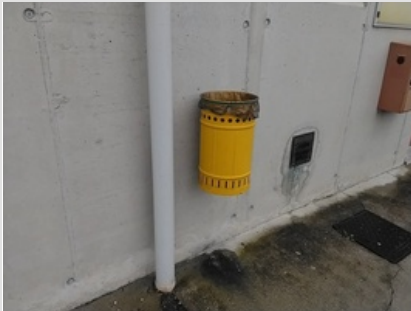
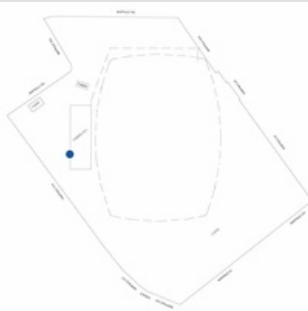
OSTACOLO VERTICALE

Cestino/cassonetto	Si
Dimensioni	X-- Y--
Materiale	--
Note relative al rilievo	<b>La sporgenza del cestino interrompe la guida naturale</b>

**PS2651**  
**Spostamento in area esterna al percorso pedonale**

Spostamento cestino in area esterna al percorso pedonale, in modo da non restringere o interrompere il percorso, ed evitare la presenza di un ostacolo lungo la guida naturale per le persone non vedenti.

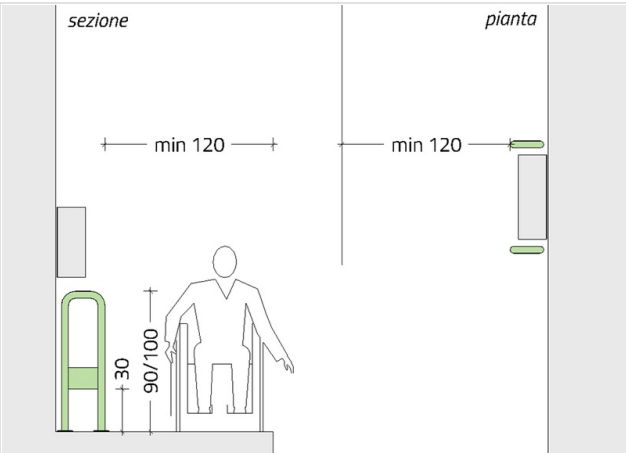
**PS2652**  
**Delimitazione con transenna dell'area con ostacolo sporgente**

Delimitazione con transenna, o altro elemento di protezione idoneo, dell'area con ostacolo sopeso sporgente, tale che la persona con disabilità visiva possa percepire la presenza dell'ostacolo. Il restringimento del percorso dovuto all'installazione della transenna dovrà avere comunque una larghezza di almeno 90 cm.

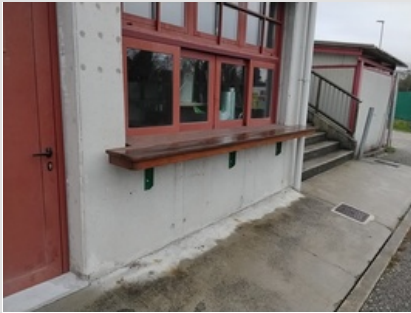
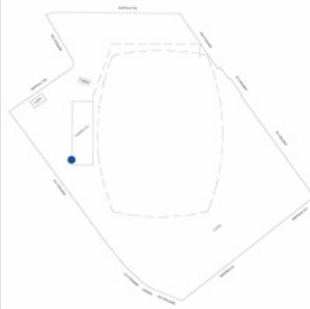
**OSTACOLO VERTICALE**

Altro	Si	
Dimensioni	X --	Y --
Materiale	--	
Note relative al rilievo Altezza del piano da terra 90 cm - sporgenza verso il percorso 35 cm - lunghezza del piano 300 cm

**PS2652 (modificato)**  
**Delimitazione con transenna dell'area con ostacolo sporgente**

Delimitazione con transenna, o altro elemento di protezione idoneo, dell'area con ostacolo soveso sporgente, tale che la persona con disabilità visiva possa percepire la presenza dell'ostacolo. Il restringimento del percorso dovuto all'installazione della transenna dovrà avere comunque una larghezza di almeno 90 cm.

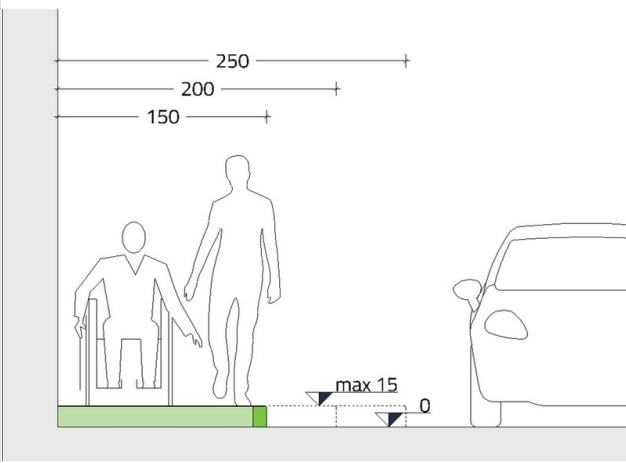
**PS2654**  
**Incremento quota marciapiede a raso rispetto al piano stradale**

Incremento della quota del marciapiede esistente, attualmente realizzato a raso o con minimo dislivello rispetto al piano stradale, al fine di creare una separazione fisica con quest'ultimo volta a dissuadere dalla possibilità di sosta non regolamentare dei veicoli. La quota del marciapiede rispetto al piano stradale dovrà essere compresa preferibilmente tra 10 e 15 cm, e il percorso dovrà essere dotato di pendenza trasversale massima pari all'1% necessaria per lo scolo delle acque meteoriche. Eventuali raccordi, con tratti di percorso adiacenti a quello oggetto d'intervento, dovranno essere fatti mediante la formazione di rampe con pendenza ottimale pari al 5% (max 15% per dislivelli fino a 15 cm) e prive di pendenza trasversale.

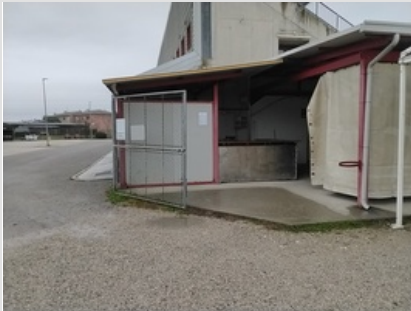
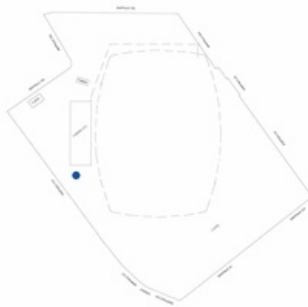
**PAVIMENTAZIONE**

Sconnessioni **Si**

Dimensioni **X 800,00 cm Y --**

**PS2564 (modificato)**

**Realizzazione nuovo marciapiede**

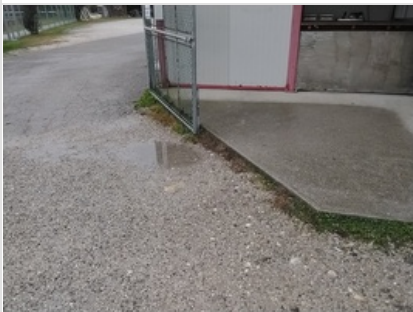
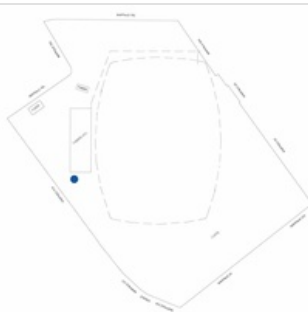
**DISLIVELLO**

Altezza	8	≤ 2,5 cm
Dimensioni	X 440,00 cm	Y --
Materiale	--	
Note relative al rilievo	--

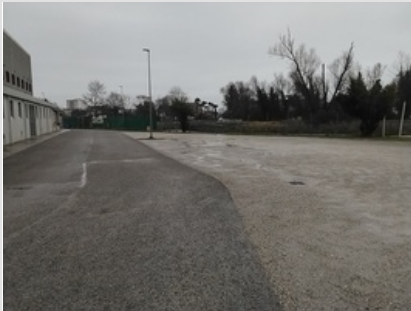
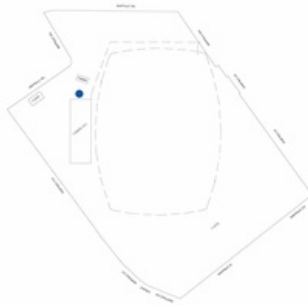
**STALLO RISERVATO**

Assenza	Si	
Dimensioni	X--	Y--
Materiale	--	
Note relative al rilievo	--

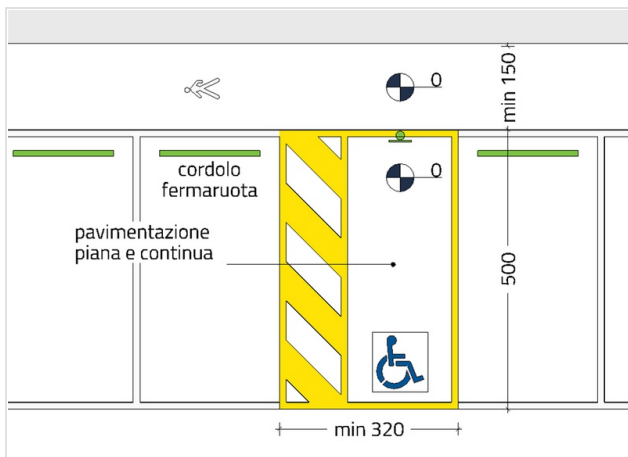
**PS2672 (modificato)**  
**Realizzazione di stallo riservato a pettine complanare al percorso pedonale**

Realizzazione segnaletica orizzontale e verticale per l'individuazione dello stallo riservato a persone con disabilità, avente dimensioni coerenti con quanto previsto dal D.M. 236/89 e segnaletica conforme a quanto previsto dal Codice della Strada. Posizionato in prossimità del percorso pedonale posto a raso rispetto allo stallo.

Si ipotizza il posizionamento dello stallo in prossimità del marciapiede di pertinenza degli spogliatoi

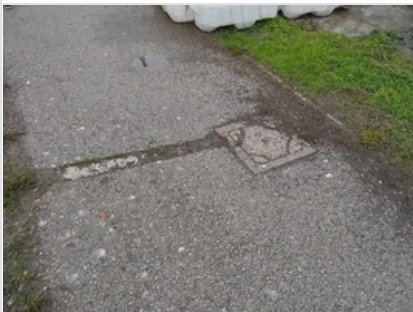
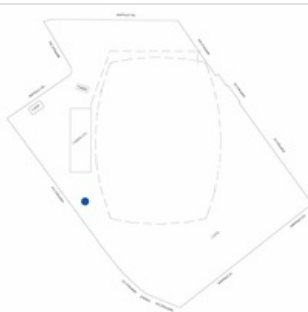
Sconnessioni	Si
Dimensioni	X 200,00 cm Y 50,00 cm
Materiale	Calcestruzzo
Note relative al rilievo	Chiusino danneggiato 50x50

**PS2655**  
**Demolizione e rifacimento porzione di marciapiede**

Demolizione del tratto di marciapiede con sconnessioni e/o avvallamenti, rifacimento del sottofondo, ripristino della pavimentazione mediante l'utilizzo del medesimo materiale, ed eventuale adeguamento altimetrico dei pozzetti presenti sul percorso. Pendenza trasversale massima dell'1% per lo scolo delle acque meteoriche.

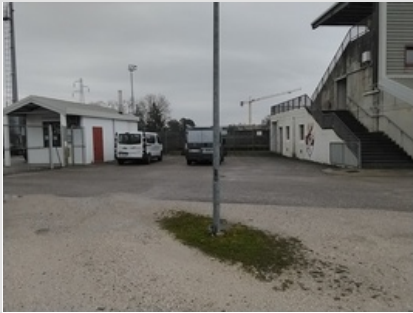
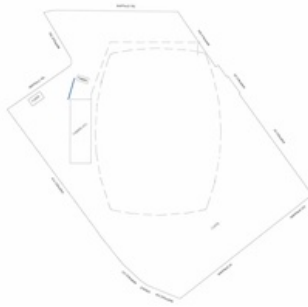
Assenza	Si
Dimensioni	X 1500,00 cm Y --
Materiale	--
Note relative al rilievo	--

**PS2656**  
**Realizzazione di percorso tattilo-plantare**

Realizzazione percorso tattilo-plantare, per il superamento di un'interruzione della linea guida naturale superiore a 8 m, realizzata con moduli aventi il codice "direzione rettilinea" adeguatamente sovrapposti nella parte terminale alla guida naturale, secondo quanto indicato delle linee guida I.N.M.A.C.I. per la posa dei percorsi tattilo-plantari.

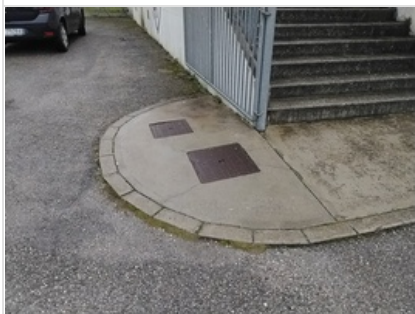
Pendenza trasversale	7	≤ 1%
Dimensioni	X 300,00 cm	Y 150,00 cm
Materiale	Calcestruzzo	
Note relative al rilievo Pendenza trasversale su rampa breve di raccordo - presenza di 2 pozzetti

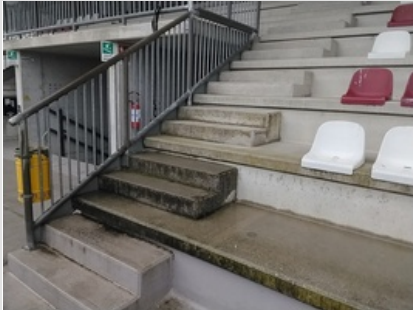
Gradino-assenza contrasto cromatico	Si
Dimensioni	X 130,00 cm Y --
Materiale	--
Note relative al rilievo	24 gradini

Posa marca gradino

Posa marca gradino mediante applicazione di nastro adesivo antiscivolo della larghezza pari a 5 cm e di colore contrastante cromaticamente rispetto a quello della pedata, applicato alla distanza di 3 cm dal bordo del gradino.

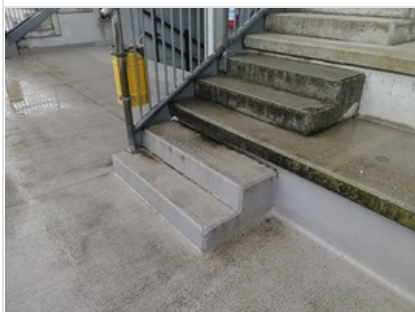
Assenza	Si
Dimensioni	X -- Y --
Materiale	--
Note relative al rilievo Larghezza gradino 130 cm

Posa di segnaletica tattilo plantare

Posa segnaletica tattilo-plantare, necessaria alla segnalazione dell'inizio/fine della scalinata, composta da una fascia di 20 cm con codice "attenzione/servizio" posta a 30 cm dal primo gradino, e da una fascia di 40 cm con codice "pericolo valicabile" posta a 40 cm dall'ultimo gradino. Nel caso di presenza di un pianerottolo intermedio con profondità maggiore di 180 cm anche quest'ultimo dovrà essere provvisto dei suddetti codici, in conformità con quanto previsto dalle linee guida I.N.M.A.C.I.
