**PIANO DI ELIMINAZIONE DELLE BARRIERE ARCHITETTONICHE**

**(P.E.B.A.) del Comune di San Giorgio di Nogaro** (ai sensi della L.R. 10/2018)

**SCHEDE EDIFICI PUBBLICI  
CRITICITÀ E SOLUZIONI PROGETTUALI**

Campo Sportivo "Cornelio Collavin"

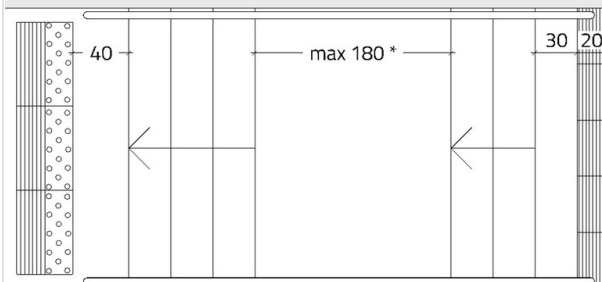
PS2302

Posa segnaletica tattilo-plantare, necessaria alla segnalazione dell'inizio/fine della scalinata, composta da una fascia di 20 cm con codice "attenzione/servizio" posta a 30 cm dal primo gradino, e da una fascia di 40 cm con codice "pericolo valicabile" posta a 40 cm dall'ultimo gradino. Nel caso di presenza di un pianerottolo intermedio con profondità maggiore di 180 cm anche quest'ultimo dovrà essere provvisto dei suddetti codici, in conformità con quanto previsto dalle linee guida I.N.M.A.C.I.

\* in caso di pianerottolo con lunghezza maggiore di 180 cm inserire i codici tattilo plantari anche sul pianerottolo

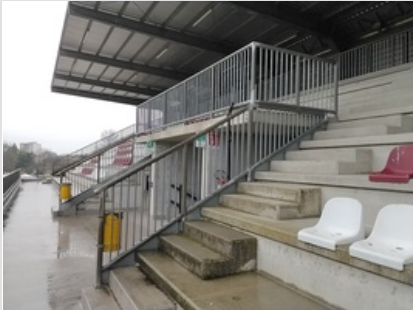
Assenza	Si
Dimensioni	X 440,00 cm Y --
Materiale	--
Note relative al rilievo Dai 2 lati del blocco centrale

Posa di corrimano

Installazione di corrimano, ad altezza compresa tra 90 e 100 cm, mediante ancoraggio a muro adiacente alla scala, o su parapetto esistente o nuovo. Il corrimano dovrà esser prolungato di 30 cm oltre il primo e l'ultimo gradino in corrispondenza delle interruzioni della scala in conformità con quanto disposto al punto 8.1.10 del D.M. 236/1989.

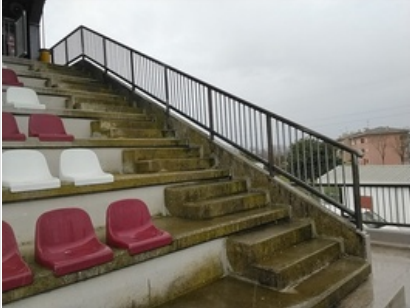
Assenza	Si
Dimensioni	X 790,00 cm Y --
Materiale	--
Note relative al rilievo	--

Posa di corrimano

Installazione di corrimano, ad altezza compresa tra 90 e 100 cm, mediante ancoraggio a muro adiacente alla scala, o su parapetto esistente o nuovo. Il corrimano dovrà esser prolungato di 30 cm oltre il primo e l'ultimo gradino in corrispondenza delle interruzioni della scala in conformità con quanto disposto al punto 8.1.10 del D.M. 236/1989.

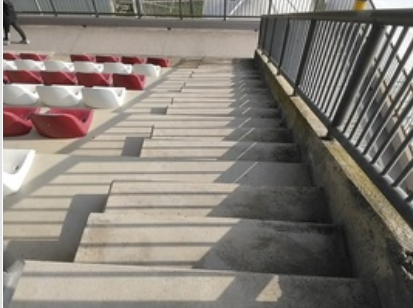
Gradino-assenza contrasto cromatico **Si**

Dimensioni **X 130,00 cm Y --**

PS2512  
**Posa marca gradino**

Posa marca gradino mediante applicazione di nastro adesivo antiscivolo della larghezza pari a 5 cm e di colore contrastante cromaticamente rispetto a quello della pedata, applicato alla distanza di 3 cm dal bordo del gradino.

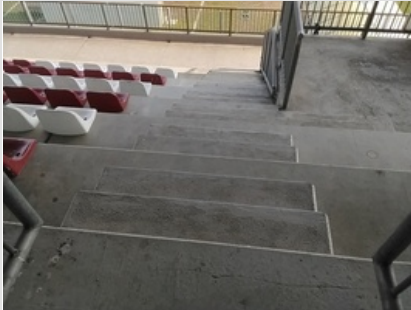
Gradino-assenza contrasto cromatico	<b>Si</b>
Dimensioni	<b>X 130,00 cm Y --</b>
Materiale	<b>--</b>
Note relative al rilievo	<b>24 gradini</b>

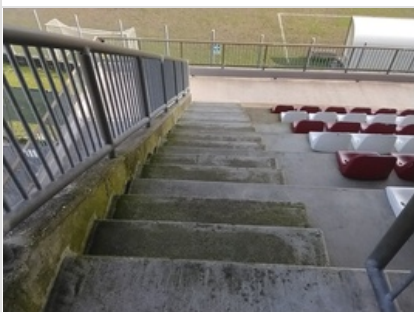
Gradino-assenza contrasto cromatico	Si
Dimensioni	X 130,00 cm Y --
Materiale	--
Note relative al rilievo	24 gradini

PS2512

Posa marca gradino

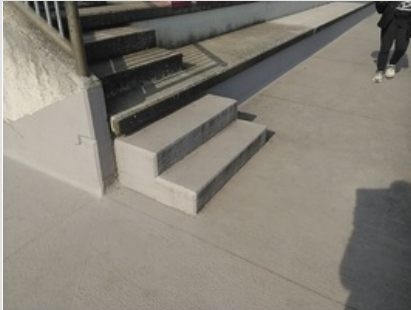
Assenza	Si	
Dimensioni	X --	Y --
Materiale	--	
Note relative al rilievo <b>Larghezza gradino 130 cm</b>

PS2302

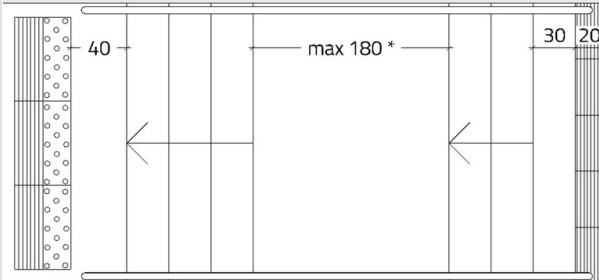
\* in caso di pianerottolo con lunghezza maggiore di 180 cm inserire i codici tattilo plantari anche sul pianerottolo

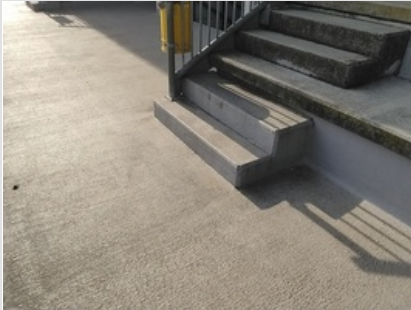
Assenza	Si	
Dimensioni	X --	Y --
Materiale	--	
Note relative al rilievo <b>Larghezza gradino 130 cm</b>

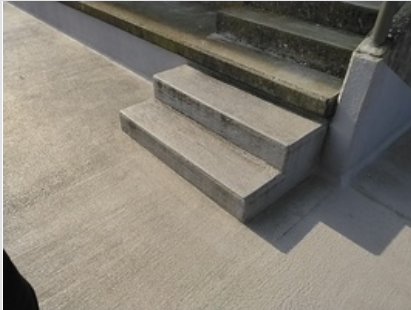
Assenza	Si	
Dimensioni	X --	Y --
Materiale	--	
Note relative al rilievo <b>Larghezza gradino 130 cm</b>

PS2302

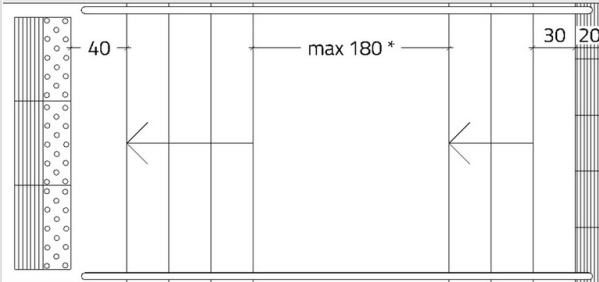
\* in caso di pianerottolo con lunghezza maggiore di 180 cm inserire i codici tattilo plantari anche sul pianerottolo

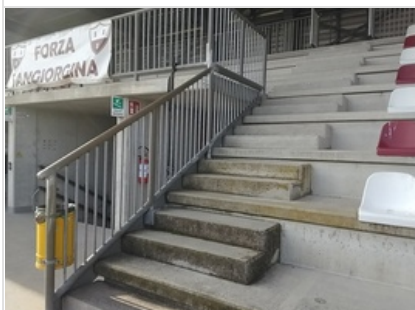
Assenza	Si
Dimensioni	X 440,00 cm Y --
Materiale	--
Note relative al rilievo <b>Dai 2 lati del blocco centrale</b>

PS2530

Posa di corrimano

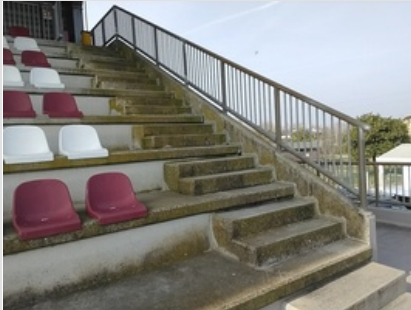
Assenza	Si
Dimensioni	X 790,00 cm Y --
Materiale	--
Note relative al rilievo	--

PS2530

Posa di corrimano

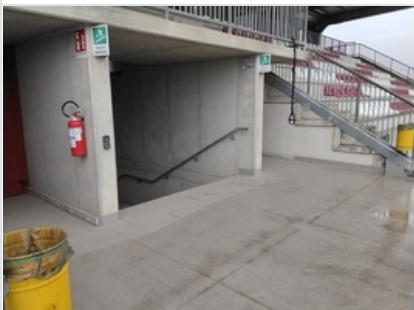
Vano spettacolo-tribuna - Rispetto del rapporto numerico posti riservati	0	n
Dimensioni	X --	Y --
Materiale	--	
Note relative al rilievo <b>Assenza posti riservati a persone con ridotta capacità motoria</b>
