PIANO DI ELIMINAZIONE DELLE BARRIERE ARCHITETTONICHE

(P.E.B.A.) del Comune di San Giorgio di Nogaro (ai sensi della L.R. 10/2018)

**SCHEDE ITINERARI URBANI
CRITICITÀ E SOLUZIONI PROGETTUALI**

ITINERARIO 6 - SAN GIORGIO DI NOGARO:

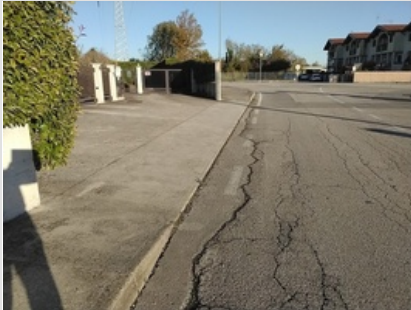
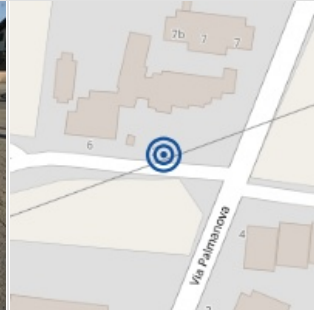
Pendenza trasversale	5.5	≤ 1%
Dimensioni	X 145,00 cm	Y 1490,00 cm
Materiale	Cemento	
Note relative al rilievo	--

Demolizione del passo carrabile e ricostruzione

Rifacimento del tratto di marciapiede mantenendo la percorribilità in piano per una larghezza di almeno 90 cm, e realizzazione di una nuova rampa carrabile interna alla rimanente sezione del marciapiede, realizzata con colore contrastante rispetto a quello del percorso pedonale in piano.

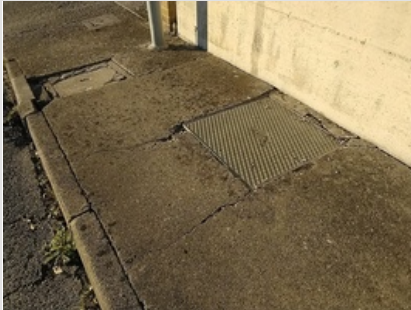
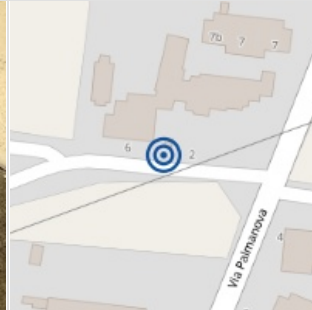
E 00FF9-01017

Sconnessioni

Chiusini in cls danneggiati, dimensioni: 25x25 cm e 50x50 cm e pavimentazione circostante sconnessa

Sostituzione chiusino in cls danneggiato

Rimozione chiusino in cls danneggiato e posa nuovo chiusino per ripristino della planarità del percorso, e rifacimento della pavimentazione danneggiata circostante.

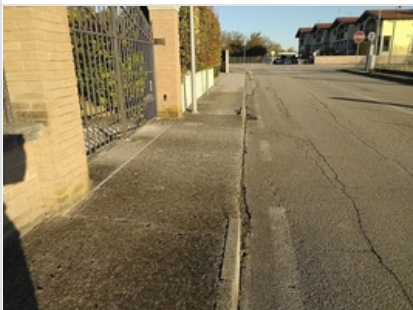
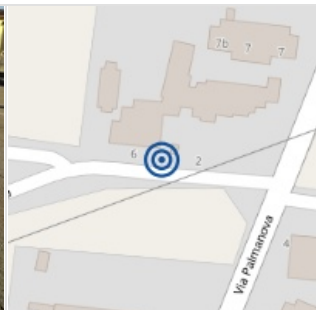
ID Scheda
E 00FF9-01018

Pendenza trasversale	5.5	≤ 1%
Dimensioni	X 150,00 cm	Y 690,00 cm
Materiale	Cemento	
Note relative al rilievo	--

PS1540
Demolizione del passo carrabile e ricostruzione

Rifacimento del tratto di marciapiede mantenendo la percorribilità in piano per una larghezza di almeno 90 cm, e realizzazione di una nuova rampa carrabile interna alla rimanente sezione del marciapiede, realizzata con colore contrastante rispetto a quello del percorso pedonale in piano.

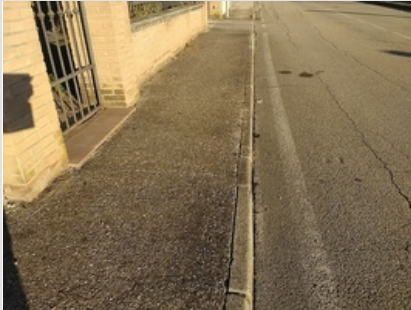
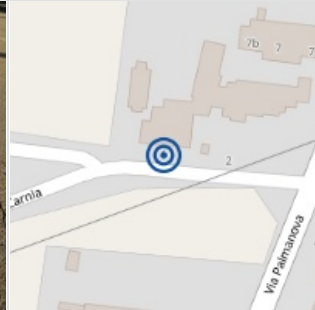
ID Scheda
E 00FF9-01019

Pendenza trasversale	5.5	≤ 1%
Dimensioni	X 145,00 cm	Y 350,00 cm
Materiale	Cemento	
Note relative al rilievo	--

PS2204
Demolizione del marciapiede e ricostruzione
 Demolizione pavimentazione e rifacimento in piano del marciapiede (pendenza trasversale max 1% necessaria al deflusso delle acque meteoriche).

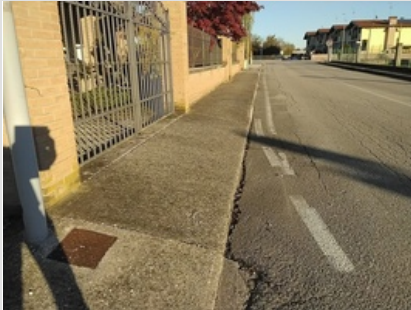
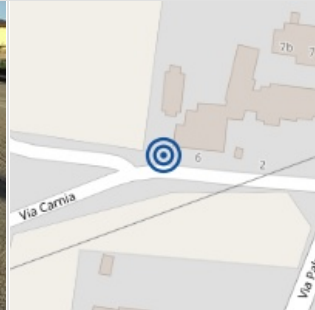
E 00FF9-01020

Pendenza trasversale	10.5	≤ 1%
Dimensioni	X 140,00 cm	Y 620,00 cm
Materiale	Cemento	
Note relative al rilievo	--

Demolizione del passo carrabile e ricostruzione

Rifacimento del tratto di marciapiede mantenendo la percorribilità in piano per una larghezza di almeno 90 cm, e realizzazione di una nuova rampa carrabile interna alla rimanente sezione del marciapiede, realizzata con colore contrastante rispetto a quello del percorso pedonale in piano.

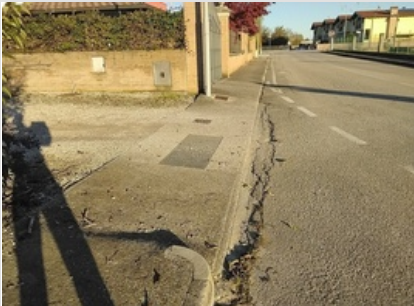
ID Scheda
E 00FF9-01021

Pendenza trasversale	6.5	≤ 1%
Dimensioni	X 155,00 cm	Y 725,00 cm
Materiale	Cemento	
Note relative al rilievo	--

PS1540
Demolizione del passo carrabile e ricostruzione

Rifacimento del tratto di marciapiede mantenendo la percorribilità in piano per una larghezza di almeno 90 cm, e realizzazione di una nuova rampa carrabile interna alla rimanente sezione del marciapiede, realizzata con colore contrastante rispetto a quello del percorso pedonale in piano.

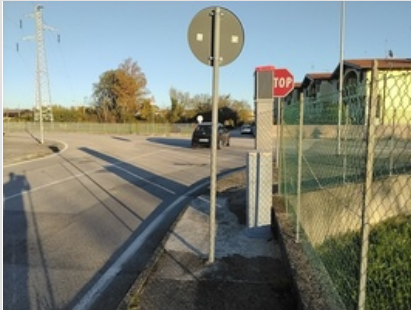
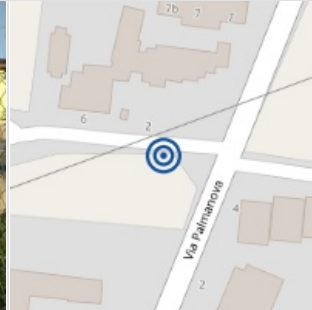
E 00FF9-01022

Palo segnaletica	Si	
Dimensioni	X--	Y--
Materiale	Cemento

Note relative al rilievo
Spazio per il passaggio residuo pari a 67 cm su un lato e 77 cm dall'altro

Spostamento palo segnaletica in adiacenza al bordo interno del percorso pedonale

Spostamento del palo della segnaletica in adiacenza al bordo interno del percorso pedonale, mantenendo uno spazio di passaggio netto di almeno 90 cm, ed eventuale sostituzione del supporto con un palo di tipo sagomato. Le tabelle segnaletiche e/la porzione di palo che sporgono sul percorso pedonale andranno posizionate ad un'altezza di almeno 210 cm rispetto al piano di calpestio del marciapiede.

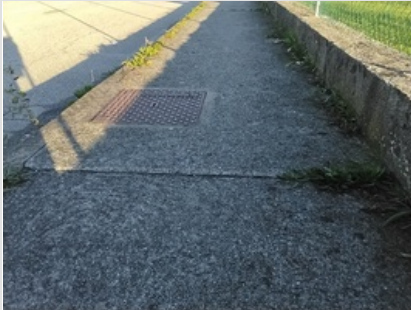
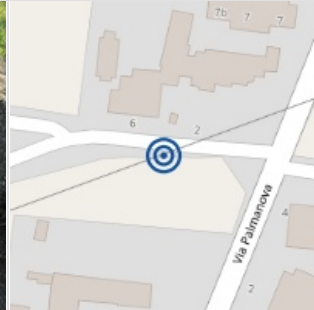
Sconnessioni	Si
Dimensioni	X 147,00 cm Y --
Materiale	Cemento
Note relative al rilievo	Pericolo inciampo

Demolizione e rifacimento porzione di marciapiede

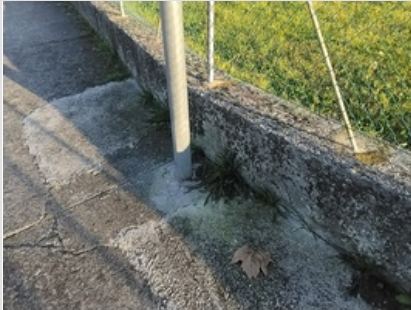
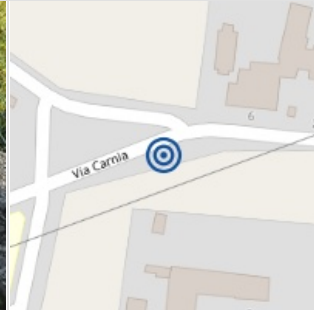
Palo segnaletica	Si	
Dimensioni	X--	Y--
Materiale	--

Note relative al rilievo
Distanza da muretto di recinzione 15 cm

Spostamento palo segnaletica in adiacenza al bordo interno del percorso pedonale

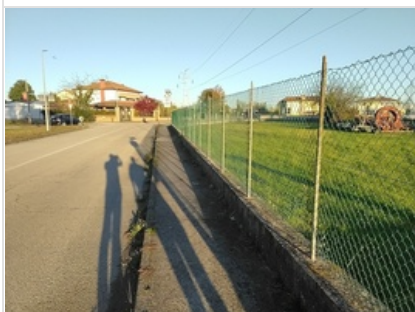
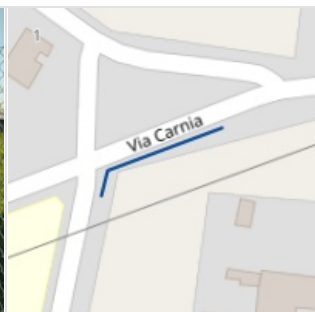
Assenza	Si	
Dimensioni	X 140,00 cm	Y 4000,00 cm
Materiale	Cemento	
Note relative al rilievo	--

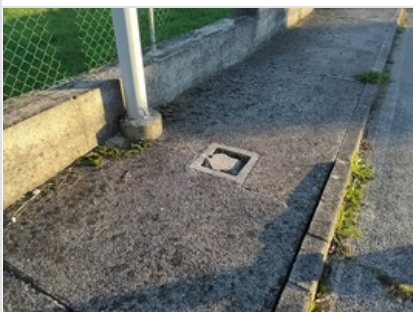
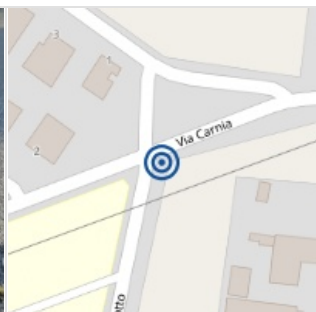
Sconnessioni	Si	
Dimensioni	X 140,00 cm	Y 645,00 cm
Materiale	Cemento

Note relative al rilievo
 Dimensioni area: 190x130 cm e 315x148 cm Presenza di chiusino danneggiato con dimensioni pari a 25x25 cm

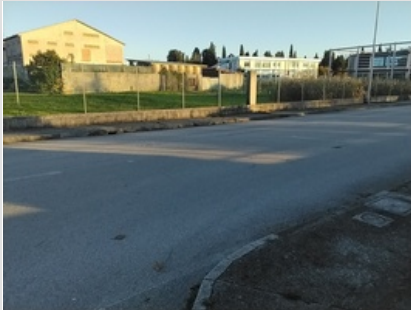
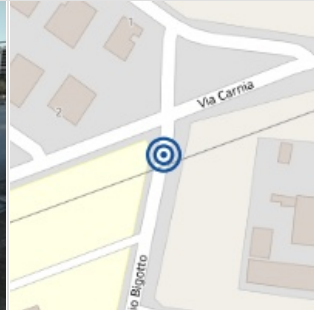
Assenza	Si	
Dimensioni	X --	Y 810,00 cm
Materiale	Cemento	
Note relative al rilievo	Marciapiedi altezza 13 cm larghezza 148 cm

Realizzazione nuovo attraversamento pedonale

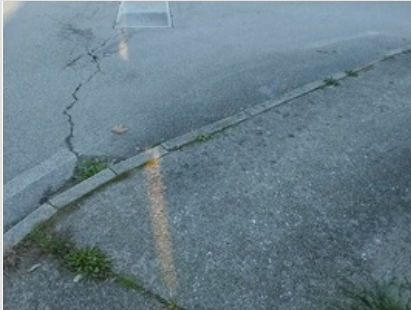
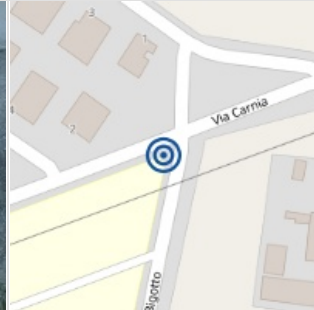
Sconnessioni	Si	
Dimensioni	X --	Y 520,00 cm
Materiale	Cemento	
Note relative al rilievo	Cordolo in fase di distacco

Sostituzione cordolo

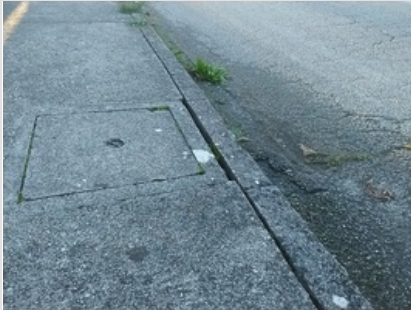
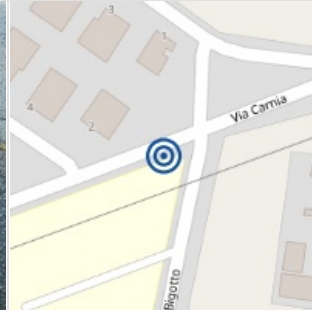
Sconnessioni	Si	
Dimensioni	X --	Y --
Materiale	Cemento

Note relative al rilievo
Distanza cordolo Pozzetto - maggiore di 2 cm

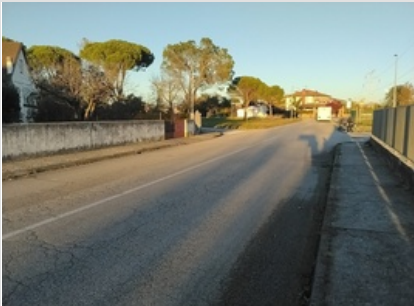
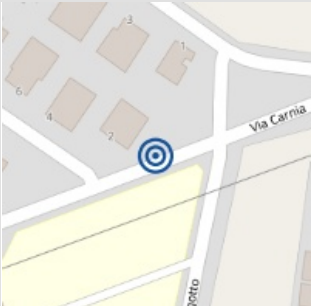
Assenza	Si	
Dimensioni	X --	Y 810,00 cm
Materiale	Asfalto	
Note relative al rilievo Altezza marciapiede del lato Sud 14 cm larghezza 150 cm Marciapiede lato nord altezza 14 cm larghezza 150

PS1585
Realizzazione nuovo attraversamento pedonale

Realizzazione di un attraversamento pedonale a raso, mediante la formazione della segnaletica verticale ed orizzontale conformi alle prescrizioni del Codice della Strada ed al suo Regolamento, la modifica dei marciapiedi laterali per la creazione di un accesso all'attraversamento adeguatamente raccordato mediante rampe con pendenza consigliata del 5% (max 15%), e l'installazione della segnaletica tipo "LVE" in cls, posata in conformità con quanto previsto dalle linee guida I.N.M.A.C.I. per la progettazione dei percorsi tattilo-plantari.

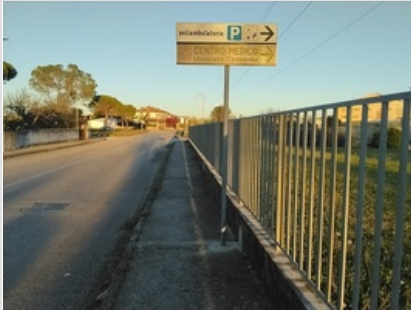
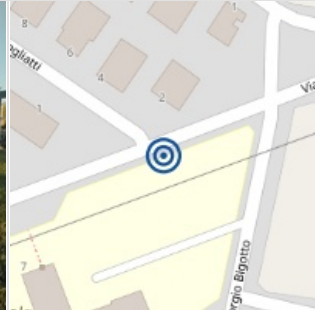
Palo segnaletica	Si
Dimensioni	X-- Y--
Materiale	--

Note relative al rilievo
Distanza da muretto di recinzione 20 cm

PS1784
Spostamento palo segnaletica in adiacenza al bordo interno del percorso pedonale

Spostamento del palo della segnaletica in adiacenza al bordo interno del percorso pedonale, mantenendo uno spazio di passaggio netto di almeno 90 cm, ed eventuale sostituzione del supporto con un palo di tipo sagomato. Le tabelle segnaletiche e/la porzione di palo che sporgono sul percorso pedonale andranno posizionate ad un'altezza di almeno 210 cm rispetto al piano di calpestio del marciapiede.

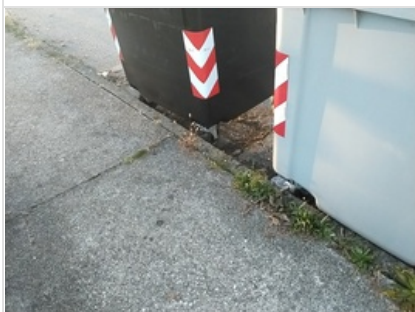
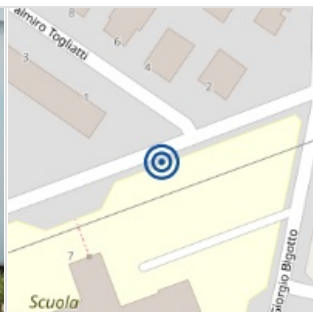
Sconnessioni	Si	
Dimensioni	X 1100,00 cm	Y --
Materiale	Calcestruzzo	
Note relative al rilievo	Cordolo in fase di distacco

PS1717
Sostituzione cordolo
 Sostituzione cordolo danneggiato o in fase di distacco e riempimento giuntura tra cordolo e pavimentazione esistente in modo da garantire la planarità del marciapiede.

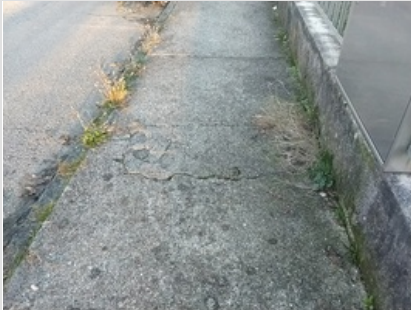
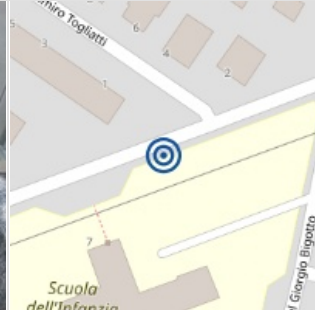
Sconnessioni	Si	
Dimensioni	X 150,00 cm	Y 100,00 cm
Materiale	--	
Note relative al rilievo	--

Demolizione e rifacimento porzione di marciapiede

Demolizione del tratto di marciapiede con sconnessioni e/o avvallamenti, rifacimento del sottofondo, ripristino della pavimentazione mediante l'utilizzo del medesimo materiale, ed eventuale adeguamento altimetrico dei pozzetti presenti sul percorso. Pendenza trasversale massima dell'1% per lo scolo delle acque meteoriche.

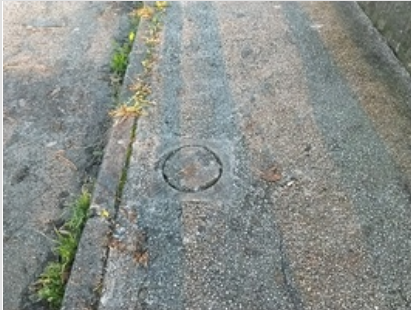
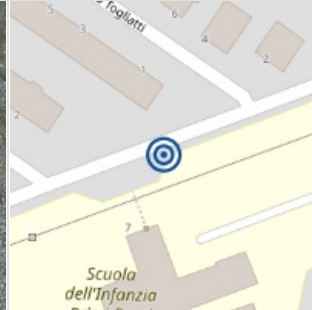
Sconnessioni

Chiusino danneggiato

Sostituzione chiusino in cls danneggiato

Rimozione chiusino in cls danneggiato e posa nuovo chiusino per ripristino della planarità del percorso.

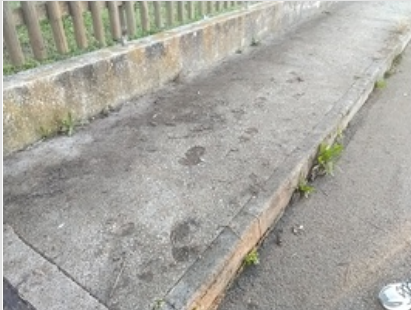
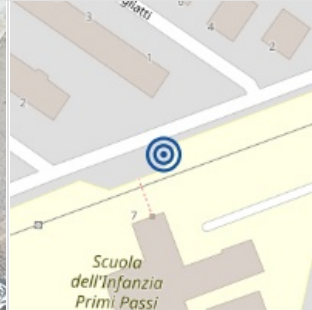
Sconnessioni	Si	
Dimensioni	X 150,00 cm	Y 305,00 cm
Materiale	Cemento	
Note relative al rilievo	--

Demolizione e rifacimento porzione di marciapiede

Demolizione del tratto di marciapiede con sconnessioni e/o avvallamenti, rifacimento del sottofondo, ripristino della pavimentazione mediante l'utilizzo del medesimo materiale, ed eventuale adeguamento altimetrico dei pozzetti presenti sul percorso. Pendenza trasversale massima dell'1% per lo scolo delle acque meteoriche.

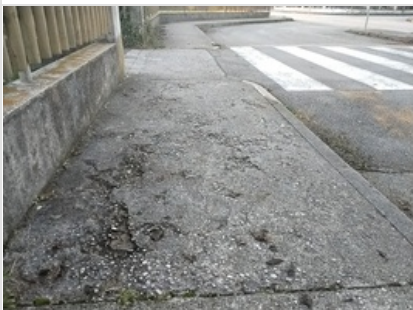
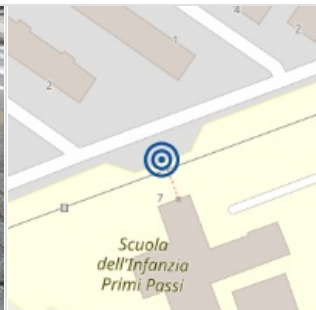
Sconnessioni	Si	
Dimensioni	X 150,00 cm	Y 300,00 cm
Materiale	Cemento	
Note relative al rilievo	--

PS1593
Demolizione e rifacimento porzione di marciapiede
 Demolizione del tratto di marciapiede con sconnessioni e/o avvallamenti, rifacimento del sottofondo, ripristino della pavimentazione mediante l'utilizzo del medesimo materiale, ed eventuale adeguamento altimetrico dei pozzetti presenti sul percorso. Pendenza trasversale massima dell'1% per lo scolo delle acque meteoriche.

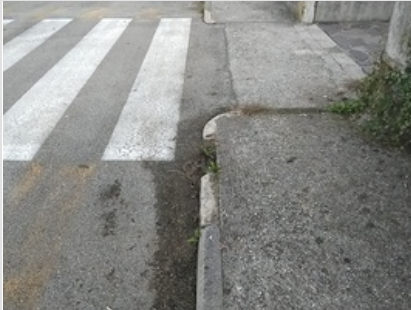
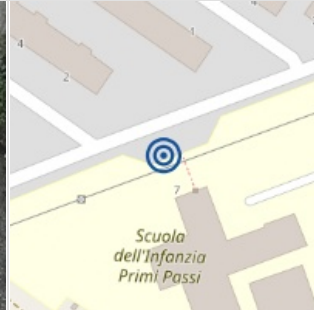
Sconnessioni	Si	
Dimensioni	X --	Y 100,00 cm
Materiale	Cemento	
Note relative al rilievo	Cordolo danneggiato

Sostituzione cordolo danneggiato o in fase di distacco e riempimento giuntura tra cordolo e pavimentazione esistente in modo da garantire la planarità del marciapiede.

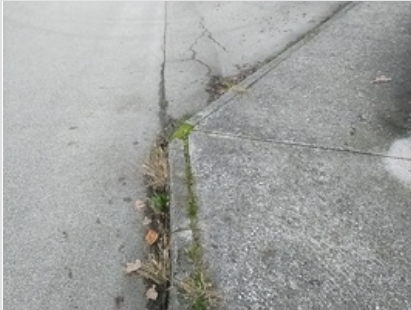
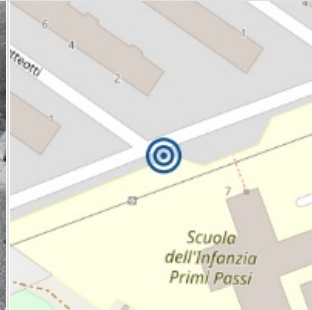
Sconnessioni	Si
Dimensioni	X 200,00 cm Y --
Materiale	Cemento

Note relative al rilievo
Cordolo danneggiato

Sostituzione cordolo danneggiato o in fase di distacco e riempimento giuntura tra cordolo e pavimentazione esistente in modo da garantire la planarità del marciapiede.

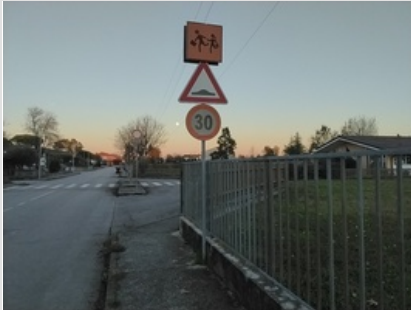
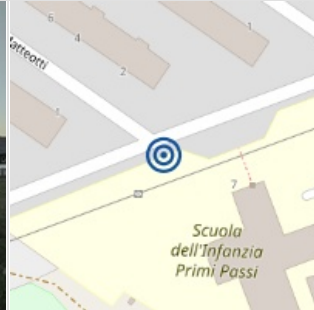
Palo segnaletica	Si	
Dimensioni	X --	Y 199,00 cm
Materiale	--	
Note relative al rilievo	Segnaletica sporgente ad altezza inferiore a 210 cm

Spostamento per garantire altezza libera di passaggio

Spostamento tabella segnaletica in posizione più elevata mediante sostituzione del supporto con un più lungo, o prolungamento di quello esistente, in modo che il lato inferiore della tabella segnaletica si trovi almeno a 210 cm dal piano di calpestio del percorso pedonale.

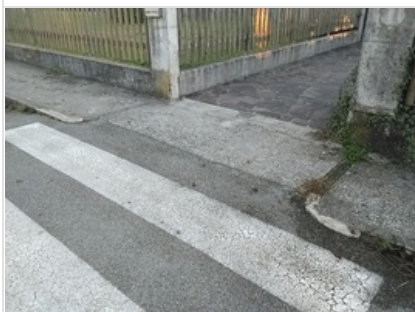
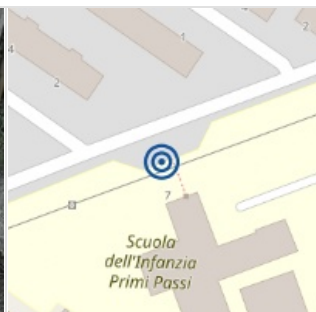
Assenza	Si
Dimensioni	X 150,00 cm Y --
Materiale	Cemento
Note relative al rilievo	--

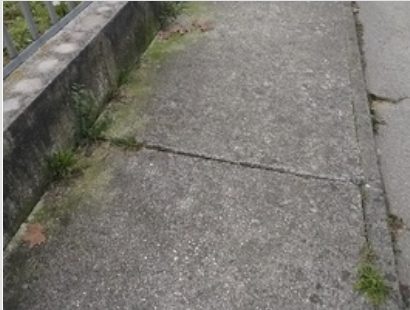
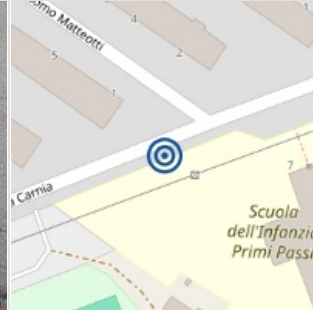
Sconnessioni	Si
Dimensioni	X 150,00 cm Y --
Materiale	Calcestruzzo

Note relative al rilievo
Dimensioni sezioni marciapiede 310x150 cm, risalto su giunto

Demolizione e rifacimento porzione di marciapiede

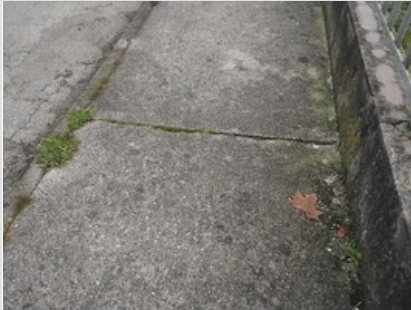
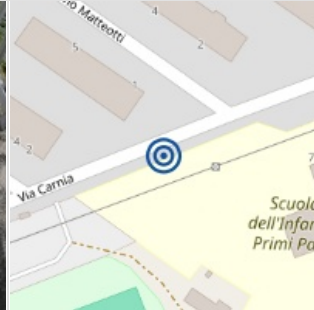
Sconnessioni	Si
Dimensioni	X 150,00 cm Y --
Materiale	Calcestruzzo

Note relative al rilievo
150x310

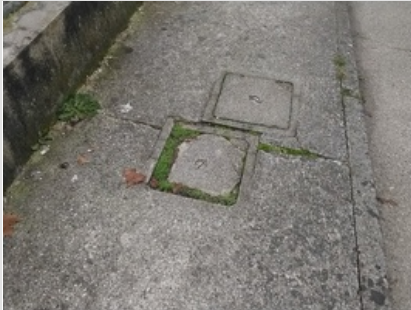
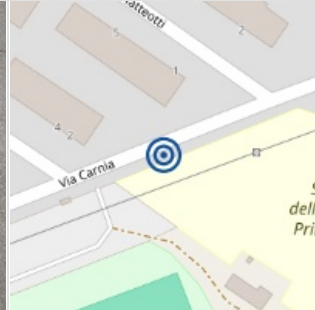
Sconnessioni	Si
Dimensioni	X 150,00 cm Y 60,00 cm
Materiale	Calcestruzzo
Note relative al rilievo	Chiusino danneggiato 50x50

Sostituzione chiusino in cls danneggiato

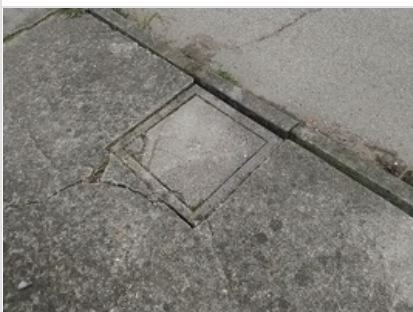
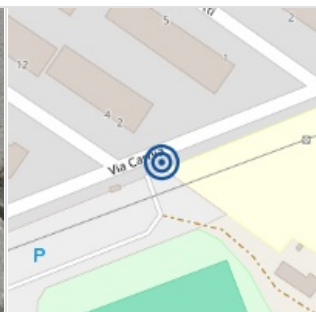
Sconnessioni	Si	
Dimensioni	X 150,00 cm	Y 500,00 cm
Materiale	Calcestruzzo

Note relative al rilievo
 Presenza di due chiusini danneggiati, pozzetto fuori quota
 dimensioni 50x50 cm, e cordolo in fase di distacco.

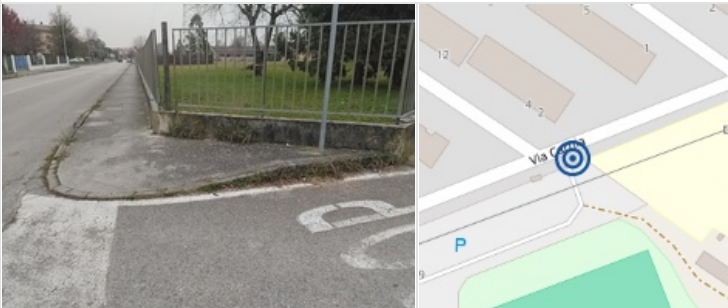
<p>Pendenza trasversale 7 ≤ 1%</p>
	<p>Dimensioni X 410,00 cm Y 220,00 cm</p>
	<p>Materiale Calcestruzzo</p>
	<p>Note relative al rilievo --</p>

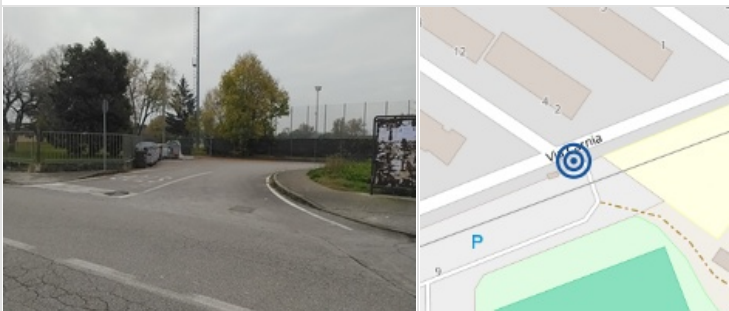
Assenza	Si	
Dimensioni	X 1160,00 cm	Y --
Materiale	Asfalto	
Note relative al rilievo	--

PS1761 (modificato)
Realizzazione nuovo attraversamento pedonale

Realizzazione nuovo attraversamento pedonale a raso, presso intersezione con strada secondaria, e raccordo tra percorso pedonale e piano stradale ottenuto mediante il ribassamento dei marciapiedi alla quota del piano stradale in corrispondenza degli angoli dell'intersezione, al fine di creare una zona in piano per il cambio direzione e la fermata. Il raccordo tra le aree a livello stradale e i marciapiedi avverrà grazie alla formazione di rampe aventi pendenza ottimale del 5% (max 15% per il superamento di dislivelli fino a 15 cm). La segnaletica dedicata alle persone con disabilità visiva dovrà essere realizzata in conformità con quanto previsto dalle linee guida I.N.M.A.C.I. per la progettazione e la posa dei percorsi tattilo-plantari. Nel caso specifico l'area in piano per il cambio di direzione alla quota del piano stradale andrà creata solo sul lato ovest del nuovo attraversamento, avendo cura tra l'altro di ridefinire il bordo del nuovo marciapiede per allinearlo a quello presente sul lato opposto e ridurre la larghezza dell'ingresso al parcheggio a meno di 8 m. Sul lato ovest invece la rampa andrà arretrata consentendo di ricavare un'area per consentire la fermata in piano in prossimità dell'attraversamento avente una lunghezza pari ad almeno 120 cm. Nel caso in cui la caditoia posta al centro dell'ingresso interferisca con l'attraversamento pedonale questa, andrà sostituita con una non attraversabile da una sfera di 2 cm di diametro.

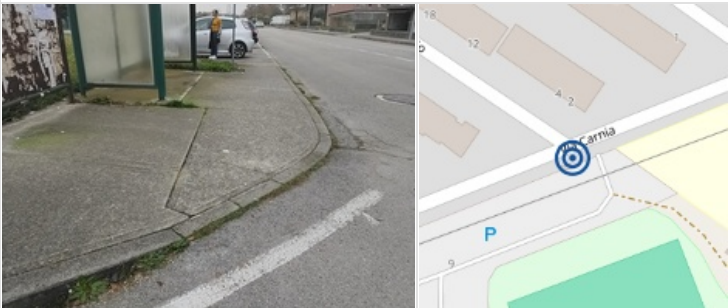
<p>Pendenza trasversale 11 ≤ 1%</p>
	<p>Dimensioni X 360,00 cm Y 890,00 cm</p>
	<p>Materiale Calcestruzzo</p>
	<p>Note relative al rilievo --</p>

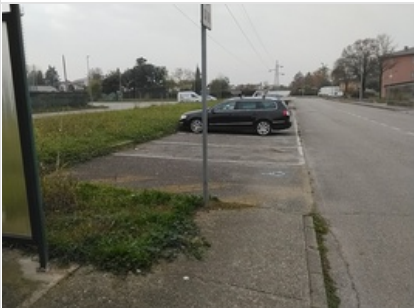
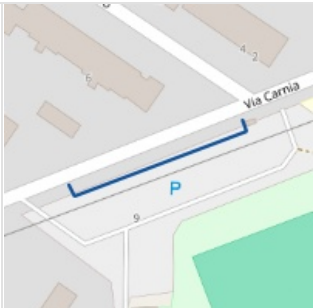
Assenza	Si
Dimensioni	X 7600,00 cm Y --
Materiale	--
Note relative al rilievo	--

PS1660
Realizzazione nuovo marciapiede rialzato rispetto al piano stradale

Realizzazione nuovo marciapiede affiancato alla carreggiata con larghezza pari a 150 cm, in continuità con il percorso pedonale esistente e dotato di eventuali rampe di raccordo e spazi di manovra in corrispondenza degli attraversamenti pedonali. Le aree di manovra in piano (pendenza trasversale massima 1%) avranno dimensioni conformi a quanto disposto dal D.M. 236/89 art. 8.0.2., mentre le rampe di raccordo avranno pendenza consigliata del 5% (max 15% in caso di dislivello fino a 15 cm).

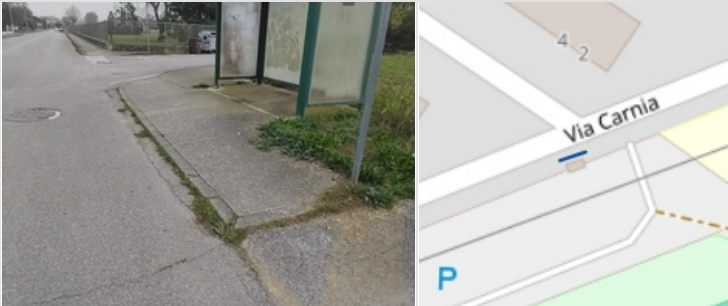
ITINERARIO PEDONALE PERCORSO PEDONALE **PROTEZIONE**

Assenza	Si
Dimensioni	X 960,00 cm Y --
Materiale	Calcestruzzo
Note relative al rilievo	--

PS1653
Posa di transenne o altro tipo di dissuasori

Posa di elementi dissuasori (transenne, paletti, fioriere ecc.) finalizzata alla protezione della porzione di percorso pedonale posto alla medesima quota della carreggiata.

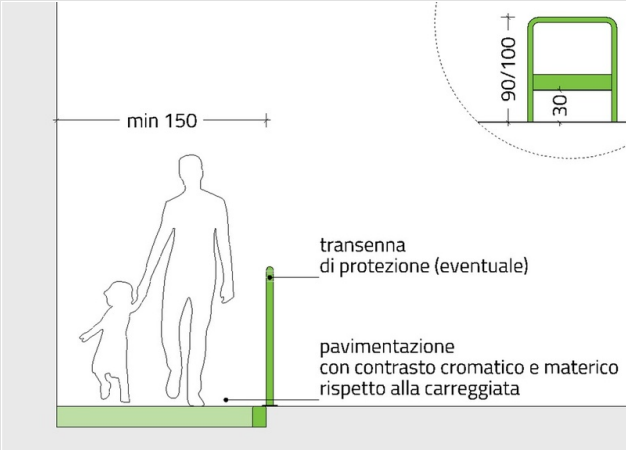
transenna di protezione (eventuale)

pavimentazione con contrasto cromatico e materico rispetto alla carreggiata

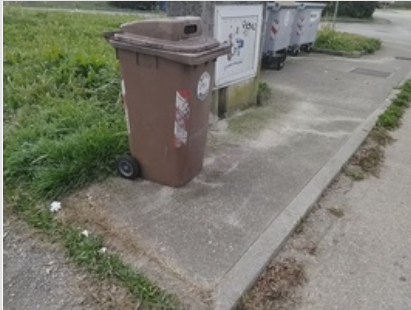
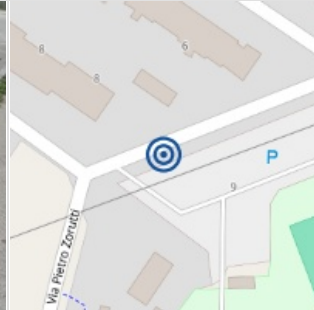
E 00FF9-01057

OSTACOLO VERTICALE

Cestino/cassonetto	Si	
Dimensioni	X 80,00 cm	Y --
Materiale	--

Attualmente lo spazio di passaggio libero risulta essere pari a 80 cm

Realizzazione piazzola esterna al percorso pedonale

Realizzazione di una piazzola esterna al percorso pedonale, finalizzata ad ospitare i cassonetti della raccolta differenziata, ricavata mediante la demolizione di un tratto di muro di recinzione/cordolo e la pavimentazione di una porzione di terreno libero. La nuova piazzola avrà dimensioni tali da evitare che i cassonetti invadano, anche in modo parziale, il percorso pedonale.

Nel caso in esame si prevede di ampliare la piazzola esistente in prossimità del cassonetto.

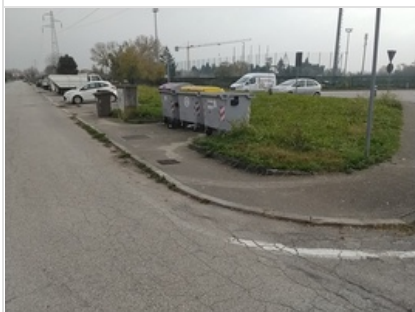
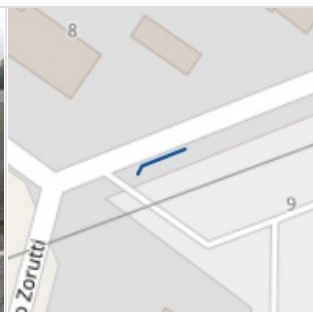
E 00FF9-01058

PROTEZIONE

Assenza	Si
Dimensioni	X 1300,00 cm Y --
Materiale	Calcestruzzo
Note relative al rilievo	--

Incremento quota marciapiede a raso rispetto al piano stradale

Incremento della quota del marciapiede esistente, attualmente realizzato a raso o con minimo dislivello rispetto al piano stradale, al fine di creare una separazione fisica con quest'ultimo volta a dissuadere dalla possibilità di sosta non regolamentare dei veicoli. La quota del marciapiede rispetto al piano stradale dovrà essere compresa preferibilmente tra 10 e 15 cm, e il percorso dovrà essere dotato di pendenza trasversale massima pari all'1% necessaria per lo scolo delle acque meteoriche.

Eventuali raccordi, con tratti di percorso adiacenti a quello oggetto d'intervento, dovranno essere fatti mediante la formazione di rampe con pendenza ottimale pari al 5% (max 15% per dislivelli fino a 15 cm) e prive di pendenza trasversale.

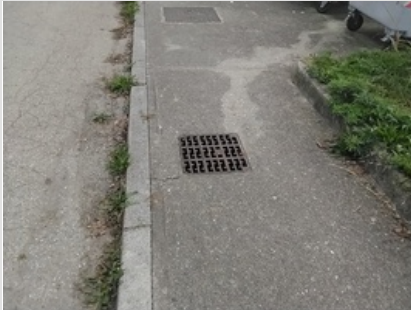
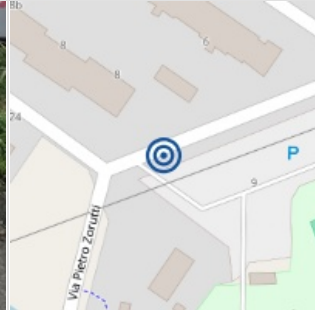
E 00FF9-01059

OSTACOLO ORIZZONTALE

Maglia attraversabile da sfera di 2 cm **Si**

Dimensioni **X 40,00 cm Y 40,00 cm**

PS2241
Sostituzione con caditoia inattraversabile da sfera di 2 cm

Sostituzione caditoia esistente con una provvista di grigliato non attraversabile da una sfera di 2 cm di diametro.

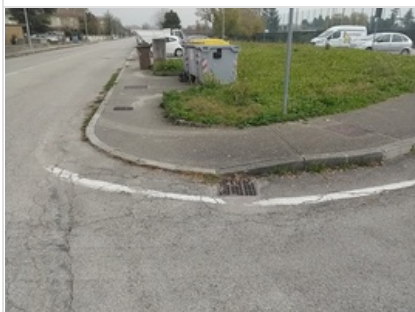
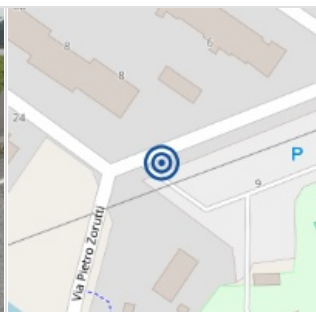
E 00FF9-01060

AREA PER CAMBIO DIREZIONE

Pendenza longitudinale	18	≤ 1%
Dimensioni	X 140,00 cm	Y 450,00 cm
Materiale	--	
Note relative al rilievo	Presente inoltre pendenza trasversale pari al 7%

<p>area in piano per cambio di direzione</p>	<p>P1150 Demolizione e ricostruzione in piano</p> <p>Demolizione area per il cambio di direzione, ricostruzione con pavimentazione in piano (pendenza trasversale max 1% necessaria allo smaltimento delle acque meteoriche), ed eventuale rimodulazione delle rampe di raccordo con l'area in piano (pendenza consigliata 5%, max 15% in caso di dislivello fino a 15 cm). Le dimensioni dell'area in piano per il cambio di direzione devono essere conformi a quanto prescritto dall'art. 8.2.1 del D.M. 236/89.</p>
	<p>STIMA DEL COSTO Demolizione pavimentazione in cls ; Rete elettrosaldata ; Realizzazione nuova pavimentazione in cls ; Adeguamento altimetrico pozzetto ; Costo sostituzione cordolo compreso nella soluzione di altra criticità</p> <p>720 €</p>

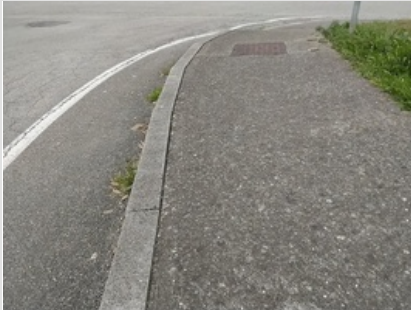
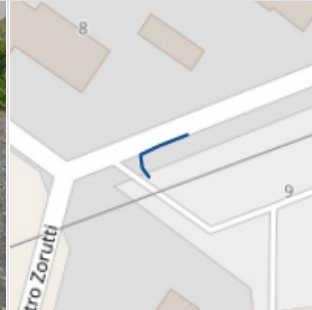
E 00FF9-01062

PAVIMENTAZIONE

Sconnessioni	Si	
Dimensioni	X --	Y --
Materiale	Calcestruzzo	
Note relative al rilievo	Cordolo in fase di distacco

Sostituzione cordolo

Sostituzione cordolo danneggiato o in fase di distacco e riempimento giuntura tra cordolo e pavimentazione esistente in modo da garantire la planarità del marciapiede.

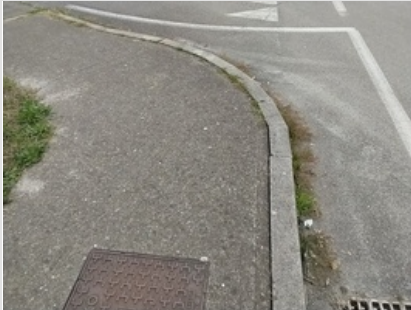
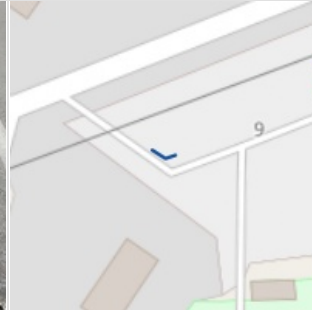
E 00FF9-01063

PAVIMENTAZIONE

Sconnessioni	Si
Dimensioni	X 300,00 cm Y --
Materiale	Calcestruzzo

Note relative al rilievo
Cordolo in fase di distacco

Sostituzione cordolo

Sostituzione cordolo danneggiato o in fase di distacco e riempimento giuntura tra cordolo e pavimentazione esistente in modo da garantire la planarità del marciapiede.

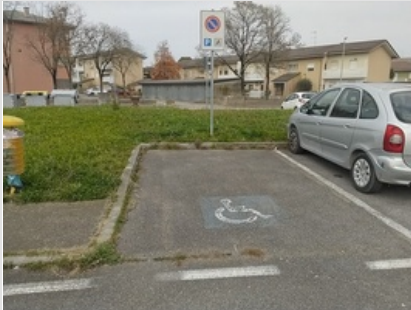
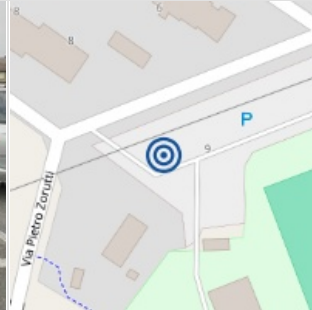
E 00FF9-01064

SEGNALETICA ORIZZONTALE

Non coerente

Errata dimensione dell'area zebra

Rifacimento di segnaletica orizzontale

Rifacimento segnaletica stallo di sosta riservato con dimensioni congrue al D.M. 236/1989, e inserendo la zebra nell'area di manovra per la discesa dal veicolo in conformità con quanto indicato nella parte grafica dell'art. 149 del regolamento di attuazione del Codice della Strada.

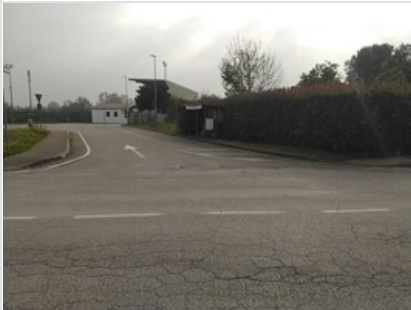
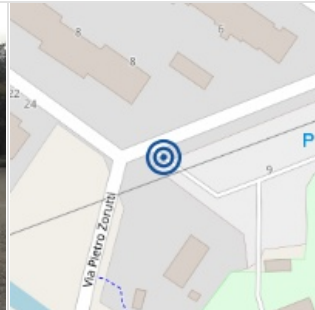
ATTRAVERSAMENTO PEDONALE

Assenza	Si
Dimensioni	X 1000,00 cm Y --
Materiale	Asfalto
Note relative al rilievo	--

Realizzazione di attraversamento pedonale rialzato

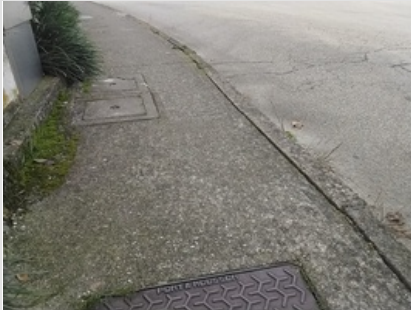
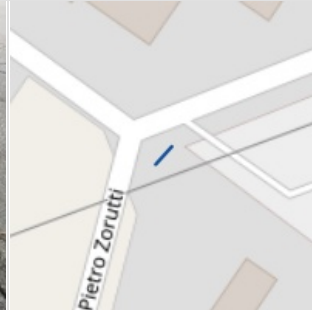
PAVIMENTAZIONE

Sconnessioni	Si
Dimensioni	X 700,00 cm Y --
Materiale	Calcestruzzo

Note relative al rilievo
Cordolo danneggiato e in fase di distacco

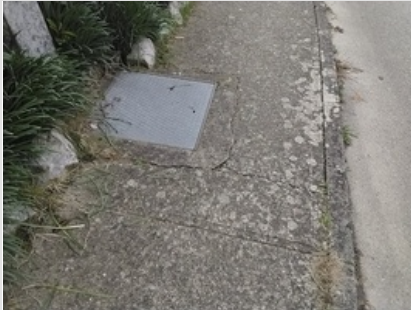
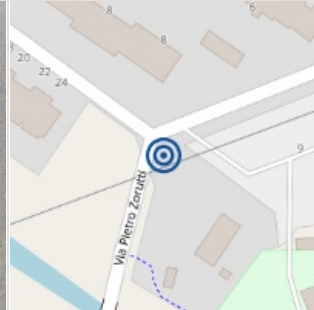
PAVIMENTAZIONE

Sconnessioni

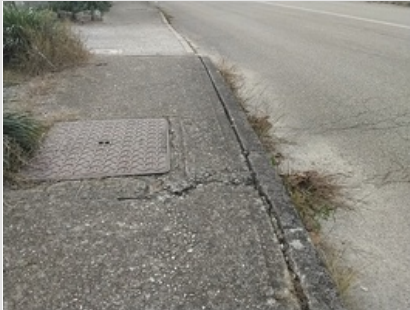
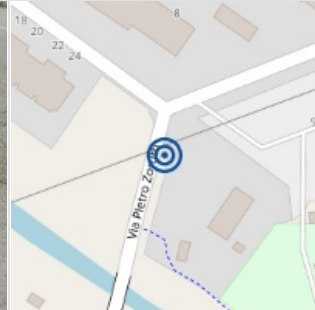
PAVIMENTAZIONE

Sconnessioni	Si
Dimensioni	X 400,00 cm Y --
Materiale	Calcestruzzo

Note relative al rilievo
Cordolo danneggiato in fase di distacco

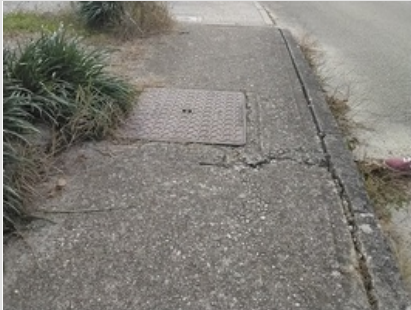
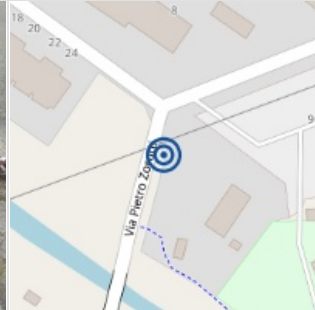
PAVIMENTAZIONE

Sconnessioni	Si	
Dimensioni	X 120,00 cm	Y 100,00 cm
Materiale	Calcestruzzo	
Note relative al rilievo	--

PS1593
Demolizione e rifacimento porzione di marciapiede
 Demolizione del tratto di marciapiede con sconnessioni e/o avvallamenti, rifacimento del sottofondo, ripristino della pavimentazione mediante l'utilizzo del medesimo materiale, ed eventuale adeguamento altimetrico dei pozzetti presenti sul percorso. Pendenza trasversale massima dell'1% per lo scolo delle acque meteoriche.

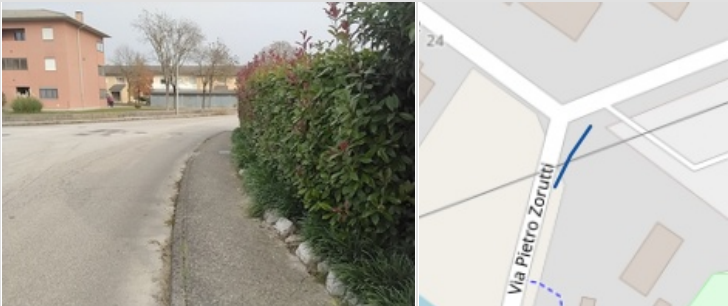
ITINERARIO PEDONALE PERCORSO PEDONALE **AREA PER CAMBIO DIREZIONE**

Assenza	Si	
Dimensioni	X 120,00 cm	Y 1800,00 cm
Materiale	Calcestruzzo	
Note relative al rilievo	--

PS1680
Allargamento del marciapiede

Incremento della larghezza del marciapiede, fino ad un minimo di 150 cm, mediante la riduzione dello spazio destinato alla carreggiata. Nel caso in alcuni tratti non fosse possibile ridurre la larghezza della carreggiata (es. al fine di consentire manovre e svolte dei veicoli), sarà possibile realizzare un tratto di marciapiede con larghezza inferiore, il cui sviluppo non potrà comunque avere una lunghezza superiore a 10 m, come prescritto dal D.M. 236/89 art. 8.2.1.

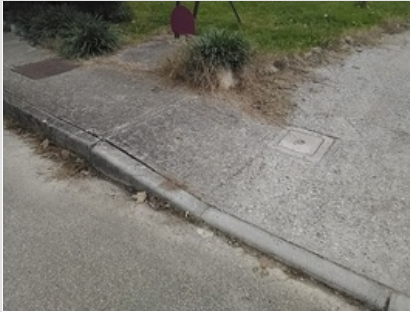
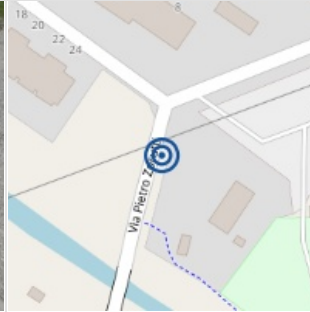
Pendenza longitudinale	18	≤ 5% - ammessa fino a ≤12% in caso di adeguamento
Dimensioni	X 100,00 cm	Y 120,00 cm
Materiale	Calcestruzzo	
Note relative al rilievo	--

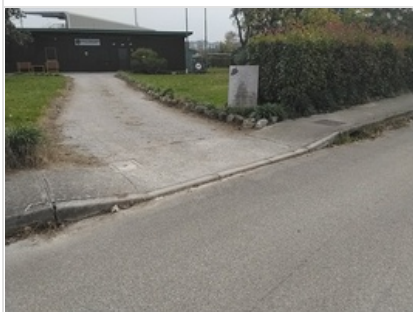
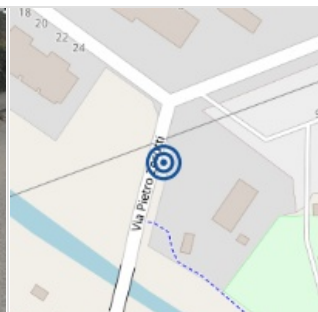
Pendenza trasversale	3.5	≤ 1%
Dimensioni	X 120,00 cm	Y 480,00 cm
Materiale	Calcestruzzo	
Note relative al rilievo	--

PS1544

Demolizione accesso carrabile e abbassamento del passaggio pedonale a livello stradale

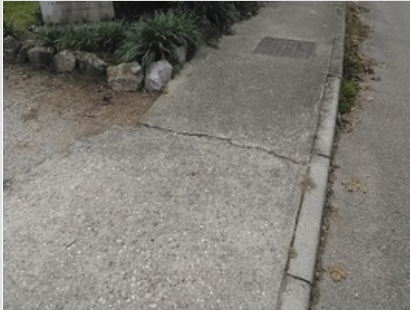
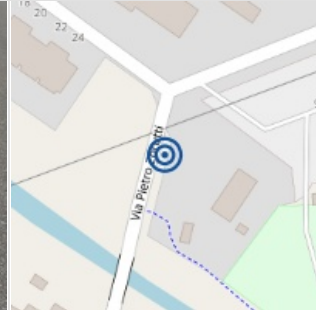
PAVIMENTAZIONE

Sconnessioni	Si
Dimensioni	X 120,00 cm Y --
Materiale	Calcestruzzo
Note relative al rilievo	--

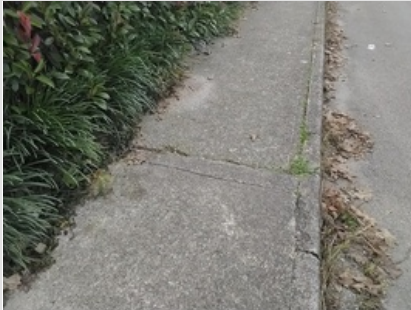
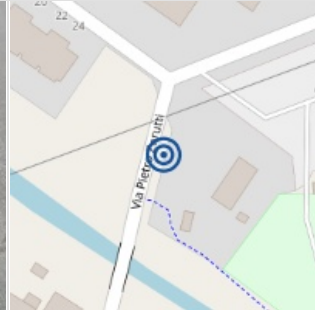
ID Scheda
E 00FF9-01076

Sconnessioni	Si	
Dimensioni	X 120,00 cm	Y 50,00 cm
Materiale	Calcestruzzo	
Note relative al rilievo	--

PS1593
Demolizione e rifacimento porzione di marciapiede
 Demolizione del tratto di marciapiede con sconnessioni e/o avvallamenti, rifacimento del sottofondo, ripristino della pavimentazione mediante l'utilizzo del medesimo materiale, ed eventuale adeguamento altimetrico dei pozzetti presenti sul percorso. Pendenza trasversale massima dell'1% per lo scolo delle acque meteoriche.

STIMA DEL COSTO
 Demolizione e completo rifacimento pavimentazione in calcestruzzo **50**
 €

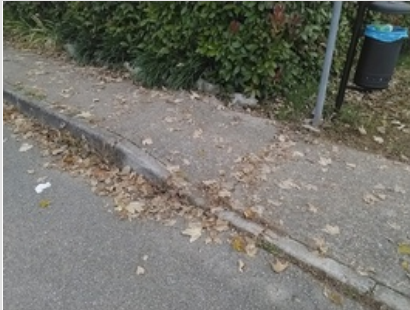
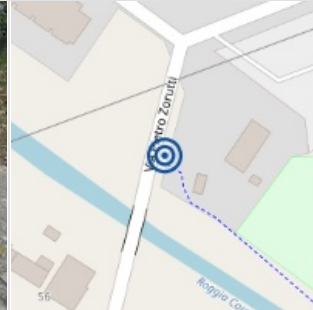
E 00FF9-01077

Pendenza longitudinale	16	≤ 5% - ammessa fino a ≤12% in caso di adeguamento
Dimensioni	X 100,00 cm	Y 130,00 cm
Materiale	Calcestruzzo	
Note relative al rilievo	--

<p><i>pianta</i></p> <p>max 15</p> <p>max 300</p> <p>rampa breve di raccordo con pendenza ideale max 5% e senza pendenza trasversale</p> <p><i>sezione</i></p>	<p>PS2388 Demolizione e ricostruzione</p> <p>Demolizione rampa esistente con pendenza eccessiva e realizzazione di un nuovo raccordo tra le due porzioni di percorso pedonale avente pendenza ottimale del 5% (max 15% per dislivelli fino a 15 cm).</p> <p>STIMA DEL COSTO Costo compreso nella soluzione relativa all'eliminazione della pendenza trasversale</p> <p style="text-align: right;">0 €</p>
--	--

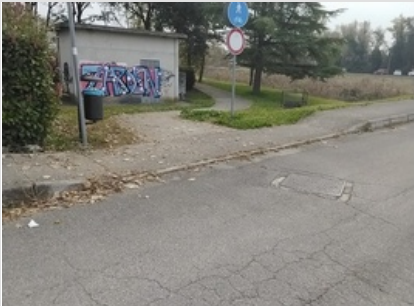
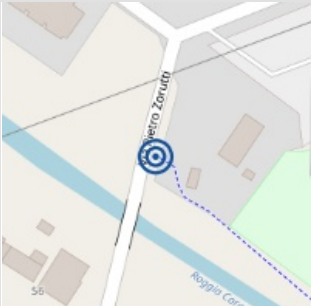
ID Scheda
E 00FF9-01078

<p>Pendenza trasversale 3.5 ≤ 1%</p>
		<p>Dimensioni X 130,00 cm Y 700,00 cm</p>
<p>Materiale Calcestruzzo</p>		
<p>Note relative al rilievo Corrispondenza della fine della ciclopedonale</p>

<p>PS1544 (modificato) Demolizione accesso percorso ciclopedonale e abbassamento del passaggio pedonale a livello stradale</p> <p>Demolizione della pavimentazione del marciapiede con pendenza trasversale e rifacimento del percorso con pavimentazione in piano alla medesima quota della carreggiata, raccordato alla quota del marciapiede mediante brevi rampe con pendenza consigliata del 5% (max 15%). Raccordo con il percorso ciclopedonale mediante rampa.</p>
	<p>STIMA DEL COSTO</p> <p>Sostituzione cordolo in cls ; Demolizione e completo rifacimento pavimentazione in piano e rampe in calcestruzzo 1.640 €</p>

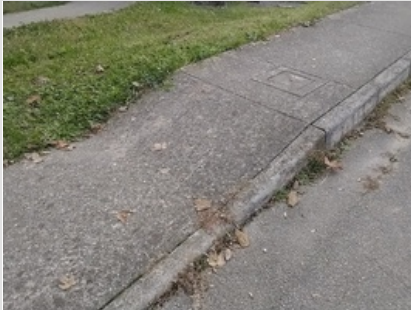
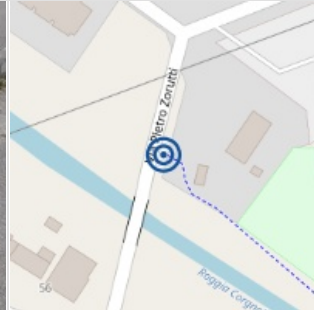
E 00FF9-01079

Pendenza longitudinale	18	≤ 5% - ammessa fino a ≤12% in caso di adeguamento
Dimensioni	X 130,00 cm	Y 100,00 cm
Materiale	Calcestruzzo	
Note relative al rilievo	--

<p><i>pianta</i></p> <p>max 15</p> <p>max 300</p> <p>rampa breve di raccordo con pendenza ideale max 5% e senza pendenza trasversale</p> <p><i>sezione</i></p>	<p>PS2388 Demolizione e ricostruzione</p> <p>Demolizione rampa esistente con pendenza eccessiva e realizzazione di un nuovo raccordo tra le due porzioni di percorso pedonale avente pendenza ottimale del 5% (max 15% per dislivelli fino a 15 cm).</p> <p>STIMA DEL COSTO Costo compreso nella soluzione relativa all'eliminazione della pendenza trasversale</p> <p style="text-align: right;">0 €</p>
--	--

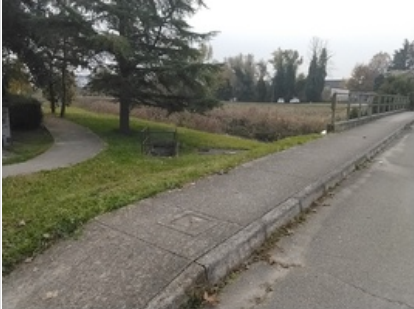
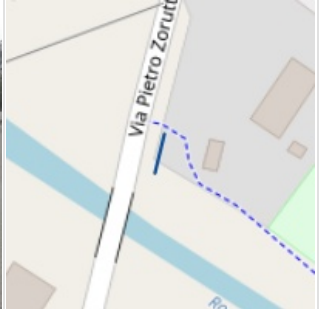
ID Scheda
E 00FF9-01080

Assenza	Si
Dimensioni	X 910,00 cm Y --
Materiale	--
Note relative al rilievo	--

PS2500
Posa di parapetto

Installazione di parapetto con altezza maggiore o uguale a 100 cm e non attraversabile da una sfera con diametro pari a 10 cm.

STIMA DEL COSTO
 Realizzazione di magrone ; Realizzazione di getto di fondazione ; Realizzazione getto cordolo in cls ; Posa armatura ; Installazione parapetto in acciaio ; Scavo di fondazione

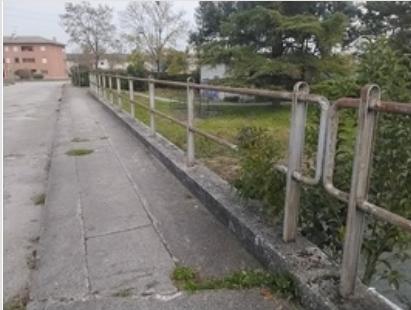
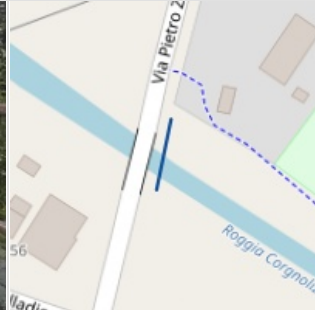
E 00FF9-01081

Attraversabile da sfera 10cm	Si
Dimensioni	X 2800,00 cm Y --
Materiale	Metallo
Note relative al rilievo	--

Posa di elemento per riduzione o chiusura dei fori

Modifica parapetto esistente mediante integrazione di elementi tali da renderlo inattraversabile da una sfera di 10 cm di diametro fino ad un'altezza di almeno 100 cm, in conformità con quanto stabilito al punto 8.1.10 del D.M. 236/1989.

Fornitura e posa elementi integrativi in acciaio zincato

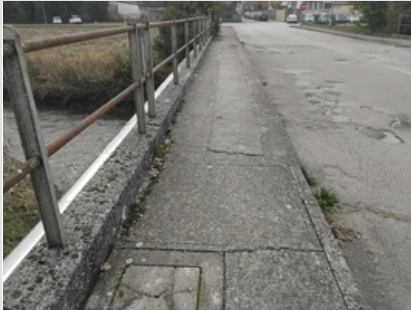
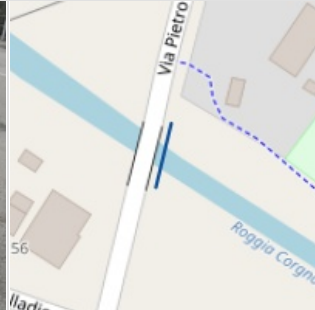
ID Scheda
E 00FF9-01082

Sconnessioni	Si	
Dimensioni	X 150,00 cm	Y 2300,00 cm
Materiale	Calcestruzzo	
Note relative al rilievo	--

PS1593
Demolizione e rifacimento porzione di marciapiede
 Demolizione del tratto di marciapiede con sconnessioni e/o avvallamenti, rifacimento del sottofondo, ripristino della pavimentazione mediante l'utilizzo del medesimo materiale, ed eventuale adeguamento altimetrico dei pozzetti presenti sul percorso. Pendenza trasversale massima dell'1% per lo scolo delle acque meteoriche.

STIMA DEL COSTO
 Rimozione cordolo in cls ; Demolizione e completo rifacimento pavimentazione in calcestruzzo ; Posa nuovo cordolo in cls

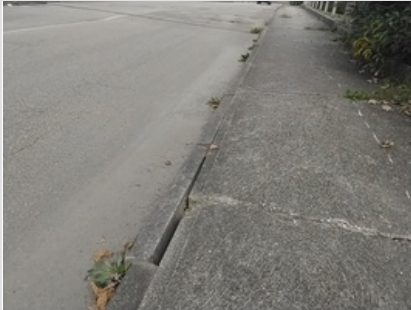
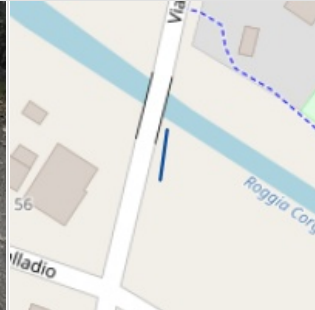
Sconnessioni	Si
Dimensioni	X 800,00 cm Y --
Materiale	Calcestruzzo
Note relative al rilievo	Cordolo in fase di distacco

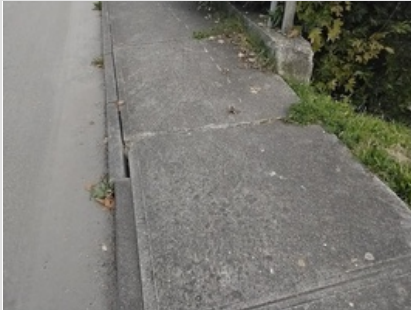
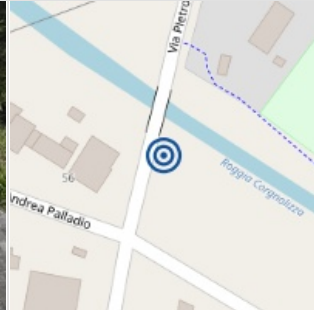
Sconnessioni	Si	
Dimensioni	X 300,00 cm	Y 150,00 cm
Materiale	Calcestruzzo	
Note relative al rilievo	--

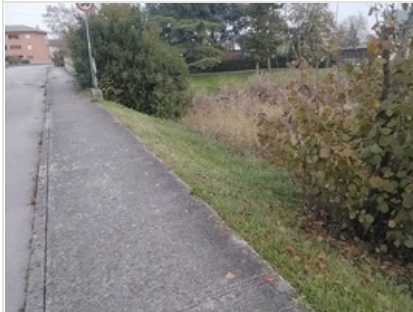
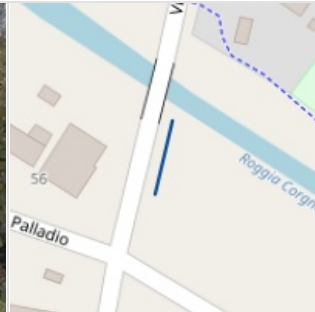
Assenza	Si
Dimensioni	X 1400,00 cm Y --
Materiale	--
Note relative al rilievo	--

PS2500

Posa di parapetto

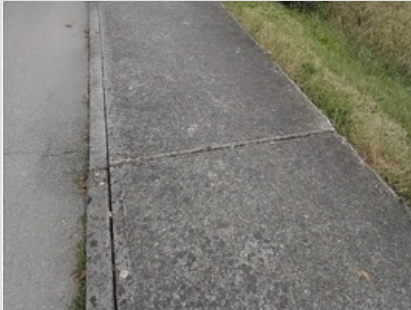
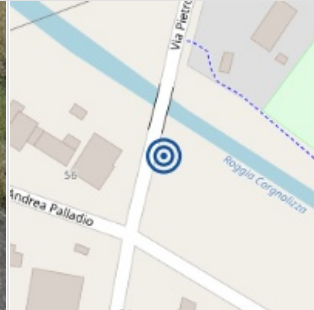
Sconnessioni	Si
Dimensioni	X 150,00 cm Y --
Materiale	Calcestruzzo
Note relative al rilievo	--

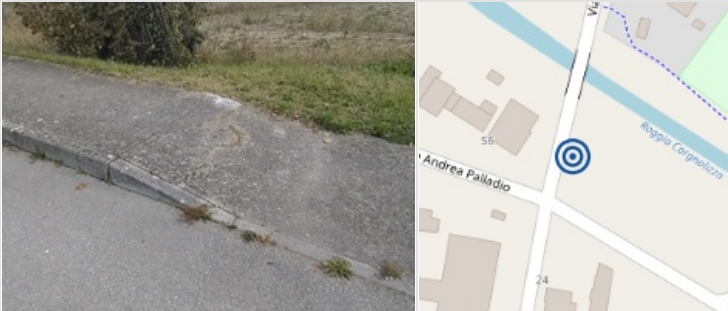
Pendenza longitudinale	18	≤ 5% - ammessa fino a ≤12% in caso di adeguamento
Dimensioni	X 150,00 cm	Y 120,00 cm
Materiale	Calcestruzzo	
Note relative al rilievo	--

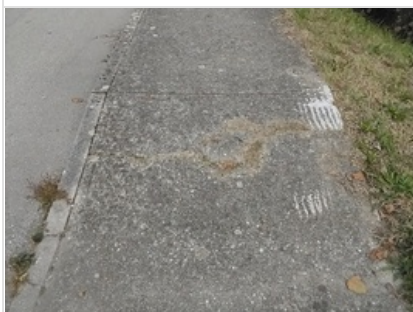
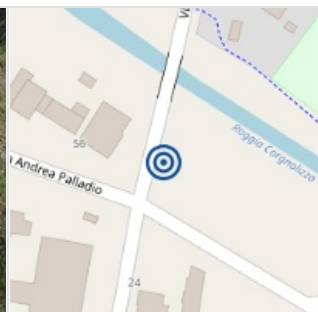
Sconnessioni	Si	
Dimensioni	X 120,00 cm	Y 150,00 cm
Materiale	Calcestruzzo	
Note relative al rilievo	--

PS1593

Demolizione e rifacimento porzione di marciapiede

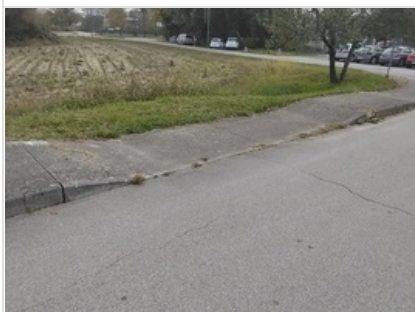
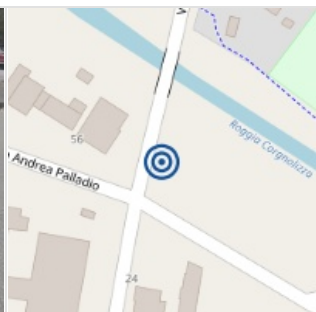
Pendenza trasversale	3.5	≤ 1%
Dimensioni	X 150,00 cm	Y 610,00 cm
Materiale	Calcestruzzo	
Note relative al rilievo	Probabile punto d'accesso al campo

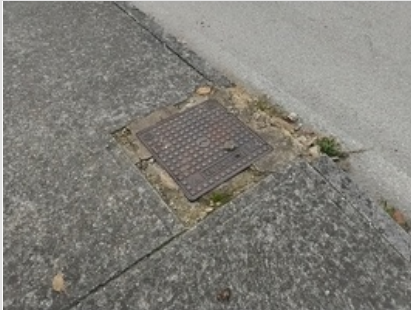
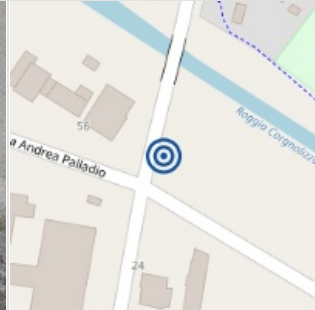
Sconnessioni	Si	
Dimensioni	X 70,00 cm	Y 70,00 cm
Materiale	Calcestruzzo	
Note relative al rilievo	--

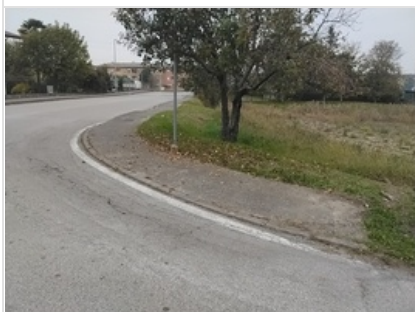
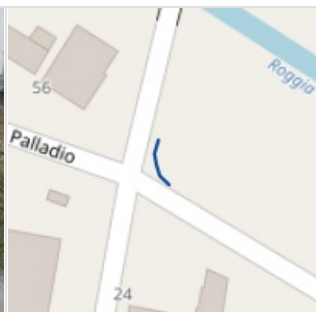
Assenza	Si	
Dimensioni	X 150,00 cm	Y 1400,00 cm
Materiale	Calcestruzzo	
Note relative al rilievo	--

PS2338 (modificato)

Incremento quota marciapiede a raso rispetto al piano stradale

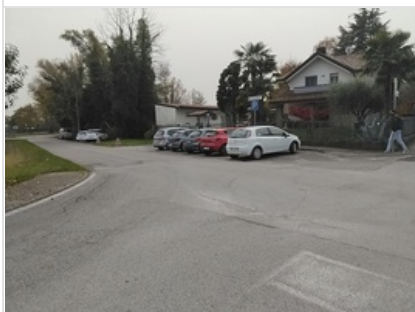
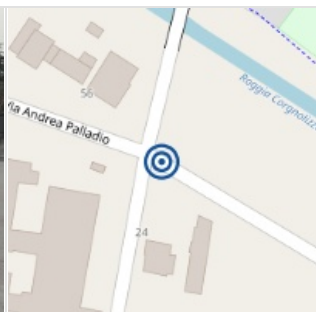
Assenza	Si
Dimensioni	X 1160,00 cm Y --
Materiale	Asfalto
Note relative al rilievo	--

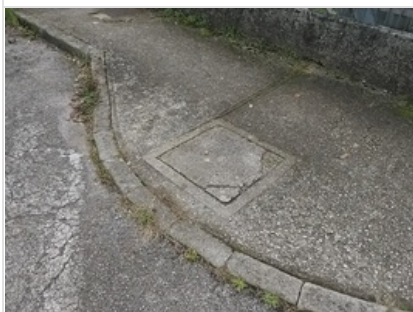
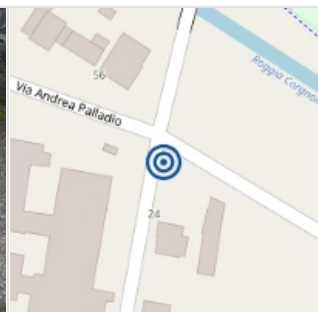
PAVIMENTAZIONE

Sconnessioni	Si	
Dimensioni	X 70,00 cm	Y 70,00 cm
Materiale	Calcestruzzo	
Note relative al rilievo	Chiusino danneggiato

<p>PS1769 Sostituzione chiusino in cls danneggiato</p> <p>Rimozione chiusino in cls danneggiato e posa nuovo chiusino per ripristino della planarità del percorso.</p>
	<p>STIMA DEL COSTO Sostituzione chiusino in cls</p> <p style="text-align: right;">50 €</p>
