PIANO DI ELIMINAZIONE DELLE BARRIERE ARCHITETTONICHE

(P.E.B.A.) del Comune di San Giorgio di Nogaro (ai sensi della L.R. 10/2018)

**SCHEDE ITINERARI URBANI
CRITICITÀ E SOLUZIONI PROGETTUALI**

ITINERARIO 6 - SAN GIORGIO DI NOGARO:

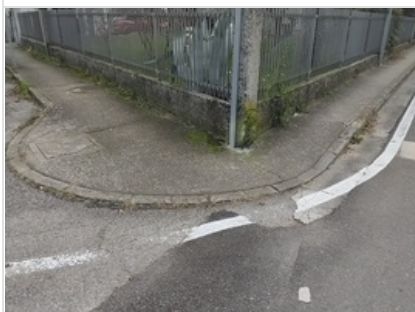
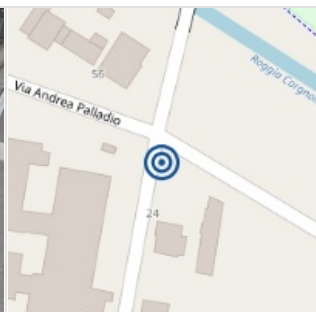
E 00FF9-01095

ITINERARIO PEDONALE PERCORSO PEDONALE **AREA PER CAMBIO DIREZIONE**

Pendenza trasversale 7 ≤ 1%

Note relative al rilievo
Dimensioni area: 150x90 cm lato via Zorutti - 220x380 cm lato via Palladio

PS1675
Demolizione e ricostruzione in piano

Demolizione area per il cambio di direzione, ricostruzione con pavimentazione in piano (pendenza trasversale max 1% necessaria allo smaltimento delle acque meteoriche), ed eventuale rimodulazione delle rampe di raccordo con l'area in piano (pendenza consigliata 5%, max 15% in caso di dislivello fino a 15 cm). Le dimensioni dell'area in piano per il cambio di direzione devono essere conformi a quanto prescritto dall'art. 8.2.1 del D.M. 236/89.

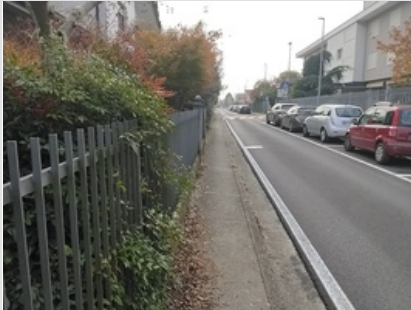
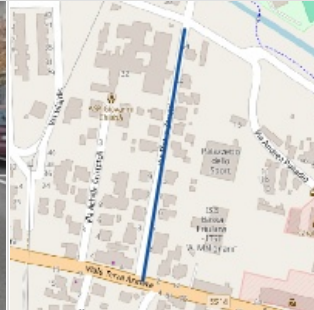
E 00FF9-01096

AREA PER CAMBIO DIREZIONE

Assenza	Si
Dimensioni	X 90,00 cm Y --
Materiale	Calcestruzzo
Note relative al rilievo	--

Risoluzione criticità non vantaggiosa in relazione al dispendio economico

Considerando le condizioni di contesto o di uso, si ritiene che l'intervento di soluzione non sia economicamente vantaggioso alla luce del beneficio ottenibile.

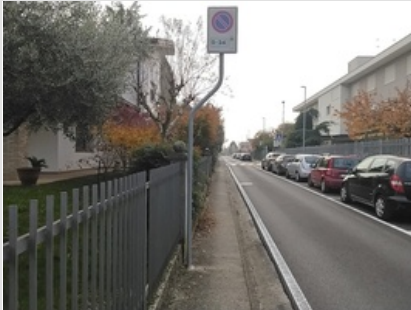
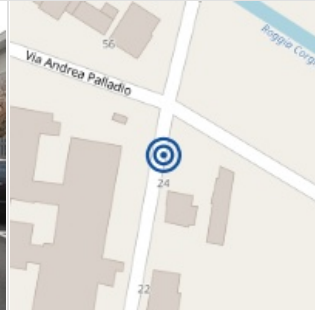
E 00FF9-01097

OSTACOLO VERTICALE

Palo segnaletica	Si
Dimensioni	X 80,00 cm Y --
Materiale	--
Note relative al rilievo	Restringimento a 80 cm Distanza palo-muro di 9 cm

Risoluzione criticità non vantaggiosa in relazione al dispendio economico

Considerando le condizioni di contesto o di uso, si ritiene che l'intervento di soluzione non sia economicamente vantaggioso alla luce del beneficio ottenibile.

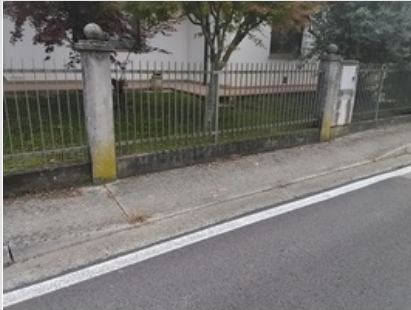
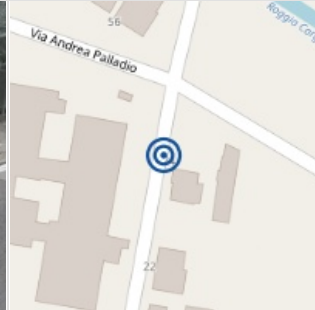
ID Scheda
E 00FF9-01098

Pendenza trasversale	14.5	≤ 1%
Dimensioni	X 90,00 cm	Y 600,00 cm
Materiale	Calcestruzzo	
Note relative al rilievo	Rampa priva di funzione

PS2204
Demolizione del marciapiede e ricostruzione
 Demolizione pavimentazione e rifacimento in piano del marciapiede (pendenza trasversale max 1% necessaria al deflusso delle acque meteoriche).

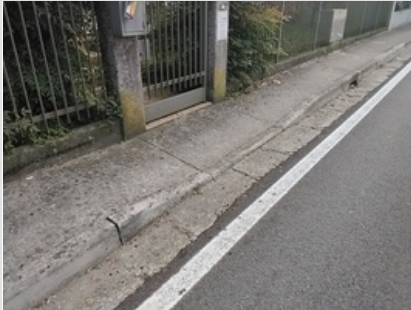
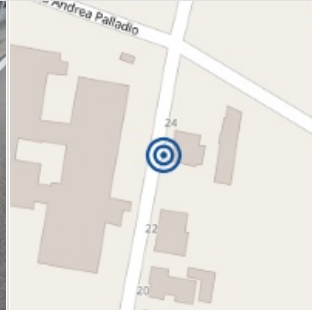
ID Scheda
E 00FF9-01099

Pendenza trasversale	14.5	≤ 1%
Dimensioni	X 90,00 cm	Y 320,00 cm
Materiale	Calcestruzzo	
Note relative al rilievo	Rampa in corrispondenza di accesso pedonale

PS2204
Demolizione del marciapiede e ricostruzione

Demolizione pavimentazione e rifacimento in piano del marciapiede (pendenza trasversale max 1% necessaria al deflusso delle acque meteoriche).

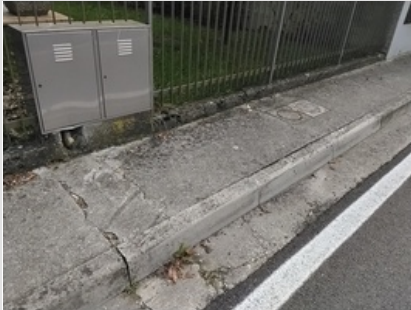
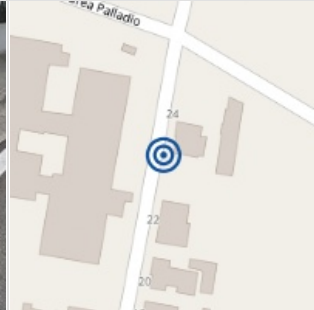
PAVIMENTAZIONE

Sconnessioni	Si	
Dimensioni	X 90,00 cm	Y 300,00 cm
Materiale	Calcestruzzo	
Note relative al rilievo	--

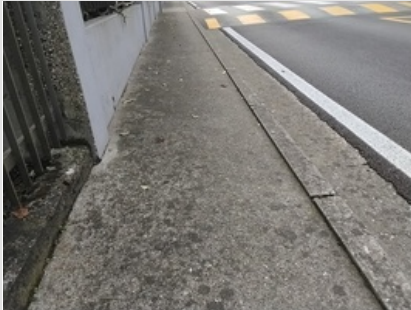
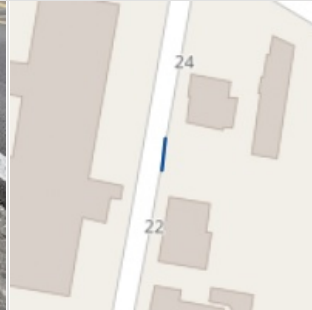
Sconnessioni	Si
Dimensioni	X 800,00 cm Y --
Materiale	Calcestruzzo

Note relative al rilievo
Marciapiede incassato rispetto al cordolo.

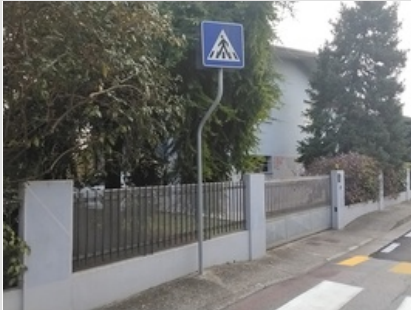
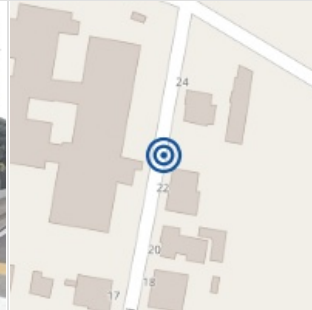
OSTACOLO VERTICALE

Palo segnaletica	Si
Dimensioni	X-- Y--
Materiale	--

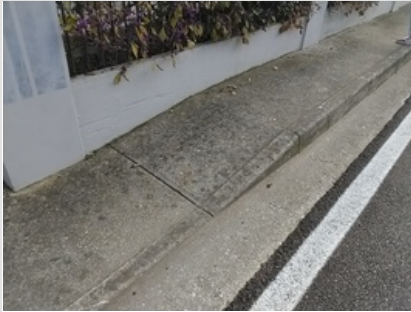
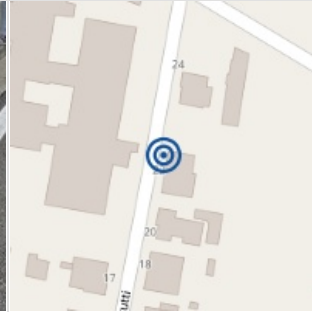
Pendenza longitudinale	16	≤ 5% - ammessa fino a ≤12% in caso di adeguamento
Dimensioni	X 95,00 cm	Y 100,00 cm
Materiale	Calcestruzzo	
Note relative al rilievo	--

PS2388

Demolizione e ricostruzione

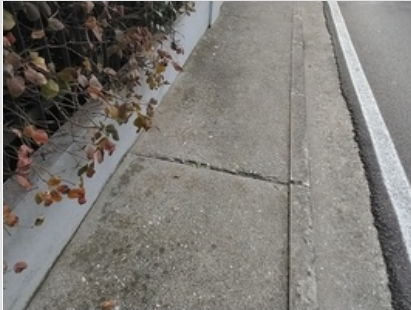
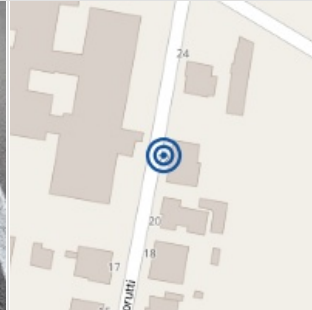
PAVIMENTAZIONE

Sconnessioni	Si
Dimensioni	X 100,00 cm Y --
Materiale	Calcestruzzo
Note relative al rilievo	--

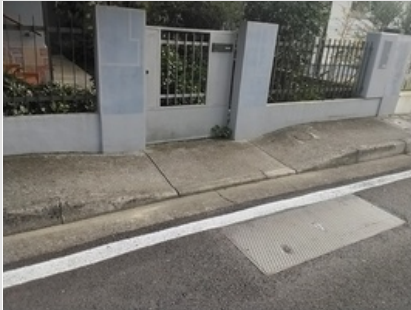
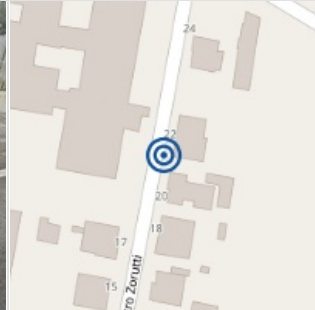
Pendenza trasversale	7	≤ 1%
Dimensioni	X 90,00 cm	Y 330,00 cm
Materiale	Calcestruzzo	
Note relative al rilievo	--

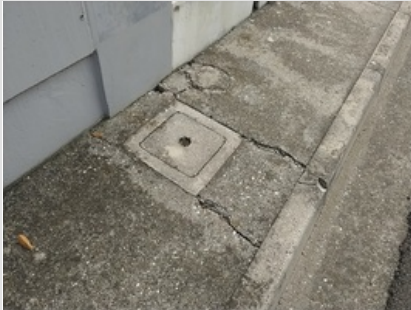
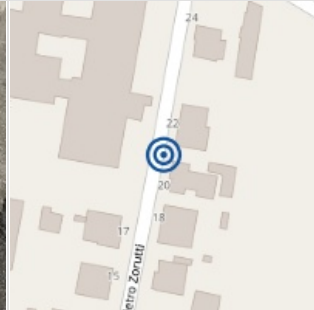
Sconnessioni	Si	
Dimensioni	X 90,00 cm	Y 90,00 cm
Materiale	Calcestruzzo	
Note relative al rilievo	--

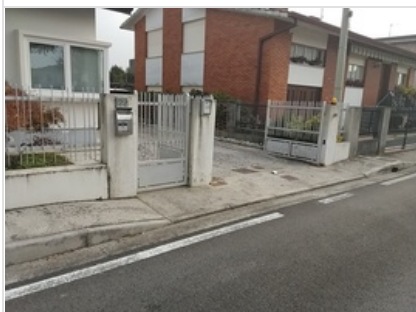
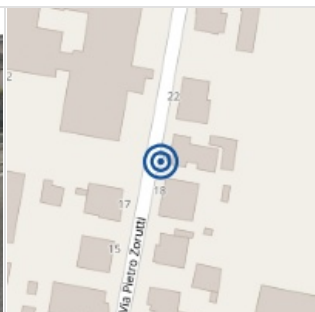
Pendenza trasversale	7	≤ 1%
Dimensioni	X 90,00 cm	Y 700,00 cm
Materiale	Calcestruzzo	
Note relative al rilievo	--

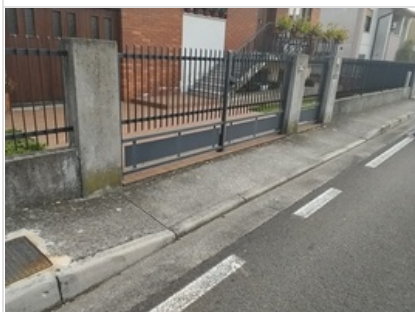
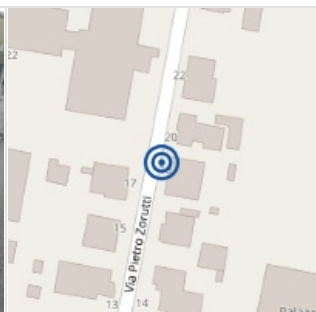
Pendenza trasversale	11	≤ 1%
Dimensioni	X 90,00 cm	Y 700,00 cm
Materiale	Calcestruzzo	
Note relative al rilievo	--

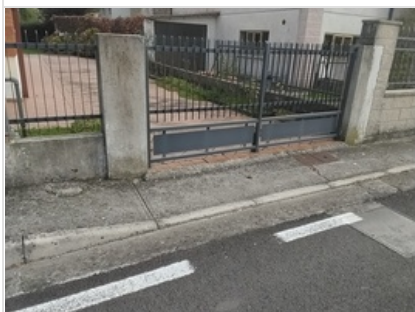
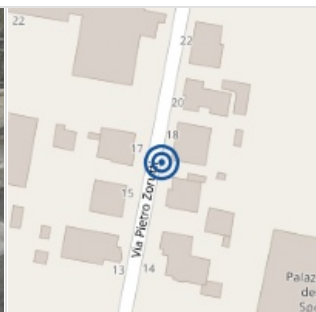
Pendenza trasversale	7	≤ 1%
Dimensioni	X 90,00 cm	Y 608,00 cm
Materiale	Calcestruzzo	
Note relative al rilievo	--

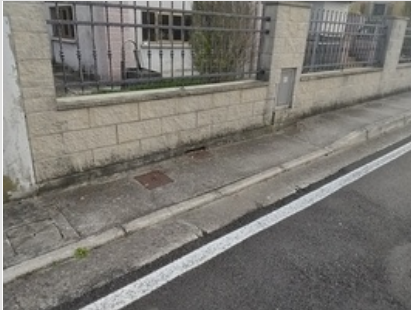
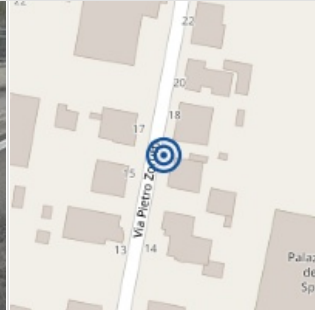
Pendenza trasversale **7** $\leq 1\%$

Dimensioni **X 90,00 cm** **Y 350,00 cm**

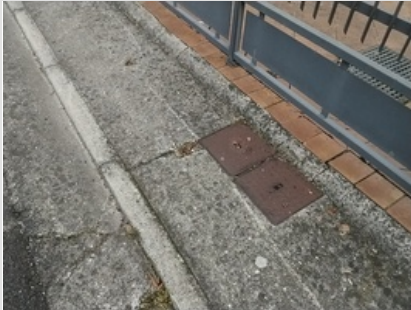
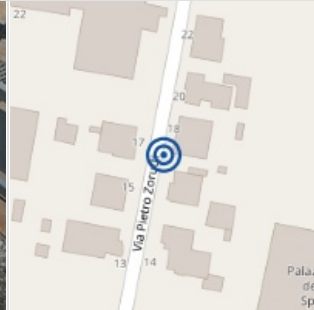
PAVIMENTAZIONE

Sconnessioni	Si	
Dimensioni	X 90,00 cm	Y 30,00 cm
Materiale	Calcestruzzo	
Note relative al rilievo	--

PS1593

Demolizione e rifacimento porzione di marciapiede

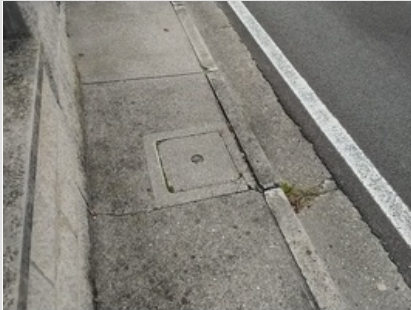
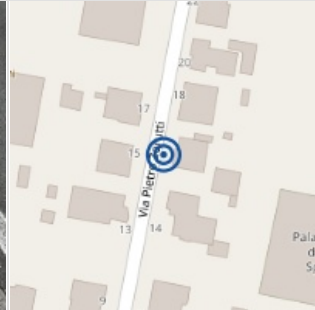
Sconnessioni **Si**

Dimensioni **X 110,00 cm Y --**

Materiale **Calcestruzzo**

Note relative al rilievo
Cordolo in fase di distacco

Sostituzione cordolo

Sostituzione cordolo danneggiato o in fase di distacco e riempimento giuntura tra cordolo e pavimentazione esistente in modo da garantire la planarità del marciapiede.

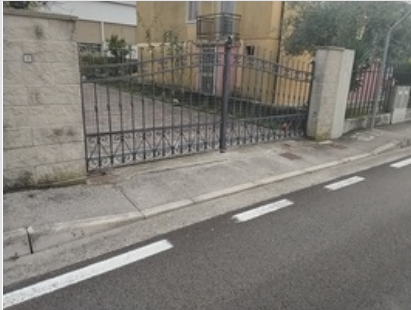
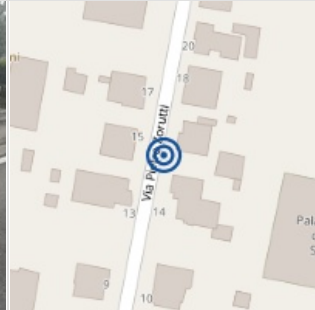
ID Scheda
E 00FF9-01114

Pendenza trasversale	11	≤ 1%
Dimensioni	X 90,00 cm	Y 660,00 cm
Materiale	Calcestruzzo	
Note relative al rilievo	--

Demolizione accesso carrabile e abbassamento del passaggio pedonale a livello stradale

Demolizione della pavimentazione del marciapiede con pendenza trasversale e rifacimento del percorso con pavimentazione in piano alla medesima quota della carreggiata, raccordato alla quota del marciapiede mediante brevi rampe con pendenza consigliata del 5% (max 15%).
 Raccordo con il cancello carrabile mediante rampa da realizzare all'interno della proprietà privata.

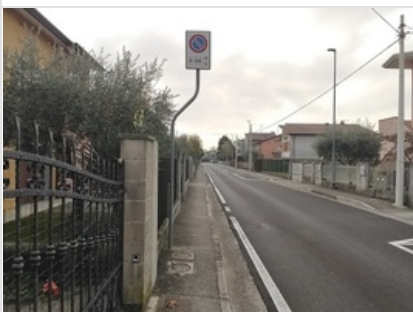
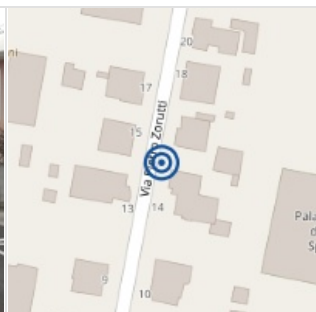
ID Scheda
E 00FF9-01115

Palo segnaletica	Si
Dimensioni	X -- Y --
Materiale	--
Note relative al rilievo	Restringimento marciapiede: 80 cm Distanza muretto-palo: 9 cm

PS2387
Risoluzione criticità non vantaggiosa in relazione al dispendio economico
 Considerando le condizioni di contesto o di uso, si ritiene che l'intervento di soluzione non sia economicamente vantaggioso alla luce del beneficio ottenibile.

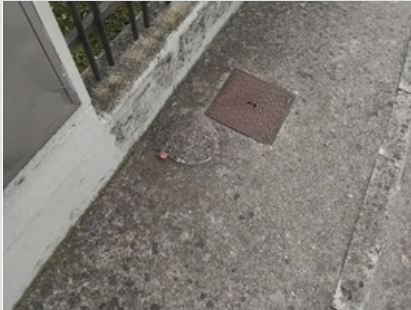
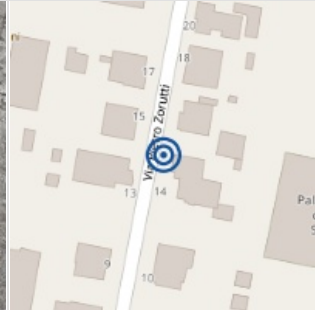
E 00FF9-01116

Sconnessioni	Si	
Dimensioni	X 50,00 cm	Y 50,00 cm
Materiale	Calcestruzzo	
Note relative al rilievo	--

Demolizione e rifacimento porzione di marciapiede

Demolizione del tratto di marciapiede con sconnessioni e/o avvallamenti, rifacimento del sottofondo, ripristino della pavimentazione mediante l'utilizzo del medesimo materiale, ed eventuale adeguamento altimetrico dei pozzetti presenti sul percorso. Pendenza trasversale massima dell'1% per lo scolo delle acque meteoriche.

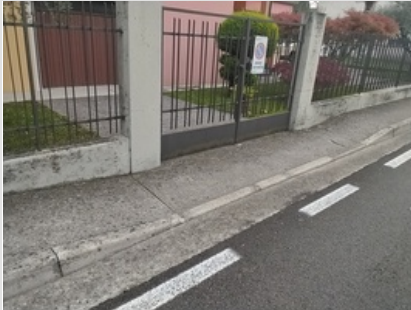
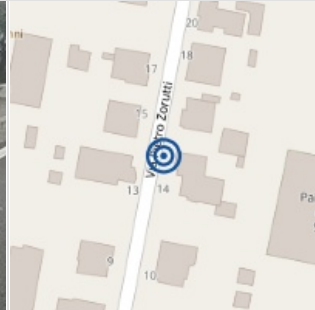
ID Scheda
E 00FF9-01117

Pendenza trasversale	7	≤ 1%
Dimensioni	X 90,00 cm	Y 550,00 cm
Materiale	Calcestruzzo	
Note relative al rilievo	--

Demolizione accesso carrabile e abbassamento del passaggio pedonale a livello stradale

Demolizione della pavimentazione del marciapiede con pendenza trasversale e rifacimento del percorso con pavimentazione in piano alla medesima quota della carreggiata, raccordato alla quota del marciapiede mediante brevi rampe con pendenza consigliata del 5% (max 15%).
 Raccordo con il cancello carrabile mediante rampa da realizzare all'interno della proprietà privata.

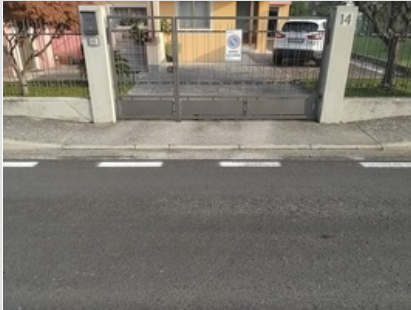
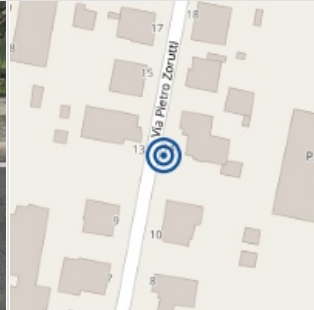
E 00FF9-01119

Pendenza trasversale	3.5	≦ 1%
Dimensioni	X 100,00 cm	Y 650,00 cm
Materiale	Cemento	
Note relative al rilievo	--

Demolizione accesso carrabile e abbassamento del passaggio pedonale a livello stradale

Demolizione della pavimentazione del marciapiede con pendenza trasversale e rifacimento del percorso con pavimentazione in piano alla medesima quota della carreggiata, raccordato alla quota del marciapiede mediante brevi rampe con pendenza consigliata del 5% (max 15%).
Raccordo con il cancello carrabile mediante rampa da realizzare all'interno della proprietà privata.

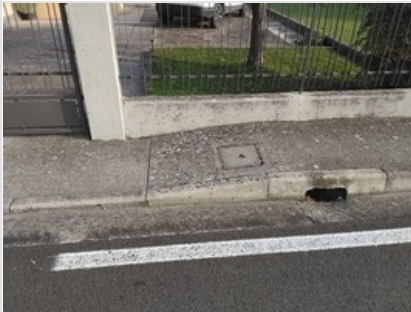
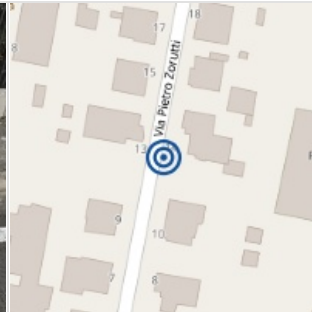
E 00FF9-01120

Pendenza longitudinale	16.5	≤ 5% - ammessa fino a ≤12% in caso di adeguamento
Dimensioni	X 100,00 cm	Y 105,00 cm
Materiale	Cemento	
Note relative al rilievo	--

Demolizione e ricostruzione

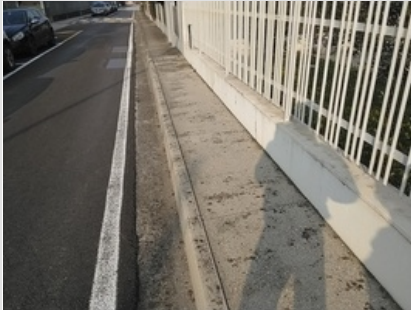
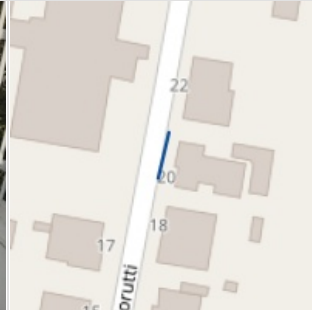
Pendenza trasversale	3.5	≤ 1%
Dimensioni	X 90,00 cm	Y 1200,00 cm
Materiale	Cemento	
Note relative al rilievo	--

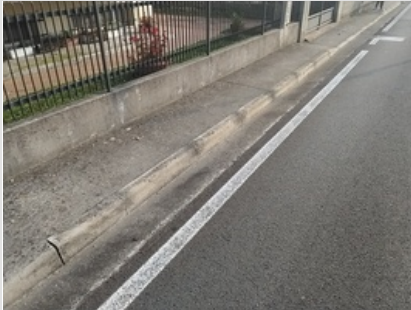
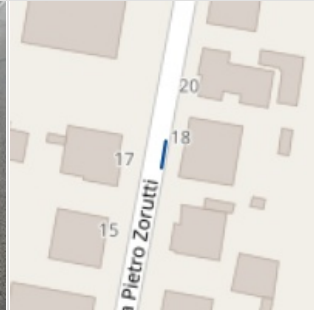
Pendenza trasversale	3.5	≤ 1%
Dimensioni	X 95,00 cm	Y 660,00 cm
Materiale	Cemento	
Note relative al rilievo	--

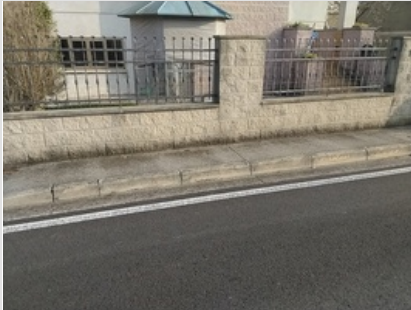
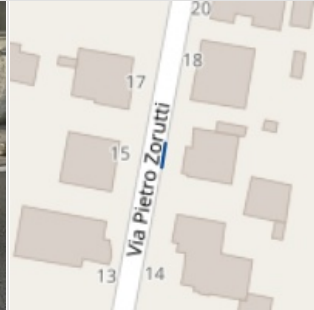
Pendenza trasversale	3.5	≤ 1%
Dimensioni	X 90,00 cm	Y 955,00 cm
Materiale	Cemento	
Note relative al rilievo	--

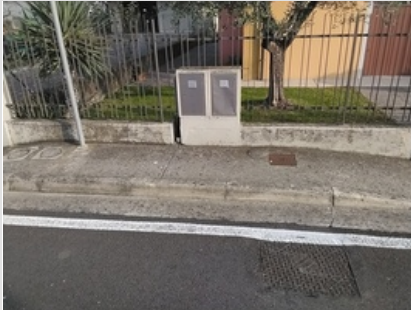
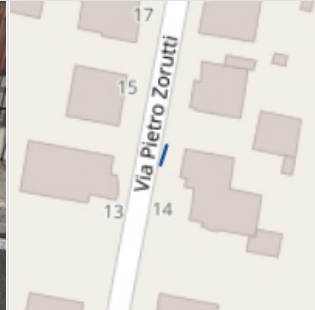
Pendenza trasversale	3.5	≤ 1%
Dimensioni	X 95,00 cm	Y 330,00 cm
Materiale	Cemento	
Note relative al rilievo	--

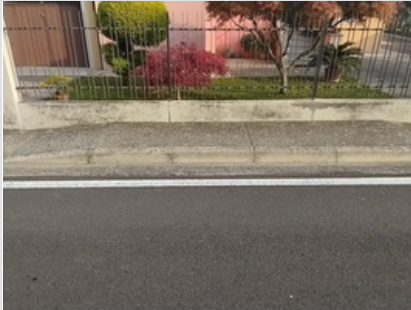
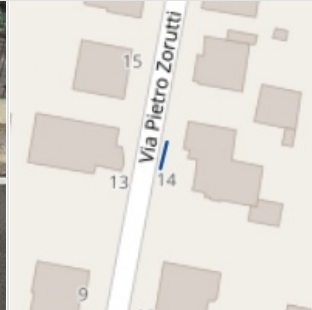
Pendenza trasversale	3.5	≠ 1%
Dimensioni	X 100,00 cm	Y 400,00 cm
Materiale	Cemento	
Note relative al rilievo	--

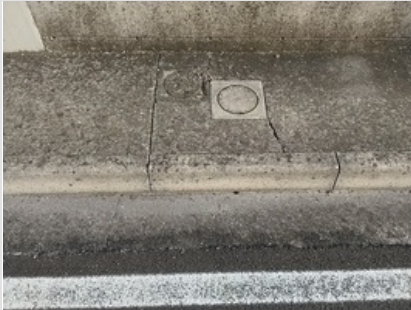
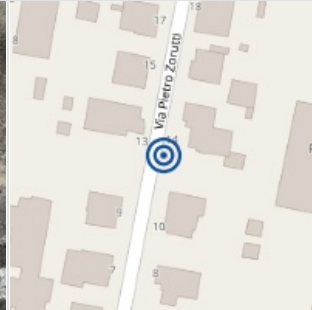
Sconnessioni	Si	
Dimensioni	X 90,00 cm	Y 80,00 cm
Materiale	--	
Note relative al rilievo	1 chiusino in cls (35x35 cm) danneggiato

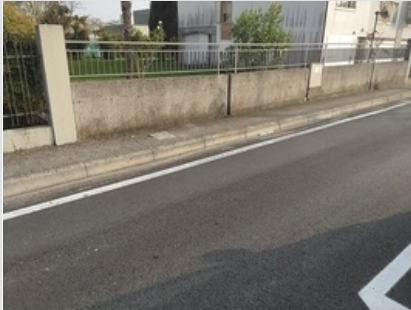
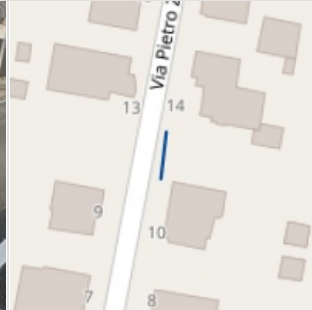
Pendenza trasversale	2.5	≤ 1%
Dimensioni	X 100,00 cm	Y 1300,00 cm
Materiale	Cemento	
Note relative al rilievo	--

Demolizione del marciapiede e ricostruzione

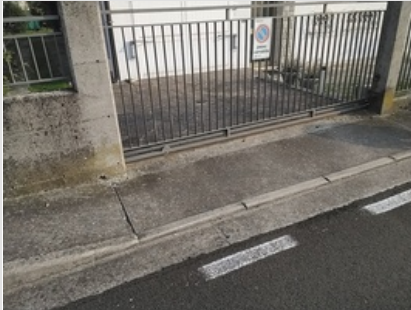
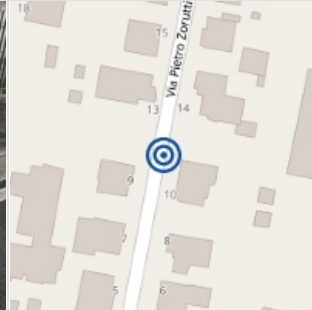
Pendenza trasversale	7	≅ 1%
Dimensioni	X 100,00 cm	Y 600,00 cm
Materiale	Cemento	
Note relative al rilievo	--

Demolizione accesso carrabile e abbassamento del passaggio pedonale a livello stradale

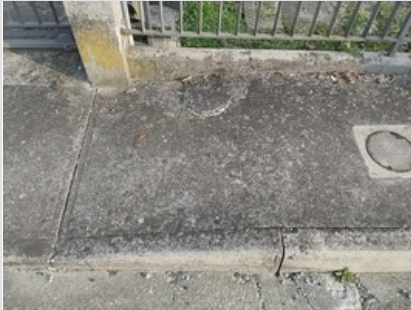
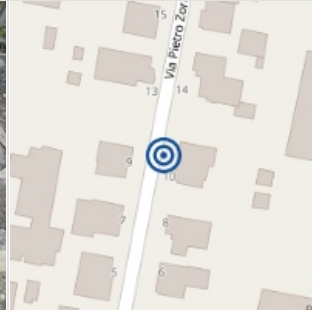
Sconnessioni	Si	
Dimensioni	X 50,00 cm	Y 50,00 cm
Materiale	Cemento	
Note relative al rilievo	--

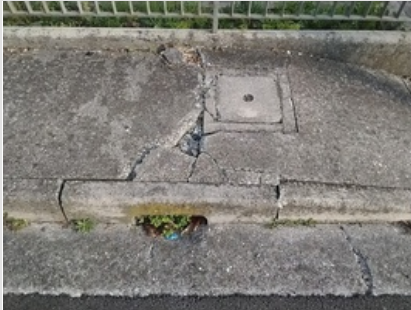
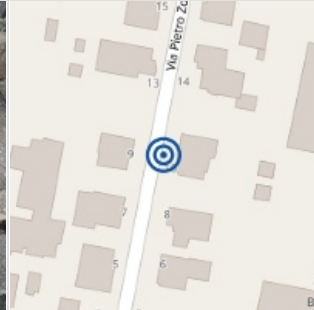
Sconnessioni	Si	
Dimensioni	X 90,00 cm	Y 110,00 cm
Materiale	Cemento	
Note relative al rilievo	Pavimentazione, cordolo e chiusino danneggiati

Sostituzione chiusino in cls danneggiato

Rimozione chiusino in cls danneggiato e posa nuovo chiusino per ripristino della planarità del percorso.

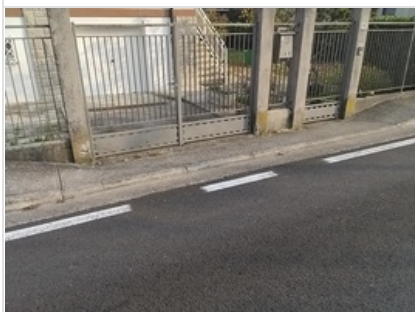
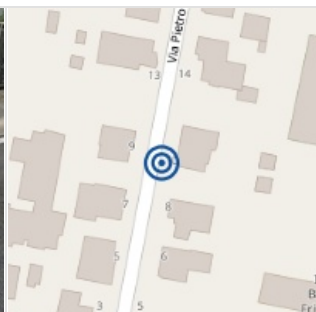
E 00FF9-01132

Pendenza trasversale	11	≤ 1%
Dimensioni	X 100,00 cm	Y 740,00 cm
Materiale	Cemento	
Note relative al rilievo	--

PS2390
Demolizione accesso carrabile e abbassamento del passaggio pedonale a livello stradale

Demolizione della pavimentazione del marciapiede con pendenza trasversale e rifacimento del percorso con pavimentazione in piano alla medesima quota della carreggiata, raccordato alla quota del marciapiede mediante brevi rampe con pendenza consigliata del 5% (max 15%).
Raccordo con il cancello carrabile mediante rampa da realizzare all'interno della proprietà privata.

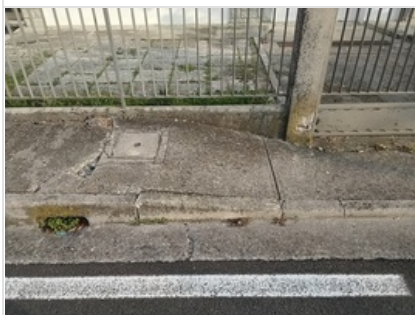
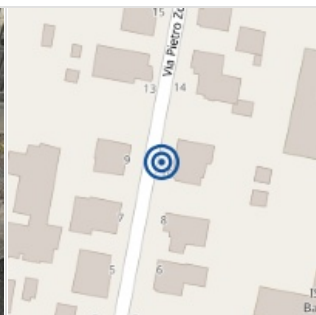
E 00FF9-01133

Pendenza longitudinale	21	≤ 5% - ammessa fino a ≤12% in caso di adeguamento
Dimensioni	X 100,00 cm	Y 100,00 cm
Materiale	Cemento	
Note relative al rilievo	--

<p><i>pianta</i></p> <p>max 15</p> <p>max 300</p> <p>rampa breve di raccordo con pendenza ideale max 5% e senza pendenza trasversale</p> <p><i>sezione</i></p>	<p>PS2388 Demolizione e ricostruzione</p> <p>Demolizione rampa esistente con pendenza eccessiva e realizzazione di un nuovo raccordo tra le due porzioni di percorso pedonale avente pendenza ottimale del 5% (max 15% per dislivelli fino a 15 cm).</p> <p>STIMA DEL COSTO Sostituzione cordolo ; Demolizione e completo rifacimento pavimentazione in calcestruzzo ; Adeguamento altimetrico pozzetto</p> <p style="text-align: right;">485 €</p>
--	--

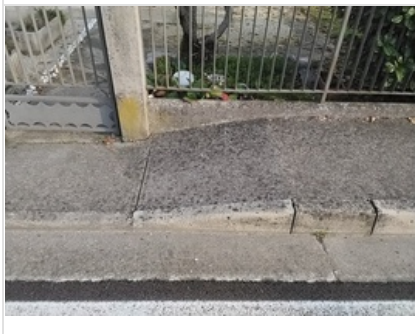
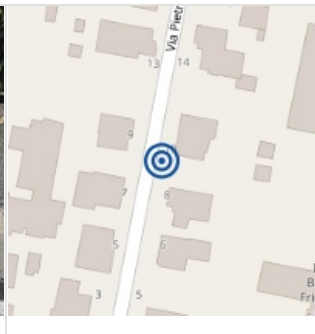
E 00FF9-01134

Pendenza longitudinale	21	≤ 5% - ammessa fino a ≤12% in caso di adeguamento
Dimensioni	X 100,00 cm Y 100,00 cm	
Materiale	Cemento	
Note relative al rilievo	--

<p><i>pianta</i></p> <p>max 15</p> <p>max 300</p> <p>rampa breve di raccordo con pendenza ideale max 5% e senza pendenza trasversale</p> <p><i>sezione</i></p>	<p>PS2388 Demolizione e ricostruzione</p> <p>Demolizione rampa esistente con pendenza eccessiva e realizzazione di un nuovo raccordo tra le due porzioni di percorso pedonale avente pendenza ottimale del 5% (max 15% per dislivelli fino a 15 cm).</p> <p>STIMA DEL COSTO Sostituzione cordolo in cls ; Demolizione e completo rifacimento pavimentazione in calcestruzzo</p> <p style="text-align: right;">385 €</p>
--	--

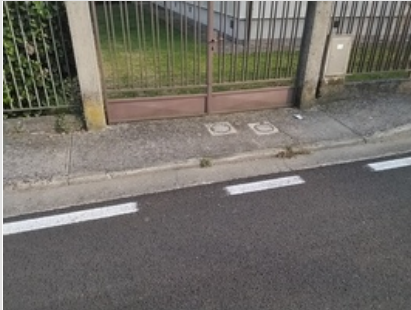
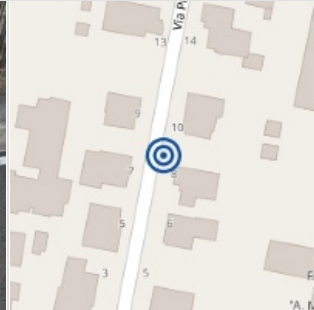
E 00FF9-01135

Pendenza trasversale	3.5	≤ 1%
Dimensioni	X 100,00 cm	Y 530,00 cm
Materiale	Cemento	
Note relative al rilievo	--

Demolizione accesso carrabile e abbassamento del passaggio pedonale a livello stradale

Demolizione della pavimentazione del marciapiede con pendenza trasversale e rifacimento del percorso con pavimentazione in piano alla medesima quota della carreggiata, raccordato alla quota del marciapiede mediante brevi rampe con pendenza consigliata del 5% (max 15%).
Raccordo con il cancello carrabile mediante rampa da realizzare all'interno della proprietà privata.

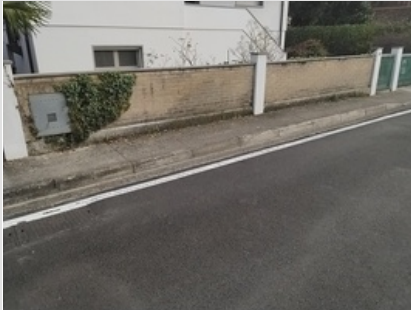
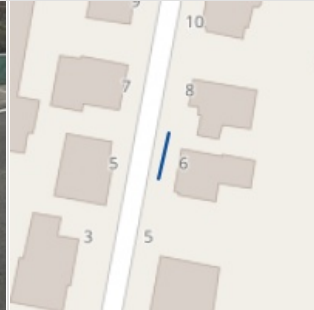
ID Scheda
E 00FF9-01140

Pendenza trasversale	3.5	≤ 1%
Dimensioni	X 105,00 cm	Y 1000,00 cm
Materiale	Cemento	
Note relative al rilievo	--

Demolizione del marciapiede e ricostruzione

Demolizione pavimentazione e rifacimento in piano del marciapiede (pendenza trasversale max 1% necessaria al deflusso delle acque meteoriche).

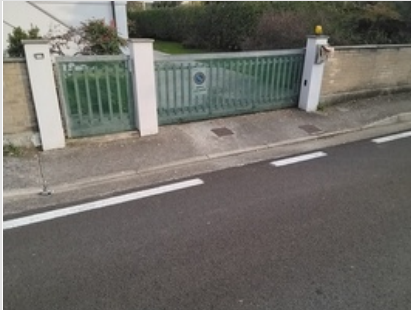
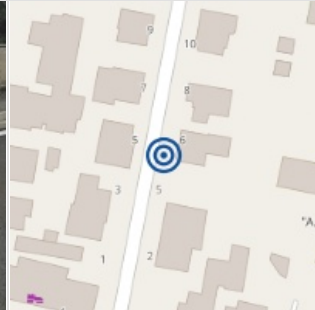
ID Scheda
E 00FF9-01141

Pendenza trasversale	11	≤ 1%
Dimensioni	X 100,00 cm	Y 700,00 cm
Materiale	Cemento	
Note relative al rilievo	--

Demolizione accesso carrabile e abbassamento del passaggio pedonale a livello stradale

Demolizione della pavimentazione del marciapiede con pendenza trasversale e rifacimento del percorso con pavimentazione in piano alla medesima quota della carreggiata, raccordato alla quota del marciapiede mediante brevi rampe con pendenza consigliata del 5% (max 15%).
 Raccordo con il cancello carrabile mediante rampa da realizzare all'interno della proprietà privata.

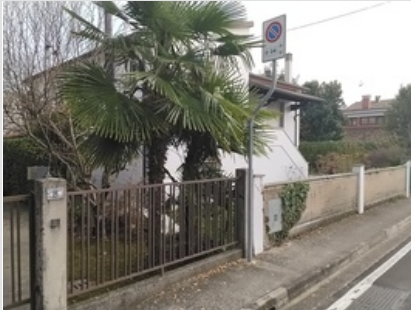
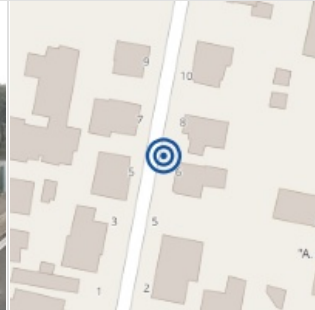
Palo segnaletica	Si
Dimensioni	X 82,00 cm Y --
Materiale	--

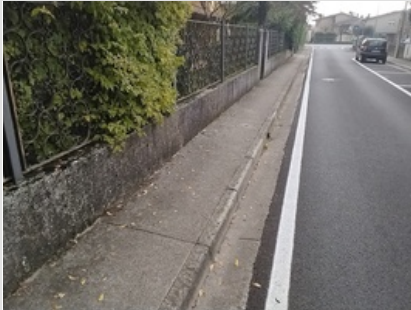
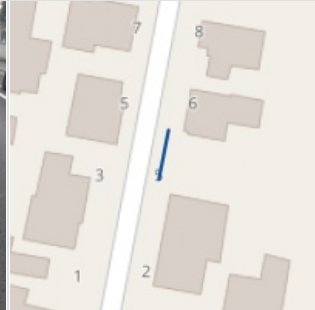
Pendenza trasversale	3.5	≤ 1%
Dimensioni	X 105,00 cm	Y 1400,00 cm
Materiale	Cemento	
Note relative al rilievo	--

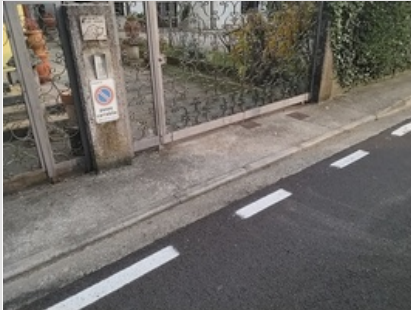
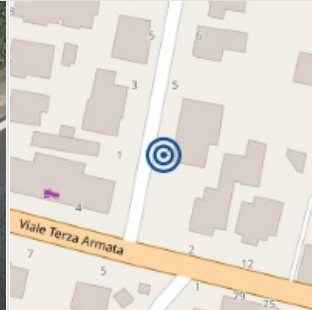
Pendenza trasversale	3.5	≤ 1%
Dimensioni	X 95,00 cm	Y 800,00 cm
Materiale	Cemento	
Note relative al rilievo	--

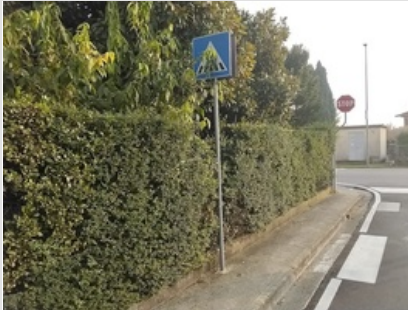
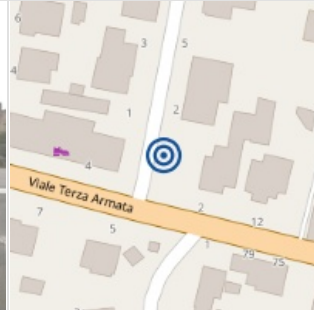
Palo segnaletica	Si
Dimensioni	X 80,00 cm Y --
Materiale	--
Note relative al rilievo	Distanza da muro di recinzione pari a 10 cm

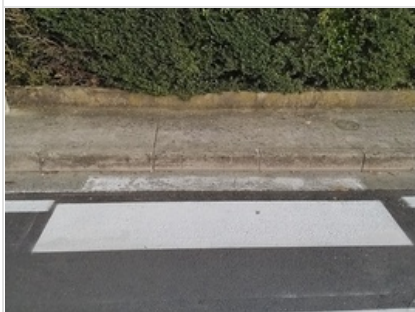
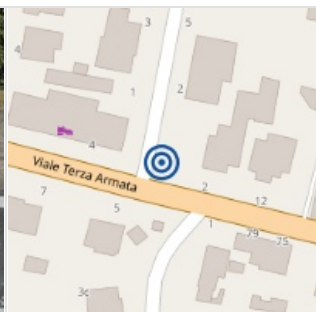
Assenza	Si
Dimensioni	X 100,00 cm Y --
Materiale	Cemento
Note relative al rilievo	--

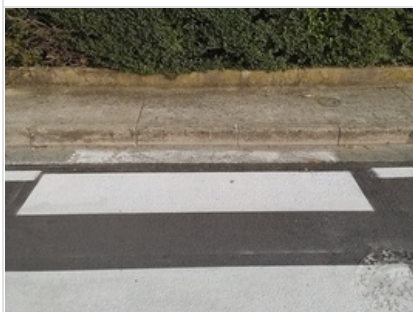
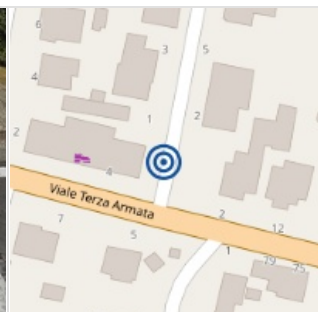
Altezza **17** $\leq 2,5$ cm

Dimensioni **X 100,00 cm** Y --

Demolizione dell'area antistante l'attraversamento per realizzarla in quota con l'area carrabile e di parte del marciapiede per realizzare brevi rampe di raccordo

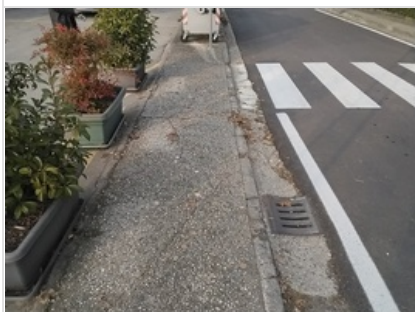
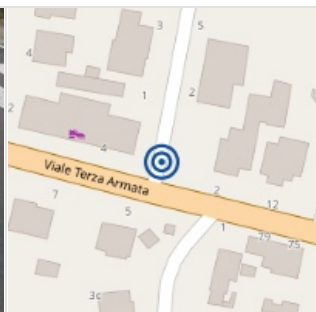
Sconnessioni	Si	
Dimensioni	X 135,00 cm	Y 760,00 cm
Materiale	Cemento	
Note relative al rilievo	--

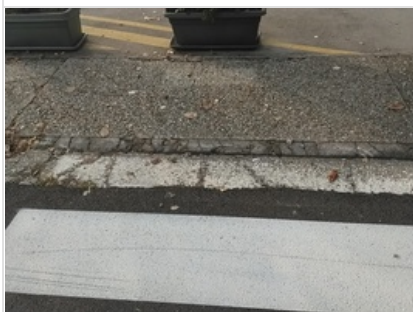
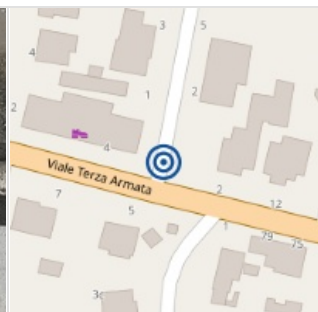
Altezza **3** $\leq 2,5$ cm

Dimensioni **X 135,00 cm** Y --

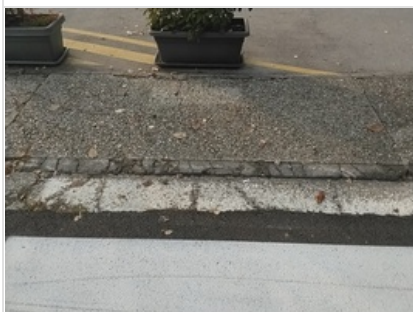
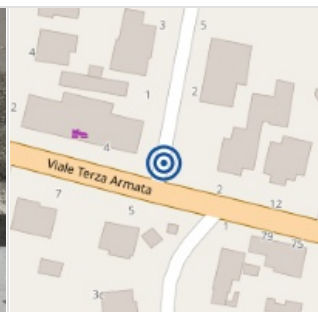
Assenza	Si
Dimensioni	X 135,00 cm Y --
Materiale	Cemento
Note relative al rilievo	--

Posa di segnaletica tattilo plantare

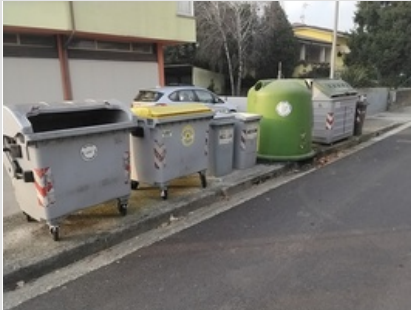
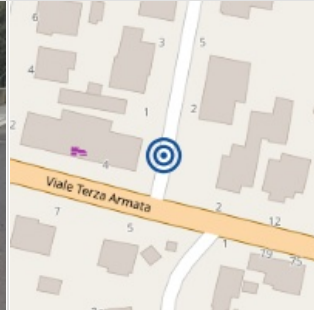
Cestino/cassonetto	Si	
Dimensioni	X 145,00 cm	Y 980,00 cm
Materiale	--	
Note relative al rilievo	Interruzione completa del percorso pedonale

Realizzazione di una piazzola esterna al percorso pedonale, finalizzata ad ospitare i cassonetti della raccolta differenziata, ricavata mediante la demolizione di un tratto di muro di recinzione/cordolo e la pavimentazione di una porzione di terreno libero. La nuova piazzola avrà dimensioni tali da evitare che i cassonetti invadano, anche in modo parziale, il percorso pedonale.

Spostamento cassonetti in area esterna al percorso pedonale

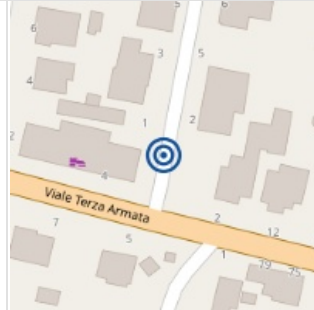
Sconnessioni	Si	
Dimensioni	X 40,00 cm	Y 40,00 cm
Materiale	Cemento	
Note relative al rilievo	Chiusino danneggiato

Sostituzione chiusino in cls danneggiato

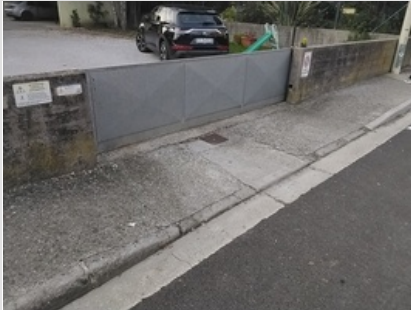
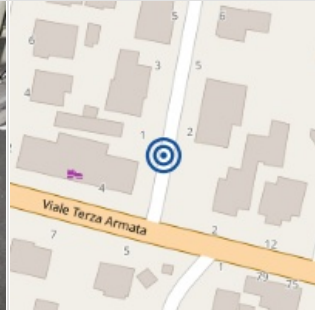
Sconnessioni	Si	
Dimensioni	X 150,00 cm	Y 340,00 cm
Materiale	Calcestruzzo	
Note relative al rilievo	Pavimentazione e cordolo danneggiati

Demolizione e rifacimento porzione di marciapiede

Demolizione del tratto di marciapiede con sconnessioni e/o avvallamenti, rifacimento del sottofondo, ripristino della pavimentazione mediante l'utilizzo del medesimo materiale, ed eventuale adeguamento altimetrico dei pozzetti presenti sul percorso. Pendenza trasversale massima dell'1% per lo scolo delle acque meteoriche.

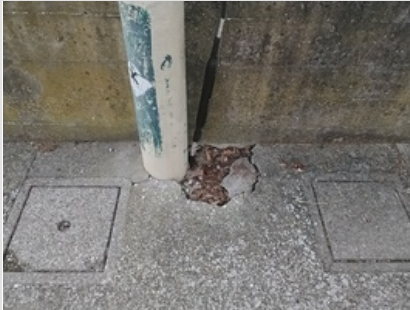
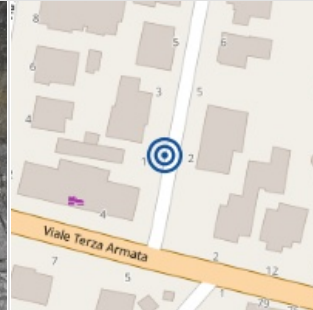
E 00FF9-01157

Sconnessioni	Si	
Dimensioni	X 50,00 cm	Y 50,00 cm
Materiale	Cemento	
Note relative al rilievo	--

Demolizione e rifacimento porzione di marciapiede

Demolizione del tratto di marciapiede con sconnessioni e/o avvallamenti, rifacimento del sottofondo, ripristino della pavimentazione mediante l'utilizzo del medesimo materiale, ed eventuale adeguamento altimetrico dei pozzetti presenti sul percorso. Pendenza trasversale massima dell'1% per lo scolo delle acque meteoriche.

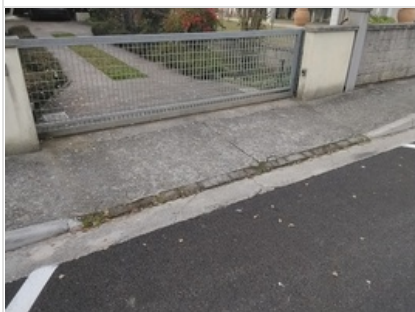
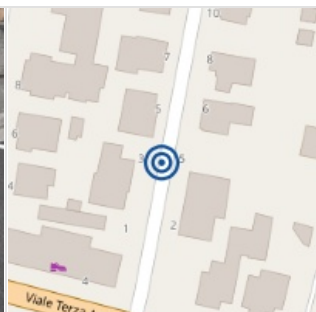
ID Scheda
E 00FF9-01158

Pendenza trasversale	7	≤ 1%
Dimensioni	X 145,00 cm	Y 610,00 cm
Materiale	Cemento	
Note relative al rilievo	--

Demolizione del passo carrabile e ricostruzione

Demolizione della porzione di marciapiede occupata dalla rampa esistente e ripristino del percorso pedonale con pendenza trasversale massima dell'1%.

Realizzazione di una breve rampa carrabile situata al di fuori del marciapiede.

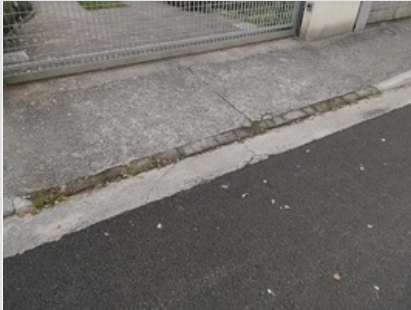
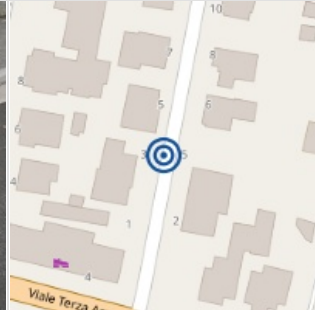
E 00FF9-01159

Sconnessioni	Si
Dimensioni	X 398,00 cm Y --
Materiale	Cemento

Note relative al rilievo
Cordolo danneggiato

Demolizione e rifacimento porzione di marciapiede

Demolizione del tratto di marciapiede con sconnessioni e/o avvallamenti, rifacimento del sottofondo, ripristino della pavimentazione mediante l'utilizzo del medesimo materiale, ed eventuale adeguamento altimetrico dei pozzetti presenti sul percorso. Pendenza trasversale massima dell'1% per lo scolo delle acque meteoriche.

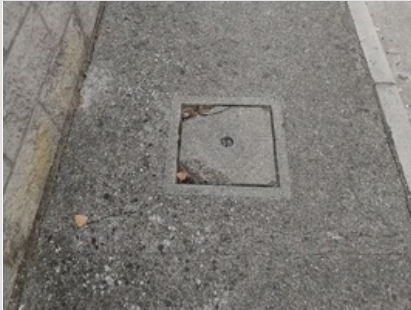
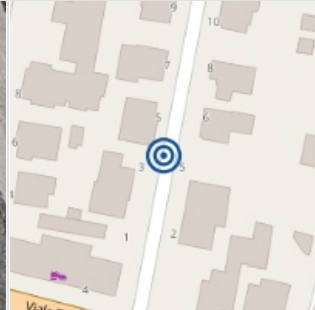
E 00FF9-01160

Sconnessioni	Si	
Dimensioni	X 40,00 cm	Y 40,00 cm
Materiale	Calcestruzzo	
Note relative al rilievo	Chiusino danneggiato

Sostituzione chiusino in cls danneggiato

Rimozione chiusino in cls danneggiato e posa nuovo chiusino per ripristino della planarità del percorso.

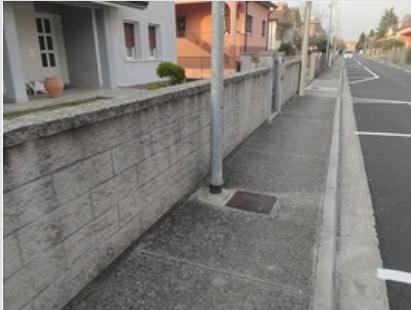
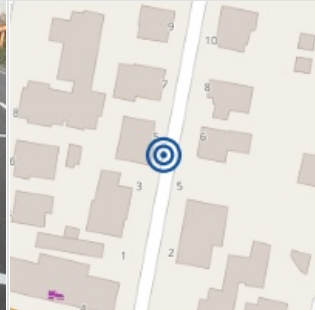
E 00FF9-01161

Palo luce	Si	
Dimensioni	X--	Y--
Materiale	--

Note relative al rilievo
Distanza palo-muretto pari a 17cm

Delimitazione con cordolo di palo luce non spostabile

Realizzazione cordolo con altezza minima pari a 10 cm necessario a delimitare l'area occupata dal palo dell'illuminazione pubblica dando continuità alla linea guida naturale esistente, e mantenendo un passaggio pedonale ottimale di almeno 120 cm (minimo 90 cm).

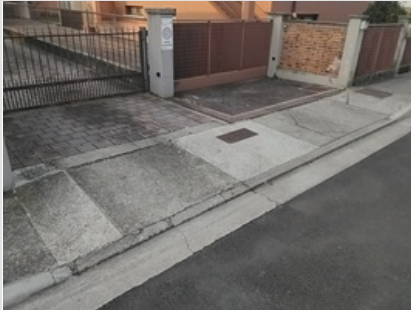
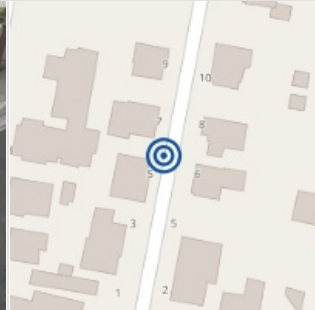
Pendenza trasversale	3.5	≤ 1%
Dimensioni	X 150,00 cm	Y 770,00 cm
Materiale	Cemento	
Note relative al rilievo	--

Demolizione del passo carrabile e ricostruzione

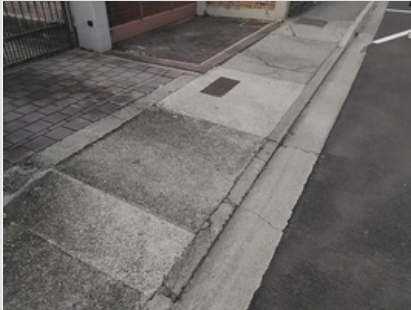
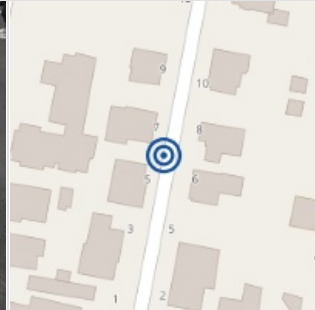
Sconnessioni	Si	
Dimensioni	X 150,00 cm	Y 770,00 cm
Materiale	--	
Note relative al rilievo	--

Demolizione e rifacimento porzione di marciapiede

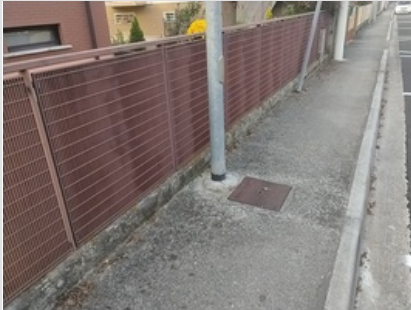
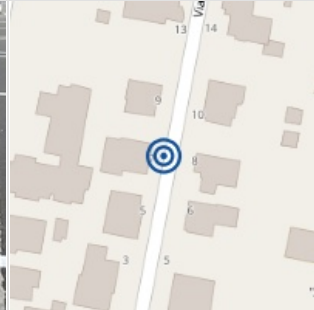
Palo luce	Si	
Dimensioni	X --	Y --
Materiale	--

Note relative al rilievo
Distanza palo-muretto di recinzione pari a 20 cm

Delimitazione con cordolo di palo luce non spostabile

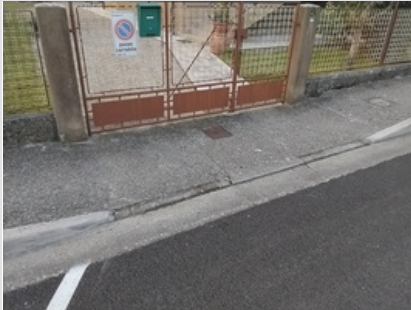
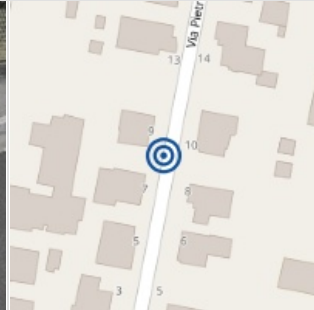
Sconnessioni	Si	
Dimensioni	X 144,00 cm	Y 400,00 cm
Materiale	Calcestruzzo	
Note relative al rilievo	Pavimentazione e cordolo danneggiati

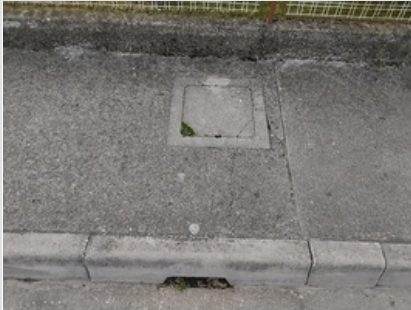
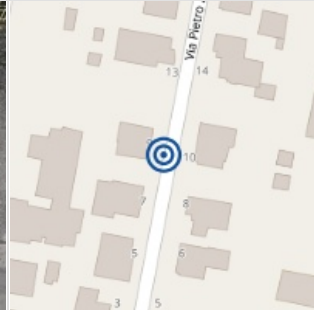
Sconnessioni	Si	
Dimensioni	X 145,00 cm	Y 60,00 cm
Materiale	Calcestruzzo	
Note relative al rilievo	Pavimentazione e chiusino danneggiato

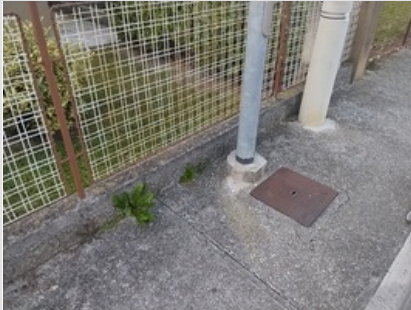
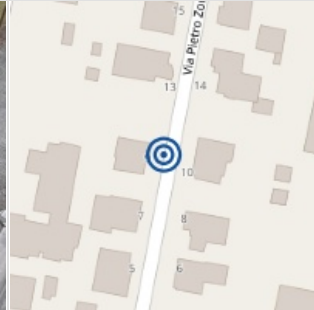
Palo luce	Si
Dimensioni	X -- Y --
Materiale	--

Note relative al rilievo
Distanza palo-muretto di recinzione pari a 20 cm

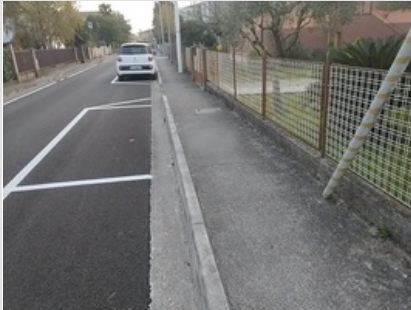
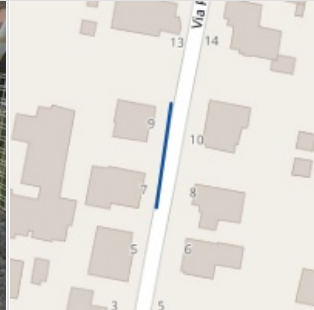
Assenza	Si
Dimensioni	X 142,00 cm Y --
Materiale	Cemento
Note relative al rilievo	--

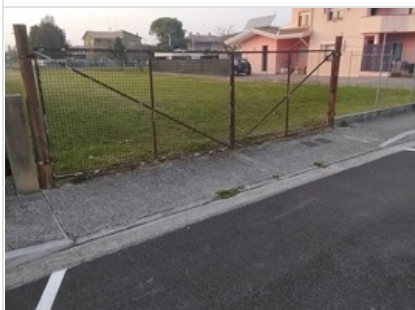
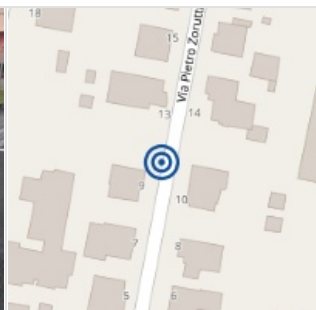
Pendenza trasversale	4	≤ 1%
Dimensioni	X 150,00 cm	Y 795,00 cm
Materiale	Cemento	
Note relative al rilievo	--

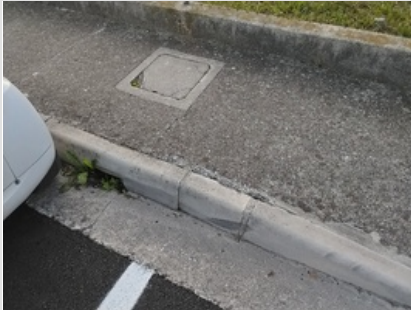
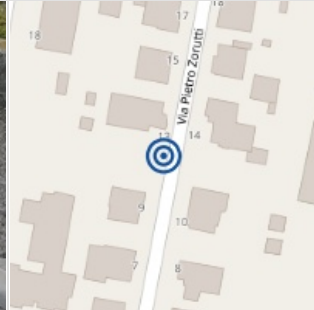
Sconnessioni	Si	
Dimensioni	X 200,00 cm	Y 20,00 cm
Materiale	Cemento	
Note relative al rilievo	Pavimentazione e chiusino danneggiati

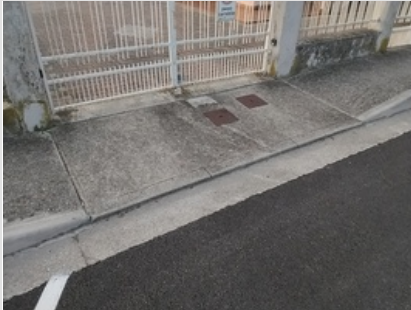
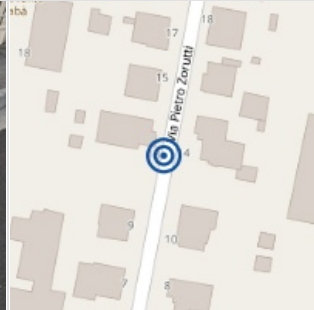
Pendenza trasversale	8	≤ 1%
Dimensioni	X 135,00 cm	Y 500,00 cm
Materiale	Cemento	
Note relative al rilievo	--

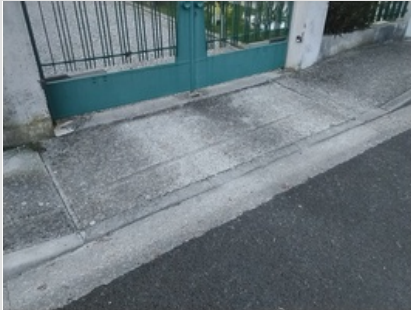
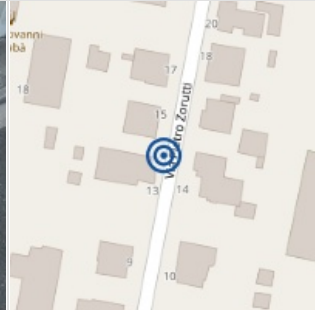
E 00FF9-01178

Pendenza trasversale	3.5	≤ 1%
Dimensioni	X 135,00 cm	Y 550,00 cm
Materiale	Cemento	
Note relative al rilievo	--

Demolizione del passo carrabile e ricostruzione

Demolizione della porzione di marciapiede occupata dalla rampa esistente e ripristino del percorso pedonale con pendenza trasversale massima dell'1%.

Realizzazione di una breve rampa carrabile situata al di fuori del marciapiede.

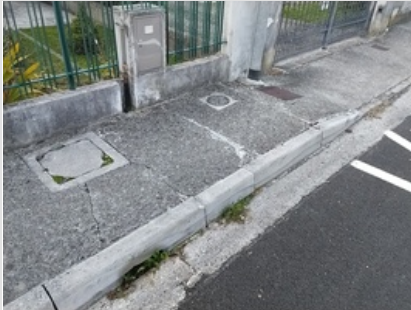
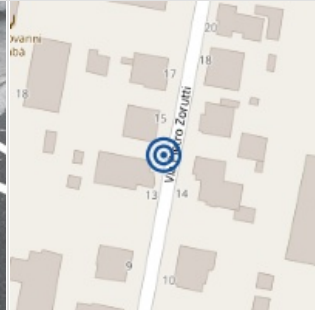
E 00FF9-01180

Sconnessioni	Si	
Dimensioni	X 140,00 cm	Y 340,00 cm
Materiale	Cemento	
Note relative al rilievo	Pavimentazione e chiusino (45x45 cm) danneggiati

Demolizione e rifacimento porzione di marciapiede

Demolizione del tratto di marciapiede con sconnessioni e/o avvallamenti, rifacimento del sottofondo, ripristino della pavimentazione mediante l'utilizzo del medesimo materiale, ed eventuale adeguamento altimetrico dei pozzetti presenti sul percorso. Pendenza trasversale massima dell'1% per lo scolo delle acque meteoriche.

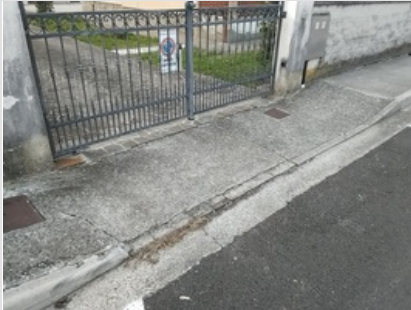
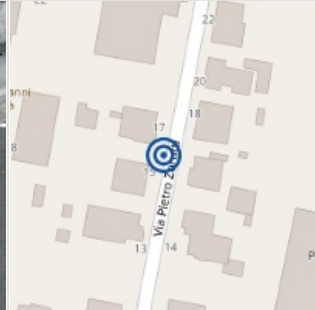
E 00FF9-01181

Pendenza trasversale **4.5** $\leq 1\%$

Dimensioni **X 140,00 cm** **Y 570,00 cm**

Materiale **Cemento**

Demolizione del passo carrabile e ricostruzione

Demolizione della porzione di marciapiede occupata dalla rampa esistente e ripristino del percorso pedonale con pendenza trasversale massima dell'1%.

Realizzazione di una breve rampa carrabile situata al di fuori del marciapiede.

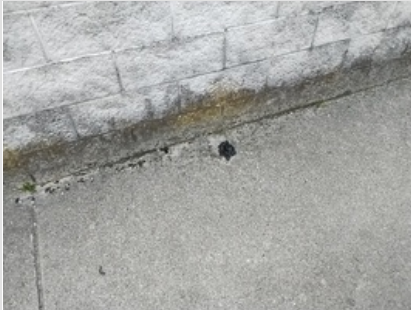
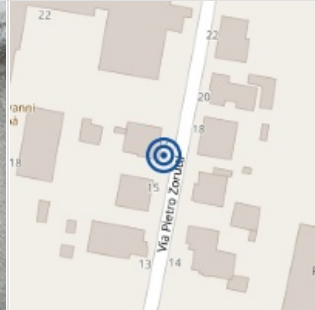
E 00FF9-01182

Sconnessioni	Si	
Dimensioni	X --	Y --
Materiale	--

Presenza tubo corrugato sporgente dalla pavimentazione

Demolizione e rifacimento porzione di marciapiede

Demolizione del tratto di marciapiede con sconnessioni e/o avvallamenti, rifacimento del sottofondo, ripristino della pavimentazione mediante l'utilizzo del medesimo materiale, ed eventuale adeguamento altimetrico dei pozzetti presenti sul percorso. Pendenza trasversale massima dell'1% per lo scolo delle acque meteoriche.

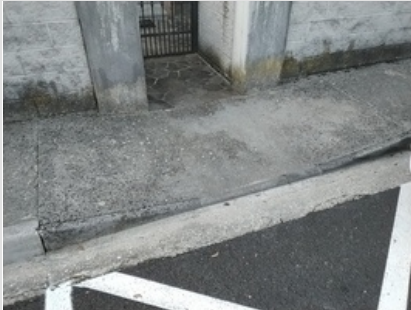
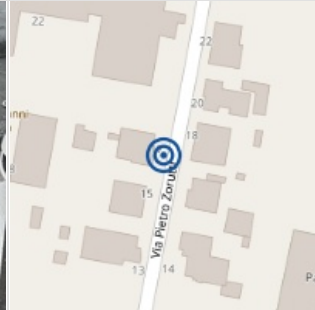
Pendenza trasversale **3.5** $\leq 1\%$

Dimensioni **X 140,00 cm** **Y 305,00 cm**

Materiale **Cemento**

Demolizione del marciapiede e ricostruzione

Demolizione pavimentazione e rifacimento in piano del marciapiede (pendenza trasversale max 1% necessaria al deflusso delle acque meteoriche).

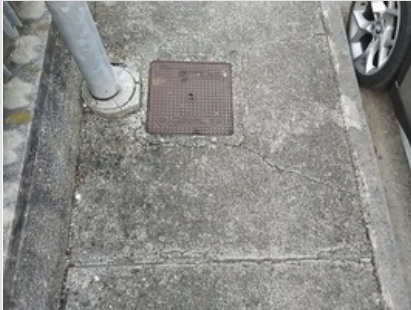
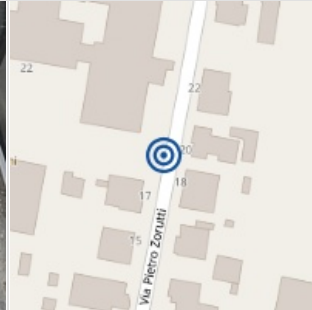
Sconnessioni	Si
Dimensioni	X 145,00 cm Y 150,00 cm
Materiale	Cemento
Note relative al rilievo	--

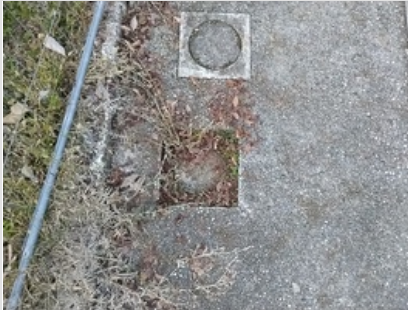
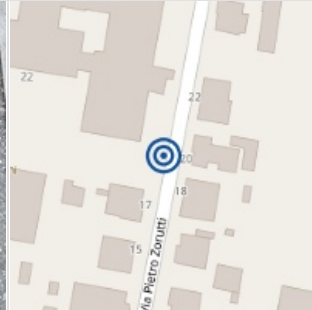
Sconnessioni	Si	
Dimensioni	X 35,00 cm	Y 35,00 cm
Materiale	Calcestruzzo	
Note relative al rilievo	Pozzetto incassato con chiusino danneggiato

Posizionamento del chiusino alla quota del marciapiede

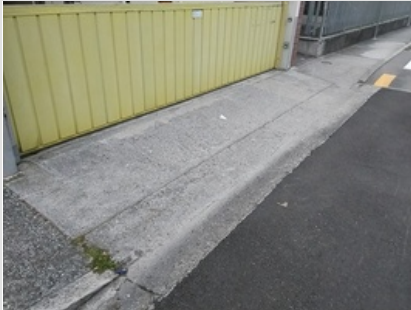
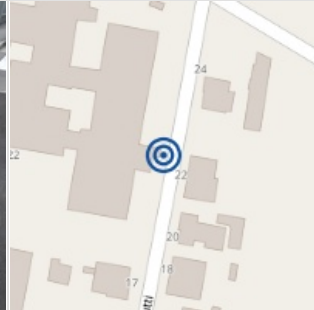
Pendenza trasversale **13** $\leq 1\%$

Dimensioni **X 150,00 cm Y 845,00 cm**
