PIANO DI ELIMINAZIONE DELLE BARRIERE ARCHITETTONICHE

(P.E.B.A.) del Comune di San Giorgio di Nogaro (ai sensi della L.R. 10/2018)

**SCHEDE ITINERARI URBANI
CRITICITÀ E SOLUZIONI PROGETTUALI**

ITINERARIO 6 - SAN GIORGIO DI NOGARO:

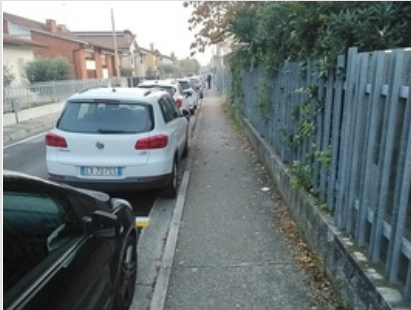
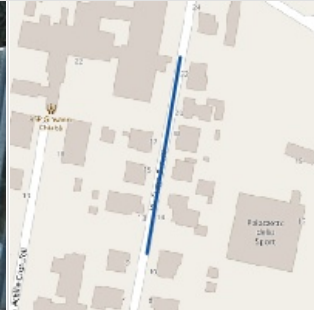
Assenza	Si
Dimensioni	X 140,00 cm Y --
Materiale	Cemento
Note relative al rilievo	--

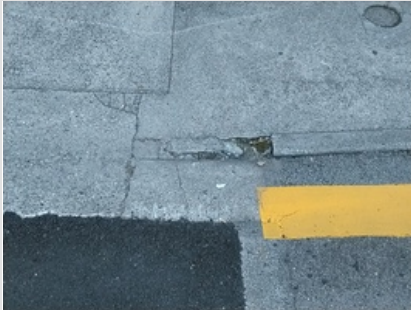
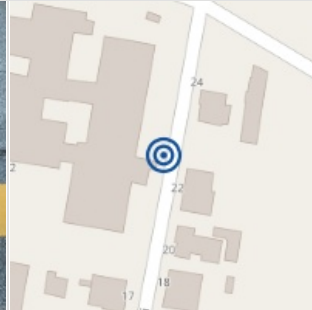
Sconnessioni	Si
Dimensioni	X 100,00 cm Y --
Materiale	Cemento

Note relative al rilievo
Cordolo danneggiato

PS1717
Sostituzione cordolo

Sostituzione cordolo danneggiato o in fase di distacco e riempimento giuntura tra cordolo e pavimentazione esistente in modo da garantire la planarità del marciapiede.

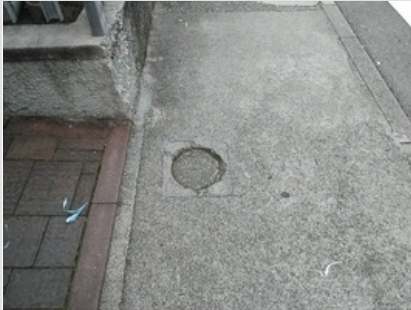
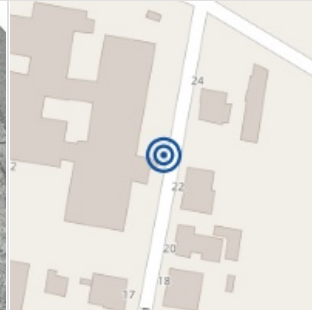
Sconnessioni	Si	
Dimensioni	X 30,00 cm	Y 30,00 cm
Materiale	Cemento	
Note relative al rilievo	Chiusino incassato

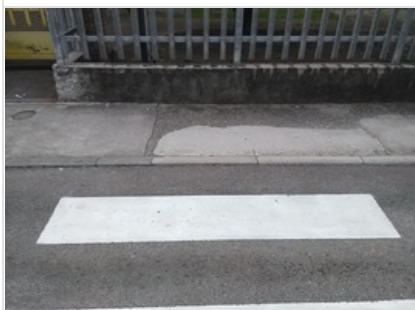
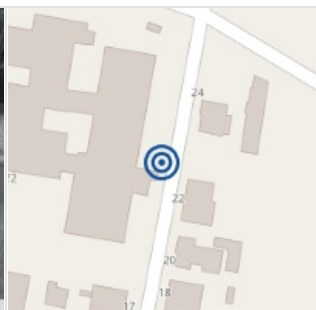
Assenza	Si
Dimensioni	X 145,00 cm Y --
Materiale	Cemento
Note relative al rilievo	--

Posa di segnaletica tattilo plantare

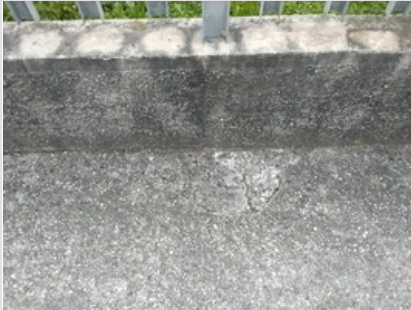
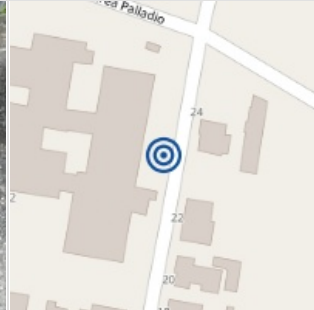
Sconnessioni	Si	
Dimensioni	X 50,00 cm	Y 50,00 cm
Materiale	Cemento	
Note relative al rilievo	--

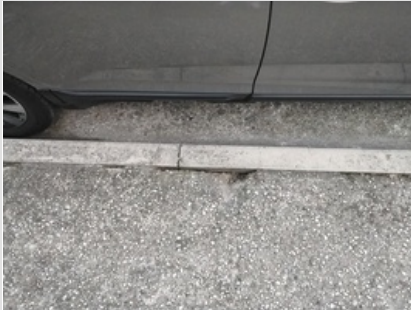
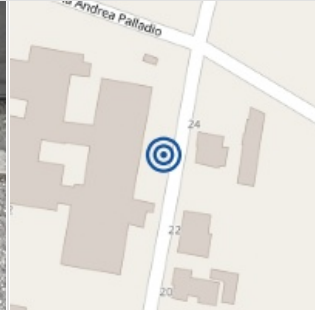
Sconnessioni	Si	
Dimensioni	X 50,00 cm	Y 50,00 cm
Materiale	Cemento	
Note relative al rilievo	--

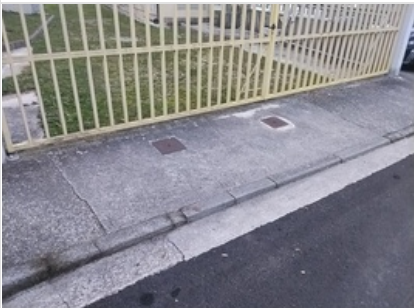
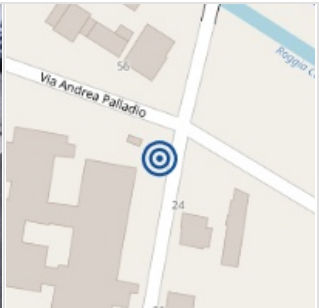
Pendenza trasversale	7	≤ 1%
Dimensioni	X 150,00 cm	Y 800,00 cm
Materiale	Cemento	
Note relative al rilievo	--

PS1536
Demolizione del passo carrabile e ricostruzione

Demolizione della porzione di marciapiede occupata dalla rampa esistente e ripristino del percorso pedonale con pendenza trasversale massima dell'1%.
Realizzazione di una breve rampa carrabile situata al di fuori del marciapiede.

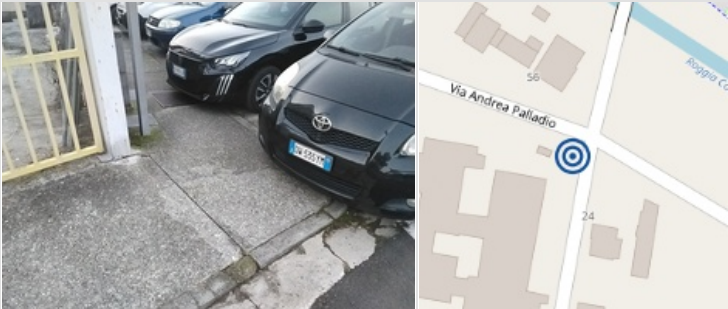
Pendenza trasversale	11	≤ 1%
Dimensioni	X --	Y --
Materiale	Cemento	
Note relative al rilievo Dimensioni area 150x160 cm - 200x160 cm

PS1675
Demolizione e ricostruzione in piano

Demolizione area per il cambio di direzione, ricostruzione con pavimentazione in piano (pendenza trasversale max 1% necessaria allo smaltimento delle acque meteoriche), ed eventuale rimodulazione delle rampe di raccordo con l'area in piano (pendenza consigliata 5%, max 15% in caso di dislivello fino a 15 cm). Le dimensioni dell'area in piano per il cambio di direzione devono essere conformi a quanto prescritto dall'art. 8.2.1 del D.M. 236/89.

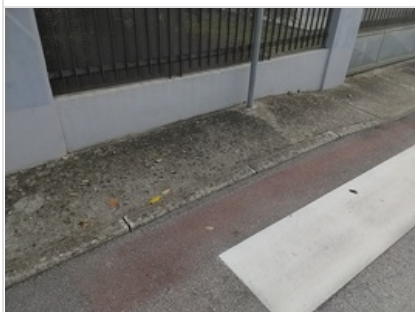
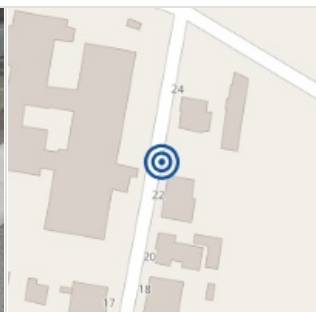
Assenza	Si
Dimensioni	X 97,00 cm Y --
Materiale	Calcestruzzo
Note relative al rilievo	--

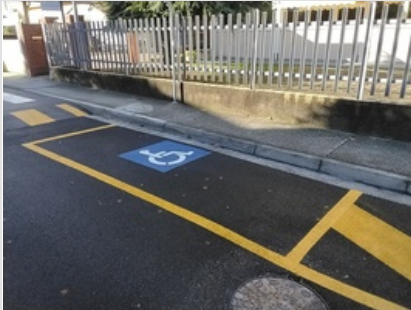
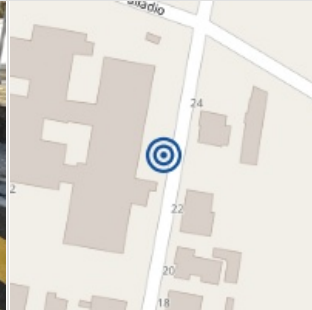
STALLO RISERVATO

Assenza di collegamento al
percorso pedonale

X 580,00 cm

Y 207,00 cm

Si segnala inoltre che le dimensioni dello stallo non sono conformi a quanto stabilito dal Codice della Strada.

Demolizione di parte del percorso pedonale affiancata allo stallo riservato e ricostruzione in quota con l'area dello stallo e di parte del marciapiede per realizzare brevi rampe di raccordo

Demolizione di una porzione del percorso pedonale, finalizzata a ricavare un'area in piano alla quota dello stallo riservato, raccordata al resto del percorso mediante la formazione di brevi rampe con pendenza ottimale pari al 5% (max 15% per dislivelli di 15 cm).

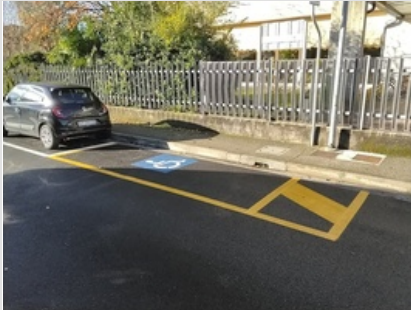
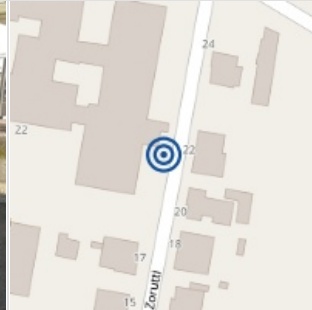
STALLO RISERVATO

Assenza di collegamento al percorso pedonale	Sì	
Dimensioni	X 610,00 cm	Y 210,00 cm
Materiale	--	
Note relative al rilievo	--

Demolizione di parte del percorso pedonale affiancata allo stallo riservato e ricostruzione in quota con l'area dello stallo e di parte del marciapiede per realizzare brevi rampe di raccordo

Demolizione di una porzione del percorso pedonale, finalizzata a ricavare un'area in piano alla quota dello stallo riservato, raccordata al resto del percorso mediante la formazione di brevi rampe con pendenza ottimale pari al 5% (max 15% per dislivelli di 15 cm).

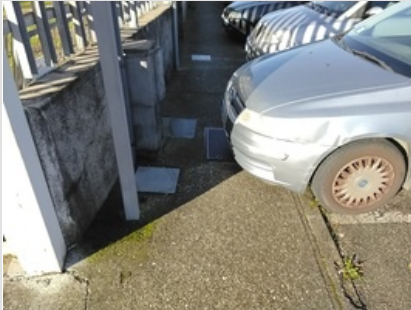
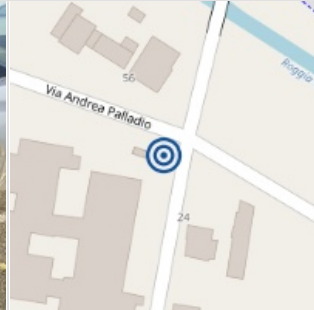
OSTACOLO VERTICALE

Sosta non regolamentare

Larghezza di passaggio rimanente con auto parcheggiata pari a 55 cm

Posa di delimitatore per evitare l'invasione del percorso pedonale da parte del veicolo

Posa di delimitatori (cordolo fermaruota) per evitare l'invasione del percorso pedonale da parte dei veicoli parcheggiati

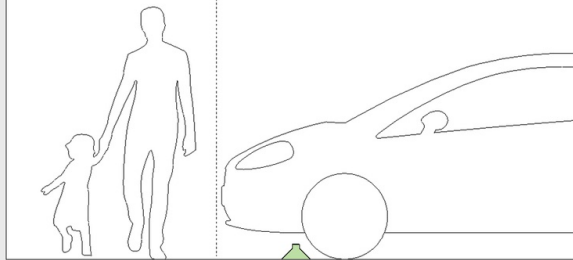
PS2328

min 150

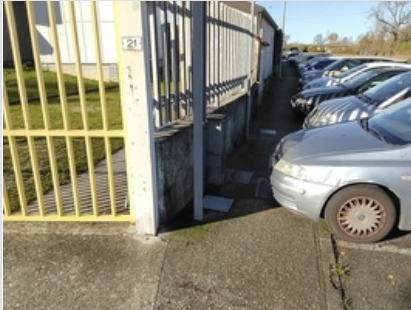
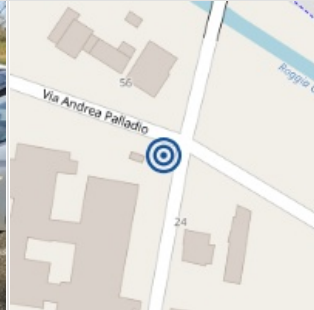
OSTACOLO VERTICALE

Palo segnaletica	Si
Dimensioni	X -- Y --
Materiale	--

Spazio palo-muretto recinzione pari a 20 cm

Spostamento palo segnaletica in adiacenza al bordo interno del percorso pedonale

Spostamento del palo della segnaletica in adiacenza al bordo interno del percorso pedonale, mantenendo uno spazio di passaggio netto di almeno 90 cm, ed eventuale sostituzione del supporto con un palo di tipo sagomato. Le tabelle segnaletiche e/la porzione di palo che sporgono sul percorso pedonale andranno posizionate ad un'altezza di almeno 210 cm rispetto al piano di calpestio del marciapiede.

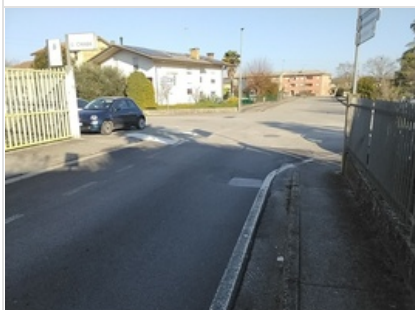
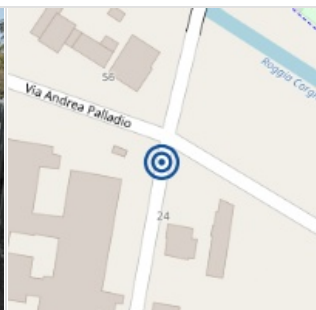
ATTRAVERSAMENTO PEDONALE

Assenza	Si
Dimensioni	X-- Y--
Materiale	--
Note relative al rilievo	Larghezza corsia 350 cm

area in piano rialzata con larghezza tale da consentire il completo stazionamento del mezzo (CdS) o con altezza ≤ 7 cm

PS1616
Realizzazione di attraversamento pedonale rialzato

Realizzazione attraversamento pedonale rialzato alla quota del percorso pedonale esistente, con la formazione di rampe carrabili con pendenza conforme al Codice della Strada e commisurata al limite massimo di velocità vigente sulla via. Posa su entrambi i lati della segnaletica tattilo plantare necessaria all'individuazione dell'attraversamento pedonale da parte di persone non vedenti, installata in conformità con le indicazioni delle linee guida I.N.M.A.C.I.

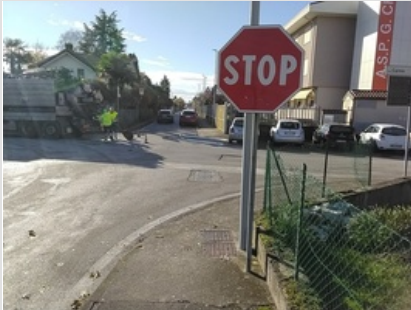
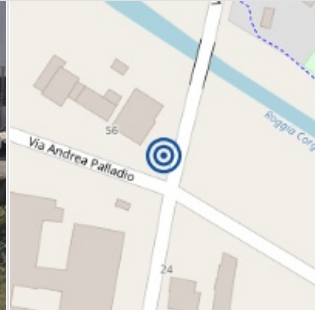
OSTACOLO VERTICALE

Palo segnaletica	Si
Dimensioni	X 187,00 cm Y --
Materiale	--
Note relative al rilievo	Spazio retro palo 15 cm

Spostamento palo segnaletica in adiacenza al bordo interno del percorso pedonale

Spostamento del palo della segnaletica in adiacenza al bordo interno del percorso pedonale, mantenendo uno spazio di passaggio netto di almeno 90 cm, ed eventuale sostituzione del supporto con un palo di tipo sagomato. Le tabelle segnaletiche e/la porzione di palo che sporgono sul percorso pedonale andranno posizionate ad un'altezza di almeno 210 cm rispetto al piano di calpestio del marciapiede.

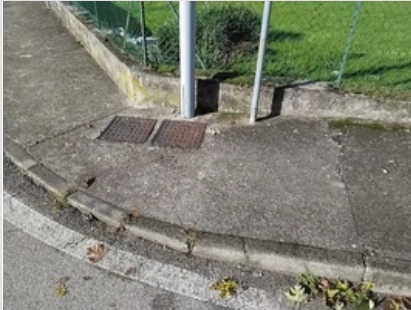
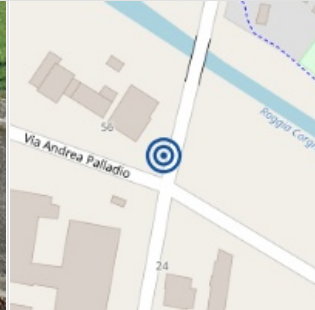
PERCORSO PEDONALE

Pendenza trasversale	6	≤ 1%
Dimensioni	X 175,00 cm	Y 195,00 cm
Materiale	Cemento	
Note relative al rilievo	Presenti 2 pozzetti

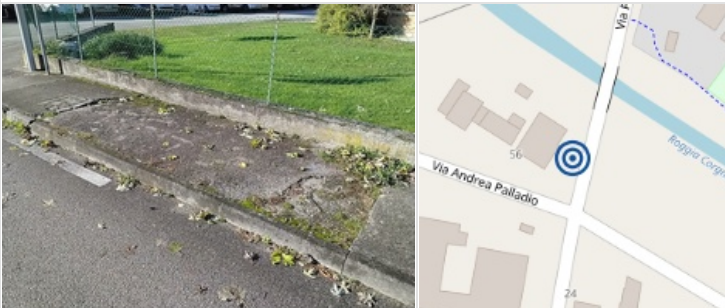
ITINERARIO PEDONALE PERCORSO PEDONALE **PAVIMENTAZIONE**

Sconnessioni	Si	
Dimensioni	X 175,00 cm	Y 570,00 cm
Materiale	Cemento	
Note relative al rilievo Pavimentazione danneggiata, cordolo danneggiato per una lunghezza pari a 260 cm e presenza di chiusino da sostituire con dimensioni pari a 50x50 cm.

PS1593
Demolizione e rifacimento porzione di marciapiede

Demolizione del tratto di marciapiede con sconnessioni e/o avvallamenti, rifacimento del sottofondo, ripristino della pavimentazione mediante l'utilizzo del medesimo materiale, ed eventuale adeguamento altimetrico dei pozzetti presenti sul percorso. Pendenza trasversale massima dell'1% per lo scolo delle acque meteoriche.

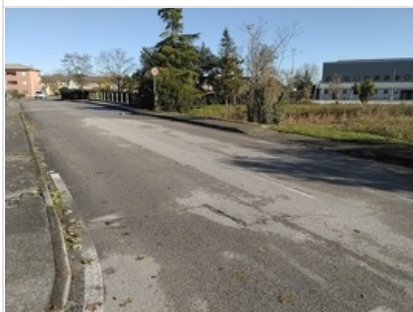
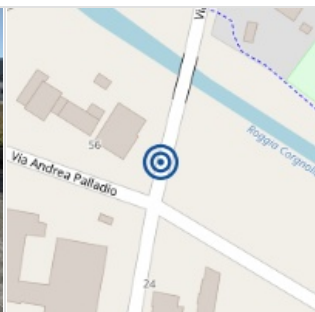
ATTRAVERSAMENTO PEDONALE

Assenza	Si
Dimensioni	X 780,00 cm Y --
Materiale	--

Note relative al rilievo
Dimensioni marciapiede lato Ovest pari a 175 cm. Presente dislivello di 13 cm Dimensioni carreggiata pari a 780 cm

PS1585
Realizzazione nuovo attraversamento pedonale

Realizzazione di un attraversamento pedonale a raso, mediante la formazione della segnaletica verticale ed orizzontale conformi alle prescrizioni del Codice della Strada ed al suo Regolamento, la modifica dei marciapiedi laterali per la creazione di un accesso all'attraversamento adeguatamente raccordato mediante rampe con pendenza consigliata del 5% (max 15%), e l'installazione della segnaletica tipo "LVE" in cls, posata in conformità con quanto previsto dalle linee guida I.N.M.A.C.I. per la progettazione dei percorsi tattilo-plantari.

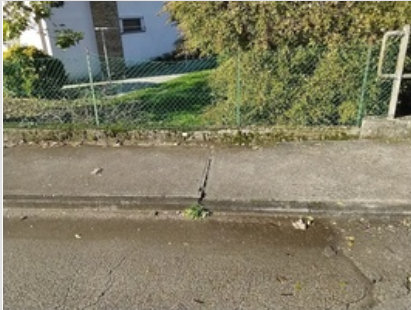
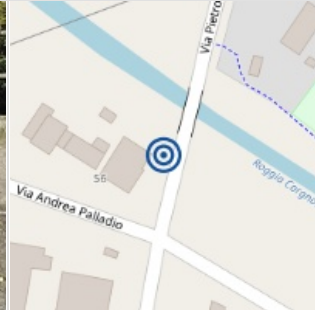
PAVIMENTAZIONE

Sconnessioni	Si
Dimensioni	X 155,00 cm Y --
Materiale	Calcestruzzo
Note relative al rilievo	--

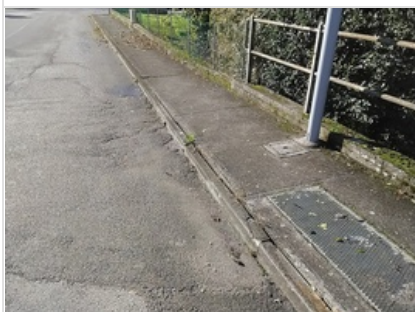
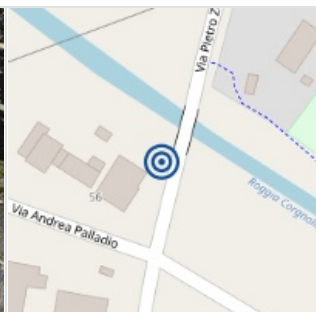
PAVIMENTAZIONE

Sconnessioni	Si
Dimensioni	X 710,00 cm Y --
Materiale	Cemento
Note relative al rilievo	Cordolo in fase di distaccato

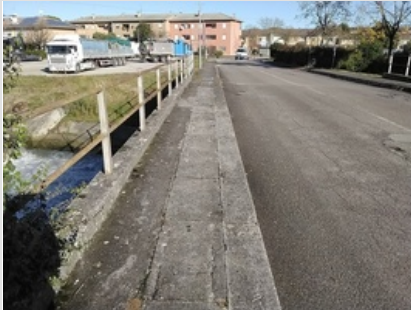
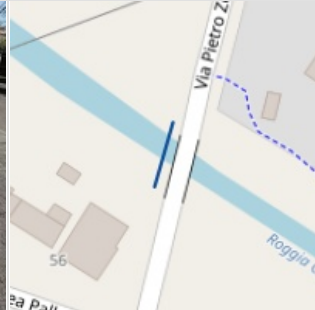
PAVIMENTAZIONE

Sconnessioni	Si	
Dimensioni	X 150,00 cm	Y 1920,00 cm
Materiale	Cemento	
Note relative al rilievo	--

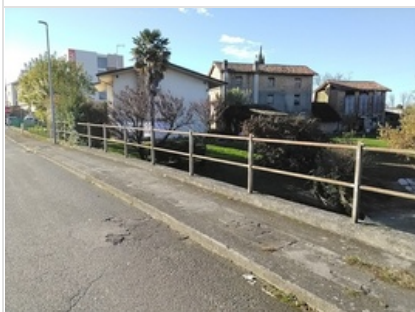
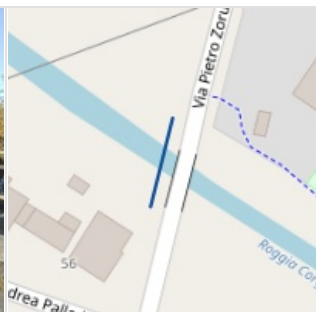
PARAPETTO

Attraversabile da sfera 10cm	Si
Dimensioni	X 2800,00 cm Y --
Materiale	Metallo
Note relative al rilievo Altezza parapetto 110 cm

PS2474

Posa di elemento per riduzione o chiusura dei fori

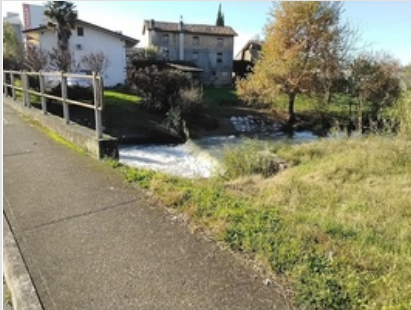
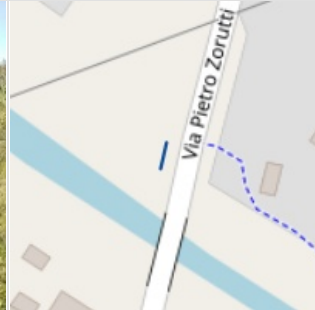
PARAPETTO

Assenza	Si
Dimensioni	X 600,00 cm Y --
Materiale	--
Note relative al rilievo	--

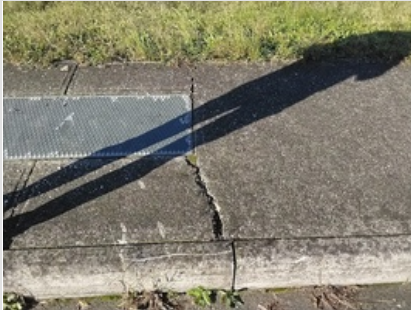
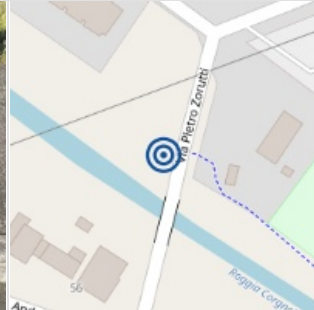
PAVIMENTAZIONE

Sconnessioni	Si	
Dimensioni	X 150,00 cm	Y 50,00 cm
Materiale	Cemento

Note relative al rilievo
Pavimentazione sconnessa in corrispondenza di pozzetto enel (55x152 cm)

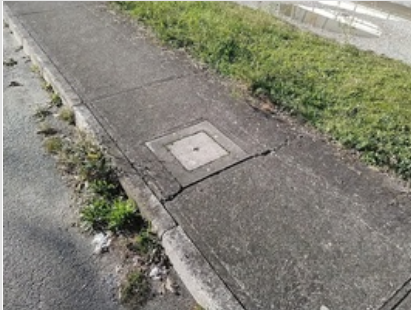
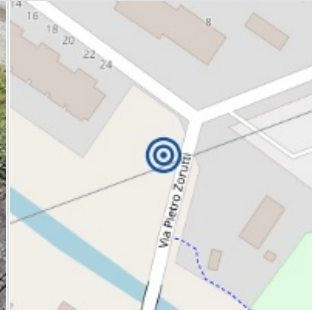
PAVIMENTAZIONE

Sconnessioni	Si
Dimensioni	X 150,00 cm Y --
Materiale	Cemento

Note relative al rilievo
Pavimentazione sconnessa in corrispondenza di pozzetto (50x50 cm)

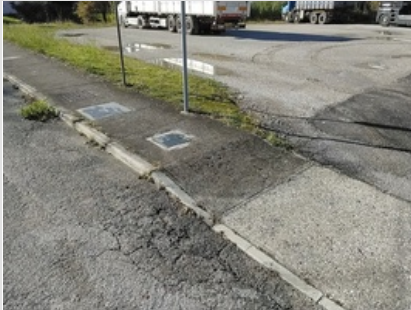
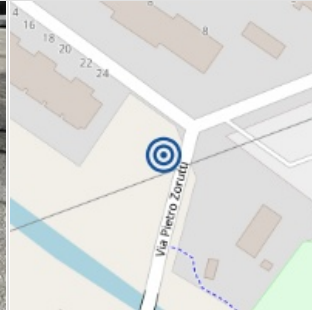
PERCORSO PEDONALE

Pendenza longitudinale	18	≤ 5% - ammessa fino a ≤12% in caso di adeguamento
Dimensioni	X 165,00 cm	Y 90,00 cm
Materiale	Cemento	
Note relative al rilievo	--

PS2388

Demolizione e ricostruzione

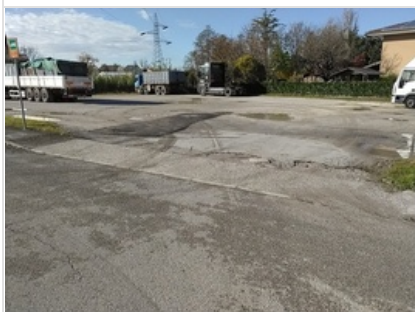
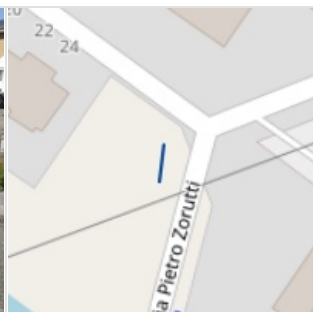
E 00FF9-01217

SEGNALETICA TATTILO PLANTARE

Assenza	Si	
Dimensioni	X --	Y 890,00 cm
Materiale	Cemento	
Note relative al rilievo	Accesso passo carraio maggiore 8 m

PS1622
Realizzazione di percorso tattilo-plantare

Realizzazione percorso tattilo-plantare, per il superamento di un'interruzione della linea guida naturale superiore a 8 m, realizzata con moduli aventi il codice "direzione rettilinea" adeguatamente sovrapposti nella parte terminale alla linea guida naturale, secondo quanto indicato delle linee guida I.N.M.A.C.I. per la posa dei percorsi tattilo-plantari.

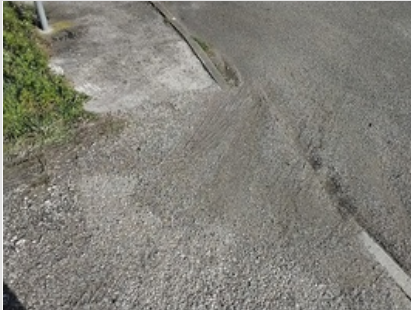
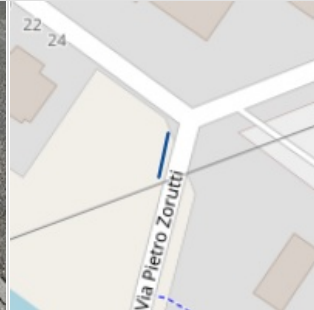
E 00FF9-01217

Sconnessioni

Pavimentazione usurata in cemento, con presenza di ghiaino accumulato

Demolizione e rifacimento porzione di marciapiede

Demolizione del tratto di marciapiede con sconnessioni e/o avvallamenti, rifacimento del sottofondo, ripristino della pavimentazione mediante l'utilizzo del medesimo materiale, ed eventuale adeguamento altimetrico dei pozzetti presenti sul percorso. Pendenza trasversale massima dell'1% per lo scolo delle acque meteoriche.

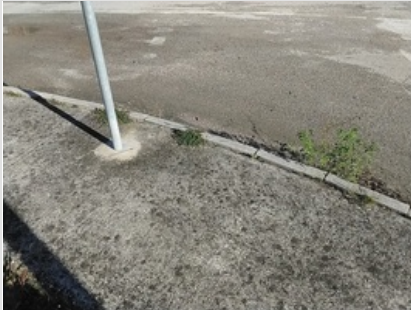
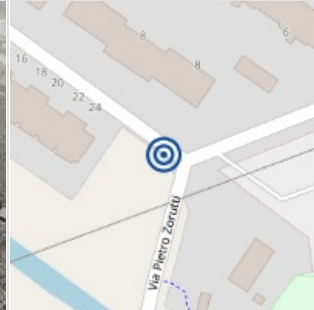
E 00FF9-01218

Sconnessioni	Si
Dimensioni	X -- Y 1750,00 cm
Materiale	Calcestruzzo
Note relative al rilievo	Cordolo in fase di distacco

Sostituzione cordolo

Sostituzione cordolo danneggiato o in fase di distacco e riempimento giuntura tra cordolo e pavimentazione esistente in modo da garantire la planarità del marciapiede.

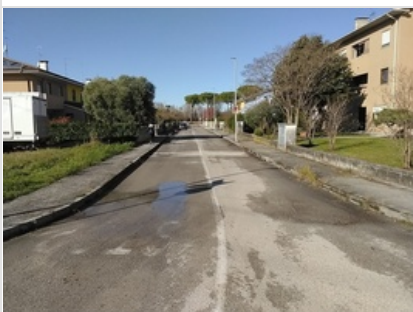
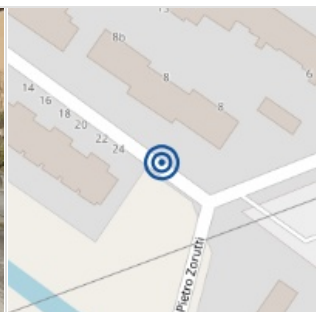
ID Scheda
E 00FF9-01220

Assenza	Si
Dimensioni	X 600,00 cm Y --
Materiale	--
Note relative al rilievo Larghezza marciapiedi pari a 150 cm - gradino lato nord 15 cm, lato sud 16 cm

Realizzazione nuovo attraversamento pedonale

Realizzazione di un attraversamento pedonale a raso, mediante la formazione della segnaletica verticale ed orizzontale conformi alle prescrizioni del Codice della Strada ed al suo Regolamento, la modifica dei marciapiedi laterali per la creazione di un accesso all'attraversamento adeguatamente raccordato mediante rampe con pendenza consigliata del 5% (max 15%), e l'installazione della segnaletica tipo "LVE" in cls, posata in conformità con quanto previsto dalle linee guida I.N.M.A.C.I. per la progettazione dei percorsi tattilo-plantari.

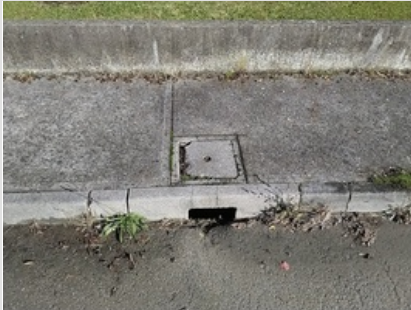
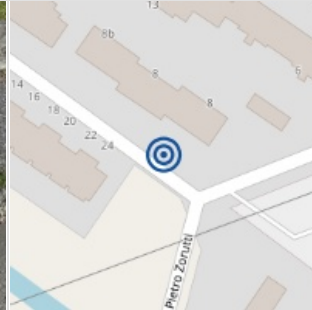
E 00FF9-01221

Sconnessioni	Si	
Dimensioni	X 40,00 cm	Y 40,00 cm
Materiale	Cemento	
Note relative al rilievo	Chiusino danneggiato

Sostituzione chiusino in cls danneggiato

Rimozione chiusino in cls danneggiato e posa nuovo chiusino per ripristino della planarità del percorso.

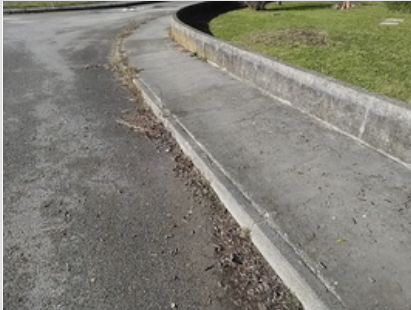
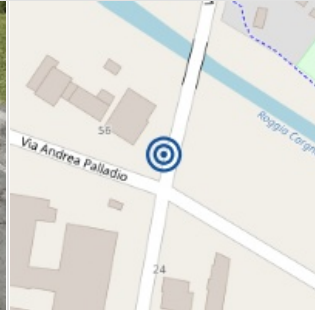
ID Scheda
E 00FF9-01222

Sconnessioni	Si	
Dimensioni	X --	Y 790,00 cm
Materiale	Cemento	
Note relative al rilievo	Distacco e abbassamento cordolo

PS1717
Sostituzione cordolo
 Sostituzione cordolo danneggiato o in fase di distacco e riempimento giuntura tra cordolo e pavimentazione esistente in modo da garantire la planarità del marciapiede.

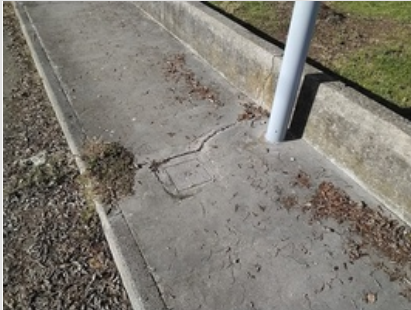
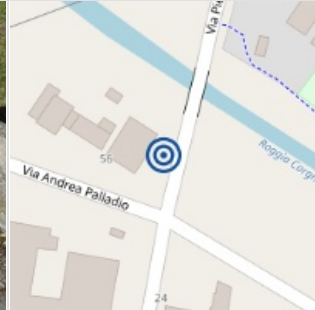
E 00FF9-01223

Sconnessioni	Si	
Dimensioni	X 150,00 cm	Y 100,00 cm
Materiale	Cemento

Note relative al rilievo
Pavimentazione danneggiata e pozzetto incassato (40x40 cm)

Demolizione e rifacimento porzione di marciapiede

Demolizione del tratto di marciapiede con sconnessioni e/o avvallamenti, rifacimento del sottofondo, ripristino della pavimentazione mediante l'utilizzo del medesimo materiale, ed eventuale adeguamento altimetrico dei pozzetti presenti sul percorso. Pendenza trasversale massima dell'1% per lo scolo delle acque meteoriche.

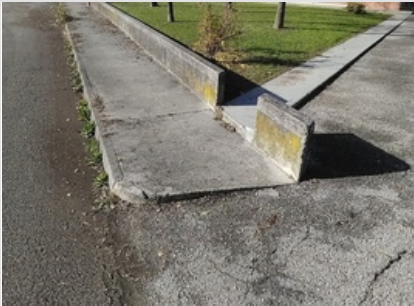
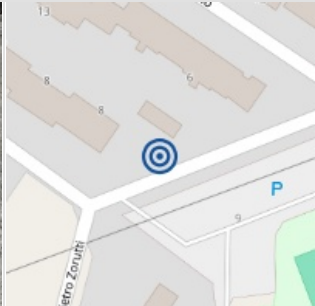
Altezza	12	≤ 2,5 cm
Dimensioni	X 150,00 cm	Y --
Materiale	Cemento	
Note relative al rilievo	Da 0 a 12 cm

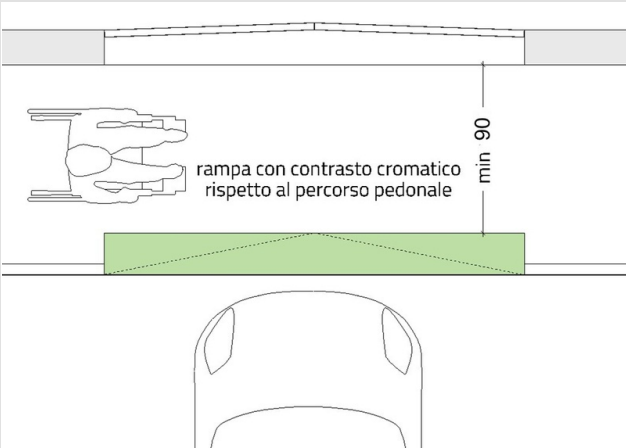
rampa con contrasto cromatico rispetto al percorso pedonale

min 90

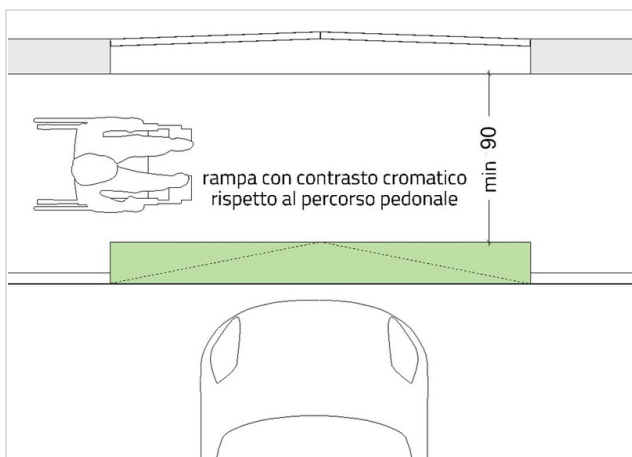
rampa con contrasto cromatico rispetto al percorso pedonale

min 90

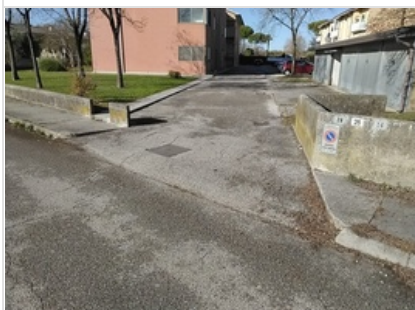
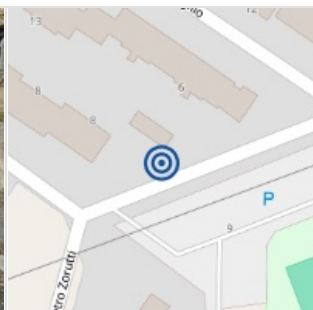
Pendenza trasversale	8	≤ 1%
Dimensioni	X 640,00 cm	Y 150,00 cm
Materiale	Asfalto	
Note relative al rilievo	Pavimentazione usurata

PS1540
Demolizione del passo carrabile e ricostruzione

Rifacimento del tratto di marciapiede mantenendo la percorribilità in piano per una larghezza di almeno 90 cm, e realizzazione di una nuova rampa carrabile interna alla rimanente sezione del marciapiede, realizzata con colore contrastante rispetto a quello del percorso pedonale in piano.

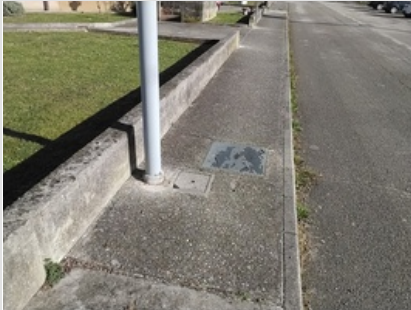
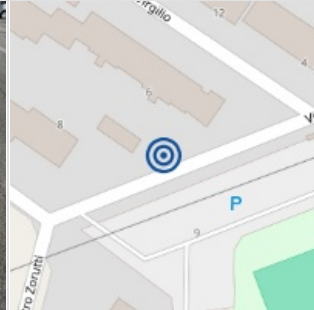
Palo luce	Si	
Dimensioni	X --	Y --
Materiale	--

Note relative al rilievo
Distanza palo-muretto di recinzione pari a 15 cm

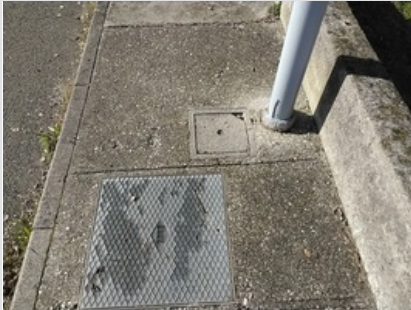
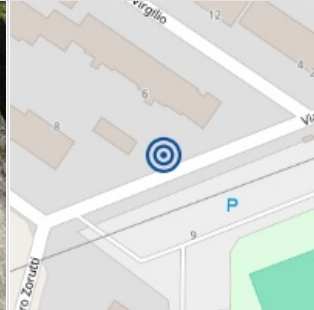
Sconnessioni	Si	
Dimensioni	X 40,00 cm	Y 40,00 cm
Materiale	Cemento	
Note relative al rilievo	Chiusino danneggiato

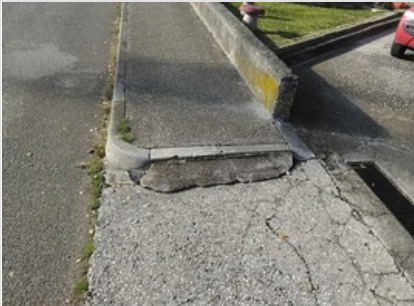
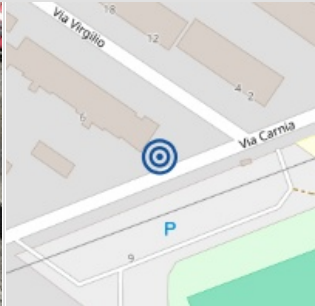
Altezza	15	≤ 2,5 cm
Dimensioni	X 150,00 cm	Y --
Materiale	Cemento	
Note relative al rilievo	--

PS1588
Demolizione del passo carrabile e ricostruzione

Rifacimento del tratto di marciapiede mantenendo la percorribilità in piano per una larghezza di almeno 90 cm, e realizzazione di una nuova rampa carrabile interna alla rimanente sezione del marciapiede, realizzata con colore contrastante rispetto a quello del percorso pedonale in piano.

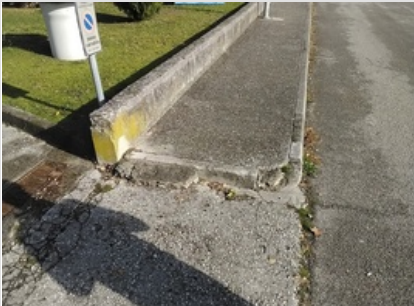
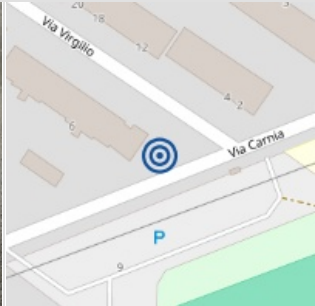
Altezza	14	≤ 2,5 cm
Dimensioni	X 150,00 cm	Y --
Materiale	Cemento	
Note relative al rilievo	--

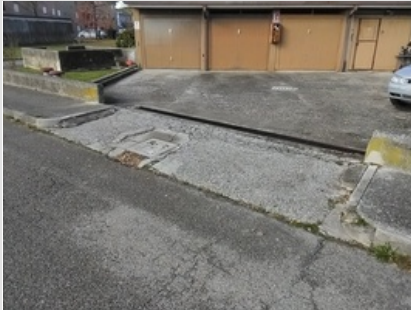
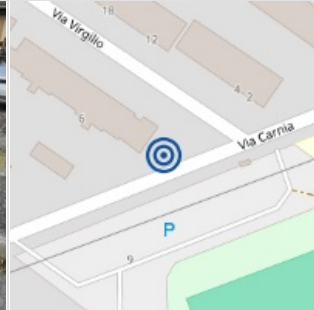
Pendenza trasversale **8.5** ≤ 1%

Dimensioni **X 150,00 cm** **Y 525,00 cm**

PS1540

Demolizione del passo carrabile e ricostruzione

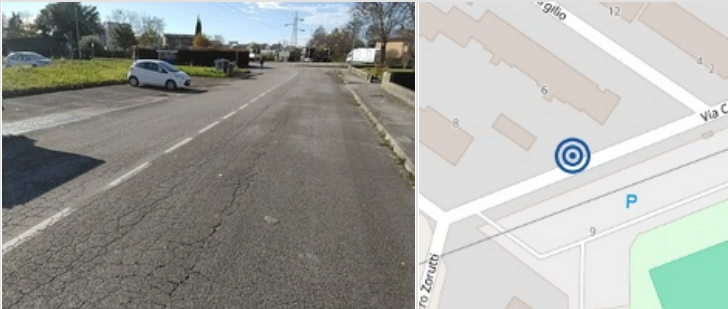
Assenza	Si
Dimensioni	X 800,00 cm Y --
Materiale	--
Note relative al rilievo Carreggiata 8 m (con parcheggio 13 m)

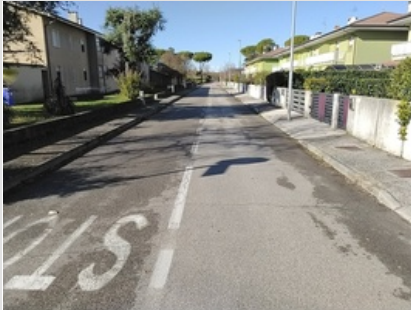
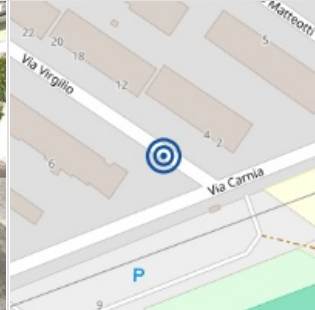
Assenza	Si
Dimensioni	X 610,00 cm Y --
Materiale	--
Note relative al rilievo	Marciapiedi: larghezza 150 cm - dislivello 14 cm

PS1616 (modificato)

Realizzazione di attraversamento pedonale rialzato

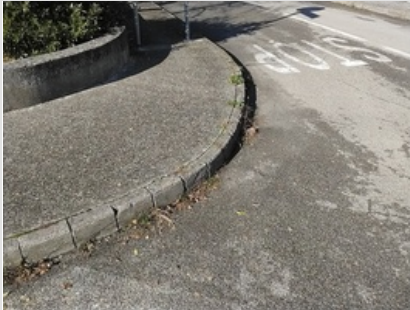
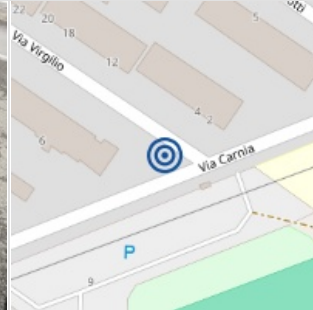
Sconnessioni **Si**

Dimensioni **X 850,00 cm Y --**

Materiale **Calcestruzzo**

Note relative al rilievo
Cordolo in fase di distacco

Sostituzione cordolo

Sostituzione cordolo danneggiato o in fase di distacco e riempimento giuntura tra cordolo e pavimentazione esistente in modo da garantire la planarità del marciapiede.

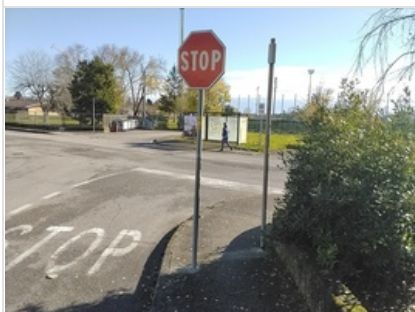
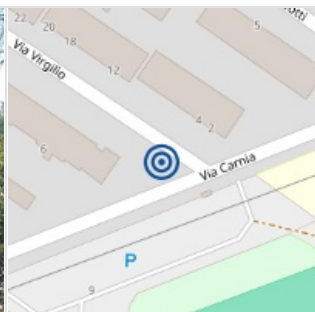
Palo segnaletica	Si	
Dimensioni	X --	Y --
Materiale	--	
Note relative al rilievo	Distanza palo-guida naturale pari a 16 cm

PS1784 (modificato)
Spostamento palo segnaletica in adiacenza al bordo interno del percorso pedonale

Spostamento del palo della segnaletica in adiacenza al bordo interno del percorso pedonale, mantenendo uno spazio di passaggio netto di almeno 90 cm, ed eventuale sostituzione del supporto con un palo di tipo sagomato. Le tabelle segnaletiche e/la porzione di palo che sporgono sul percorso pedonale andranno posizionate ad un'altezza di almeno 210 cm rispetto al piano di calpestio del marciapiede.

Si consiglia inoltre di procedere all'eliminazione del palo di sostegno del segnale "stop", con conseguente spostamento del segnale stradale su palo con nominativo della via. Tale azione permette di avere meno supporti e quindi un numero minore di potenziali ostacoli sul percorso.

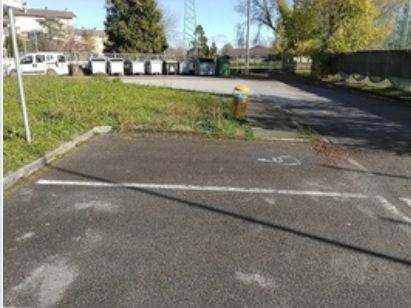
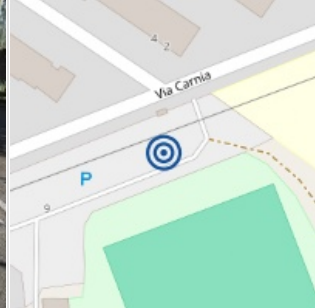
Pendenza longitudinale	4.5	≤ 1%
Dimensioni	X--	Y--
Materiale	--	
Note relative al rilievo	--

Demolizione e ricostruzione in piano

Demolizione della pavimentazione dello stallo di sosta trasversale e ricostruzione della stessa in piano (pendenza trasversale max 1%) adeguatamente raccordata alla quota della carreggiata, nonché a quella degli stalli di sosta circostanti.

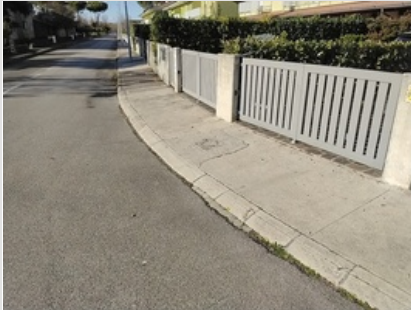
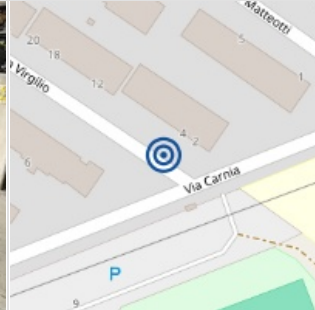
Pendenza trasversale	11.5	≤ 1%
Dimensioni	X 150,00 cm	Y 990,00 cm
Materiale	Cemento	
Note relative al rilievo	--

PS1540
Demolizione del passo carrabile e ricostruzione
 Rifacimento del tratto di marciapiede mantenendo la percorribilità in piano per una larghezza di almeno 90 cm, e realizzazione di una nuova rampa carrabile interna alla rimanente sezione del marciapiede, realizzata con colore contrastante rispetto a quello del percorso pedonale in piano.

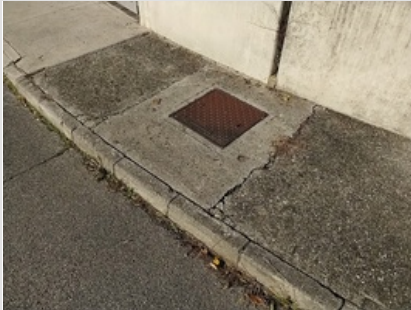
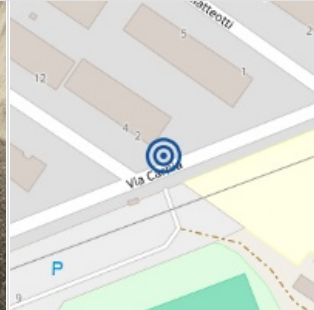
Sconnessioni	Si	
Dimensioni	X 150,00 cm	Y 150,00 cm
Materiale	Cemento

Note relative al rilievo
Presenza sconnessioni su pavimentazione circostante al pozzetto con chiusino in ghisa (50x50 cm)

PS1593
Demolizione e rifacimento porzione di marciapiede

Demolizione del tratto di marciapiede con sconnessioni e/o avvallamenti, rifacimento del sottofondo, ripristino della pavimentazione mediante l'utilizzo del medesimo materiale, ed eventuale adeguamento altimetrico dei pozzetti presenti sul percorso. Pendenza trasversale massima dell'1% per lo scolo delle acque meteoriche.

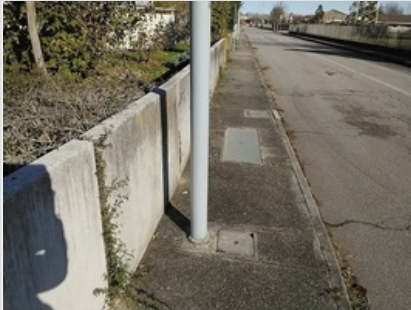
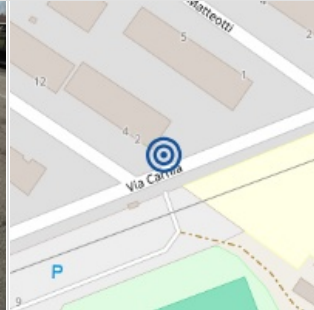
Palo luce	Si
Dimensioni	X-- Y--
Materiale	--

Note relative al rilievo
Distanza palo-muretto pari a 30 cm

Delimitazione con cordolo di palo luce non spostabile

Realizzazione cordolo con altezza minima pari a 10 cm necessario a delimitare l'area occupata dal palo dell'illuminazione pubblica dando continuità alla linea guida naturale esistente, e mantenendo un passaggio pedonale ottimale di almeno 120 cm (minimo 90 cm).

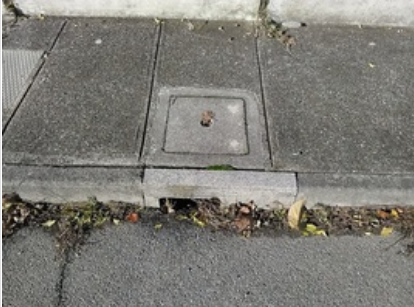
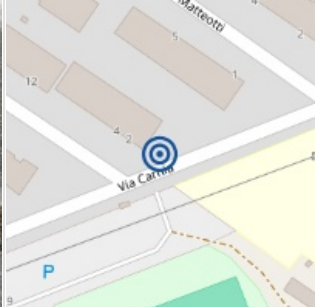
Sconnessioni	Si
Dimensioni	X 75,00 cm Y --
Materiale	--
Note relative al rilievo Cordolo distaccato

PS1717
Sostituzione cordolo

Sostituzione cordolo danneggiato o in fase di distacco e riempimento giuntura tra cordolo e pavimentazione esistente in modo da garantire la planarità del marciapiede.

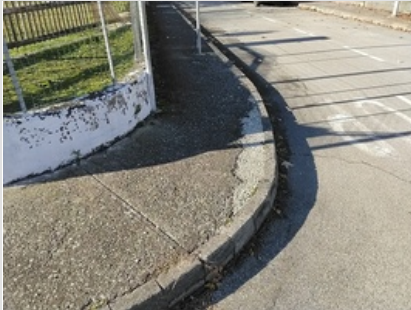
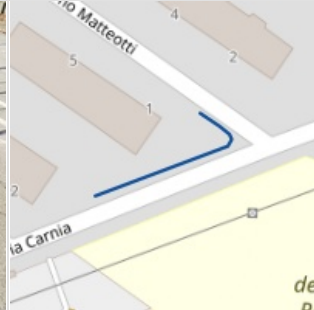
Sconnessioni	Si	
Dimensioni	X 150,00 cm	Y 5800,00 cm
Materiale	Cemento

Note relative al rilievo
Pavimentazione usurata e presenza di chiusini danneggiati

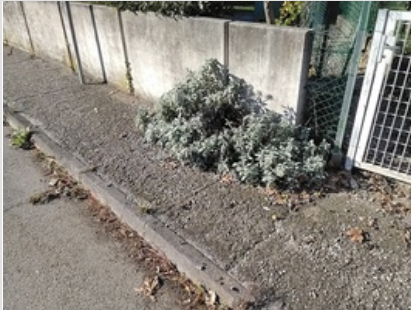
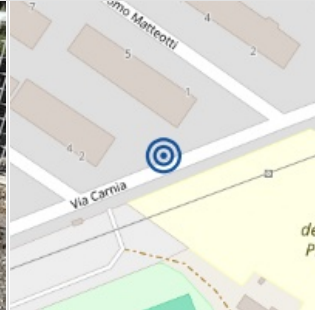
Vegetazione	Si	
Dimensioni	X 70,00 cm	Y 250,00 cm
Materiale	--	
Note relative al rilievo	Restringimento del percorso a 70 cm

PS2311
Sollecito al privato/ente terzo per la potatura della vegetazione
 Richiesta al privato proprietario delle piante che sporgono sul percorso pedonale pubblico di provvedere alla potatura periodica delle piante in modo da tenere libero costantemente il percorso.

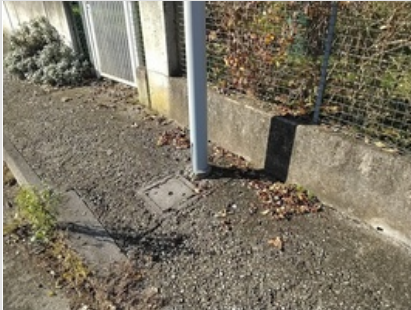
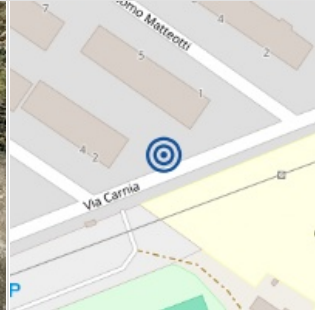
Palo luce	Si
Dimensioni	X-- Y--
Materiale	--

Note relative al rilievo
Distanza palo-muretto pari a 32 cm

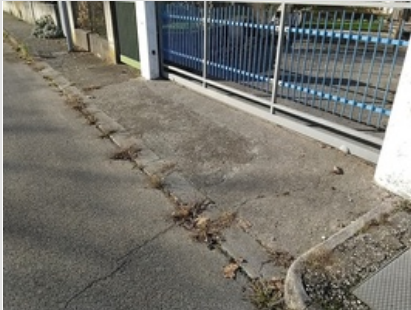
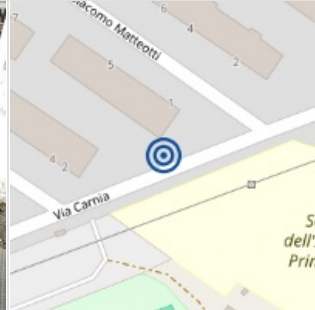
Pendenza trasversale **11.5** $\leq 1\%$

Dimensioni **X 150,00 cm** **Y 550,00 cm**

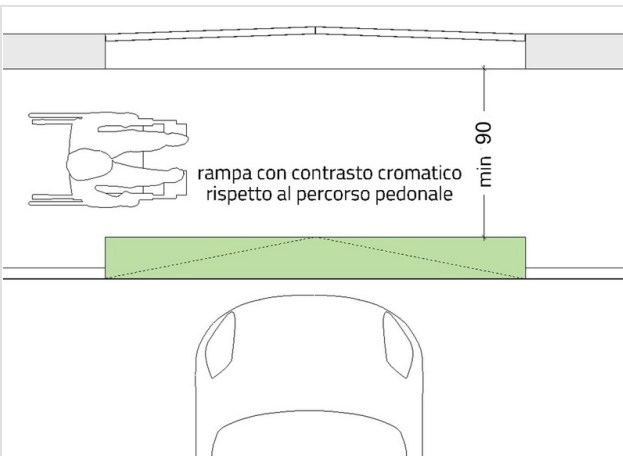
PS1540

rampa con contrasto cromatico rispetto al percorso pedonale

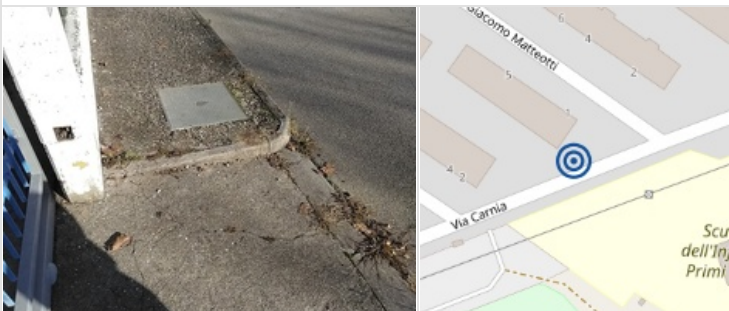
Altezza	15	≤ 2,5 cm
Dimensioni	X 150,00 cm	Y --
Materiale	Cemento	
Note relative al rilievo	Altezza variabile da 0 a 15 cm

PS1588
Demolizione del passo carrabile e ricostruzione

Rifacimento del tratto di marciapiede mantenendo la percorribilità in piano per una larghezza di almeno 90 cm, e realizzazione di una nuova rampa carrabile interna alla rimanente sezione del marciapiede, realizzata con colore contrastante rispetto a quello del percorso pedonale in piano.

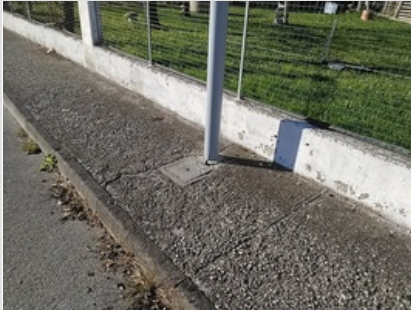
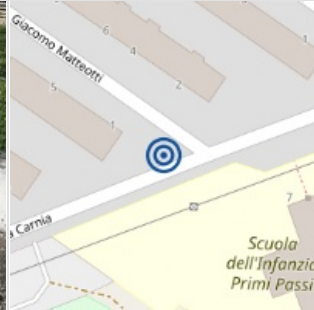
Palo luce	Si	
Dimensioni	X --	Y --
Materiale	--

Note relative al rilievo
Distanza palo-muretto pari a 32 cm

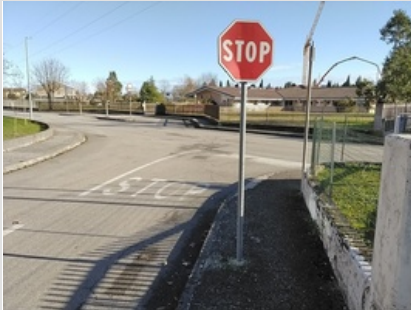
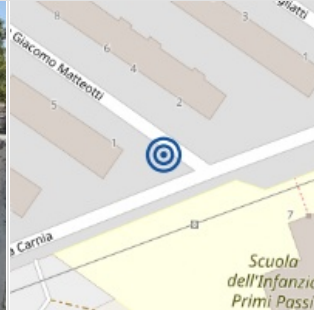
Palo segnaletica	Si
Dimensioni	X 202,00 cm Y --
Materiale	--
Note relative al rilievo	Altezza bordo inferiore segnale pari a 202 cm

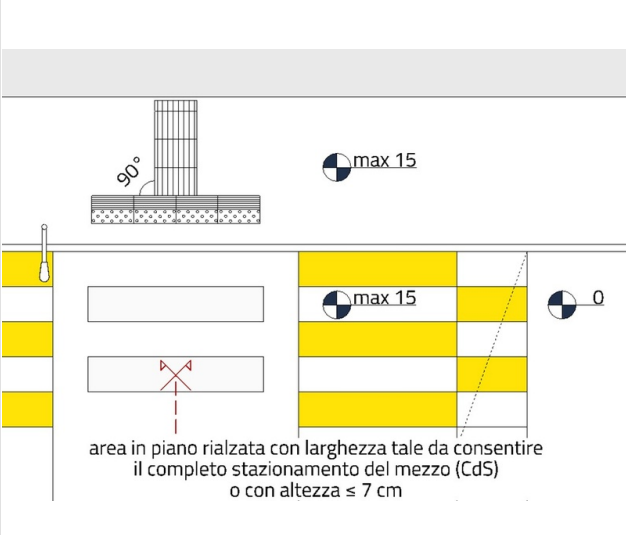
area in piano rialzata con larghezza tale da consentire il completo stazionamento del mezzo (CdS) o con altezza ≤ 7 cm

PS1616 (modificato)
Realizzazione di attraversamento pedonale rialzato

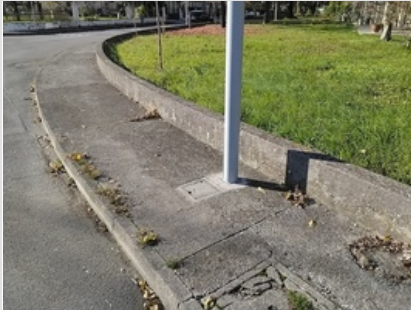
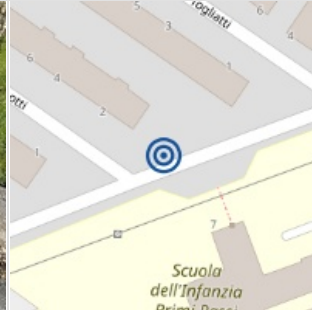
Palo luce	Si	
Dimensioni	X --	Y --
Materiale	--

Note relative al rilievo
Distanza palo-muretto pari a 28 cm

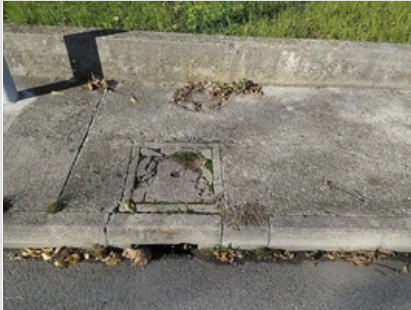
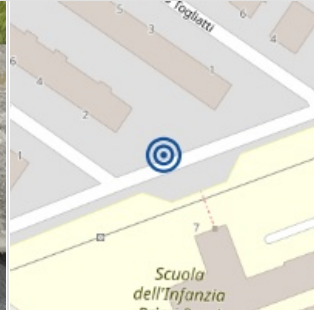
PAVIMENTAZIONE

Sconnessioni	Si
Dimensioni	X 150,00 cm Y 150,00 cm
Materiale	Cemento

Note relative al rilievo
Tratto di pavimentazione sconnessa con chiusino danneggiato 50x50

Demolizione e rifacimento porzione di marciapiede

Demolizione del tratto di marciapiede con sconnessioni e/o avvallamenti, rifacimento del sottofondo, ripristino della pavimentazione mediante l'utilizzo del medesimo materiale, ed eventuale adeguamento altimetrico dei pozzetti presenti sul percorso. Pendenza trasversale massima dell'1% per lo scolo delle acque meteoriche.

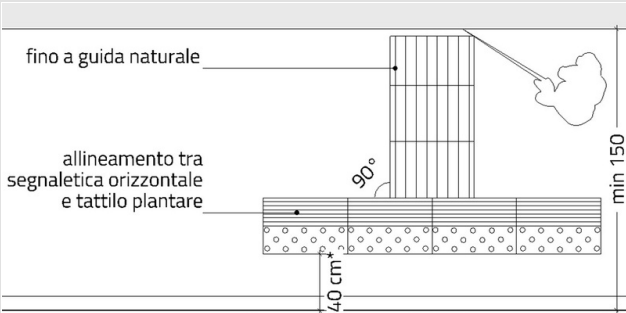
PS1542
Posa di segnaletica tattilo plantare

Assenza	Si
Dimensioni	X 150,00 cm Y --
Materiale	--
Note relative al rilievo	--

Posa segnaletica tattilo-plantare con moduli in calcestruzzo e codice LVE per individuare e segnalare la presenza dell'attraversamento pedonale, con codice "pericolo valicabile" posto in direzione parallela all'asse stradale e codice "direzione rettilinea" in direzione perpendicolare a collegamento del codice "pericolo valicabile" con la guida naturale (edificio/muro di recinzione/cordolo ecc.).

La posa della segnaletica dovrà avvenire in conformità con le indicazioni contenute nelle linee guida I.N.M.A.C.I per la progettazione dei percorsi tattilo-plantari.

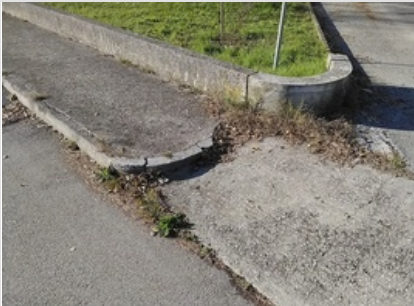
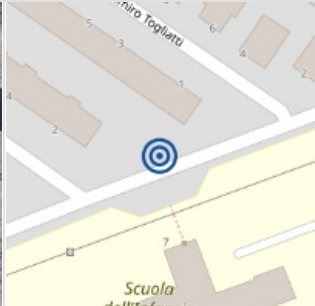
ITINERARIO PEDONALE PERCORSO PEDONALE **DISLIVELLO**

Altezza	12	≤ 2,5 cm
Dimensioni	X 150,00 cm	Y --
Materiale	Cemento	
Note relative al rilievo	Altezza gradino variabile da 0 a 12 cm

PS1588
Demolizione del passo carrabile e ricostruzione

Rifacimento del tratto di marciapiede mantenendo la percorribilità in piano per una larghezza di almeno 90 cm, e realizzazione di una nuova rampa carrabile interna alla rimanente sezione del marciapiede, realizzata con colore contrastante rispetto a quello del percorso pedonale in piano.

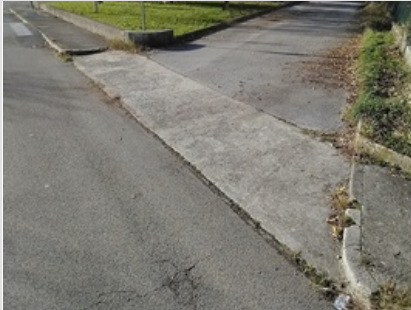
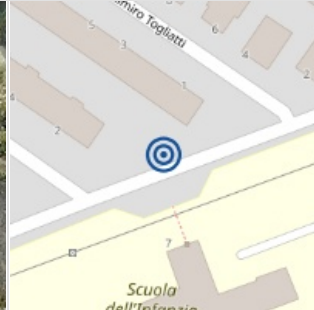
PERCORSO PEDONALE

Pendenza trasversale **9** $\leq 1\%$

Dimensioni **X 150,00 cm** **Y 800,00 cm**

Materiale **Cemento**

PS1540
Demolizione del passo carrabile e ricostruzione

Rifacimento del tratto di marciapiede mantenendo la percorribilità in piano per una larghezza di almeno 90 cm, e realizzazione di una nuova rampa carrabile interna alla rimanente sezione del marciapiede, realizzata con colore contrastante rispetto a quello del percorso pedonale in piano.

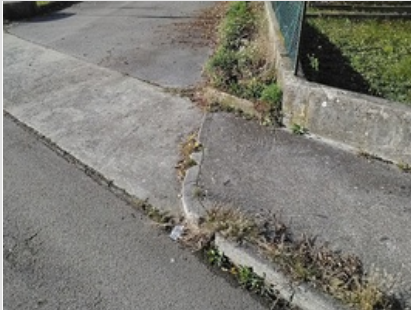
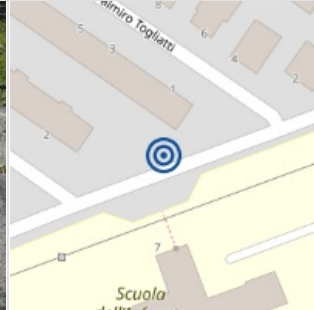
DISLIVELLO

Altezza **10** ≤ 2,5 cm

Dimensioni **X 10,00 cm** Y --

Note relative al rilievo
Gradino con altezza variabile da 0 a 10 cm

PS1588
Demolizione del passo carrabile e ricostruzione

Rifacimento del tratto di marciapiede mantenendo la percorribilità in piano per una larghezza di almeno 90 cm, e realizzazione di una nuova rampa carrabile interna alla rimanente sezione del marciapiede, realizzata con colore contrastante rispetto a quello del percorso pedonale in piano.

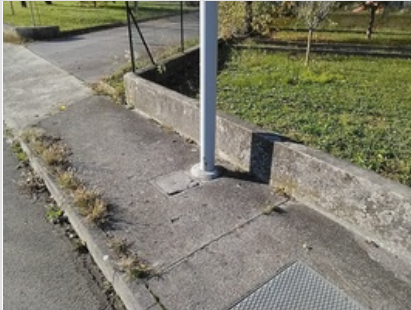
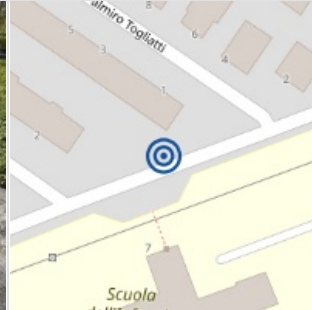
OSTACOLO VERTICALE

Palo luce	Si	
Dimensioni	X --	Y --
Materiale	--

Note relative al rilievo
Distanza palo-muretto pari a 20 cm

Delimitazione con cordolo di palo luce non spostabile

Realizzazione cordolo con altezza minima pari a 10 cm necessario a delimitare l'area occupata dal palo dell'illuminazione pubblica dando continuità alla linea guida naturale esistente, e mantenendo un passaggio pedonale ottimale di almeno 120 cm (minimo 90 cm).

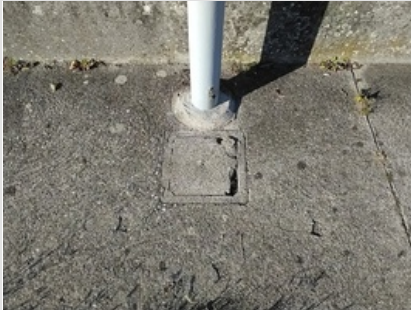
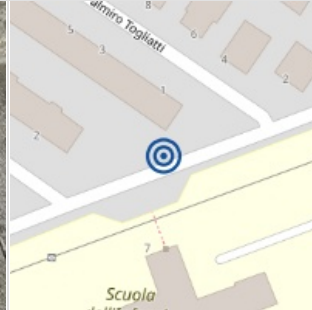
PAVIMENTAZIONE

Sconnessioni	Si	
Dimensioni	X 30,00 cm	Y 30,00 cm
Materiale	Cemento	
Note relative al rilievo	Chiusino danneggiato

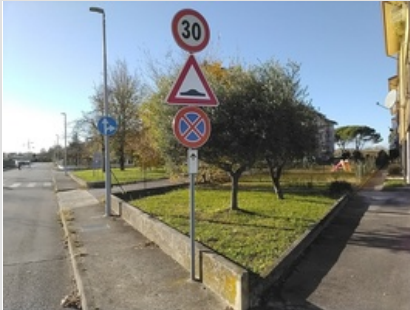
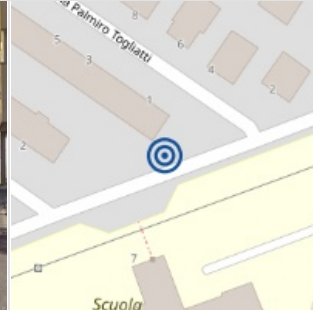
OSTACOLO VERTICALE

Palo segnaletica	Si
Dimensioni	X 188,00 cm Y --
Materiale	--
Note relative al rilievo	Altezza segnale sporgente pari a 188 cm

Spostamento per garantire altezza libera di passaggio

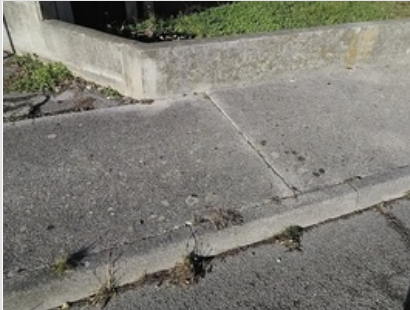
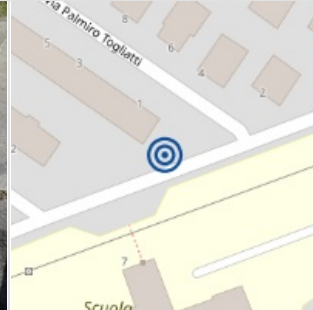
PAVIMENTAZIONE

Sconnessioni	Si	
Dimensioni	X 150,00 cm	Y 50,00 cm
Materiale	Cemento

Note relative al rilievo
Rialzo in corrispondenza del giunto tra i due tratti di pavimentazione in cls
