PIANO DI ELIMINAZIONE DELLE BARRIERE ARCHITETTONICHE

(P.E.B.A.) del Comune di San Giorgio di Nogaro (ai sensi della L.R. 10/2018)

**SCHEDE ITINERARI URBANI
CRITICITÀ E SOLUZIONI PROGETTUALI**

ITINERARIO 6 - SAN GIORGIO DI NOGARO:

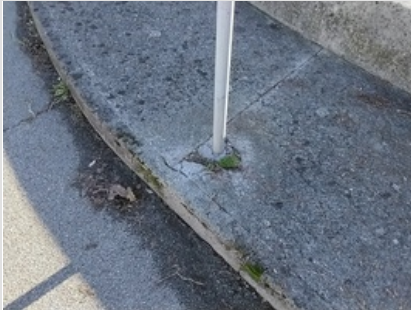
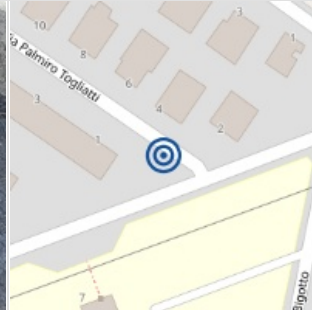
PAVIMENTAZIONE

Sconnessioni	Si	
Dimensioni	X 50,00 cm	Y 50,00 cm
Materiale	Cemento	
Note relative al rilievo	Sconnessioni base palo

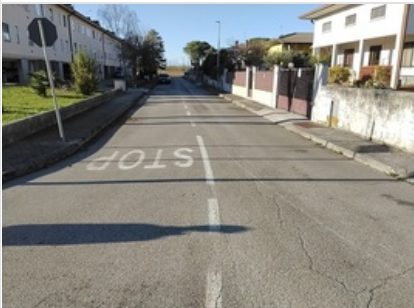
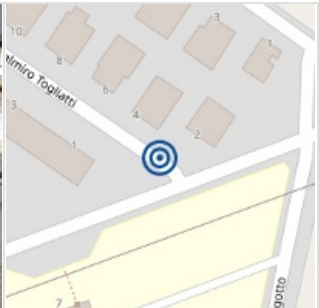
ITINERARIO PEDONALE
ATTRAVERSAMENTO PEDONALE

Assenza	Si
Dimensioni	X 610,00 cm Y --
Materiale	--
Note relative al rilievo Marciapiede: larghezza 150 cm - dislivello 15 cm (est), 14 cm (ovest)

PS1585
Realizzazione nuovo attraversamento pedonale

Realizzazione di un attraversamento pedonale a raso, mediante la formazione della segnaletica verticale ed orizzontale conformi alle prescrizioni del Codice della Strada ed al suo Regolamento, la modifica dei marciapiedi laterali per la creazione di un accesso all'attraversamento adeguatamente raccordato mediante rampe con pendenza consigliata del 5% (max 15%), e l'installazione della segnaletica tipo "LVE" in cls, posata in conformità con quanto previsto dalle linee guida I.N.M.A.C.I. per la progettazione dei percorsi tattilo-plantari.

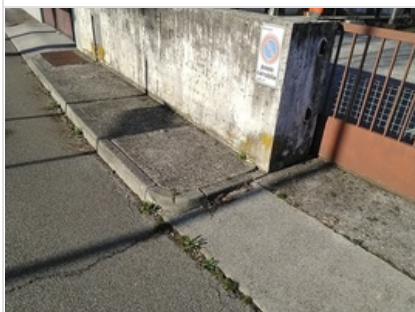
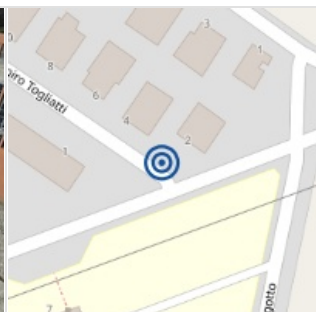
DISLIVELLO

Altezza **11** ≤ 2,5 cm

Dimensioni **X 105,00 cm** Y --

Demolizione accesso carrabile e abbassamento del passaggio pedonale a livello stradale

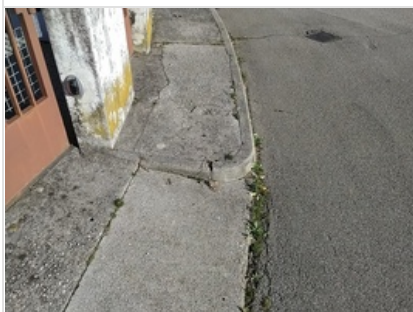
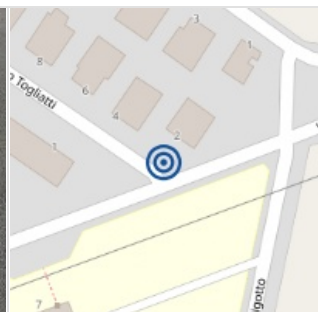
DISLIVELLO

Altezza **11** ≤ 2,5 cm

Dimensioni **X 105,00 cm** Y --

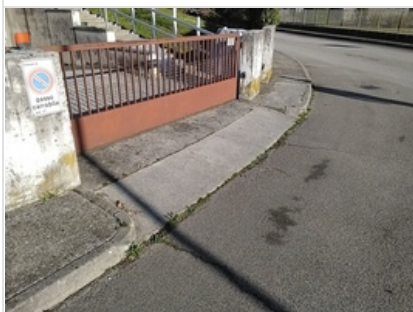
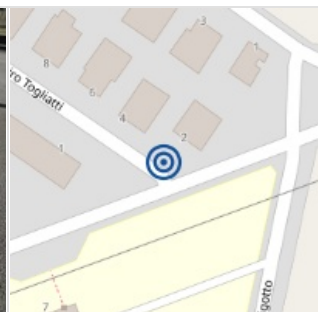
PERCORSO PEDONALE

Pendenza trasversale	12.5	≤ 1%
Dimensioni	X 105,00 cm	Y 470,00 cm
Materiale	Cemento	
Note relative al rilievo	--

Demolizione accesso carrabile e abbassamento del passaggio pedonale a livello stradale

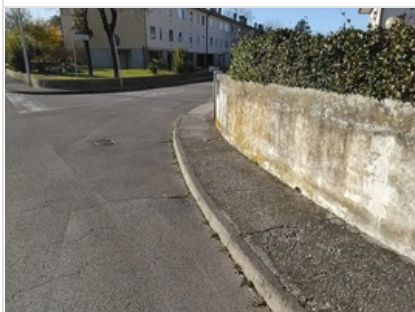
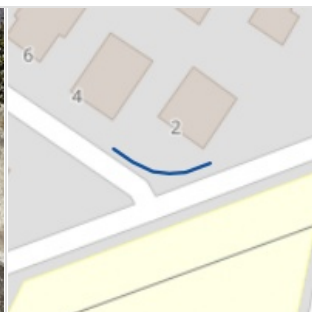
AREA PER CAMBIO DIREZIONE

Assenza	Si	
Dimensioni	X 128,00 cm	Y 2400,00 cm
Materiale	Cemento	
Note relative al rilievo	Larghezza marciapiede variabile da 105 a 150 cm

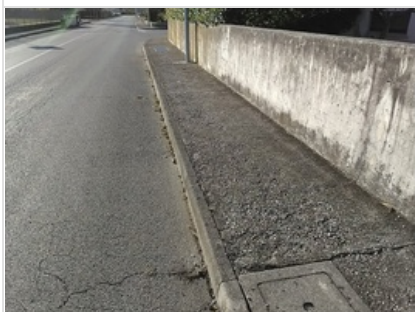
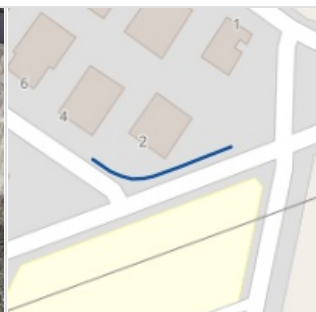
PAVIMENTAZIONE

Sconnessioni	Si	
Dimensioni	X 150,00 cm	Y 4300,00 cm
Materiale	Cemento	
Note relative al rilievo	Pavimentazione usurata

Demolizione e rifacimento porzione di marciapiede

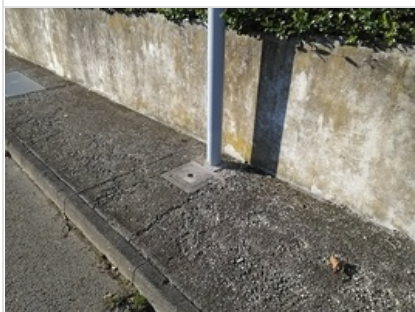
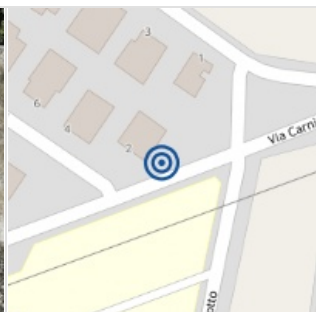
OSTACOLO VERTICALE

Palo luce	Si	
Dimensioni	X --	Y --
Materiale	--	
Note relative al rilievo	Distanza palo-muretto pari a 17 cm

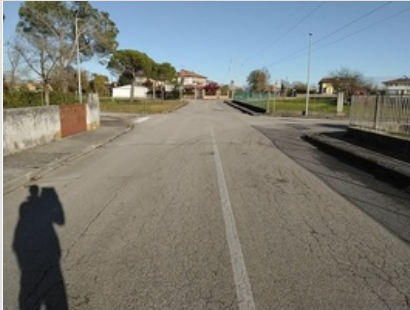
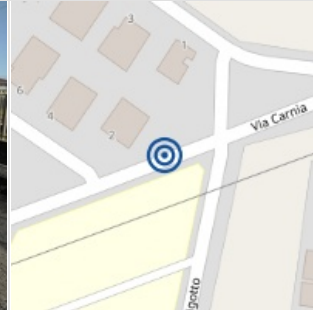
ATTRAVERSAMENTO PEDONALE

Assenza	Si
Dimensioni	X 800,00 cm Y --
Materiale	--

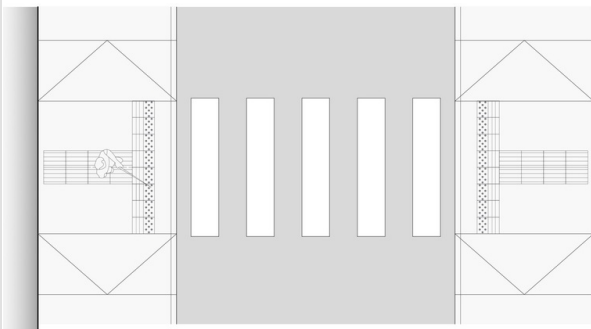
PS1585

Realizzazione nuovo attraversamento pedonale

Realizzazione di un attraversamento pedonale a raso, mediante la formazione della segnaletica verticale ed orizzontale conformi alle prescrizioni del Codice della Strada ed al suo Regolamento, la modifica dei marciapiedi laterali per la creazione di un accesso all'attraversamento adeguatamente raccordato mediante rampe con pendenza consigliata del 5% (max 15%), e l'installazione della segnaletica tipo "LVE" in cls, posata in conformità con quanto previsto dalle linee guida I.N.M.A.C.I. per la progettazione dei percorsi tattilo-plantari.

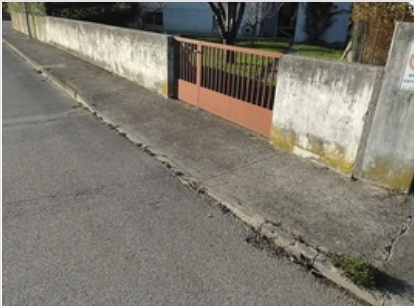
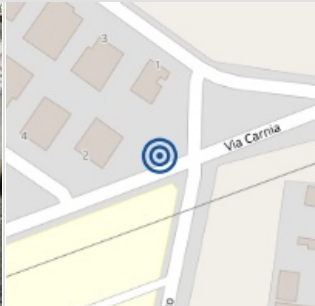
ID Scheda
E 00FF9-01271

Pendenza trasversale	9	$\leq 1\%$
Dimensioni	X 150,00 cm	Y 550,00 cm
Materiale	Cemento	
Note relative al rilievo	Larghezza carrabile 300 cm

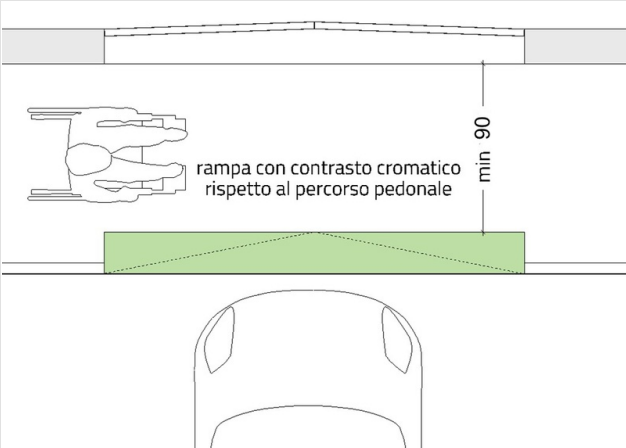
<p style="margin-left: 20px;">rampa con contrasto cromatico rispetto al percorso pedonale</p> <p style="margin-left: 100px;">min 90</p>	<p>PS1540 Demolizione del passo carrabile e ricostruzione</p> <p>Rifacimento del tratto di marciapiede mantenendo la percorribilità in piano per una larghezza di almeno 90 cm, e realizzazione di una nuova rampa carrabile interna alla rimanente sezione del marciapiede, realizzata con colore contrastante rispetto a quello del percorso pedonale in piano.</p> <p>STIMA DEL COSTO</p> <p>Rimozione cordolo in cls ; Posa nuovo cordolo in cls ; Demolizione e completo rifacimento pavimentazione in piano e rampa carrabile in calcestruzzo ; Posa rete elettrosaldata</p> <p style="text-align: right; font-size: 1.2em;">985 €</p>
--	--

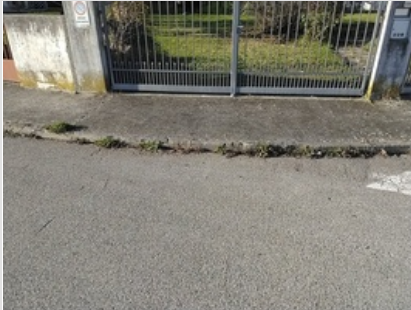
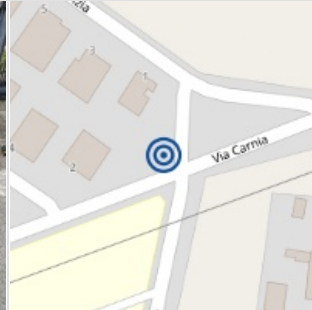
E 00FF9-01272

PAVIMENTAZIONE

Sconnessioni	Si	
Dimensioni	X --	Y 450,00 cm
Materiale	Cemento	
Note relative al rilievo	Cordolo danneggiato

Sostituzione cordolo

Sostituzione cordolo danneggiato o in fase di distacco e riempimento giuntura tra cordolo e pavimentazione esistente in modo da garantire la planarità del marciapiede.

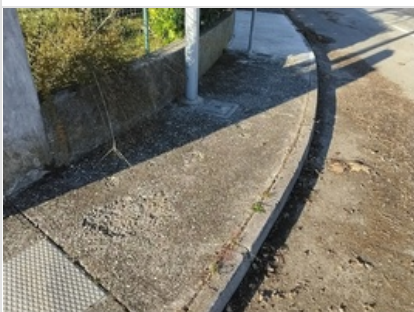
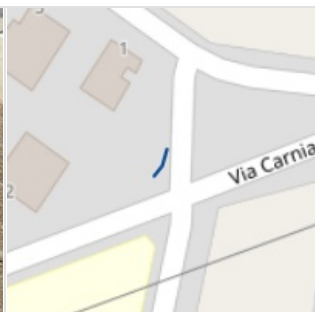
ID Scheda
E 00FF9-01273

PAVIMENTAZIONE

Sconnessioni	Si	
Dimensioni	X 150,00 cm	Y 620,00 cm
Materiale	Cemento	
Note relative al rilievo	Pavimentazione usurata

PS1593
Demolizione e rifacimento porzione di marciapiede
 Demolizione del tratto di marciapiede con sconnessioni e/o avvallamenti, rifacimento del sottofondo, ripristino della pavimentazione mediante l'utilizzo del medesimo materiale, ed eventuale adeguamento altimetrico dei pozzetti presenti sul percorso. Pendenza trasversale massima dell'1% per lo scolo delle acque meteoriche.

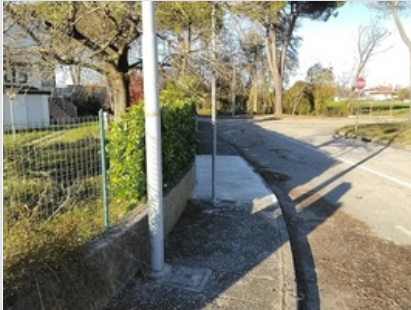
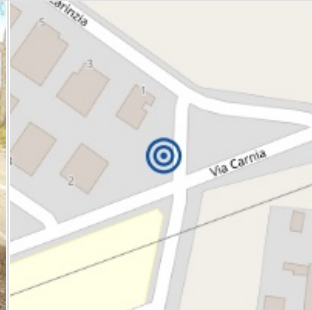
E 00FF9-01274

OSTACOLO VERTICALE

Vegetazione	Si	
Dimensioni	X --	Y --
Materiale	--	
Note relative al rilievo	Altezza rami su percorso pari a 170 cm

Sollecito al privato/ente terzo per la potatura della vegetazione

Richiesta al privato proprietario delle piante che sporgono sul percorso pedonale pubblico di provvedere alla potatura periodica delle piante in modo da tenere libero costantemente il percorso.

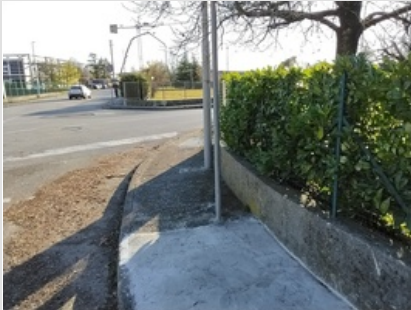
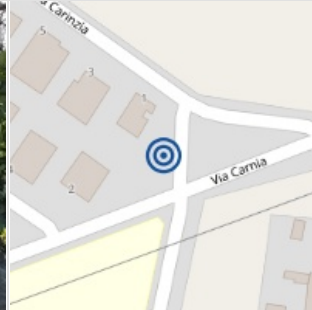
E 00FF9-01275

OSTACOLO VERTICALE

Palo segnaletica	Si
Dimensioni	X-- Y--
Materiale	--
Note relative al rilievo	Distanza palo-muretto pari a 40 cm

Spostamento palo segnaletica in adiacenza al bordo interno del percorso pedonale

Spostamento del palo della segnaletica in adiacenza al bordo interno del percorso pedonale, mantenendo uno spazio di passaggio netto di almeno 90 cm, ed eventuale sostituzione del supporto con un palo di tipo sagomato. Le tabelle segnaletiche e/la porzione di palo che sporgono sul percorso pedonale andranno posizionate ad un'altezza di almeno 210 cm rispetto al piano di calpestio del marciapiede.

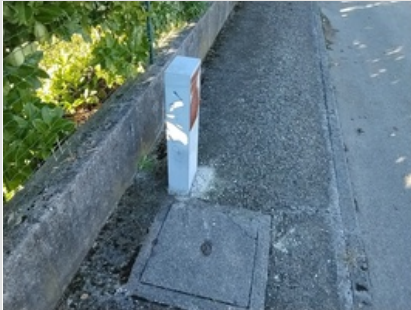
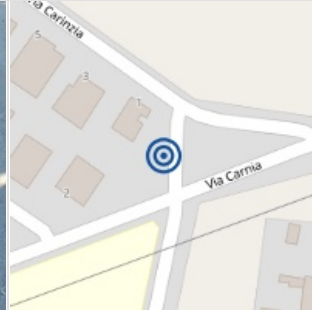
E 00FF9-01276

OSTACOLO VERTICALE

Manufatto edilizio o tecnologico sporgente	Si	
Dimensioni	X --	Y --
Materiale	--	
Note relative al rilievo	Distanza manufatto-muretto recinzione pari a 20 cm

Delimitazione con cordolo di manufatto tecnologico non spostabile

Realizzazione cordolo con altezza minima pari a 10 cm necessario a delimitare l'area occupata dal manufatto dando continuità alla linea guida naturale esistente, e mantenendo un passaggio pedonale ottimale di almeno 120 cm (minimo 90 cm).

Nel caso in esame si prevede di effettuare il riempimento dello spazio tra l'armadio e la recinzione.

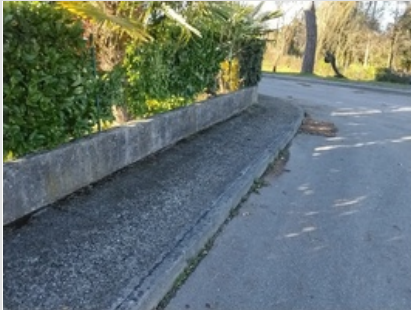
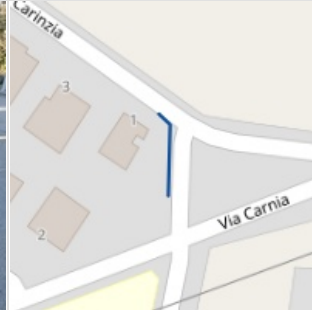
E 00FF9-01277

PAVIMENTAZIONE

Sconnessioni	Si	
Dimensioni	X 150,00 cm	Y 3000,00 cm
Materiale	Cemento	
Note relative al rilievo	Pavimentazione usurata

Demolizione e rifacimento porzione di marciapiede

Demolizione del tratto di marciapiede con sconnessioni e/o avvallamenti, rifacimento del sottofondo, ripristino della pavimentazione mediante l'utilizzo del medesimo materiale, ed eventuale adeguamento altimetrico dei pozzetti presenti sul percorso. Pendenza trasversale massima dell'1% per lo scolo delle acque meteoriche.

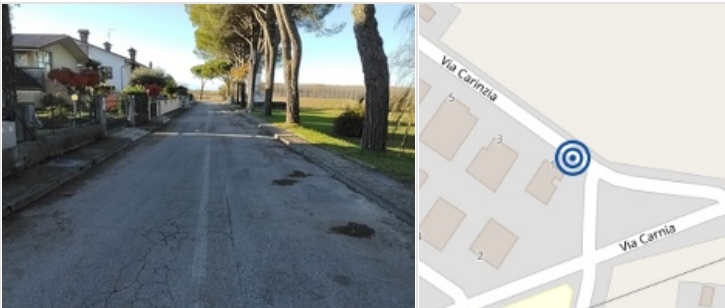
ID Scheda
E 00FF9-01278

Assenza	Si
Dimensioni	X 600,00 cm Y --
Materiale	--

Note relative al rilievo
 Dimensioni marciapiede lato Nord pari a 100 cm, lato Sud pari 90 cm Presente dislivello ambo i lati pari a 15 cm

PS1616
Realizzazione di attraversamento pedonale rialzato

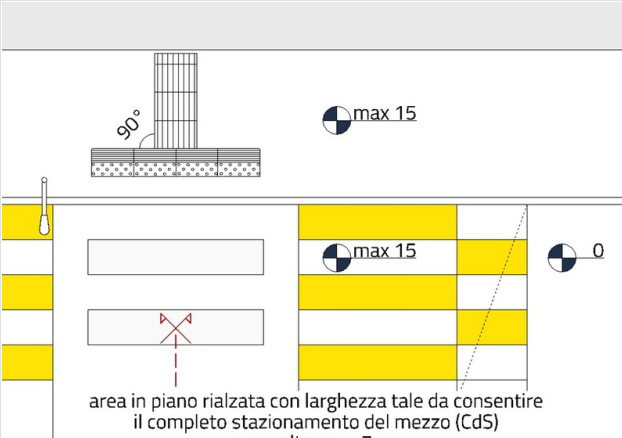
area in piano rialzata con larghezza tale da consentire il completo stazionamento del mezzo (CdS) o con altezza ≤ 7 cm

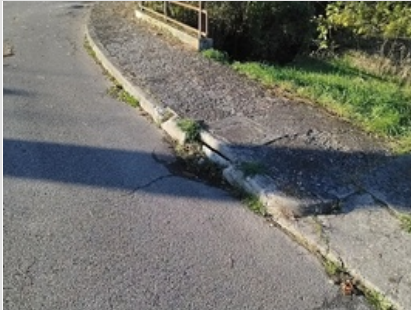
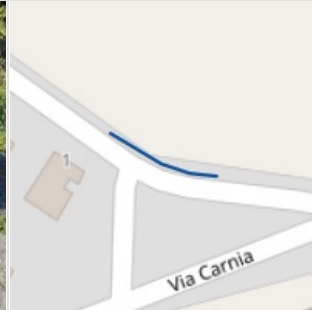
PAVIMENTAZIONE

Sconnessioni	Si	
Dimensioni	X 90,00 cm	Y 2600,00 cm
Materiale	Cemento

Note relative al rilievo
Pavimentazione usurata e 2 m di cordolo danneggiato - larghezza massima 150 cm

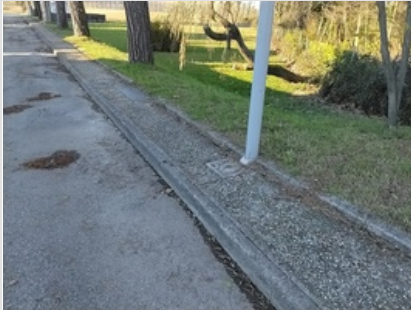
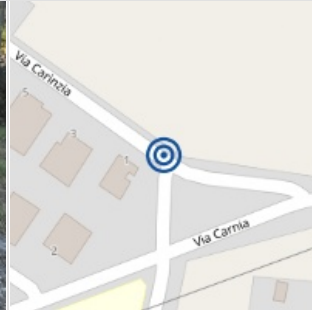
OSTACOLO VERTICALE

Palo luce	Si
Dimensioni	X 80,00 cm Y --
Materiale	Cemento

Note relative al rilievo
Restringimento dovuto al palo luce 80 cm

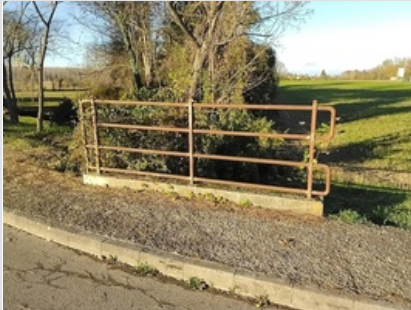
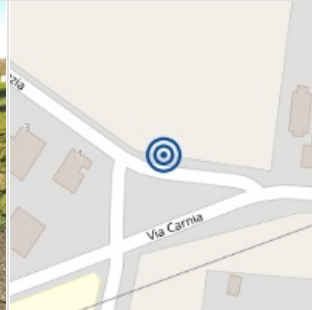
PARAPETTO

Attraversabile da sfera 10cm	Si
Dimensioni	X 400,00 cm Y --
Materiale	--
Note relative al rilievo	--

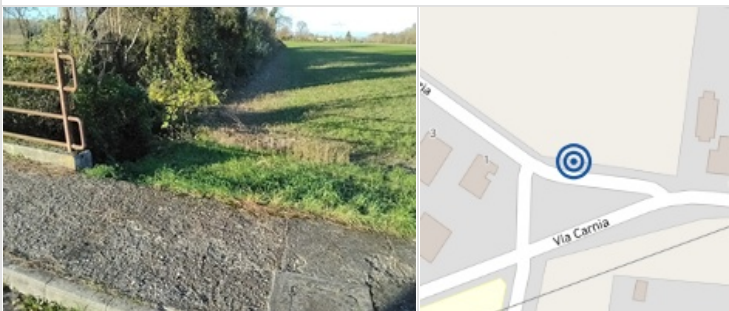
ITINERARIO PEDONALE PERCORSO PEDONALE **PARAPETTO**

Assenza	Si
Dimensioni	X 400,00 cm Y --
Materiale	--
Note relative al rilievo	--

PS2500
Posa di parapetto

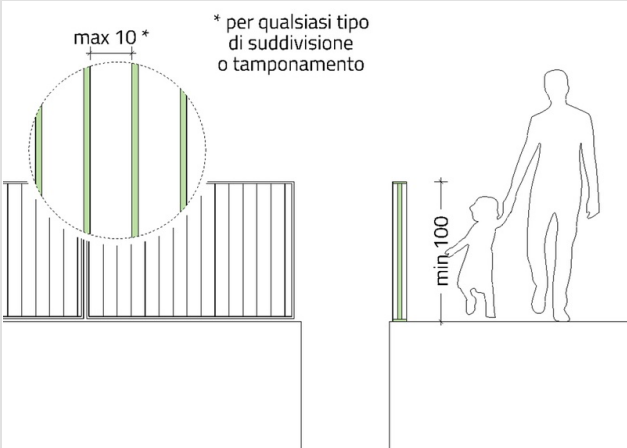
* per qualsiasi tipo di suddivisione o tamponamento

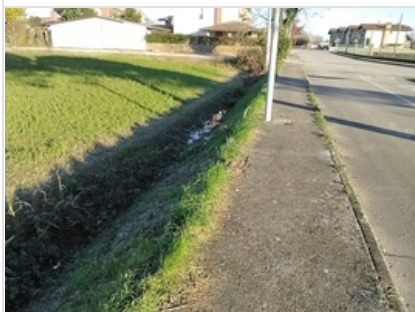
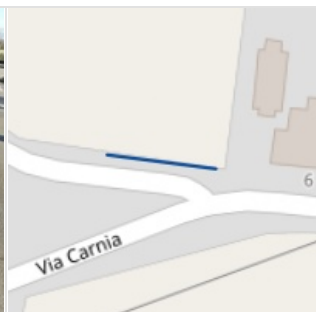
PARAPETTO

Assenza	Si	
Dimensioni	X --	Y 3000,00 cm
Materiale	--	
Note relative al rilievo	--

PS2500

Posa di parapetto

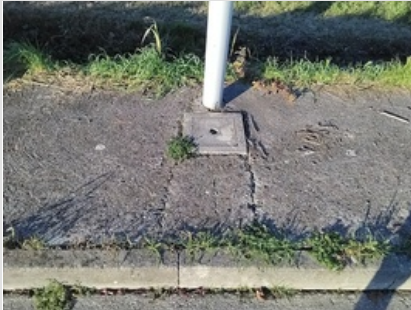
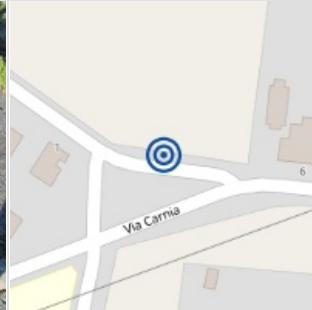
PAVIMENTAZIONE

Sconnessioni	Si	
Dimensioni	X 40,00 cm	Y 40,00 cm
Materiale	Cemento	
Note relative al rilievo	Pozzetto fuori quota

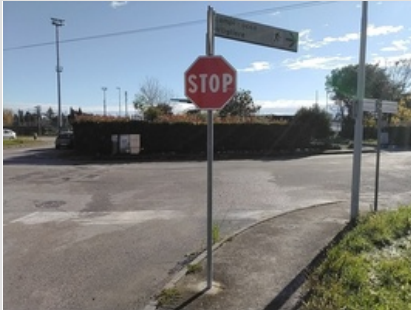
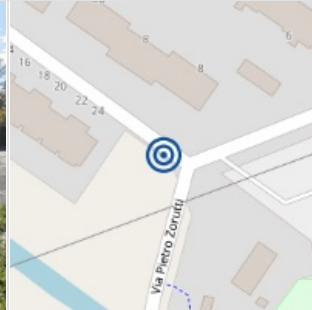
OSTACOLO VERTICALE

Palo segnaletica	Si
Dimensioni	X 207,00 cm Y --
Materiale	--
Note relative al rilievo	Altezza da terra della segnaletica di 207 cm

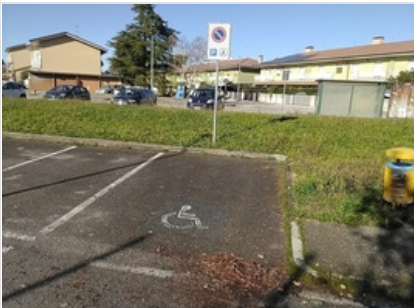
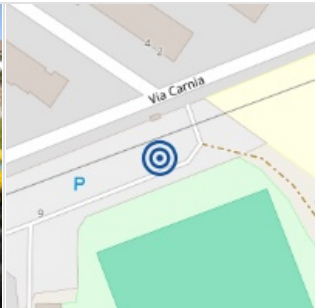
ITINERARIO PEDONALE **STALLO RISERVATO**

Larghezza	290	cm
Dimensioni	X 290,00 cm	Y 500,00 cm
Materiale	--	
Note relative al rilievo	--

PS1990
Rifacimento di segnaletica orizzontale

Rifacimento segnaletica stallo di sosta riservato con dimensioni congrue al D.M. 236/1989, e inserendo la zebra nella area di manovra per la discesa dal veicolo in conformità con quanto indicato nella parte grafica dell'art. 149 del regolamento di attuazione del Codice della Strada.

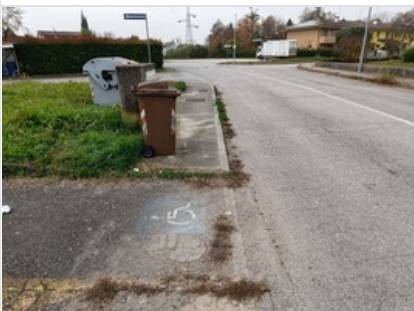
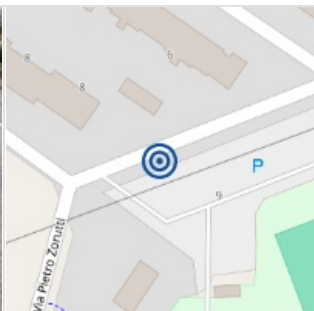
ITINERARIO PEDONALE STALLO RISERVATO

Assenza di collegamento al percorso pedonale	Si
Dimensioni	X-- Y--
Materiale	--
Note relative al rilievo	--

PS2536
 Demolizione di parte del percorso pedonale antistante allo stallo riservato e ricostruzione in quota con l'area dello stallo e di parte del marciapiede per realizzare brevi rampe di raccordo

Demolizione di una porzione del percorso pedonale, finalizzata a ricavare un'area in piano alla quota dello stallo riservato, raccordata al resto del percorso mediante la formazione di brevi rampe con pendenza ottimale pari al 5% (max 15% per dislivelli di 15 cm).
