PIANO DI ELIMINAZIONE DELLE BARRIERE ARCHITETTONICHE

(P.E.B.A.) del Comune di San Giorgio di Nogaro (ai sensi della L.R. 10/2018)

**SCHEDE EDIFICI PUBBLICI
CRITICITÀ E SOLUZIONI PROGETTUALI**

Circolo Zellina

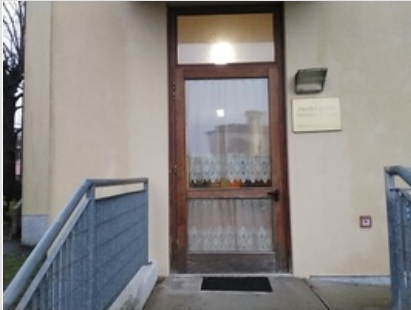
FILTRO ALL'ACCESSO

Pressione per
l'apertura **9** ≤ 8 kg

Note relative al rilievo
Attrito tra porta e soglia

Adeguamento altezza anta

Rimozione anta, piallatura del lato inferiore della stessa fino a raggiungere l'altezza corretta, ripristino vernice e riposizionamento.

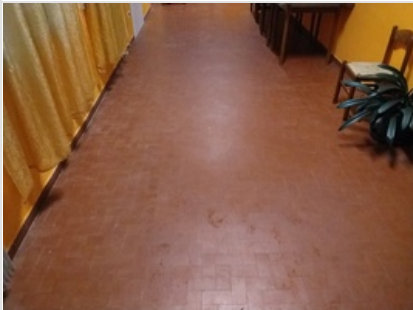
PAVIMENTAZIONE

Sconnessioni	Si	
Dimensioni	X 300,00 cm	Y 425,00 cm
Materiale	--

Note relative al rilievo
Presenza avvallamenti sulla pavimentazione.
 Area totale del corridoio 1269x300 cm

Demolizione e rifacimento pavimentazione interna

Demolizione del tratto di pavimentazione danneggiata, rifacimento del sottofondo e ripristino della pavimentazione mediante l'utilizzo del medesimo materiale. Il raccordo andrà realizzato a raso e senza discontinuità con le pavimentazioni adiacenti.

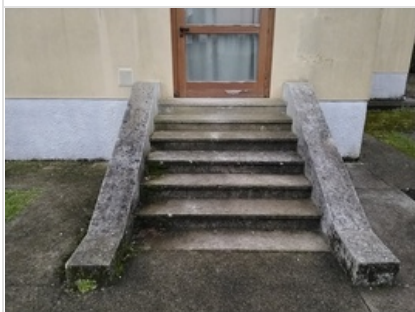
CORRIMANO

Non presente su entrambi i lati

Posa di corrimano

Installazione di corrimano, ad altezza compresa tra 90 e 100 cm, posto sul lato della rampa attualmente sprovvisto, mediante ancoraggio a muro adiacente alla scala, o su parapetto esistente o nuovo. Il corrimano dovrà essere prolungato di 30 cm oltre il primo e l'ultimo gradino in corrispondenza delle interruzioni della scala in conformità con quanto disposto al punto 8.1.10 del D.M. 236/1989.

Soluzione da attuare nel caso non si renda necessaria la realizzazione della rampa.

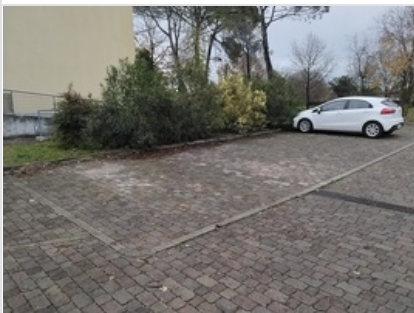
- [PERTINENZE DELL'EDIFICIO](#)
[SPAZIO ESTERNO](#)
[ITINERARIO PEDONALE](#)
[STALLO RISERVATO](#)

Assenza	Si	
Dimensioni	X --	Y --
Materiale	--	
Note relative al rilievo	--

PS2672
Realizzazione di stallo riservato a pettine complanare al percorso pedonale
 Realizzazione segnaletica orizzontale e verticale per l'individuazione dello stallo riservato a persone con disabilità, avente dimensioni coerenti con quanto previsto dal D.M. 236/89 e segnaletica conforme a quanto previsto dal Codice della Strada. Posizionato in prossimità del percorso pedonale posto a raso rispetto allo stallo.

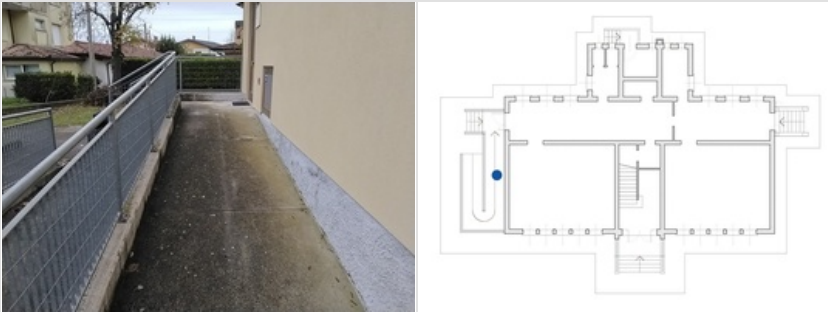
EDIFICIO PERCORSO VERTICALE - RAMPA

Pendenza longitudinale	10	≤ 8% - ammessa fino a ≤12% in caso di adeguamento
Dimensioni	X -- Y --	
Materiale	--	
Note relative al rilievo Criticità relativa alla seconda rampa. - La prima rampa presenta una pendenza pari al 2,5%

PS2243
Demolizione e ricostruzione rampa

Adeguamento della pendenza della rampa mediante la sua completa demolizione e ricostruzione. La nuova rampa avrà una pendenza longitudinale non superiore all'8%, sarà priva di pendenza trasversale, dotata di cordolo laterale contrastante cromaticamente con la pavimentazione della rampa, di parapetto e corrimani posti all'altezza di 90/100 cm e 75 cm su entrambi i lati. È consigliabile realizzare la nuova rampa con larghezza pari ad almeno 150 cm (min. 90 cm). Nel caso si rendesse necessaria la realizzazione di ripiani orizzontali per l'interruzione della pendenza ogni 10 m o per il cambio di direzione dovranno essere rispettate le dimensioni minime indicate al punto 8.1.11 del D.M. 236/1989.

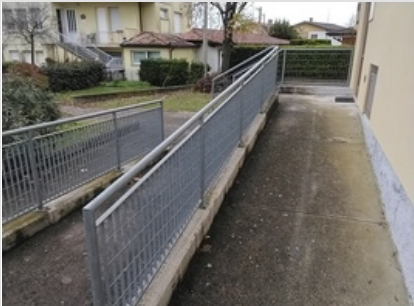
EDIFICIO
PERCORSO VERTICALE - RAMPA
CORRIMANO

Non presente su entrambi i lati	Si	
Dimensioni	X --	Y --
Materiale	--	
Note relative al rilievo Il corrimano sul parapetto è calcolato nei costi della criticità inerente al rifacimento della rampa. Corrimano esistente sopra il parapetto altezza 112 cm

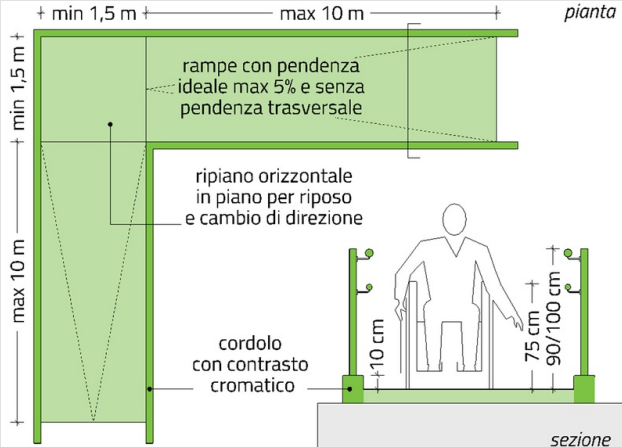
rampe con pendenza ideale max 5% e senza pendenza trasversale

ripiano orizzontale in piano per riposo e cambio di direzione

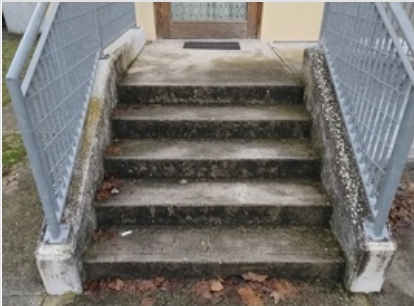
EDIFICIO
PERCORSO VERTICALE - SCALA

Gradino-rapporto fra alzata e pedata	60	62<R<64 cm
Dimensioni	X --	Y --
Materiale	--	
Note relative al rilievo Alzata 15 cm Pedata a 30 cm

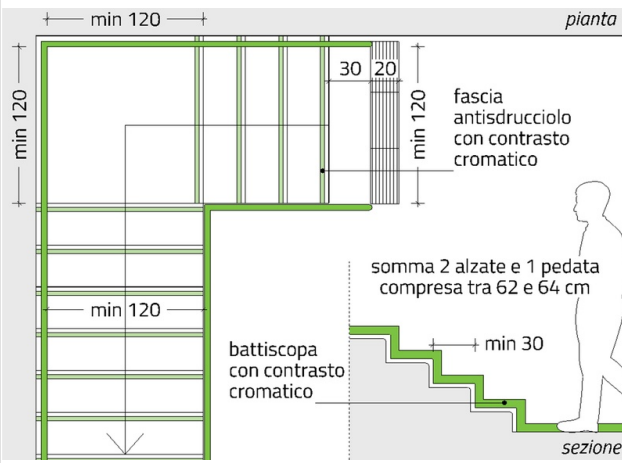
PS2692 (modificato)
Demolizione e ricostruzione

Demolizione completa della scala e rifacimento avendo cura di rispettare rapporto fra pedata e alzata (2A+P) compreso tra 62 e 64. La scala dovrà inoltre essere dotata di fascia antisdrucchiolo e di battiscopa, entrambi contrastanti cromaticamente rispetto alla pavimentazione. Si dovrà inoltre prevedere l'eventuale adeguamento, o nuova installazione, del corrimano per ogni lato della scala. Questo dovrà essere posto ad altezza compresa tra 90 e 100 cm, ed estendersi per 30 cm oltre la fine della rampa, in conformità con quanto disposto al punto 8.1.10 del D.M. 236/1989. I due accessi della scala dovranno inoltre essere segnalati mediante idonea segnaletica tattilo-plantare in conformità con quanto previsto dalle linee guida I.N.M.A.C.I. sulla progettazione dei percorsi tattilo-plantari. Si prevede di realizzare nuovi gradini con pedata compresa tra 32 e 34 cm e con medesima alzata.

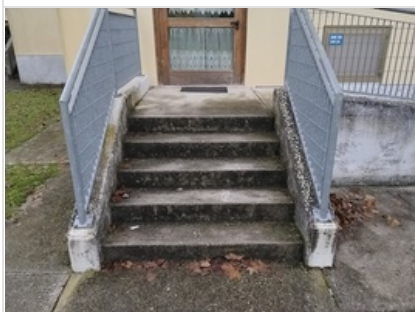
EDIFICIO PERCORSO VERTICALE - SCALA SEGNALETICA TATTOLO PLANTARE

Assenza	Si
Dimensioni	X 150,00 cm Y --
Materiale	--
Note relative al rilievo	--

PS2302
 Posa di segnaletica tattilo plantare

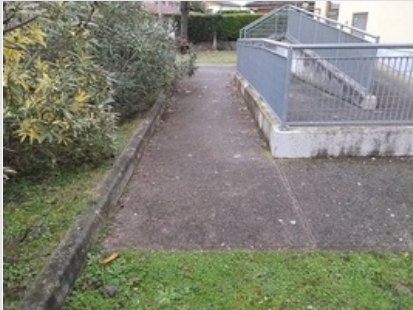
PERCORSO PEDONALE

Pendenza trasversale **2.5** ≤ 1%

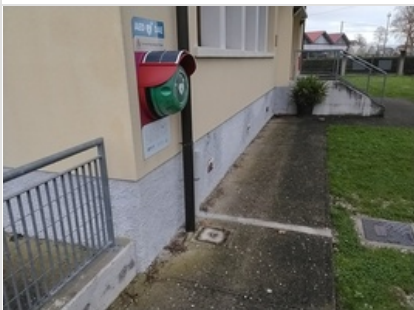
OSTACOLO VERTICALE

Altro	Si	
Dimensioni	X --	Y --
Materiale	--	
Note relative al rilievo DAE posto a 127 cm di altezza e sporgente sul percorso per 25 cm

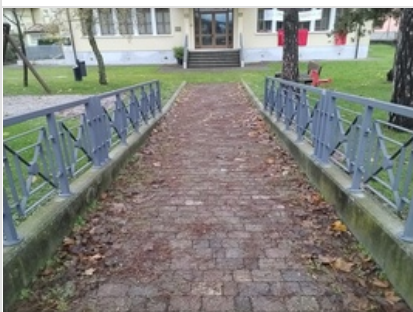
PAVIMENTAZIONE

Sconnessioni	Si	
Dimensioni	X 1610,00 cm	Y 244,00 cm
Materiale	Moduli autobloccanti in cls	
Note relative al rilievo	Presenza di avvallamenti lungo il percorso

PS2655
Demolizione e rifacimento porzione di pavimentazione

Demolizione del tratto di pavimentazione della rampa con sconnessioni e/o avvallamenti, rifacimento del sottofondo, ripristino della pavimentazione mediante l'utilizzo del medesimo materiale, ed eventuale adeguamento altimetrico dei pozzetti presenti sul percorso. La pavimentazione dovrà essere priva di pendenza trasversale.

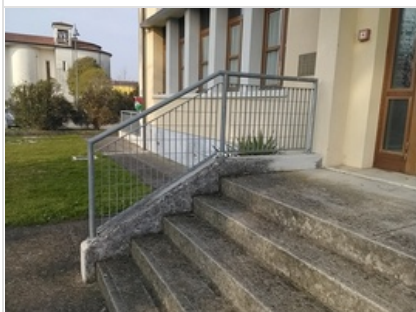
CORRIMANO

Altezza **105** 90<A<100 cm

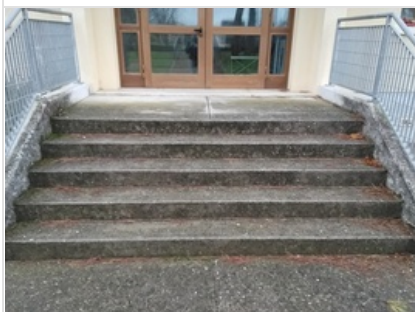
PERCORSO VERTICALE - SCALA

Gradino-rapporto fra alzata e pedata **60** $62 < R < 64$ cm

In questo caso si prevede inoltre che la scala venga traslata in maniera da ricavare un'area in piano antistante alla porta con idonee dimensioni.

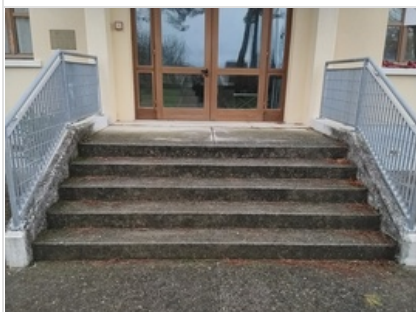
Assenza contrasto cromatico

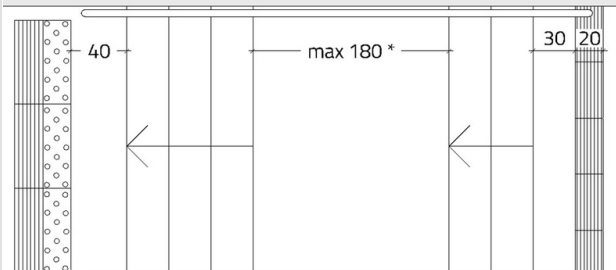
PS2302
Posa di segnaletica tattilo plantare

Posa segnaletica tattilo-plantare, necessaria alla segnalazione dell'inizio/fine della scalinata, composta da una fascia di 20 cm con codice "attenzione/servizio" posta a 30 cm dal primo gradino, e da una fascia di 40 cm con codice "pericolo valicabile" posta a 40 cm dall'ultimo gradino. Nel caso di presenza di un pianerottolo intermedio con profondità maggiore di 180 cm anche quest'ultimo dovrà essere provvisto dei suddetti codici, in conformità con quanto previsto dalle linee guida I.N.M.A.C.I.

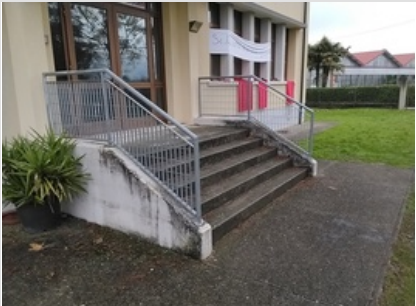
EDIFICIO
PERCORSO ORIZZONTALE

Dislivello raccordato solo da gradini	Si	
Dimensioni	X 330,00 cm	Y 82,00 cm
Materiale	--	
Note relative al rilievo Accesso al vano scala dell'edificio - attuale profondità del piano antistante alla porta pari a 138 cm

PS2705
Realizzazione rampa di raccordo

Realizzazione nuova rampa di raccordo avente una pendenza longitudinale non superiore all'8%, priva di pendenza trasversale, dotata di cordolo laterale contrastante cromaticamente con la pavimentazione della rampa, nonché di parapetto e corrimani posti all'altezza di 90/100 cm su entrambi i lati. È consigliabile realizzare la nuova rampa con larghezza pari ad almeno 150 cm (min. 90 cm). Nel caso si rendesse necessaria la realizzazione di ripiani orizzontali per l'interruzione della pendenza ogni 10 m o per il cambio di direzione dovranno essere rispettate le dimensioni minime indicate al punto 8.1.11 del D.M. 236/1989. Tali dimensioni valgono anche per interruzioni mediante porte e devono essere rispettate al netto dell'ingombro di apertura della porta.

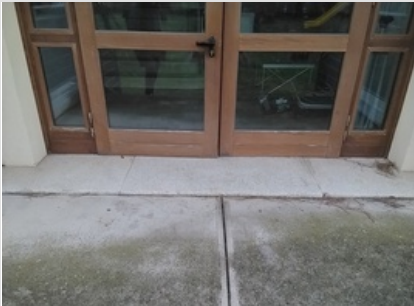
EDIFICIO
ACCESSO/INGRESSO
DISLIVELLO

Altezza	2	≤ 2,5 cm
Dimensioni	X 330,00 cm	Y 2,00 cm
Materiale	--	
Note relative al rilievo Profondità pianerottolo 138 cm

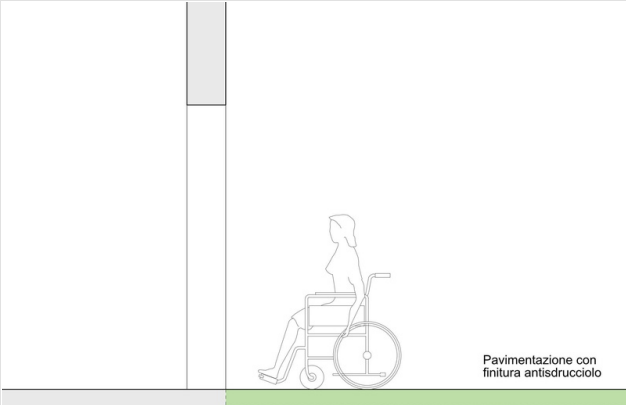
Pavimentazione con
finitura antiscivolo

PS2711
Eliminazione del dislivello mediante incremento quota pavimentazione

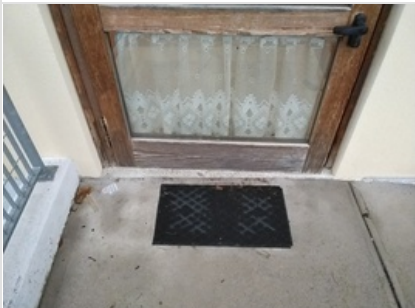
EDIFICIO ACCESSO/INGRESSO **DISLIVELLO**

Altezza	2	≤ 2,5 cm
Dimensioni	X 131,00 cm	Y --
Materiale	--	
Note relative al rilievo Dimensioni ripiano antistante alla porta 170x150 cm

PS2711
Eliminazione del dislivello mediante incremento quota pavimentazione

Incremento della quota della pavimentazione del vano finalizzata all'eliminazione del dislivello con in vani o i percorsi circostanti.

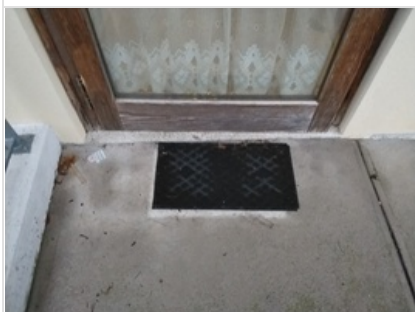
OSTACOLO ORIZZONTALE

Risalto/incasso **Si**

Posa di zerbino percorribile in incasso esistente

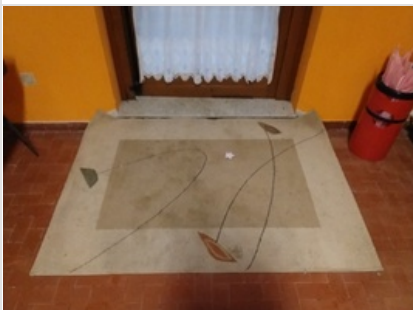
OSTACOLO ORIZZONTALE

Risalto/incasso **Si**

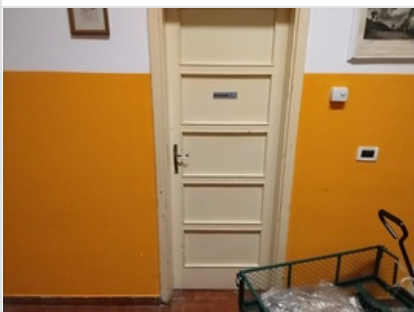
ACCESSO/INGRESSO

Altezza libera **201** ≥ 210 cm

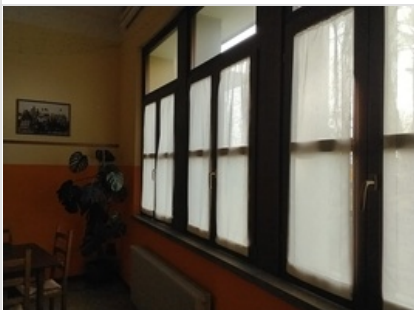
INFISSO ESTERNO (FINESTRA)

Altezza
maniglie/dispositivo
di comando 155 cm

PS2758 (modificato)
Sostituzione dell'infisso

Sostituzione degli infissi esistenti con nuovi serramenti dotati di maniglia/dispositivo di comando ad altezza compresa tra cm 100 e 130 (consigliata 115 cm), come prescritto dal punto 8.1.3 del D.M. 236/89. Per il calcolo del costo si è ipotizzato di rendere accessibile una finestra per ogni stanza.

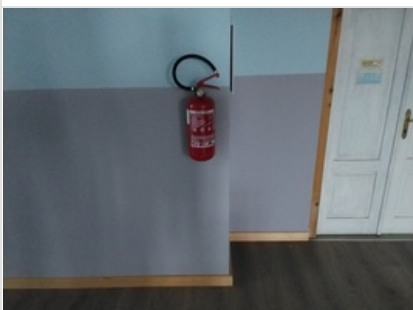
OSTACOLO VERTICALE

Estintore	Si
Dimensioni	X -- Y --
Materiale	--

Note relative al rilievo
**Estintore posto ad altezza di 100 cm e
 sporgente 15 cm**

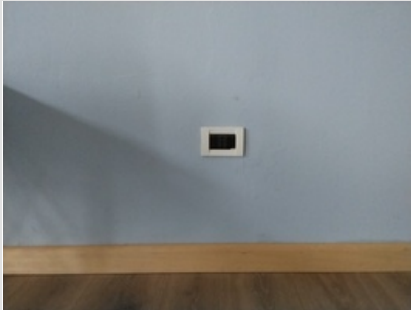
TERMINALE IMPIANTO

Altezza prese luce 40 45<A<115 cm

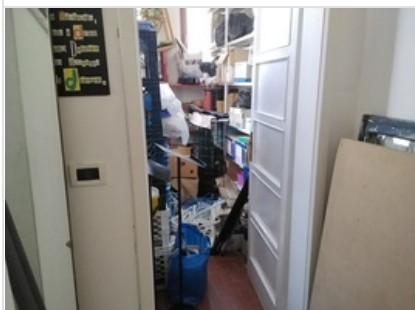
FILTRO ALL'ACCESSO

Maniglia - Altezza **105** 85<A<95 cm

PS2278
Sostituzione porta interna

Sostituzione delle porta con altra avente caratteristiche coerenti con quanto prescritto dal punto 8.1.1, ovvero con luce netta pari ad almeno 75 cm, anta con larghezza non superiore a 120 cm e apribile con una pressione non superiore a 8 kg. L'altezza della maniglia dovrà essere compresa tra 85 e 95 cm (consigliata 90 cm).

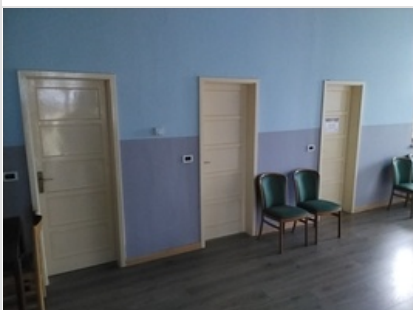
FILTRO ALL'ACCESSO

Luce netta **70** [Vedi informazioni](#)

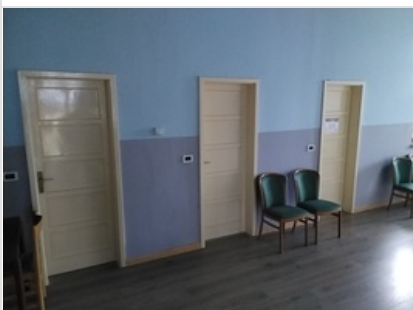
FILTRO ALL'ACCESSO

Luce netta **70** [Vedi informazioni](#)

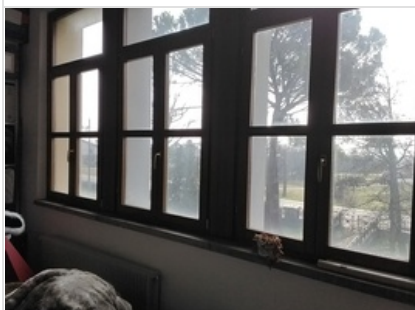
INFISSO ESTERNO (FINESTRA)

Altezza
maniglie/dispositivo
di comando 152 cm

PS2758 (modificato)
Sostituzione dell'infisso

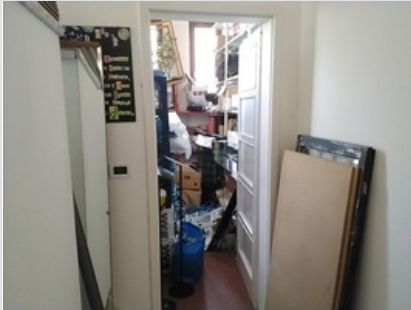
FILTRO ALL'ACCESSO

Luce netta 70 [Vedi informazioni](#)
