PIANO DI ELIMINAZIONE DELLE BARRIERE ARCHITETTONICHE

(P.E.B.A.) del Comune di San Giorgio di Nogaro (ai sensi della L.R. 10/2018)

**SCHEDE EDIFICI PUBBLICI
CRITICITÀ E SOLUZIONI PROGETTUALI**

Centro Intermodale

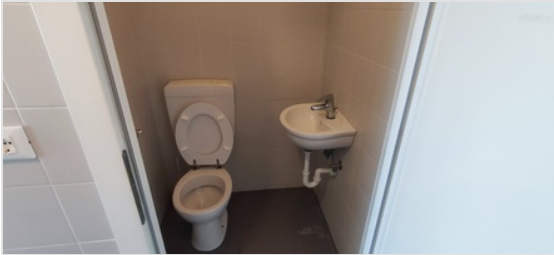
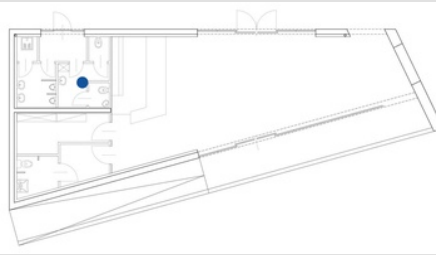
ID Scheda
00FF9-01633

EDIFICIO SERVIZIO IGIENICO

Assenza	Si	
Dimensioni	X 218,00 cm	Y 259,00 cm
Materiale	--	
Note relative al rilievo	--

PS2253
Realizzazione di servizio igienico accessibile all'interno di gruppo servizi igienici già esistente

Adeguamento del wc esistente finalizzato a consentirne la fruizione da persona su sedia a ruote. Il wc dovrà rispettare gli standard minimi relativi al posizionamento/dimensionamento dei sanitari e agli spazi di manovra e di accostamento previsti al punto 8.1.6 del D.M. 236/1989. I sanitari, il pavimento e le pareti dovranno inoltre avere colorazioni tra loro contrastanti. Il locale dovrà essere dotato di allarme azionabile mediante tirante posto in prossimità della tazza w.c., nonché di luce di emergenza. La porta dovrà inoltre essere dotata di serratura con possibilità di sblocco dall'esterno.

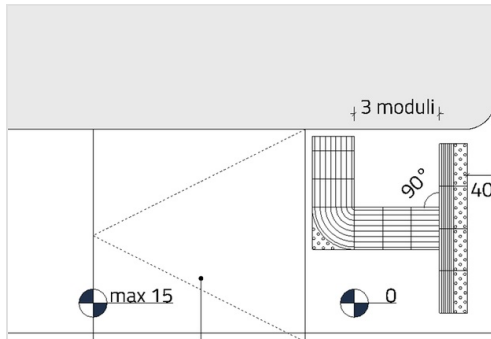
Altezza	2.5	≤ 2,5 cm
Dimensioni	X 290,00 cm	Y --
Materiale	Cemento

Note relative al rilievo
Demolizione della porzione di marciapiede che spezza l'ortogonalità dell'attraversamento, ed arretramento dello stesso rispetto all'accesso carraio dell'autostazione.

rampa breve di raccordo
 con pendenza ideale max 5%
 e senza pendenza trasversale

PS2624
Demolizione di area antistante l'attraversamento e ricostruzione in quota con l'area carrabile e di parte del marciapiede per realizzare breve rampa di raccordo
 Demolizione porzione di marciapiede finalizzata all'eliminazione del gradino, mediante la realizzazione di una rampa con pendenza ottimale pari al 5% (max 15% per dislivello fino a 15 cm), e alla formazione di un area in piano per la fermata prima dell'accesso all'attraversamento pedonale.

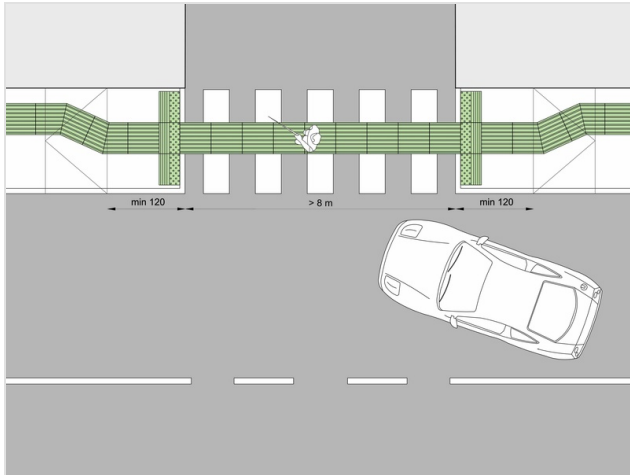
Lunghezza	15	≤ 8 m
Dimensioni	X --	Y --
Materiale	Asfalto	
Note relative al rilievo	--

PS2633
Posa di segnaletica tattilo-plantare con funzione di guida su carreggiata
 Posa di segnaletica tattilo-plantare con codice "direzione rettilinea", in corrispondenza dell'attraversamento pedonale con lunghezza superiore a 8 m, avente funzione di collegamento tra le segnalazioni di "pericolo valicabile" poste su entrambi i lati. La posa dovrà avvenire in conformità a quanto prescritto dalle linee guida I.N.M.A.C.I. per la progettazione dei percorsi tattilo-plantari.

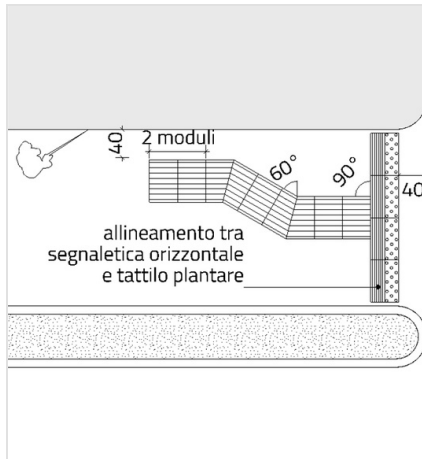
Assenza	Si	
Dimensioni	X 950,00 cm	Y --
Materiale	Cemento	
Note relative al rilievo Distanza da segnaletica tattilo-plantare altro attraversamento: 950 cm

PS2359
Posa di segnaletica tattilo plantare
 Posa segnaletica tattilo-plantare con moduli in calcestruzzo e codice LVE per individuare e segnalare la presenza dell'attraversamento pedonale, con codice "pericolo valicabile" posto in direzione parallela all'asse stradale e codice "direzione rettilinea" in direzione perpendicolare a collegamento del codice "pericolo valicabile" con la guida naturale (edificio/muro di recinzione/cordolo ecc.). La posa della segnaletica dovrà avvenire in conformità con le indicazioni contenute nelle linee guida I.N.M.A.C.I per la progettazione dei percorsi tattilo-plantari.

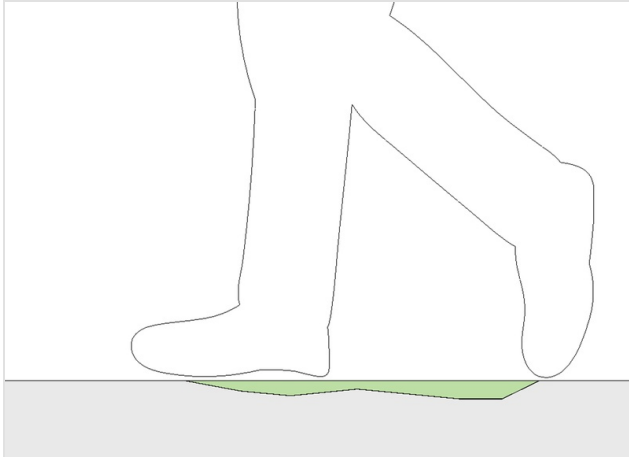
Sconnessioni	Si	
Dimensioni	X 1355,00 cm	Y 290,00 cm
Materiale	Asfalto	
Note relative al rilievo	--

PS2361
Rimozione e ripristino pavimentazione

Demolizione del tratto di carreggiata con sconnessioni e/o avvallamenti, rifacimento del sottofondo, ripristino della pavimentazione mediante l'utilizzo del medesimo materiale, ed eventuale adeguamento altimetrico dei pozzetti presenti sul percorso. Pendenza trasversale massima dell'1% per lo scolo delle acque meteoriche.

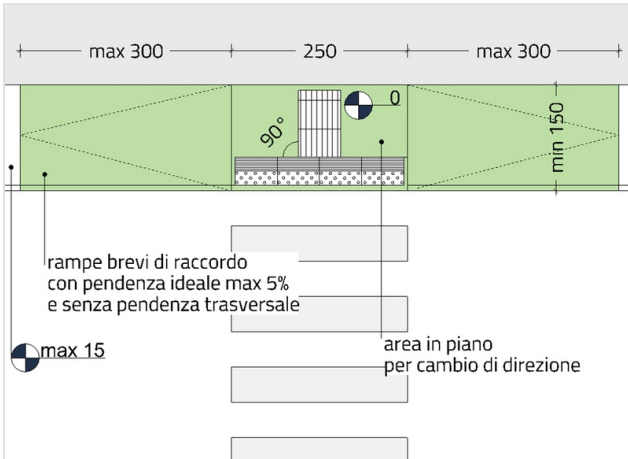
Altezza	3	≤ 2,5 cm
Dimensioni	X 270,00 cm	Y --
Materiale	Cemento	
Note relative al rilievo	--

PS2364 (modificato)
 Demolizione di area antistante l'attraversamento per realizzarla in quota con l'area carrabile e di parte del marciapiede per realizzare brevi rampe di raccordo

Demolizione marciapiede esistente antistante all'attraversamento pedonale e realizzazione di un'area in piano per il cambio di direzione alla quota del piano carrabile, raccordata alla quota del marciapiede da due brevi rampe con pendenza consigliata del 5% (max 15%). Posa della segnaletica tattilo-plantare con moduli in calcestruzzo e codice LVE relativo all'attraversamento pedonale posato in conformità con le indicazioni presenti nelle linee guida I.N.M.A.C.I. per la progettazione dei percorsi tattilo-plantari.

Si prevede di applicare la soluzione traslando l'accesso all'attraversamento più a sud in modo da correggere la non ortogonalità dell'attraversamento rispetto all'asse stradale.
