UNIONE MEDIA VAL CAVALLINA  
PROVINCIA DI BERGAMO

STUDIO GEOLOGICO PER IL  
PIANO DI GOVERNO DEL TERRITORIO

relazione illustrativa

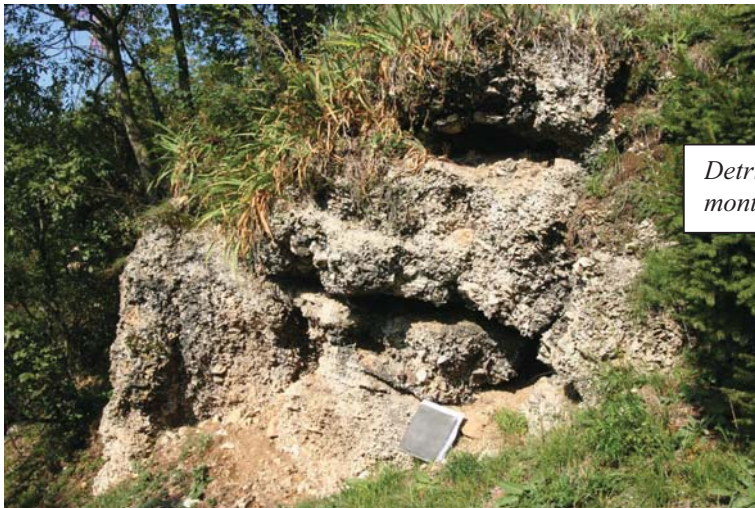
*Detriti di versante cementati a monte delle sorgenti Schitù*

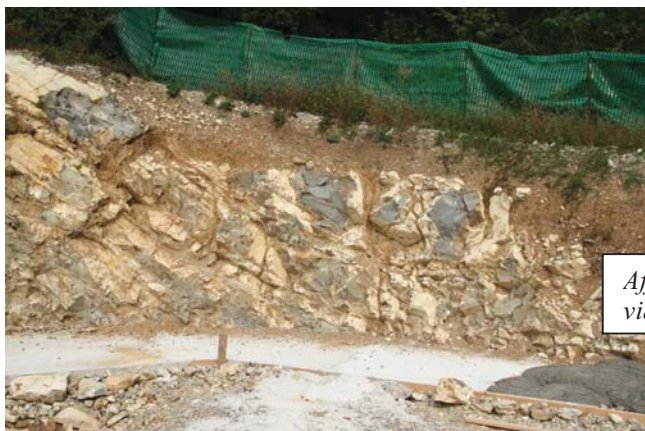
Affioramento di *Sass de la Luna* lungo via Cassanico a Borgo di Terzo

- **SASS DE LA LUNA (SL, Albiano sup.)**: si tratta di alternanze di calcari e calcari marnosi bluastri o grigio-azzurri, localmente selciferi, a stratificazione sottile o media. Esse occupano buona parte del bacino del Closale al di sotto dei m 700 s.l.m., dove sono coinvolte in una accentuata piega/faglia, fagliata a sua volta. La giacitura degli strati è inclinata di 20°÷90° e

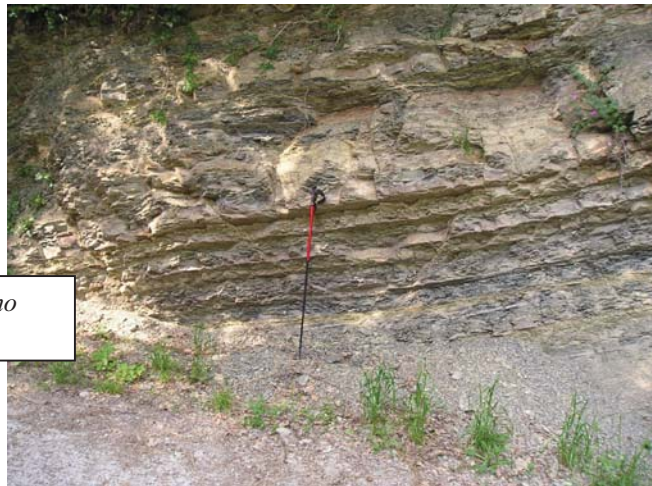
*Affioramento di Marna di Bruntino sulla strada per fontana Zelitto*

L'alto contenuto argilloso di queste rocce, la tipica fissilità e il locale assetto tettonico determinano la loro accentuata erodibilità, rispetto agli altri litotipi del bacino del Closale, e la presenza di una copertura continua di terreno spesso oltre un metro.

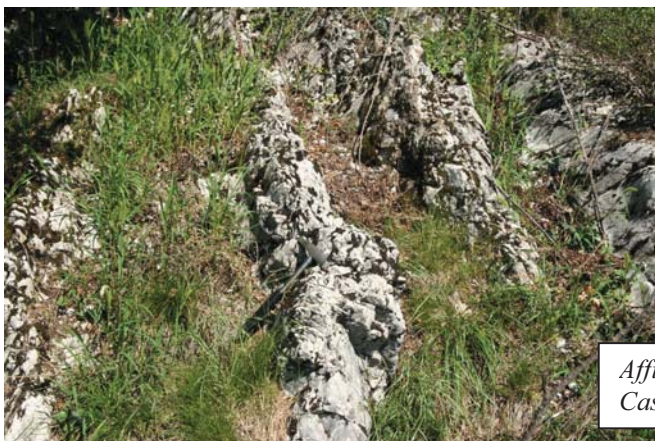
*Affioramento di Maiolica presso Cascina Fastasso*

Con questa formazione inizia la serie cretacea bergamasca. Presso Fienile Gandello l'unità contiene brecce dovute alla presenza di una faglia. La formazione della *Maiolica* affiora in alto sulla sinistra della valle Bragazzo (valle Corna e valle Pedesico) e nella valle del Closale, tra Fienile Gandello e le stalle Fou di sotto. Si trova anche in un'ampia fascia che raggiunge Martina. In quest'ultima località la sua forte potenza apparente è dovuta a ripetizione causata da una piega. Nella valle del Closale il contatto con l'unità più giovane della *Marna di Bruntino* è tettonico e dà luogo a una scarpata acclive, dalla quale si staccano frane e blocchi isolati; ciò accade soprattutto presso Fienile Gandello e nella valle Moi. Il contatto stratigrafico inferiore (rovescio) è con le unità del *Rosso ad Aptici* e delle *Radiolariti*.

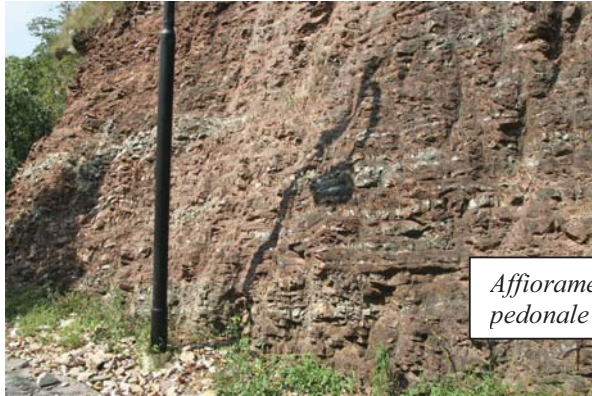
*Affioramento di Rosso ad Aptici lungo la ciclo pedonale per la Martina*

L'acclività del pendio, il consistente spessore degli strati e l'elevata resistenza meccanica della roccia determinano una scarsa erodibilità di queste rocce e la formazione di terreno eluviale sottile e discontinuo.

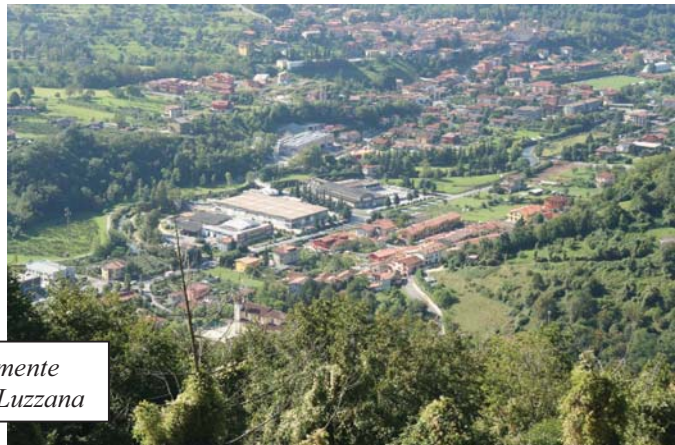
*Piana del Cherio quasi completamente occupata dall'area industriale di Luzzana*

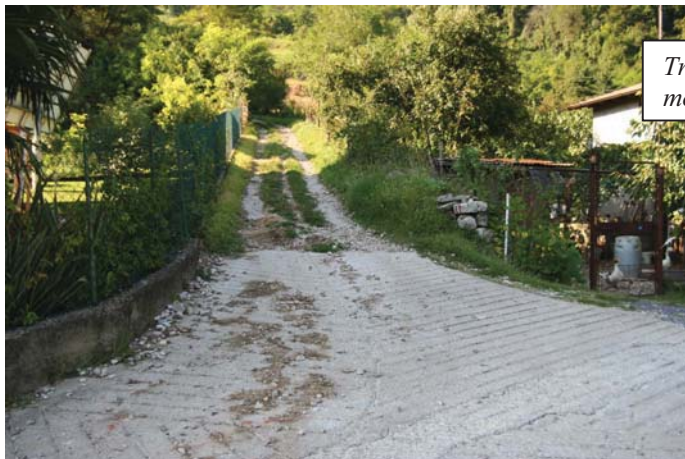
Trasporto solido di una valletta a monte di Vigano che non ha sbocco

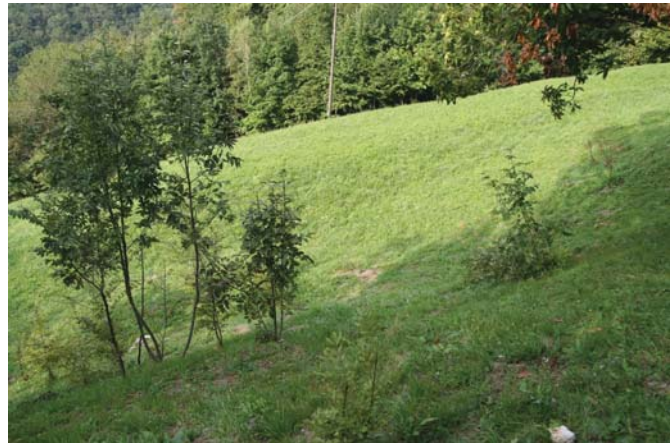
- una frana che si trova all'apice di un pendio prativo nei pressi di S. Antonio. Tale forma gravitativa si è periodicamente attivata, ma a far conto dallo stato rilevato durante il precedente studio geologico di supporto al PRG (2003) essa non ha manifestato evidenti movimenti, tuttavia occorre anche dire a tale proposito che essa finora non è stata monitorata. Per questo motivo, confermando le valutazioni precedenti (Plebani, 2003),

questa forma è catalogata come frana attiva. La nicchia originaria del movimento parziale più recente è ampia una ventina di metri, mentre il corpo di frana si riconosce per contropendenze e forme ondulate del terreno. È stata oggetto di modesti interventi di stabilizzazione, limitati a piantumazioni e alla costruzione di un piccolo fosso di gronda che intercetta le acque ruscellanti dalla strada soprastante. I terreni interessati dal movimento sono essi stessi antichi accumuli di frana e depositi di versante. Appare evidente che il fenomeno franoso è dovuto all'infiltrazione delle acque superficiali e alla conseguente saturazione dei terreni: in caso di pioggia il ruscello che scorre nel compluvio a monte della nicchia di frana scompare infiltrandosi al coronamento, mentre venute d'acqua scaturiscono al piede del corpo di frana. Di lato alla nicchia si nota un ampio affioramento di roccia calcarea completamente allentata, dal quale si staccano massi anche di alcuni metri cubi di volume (descritto in seguito).

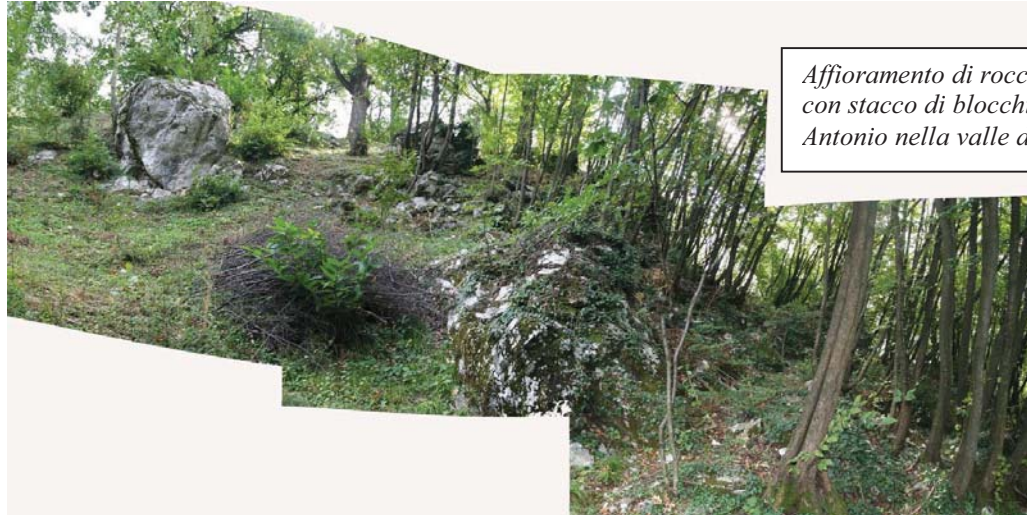
*Affioramento di roccia allentata  
con stacco di blocchi sopra S.  
Antonio nella valle dell'Acqua*

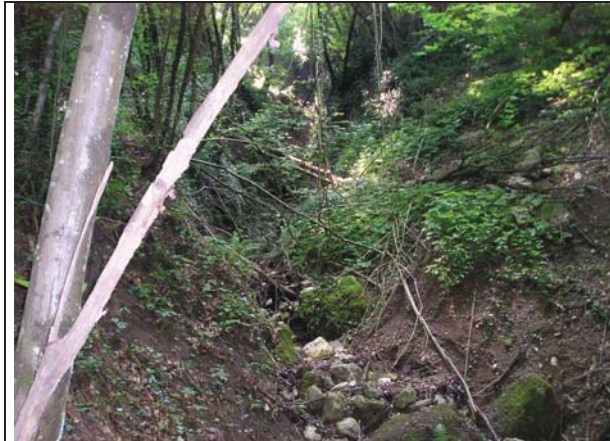
*Erosione lungo l'alveo del Closale*

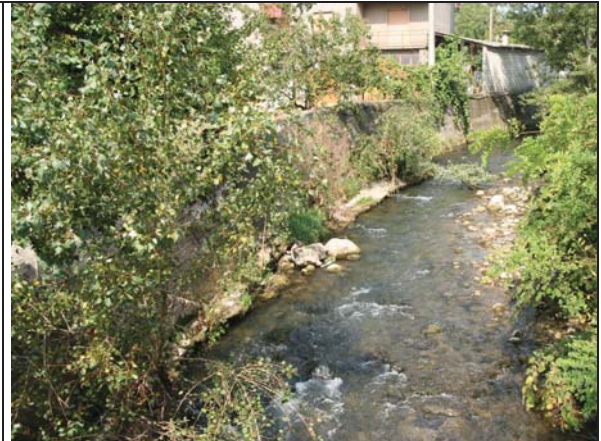
*Erosione della sponda del Cherio poco prima della confluenza del Valzello*

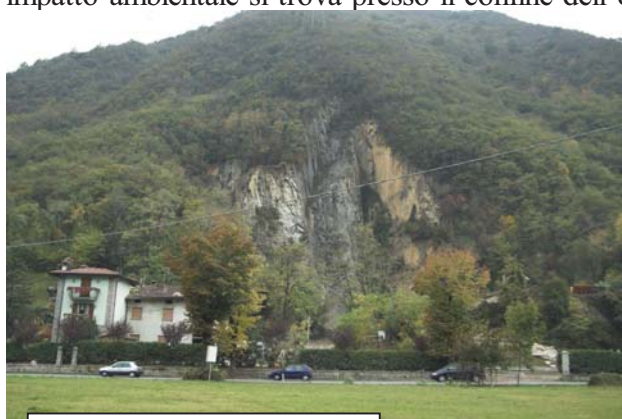
Ex cava Armati alla Martina

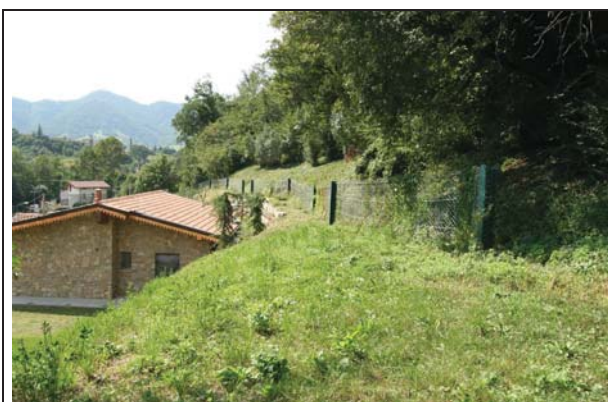
*Barriera paramassi a monte di via Martina*

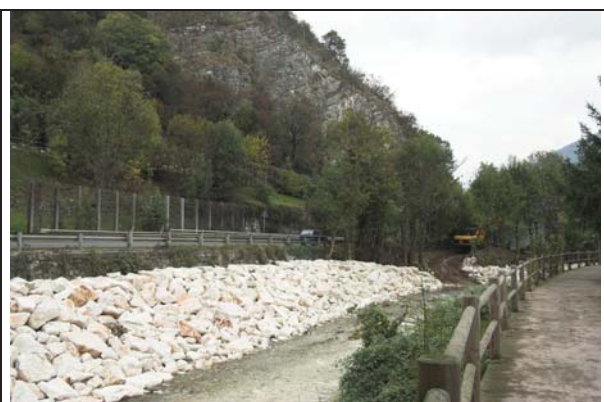
*Barriera paramassi e massicciata spondale lungo via Nazionale in località Martina*

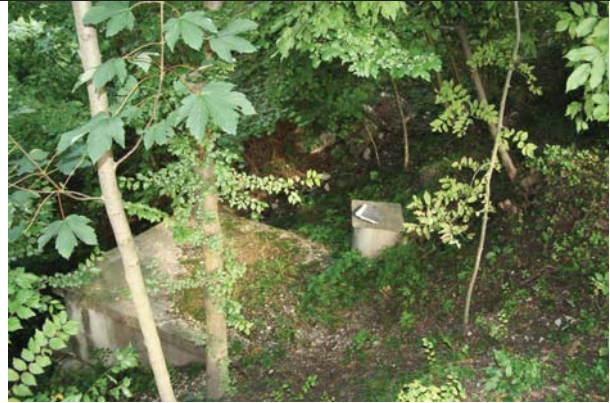
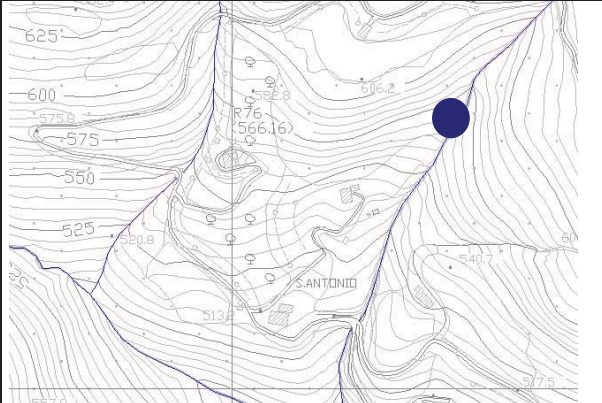
<p>Valle Pedesico q. 600 m (captazione privata) <math>P \approx 0,1</math> l/s</p>	<p>Valle di S. Antonio q.570 m (captazione privata)</p>

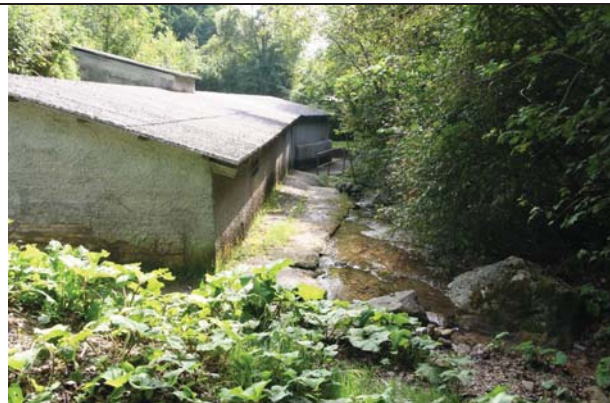
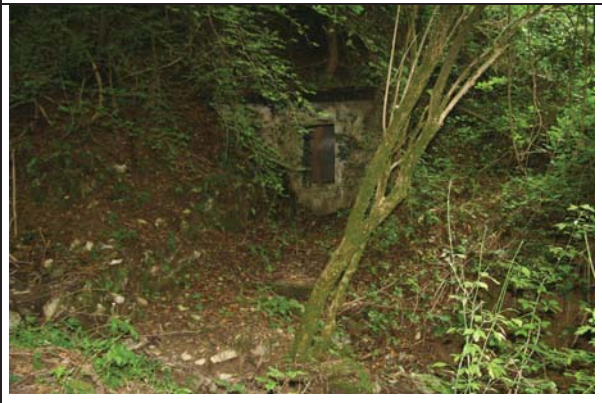
<p>Sorgente "Caricatora" q.m 390 sponda sinistra Bragazzo, <math>P \approx 5-10</math> l/s</p>	<p>Via Bassa dei Casneti q. m 365; <math>P &lt; 0,1</math> l/s</p>

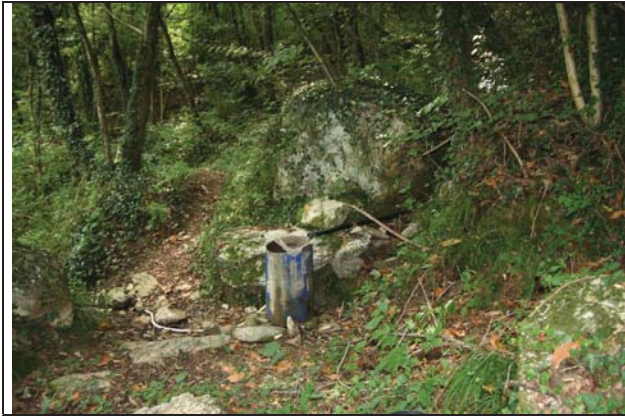
*"Fontani de Mes" sulla mulattiera di mezzo q. m 415  
P ≈ 0,1 l/s (captazione privata provvisoria)*

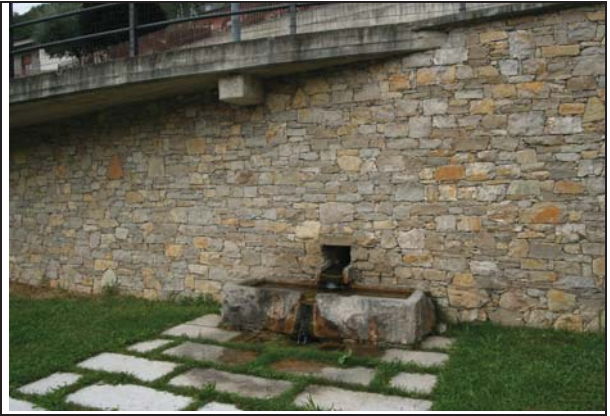
*Via Sorgente q. m 290 P ≈ 0,5 l/s*

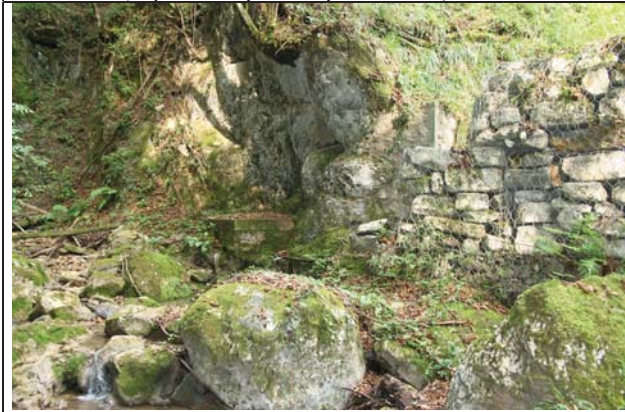
*Sponda sinistra Valle Closale q. m 370*

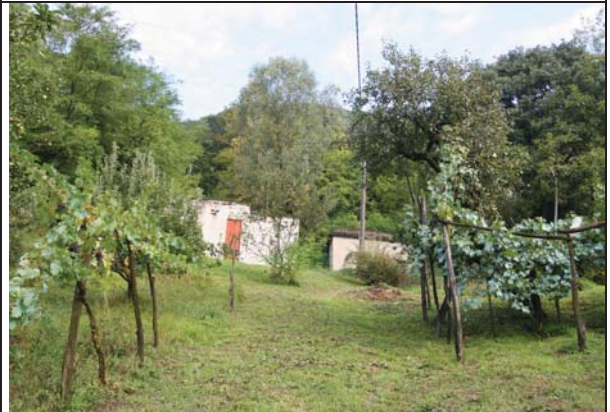
*Sorgenti "Schitù" in Vigano S.Martino q. m 392÷435*

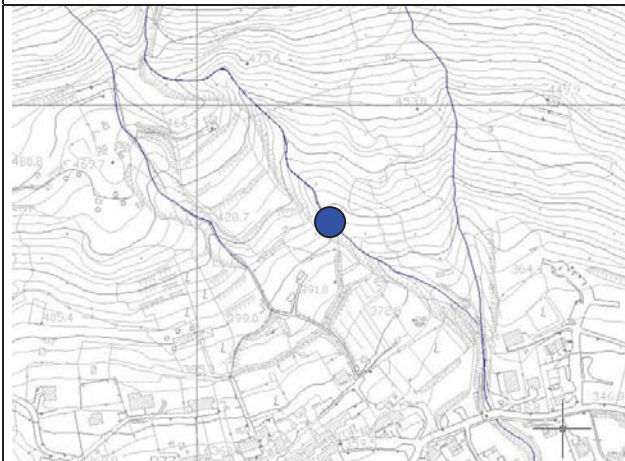
*Valzello q. 390 (captazione privata provvisoria): P ≈ 0,1 l/s*

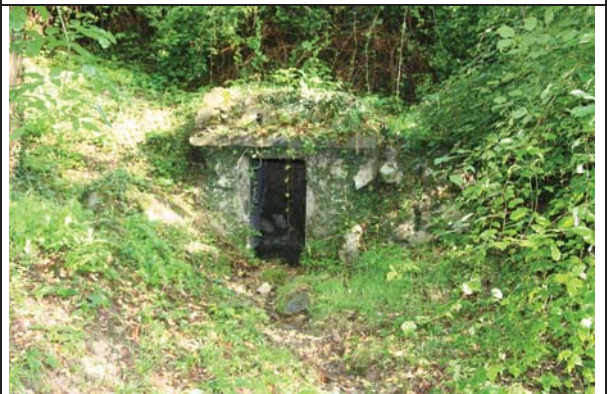
*Sorgente "Schitù Alta" in Vigano S.Martino q. m 435*
