**COMUNE DI ROVERCHIARA**  
Provincia di Verona

# P.E.B.A. 2020

## Guida alla schedatura delle criticità in area urbana e Scheda tipo

**PROGRAMMA DI ELIMINAZIONE DELLE BARRIERE  
ARCHITETTONICHE PER IL MIGLIORAMENTO DELL'ACCESSIBILITÀ NEL COMUNE DI  
ROVERCHIARA – VR**

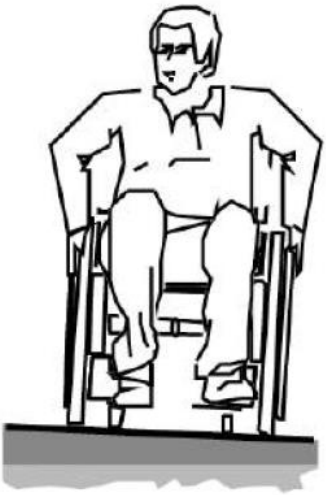
| N | <b>PENDENZE TRASVERSALI</b><br><br>Presenza di <b>pendenza trasversale</b> eccessiva | Demolizione e rifacimento di parte di pavimentazione esistente al fine di ottenere il piano di calpestio con pendenza trasversale non superiore all'1%.<br><br> | <b>ATTENZIONE !</b><br>Si suggerisce una pendenza trasversale ottimale dell'1% e comunque non superiore al 2% solo se su brevi tratti (qualche metro). | Legge 118/1971 art. 27<br>Legge 41/1986 art. 32<br>Legge 104/1992 art. 24<br>D.P.R. 380/2001 art. 82<br>D.M. 236/89 art. 4.2.1 - 8.2.1<br>D.P.R. 503/96 art. 4 - 5 |

| <b>N</b> | <b>PENDENZE TRASVERSALI</b><br>Presenza di <b>pendenza trasversale</b> eccessiva |

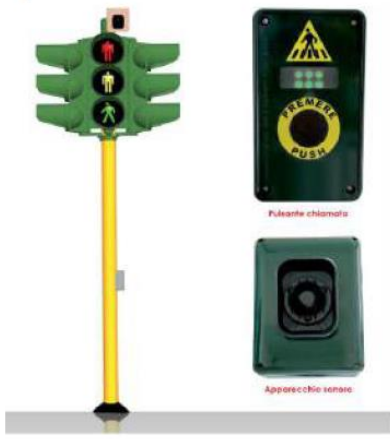
| O | <b>SEMAFORI</b><br><br>Inadeguatezza di impianto semaforico esistente | Adeguamento di impianto semaforico tramite dotazione di dispositivo di <b>segnalazione sonora</b> per non vedenti.<br><br> | | |

| <b>O</b> | <b>SEMAFORI</b><br>Inadeguatezza di impianto semaforico esistente |
