| | <b>COMUNE DI ROVERCHIARA</b><br>Provincia di Verona | Rel. 02 |
| <h1>P.E.B.A. 2020</h1> <p>Per una cultura dell'inclusione</p> | | <b>PIANO ELIMINAZIONE BARRIERE ARCHITETTONICHE</b> |
| <h2>Analisi percorsi esterni</h2> | | |

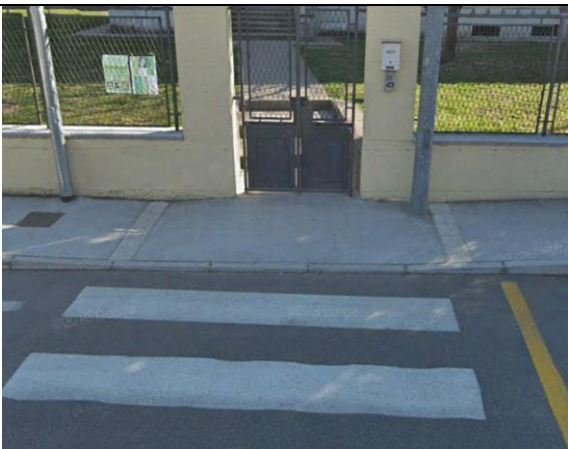
| <b>Criticità rilevata</b> | | Il passaggio pedonale presente di fronte alla scuola comporta la necessità di un corretto rapporto. | | | |

| <b>Descrizione prestazionale intervento necessario</b> | | Un intervento più strutturale potrebbe comprendere anche la realizzazione di un percorso completato da pavimentazione tattilopiantare. | | | |
| <b>Materiale proposto</b> | | Percorso tattile o visivamente contrastato realizzato secondo un codice LOGES | | | |

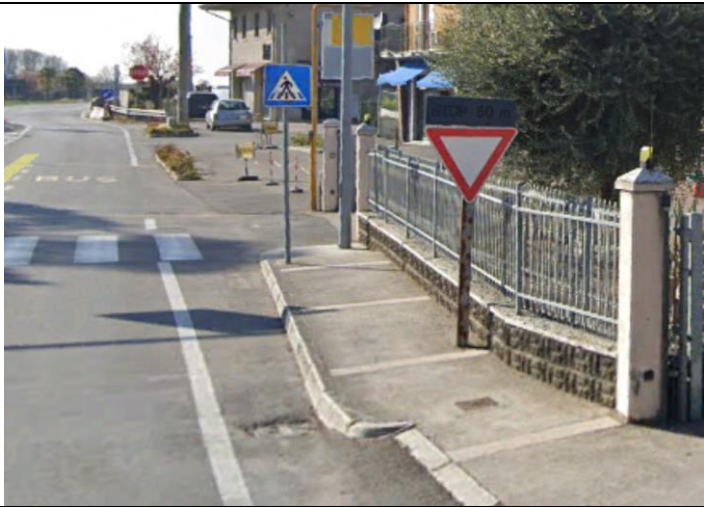
| <b>Criticità rilevata</b> | | Si rileva un restringimento del marciapiede e la presenza di ostacoli (segnali stradali e palo della luce) lungo il percorso, nello specifico in corrispondenza dell'abbassamento verso il passaggio pedonale | | | |

| <b>Descrizione prestazionale intervento necessario</b> | | Viene previsto il ricollocamento dei segnali stradali in posizione più adatta | | | |

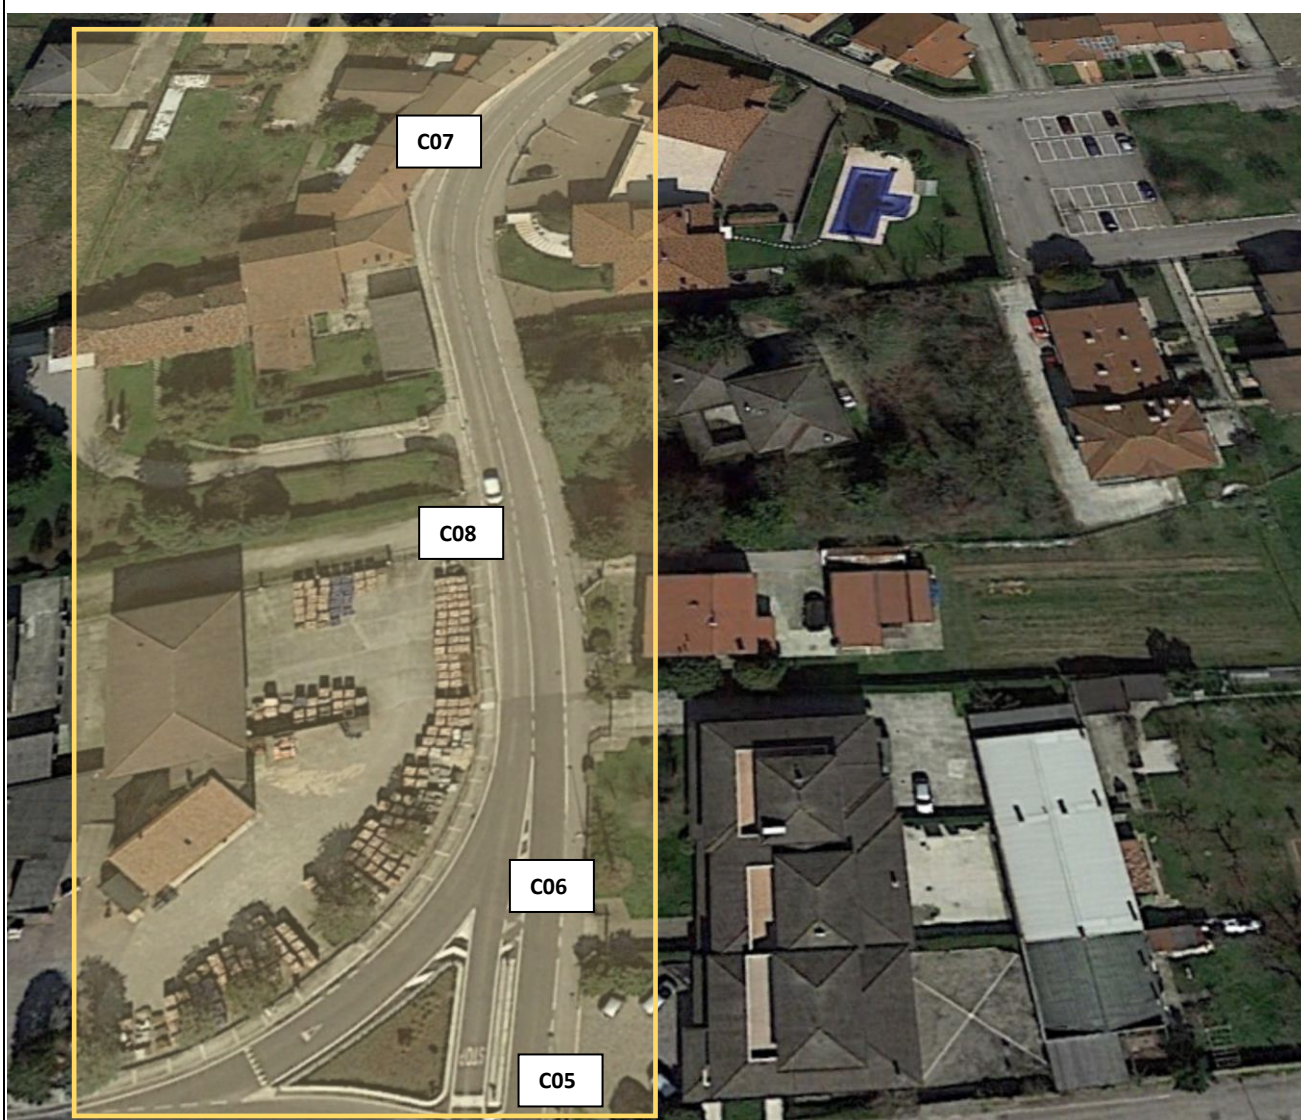
## INDIVIDUAZIONE PLANIMETRICA DELLE CRITICITA'

| | | Non accessibile |

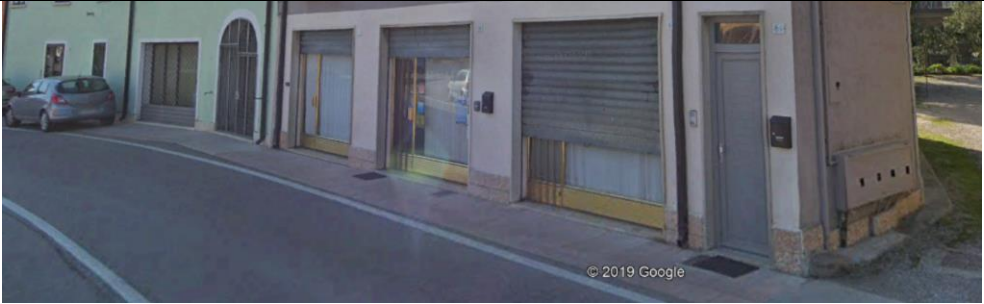
| <b>Criticità rilevata</b> | | Presenza di sconnessioni, buche isolate, deformazioni della pavimentazione esistente, degrado del piano di calpestio e dei manufatti costituenti il marciapiede e che ne compromettono la percorribilità, assenza di porzioni di pavimentazione | |

| <b>Descrizione prestazionale intervento necessario</b> | | Adeguamento della pavimentazione dissestata tramite demolizione e rifacimento del tappetino d'usura o sostituzione di parte di essa, con finitura tale da rendere il piano di calpestio perfettamente complanare e raccordato adeguatamente alla pavimentazione esistente. | |
| <b>Materiale proposto</b> | | Asfalto | |

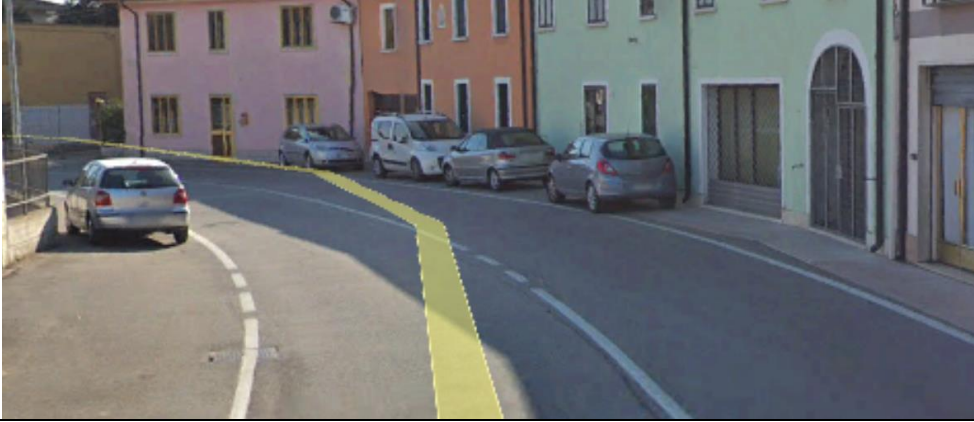
| <b>Foto rilievo</b> | | | |

| <b>Criticità rilevata</b> | | <i>Presenza di marciapiede con misure non adeguate e macchine parcheggiate lungo la strada</i> | |

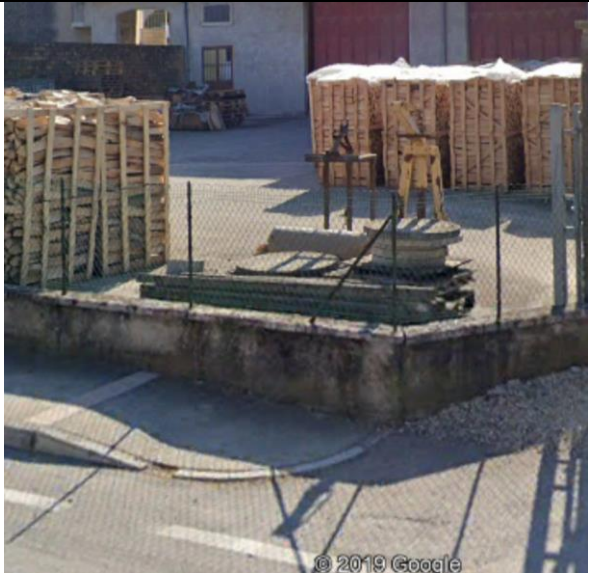
| <b>Criticità rilevata</b> | | <i>Si evidenzia un leggero dislivello tra la pavimentazione della sede stradale e il marciapiede</i><br><b>Presenza di sconnessioni, buche isolate, deformazioni della pavimentazione esistente, degrado del piano di calpestio e dei manufatti costituenti il marciapiede e che ne compromettono la percorribilità, assenza di porzioni di pavimentazione</b> | |

| <b>Descrizione prestazionale intervento necessario</b> | | <i>Si propone di raccordare il marciapiede con la sede stradale.</i> | |

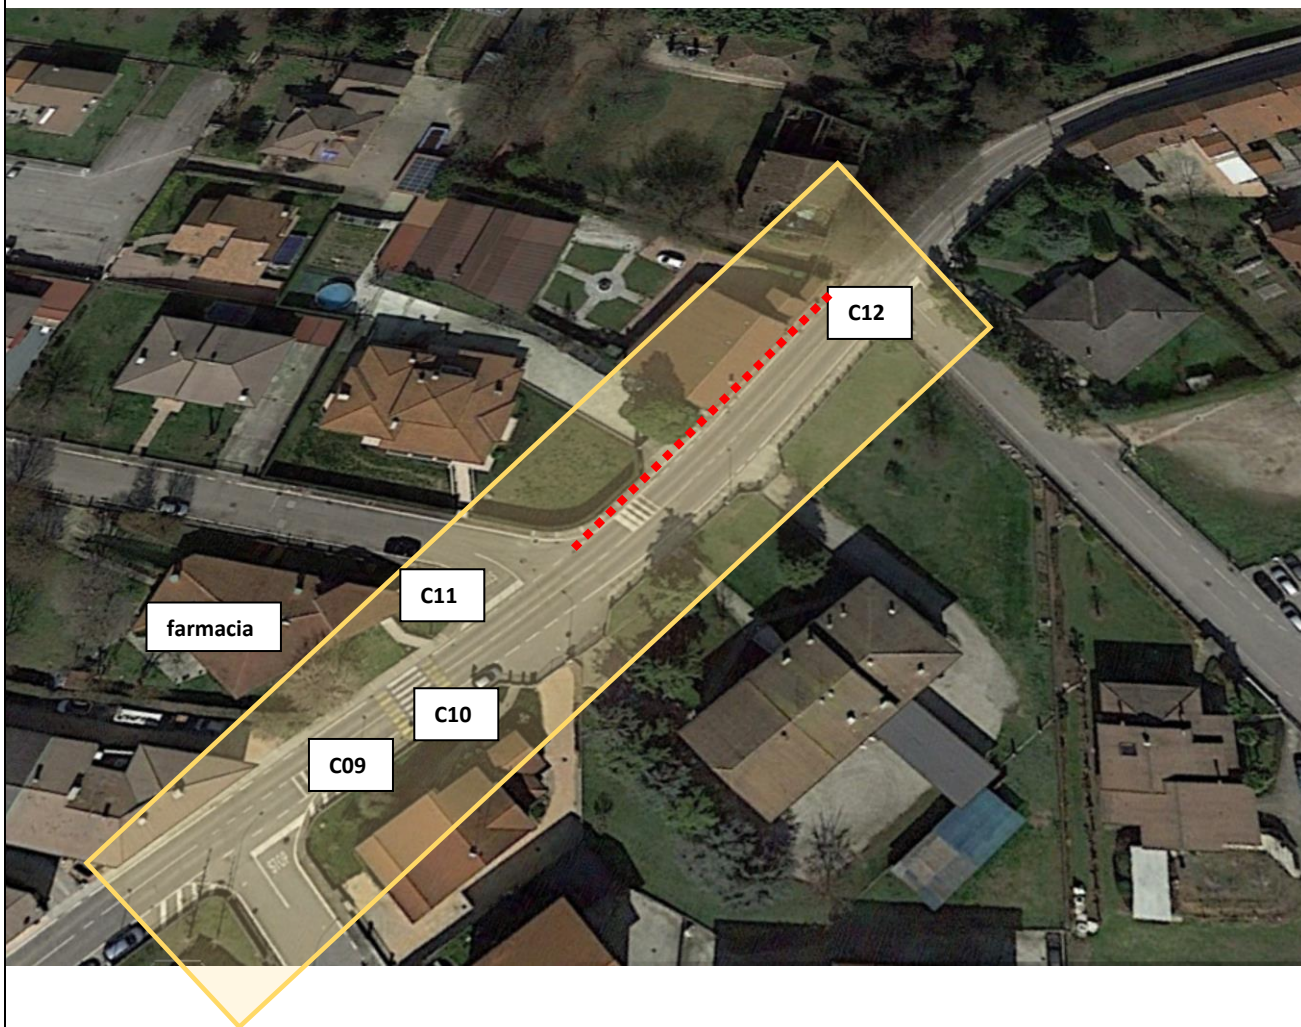
## INDIVIDUAZIONE PLANIMETRICA DELLE CRITICITA'

Non Accessibile

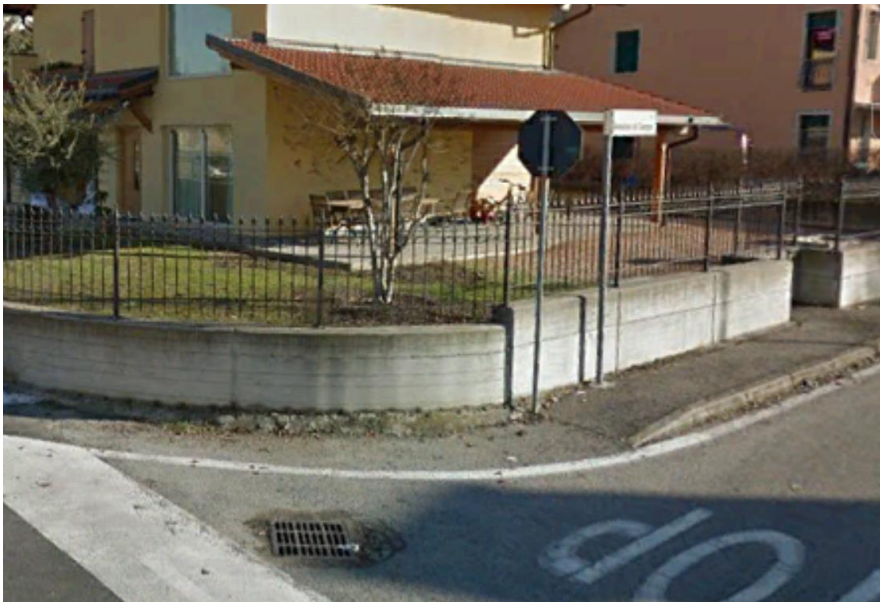
| <b>Descrizione prestazionale<br/>intervento necessario</b> | | Presenza di sconnessioni, buche isolate, deformazioni della pavimentazione esistente, degrado del piano di calpestio e dei manufatti costituenti il marciapiede e che ne compromettono la percorribilità, assenza di porzioni di pavimentazione | |

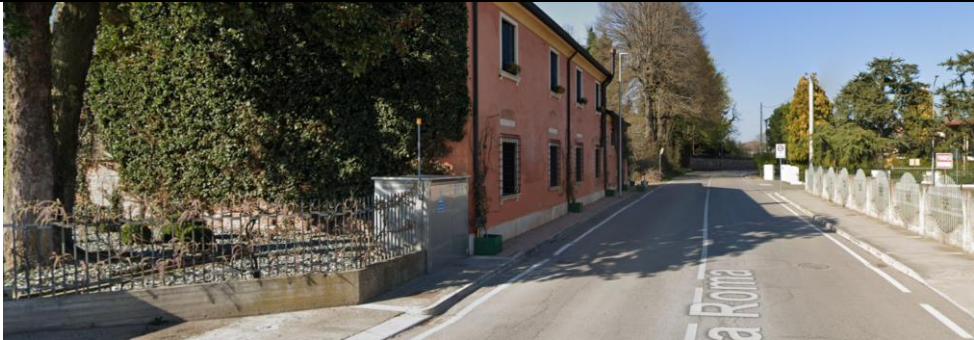
| <b>Foto rilievo</b> | | | |

| <b>Criticità rilevata</b> | | Non è presente un attraversamento pedonale, e il marciapiede risulta da un lato della strada non conforme alle misure minime. | |

| <b>Descrizione prestazionale intervento necessario</b> | | Realizzazione passaggio pedonale<br>Integrazione percorsi con pavimentazione tattilo sensoriale | |
| <b>Materiale proposto</b> | | Percorso tattile o visivamente contrastato realizzato secondo un codice LOGES | |

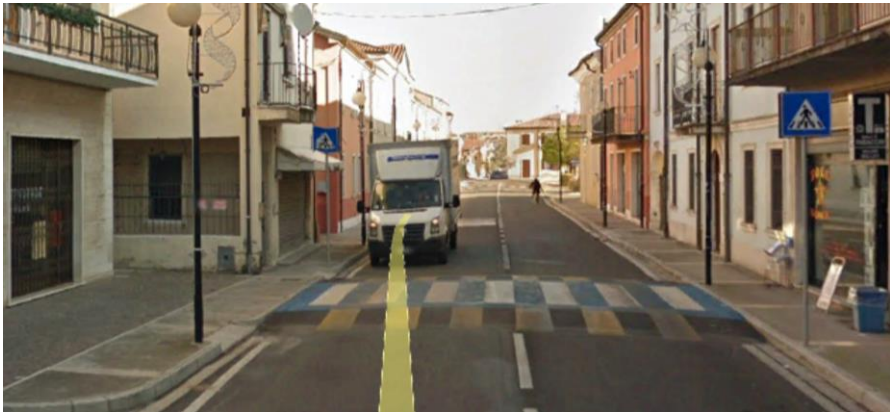
| <b>Foto rilievo</b> | | | |

| <b>Criticità rilevata</b> | | L'attraversamento pedonale, pur realizzato in modo conforme alla normativa, non vede la presenza di pavimentazione tattilosensoriale | |

| <b>Descrizione prestazionale intervento necessario</b> | | Integrazione percorsi con pavimentazione tattilo sensoriale | |

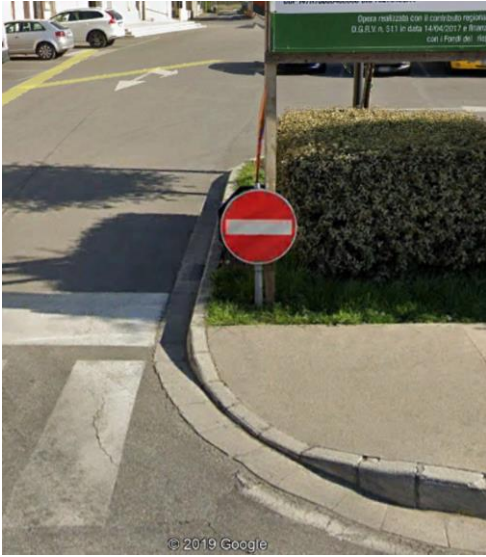
| <b>Criticità rilevata</b> | | <i>Manca il corretto raccordo tra superfici</i> | |

| <b>Descrizione prestazionale intervento necessario</b> | | <i>Messa in sicurezza raccordo carreggiata stradale/marciapiede e raccordo di superfici</i> | |

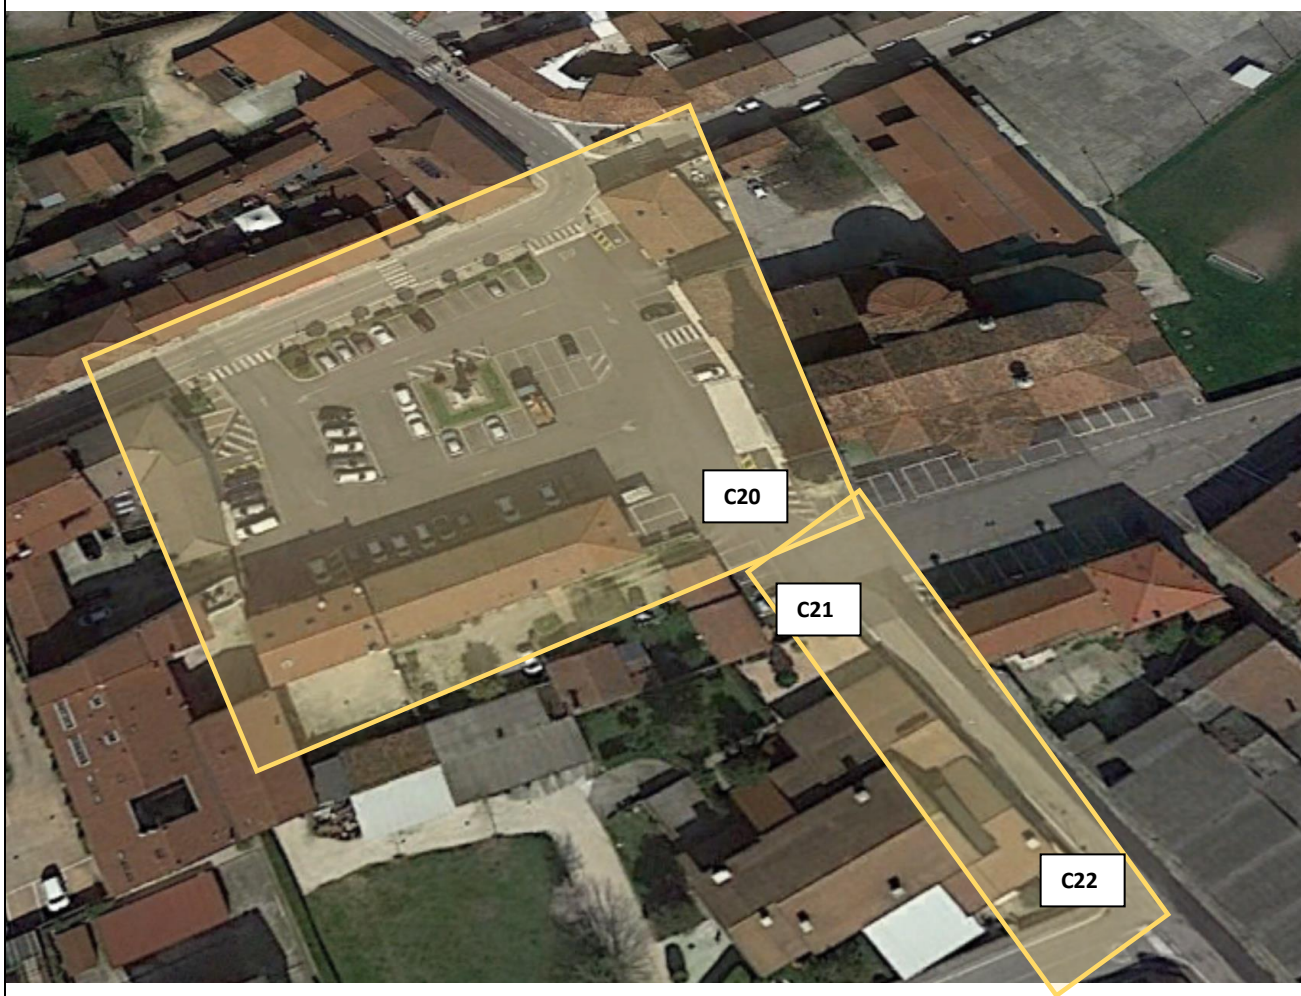
## INDIVIDUAZIONE PLANIMETRICA DELLE CRITICITA'

| | | Parzialmente accessibile |

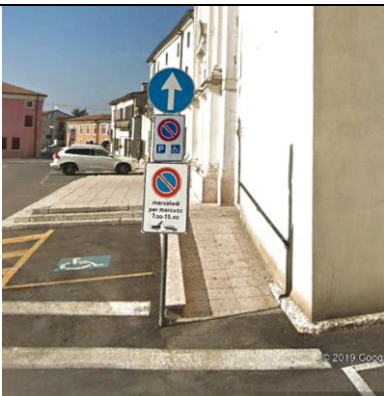
| <b>Criticità rilevata</b> | | La misura minima del parcheggio è corretta<br>Manca la pavimentazione tattilopiantare che potrebbe aiutare l'orientamento verso gli accessi alla palestra. | |

| <b>Descrizione prestazionale intervento necessario</b> | | Il parcheggio riservato è raccordato al marciapiede con un leggero abbassamento dello stesso.<br>Un intervento più strutturale potrebbe comprendere anche la realizzazione di un percorso completato da pavimentazione tattilopiantare che consenta di dirigersi verso l'ingresso della palestra. | |
| <b>Materiale proposto</b> | | Asfalto ed eventuale pavimentazione tattilopiantare | |

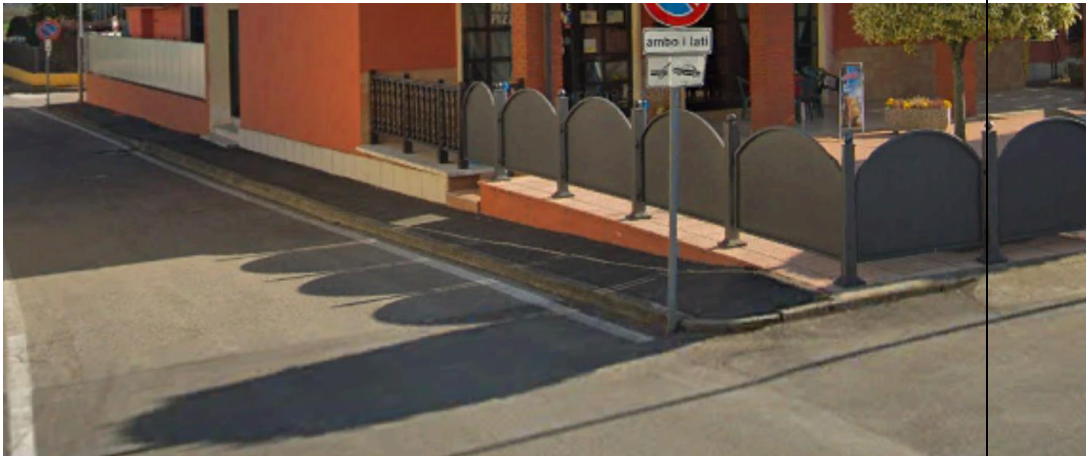
| <b>Criticità rilevata</b> | | <i>Presenza di sconnessioni, buche isolate, deformazioni della pavimentazione esistente, degrado del piano di calpestio e dei manufatti costituenti il marciapiede e che ne compromettono la percorribilità, assenza di porzioni di pavimentazione</i> | | | |

| <b>Descrizione prestazionale intervento necessario</b> | | <i>Adeguamento della pavimentazione disastata tramite demolizione e rifacimento del tappetino d'usura o sostituzione di parte di essa, con finitura tale da rendere il piano di calpestio perfettamente complanare e raccordato adeguatamente alla pavimentazione esistente.</i> | | | |

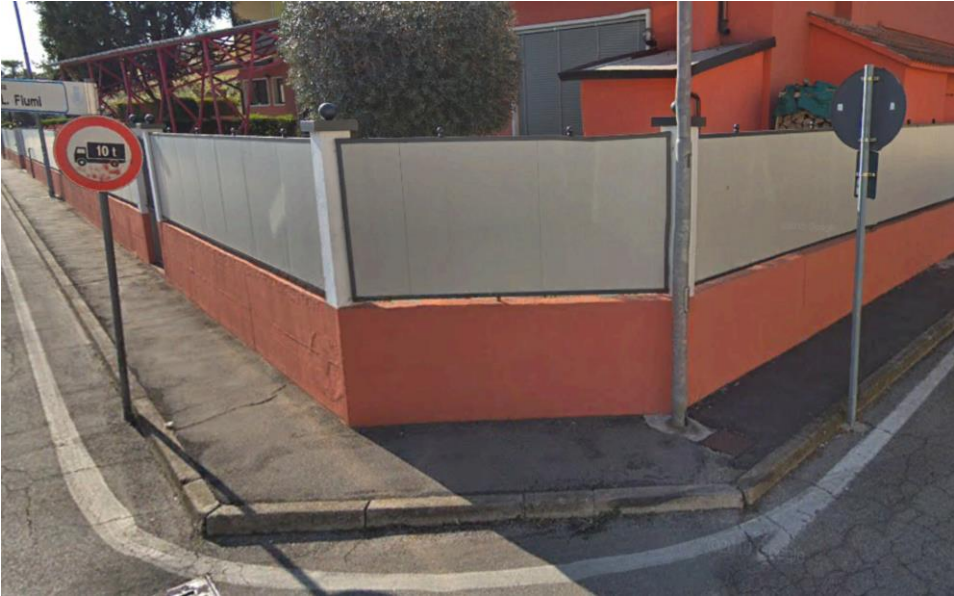
| <b>Criticità rilevata</b> | | Presenza di sconnessioni, buche isolate, deformazioni della pavimentazione esistente, degrado del piano di calpestio e dei manufatti costituenti il marciapiede e che ne compromettono la percorribilità, assenza di porzioni di pavimentazione | |

| <b>Descrizione prestazionale intervento necessario</b> | | Adeguamento della pavimentazione dissestata tramite demolizione e rifacimento del tappetino d'usura o sostituzione di parte di essa, con finitura tale da rendere il piano di calpestio perfettamente complanare e raccordato adeguatamente alla pavimentazione esistente.<br>Va ridefinita la sezione del marciapiede, che al momento non risulta fruibile | |

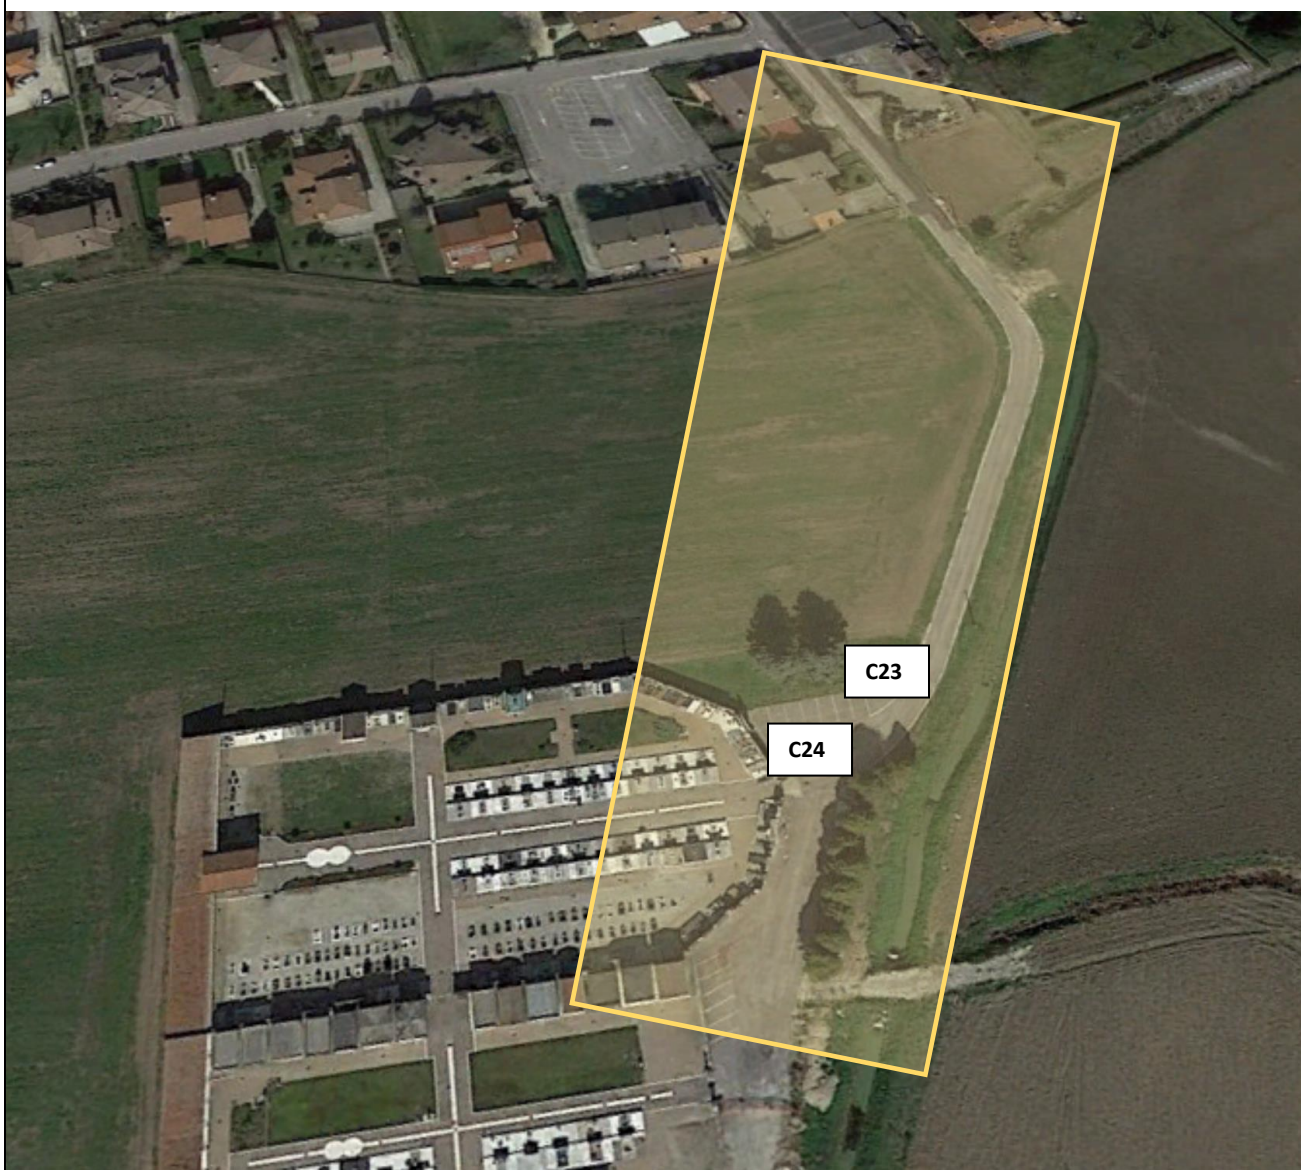
## INDIVIDUAZIONE PLANIMETRICA DELLE CRITICITA'

| | | Parzialmente accessibile |

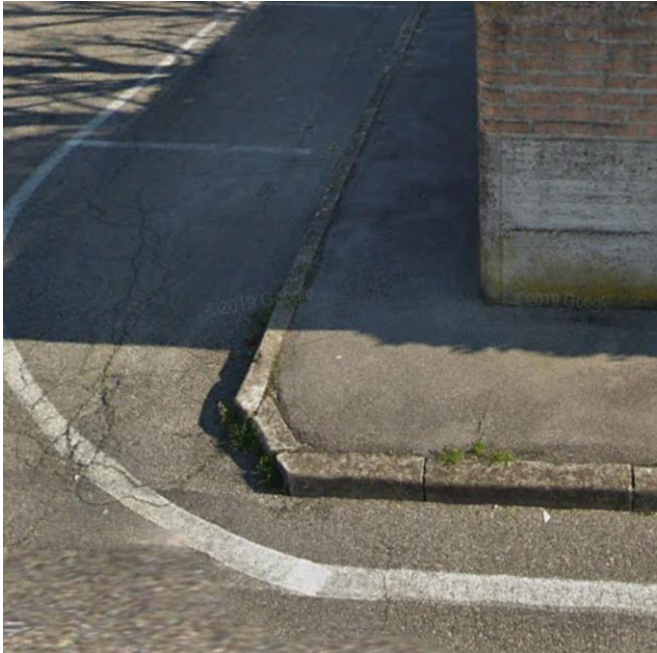
| <b>Criticità rilevata</b> | | <p><b>Presenza di sconnessioni</b>, buche isolate, deformazioni della pavimentazione esistente, degrado del piano di calpestio e dei manufatti costituenti il marciapiede e che ne compromettono la percorribilità, assenza di porzioni di pavimentazione.</p> <p>La sezione del marciapiede è &lt; 150 cm lungo tutta la Via Lionello Fiumi.</p> | | |

| <b>Descrizione prestazionale intervento necessario</b> | | Adeguamento della pavimentazione dissestata tramite demolizione e rifacimento del tappetino d'usura o sostituzione di parte di essa, con finitura tale da rendere il piano di calpestio perfettamente complanare e raccordato adeguatamente alla pavimentazione esistente. | | |

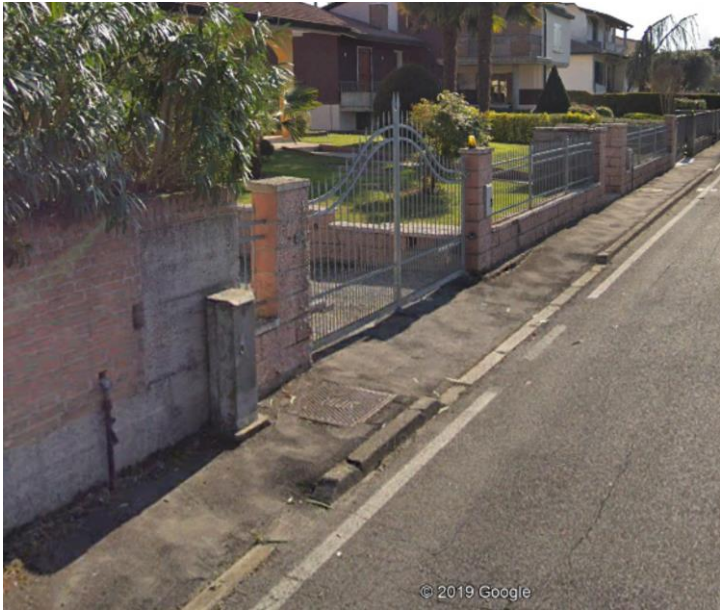
| <b>Criticità rilevata</b> | | Presenza di sconnessioni, buche isolate, deformazioni della pavimentazione esistente, degrado del piano di calpestio e dei manufatti costituenti il marciapiede e che ne compromettono la percorribilità, assenza di porzioni di pavimentazione. Si rileva una strettezza del percorso su entrambi i lati della via; per garantire la continuità del percorso (a seconda delle risorse disponibili e del contesto) solitamente si propone di intervenire su un solo lato della via. | |

| <b>Descrizione prestazionale intervento necessario</b> | | Adeguamento della pavimentazione dissestata tramite demolizione e rifacimento del tappetino d'usura o sostituzione di parte di essa, con finitura tale da rendere il piano di calpestio perfettamente complanare e raccordato adeguatamente alla pavimentazione esistente.<br>Si propone la rimozione e il ricollocamento degli ostacoli individuati. | |

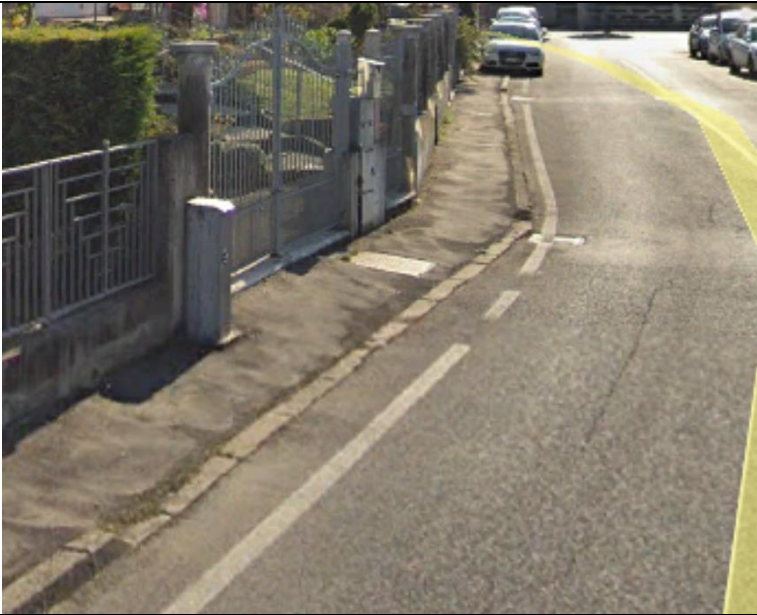
| <b>Criticità rilevata</b> | Presenza di sconnessioni, buche isolate, deformazioni della pavimentazione esistente, degrado del piano di calpestio e dei manufatti costituenti il marciapiede e che ne compromettono la percorribilità, assenza di porzioni di pavimentazione. | | |

| <b>Descrizione prestazionale intervento necessario</b> | Adeguamento della pavimentazione dissestata tramite demolizione e rifacimento del tappetino d'usura o sostituzione di parte di essa, con finitura tale da rendere il piano di calpestio perfettamente complanare e raccordato adeguatamente alla pavimentazione esistente. | | |

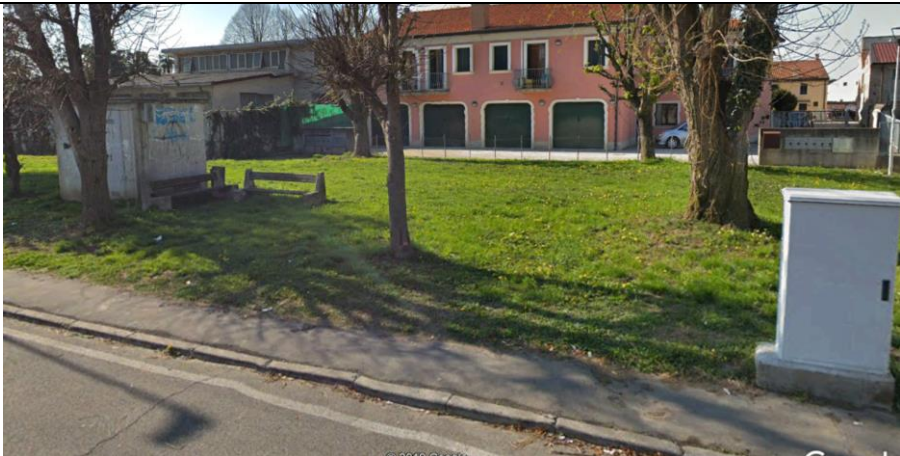
| <b>Criticità rilevata</b> | | Presenza di sconnessioni, buche isolate, deformazioni della pavimentazione esistente, degrado del piano di calpestio e dei manufatti costituenti il marciapiede e che ne compromettono la percorribilità, assenza di porzioni di pavimentazione. | |

| <b>Descrizione<br/>prestazionale intervento<br/>necessario</b> | | Adeguamento della pavimentazione dissestata tramite demolizione e rifacimento del tappetino d'usura o sostituzione di parte di essa, con finitura tale da rendere il piano di calpestio perfettamente complanare e raccordato adeguatamente alla pavimentazione esistente. | |

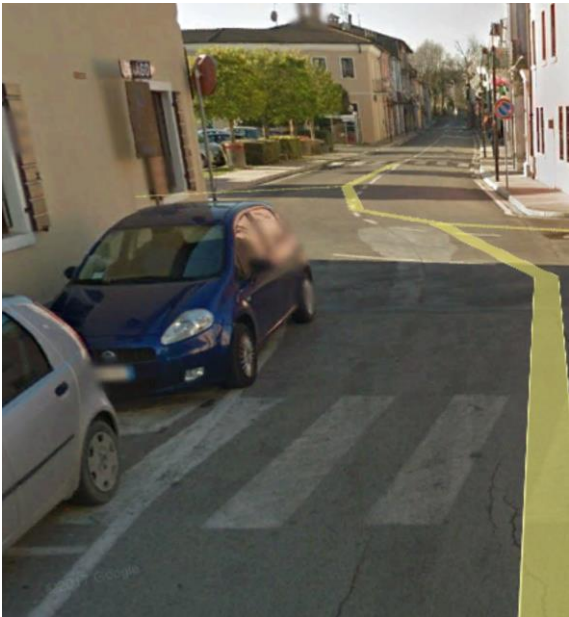
| <b>Criticità rilevata</b> | | <p><b>Presenza di sconnessioni, buche isolate, deformazioni della pavimentazione esistente, degrado del piano di calpestio e dei manufatti costituenti il marciapiede e che ne compromettono la percorribilità, assenza di porzioni di pavimentazione. Si evidenzia un restringimento della sezione del marciapiede. Il percorso pedonale non è correttamente raccordato.</b></p> <p>Bisogna evitare che le macchine parcheggino lungo la strada.</p> | |

| <b>Descrizione prestazionale intervento necessario</b> | | <p><i>Adeguamento della pavimentazione dissestata tramite demolizione e rifacimento del tappetino d'usura o sostituzione di parte di essa, con finitura tale da rendere il piano di calpestio perfettamente complanare e raccordato adeguatamente alla pavimentazione esistente.</i></p> | |

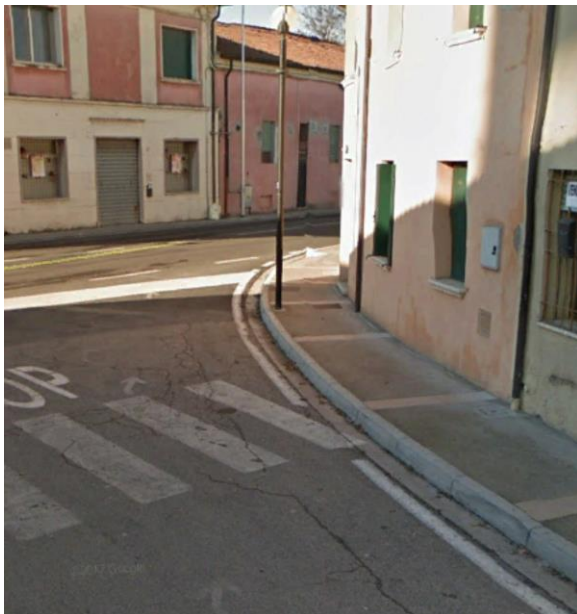
| <b>Criticità rilevata</b> | | <i>. Il percorso pedonale non è correttamente raccordato. E' necessario prevedere un abbassamento del marciapiede in corrispondenz del passaggio pedonale.</i> | | | |

| <b>Descrizione prestazionale intervento necessario</b> | | <i>Adeguamento del marciapiede demolizione e rifacimento del tappetino d'usura o sostituzione di parte di essa, con finitura tale da rendere il piano di calpestio perfettamente complanare e raccordato adeguatamente alla pavimentazione esistente.</i> | | | |
| <b>Materiale proposto</b> | | <i>Asfalto e cls</i> | | | |

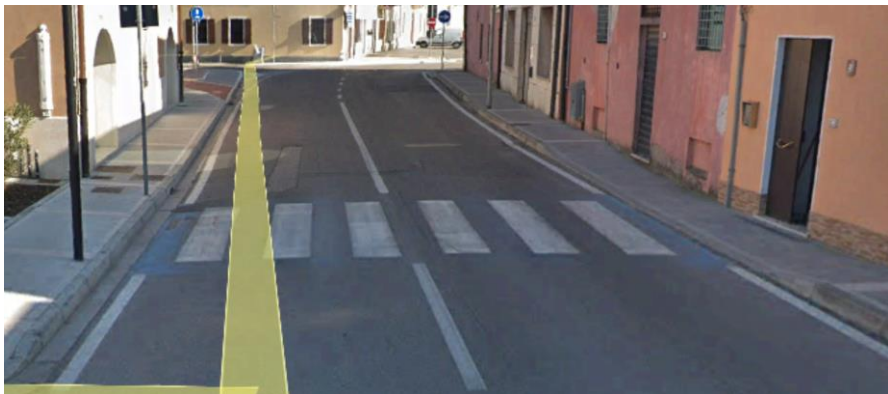
| Criticità rilevata | | In alcuni punti Presenza di sconnessioni, buche isolate, deformazioni della pavimentazione esistente, degrado del piano di calpestio e dei manufatti costituenti il marciapiede e che ne compromettono la percorribilità, assenza di porzioni di pavimentazione. Si evidenzia un restringimento della sezione del marciapiede. La fine del marciapiede corrisponde all’inizio del percorso ciclopedonale.<br><br>E' necessario prevedere l'abbassamento del marciapiede in corrispondenza del passaggio pedonale. | | | |

| Descrizione prestazionale intervento necessario | | Adeguamento della pavimentazione dissestata tramite demolizione e rifacimento del tappetino d'usura o sostituzione di parte di essa, con finitura tale da rendere il piano di calpestio perfettamente complanare e raccordato adeguatamente alla pavimentazione esistente. | | | |

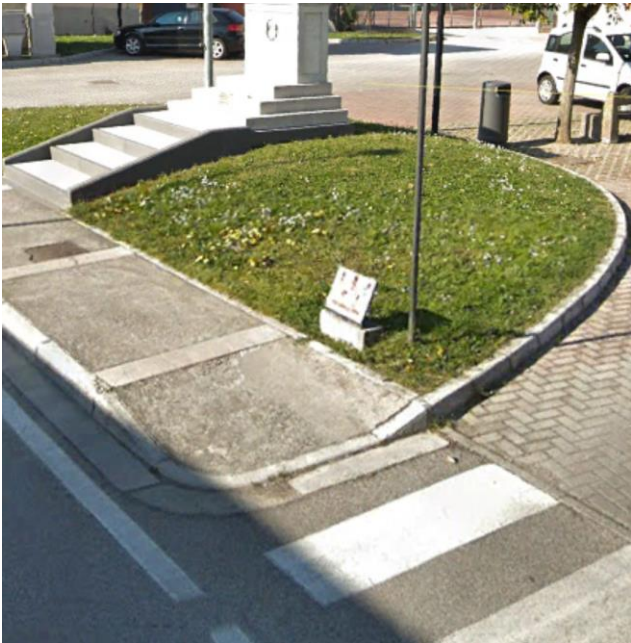
| <b>Criticità rilevata</b> | | Presenza di sconnessioni, buche isolate, deformazioni della pavimentazione esistente, degrado del piano di calpestio e dei manufatti costituenti il marciapiede e che ne compromettono la percorribilità, assenza di porzioni di pavimentazione. Si evidenzia un restringimento della sezione del marciapiede. La fine del marciapiede corrisponde all'inizio del percorso ciclopeditonale | |

| <b>Descrizione prestazionale intervento necessario</b> | | Adeguamento della pavimentazione dissestata tramite demolizione e rifacimento del tappetino d'usura o sostituzione di parte di essa, con finitura tale da rendere il piano di calpestio perfettamente complanare e raccordato adeguatamente alla pavimentazione esistente. | |

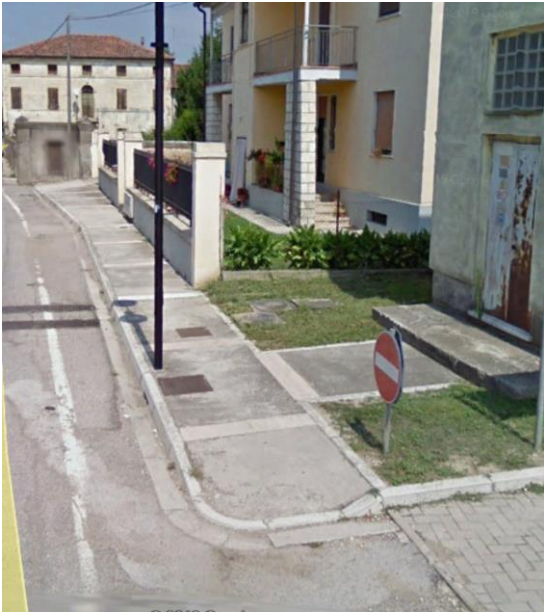
| <b>Criticità rilevata</b> | | Presenza di sconnessioni, buche isolate, deformazioni della pavimentazione esistente, degrado del piano di calpestio e dei manufatti costituenti il marciapiede e che ne compromettono la percorribilità, assenza di porzioni di pavimentazione. | |

| <b>Descrizione prestazionale intervento necessario</b> | | Adeguamento della pavimentazione dissestata tramite demolizione e rifacimento del tappetino d'usura o sostituzione di parte di essa, con finitura tale da rendere il piano di calpestio perfettamente complanare e raccordato adeguatamente alla pavimentazione esistente. | |

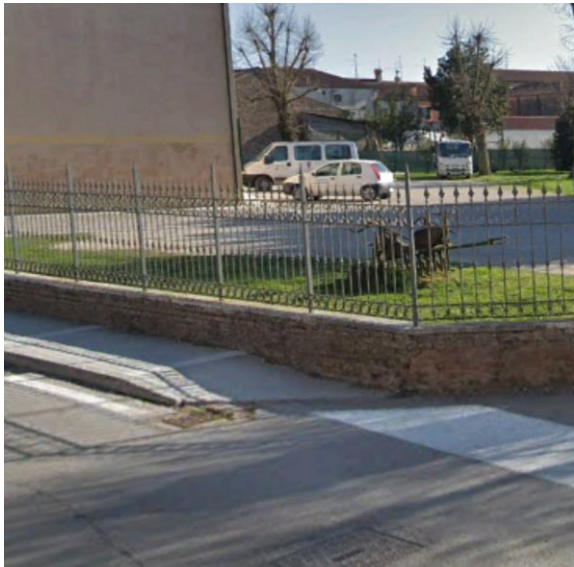
| <b>Criticità rilevata</b> | | <b>Presenza di sconnessioni, buche isolate, deformazioni della pavimentazione esistente, degrado del piano di calpestio e dei manufatti costituenti il marciapiede e che ne compromettono la percorribilità, assenza di porzioni di pavimentazione.</b> | | | |

| <b>Descrizione prestazionale intervento necessario</b> | | <b>Adeguamento della pavimentazione dissestata tramite demolizione e rifacimento del tappetino d'usura o sostituzione di parte di essa, con finitura tale da rendere il piano di calpestio perfettamente complanare e raccordato adeguatamente alla pavimentazione esistente.</b> | | | |

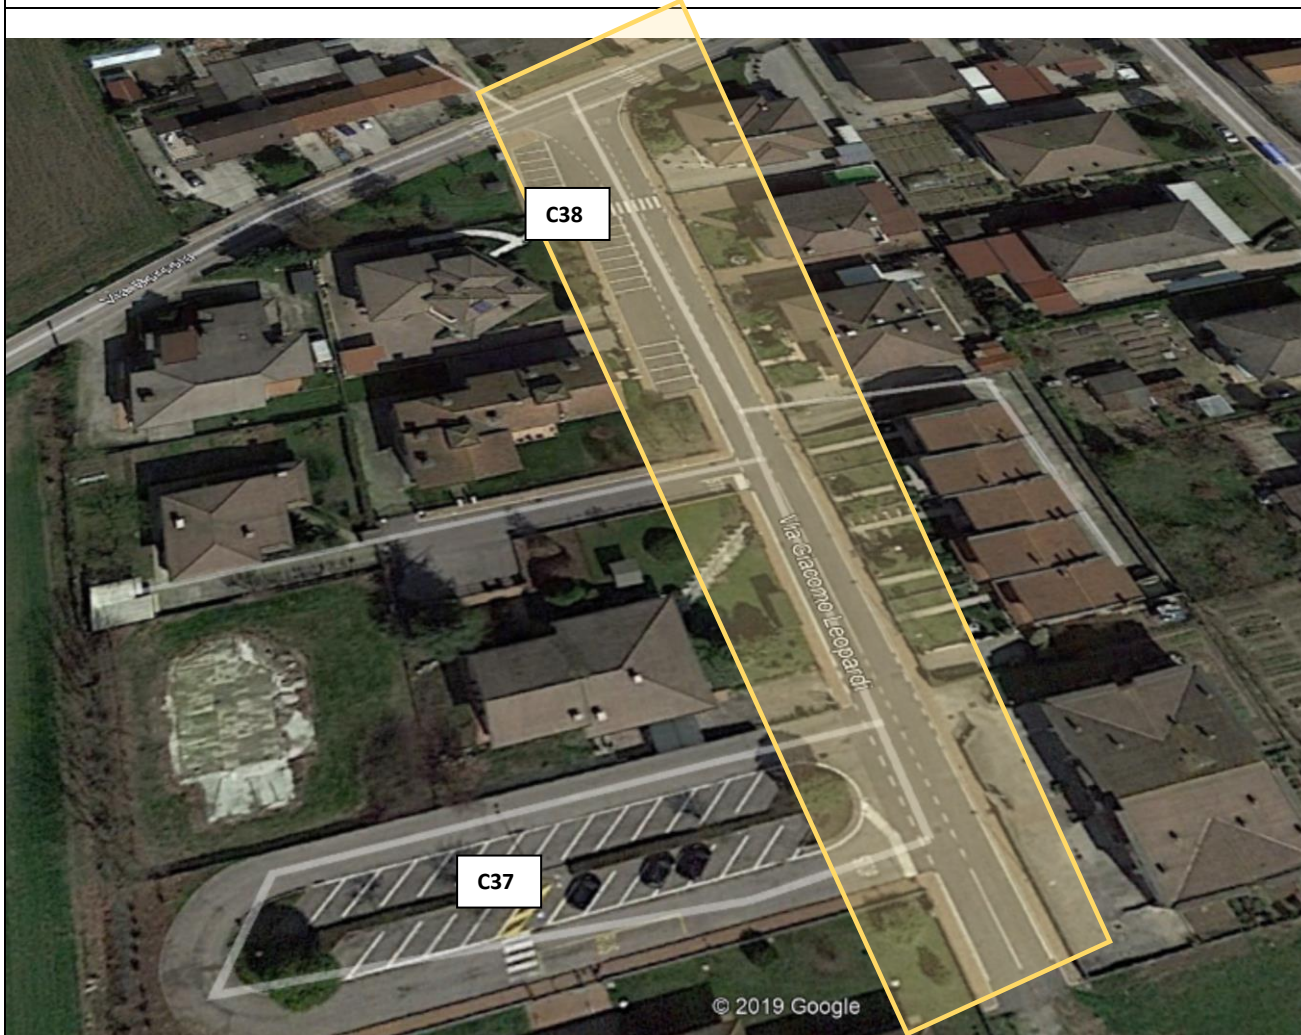
## INDIVIDUAZIONE PLANIMETRICA DELLE CRITICITA'

| | | Parzialmente accessibile |

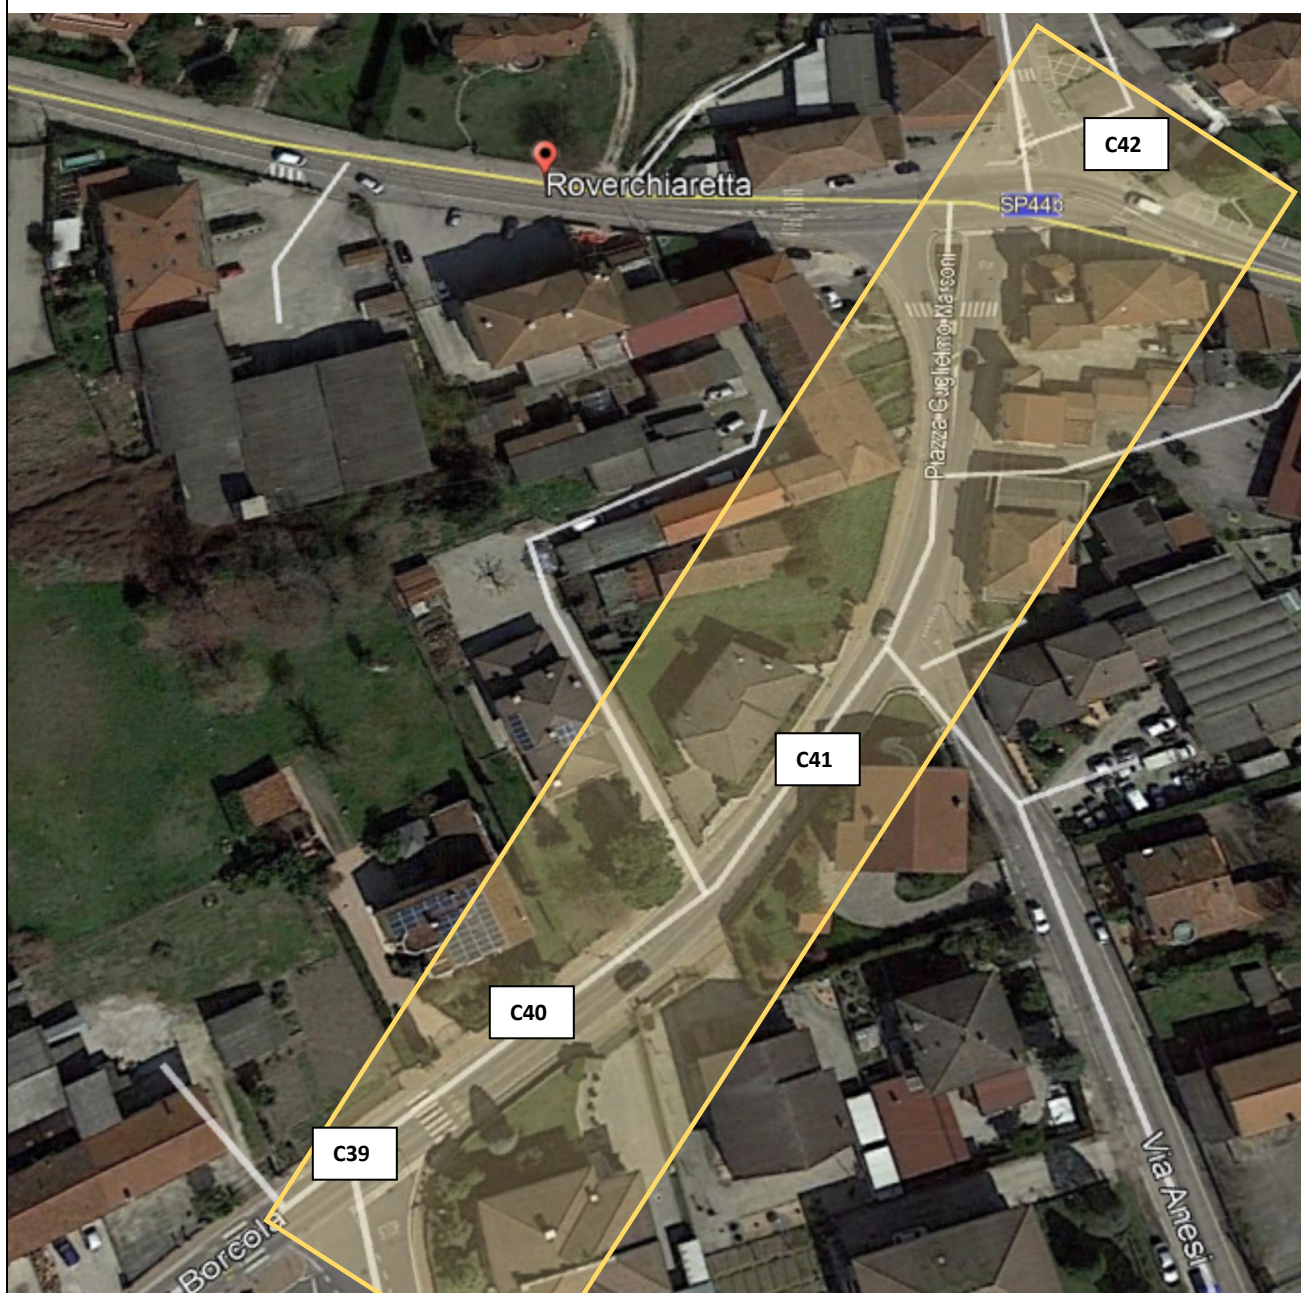
## INDIVIDUAZIONE PLANIMETRICA DELLE CRITICITA'

| | | Parzialmente accessibile |
