# Piano Eliminazione Barriere Architettoniche

**SCHEDE DI ANALISI E SOLUZIONI PROGETTUALI  
EDIFICI ED AREE ESTERNE**

GIUGNO 2026

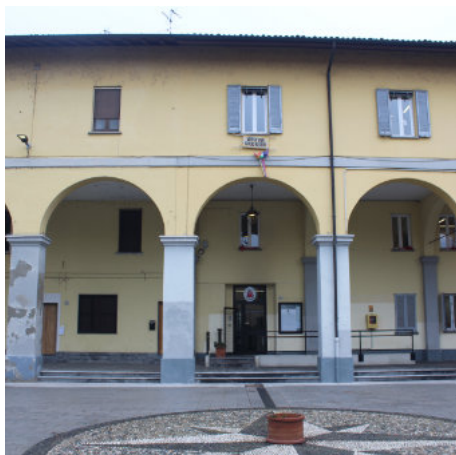
Indirizzo **Piazza Garibaldi, 14**Codice identificativo **E01**

Per raggiungere l'edificio del municipio sono presenti vari dislivelli. È presente un parcheggio riservato alle persone con disabilità, ma risulta troppo distante; un secondo parcheggio, situato nella corte interna, è poco visibile e privo di segnaletica verticale. Sono assenti inoltre le strisce pedonali per attraversare la strada in sicurezza.

Al piano terra è presente un bagno per persone con disabilità, ma mancano alcuni accessori, come i maniglioni, e il lavabo risulta troppo alto. Ai piani superiori sono assenti servizi igienici accessibili alle persone con disabilità motoria. Manca inoltre uno spazio calmo interno e, lungo i percorsi orizzontali, si rilevano dislivelli nella pavimentazione.

Per raggiungere la Pro Loco manca una rampa che consenta di superare un dislivello di 42 cm; inoltre è assente un bagno accessibile alle persone con disabilità.

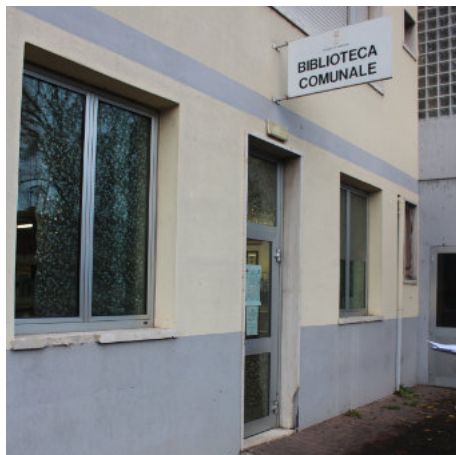
Codice identificativo E02

La biblioteca e la palestra si trovano al piano seminterrato dell'edificio della scuola media. Sono assenti i percorsi tattilo-plantari per le persone con disabilità visive e manca la segnaletica informativa esterna dedicata alle persone con disabilità cognitive. All'ingresso è presente una soglia troppo alta, che ostacola l'accessibilità.

Il bagno della biblioteca e della palestra è condiviso, ma non è presente un servizio igienico conforme alle esigenze delle persone con disabilità. Anche gli spogliatoi risultano non adeguati, in quanto le docce hanno un gradino e sono prive degli accessori necessari per l'utilizzo da parte di persone con disabilità.

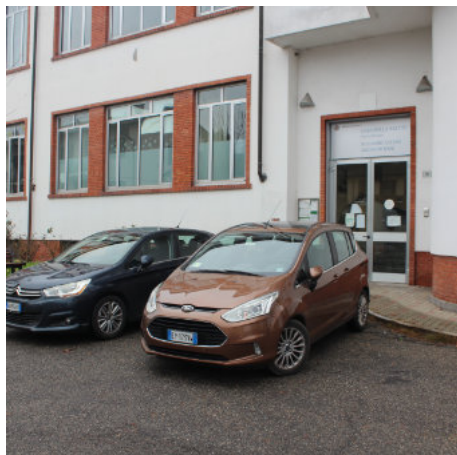
Codice identificativo **E03.1**

La Casa della Salute “Rita Levi Montalcini” è accessibile da Piazza Guglielmo Marconi. Sono assenti le strisce pedonali che consentono l’attraversamento della strada in sicurezza.

L’accesso all’edificio è possibile tramite un ingresso con scala dotata di montascale oppure attraverso una rampa esterna, nella quale si rileva la mancanza del secondo corrimano. All’interno non sono presenti percorsi tattilo-plantari per persone non vedenti ed è assente una segnaletica informativa adeguata che consenta l’orientamento.

Sono presenti servizi igienici conformi all’utilizzo da parte di persone in sedia a rotelle, ma risultano mancanti alcuni accessori. Inoltre, è assente uno spazio calmo interno.

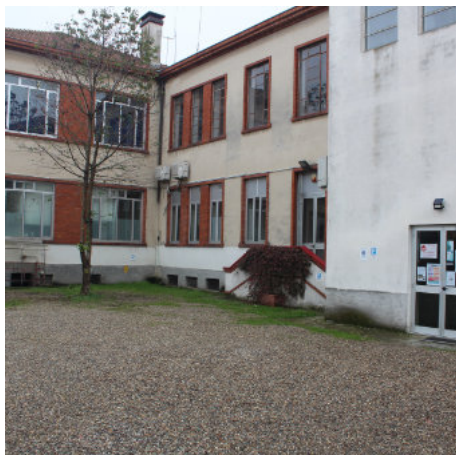
Codice identificativo **E03.2**

Sono assenti le strisce pedonali che consentono l'attraversamento della strada in sicurezza.

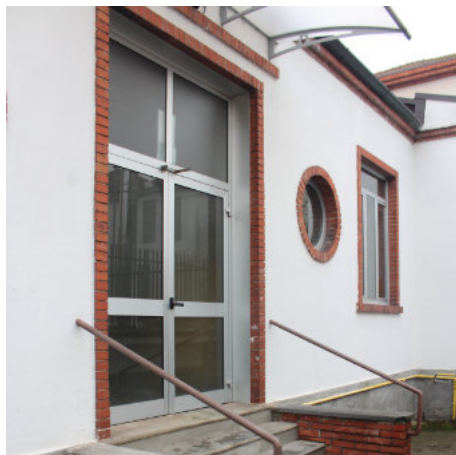
Indirizzo **Via Carlo Alberto dalla Chiesa**Codice identificativo **E03.3**

L'edificio è raggiungibile da Via Carlo Alberto dalla Chiesa, dove è presente un parcheggio riservato alle persone con disabilità. Per raggiungere l'ingresso principale sono presenti cinque gradini.

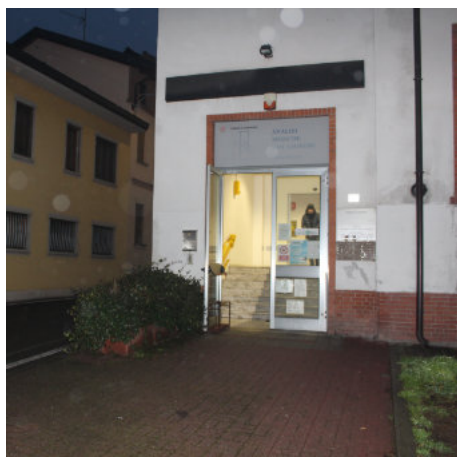
Codice identificativo **E03.4**

Si rileva l'assenza di parcheggi riservati alle persone con disabilità. Sono inoltre assenti le strisce pedonali per l'attraversamento sicuro della strada.

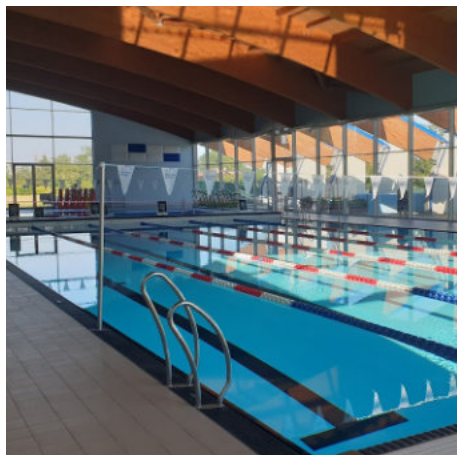
Codice identificativo **E04**

Per raggiungere la piscina sono presenti parcheggi conformi, ma è assente un attraversamento pedonale con relativa segnaletica verticale.

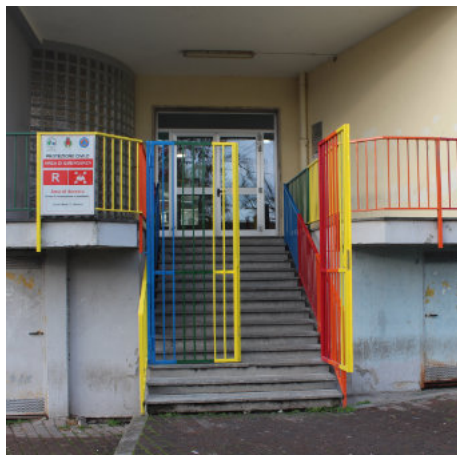
Codice identificativo **E05**

La scuola è raggiungibile da Via Brambilla e da Via Salvo D'Acquisto, ma l'accesso per le persone con disabilità motorie avviene dalla piazza, raggiungibile tramite il cancello di Via Salvo D'Acquisto.

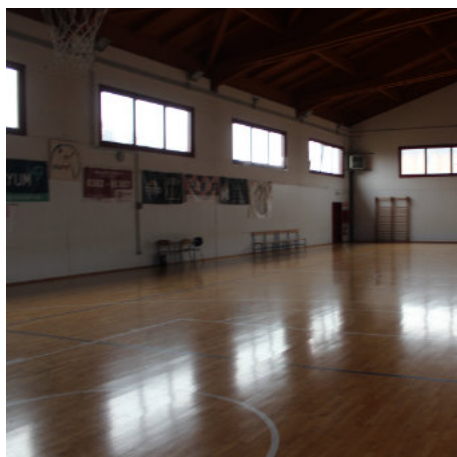
Indirizzo **Via Bertolt Brecht, 1**Codice identificativo **E06.2**

Nella piazza antistante sono presenti troppo pochi parcheggi riservati alle persone con disabilità.

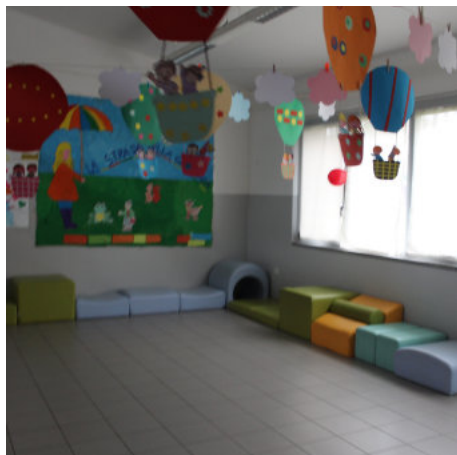
Indirizzo **Via Bertolt Brecht, 1**Codice identificativo **E06.3**

È assente il parcheggio riservato alle persone con disabilità, così come le strisce pedonali che consentono un accesso in sicurezza.

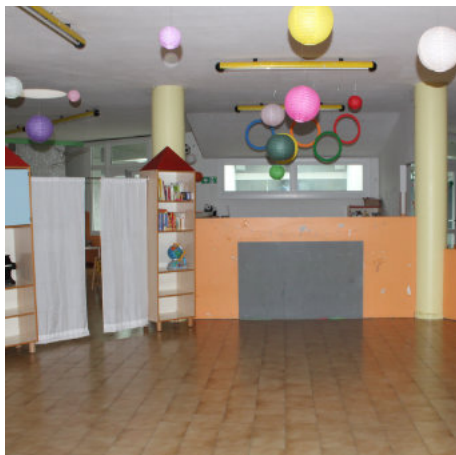
Indirizzo **Via Resistenza, 13**Codice identificativo **E06.4**

È assente il parcheggio riservato alle persone con disabilità, così come le strisce pedonali che consentono un accesso in sicurezza.

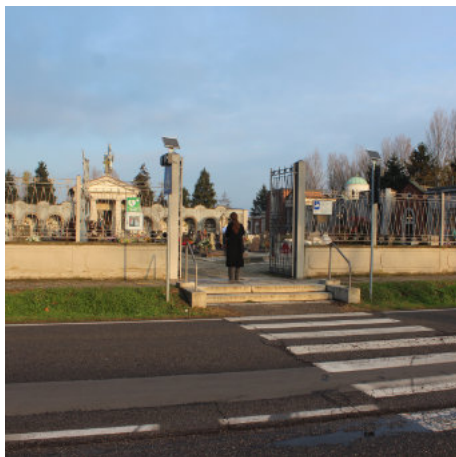
Indirizzo **Via Milano**Codice identificativo **E07**

Il parcheggio non presenta dimensioni conformi.

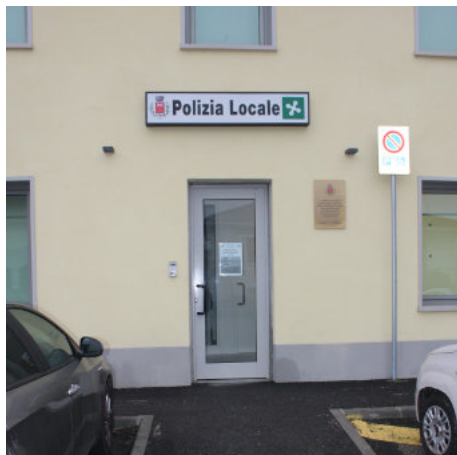
Indirizzo **Via Rocca, 14**Codice identificativo **E08**

Lo sportello presenta un'altezza troppo elevata per le persone su sedia a rotelle.

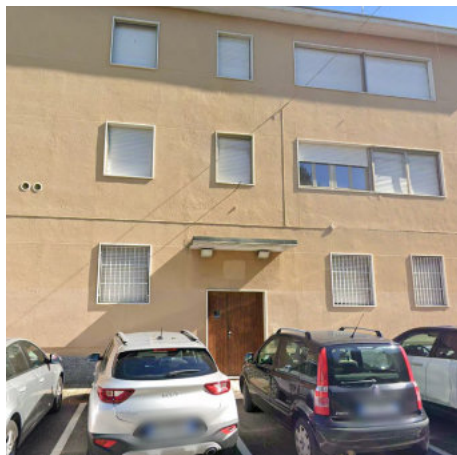
Codice identificativo E09.1

Edificio condiviso tra ex caserma, asuser e protezione civile. E' presente un parcheggio riservato ma non conforme.

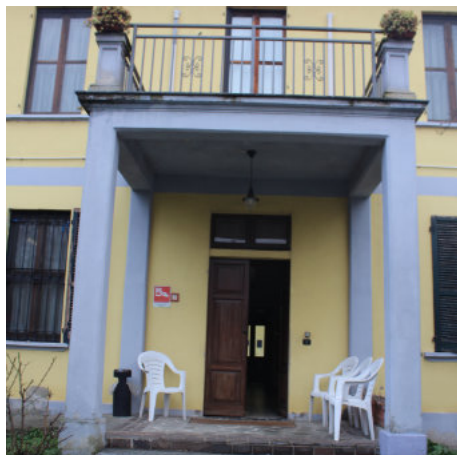
Indirizzo **Via Milano, 74**Codice identificativo **E10**

Per raggiungere l'edificio mancano le strisce pedonali e sono presenti dislivelli che ostacolano la mobilità. Anche la larghezza del marciapiede non è conforme.

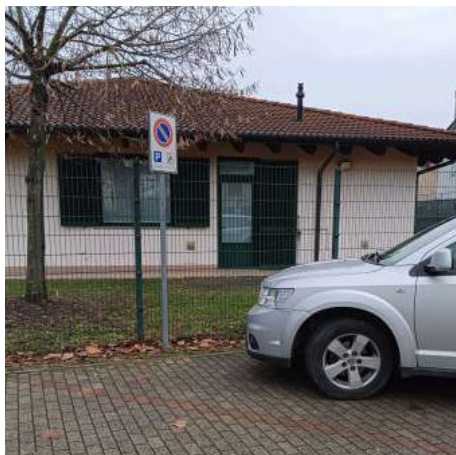
Codice identificativo **E11**

Nello spazio esterno mancano giochi inclusivi e la pavimentazione risulta non conforme.

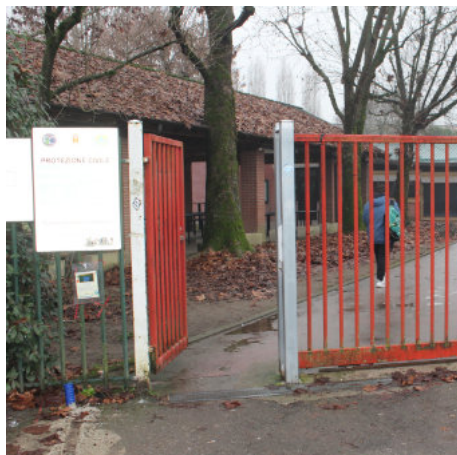
Indirizzo **Via Nenni, 1**Codice identificativo **E12.1**

È presente un parcheggio riservato alle persone con disabilità, ma con dimensioni non conformi. Sono inoltre assenti le strisce pedonali per l'attraversamento della strada in sicurezza.

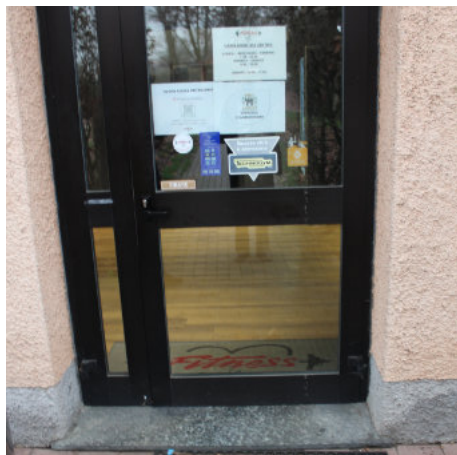
Indirizzo **Via Nenni, 1**Codice identificativo **E12.2**

Il parcheggio presenta dimensioni non conformi. Inoltre, mancano i percorsi tattilo-plantari per le persone non vedenti.

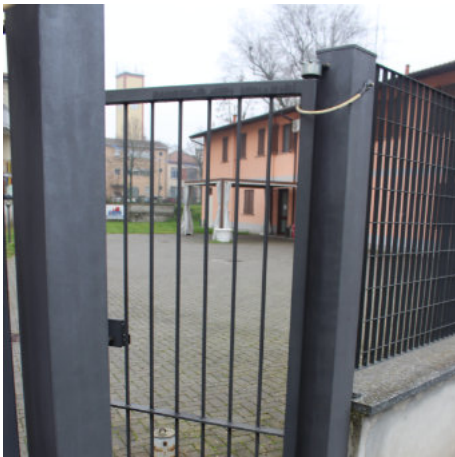
Codice identificativo **E13**

Sono assenti le strisce pedonali che consentono l'attraversamento in sicurezza.

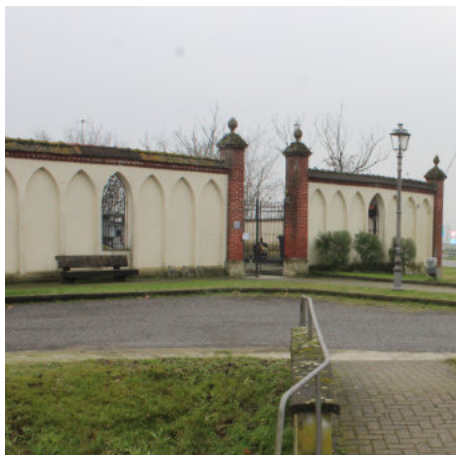
Indirizzo **Via Cimitero, 3**Codice identificativo **E14**

Il parcheggio riservato alle persone con disabilità è assente e mancano i percorsi tattilo-plantari per l'orientamento delle persone non vedenti.

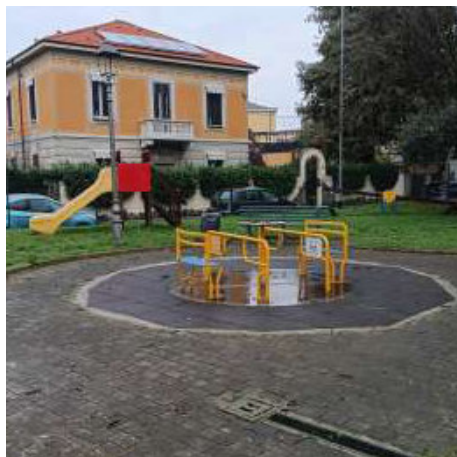
Indirizzo **Via Rimembranze, 25**Codice identificativo **AV01**

Parco giochi recintato con parcheggio conforme in prossimità. All'interno sono presenti giochi e aree di sosta e panchine all'interno delle aree verdi senza pavimentazione accessibile. E' presente fontanella non accessibile.

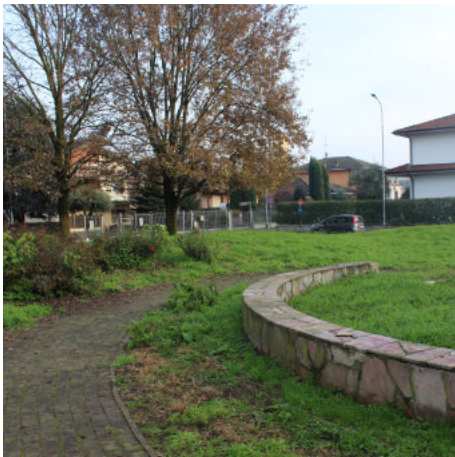
Codice identificativo **AV02**

Area verde senza parcheggio conforme in prossimità. All'interno sono presenti sedute e un percorso pavimentato con sconnessioni.

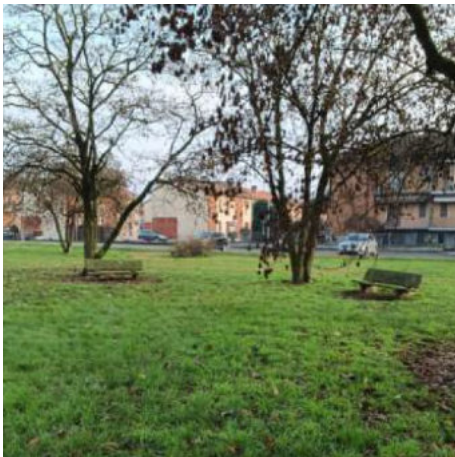
Codice identificativo **AV03**

Area verde non recintata con parcheggio conforme in prossimità. All'interno sono presenti panchine all'interno delle aree verdi senza pavimentazione accessibile.

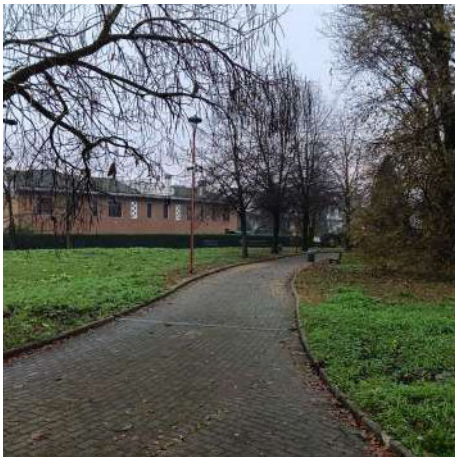
Codice identificativo AV04

Parco giochi recintato con parcheggio non conforme in prossimità. All'interno sono presenti panchine all'interno delle aree verdi senza pavimentazione accessibile.

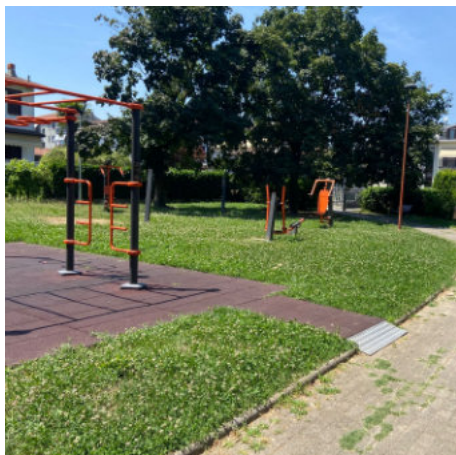
Codice identificativo **AV05**

Parco giochi recintato senza parcheggio conforme. Si accede da Via Cerca oppure da Via Paolo Borsellino a piedi. Sono assenti alcuni attraversi pedonali segnalati dalle strisce zebra che consentono attraversamento in sicurezza. All'interno sono presenti giochi e palestra all'aperto ma manca la pavimentazione che li collega al percorso principale. E' assente gioco inclusivo ed è presente fontanella non accessibile.

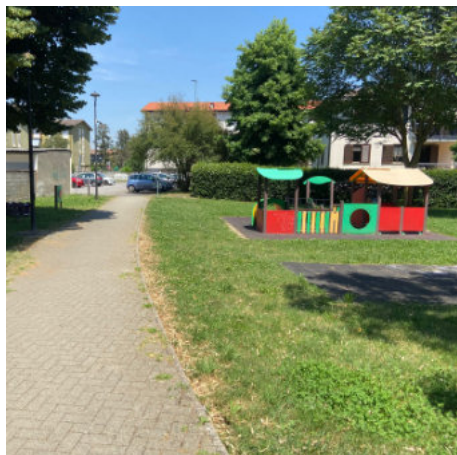
Codice identificativo **AV06**

Il parco giochi è accessibile da Via Giovanni XXIII, Via Resistenza e Via Milano. Si tratta di un'area non recintata, con alcuni parcheggi nelle vicinanze non conformi ai requisiti di accessibilità.

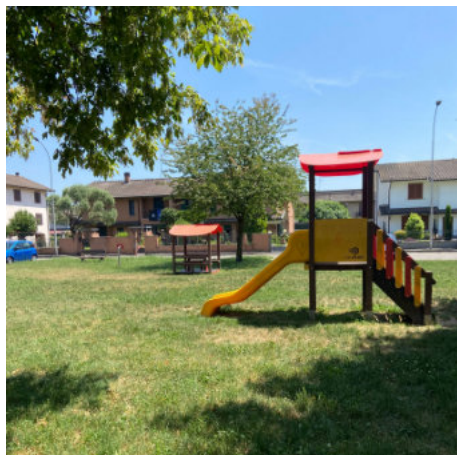
Codice identificativo **AV07**

Il parco giochi è un'area non recintata e non dispone di parcheggi conformi nelle immediate vicinanze.
