# Regolamento Urbanistico

Comune di San Giovanni Valdarno

V A R I A N T E 2 0 1 3

Schede normative per l'edificato storico  
(extraurbano\_volume 1)

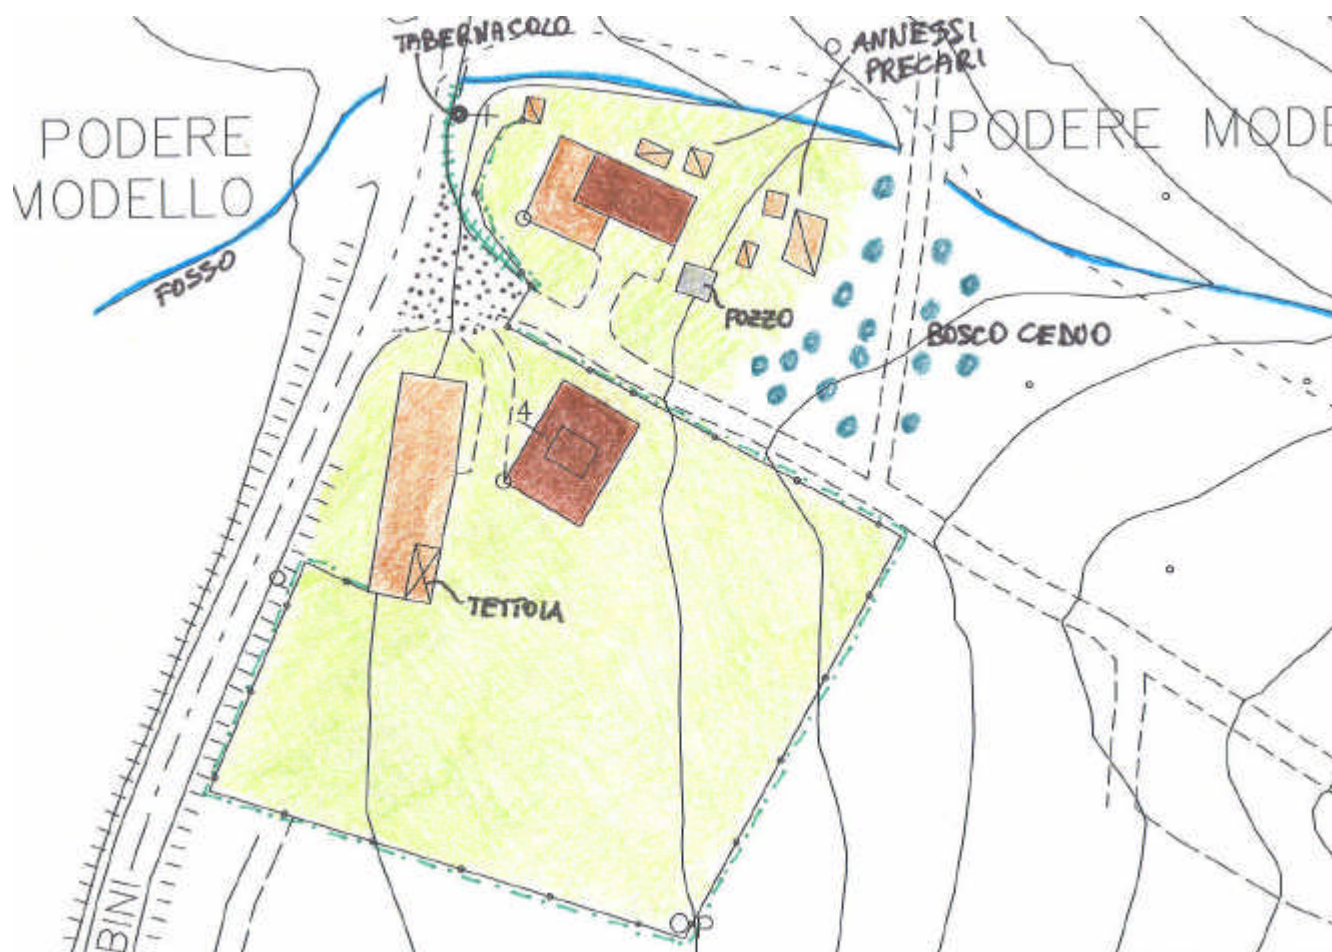
**Note sul complesso** Edificio A: annesso/magazzino, Edificio B: casa colonica, Edificio C: annesso.

Edificio A: utilizzato come magazzino a base rettangolare, a due piani, intonacato, copertura a capanna in coppi e embrici, orditura alla toscana. In epoca successiva sono state variate le aperture ed è stato accorpato un annesso ad un piano. L'edificio non presenta elementi di pregio. (Valore Scarso)

Edificio B: casa colonica a due piani, a base quadrata con sovrastate colombaia, muratura esterna in mattoni e ciottoli d'Arno intonacata, copertura a padiglione in coppi e embrici. (Valore Medio)

Edificio C: annesso ampliato in epoca successiva, ampliamento realizzato in blocchi di cemento, mentre la restante parte è in mattoni. La copertura attuale è in lamiera. (Valore Scarso)

**Facciate** Edificio B: ricomposizione delle facciate con riapertura vecchie finestre ed eliminazione cornici in cemento.

Eliminazione superfetazioni.

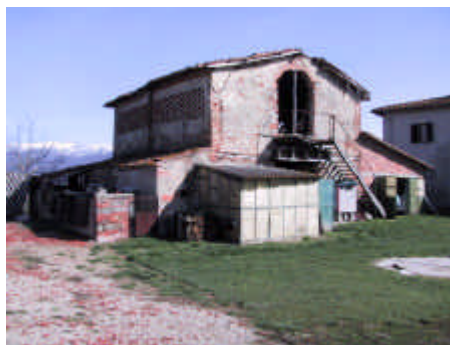
001

Edificio A: la tipologia tipica del periodo Leopoldino: la colombaia, la copertura a padiglione in coppi e embrici, il portico. (Valore Buono)

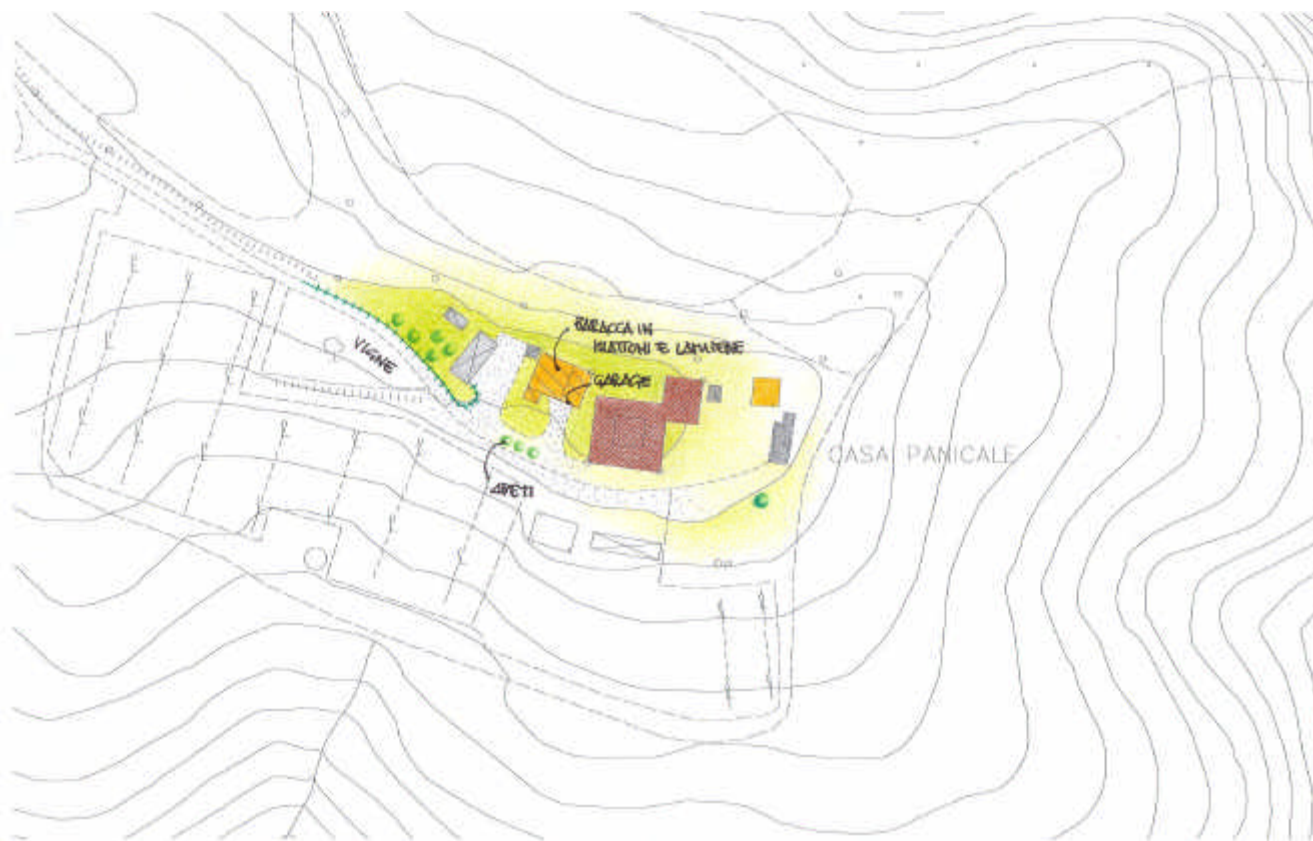
002 (altre fotografie nel database)

Edificio B: fienile in mattoni e pilloli con caratteristiche tipiche, disposto su due livelli, con scala esterna metallica, copertura a capanna con coppi ed embrici, aperture ad arco sul prospetto principale e sui due longitudinali con grigliato in cotto. (Valore Medio)

Edificio B: eliminazioni parti aggiunte e recupero porcilaia con P.d.R..

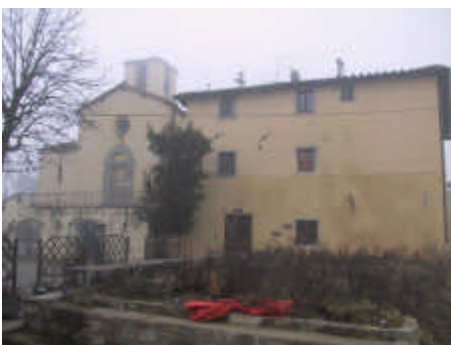
001

**Note sul complesso** Edificio A: edificio storico adibito ad ostello e canonica, Edificio B: antica abbazia benedettina, Edificio C: edificio residenziale, Edificio D: edificio residenziale, Edificio E: edificio di recente costruzione (adibito ad uffici)

Edificio A: edificio storico adibito ad ostello e canonica, contiguo alla Chiesa, a pianta quadrangolare, intonacato, a tre piani, con contrafforti laterali. Copertura a padiglione in coppi e embrici. (Valore Buono)

Edificio B: antica abbazia benedettina, la Chiesa della Badiola. L'accesso alla Chiesa avviene ad un livello rialzato rispetto al piazzale antistante, tramite scalone in pietra. Nei lavori di restauro del 1937 nella parte inferiore sono venuti alla luce i resti dell'antica abbazia. Attualmente i locali posti al di sotto della Chiesa sono adibiti a ristorante-pizzeria. (Valore Medio)

Edificio C: edificio residenziale a due piani con tetto a capanna, copertura in coppi ed embrici, scala esterna con ringhiera per l'accesso al piano superiore. (Valore Medio)

Edificio D: edificio residenziale a due piani, pianta rettangolare, intonacata. Copertura a capanna in coppi e embrici. All'edificio principale sono stati aggiunti due volumi secondari ad un piano e a falda unica e tegole in marsigliesi. (Valore Medio)

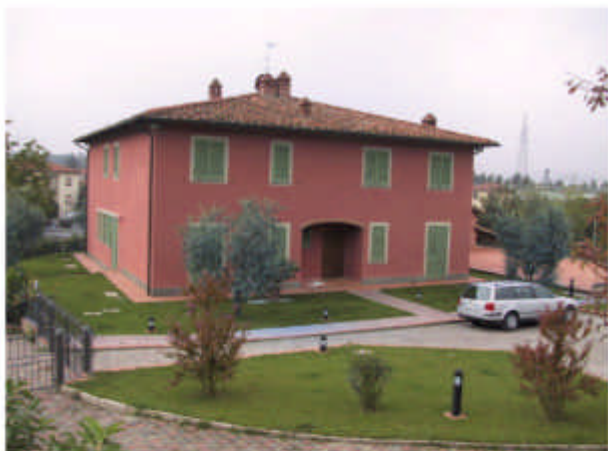
005

Modifica elementi degradanti in C.A..

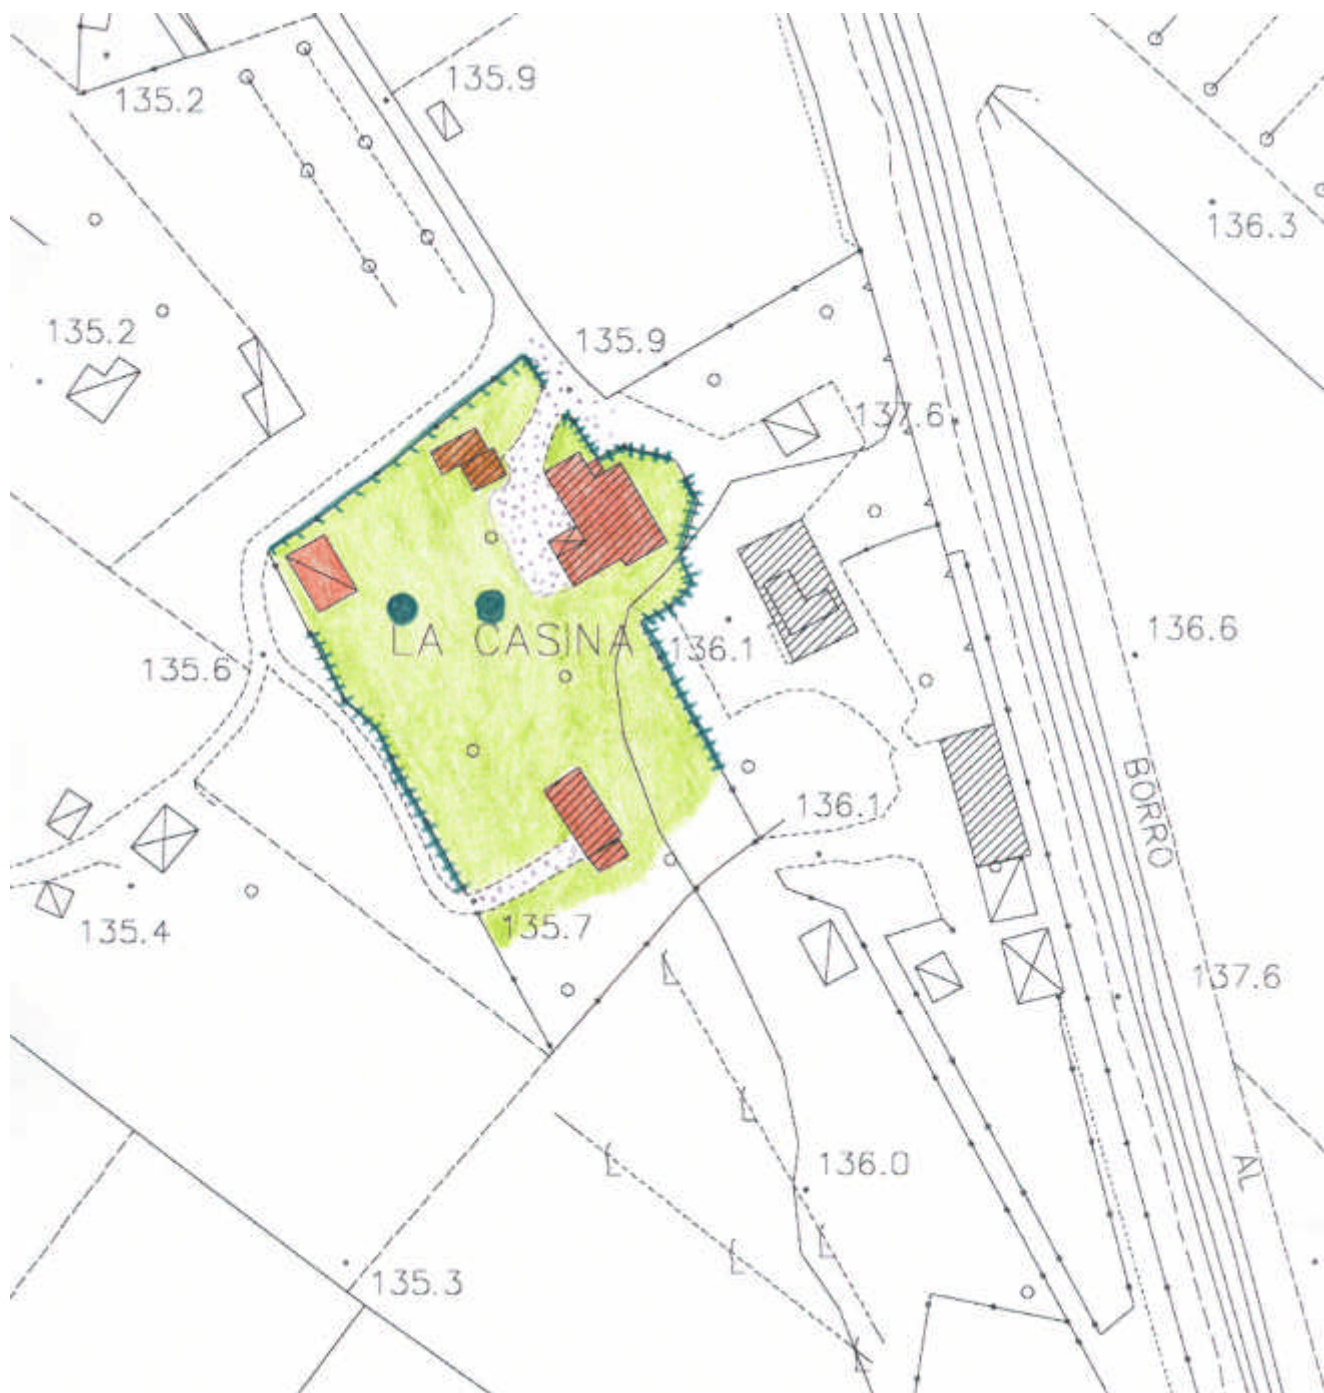
002

**Note sul complesso** Edificio A: fabbricato residenziale, Edificio B: fienile, manufatti minori oggetto di condono edilizio e di elementi illegittimi.

Edificio A: fabbricato residenziale oggetto di molti interventi che hanno pregiudicato in modo irreversibile la tipologia originaria. (Valore Nullo)

Edificio B: fienile, alterato negli anni in modo significativo e irreversibile. (Valore Nullo)

Si propone di intervenire unitariamente al fine di eliminare il degrado complessivo dell'area.

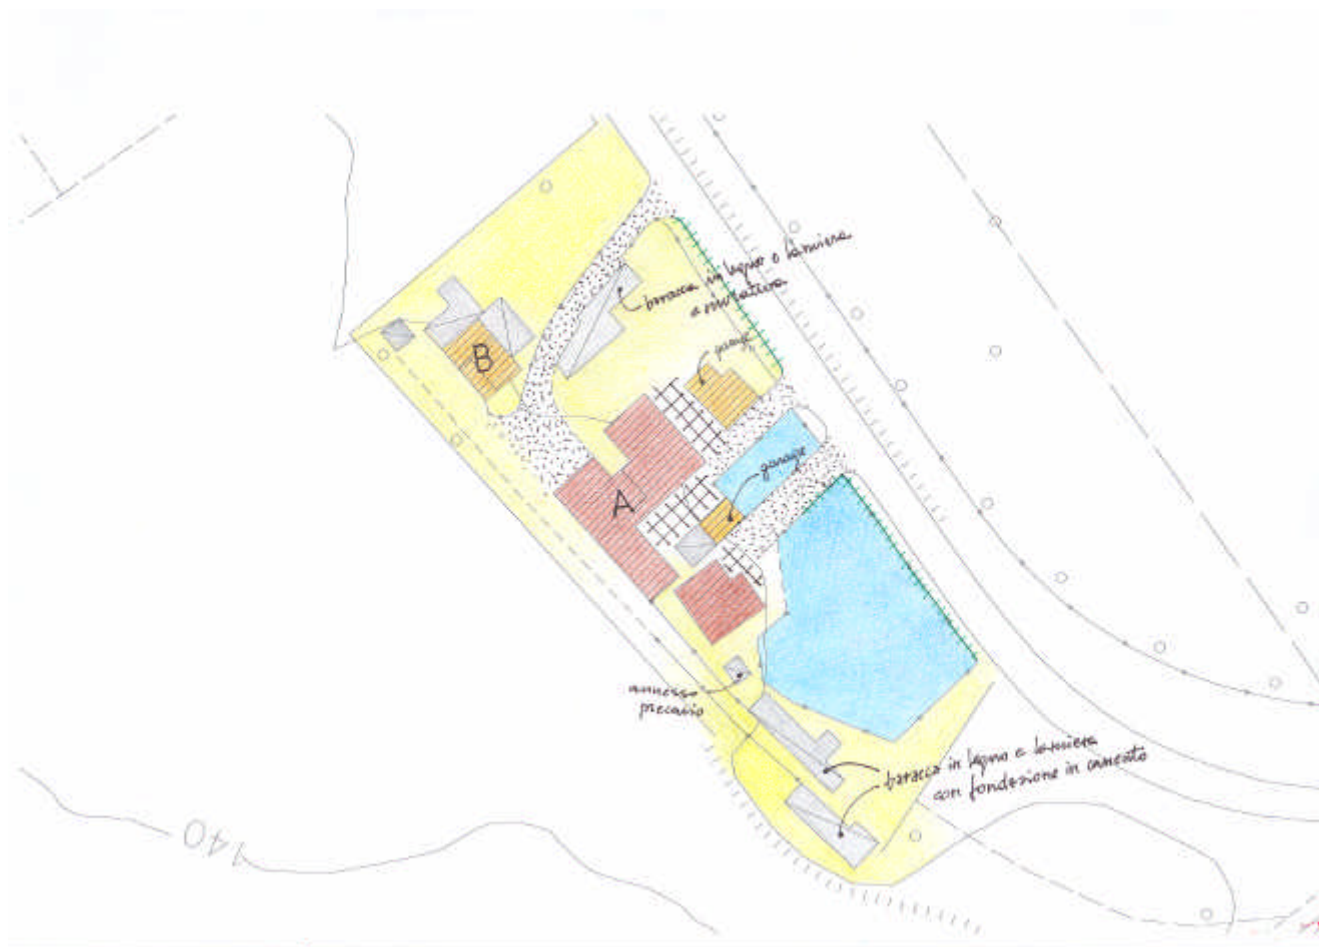
Edificio A: edificio residenziale a due piani fuori terra, tetto a capanna. La pertinenza è degradata dai vari annessi precari. Ghiaia nelle immediate vicinanze dell' edificio, prato all'inglese e orto nella restante parte. (Valore Scarso)
