COMUNE DI SAN GIOVANNI DEL DOSSO  
PROVINCIA DI MANTOVA  
REGIONE LOMBARDIA

lavoro  
**PIANO DI GOVERNO DEL TERRITORIO**

## ANC 08

elaborato  
**INDIVIDUAZIONE DEGLI EDIFICI DI INTERESSE  
STORICO INSEDIATIVO TRADIZIONALE**

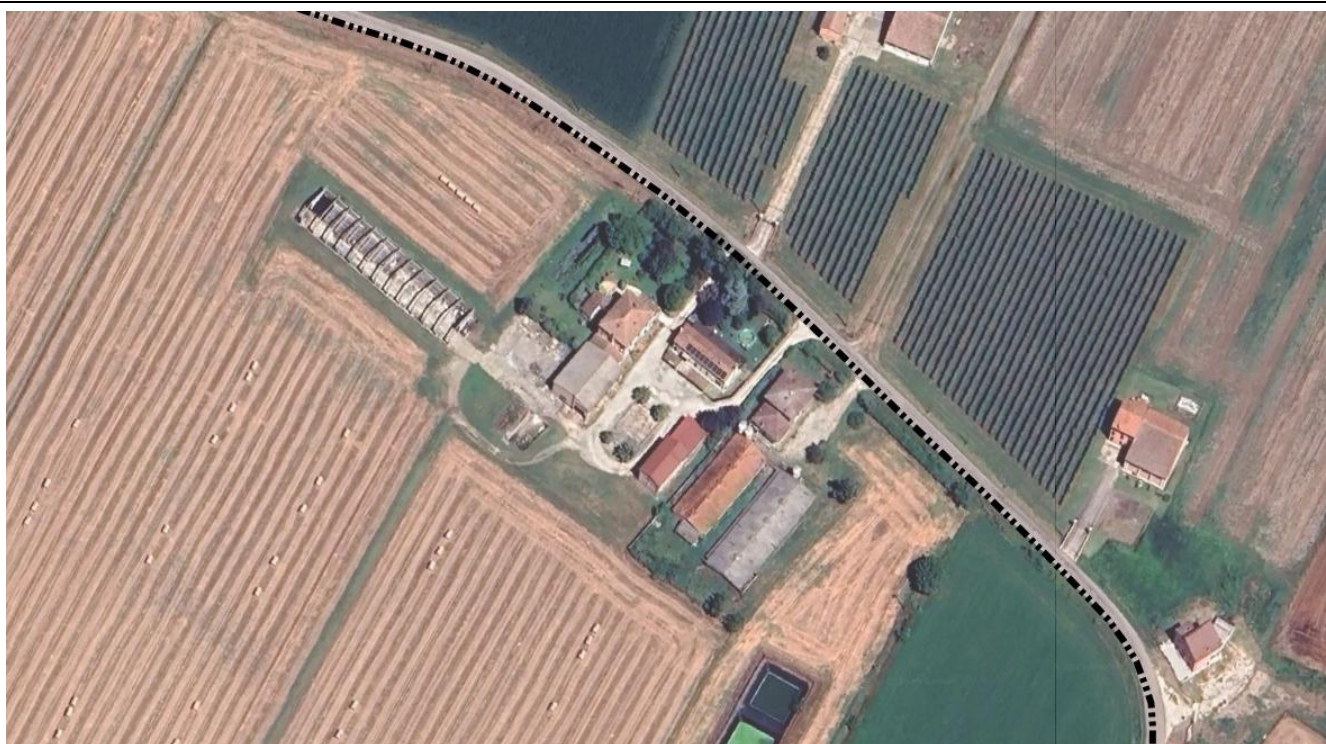
| <b>Individuazione degli edifici all'interno del territorio comunale:</b> | |

| Nucleo insediativo costituito da residenza ed altri edifici disposti attorno ad uno spazio chiuso centrale, si nota la presenza di edifici ristrutturati e di uno di recente edificazione adibito a box per il rimessaggio delle auto. | |

*Nel complesso* ☒ Buono ☐ Mediocre ☐ Cattivo

Si ritrova nella corte lo spazio destinato all'aia, ora rivestito con lastre di cemento.

Degne di nota sono il corpo centrale e quello laterale destro, per la parte adibita a residenza, mentre meno curato risulta quello laterale sinistro che, con il passare degli anni è stato adibito a rimessa per autoveicoli. Gli interventi futuri dovranno mirare al rispetto delle caratteristiche strutturali degli edifici ed all'uniformità dello stato di conservazione e di finitura dell'intero complesso.

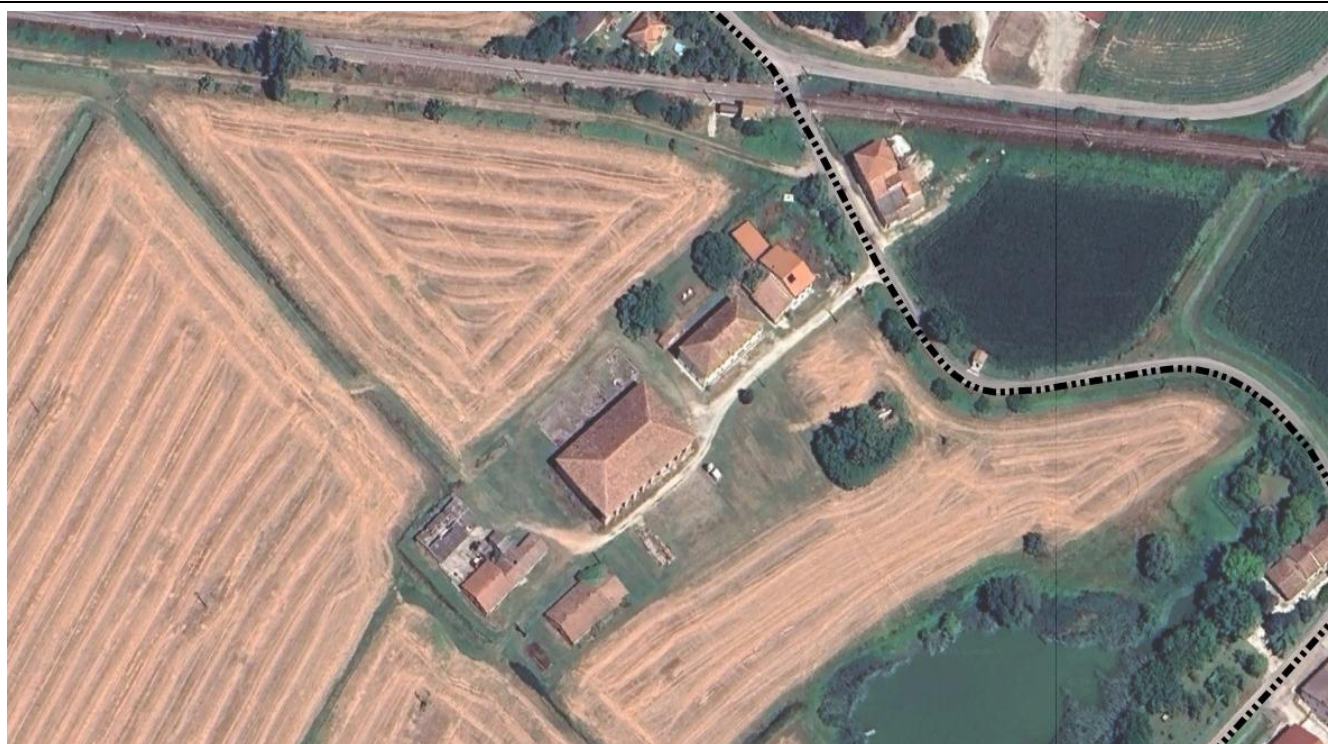
| <b>Individuazione degli edifici all'interno del territorio comunale:</b> | |

| Nucleo costituito da una serie di edifici disposti ordinatamente delineanti un sistema di spazi aperti. | |

*Nel complesso* ☐ Buono ☒ Mediocre ☐ Cattivo

Presenza di un corpo di fabbrica, localizzato in posizione centrale rispetto all'insediamento (adibito in passato a stalla e fienile), caratterizzato dalla presenza di accessi ad archi lungo il lato meridionale in buono stato di conservazione.

Esistenza di un loghino, non utilizzato, nella parte inferiore destra dell'insediamento.

Degni di nota sono il fienile, localizzato in posizione centrale, ed il loghino, nella parte destra dell'insediamento, sia per le caratteristiche strutturali presenti sia per il significato storico/insediativo che rappresentano.

Gli interventi di ristrutturazione dovranno quindi interessare la totalità degli edifici storici presenti in modo tale da valorizzare l'intero complesso, con particolare attenzione ai due edifici sopracitati.

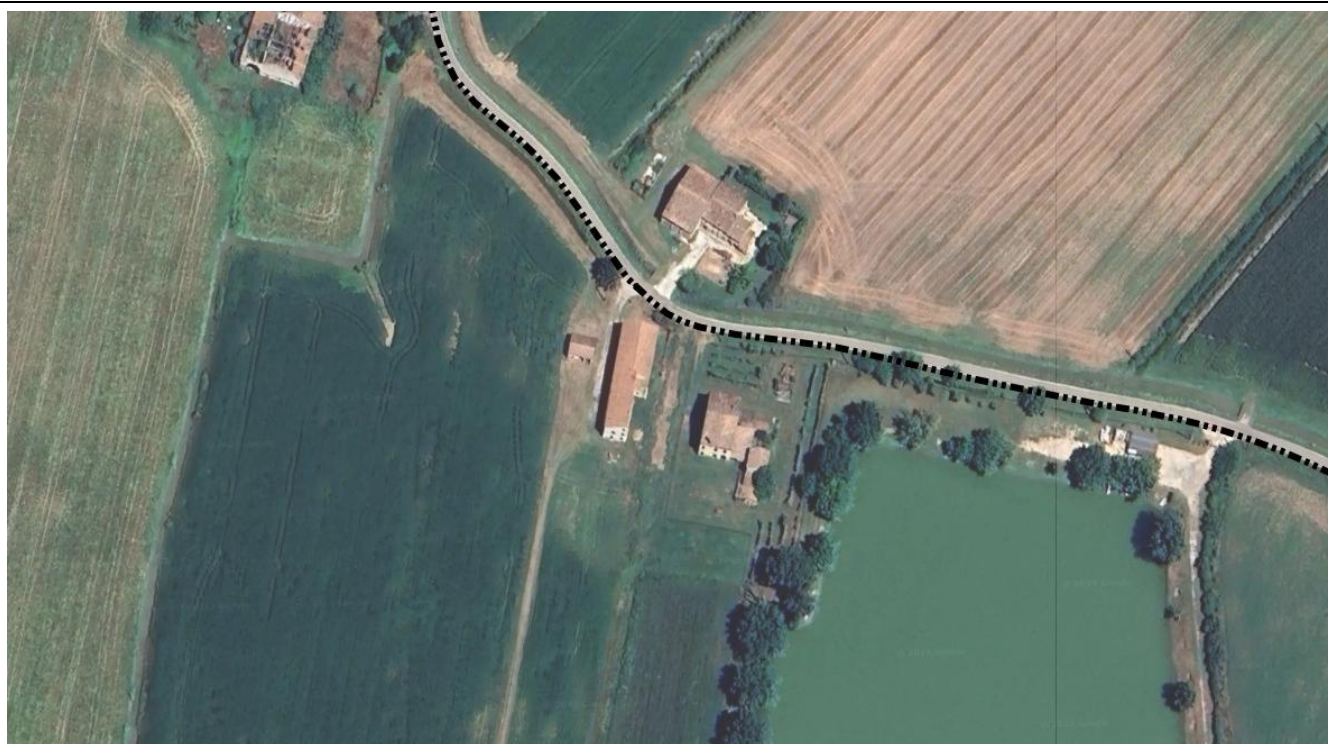
| <b>Individuazione degli edifici all'interno del territorio comunale:</b> | |

| <p>Nucleo costituito da una pluralità di edifici spazialmente articolati e non organizzati intorno ad uno spazio aperto. Le funzioni attualmente insediate sono residenza e attività agricola.</p> | |

*Nel complesso*                ☐ *Buono*   ☐ *Mediocre*   ☒ *Cattivo*

Presenza di strutture caratteristiche dell'architettura agricola che, nella parte sinistra dell'insediamento fondono attività residenziale (localizzata al piano rialzato) con l'attività produttiva (localizzata al piano terreno) presentano mediocre stato di conservazione.

I futuri interventi di manutenzione e di ristrutturazione da attuare, visto lo stato di pesante degrado che caratterizza molta parte delle strutture presenti, dovranno interessare l'intero insediamento facendo particolare attenzione agli edifici che presentano condizioni peggiori o elementi di pregio architettonico a tutt'oggi in decadenza.

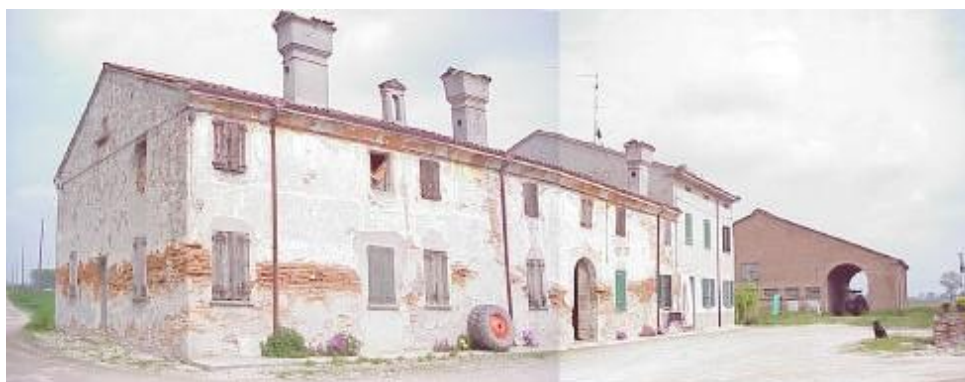
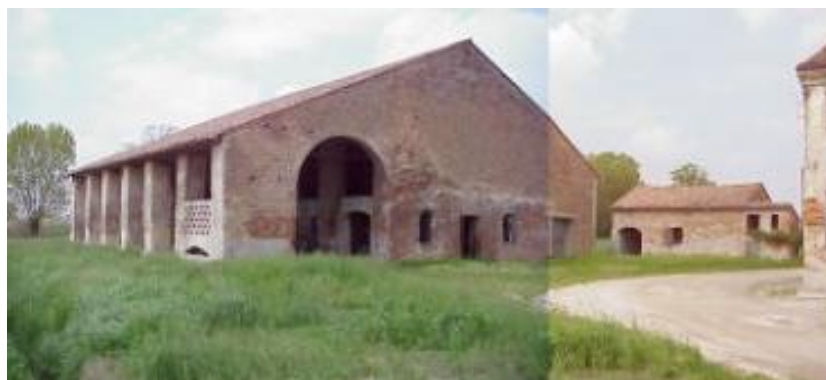
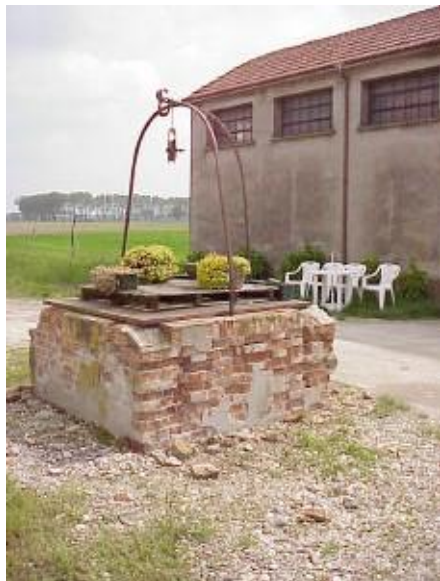
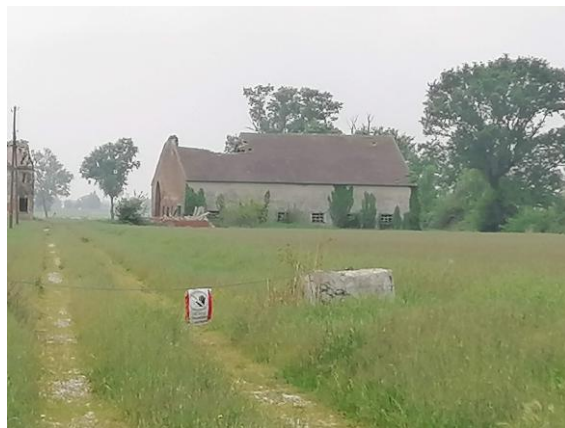
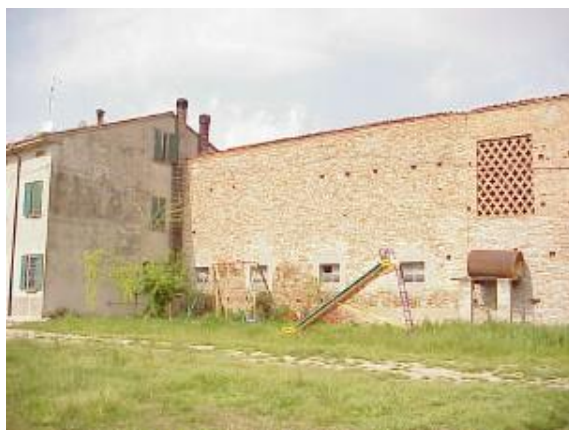
L'insediamento si sviluppa lungo il suo asse longitudinale unendo edifici che ospitano tutt'oggi funzioni differenti.

Gli interventi di ristrutturazione dovranno quindi interessare la totalità degli edifici presenti in modo tale da valorizzare l'intero complesso, senza però modificarne l'impianto strutturale.

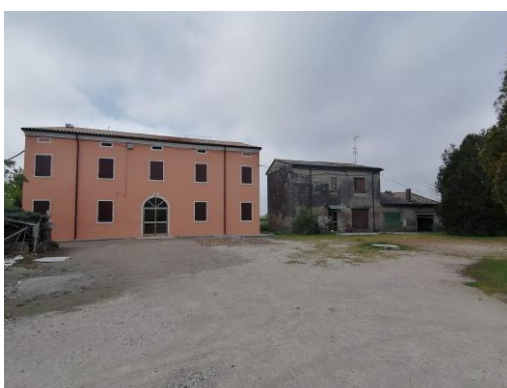
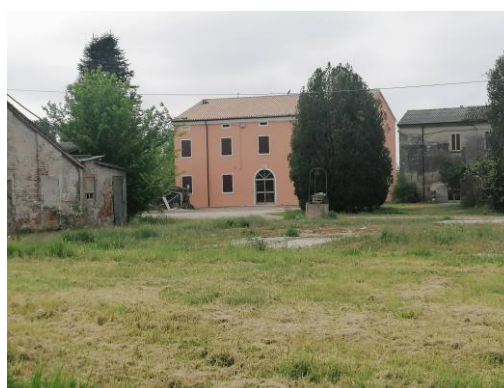
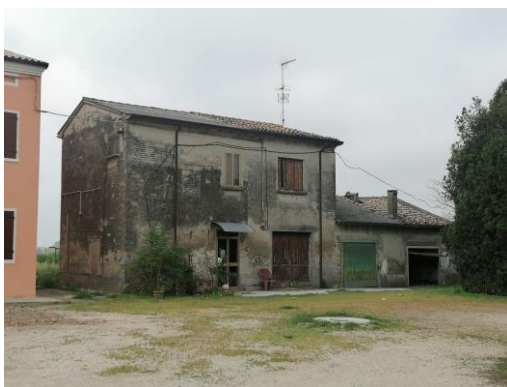
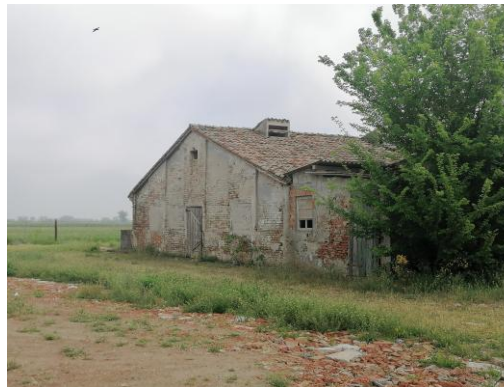
Nel complesso ☐ Buono ☒ Mediocre ☐ Cattivo

Si nota la recente sostituzione dei serramenti della porta di ingresso con degli infissi in alluminio. Gli interventi di ristrutturazione e manutenzione dovranno essere effettuati in modo tale da non alterare né l'impianto né le caratteristiche strutturali ed architettoniche dell'insediamento.

Date sia la rilevanza architettonico/insediativa sia lo stato di conservazione in cui si trova attualmente esso è identificato come "area occasione" interna al piano regolatore; ciò dovrà dare luogo ad interventi mirati di ristrutturazione e riqualificazione che dovranno riguardare, sia l'edificio sia l'ambiente circostante.

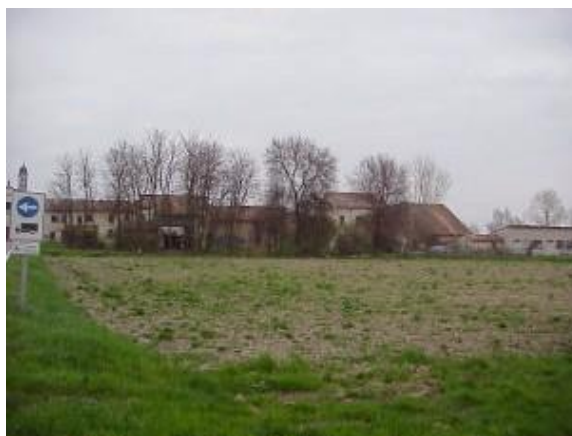
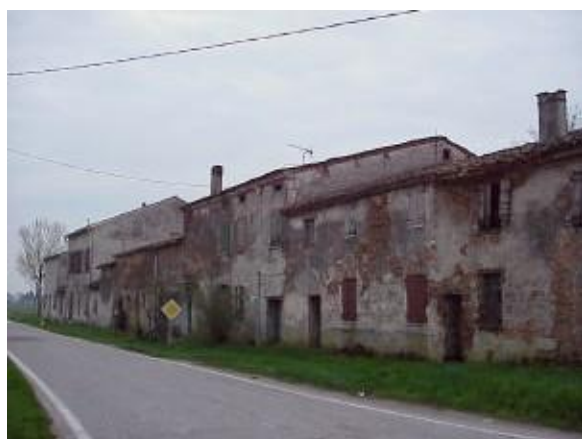
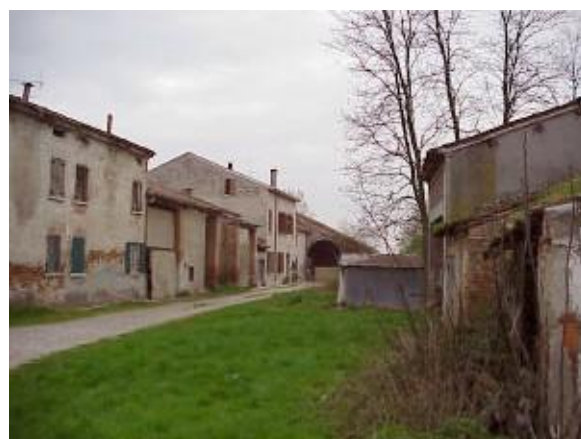
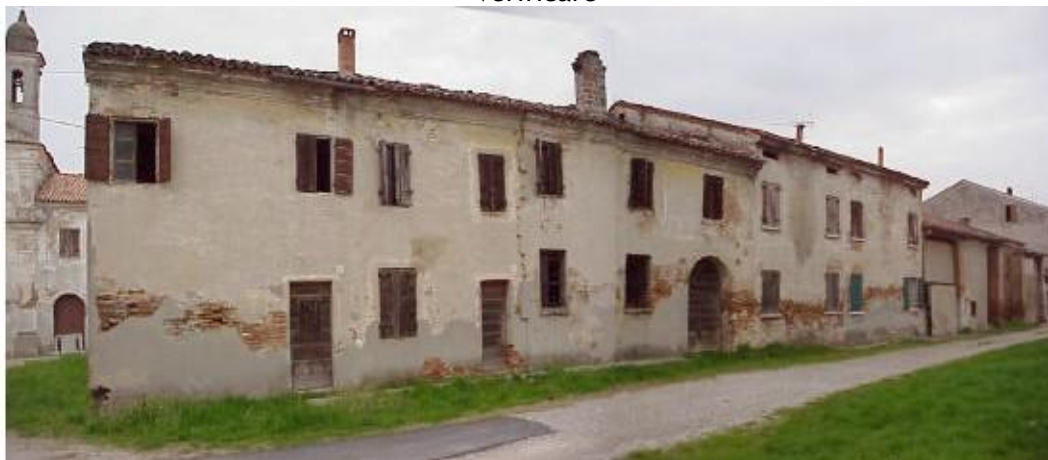
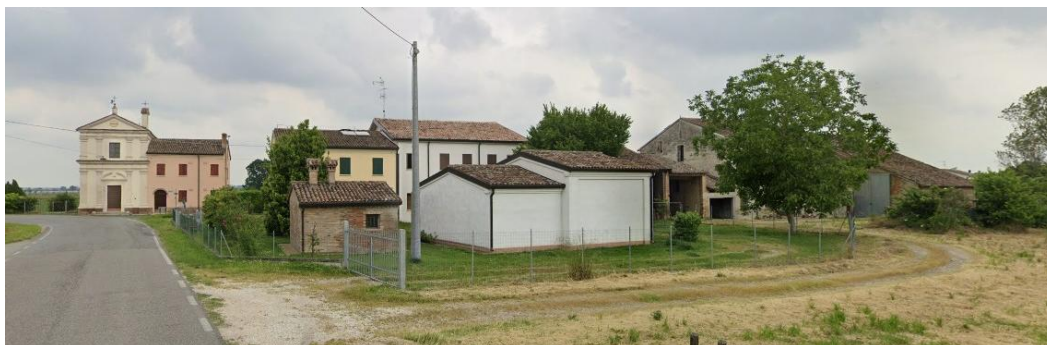
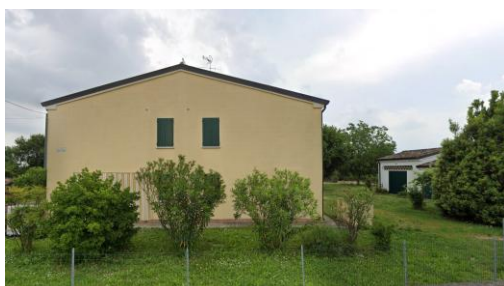
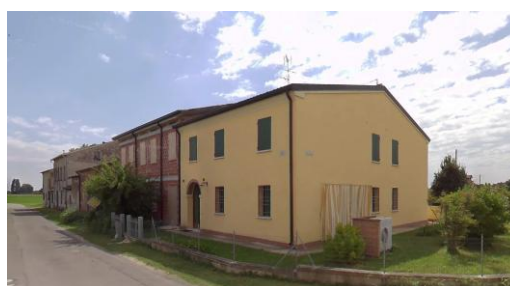
*Nel complesso* ☐ Buono ☐ Mediocre ☒ Cattivo

Presenza di struttura tipica della corte in linea con molteplici abitazioni localizzate lungo il medesimo asse con la presenza, nella parte terminale dell'insediamento, di strutture per il sostegno dell'attività agricola.

Delle cinque particelle catastali presenti solo due risultano tutt'oggi utilizzate entrambe mantenendo la loro originaria destinazione d'uso.

Date sia la rilevanza architettonico/insediativa sia lo stato di conservazione in cui si trova attualmente l'area è identificata come "area occasione" interna al piano regolatore; ciò dovrà dare luogo ad interventi mirati di ristrutturazione e riqualificazione che dovranno riguardare, sia l'edificio sia l'ambiente circostante.

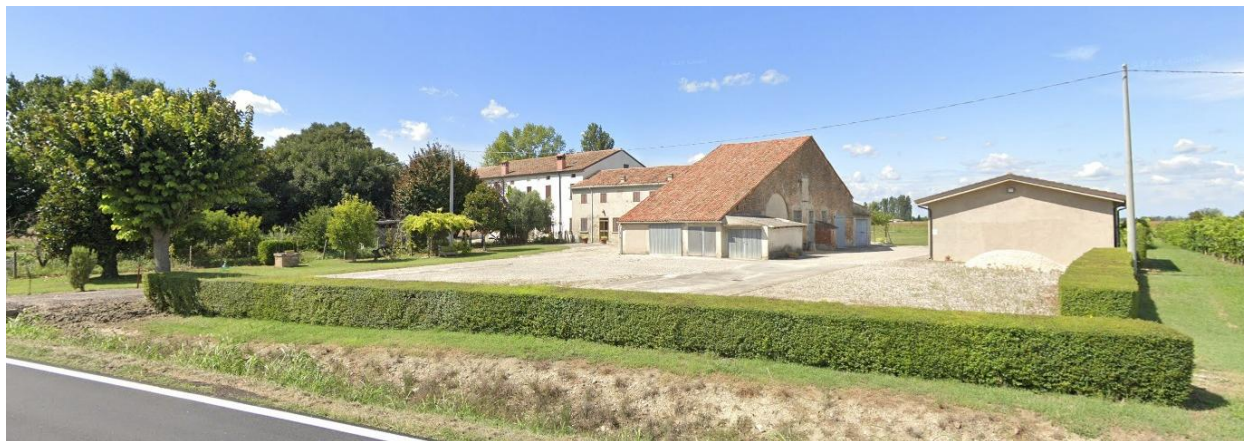
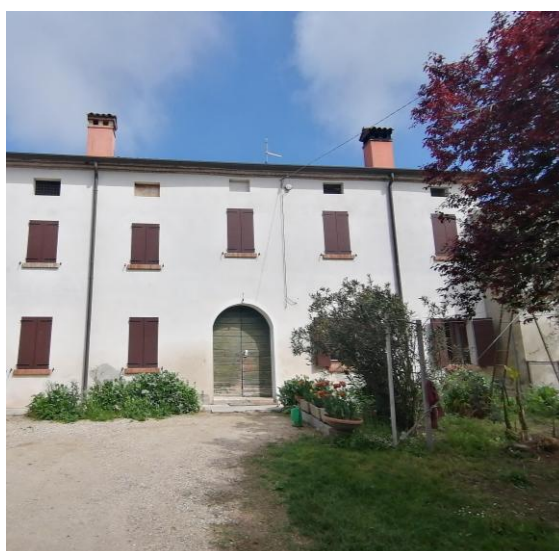
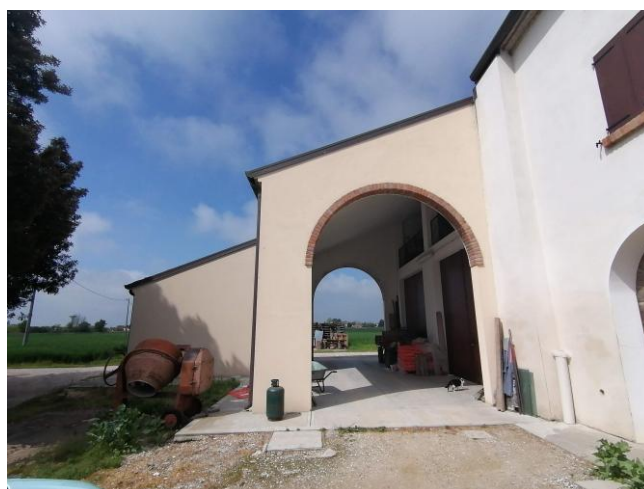
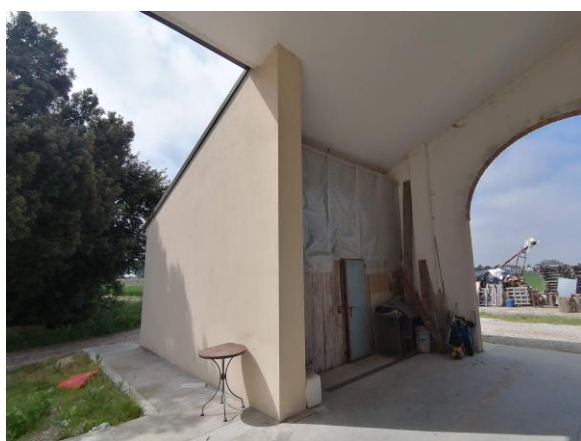
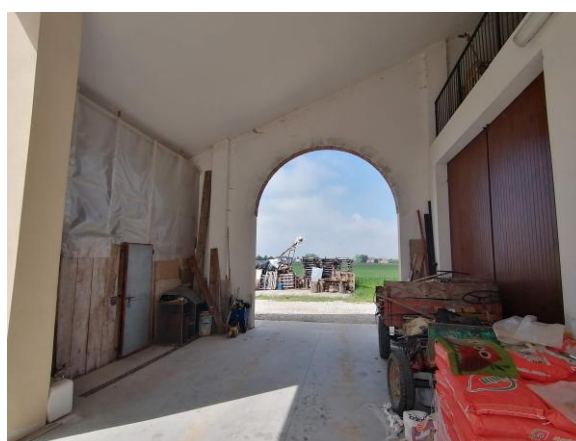
Presenza dell'impianto originario della cascina unito alla specularità dell'insediamento.

Gli edifici che compongono l'insediamento sono caratterizzati da metodologie d'intervento differenti che hanno influenzato l'aspetto del fronte strada. Si nota come la porzione ad ovest risulti meno modificata da interventi di restauro, avendo mantenute inalterate le caratteristiche originarie, mentre i fronti ad est sono stati ritoccati aggiungendo elementi estranei alla struttura originaria.

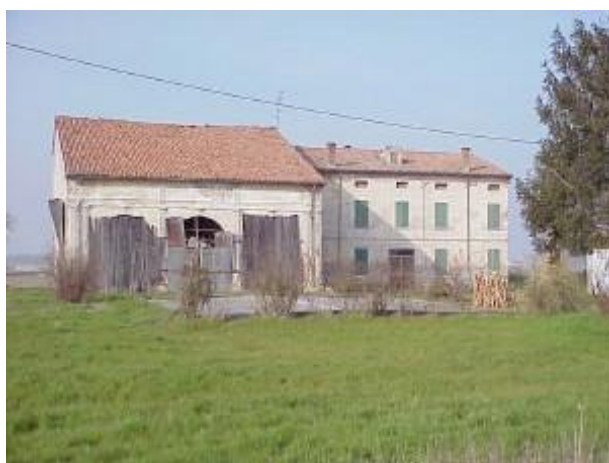
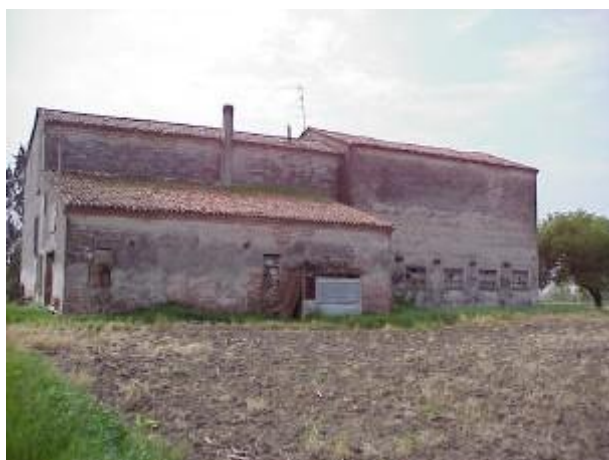
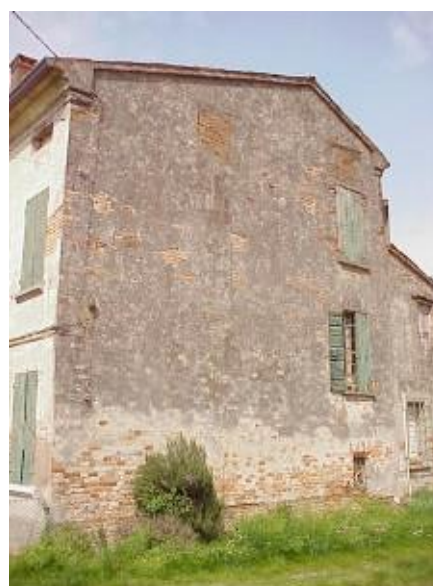
Presenza di fronti architettonicamente rilevanti con elementi di spicco come la presenza di archi lungo il lato longitudinale del fienile, oltre alla rilevanza dell'impianto originario tipico del loghino.

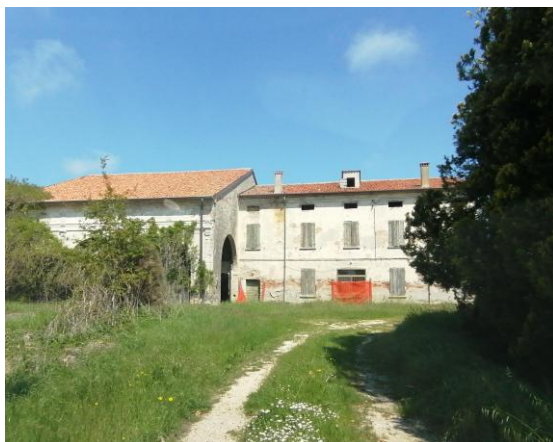
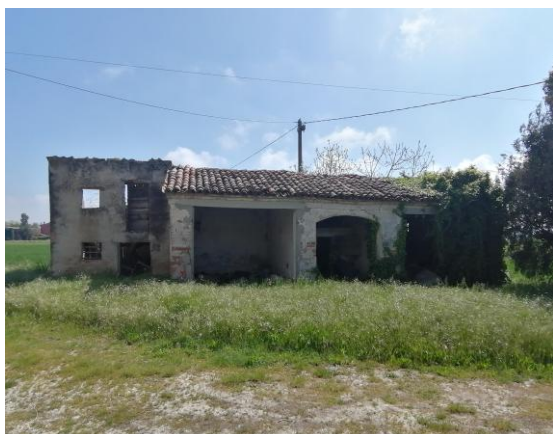
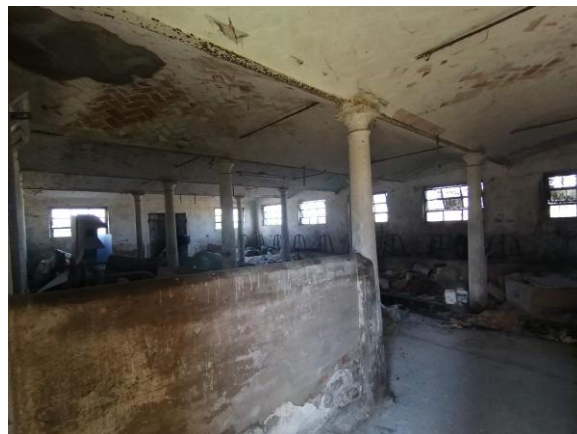
L'edificio sembra essere disabitato, probabilmente viene utilizzato esclusivamente come deposito/ricovero dei macchinari agricoli.

Le arcate del fienile sono state chiuse con lamiera e altri materiali, alterando così la struttura originaria.

La porta di accesso all'edificio residenziale è stata recentemente sostituita con un serramento in alluminio non coerente con l'edificio stesso.

Gli interventi di ristrutturazione e manutenzione dovranno essere effettuati in modo tale da non alterare né l'impianto né le caratteristiche strutturali ed architettoniche dell'insediamento, restituendo all'edificio le originarie peculiarità.

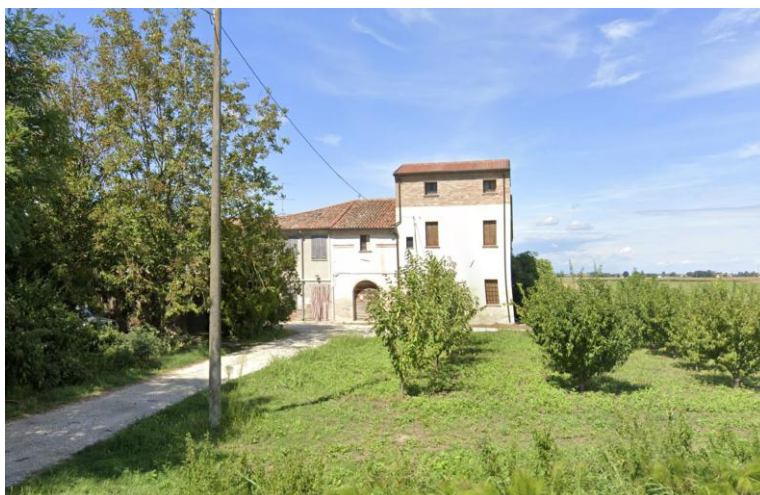
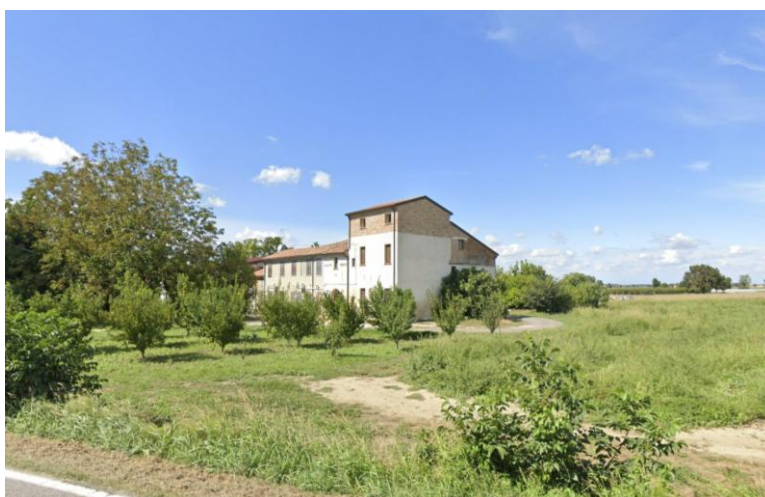
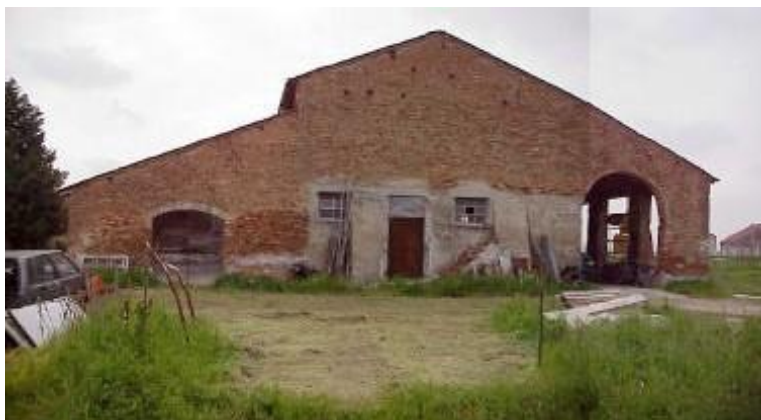
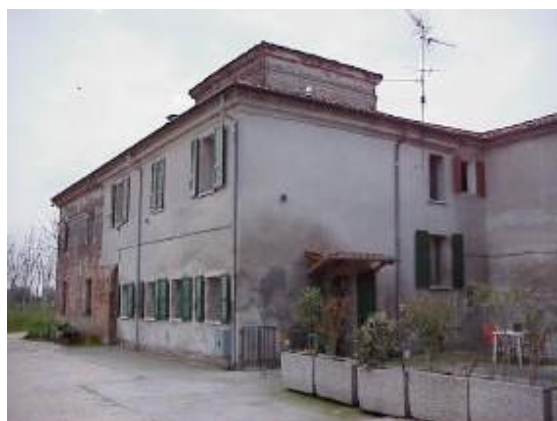
## Documentazione fotografica:

## Stato di conservazione del manufatto:

*Nel complesso*                ☐ Buono   ☒ Mediocre   ☐ Cattivo

Presenza di una torre contigua alla parte residenziale dell'edificio; mantenimento dell'impianto originario con la presenza di alcuni nuovi edifici che non ne modificano la struttura.

Gli interventi di manutenzione e di ristrutturazione dovranno interessare l'intero insediamento, rispettando le caratteristiche storico/strutturali dei manufatti, ponendo particolare attenzione alla presenza alla torre che rappresenta un elemento identificativo e di pregio.

Date sia la rilevanza architettonico/insediativa sia lo stato di conservazione in cui si trova attualmente esso è identificato come "area occasione" interna al piano regolatore; ciò dovrà dare luogo ad interventi mirati di ristrutturazione e riqualificazione che dovranno riguardare, sia l'edificio sia l'ambiente circostante.

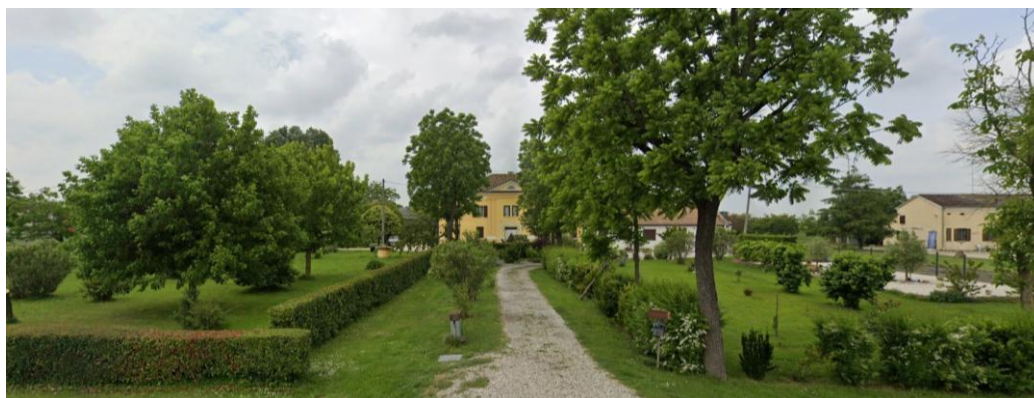
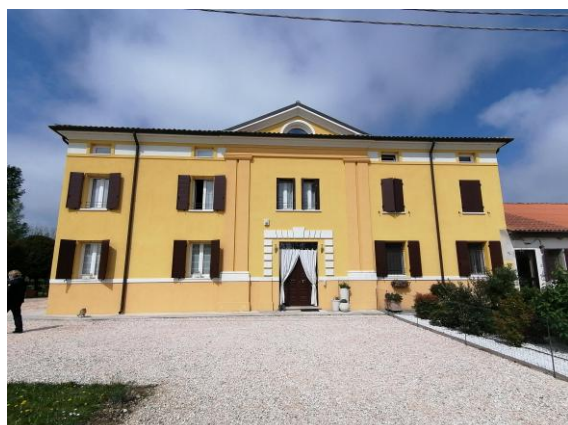
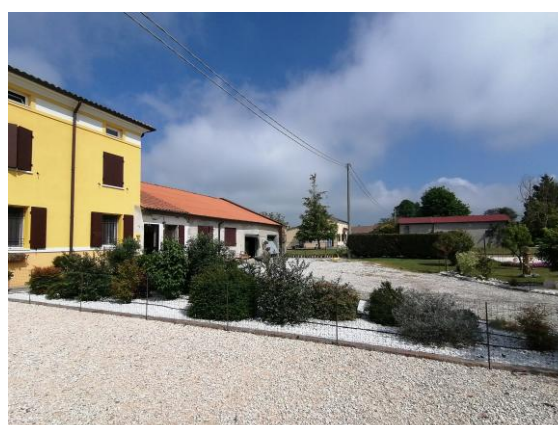
## Documentazione fotografica:

## Stato di conservazione del manufatto:

*Nel complesso* ☐ Buono ☒ Mediocre ☐ Cattivo

Il timpano presente sulla facciata principale, le decorazioni dei pilastri sorreggenti il timpano e il fregio del portone d'ingresso principale.

Dei tre edifici che compongono l'insediamento si nota come solo il fabbricato centrale mantenga inalterate le caratteristiche originarie non avendo subito recentemente interventi di ristrutturazione mentre, i due vicini, oltre a risalire ad epoche successive mostrano segni di trasformazioni che hanno inciso sia sulla forma sia sulla funzione da essi assolta.

Gli interventi di ristrutturazione e manutenzione, da attuare sul manufatto centrale, dovranno essere effettuati in modo tale da non alterare né l'impianto né le caratteristiche strutturali ed architettoniche dell'insediamento.

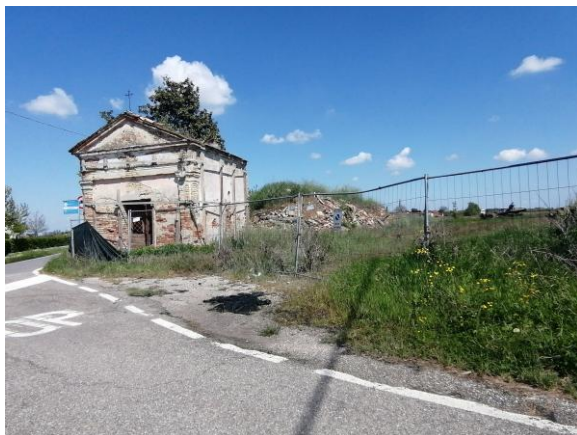
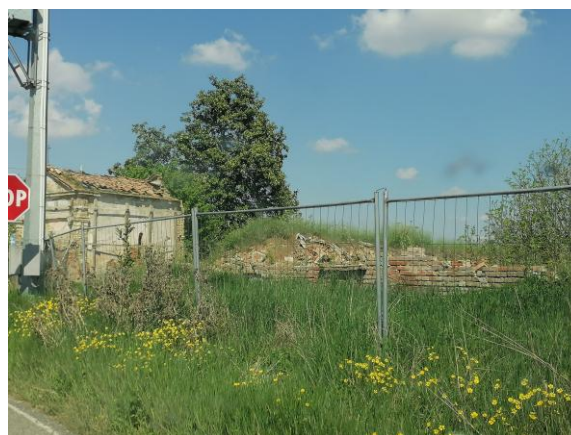
## Documentazione fotografica:

| <i>Trasformazioni recenti dell'impianto: Cedimento di molta parte della copertura dei fabbricati destinati al ricovero degli animali edificati nella parte destra dell'insediamento.</i> | |

*Nel complesso* ☐ Buono ☐ Mediocre ☒ Cattivo

Si nota come di tutti gli edifici che compongono l'insediamento solo la cappella si trovi in buone condizioni mentre gli edifici adibiti in passato all'allevamento dei suini, localizzati nella sua parte meridionale, siano in totale decadenza evidenziando condizioni precarie di stabilità.

Date sia la rilevanza architettonico/insediativa sia lo stato di conservazione in cui si trova attualmente esso è identificato come "area occasione" interna al piano regolatore; ciò dovrà dare luogo ad interventi mirati di ristrutturazione e riqualificazione che dovranno riguardare, sia l'edificio sia l'ambiente circostante.

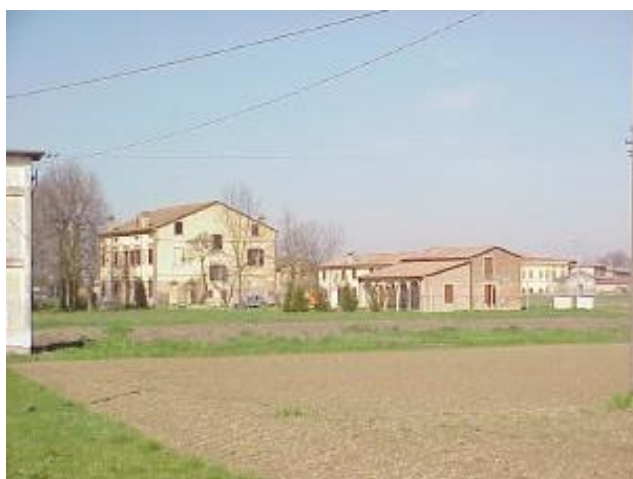
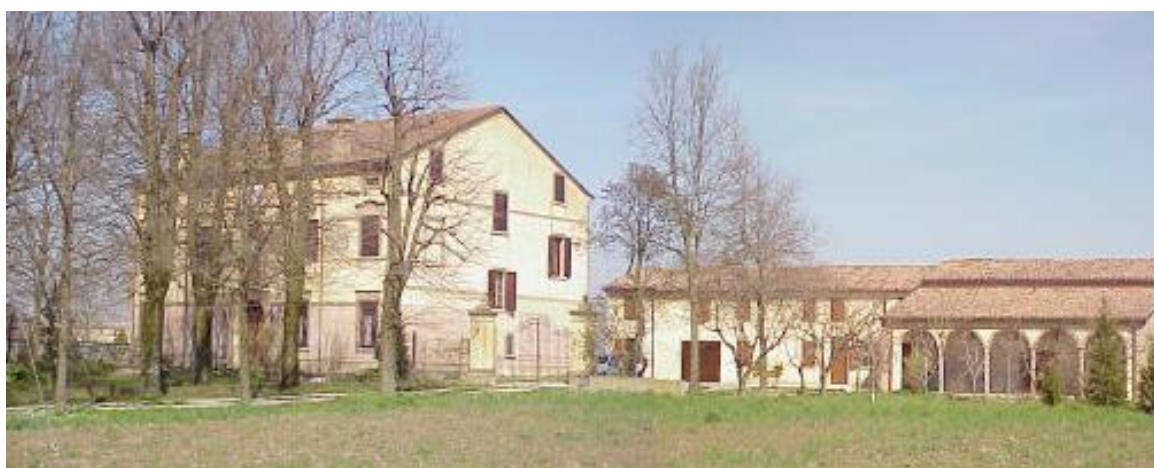
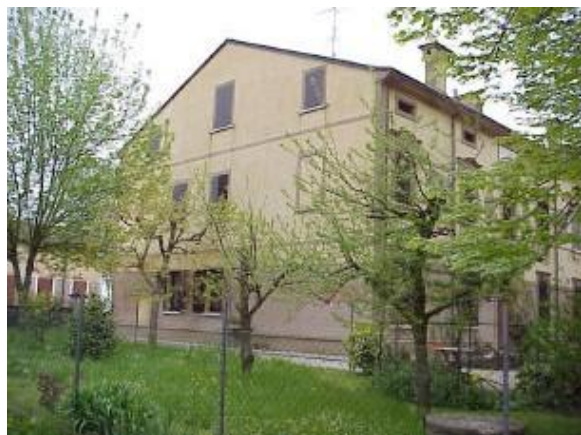
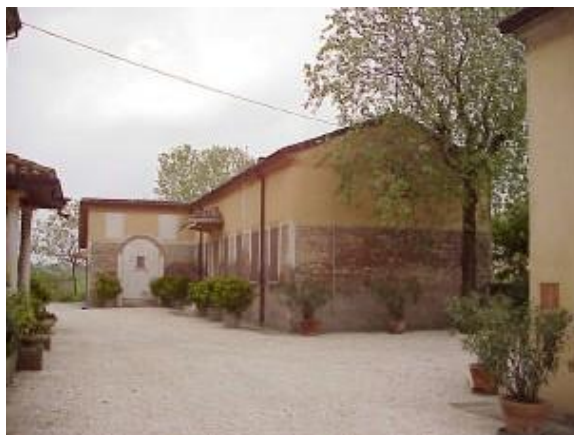
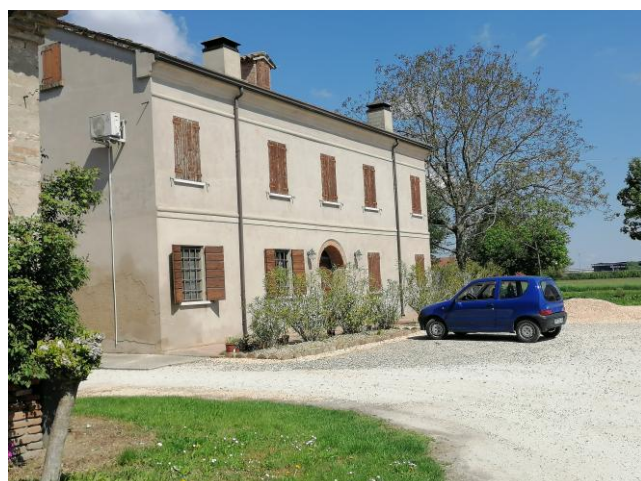
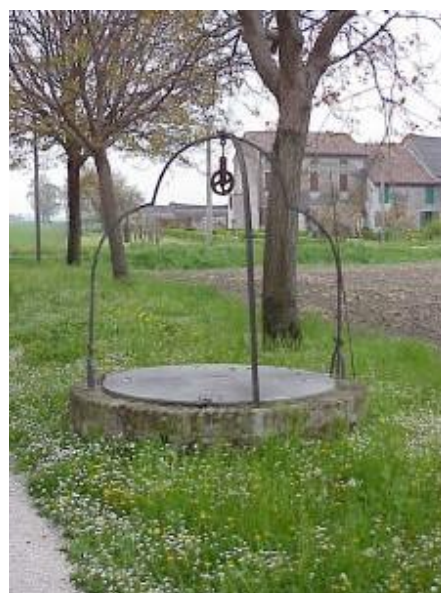
## Documentazione fotografica:

Presenza, al margine sinistro della corte, di un pozzo realizzato in muratura usato in passato per il pescaggio dell'acqua.

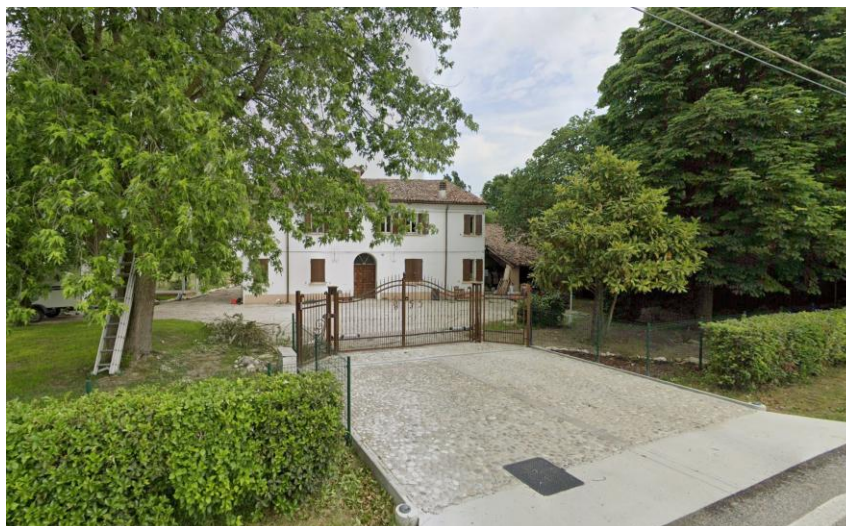
## Documentazione fotografica:

Presenza nello spazio antistante di un pozzo realizzato in muratura usato in passato per il pescaggio dell'acqua.

Si evidenzia nella parte ad est della struttura, un edificio di recente costruzione/ristrutturazione adibito ad autorimessa.

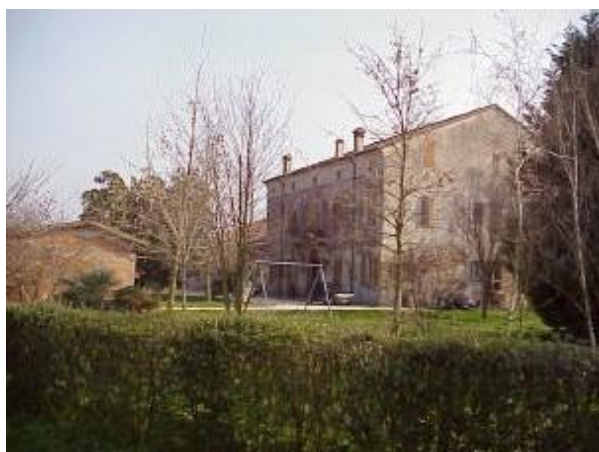
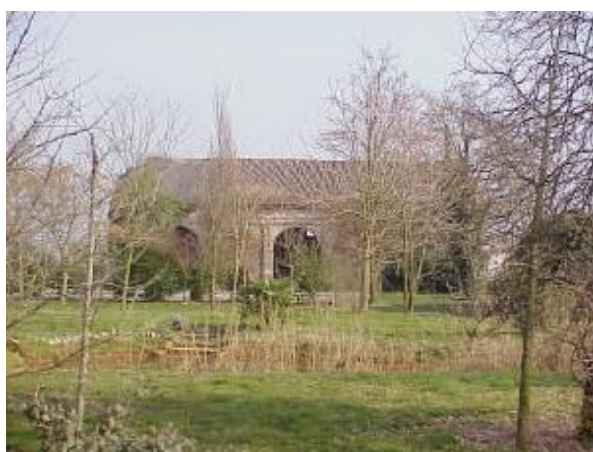
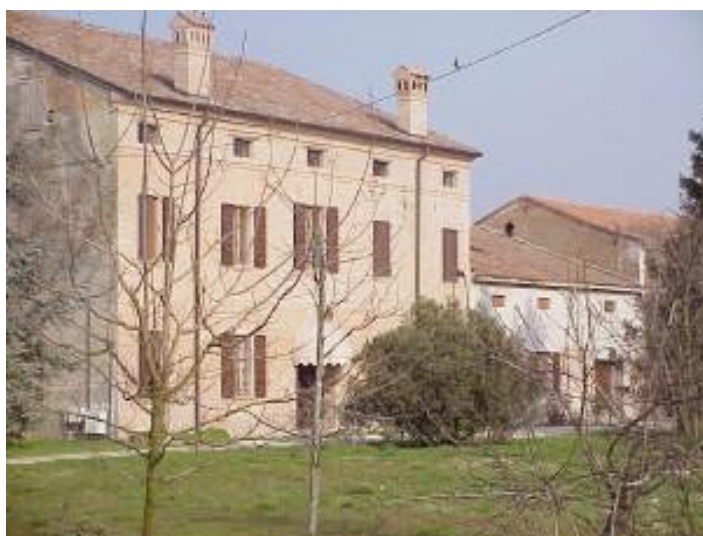
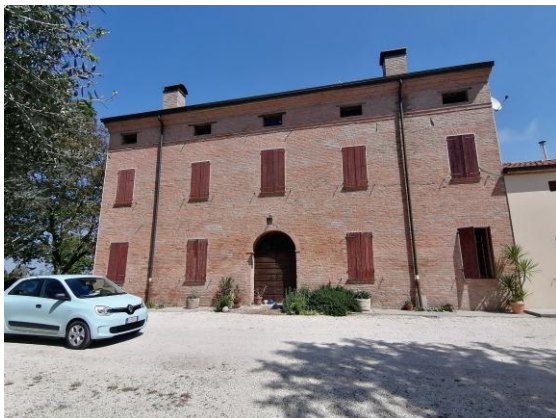
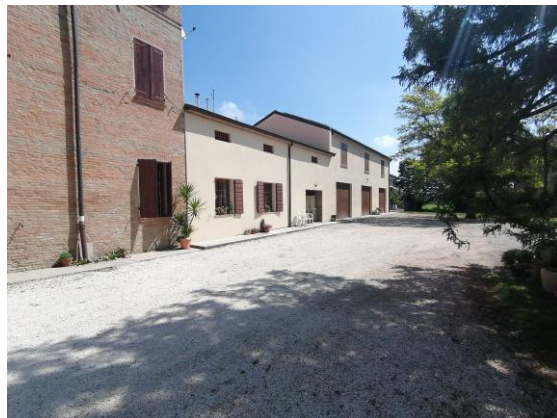
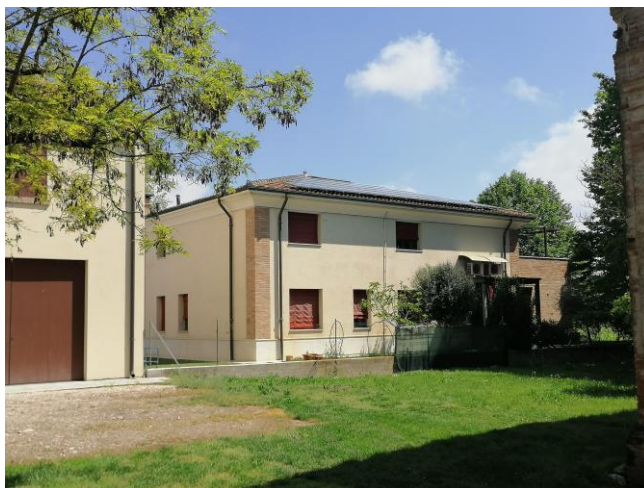
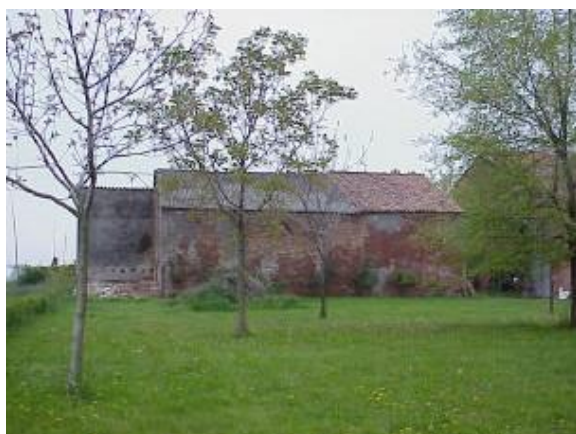
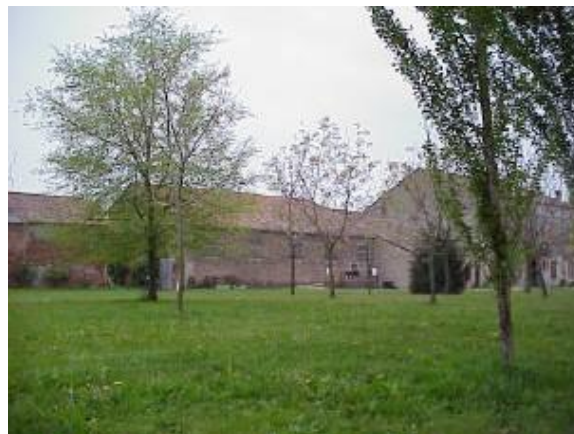
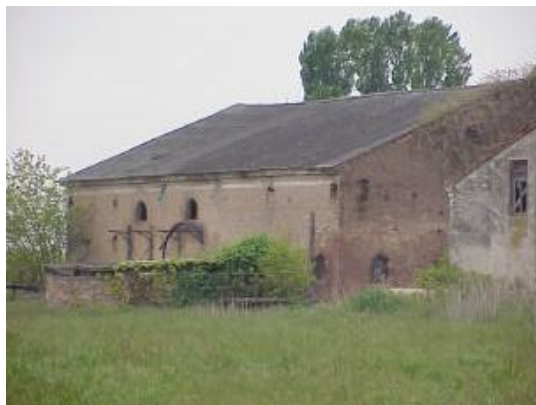
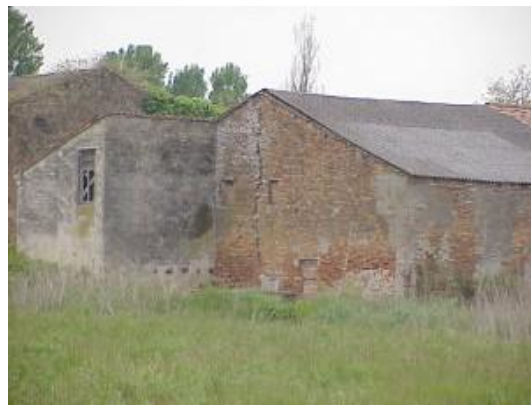
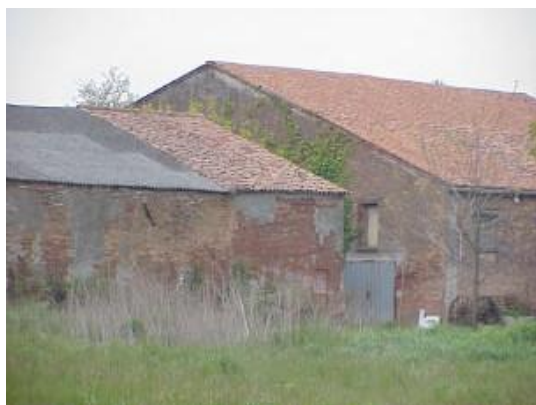
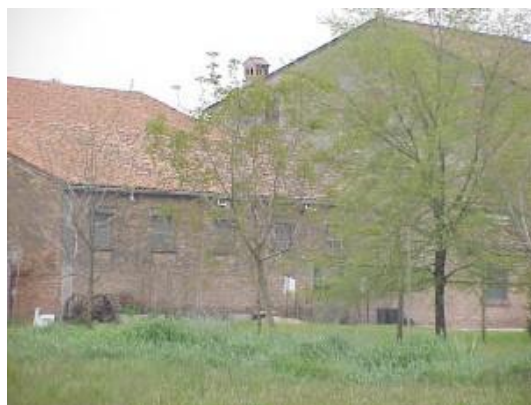
## Documentazione fotografica:

Presenza di fronti ristrutturati mantenendo le caratteristiche strutturali originarie soprattutto per quanto riguarda quelli che si affacciano sulla corte interna, con la presenza di un fronte, dell'ex fienile, caratterizzato dalla presenza di archi in ottimo stato di conservazione.

Presenza di alcuni edifici posti ad est del complesso in cattivo stato di conservazione.

Nel caso di interventi di manutenzione/restauro se ne auspica la realizzazione attraverso un progetto unitario finalizzato all'integrazione dei diversi manufatti ed al mantenimento dell'impianto insediativo originale.
