COMUNE DI SAN GIOVANNI DEL DOSSO  
PROVINCIA DI MANTOVA  
REGIONE LOMBARDIA

lavoro  
**PIANO DI GOVERNO DEL TERRITORIO**

## ANC 08

elaborato  
**INDIVIDUAZIONE DEGLI EDIFICI DI INTERESSE  
STORICO INSEDIATIVO TRADIZIONALE**

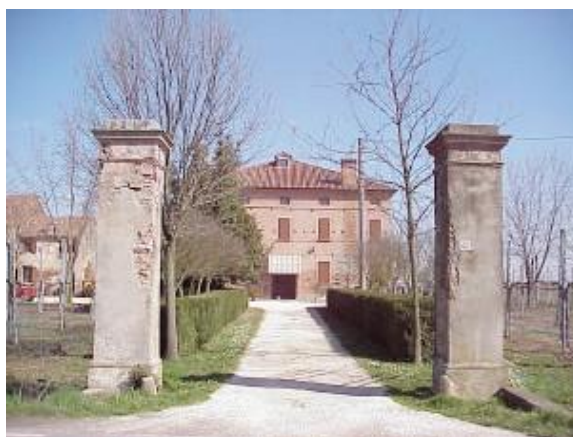
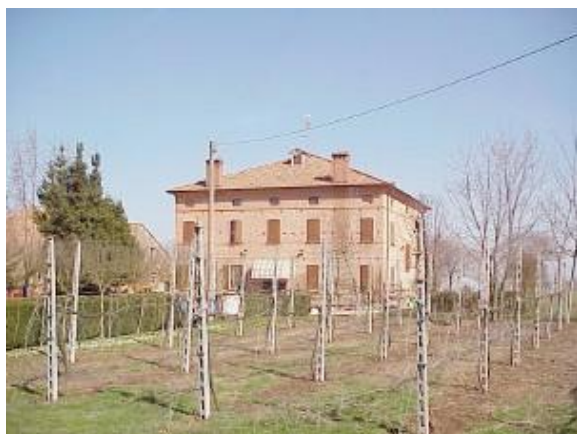
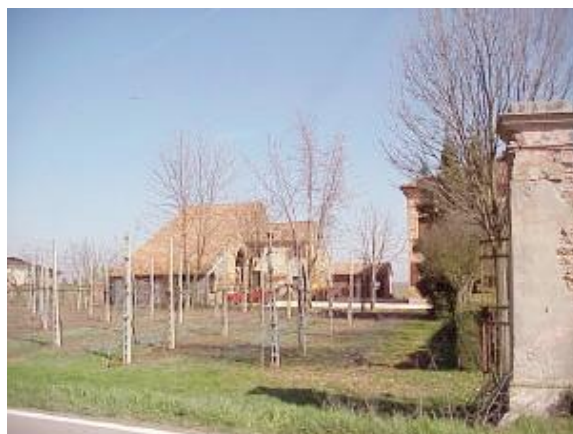
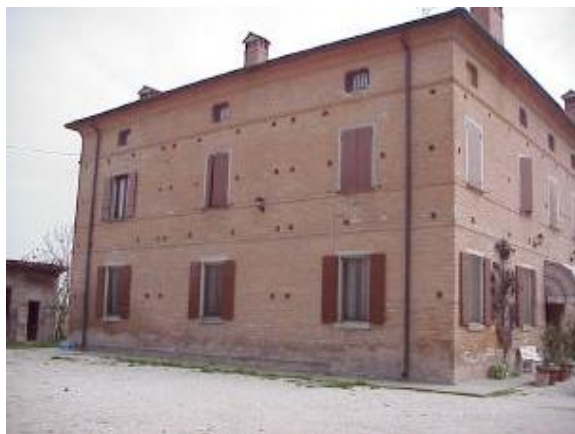
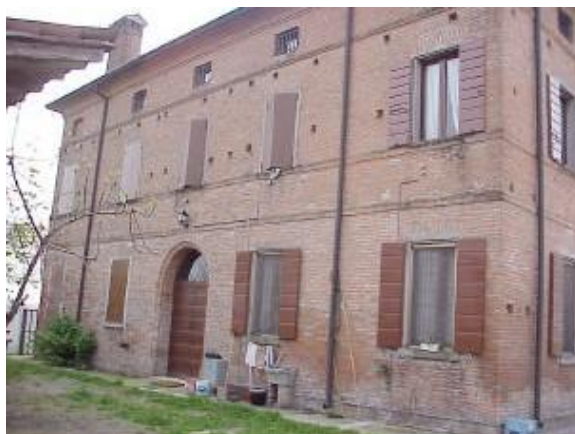
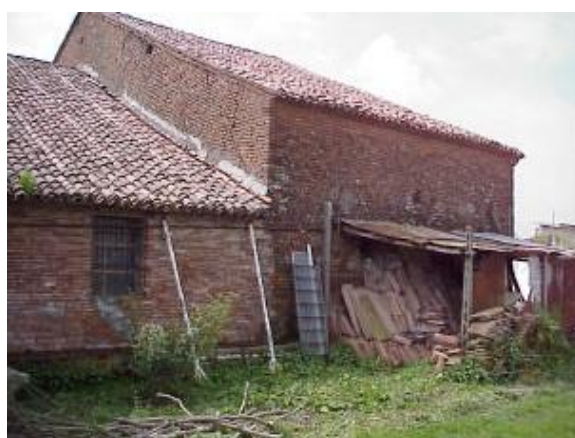
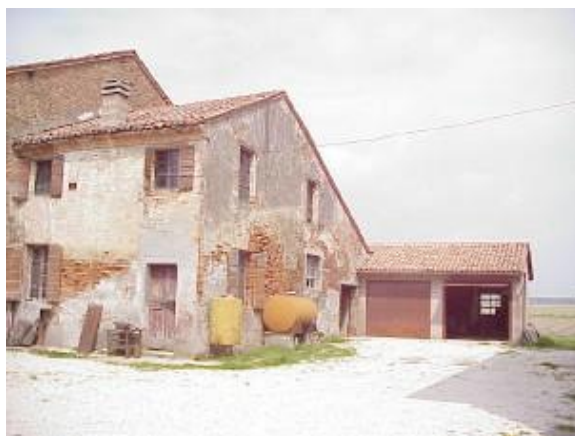
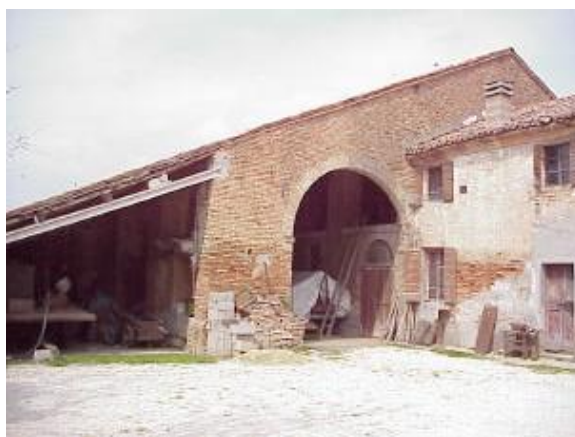
## Documentazione fotografica:

*Nel complesso* ☒ *Buono* ☐ *Mediocre* ☐ *Cattivo*

Presenza di un portale e viale d'accesso oltre che alla presenza di organizzazione strutturale classica del loghino mantovano.

Gli interventi di ristrutturazione dovranno essere concentrati sull'edificio del fienile, e dovranno comprendere anche l'area verde ad esso prospiciente ed il viale d'accesso, al fine di garantire un elevato livello qualitativo dell'intero insediamento.

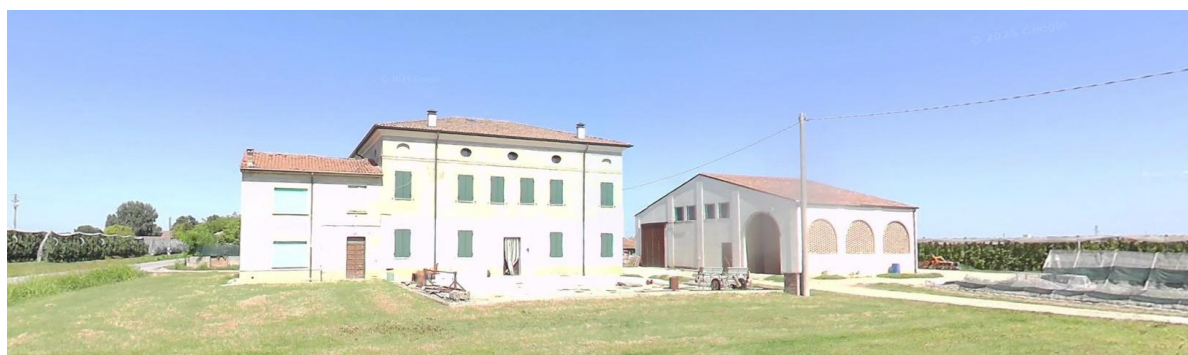
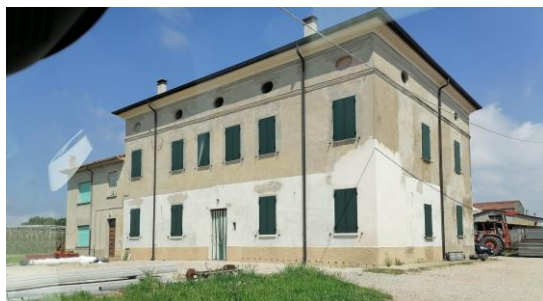
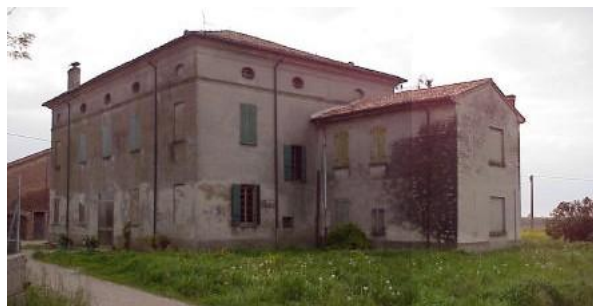
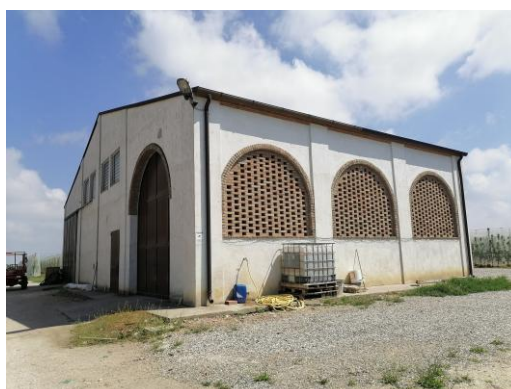
## Documentazione fotografica:

Si nota la realizzazione di lavori manutentivi che hanno interessato principalmente il corpo centrale dell'insediamento, quello adibito a residenza, realizzati in modo tale da non incidere in maniera evidente sulle caratteristiche strutturali; in caso di futuri interventi si auspica un progetto che tenga in considerazione l'intero complesso, anche dal punto di vista delle finiture architettoniche esterne (es. persiane/tapparelle).

Per quanto riguarda il fienile, si rilevano interventi atti a renderlo una struttura adeguata ad assolvere il ruolo di magazzino e di autorimessa, tramite la chiusura delle aperture sui lati e di alcune finestre.

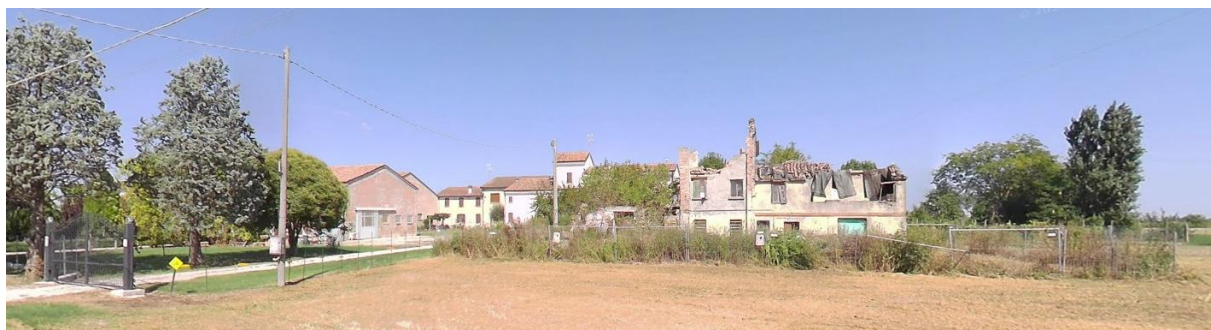
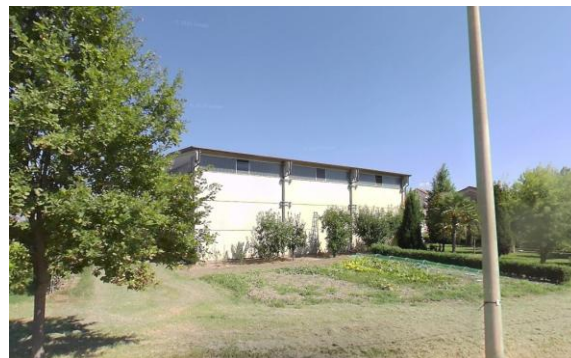
## Documentazione fotografica:

Presenza dello schema insediativo originario caratteristico delle grandi corti.

Date sia la rilevanza architettonico/insediativa sia lo stato di conservazione in cui si trova attualmente esso è identificato come “area occasione” interna al piano regolatore; ciò dovrà dare luogo ad interventi mirati di ristrutturazione e riqualificazione che dovranno riguardare, sia l’edificio sia l’ambiente circostante.

Rilevando la ripartizione dell’edificio tra due proprietari distinti gli interventi di riqualificazione dovranno essere attuati sulla totalità dell’edificio, in modo conforme alle caratteristiche architettonico/strutturali presenti.

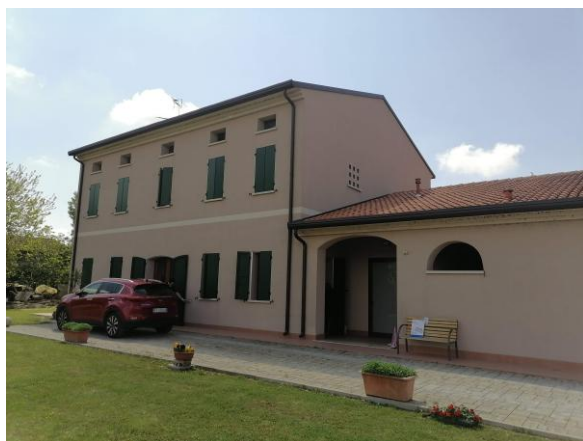
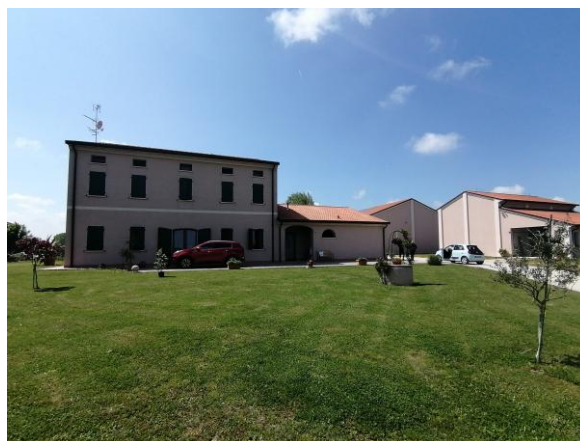
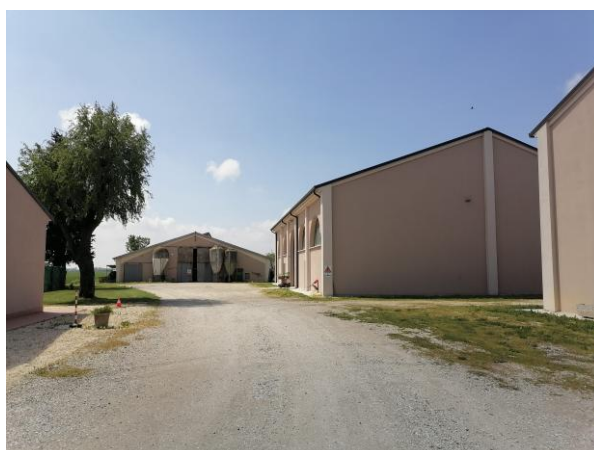
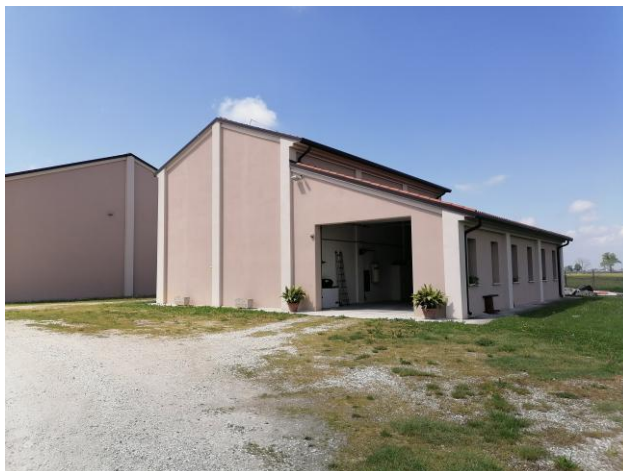
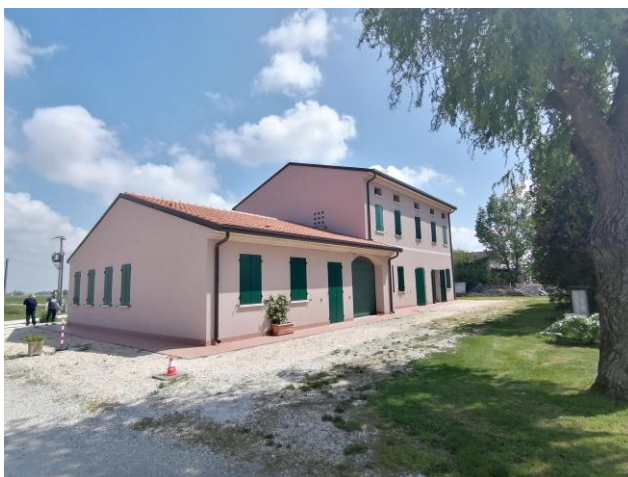
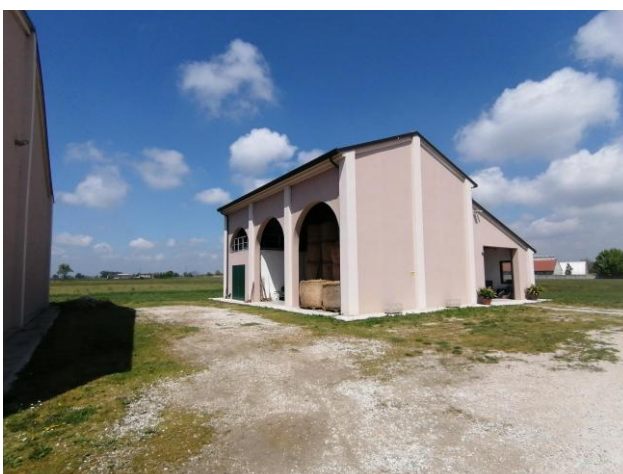
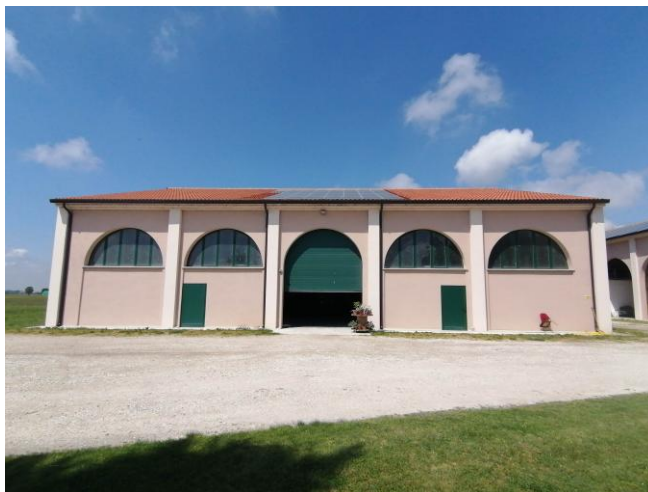
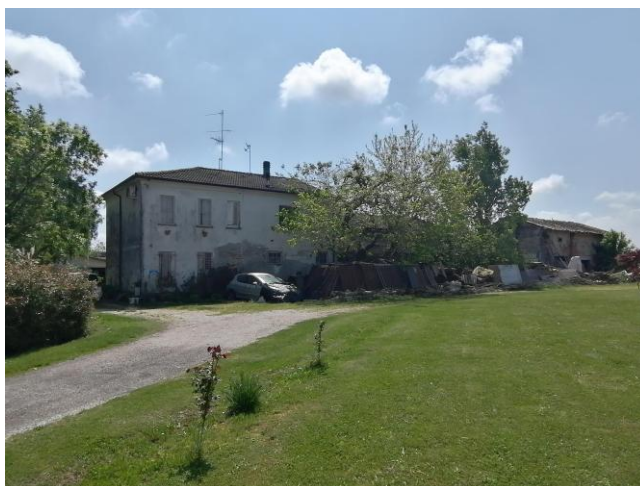
## Documentazione fotografica:

*Nel complesso* ☐ Buono ☒ Mediocre ☐ Cattivo

Presenza della parte terminale dell'ex viale d'accesso al corpo centrale il cui valore è fortemente minato dalla avvenuta eliminazione del portone d'ingresso alla residenza presente in passato e di cui restano tracce sulla facciata; l'impianto classico delle corti chiuse, sviluppate attorno ad uno spazio comune aperto.

Si notano, ai lati di taluni edifici, aggiunte di parti edificate o chiusure di accessi ed aperture preesistenti con materiali non compatibili con quelli utilizzati per le edificazioni principali.

Gli interventi di ristrutturazione dovranno, oltre a prendere in considerazione la totalità dell'insediamento mantenendo le caratteristiche architettonico/strutturali presenti, eliminare le strutture edificate con modalità incompatibili lungo le facciate degli edifici presenti.

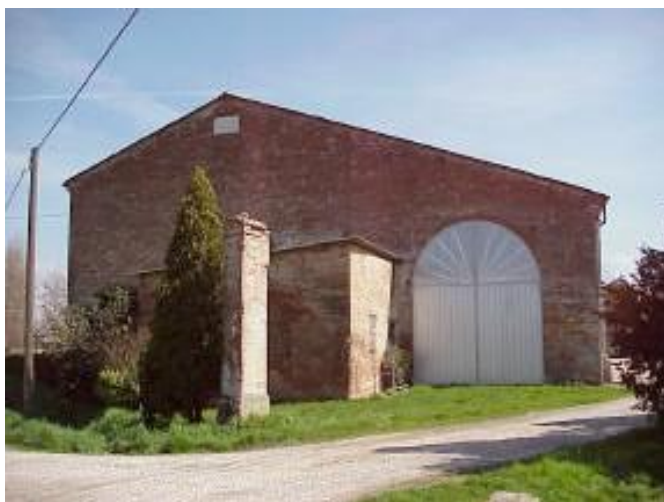
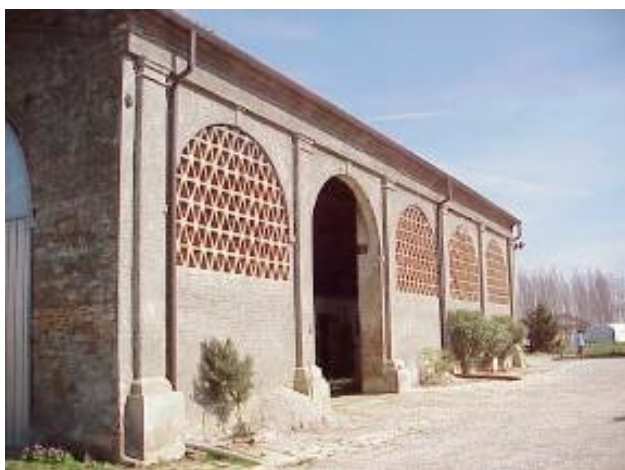
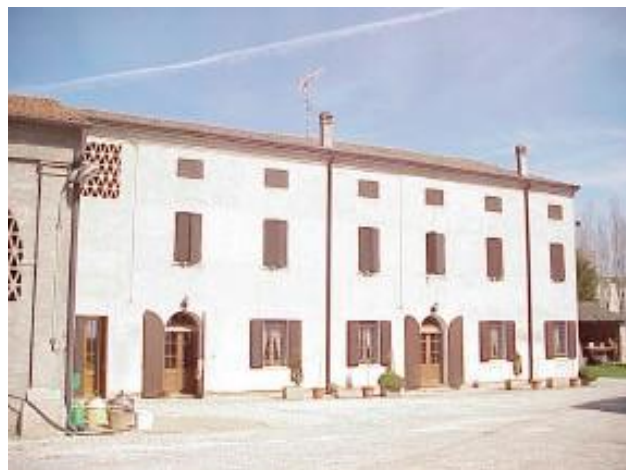
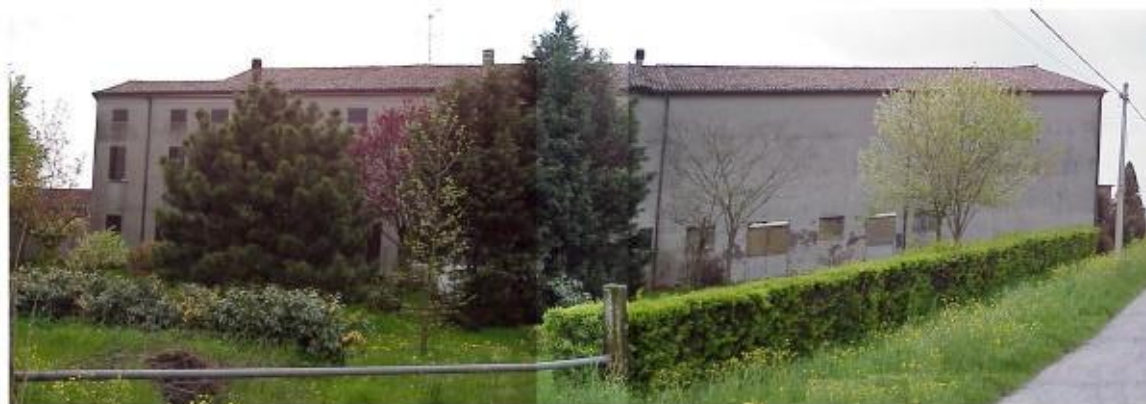
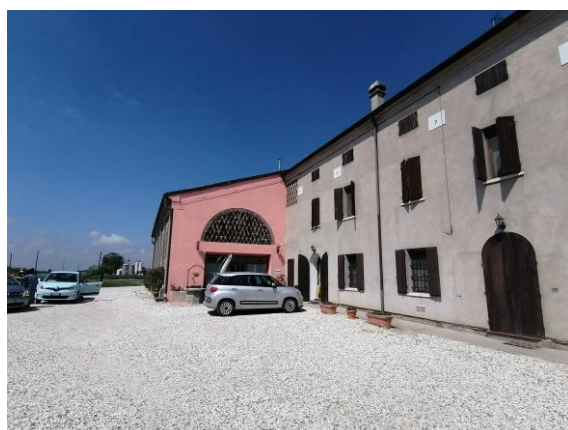
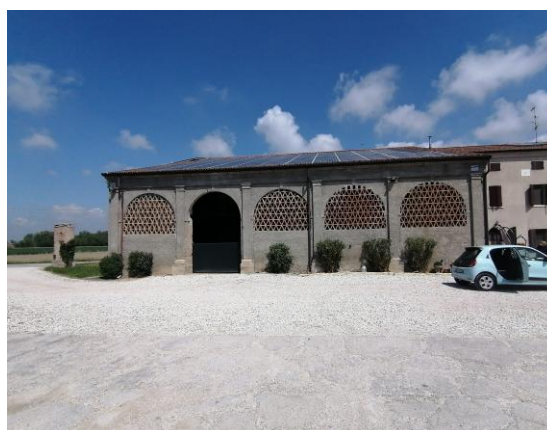
## Documentazione fotografica:

*Nel complesso* ☒ Buono ☐ Mediocre ☐ Cattivo

L'intero insediamento è stato da poco ristrutturato con modalità d'intervento consone alla tipologia dell'edificio.

I futuri interventi di ristrutturazione e manutenzione dovranno essere effettuati in modo tale da non alterare né l'impianto né le caratteristiche strutturali ed architettoniche dell'insediamento.
