Comune di Cadoneghe  
Regione del Veneto  
Provincia di Padova

II° Piano degli Interventi | fase 7  
art. 17 e 18 della LR. 11/2004

elaborato 5 - adeguato

## Schede Edifici e Manufatti di Pregio Storico ed Artistico

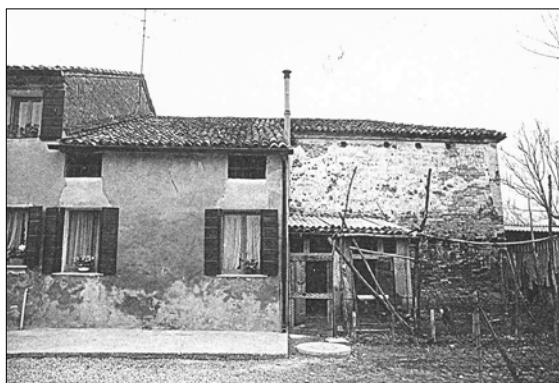
PROSPETTO EST ADIACENZA RUSTICA

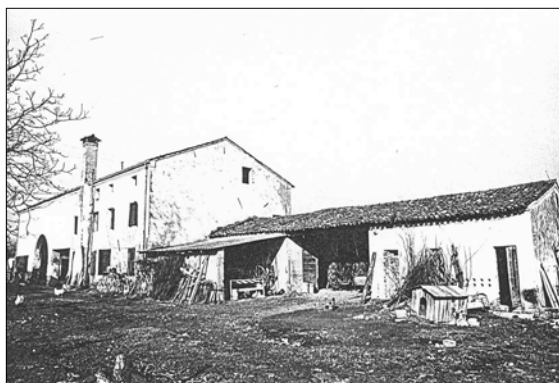
PROSPETTO EST ADIACENZA RUSTICA
