Comune di  
**ARLUNO**  
Città Metropolitana di Milano

**Piano  
Eliminazione  
Barriere  
Architettoniche**

**Schede spazi pubblici e percorsi**

Marzo 2026

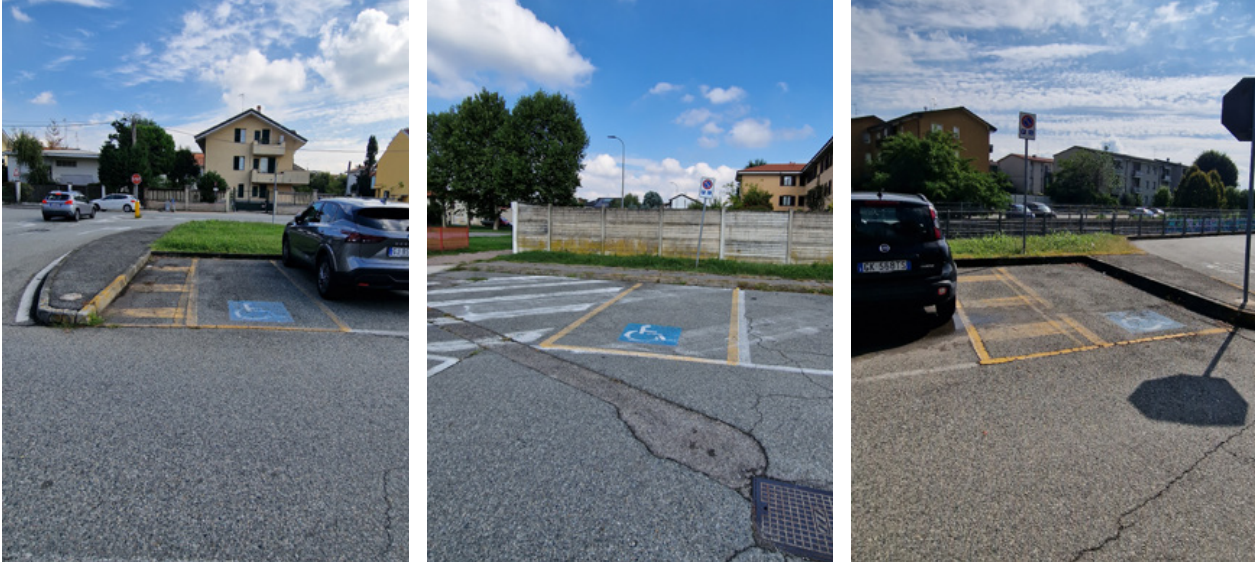
| Si veda Scheda A15. | | | |

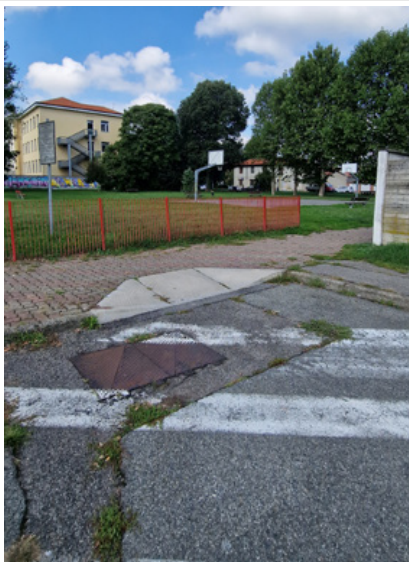
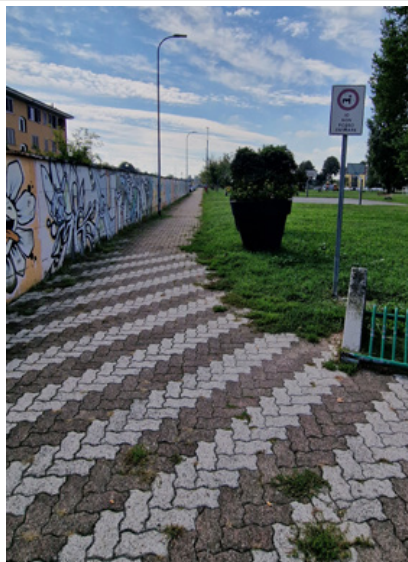
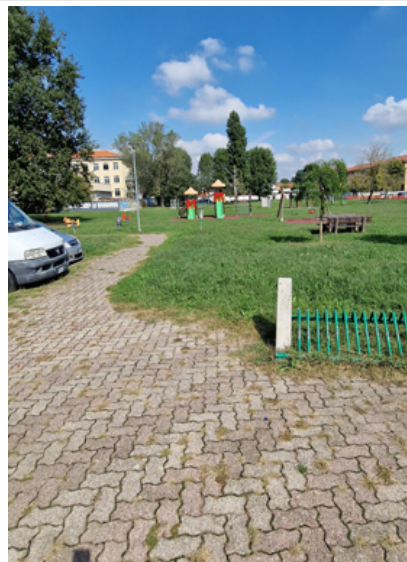
| Accessibili gli accessi all'area. | | | |

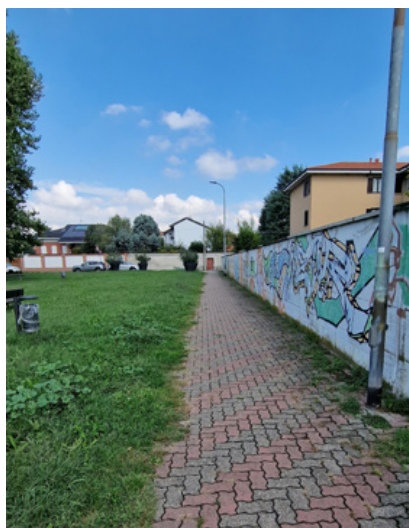
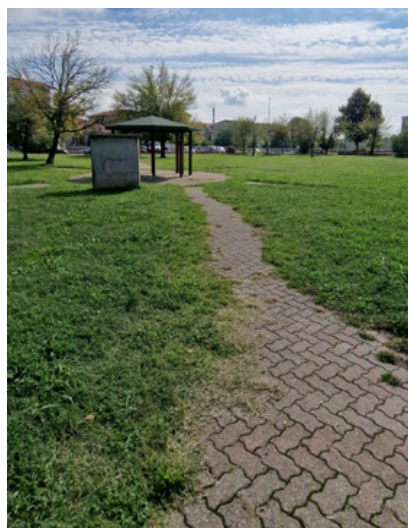
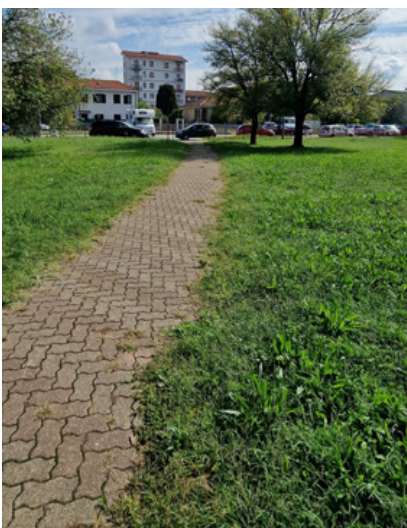
### Documentazione fotografica

Limitati i percorsi pedonali, quelli esistenti risultano pavimentati perfettamente accessibili. Per innalzare ulteriormente il livello d'accessibilità, per consentire l'orientamento anche a persona non vedente, laddove non presenti guide naturali, si potrà prevedere un ciglio sopraelevato di 10 cm dal calpestio e differenziato per materiale e colore dalla pavimentazione dei percorsi ed interrotto ogni 10 m da varchi che consentano l'accesso alle zone adiacenti non pavimentate ai sensi del DM 236/89.

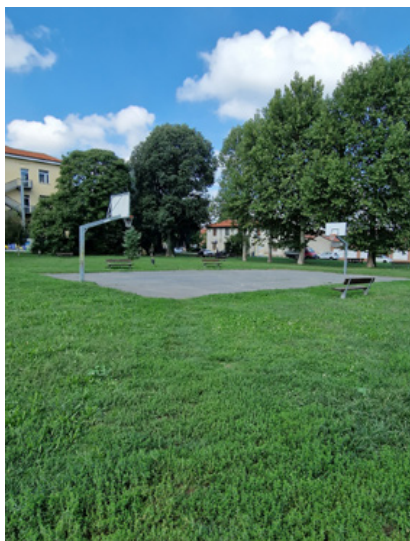
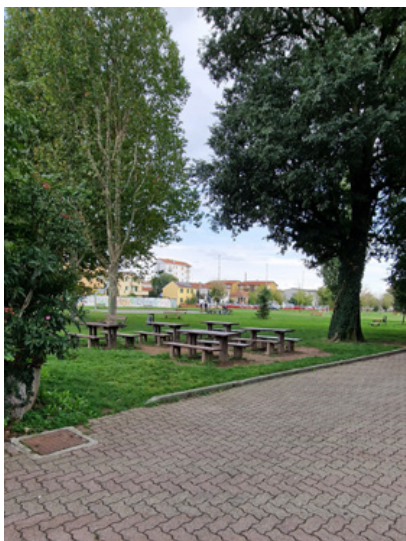
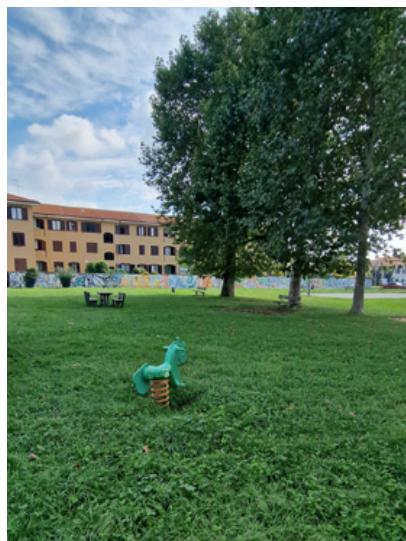
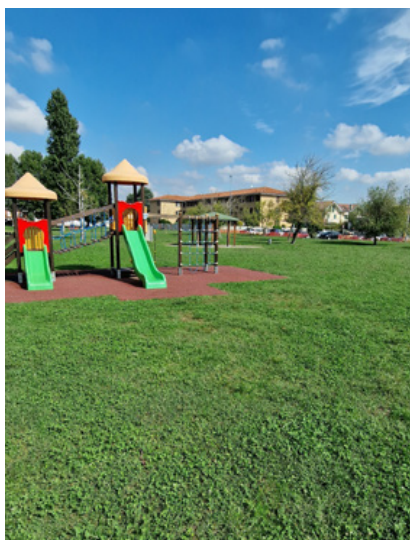
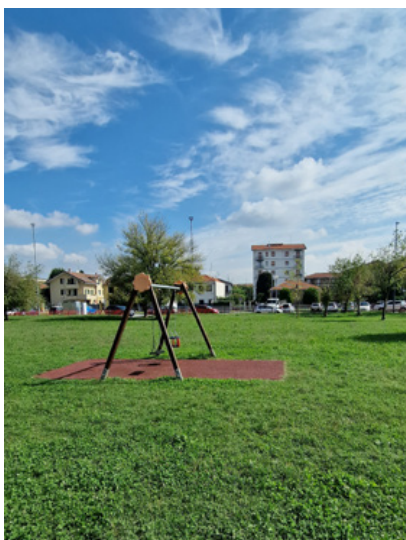
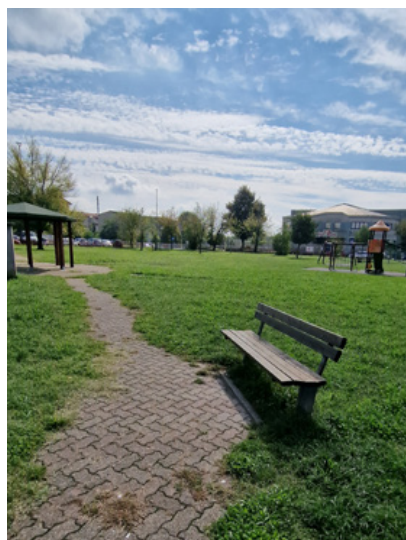
#### Documentazione fotografica

Presenti panchine, tavoli, campo da basket, attrezzature ludiche nessuna di queste della tipologia inclusiva accessibili anche a bambini fragili. Possibile realizzare un'area giochi inclusiva, realizzata in piano con finitura in gomma colata o mattonelle antitrauma, collegata ai percorsi pedonali ed attrezzata con attrezzi ludici inclusivi. Da rendere raggiungibile anche ad utente su carrozzina, realiz-

zando collegamenti ed aree pavimentate, parte dei tavoli da picnic, il campo da basket, parte delle panchine. Il posizionamento di una fontanella incrementerebbe il benessere ambientale e la vivibilità del Parco.

| Ambito | Criticità rilevata | Possibile intervento risolutivo | Rif. normativi | Stima Costo | Intervento realizzato |
|---|---|---|---|---|---|
| Arredi e attrezzature | Tavoli, campo da basket, maggioranza delle panchine poste sul prato senza collegamenti non raggiungibili da parte di carrozzina | Realizzazione collegamenti in finitura omogenea per rendere raggiungibili parte dei punti d'interesse con aree pavimentate adiacenti per garantire lo stazionamento di una carrozzina | DM 236/89<br>8.2.1<br>LR 6/89<br>2.1 | 4.000,0 € | |
| Arredi e attrezzature | Attrezzatura ludica implementabile con giochi accessibili anche a bambini con fragilità | Ipotesi installazione di 3 nuovi giochi accessibili completi di pavimentazione in gomma colata collegata ai percorsi | -- | 18.000,0 € | |
| Arredi e attrezzature | Assenza fontanella | Fornitura ed installazione nuova fontanella | -- | 2.200,0 € | |

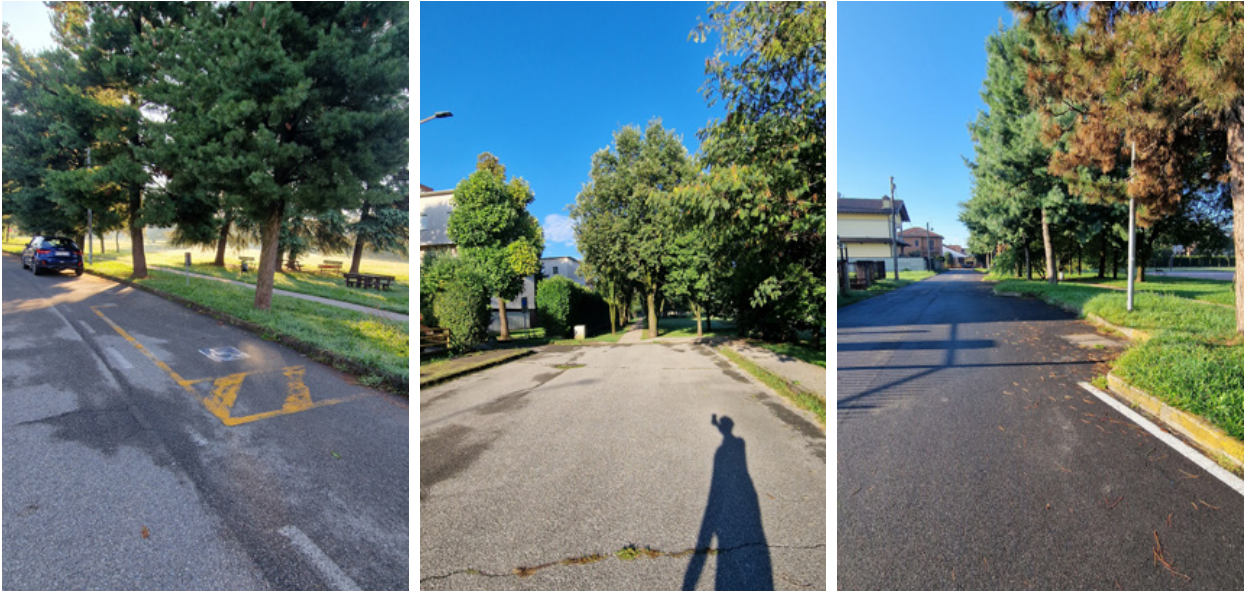
| Necessario raccordare al camminamento del Parco lo stallo riservato lungo Via Sant'Apollonia ed installare segnaletica verticale. Da realizzare un secondo stallo riservato o su Via XXIV Maggio o su Via Cellini. | | | |

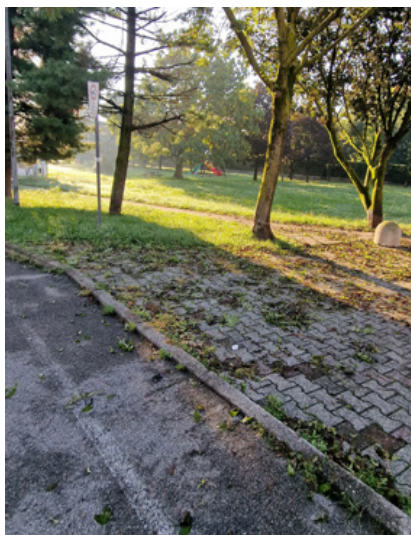
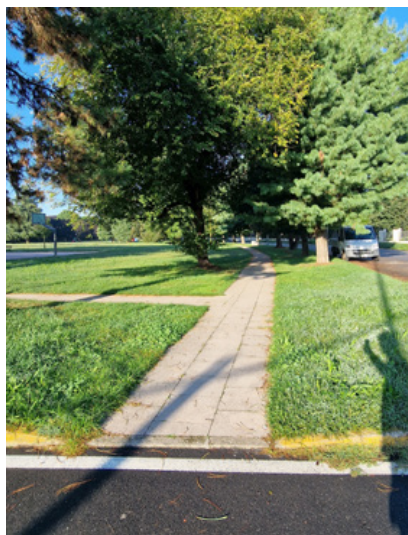
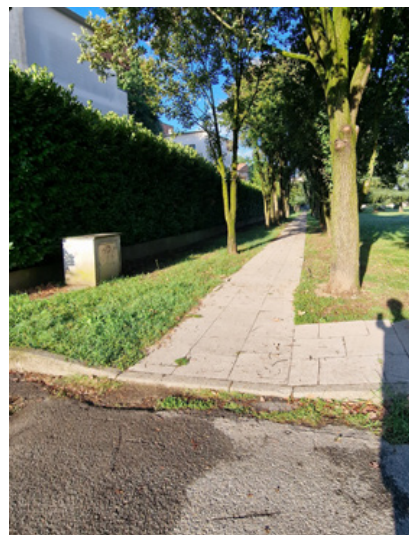
| Il Parco presenta differenti possibilità d'accesso, da migliorare il raccordo al cambio di pavimentazione all'accesso nord-ovest su Via sant'Apollonia, da migliorare anche il raccordo all'accesso da Via Cellini. | | | |

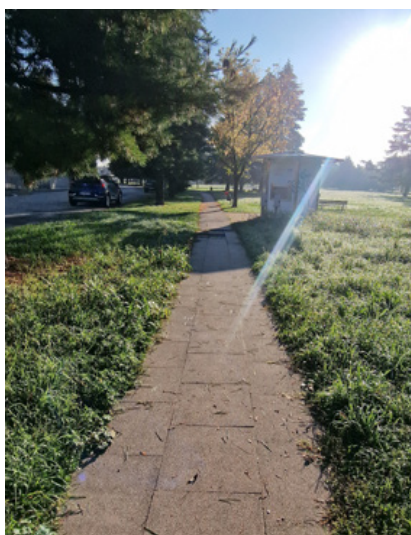
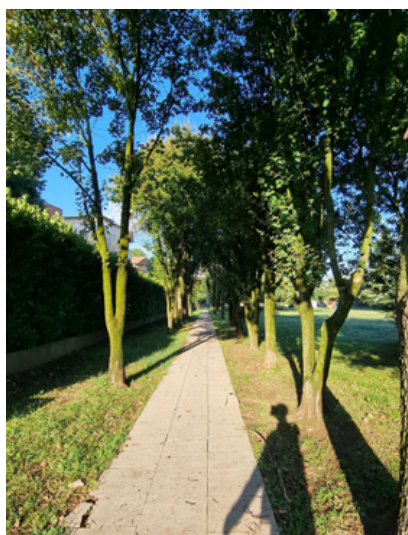
Documentazione fotografica

I percorsi pedonali risultano pavimentati, perfettamente accessibili. Per innalzare ulteriormente il livello d'accessibilità, per consentire l'orientamento anche a persona non vedente, si potrà prevedere un ciglio sopraelevato di 10 cm dal calpestio e differenziato per materiale e colore dalla pavimentazione dei percorsi ed interrotto ogni 10 m da varchi che consentano l'accesso alle zone adiacenti non pavimentate ai sensi del DM 236/89.

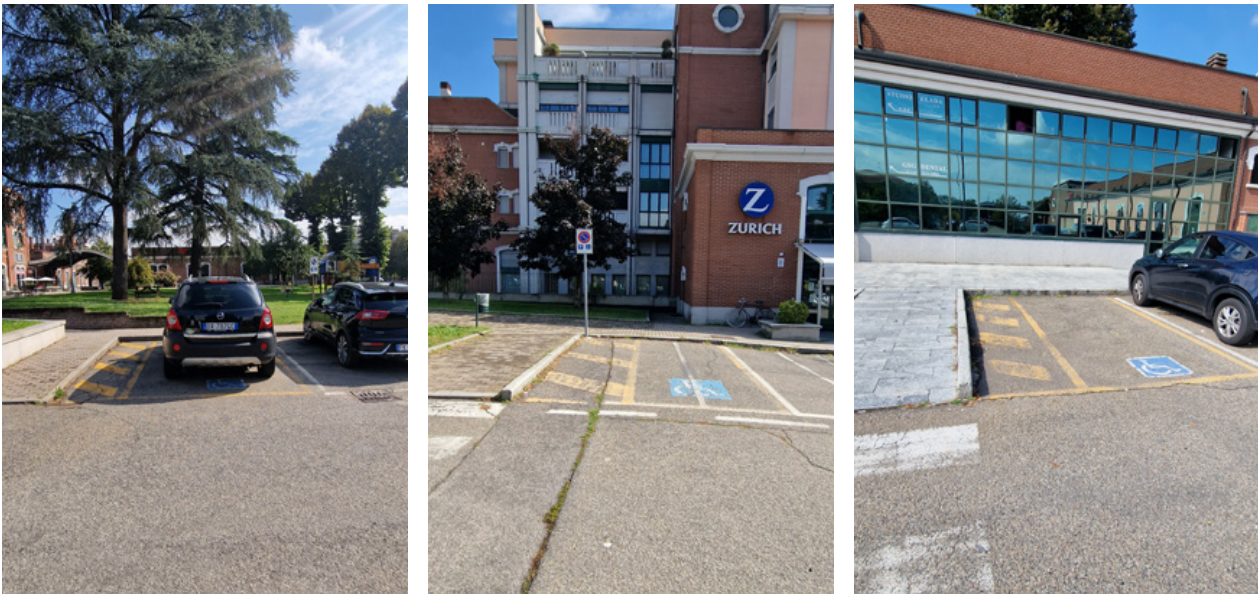
| Privo di segnaletica verticale uno degli stalli riservati nel parcheggio del supermercato Coop. | | | |

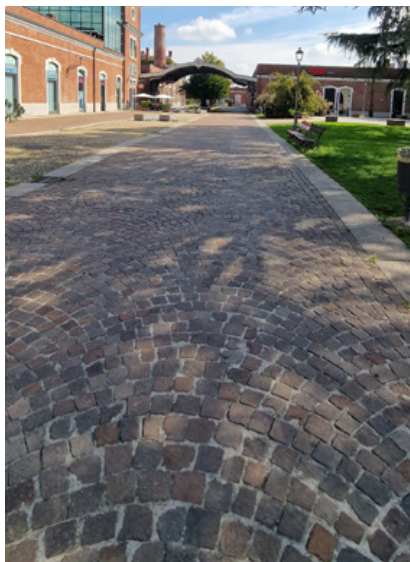
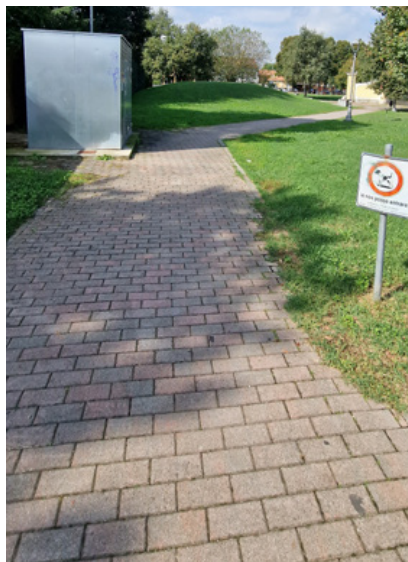
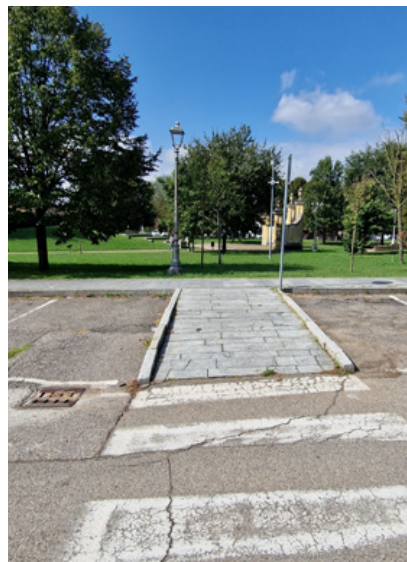
| Accessibili gli accessi. | | | |

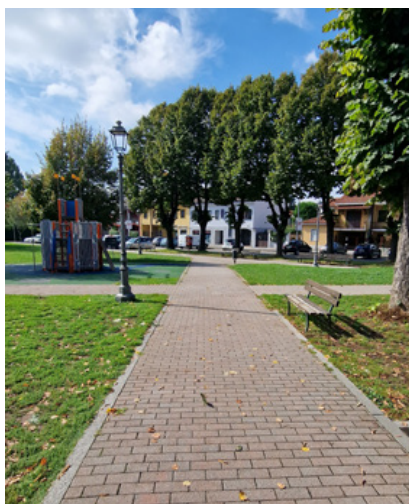
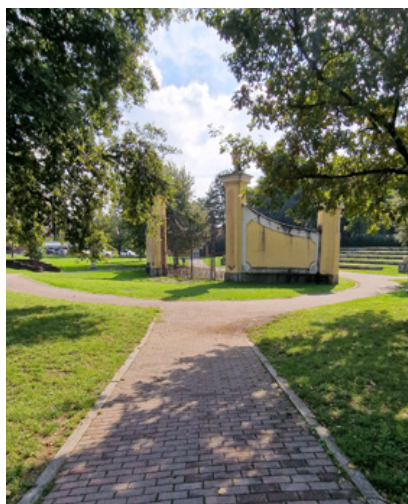
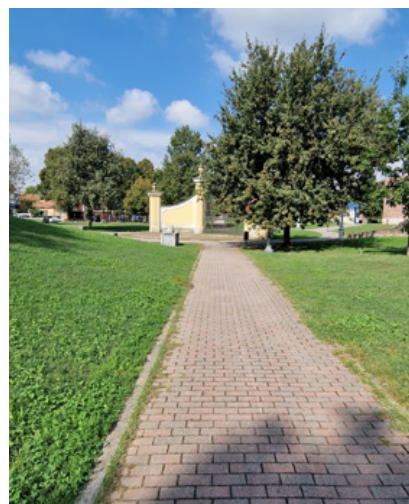
Documentazione fotografica

I percorsi pedonali risultano pavimentati, perfettamente accessibili. Per innalzare ulteriormente il livello d'accessibilità, per consentire l'orientamento anche a persona non vedente, si potrà prevedere un ciglio sopraelevato di 10 cm dal calpestio e differenziato per materiale e colore dalla pavimentazione dei percorsi ed interrotto ogni 10 m da varchi che consentano l'accesso alle zone adiacenti non pavimentate ai sensi del DM 236/89.

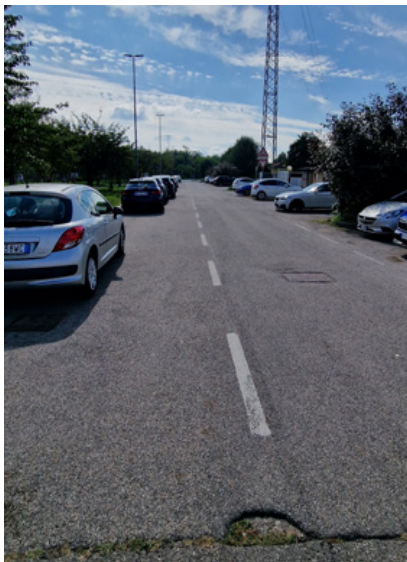
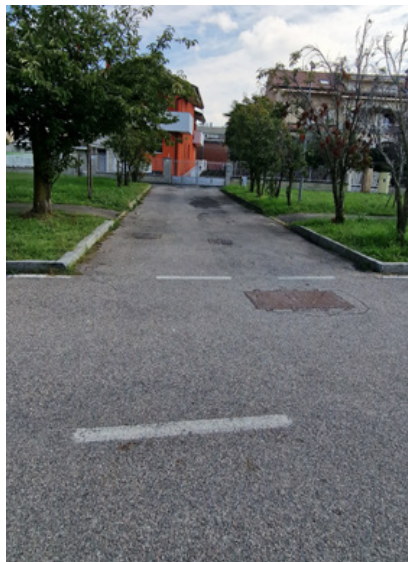
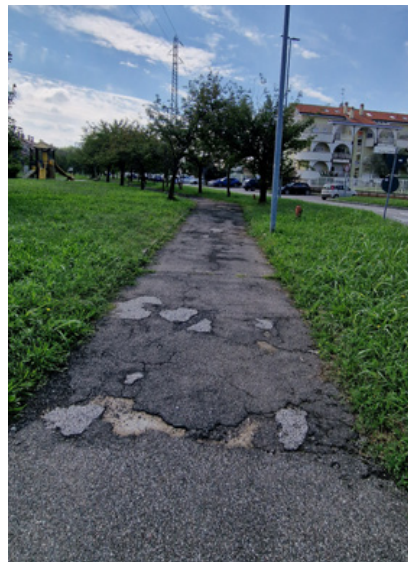
| Opportuno realizzare un attraversamento pedonale lungo Via Montale per assicurare un accesso sicuro al Parco ed al contempo assicurare la continuità dei percorsi pedonali. | | | |

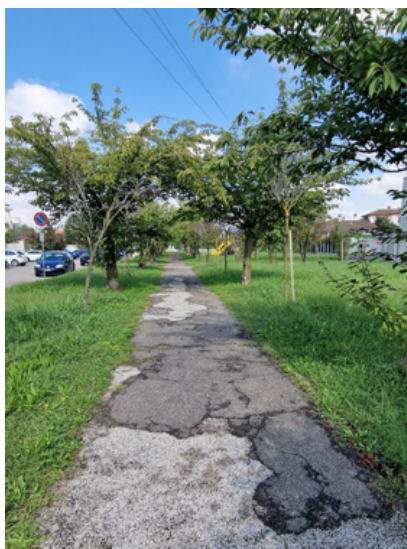
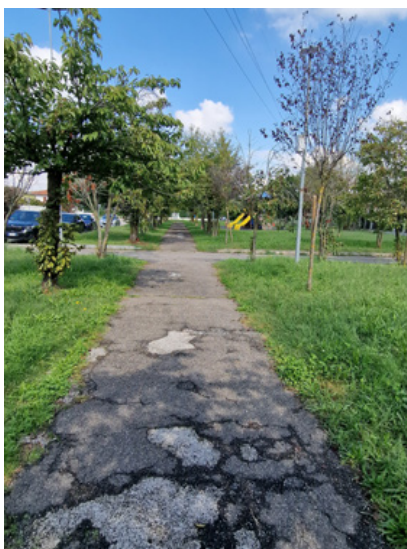
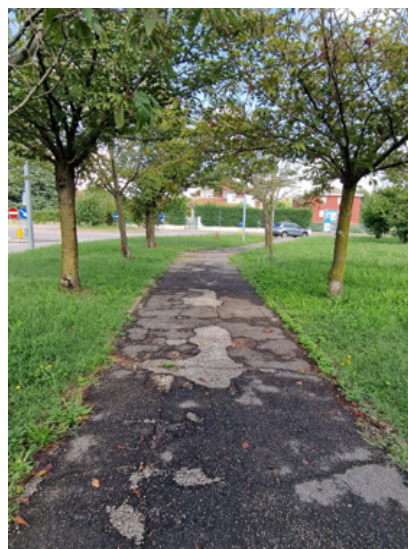
*I percorsi pedonali presentano importanti sconnessioni ed ammaloramenti, possibile insidie per tutti gli utenti ed in particolare per i più fragili. Da migliorare il collegamento all'area giochi.*

| Ambito | Criticità rilevata | Possibile intervento risolutivo | Rif. normativi | Stima Costo | Intervento realizzato |
|---|---|---|---|---|---|
| Accessi & percorsi | Percorsi pedonali sconnessi | Rifacimento strato di finitura del percorso pedonale esistente | DM 236/89 8.2.1 LR 6/89 2.1 | 20.000,0 € | |

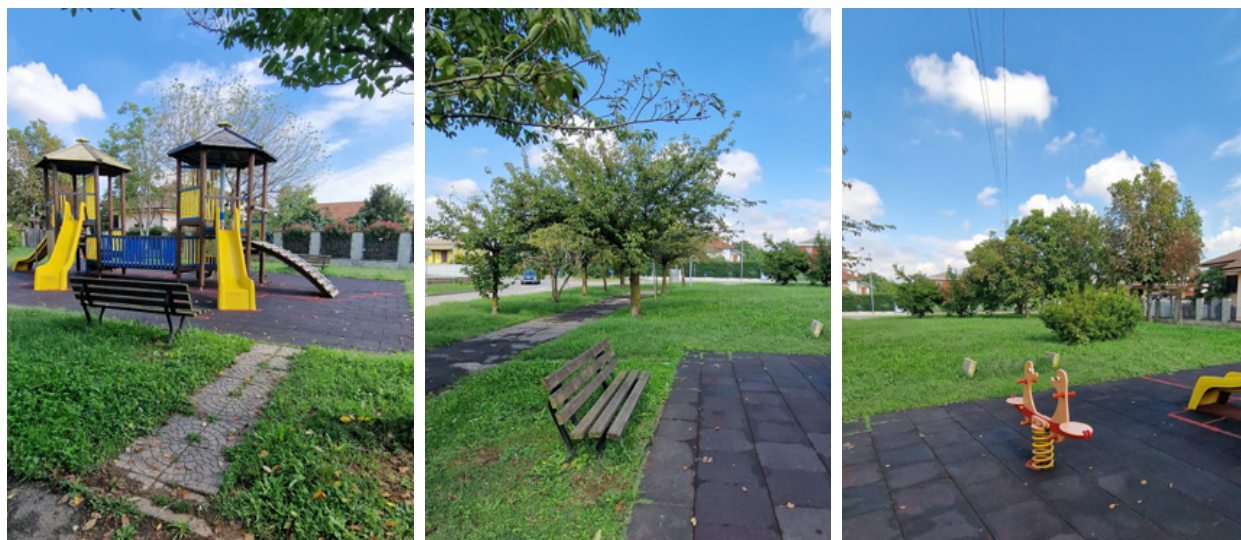
*Presenti panchine ed attrezzature ludiche, nessuna di queste della tipologia inclusiva accessibili anche a bambini fragili. Possibile nel momento di future necessità di sostituzione delle attrezzature esistenti inserire anche giochi inclusivi. Il posizionamento di una fontanella incrementerebbe il benessere ambientale e la vivibilità del Parco.*

| Ambito | Criticità rilevata | Possibile intervento risolutivo | Rif. normativi | Stima Costo | Intervento realizzato |
|---|---|---|---|---|---|
| Arredi e attrezzature | Assenza fontanella | Fornitura ed installazione nuova fontanella | -- | 2.200,0 € | |

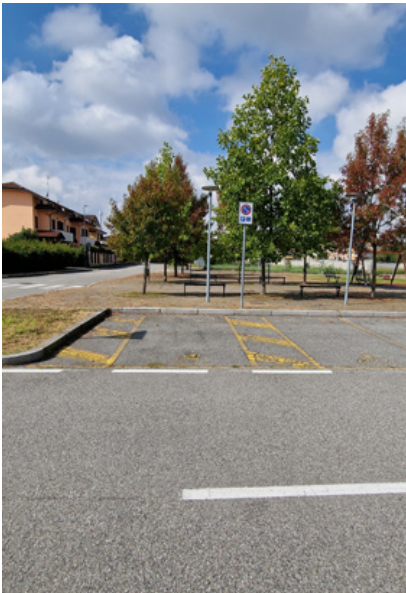
| Parcheggio raccordato a un percorso pedonale? | <input type="checkbox"/> Si<br><input checked="" type="checkbox"/> No | Segnaletica orizzontale conforme alla normativa? | <input checked="" type="checkbox"/> Si<br><input type="checkbox"/> No |
| <i>Da raccordare al marciapiede gli stalli riservati.</i> | | | |

| Ambito | Criticità rilevata | Possibile intervento risolutivo | Rif. normativi | Stima Costo | Intervento realizzato |
|---|---|---|---|---|---|
| Parcheggi | Stallo riservato non raccordato (2) | Adeguamento stallo riservato (2) | D.P.R. n. 495/1992 e s.m.i. | 400,0 € | |

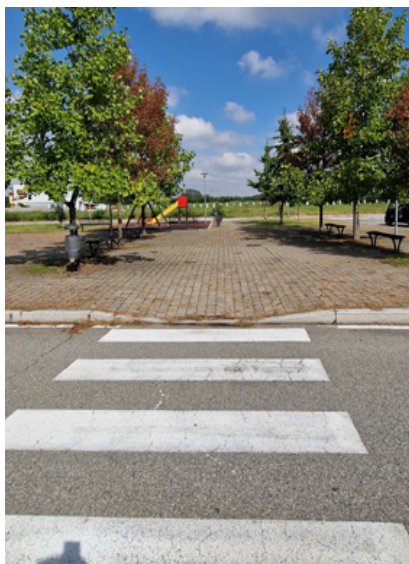
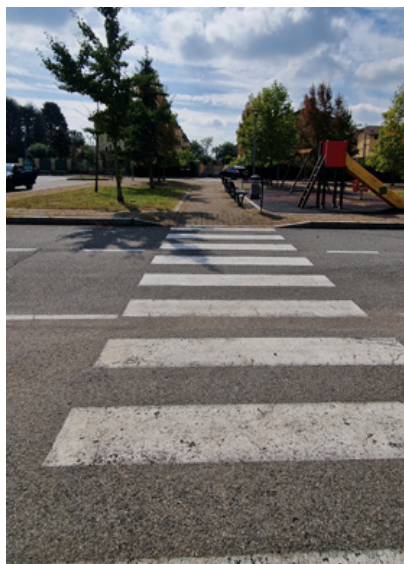
| <i>Gli attraversamenti pedonali di accesso all'area non recano segnalazioni per non vedenti.</i> | | | |

| Ambito | Criticità rilevata | Possibile intervento risolutivo | Rif. normativi | Stima Costo | Intervento realizzato |
|---|---|---|---|---|---|
| Accessi & percorsi | Attraversamenti pedonali privi di segnalazioni pedotattili | Adeguamento attraversamenti pedonali (2) | DM 236/89 artt. 4.2.1-8.2.1<br>DPR 503/96 artt. 4e5 | 4.000,0 € | |

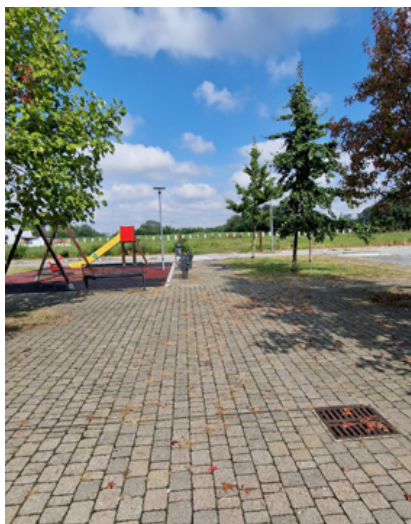
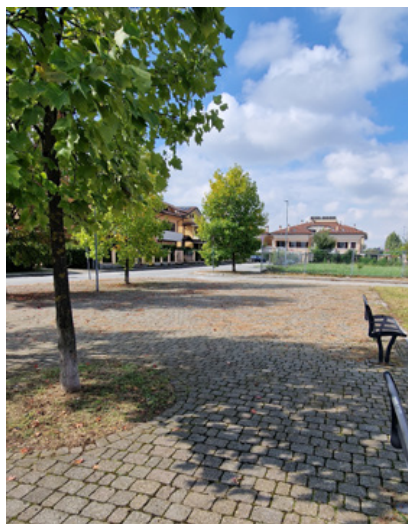
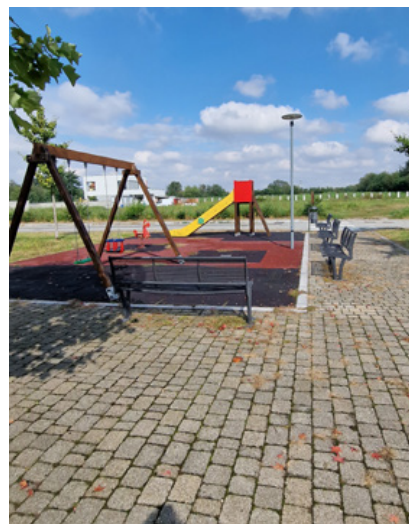
Completamente pavimentata l'area perfettamente accessibile in riferimento alle disabilità motorie, assenti riferimenti per non vedenti.

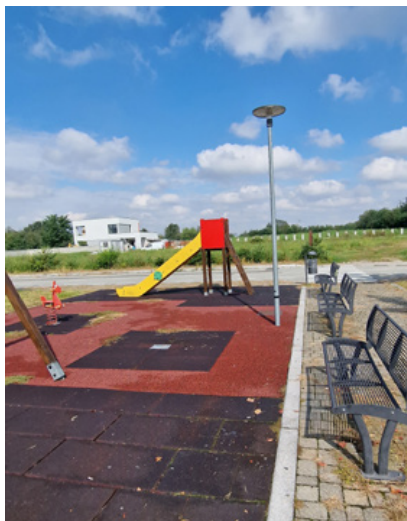
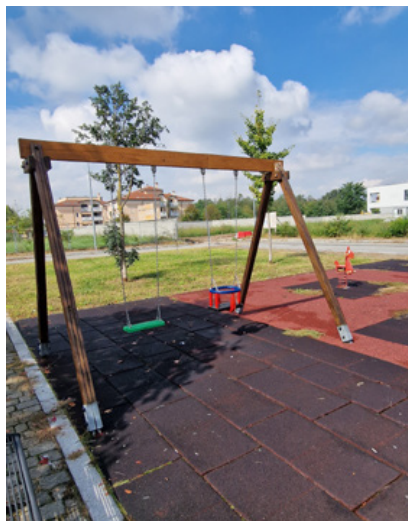
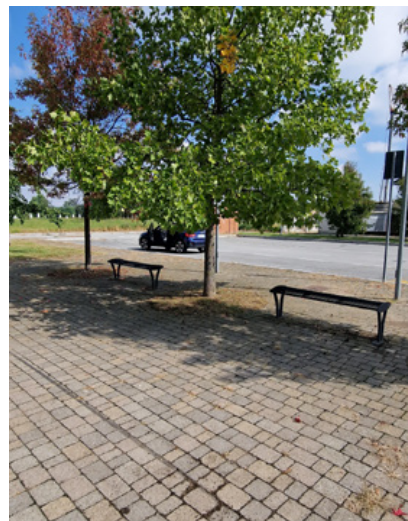
Presenti panchine ed attrezzature ludiche, nessuna di queste della tipologia inclusiva accessibili anche a bambini fragili. Possibile nel momento di future necessità di sostituzione delle attrezzature esistenti inserire anche giochi inclusivi, o creare una seconda area gioco inclusiva. Il posizionamento di una fontanella incrementerebbe il benessere ambientale e la vivibilità del Parco.

| Ambito | Criticità rilevata | Possibile intervento risolutivo | Rif. normativi | Stima Costo | Intervento realizzato |
|---|---|---|---|---|---|
| Arredi e attrezzature | Assenza fontanella | Fornitura ed installazione nuova fontanella | -- | 2.200,0 € | |

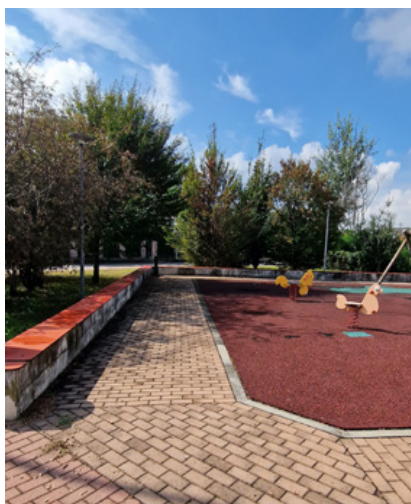
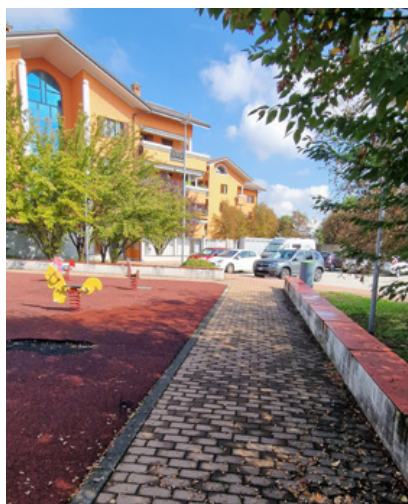
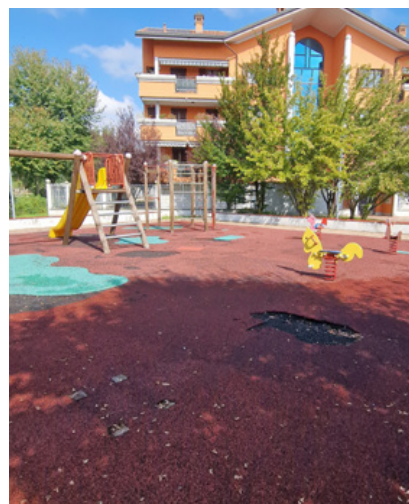
*L'area risulta completamente in piano, accessibile.*

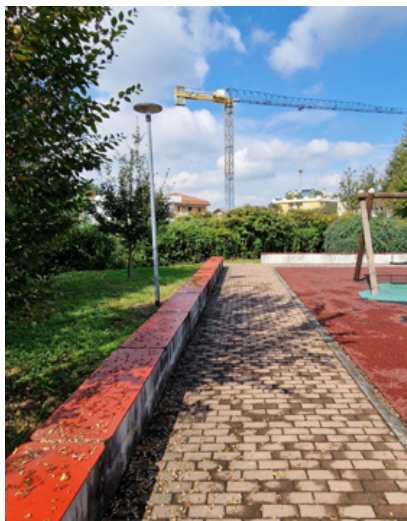
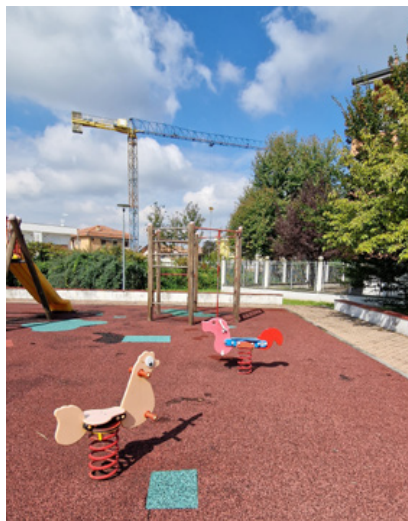
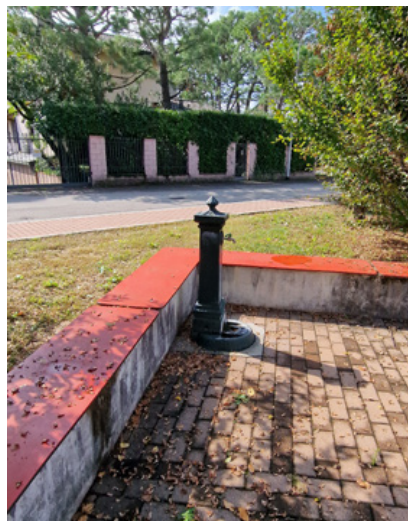
*Presenti panchine ed attrezzature ludiche, nessuna di queste della tipologia inclusiva accessibili anche a bambini fragili. Possibile nel momento di future necessità di sostituzione delle attrezzature esistenti inserire anche giochi inclusivi. I muretti al perimetro fungono anche da seduta, l'assenza di schienale non li rendono particolarmente confortevoli per la sosta prolungata di tutti gli utenti ed in particolari per quelli fragili o anziani, opportuno posizionare anche qualche panchina dotata di schienale.*

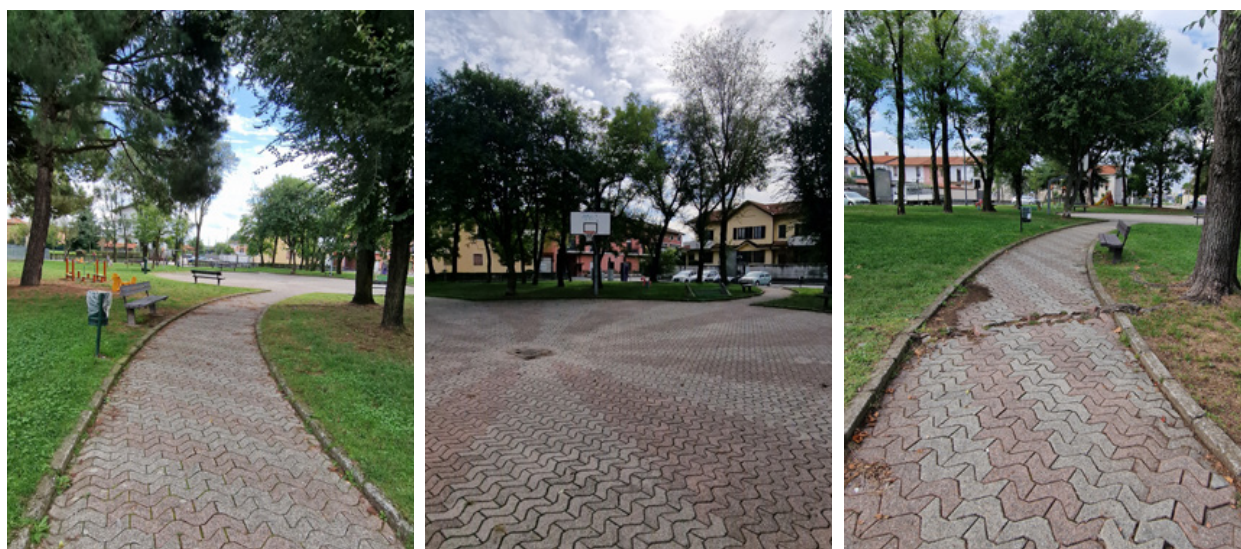
*I percorsi pedonali risultano pavimentati, perfettamente accessibili; dotati anche di cordoli laterali sovrarelevati che forniscono una guida naturale per utenti non vedenti. Da adeguare in particolare la sconnessione successiva all'ingresso lato Via San Francesco.*

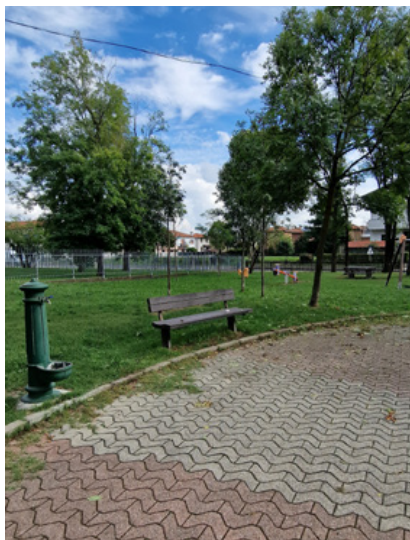
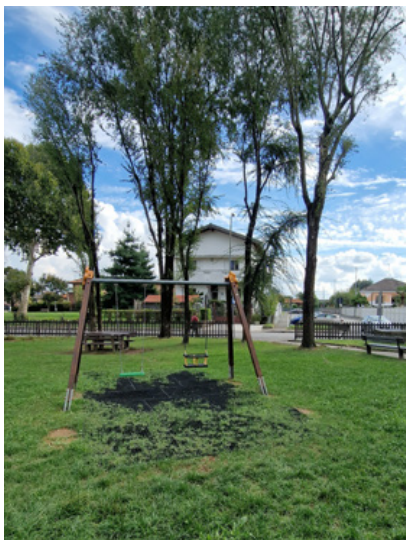
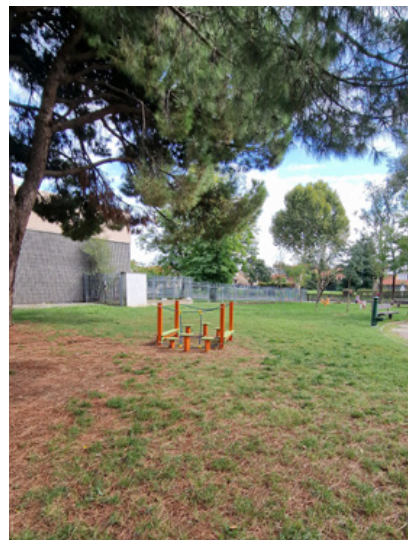
*Presenti panchine, fontanella, tavoli picnic ed attrezzature ludiche, nessuna di queste della tipologia inclusiva accessibili anche a bambini fragili. Possibile realizzare un'area giochi inclusiva, realizzata in piano con finitura in gomma colata o mattonelle antitrauma, collegata ai percorsi pedonali ed attrezzata con attrezzi ludici inclusivi.*

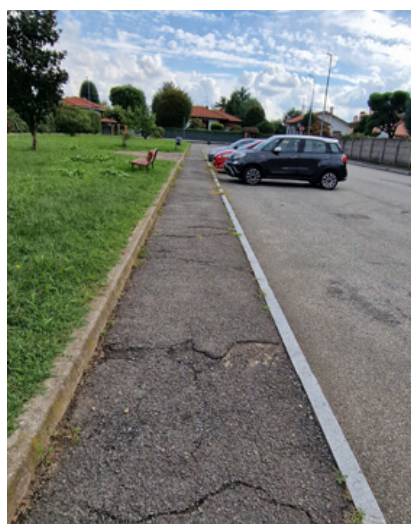
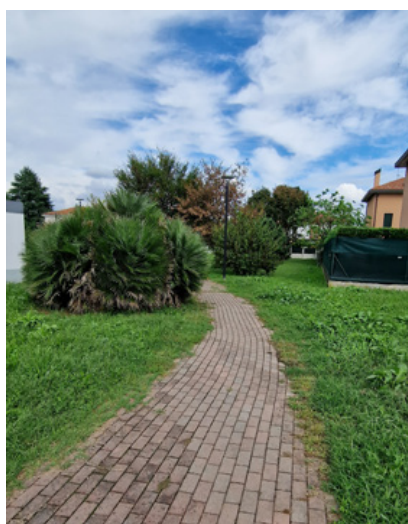
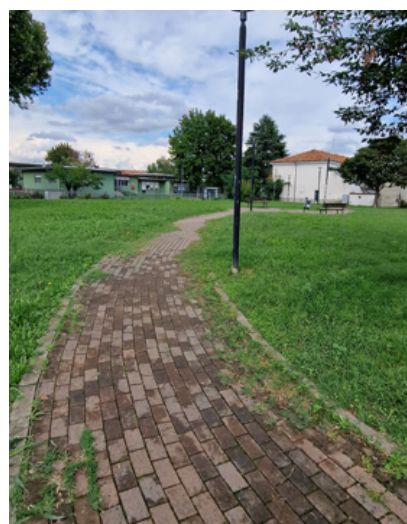
*I percorsi pedonali risultano pavimentati, perfettamente accessibili. Per innalzare ulteriormente il livello d'accessibilità, per consentire l'orientamento anche a persona non vedente anche nei restanti percorsi, si potrà prevedere un ciglio sopraelevato di 10 cm dal calpestio e differenziato per materiale e colore dalla pavimentazione dei percorsi ed interrotto ogni 10 m da varchi che consentano l'accesso alle zone adiacenti non pavimentate ai sensi del DM 236/89.*

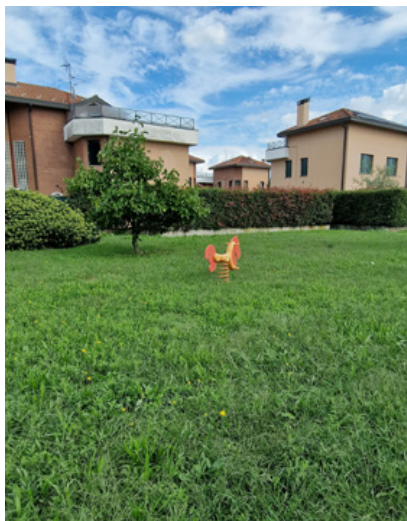
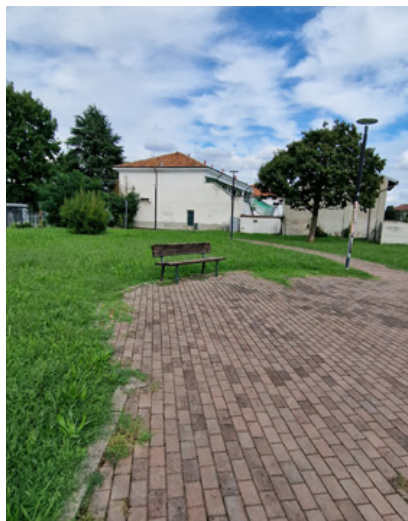
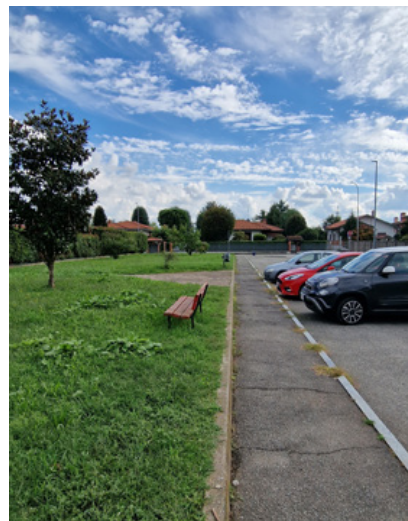
*Presenti solo panchine ed un gioco molla, l'area risulta molto estesa, potrebbe essere maggiormente valorizzata implementando la dotazione di arredi ed attrezzature, se in linea con le necessità della frazione, vista la presenza dell'adiacente Parco 8 Marzo.*

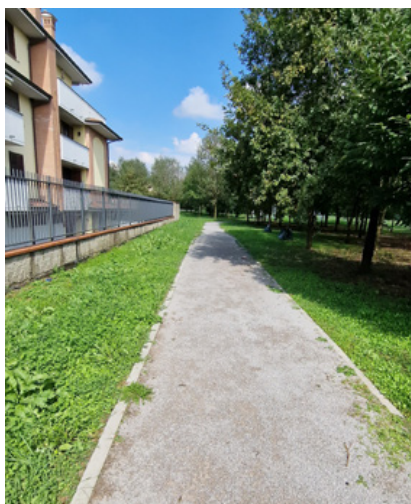
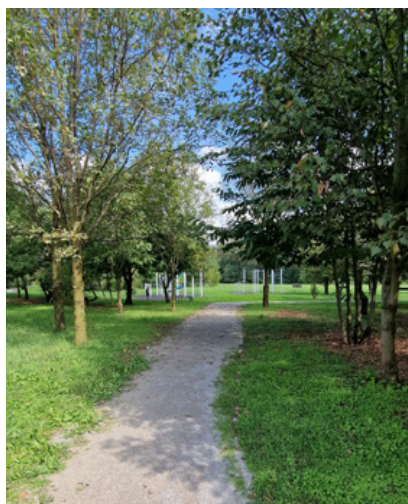
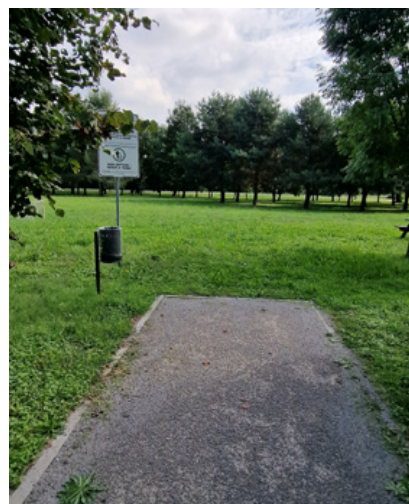
*Il camminamento realizzato in calcestruzzo risulta perfettamente accessibile, per innalzare ulteriormente il livello d'accessibilità, per consentire l'orientamento anche a persona non vedente anche nei restanti percorsi, si potrà prevedere un ciglio sopraelevato di 10 cm dal calpestio e differenziato per materiale e colore dalla pavimentazione dei percorsi ed interrotto ogni 10 m da varchi che consentano l'accesso alle zone adiacenti non pavimentate ai sensi del DM 236/89.*

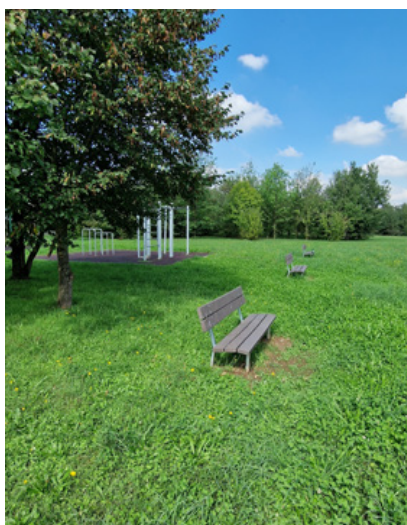
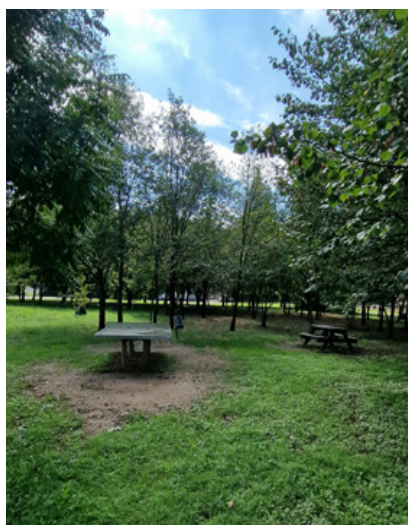
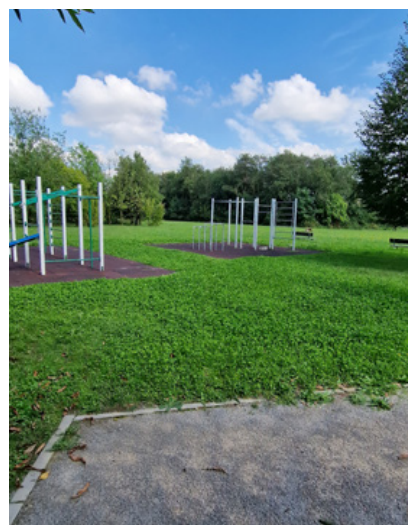
*Presenti panchine, fontanella, aree calisteniche; al pari delle attrezzature ludiche, anche per le aree sportive all'aperto sono presenti in commercio attrezzature accessibili anche ad utenti con fragilità, possibile in futuro ampliare la dotazione sportiva dell'area installando anche attrezzi accessibili completi di pavimentazione. Tutte le attrezzature, gli arredi, la fontanella non sono collegati ai percorsi pedonali, necessario realizzare collegamenti pavimentati per consentire anche a carrozzina di rag-*

giungere parte delle panchine, dei tennistavolo, la fontanella comprese aree per lo stazionamento e movimentazione.

| Ambito | Criticità rilevata | Possibile intervento risolutivo | Rif. normativi | Stima Costo | Intervento realizzato |
|---|---|---|---|---|---|
| Accessi & percorsi | Arredi non raggiungibili da parte di persona su carrozzina | Realizzazione collegamenti in finitura omogenea sezione 150 cm con aree di stazionamento per consentire a carrozzina di raggiungere e stazionare presso almeno parte dei punti d'interesse | DM 236/89<br>8.2.1<br>LR 6/89<br>2.1 | 4.000,0 € | |

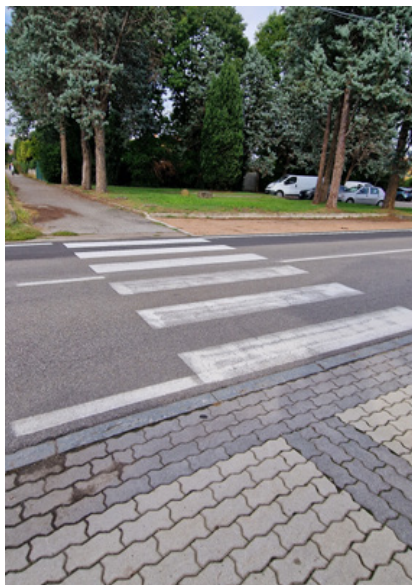
**01**

Indicazione posizione: altezza Cimitero

Tipologia criticità: Assenza segnalazione attraversamento pedonale per non vedenti (ambo i lati)

Segnalazione di attraversamento pedonale mediante collocazione di adeguata segnaletica tattilo plantare in gres porcellanato da esterno.

DM 236/89 artt. 4.2.1 e 8.2.1 - DPR 503/96 artt. 4e5

Stima costo intervento possibile risolutivo: **2.000,0 €**

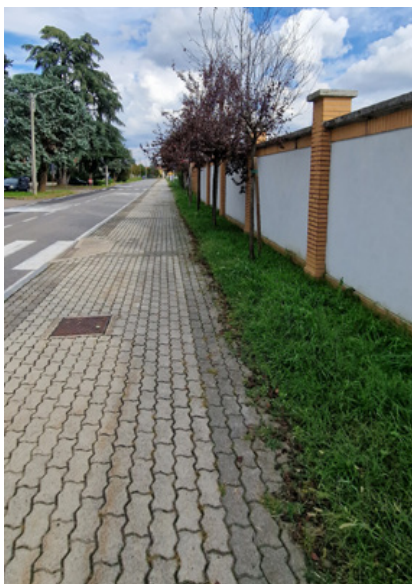
**02**

Indicazione posizione: altezza Cimitero

Tipologia criticità: Assenza linea guida naturale non vedente

Descrizione prestazionale possibile intervento: Posizionamento di cordolo su uno dei due lati del percorso. Cordolo rialzato di 15 cm rispetto al piano di calpestio.

Riferimenti normativi: DM 236/89 artt. 4.2.1 e 8.2.1 - DPR 503/96 artt. 4e5

Stima costo intervento possibile risolutivo: **3.500,0 €**

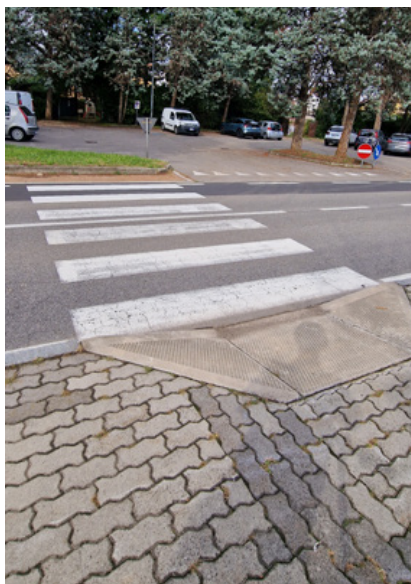
**03**

Indicazione posizione: altezza Cimitero

Tipologia criticità: Assenza segnalazione attraversamento pedonale per non vedenti (ambo i lati)

Segnalazione di attraversamento pedonale mediante collocazione di adeguata segnaletica tattilo plantare in gres porcellanato da esterno.

Stima costo intervento possibile risolutivo: **1.600,0 €**

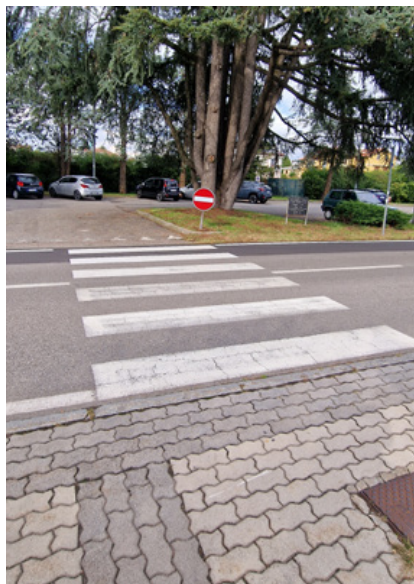
**04**

Indicazione posizione: altezza Cimitero

Tipologia criticità: Assenza segnalazione attraversamento pedonale per non vedenti (ambo i lati)

Segnalazione di attraversamento pedonale mediante collocazione di adeguata segnaletica tattilo plantare in gres porcellanato da esterno.

*Almeno su un lato.*

Stima costo intervento possibile risolutivo: **1.600,0 €**

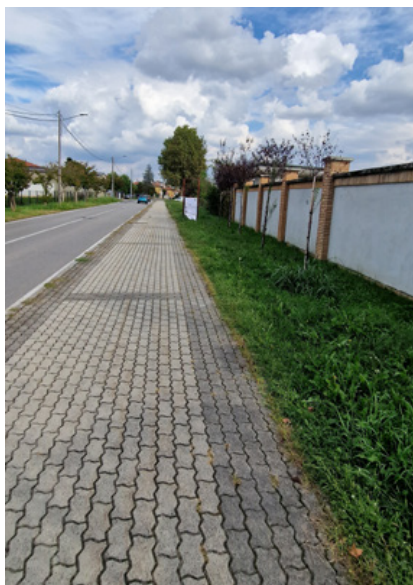
**05**

Indicazione posizione: altezza Cimitero

Tipologia criticità: Assenza linea guida naturale non vedente

Descrizione prestazionale possibile intervento: Posizionamento di cordolo su uno dei due lati del percorso. Cordolo rialzato di 15 cm rispetto al piano di calpestio.

Stima costo intervento possibile risolutivo: **5.200,0 €**

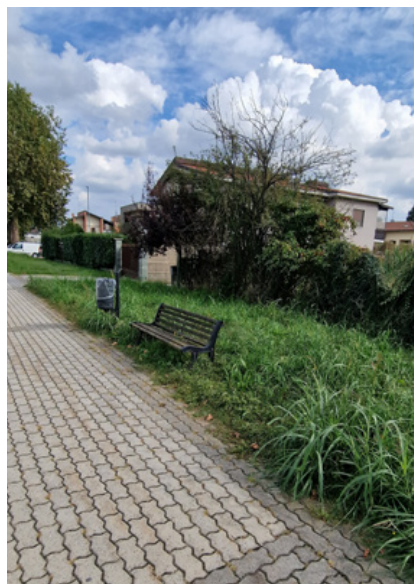
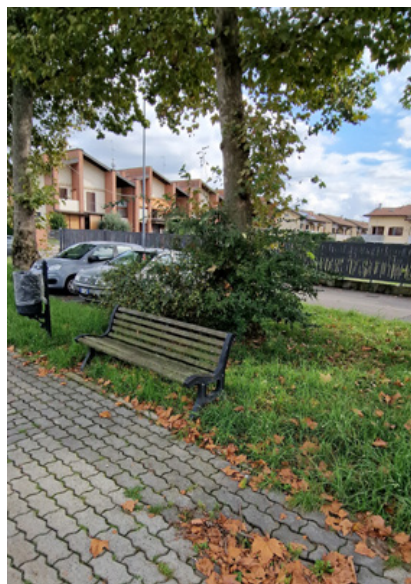
**06**

Indicazione posizione: altezza Cimitero

Tipologia criticità: Assenza area di sosta carrozzina a lato di seduta esistente

Descrizione prestazionale possibile intervento: Realizzazione di area pavimentata a lato di seduta esistente, larghezza minima area non inferiore a 150 cm di profondità e 110 cm di larghezza.

Riferimenti normativi: DM 236/89 artt. 4.1.4 e 8.1.4 - DPR 503/96 art. 9

Stima costo intervento possibile risolutivo: **400,0 €**

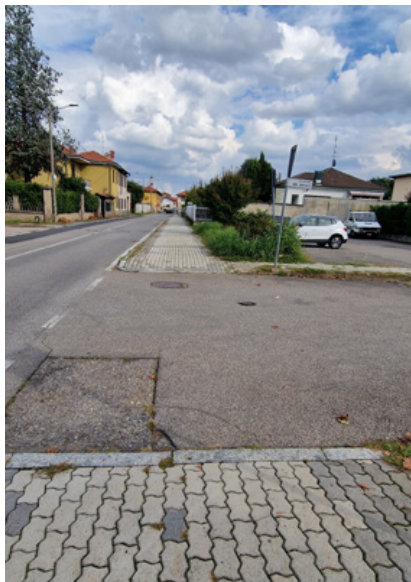
**07**

Indicazione posizione: intersezione con Via Dei Platani

Tipologia criticità: Assenza attraversamento pedonale

Realizzazione di nuove zebrature al fine di segnalare attraversamento pedonale con integrazione di adeguata segnaletica tattile plantare in mattonelle in gres porcellanato da esterno.

Stima costo intervento possibile risolutivo: **1.400,0 €**

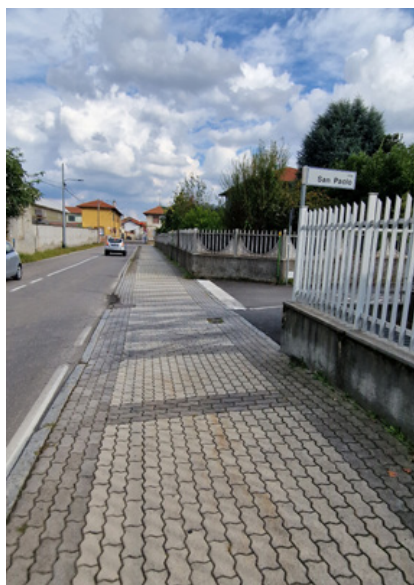
**08**

Indicazione posizione: intersezione con Via San Paolo

Tipologia criticità: Assenza segnalazione attraversamento pedonale per non vedenti (ambo i lati)

Segnalazione di attraversamento pedonale mediante collocazione di adeguata segnaletica tattilo plantare in gres porcellanato da esterno.

Stima costo intervento possibile risolutivo: **1.500,0 €**

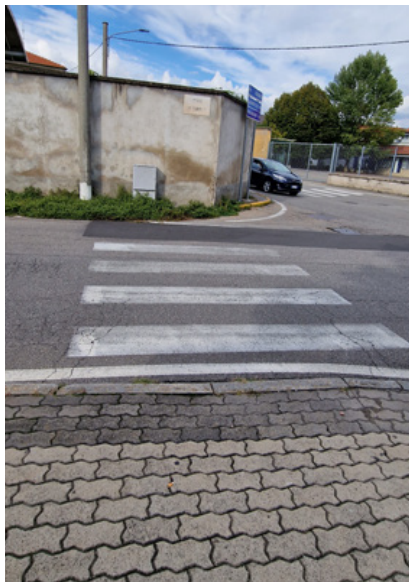
**09**

Indicazione posizione: intersezione Corso Papa Giovanni XXIII-Via Adua-Via S. Ambrogio

Tipologia criticità: Assenza segnalazione attraversamento pedonale per non vedenti (ambo i lati)

Segnalazione di attraversamento pedonale mediante collocazione di adeguata segnaletica tattilo plantare in gres porcellanato da esterno.

*Da realizzarsi congiuntamente a Scheda n°19.*

Stima costo intervento possibile risolutivo: **2.000,0 €**
